CONSÓRCIO INTERMUNICIPAL DE SANEAMENTO
BÁSICO DA ZONA DA MATA DE MINAS GERAIS
AUTARQUIA INTERMUNICIPAL
CNPJ: 10.331.797/0001-63

RELATÓRIO DA VISITA TÉCNICA

SERVIÇO AUTÔNOMO DE ÁGUA E ESGOTO
VIÇOSA – MG

MARÇO DE 2019

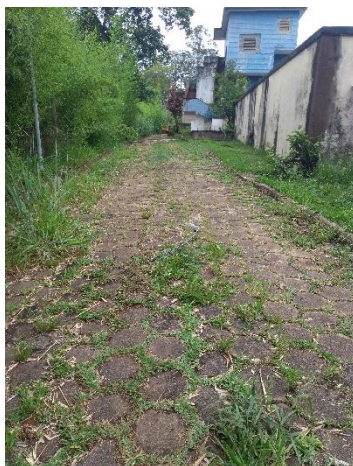
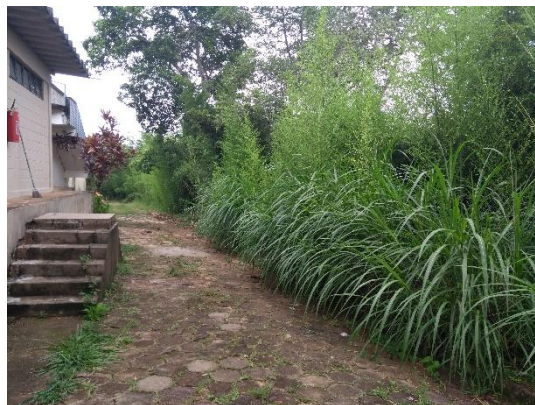
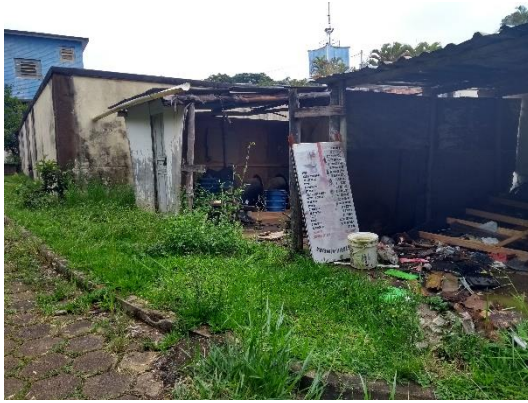
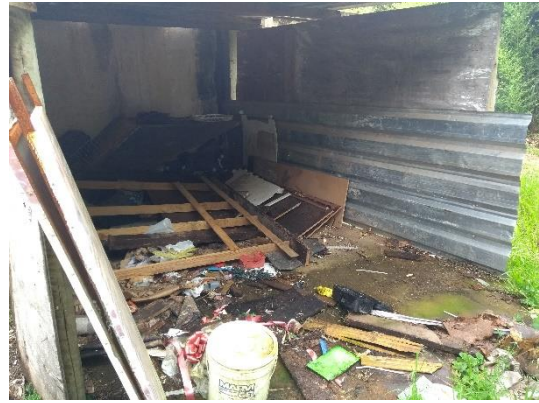
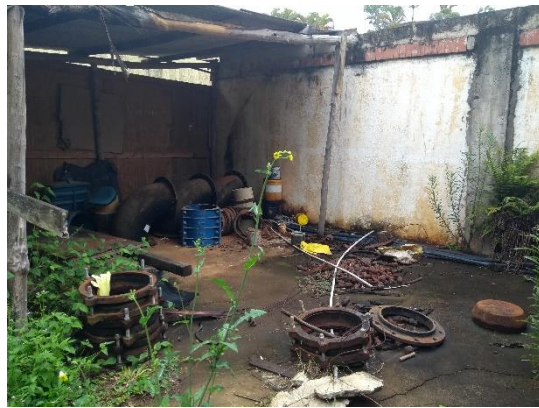
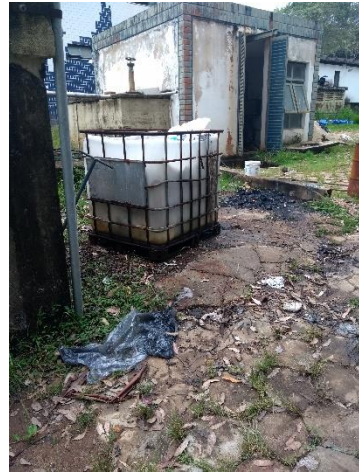
Figuras 112 a 121 – Pátio externo da ETA 1.

Não só ao redor dos filtros, reservatórios e tanque de contato, mas no geral as condições de higiene e limpeza do pátio externo da ETA não estão adequadas. Existe muita vegetação, muito lixo (em vários pontos do pátio), recipientes vazios e container abandonado.

O responsável técnico, Henrique Freitas Santana, informou que solicita da diretoria a capina e limpeza do local, e que quando ocorre, é a capina, mesmo assim devido a muita insistência. Informou também que parte do lixo presente no pátio (Figuras 114, 115 e 116) foi depositado por próprios funcionários da autarquia e que os operadores da ETA assumiram a responsabilidade de queimar esse lixo, já que a autarquia não teve iniciativa de removê-lo.

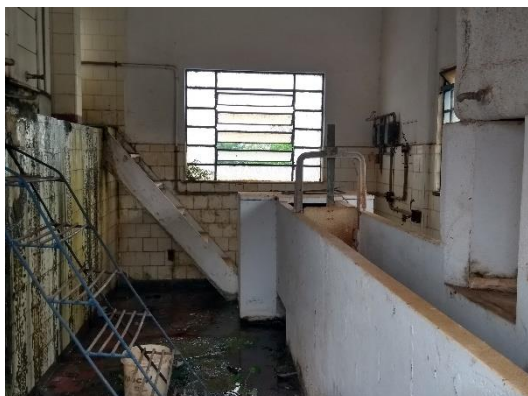
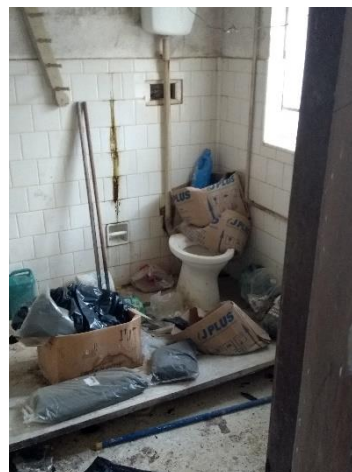
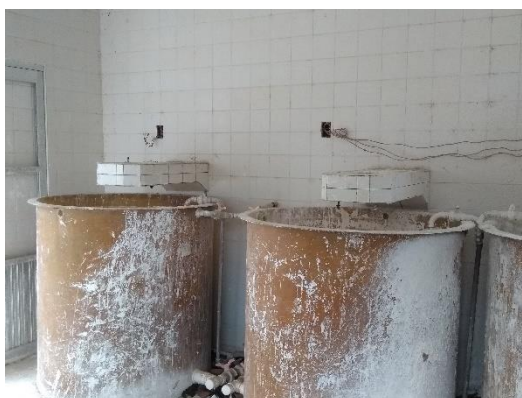
Figuras 122 a 124 – Locais onde funcionavam a calha Parschall, o banheiro da ETA e o preparo de produtos químicos.

Destaca-se que na ETA existem áreas inutilizadas que antes eram onde funcionavam as áreas de tratamento e preparo de produtos químicos. Hoje essas áreas estão abandonadas e servem de depósito para alguns materiais. Essas áreas estão localizadas atrás do decantador.

Ressalta-se que essas áreas poderiam ser mais bem aproveitadas, como por exemplo, para armazenamento da areia utilizada na troca do material filtrante, que está exposta ao sol e umidade.

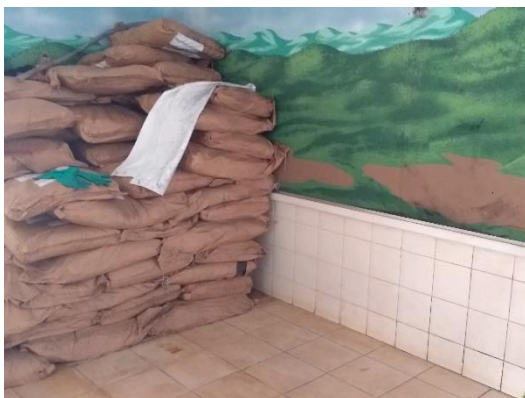
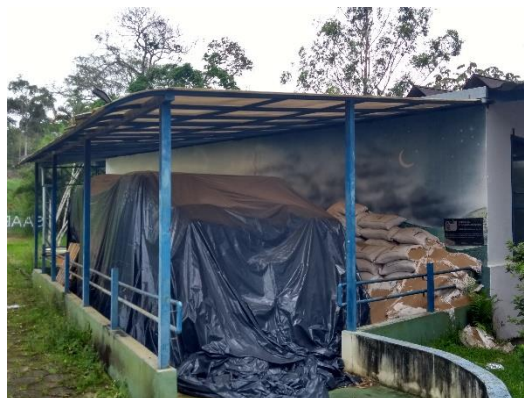
Figuras 134 e 135 – Armazenamento do carvão ativado e da areia.

O armazenamento dos produtos químicos utilizados no tratamento não é feito de forma adequada. Não existe um único local ou sala para estocar o material. Segundo o responsável técnico, é necessário improvisar, uma vez que a autarquia não possui um espaço suficiente para isso. Por exemplo, o

carvão ativado é armazenado na entrada do prédio em que fica o laboratório de análises físico-químicas, a areia utilizada na troca do material filtrante é armazenada na lateral dos filtros, onde antes funcionava um espaço de educação ambiental.

- Solucionar o vazamento na tubulação do lado externo da casa de bombas;
- Melhorar as condições de higiene e limpeza do local de armazenamento de produtos químicos e providenciar o armazenamento adequado desses produtos, livre da exposição solar e umidade (art. 5.15 da NBR 12216/1992);

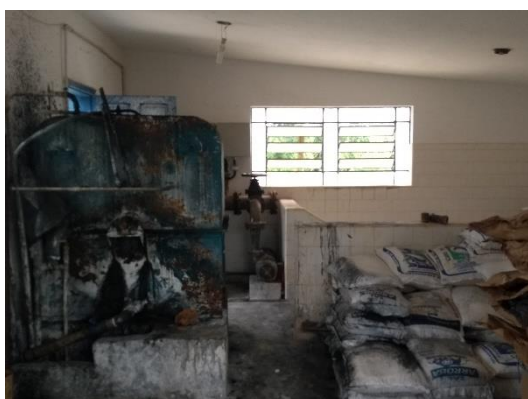
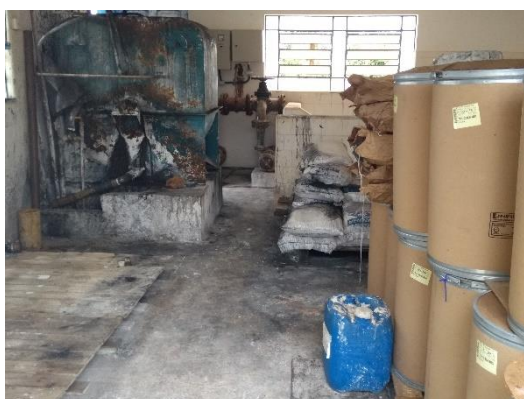
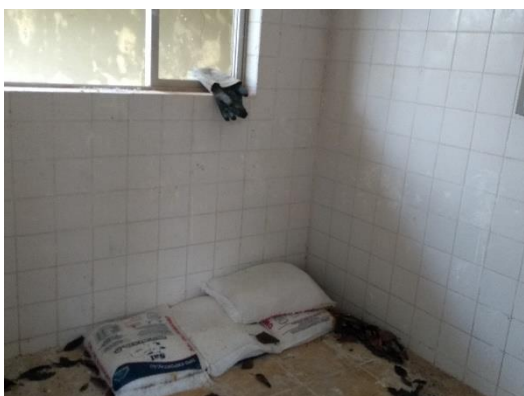
Figuras 136 a 138 – Sala de armazenamento de produtos químicos.

Os demais materiais são armazenados em um local originalmente destinado para isso. Observa-se pelas figuras abaixo que os sacos são empilhados diretamente no chão e outros são empilhados em plataformas elevadas. Observa-se também que o ambiente não está em boas condições de higiene e limpeza, além disso não está em condições adequadas de trabalho, ao entrar no local percebe-se um cheiro muito característico de produtos químicos. Evidenciando a necessidade de uso de equipamento de proteção individual.

Apesar disso os materiais são mantidos dentro do prazo de validade e é realizado o controle de estoque.

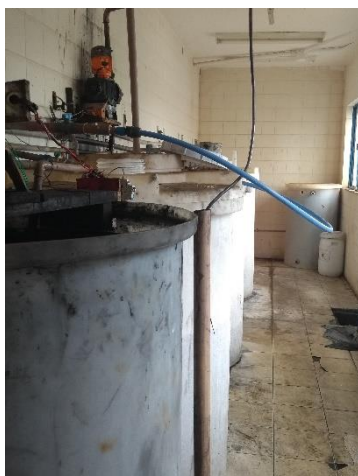
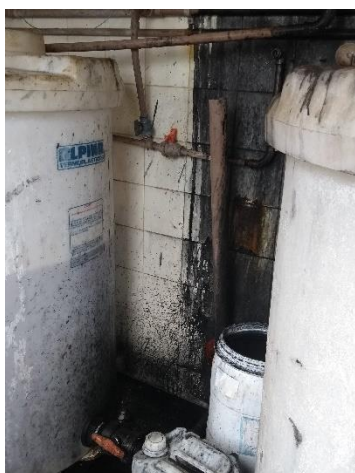
Figuras 139 a 142 – Sala de preparo de produtos químicos.

No mesmo prédio em que funciona o laboratório de análises físico-químicas também funcionam as salas de preparo de produtos químicos. Observa-se nas figuras abaixo que uma das salas não está em condições adequadas de limpeza e higiene. O preparo do carvão ativado causa muita sujeira, como pode-se ver o chão e as paredes da sala. Nesse local também é armazenado o ortopolifosfato. Destaca-se que o produto químico é armazenado em um container destinado à coleta de resíduos sólidos. Apesar do container nunca ter sido usado para essa finalidade, a sua utilização para armazenamento de produtos químicos é totalmente inadequada.

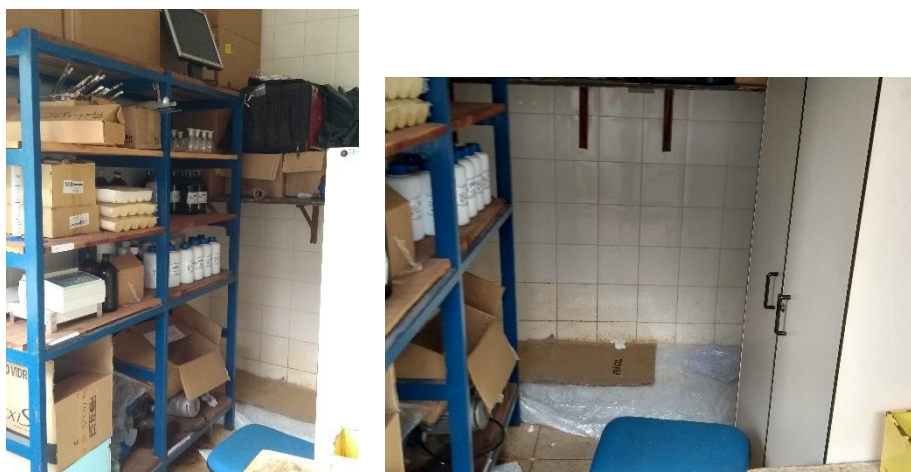
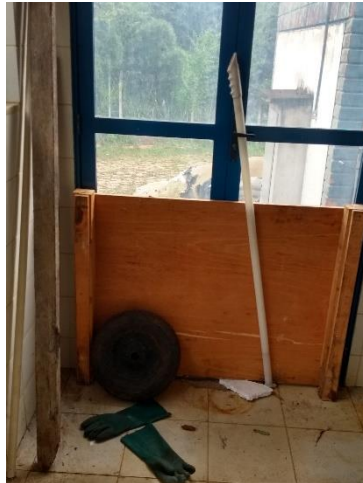
Figuras 147 a 149 – Armazenamento de reagentes.

Ao lado dessa sala são estocados os reagentes químicos utilizados nas análises de rotina. Essa sala também é utilizada pelos operadores como local de descanso. O ambiente não está em condições adequadas de limpeza e higiene. Observa-se luvas no chão, pedaços de madeira. Para acessar esse almoxarifado é necessário passar dentro da sala onde é realizada a eletrólise do sal. Segundo o responsável técnico, existe o controle do prazo de validade dos reagentes estocados.

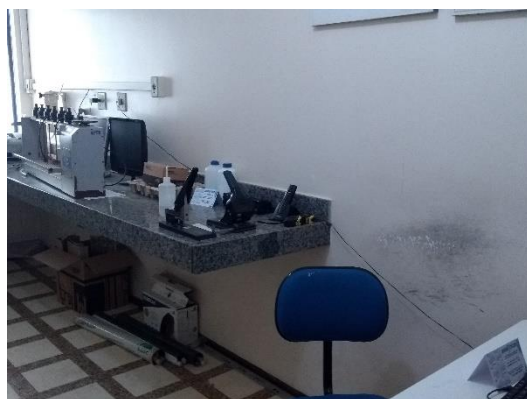
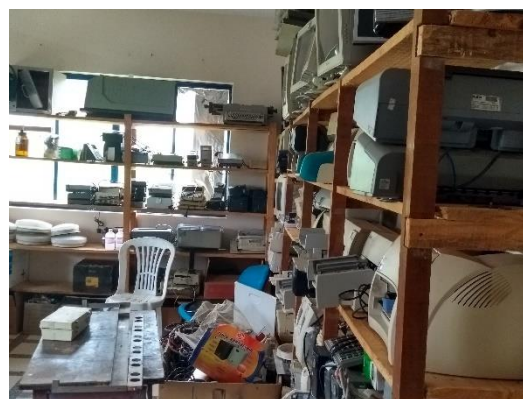
Figuras 153 e 154 – Sala do chefe da seção de tratamento de água e sala de depósito de materiais.

Abaixo, as imagens da sala do chefe da seção de tratamento de água e a sala de depósito de materiais que não são mais utilizados pela autarquia. O jar teste em cima da bancada não está atualmente em funcionamento e será encaminhado para assistência técnica.

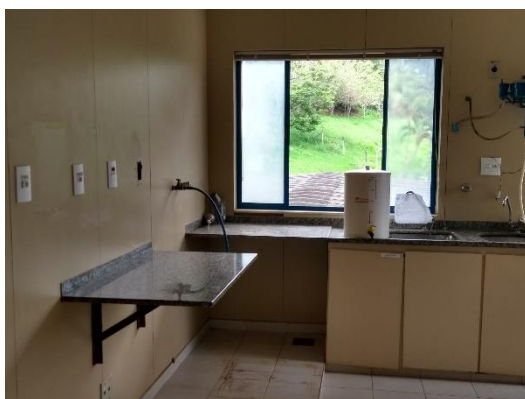
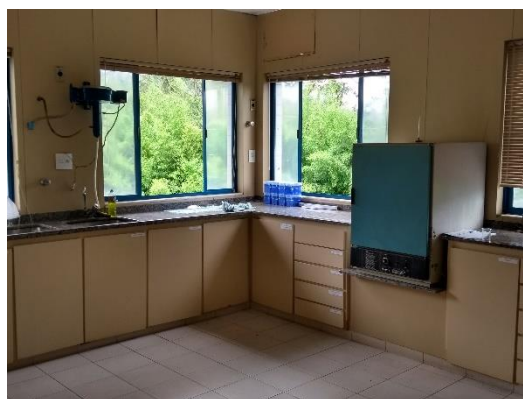
O prédio também possui uma sala em que antes funcionava o laboratório de análises microbiológicas. Hoje a sala está vazia e não é utilizada para realização de nenhuma atividade.

Figuras 158 e 159 – Antigo laboratório de análises microbiológicas.

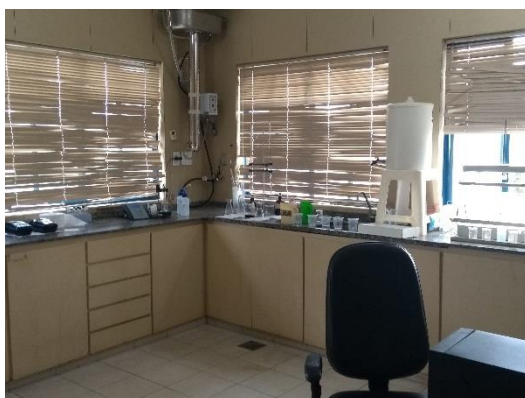
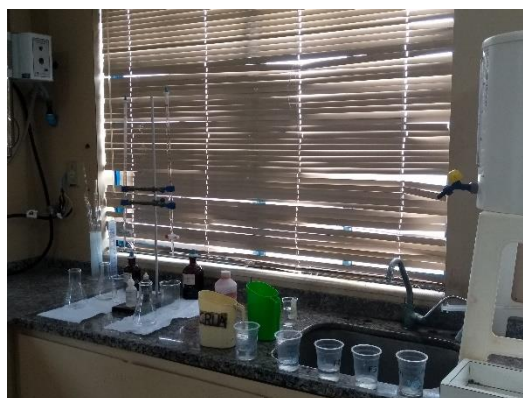
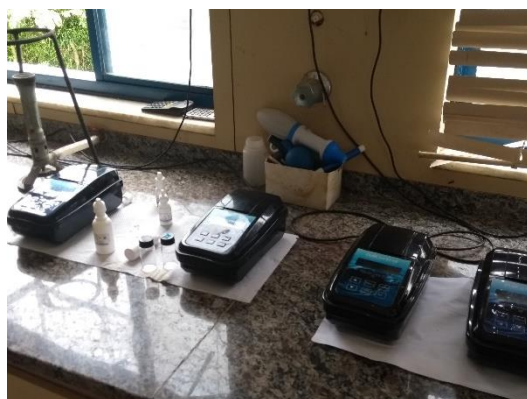
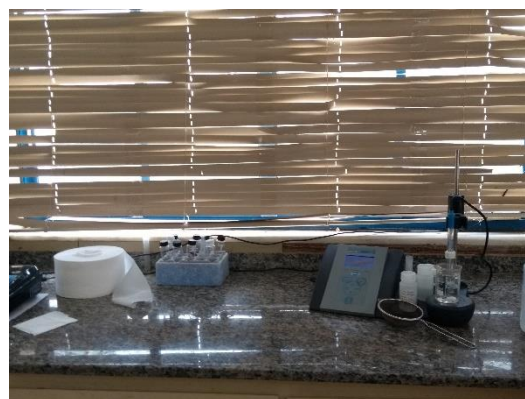
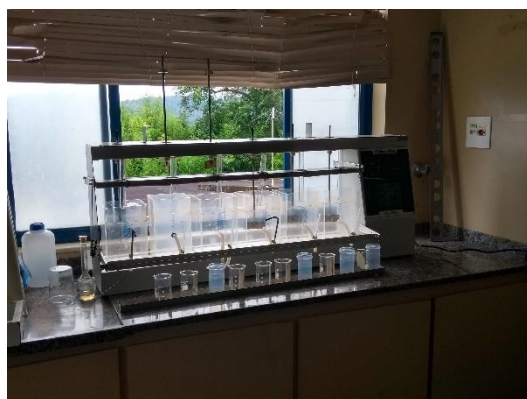
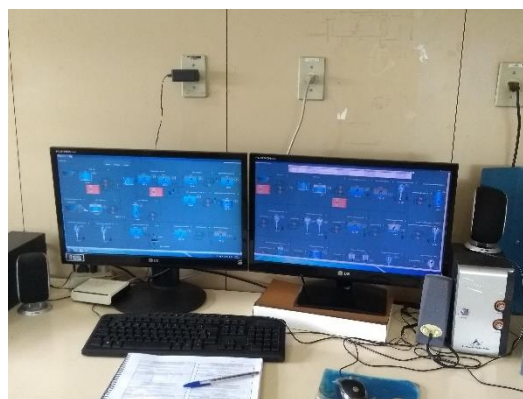
Figuras 160 a 165 – Laboratório de análises físico-químicas.

Segundo o responsável técnico, as instalações do laboratório são adequadas às atividades e ao volume de trabalho a ser executado e o pessoal apesar de ser qualificado para executar os ensaios necessários, não é suficiente. Isso por que eles (os operadores de ETA) são responsáveis por operar a estação, preparar os produtos químicos, fazer a coletas das amostras, realizar as análises, fazer os registros dos resultados e ainda resolver algum eventual problema que apareça. Dessa forma, a realização das análises acaba sendo prejudicada caso seja necessário tomar alguma providência ou realizar algum serviço mais urgente. Segundo, Henrique Freitas Santana, o ideal era que tivessem dois operadores trabalhando por turno. Dessa forma, um operador ficaria responsável somente pelas análises.

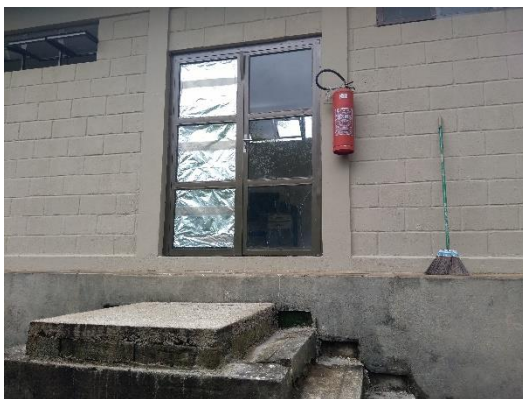
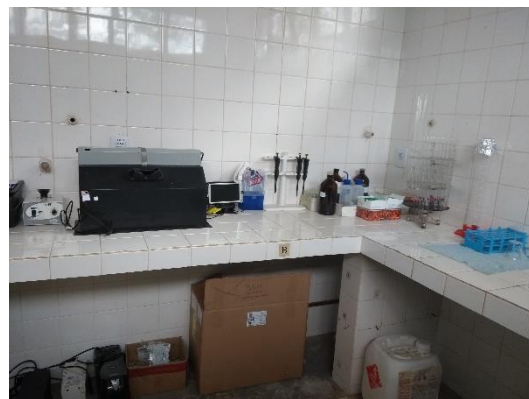
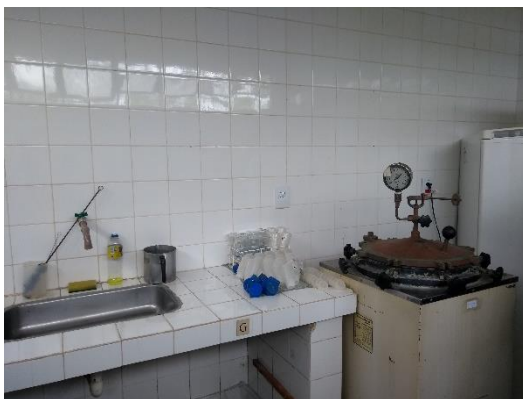
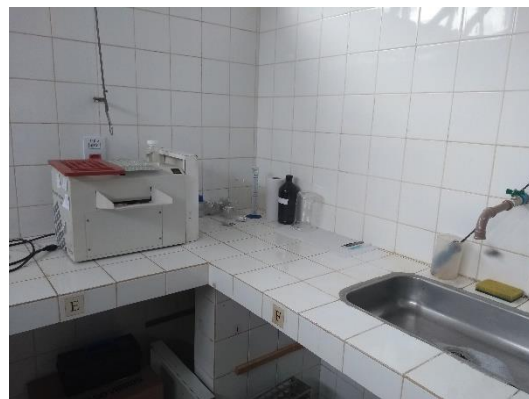
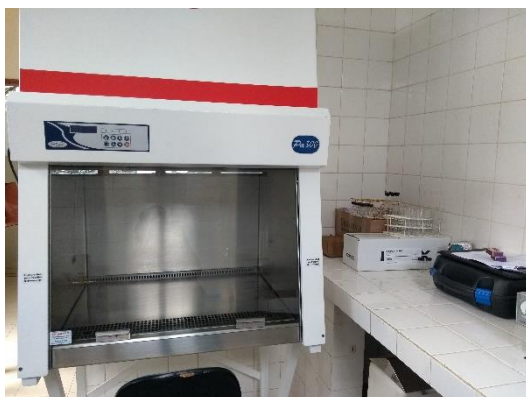
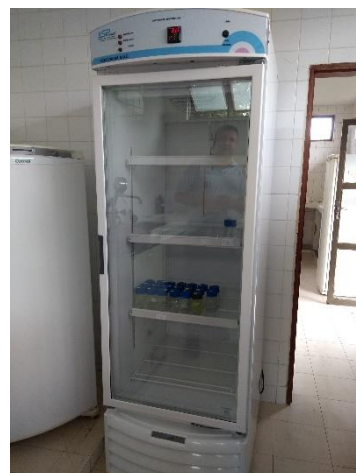
coli e bactérias heterotróficas. O laboratório de análises microbiológicas não fica no mesmo prédio do laboratório de análises físico-químicas, ele funciona em um espaço atrás do decantador. Em cada amostra coletada na ponta de rede para realização de análises microbiológicas, são analisados também os parâmetros físico-químicos. As análises físico-químicas também são realizadas pelas estagiárias nesse mesmo laboratório. Dentre os equipamentos que o laboratório possui, podemos citar: seladora, autoclave vertical, estufa incubadora, gabinete com lâmpada UV e capela de fluxo laminar.

Figuras 166 a 171 – Laboratório de análises microbiológicas.

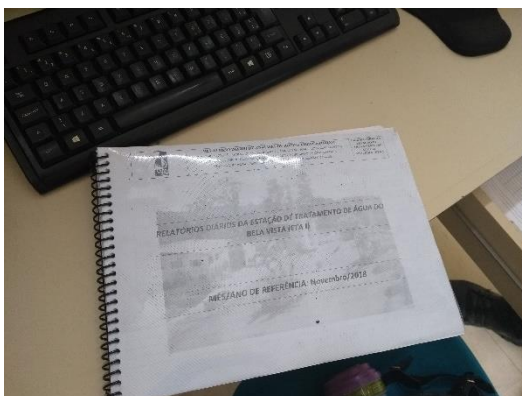
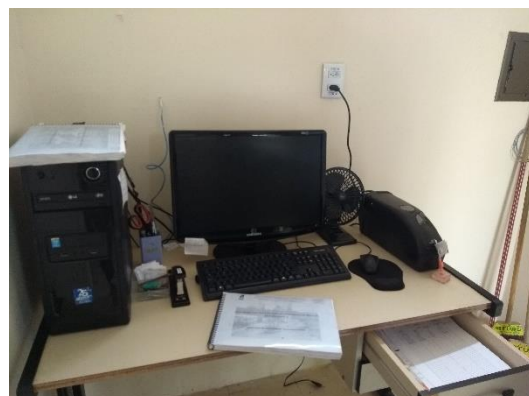
A instituição mantém registros de todas as análises realizadas. Os resultados são mantidos em caderno de anotações e no computador. Também são encaminhados os relatórios mensais com os resultados das análises de água à autoridade de saúde pública municipal e cumpre o Decreto nº 5440/2005 referente às exigências de informações aos consumidores (resultados de análises nas contas de água), mas não cumpre em relação ao relatório anual.

Figuras 172 a 173 – Caderno com os registros das análises e computador também utilizado para registro das análises.

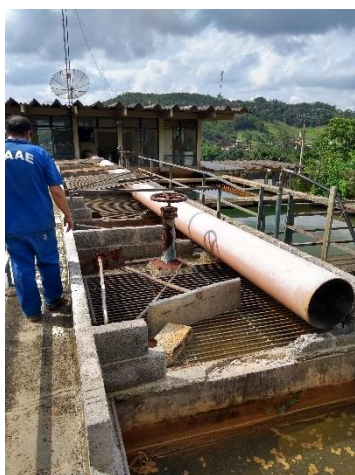
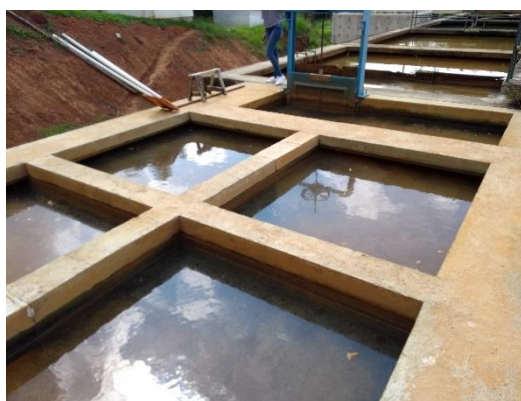
A cada 2 meses a autarquia realiza a limpeza dos flocladores e decantador. Apesar de que, segundo o responsável técnico existe a necessidade de lavagem uma vez por mês. As águas de lavagem e de descargas de fundo são encaminhadas diretamente para o Rio Turvo Sujo.

Figuras 174 e 175 – Decantadores e flocladores.

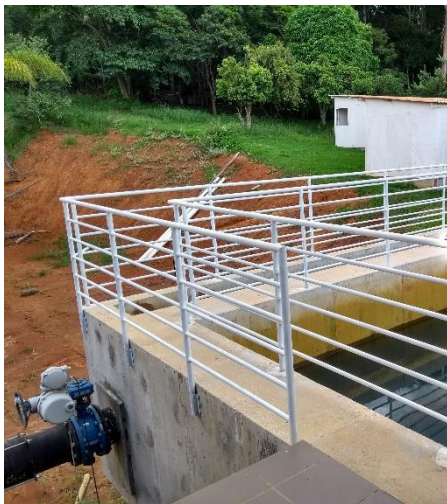
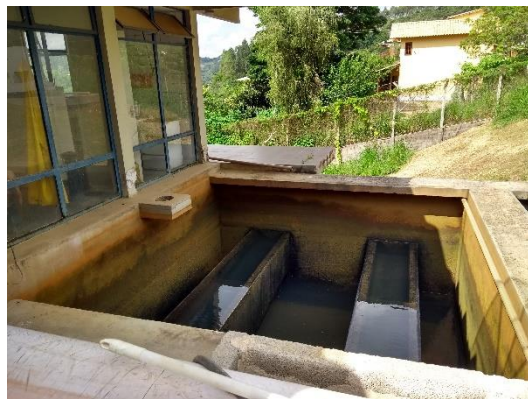
A ETA possui 3 (três) filtros com filtração descendente que segundo o responsável técnico estão em boas condições de operação, inclusive o material filtrante foi trocado recentemente (2017). Salienta-se que os filtros não são cobertos, mas como a filtração é descendente esse fato não interfere. Em relação à lavagem, os filtros são lavados em média a cada 61 horas. O principal critério utilizado para a lavagem dos filtros é a perda de carga. Destaca-se que o controle da turbidez da água filtrada é realizado individualmente em cada filtro. Nota-se que os filtros construídos no projeto de ampliação possuem guarda-corpos, os demais não possuem. Aliás, esse é uma grande problema da ETA 2, em praticamente nenhum lugar elevado existem guarda-corpos.

Figuras 176 e 177 – Filtros.

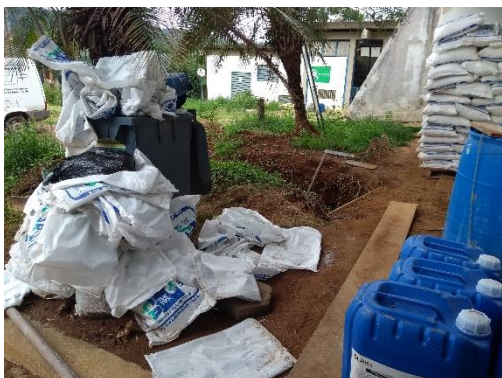
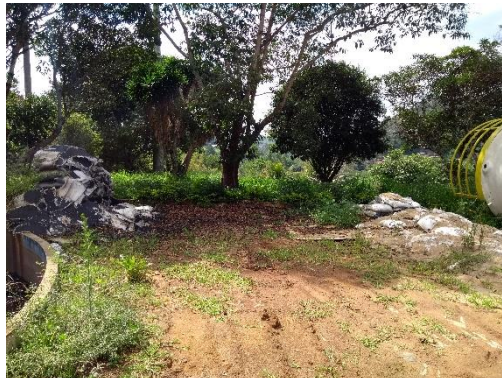
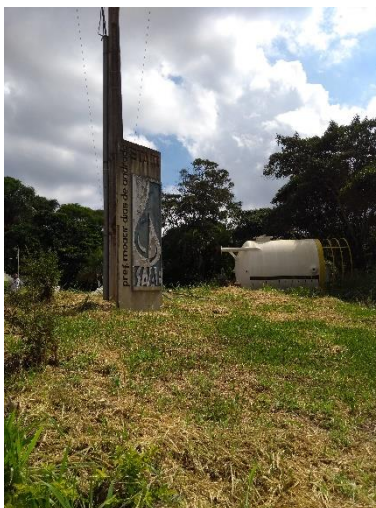
No geral as condições de higiene e limpeza do pátio externo da ETA não estão adequadas. Existem embalagens vazias descartadas em alguns locais, embalagens com produtos químicos (evidenciando o desperdício dos mesmos), além da necessidade de capina em alguns pontos.

Figuras 185 a 187 – Pátio externo da ETA 2.

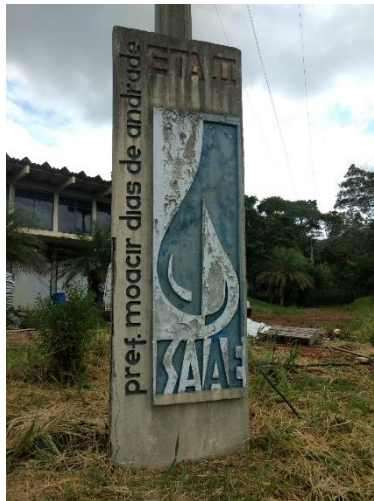
No que diz respeito às condições gerais e de segurança da ETA, apesar da estrada que dá acesso não ser asfaltada ou calçada, no dia da visita as condições de acesso estavam boas, mas devido à ausência de calçamento, em dias chuvosos, o acesso pode ser dificultado. A ETA está devidamente delimitada e identificada, porém não existe restrição de acesso à pessoas estranhas ou animais. O acesso de animais é livre, inclusive os funcionários mantêm um cachorro no local.

Figura 188 – Identificação da ETA.

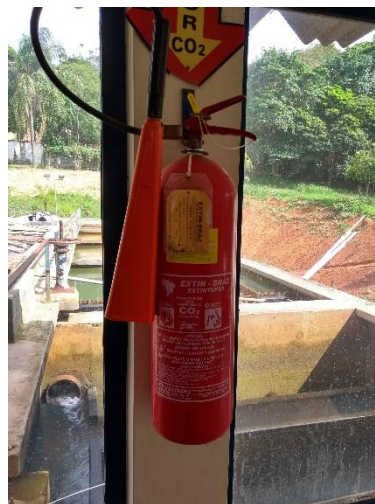
Segundo o responsável técnico, existem para-raios e, apesar de o pátio externo possuir iluminação, em alguns pontos é necessário utilizar lanterna durante a noite. Não existem normas técnicas de segurança escritas ou ilustradas disponíveis na ETA, kit de primeiros socorros e nem instalações de segurança com ducha lava-olhos e chuveiro de emergência. Os extintores presentes na ETA estão fora do prazo de validade. Quanto aos Equipamentos de Proteção Individual (EPIs), segundo o responsável técnico eles estão disponíveis, mas não são adequados. Porém, durante a visita notou-se que o operador não estava usando calçado fechado e nem blusa de uniforme.

Figura 189 – Extintor de incêndio.

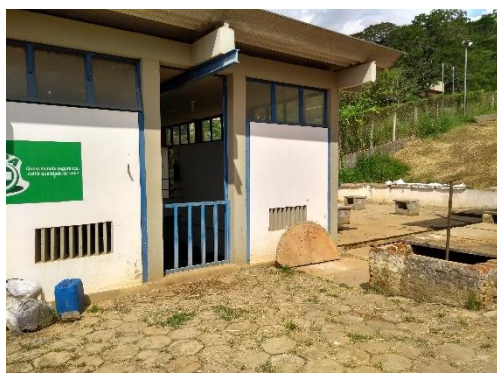
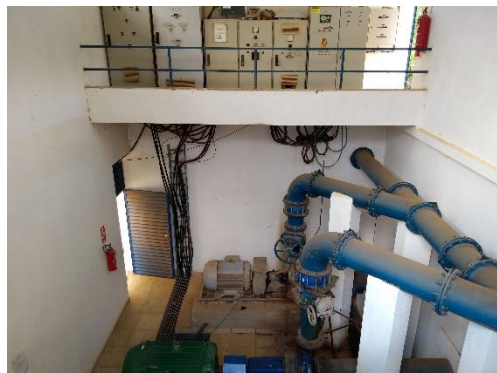
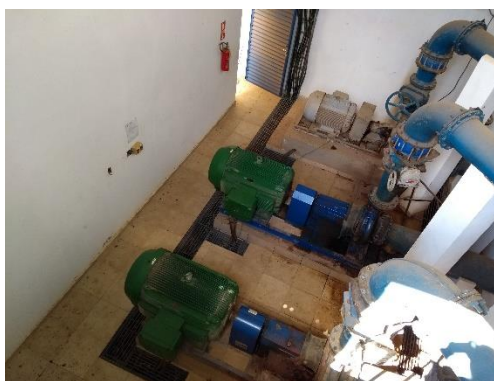
A casa de bombas da ETA também foi fiscalizada. No primeiro piso ficam as bombas e no segundo piso, os quadros de comando. Na casa de bombas existem 2 extintores de incêndio, que como os demais estão vencidos. Ao lado da casa de bombas, existe um local que por ser de acesso exclusivo da Companhia Energética de Minas Gerais (CEMIG) não pode ser fiscalizado.

Figuras 194 a 196 – Casa de bombas.

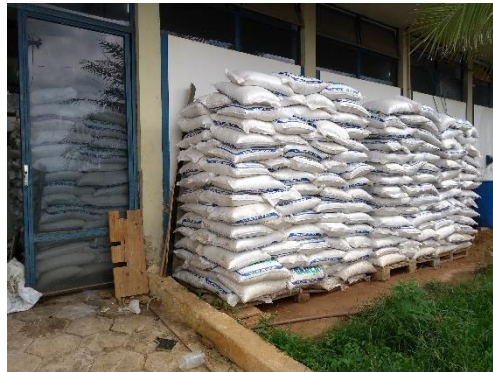
material. Segundo o responsável técnico, é necessário improvisar, uma vez que a autarquia não possui um espaço suficiente para isso. Por exemplo, a maior parte do material fica estocado na entrada do prédio, tanto do lado de dentro, quanto do lado de fora. Do lado de fora, as embalagens são empilhadas em plataformas elevadas debaixo de uma laje, porém, isso não os deixa livre da exposição ao sol ou a chuva.

Figura 199 – Armazenamento de produtos químicos do lado de fora do prédio.

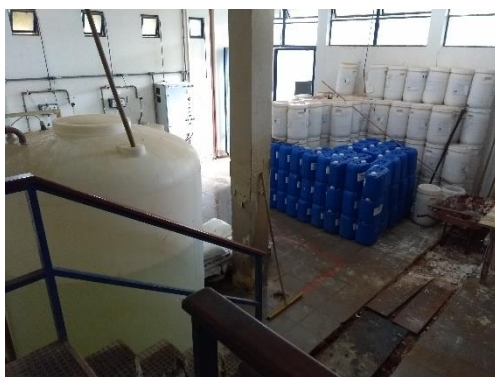
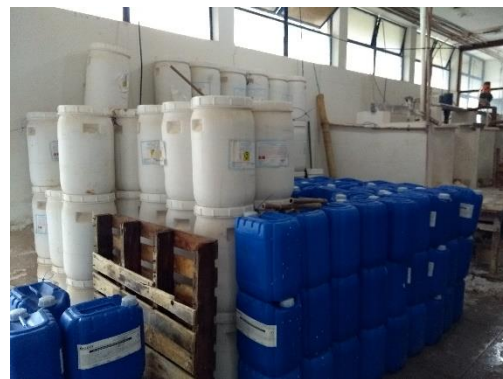
Do lado de dentro do prédio, os produtos químicos ficam armazenados bem na entrada, ou seja, qualquer pessoa que chegue na ETA tem que necessariamente passar pelo local de armazenamento dos produtos. Nesse mesmo local também ficam os equipamentos utilizados na eletrólise do sal de cozinha para geração do hipoclorito de sódio utilizado na desinfecção da água. Ficam também os tanques de preparo da solução salina.

Figuras 200 e 201 – Armazenamento de produtos químicos do lado de dentro do prédio.

O local em que é feito o armazenamento não está em boas condições de higiene, segurança e limpeza. Nota-se pelas fotos anteriores que o piso é irregular, observou-se também que a tubulação interna que passa na parte de baixo do local não possui nenhum tipo de proteção e além disso a escada que dá acesso ao andar superior está em péssimas condições, oferecendo riscos aos funcionários. Segundo o funcionário Ronildo, os funcionários da ETA até evitam subir por essa escada, dando a volta pela lateral onde são dosados o cloro e o ortopolifosfato.

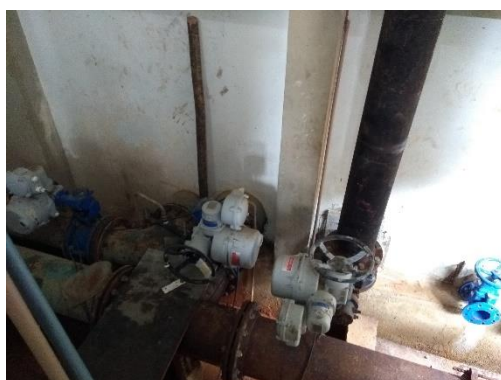
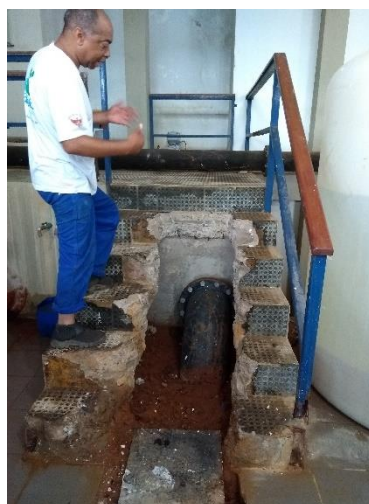
Figuras 204 e 205 – Condições de segurança do local onde são armazenados os produtos químicos.

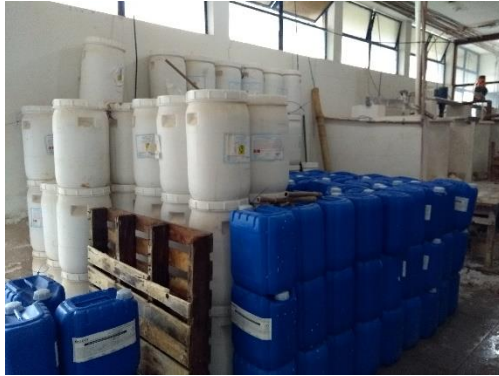
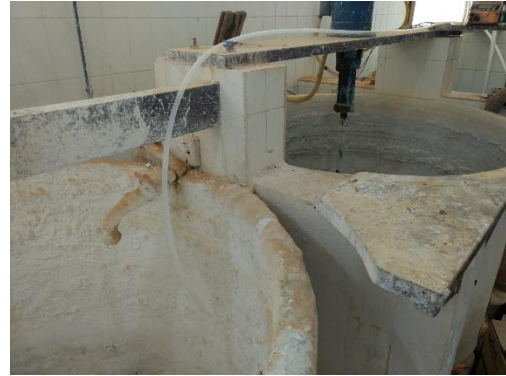
Antigamente os produtos químicos eram preparados nesse local. Pelas fotos, observa-se que os tanques de preparo ainda estão lá.

Figuras 206 e 207 – Antigo local de preparo de produtos químicos.

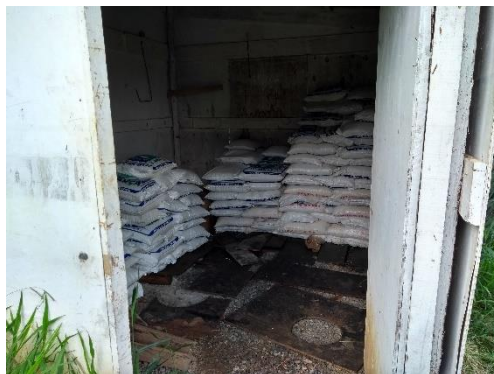
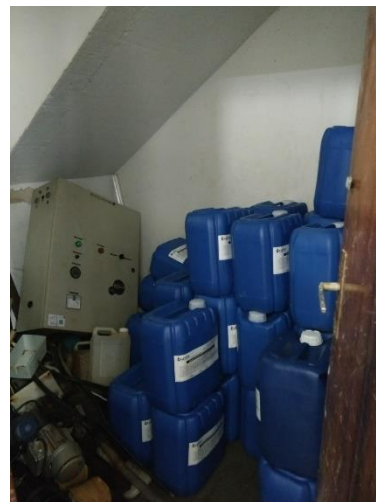
Os demais materiais são armazenados em um cômodo do lado externo da ETA e em uma sala dentro do prédio. Observa-se que o cômodo não possui nem iluminação nem ventilação adequadas. As embalagens são empilhadas em tábuas para evitar o contato direto com o chão. Já na sala, os produtos são armazenados juntamente com outros materiais inutilizados. A sala permanece fechada e também não possui iluminação nem ventilação adequadas.

Figuras 208 e 209 – Armazenamento de produtos químicos.

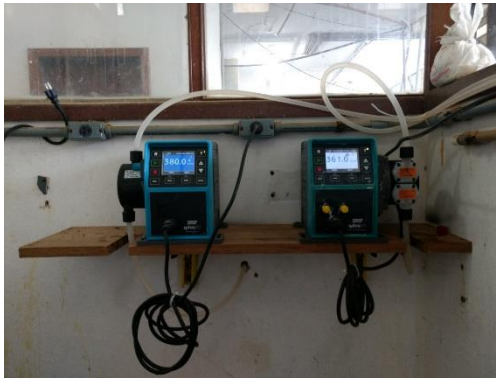
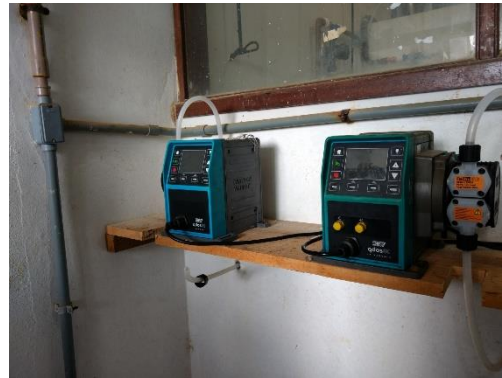
algumas bombas reservas. O responsável técnico informou que os tanques de dosagem e as bombas dosadoras estão em condições adequadas de operação e que não é realizada manutenção preventiva desses equipamentos, somente corretiva.

Figuras 210 e 211 – Bombas utilizadas para dosagem e envio do PAC para a calha Parschall e bombas reservas.

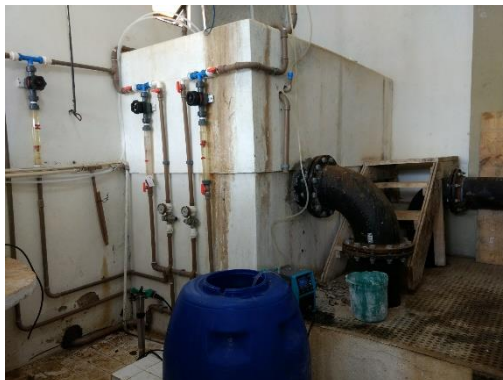
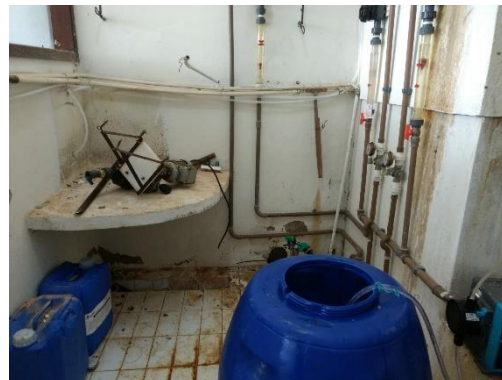
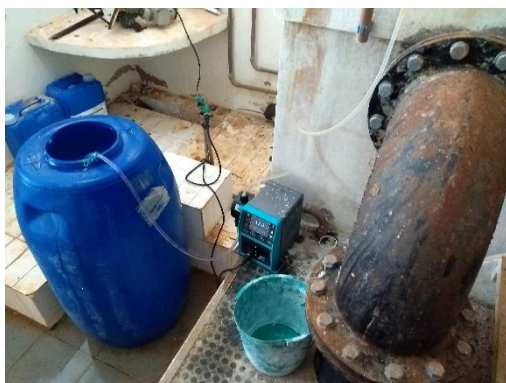
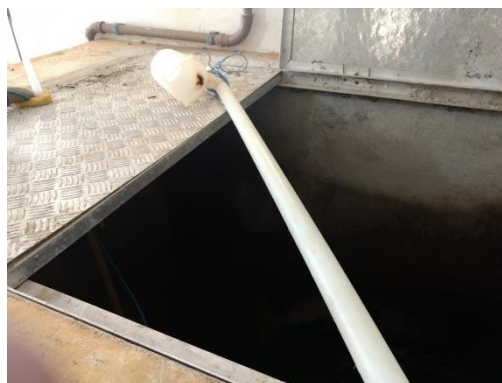
O local de dosagem do cloro e do ortopolifosfato ficam em um patamar superior ao local do prédio onde são armazenados os produtos químicos. O local está em péssimas condições de higiene, segurança e limpeza. Por exemplo, para fazer a coleta de amostras no local o operador precisa subir em uma escada de madeira sem quaisquer condições de segurança. Há muita sujeira no chão e também materiais estranhos ao trabalho. Nota-se também que a bombona em que está armazenado o ortopolifosfato não está fechada.

Figuras 212 e 215 – Local de dosagem do ortopolifosfato e do cloro. Destaque para o ponto de coleta na última figura, que permanece fechado.

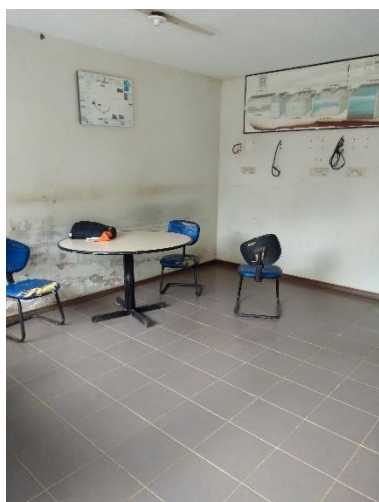
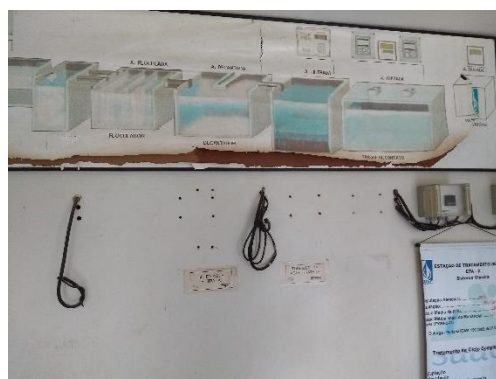
Figuras 218 e 219 – Sala.

Segundo os funcionários a sala não tem utilização. Nota-se que as cadeiras da sala estão bem danificadas. A sala possui um quadro esquemático com todos os processos do tratamento. Destaca-se que esse espaço poderia ser mais bem utilizado. Se não estivesse localizado no segundo andar do prédio poderia ser utilizado para o armazenamento de produtos químicos. Mas o fato de estar um andar acima do andar onde são dosados e preparados os produtos químicos torna essa opção inviável.

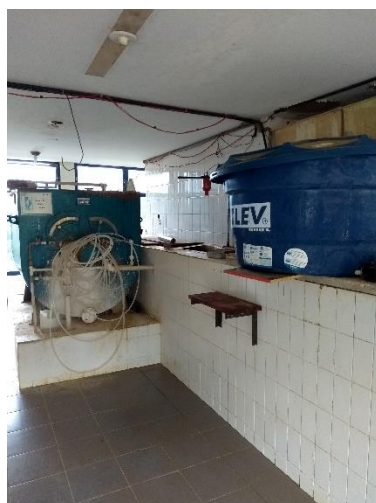
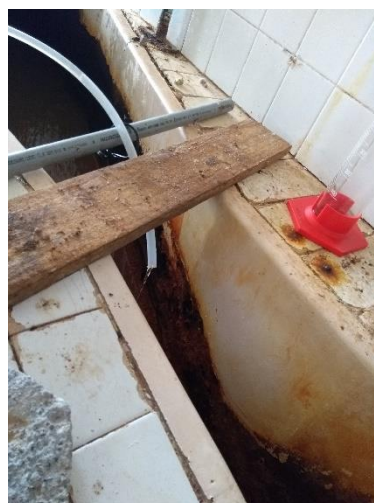
Figuras 220 e 221 – Calha Parschall

Ao lado da calha Parschall, está o local de preparo da cal (não mais utilizada) e também existe um reservatório onde é preparado o sulfato de alumínio utilizado como reserva em caso de algum problema com a dosagem do PAC.

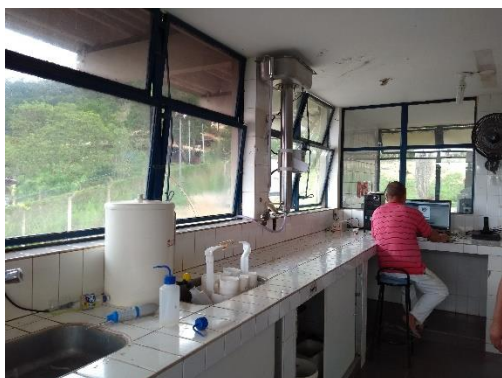
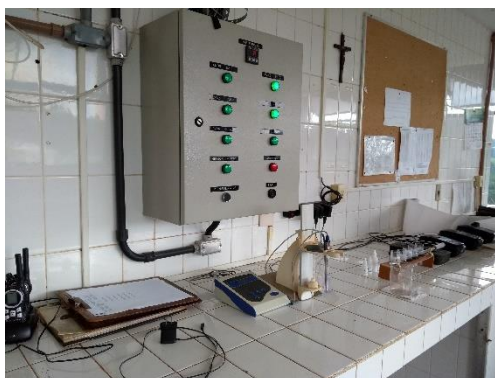
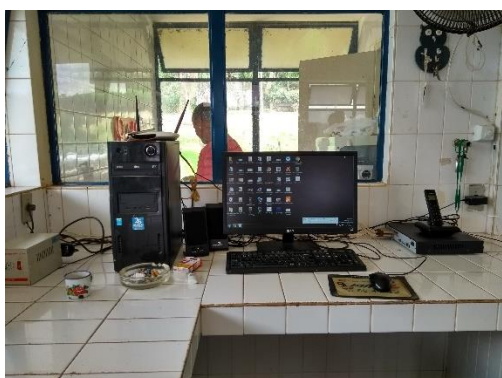
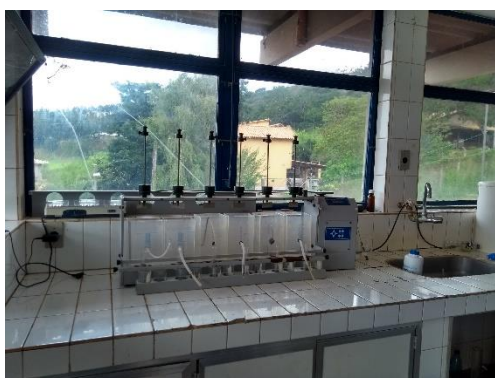
Figuras 225 a 228 – Laboratório de análises físico-químicas. Detalhe para o operador que não está usando calçado fechado nem blusa de uniforme.

Segundo o responsável técnico, as instalações do laboratório não são adequadas às atividades e ao volume de trabalho a ser executado e o pessoal além de não ser suficiente, têm muita dificuldade na execução das análises. O problema da insuficiência de pessoal é o mesmo que ocorre na ETA 1, os operadores são responsáveis por operar a estação, preparar os produtos químicos, fazer a coletas das amostras, realizar as análises, fazer os registros dos resultados e ainda resolver algum eventual problema que apareça. Dessa forma, a realização das análises acaba sendo prejudicada caso seja necessário tomar alguma providência ou realizar algum serviço mais urgente. Segundo, Henrique Freitas Santana, o ideal era que tivessem dois operadores trabalhando por turno. Dessa forma, um operador ficaria responsável somente pelas análises.

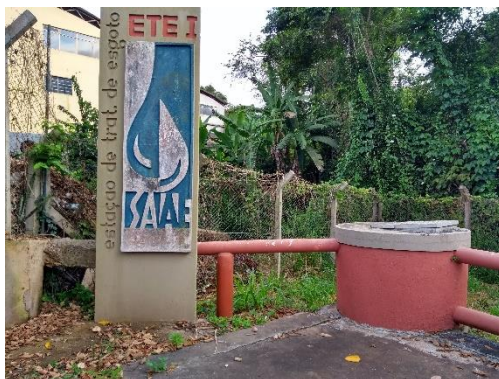
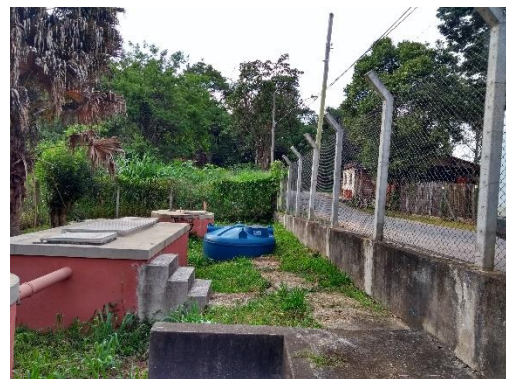
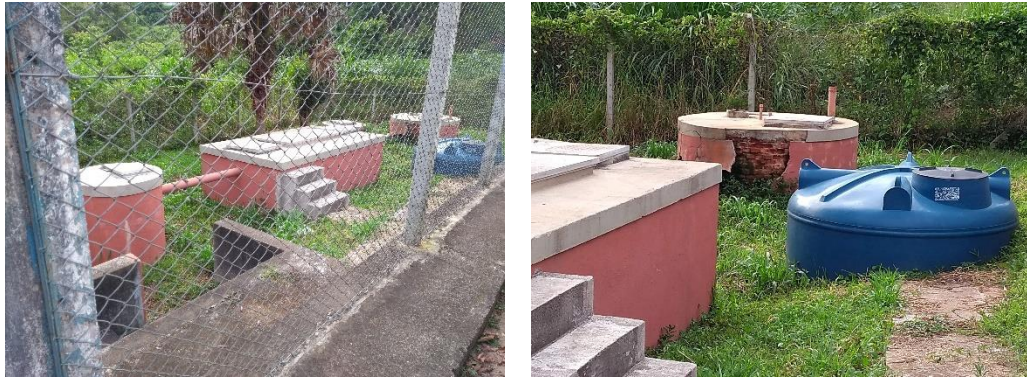
A ETE possui boas condições de acesso, está devidamente delimitada e permanece com os portões trancados, o que evita o acesso de pessoas estranhas e animais. Apesar disso não existe nenhuma placa de restrição. Quanto às condições de limpeza do pátio externo, elas são adequadas mas em alguns pontos é necessário capina. A ETE possui uma placa de identificação, identificando o sistema e a autarquia, porém segundo o servidor Edson, não existem para-raios e não existe iluminação noturna no local. O sistema de tratamento é composto por caixa de inspeção, gradeamento, desarenador, calha Parschall, caixa de inspeção, tanque séptico, e filtro anaeróbio. A ETE atende o bairro Romão dos Reis.

Figuras 229 a 232 – ETE localizada no bairro Romão dos Reis.

Nota-se que o a estrutura do filtro anaeróbio necessita de reparo (Figura 232).

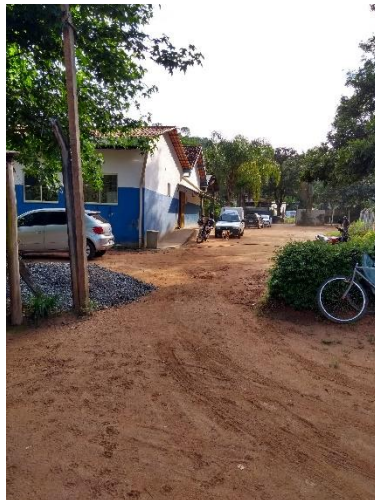
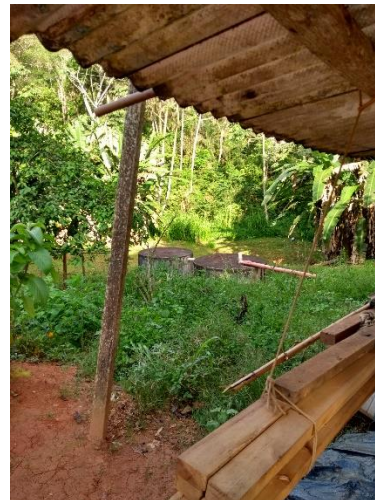
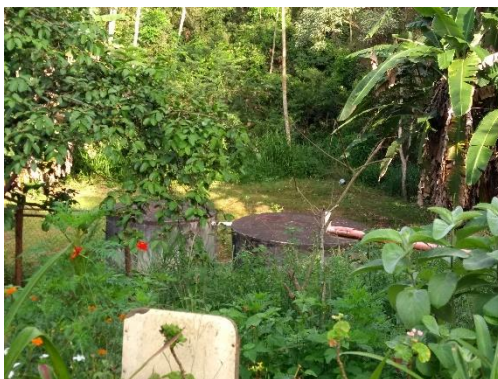
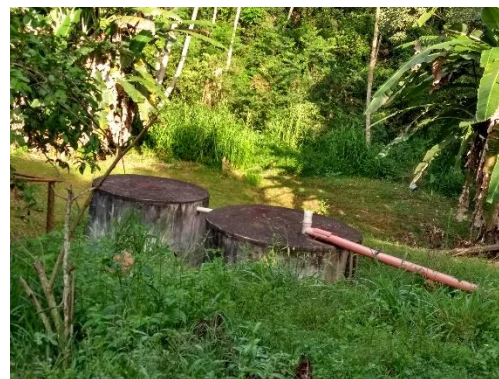
A ETE está localizada nos fundos de uma escola. Ou seja, para acessar a ETE é necessário entrar na escola. A escola é de fácil acesso mas a ETE em si não, não conseguimos chegar próximo às unidades de tratamento devido a vegetação presente no local, evidenciando a necessidade de capina. A ETE não está delimitada, logo qualquer pessoa que tenha acesso à escola tem acesso à estação. A ETE também não possui nenhuma placa de identificação, que identifique o sistema ou a autarquia, também não existem para-raios e não existe iluminação noturna no local. O sistema de tratamento é composto por gradeamento, tanque séptico e filtro anaeróbio. A ETE atende a comunidade Paraíso, o que corresponde a aproximadamente 20 casas.

Figuras 233 a 236 – ETE localizada na comunidade Paraíso.

Destaque para a Figura 233 que evidencia a necessidade de entrar na escola para acessar a ETE.

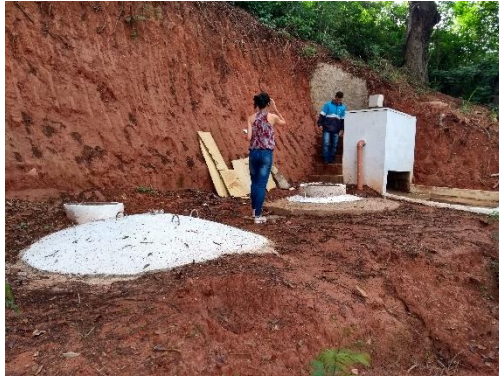
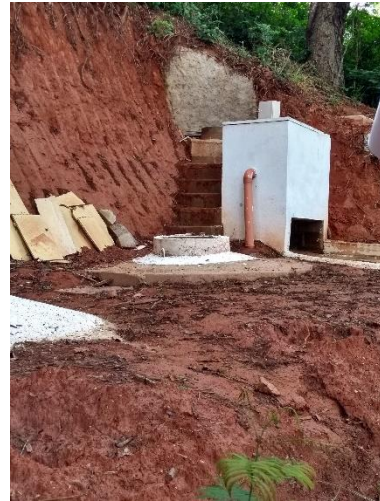
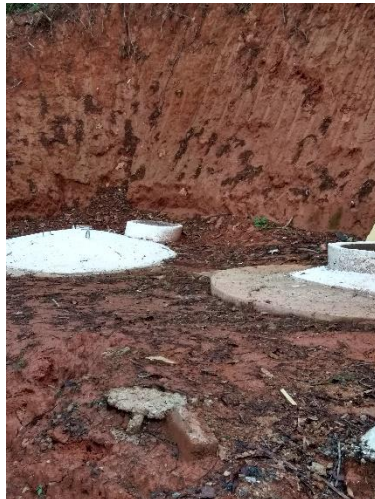
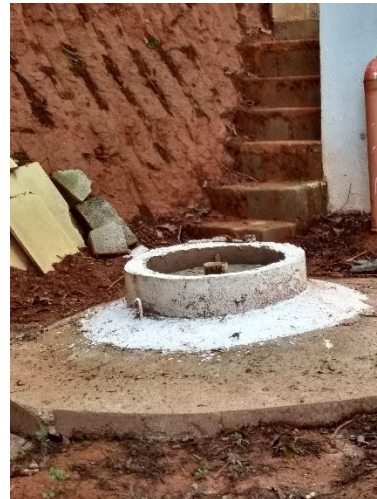
O acesso à ETE é por uma estrada sem calçamento, cujas condições não estavam boas no dia da visita. Segundo o servidor Edson, essa ETE está em funcionamento há 2 meses (do dia da visita). Segundo Edson, a ETE foi toda cercada mas pouco tempo depois, moradores do local furtaram a cerca. A ETE não possui nenhum tipo de placa de identificação ou restrição de acesso, a área externa não é calçada, também não existem para-raios e nem iluminação noturna no local. O sistema de tratamento é composto por gradeamento, desarenador, tanque séptico e filtro anaeróbio. A ETE atende a população do bairro Santa Clara.

Figuras 237 a 240– ETE localizada no bairro Santa Clara.

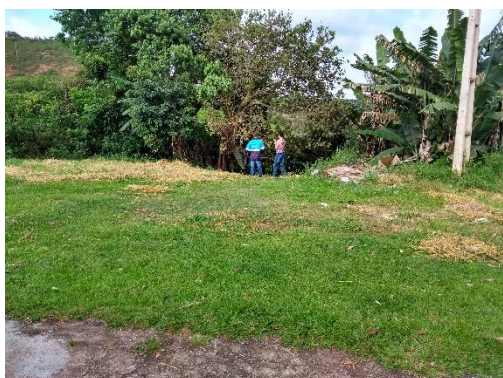
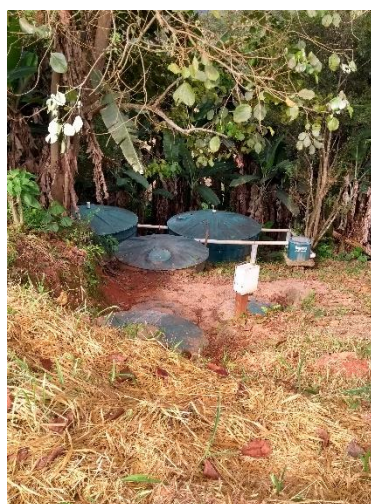
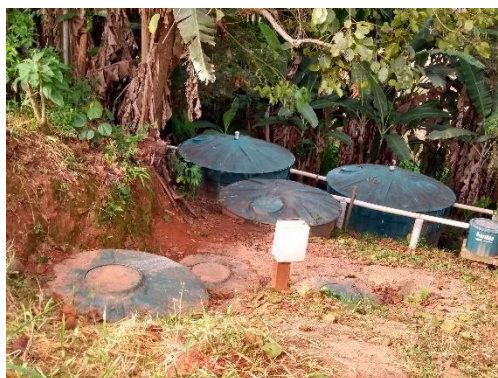
adequadas, não conseguimos chegar próximo às unidades de tratamento devido a vegetação presente no local, evidenciando a necessidade de capina, além da presença de lixo próximo a área. O pátio externo não é calçado, não existem para-raios nem iluminação noturna no local. O sistema de tratamento é composto por gradeamento, desarenadores, caixa de gordura, caixa de inspeção, tanque séptico, filtro anaeróbio, caixa de inspeção. A ETE atende o bairro Benjamim Cardoso, o que corresponde a aproximadamente 132 casas.

Figuras 241 a 243 – ETE localizada no bairro Benjamim Cardoso.
