CONSÓRCIO INTERMUNICIPAL DE SANEAMENTO
BÁSICO DA ZONA DA MATA DE MINAS GERAIS
AUTARQUIA INTERMUNICIPAL
CNPJ: 10.331.797/0001-63

RELATÓRIO DA VISITA TÉCNICA

SERVIÇO AUTÔNOMO DE ÁGUA E ESGOTO
VIÇOSA – MG

MARÇO DE 2019

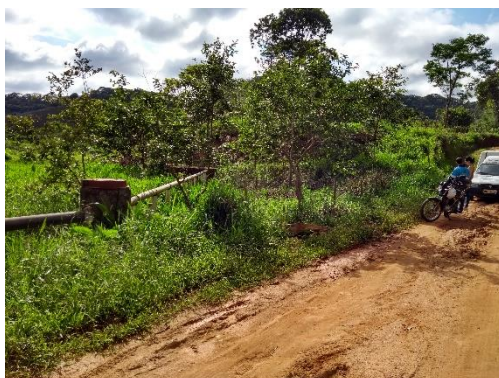
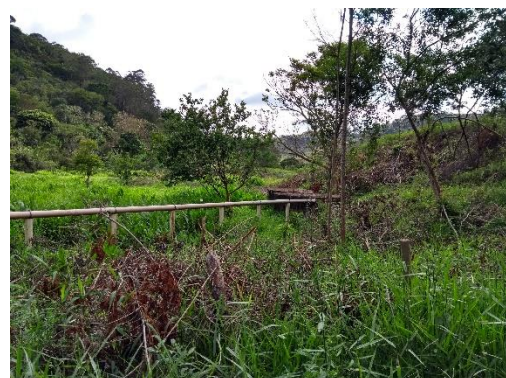
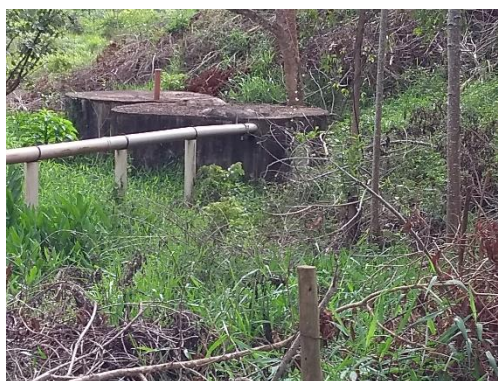
O acesso à ETE é por uma estrada que não é asfaltada ou calçada, apesar disso as condições da estrada no dia da visita não estavam ruins. Mas devido à ausência de calçamento, em dias chuvosos, o acesso pode ser dificultado. A ETE não está delimitada, o que permite a entrada de pessoas estranhas e animais, também não possui nenhum tipo de placa de identificação ou restrição de acesso. Quanto às condições de limpeza do pátio externo, elas não são adequadas, não conseguimos chegar próximo às unidades de tratamento devido a vegetação presente no local, evidenciando a necessidade de capina. O pátio externo não é calçado, não existem para-raios nem iluminação noturna no local. O sistema de tratamento é composto por gradeamento, caixa de inspeção, tanque séptico, filtro anaeróbio. A ETE atende a comunidade da zona rural Nobres.

Figuras 247 a 249 – ETE localizada na zona rural Nobres.
