CONSÓRCIO INTERMUNICIPAL DE SANEAMENTO BÁSICO DA ZONA DA MATA  
DE MINAS GERAIS – CISAB ZM

RELATÓRIO DA FISCALIZAÇÃO DIAGNÓSTICO

PONTE NOVA – MG

JULHO/2019

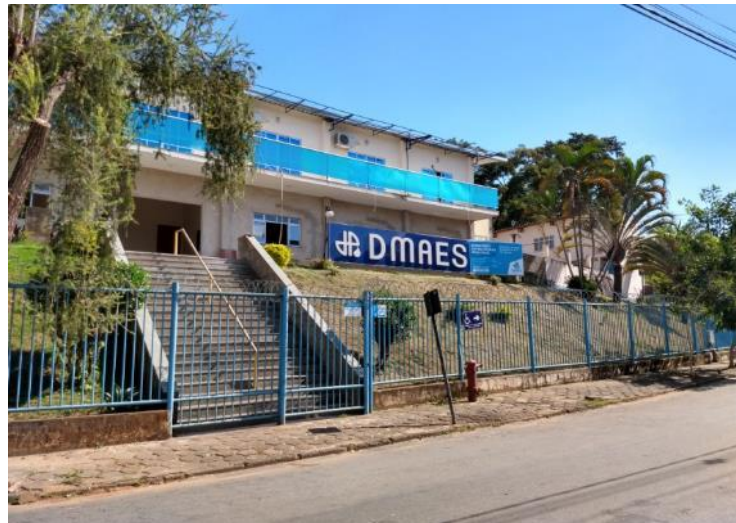
**Figura 1 - Sede administrativa DMAES Ponte Nova**

O DMAES Ponte Nova possui sede administrativa (Figura 1) localizada Av. Ernesto Trivellato, 158, Bairro Triângulo, na cidade de Ponta Nova, onde futuramente também funcionará o atendimento ao cliente, que provisoriamente se encontra na sede da Prefeitura Municipal (Figura 2). O local não possui acesso para cadeirantes ou pessoas com deficiência.

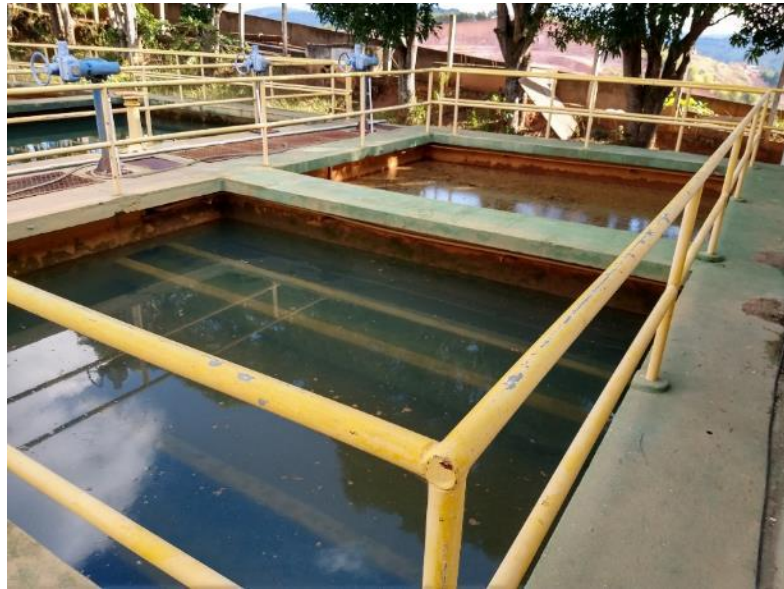
**Figura 21 – Filtros da ETA de Ponte Nova**

Tendo em vista, que a ETA opera acima da vazão de projeto e que não há tratamento preliminar, os filtros ficam sobrecarregados. De acordo com o operador de ETA, as lavagens dos filtros ocorrem diariamente através do sistema de retrolavagem (Figuras 21 e 22), intervalo de 12 horas em tempo seco e a cada 8 horas em tempo chuvoso. A água resultante da lavagem é encaminhada por gravidade para o Rio Piranga sem receber qualquer tipo de tratamento. O mesmo destino ocorre com todo o lodo produzido na unidade de tratamento de água.

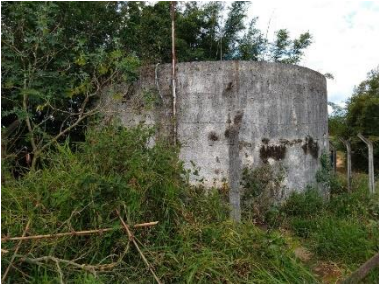
Identificação	Novo Horizonte
	Tipo	Apoiado
	Material	Concreto
	armazenamento	30 m <sup>3</sup>
	Observações	<p>O respectivo reservatório não apresenta placa de identificação, não encontra-se cercado, não há proteção. O reservatório não possui para-raios. A tampa de proteção não possui cadeado. Existe um orifício que permite a passagem de pequenos animais. Existe pequenos pontos de umidade no reservatório.</p>

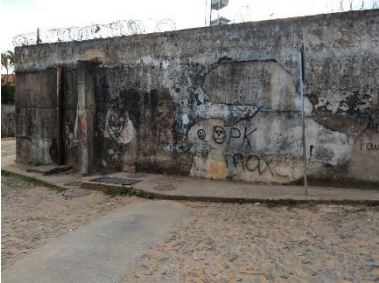
Identificação	São Pedro
	Tipo	Apoiado
	Material	Concreto
	armazenamento	300 m <sup>3</sup>
	Observações	<p>A área do respectivo reservatório encontra-se protegida, não há placa de identificação. A tampa de inspeção encontra-se enferrujada, não há lacre ou cadeado para proteção. A área do reservatório necessita de manutenção, pois possui está tomada por vegetação. Existe também infiltração nas paredes da estrutura, o que está ocasionando avarias no revestimento nas paredes da unidade de reservação.</p>

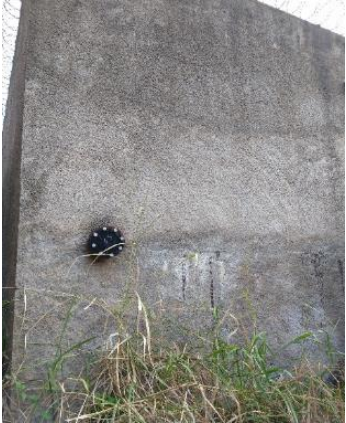
Identificação	São Pedro
	Tipo	Apoiado
	Material	Concreto
	Armazenamento	300 m <sup>3</sup>
	Observações	<p>A área do respectivo reservatório encontra-se protegida, não há placa de identificação. A tampa de inspeção encontra-se enferrujada, não há lacre ou cadeado para proteção. A área do reservatório necessita de manutenção, pois possui está tomada por vegetação. Existe também infiltração nas paredes da estrutura, o que está ocasionando avarias no revestimento nas paredes da unidade de reservação.</p>

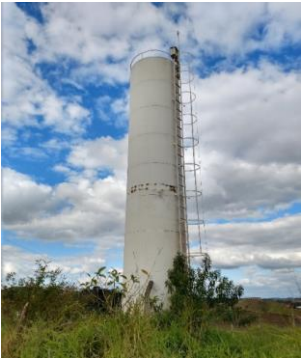
Identificação	Fortaleza
	Tipo	Elevado
	Material	Estrutura metálica
	armazenamento	30 m <sup>3</sup>
	Observações	A área do reservatório não é cercada, não há identificação. Não foi possível verificar as condições da tampa de inspeção. Área do reservatório necessita de manutenção. Vegetação muito alta ao redor do reservatório.

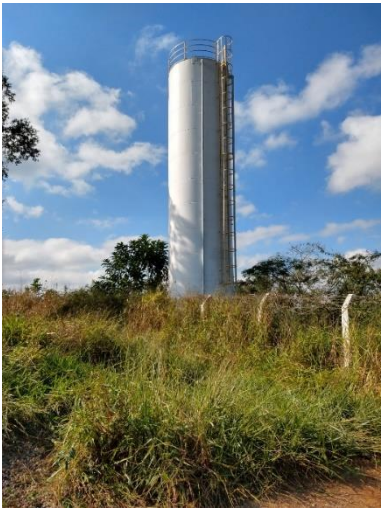
Identificação	Vale do Sereno
	Tipo	Apoiado
	Material	Estrutura metálica
	Armazenamento	50 m <sup>3</sup>
	Observações	A área do reservatório está cercada, não há manutenção e limpeza do local, não há placa de identificação. O reservatório apresenta boas condições, com escada protegida e guarda-corpo. Porém não foi possível identificar se a tampa de inspeção do reservatório encontra-se devidamente trancada.

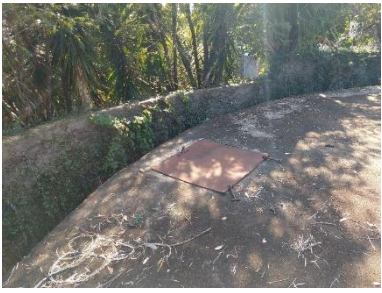
Identificação	Barão do Pontal
	Tipo	Apoiado
	Material	Concreto
	armazenamento	500 m <sup>3</sup>
	Observações	O reservatório encontra-se cercado e protegido, o portão de acesso tem cadeado. O reservatório está com a tampa de inspeção enferrujada. Não há escada com proteção e guarda corpo.

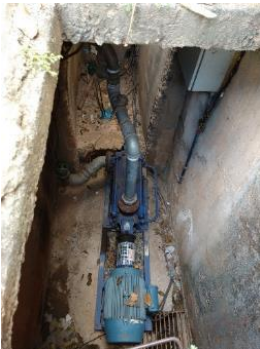
Identificação	Pacheco
	Vazão	Não Informado
	Altura	Não informado
	Potência (cv)	25
	Observações	Não há identificação da estrutura, o local não possui extintor de incêndio. Local sem proteção contra invasões.

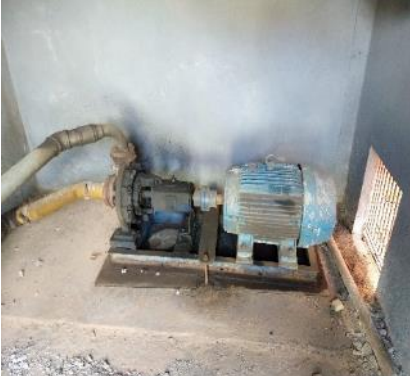
Identificação	São Geraldo
	Vazão	Não informado
	Altura	Não informado
	Potência (cv)	40 (Reserva 40cv)
	Observações	A área está devidamente cercada, com cadeado no portão de acesso. Não há identificação da estrutura, o local não possui extintor de incêndio. A área permite a circulação do ar, há boa iluminação, inclusive para trabalhos noturnos. As bombas não possuem horímetro nem manômetro individual.

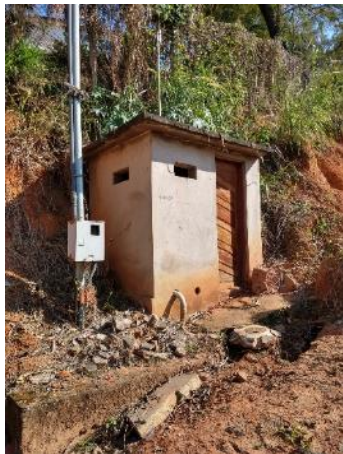
Identificação	Pedreira
	Vazão	Não informado
	Altura	Não informado
	Potência (cv)	Não informado
	Observações	A área está devidamente cercada, com cadeado no portão de acesso. Não há identificação da estrutura, o local não possui extintor de incêndio. A área permite a circulação do ar, há boa iluminação, inclusive para trabalhos noturnos. As bombas não possuem horímetro e nem manômetro individual. Há Bomba reserva. Existe telemetria. Local necessita de melhorias e de uma melhor limpeza, pois o local está sujo e com resto de materiais em frente a unidade.

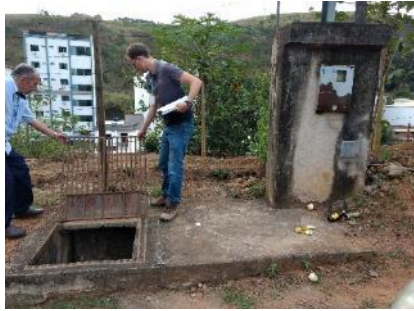
Identificação	Sumaré
	Vazão	Não informado
	Altura	Não informado
	Potência (cv)	Não informado
	Observações	A área está devidamente cercada, com cadeado no portão de acesso. Não há identificação da estrutura, o local não possui extintor de incêndio. A área permite a circulação do ar, há boa iluminação, inclusive para trabalhos noturnos. As bombas não possuem horímetro e nem manômetro individual. Há Bomba reserva. Existe telemetria. Local necessita de melhorias e de uma melhor limpeza, pois o local está sujo e com resto de materiais em frente a unidade.

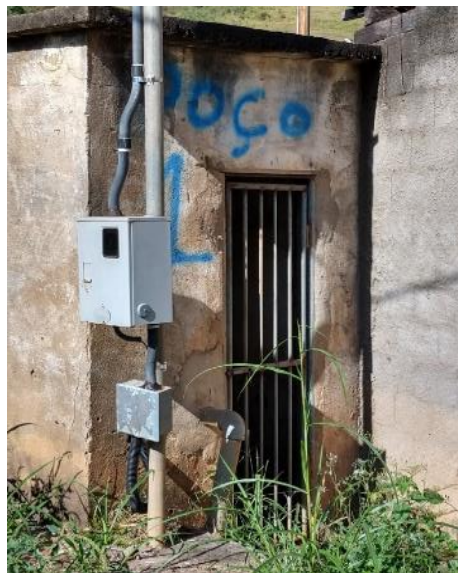
**Figura 32 – Estrutura que abriga o Poço 1 - Pontal**

Os dois poços possuem conjuntamente vazão de 5,0 l/s, através de uma bomba com 7,5 CV no poço 1 e outra bomba de 15 CV no poço 2. O poço 1 possui em sua estrutura cercamento de forma precária e o portão de acesso encontra-se sem cadeado (Figuras 32 e 33).

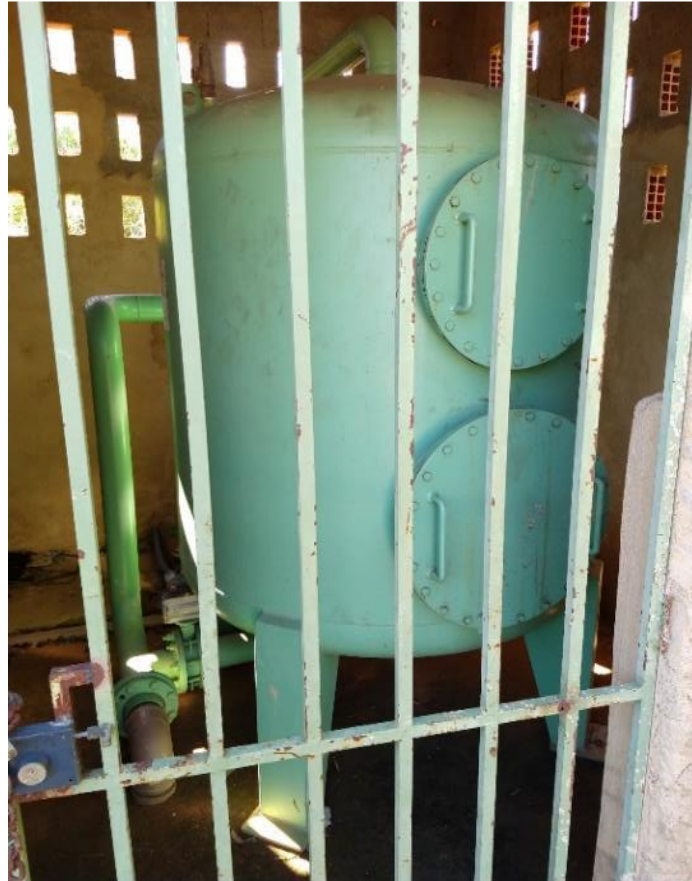
**Figura 39 – Unidade de filtração para diminuição de Ferro e Manganês**

De acordo com os colaboradores, a água proveniente dos poços na localidade é rica em ferro e manganês, por isso existe um dispositivo (filtro) na chegada da água bruta próxima ao reservatório para retirada do excesso da substância (Figura 39).

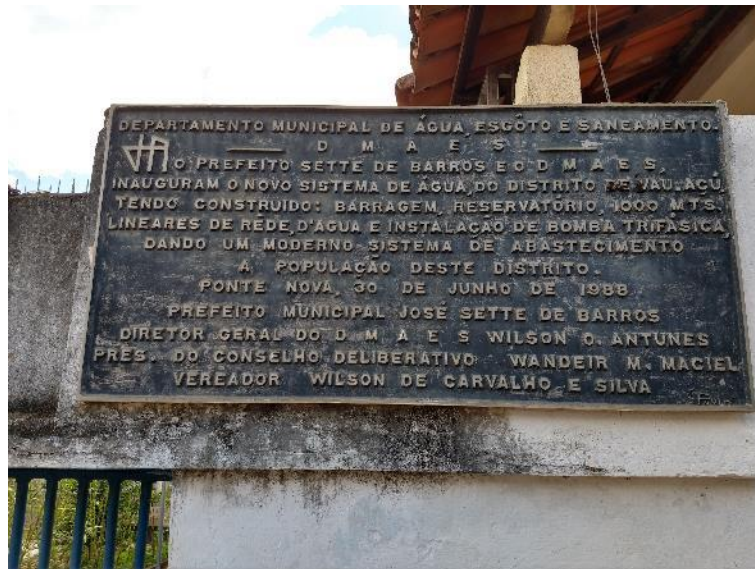
**Figura 40 – Ponto de apoio DMAES – Vau - Açú**

No distrito de Vaú – Açú, há uma estrutura que funciona como ponto de apoio para os funcionários do DAMAES (Figura 40), o local possui cercamento, contudo no momento da fiscalização o portão estava com o cadeado aberto. Na área são armazenados equipamentos e materiais utilizados na manutenção do sistema (Figura 41).

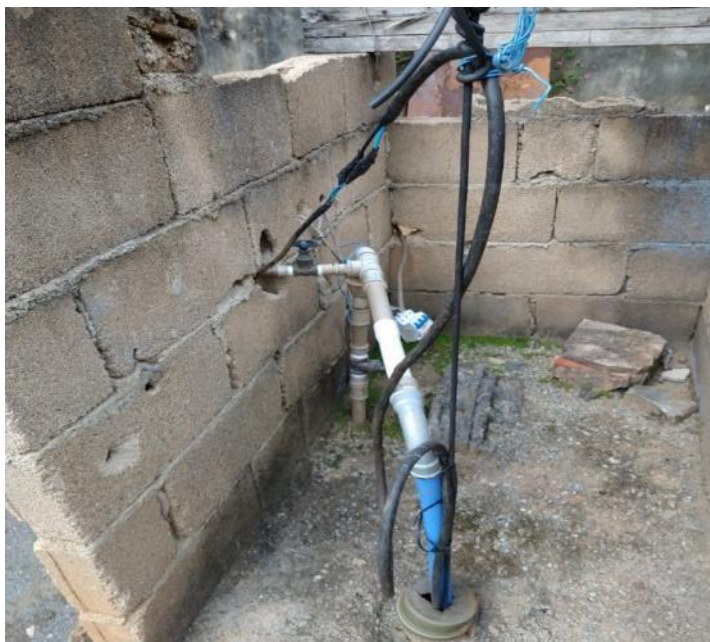
**Figura 42 - Poços 1 e 2 são interligados**

Os poços identificados como 1 e 2 ficam localizados nos fundos da área de apoio (Figura 42), a água é armazenada em um reservatório e bombeada para os reservatórios principais para ser distribuída.

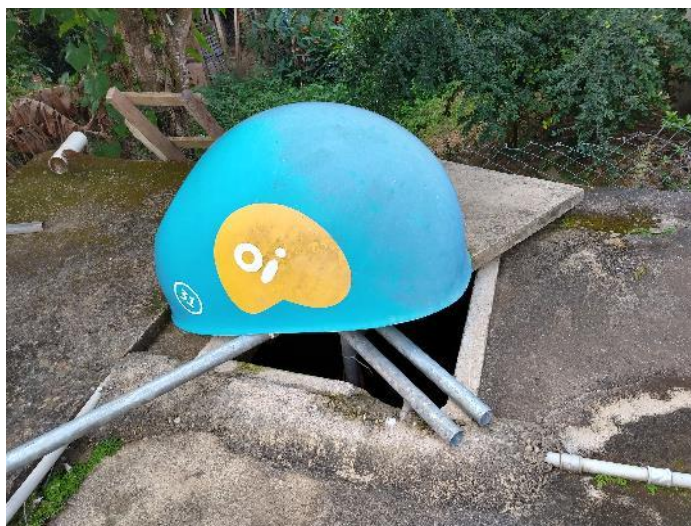
**Figura 43 - Reservatório dos poços 1 e 2**

O reservatório (Figura 43) possui uma tampa improvisada, feita com um orelhão, que não propicia proteção a água armazenada.

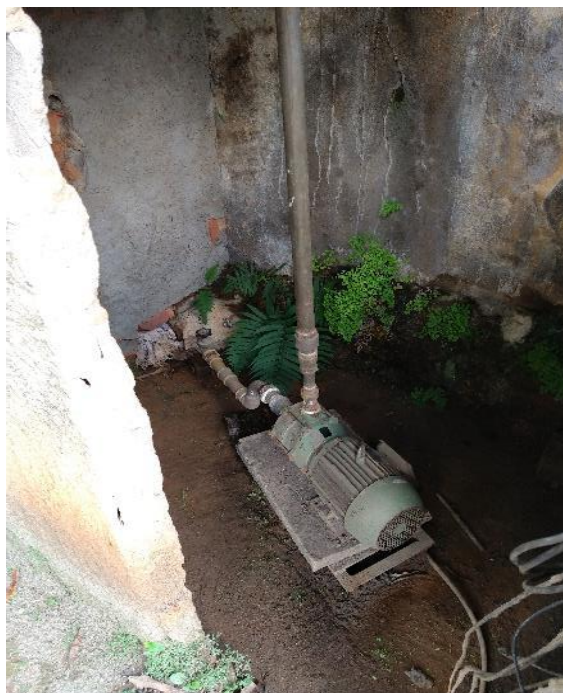
**Figura 44 - Conjunto moto - bomba**

No reservatório há uma bomba submersa de 1,5 cv de potência e uma bomba multi – estágio de 10 cv de potência (Figura 44).

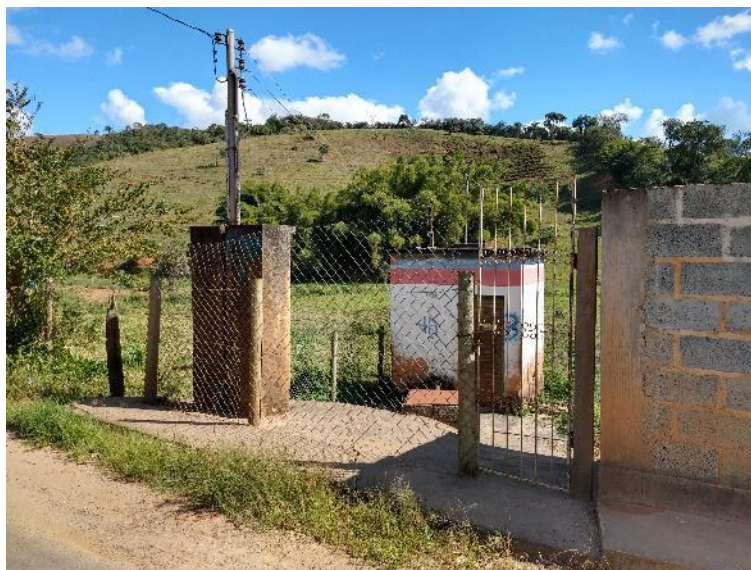
**Figura 45 - Estrutura do poço 3 – Vau - Açu**

O poço identificado como 3, está cercado e protegido. O portão de acesso possui cadeado. Não há extintor de incêndio no local. (Figura 45 e 46).

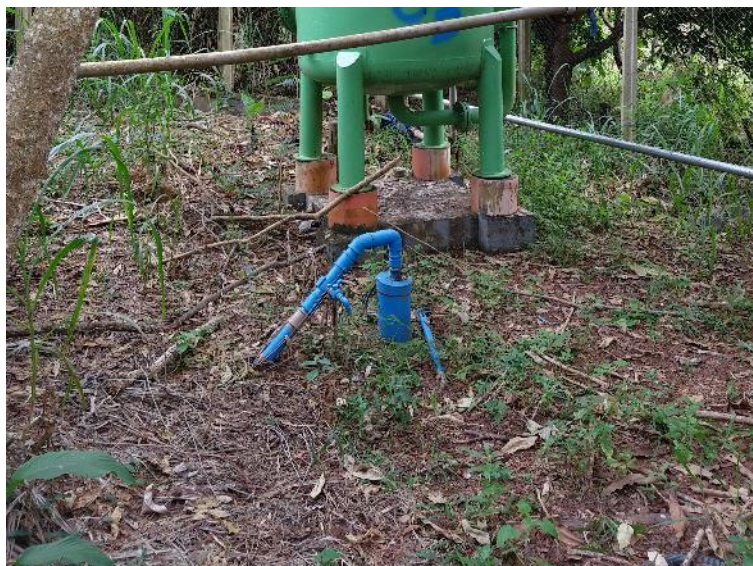
**Figura 50 – Poço tubular**

O poço está pintado na cor azul, para facilitar a identificação. Não há laje de proteção em torno da captação subterrânea (Figura 50). O tipo de tratamento utilizado no distrito de Passa Tempo é a desinfecção e filtração (Figuras 51 e 52). Não é realizada na localidade a fluoretação da água. É possível observar na foto 51, que as embalagens do cloro pastilhas são descartadas no próprio local.

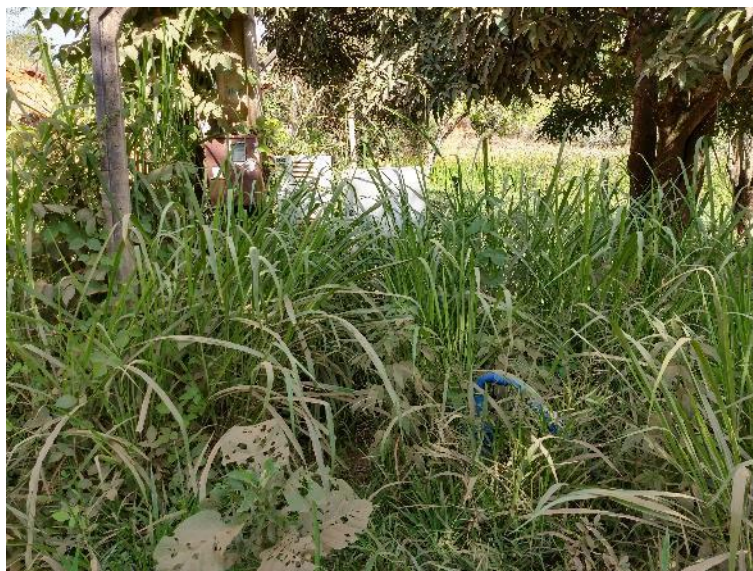
**Figura 55 – Poço Tubular no Distrito de Massangano**

A captação subterrânea não possui identificação, cercamento e proteção, a área do poço está tomada por vegetação (Figura 55). O poço possui vazão de 5,0 l/s, através de uma bomba com 7,5 cv.

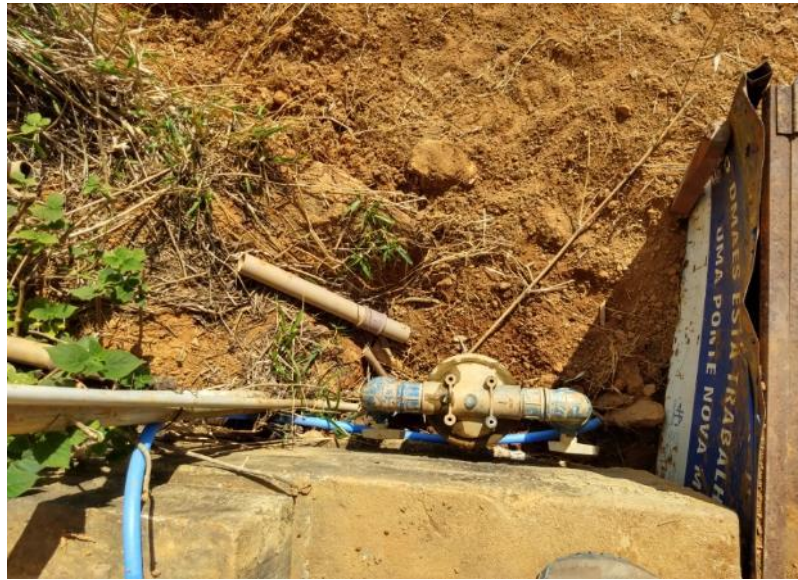
**Figura 56 – Dosador de cloro no SAA do Distrito de Massangano**

A forma como é realizada a dosagem de cloro no SAA é através de pastilha, onde é realizada a troca periódica do produto (Figura 56).

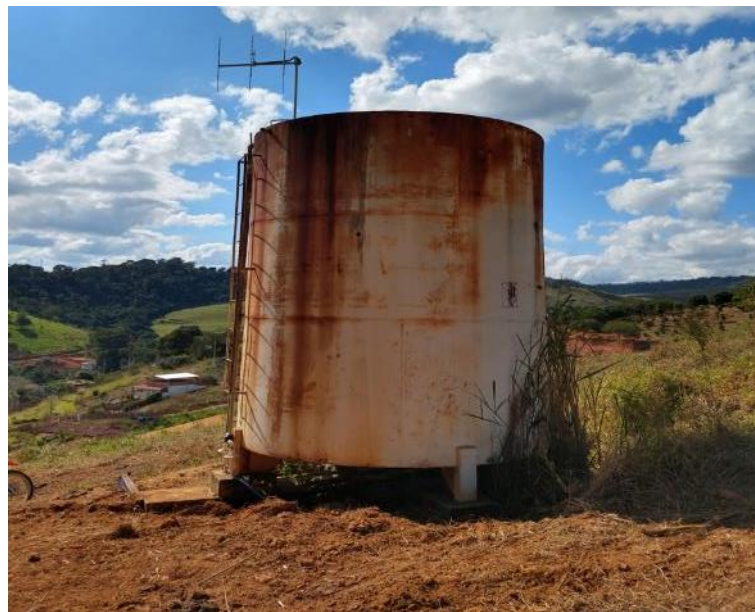
**Figura 57 – Reservatório de Massangano**

O local do reservatório não se encontra cercado, não há proteção contra invasão de pessoas não autorizadas e também não possui identificação (Figura 57). A estrutura da unidade apresenta em vários pontos, oxidação do metal que constitui suas paredes. A tampa de proteção do reservatório encontrava-se em estado precário, sem cadeado, sendo apenas colocada em cima da abertura de inspeção.

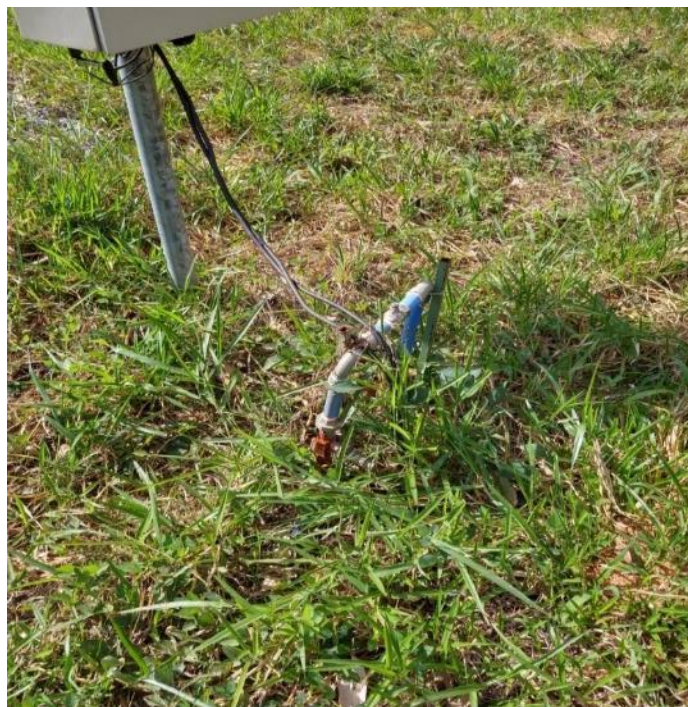
**Figura 58 – Reservatório de Massangano**

O local onde se localiza o poço não possui em sua estrutura cercamento, identificação e proteção, sem laje de proteção, com vegetação em gramíneas invadindo as cercanias do local (Figura 58).

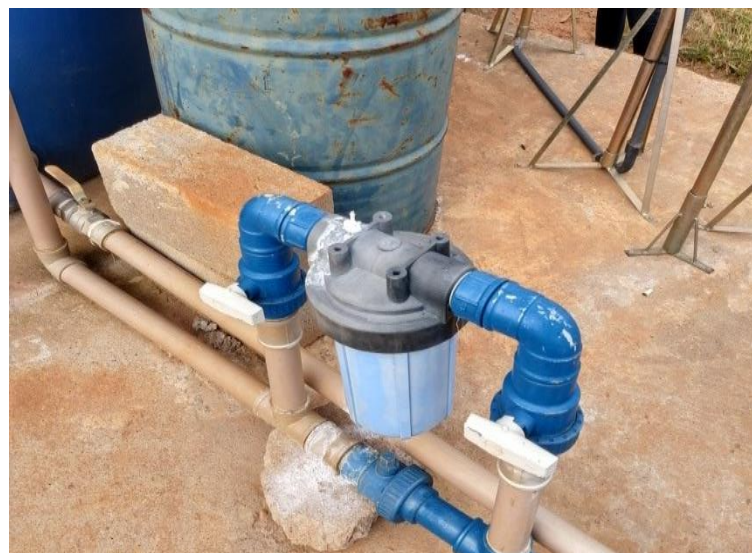
**Figura 60 – Dosador de cloro no SAA do Distrito de Santa Helena**

A forma como é realizada a dosagem de cloro no SAA é através de pastilha, onde é realizada a troca periódica do produto (Figura 60). Não é realizada na localidade a fluoretação da água.

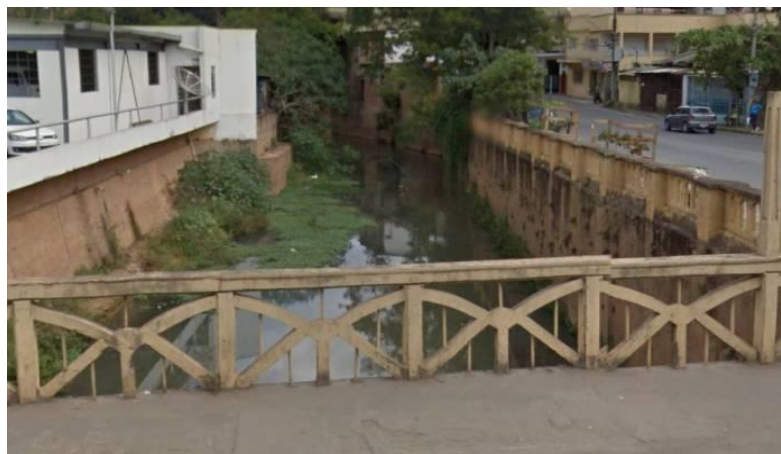
Os efluentes gerados nas residências são lançados *in natura* diretamente nos mananciais próximos aos distritos, vilas e localidades. Favorecendo a eutrofização dos cursos d’água (Figura 61), aumentando a possibilidade de disseminação de doenças de veiculação hídrica, ocasionando vulnerabilidade a população residente a esse tipo de doença.

**Figura 61 – Eutrofização do Ribeirão Vau-Açu na zona urbana de Ponte Nova**
