RELATÓRIO TÉCNICO DE FISCALIZAÇÃO - DIAGNÓSTICO

MARIANA – MG

MARÇO/2020

SERVIÇO AUTÔNOMO DE ÁGUA E ESGOTO DE MARIANA/MG

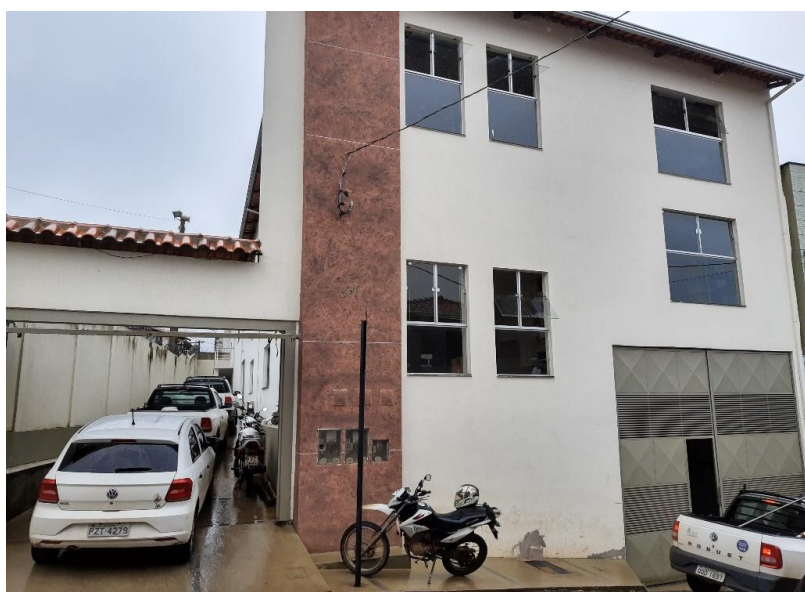
Figura 1 – Sede administrativa do SAAE Mariana

A sede administrativa do SAAE (Figura 1), está localizada na Rua José Raimundo Figueiredo, 580, São Cristóvão, o espaço é alugado. O prédio conta com extintor de incêndio, dentro do prazo de validade, sinalização de segurança (Figuras 2 e 3) e rampa de acesso para cadeirantes (Figura 4).

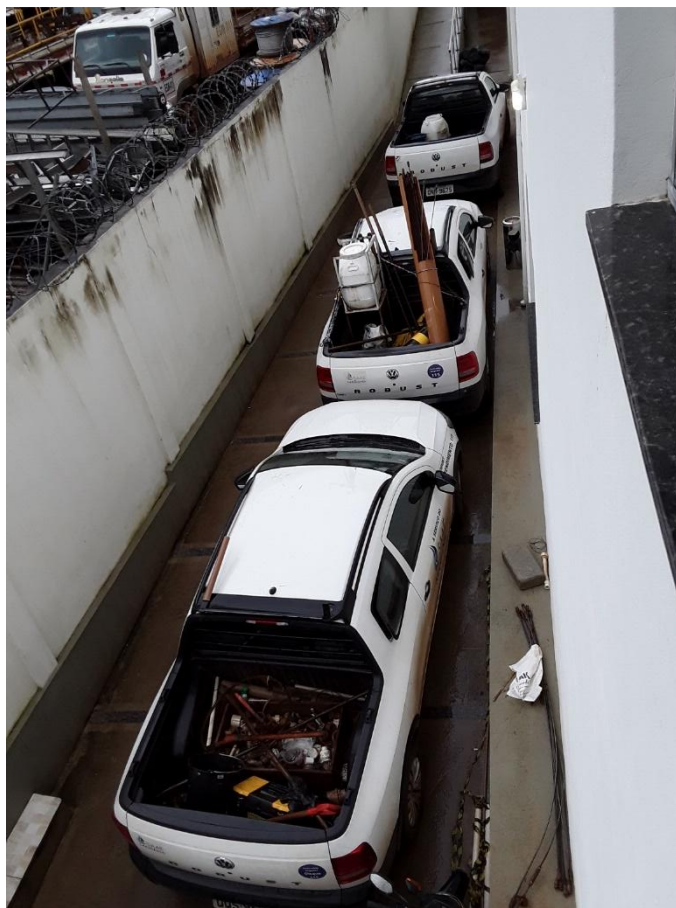
Figura 16 – Parte da frota do SAAE

Atualmente, a frota de veículos do SAAE de Mariana é composta por 21 veículos terceirizados (Figura 16). Os servidores contam com 4 gols, 5 saveiros cabine dupla, 2 saveiros cabine simples, 4 caminhões pipas, 1 caminhão bascula toco, 2 caminhões cabine dupla, 1 mini retro, 1 caminhão cabine simples e 1 caminhão prancha. De acordo com a diretoria, as empresas que fornecem os veículos são responsáveis pela manutenção, evitando que a frota fique sucateada.

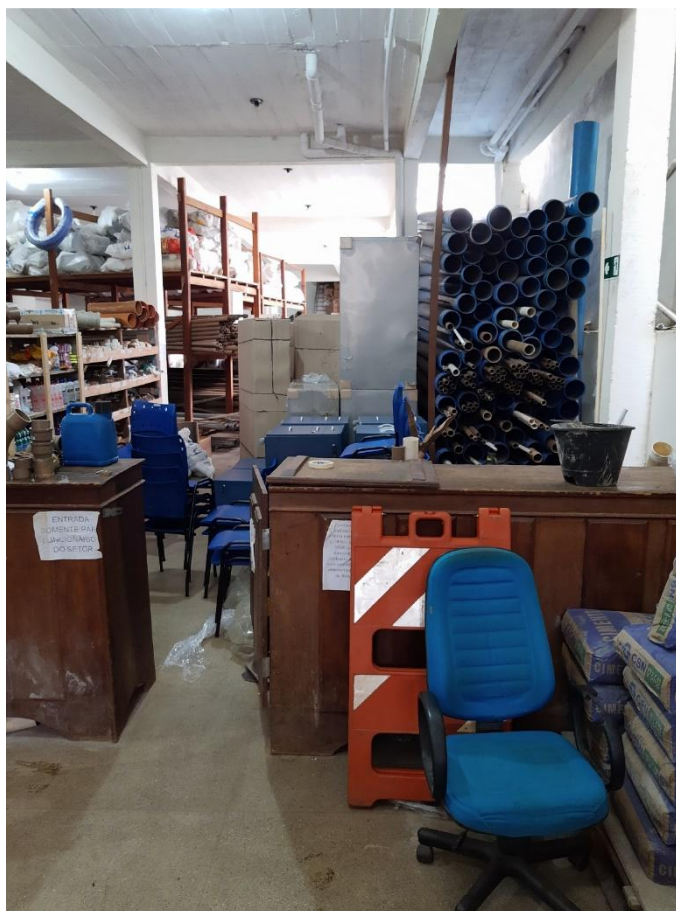
Figura 17 - Almoxarifado

O almoxarifado da autarquia funciona na garagem do prédio administrativo (Figura 17). No local são armazenados diversos materiais relacionados ao setor administrativo, de abastecimento de água e de esgotamento sanitário.

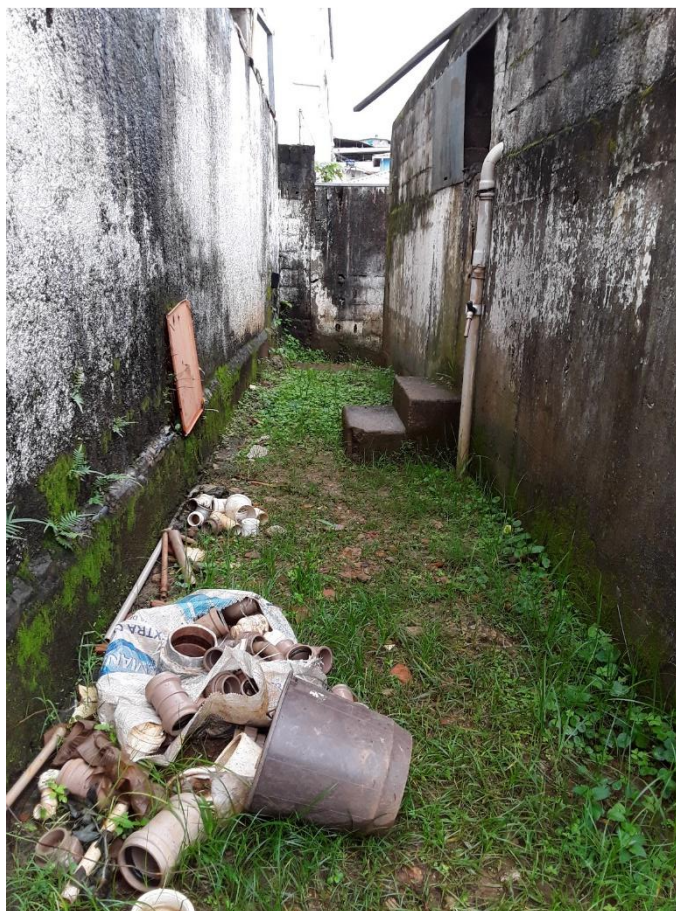
Dentre os pontos críticos do sistema, destaca-se o tempo, a precisão e a responsabilidade. São vários servidores respondendo a um coordenador, o qual nem sempre está na sede da autarquia para autorizar a retirada do material. São diversas as demandas, muitas vezes em caráter de urgência, as quais não permitem uma vistoria do serviço antes, para precisar os materiais necessários, fazendo com que funcionários precisem solicitar, por exemplo, tubos e conexões de diversos materiais e diâmetros, afim de realizar o serviço, situação que gera desperdício, uma vez que, o material não utilizado nem sempre retorna ao almoxarifado (Figura 19).

Figura 19 – Materiais dispostos na área do reservatório Caixa do Meio

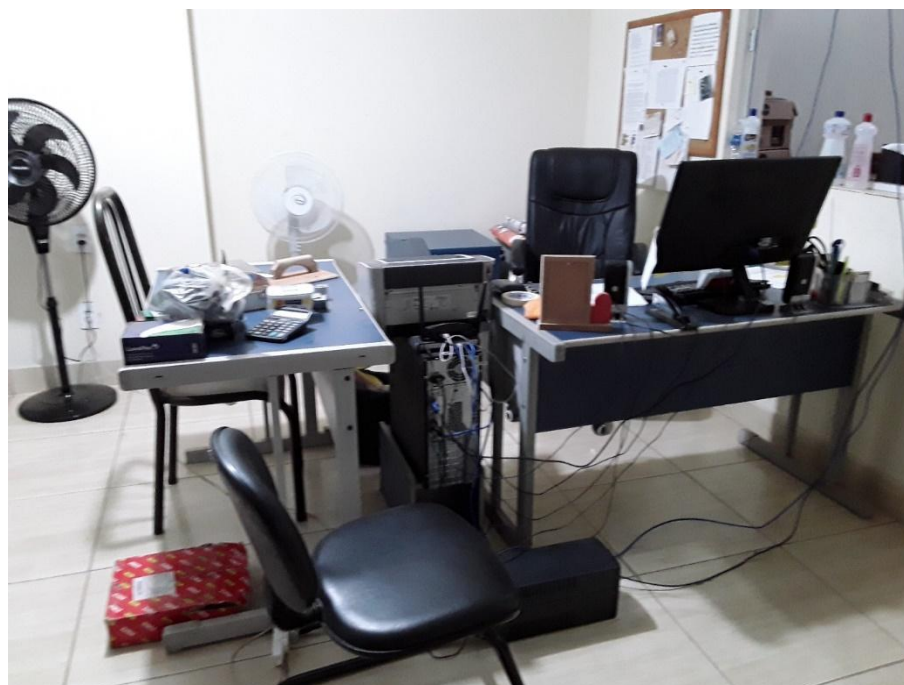
Figura 20 – Área administrativa do almoxarifado

No almoxarifado há um espaço destinado aos serviços administrativos (Figura 20) e o restante de toda área é dividida, para armazenar mantimentos (Figura 21), tubos e conexões (Figuras 22 a 24), material para realizar cercamento das áreas do SAAE (Figura 25), material para escritório e setor de eletromecânica (Figuras 26 e 27).

No almoxarifado há diversas prateleiras e baias, onde os materiais são separados por tipo, diâmetro e material, contudo, devido à grande demanda da autarquia, a qual atende, sede, distritos e povoados, a área do almoxarifado necessita de uma melhor estrutura para distribuição dos materiais. É importante destacar, que primeiro passo para ter um almoxarifado organizado é contar com espaço ideal.

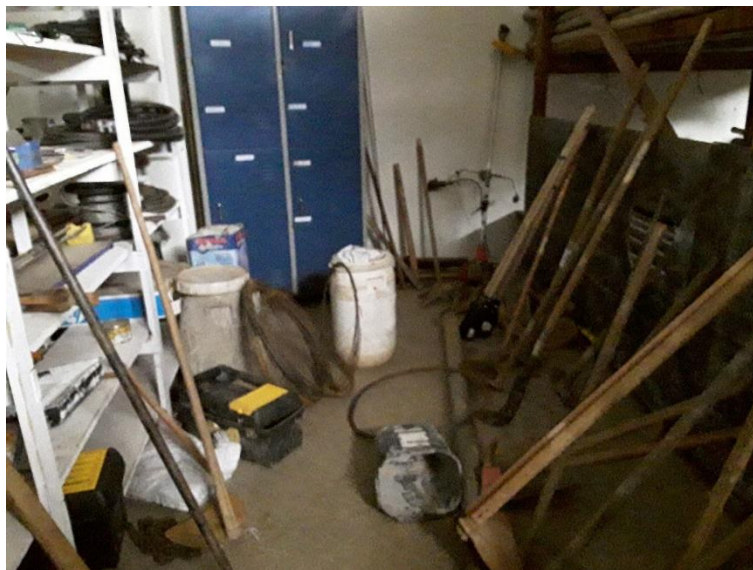
Figura 30 - Ferramentaria

No almoxarifado, há um espaço para os equipamentos e ferramentas utilizados no dia-a-dia (Figura 30). Atualmente, não há separação das ferramentas destinadas a manutenção na rede de água das ferramentas para manutenção na rede de esgoto.

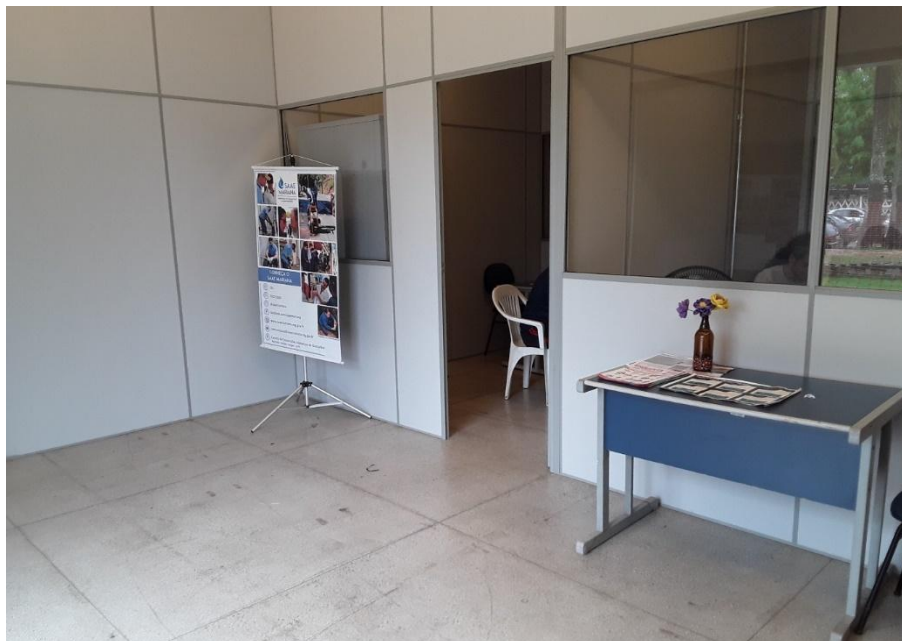
Figura 36 – Entrada do atendimento comercial

A autarquia mantém atendimento ao cliente através de balcão, endereço eletrônico, telefone e redes sociais. Na entrada do atendimento comercial, há avisos sobre ações do SAAE, processos licitatórios e cuidados com a água (Figuras 36 a 38), contudo, não há em local de fácil visualização e acesso, o regulamento de serviços, o anexo tarifário em vigor, a tabela de preços e prazos de serviços com outros preços públicos, cópia do relatório anual sobre qualidade da água, carta de serviços e cópia da tabela de sanções aplicáveis ao usuário, como determina o regulamento de serviços.

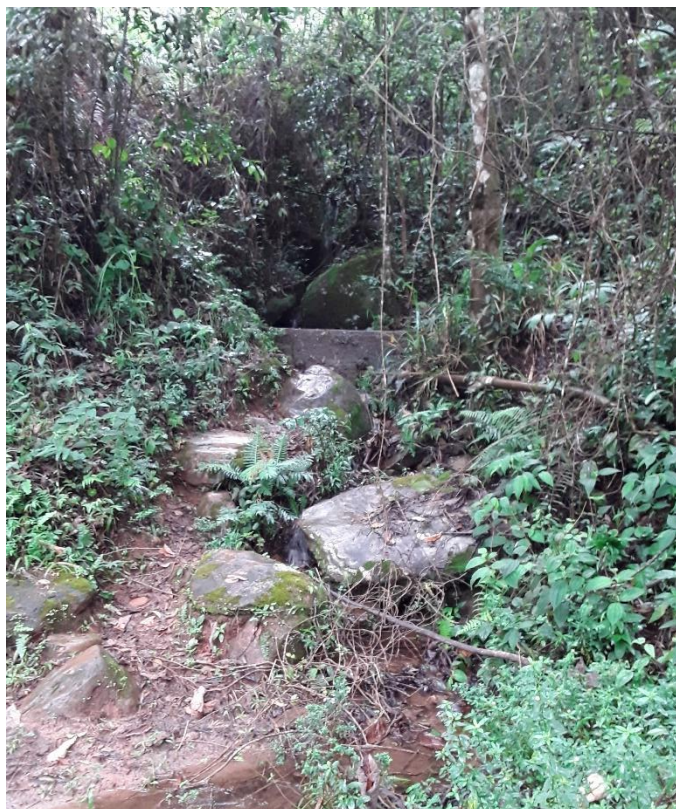
Figura 48 – Captação superficial Dulico

A captação superficial, identificada como “Dulico” (Figura 48) é proveniente de um pequeno curso d’água (Figura 49). O local não possui identificação, informando que se trata de uma captação para abastecimento humano, e não há cercamento da área.

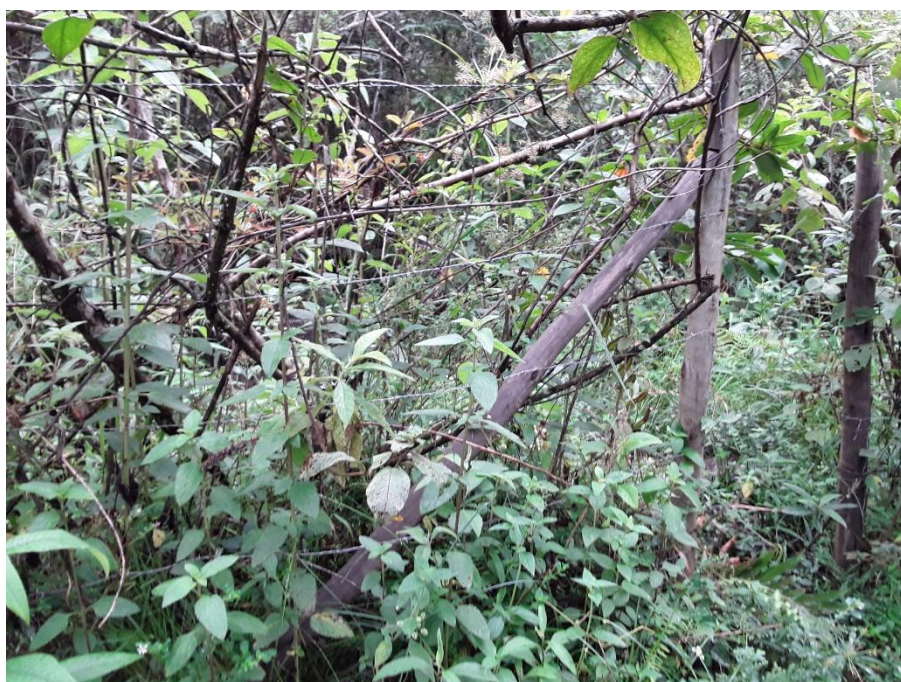
Figura 52 – Área da captação Cartuxa

A captação superficial, identificada como “Cartuxa” é proveniente de um pequeno curso d’água (Figura 51). O local não possui identificação, informando que se trata de uma captação para abastecimento humano, a área está cercada, contudo a cerca necessita de manutenção (Figura 52).

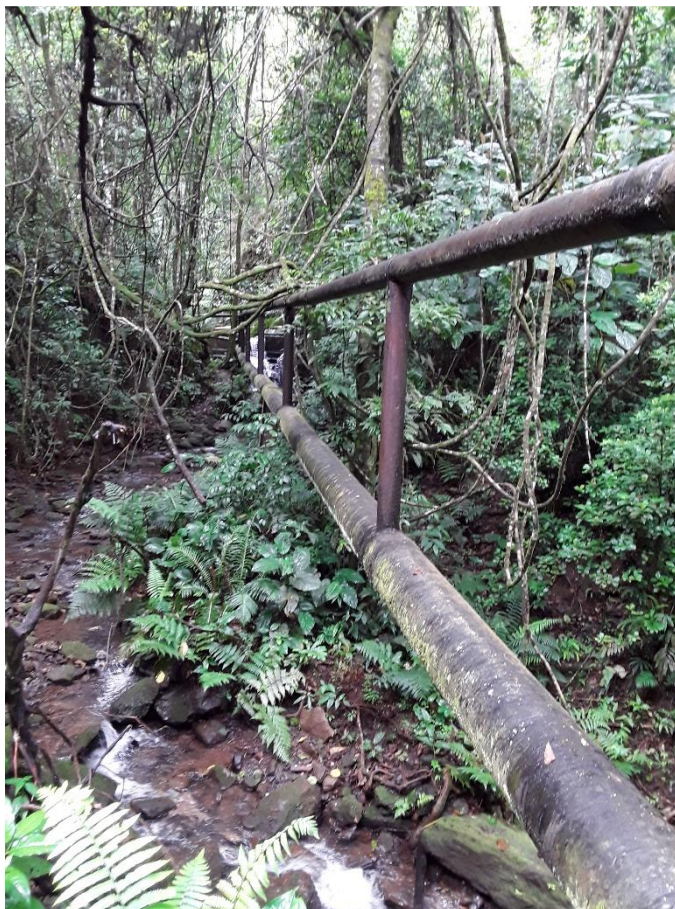
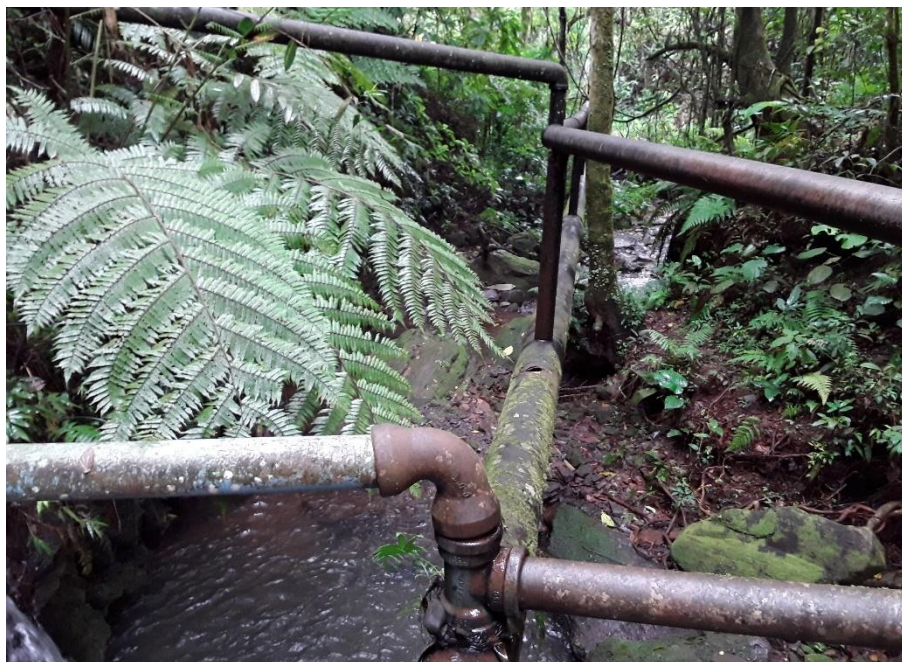
Próximo a captação há diversas tubulações (Figura 58 e 59), algumas desativadas. Devido a presença de ar na tubulação e por falta de controle de pressão na rede, há diversos furos nas tubulações (Figura 60), os quais funcionam como ventosas (Figura 61), com o objetivo de purgar o ar e impedir que a rede se rompa.

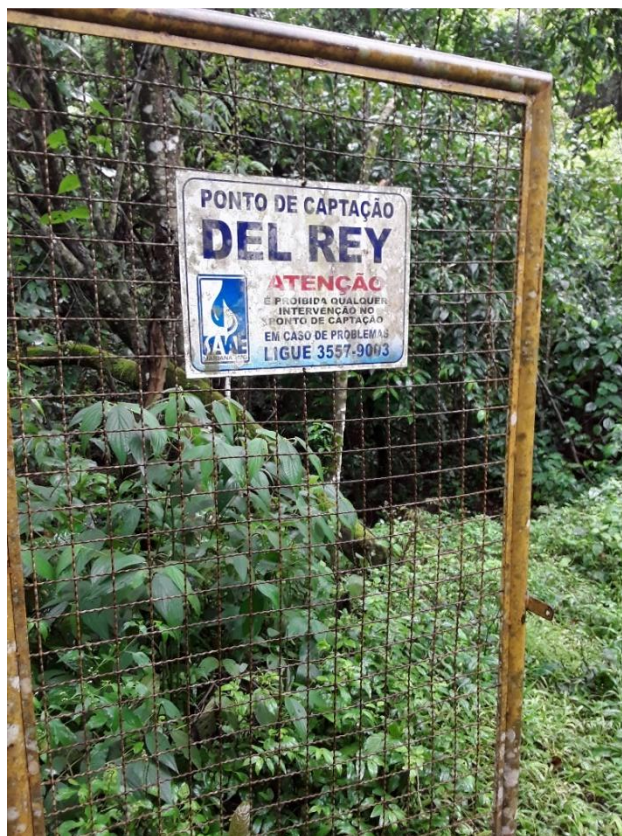
Figura 63 – Acesso a captação Del Rey

A área da captação possui identificação e cercamento (Figura 63), mas o portão de acesso encontrava-se aberto. A água é captada através de um pequeno barramento (Figura 64), onde há um sistema de gradeamento, o qual necessita de limpeza.

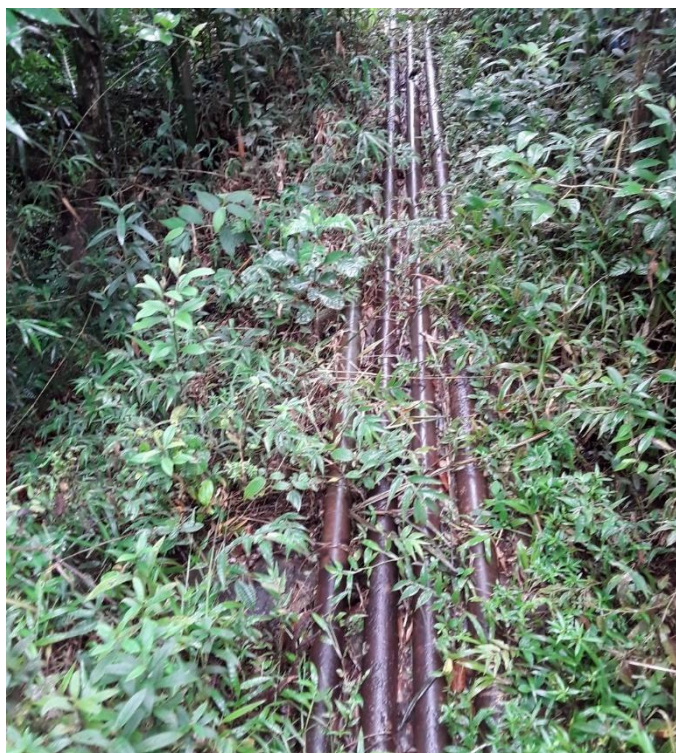
Figura 69 – Trilha de acesso a captação 1

A captação identificada como “Gogo”, fica em uma área de mata e não foi possível o acesso ao local (Figura 66). Contudo, foi possível o acesso ao curso d’água (Figura 67), através de uma trilha (Figura 68), com tubos de metal servindo como ponte (Figura 69), trecho que apresenta riscos e perigo de queda.

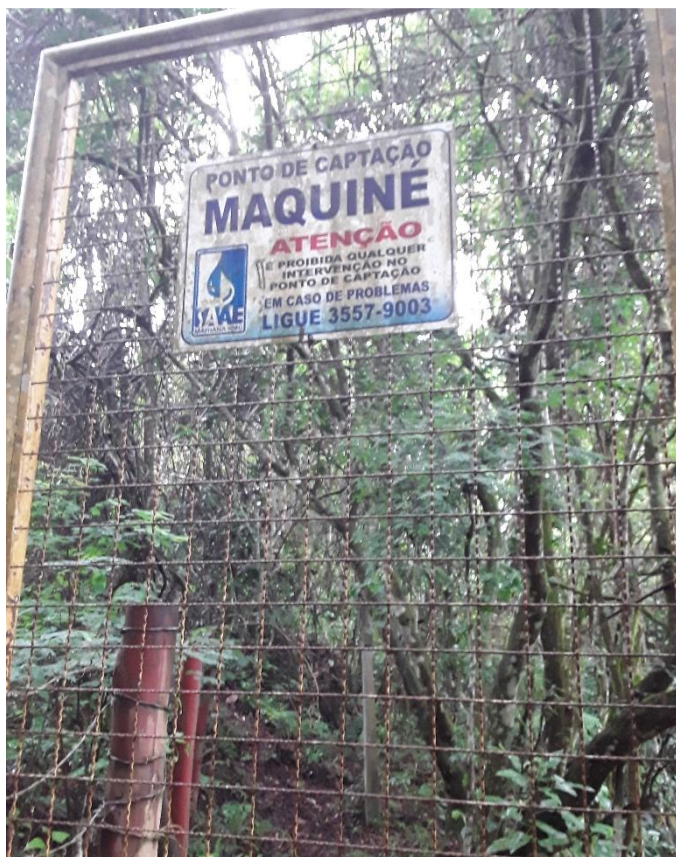
Figura 70 – Portão de acesso a Captação Maquiné

A área da captação possui identificação e cercamento (Figura 70), mas o portão encontrava-se aberto. O acesso ao local da captação necessita de melhorias, o mesmo, é realizado através de uma escada, a qual não possui corrimão ou outros dispositivos que possam impedir a queda.

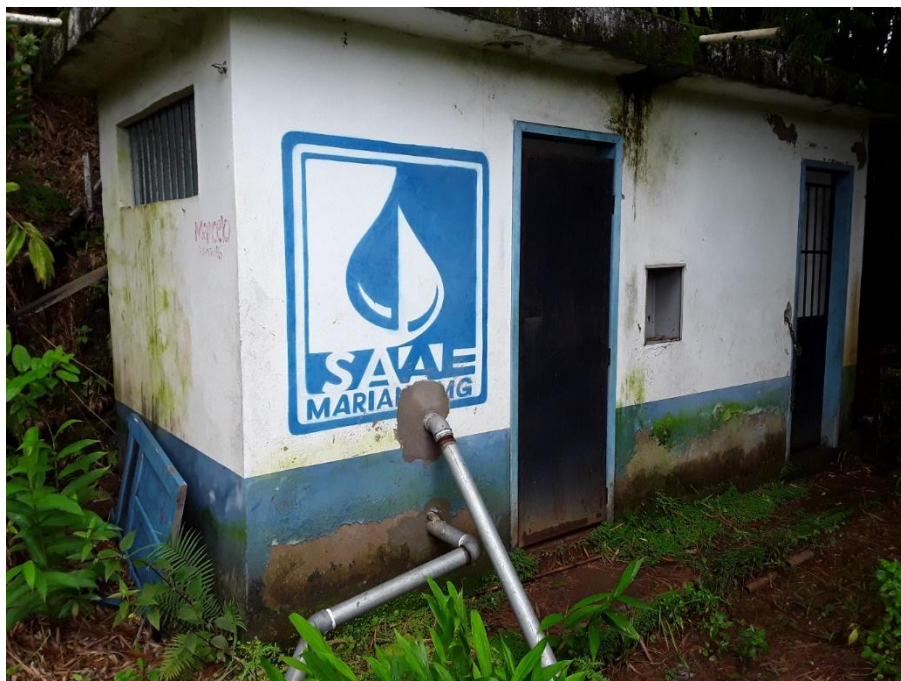
Figura 78 – Área da captação subterrânea Bucão

A captação denominada “Bucão” fica as margens da rodovia, o local é de difícil acesso, não há cercamento e identificação da área informando que se trata de uma captação para abastecimento humano (Figura 78).

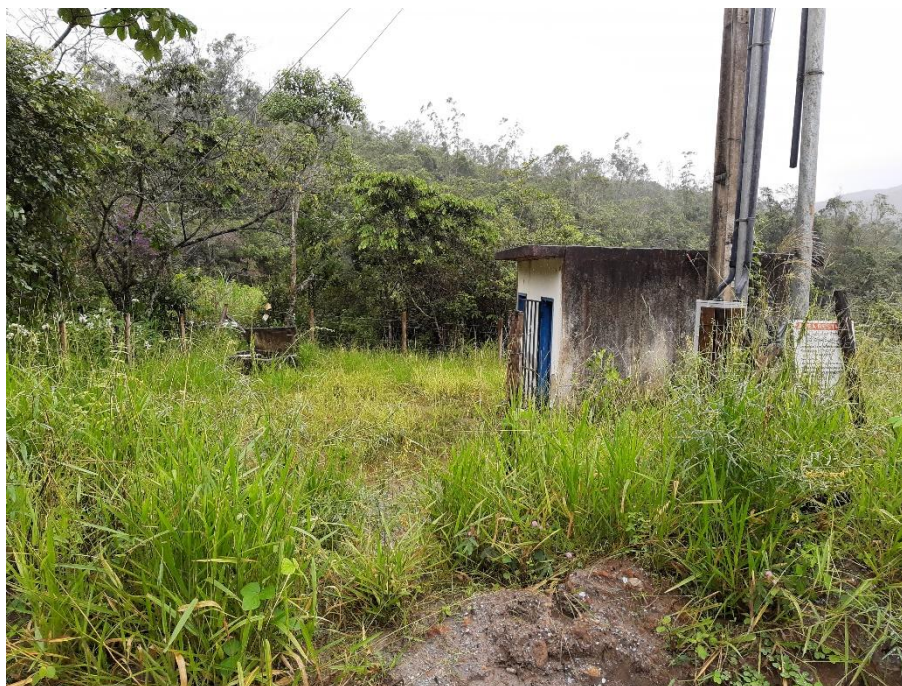
Figura 80 – Área da captação subterrânea Jardim Santana

A captação subterrânea denominada Jardim Santana, possui identificação e cercamento, contudo, a área necessita de capina, a cerca de reparo e a placa de identificação de ser novamente instalada (Figura 80 e 81).

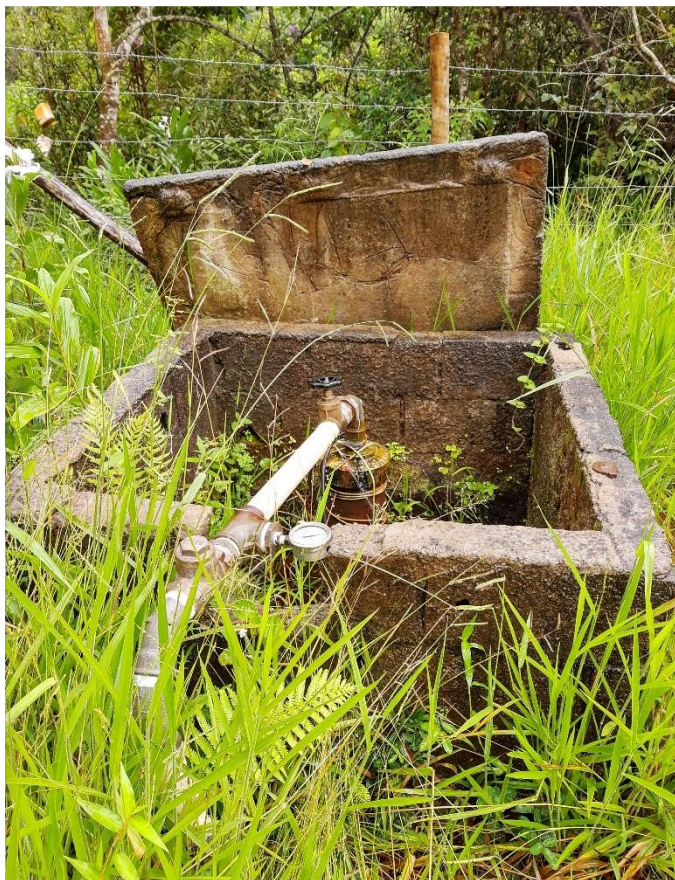
Figura 82 - Captação subterrânea Jardim Santana

A captação fica dentro de uma caixa de alvenaria, a qual possui uma tampa de concreto (Figura 82). A estrutura citada, não possui sistema de drenagem e a água do vazamento existente no registro, acumula no local (Figura 83).

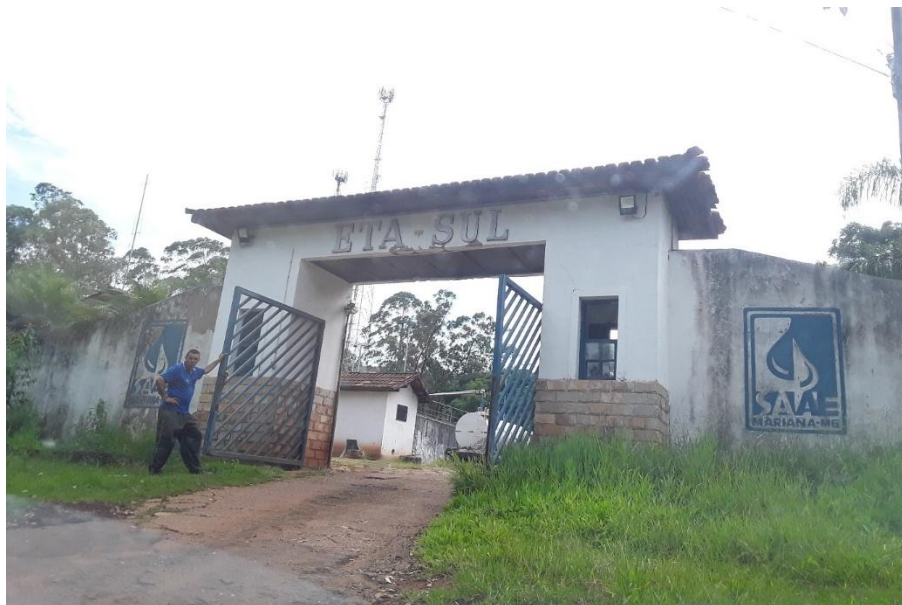
Figura 85 – Portão de acesso a ETA Sul

A ETA Sul possui bom acesso, identificação, toda sua área está cercada (Figura 85). Contudo, o portão de acesso estava aberto durante o procedimento de fiscalização. É importante que o acesso a área seja restrito a somente pessoas autorizadas.

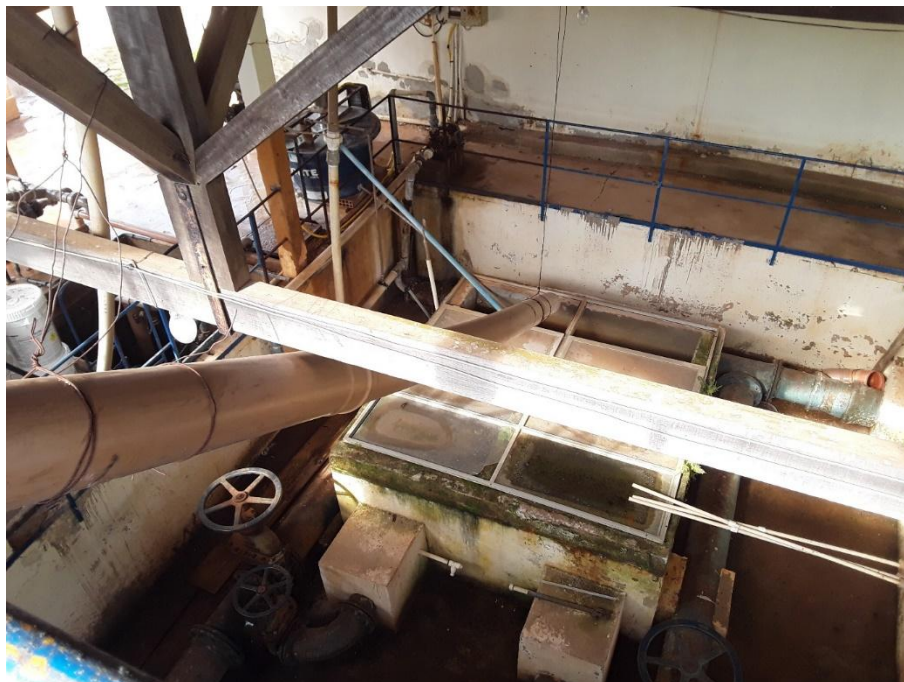
Após a filtração, a água segue para o tanque de contato (Figura 95), onde é adicionado o hipoclorito de cálcio (Figura 96). A tampa de inspeção permanece sempre aberta e necessita de reparos. Na área, há também 4 válvulas de gaveta, algumas apresentam pequenos vazamentos (Figura 97), contudo, como a área não possui sistema de drenagem a água se acumula no local.

Figura 95 – Tampa de inspeção do tanque de contato

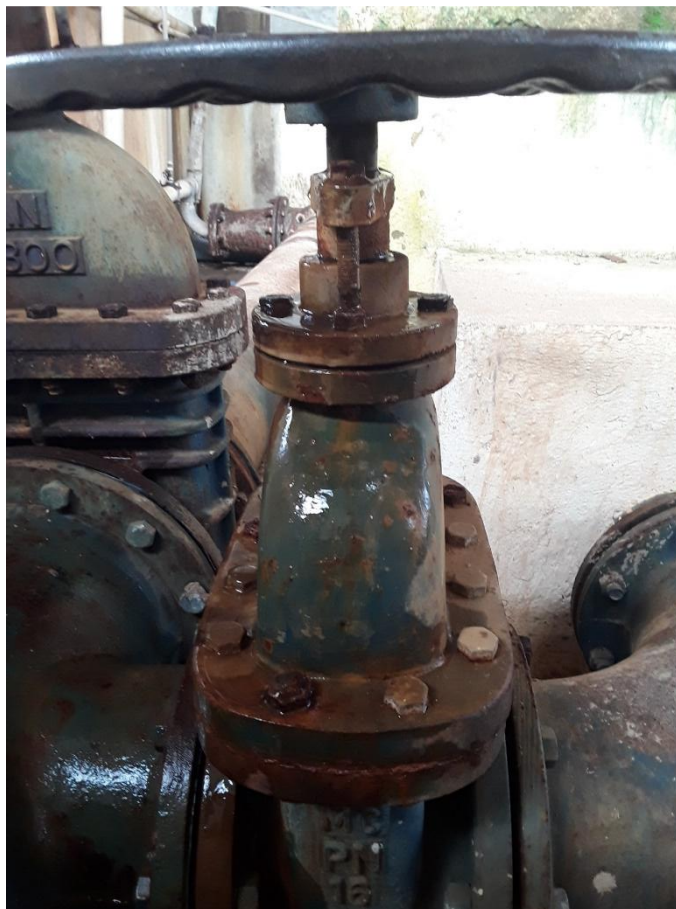
Figura 97 – Válvula de manobra

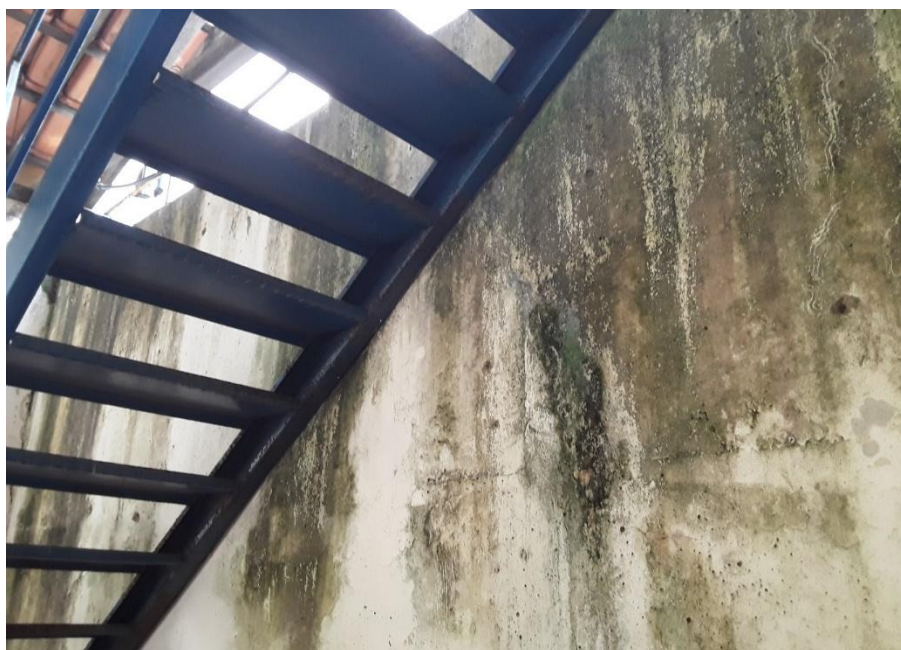
A parede externa da estação de tratamento de água apresenta muita umidade, indicando vazamentos, os quais podem levar a corrosão da armadura, danos ao concreto e redução da vida útil da estrutura (Figura 98).

Figura 98 – Lateral da estrutura da ETA

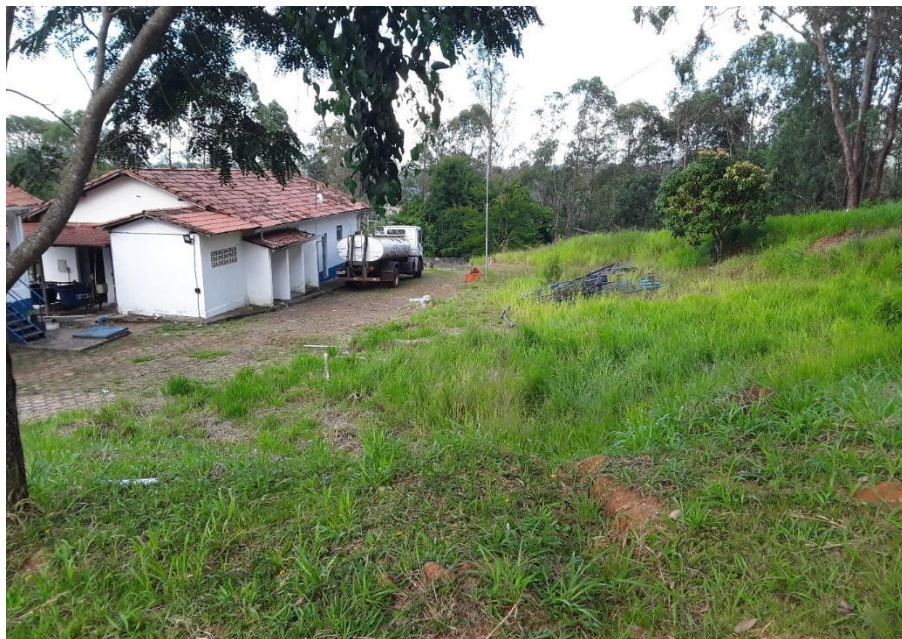
Figura 104 – Área da ETA Sul

A área da ETA ocupa um grande espaço, o qual permite realizar ampliações na estação de tratamento de água e obras que possam vir a se fazer necessárias ao seu funcionamento, além de ter boa área para estacionamento, descarga e manobra de veículos. O espaço necessita de manutenção e capina (Figura 104). A área externa é utilizada para armazenar tubulações que não cabem no almoxarifado (Figura 105).

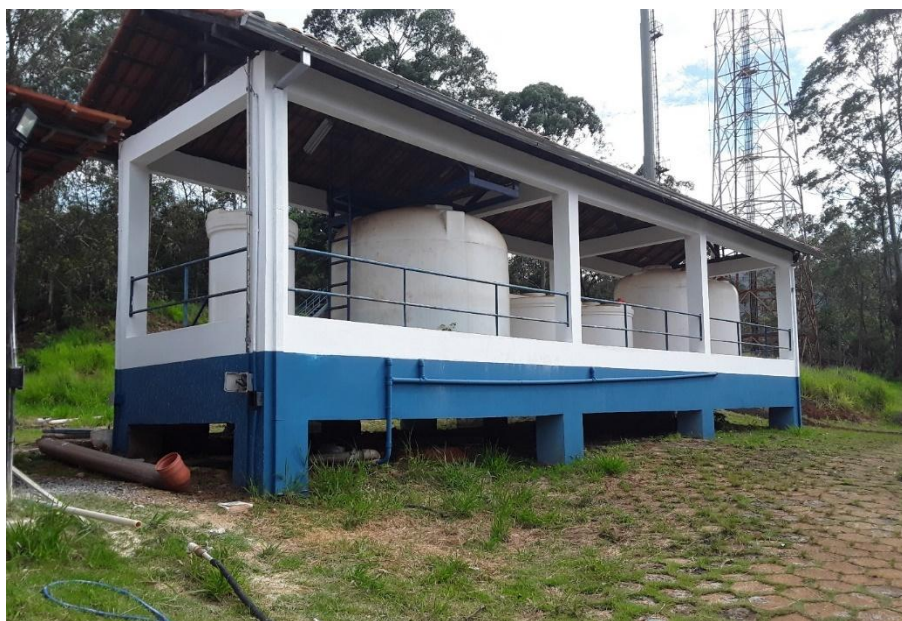
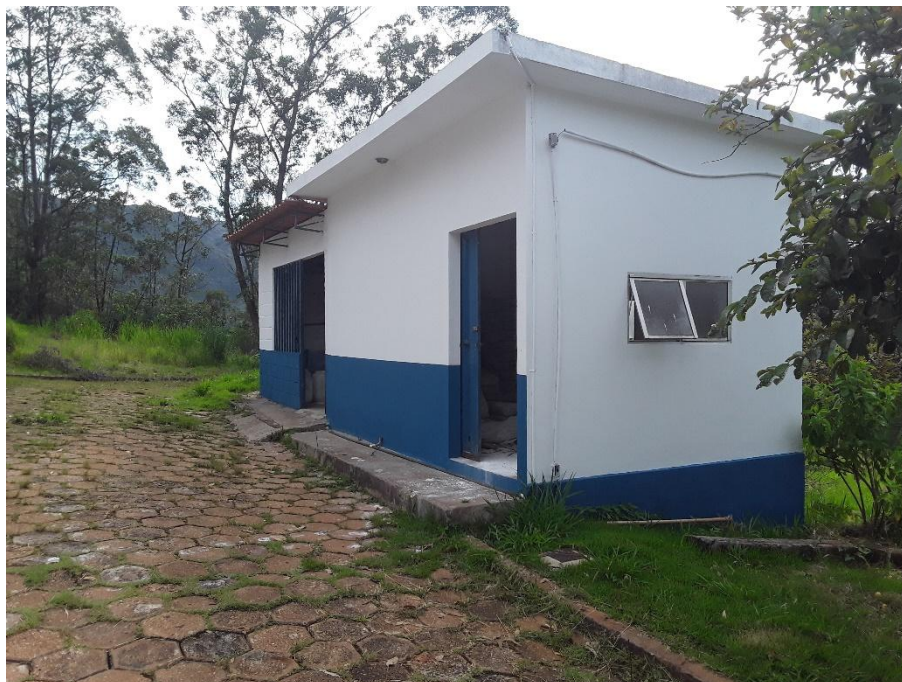
A estação de tratamento de água possui dois depósitos de produtos químicos, 1 para produtos líquidos e 1 para produtos secos (Figuras 106 e 107). Os produtos armazenados são, sulfato de alumínio líquido, cal hidratada, sulfato de alumínio granulado e hipoclorito de cálcio, sendo o último armazenado próximo ao tanque de contato, em um espaço coberto e aberto (Figuras 108 a 110).

O depósito de produtos químicos da ETA Sul, atende parcialmente os requisitos citados, precisando melhorar a organização, deixando a janela livre e as pilhas de produtos sem encostar na parede. Em relação ao armazenamento do hipoclorito de cálcio, o mesmo deve ser armazenado em local seguro, fresco, seco e bem ventilado. Próximo a área de preparo dos produtos químicos deve haver um chuveiro de emergência.

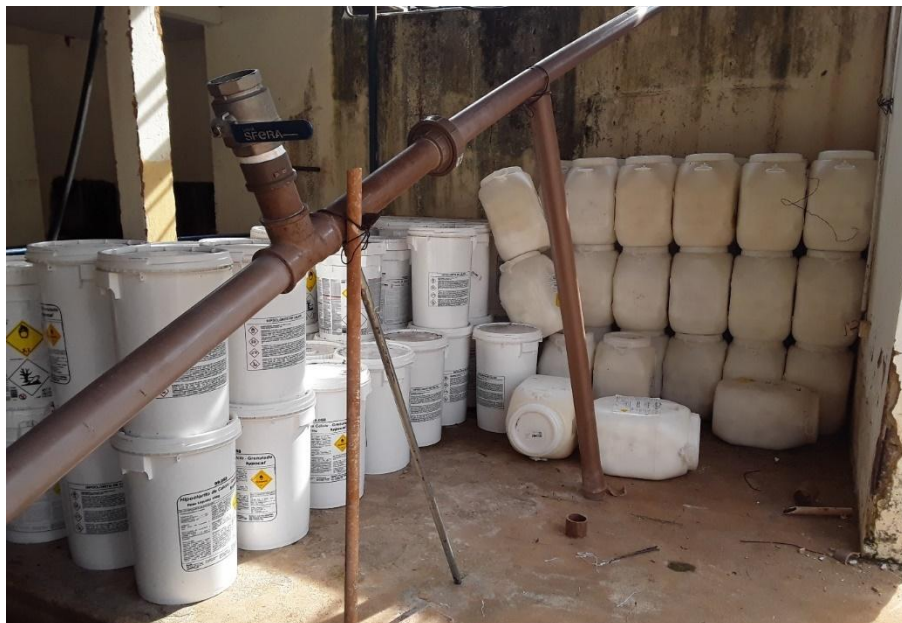
Figura 110 – armazenamento do hipoclorito de cálcio

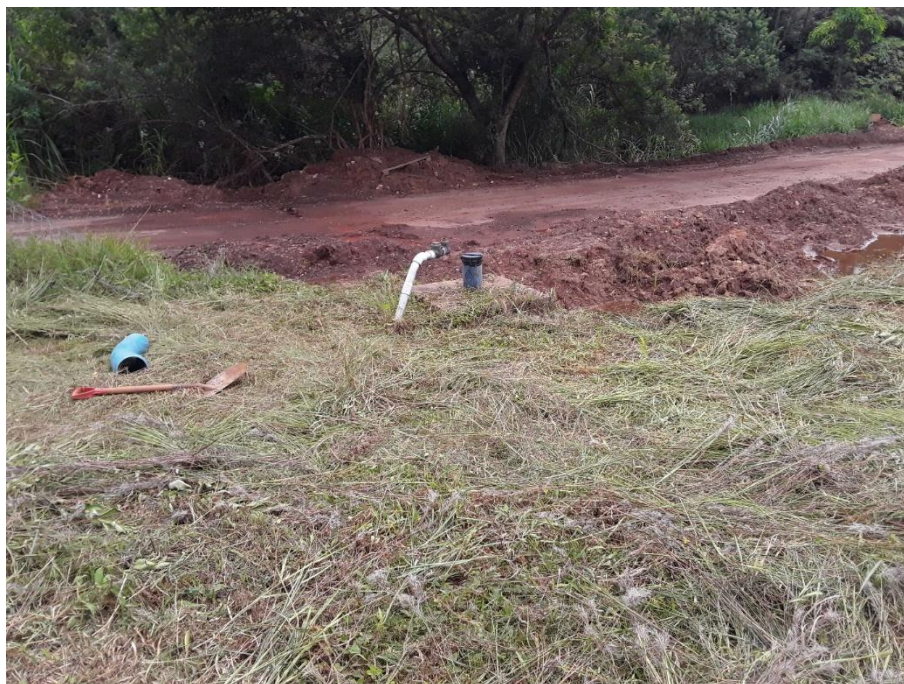
Figura 123 – Área da ETA Seminário sem cercamento

O acesso a ETA é através de uma via não pavimentada, o que compromete parcialmente, o acesso ao local em períodos chuvosos. A estação de tratamento de água possui portão de acesso, placa de identificação, indicando a restrição de acesso e cerca em toda sua área (Figuras 121 e 122). Contudo, devido a reparos necessários na via de acesso, parte da área da ETA precisará ter seu cercamento refeito (Figura 123).

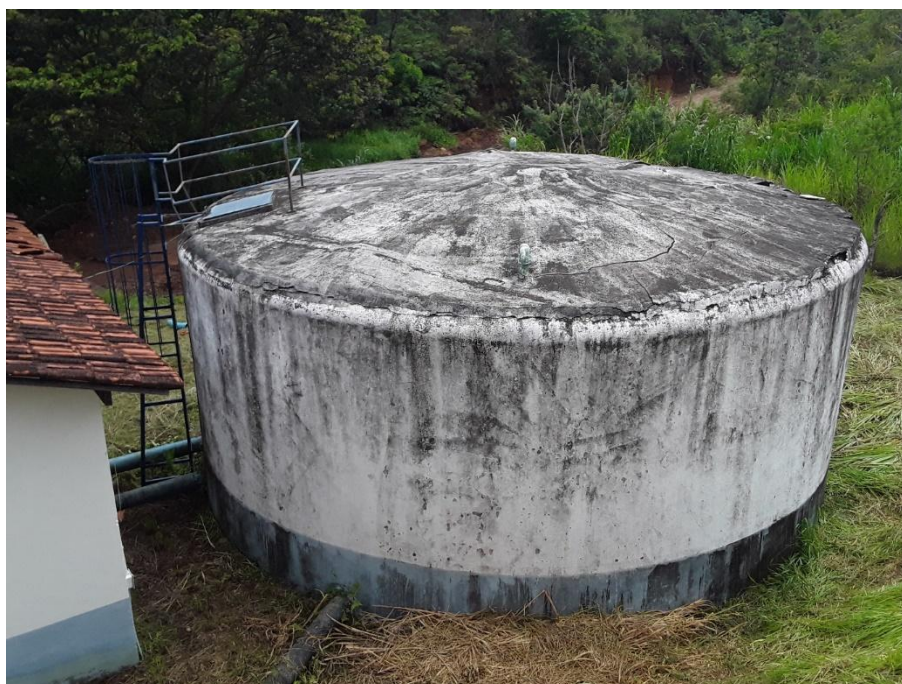
Figura 133 – Reservatório – ETA Seminário

O reservatório é do tipo apoiado, de concreto, com capacidade de armazenamento de aproximadamente 60 m³ (Figura 133). O reservatório apresenta problemas em sua cobertura, onde é possível visualizar diversas rachaduras e o afundamento do concreto.

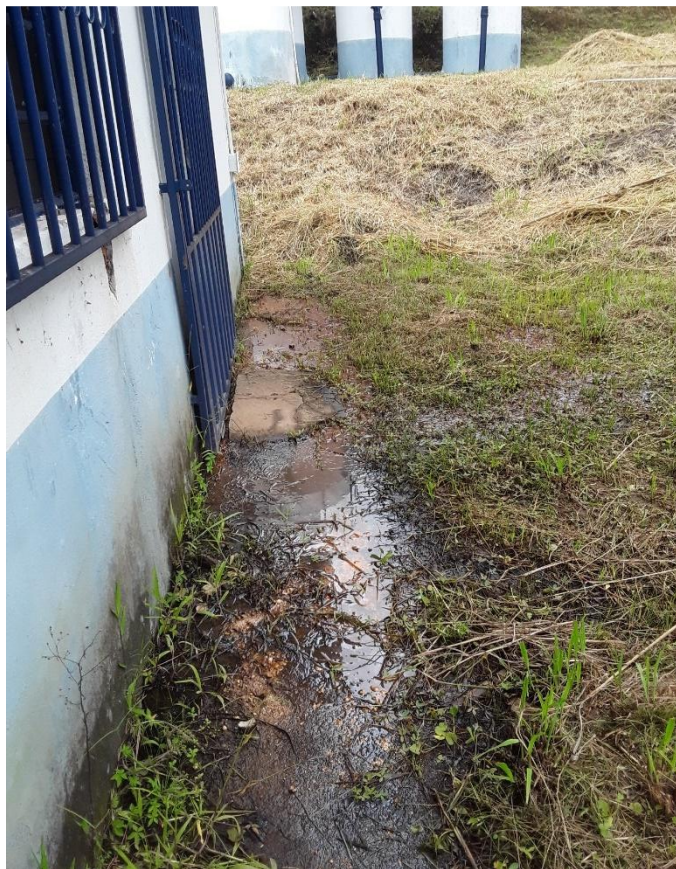
Figura 135 – Entrada da casa de bomba – ETA Seminário

Ao lado do reservatório há uma casa de bombas (Figura 134), que abriga dois conjuntos moto bomba, de 50 cv de potência, e dois quadros de comando. Na entrada da casa de bombas há um vazamento, o qual não foi possível identificar a origem (Figura 135).

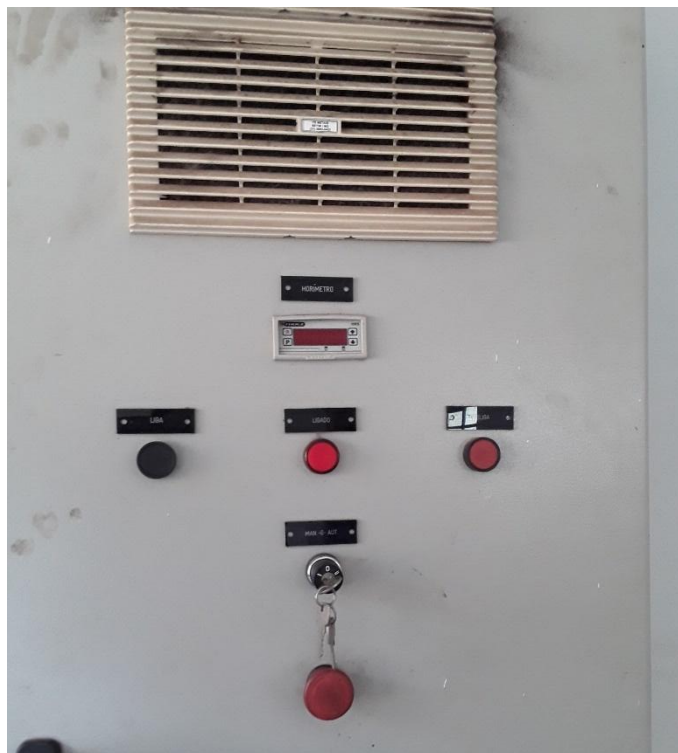
Figura 139 – Painel de controle – Bomba 2

Próximo ao conjunto motobomba azul, há uma luva de borracha, armazenada de forma incorreta. O painel de controle da bomba nº 2, possui marcas que indicam um possível curto circuito (Figuras 138 e 139). Não há extintores de incêndio no local.

EEAT	Informações	
 	Identificação	ETA Matadouro
	Equipamento	2 bombas centrífugas
	Potência	15 cv
	<p>Observações: A área está devidamente cercada, não há identificação da estrutura, o local não possui extintor de incêndio, não há manômetro, sistema de medição da vazão recalçada e sistema de drenagem.</p>	
 	Identificação	ETA Seminário
	Equipamento	2 bombas centrífugas
	Potência	12, 5 cv
	<p>Observações: A área está devidamente cercada, não há identificação da estrutura, o local não possui extintor de incêndio, não há manômetro, sistema de medição da vazão recalçada e sistema de drenagem. Há, aparentemente, um vazamento no flange de conexão da tubulação principal com a entrada da bomba, onde houve uma tentativa de contenção do vazamento com a utilização de fitas de borracha. Próximo ao conjunto motobomba azul, há uma luva de borracha, armazenada de forma incorreta. O painel de controle da bomba nº 2, possui marcas que indicam um possível curto circuito.</p>

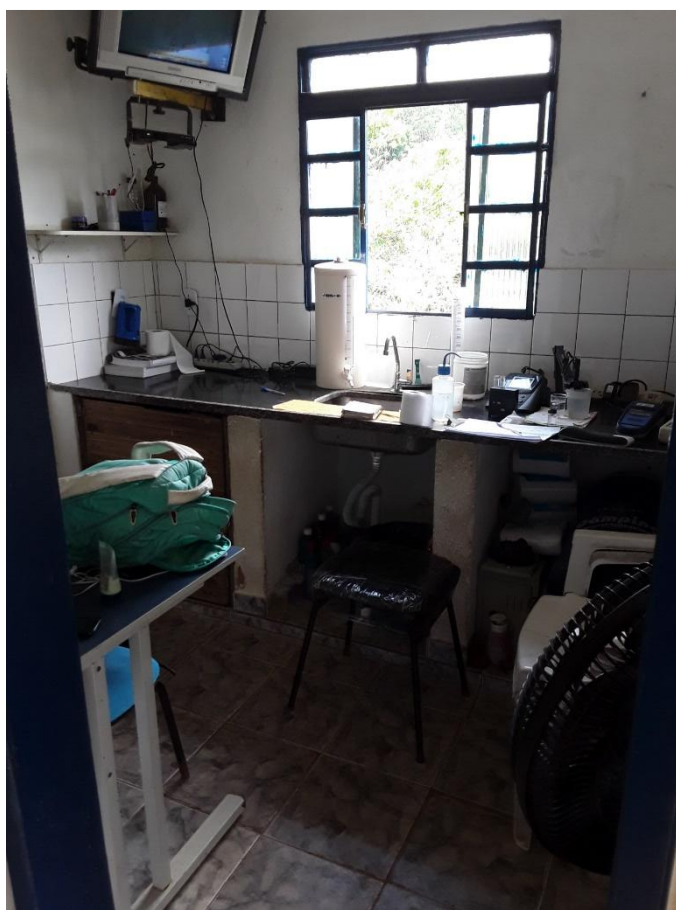
Figura 145 – Laboratório físico – químico – ETA Seminário

A estação de tratamento de água Seminário possui um laboratório físico-químico para as análises de rotina. A área do laboratório é pequena, há pouco espaço de bancada, não há armários e pontos de energia definidos para os equipamentos. O espaço abriga materiais que não fazem parte da rotina do laboratório e necessita de organização (Figuras 145 e 146).

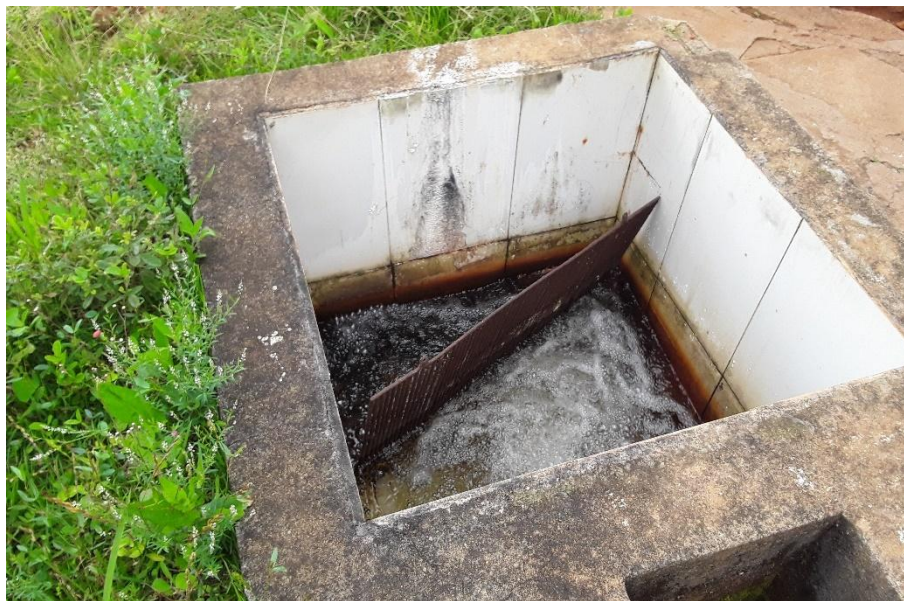
Figura 156 – Caixa de passagem – ETA Santa Rita de Cássia

Após, a água passa para a calha Parshall (Figura 154) onde é realizada a medição de vazão, através de um transmissor e controlador de nível ultrassônico, e adicionado o coagulante, policloreto de alumínio – PAC (Figura 155). A água segue para uma caixa de passagem, onde há um sistema de gradeamento (Figura 156), contudo, cabe destacar, que a grade está solta e aparentemente não cumpre a função a qual foi projetada.

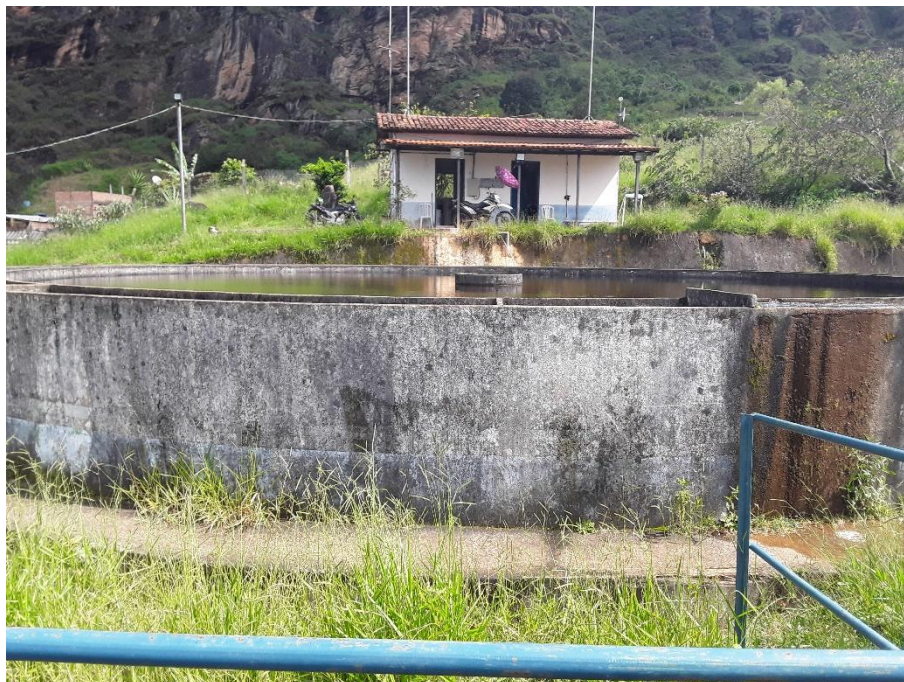
Figura 158 – Vista lateral do decantador – ETA Santa Rita de Cássia

Após a adição do coagulante, a água segue para os floculadores, são 13 câmaras, todas em funcionamento. A ETA possui 1 decantador convencional em forma circular (Figura 157). A estrutura dos floculadores e decantador apresenta diversos pontos de infiltração (Figura 158), mas em um ponto específico o vazamento é maior (Figura 159), é importante que seja realizada manutenção na estrutura e reparo dos danos, para que não haja redução da vida útil da estrutura, em função de tais vazamentos.

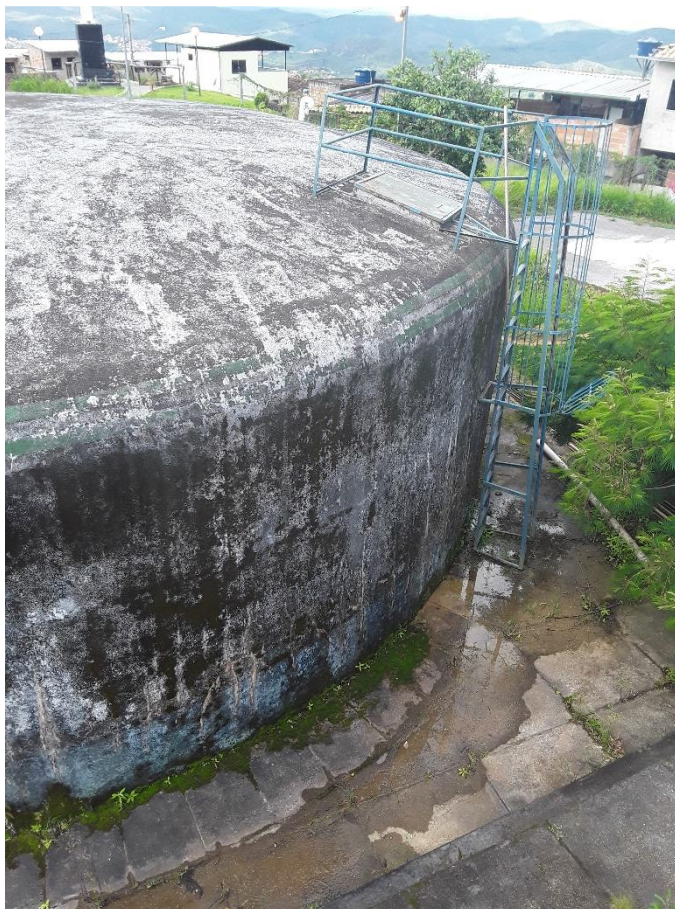
Figura 164 – Escada e guarda – corpo – ETA Santa Rita de Cássia

O reservatório é do tipo apoiado, de concreto, possui escada com proteção e guarda – corpo envolta da tampa de inspeção (Figura 164). O reservatório apresenta diversos pontos de infiltração, as tubulações de ventilação não possuem tela de proteção e a tampa de inspeção não possui cadeado (Figura 165).
