RELATÓRIO TÉCNICO DE FISCALIZAÇÃO - DIAGNÓSTICO

MARIANA – MG

MARÇO/2020

SERVIÇO AUTÔNOMO DE ÁGUA E ESGOTO DE MARIANA/MG

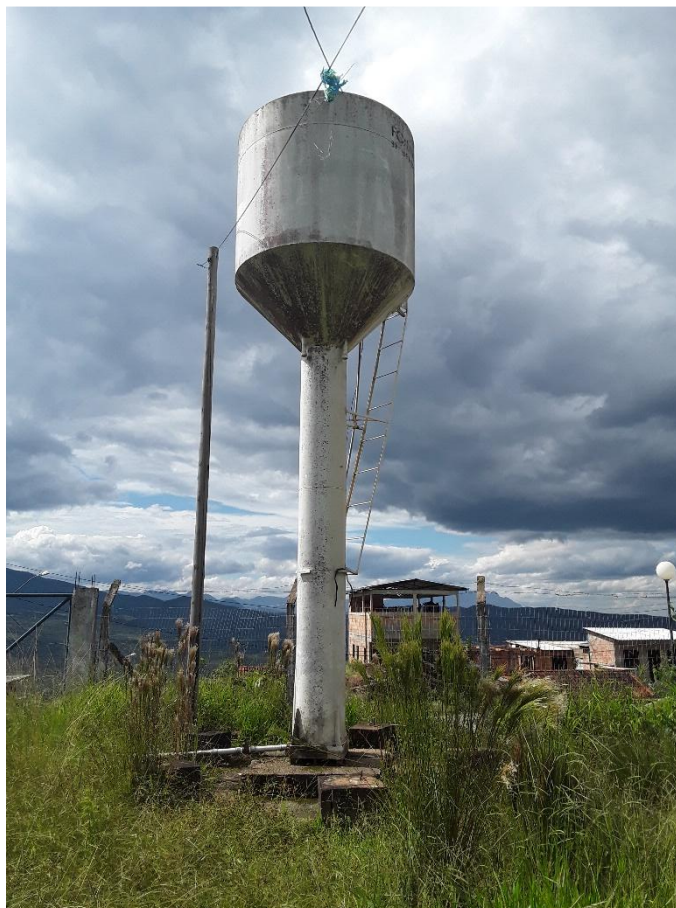
Figura 168 – Reservatório elevado – ETA Santa Rita de Cássia

Na área da ETA está localizado um reservatório elevado, responsável por abastecer as casas das localidades mais altas do bairro (Figura 168). O reservatório é de estrutura metálica, não possui proteção na escada, guarda – corpo, para raio, drenagem das águas pluviais, estrutura de controle e medição de vazão na estrada e/ou saída, caixa de descarga para o tubo extravassor e dispositivo indicador de nível de água. Não há vazamentos aparentes em sua estrutura.

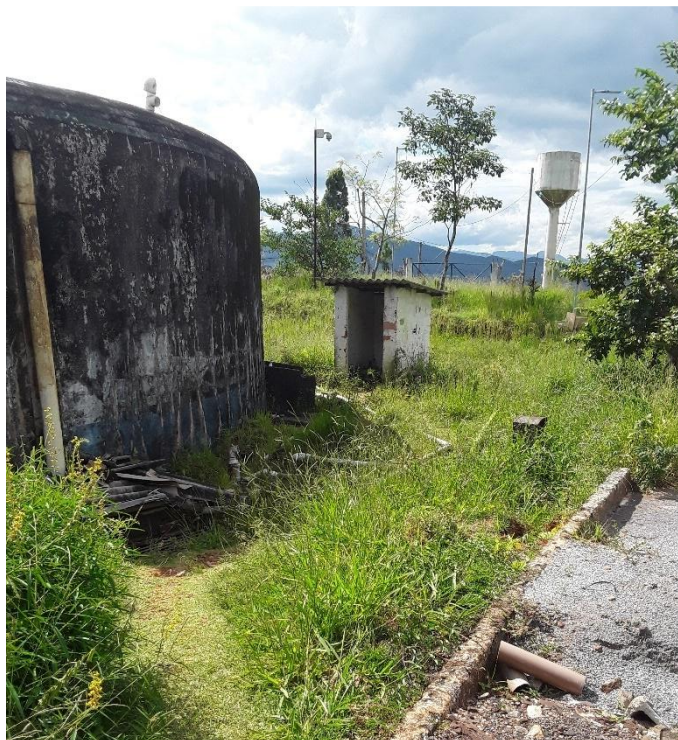
Figura 169 – Área da ETA Santa Rita de Cássia – 1

A área da ETA Santa Rita de Cássia possui bom acesso, está cercada com mourões de concreto e tela, ocupa um bom espaço, o qual permite realizar ampliações na estação de tratamento de água e obras que possam vir a se fazer necessárias ao seu funcionamento, além de ter boa área para estacionamento, descarga e manobra de veículos. O espaço necessita de manutenção e capina e o portão de acesso deve permanecer fechado, restringindo o acesso de pessoas não autorizadas (Figuras 169 a 171).

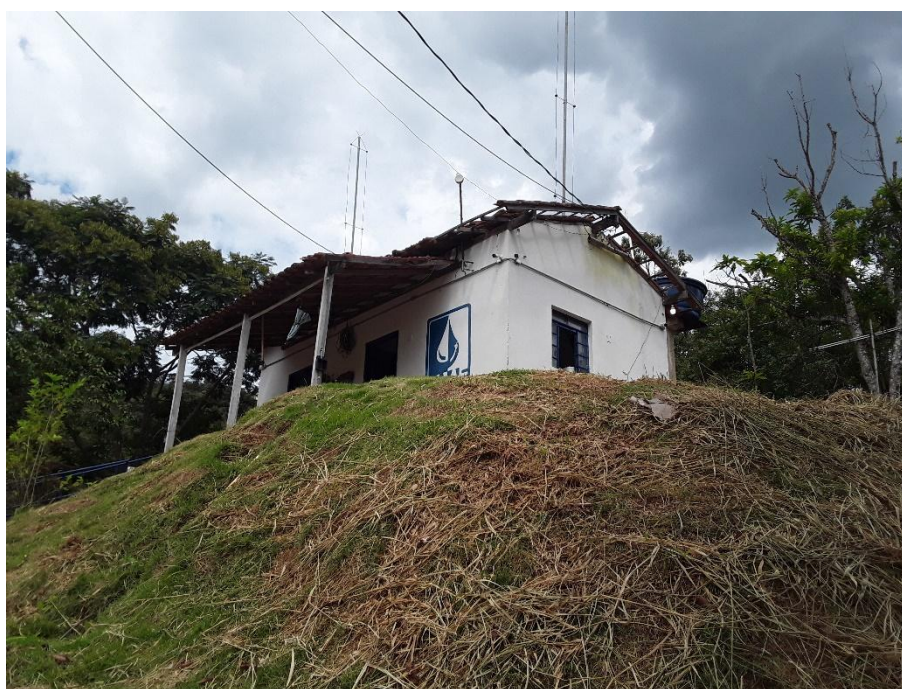
Figura 173 – Casa de química – ETA Santa Rita de Cássia

A casa de química da ETA Santa Rita de Cássia é composta por sala de armazenamento, preparo e dosagem dos produtos químicos, laboratório físico-químico, cozinha e instalação sanitária com chuveiro (Figura 173).

Parte do telhado da casa de química está danificado, faltando diversas telhas, situação que pode vir a danificar os equipamentos do laboratório físico – químico em períodos chuvosos.

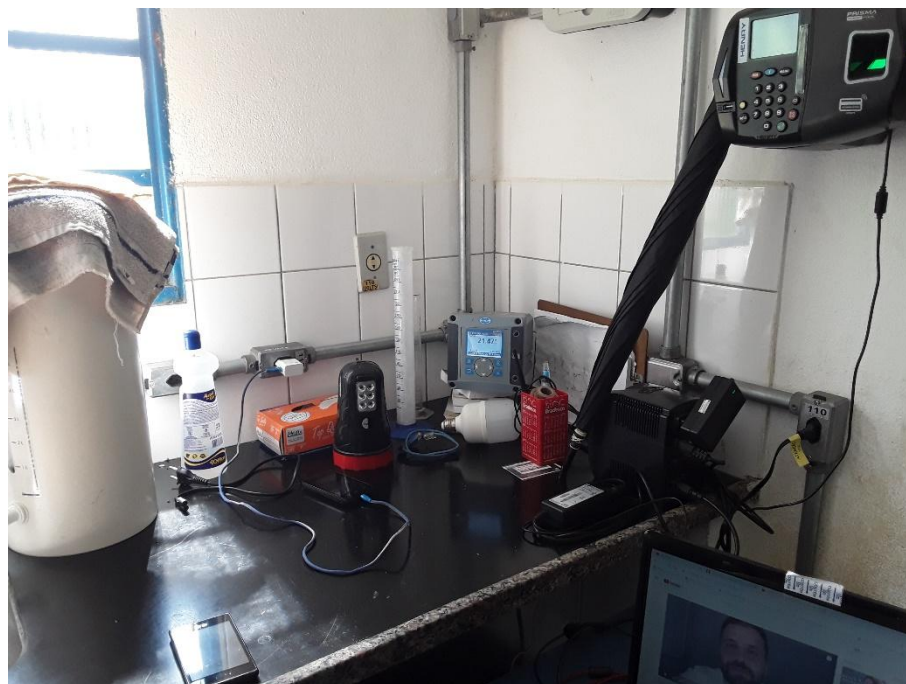
Figura 179 – Bancada do laboratório físico – químico - ETA Santa Rita de Cássia

A estação de tratamento de água Santa Rita de Cássia possui um laboratório físico-químico para as análises de rotina. A área do laboratório é pequena, há pouco espaço de bancada, não há armários e pontos de energia definidos para os equipamentos. O espaço abriga materiais que não fazem parte da rotina do laboratório (Figuras 179 e 180).

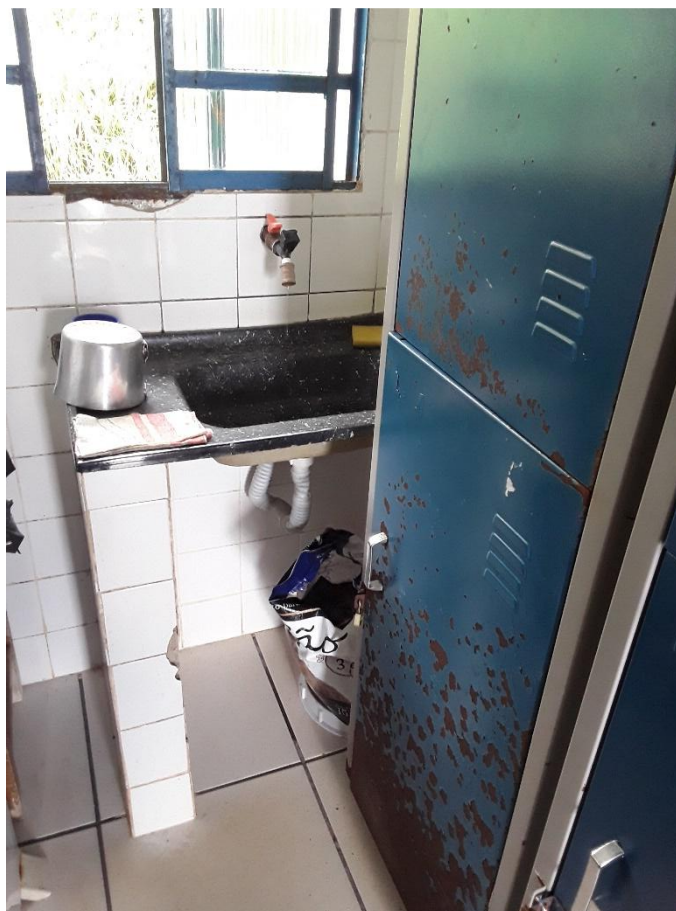
Figura 188 – Pia - ETA Santa Rita de Cássia

A cozinha da casa de química conta com pia, bancadas, geladeira, fogão e armários (Figura 187). O ambiente é pequeno, o armário impede o acesso a pia, mas possui boa iluminação e ventilação (Figura 188).

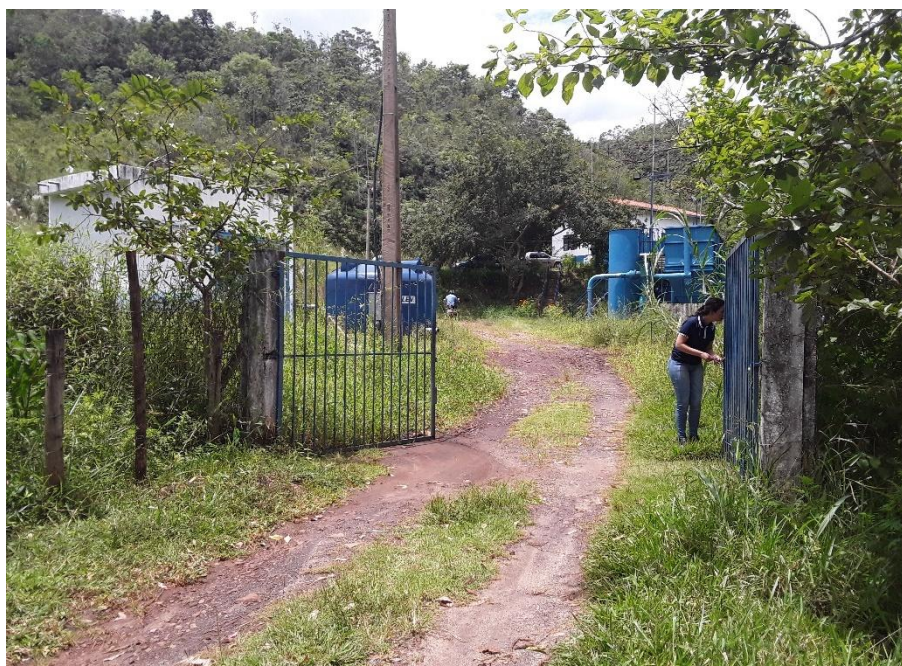
Figura 190 – Entrada da ETA Matadouro

A estação de tratamento de água está localizada a rua Dona Luci de Moraes, Bairro bandeirantes, o acesso a ETA é por meio de uma via não pavimentada. O local não possui identificação, mas há cercamento e o portão de acesso permanece fechado, evitando o acesso de pessoas não autorizadas (Figura 190). De forma geral a área da ETA necessita de manutenção, limpeza e capina.

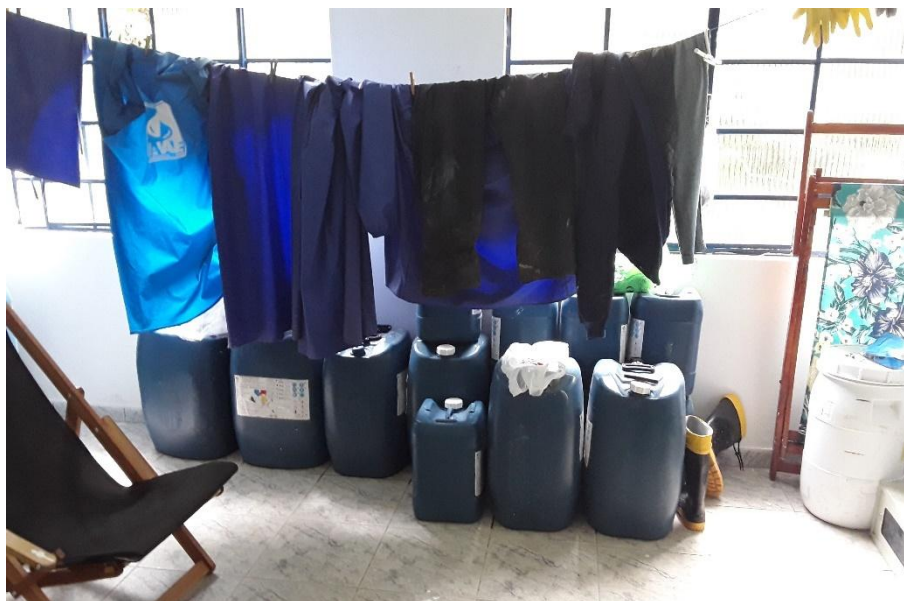
Figura 202 – Armazenamento dos produtos químicos/EPI's – ETA Matadouro

Contudo, o local não é destinado apenas ao armazenamento de produtos químicos, há no ambiente papel higiênico, EPI's, um varal com capas de chuva e uma cadeira (Figura 202),

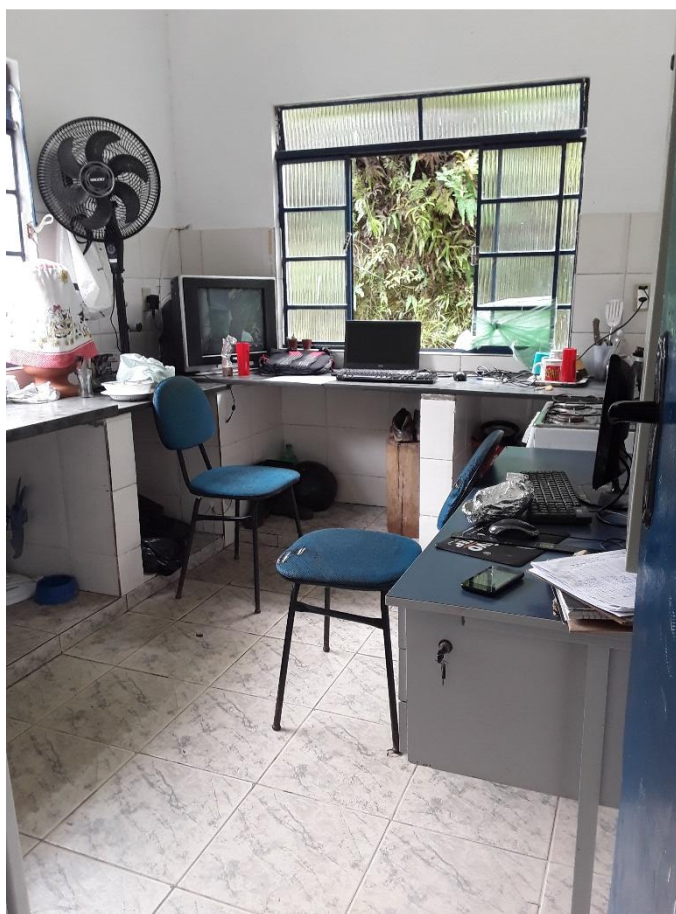
Figura 206 – Laboratório físico-químico – ETA Matadouro

A estação de tratamento de água Matadouro possui um laboratório físico-químico para as análises de rotina, mas o ambiente do laboratório é compartilhado com a cozinha (Figura 206).

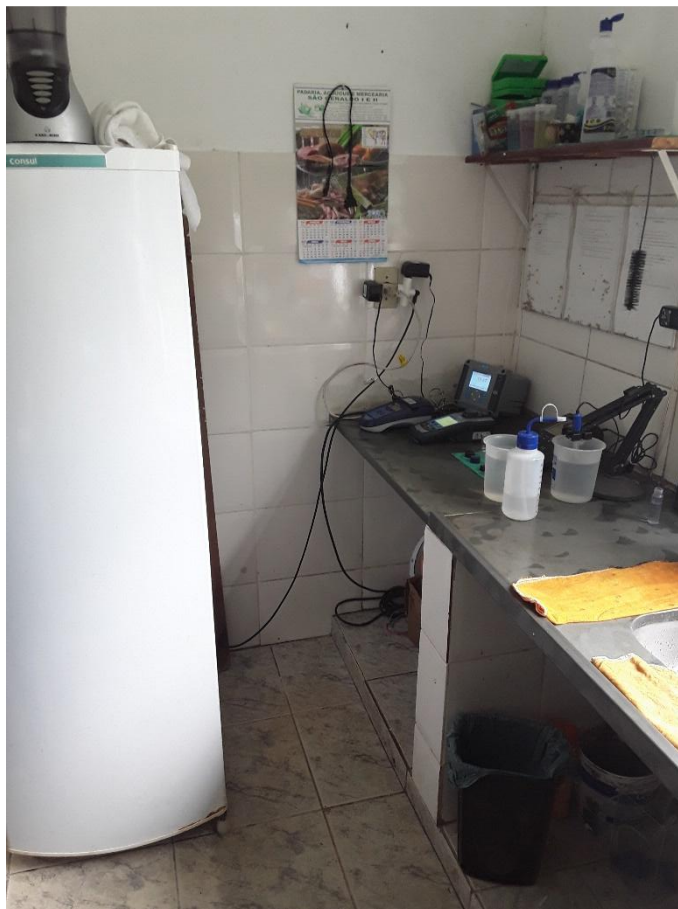
Figura 207 – Bancada de realização das análises – ETA Matadouro

A sala possui bancadas e pia, mas nas condições atuais, apenas um pequeno espaço da bancada é destinado aos procedimentos de análises. Não há armários e pontos de energia definidos, havendo diversos equipamentos ligados em uma única tomada (Figura 207).

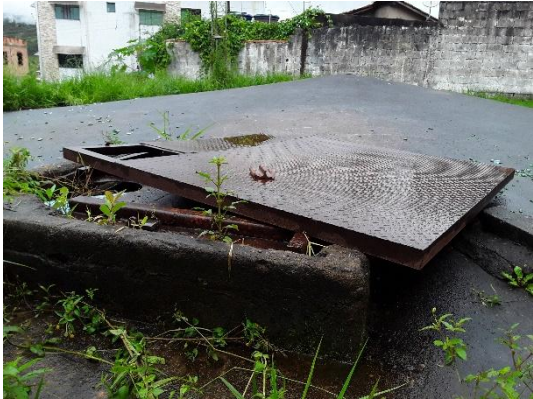
Identificação	Liberdade
	Tipo	Apoiado
	Material	Metal
	Capacidade de reservação	Não Informada
	<p>Observações: A área está cercada, não possui identificação, necessita de manutenção e limpeza. Não há sistema de drenagem das águas pluviais, estrutura de controle e medição de vazão na entrada e/ou saída do reservatório e dispositivo indicador de nível de água. A estrutura do reservatório apresenta diversos pontos de oxidação, principalmente próximo ao dosador de cloro pastilha, que fica ao lado do reservatório.</p>

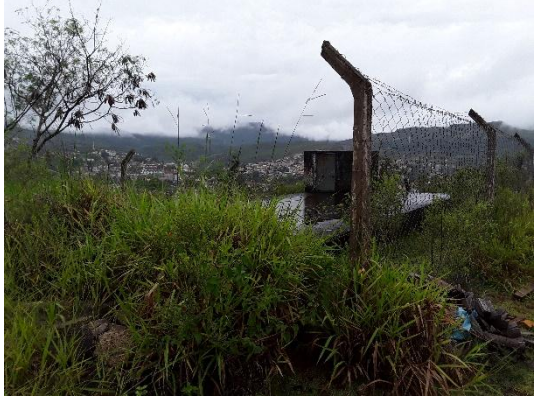
Identificação	Estrela do Sul
	Tipo	Enterrado
	Material	Concreto
	Capacidade de reservação	190 m ³

<p>Observações: A área está cercada, mas o portão de acesso não possui cadeado e não há identificação. O local necessita de manutenção e limpeza, na cobertura do reservatório há descarte de resíduos sólidos domiciliares. Não há sistema de drenagem das águas pluviais, estrutura de controle e medição de vazão na entrada e/ou saída do reservatório e dispositivo indicador de nível de água. A tampa de inspeção está corroída e não cumpre sua função pois está solta e permanece sempre aberta.</p>

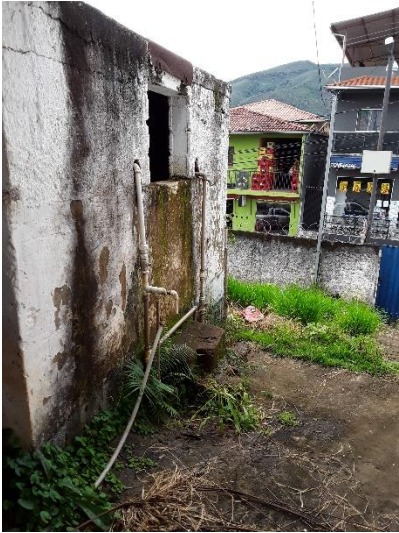
Identificação	Galego
	Tipo	Semi - enterrado
	Material	Concreto
	Capacidade de reservação	80 m ³
	<p>Observações: A área não possui identificação, necessita de manutenção e limpeza e a cerca necessita de reparos. Não há sistema de drenagem das águas pluviais, estrutura de controle e medição de vazão na entrada e/ou saída do reservatório e dispositivo indicador de nível de água. A tampa de inspeção não possui cadeado e a cobertura do reservatório não permite o escoamento da água pluvial.</p>

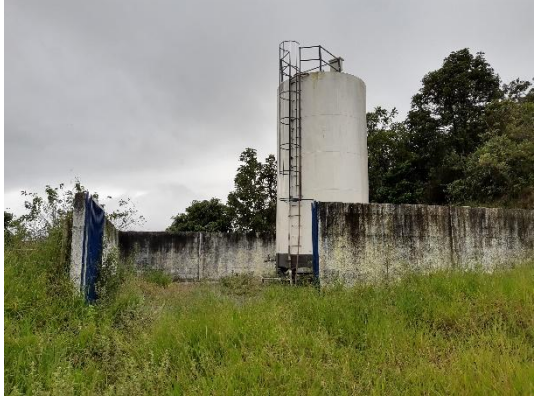
Identificação	Casa Lotérica
	Tipo	Apoiado
	Material	Concreto
	Capacidade de reservação	Não Informada
	<p>Observações: A área está cercada, não possui identificação, necessita de manutenção e limpeza. Não há sistema de drenagem das águas pluviais, estrutura de controle e medição de vazão na entrada e/ou saída do reservatório e dispositivo indicador de nível de água. O reservatório apresenta diversos pontos de infiltração, há uma abertura para passar a tubulação, a qual não possui proteção, impedindo a entrada de insetos e pequenos animais e o reservatório não possui tampa de inspeção, ficando sempre aberto.</p>

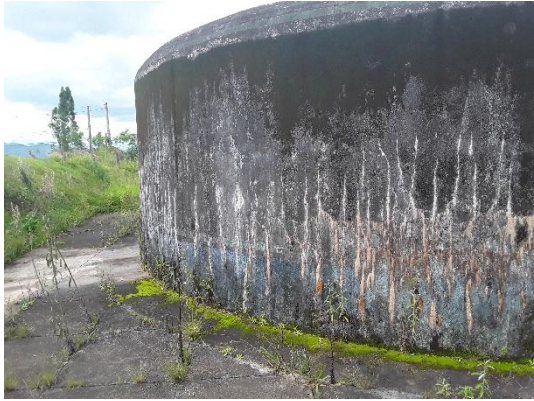
Reservatório	Informações	
 	Identificação	ETA Matadouro
	Tipo	Apoiado
	Material	Polietileno
	Capacidade de reservação	15 m ³
	<p>Observações: O reservatório fica dentro da área da ETA, a qual é cercada, mas não possui identificação. Na área não há sistema de drenagem das águas pluviais, o reservatório não possui estrutura de controle e medição de vazão na entrada e/ou saída do reservatório e dispositivo indicador de nível de água.</p>

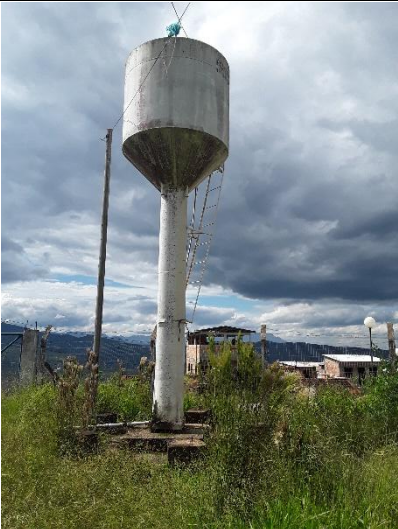
Identificação	ETA Santa Rita de Cássia
	Tipo	Apoiado
	Material	Concreto
	Capacidade de reservação	Não Informada
	<p>Observações: O reservatório fica dentro da área da ETA, a qual é cercada, mas não possui identificação. Na área não há sistema de drenagem das águas pluviais, o reservatório não possui estrutura de controle e medição de vazão na entrada e/ou saída do reservatório e dispositivo indicador de nível de água. O reservatório apresenta diversos pontos de infiltração, as tubulações de ventilação não possuem tela de proteção e a tampa de inspeção não possui cadeado. O principal ponto de vazamento do reservatório é próximo a caixa de descarga, devido a quantidade de água perdida, a caixa de descarga funciona como uma espécie de caixa de passagem, onde a água retorna a rede de distribuição. O local está coberto com algumas telhas.</p>

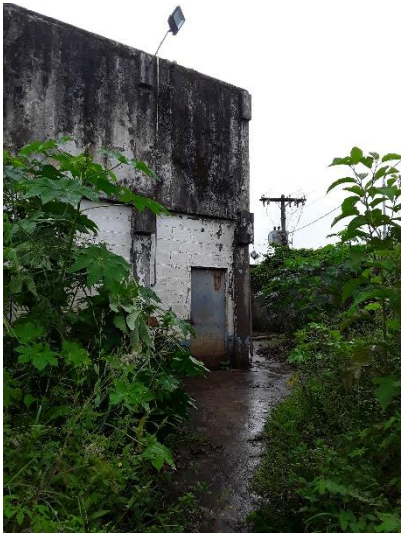
Identificação	ETA Sul
	Tipo	Apoiado
	Material	Concreto
	Capacidade de reservação	Não Informada
	<p>Observações: O reservatório fica dentro da área da ETA, a qual é cercada e possui identificação. Na área não há sistema de drenagem das águas pluviais e o reservatório não possui estrutura de controle e medição de vazão na entrada e/ou saída e dispositivo indicador de nível de água. A cobertura do reservatório não permite o escoamento das águas pluviais e a abertura de inspeção está coberta por telhas as quais não impedem a passagem de insetos e pequenos animais.</p>

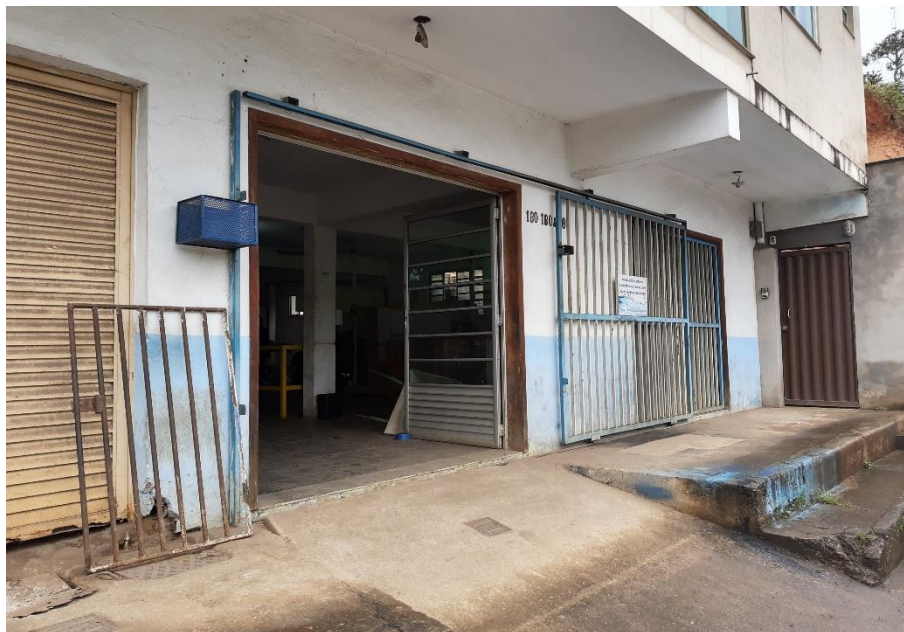
Figura 213 – Fachada do setor de eletromecânica

O setor de eletromecânica do SAAE de Mariana está localizado as margens da Rodovia dos Inconfidentes (Figura 213). A área faz parte do departamento de manutenção e eletromecânica, os servidores do respectivo setor, são responsáveis pela manutenção das bombas centrífugas, submersas painéis de controle e demais equipamentos eletromecânicos do SAAE de Mariana na sede e nos distritos.

Cabe destacar que não há divisórias no ambiente de trabalho, portanto, não há um ambiente privado e silencioso para a realização dos serviços administrativos. O espaço não possui sistema de combate a incêndio e pânico e não há nenhum extintor de incêndio no local.

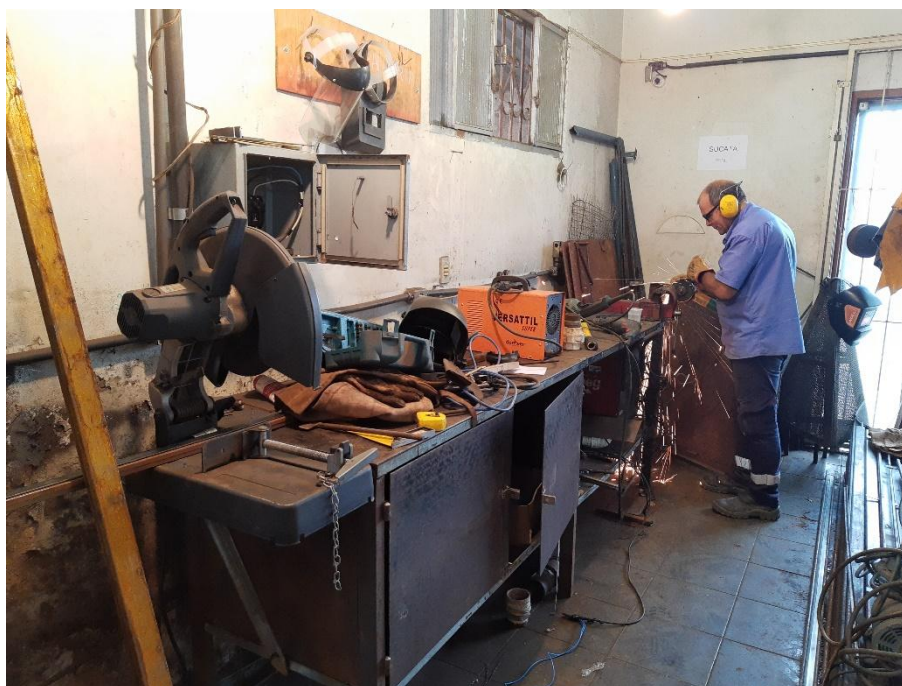
Figura 221 – Área de solda e corte - Setor de eletromecânica

A área de solda e corte foi separada do restante do ambiente por uma grade, o espaço possui uma bancada, onde os equipamentos necessários ao serviço são dispostos. O local necessita de organização e melhoria da parte elétrica, onde é possível ver diversos fios expostos e a caixa de distribuição elétrica aberta (Figuras 221 e 222).

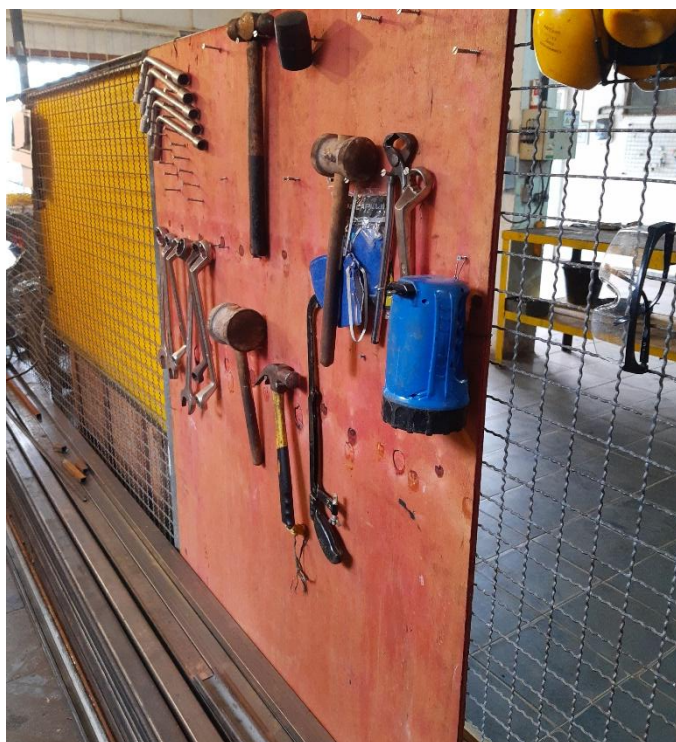
Figura 223 – Pannel de ferramentas – Setor de eletromecânica

Na área de trabalho há materiais armazenados no chão, que podem acarretar tropeço e queda, além do espaço muito fechado que em caso de algum acidente, pode impedir a rápida saída dos funcionários (Figura 223).

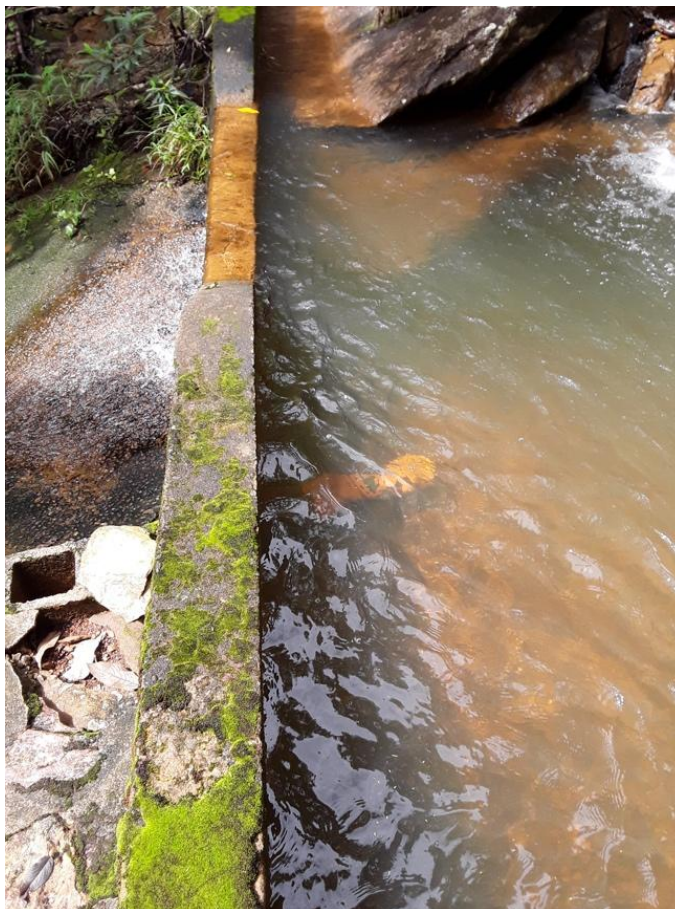
Figura 226 – Captação superficial de Bandeirantes

Apenas a captação principal foi visitada e não foi apresentada a outorga de uso de águas da mesma. A captação é composta por uma barragem de nível e não há grades e telas para evitar a entrada de material sólido na tubulação (Figura 226). A captação conta com registro de saída e não apresenta dispositivo de controle de vazão. No local não há cercamento ou placas de identificação.

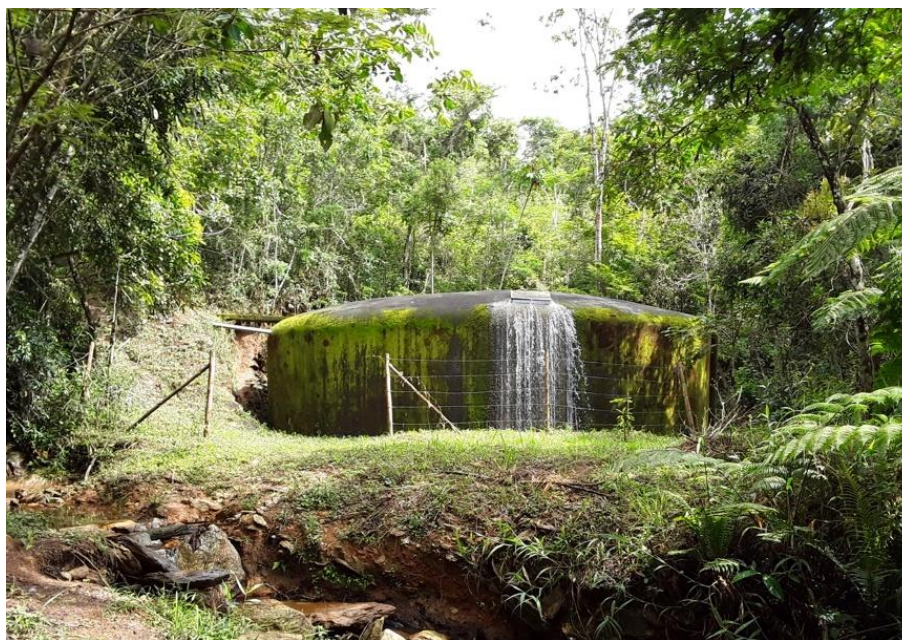
Figura 227 – Reservatório de Bandeirantes

Ao ser captada, a água é direcionada para o clorador, que possui uma torneira próxima para realização de análise de água tratada, e em seguida, para o reservatório. O reservatório do distrito é do tipo apoiado, de concreto. A área possui uma cerca, porém sem portão e sem identificação (Figura 227).

O reservatório não apresenta estrutura de controle e medição de vazão e dispositivo indicador de nível de água. Sua cobertura permite o escoamento de água pluvial, porém não possui tubulação de ventilação com telas. Não há tubo extravasor e a tampa de inspeção não possui cadeado. No momento da fiscalização ocorria o extravasamento de água pela tampa causando uma grande perda de água tratada (Figura 228). Foi verificado registro de saída e tubulação de descarga de fundo.

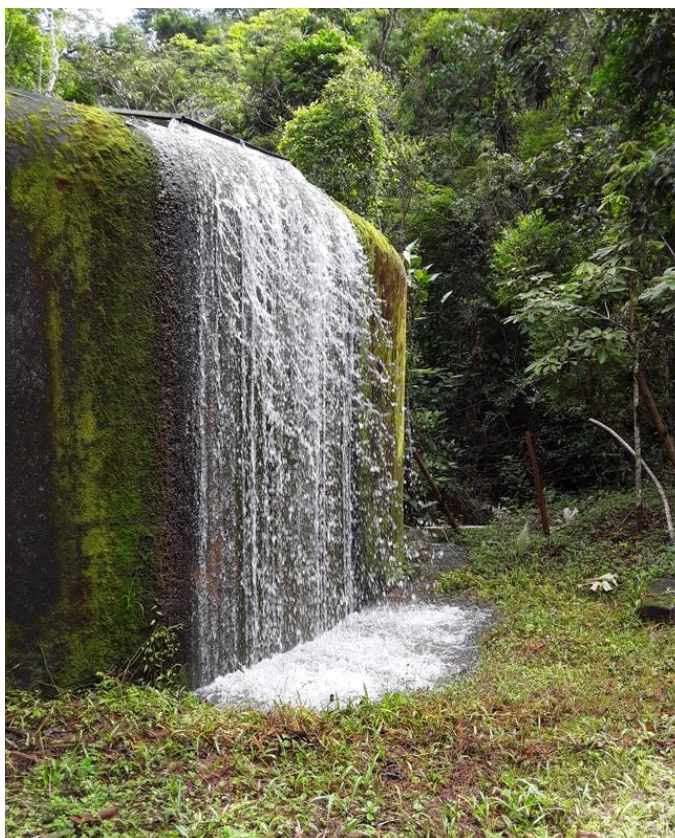
Figura 228 – Extravasamento pela tampa de inspeção

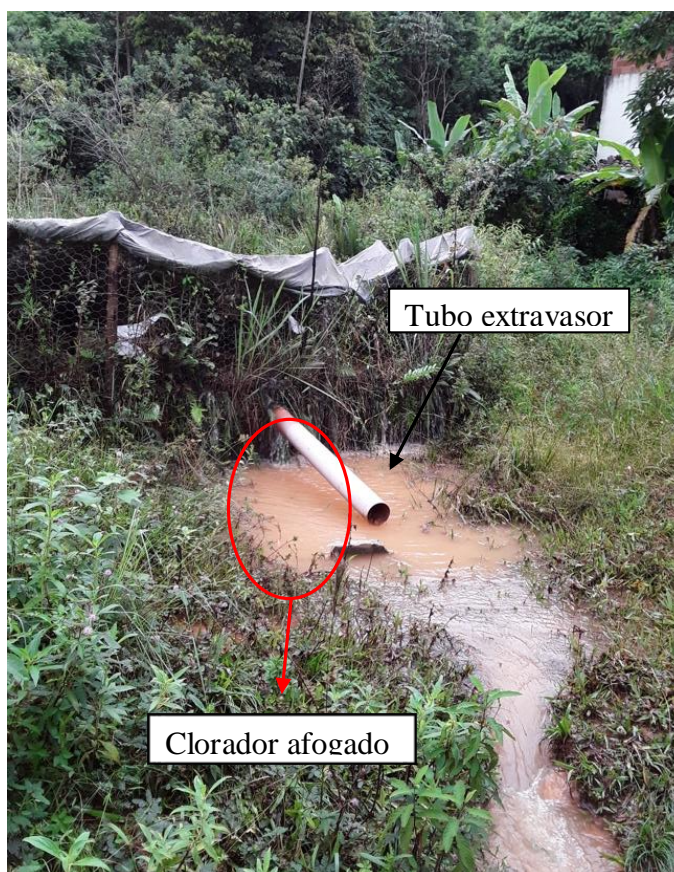
Figura 229 – Captação de Cachoeira do Brumado

Não foi apresentada nenhuma outorga de uso de águas para as captações. A única captação visitada é conhecida como Captação dos Patos ou Tombadouro e se localiza em área de residências e com fácil acesso de animais. Na noite anterior à fiscalização as fortes chuvas causaram o carreamento de muitos sedimentos entupindo a manilha que drena a água a jusante da captação e também o ladrão do sistema conforme apresentado na Figura 229. Foi informado que normalmente não há extravasamento de água visto que o excedente é direcionado para uma manilha de drenagem localizada na área do clorador que no momento se encontrava afogado.

A captação de forma geral se apresenta em más condições, devendo ser avaliado urgentemente a real necessidade de se utilizar tal estrutura para o abastecimento público de água.

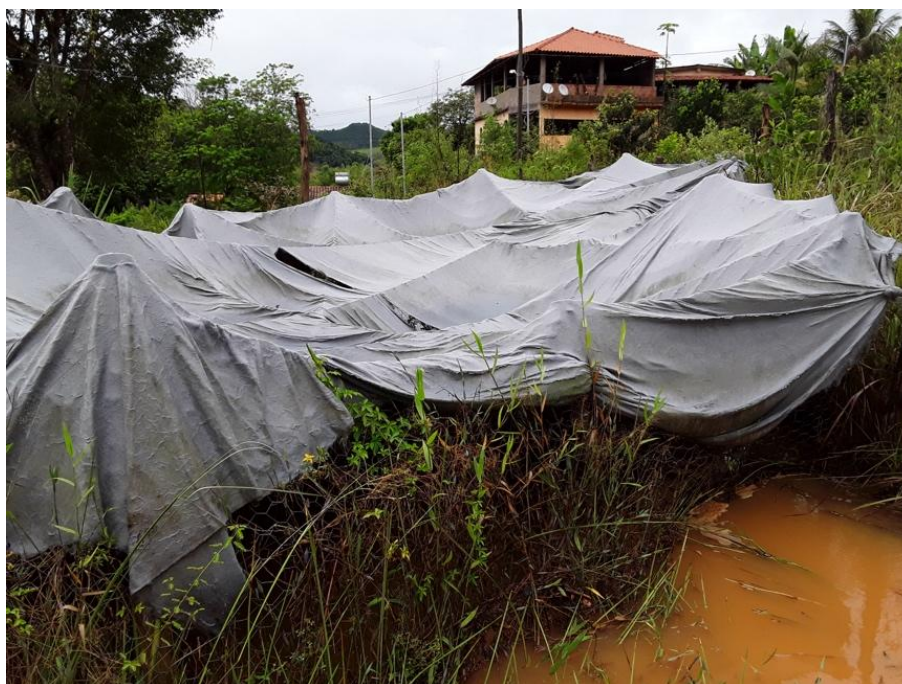
A captação não possui nenhum tipo de identificação e o cercamento presente é inadequado com fácil acesso a pessoas não autorizadas. Foi instalado também uma lona pois o local era frequentemente visitado por gansos e galinhas (Figura 230). O local não conta com dispositivo de controle de vazão e não foi possível verificar se havia gradeamento.

Figura 230 – Cobertura improvisada para evitar animais

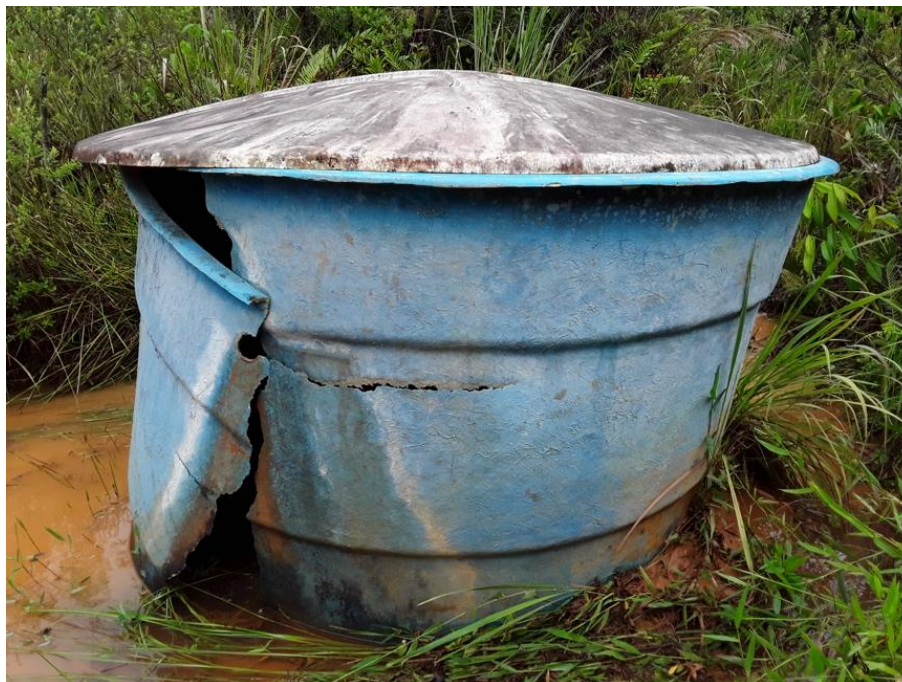
Alguns metros a jusante da captação, há uma caixa de fibra de vidro antiga que não pertence ao SAAE e se encontra abandonada (Figura 231). Dentro dela, há outra caixa menor por onde a água passa (Figura 232).

Figura 231 – Caixa abandonada próximo à captação

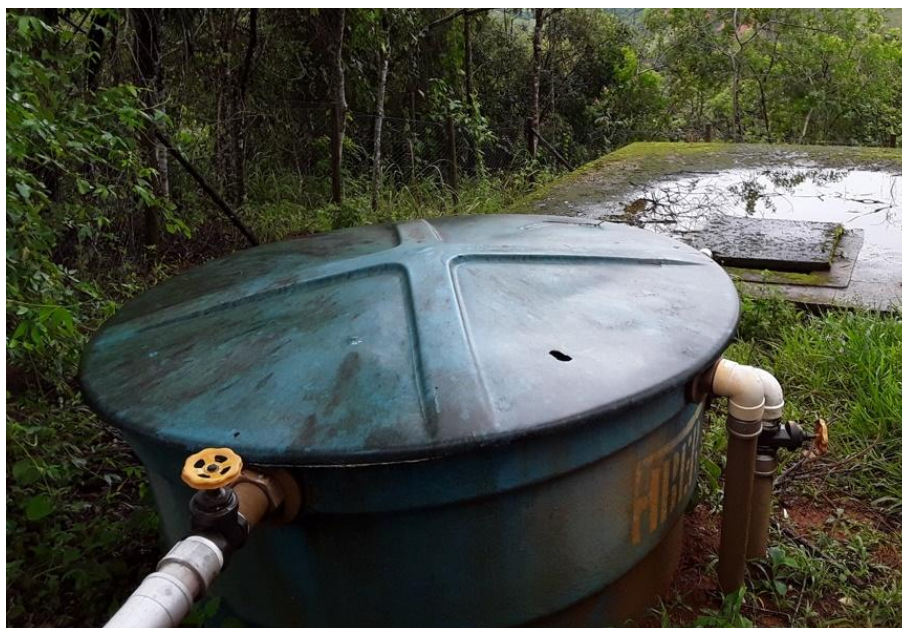
Junto ao reservatório há uma caixa de fibra de vidro com areia e pedregulho como material filtrante onde a água era filtrada antes de ser direcionada ao reservatório (Figura 235). Esse filtro não está mais em funcionamento pois estava subdimensionado não conseguindo assim cumprir sua função. Foi então instalado um bypass e atualmente a água não passa por ele.

Figura 235 – Filtro fora de uso

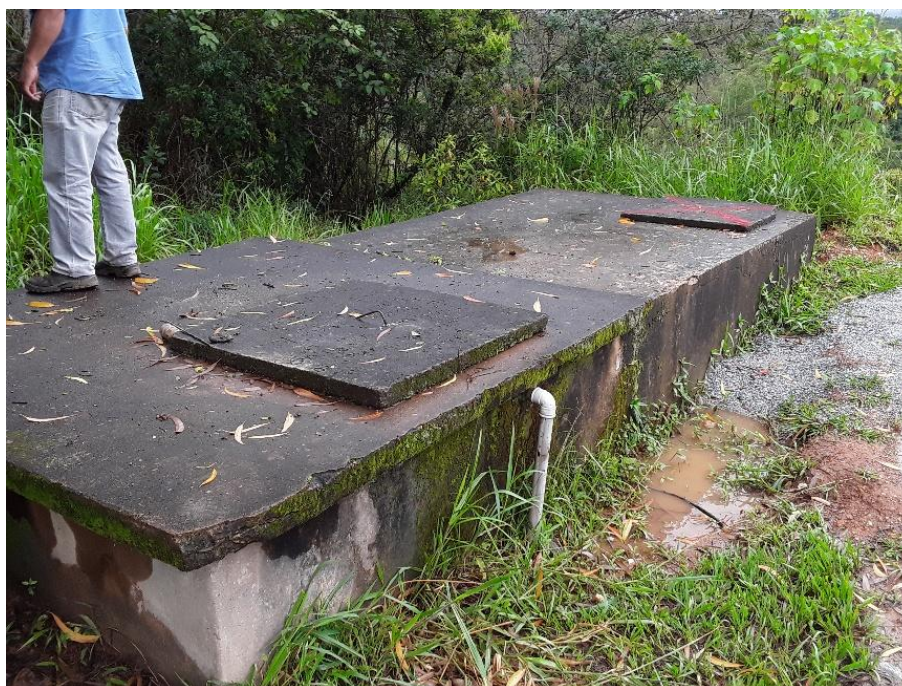
Figura 236 – Reservatório de Camargos

Antes da cloração a tubulação possui uma torneira onde é possível realizar as análises de água bruta do sistema. A água passa pelo clorador e em seguida é direcionada para o reservatório do tipo semienterrado, de concreto (Figura 236). A área não possui nenhum tipo de cercamento e identificação.

O tanque possui duas tampas de inspeção, porém ambas sem tranca. Uma das tampas possui uma abertura que permite a entrada de pequenos animais e insetos no reservatório. Não há registro de entrada, registro de saída, estrutura de medição de vazão, dispositivo indicador de nível de água e tubulação de ventilação com tela de proteção. Há tubo extravasor.

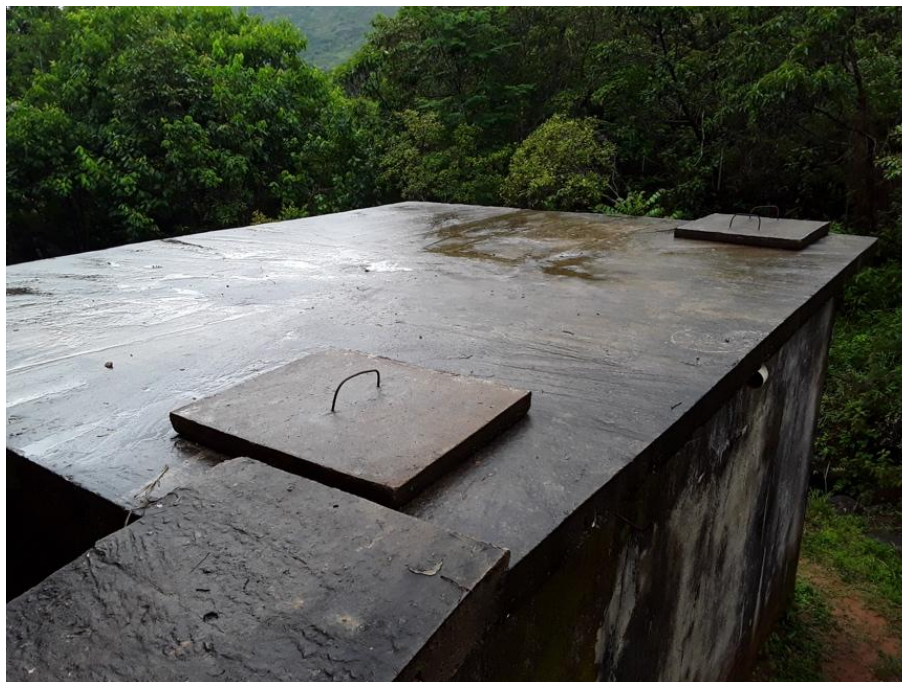
Figura 241 – Tampas de inspeção do reservatório 2

A água clorada é então direcionada para o reservatório 2 que é ligado ao reservatório 3. Os reservatórios são do tipo apoiado de concreto e não possuem medidor de vazão na entrada ou na saída, dispositivo indicador de nível de água e válvula de fechamento na entrada. Ambos apresentam registro de saída, porém sem fechamento de válvula na entrada do reservatório. O reservatório 3 possui tubo extravasor com caixa de descarga para o mesmo. Já no reservatório 2 o mesmo é ligado ao reservatório 3. Apenas o reservatório 2 possui descarga de fundo. Os dois reservatórios também contam com tampas de inspeção, porém nos dois casos se encontram destrancadas e com aberturas que permitem a entrada de pequenos animais e insetos (Figuras 241 e 242). Os reservatórios possuem em sua lateral tubos de ventilação sem tela.

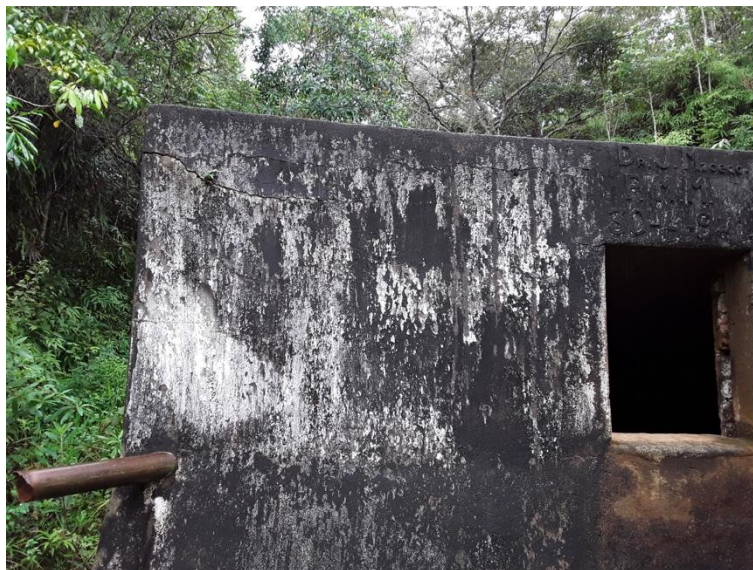
Figura 246 – Reservatório 1

O reservatório 1 do tipo semienterrado de concreto apresenta cobertura inclinada de forma que possibilita o escoamento de águas pluviais. Não há estrutura de medição de vazão, dispositivo indicador de nível de água e tampa de inspeção, sendo a mesma representada por apenas uma abertura em sua parede deixando o reservatório exposto (Figura 246). O tubo extravasor aparenta ter sido quebrado em sua extremidade e não possui caixa de descarga ou tela para evitar a entrada de animais ou insetos. Foi verificada a presença de registro na entrada do reservatório, porém não há registro na saída. A estrutura do reservatório apresenta uma fissura conforme pode ser verificado na aresta esquerda presente na Figura 246 que deve ser mantida sob atenção.

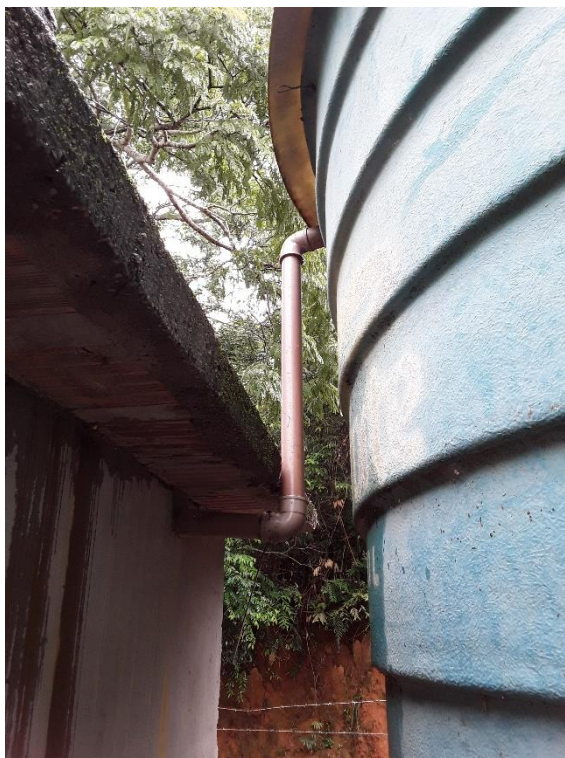
Figura 248 – Extravasor ligado ao reservatório de concreto

O sistema de abastecimento de coelhos conta com dois reservatórios, sendo um de fibra de vidro e outro de concreto, ambos do tipo apoiado. Os reservatórios não possuem identificação e há parte de um cercamento porém incompleto e sem portão. O reservatório de fibra de vidro possui uma capacidade de 20 m³ (Figura 247) e possui registro de entrada e de saída, contando também com tubulação de descarga de fundo. O reservatório não possui tampa de inspeção, dispositivo indicador de nível, macromedidor e tubos para ventilação com tela. O tubo extravasor é conectado ao reservatório de concreto (Figura 248).

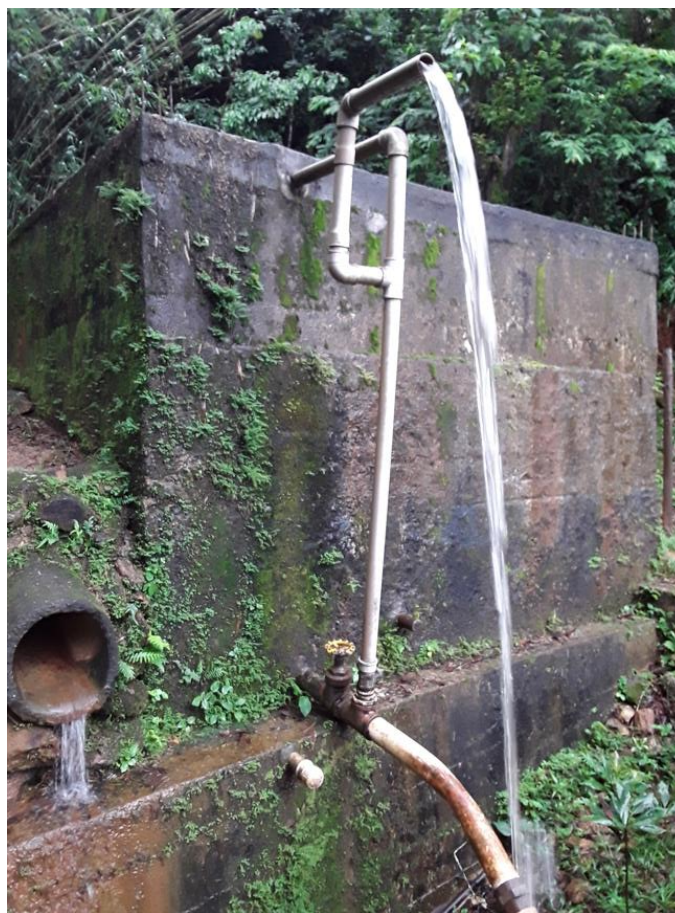
Figura 251 – Reservatório Arthur

O reservatório possui uma cerca de mourões de madeira e arame farpado precisando de reparos e não possui portão permitindo assim o livre acesso ao mesmo. Também não há placas de identificação da estrutura, medidor de vazão, dispositivo indicador de nível de água, fechamento de válvula na entrada do reservatório, tubulação de ventilação com tela e tubo de descarga de fundo. Há registro na saída do reservatório e tubo extravasor com caixa de descarga. O reservatório possui uma tampa de inspeção, porém sem tranca.

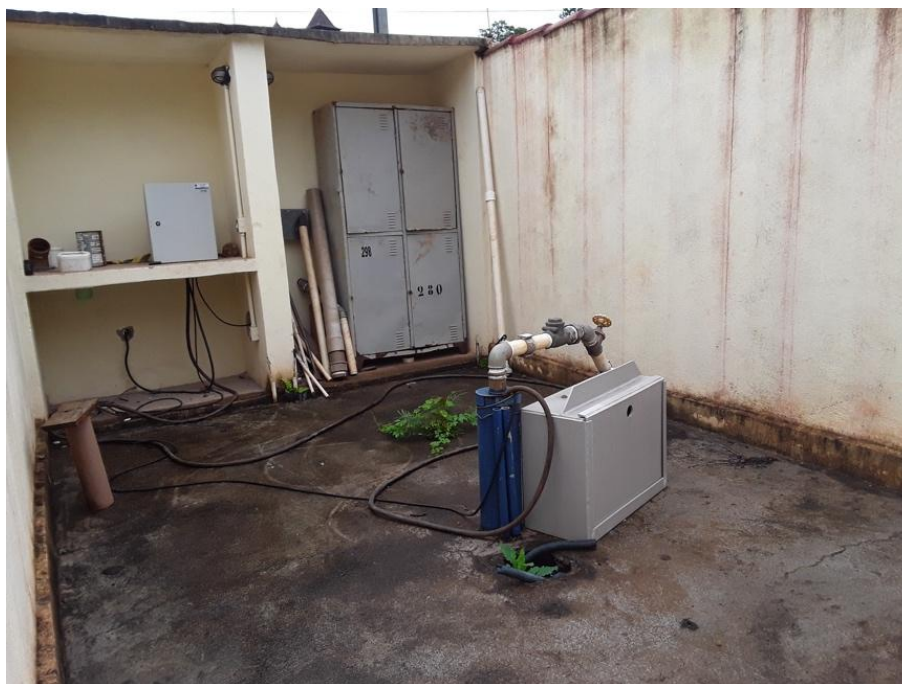
Figura 252 – Poço de Monsenhor Horta

Da área externa foi possível notar que o poço não conta com dispositivo de controle de vazão, manômetro e horímetro. Também não há extintor de incêndio próximo. O poço possui laje sanitária de proteção em concreto e iluminação para trabalhos noturnos (Figura 252).

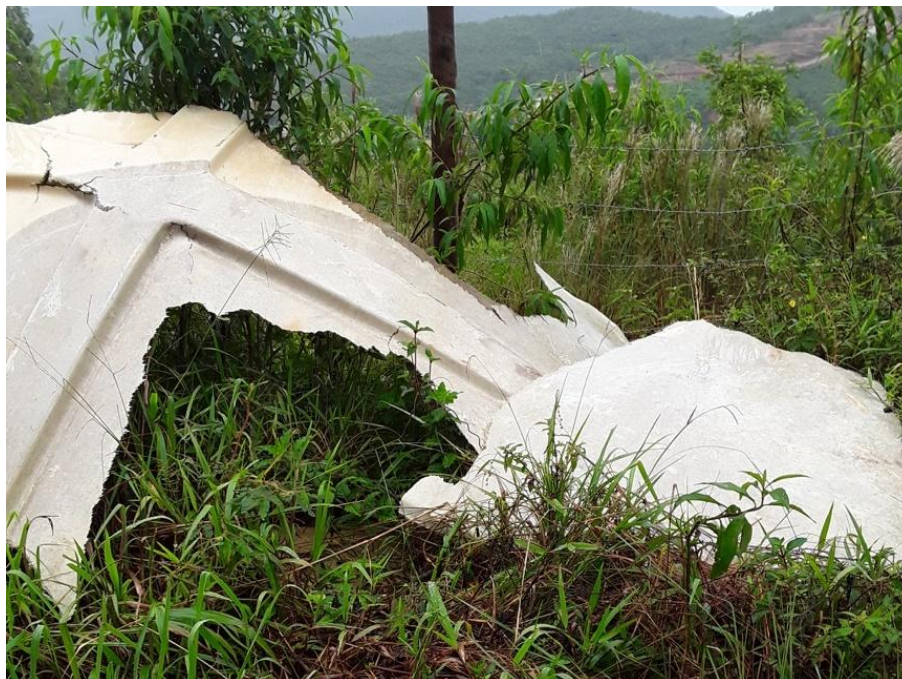
Figura 255 – Cobertura de um dos reservatórios

A estrutura não possui medidor de vazão na entrada ou na saída, dispositivo indicador de nível de água, fechamento de válvula na entrada e na saída, tubo de descarga de fundo e o tubo extravasor se encontra ligado na rede. Além disso, um dos reservatórios possuía um buraco em sua tampa e a tampa do outro se encontrava quebrada próximo ao reservatório totalmente descoberto (Figura 255).

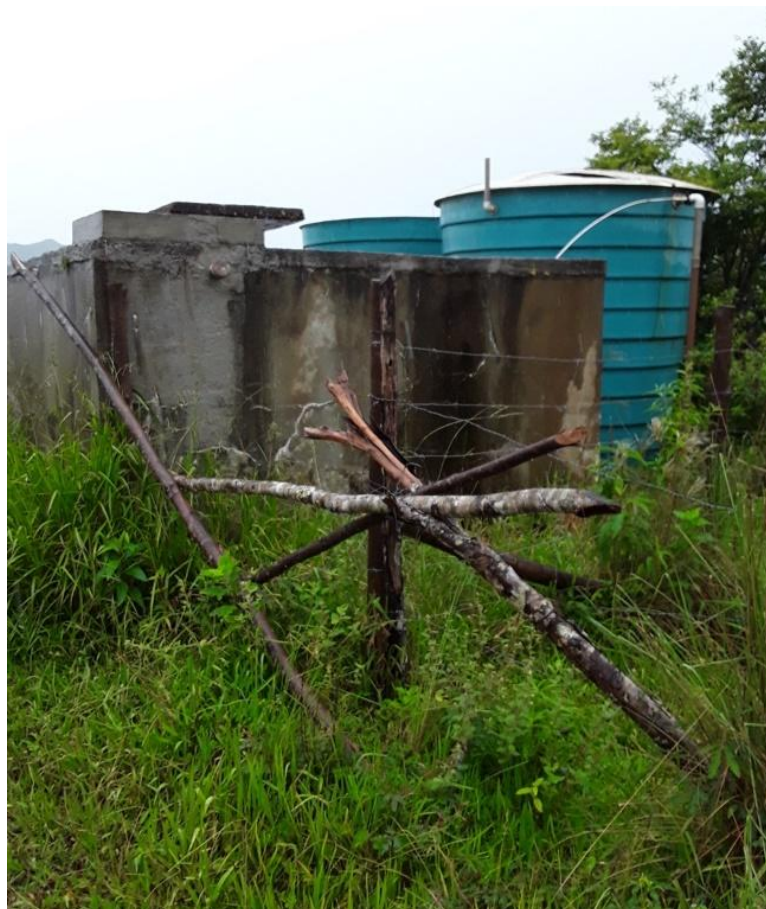
Figura 256 – Reservatório fora de uso

No local há outro reservatório de concreto, porém o mesmo se encontra fora de uso (Figura 256).

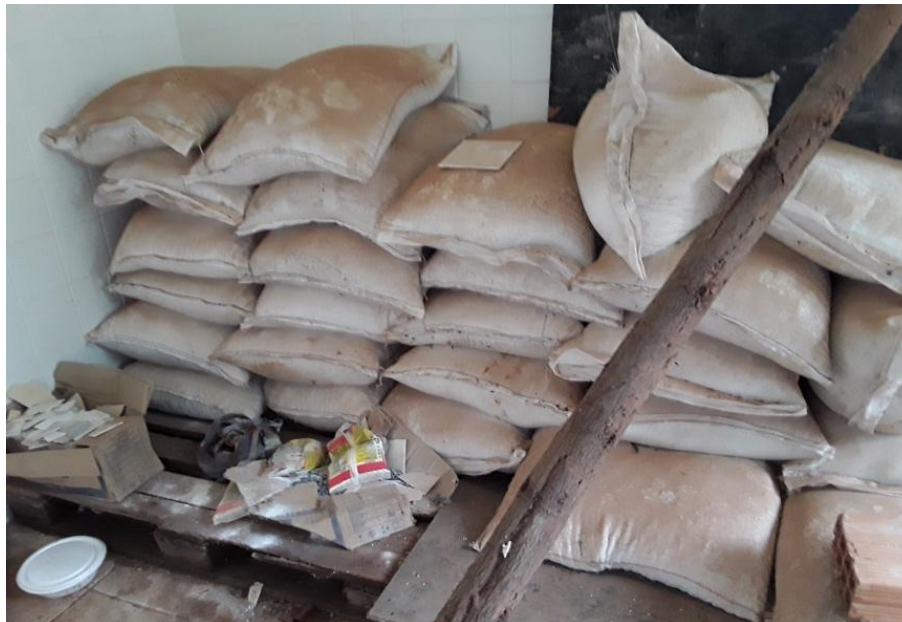
Figura 258 – Sacos com produto não identificado

No interior da construção há ainda alguns sacos que aparentam ser de produtos químicos, porém não há nenhuma identificação (Figura 258).
