RELATÓRIO TÉCNICO DE FISCALIZAÇÃO - DIAGNÓSTICO

MARIANA – MG

MARÇO/2020

SERVIÇO AUTÔNOMO DE ÁGUA E ESGOTO DE MARIANA/MG

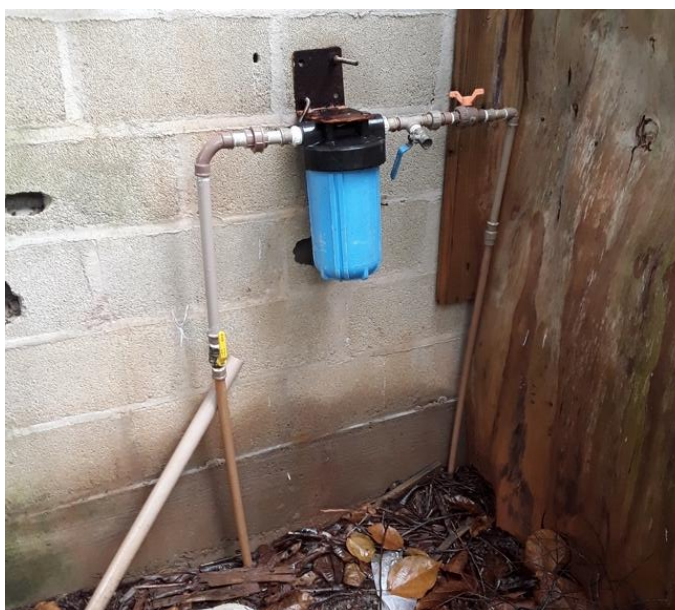
Figura 259 – Clorador da ETA em construção de Padre Viegas

Na área externa da ETA há um clorador por onde a água passa e em seguida é distribuída em marcha (Figura 259). O mesmo conta com torneira para realização de análise e se encontra descoberto.

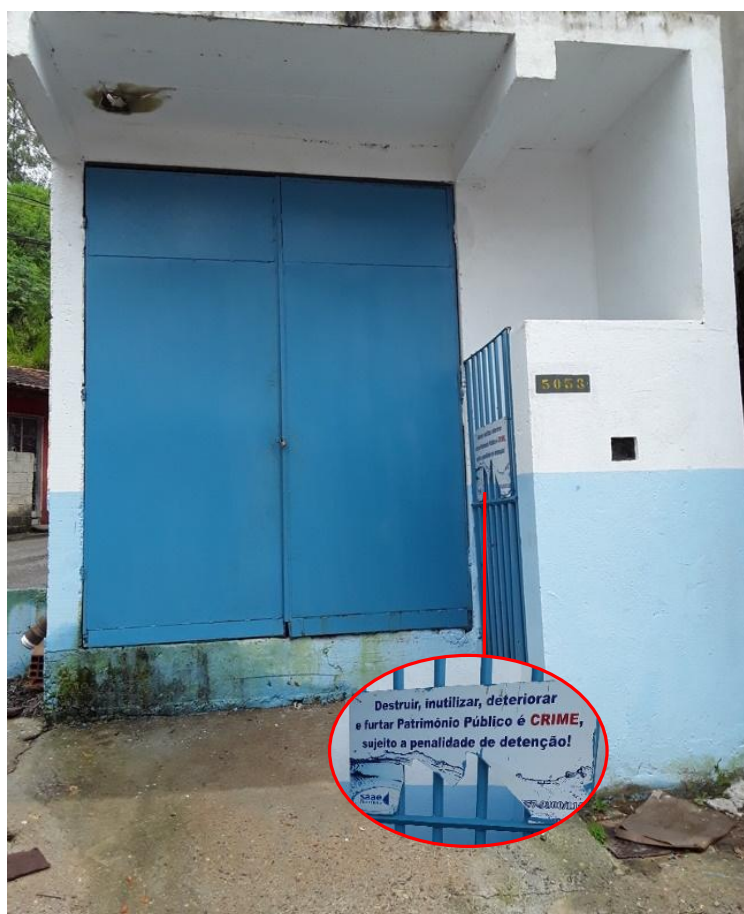
Figura 260 – EEAT de Passagem de Mariana

No distrito de Passagem de Mariana foram visitados uma estação elevatória com clorador e um reservatório. A elevatória de água tratada estava devidamente cercada e trancada, porém não possuía placa de identificação, contendo apenas uma placa de aviso contra depredações (Figura 260). A água passa pelo clorador e em seguida é bombeada fornecendo abastecimento em marcha.

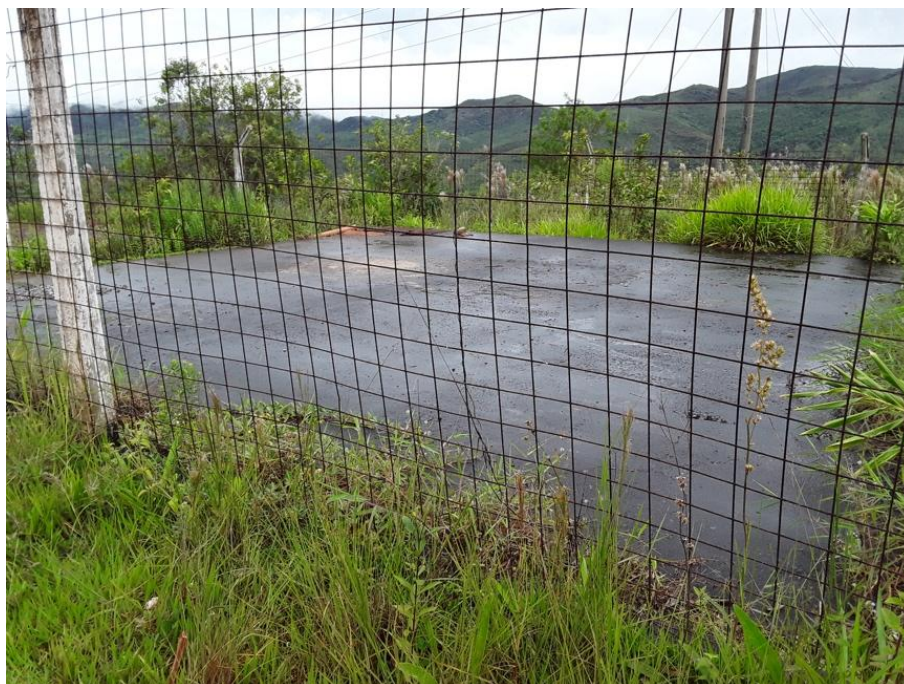
Figura 262 – Reservatório de Passagem de Mariana

O reservatório de Passagem é do tipo enterrado, de concreto e conta com um clorador. Possui cercamento, porém sem portão e sem identificação. A limpeza da área é realizada pelo SAAE, porém no momento da visita a vegetação se encontrava alta (Figura 262).

Não há medidor de vazão, indicador de nível de água, registro de entrada e de saída e tubulação de ventilação com tela. Também não foi verificada a presença de tubo extravassor e tubo de descarga de fundo. O reservatório possui uma tampa de inspeção, porém a mesma se apresenta corrida e sem cadeado.

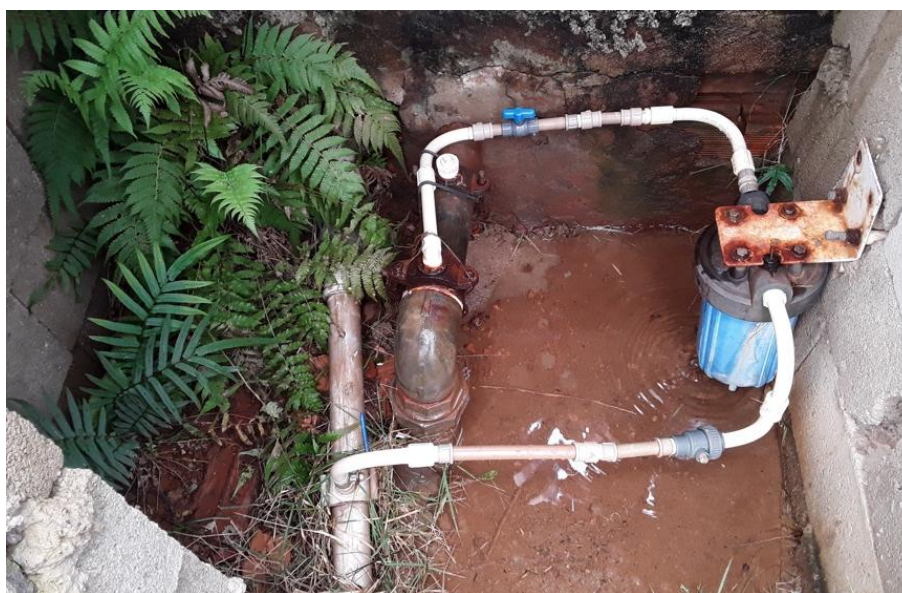
Figura 263 – Clorador do reservatório de Passagem de Mariana

A estação de cloro estava com água empoçada, porém com as chuvas que ocorriam nos dias da fiscalização não se pôde verificar se a mesma se tratava de água tratada ou água pluvial (Figura 263). Não obstante, o clorador apresentava um “tubo extravassor” com uma perda de água constante (Figura 264).

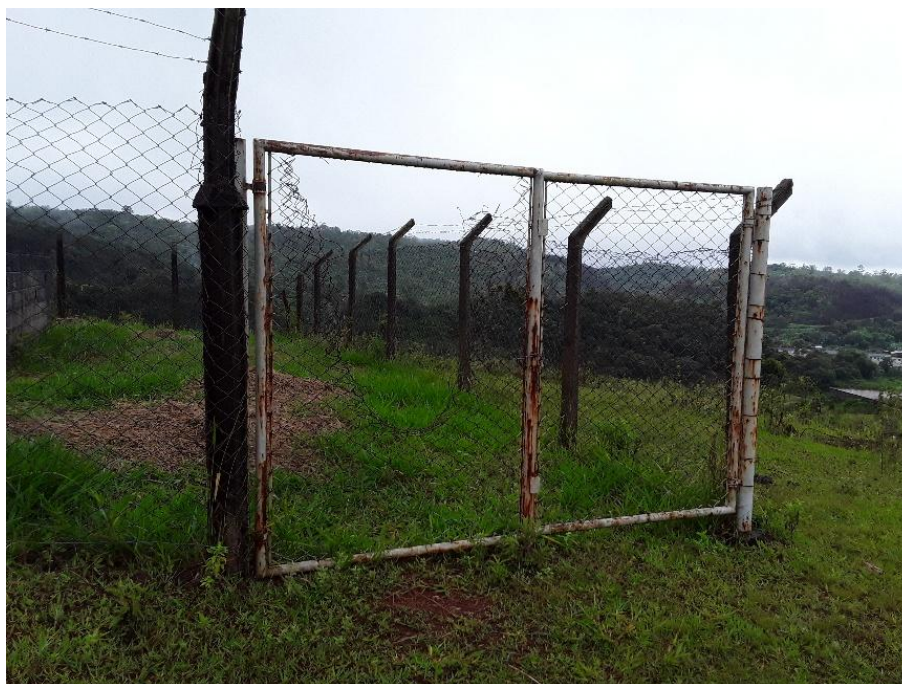
Figura 265 – Abertura na tela de arame do portão de acesso

O reservatório do distrito foi construído com recursos da Vale S.A. porém atualmente se encontra em condições precárias. É do tipo semienterrado de concreto e possui duas câmaras separadas por uma parede que contém pequenos orifícios e uma passagem maior para realização de limpezas. Não há nenhuma identificação da estrutura e apesar da área ser cercada e possuir cadeado no portão, há uma abertura na tela de arame que permite facilmente o acesso de pessoas não autorizadas (Figura 265).

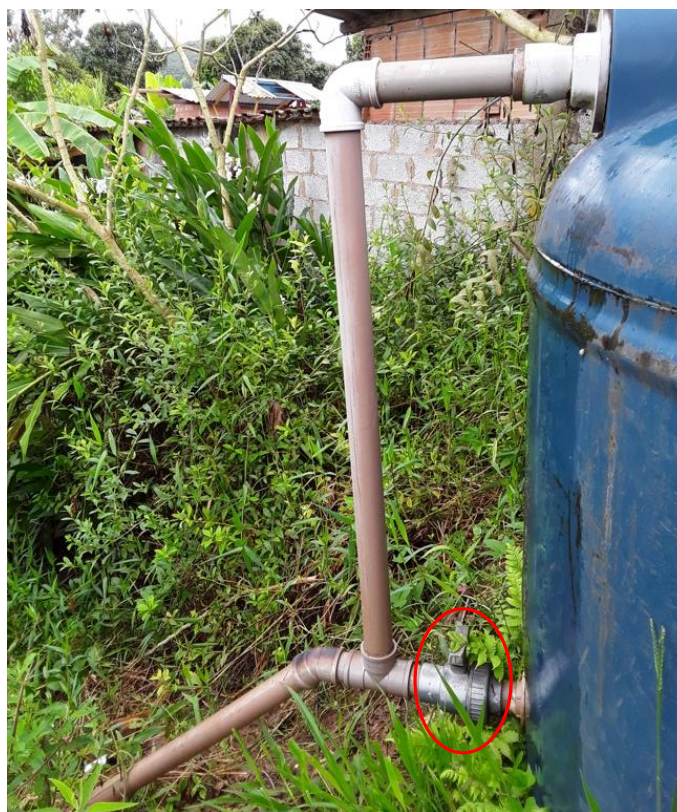
Figura 274 – Registro de saída e extravasor conectado na rede

na tubulação de saída perdendo assim sua função de evitar que a capacidade máxima de reservação seja atingida (Figura 274)

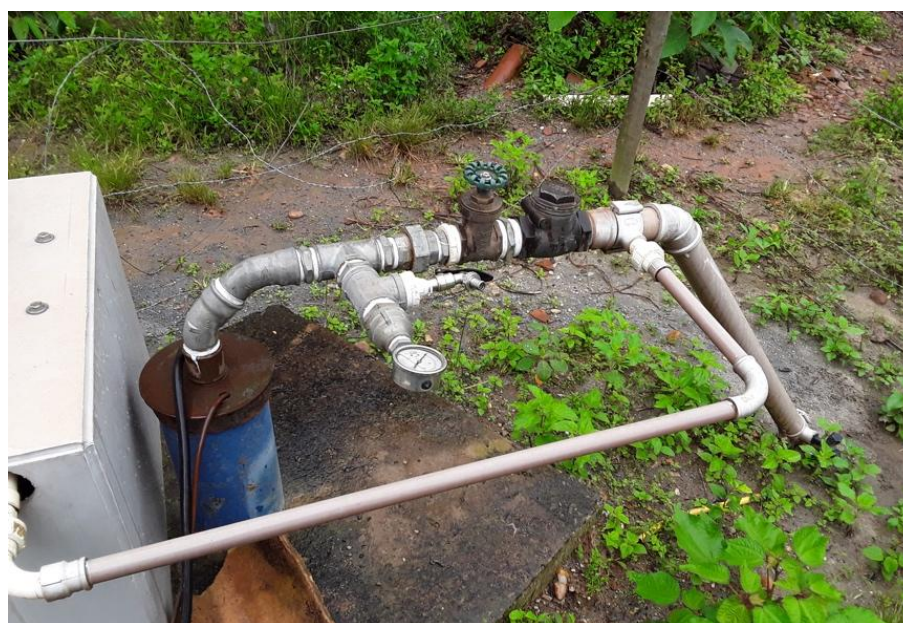
Figura 275 – Captação subterrânea de Barroca

A estrutura do poço subterrâneo é cercada por uma cerca de arame, porém não possui portão e identificação. Não há dispositivo de controle de vazão, horímetro e apesar de contar com base em alvenaria a mesma não atende à cobertura mínima de 1,5m por 1,5m exigido na NBR 12212 – Projeto de poço tubular para captação de água subterrânea. O poço conta com manômetro e torneiras para realização de análises de água bruta e água tratada (Figura 275).

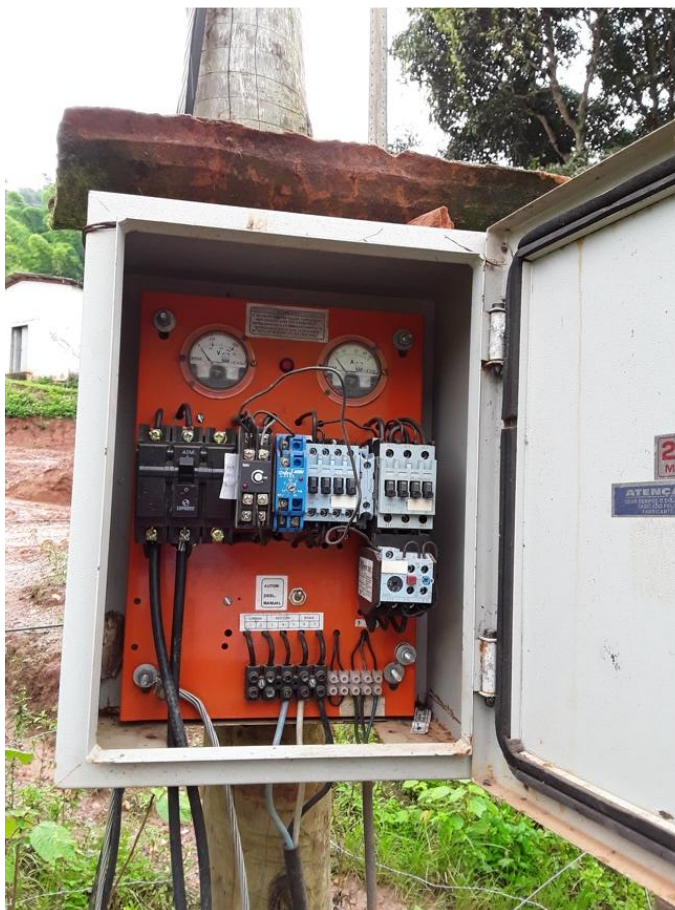
Figura 276 – Quadro de comando

O quadro de comando do poço possui como cobertura improvisada duas telhas que não permitem a proteção adequada do mesmo (Figura 276). Não há extintor de incêndio e nem iluminação para trabalhos noturnos.

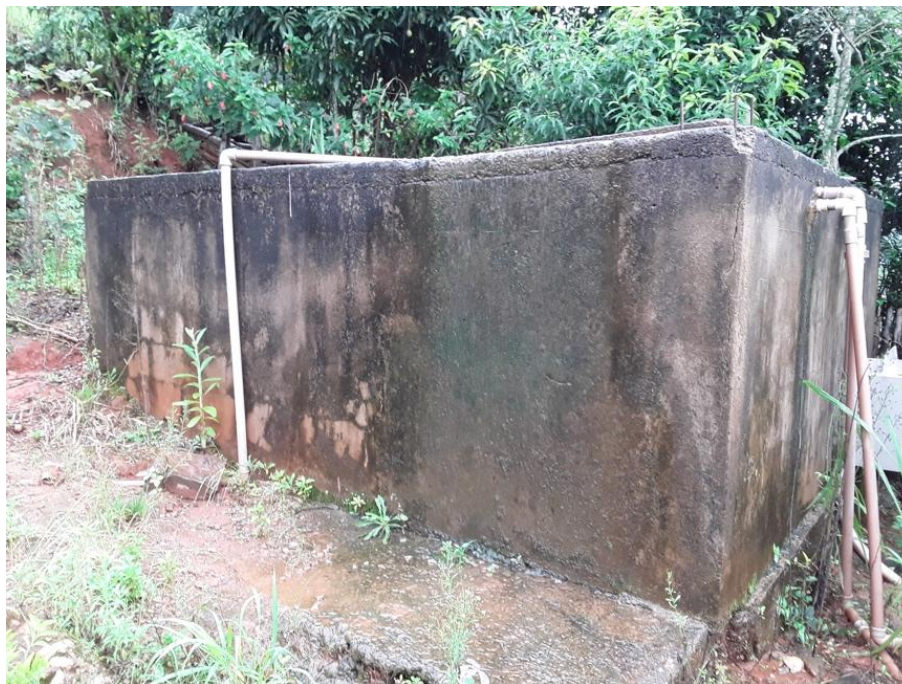
Figura 277 – Reservatório de Barroca

O acesso ao reservatório de Barroca possui uma tronqueira em sua chegada, porém não há cerca ao redor. A estrutura é do tipo apoiada, de concreto e não possui placas de identificação (Figura 277). O reservatório possui uma estação de cloro que clora a água proveniente do manancial. Nele chega também o excedente de água do poço após o abastecimento em marcha.

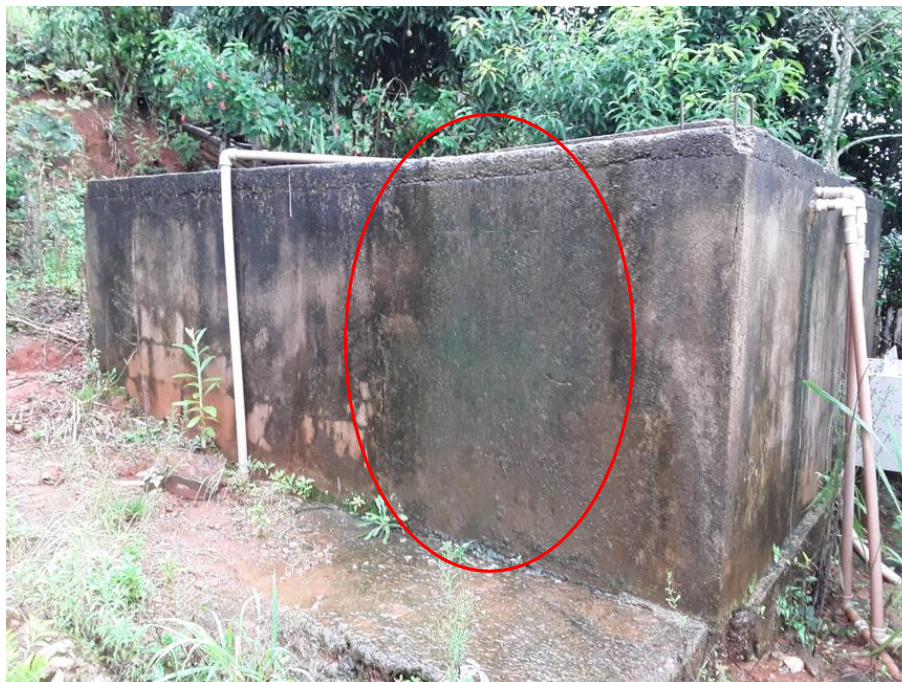
Figura 278 – Extravasamento no reservatório

A ausência de tubo extravasor e dispositivo indicador de nível de água demonstra seus efeitos principalmente em épocas de maior disponibilidade hídrica, quando o reservatório não suporta o grande volume de água e ocorre o seu extravasamento conforme verificado na Figura 278. Ocorre uma grande perda de água tratada e no caso do reservatório de Barroca, com a água acumulando em sua cobertura e com a tampa de inspeção sem a devida vedação, pode ainda ocorrer a contaminação da água do reservatório.

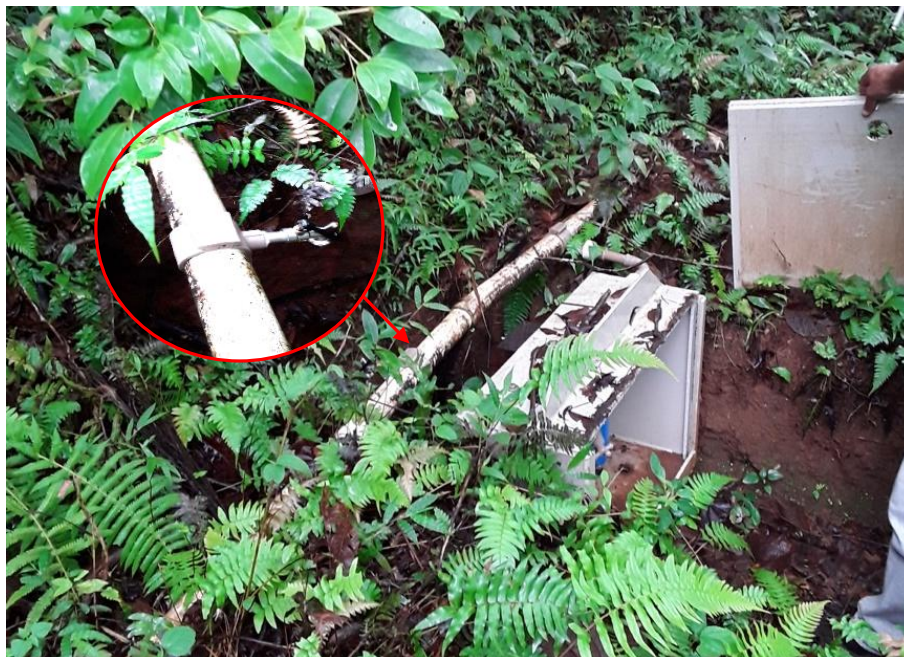
Figura 279 – Clorador de Mainart

O clorador do distrito se encontra no início da trilha (Figura 279). Antes da chegada ao clorador, a tubulação possui um registro para caso seja necessária a interrupção do abastecimento. Há também uma torneira onde é possível realizar a análise da água bruta proveniente do manancial. O modelo de torneira escolhido permite a colocação de um cadeado para que a abertura possa ser realizada apenas por pessoas autorizadas evitando assim atos de vandalismo.

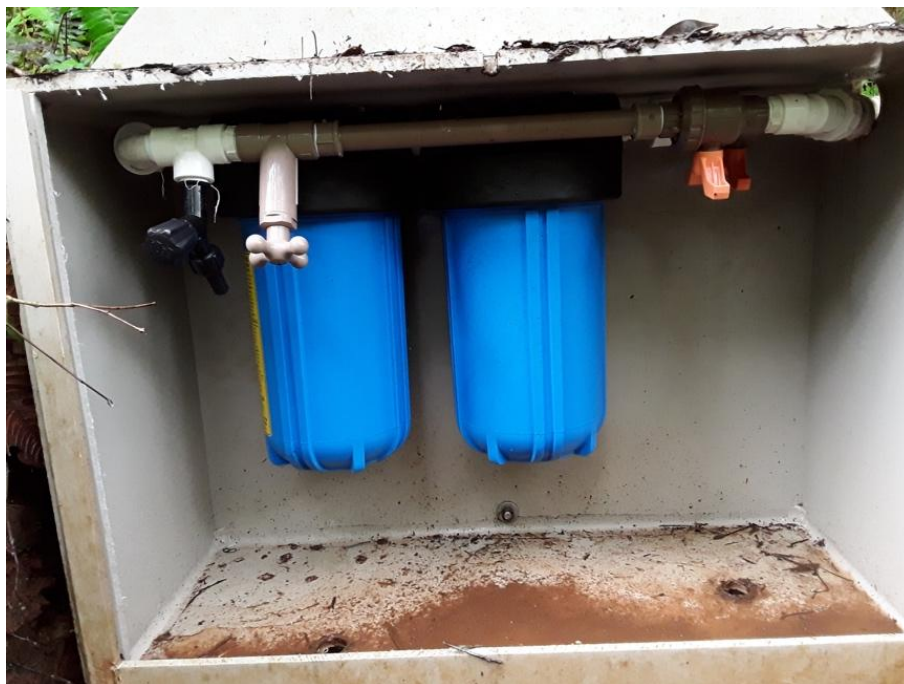
Figura 280 - Interior da caixa do clorador

Antes da chegada ao clorador, a tubulação possui um registro para caso seja necessária a interrupção do abastecimento. Já no interior do clorador há um registro e uma torneira para análise de cloro na água (Figura 280).
