CONSÓRCIO INTERMUNICIPAL DE SANEAMENTO BÁSICO DA ZONA DA MATA  
DE MINAS GERAIS – CISAB ZM

RELATÓRIO DA FISCALIZAÇÃO DE ACOMPANHAMENTO  
MANHUAÇU – MG

JULHO/2021

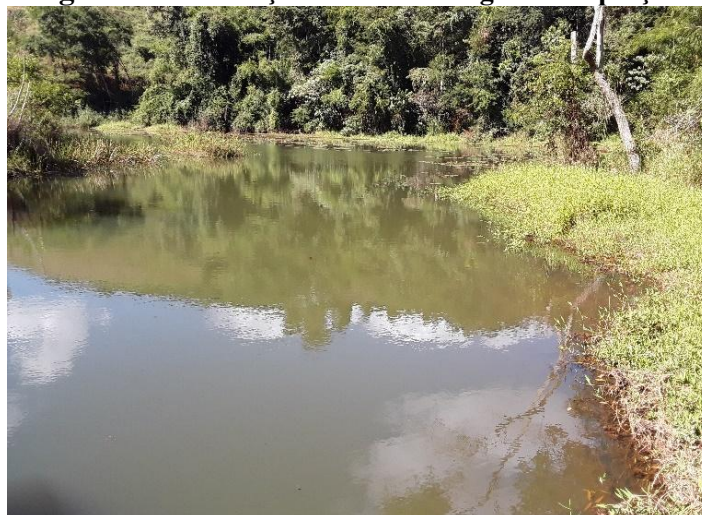
<b>A captação possui grades e telas?</b>	Sim	NBR 12213/1992
<b>Principal uso da água a montante do ponto captação</b>	Agricultura, cultivo de café	Informação
<b>Assoreamento</b>	Não	Informação
<b>Eutrofização</b>	Sim	Informação
<b>Poluição no entorno</b>	Não	Informação
<b>Descarte de resíduos sólidos</b>	Não	Informação

**Figura 11 - Condições do curso d'água da captação.**

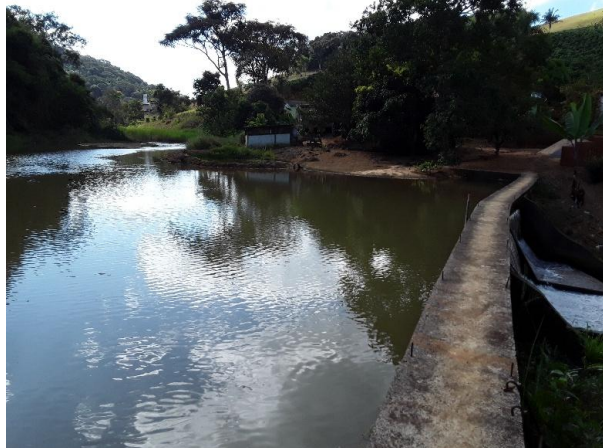
<b>Principal uso da água a montante do ponto captação</b>	Agricultura, cultivo de café	Informação		
<b>Assoreamento</b>	Sim	Informação		
<b>Eutrofização</b>	Sim	Informação		
<b>Poluição no entorno</b>	Não	Informação		
<b>Descarte de resíduos sólidos</b>	Não	Informação		
<b>Pontos de Atenção</b>	Às margens da barragem, foram identificados pontos de ocorrência de movimentação de terra, o que pode estar contribuindo com o assoreamento do curso d'água.

**Figura 14 – Condições do entorno do ponto de captação no Córrego São Sebastião**

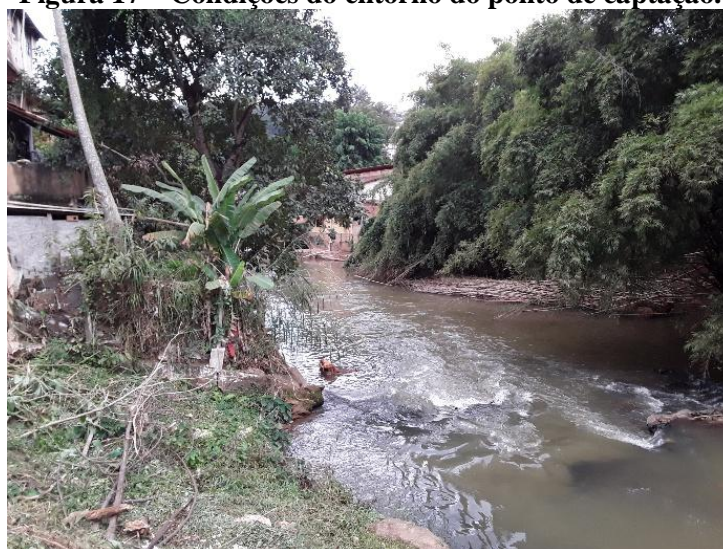
<b>A captação possui grades e telas?</b>	Sim	NBR 12213/1992
<b>Principal uso da água a montante do ponto captação</b>	Agricultura - plântio de café. Destaca-se que a captação está dentro da área urbana, sendo lançado no respectivo curso d'água esgotamento sanitário	Informação
<b>Assoreamento</b>	Não	Informação
<b>Eutrofização</b>	Não	Informação
<b>Poluição no entorno</b>	Sim	Informação
<b>Descarte de resíduos sólidos</b>	Sim	Informação

**Figura 17 – Condições do entorno do ponto de captação.**

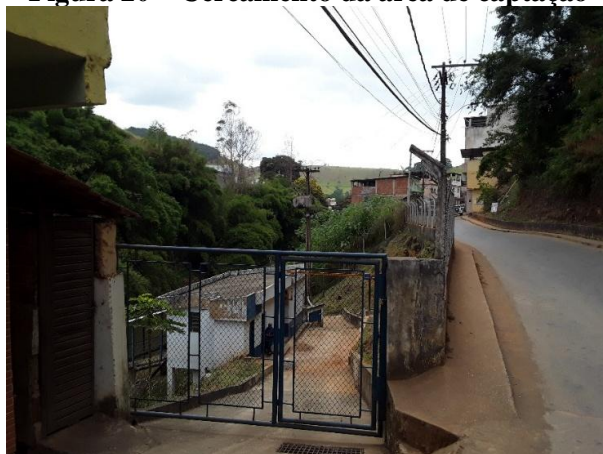
**Figura 20 – Cercamento da área de captação**

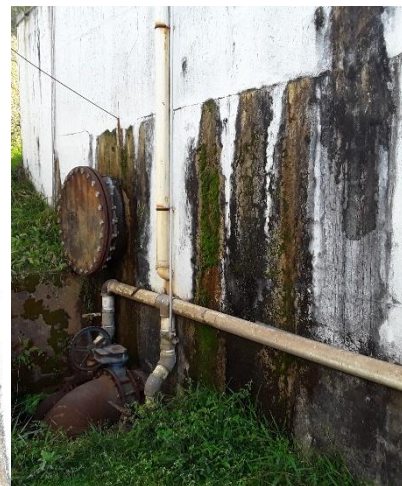
**Figura 32 – Infiltração na estrutura da ETA (2)**

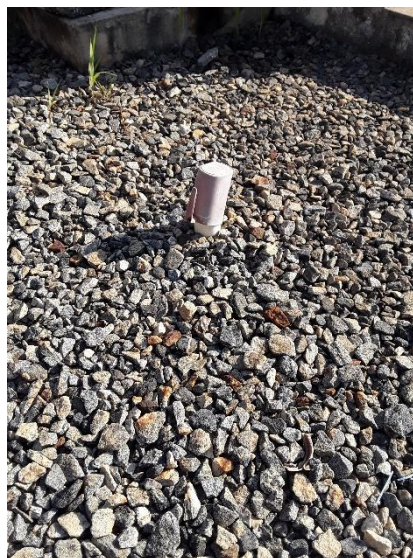
**Figura 34 – Tubulação de Ventilação do tanque de contato com proteção improvisada**

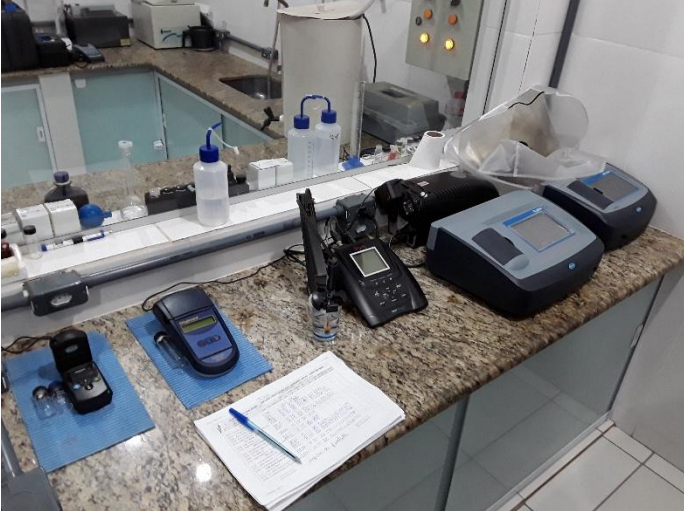
<b>Laboratório – ETA Sede</b>		
<b>Pergunta</b>	<b>Resposta</b>	<b>Referência</b>
O laboratório está localizado próximo à área de dosagem?	Não	NBR 12216/92
A ETA possui laboratório físico-químico?	Sim	NBR 12216/92
Quais das análises listadas abaixo são feitas no laboratório próprio?	Cor, Turbidez, pH, cloro residual, alcalinidade, flúor	INFORMAÇÃO
<p><b>Figura 37 - Laboratório de análises físico-químicas</b></p>

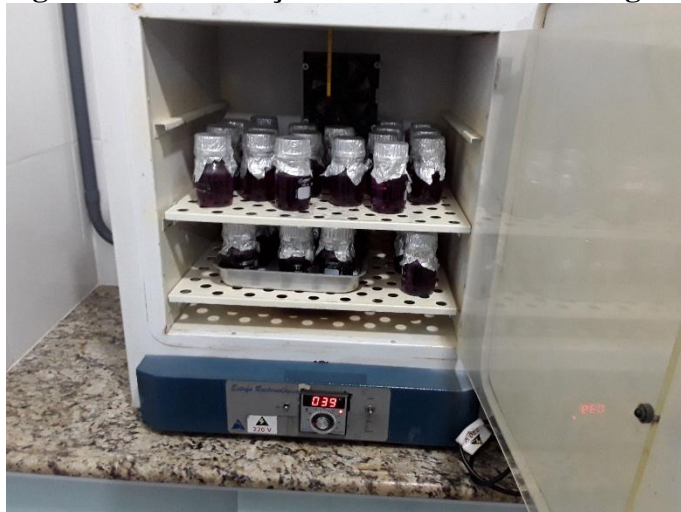
**Figura 38 – Realização de análises microbiológicas**

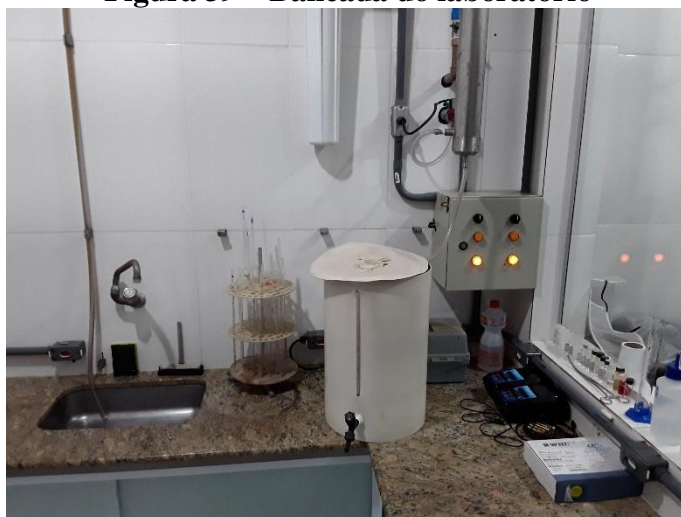
<b>Possui extintor de incêndio?</b>	Sim	NR 10 e NR 23
<b>Está dentro do prazo de validade?</b>	Não	NR 10 e NR 23
<b>O laboratório possui bancadas, pias e demais condições de infraestrutura adequadas para a realização das análises? (NBR 12216/92) (Dimensão das bancadas 0,9 m x 0,6m x 10 m)</b>	Sim	NBR 12216/92
<b>O laboratório possui mesa para serviços administrativos?</b>	Sim	NBR 12216/92
<b>O laboratório realiza os ensaios para controle operacional do tratamento de água?</b>	Sim	NBR 12216/92

**Figura 39 – Bancada do laboratório**

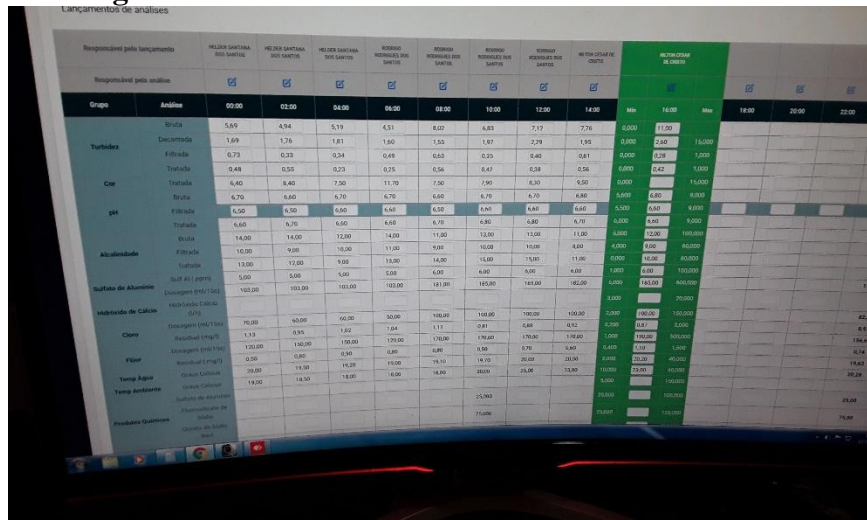
**Figura 40 – Resultado das análises de rotina da ETA**

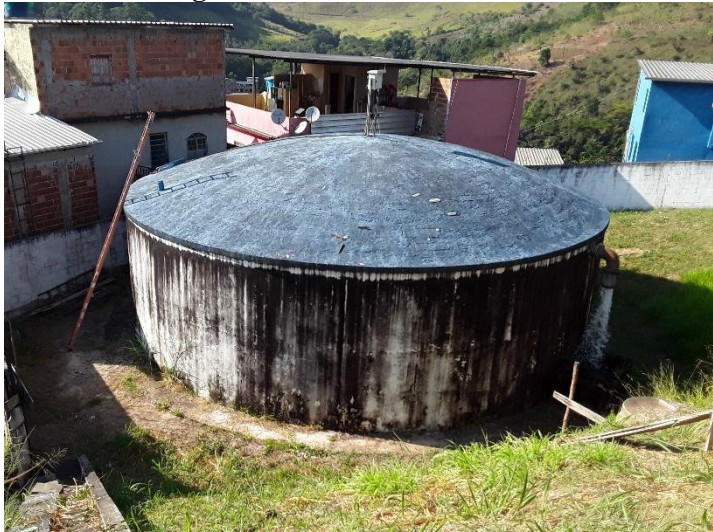
Reservatório ETA - Sede				
<b>Coordenadas</b>	<b>Latitude</b>	20°15'56.80"S	<b>Longitude</b>	42° 2'18.34"O
<b>Figura 41 – Reservatório ETA.</b>

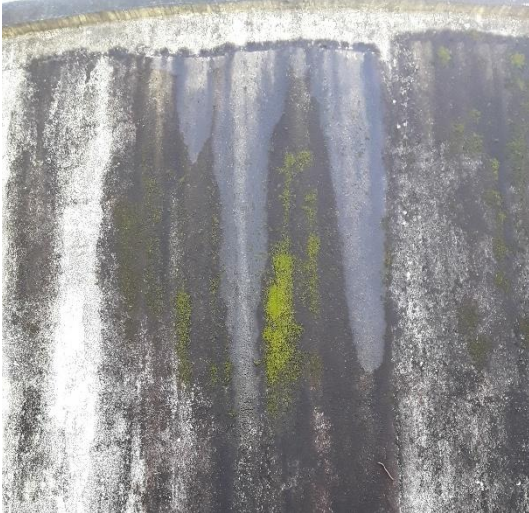
<b>Pergunta</b>	<b>Resposta</b>	<b>Referência</b>		
<b>Identificação</b>	ETA	INFORMAÇÃO		
<b>Tipo</b>	Apoiado	INFORMAÇÃO		
<b>Material</b>	Concreto	INFORMAÇÃO		
<b>Capacidade de reservação</b>	500 m <sup>3</sup>	INFORMAÇÃO		
<b>Compartimentação (nº de câmaras)</b>	1	INFORMAÇÃO		
<b>Condições apresentadas</b>	Apresenta infiltrações na estrutura	INFORMAÇÃO		
<b>Figura 42 – Infiltração na estrutura do reservatório ETA</b>

<b>contra entrada de insetos e pequenos animais?</b>		
<b>É realizado controle de qualidade da água na saída dos reservatórios?</b>	É realizado o controle de qualidade da água em alguns reservatórios, de acordo com o plano de amostragem	Portaria de consolidação nº5/2017 - MS
<b>Quais análises são realizadas?</b>	Turbidez, cloro residual, cor, E.coli, coliformes totais	INFORMAÇÃO
<b>Existe estação de cloro no reservatório?</b>	Não	INFORMAÇÃO
<b>Principais problemas identificados</b>	Infiltrações nas estruturas dos reservatórios	INFORMAÇÃO

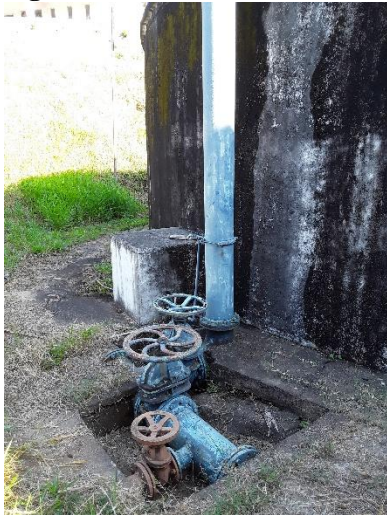
São realizadas a limpeza e a desinfecção periódicas?	Não	Lei Federal 11.445/2007
Realiza limpeza da área do reservatório?	Sim	Lei Federal 11.445/2007
Qual a periodicidade?	Demanda	INFORMAÇÃO
Possui drenagem das águas Pluviais?	Não	NBR 12217
Estrutura de controle e medição de vazão na entrada e/ou saída do reservatório?	Não	NBR 12217
Existe fechamento de válvula na entrada do reservatório?	Sim	NBR 12217
<p><b>Figura 43 – Válvula de entrada</b></p>

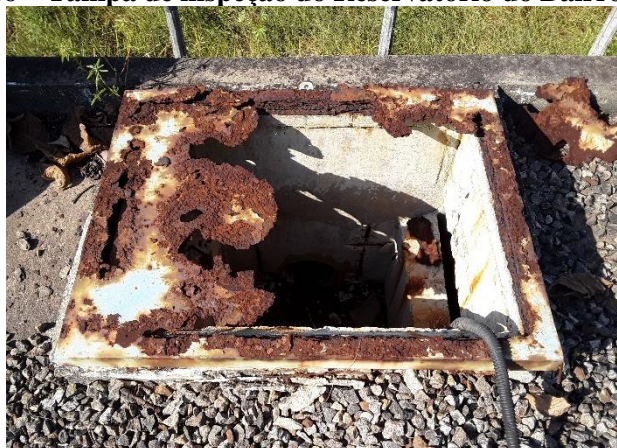
<b>Existe dispositivo de indicador de nível de água?</b>	Sim	NBR 12217
<b>É feito o acompanhamento e anotação das medidas dos níveis de reservação?</b>	Sim, através do CCO	INFORMAÇÃO
<b>Existe tubo de descarga de fundo?</b>	Sim	NBR 12217
<b>O reservatório possui tampas de inspeção em boas condições?</b>	Não	NBR 12217

**Figura 46 – Tapa de inspeção do Reservatório do Bairro Lajinha.**

<b>A cobertura do reservatório permite o escoamento das águas pluviais e impede a entrada de água, animais e corpos estranhos?</b>	Sim	NBR 12217
<b>O reservatório possui ventilação?</b>	Sim	NBR 12217
<b>As tubulações de ventilação possuem telas de proteção contra entrada de insetos e pequenos animais?</b>	Não	NBR 12217
<b>É realizado controle de qualidade da água na saída dos reservatórios?</b>	É realizado o controle de qualidade da água em alguns reservatórios, de acordo com o plano de amostragem	Portaria de consolidação nº5/2017 - MS
<b>Quais análises são realizadas?</b>	Turbidez, cloro residual, cor, E.coli, coliformes totais	INFORMAÇÃO
<b>Existe estação de cloro no reservatório?</b>	Não	INFORMAÇÃO
<b>Pontos de Atenção</b>	Necessita de manutenção e limpeza da área, tampa de inspeção corroída e tubos de ventilação desprotegidos.

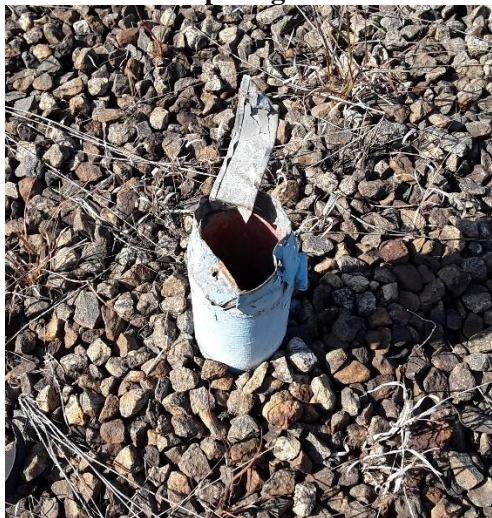
**Figura 47 – Tubo de ventilação desprotegido.**

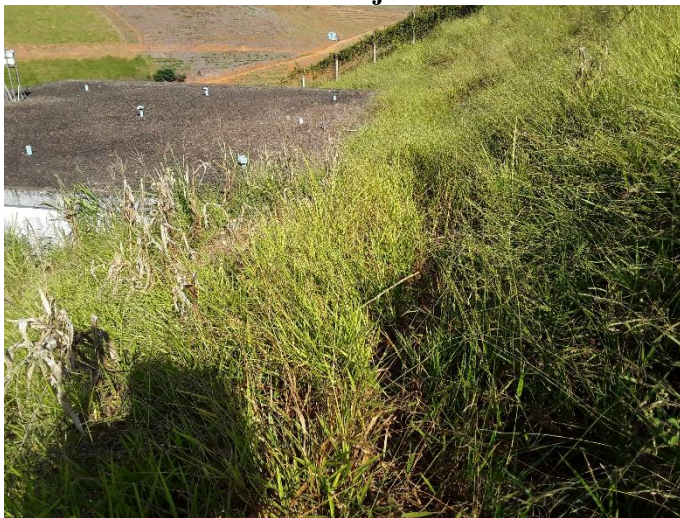
**Figura 48 – Área de acesso ao reservatório do Bairro Lajinha.**

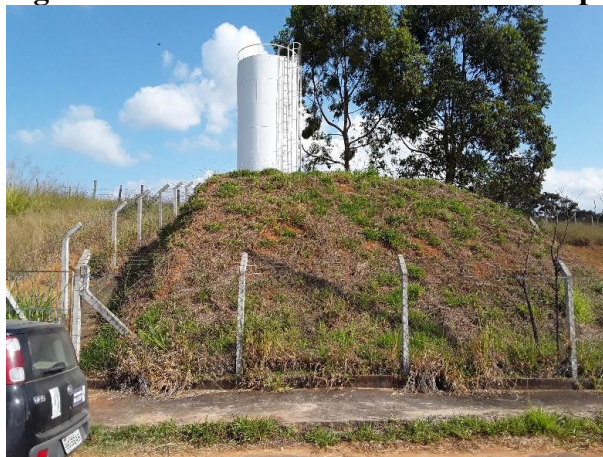
**Figura 49 – Reservatório Morada do Campo**

Pergunta	Resposta	Referência
<b>Identificação</b>	Morada do Campo	INFORMAÇÃO
<b>Tipo</b>	Apoiado	INFORMAÇÃO
<b>Material</b>	Estrutura metálica	INFORMAÇÃO
<b>Capacidade de reservação</b>	58 m <sup>3</sup>	INFORMAÇÃO
<b>Compartimentação (nº de câmaras)</b>	1	INFORMAÇÃO
<b>Condições apresentadas</b>	Apresenta, aparentemente, boas condições	INFORMAÇÃO
<b>Placas de identificação?</b>	Não	Lei Federal 11.445/2007

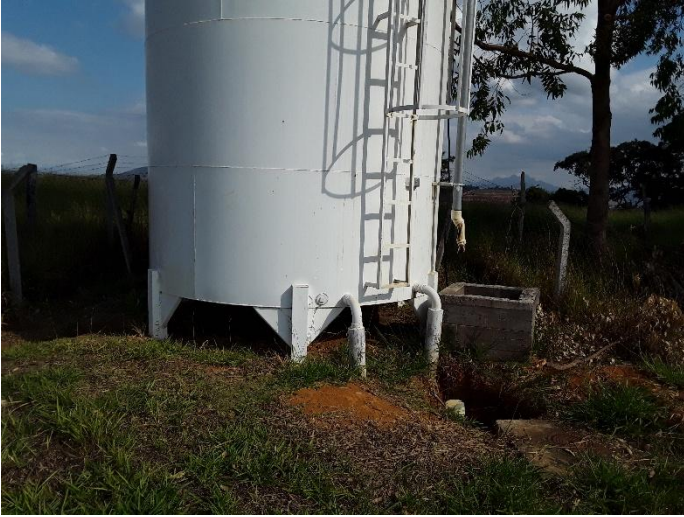
Existe tubo de descarga de fundo?	Sim	NBR 12217
<p><b>Figura 50 – Tubulações auxiliares no reservatório Morada do campo</b></p>

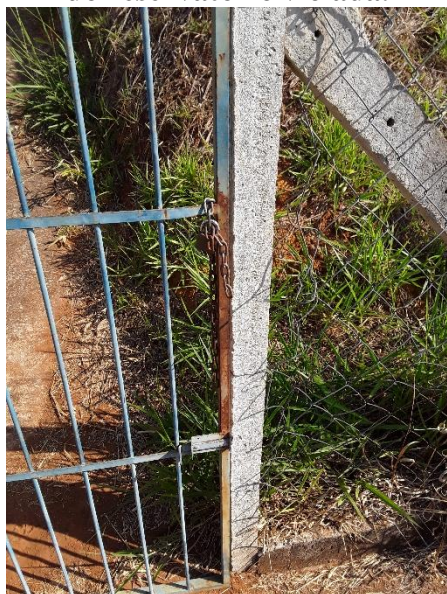
A área do reservatório está cercada?	Sim	Lei Federal 11.445/2007
Proteção?	Sim, mas a corrente do reservatório foi estourada	Lei Federal 11.445/2007
São realizadas a limpeza e a desinfecção periódicas?	Não	Lei Federal 11.445/2007
Realiza limpeza da área do reservatório?	Sim	Lei Federal 11.445/2007
Qual a periodicidade?	Demanda	INFORMAÇÃO
Possui drenagem das águas Pluviais?	Não	NBR 12217
Estrutura de controle e medição de vazão na entrada e/ou saída do reservatório?	Não	NBR 12217
Existe fechamento de válvula na entrada do reservatório?	Sim	NBR 12217
Existe fechamento de válvula na saída do reservatório?	Sim	NBR 12217
Existe tubo extravasor?	Sim	NBR 12217
Existe caixa de descarga para o tubo extravasor?	Sim	NBR 12217
Ocorre extravasamento do reservatório?	Apenas quando há algum problema na boia	INFORMAÇÃO
Existe dispositivo de indicador de nível de água?	Sim	NBR 12217
É feito o acompanhamento e anotação das medidas dos níveis de reservação?	Sim, através do CCO	INFORMAÇÃO

A cobertura do reservatório permite o escoamento das águas pluviais e impede a entrada de água, animais e corpos estranhos?	Sim	NBR 12217
O reservatório possui ventilação?	Sim	NBR 12217
As tubulações de ventilação possuem telas de proteção contra entrada de insetos e pequenos animais?	Sim	NBR 12217
É realizado controle de qualidade da água na saída dos reservatórios?	É realizado o controle de qualidade da água em alguns reservatórios, de acordo com o plano de amostragem	Portaria de consolidação nº5/2017 - MS
Quais análises são realizadas?	Turbidez, cloro residual, cor, E.coli, coliformes totais	INFORMAÇÃO
Existe estação de cloro no reservatório?	Sim	INFORMAÇÃO
Principais problemas identificados	Vandalismo	INFORMAÇÃO

**Figura 51 – Corrente do portão de acesso do reservatório violada.**

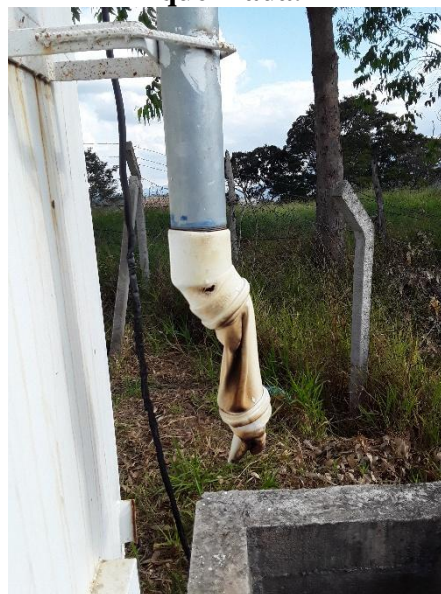
**Figura 52 – Ponta do tubo extravasor queimada.**

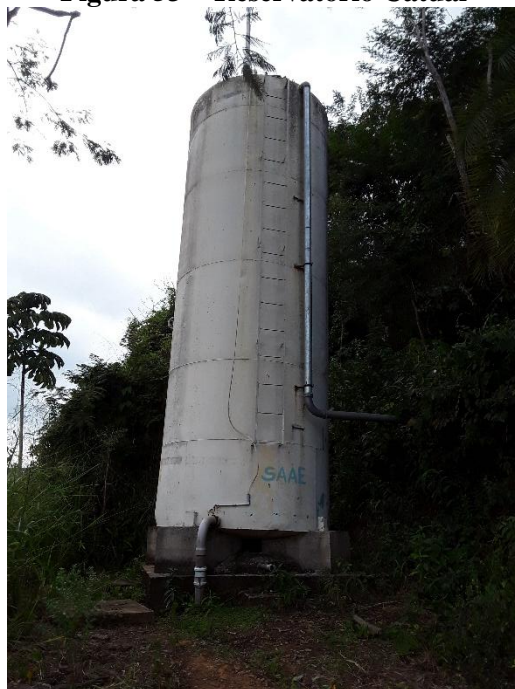
**Figura 53 - Reservatório Catuaí**

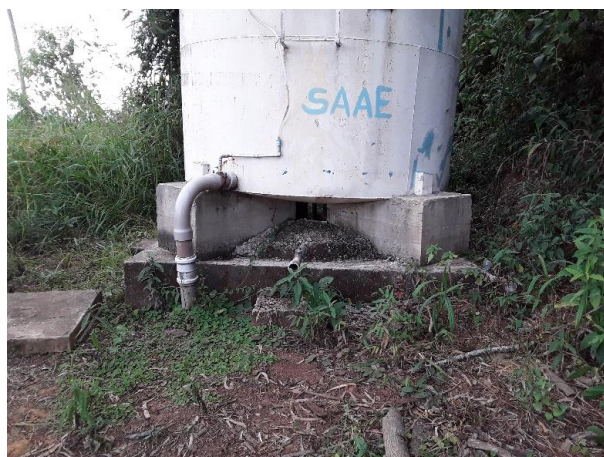
**Figura 54 – Tubulação de saída e descarga de fundo do Reservatório Catuaí**

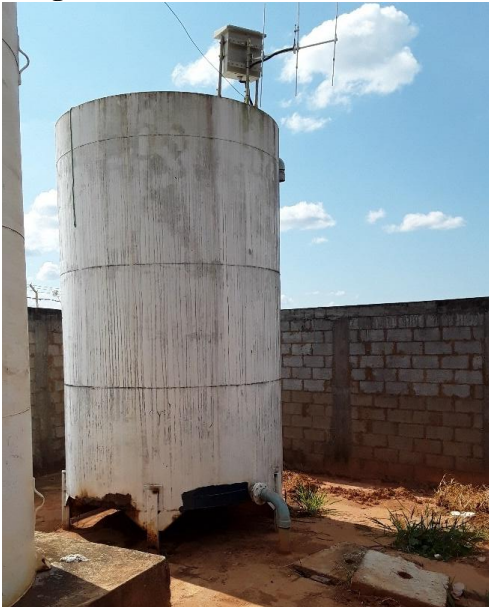
<b>Reservatório Matinha I - Sede</b>				
<b>Coordenadas</b>	<b>Latitude</b>	20°14'38.23"S	<b>Longitude</b>	42° 2'14.02"O
<b>Figura 56 – Reservatório Matinha I</b>

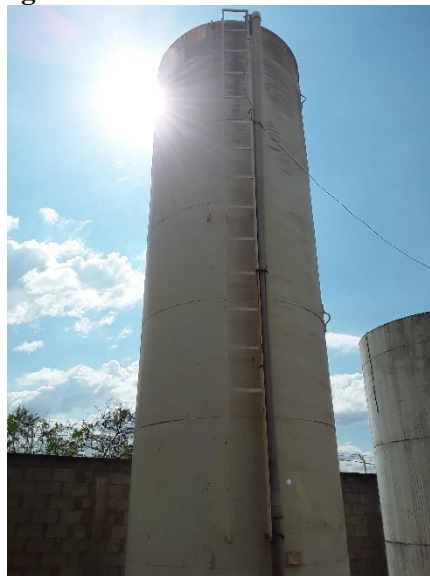
**Figura 58 – Reservatório Matinha II**

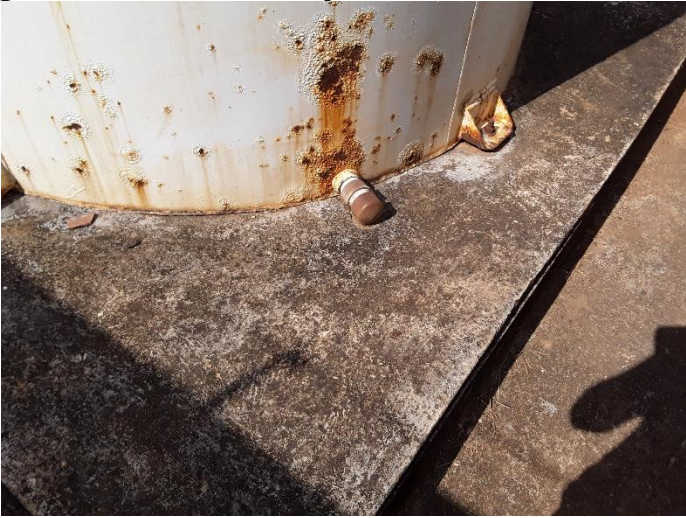
<b>Compartimentação (nº de câmaras)</b>	1	INFORMAÇÃO
<b>Condições apresentadas</b>	Apresenta pontos de oxidação	INFORMAÇÃO
<p><b>Figura 59 – Pontos de oxidação no Reservatório Matinha II</b></p>

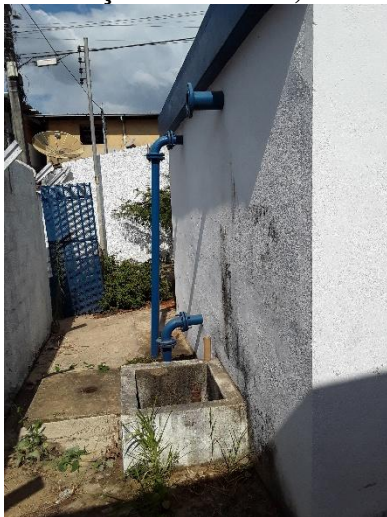
<b>Existe dispositivo de indicador de nível de água?</b>	Sim	NBR 12217
<p><b>Figura 62 – Tubulações de entrada, saída e extravasor</b></p>

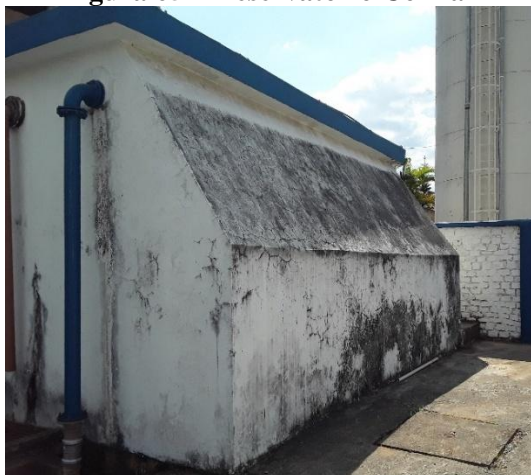
**Figura 65 – Reservatório Colina I**

Pergunta	Resposta	Referência
<b>Identificação</b>	Colina I	INFORMAÇÃO
<b>Tipo</b>	Apoiado	INFORMAÇÃO
<b>Material</b>	Concreto	INFORMAÇÃO
<b>Capacidade de reservação</b>	30 m <sup>3</sup>	INFORMAÇÃO
<b>Compartimentação (nº de câmaras)</b>	1	INFORMAÇÃO
<b>Condições apresentadas</b>	Apresenta alguns pontos de infiltração na estrutura	INFORMAÇÃO
<b>Placas de identificação?</b>	Sim	Lei Federal 11.445/2007

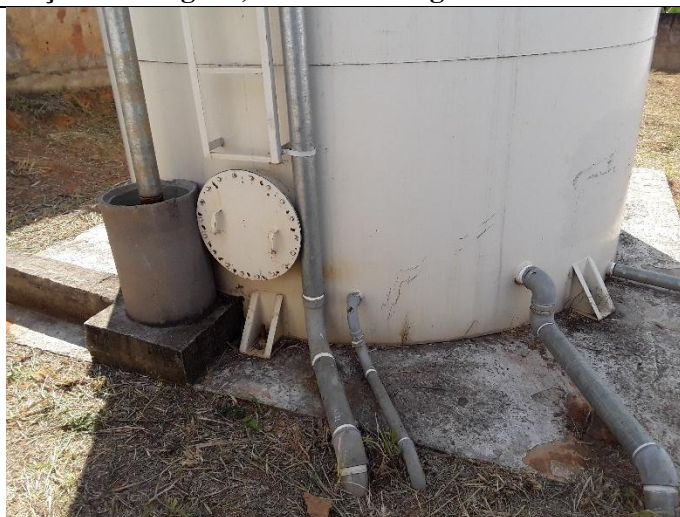
**Figura 69 – Tubulações de chegada, saída e descarga de fundo do reservatório Colina II**

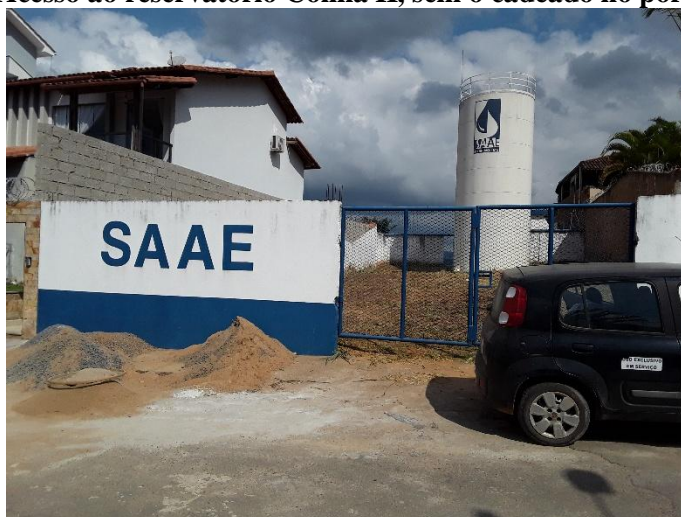
<b>Existe estação de cloro no reservatório?</b>	Não	INFORMAÇÃO
<b>Principais problemas identificados</b>	Falta de cadeado no portão de acesso à área do reservatório	INFORMAÇÃO

**Figura 70 – Acesso ao reservatório Colina II, sem o cadeado no portão de acesso.**

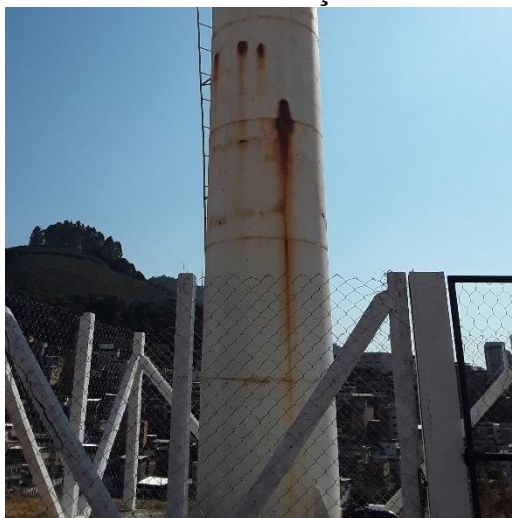
<b>A cobertura do reservatório permite o escoamento das águas pluviais e impede a entrada de água, animais e corpos estranhos?</b>	Não foi possível verificar	NBR 12217
<b>O reservatório possui ventilação?</b>	Não foi possível verificar	NBR 12217
<b>As tubulações de ventilação possuem telas de proteção contra entrada de insetos e pequenos animais?</b>	-	NBR 12217
<b>É realizado controle de qualidade da água na saída dos reservatórios?</b>	É realizado o controle de qualidade da água em alguns reservatórios, de acordo com o plano de amostragem	Portaria de consolidação nº5/2017 - MS
<b>Quais análises são realizadas?</b>	Turbidez, cloro residual, cor, E.coli, coliformes totais	INFORMAÇÃO
<b>Existe estação de cloro no reservatório?</b>	Não	INFORMAÇÃO
<b>Principais problemas identificados</b>	Pontos de oxidação na estrutura	INFORMAÇÃO

**Figura 81 – Pontos de oxidação no reservatório.**

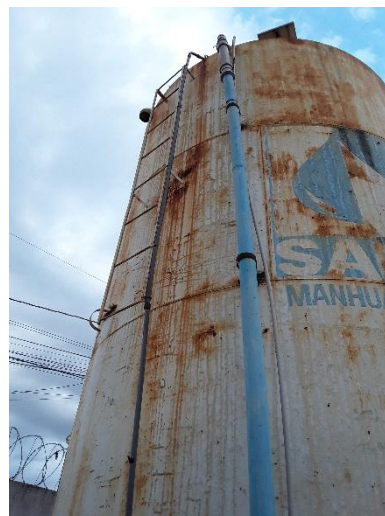
<b>Quais análises são realizadas?</b>	Turbidez, cloro residual, cor, E.coli, coliformes totais	INFORMAÇÃO
<b>Existe estação de cloro no reservatório?</b>	Não	INFORMAÇÃO
<b>Principais problemas identificados</b>	Oxidação da estrutura do reservatório e vazamento na base e na descarga de fundo	INFORMAÇÃO

**Figura 86 – Oxidação na estrutura do reservatório Santa Terezinha I**

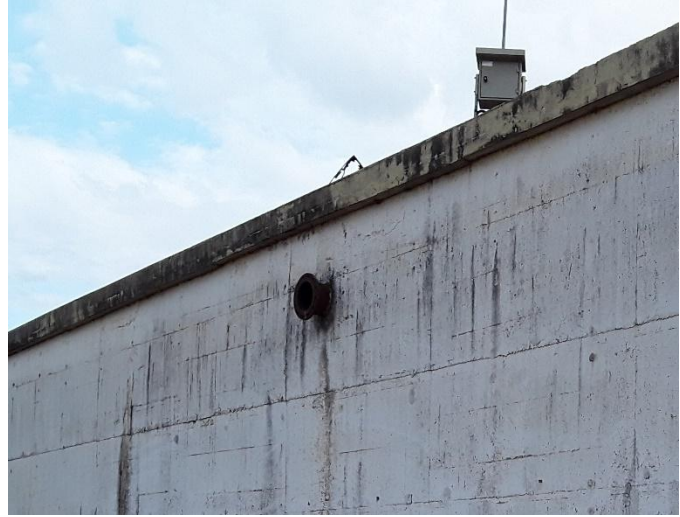
**Figura 90 – Tubo extravasor desprotegido no Reservatório São Francisco de Assis**

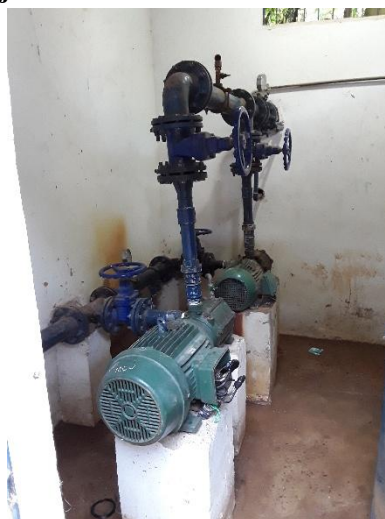
**Figura 97 – conjunto motobomba da EEAT Morada do Campo**

Existem vazamentos aparentes?	Sim, no selo mecânico	Lei Federal 11.445/2007
Há controle preventivo das bombas?	Sim	Lei Federal 11.445/2007
Há medidor ou controlador de pressão na estação de bombeamento ou elevatória?	Sim	NBR 12214/20
As bombas possuem dispositivo de monitoramento do tempo de funcionamento individual?	CCO	INFORMAÇÃO
Há algum sistema de drenagem no piso, para drenar a água de possíveis vazamentos das	Não	NBR 12214/20

caixas de gaxetas ou outros vazamentos? ( Ex. Canaletas com grelhas)		
Observações	Vazamento em um dos conjuntos motobomba

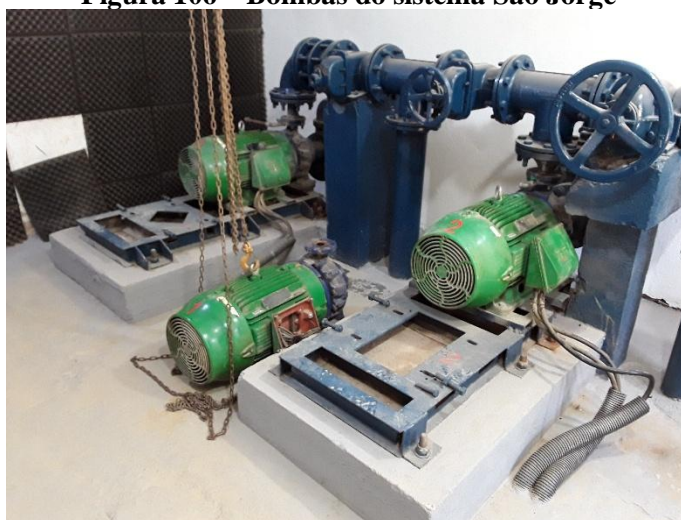
**Figura 106 – Bombas do sistema São Jorge**

**Existem vazamentos aparentes?**

Sim

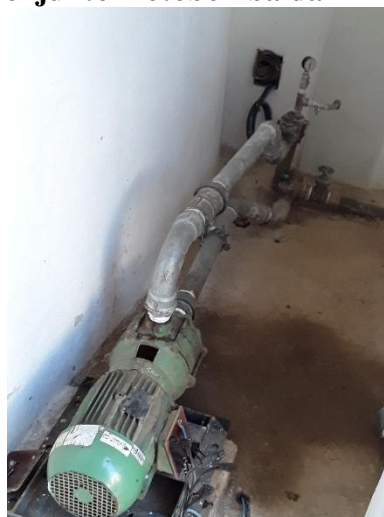
**Figura 118 – Conjunto motobomba da EEAT Bom Jardim**

**Existem vazamentos aparentes?**

Não, mas havia uma área úmida, indicando o reparo de um possível vazamento

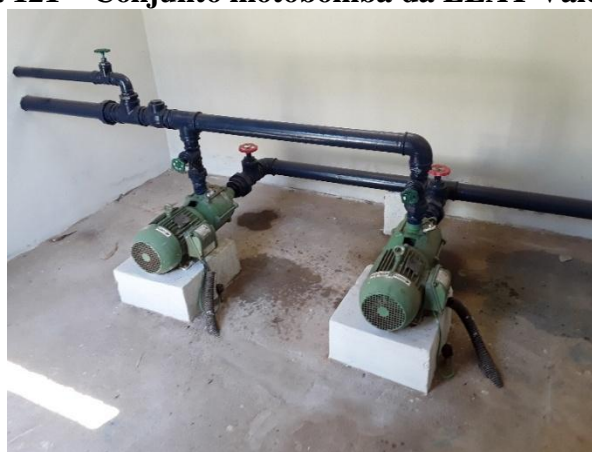
**Figura 121 – Conjunto motobomba da EEAT Vale Verde.**

<b>Existem vazamentos aparentes?</b>	Sim, um pequeno vazamento no registro	Lei Federal 11.445/2007
<b>Há controle preventivo das bombas?</b>	Sim	Lei Federal 11.445/2007
<b>Há medidor ou controlador de pressão na estação de bombeamento ou elevatória?</b>	Não	NBR 12214/20
<b>As bombas possuem dispositivo de monitoramento do tempo de funcionamento individual?</b>	CCO	INFORMAÇÃO
<b>Há algum sistema de drenagem no piso, para drenar a água de possíveis vazamentos das caixas de gaxetas ou outros vazamentos? ( Ex. Canaletas com grelhas)</b>	Não	NBR 12214/20
<b>Observações</b>	O reservatório de sucção apresenta pontos de infiltração na estrutura

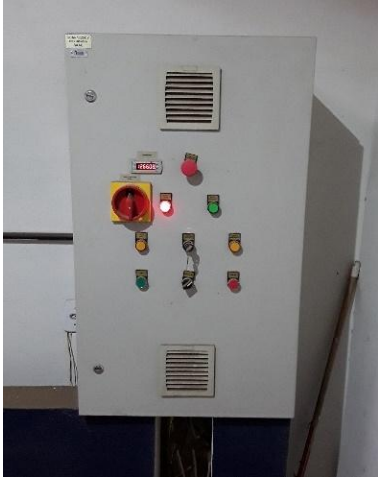
<b>deslocamento de equipamentos por meio de estrutura de movimentação de carga?</b>		
<b>Existe iluminação para trabalhos noturnos?</b>	Sim	NBR 12214/20
<b>Quais condições aparentes dos quadros e cabos elétricos?</b>	Apresentam, aparentemente, boas condições	Lei Federal 11.445/2007
<b>Figura 124 – Quadro de comando da EEAT Santa Terezinha.</b>

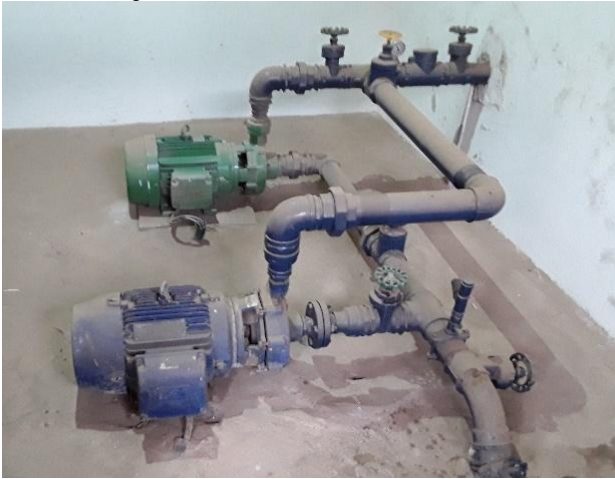
<b>Existe conjunto motobomba reserva?</b>	Sim	NBR 12214/20
<b>Figura 125 – conjunto motobomba da EEAT Santa Terezinha</b>

<b>Existem vazamentos aparentes?</b>	Não	Lei Federal 11.445/2007
<b>Há controle preventivo das bombas?</b>	Sim	Lei Federal 11.445/2007
<b>Há medidor ou controlador de pressão na estação de bombeamento ou elevatória?</b>	Sim	NBR 12214/20
<b>As bombas possuem dispositivo de monitoramento do tempo de funcionamento individual?</b>	CCO	INFORMAÇÃO
<b>Há algum sistema de drenagem no piso, para drenar a água de possíveis vazamentos das caixas de gaxetas ou outros vazamentos? ( Ex. Canaletas com grelhas)</b>	Não	NBR 12214/20

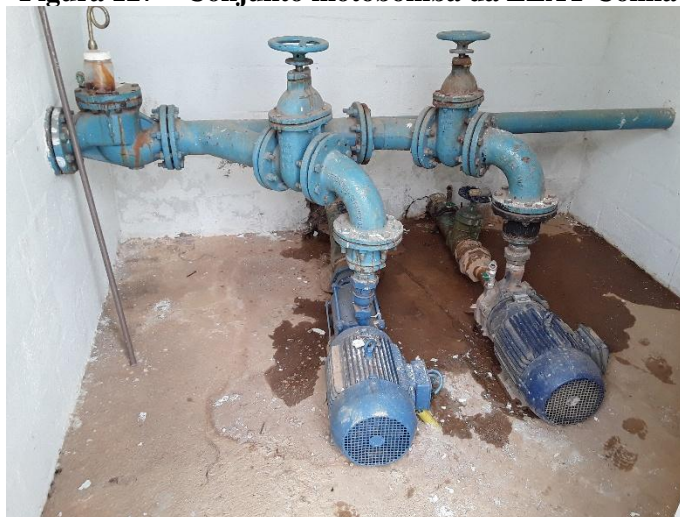
**Figura 127 – Conjunto motobomba da EEAT Colina**

<b>Existem vazamentos aparentes?</b>	Sim	Lei Federal 11.445/2007
<b>Há controle preventivo das bombas?</b>	Sim	Lei Federal 11.445/2007
<b>Há medidor ou controlador de pressão na estação de bombeamento ou elevatória?</b>	Sim	NBR 12214/20
<b>As bombas possuem dispositivo de monitoramento do tempo de funcionamento individual?</b>	CCO	INFORMAÇÃO
<b>Há algum sistema de drenagem no piso, para drenar a água de possíveis vazamentos das caixas de gaxetas ou outros vazamentos? ( Ex. Canaletas com grelhas)</b>	Não	NBR 12214/20
<b>Observações</b>	-

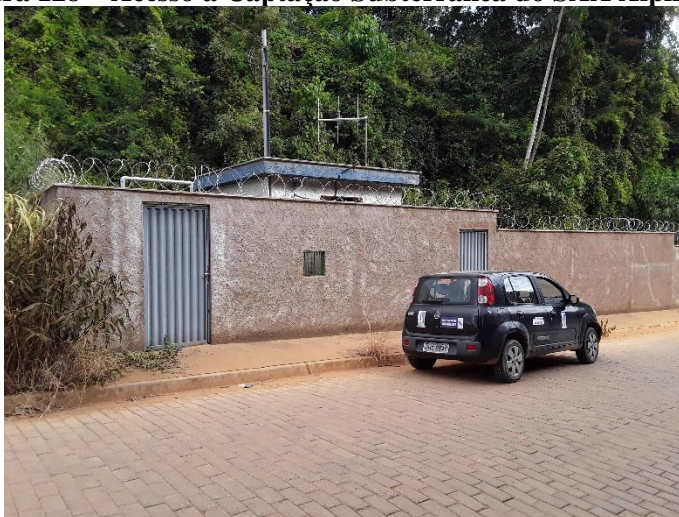
**Figura 128 – Acesso à Captação Subterrânea do SAA Alphaville**

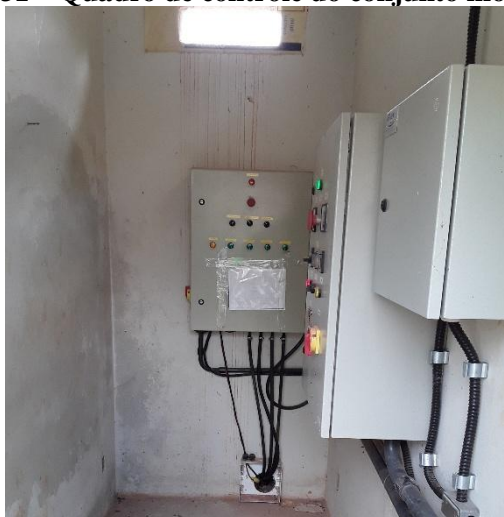
**Figura 131 – Quadro de controle do conjunto motobomba.**

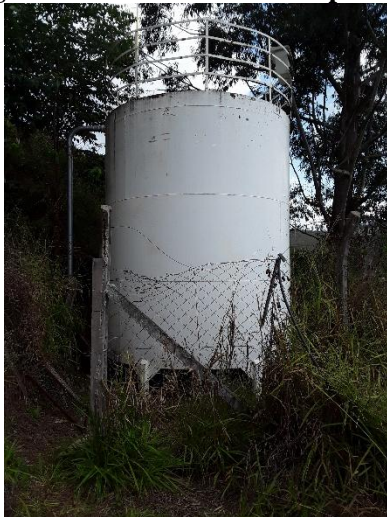
Reservatório – Alphaville				
Coordenadas	Latitude	20°14'24.78"S	Longitude	42° 3'19.23"O
<b>Figura 132 – Reservatório Alphaville</b>

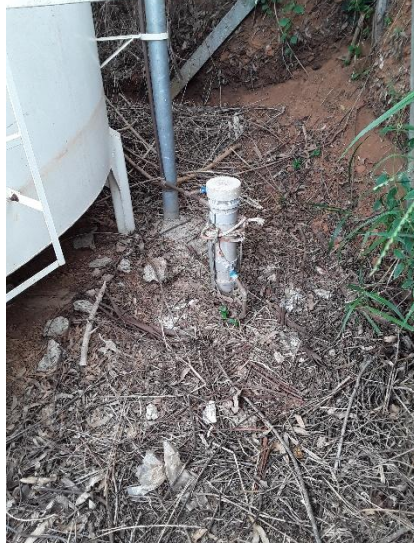
**Figura 133 – Clorador do reservatório Alphaville**

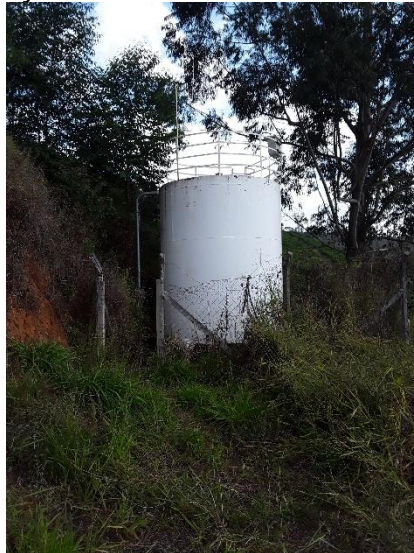
Apesar de ter sido construída uma escada para acesso no primeiro trecho, ainda há a necessidade de manutenção da área, bem como uma melhor proteção do reservatório

**Figura 134 – Localização do reservatório com necessidade de manutenção.**

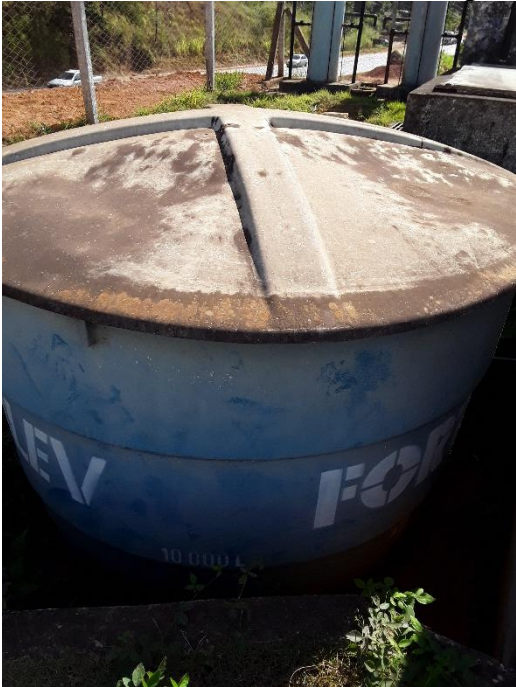
Reservatório – Vila Boa Esperança				
Coordenadas	Latitude	20°16'6.03"S	Longitude	42° 4'20.35"O
<p><b>Figura 136 – Reservatório Vila Boa Esperança</b></p>

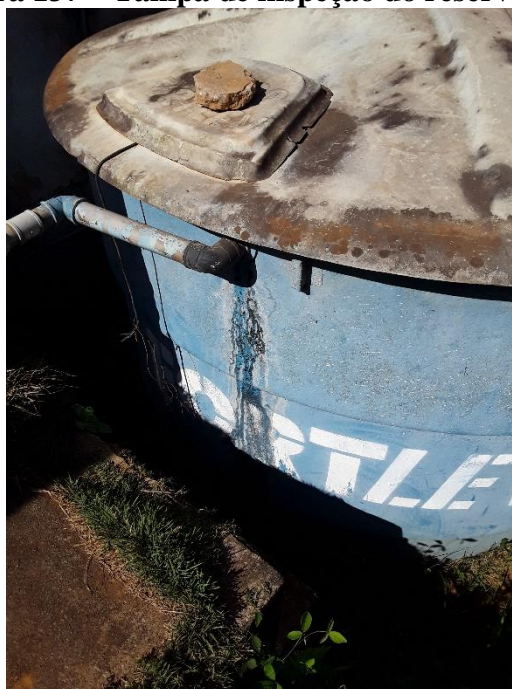
Pergunta	Resposta	Referência		
Identificação	Vila Boa Esperança			
Tipo	Apoiado	INFORMAÇÃO		
Material	Fibra de Vidro	INFORMAÇÃO		
Capacidade de reservação	10 m <sup>3</sup>	INFORMAÇÃO		
Compartimentação (n° de câmaras)	1	INFORMAÇÃO		
Condições apresentadas	Tampa de inspeção não apresenta boas condições	INFORMAÇÃO

**Figura 137 – Tapa de inspeção do reservatório**

<b>É feito o acompanhamento e anotação das medidas dos níveis de reservação?</b>	Não	INFORMAÇÃO
<b>Existe tubo de descarga de fundo?</b>	Não	NBR 12217
<b>O reservatório possui tampas de inspeção em boas condições?</b>	Não	NBR 12217
<b>A cobertura do reservatório permite o escoamento das águas pluviais e impede a entrada de água, animais e corpos estranhos?</b>	Sim	NBR 12217

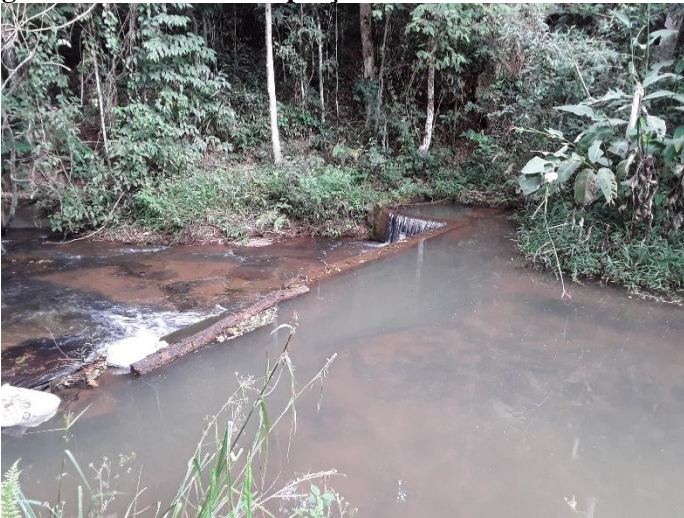
<b>Captção Córrego João Bento – Dom Corrêa</b>				
<b>Coordenadas</b>	<b>Latitude</b>	20° 2'53.78"S	<b>Longitude</b>	42° 9'45.62"O
<b>Figura 139 – Ponto de captação do Distrito de Dom Corrêa</b>

<b>Pergunta</b>	<b>Resposta</b>	<b>Referência</b>		
<b>Nome do manancial</b>	Córrego João Bento	Informação		
<b>Possui identificação?</b>	Não	Lei Federal 11.445/2007		
<b>Possui cercamento</b>	Não	Lei Federal 11.445/2007		
<b>Possui Outorga?</b>	Não	Lei nº 13199/1999		
<b>Nº da outorga</b>	-	Informação		
<b>Vazão Autorizada</b>	-	Informação		
<b>Vazão média do Manancial (Q<sub>7/10</sub>)</b>	-	Informação		
<b>Se a vazão outorgada for maior que 10 L/s, há dispositivo de controle de vazão?</b>	Não	PORTARIA nº 490/2021 - Ministério do Desenvolvimento Regional		
<b>Vazão captada</b>	Aproximadamente 4,8 L/s	Informação		
<b>Tipo de captação</b>	Barragem	Informação		
<b>A captação possui grades e telas?</b>	Sim	NBR 12213/1992

<b>Principal uso da água a montante do ponto captação</b>	Agricultura - Cultivo de Café	Informação		
<b>Assoreamento</b>	Sim	Informação		
<b>Eutrofização</b>	Sim	Informação		
<b>Poluição no entorno</b>	Não	Informação

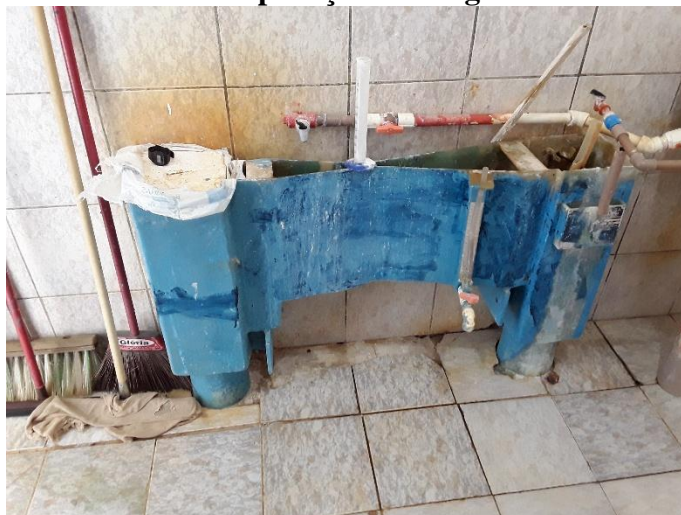
**Figura 141 – Calha Parshall e aplicação do coagulante na ETA Dom Corrêa.**

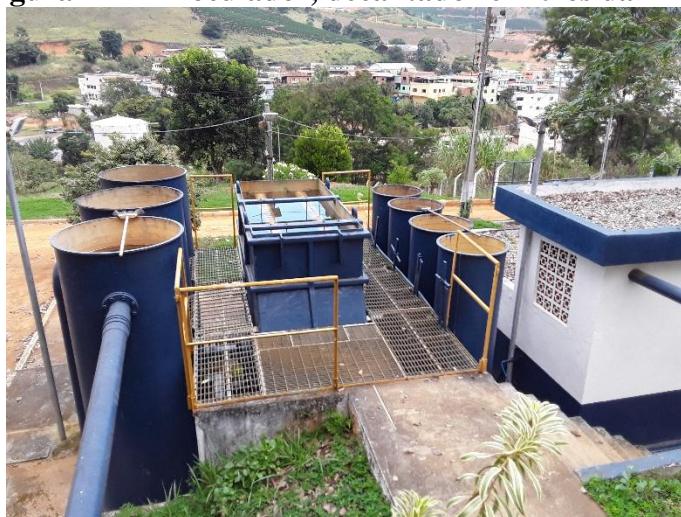
**Figura 142 – Floculador, decantador e filtros da ETA.**

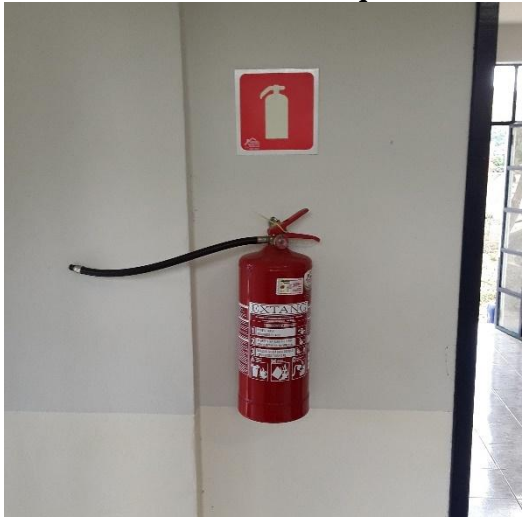
<b>Depósito de Produtos Químicos ETA – Dom Corrêa</b>		
<b>Pergunta</b>	<b>Resposta</b>	<b>Referência</b>
Existe depósito para os produtos químicos?	Sim, no mesmo ambiente da sala de dosagem	NBR 12216/92
Existe depósito de cloro?	Não	NBR 12216/92
A estocagem de produtos químicos é adequada?	Sim	NBR 12216/92
As condições de limpeza da casa de química são boas?	Sim	NBR 12216/92
Como é feito o preparo dos produtos químicos?	Manual	INFORMAÇÃO
Há vazamento aparente de produtos químicos?	Não	NBR 12216/92
Existe extintor no local?	Sim	NR 10 e NR 23
A validade do extintor está em dia?	Não	NR 10 e NR 23
<p><b>Figura 143 – extintor de incêndio na casa de química da ETA Dom Corrêa.</b></p>

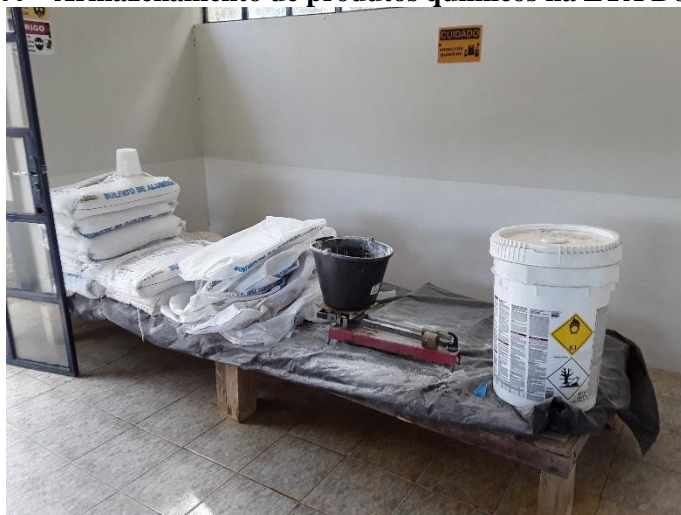
**Figura 144 – Armazenamento de produtos químicos na ETA Dom Corrêa**

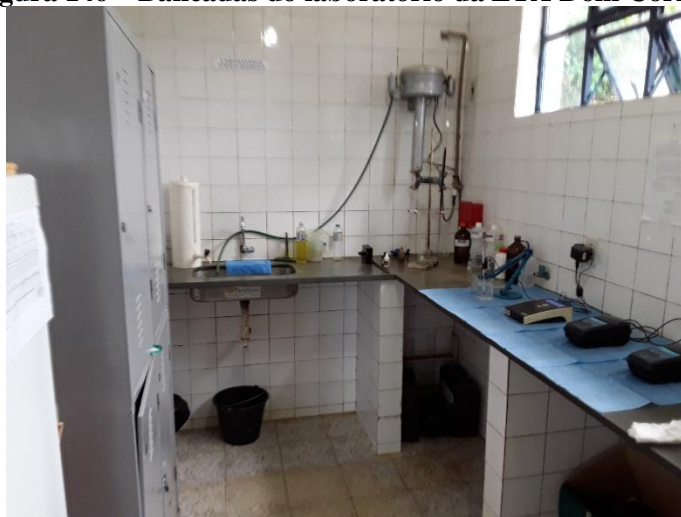
**Figura 146 – Bancadas do laboratório da ETA Dom Corrêa.**

<b>Realiza Jar-Test periódicos?</b>	Sim	INFORMAÇÃO
<b>Observação</b>	Faltam armários sob as bancadas, equipamento de cor para realização das análises e há mais de um aparelho em um ponto de energia.

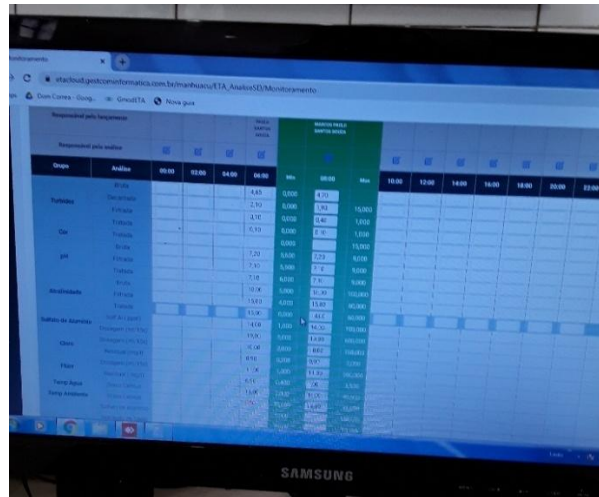
**Figura 147 – Resultado das análises de qualidade da água tratada na ETA Dom Corrêa.**

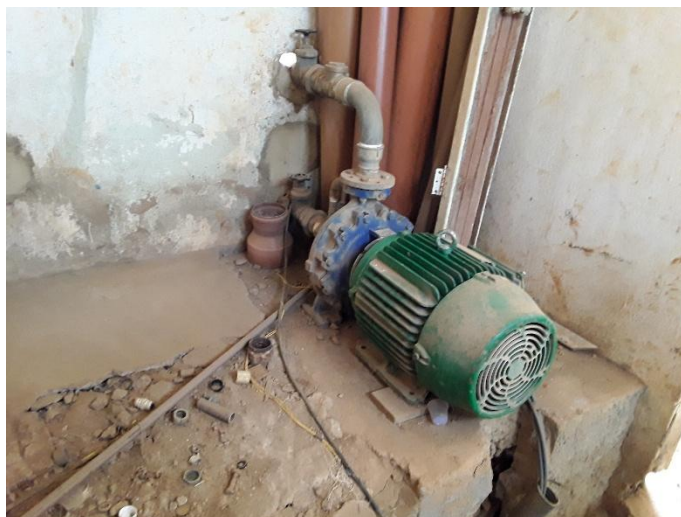
**Figura 151 – Motobomba da EEAT do Distrito de Dom Corrêa.**

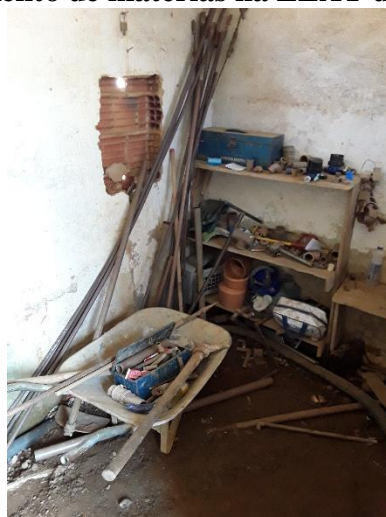
<b>Existem vazamentos aparentes?</b>	Não	Lei Federal 11.445/2007
<b>Há controle preventivo das bombas?</b>	Sim	Lei Federal 11.445/2007
<b>Há medidor ou controlador de pressão na estação de bombeamento ou elevatória?</b>	Não	NBR 12214/20
<b>As bombas possuem dispositivo de monitoramento do tempo de funcionamento individual?</b>	Sim	INFORMAÇÃO
<b>Há algum sistema de drenagem no piso, para drenar a água de possíveis vazamentos das caixas de gaxetas ou outros vazamentos? ( Ex. Canaletas com grelhas)</b>	Não	NBR 12214/20
<b>Observações</b>	Há diversos materiais extrínsecos ao sistema de bombeamento

**Figura 152 – Armazenamento de matérias na EEAT do Distrito de Dom Corrêa.**

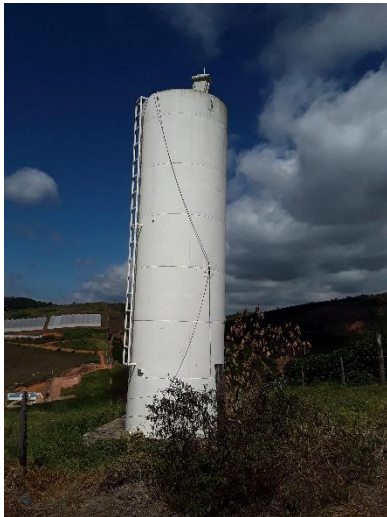
<b>Reservatório Nossa Senhora Aparecida – Dom Corrêa</b>				
<b>Coordenadas</b>	<b>Latitude</b>	20° 2'45.86"S	<b>Longitude</b>	42°10'59.78"O
<b>Figura 155 – Reservatório Nossa Senhora Aparecida</b>

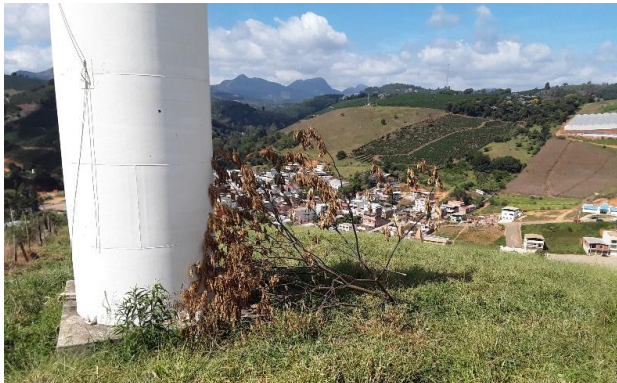
<b>Figura 156 – Árvore caída na base do reservatório Nossa Senhora Aparecida no distrito de Dom Corrêa.</b>

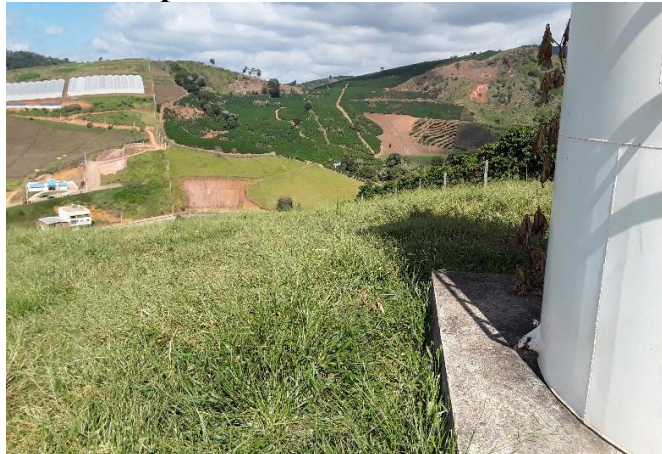
Existe tubo de descarga de fundo?	Sim	NBR 12217
O reservatório possui tampas de inspeção em boas condições?	Não foi possível verificar	NBR 12217
A cobertura do reservatório permite o escoamento das águas pluviais e impede a entrada de água, animais e corpos estranhos?	Não foi possível verificar	NBR 12217
O reservatório possui ventilação?	Não foi possível verificar	NBR 12217
É realizado controle de qualidade da água na saída dos reservatórios?	Não	Portaria de consolidação nº5/2017 - MS
Quais análises são realizadas?	-	INFORMAÇÃO
Existe estação de cloro no reservatório?	Não	INFORMAÇÃO
Principais problemas identificados	Falta de cercamento

**Figura 157 – Ausência de cercamento e sinalização no entorno do reservatório Nossa Senhora Aparecida no Distrito de Dom Corrêa.**
