CONSÓRCIO INTERMUNICIPAL DE SANEAMENTO BÁSICO DA ZONA DA MATA  
DE MINAS GERAIS – CISAB ZM

RELATÓRIO DA FISCALIZAÇÃO DE ACOMPANHAMENTO  
MANHUAÇU – MG

JULHO/2021

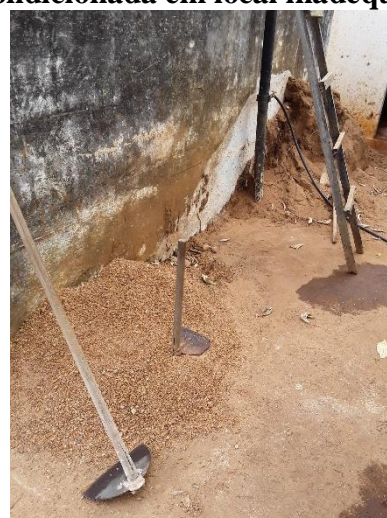
<b>Tempo de funcionamento (h/dia)</b>	-	Informação
<b>Há instrumentos de medição de vazão na entrada do tratamento?</b>	Não	NBR 12215 - 1/2017
<b>Há instrumentos de medição de vazão na saída do tratamento?</b>	Não	NBR 12215 - 1/2017
<b>Há pré-cloração?</b>	Não	Informação
<b>Correção de pH?</b>	Não	Informação
<b>Tipo de filtração</b>	Lenta	Informação
<b>Quantos filtros estão instalados?</b>	1	Informação
<b>Quantos filtros estão em operação?</b>	1	Informação
<b>Os filtros estão em boas condições de operação?</b>	Necessita de uma revitalização	Informação
<b>O material filtrante está sendo repostado está sendo repostado de acordo com as orientações de projeto?</b>	Não foi disponibilizado o projeto, mas o material do leito filtrante é trocado constantemente, pois não há sistema de retrolavagem	Informação

**Figura 167 – Areia do filtro sendo acondicionada em local inadequado**

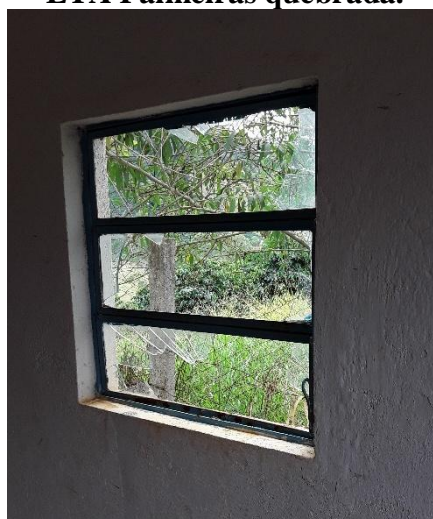
**Figura 169 – Janela da sala de dosagem da ETA Palmeiras quebrada.**

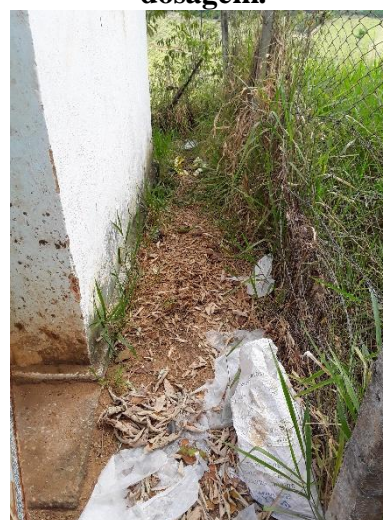
**Figura 171 – Disposição inadequada de resíduos sólidos no entorno da sala de dosagem.**

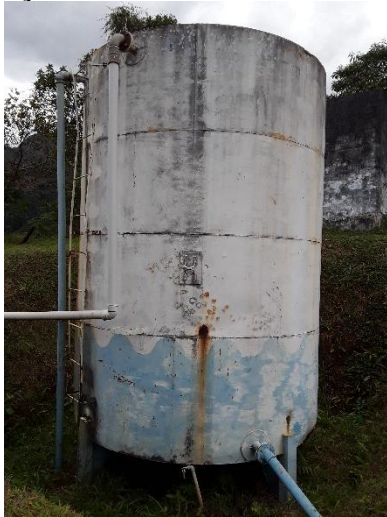
<b>Pergunta</b>	<b>Resposta</b>	<b>Referência</b>		
<b>Identificação</b>	Palmeiras	INFORMAÇÃO		
<b>Tipo</b>	Apoiado	INFORMAÇÃO		
<b>Material</b>	Estrutura metálica	INFORMAÇÃO		
<b>Capacidade de reservação</b>	30 m <sup>3</sup>	INFORMAÇÃO		
<b>Compartimentação (nº de câmaras)</b>	1	INFORMAÇÃO		
<b>Condições apresentadas</b>	Apresenta oxidação na estrutura	INFORMAÇÃO		
<b>Figura 173 – Pontos de oxidação na estrutura do reservatório do Distrito Palmeiras.</b>

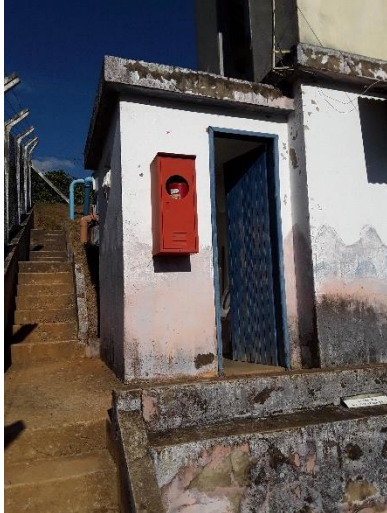
<b>controle da qualidade da água para consumo humano?</b>		
<b>Existem extintores de incêndio?</b>	Sim	NR 10 e NR 23
<b>Estão dentro da validade?</b>	Não	NR 10 e NR 23
<b>Existem normas de segurança para evitar o acesso de pessoas estranhas ou animais à ETA ou em alguns dos seus setores?</b>	Sim	NR 26
<b>Existe Kit primeiros socorros?</b>	Não	NR 7
<b>Figura 182 – Extintor de incêndio da ETA do Distrito de Ponte do Silva.</b>

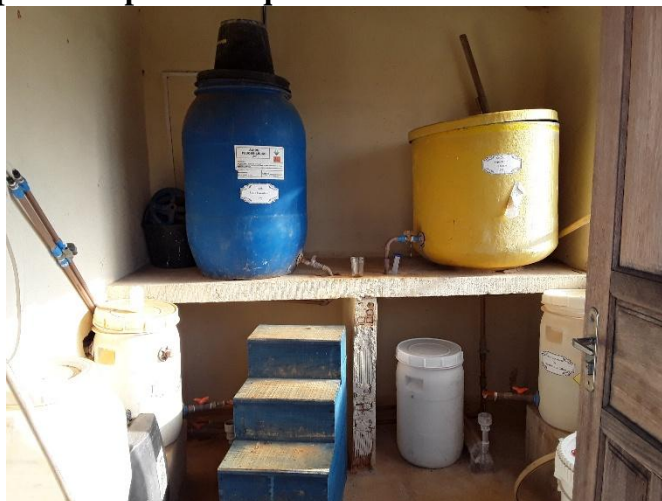
<b>Depósito de Produtos Químicos – Ponte do Silva</b>		
<b>Pergunta</b>	<b>Resposta</b>	<b>Referência</b>
<b>Existe depósito para os produtos químicos?</b>	Sim, juntamente com a sala de dosagem	NBR 12216/92
<b>Existe depósito de cloro?</b>	Não	NBR 12216/92
<b>A estocagem de produtos químicos é adequada?</b>	Parcialmente	NBR 12216/92
<b>As condições de limpeza da casa de química são boas?</b>	Sim	NBR 12216/92
<b>Como é feito o preparo dos produtos químicos?</b>	Manualmente	INFORMAÇÃO
<b>Há vazamento aparente de produtos químicos?</b>	Não	NBR 12216/92
<b>Existe extintor no local?</b>	Não	NR 10 e NR 23
<b>A validade do extintor está em dia?</b>	-	NR 10 e NR 23
<b>Existem chuveiros de emergência?</b>	Não	NBR 12216/92
<b>Os operadores possuem EPIs (óculos, luvas, etc.)?</b>	Sim	NBR 12216/92

**Figura 183 – Depósito de produtos químicos da ETA do Distrito de Ponte do Silva.**

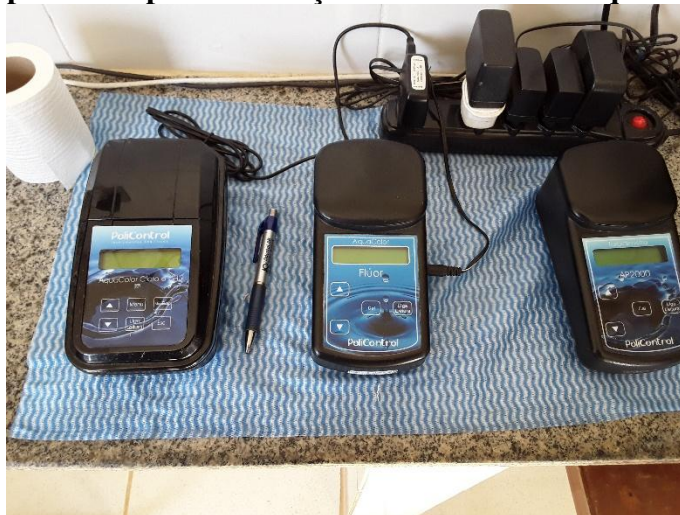
**Figura 184 – Equipamentos para realização de análises físico-químicas do laboratório.**

<b>O laboratório possui bancadas, pias e demais condições de infraestrutura adequadas para a realização das análises?</b>	Não	NBR 12216/92
<b>O laboratório possui mesa para serviços administrativos?</b>	Não, há um espaço junto a bancada com computador para as atividades administrativas	NBR 12216/92
<b>O laboratório realiza os ensaios para controle operacional do tratamento de água?</b>	Não	NBR 12216/92
<b>Figura 185 – Bancada e pia do laboratório da ETA de Ponte do Silva.</b>		
<b>O laboratório realiza o controle da qualidade dos produtos químicos utilizados no tratamento de água?</b>	Não	NBR 12216/92
<b>O laboratório possui estrutura para realização de todas as análises de rotina estabelecidas na portaria de consolidação nº 5/2017?</b>	Não	Portaria de consolidação nº5/2017 - MS
<b>As instalações do laboratório são adequadas às atividades e ao volume de trabalho a ser executado?</b>	Não	NBR 12216/92

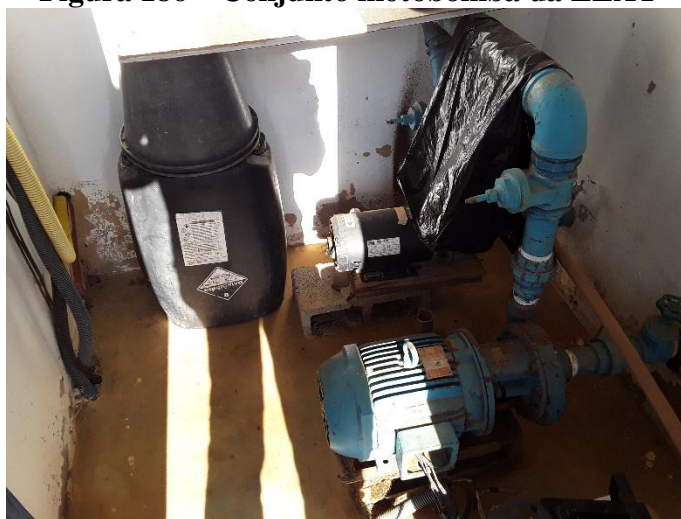
**Figura 186 – Conjunto motobomba da EEAT**

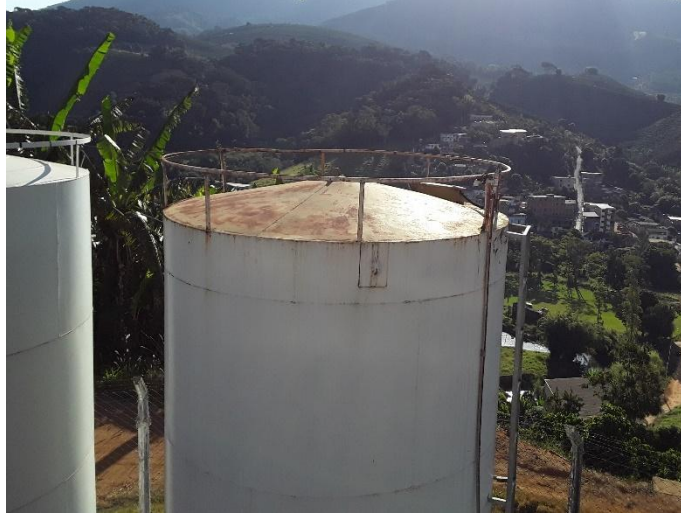
Existe estação de cloro no reservatório?	Não	INFORMAÇÃO
Principais problemas identificados	Oxidação nas estrutura do reservatório e tampa de inspeção

**Figura 188 – Oxidação no Reservatório I do Distrito de Ponte do Silva.**

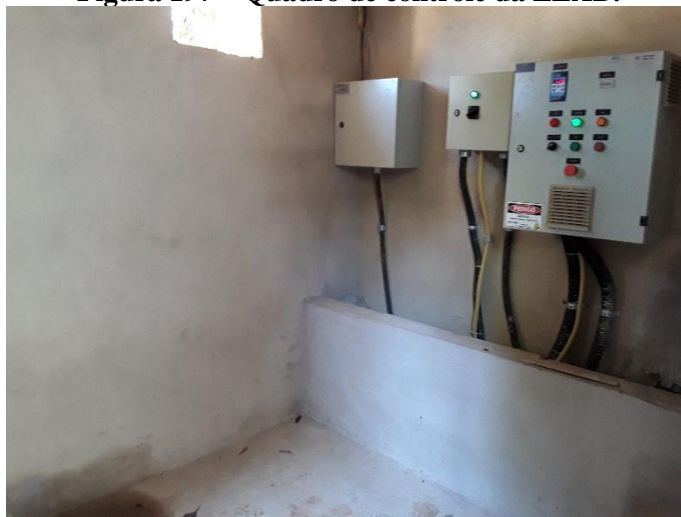
**Figura 197 – Quadro de controle da EEAB.**

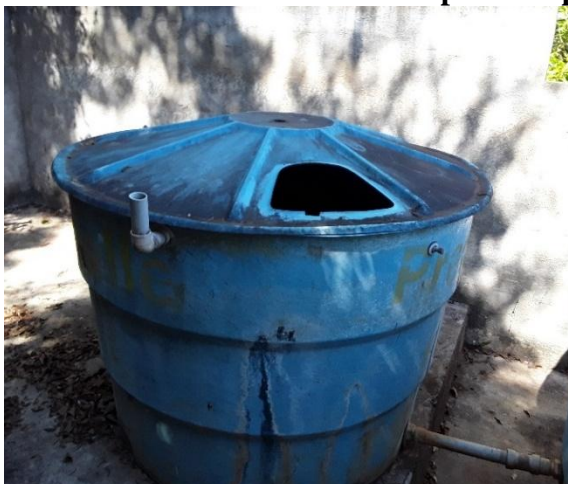
<b>Quais análises são realizadas?</b>	Turbidez, cor, pH, cloro residual, E.coli e coliforme total	INFORMAÇÃO
<b>Existe estação de cloro no reservatório?</b>	Não	INFORMAÇÃO
<b>Principais problemas identificados</b>	O reservatório está sem a tampa de inspeção

**Figura 201 – Reservatório I sem tampa de inspeção**

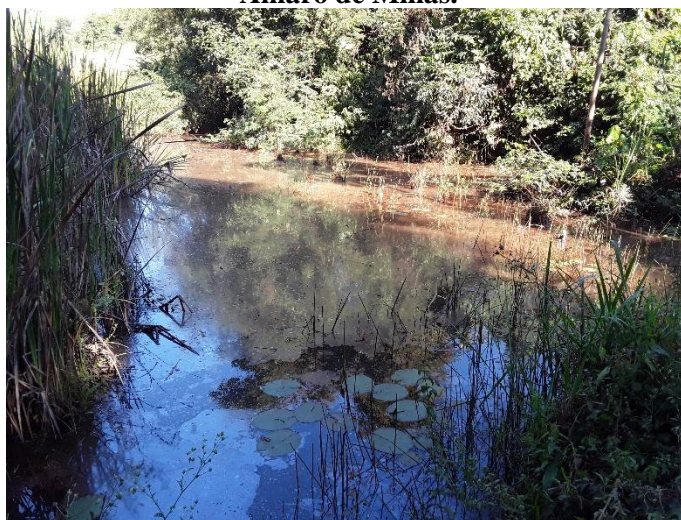
<b>Principal uso da água a montante do ponto captação</b>	Agricultura - Plantio de café	Informação
<b>Assoreamento</b>	Sim	Informação
<b>Eutrofização</b>	Sim	Informação
<b>Poluição no entorno</b>	Não	Informação
<b>Descarte de resíduos sólidos</b>	Não	Informação

**Figura 205 – Condições do manancial de Captação do Córrego São Bento no Distrito de Santo Amaro de Minas.**

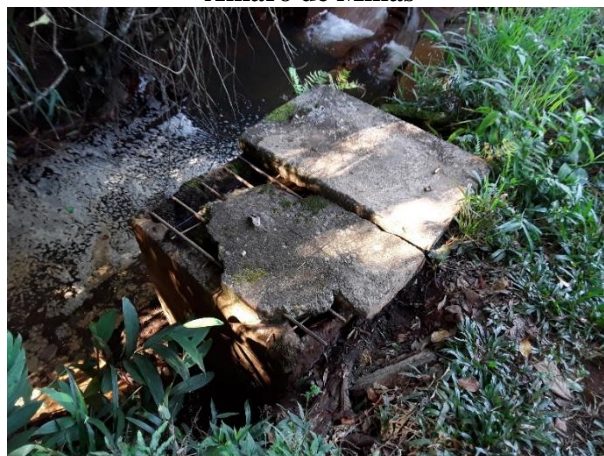
<b>Medidores ou controladores de vazão?</b>	Não informado	NBR 12215-1
<b>Válvula de retenção?</b>	Não informado	NBR 12215-1
<b>O estado da adutora pode comprometer o tratamento da água?</b>	Não informado	Informação
<b>Principais problemas</b>	Necessita de melhorias na caixa de passagem	Informação

**Figura 206 – Condições da caixa de passagem na adutora de água bruta do Distrito de Santo Amaro de Minas**

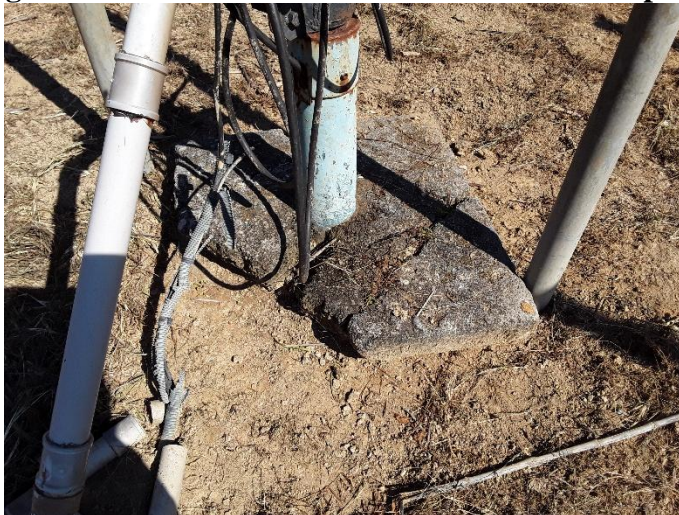
As condições aparentes dos quadros e cabos elétricos são boas?	Sim	Informação
Existe extintor no local?	Sim	Art. 10.9 da NR 10 e Art. 23.1 da NR 23
A validade do extintor está em dia?	Não	Art. 10.9 da NR 10 e Art. 23.1 da NR 23
Número de Horas/dia de bombeamento	Não informado	Informação
Tipo de conjunto moto bomba	Submerso	Informação
Observações	Há necessidade de reparo na cerca e melhorias na estrutura do poço

**Figura 208 – Base de concreto necessitando de reparo.**

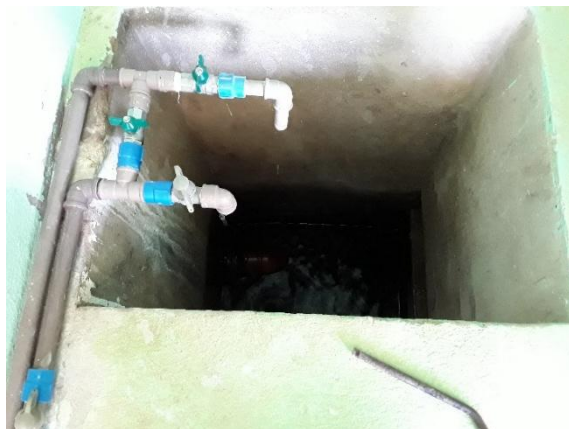
<b>Existem extintores de incêndio?</b>	Sim	NR 10 e NR 23
<b>Estão dentro da validade?</b>	Não	NR 10 e NR 23
<b>Existem normas de segurança para evitar o acesso de pessoas estranhas ou animais à ETA ou em alguns dos seus setores?</b>	Não	NR 26
<b>Existe Kit primeiros socorros?</b>	Não	NR 7
<b>Observações</b>	Há infiltrações nas estruturas, registros e válvulas com vazamentos e falta de tampa de inspeção para o tanque de contato

**Figura 214 – Tanque de contato sem tampa**

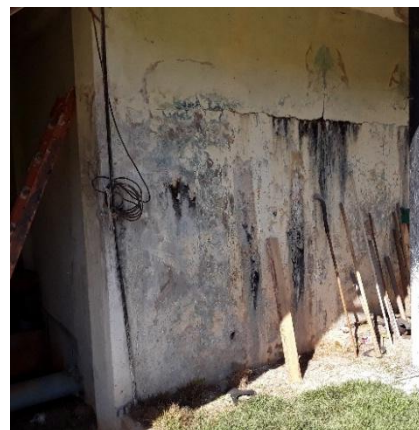
<b>Qual o destino da água de lavagem de filtros?</b>	Curso d'água	Lei Federal 9.433/1997 e Lei Federal 9.605/1998
<b>Há vazamentos aparentes nas tubulações dos filtros?</b>	Nas tubulações não, mas há infiltrações na estrutura	Lei Federal 11.445/2007
<b>Os filtros estão em boas condições de operação?</b>	Sim	Informação
<b>O material filtrante está sendo repostado de acordo com as orientações de projeto?</b>	Não foi disponibilizado o projeto para consulta, contudo o	Informação

**Figura 216 – Infiltração nas estruturas da ETA (2)**

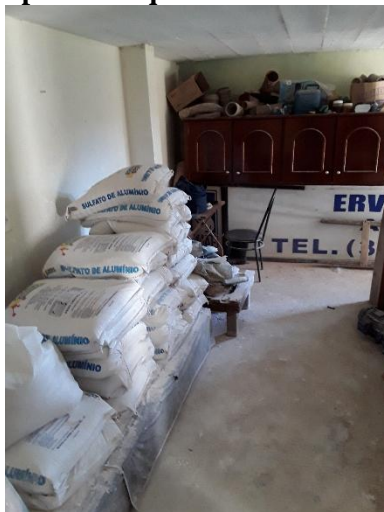
**Figura 217 – Depósito de produtos químicos da ETA de Santo Amaro de Minas**

Pergunta	Resposta	Referência
Existe depósito para os produtos químicos?	Sim	NBR 12216/92
Existe depósito de cloro?	Não	NBR 12216/92
A estocagem de produtos químicos é adequada?	Não	NBR 12216/92
As condições de limpeza da casa de química são boas?	Não	NBR 12216/92
Como é feito o preparo dos produtos químicos?	Manualmente	INFORMAÇÃO
Há vazamento aparente de produtos químicos?	Sim, cal	NBR 12216/92
Existe extintor no local?	Sim	NR 10 e NR 23
A validade do extintor está em dia?	Não	NR 10 e NR 23
Existem chuveiros de emergência?	Não	NBR 12216/92
Os operadores possuem EPIs (óculos, luvas, etc.)?	Sim	NBR 12216/92
É realizado controle de qualidade dos produtos químicos?	Não	NBR 12216/92

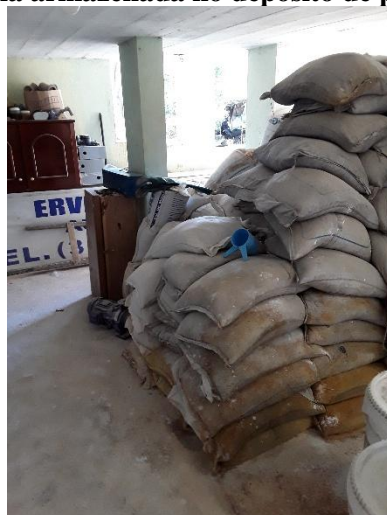
**Figura 218 – Areia armazenada no depósito de produtos químicos**

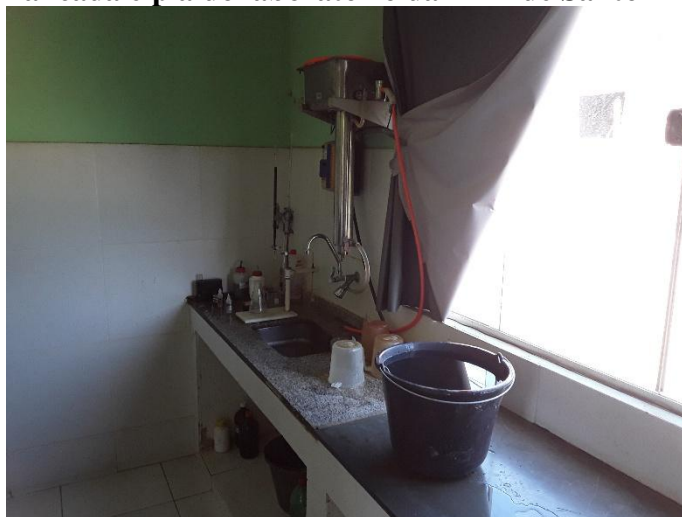
O laboratório possui registrados todos os procedimentos para realização dos ensaios (Manual com os procedimentos operacionais - padrão), Estão disponíveis para consulta?	Não	INFORMAÇÃO
Há disponibilidade da literatura técnica para consulta sobre as atividades desenvolvidas?	Não	INFORMAÇÃO
Realiza Jar-Test periódicos?	Sim	INFORMAÇÃO
Observação	Falta armários sob a bancada. Para análise de cloro é utilizada célula comparadora. Não está sendo realizada análise de cor, por falta de equipamento

**Figura 220 – Bancada e pia do laboratório da ETA de Santo Amaro de Minas**

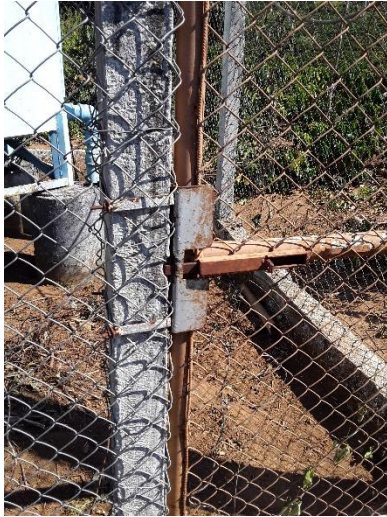
<b>Identificação</b>	Reservatório - Lavagem dos filtros	INFORMAÇÃO		
<b>Tipo</b>	Apoiado	INFORMAÇÃO		
<b>Material</b>	Estrutura Metálica	INFORMAÇÃO		
<b>Capacidade de reservação</b>	20 m <sup>3</sup>	INFORMAÇÃO		
<b>Compartimentação (nº de câmaras)</b>	1	INFORMAÇÃO		
<b>Condições apresentadas</b>	Apresenta boas condições	INFORMAÇÃO		
<b>Placas de identificação?</b>	Não	Lei Federal 11.445/2007		
<b>A área do reservatório está cercada?</b>	Sim	Lei Federal 11.445/2007		
<b>Proteção?</b>	Sim, mas falta cadeado no portão de acesso	Lei Federal 11.445/2007		
<p><b>Figura 228 – Acesso ao reservatório sem cadeado</b></p>

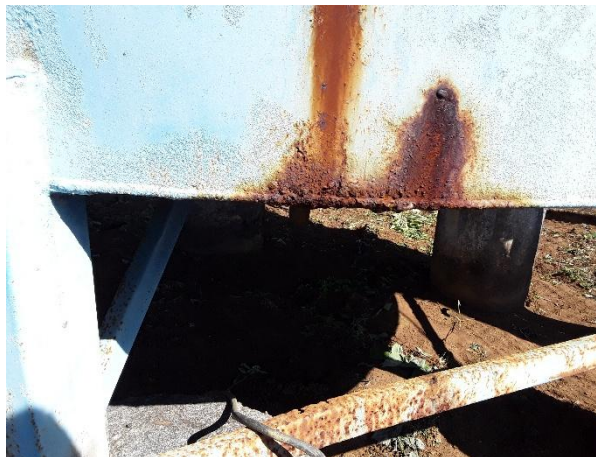
O reservatório possui ventilação?	Não foi possível verificar	NBR 12217
As tubulações de ventilação possuem telas de proteção contra entrada de insetos e pequenos animais?	-	NBR 12217
É realizado controle de qualidade da água na saída dos reservatórios?	Não	Portaria de consolidação nº5/2017 - MS
Quais análises são realizadas?	-	INFORMAÇÃO
Existe estação de cloro no reservatório?	Não	INFORMAÇÃO
Principais problemas identificados	A estrutura do reservatório apresenta pontos de oxidação

Figura 229 – Pontos de oxidação no reservatório

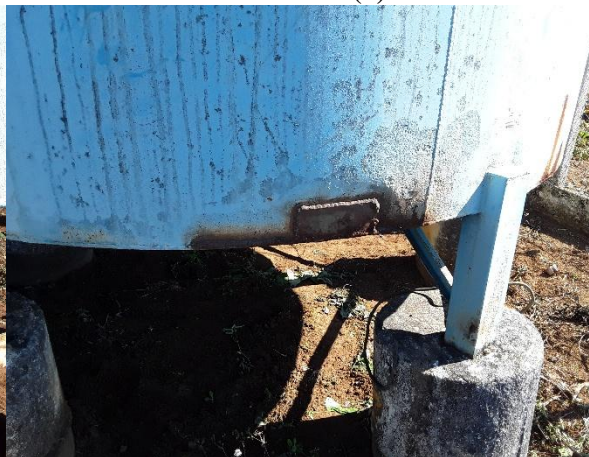
Figura 230 – Pontos de oxidação no reservatório (2)

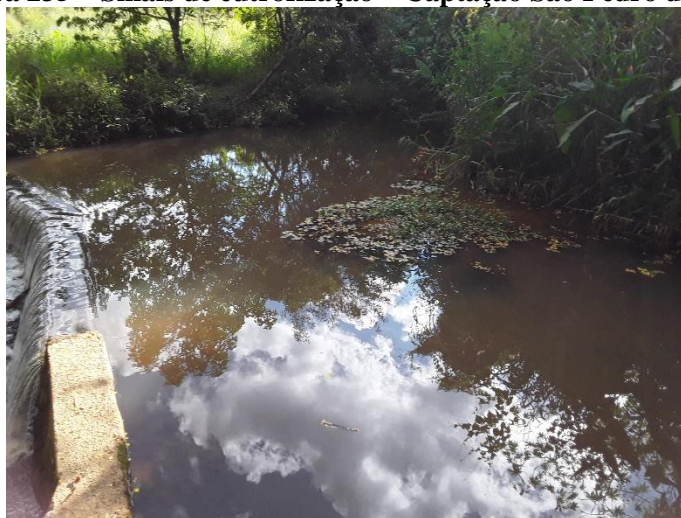
<b>A captação possui grades e telas?</b>	Não	NBR 12213/1992
<b>Principal uso da água a montante do ponto captação</b>	Agricultura - Cultivo de Café	Informação
<b>Assoreamento</b>	Sim	Informação
<b>Eutrofização</b>	Sim	Informação

**Figura 235 – Sinais de eutrofização – Captação São Pedro do Avai**

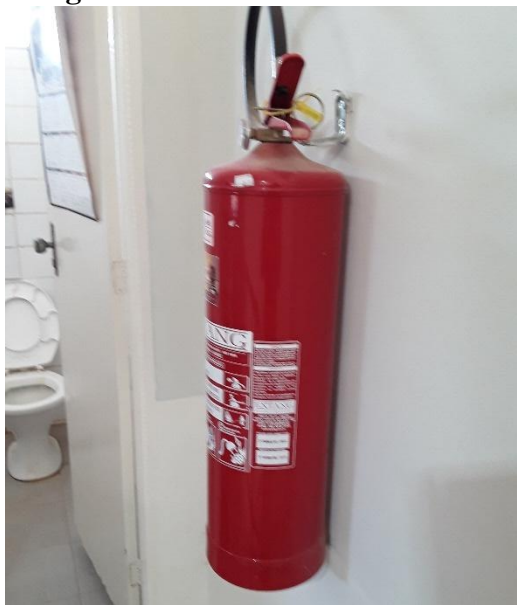
As condições gerais de higiene e segurança são adequadas?	Sim	NBR 13035/1993 e Art. 5.21 da NBR 12216/1992
Existe boa iluminação noturna?	Sim	NR 22
Existem normas técnicas de segurança escritas ou ilustradas disponíveis na ETA?	Não	NR 26
Há capacitação e atualização técnica de todos os profissionais que atuam de forma direta no fornecimento e controle da qualidade da água para consumo humano?	Não	Portaria de consolidação nº5/2017 - MS
Existem extintores de incêndio?	Sim	NR 10 e NR 23
<b>Figura 243 – Extintor de incêndio</b>

Estão dentro da validade?	Não	NR 10 e NR 23
Existem normas de segurança para evitar o acesso de pessoas estranhas ou animais à ETA ou em alguns dos seus setores?	Sim	NR 26
Existe Kit primeiros socorros?	Não	NR 7
Observações	-

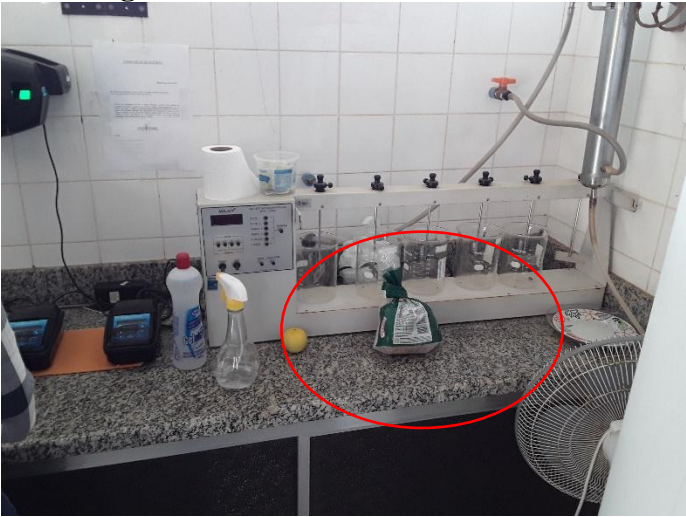
Observação	O laboratório e a área de refeição dos operadores compartilham o mesmo ambiente, sendo, inclusive, usada uma parte da bancada para fazer café.	
<p><b>Figura 248 – Bancada do laboratório</b></p>

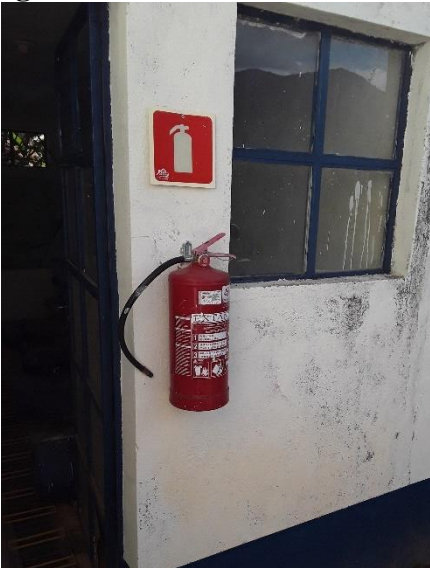
Pergunta	Resposta	Referência
A área está devidamente cercada?	Sim	Lei Federal 11.445/2007
A área está devidamente identificada?	Não	Lei Federal 11.445/2007
O acesso a sala de bombas está situado acima da cota máxima de inundação?	Sim	NBR 12214/20
Existe dispositivo de controle de vazão?	Não	NBR 12214/20
Os quadros de comando e os painéis estão acima da cota de inundação ou enchente?	Não	NBR 12214/20
<b>Figura 250 – Extintor de incêndio</b>

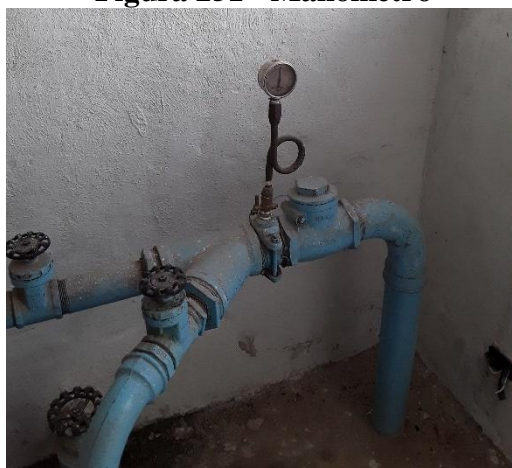
**Figura 251 - Manômetro**

Existe iluminação para trabalhos noturnos?	Sim	NBR 12214/20
Quais condições aparentes dos quadros e cabos elétricos?	Aparentemente, apresentam boas condições	Lei Federal 11.445/2007
Existe conjunto motobomba reserva?	Sim	NBR 12214/20
Existem vazamentos aparentes?	Não	Lei Federal 11.445/2007
Há controle preventivo das bombas?	Sim	Lei Federal 11.445/2007
Há medidor ou controlador de pressão na estação de bombeamento ou elevatória?	Sim	NBR 12214/20

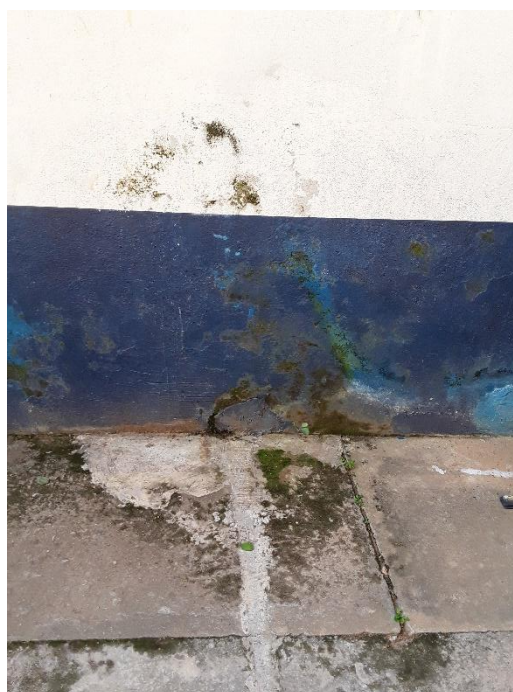
**Figura 252 – Pequena área de infiltração**

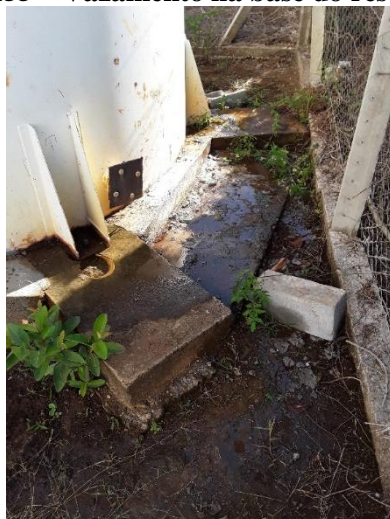
<b>Tipo</b>	Apoiado		INFORMAÇÃO	
<b>Material</b>	Estrutura Metálica		INFORMAÇÃO	
<b>Capacidade de reservação</b>	50 m <sup>3</sup>		INFORMAÇÃO	
<b>Compartimentação (nº de câmaras)</b>	1		INFORMAÇÃO	
<b>Condições apresentadas</b>	Apresenta vazamento na base		INFORMAÇÃO

**Figura 255 – Vazamento na base do reservatório**

É realizado controle de qualidade da água na saída dos reservatórios?	Não	Portaria de consolidação nº5/2017 - MS
Quais análises são realizadas?	-	INFORMAÇÃO
Existe estação de cloro no reservatório?	Não	INFORMAÇÃO
Principais problemas identificados	Vazamento na base do reservatório e oxidação da estrutura

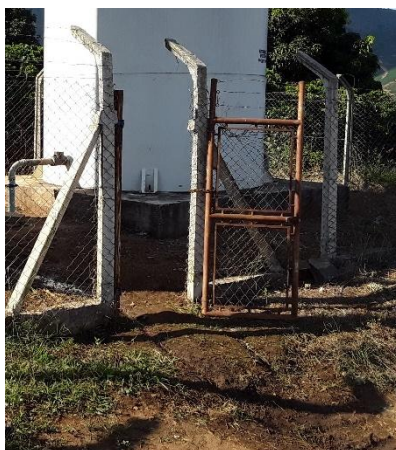
<b>Placas de identificação?</b>	Não, mas o reservatório possui a logomarca do SAAE	Lei Federal 11.445/2007
<b>A área do reservatório está cercada?</b>	Sim	Lei Federal 11.445/2007
<b>Proteção?</b>	Não, falta reparar o portão de acesso	Lei Federal 11.445/2007

**Figura 256 – Portão de acesso a área do reservatório**

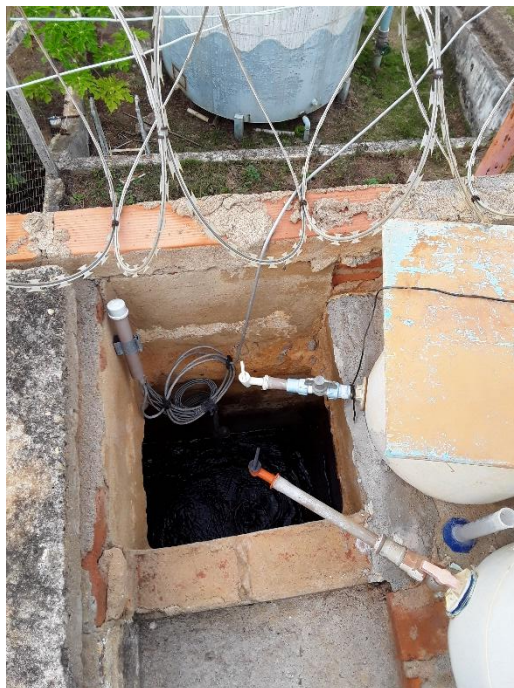
Observação	Tanque de contato com a tampa de inspeção aberta

**Figura 268 – Tapa de inspeção do tanque de contato**

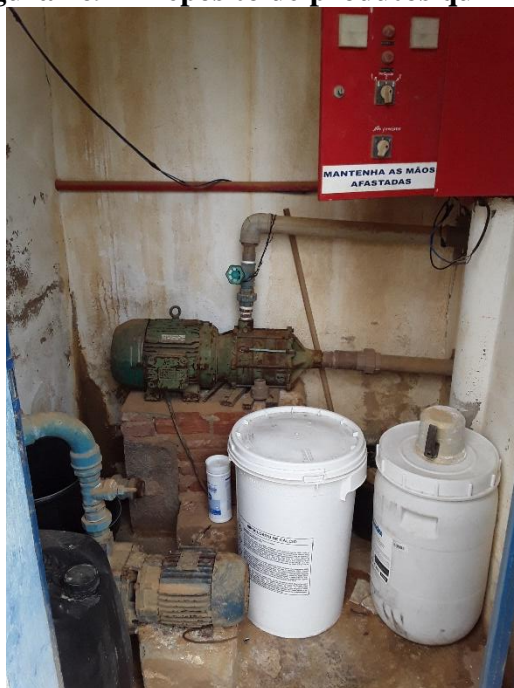
**Figura 269 – Depósito de produtos químicos**

Existe depósito de cloro?	Não	NBR 12216/92
A estocagem de produtos químicos é adequada?	Não	NBR 12216/92
As condições de limpeza da casa de química são boas?	Não	NBR 12216/92

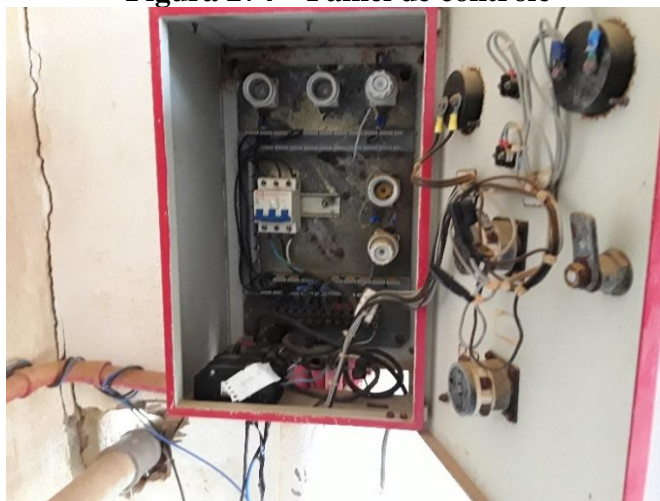
**Figura 274 – PAINEL DE CONTROLE**

<b>Existe boa iluminação na EE, inclusive natural?</b>	Sim	NBR 12214/20
<b>Há algum dispositivo na estação de bombeamento ou elevatória, que permita a ventilação e/ou renovação do ar? (Obs. Podem ser soluções arquitetônicas)</b>	Não	NBR 12214/20
<b>As dimensões da casa de bomba permitem a montagem, desmontagem, remoção, passagem e deslocamento de equipamentos por meio de estrutura de movimentação de carga?</b>	Sim	NBR 12214/20
<b>Existe iluminação para trabalhos noturnos?</b>	Sim	NBR 12214/20
<b>Quais condições aparentes dos quadros e cabos elétricos?</b>	Necessita de melhorias	Lei Federal 11.445/2007

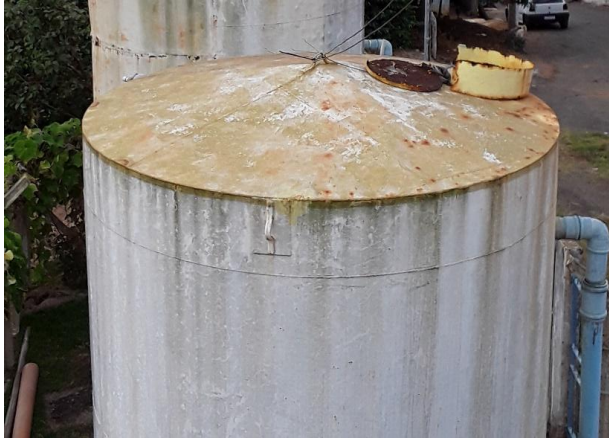
<b>Existe tubo de descarga de fundo?</b>	Sim	NBR 12217
<b>O reservatório possui tampas de inspeção em boas condições?</b>	Não	NBR 12217
<b>Figura 276 – Tampa de inspeção do reservatório</b>

<b>A cobertura do reservatório permite o escoamento das águas pluviais e impede a entrada de água, animais e corpos estranhos?</b>	Sim	NBR 12217
<b>O reservatório possui ventilação?</b>	Não	NBR 12217
<b>As tubulações de ventilação possuem telas de proteção contra entrada de insetos e pequenos animais?</b>	-	NBR 12217
<b>É realizado controle de qualidade da água na saída dos reservatórios?</b>	Sim	Portaria de consolidação nº5/2017 - MS
<b>Quais análises são realizadas?</b>	Turbidez, cor, pH, cloro residual, E.coli e coliforme total	INFORMAÇÃO
<b>Existe estação de cloro no reservatório?</b>	Não	INFORMAÇÃO
<b>Principais problemas identificados</b>	Oxidação na estrutura do reservatório e tampa de inspeção

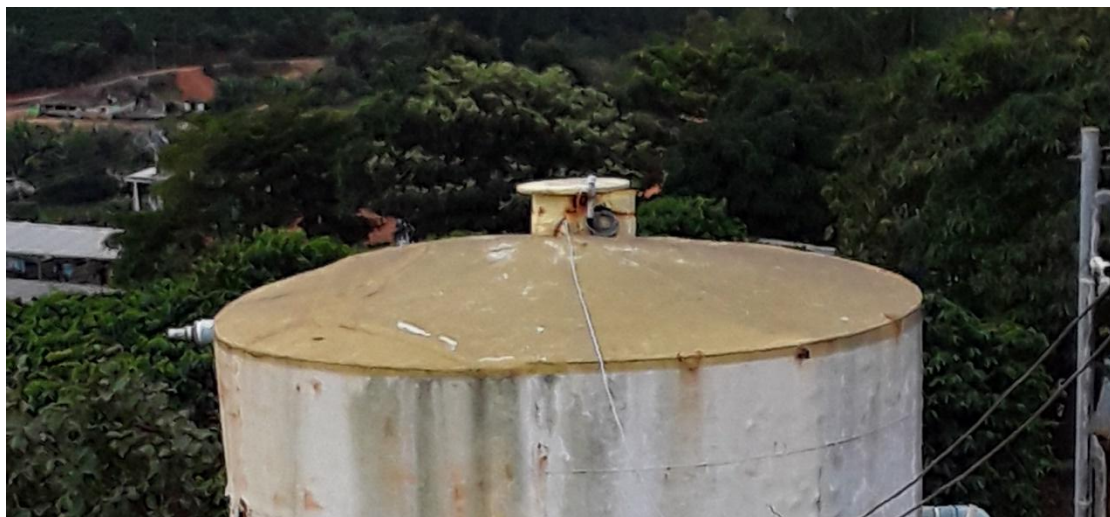
Ocorre extravasamento do reservatório?	Não	INFORMAÇÃO
Existe dispositivo de indicador de nível de água?	Sim	NBR 12217
É feito o acompanhamento e anotação das medidas dos níveis de reservação?	Sim, através do CCO	INFORMAÇÃO
Existe tubo de descarga de fundo?	Sim	NBR 12217
O reservatório possui tampas de inspeção em boas condições?	Não, aparentemente a tampa não está fechando	NBR 12217

**Figura 278 – Tampa de inspeção do reservatório**

A cobertura do reservatório permite o escoamento das águas pluviais e impede a entrada de água, animais e corpos estranhos?	Sim	NBR 12217
O reservatório possui ventilação?	Não	NBR 12217
As tubulações de ventilação possuem telas de proteção contra entrada de insetos e pequenos animais?	-	NBR 12217
É realizado controle de qualidade da água na saída dos reservatórios?	Sim	Portaria de consolidação nº5/2017 - MS
Quais análises são realizadas?	Turbidez, cor, pH, cloro residual, E.coli e coliforme total	INFORMAÇÃO
Existe estação de cloro no reservatório?	Não	INFORMAÇÃO
Principais problemas identificados	Oxidação na estrutura do reservatório

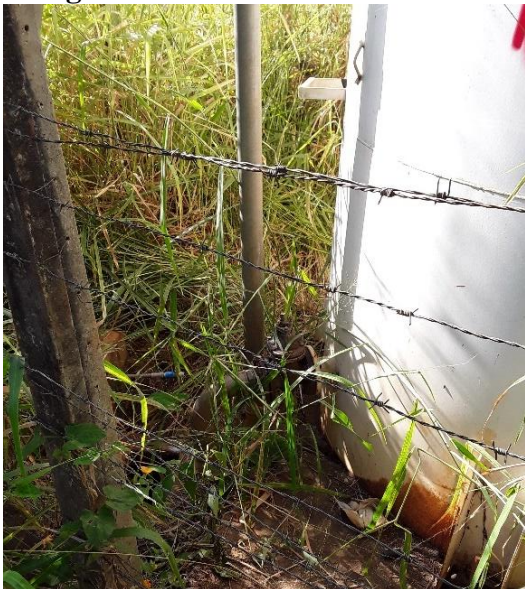
<b>Pergunta</b>	<b>Resposta</b>	<b>Referência</b>		
<b>Identificação</b>	Vila Formosa	INFORMAÇÃO		
<b>Tipo</b>	Apoiado	INFORMAÇÃO		
<b>Material</b>	Estrutura metálica	INFORMAÇÃO		
<b>Capacidade de reservação</b>	20 m <sup>3</sup>	INFORMAÇÃO		
<b>Compartimentação (nº de câmaras)</b>	1	INFORMAÇÃO		
<b>Condições apresentadas</b>	Aparentemente, apresenta boas condições, mas precisa de manutenção na área	INFORMAÇÃO		
<b>Figura 283 – área do reservatório</b>

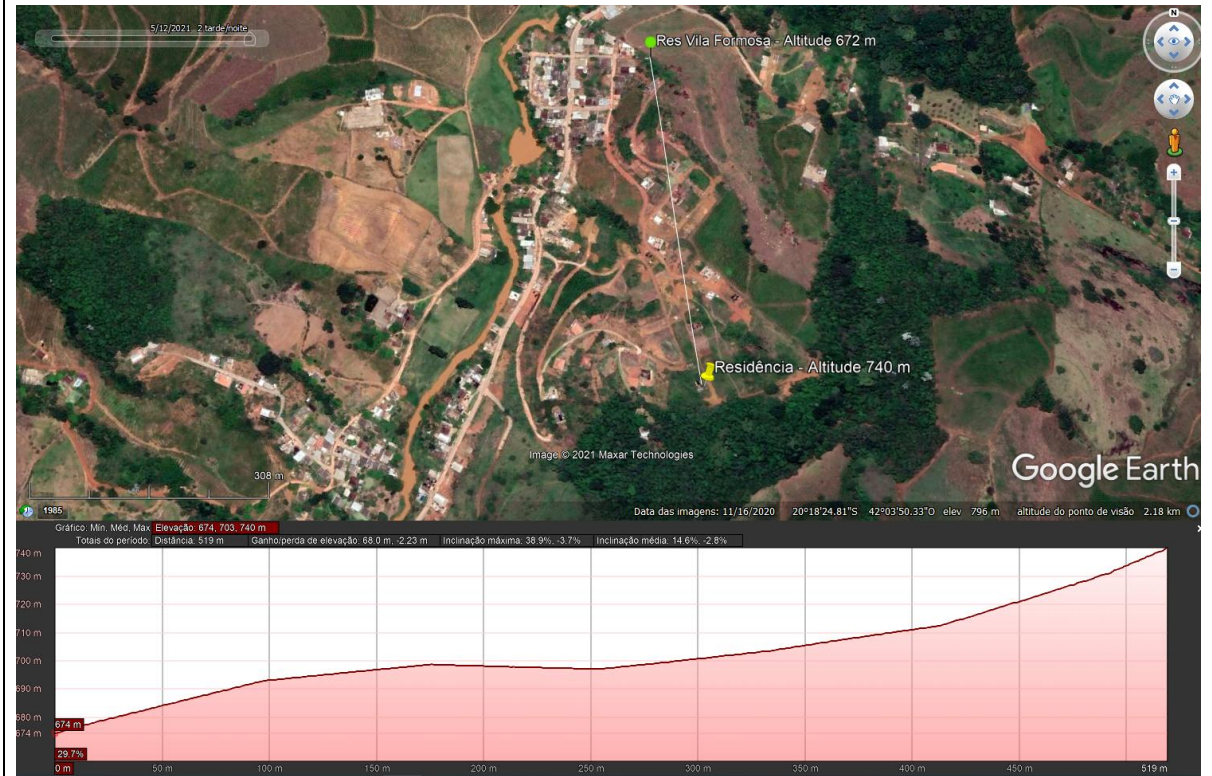
**Figura 284 - Imagem do Google Earth – Residências acima da cota do reservatório**

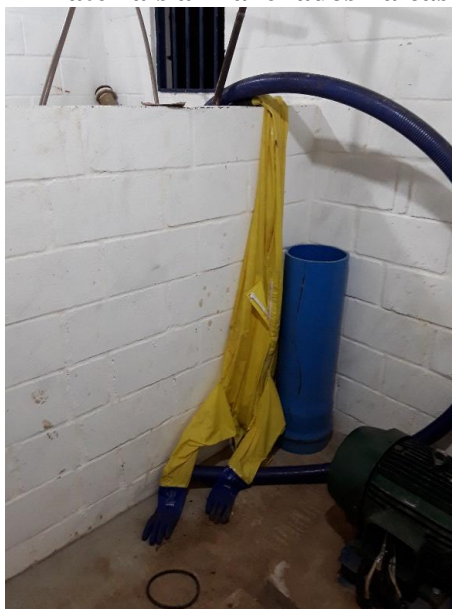
<b>Existe conjunto motobomba reserva?</b>	Não	NBR 12214/20
<b>Existem vazamentos aparentes?</b>	Não	Lei Federal 11.445/2007
<b>Há controle preventivo das bombas?</b>	Sim	Lei Federal 11.445/2007
<b>Há medidor ou controlador de pressão na estação de bombeamento ou elevatória?</b>	Sim	NBR 12214/20
<b>As bombas possuem dispositivo de monitoramento do tempo de funcionamento individual?</b>	Sim, CCO	INFORMAÇÃO
<b>Há algum sistema de drenagem no piso, para drenar a água de possíveis vazamentos das caixas de gaxetas ou outros vazamentos? ( Ex. Canaletas com grelhas)</b>	Não	NBR 12214/20
<b>Observações</b>	Retirar da casa de bombas materiais extrínsecos ao bombeamento

**Figura 289 – Materiais armazenados na casa de bomba**

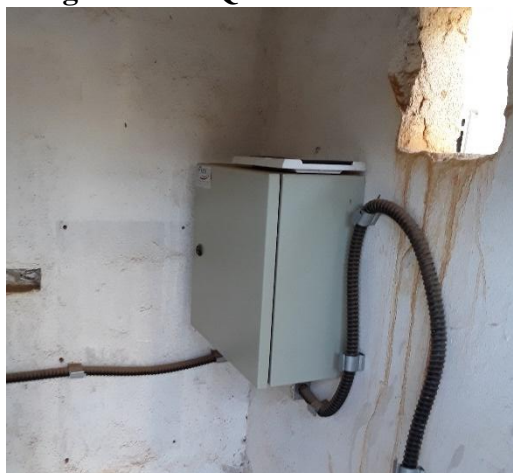
**Figura 294 – Quadro de comando**

O conjunto Moto bomba está em boas condições?	-	Informação
As condições aparentes dos quadros e cabos elétricos são boas ?	Precisa de melhorias	Informação

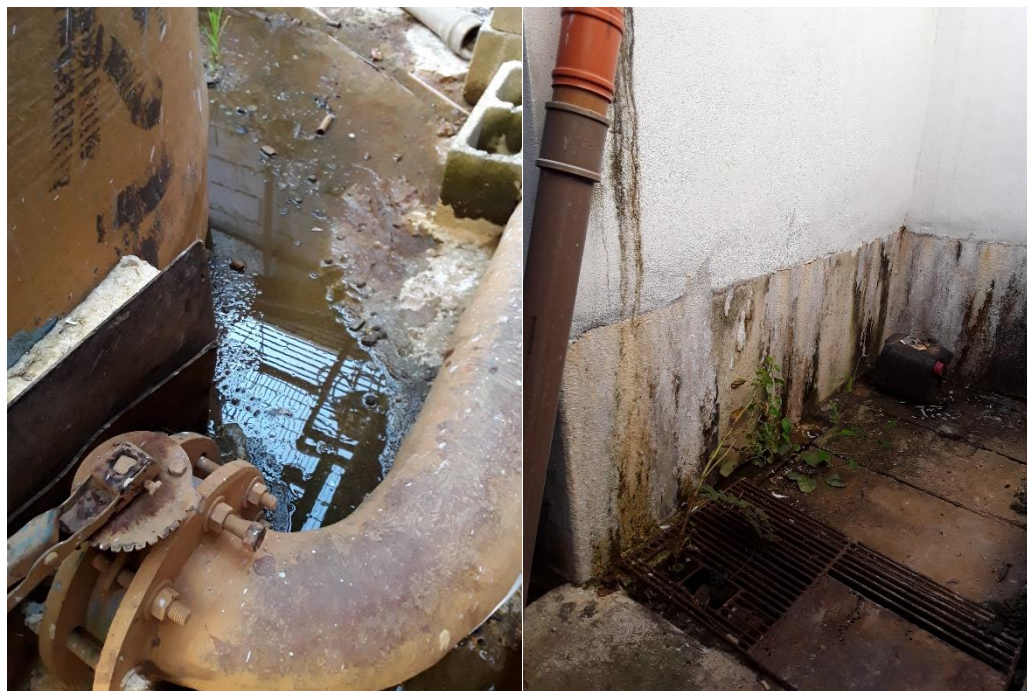
<b>Existem normas técnicas de segurança escritas ou ilustradas disponíveis na ETA?</b>	Não	NR 26
<b>Há capacitação e atualização técnica de todos os profissionais que atuam de forma direta no fornecimento e controle da qualidade da água para consumo humano?</b>	Sim, mas há necessidade de atualização	Portaria de consolidação nº5/2017 - MS
<b>Existem extintores de incêndio?</b>	Sim	NR 10 e NR 23
<b>Estão dentro da validade?</b>	Não	NR 10 e NR 23
<b>Existem normas de segurança para evitar o acesso de pessoas estranhas ou animais à ETA ou em alguns dos seus setores?</b>	Escritas não, mas o portão permanece fechado e apenas pessoas autorizadas podem entrar	NR 26
<b>Existe Kit primeiros socorros?</b>	Não	NR 7
<b>Observações</b>	Há pequenos vazamentos nos registros e válvulas. O decantador de concreto possui infiltrações

**Figura 304 – Vazamentos e infiltrações**

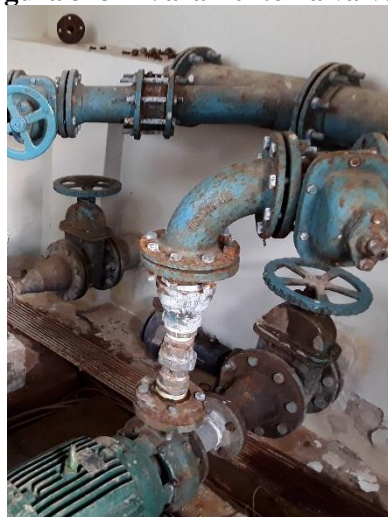
<b>As bombas possuem dispositivo de monitoramento do tempo de funcionamento individual?</b>	Sim	<b>INFORMAÇÃO</b>
<b>Há algum sistema de drenagem no piso, para drenar a água de possíveis vazamentos das caixas de gaxetas ou outros vazamentos? ( Ex. Canaletas com grelhas)</b>	Não	NBR 12214/20
<b>Observações</b>	Há um vazamento na válvula de gaveta

**Figura 313 – Vazamento na válvula**

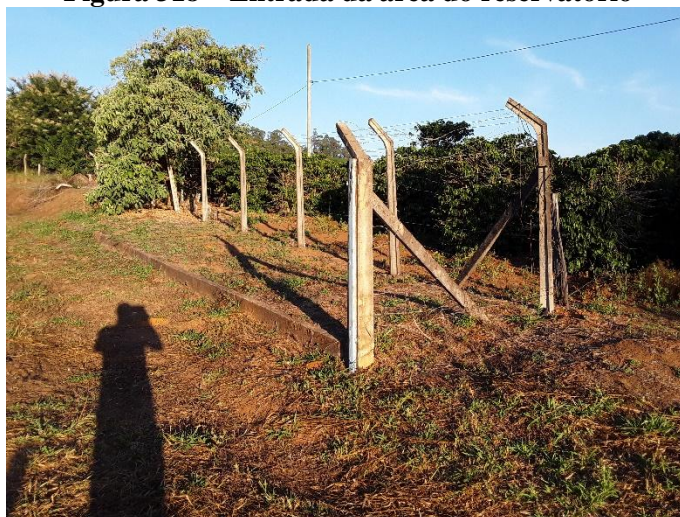
**Figura 318 – Entrada da área do reservatório**

<b>O reservatório possui tampas de inspeção em boas condições?</b>	Não foi possível verificar	NBR 12217
<b>A cobertura do reservatório permite o escoamento das águas pluviais e impede a entrada de água, animais e corpos estranhos?</b>	Não foi possível verificar	NBR 12217
<b>O reservatório possui ventilação?</b>	Não foi possível verificar	NBR 12217
<b>As tubulações de ventilação possuem telas de proteção contra entrada de insetos e pequenos animais?</b>	-	NBR 12217
<b>É realizado controle de qualidade da água na saída dos reservatórios?</b>	Não	Portaria de consolidação nº5/2017 - MS
<b>Quais análises são realizadas?</b>	-	INFORMAÇÃO
<b>Existe estação de cloro no reservatório?</b>	Não	INFORMAÇÃO
<b>Principais problemas identificados</b>	Não há portão e há ferragens expostas na estrutura do reservatório

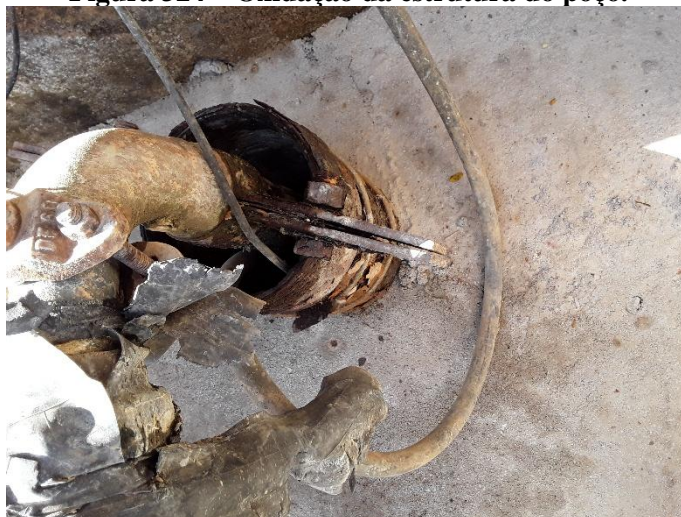
<b>Número de Horas/dia de bombeamento</b>	Aproximadamente 18 h	Informação
<b>Tipo de conjunto moto bomba</b>	Submersa	Informação
<b>Observações</b>	Estrutura aparente do poço oxidada. Laje do abrigo do painel de controle com ferragem exposta. Falta cadeado no portão.

**Figura 324 – Oxidação da estrutura do poço.**

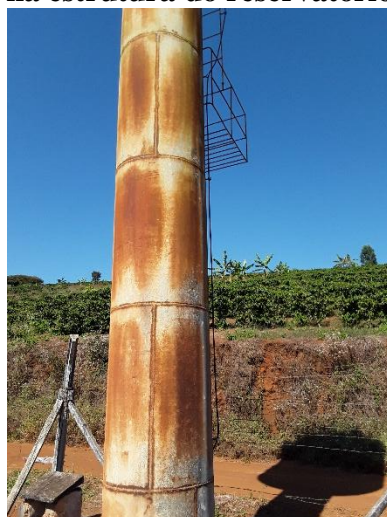
<b>Pergunta</b>	<b>Resposta</b>	<b>Referência</b>
<b>Identificação</b>	Bom Jesus da Realeza	INFORMAÇÃO
<b>Tipo</b>	Elevado	INFORMAÇÃO
<b>Material</b>	Estrutura metálica	INFORMAÇÃO
<b>Capacidade de reservação</b>	15 m <sup>3</sup>	INFORMAÇÃO
<b>Compartimentação (nº de câmaras)</b>	1	INFORMAÇÃO
<b>Condições apresentadas</b>	Apresenta oxidação na estrutura	INFORMAÇÃO

**Figura 326 – Oxidação na estrutura do reservatório Bom Jesus da Realeza.**

<b>a entrada de água, animais e corpos estranhos?</b>		
<b>O reservatório possui ventilação?</b>	Não foi possível verificar	NBR 12217
<b>As tubulações de ventilação possuem telas de proteção contra entrada de insetos e pequenos animais?</b>	-	NBR 12217
<b>É realizado controle de qualidade da água na saída dos reservatórios?</b>	Sim	Portaria de consolidação nº5/2017 - MS
<b>Quais análises são realizadas?</b>	Turbidez, cor, pH, cloro residual, E.coli e coliforme total	INFORMAÇÃO
<b>Existe estação de cloro no reservatório?</b>	Sim	INFORMAÇÃO
<b>Principais problemas identificados</b>	O reservatório apresenta oxidação em toda sua estrutura. O cercamento necessita de reparo.

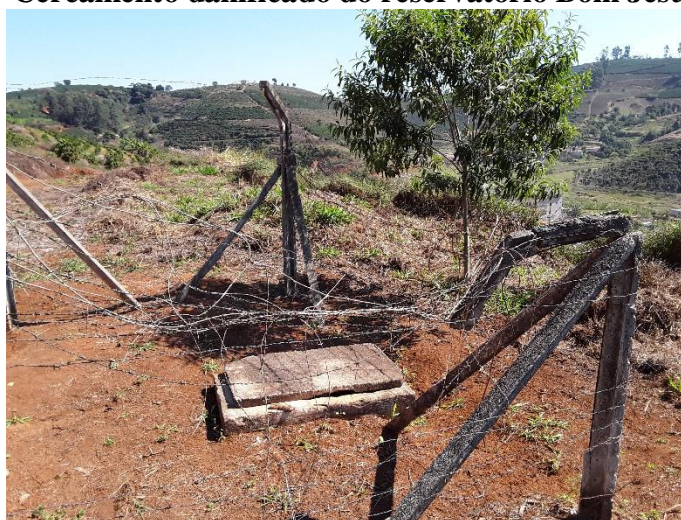
**Figura 327 – Cercamento danificado do reservatório Bom Jesus da Realeza.**

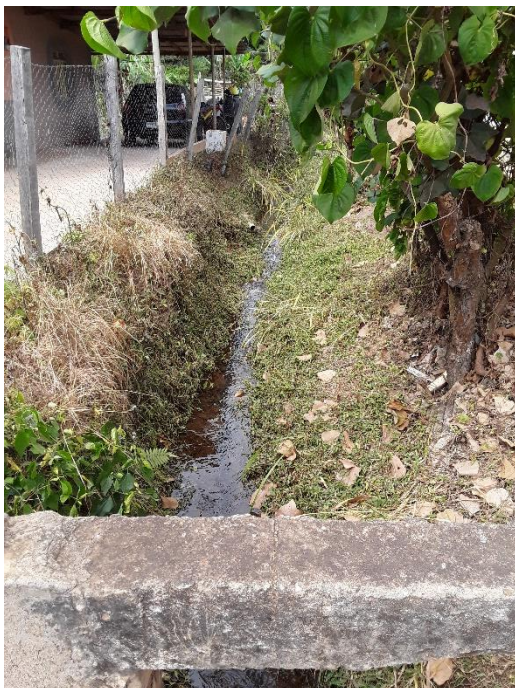
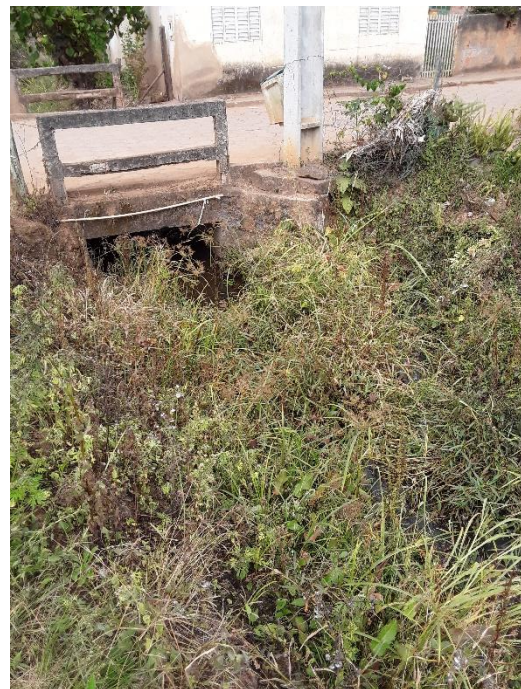
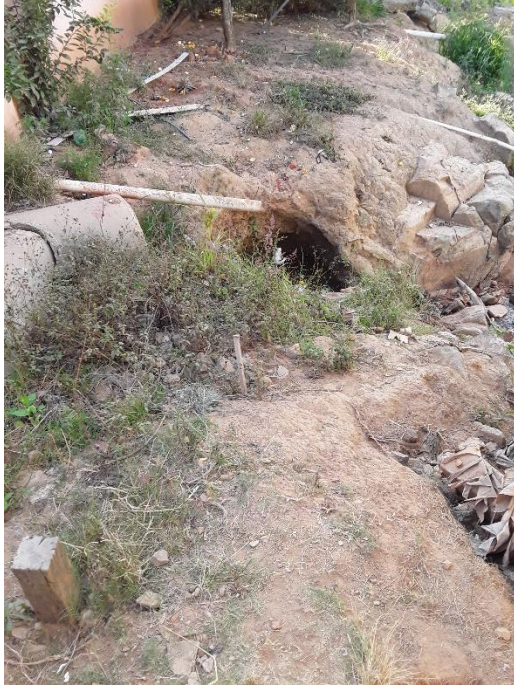
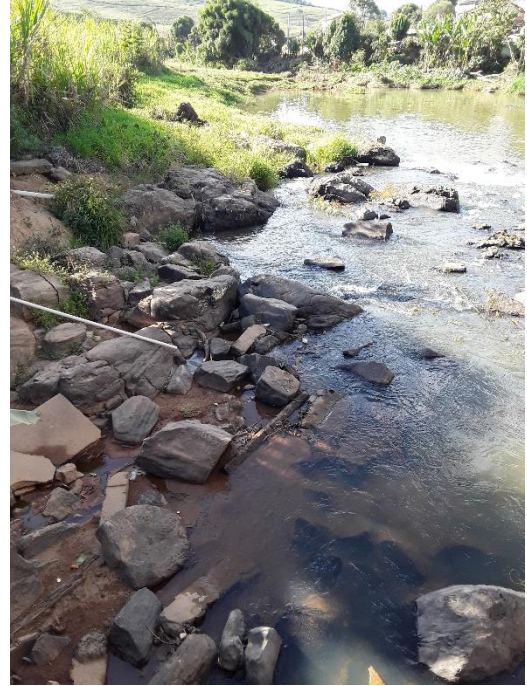
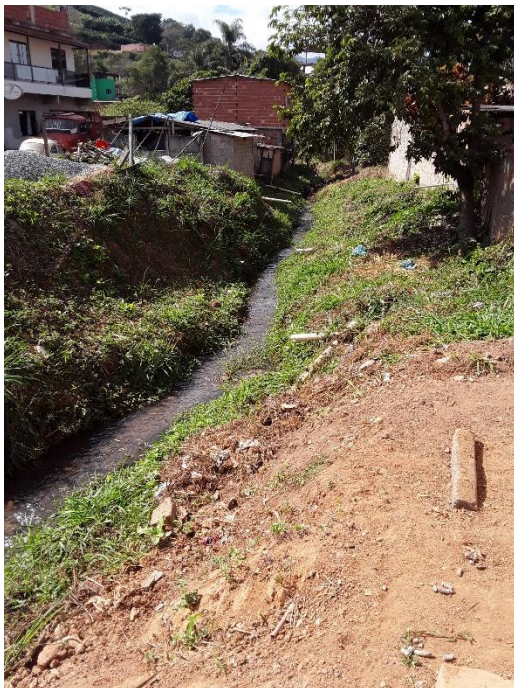
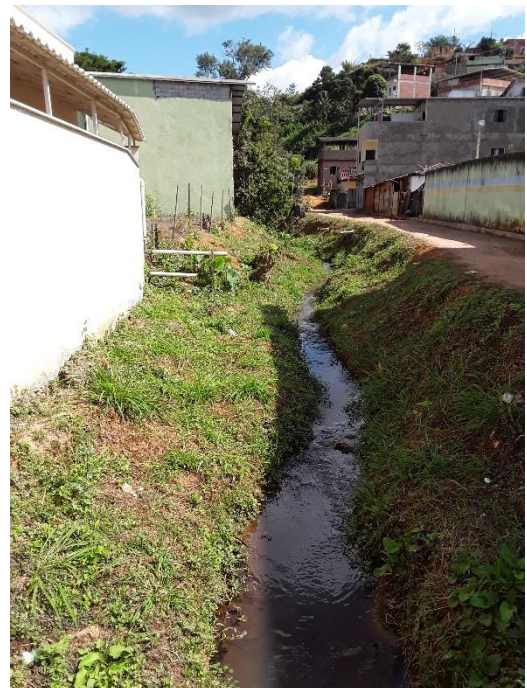
Os efluentes gerados nas residências são lançados *in natura* diretamente nos mananciais próximos a sede, distritos, vilas e localidades. Favorecendo a eutrofização dos cursos d’água, aumentando a possibilidade de disseminação de doenças de veiculação hídrica, ocasionando vulnerabilidade a população residente a esse tipo de doença (Figura 328 a Figura 333).

**Figura 328 - Lançamento de esgoto no Distrito de São Sebastião do Sacramento**

**Figura 329 - Lançamento de esgoto – Distrito de São Sebastião do Sacramento (2)**

**Figura 330 - Lançamento de esgoto em Vila Formosa**

**Figura 331 – Lançamento de esgoto em Vila Formosa (2)**

**Figura 332 - Lançamento de esgoto no Distrito de Dom Correia**

**Figura 333 - Lançamento de esgoto no Distrito de Dom Correia (2)**
