CONSÓRCIO INTERMUNICIPAL DE SANEAMENTO BÁSICO DA ZONA DA MATA
DE MINAS GERAIS – CISAB ZM

RELATÓRIO DA FISCALIZAÇÃO DE ACOMPANHAMENTO

VIÇOSA – MG

AGOSTO/2019

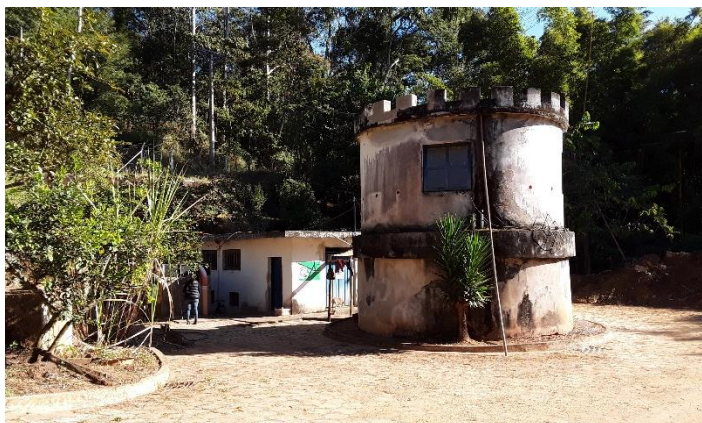
Figura 3 – Área externa da casa de bombas - Ribeirão São Bartolomeu

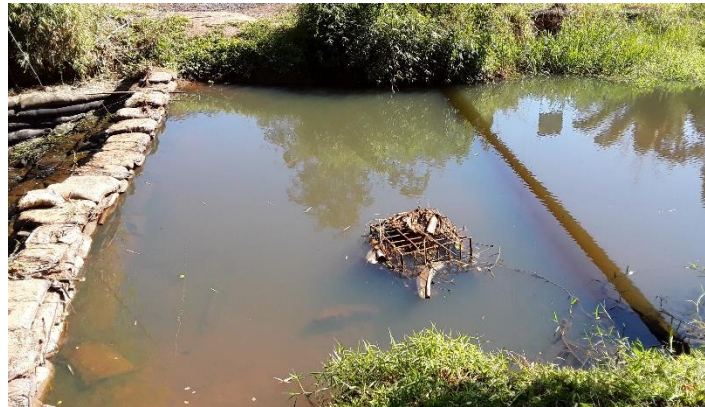
Figura 6 – Barragem de Captação – Rio Turvo Sujo

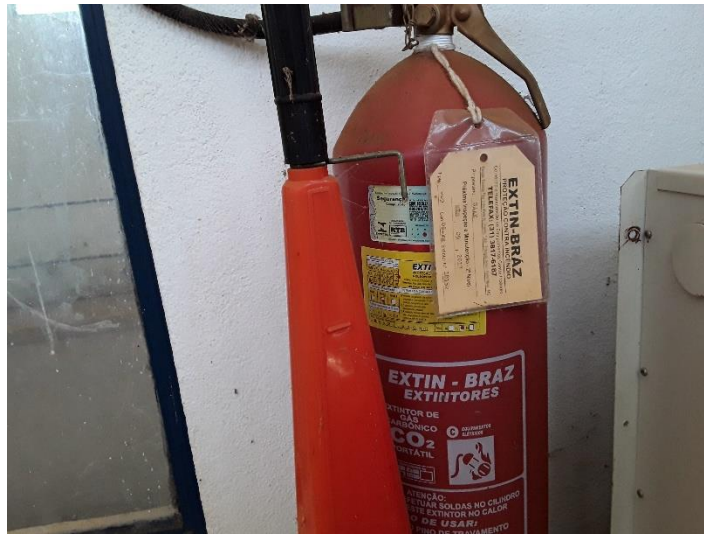
Figura 8 – Extintor de Incêndio – Rio Turvo Sujo

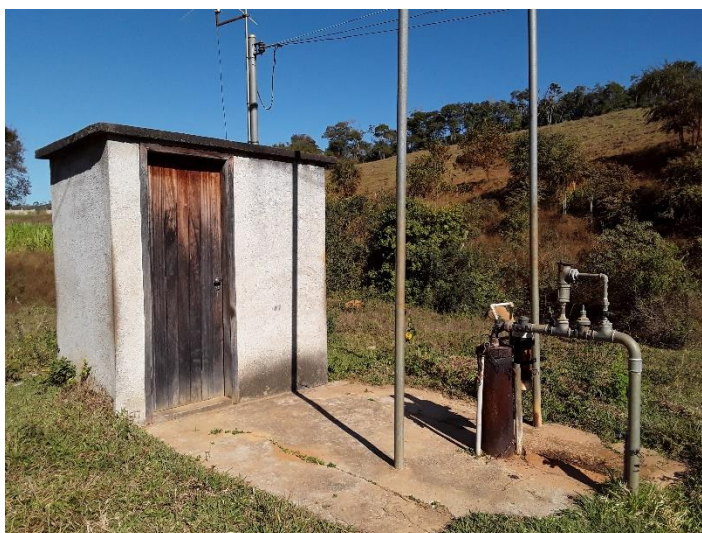
Figura 10 – Área da captação subterrânea – Córrego São João

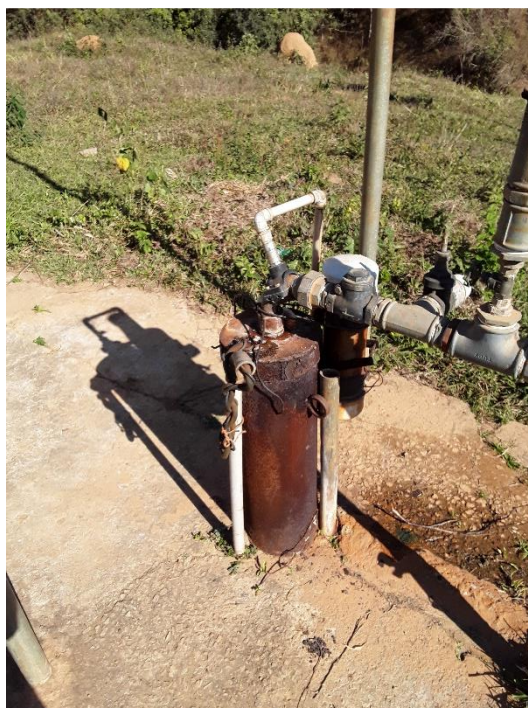
Figura 11 – Captação subterrânea – Córrego São João

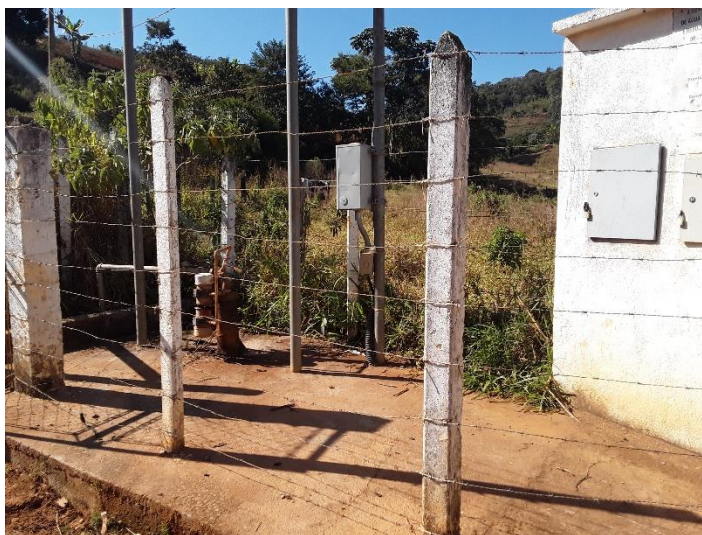
Figura 12 – Área da captação subterrânea – Pau de Cedro

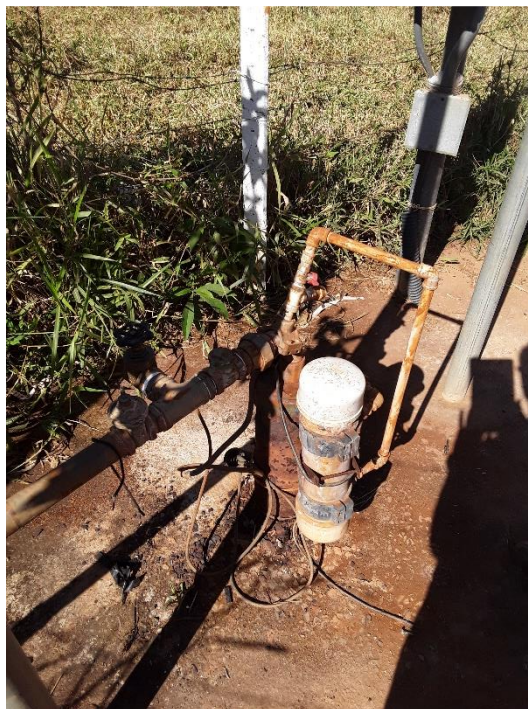
Figura 13 – Captação subterrânea – Pau de Cedro

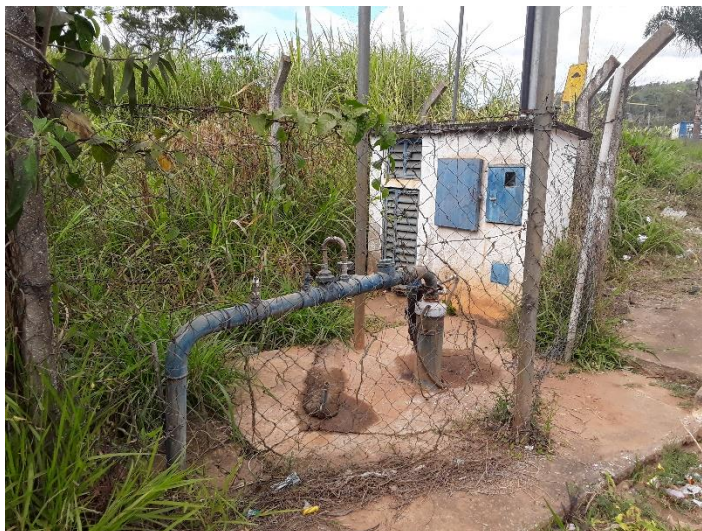
Figura 14 – Área da captação subterrânea – Novo Silvestre

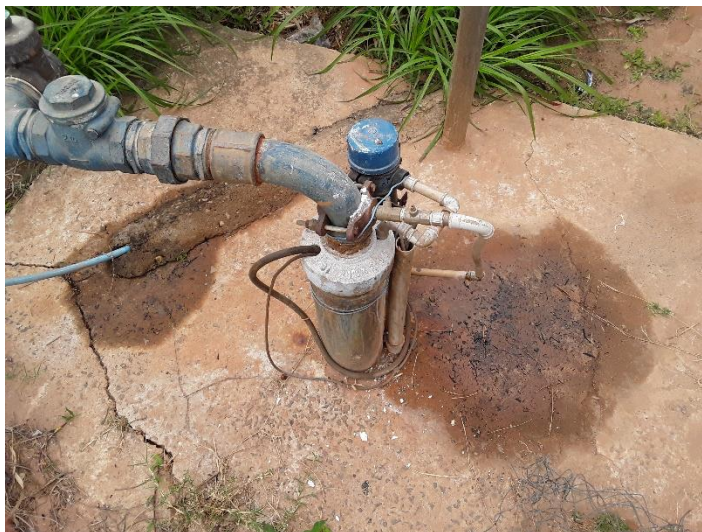
Figura 15 – Captação subterrânea – Novo Silvestre

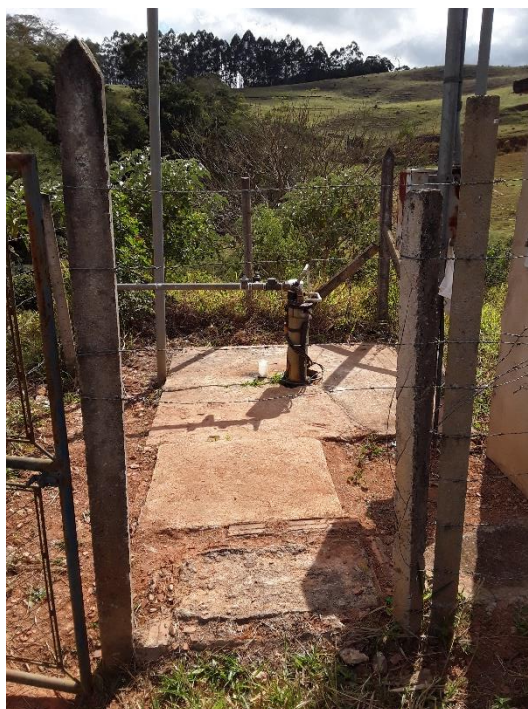
Figura 16 – Área da Captação - Buieié

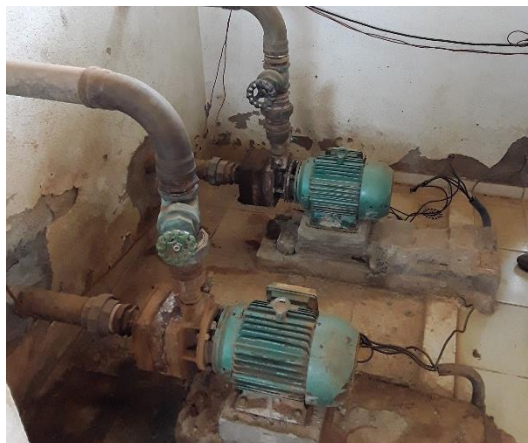
Figura 19 – Casa de Bombas – Cachoeira de Santa Cruz

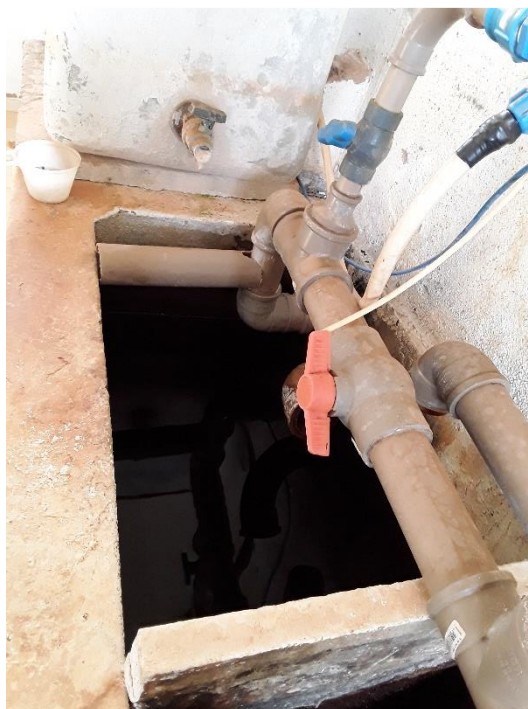
Figura 20 – Tanque de Contato – Cachoeira de Santa Cruz

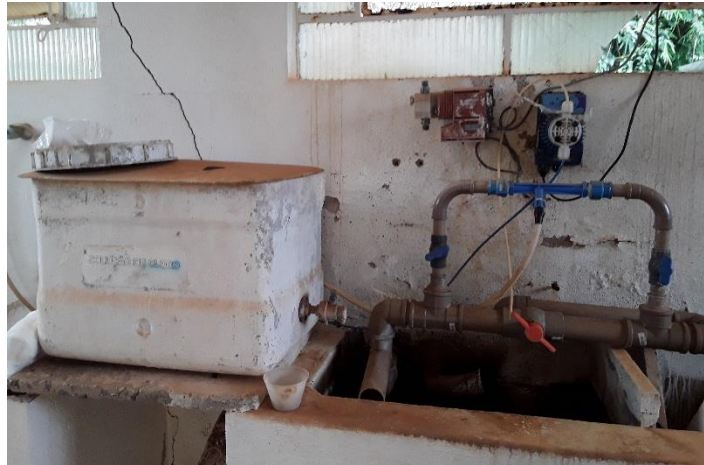
Figura 21 – Tanque de Contato – Cachoeira de Santa Cruz

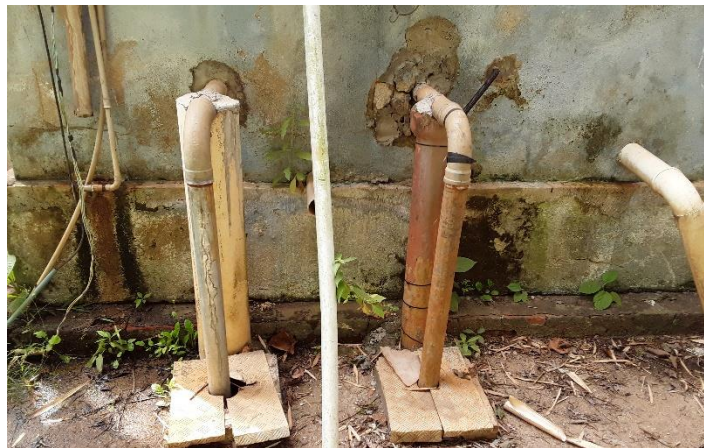
Figura 22 – Tubulações – Cachoeira de Santa Cruz

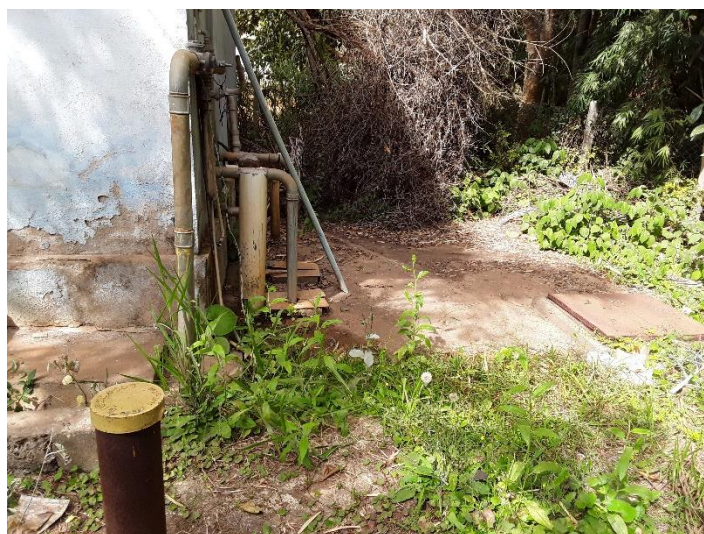
Figura 23 – Área da Casa de Bombas – Cachoeira de Santa Cruz

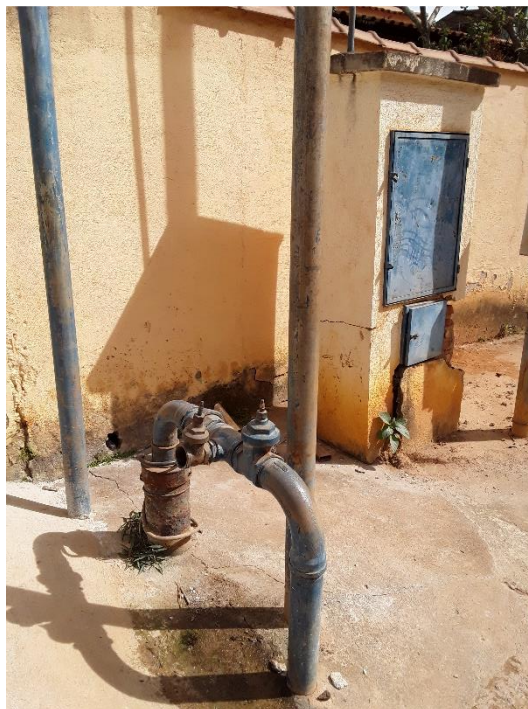
Figura 24 – Captação Subterrânea 1 – São José do Triunfo

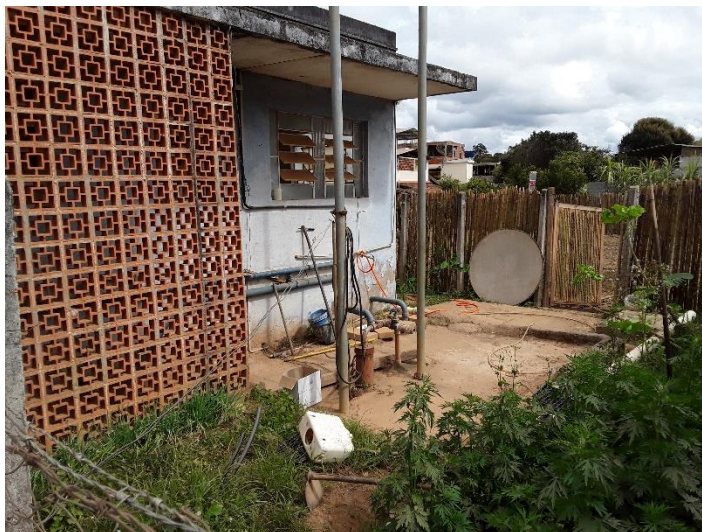
Figura 26 – Área da captação Subterrânea 2 – São José do Triunfo

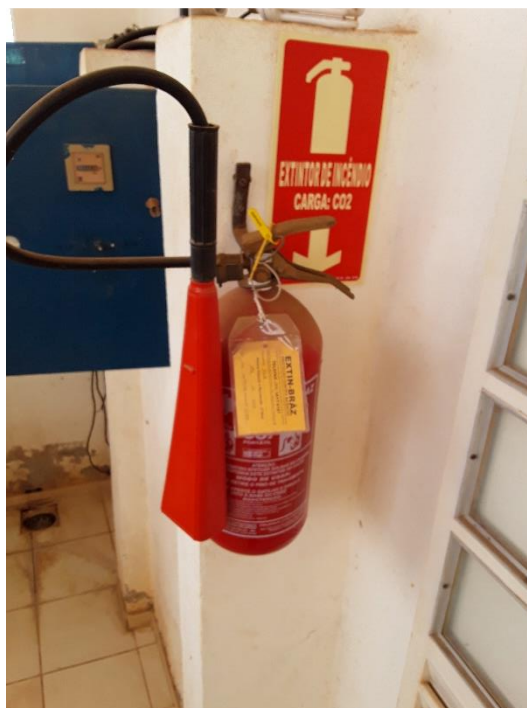
Figura 29 – Extintor de incêndio – São José do Triunfo

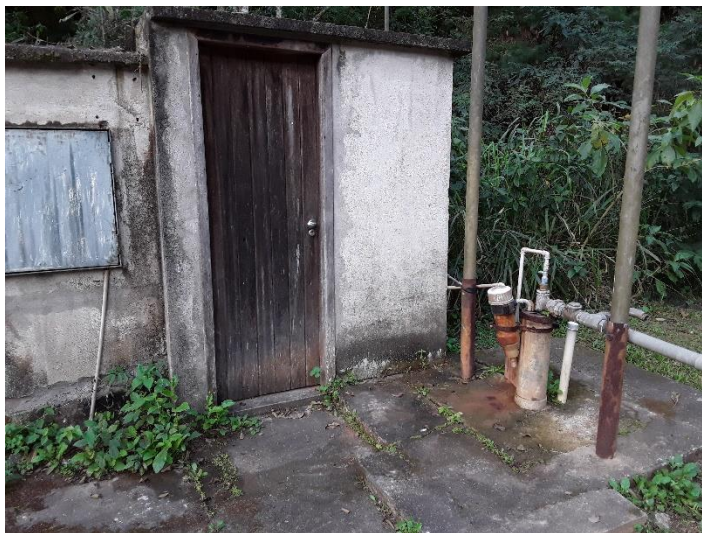
Figura 30 – Área da captação subterrânea – Vila Alves

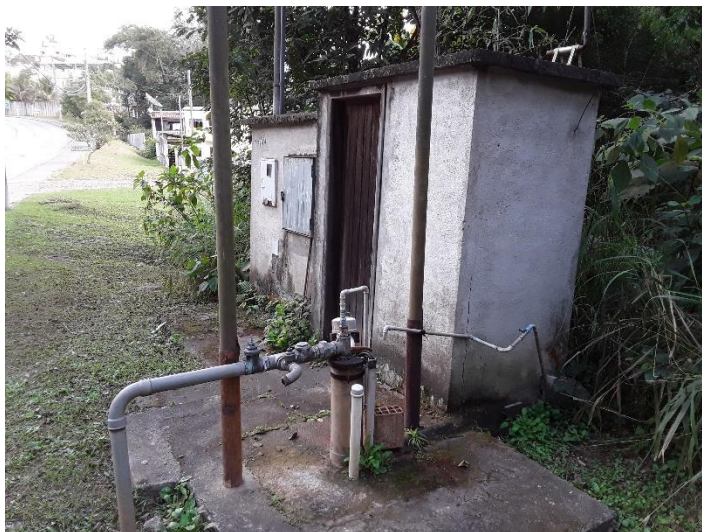
Figura 31 – Captação subterrânea – Vila Alves

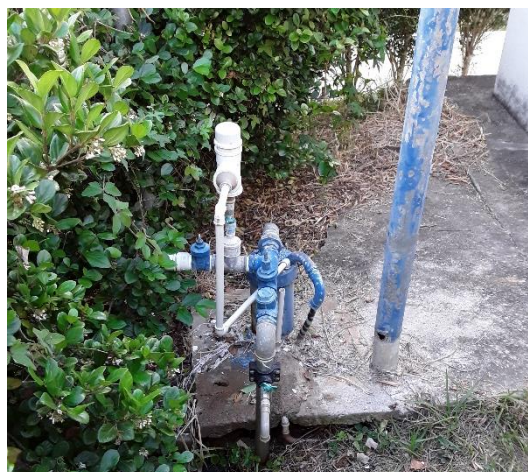
Figura 33 – Área da captação subterrânea – Octávio Pacheco

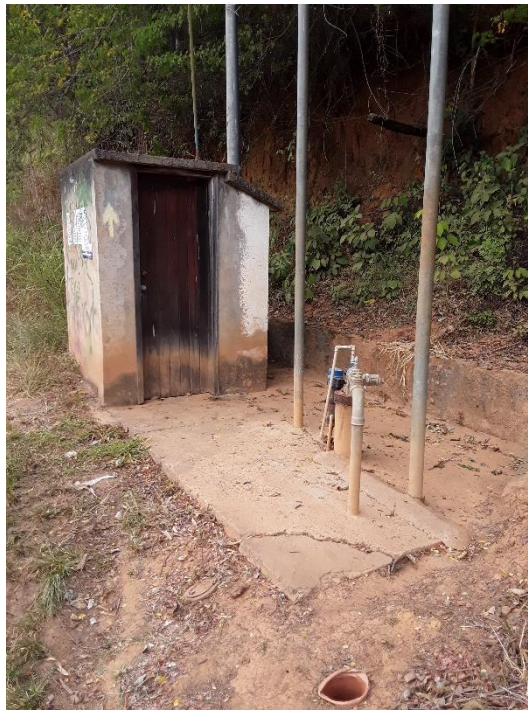
Figura 34 – Captação subterrânea – Romão dos Reis

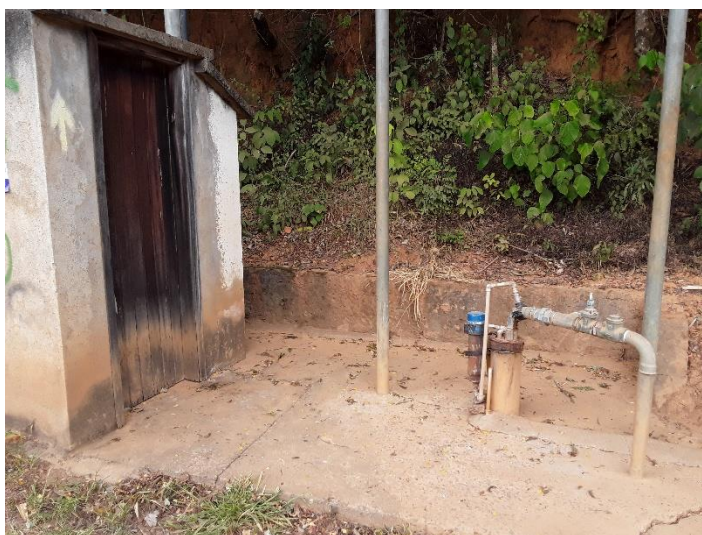
Figura 35 – Área da captação subterrânea – Romão dos Reis

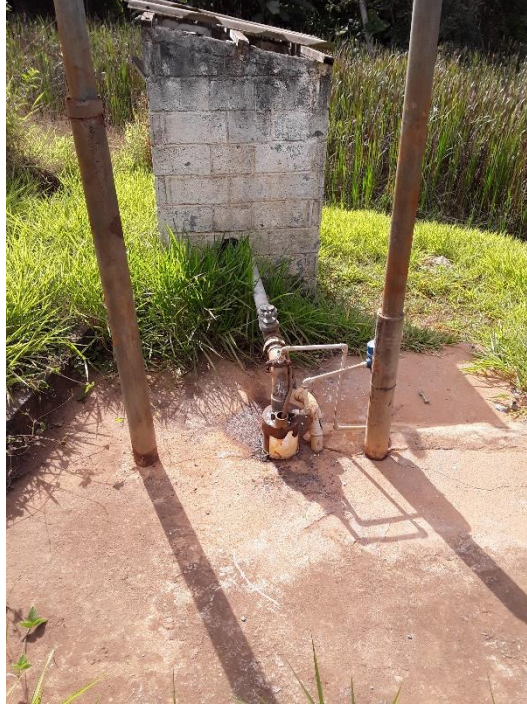
Figura 36 – Área da captação subterrânea – Nova Viçosa

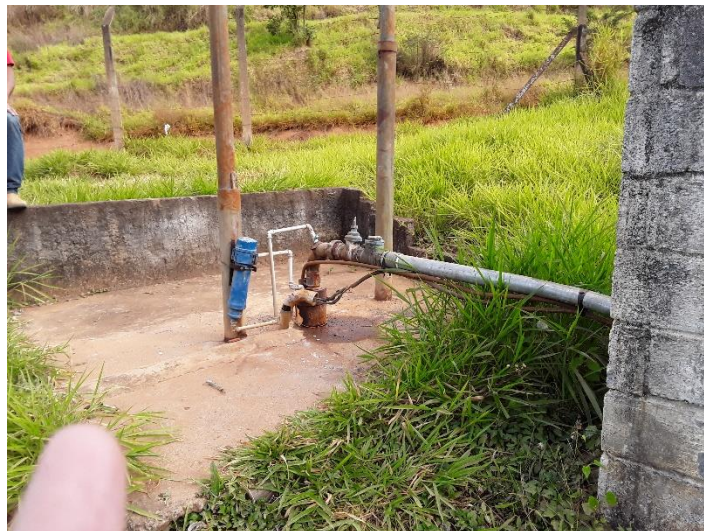
Figura 37 – Área da captação subterrânea – Nova Viçosa

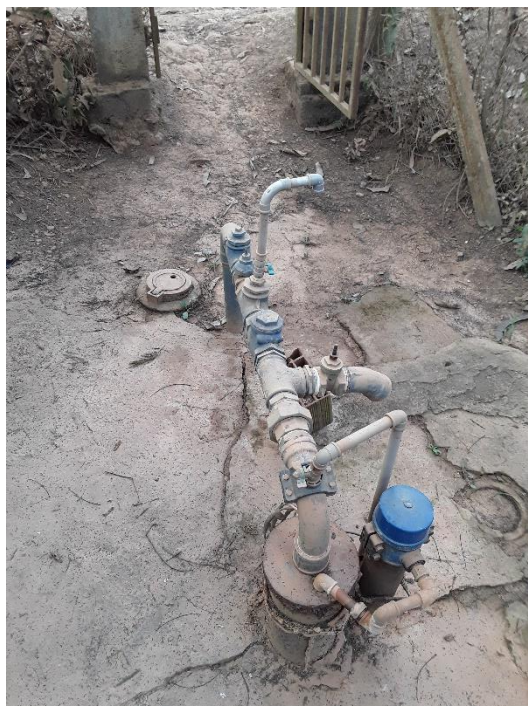
Figura 39 – Captação subterrânea – Novo Paraíso

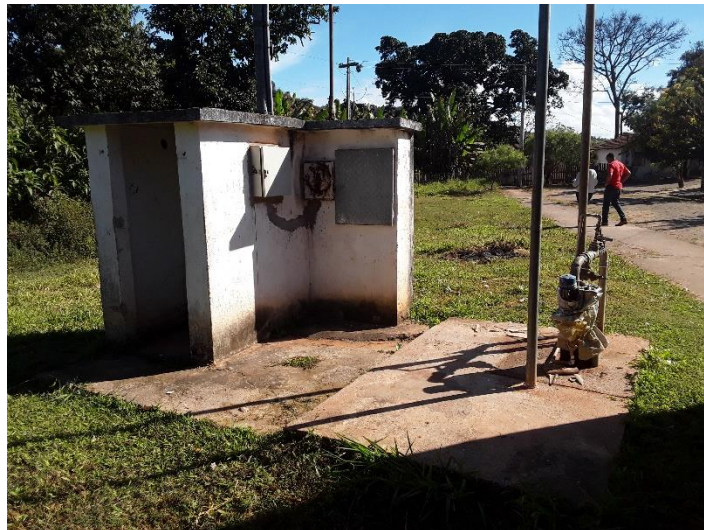
Figura 41 – Captação subterrânea – São Francisco de Assis

Foi verificado que 5 das 10 inconformidades listadas foram resolvidas, as Figuras 41 e 42 apresentam a atual situação da captação subterrânea de São Francisco de Assis.

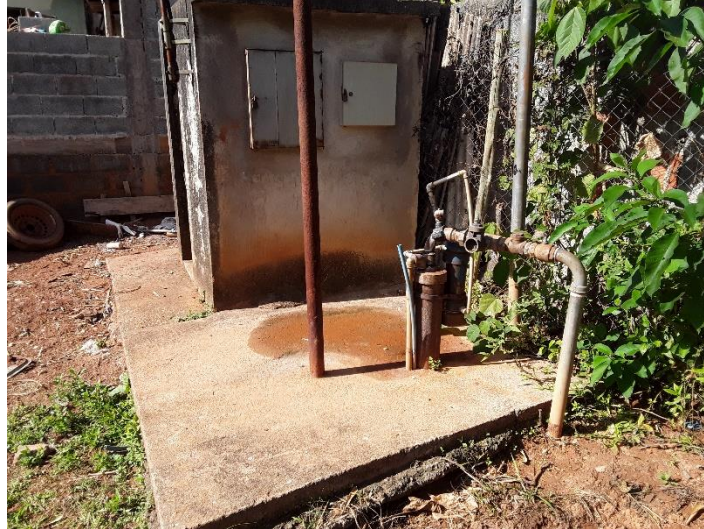
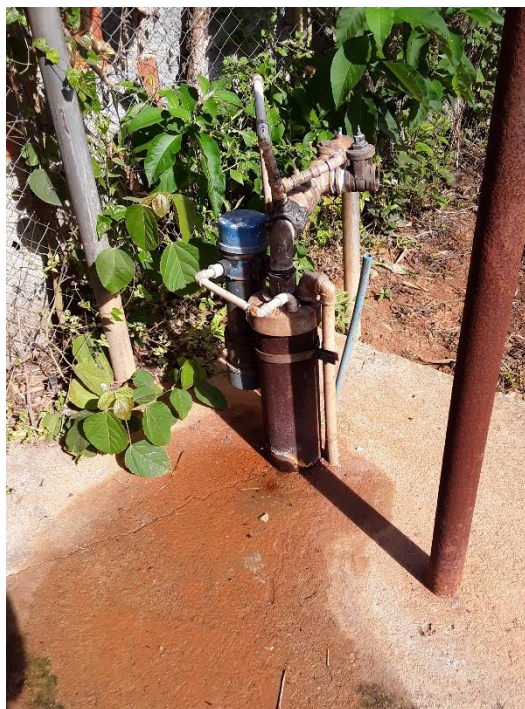
Figura 43 - Área da captação subterrânea – Sol Nascente

Foi verificado que 2 das 10 inconformidades listadas foram resolvidas, as Figuras 43 e 44 apresentam a atual situação da captação subterrânea de Sol Nascente.

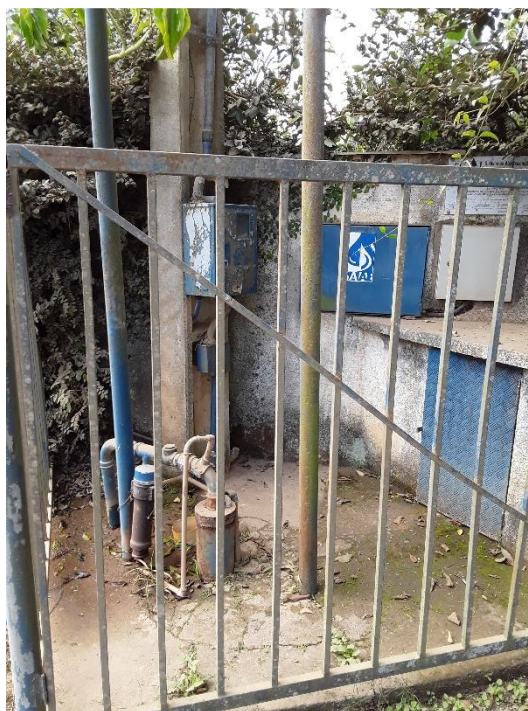
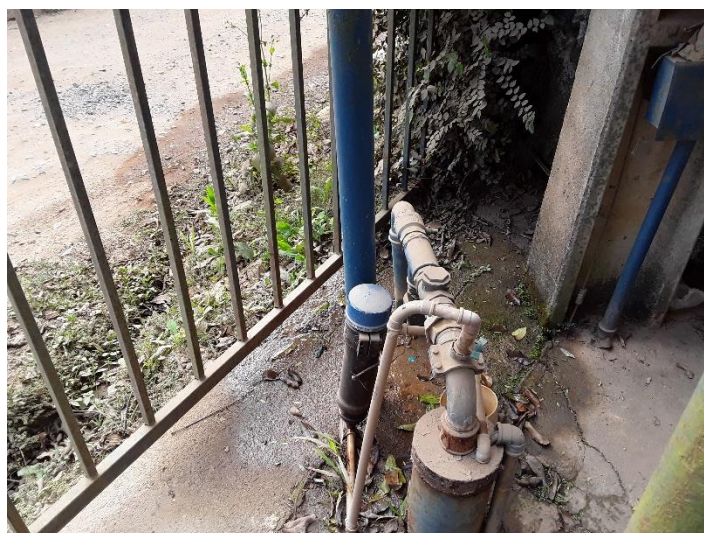
Figura 45 - Área da captação subterrânea – Cristais

Foi verificado que 4 das 8 inconformidades listadas foram resolvidas, as Figuras 45 e 46 apresentam a atual situação da captação subterrânea de Cristais.

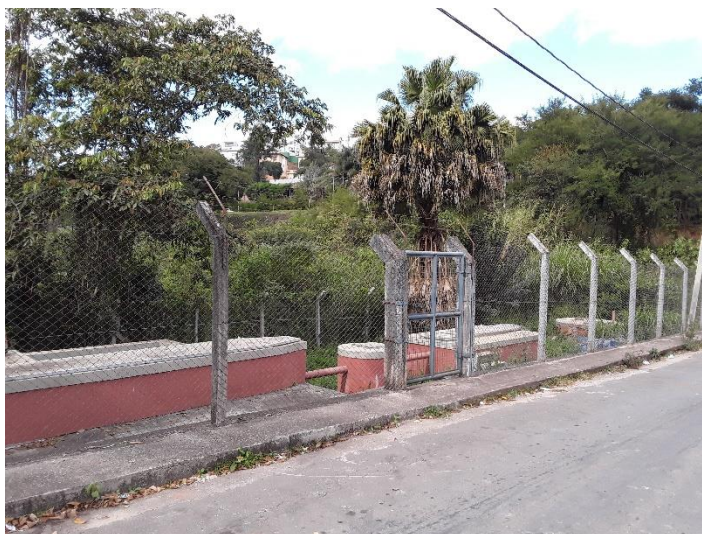
Figura 73 – Área da ETE Romão dos Reis

Foi verificado que 1 das 6 inconformidades listadas foram resolvidas, as Figuras 73 e 74 apresentam a atual situação ETE Romão dos Reis.

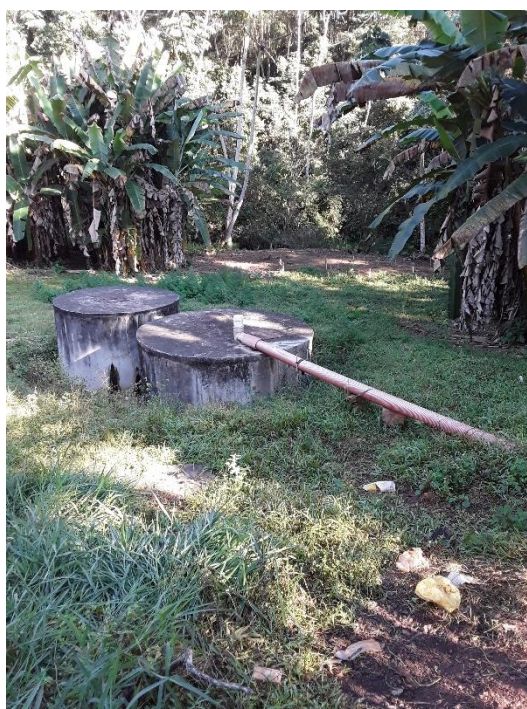
Figura 75 – Área da ETE Paraíso

Foi verificado que 1 das 5 inconformidades listadas foram resolvidas, as Figuras 75 e 76 apresentam a atual situação ETE Paraíso.

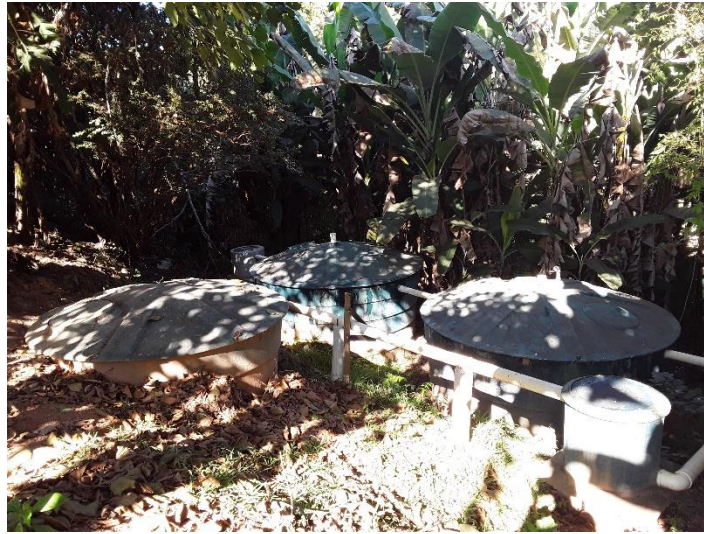
Figura 78 – Área da ETE São Francisco de Assis

Inconformidades – Relatório Diagnóstico	Relatório de Acompanhamento
Delimitar, trancar e sinalizar a área de forma a protegê-la contra acesso de estranhos e animais	A inconformidade ainda não foi solucionada
Providenciar para-raios - Sistema de proteção contra descargas atmosféricas (SPDA) (NBR 5419)	A inconformidade ainda não foi solucionada
Providenciar iluminação noturna do pátio externo da ETE	A inconformidade ainda não foi solucionada
Providenciar a capina e limpeza da área externa	A inconformidade ainda não foi solucionada
Adequar os valores dos resultados das análises de DBO, fósforo total, nitrato, sulfeto total, fluoreto, e nitrogênio amoniacal aos padrões exigidos (Deliberação Normativa Conjunta COPAM/CERH nº 1 de 05 de maio de 2008)	A inconformidade ainda não foi solucionada

Foi verificado que nenhuma das 5 inconformidades listadas foram resolvidas, as Figuras 78 e 79 apresentam a atual situação ETE São Francisco de Assis.

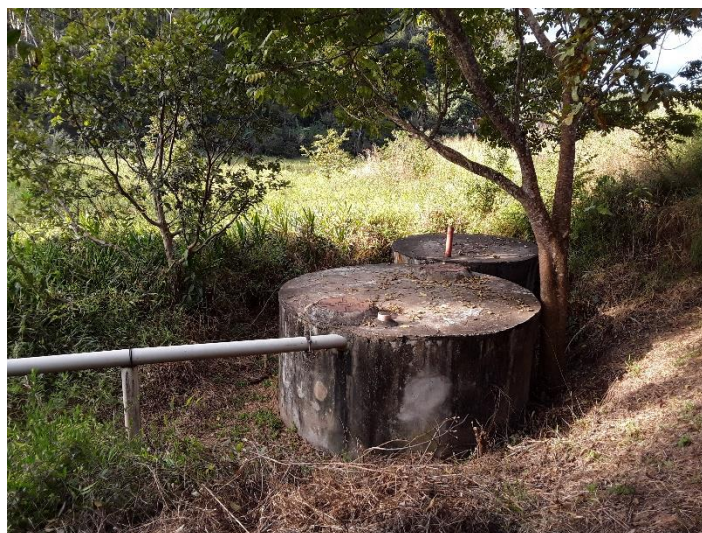
Figura 81 – ETE Zona Rural dos Nobres

Foi verificado que 1 das 5 inconformidades listadas foram resolvidas, a Figura 81 apresenta a atual situação ETE Zona Rural dos Nobres.
