CONSÓRCIO INTERMUNICIPAL DE SANEAMENTO BÁSICO DA ZONA DA MATA  
DE MINAS GERAIS – CISAB ZM

RELATÓRIO DE FISCALIZAÇÃO

VIÇOSA – MG

MAIO/2020

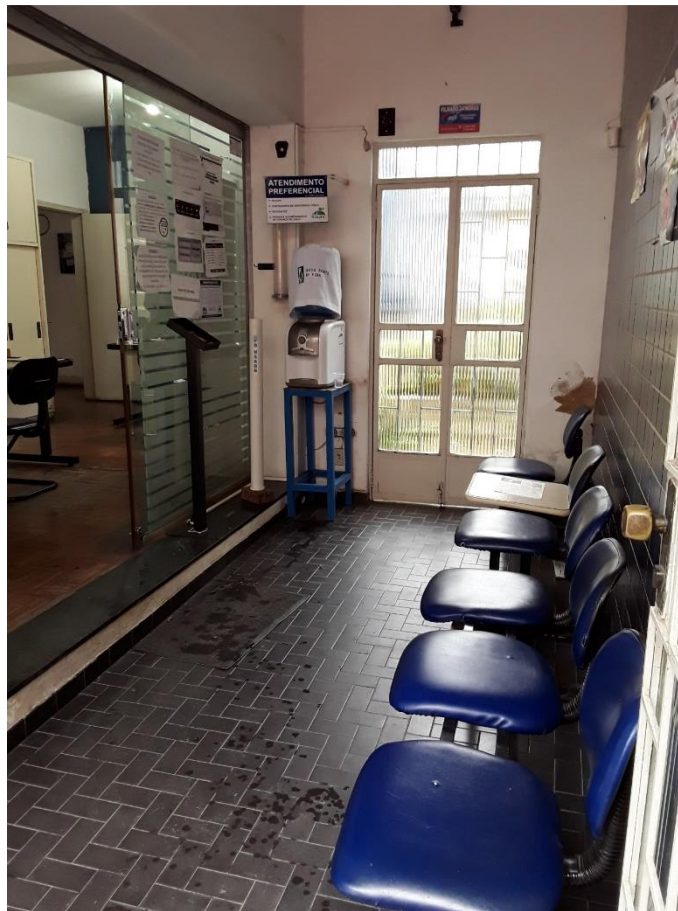
**Figura 4 – Área de espera para atendimento**

A área de espera para atendimento, possui cadeira e água para os clientes. O local conta também com atendimento prioritário, mas há necessidade de adaptações para tornar o espaço acessível às pessoas portadoras de deficiência ou com mobilidade reduzida, pois o piso possui níveis diferentes e não há uma rampa de acesso (Figura 4).

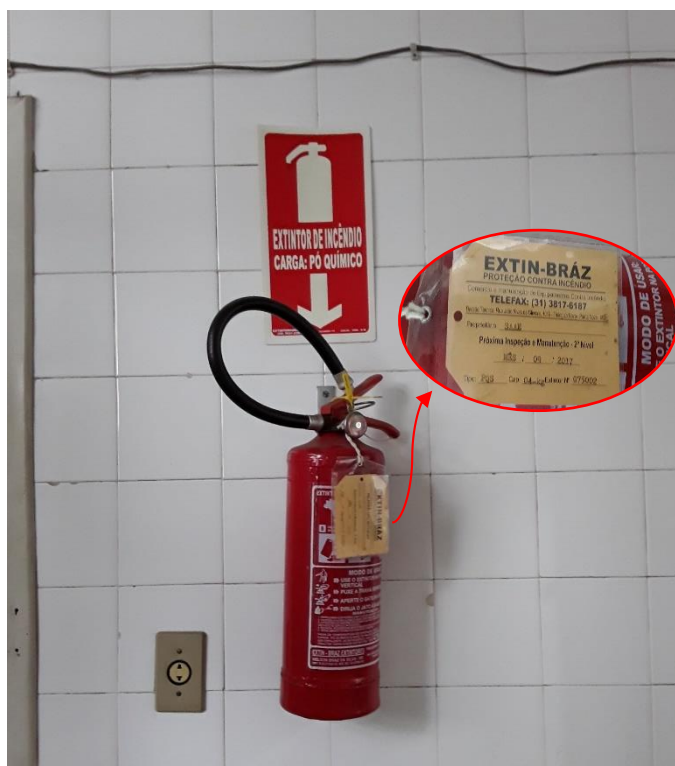
**Figura 10 – Extintor de incêndio**

Em relação a estrutura física do local, os funcionários contam com banheiros feminino e masculino (Figura 8), cozinha com pia, fogão, geladeira e mesa para realização das refeições (Figura 9). A área conta com extintor de incêndio, contudo o mesmo apresenta o prazo de validade vencido (Figura 10).

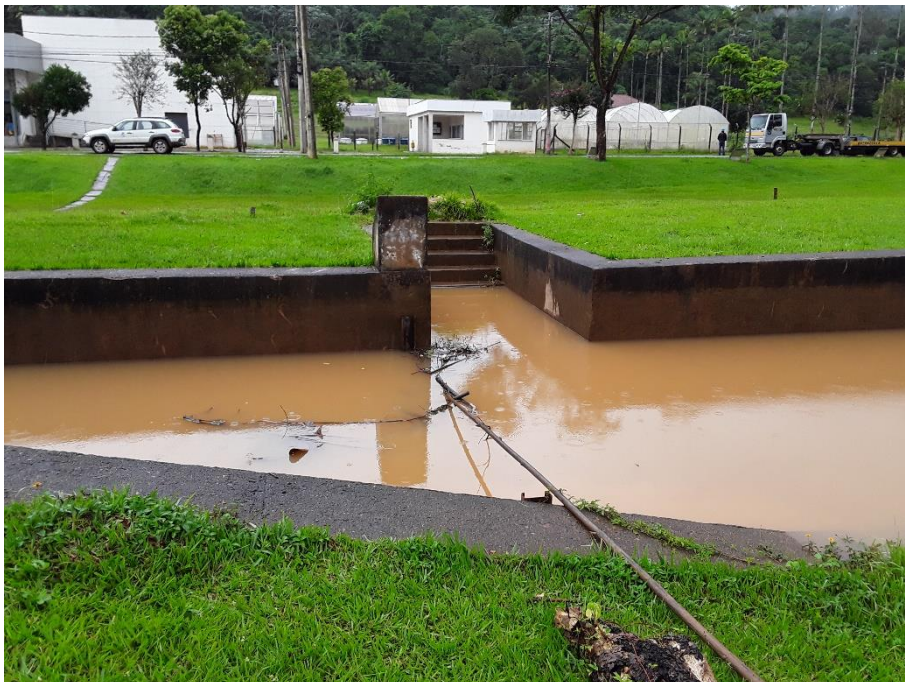
**Figura 16 – área da captação – São Bartolomeu**

Na área da captação não há grades e/ou telas instaladas, para evitar a passagem de sólidos grosseiros, e dispositivo de controle de vazão (Figuras 16 e 17). Próximo a área de captação há diversos tubos disposto de forma aleatória (Figura 18).

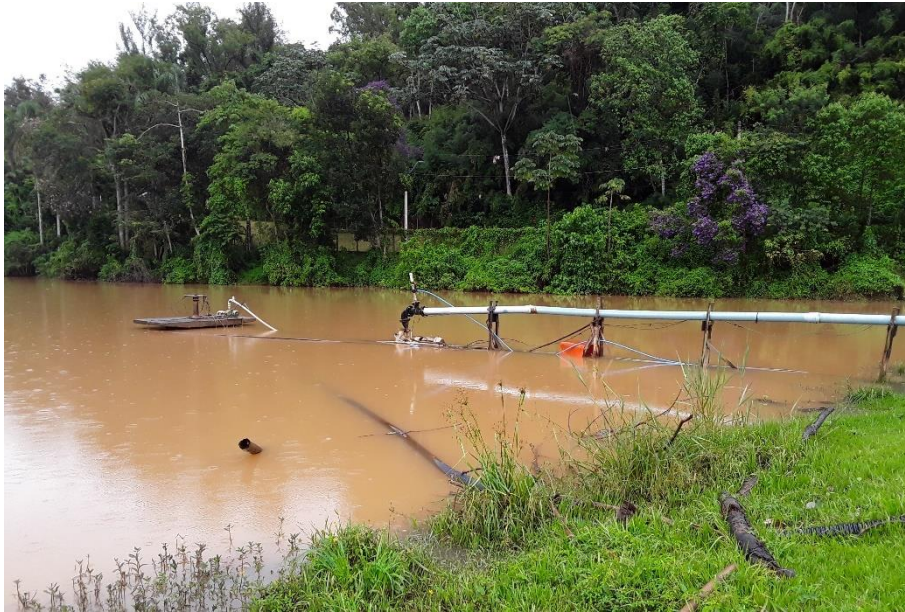
**Figura 19 – Sistema de captação para períodos de estiagem**

Em períodos de estiagem, a barragem de acumulação apresenta níveis críticos, tornando-se necessário a captação através de uma balsa flutuante (Figura 19). O sistema foi adaptado as necessidades urgentes do período, contudo, é importante que a estrutura seja adequada, principalmente no quesito segurança, para que possa ser operada pelos servidores (Figura 20).

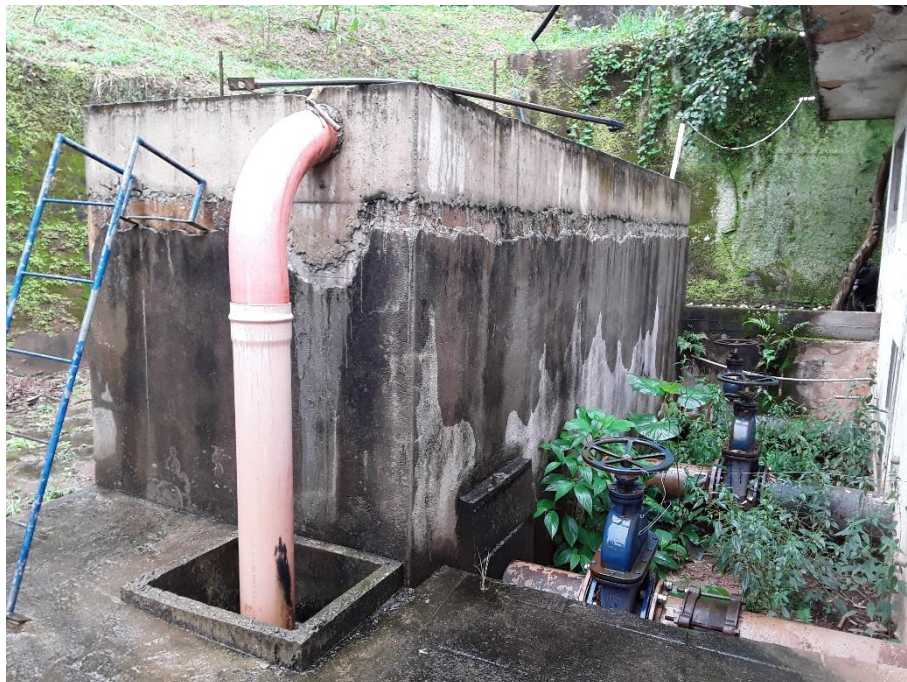
**Figura 22 – Tanque de água bruta**

A água captada chega em um tanque, no qual há um sistema de gradeamento. A escada de acesso ao tanque está solta e necessita de reparo (Figura 22). Ao lado do tanque de contato há três válvulas de gaveta, as quais apresentam, aparentemente, boas condições de uso.

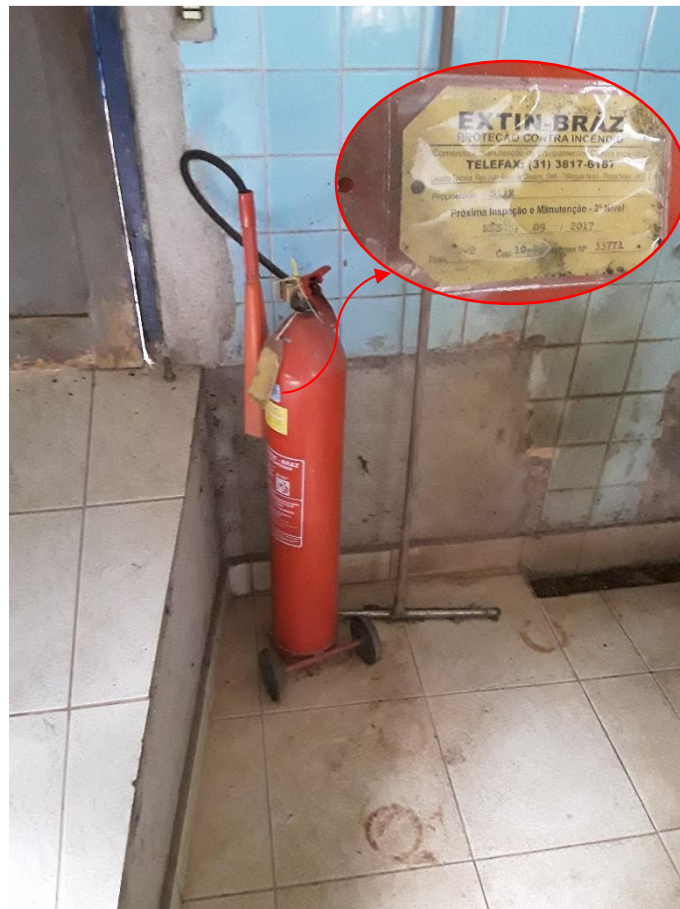
**Figura 25 – Extintor de incêndio da EEAB**

No interior da casa de bombas há 3 conjuntos motobomba e seus respectivos painéis de controle (Figura 24). O local possui um extintor de incêndio, mas o mesmo está com o prazo de validade expirado (Figura 25). O espaço permite a livre circulação dos operadores, possui boa iluminação, inclusive natural, permite a circulação do ar e existe facilidade para a retirada e instalação das bombas.

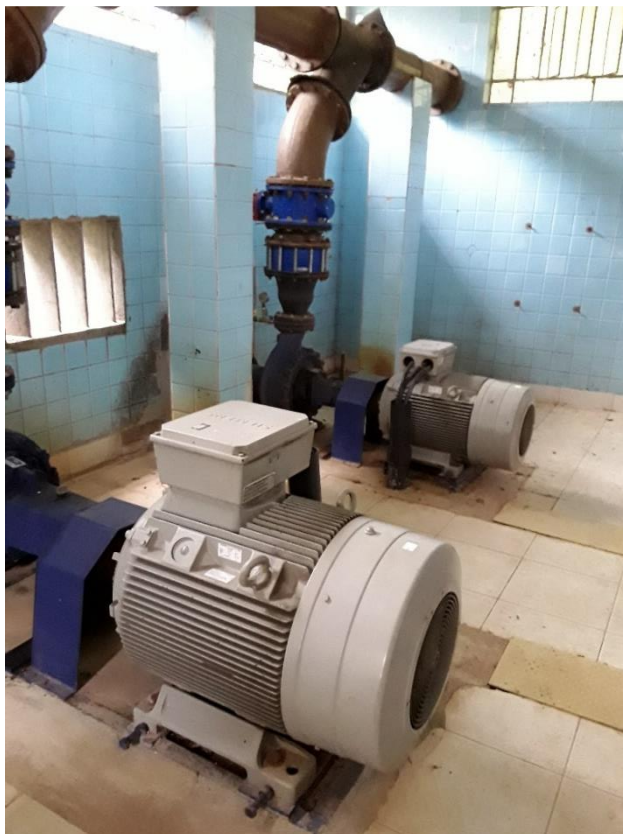
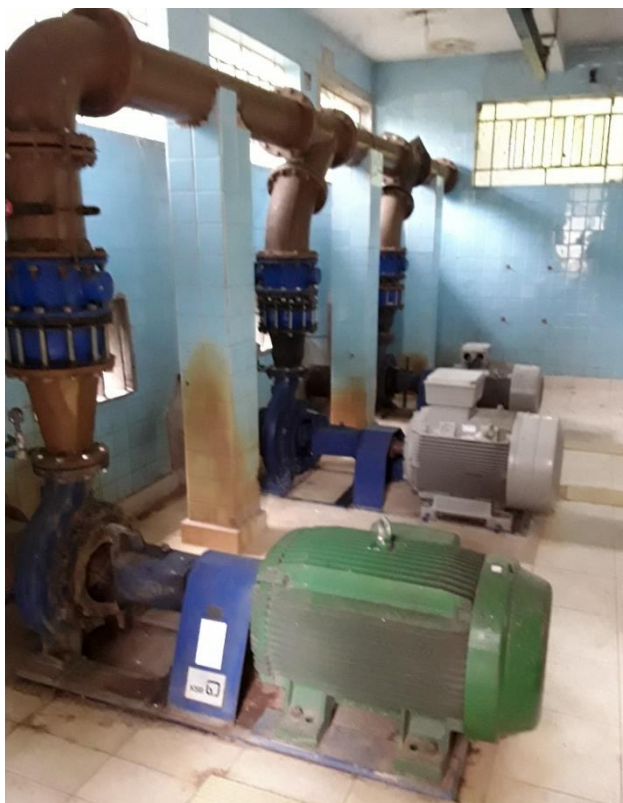
Os conjuntos motobomba apresentam, aparentemente, boas condições, o acoplamento está protegido, não há nenhum vazamento, indicando que a vedação dos flanges está adequada, e as bombas possuem manômetro individual, como determinado na NBR 12214/92 (Figuras 26 e 27).

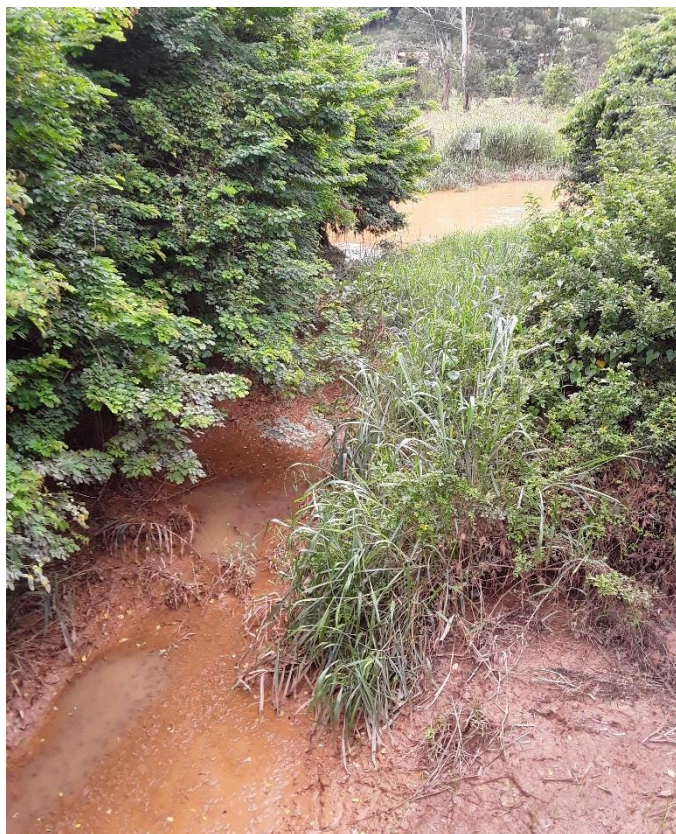
**Figura 33 – área da Captação**

A captação ocorre por tomada direta no curso d'água (Figura 33). Nos períodos de estiagem a equipe do SAAE monta uma barragem com sacos de areia no curso d'água para realizar a captação. Contudo, considerando o período de intensas chuva no início de 2020, o rio Turvo sujo saiu de sua calha, fazendo com o piso da casa de bombas ficasse situado abaixo do nível máximo de água (Figura 34). É importante que o SAAE tome as medidas necessárias para preservar a estruturas, equipamentos e funcionamento da casa de bombas nesses períodos críticos.

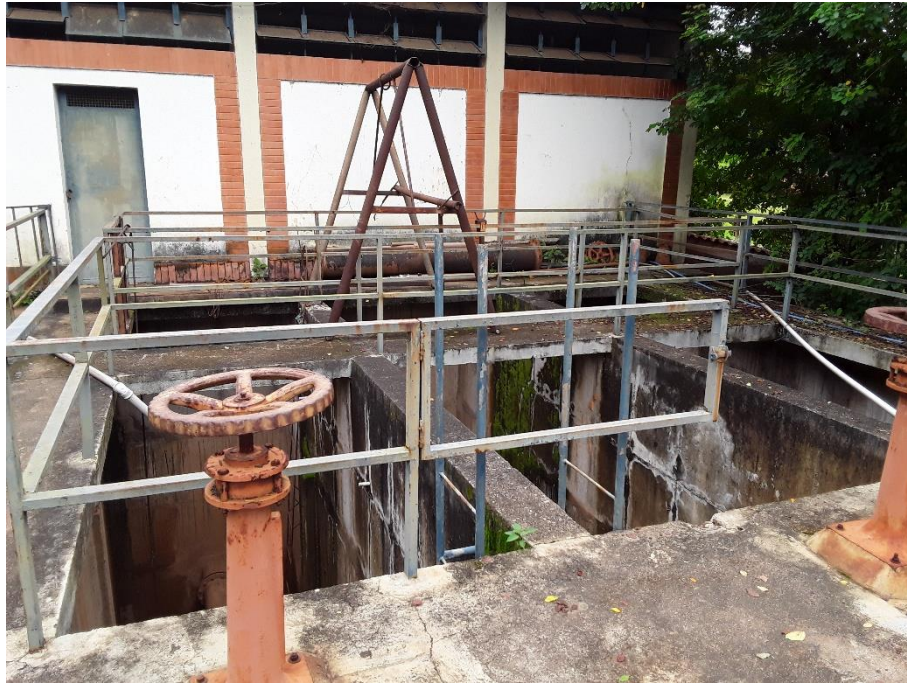
**Figura 35 – área dos desarenadores**

Após a captação a água segue para um conjunto de desarenadores. O local possui guarda-corpos, os quais necessitam de reparo devido a oxidação em diversos pontos (Figura 35). É importante que seja realizada uma avaliação da estrutura física para verificar os possíveis prejuízos que podem ter sido causados pela enchente (Figura 36).

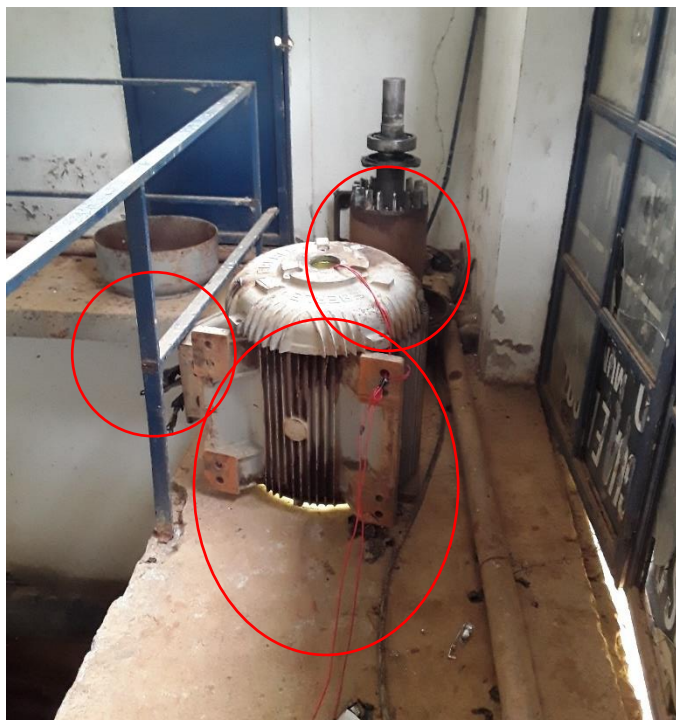
**Figura 40 – Área interna da cada de bombas**

Os painéis de controle ficam no piso superior da casa de bombas e não há extintores de incêndio na área (Figuras 40 e 41). A EEAB necessita de limpeza e manutenção da sua estrutura (Figura 42).

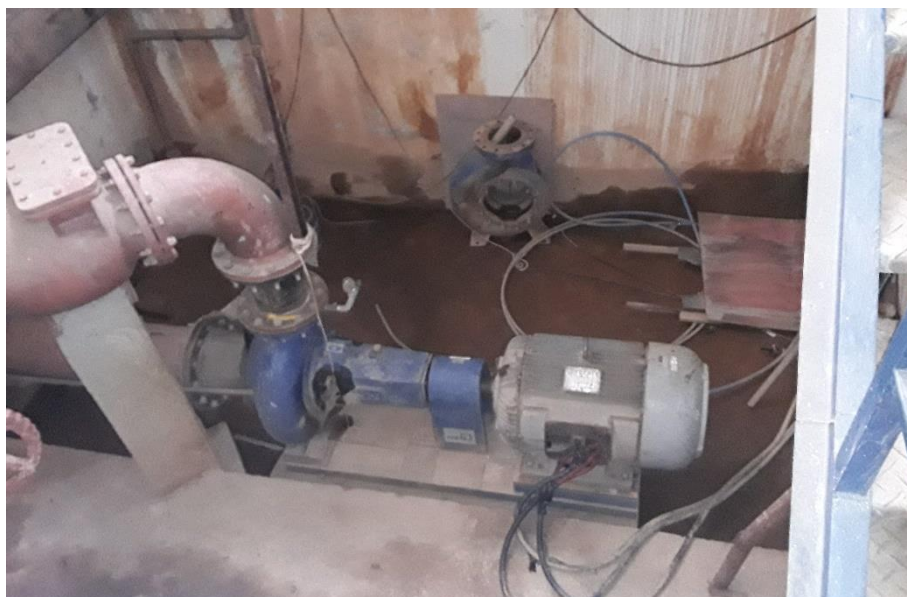
**Figura 45 – Conjunto Motobomba**

Os conjuntos motobomba apresentam, aparentemente, boas condições, o acoplamento está protegido, não há nenhum vazamento, indicando que a vedação dos flanges está adequada, contudo o piso da casa de bombas encontra-se muito úmido e há diversos materiais dispostos de forma inadequada (Figura 45).

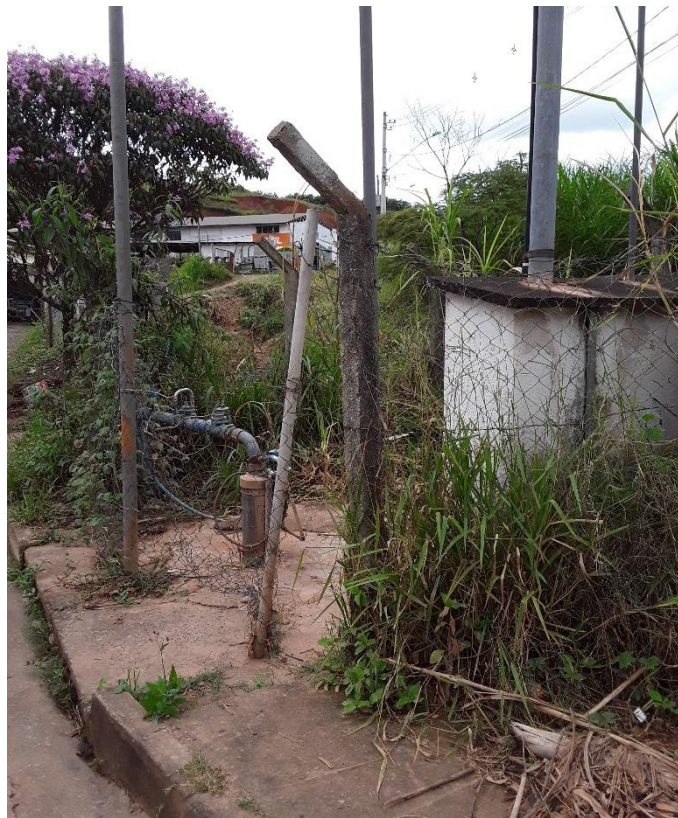
**Figura 46 – Área do poço tubular Novo Silvestre**

A área da captação subterrânea de Novo Silvestre necessita de manutenção, limpeza, identificação e a cerca necessita de reparo (Figura 46).

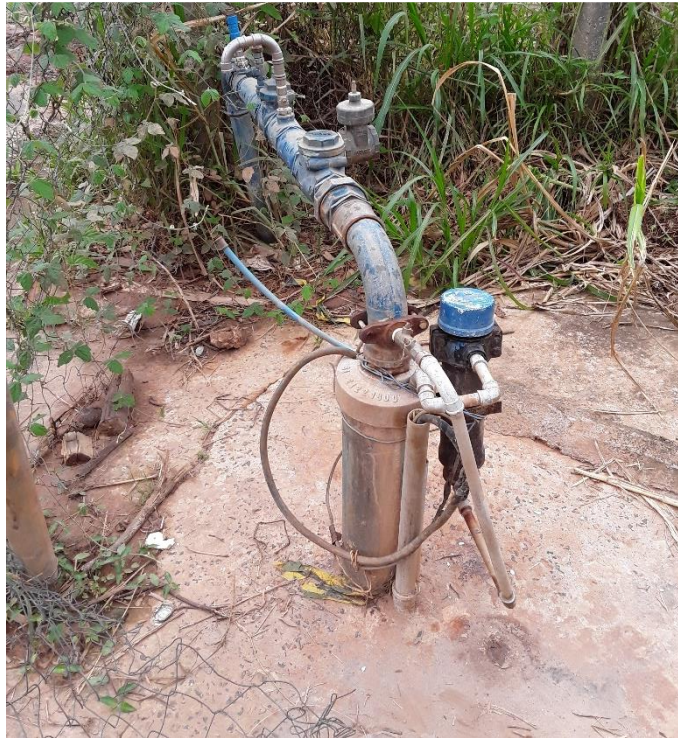
**Figura 47 – Poço Tubular – Novo Silvestre**

Junto ao poço tubular está instalado um dosador de cloro pastilhas, o qual, devido a forma e local que foi instalado não permite a coleta de água bruta para análise, como recomenda a portaria de consolidação nº5/2017 do ministério da Saúde.

Na tubulação de recalque há uma torneira instalada para coleta de água e análise da água tratada. A captação não conta com dispositivo de controle de vazão e o sistema não tem proteção (Figura 47).

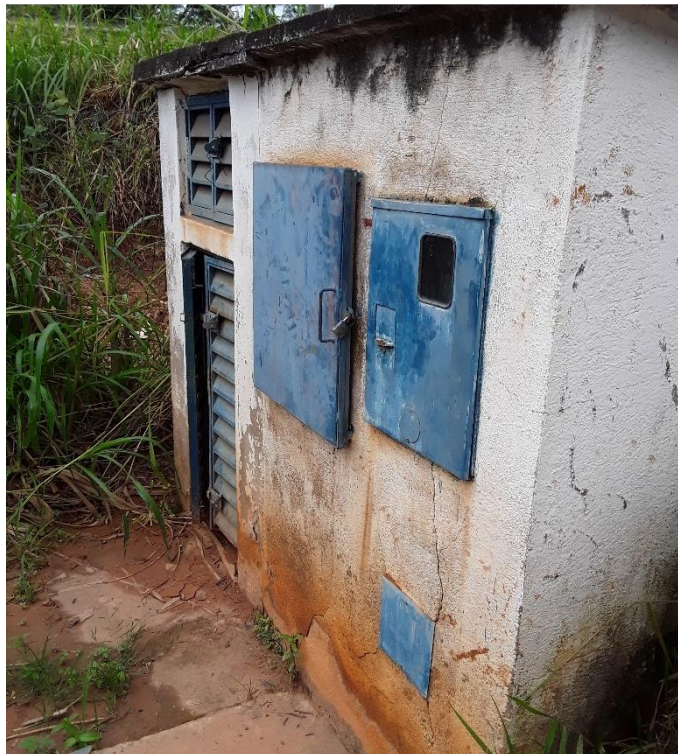
**Figura 48 – Painel de controle – Novo Silvestre**

O painel de controle fica ao lado do poço tubular, em uma estrutura de alvenaria. O acesso ao painel é protegido por um cadeado. Não há extintor de incêndio no local (Figura 48).

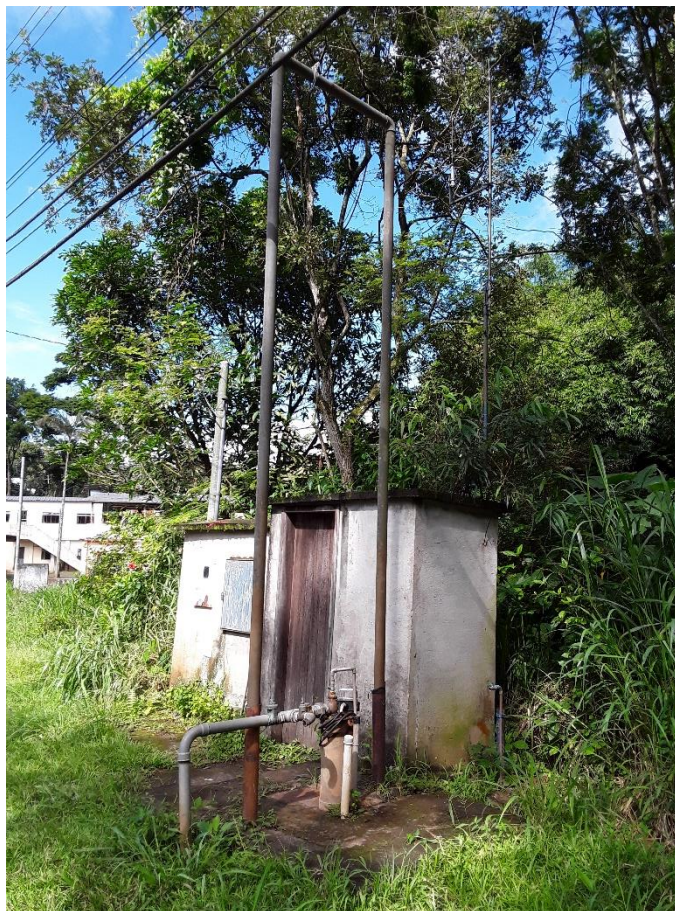
**Figura 49 – área do poço Tubular – Vila Alves**

A área da captação subterrânea de Vila Alves necessita cercamento, proteção e identificação (Figura 49). Cabe destacar que o local conta com um dosador de cloro, o qual, fica totalmente desprotegido, permitindo que estranhos possam intervir na qualidade da água distribuída.

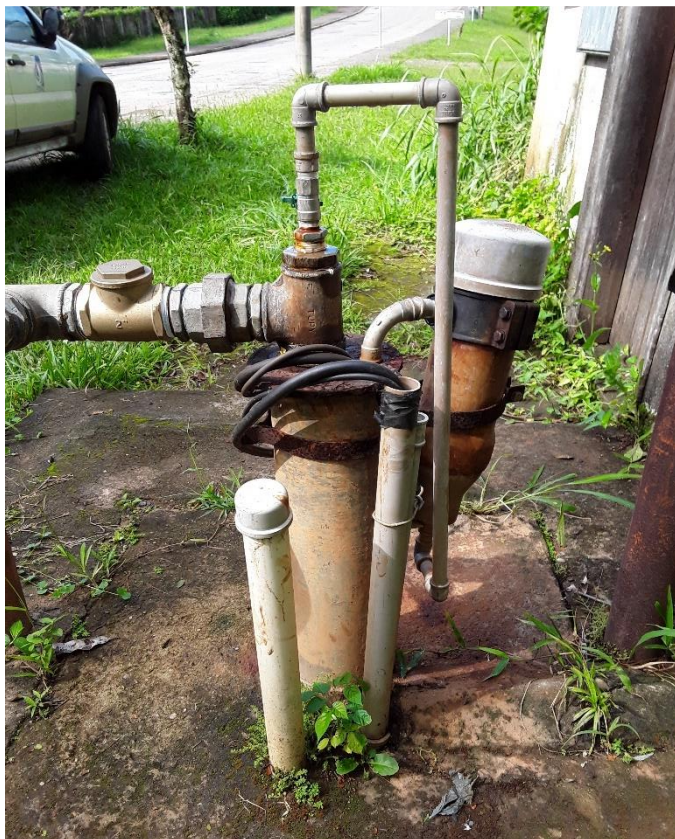
**Figura 50 – Poço tubular – Vila Alves**

Junto ao poço tubular está instalado um dosador de cloro pastilhas, o qual, devido a forma e local que foi instalado não permite a coleta de água bruta para análise, como recomenda a portaria de consolidação nº5/2017 do ministério da Saúde.

Próximo ao poço tubular há uma torneira instalada para coleta de água e análise da água tratada. A captação não conta com dispositivo de controle de vazão e o sistema não tem proteção (Figura 50).

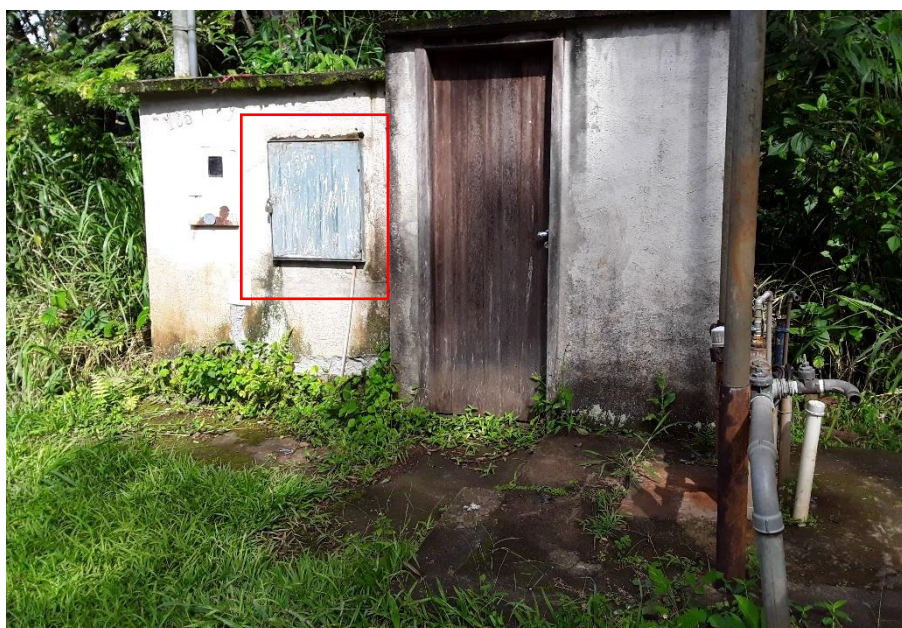
**Figura 51 – Painel de Controle – Vila Alves**

O painel de controle fica ao lado do poço tubular, em uma estrutura de alvenaria. O acesso ao painel é protegido por um cadeado. Não há extintor de incêndio no local (Figura 48).

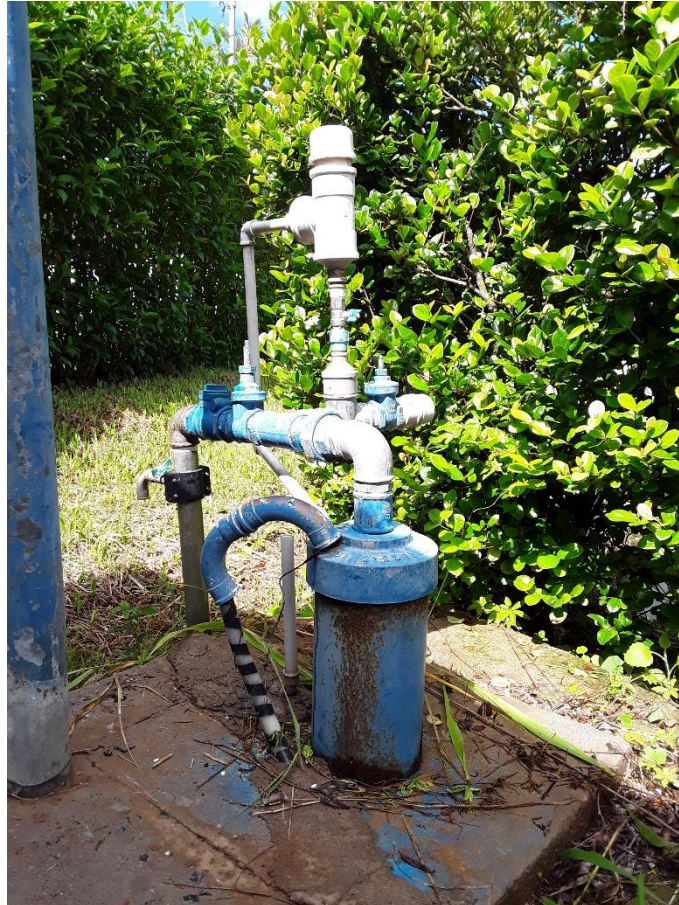
**Figura 52 – Área do Poço tubular – Octávio Pacheco**

A área da captação subterrânea Octávio Pacheco, fica dentro de um condomínio fechado, não possui identificação e cercamento (Figura 52).

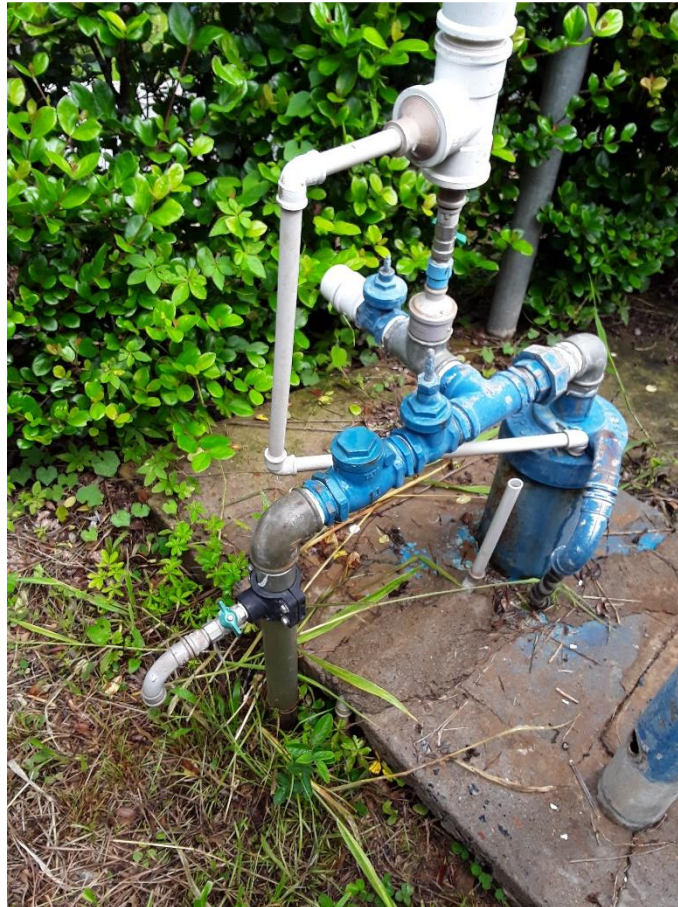
**Figura 53 – Poço Tubular Octávio Pacheco**

Junto ao poço tubular está instalado um dosador de cloro pastilhas, o qual, devido a forma e local que foi instalado não permite a coleta de água bruta para análise, como recomenda a portaria de consolidação nº5/2017 do ministério da Saúde.

Na tubulação de recalque há uma torneira instalada para coleta de água e análise da água tratada. A captação não conta com dispositivo de controle de vazão e o sistema não tem proteção (Figura 53).

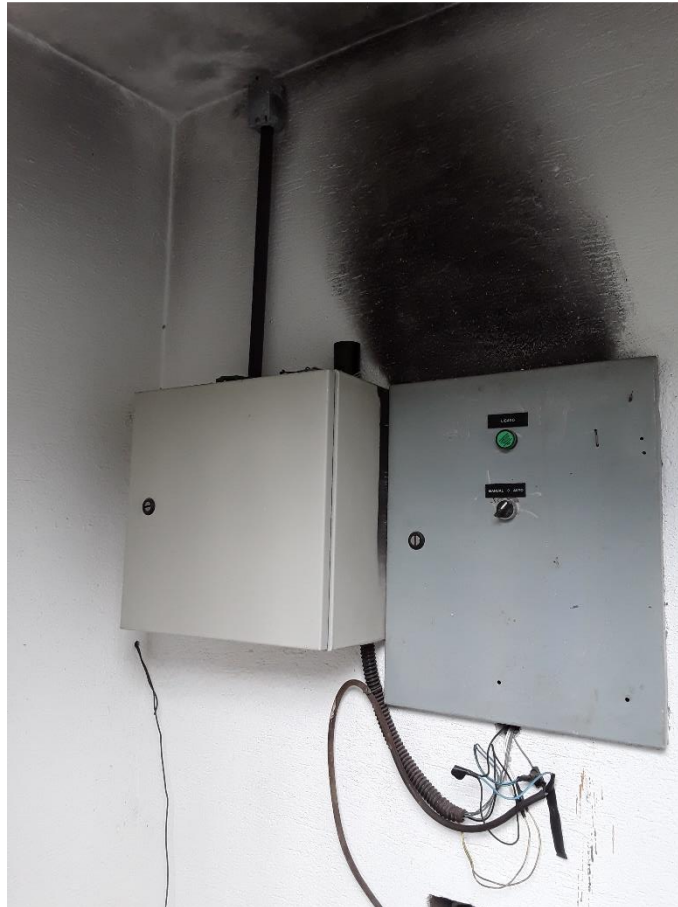
**Figura 55 – Painel de Controle – Octávio Pacheco**

O painel de controle fica ao lado do poço tubular, em uma estrutura de alvenaria (Figura 55). O painel de controle fica protegido e o portão de acesso trancado. Observa-se próximo ao painel de controle sinais de um incêndio (Figura 56), o local não conta com extintor de incêndio.

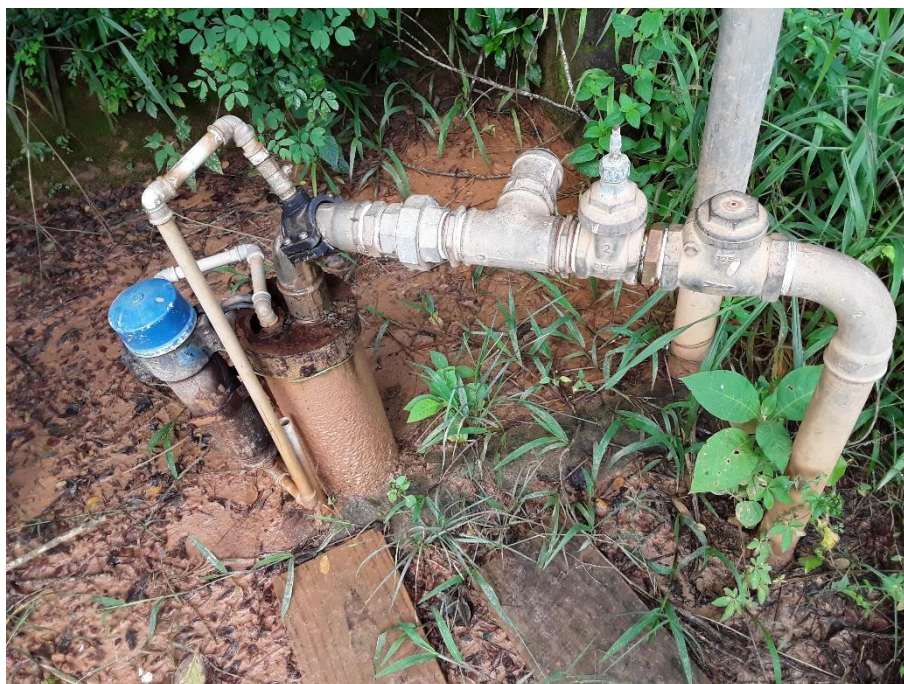
**Figura 56 – área do Poço tubular Romão dos Reis**

A área da captação subterrânea de Romão dos Reis necessita cercamento, proteção e identificação (Figura 56). Cabe destacar que o local conta com um dosador de cloro, o qual, fica totalmente desprotegido, permitindo que estranhos possam intervir na qualidade da água distribuída. A área do poço tubular não possui laje sanitária de proteção e a base em alvenaria está coberta por lama.

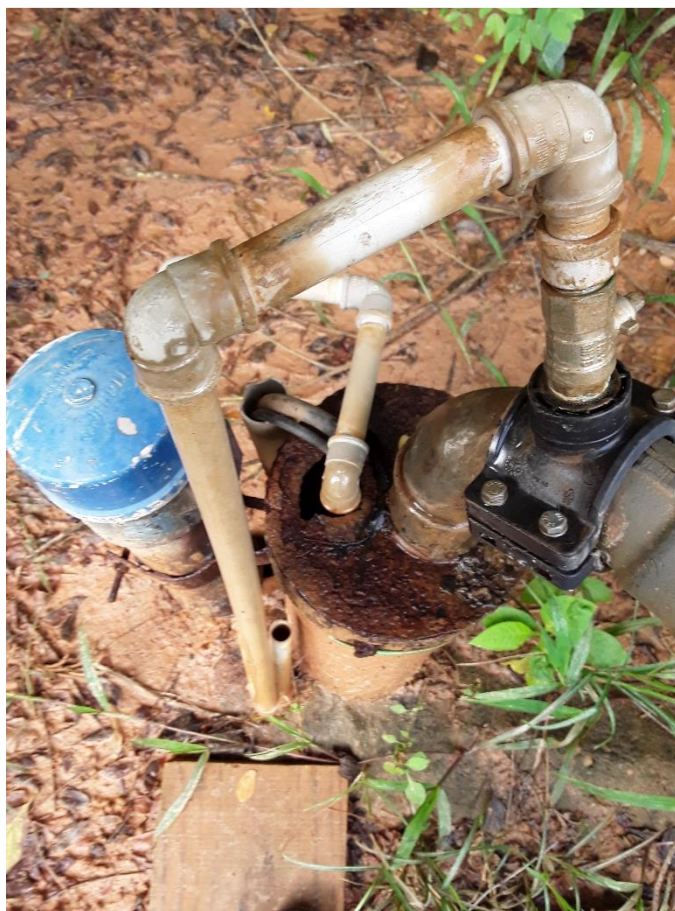
**Figura 57 – Poço Tubular – Romão dos Reis**

A captação não conta com dispositivo de controle de vazão e o sistema não tem proteção (Figura 57).

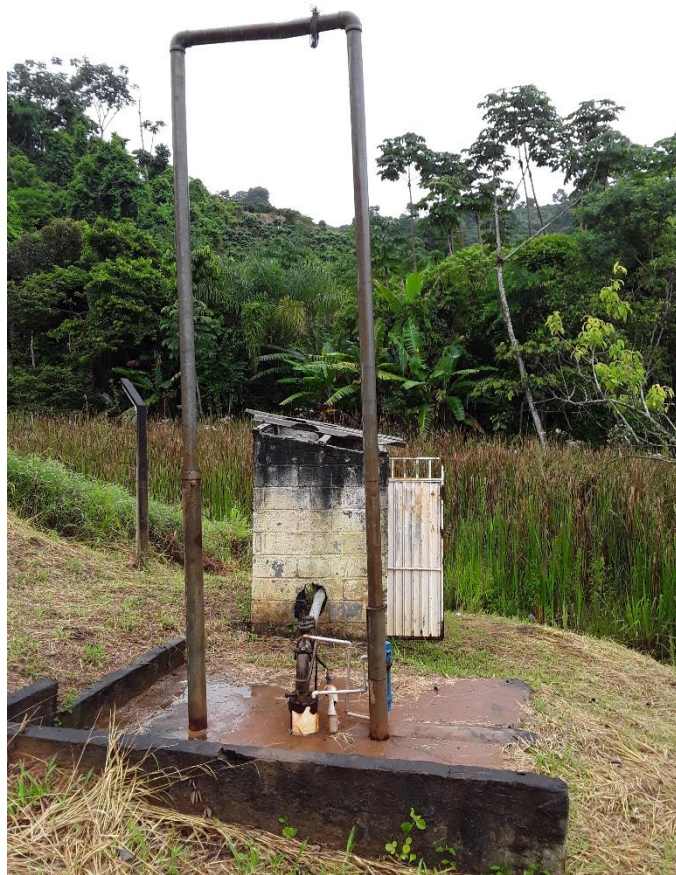
**Figura 58 – Área da captação subterrânea – Nova Viçosa**

A área da captação subterrânea de Vila Alves necessita cercamento, proteção e identificação (Figura 58). Cabe destacar que o local conta com um dosador de cloro, o qual, fica totalmente desprotegido, permitindo que estranhos possam intervir na qualidade da água distribuída.

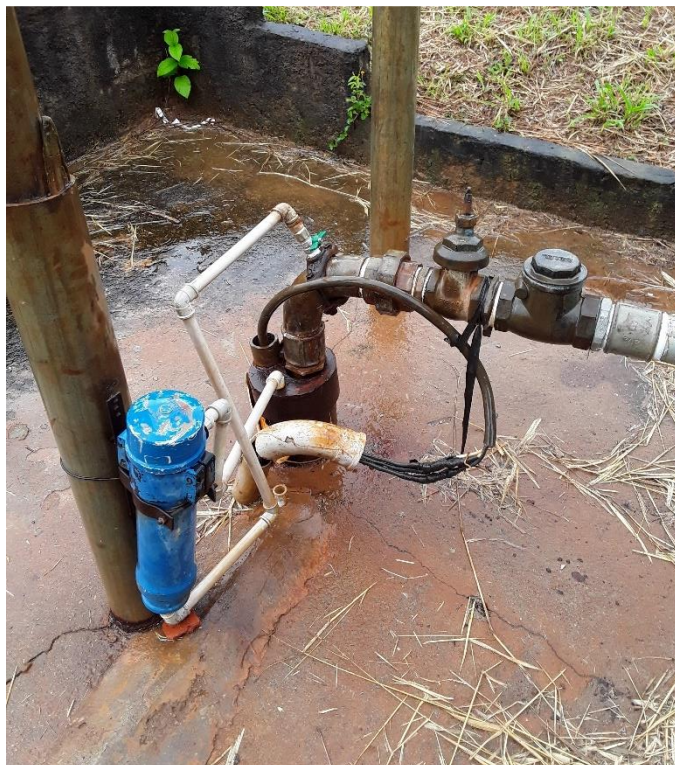
**Figura 59 – Poço tubular - Nova Viçosa**

Junto ao poço tubular está instalado um dosador de cloro pastilhas, o qual, devido a forma e local que foi instalado não permite a coleta de água bruta para análise, como recomenda a portaria de consolidação nº5/2017 do ministério da Saúde (Figura 59).

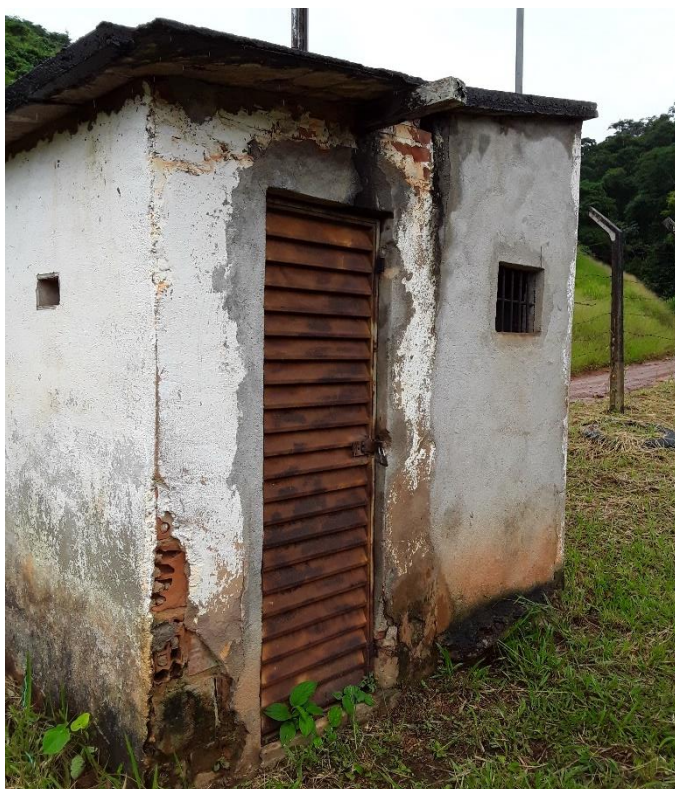
**Figura 60 – Área do Painel de controle – Nova Viçosa**

O painel de controle fica ao lado do poço tubular, em uma estrutura de alvenaria. A porta de acesso ao painel de controle permanece trancada. Não há extintor de incêndio no local (Figura 60).

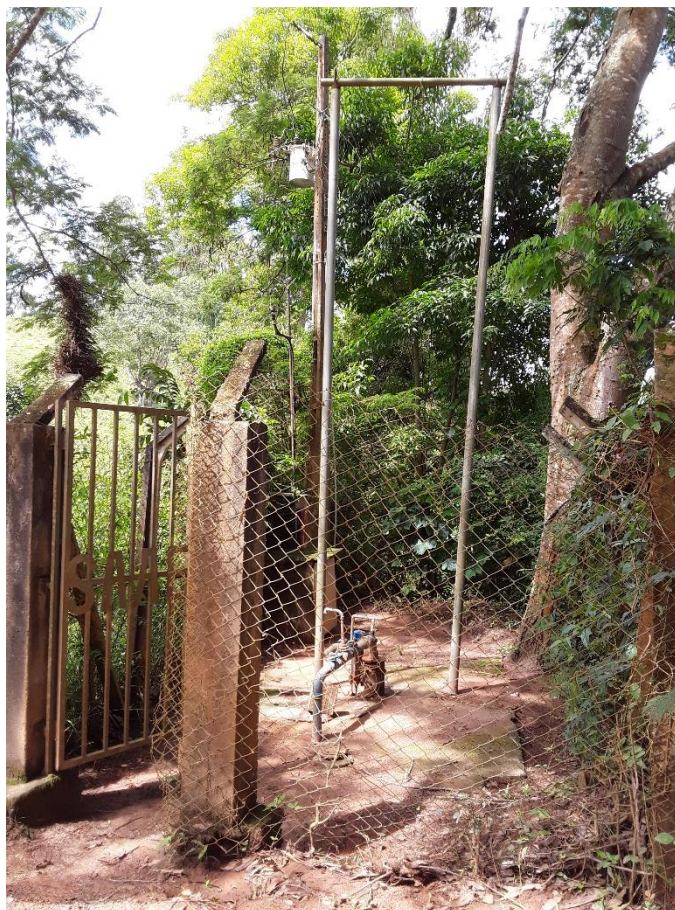
**Figura 61 – Área da Captação subterrânea – Novo Paraíso**

A área da captação subterrânea de Novo Paraíso necessita de manutenção, limpeza, identificação e a cerca necessita de reparo (Figura 61). A área do poço tubular não possui laje sanitária de proteção e a base em alvenaria está danificada.

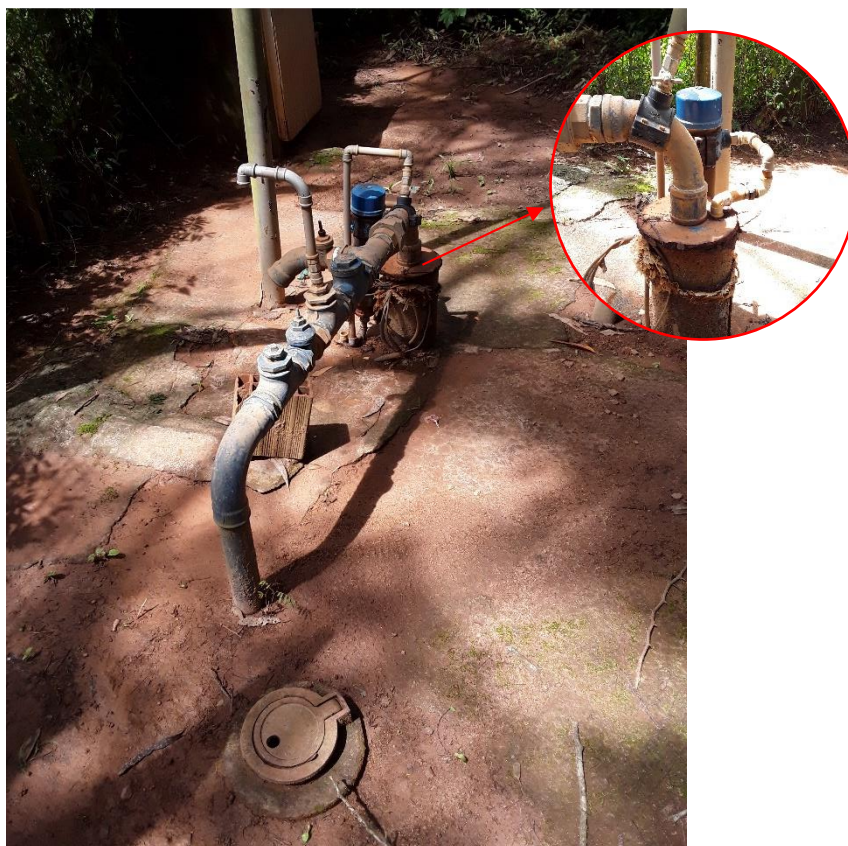
**Figura 62 – Poço tubular – Novo Paraíso**

Junto ao poço tubular está instalado um dosador de cloro pastilhas, o qual, devido a forma e local que foi instalado não permite a coleta de água bruta para análise, como recomenda a portaria de consolidação nº5/2017 do ministério da Saúde.

Na tubulação de recalque há uma torneira instalada para coleta de água e análise da água tratada. A captação não conta com dispositivo de controle de vazão e o sistema não tem proteção (Figura 62).

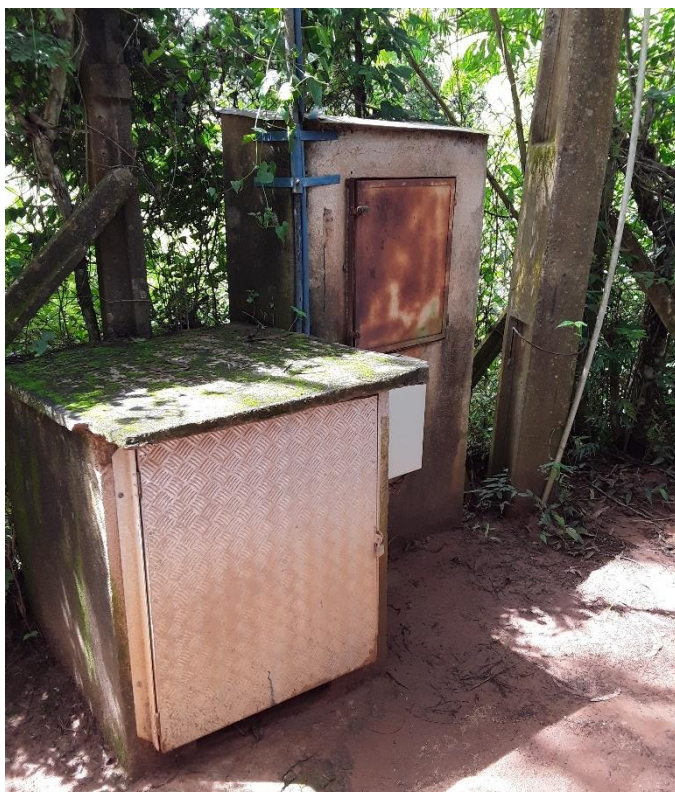
**Figura 63 – Área do painel de controle – Novo Paraíso**

O painel de controle fica próximo ao poço tubular, em uma estrutura de alvenaria. O acesso ao painel é protegido por um cadeado. Não há extintor de incêndio no local (Figura 63).

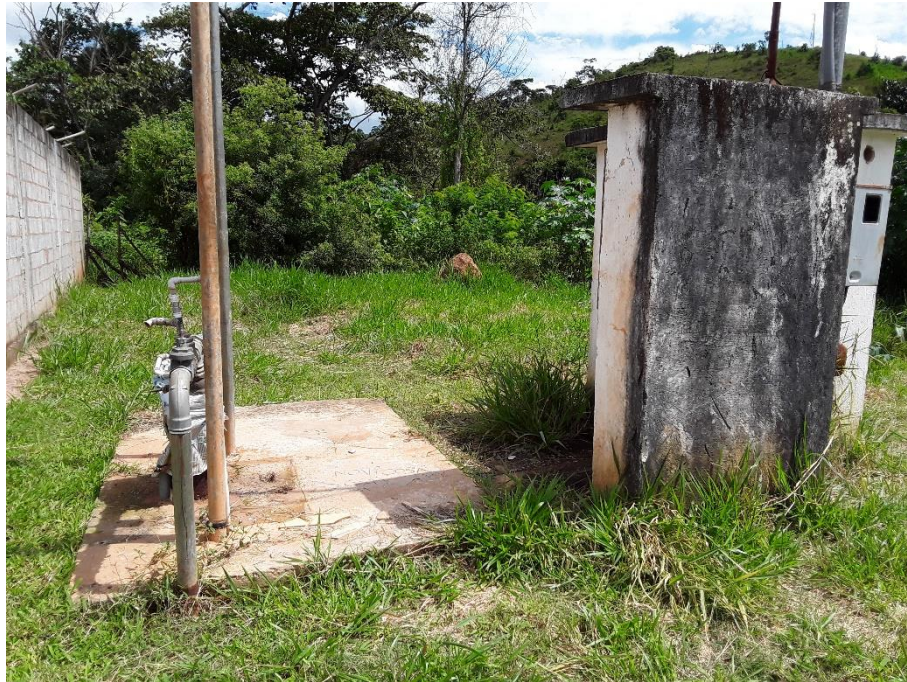
**Figura 64 – Área da captação subterrânea – São Francisco de Assis**

A área da captação subterrânea de São Francisco de Assis necessita cercamento, proteção e identificação (Figura 64). Cabe destacar que o local conta com um dosador de cloro, o qual, fica totalmente desprotegido, permitindo que estranhos possam intervir na qualidade da água distribuída.

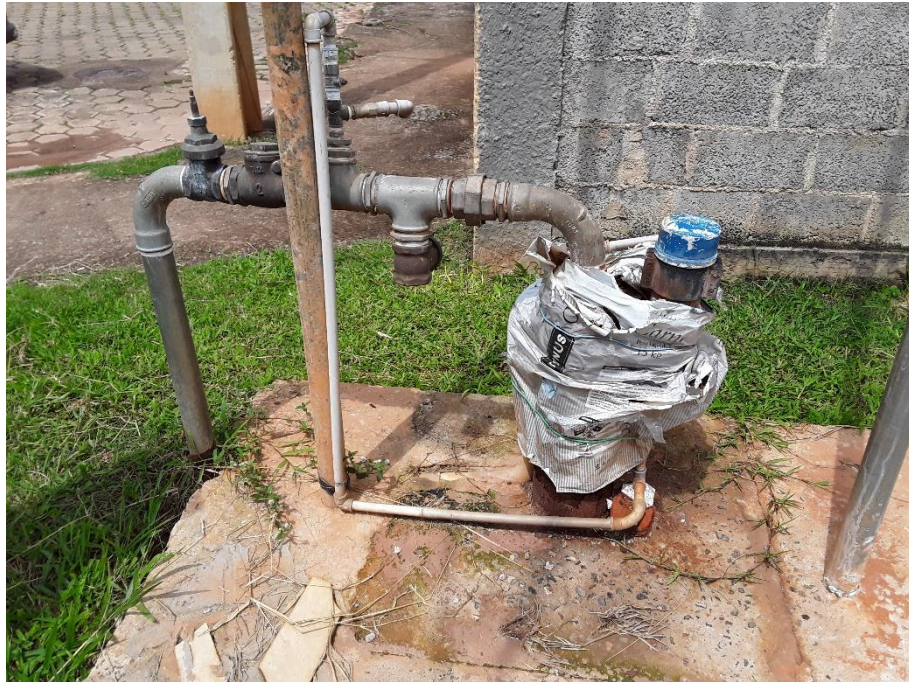
**Figura 65 – Poço Tubular – São Francisco de Assis**

Junto ao poço tubular está instalado um dosador de cloro pastilhas, o qual, devido a forma e local que foi instalado não permite a coleta de água bruta para análise, como recomenda a portaria de consolidação nº5/2017 do ministério da Saúde.

Na tubulação de recalque há uma torneira instalada para coleta de água e análise da água tratada. A captação não conta com dispositivo de controle de vazão e o sistema não tem proteção (Figura 65).

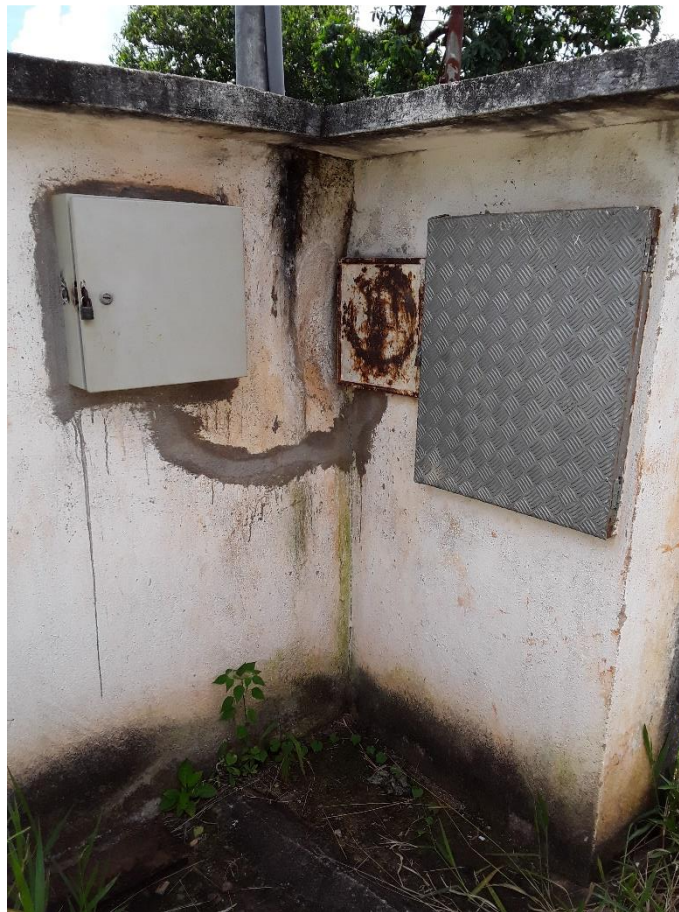
**Figura 66 – Área do Painel de controle – São Francisco de Assis**

O painel de controle fica próximo ao poço tubular, em uma estrutura de alvenaria. O acesso ao painel é protegido por um cadeado. Não há extintor de incêndio no local (Figura 66).

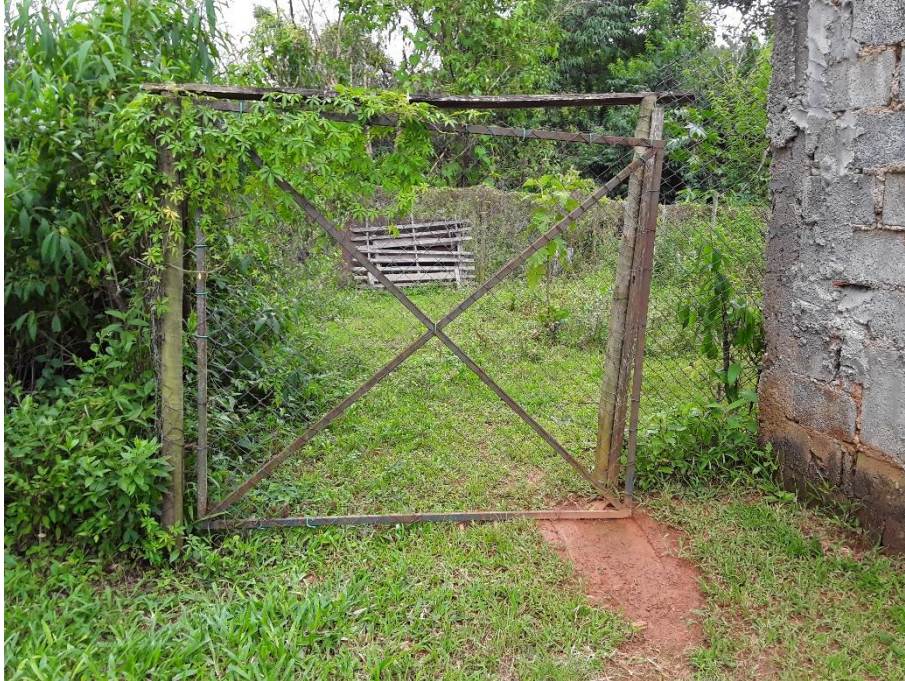
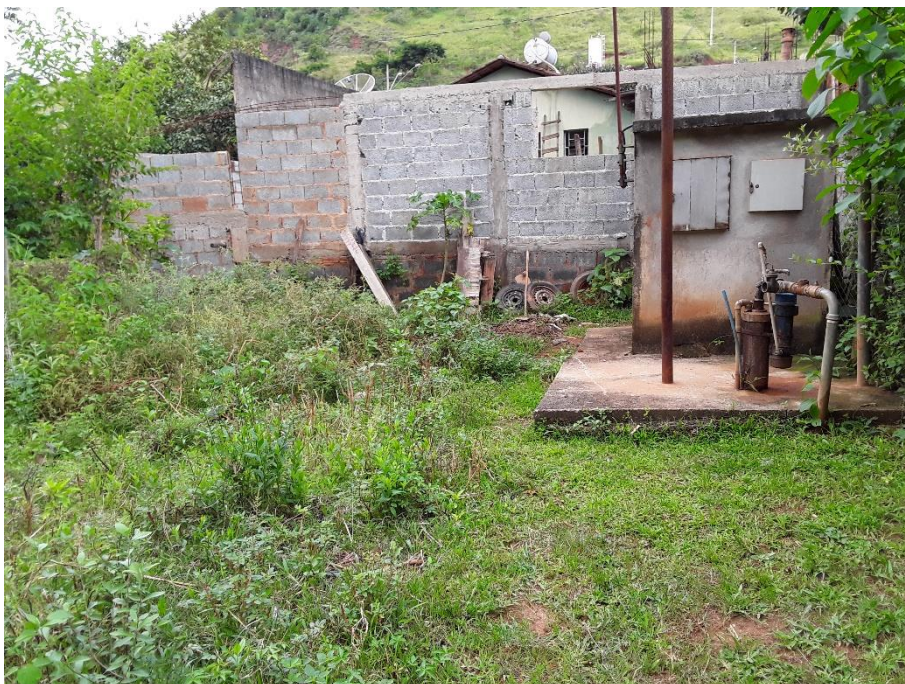
A área da captação subterrânea de Sol nascente necessita de manutenção, identificação, cercamento adequado e proteção (Figuras 72 e 73).

Junto ao poço tubular está instalado um dosador de cloro pastilhas, o qual, devido a forma e local que foi instalado não permite a coleta de água bruta para análise, como recomenda a portaria de consolidação nº5/2017 do ministério da Saúde.

Na tubulação de recalque há uma torneira instalada para coleta de água e análise da água tratada. A captação não conta com dispositivo de controle de vazão e o sistema não tem proteção (Figura 68).
