CONSÓRCIO INTERMUNICIPAL DE SANEAMENTO BÁSICO DA ZONA DA MATA  
DE MINAS GERAIS – CISAB ZM

RELATÓRIO DE FISCALIZAÇÃO

VIÇOSA – MG

MAIO/2020

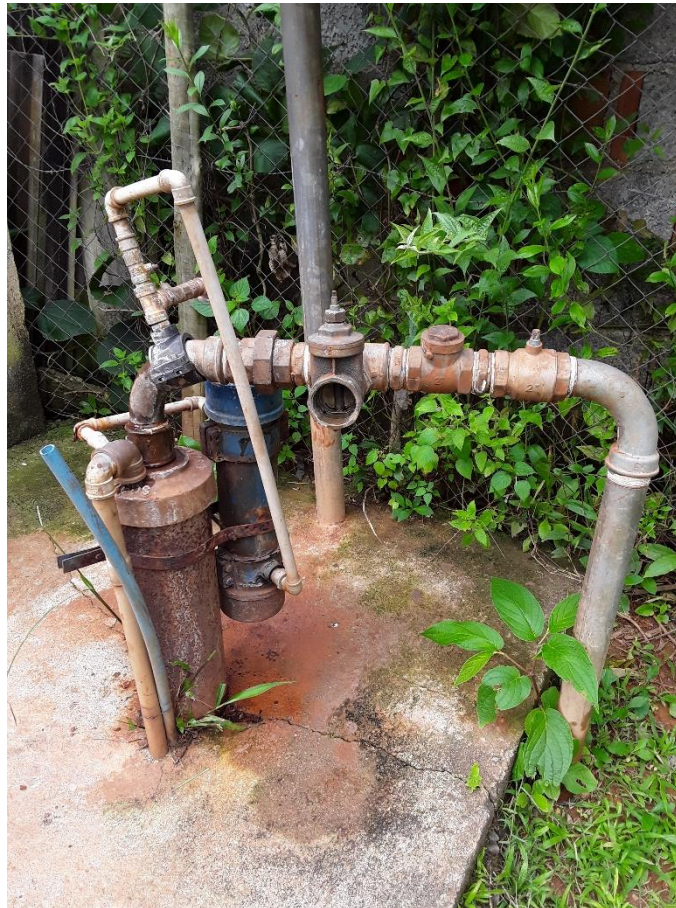
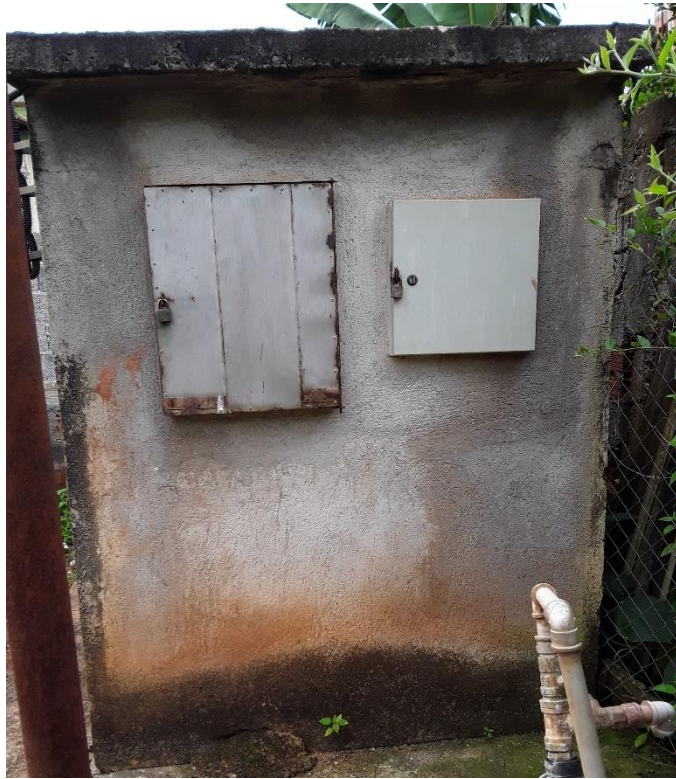
O painel de controle fica próximo ao poço tubular, em uma estrutura de alvenaria. O acesso ao painel é protegido por um cadeado. Não há extintor de incêndio no local (Figura 69).

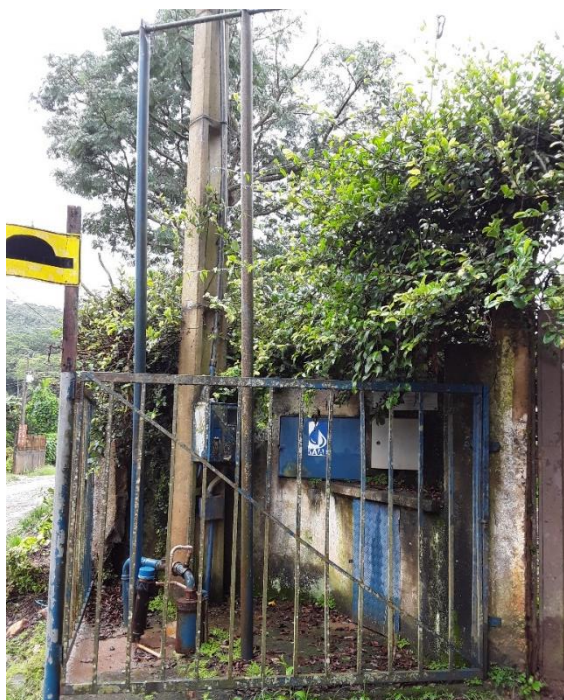
**Figura 71 – área da captação subterrânea - Cristais**

A área da captação subterrânea Cristais possui cercamento, cadeado no portão de acesso e placa de identificação, necessita de manutenção e limpeza (Figura 71).

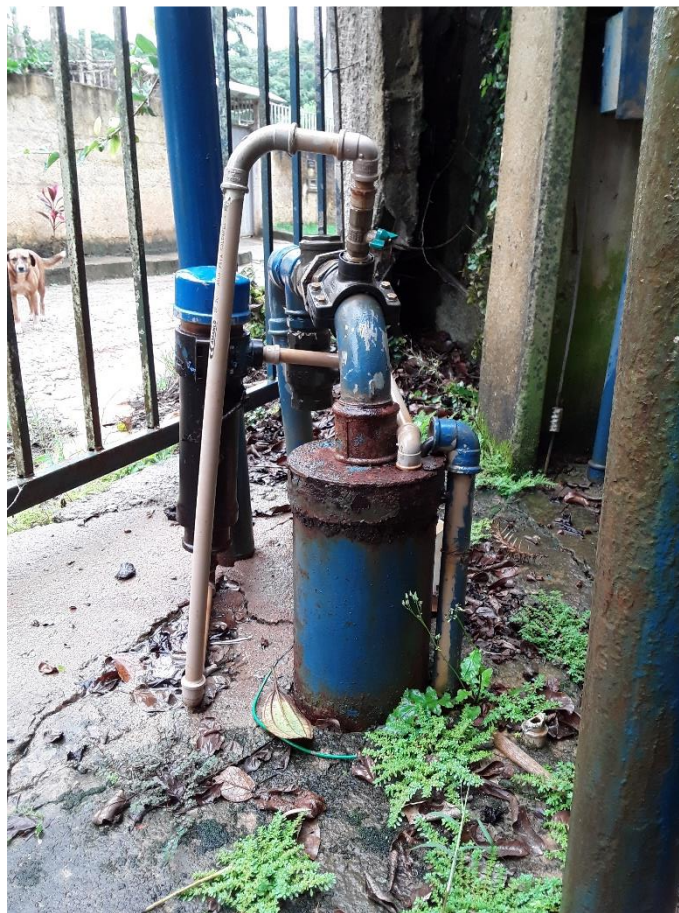
**Figura 72 – Poço Tubular - Cristais**

Junto ao poço tubular está instalado um dosador de cloro pastilhas, o qual, devido a forma e local que foi instalado não permite a coleta de água bruta para análise, como recomenda a portaria de consolidação nº5/2017 do ministério da Saúde. A captação não conta com dispositivo de controle de vazão e o sistema não tem proteção (Figura 72).

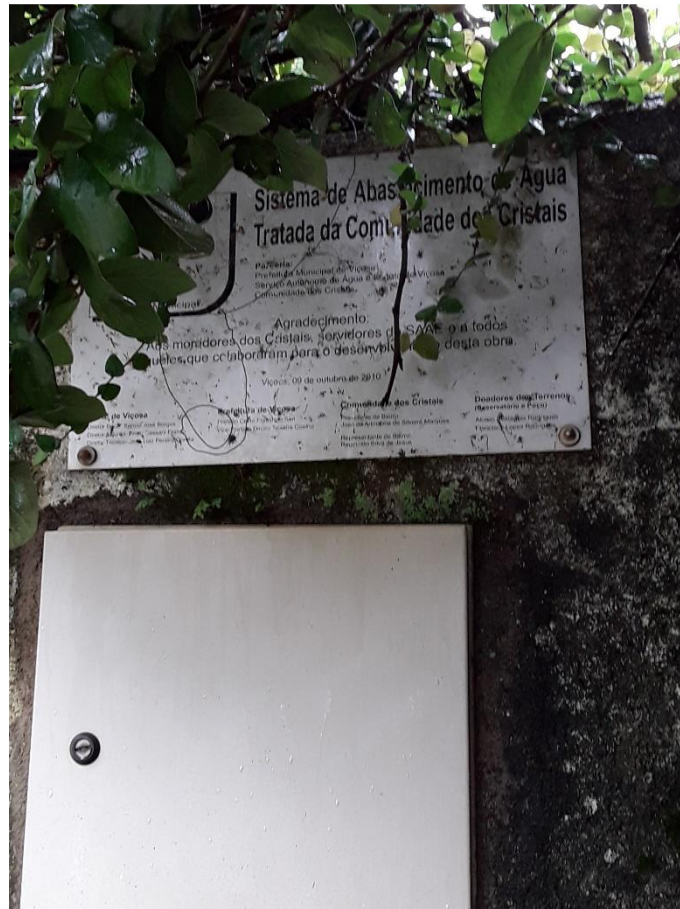
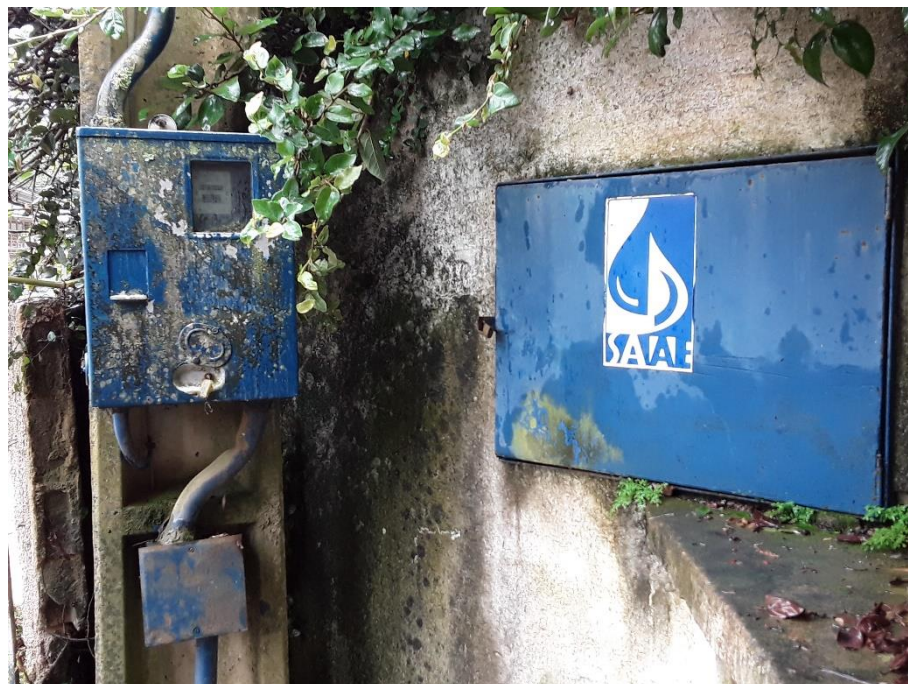
O painel de controle fica próximo ao poço tubular, em uma estrutura de alvenaria. O acesso ao painel é protegido por um cadeado. Não há extintor de incêndio no local (Figuras 73 e 74).

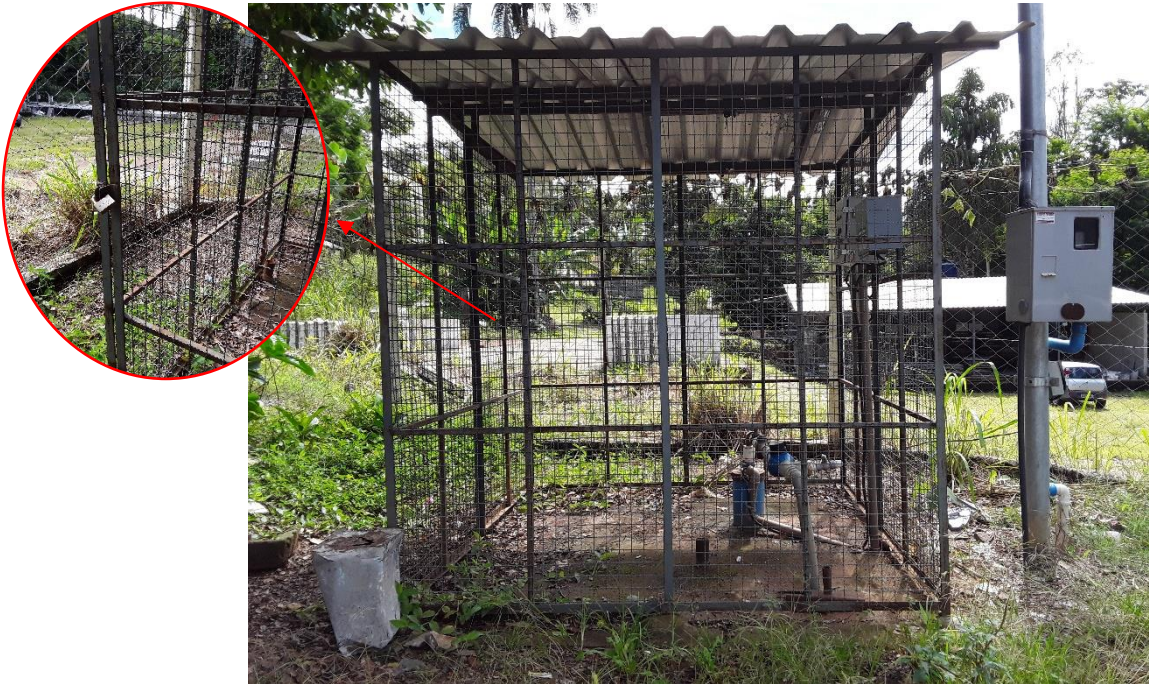
**Figura 75 – Área da captação subterrânea – Rua Nova 1**

A área da captação subterrânea Rua Nova 1 possui cercamento e cadeado no portão de acesso, necessita de identificação (Figura 75).

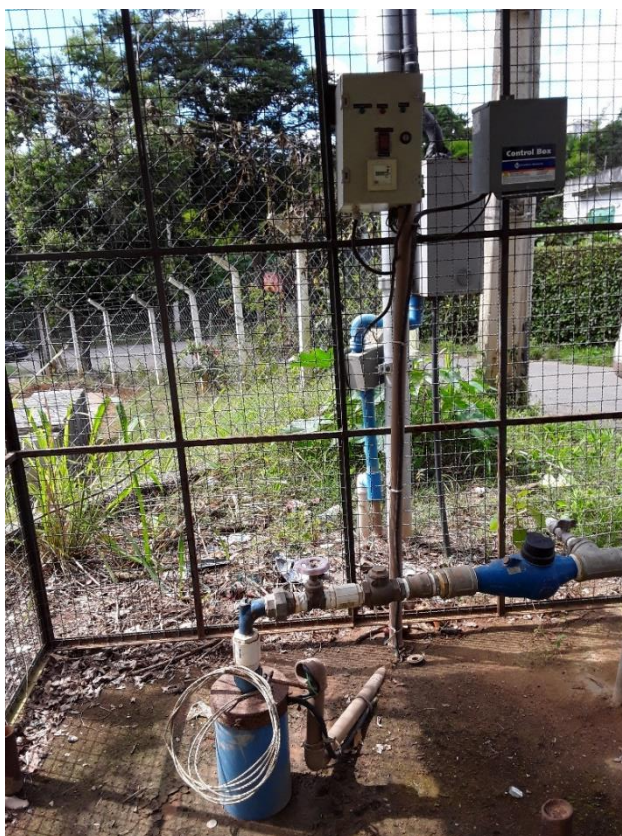
**Figura 77 – Painel de controle – Rua Nova 1**

O painel de controle fica próximo ao poço tubular fixado na grade que cerca a área da captação. Não há extintor de incêndio no local (Figura 77).

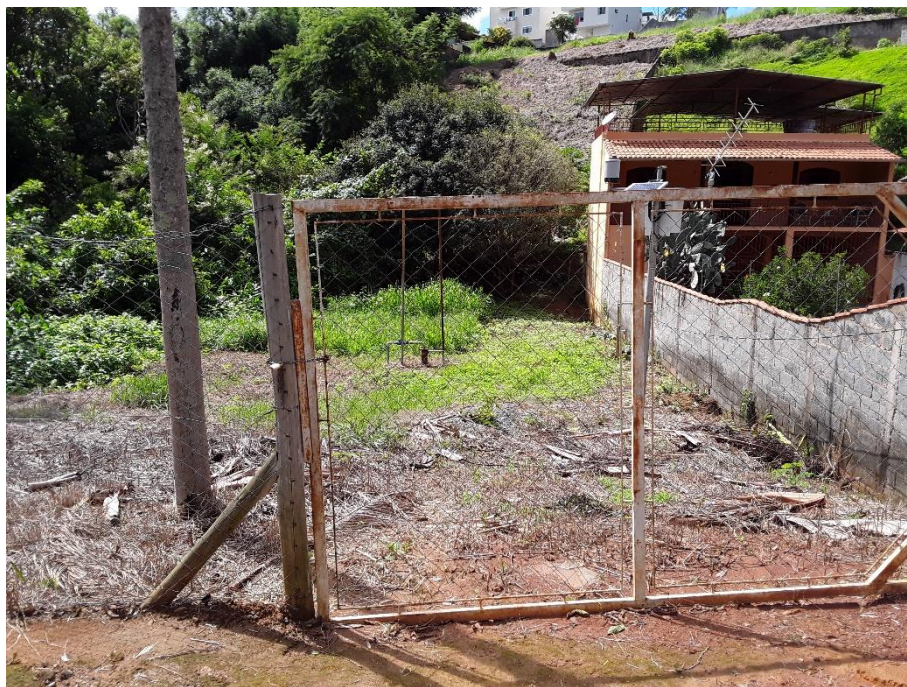
**Figura 78 – Área da captação subterrânea – Rua Nova 2**

A área da captação subterrânea de Rua Nova 2 necessita de manutenção, identificação, cercamento adequado e proteção. A área do poço tubular não possui laje sanitária de proteção e a base em alvenaria (Figura 78). A captação conta com dispositivo de controle de vazão (Figura 79).

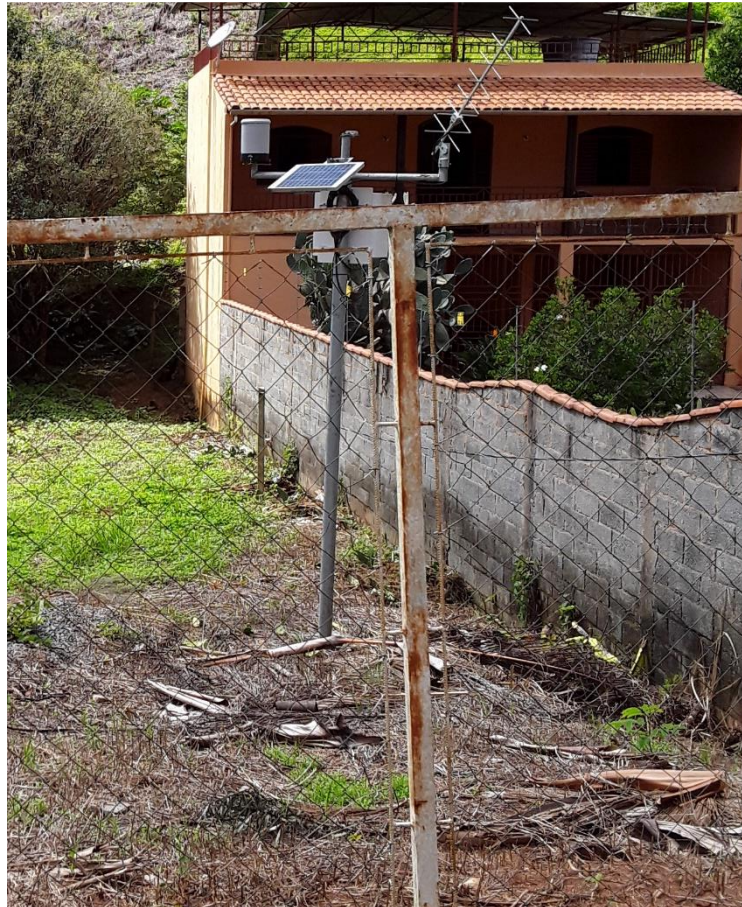
**Figura 80 – Painel de controle – Rua Nova 2**

O painel de controle fica próximo ao poço tubular fixado em um posto que sustenta um painel solar. Não há extintor de incêndio no local (Figura 80).

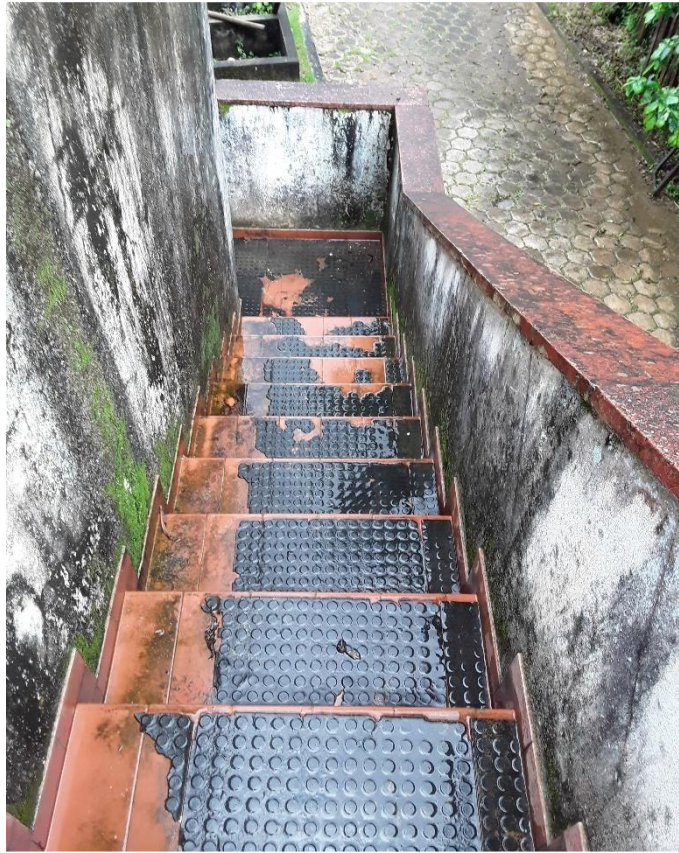
**Figura 87 – Escada de acesso ao decantador**

O acesso para a área do decantador é através de uma antiga estrutura, onde eram realizados o preparo e a dosagem dos produtos químicos (Figura 86). O local está organizado. A escada de acesso está com o material antiderrapante danificado (Figura 87), é importante que seja realizada a manutenção para prevenir acidentes.

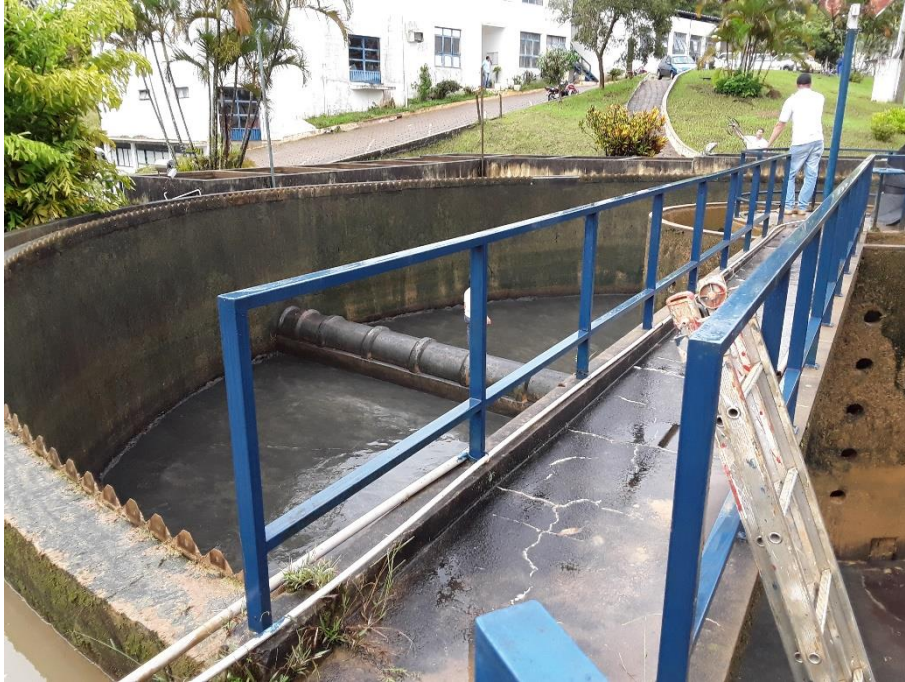
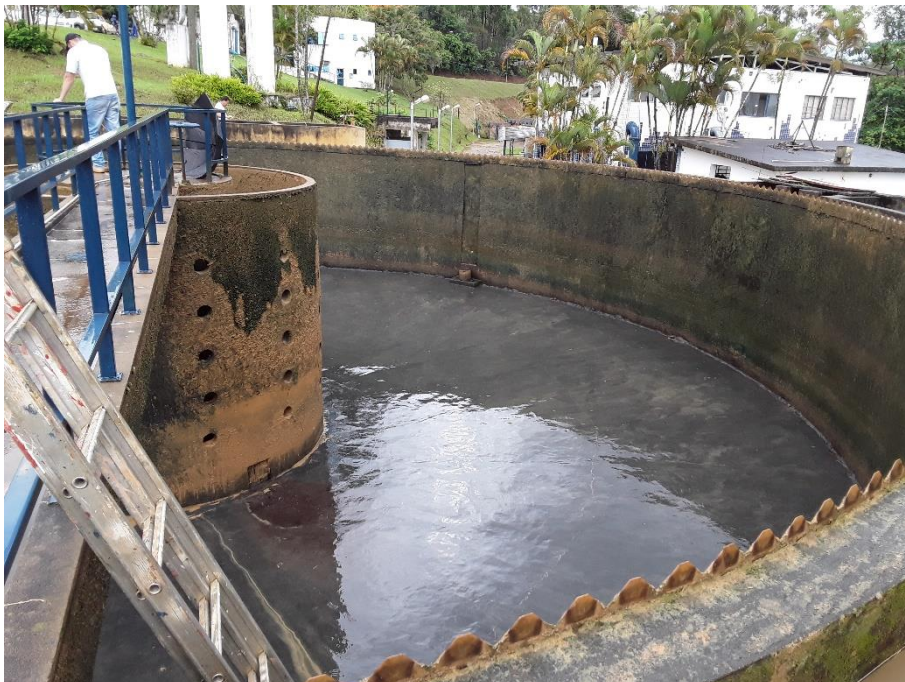
A ETA possui 1 decantador convencional em forma circular (Figuras 89 e 90). Durante a fiscalização o decantador estava sendo lavado. A destinação do lodo do decantador deve se adequar a legislação.

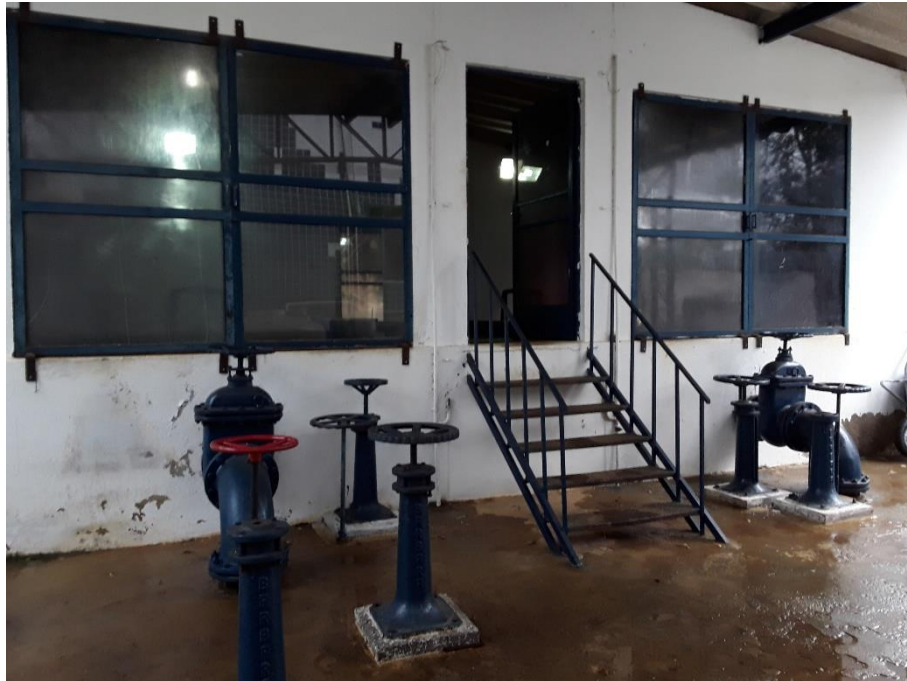
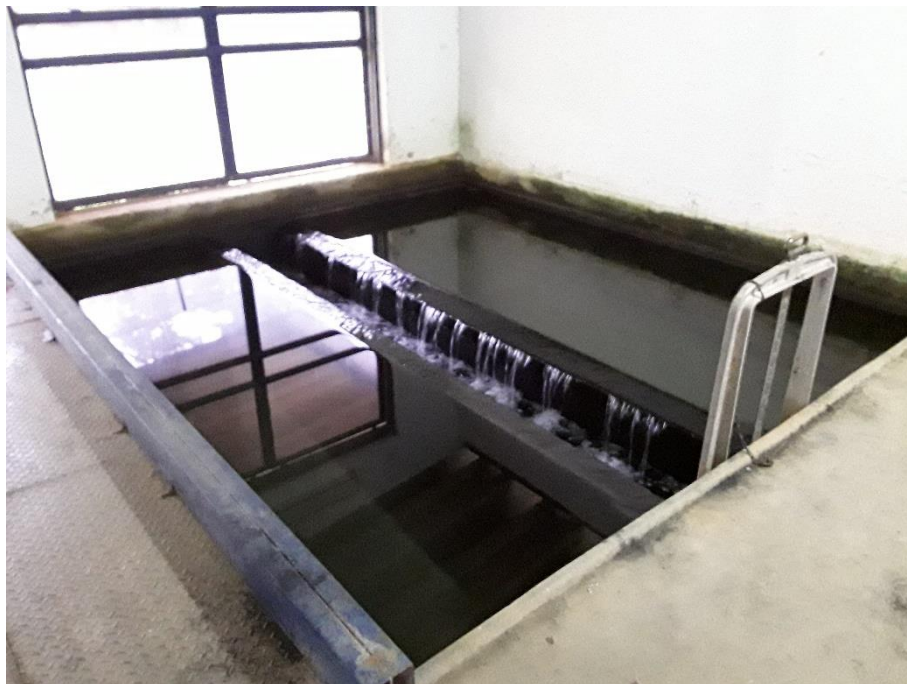
em cada lavagem gasta-se em média 230.000 litros de água. O principal critério utilizado para a lavagem dos filtros é a perda de carga. Destaca-se que o controle da turbidez da água filtrada é realizado individualmente em cada filtro. A área dos filtros não possui guarda-corpo (Figuras 91 e 92).

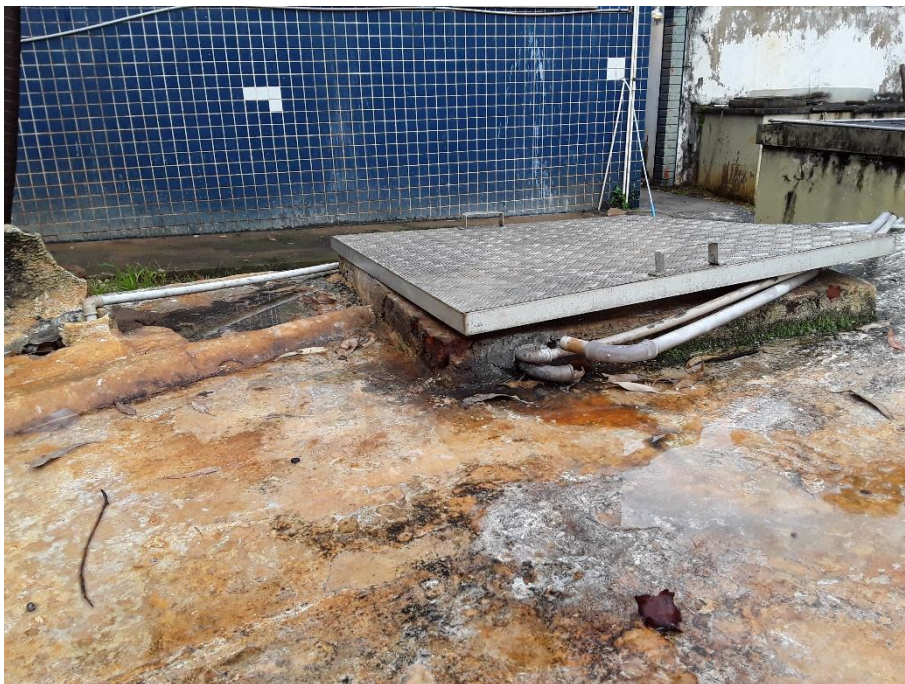
**Figura 94 – Tampa de inspeção do tanque de contato**

A estação de tratamento conta com um tanque de contato, o qual apresenta diversos pontos de vazamentos em sua estrutura (Figura 93). Em sua cobertura, verifica-se que a tampa de inspeção não possui fechamento adequado (Figura 94) e que a tubulação de ventilação não possui tela de proteção (Figura 95).

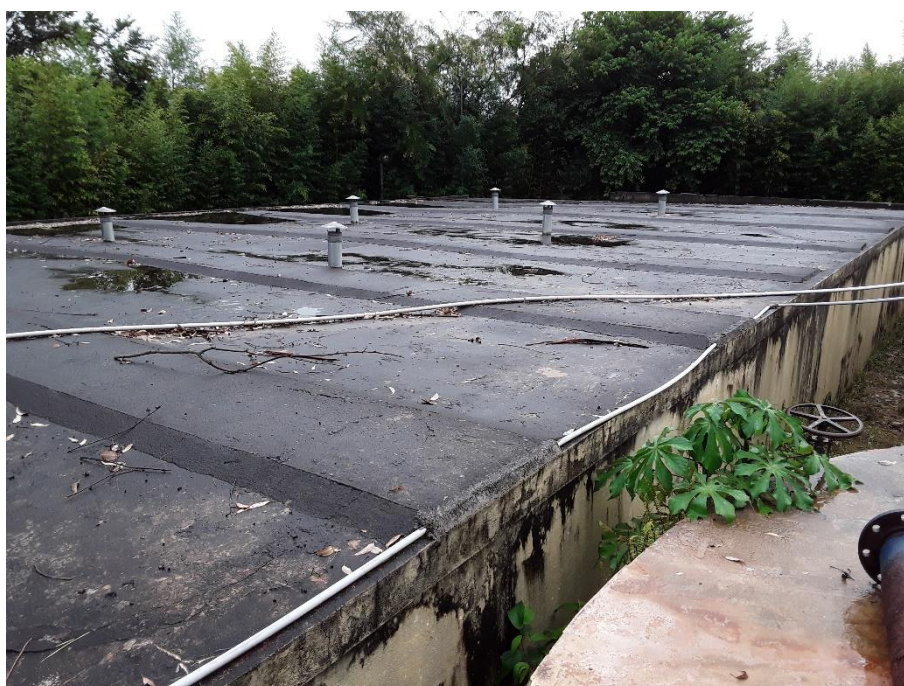
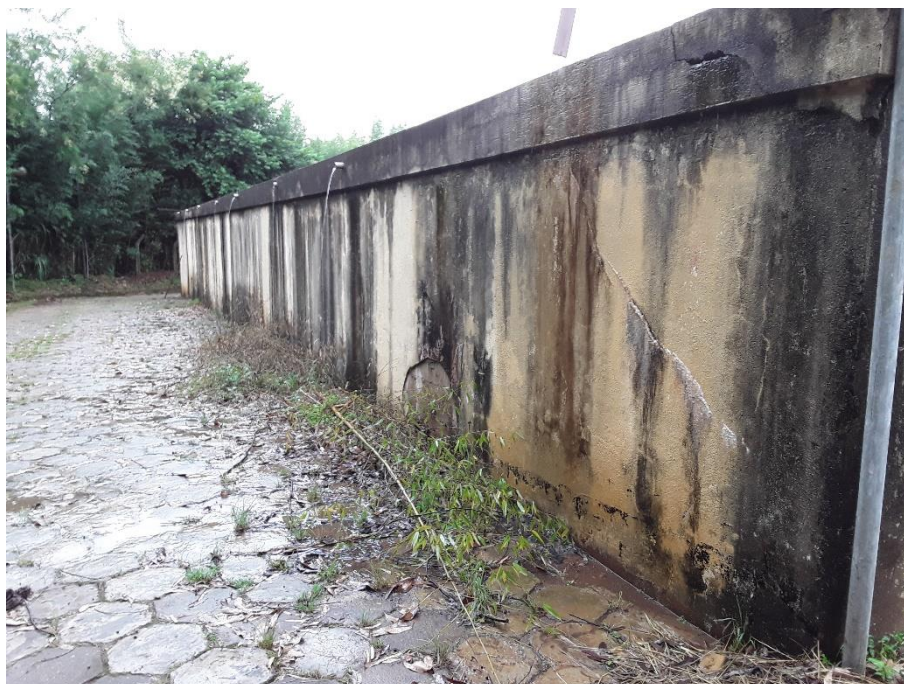
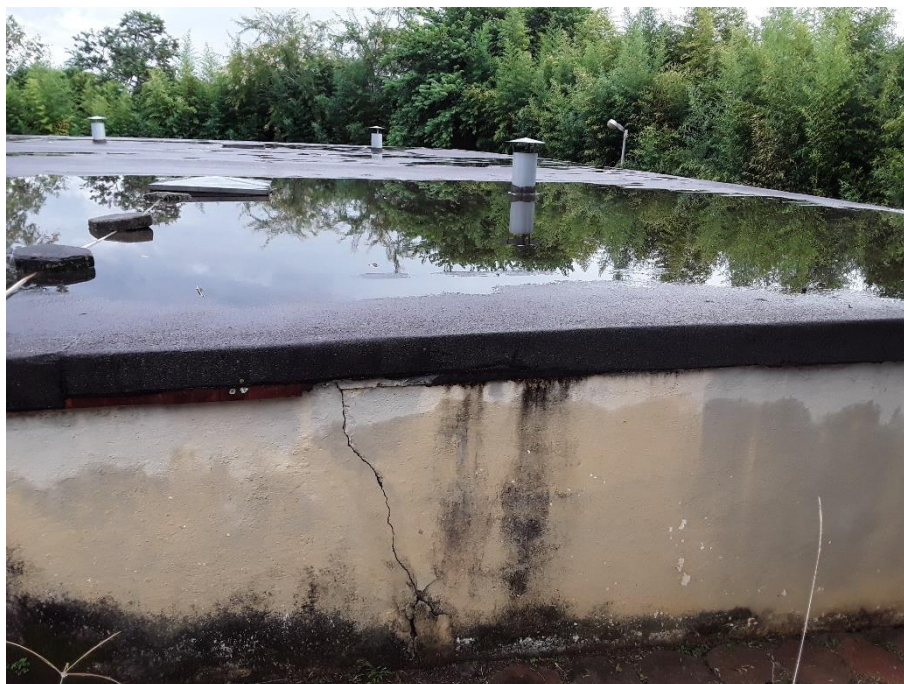
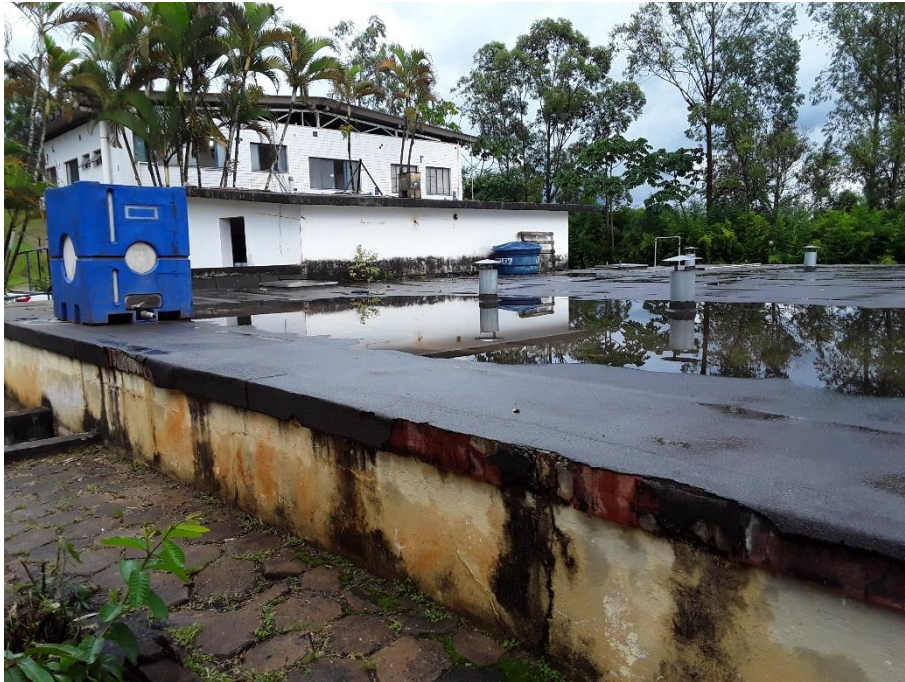
Na área da ETA há 2 (dois) reservatórios semienterrados. Os reservatórios possuem tampa de inspeção, tubulações de ventilação e tubo extravasor. O nível dos reservatórios é controlado via sistema/software pelo responsável técnico e operadores da ETA. Na lateral dos reservatórios, observou-se alguns pontos de infiltração e rachadura e a cobertura de um dos reservatórios não permite o escoamento da água pluvial (Figuras 96 a 99).

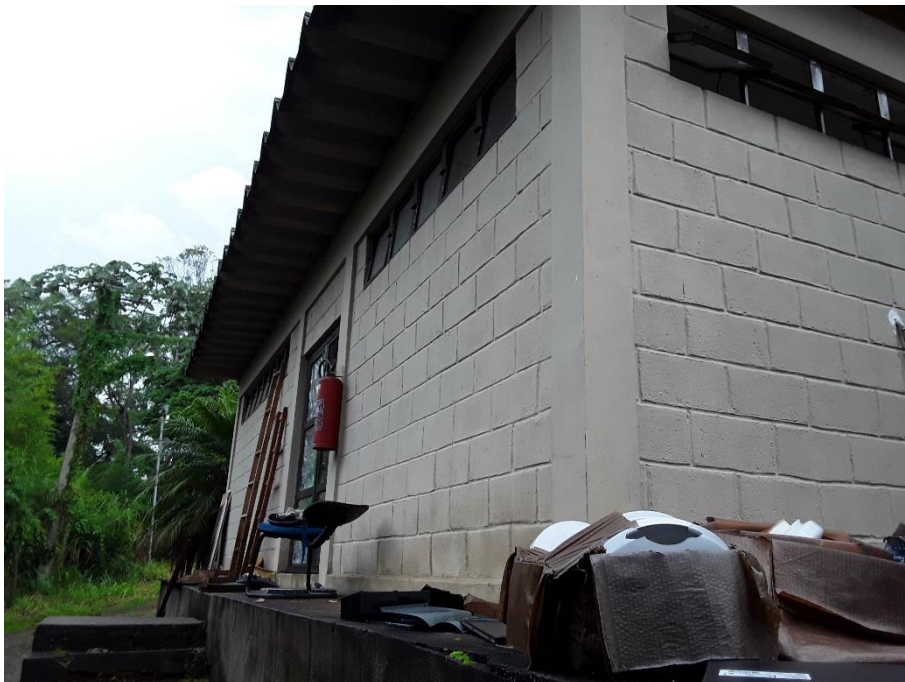
**Figura 100 – área externa da antiga estrutura do laboratório microbiológico**

Há diversos materiais dispostos de forma inadequada na área externa da estrutura que funcionou o laboratório microbiológico (Figura100). Devido à chuva algumas caixas foram danificadas.

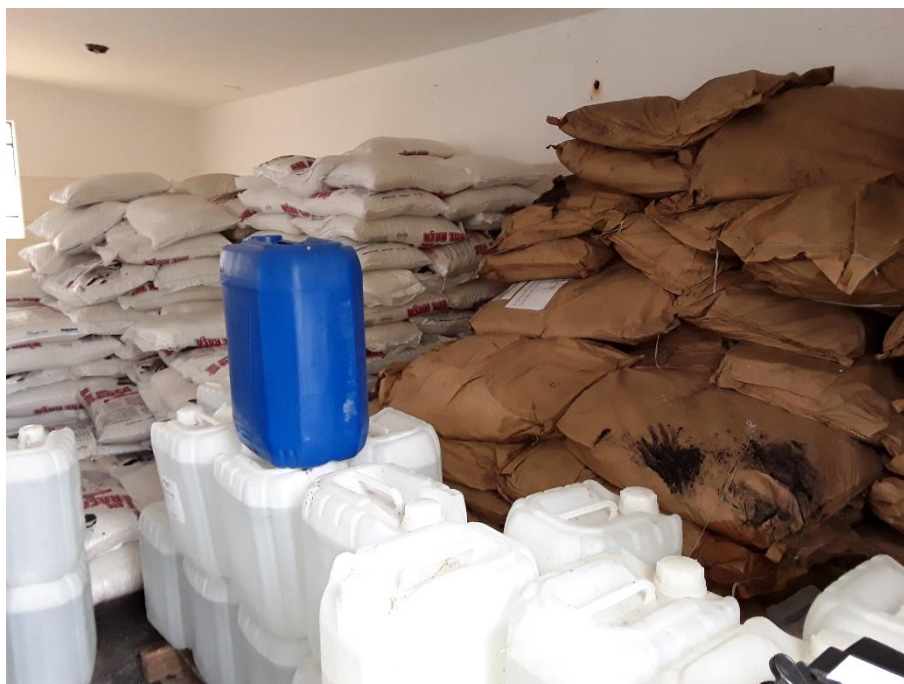
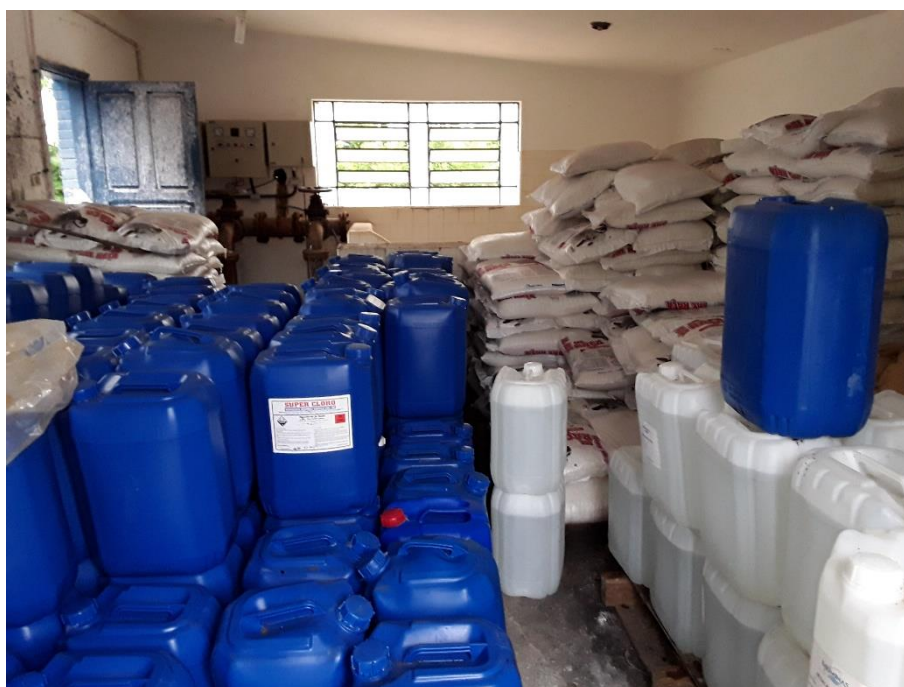
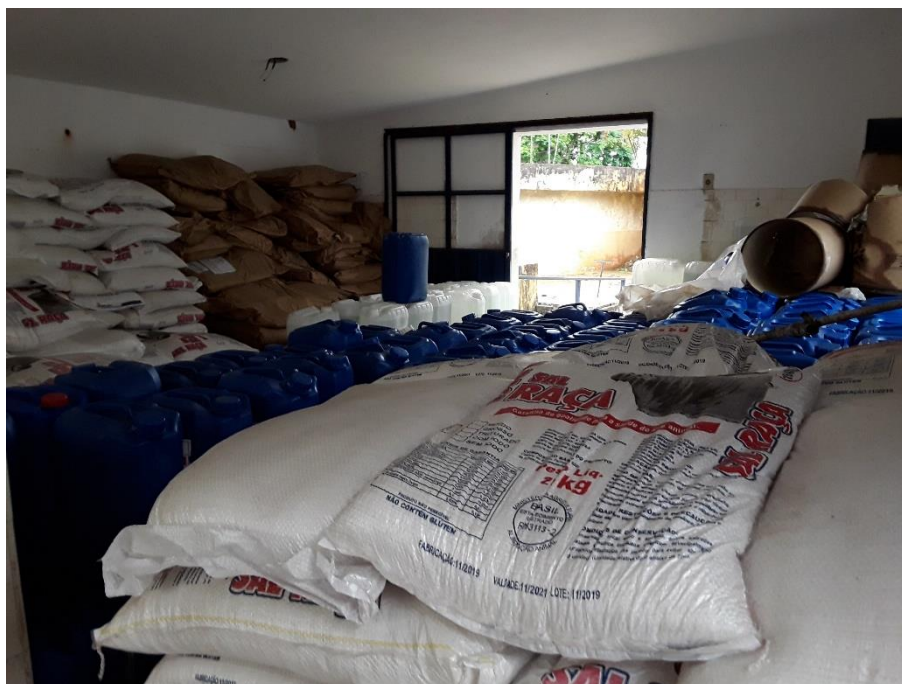
O local é bem ventilado, ao abrigo da luz solar, os produtos químicos são armazenados sobre estrados de madeira, contudo, a área do depósito não permite o livre acesso entre as pilhas de sacarias como indica a NBR 12216/92 (Figuras 102 a 104). O preparo dos produtos químicos é feito em uma área próxima à de armazenamento, a dosagem é realizada através de bombas dosadoras.

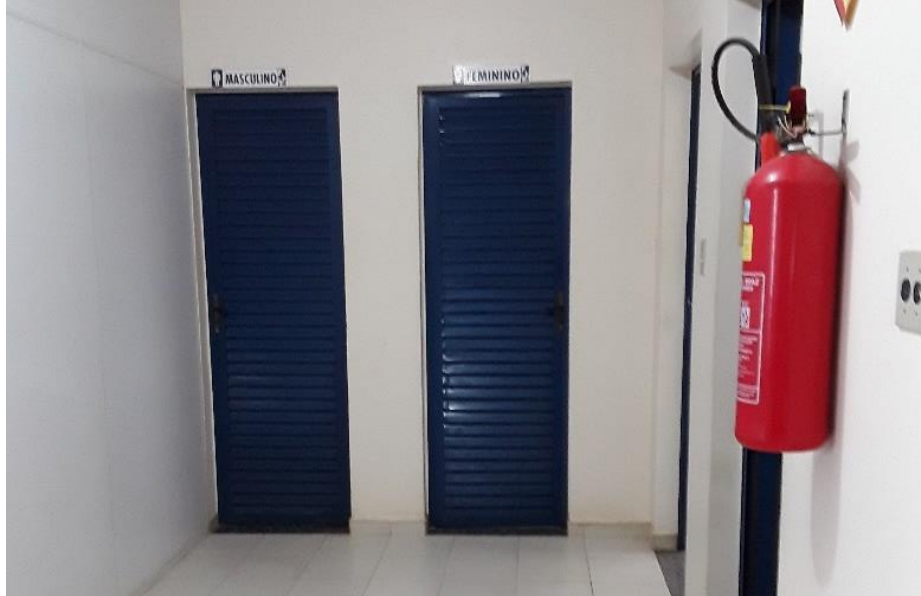
**Figura 119 – Instalações sanitárias – ETA I**

Os servidores da área contam com instalações sanitárias feminina e masculina. No espaço há extintor de incêndio, contudo, com a data de validade vencida (Figura 119).

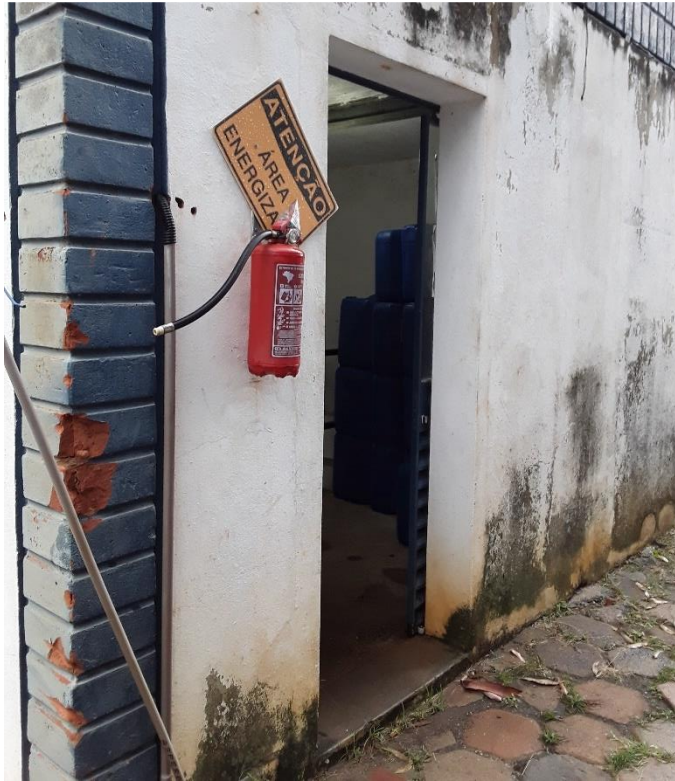
**Figura 121 – Entrada da EEAT – ETA I**

Na área da ETA há uma estação elevatória de água tratada (Figura 120). Na entrada da casa de bombas há uma placa informando que se trata de uma área energizada e um extintor de incêndio, contudo a placa está solta e o extintor de incêndio com a data de validade vencida (Figura 121).

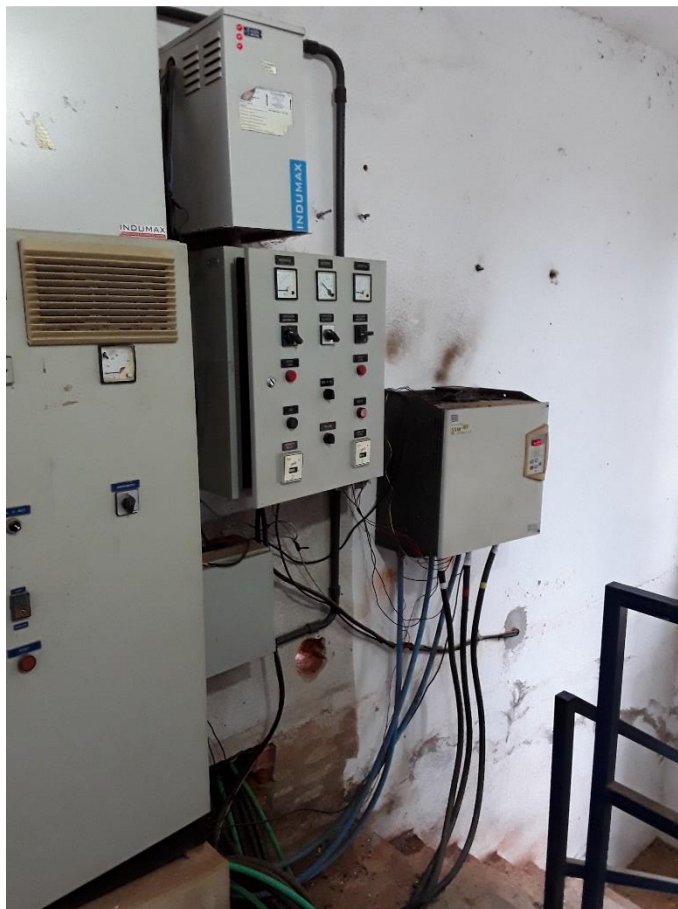
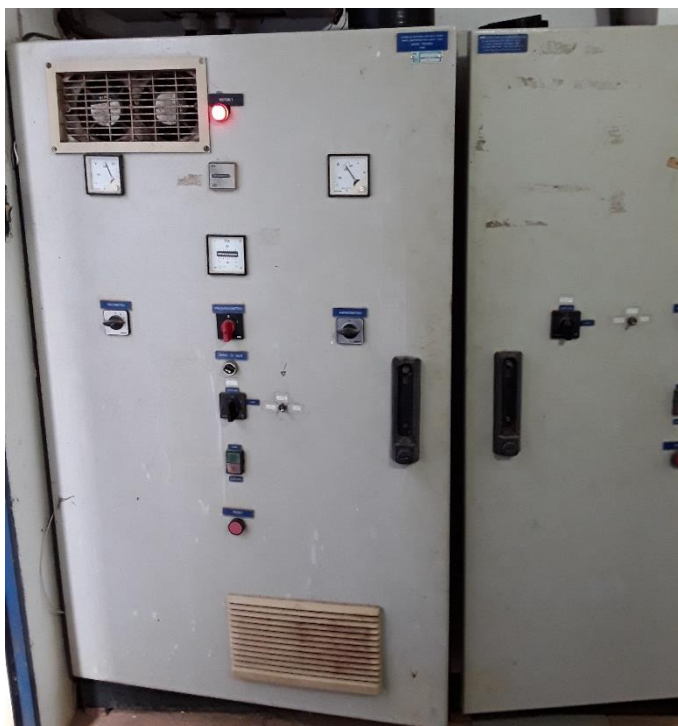
A Estação elevatória de água tratada possui dois níveis. Os painéis de controle ficam no nível do terreno, estão fixados entre a porta de entrada e a escada, situação que pode impedir a rápida saída do local (Figuras 122 e 123). Não há extintor de incêndio dentro da casa de bombas.

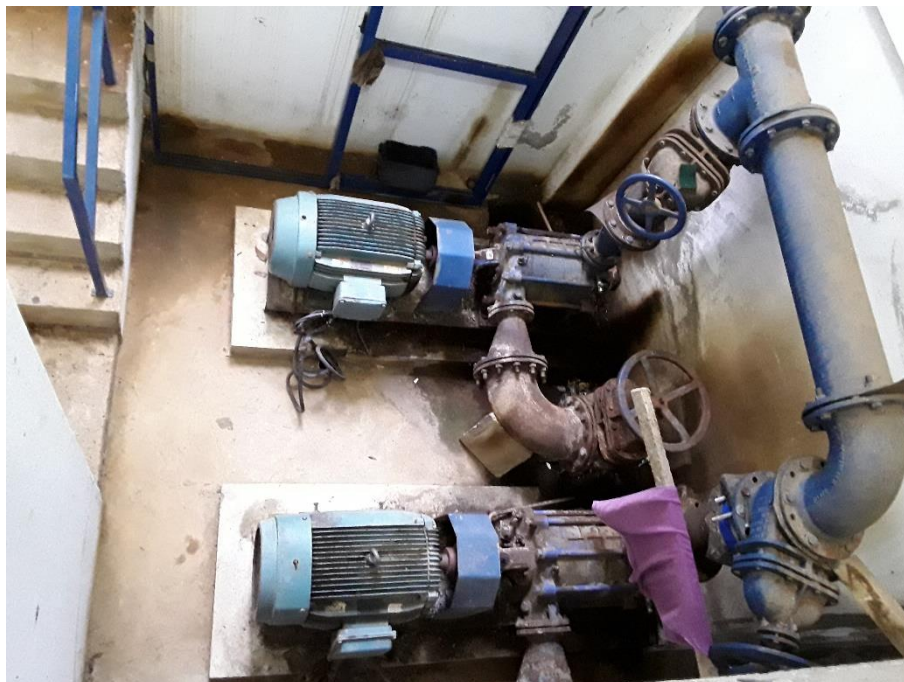
**Figura 124 – Conjuntos motobomba – ETA I**

Os 2(dois) conjuntos motobomba ficam no nível inferior. Não há nenhum vazamento aparente e o acoplamento dos conjuntos motobomba estão protegidos. Na casa de bombas é importante que não haja nenhum material armazenado que possa servir de combustível em um possível incêndio, como o tecido sobre uma das bombas (Figura 124) e as embalagens vazias de hipoclorito de cálcio próximo aos painéis de controle.

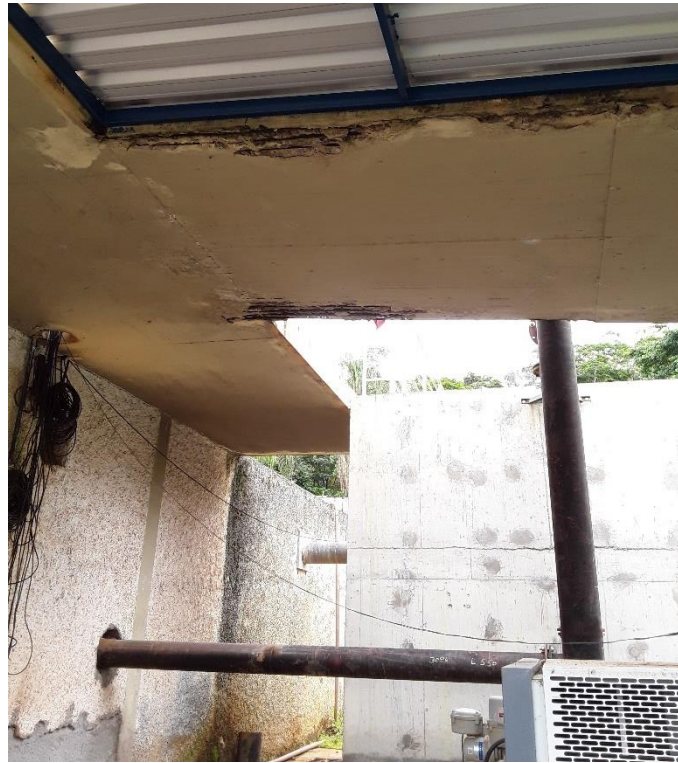
**Figura 138 – Rampa de acesso a casa de química**

Contudo, o equipamento foi instalado abaixo da rampa de acesso a casa de química, estrutura que necessita de reparo. A Figura 137, mostra que parte da estrutura cedeu e a Figura 138 mostra a ferragem está exposta, oferecendo risco de dano ao soprador adquirido e ao investimento realizado.

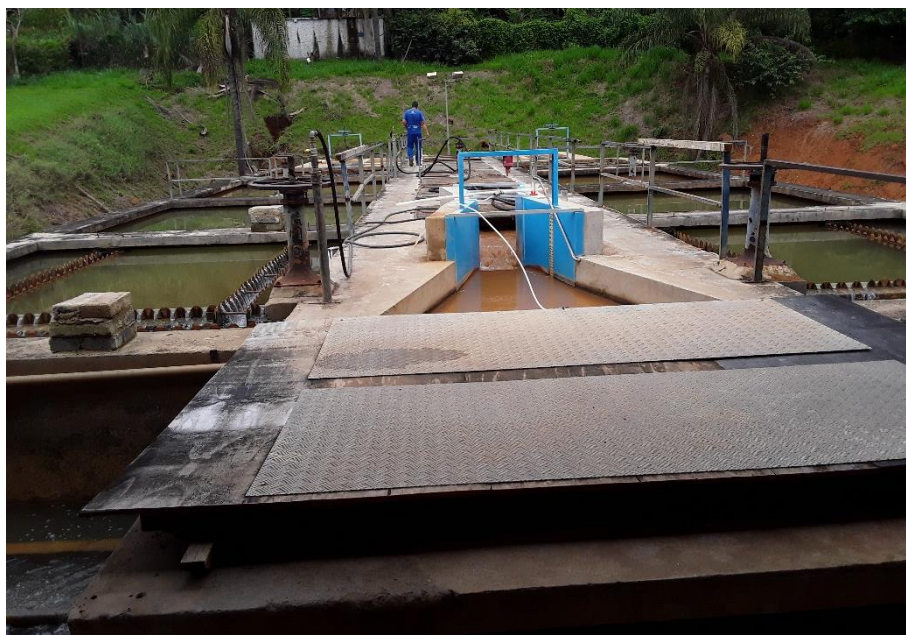
**Figura 139 - Acesso a área de tratamento**

Toda a área de tratamento precisa de instalação de guarda-corpo ou reforma dos existentes. O acesso a calha Parshall é por meio de uma placa de madeirite sobre uma estrutura de madeira improvisada (Figura 139), a qual fica entre os filtros, os quais também não possuem proteção (Figuras 140 e 141).

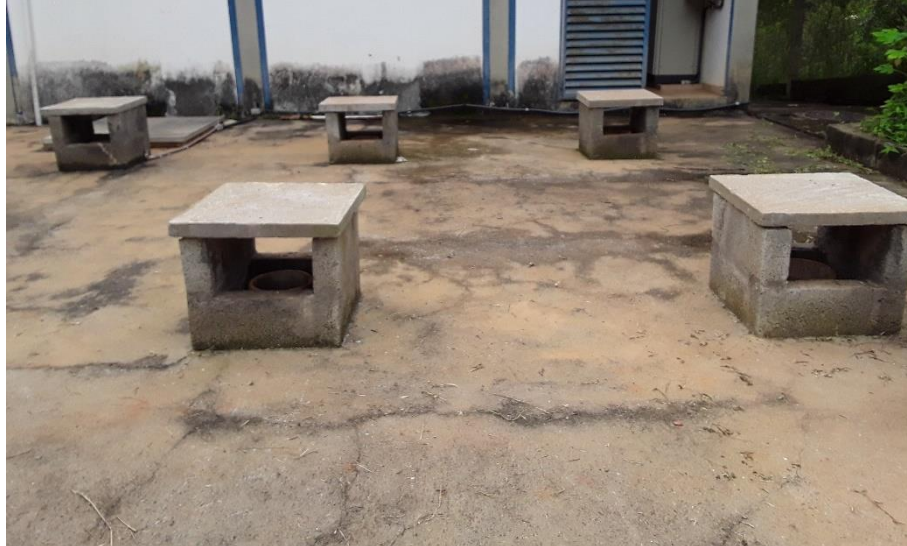
**Figura 142 – Cobertura do Tanque de contato**

O tanque de contato é do tipo enterrado, possui tubulações de ventilação, as quais necessitam de telas de proteção (Figura 142). A tampa de inspeção foi improvisada com uma

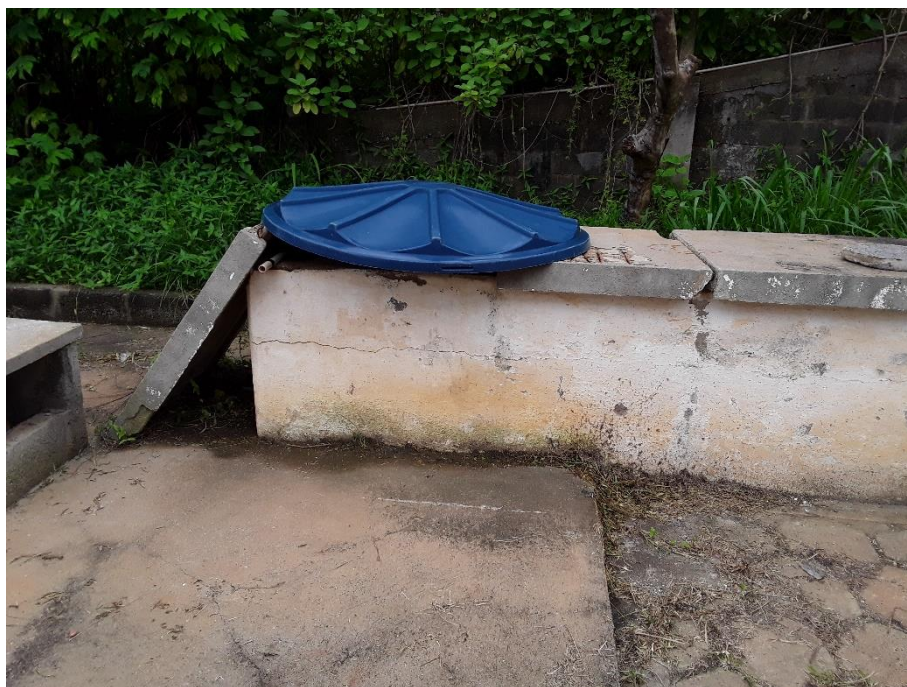
**Figura 143 – Tampa do tanque de contato**

tampa de um reservatório de polietileno, destaca-se que essa, não oferece proteção, uma vez que permite a passagem de insetos e pequenos animais (Figura 143).

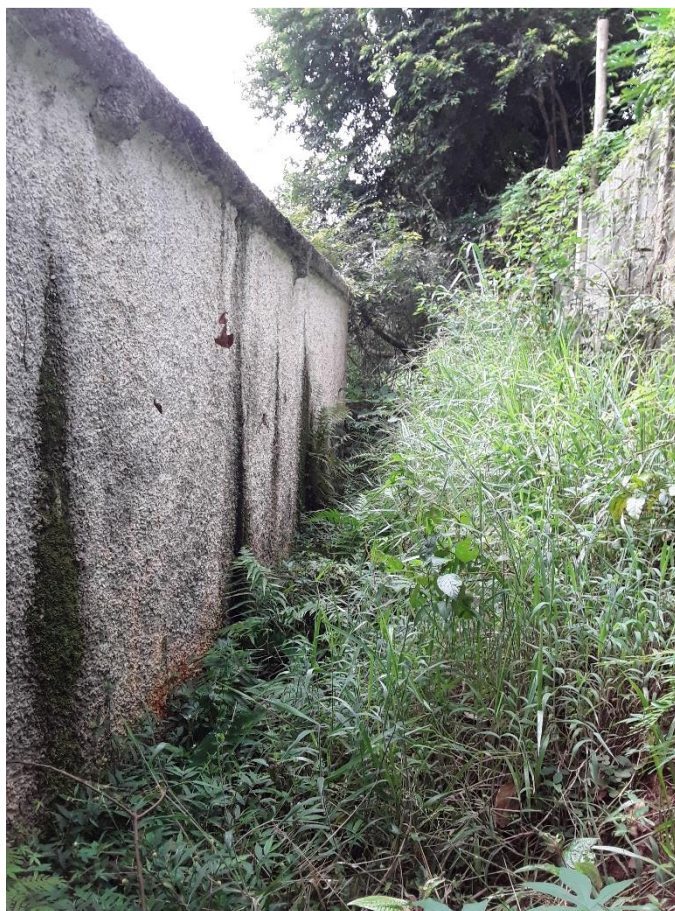
**Figura 145 – Reservatório na área da ETA II**

O reservatório apresenta diversos pontos de infiltração e sua área necessita de manutenção (Figura 145).
