CONSÓRCIO INTERMUNICIPAL DE SANEAMENTO BÁSICO DA ZONA DA MATA  
DE MINAS GERAIS – CISAB ZM

RELATÓRIO DE FISCALIZAÇÃO

VIÇOSA – MG

MAIO/2020

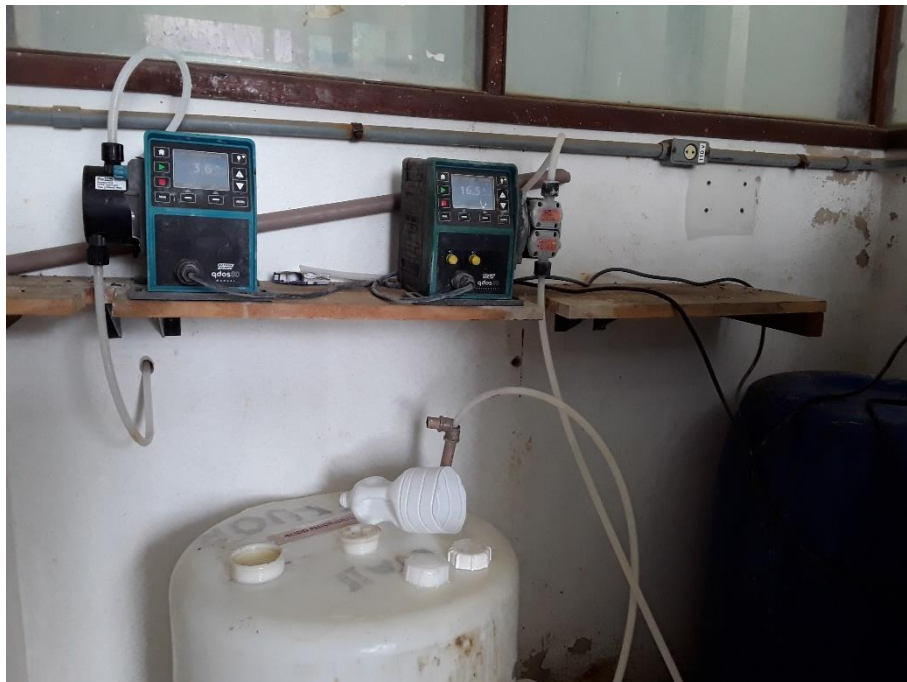
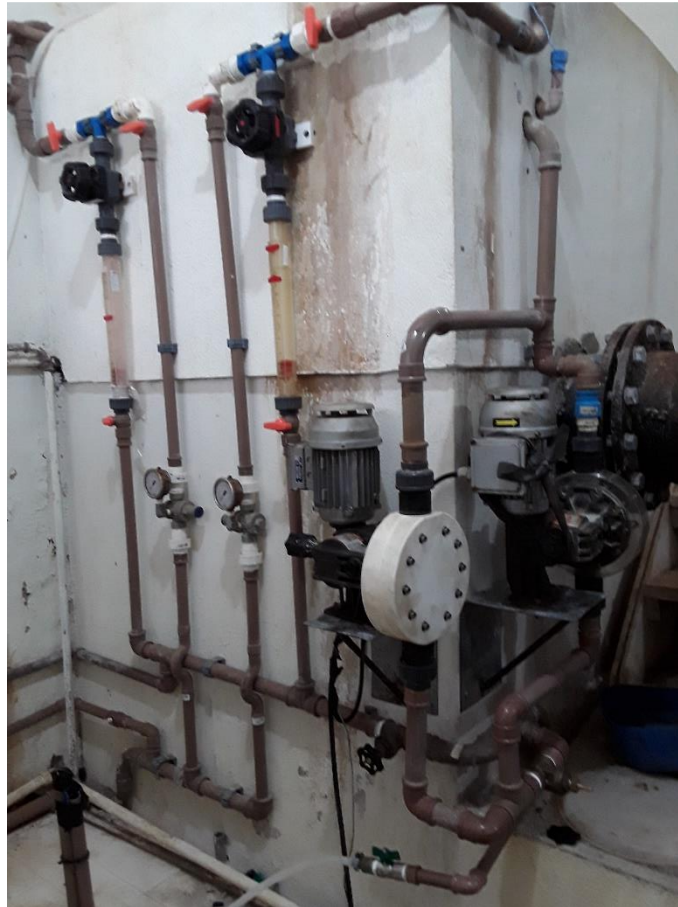
A dosagens dos produtos são realizadas por bombas dosadoras (Figura 150 e 151). O ambiente não conta com extintor de incêndio, instalação sanitária com chuveiro de emergência e não há identificação dos equipamento e produtos químicos.

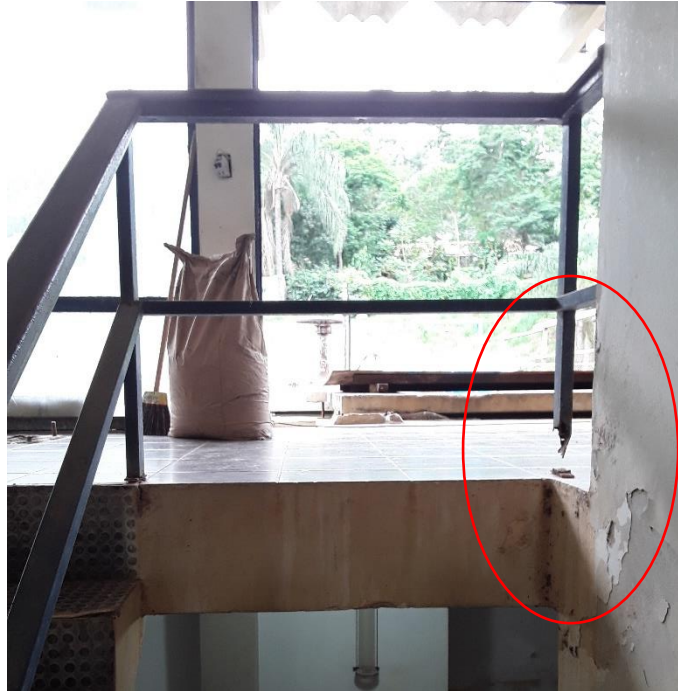
**Figura 153 – Corrimão danificado – ETA II**

O segundo pavimento pode ser acessado através de uma escada pelo interior do prédio, a qual possui um corrimão que precisa de conserto (Figura 153), ou pela lateral, por meio de uma escada seguida por uma rampa, estruturas que precisam de reparos (Figura 154).

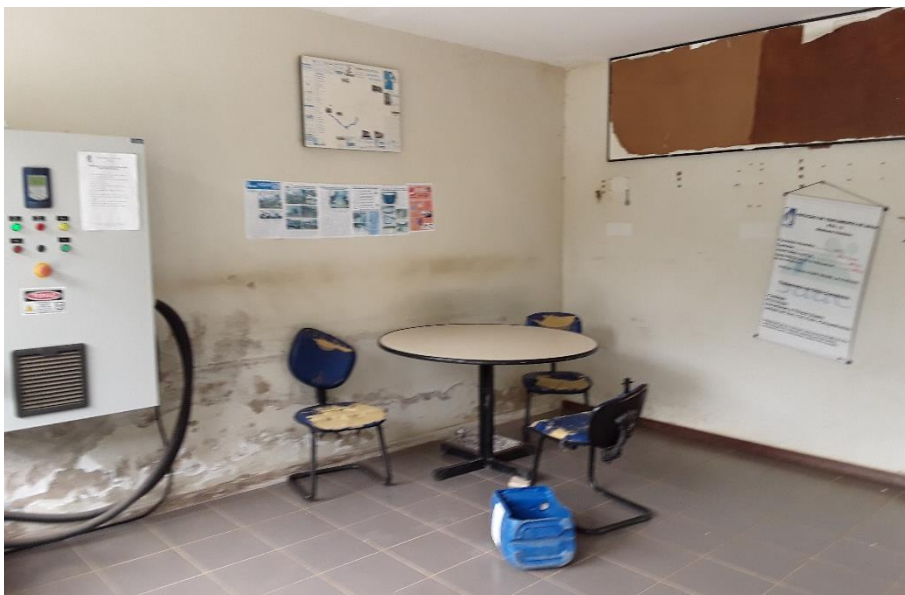
**Figura 156 – área da casa de química**

No segundo pavimento há necessidade de instalação de guarda – corpo em diversos locais (Figura 156). A estrutura da casa de químicas passou recentemente por obras, as quais foram paralisadas, portanto ainda há diversos pontos em que é possível ver claramente que as ações não foram finalizadas.

No segundo pavimento há uma sala praticamente inutilizada, a qual possui uma mesa e cadeiras, em péssimo estado (Figura 156). Na sala ficam também um painel de controle e os comandos das comportas dos filtros, onde os operadores podem acionar a lavagem e/ou a descarga por exemplo (Figura157).

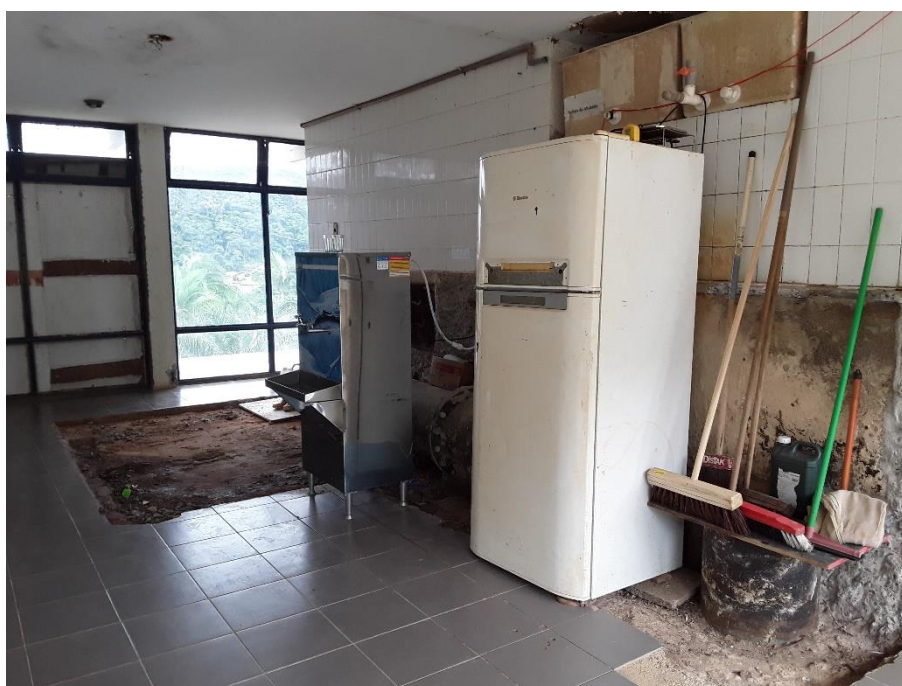
**Figura 158 – Área da casa de química**

No local onde antes ficava a calha Parshall foram colocados um bebedouro, uma geladeira e alguns objetos de limpeza. O piso do local ainda não foi reparado (Figura 158). No corredor ao lado fica o painel do medidor ultrassônico, o quadro de avisos, um extintor de incêndio, com a data de validade vencida, e alguns equipamentos de manutenção (Figuras 159 e 160).

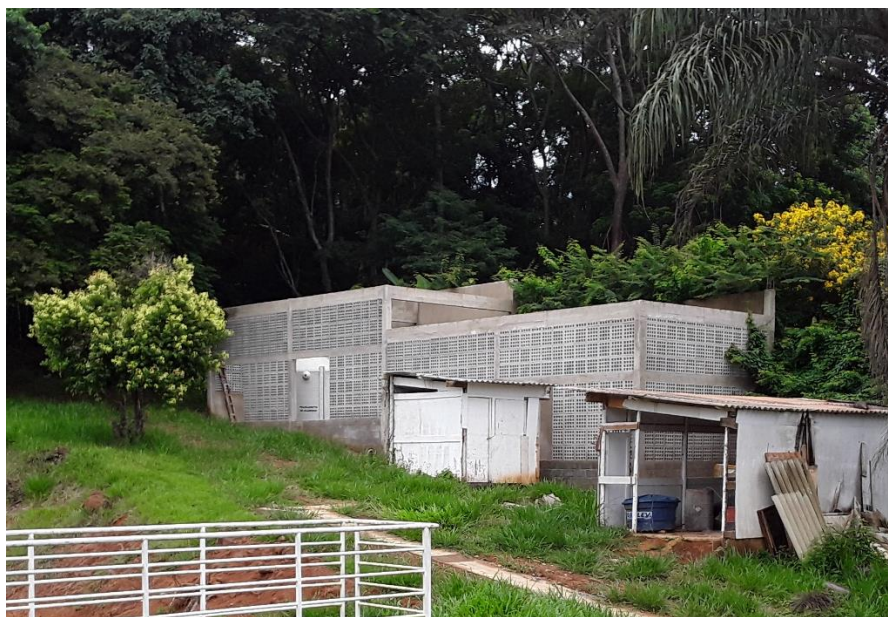
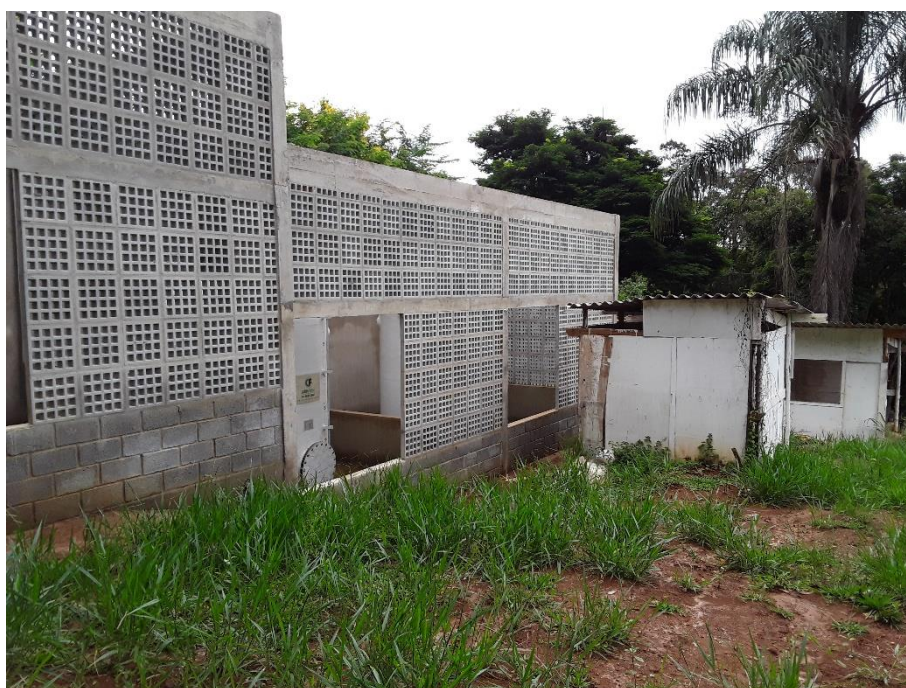
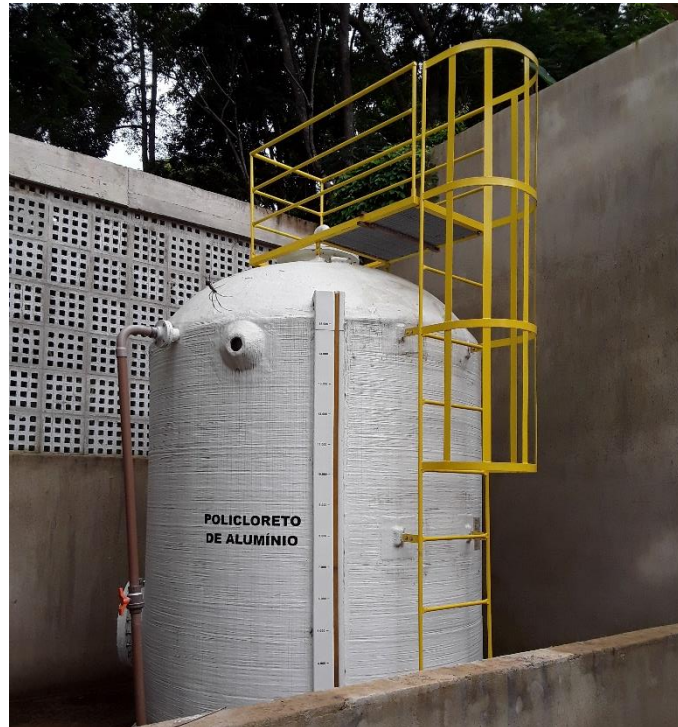
As obras do novo parque químico foram licitadas através do edital 003/2018, o local irá abrigar todos os produtos químicos utilizados no tratamento de água, contudo, como ainda não foi finalizado, apenas o policloreto de alumínio está sendo armazenado no local. Nota-se que as obras estão aparentemente paralisadas e que há diversos materiais de construção próximo ao parque químico (Figura 169 a 171).

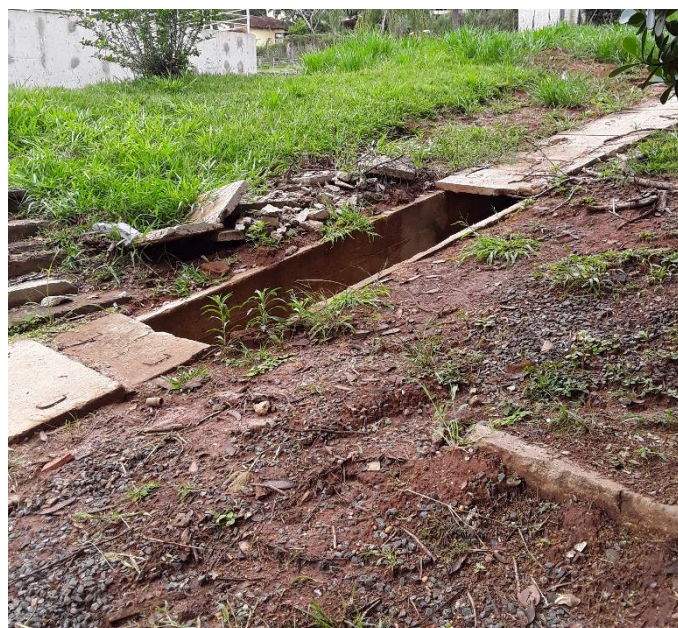
**Figura 172 – Acesso a área de armazenamento de produtos químicos danificado**

O acesso a área do parque químico possui uma canaleta, durante a tentativa de um caminhão de subir, para abastecer o tanque de produto químico, a estrutura foi danificada (Figura 172). Como solução para o fornecimento, foi construído um ponto para abastecimento dos tanques de produtos químicos (Figura 173).

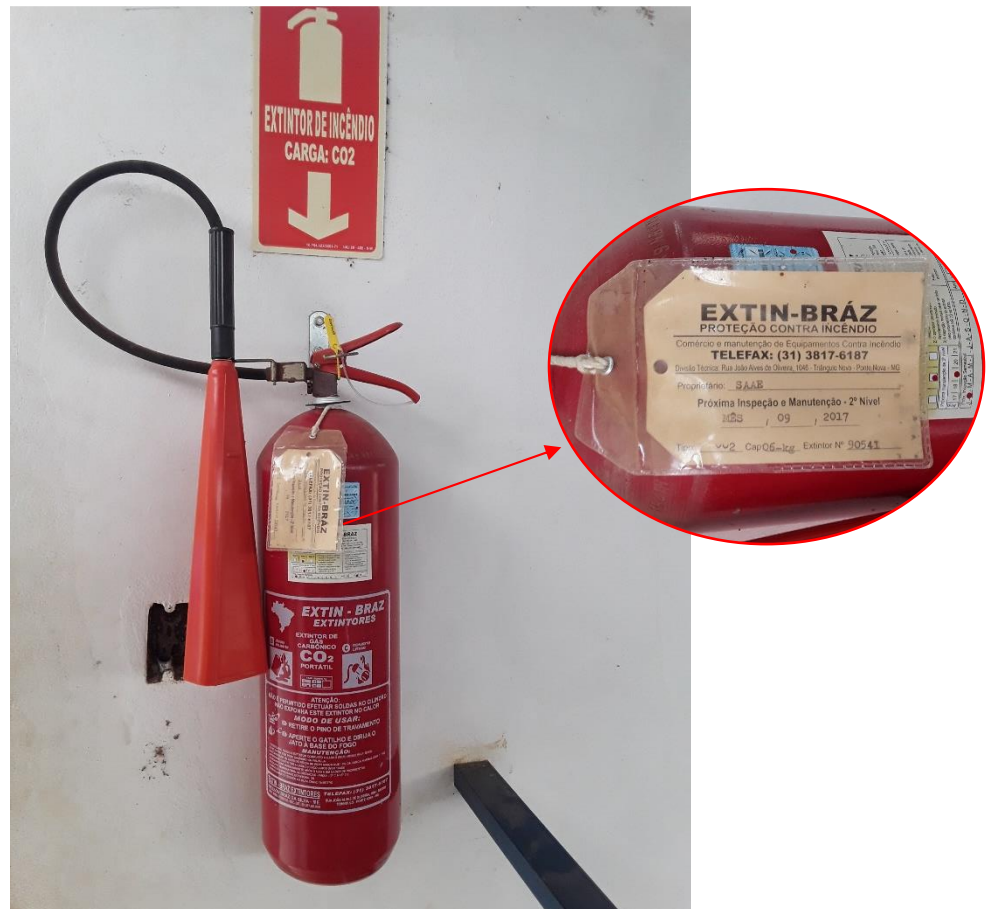
**Figura 175 – Extintor de incêndio da EEAT – ETA II**

Na área da ETA há uma estação elevatória de água tratada (Figura 177). Próximo à entrada da casa de bombas estão localizados os painéis de controle e um extintor de incêndio, o qual encontra-se com a data de validade vencida (Figura 178).

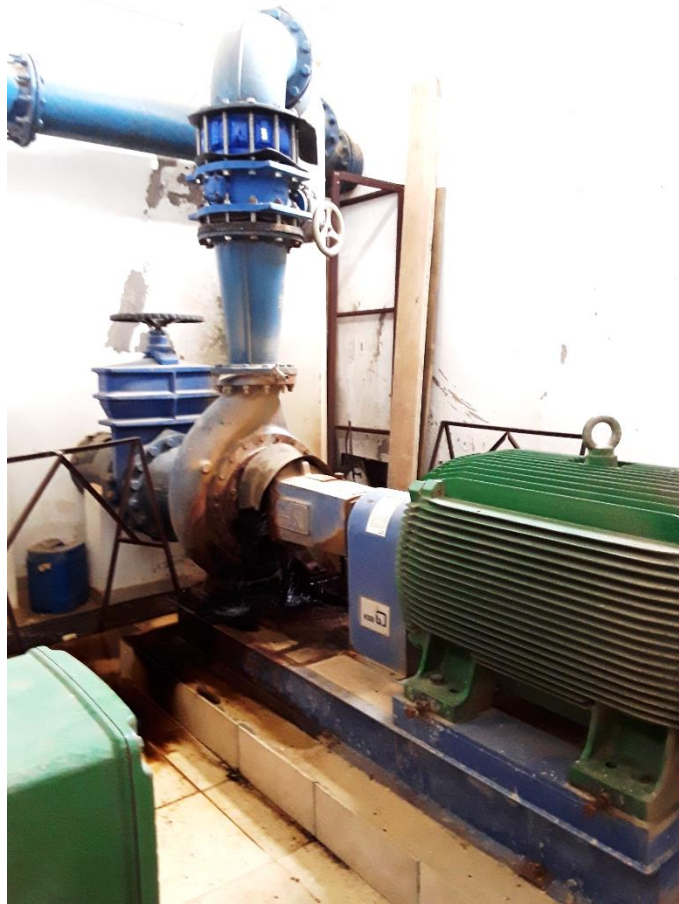
**Figura 178 – Conjunto motobomba - ETA II**

Um dos conjuntos moto bomba apresenta vazamento, aparentemente, localizado ao entorno do eixo de acionamento do rotor, indicando que o sistema de vedação da bomba não está sendo eficiente, sendo necessário realizar a recuperação ou substituição dos elementos vedantes (Figura 178).

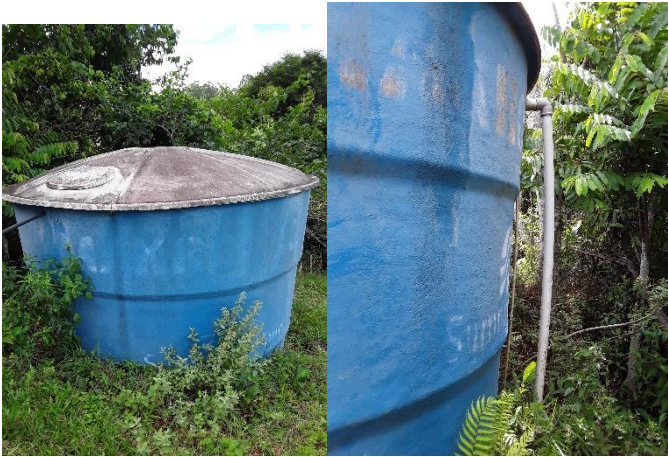
Identificação	Novo Paraíso
	Tipo	Apoiado
	Material	Fibra de vidro
	armazenamento	10.000 L
	Observações	<p>O reservatório está localizado em local de difícil acesso, sem identificação, cercamento e proteção. Não há dispositivo de controle e medição de vazão na entrada e/ou saída do reservatório.</p>
Reservatório	Informações

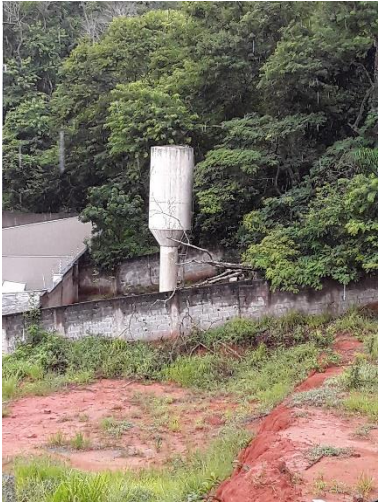
Identificação	Athamor Ribeiro
	Tipo	Elevado
	Material	Estrutura metálica
	armazenamento	15.000 L
	Observações	O reservatório necessita de identificação e a área de limpeza. Não foi possível verificar as condições do reservatório, pois o servidor que acompanhava a fiscalização não possuía a chave.

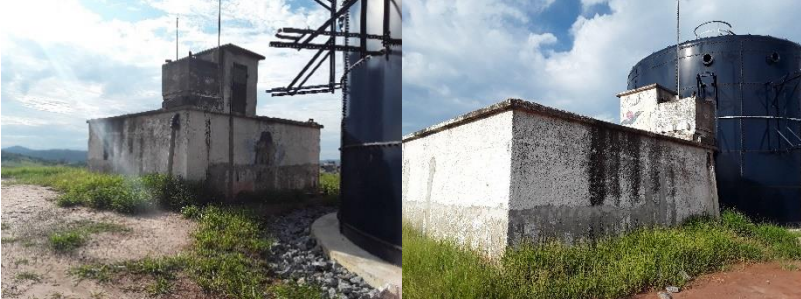
Identificação	Bom Jesus	
	Tipo	Apoiado	
	Material	Concreto	
	armazenamento	100.000 L	
	Observações	<p>O reservatório necessita de identificação e cercamento. Não há sistema de drenagem das águas pluviais e estrutura de controle e medição de vazão na entrada e/ou saída do reservatório. Não foi possível verificar as condições da cobertura do reservatório, visto que não há escada para acesso.</p>	
Reservatório	Informações

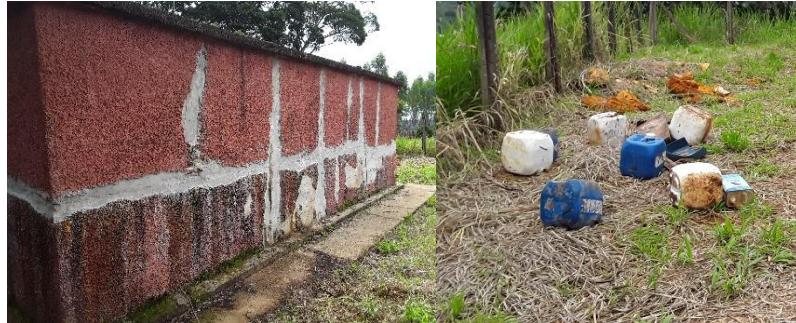
Identificação	Campestre
	Tipo	Apoiado
	Material	Concreto
	armazenamento	200.000 L
	Observações	<p>O reservatório foi reformado recentemente, possui identificação do SAAE no portão de entrada, o qual não possui cadeado e cercamento, contudo, necessita de reparos. Na área do reservatório há diversos materiais que foram utilizados na reforma, descartados de forma incorreta e acumulando água. A área do reservatório não possui drenagem das águas pluviais, dispositivo de controle e medição de vazão na entrada e/ou saída do reservatório, não há caixa de descarga para o tubo extravasor e tela de proteção nas tubulações de ventilação.</p>
Reservatório	Informações

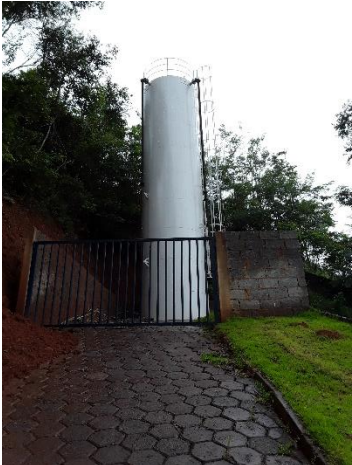
Identificação	Green Ville
	Tipo	Apoiado
	Material	Estrutura metálica
	armazenamento	80.000 L
	Observações	<p>O reservatório possui cercamento, contudo falta cadeado no portão de acesso e placa de identificação. O reservatório não possui dispositivo de medição e controle de vazão na entrada e/ou saída do reservatório.</p>

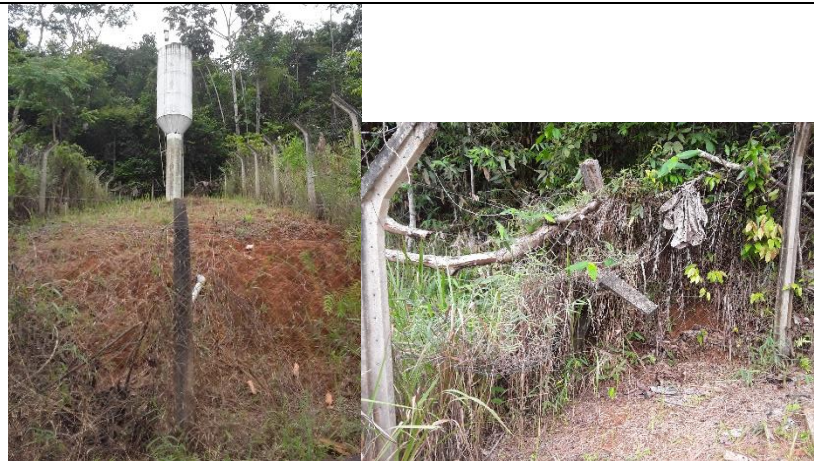
Identificação	Liberdade II	
	Tipo	Elevado	
	Material	Estrutura metálica	
	armazenamento	15.000 L	
	Observações	O reservatório não possui identificação, não há cadeado no portão e a cerca necessita de reparos. A área não possui sistema de drenagem das águas pluviais, não há dispositivo de medição e controle de vazão, a escada não possui proteção e o reservatório não possui guarda-corpo.	
Reservatório		Informações

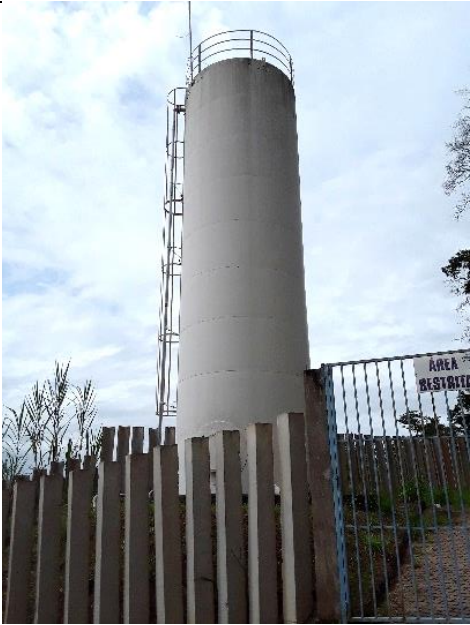
Identificação	Santo Antônio	
	Tipo	Apoiado	
	Material	Estrutura metálica	
	armazenamento	50.000 L	
	Observações	O reservatório possui cercamento, contudo falta cadeado no portão de acesso e placa de identificação. O reservatório não possui dispositivo de medição e controle de vazão na entrada e/ou saída do reservatório.

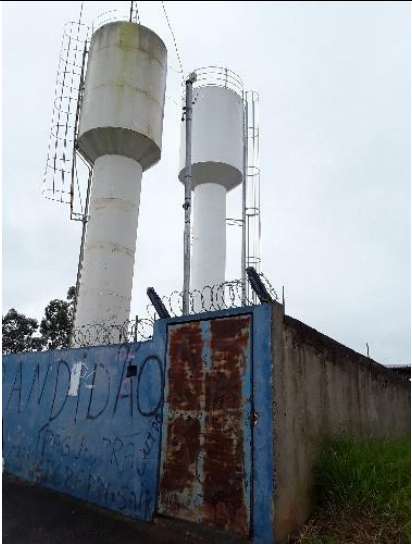
Identificação	Santo Antônio/Escorpião	
	Tipo	Elevado	
	Material	Estrutura metálica	
	armazenamento	15.000 L cada	
	Observações	Os reservatórios não possuem identificação, há cercamento, mas falta cadeado no portão de acesso. Não há sistema de drenagem das águas pluviais, dispositivo de controle e medição de vazão na entrada e/ou saída do reservatório e uma das estruturas apresenta sinais de oxidação.	
Reservatório		Informações

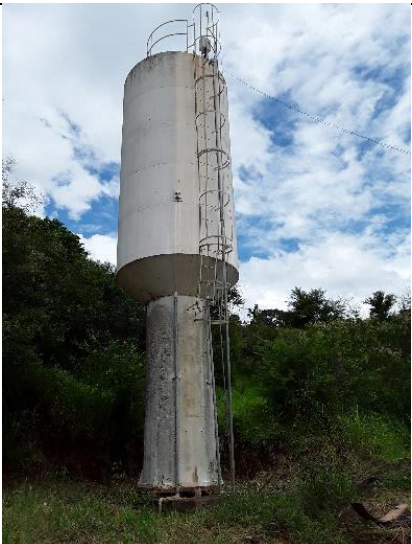
Identificação	São Francisco de Assis	
	Tipo	Elevado	
	Material	Estrutura metálica	
	armazenamento	Não Informado	
	Observações	O reservatório não possui identificação e cercamento, há sinais de oxidação na estrutura do reservatório. Não há sistema de drenagem das águas pluviais e dispositivo de controle e medição de vazão na entrada e/ou saída do reservatório.

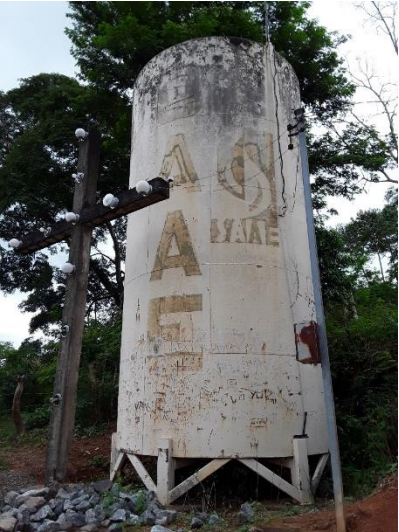
Identificação	Novo Silvestre
	Tipo	Apoiado
	Material	Estrutura metálica
	armazenamento	-
	Observações	<p>A área do reservatório não apresenta cercamento e identificação. O reservatório apresenta diversos pontos de oxidação, a escada de acesso a tampa de inspeção foi removida parcialmente. A área não possui sistema de drenagem de águas pluviais, não há dispositivo de controle e medição de vazão. Não foi possível verificar as condições da tampa de inspeção.</p>
Reservatório	Informações

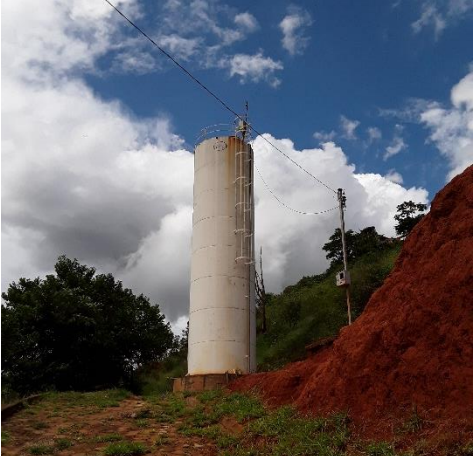
Identificação	Sol Nascente
	Tipo	Apoiado
	Material	Estrutura metálica
	armazenamento	-
	Observações	<p>A área do reservatório não apresenta cercamento e identificação. Não há sistema de drenagem de águas pluviais e dispositivo de controle e medição de vazão. Não foi possível verificar as condições da tampa de inspeção.</p>

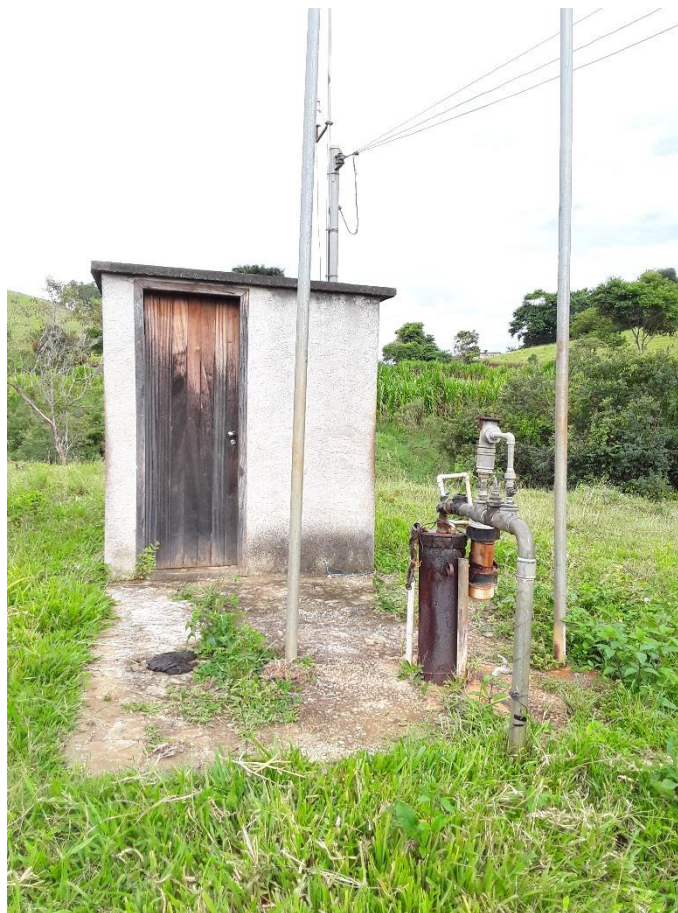
**Figura 179 – Área da captação superficial – Córrego São João**

No córrego São João, o abastecimento é realizado por uma fonte subterrânea de água. O poço tubular fica em uma propriedade privada, em uma área de pastagem. O poço não possui cercamento e identificação (Figura 179).

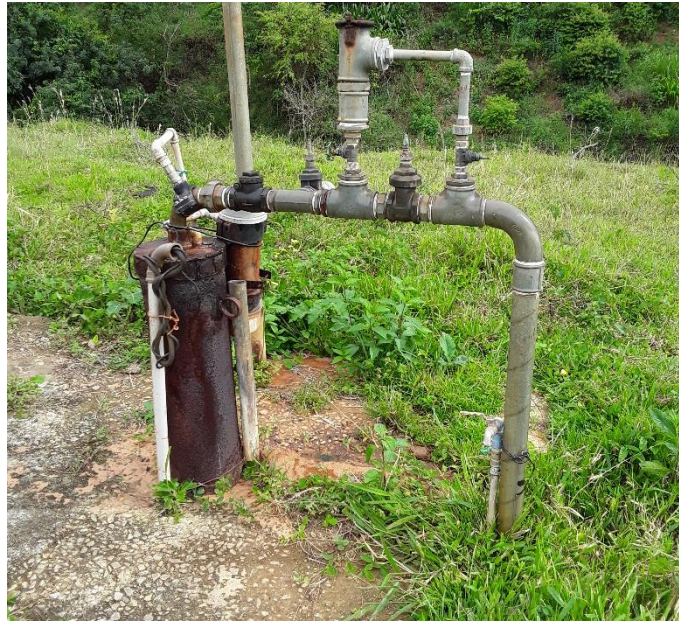
**Figura 180 – Poço Tubular – Córrego São João**

Junto ao poço tubular está instalado um dosador de cloro pastilhas, o qual, devido a forma e local que foi instalado não permite a coleta de água bruta para análise, como recomenda a portaria de consolidação nº5/2017 do ministério da Saúde.

Na tubulação de recalque há uma torneira instalada para coleta de água e análise da água tratada. A captação não conta com dispositivo de controle de vazão e o sistema não tem proteção (Figura 180).

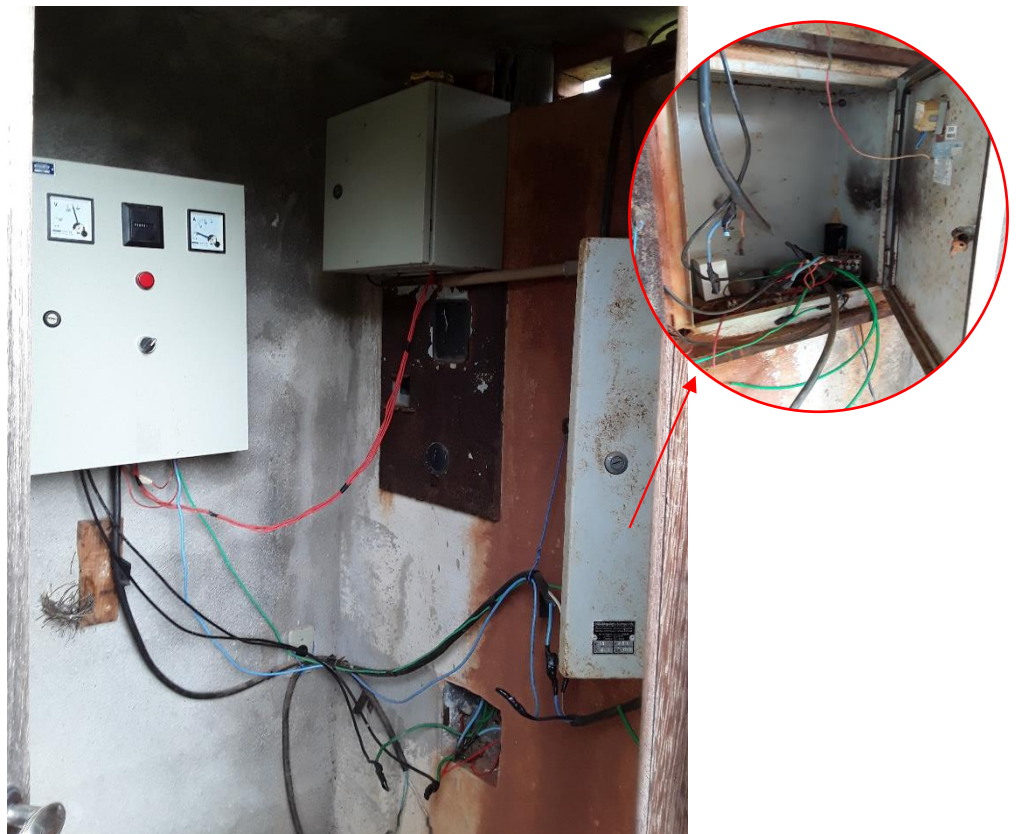
**Figura 181 – Painel de controle – Córrego São João**

O painel de controle fica ao lado do poço tubular, em uma estrutura de alvenaria. As condições aparentes do quadro e cabos elétricos não são boas. Não há extintor de incêndio no local (Figura 181).

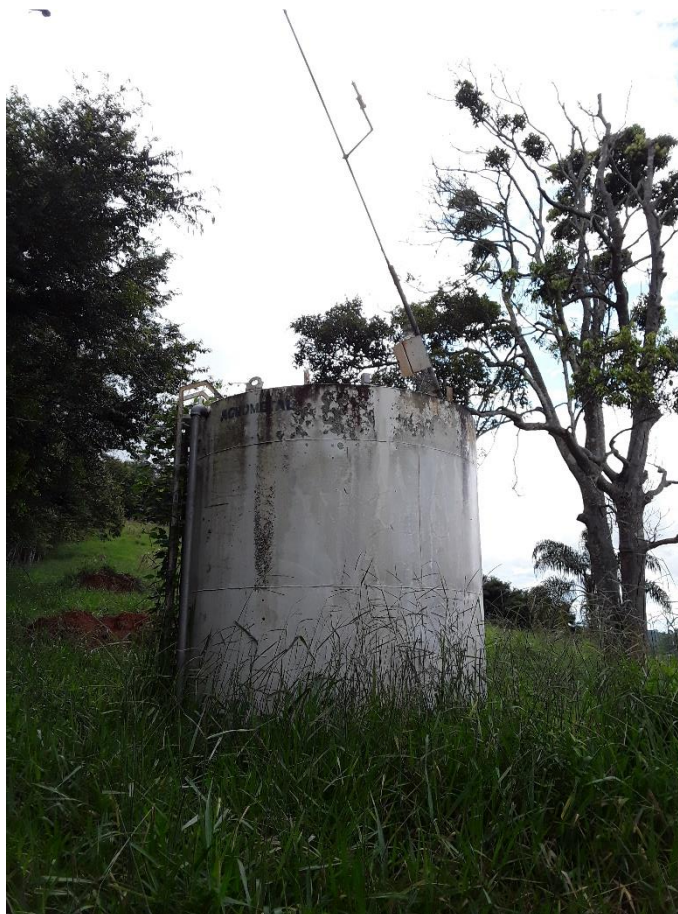
**Figura 182 – Área do reservatório – Córrego São João**

O reservatório do sistema de abastecimento de água também fica em uma propriedade particular, em uma área de pastagem. O local é de difícil acesso, a área do reservatório não possui cercamento, não há identificação e a vegetação já tomou conta da escada de acesso (Figura 182).

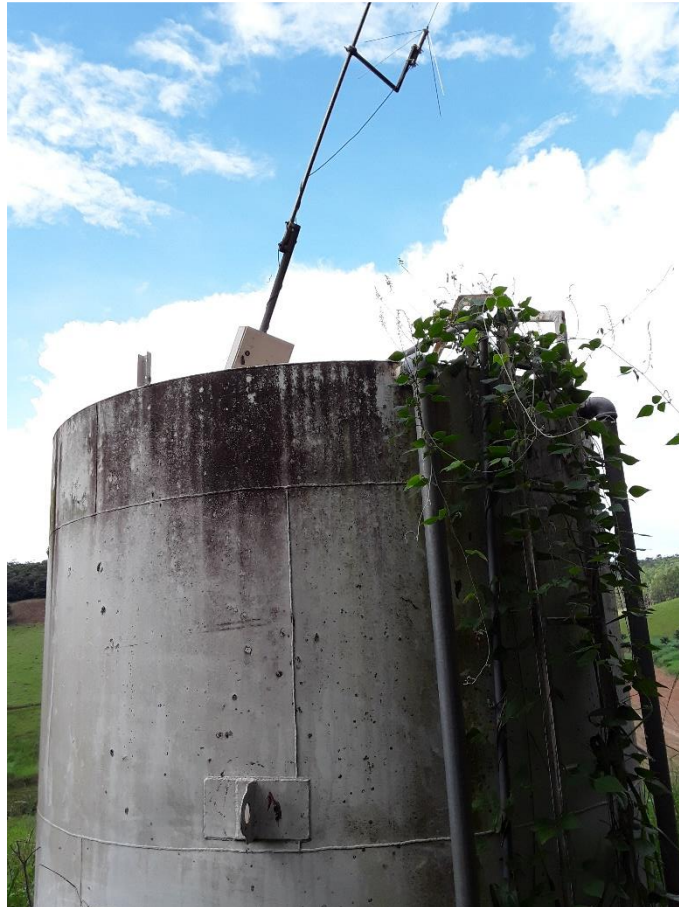
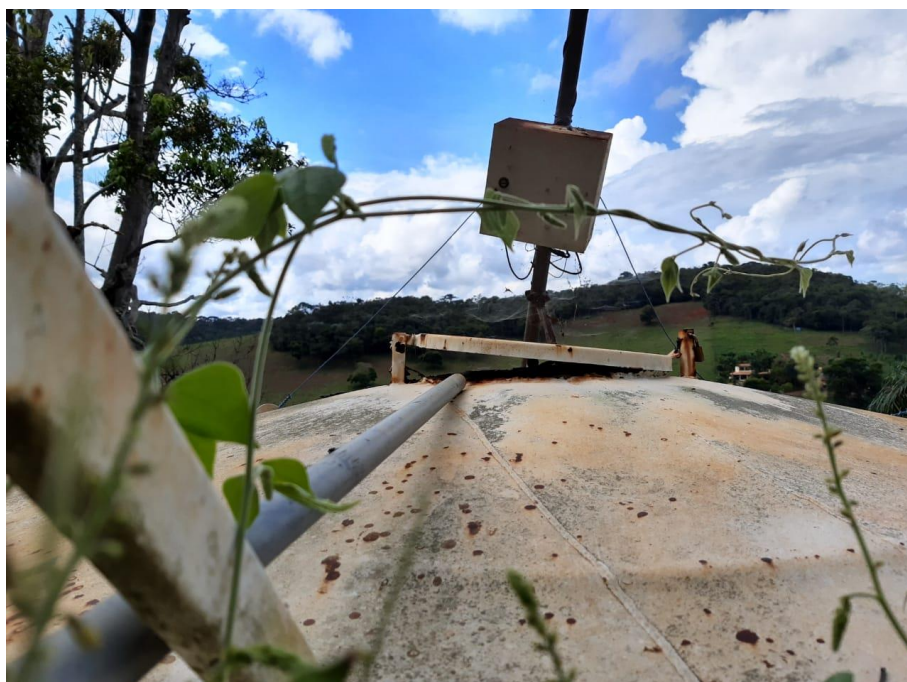
A tampa de inspeção está corroída. O reservatório não possui dispositivo de controle e monitoramento de vazão e não há caixa de descarga para o tubo extravasor. A estrutura do sistema de telemetria está danificada (Figuras 183 a 184).

Inconformidades	Local	Estrutura	Estimado Término
Reparar a estrutura de apoio a tampa de inspeção do reservatório, a qual encontra-se corroída	Córrego São João	Reservatório	31/01/2020
Realizar manutenção preventiva nos equipamentos de dosagem de produtos químicos;	ETA 1	ETA	18/07/2019
Realizar manutenção preventiva dos equipamentos utilizados para realização das análises;	ETA 1	ETA	18/07/2019
Realizar manutenção preventiva nos equipamentos de dosagem de produtos químicos;	ETA 2	ETA	18/07/2019
Melhorar as condições de higiene, limpeza e segurança dos locais de armazenamento de produtos químicos e providenciar o armazenamento adequado desses produtos, livre da exposição solar e umidade (art. 5.15 da NBR 12216/1992);	ETA 2	ETA	29/02/2020
Melhorar as condições de higiene, limpeza e segurança do local de preparo dos produtos químicos utilizados no tratamento e do local de armazenamento dos reagentes utilizados nas análises;	ETA 2	ETA	29/02/2020

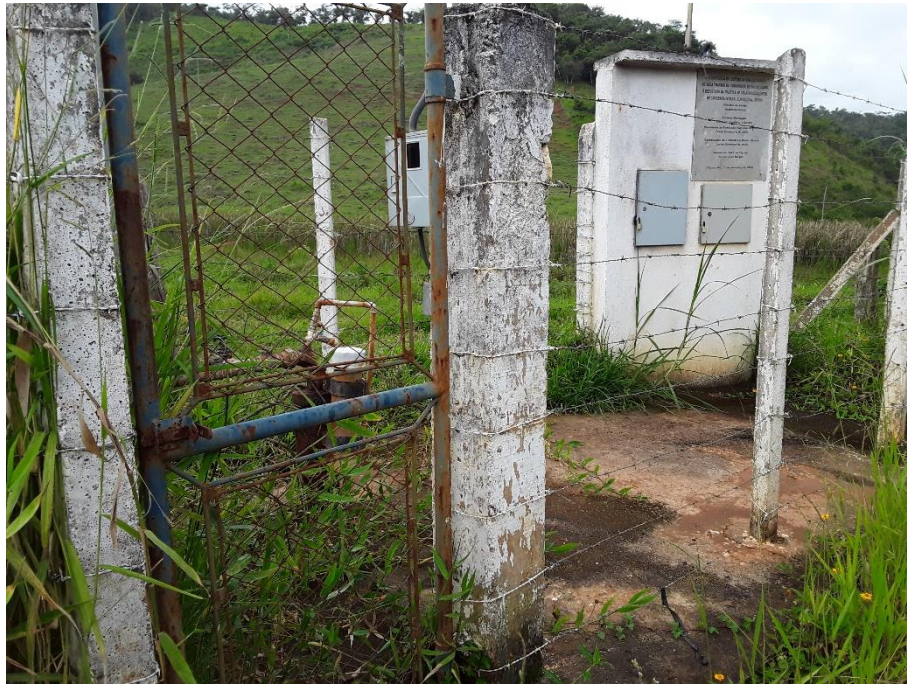
**Figura 185 – Área da captação subterrânea – Pau de Cedro**

A área da captação subterrânea de Pau de Cedro possui cercamento, mas necessita de manutenção e limpeza (Figura 185).

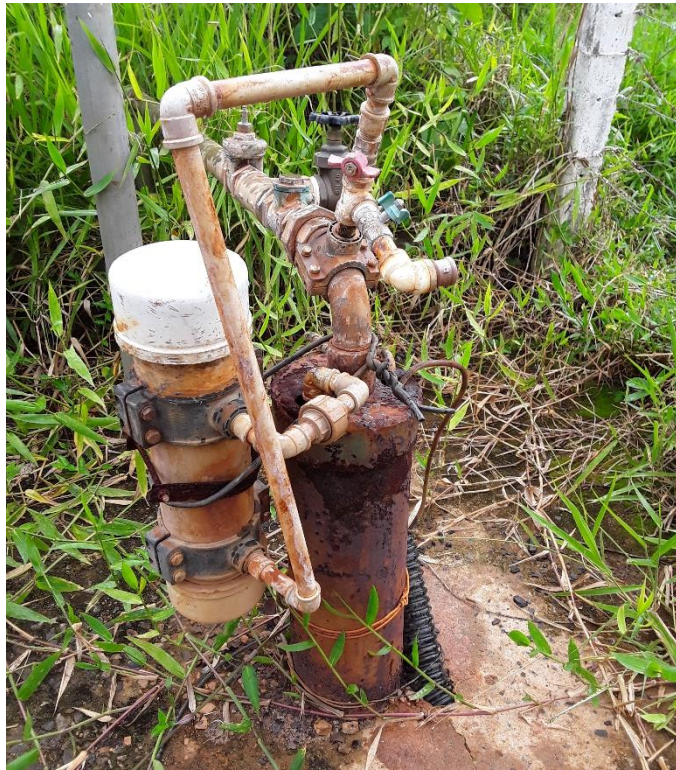
**Figura 186 – Poço Tubular - Pau de Cedro**

Junto ao poço tubular está instalado um dosador de cloro pastilhas, o qual, devido a forma e local que foi instalado não permite a coleta de água bruta para análise, como recomenda a portaria de consolidação nº5/2017 do ministério da Saúde.

Na tubulação de recalque há uma torneira instalada para coleta de água e análise da água tratada. A captação não conta com dispositivo de controle de vazão e o sistema não tem proteção (Figura 186).

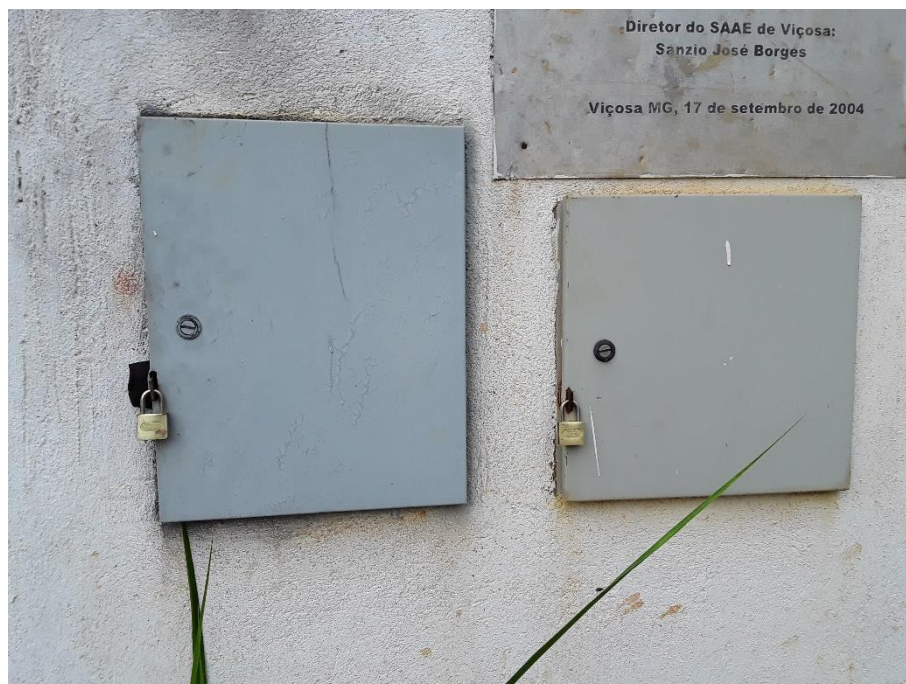
**Figura 187 – Painel de controle – Pau de Cedro**

O painel de controle fica ao lado do poço tubular, em uma estrutura de alvenaria. O acesso ao painel é protegido por um cadeado. Não há extintor de incêndio no local (Figura 187).

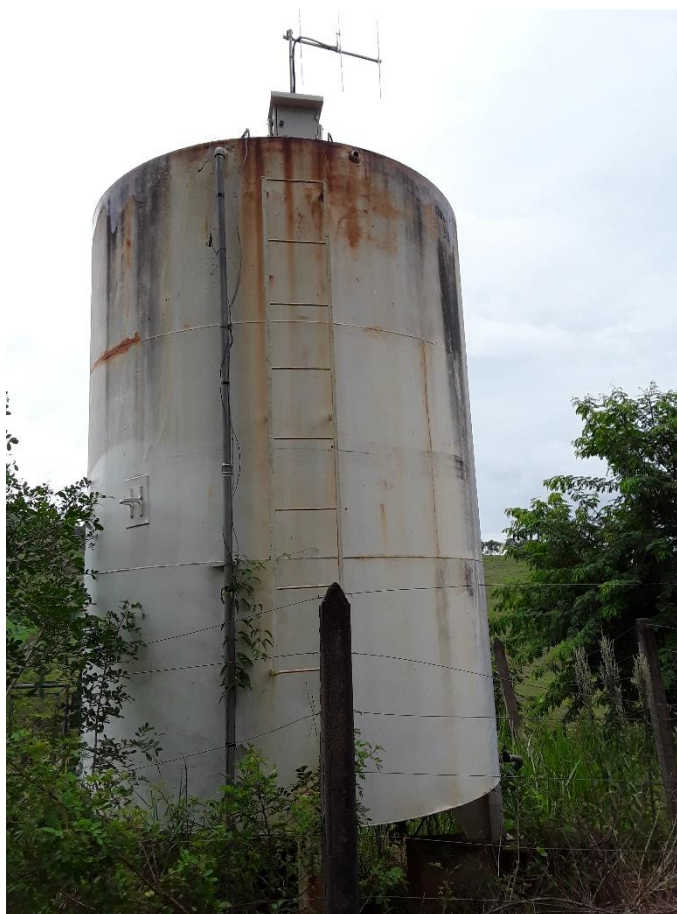
**Figura 188 – Reservatório – Pau de Cedro**

O reservatório do sistema de abastecimento de água de Pau de Cedro é do tipo apoiado, de estrutura metálica (Figura 188). A área do reservatório possui cercamento, contudo em condições precárias (Figura 189). O local necessita de identificação, manutenção e limpeza.

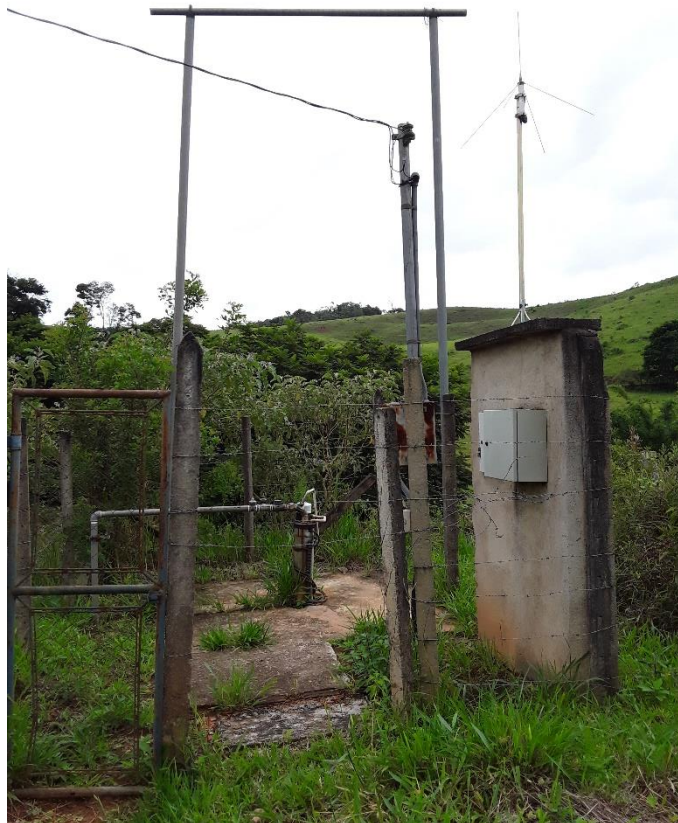
**Figura 191 – Área da captação - Buieié**

O sistema de abastecimento de água de Buieié é abastecido por uma fonte subterrânea de água. O poço tubular está cercado, mas não há identificação no local informando que se trata de uma fonte de água para abastecimento humano (Figura 191).

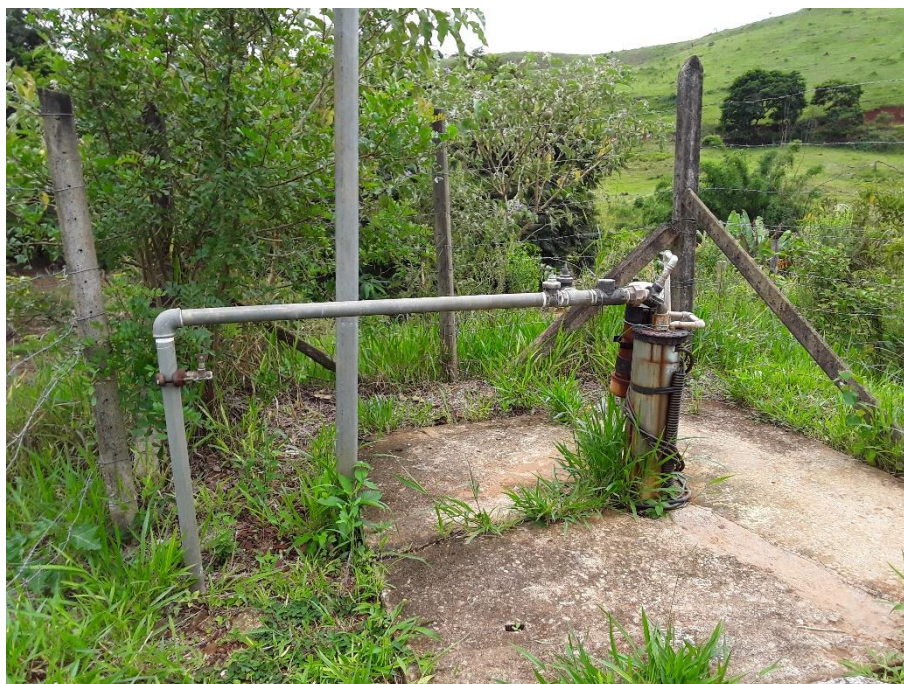
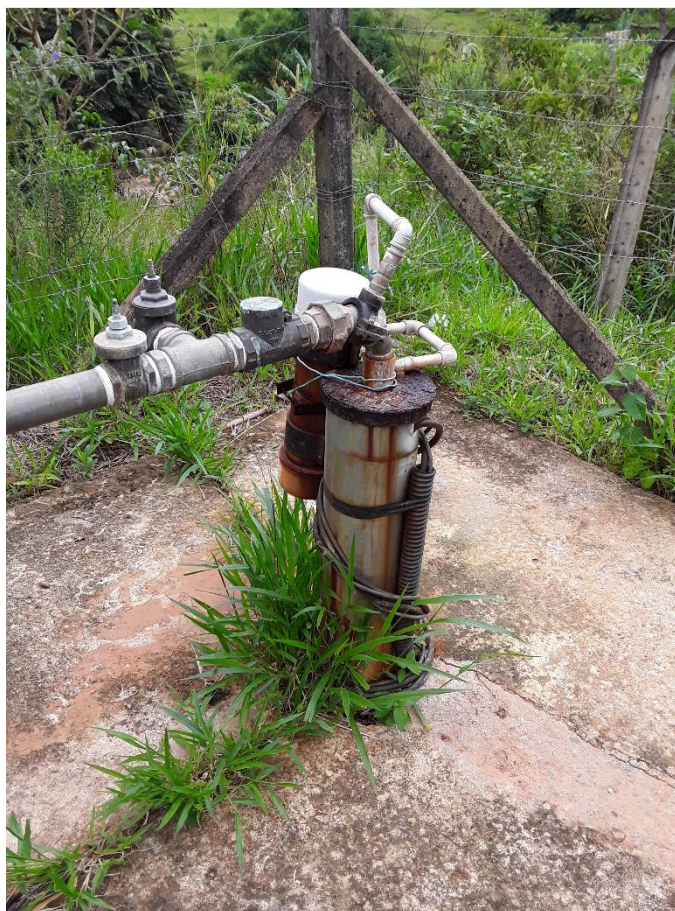
Junto ao poço tubular está instalado um dosador de cloro pastilhas, o qual, devido a forma e local que foi instalado não permite a coleta de água bruta para análise, como recomenda a portaria de consolidação nº5/2017 do ministério da Saúde (Figuras 192 e 193).

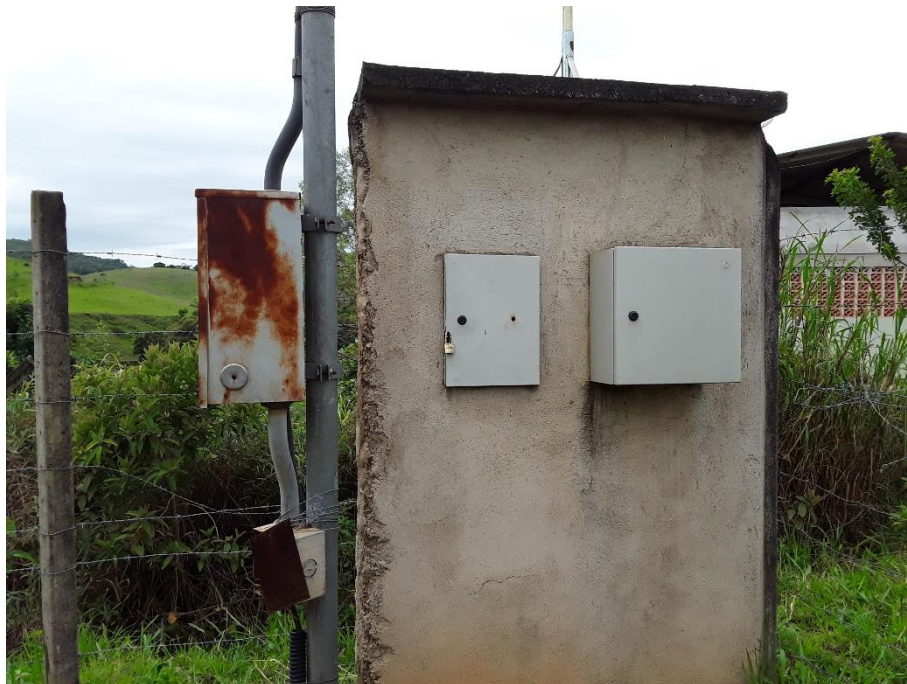
**Figura 195 – Local do painel de controle - Buieié**

O painel de controle fica ao lado do poço tubular, em uma estrutura de alvenaria. O acesso ao painel é protegido por um cadeado. Não há extintor de incêndio no local (Figura 195).

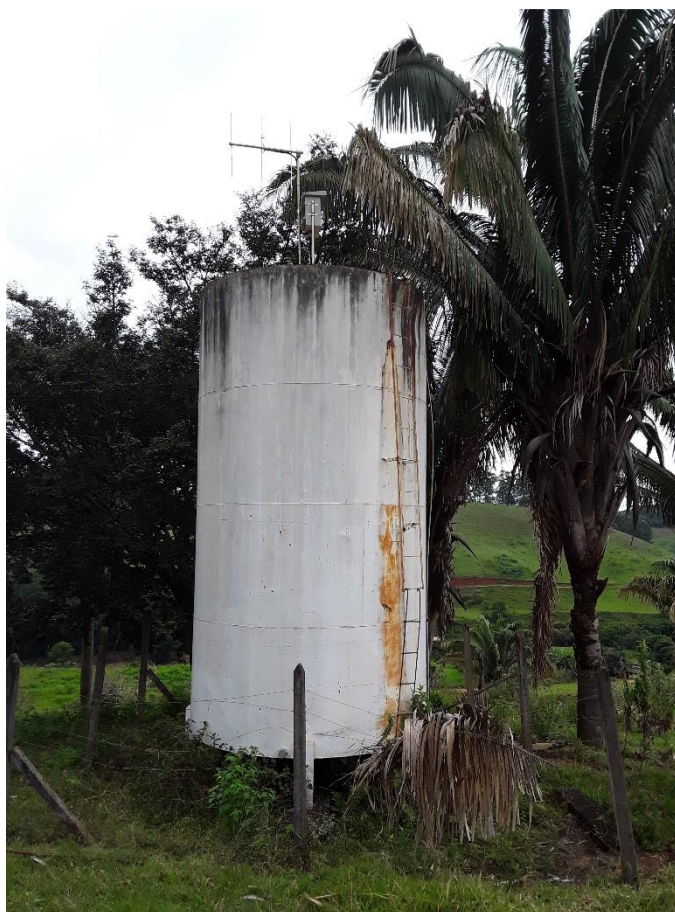
**Figura 196 – Área do reservatório - Buieié**

O reservatório do sistema de abastecimento de água de Buieié é do tipo apoiado, de estrutura metálica (Figura 196). A área do reservatório possui cercamento, contudo em condições precárias (Figura 197). O local necessita de identificação, manutenção e limpeza.

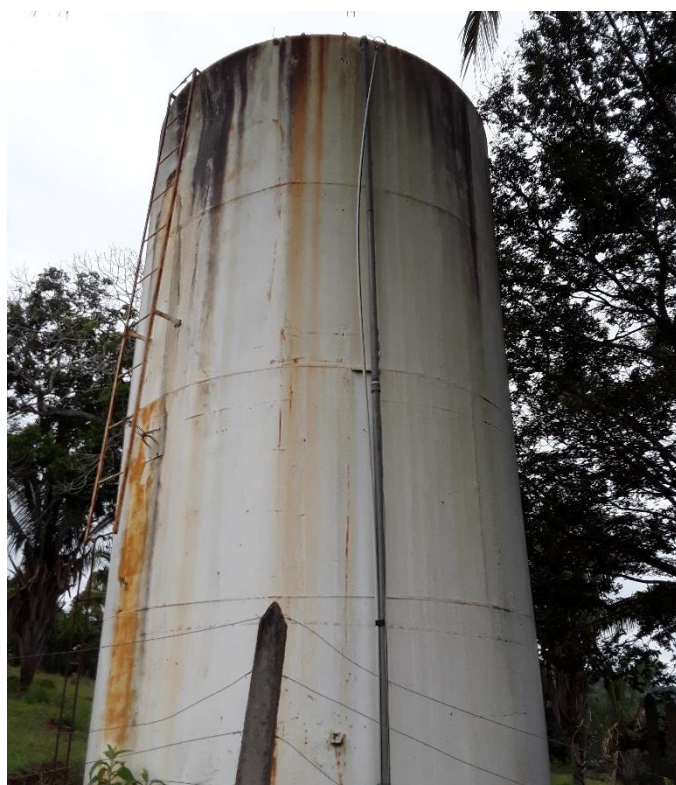
**Figura 198 – Reservatório - Buieié**

O reservatório não possui dispositivo de controle e medição de vazão, não há sistema para drenagem da água pluvial e caixa de descarga para o tubo extravasor. O reservatório apresenta diversos pontos de oxidação em sua estrutura (Figura 198). Não foi possível verificar as condições da tampa de inspeção.

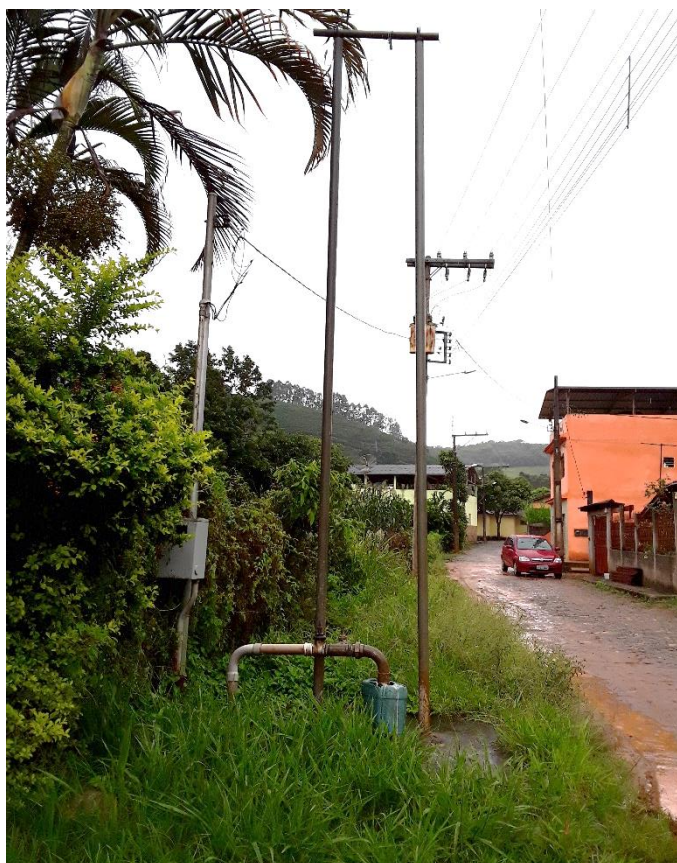
**Figura 199 – Área da captação – Cachoeira de Santa Cruz**

O sistema de abastecimento de água de Cachoeira de Santa Cruz é abastecido por uma fonte de água subterrânea (Figura 199). A área não possui cercamento, identificação, proteção e necessita de manutenção.
