CONSÓRCIO INTERMUNICIPAL DE SANEAMENTO BÁSICO DA ZONA DA MATA  
DE MINAS GERAIS – CISAB ZM

RELATÓRIO DE FISCALIZAÇÃO

VIÇOSA – MG

MAIO/2020

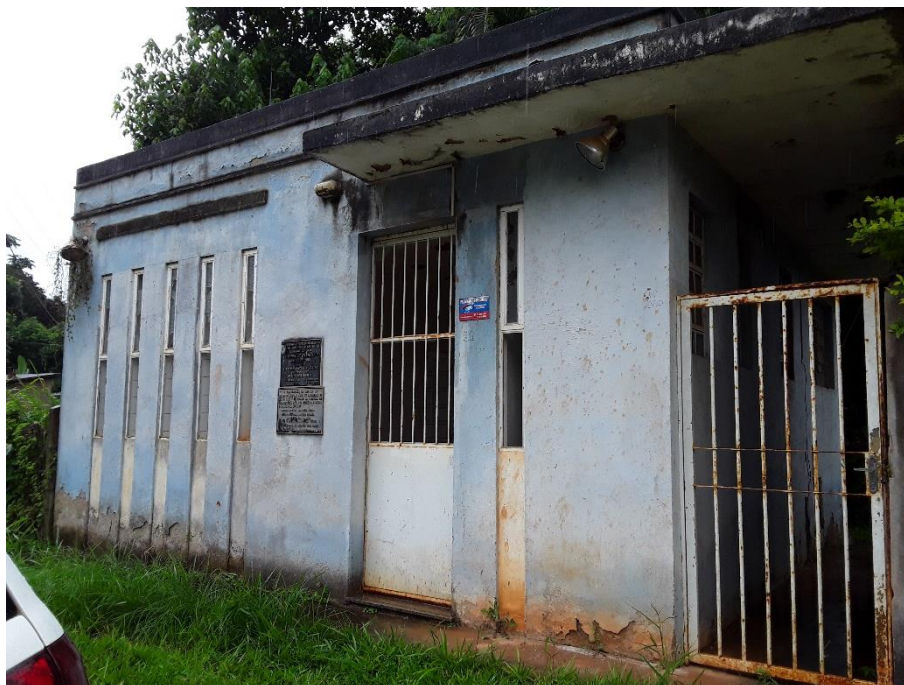
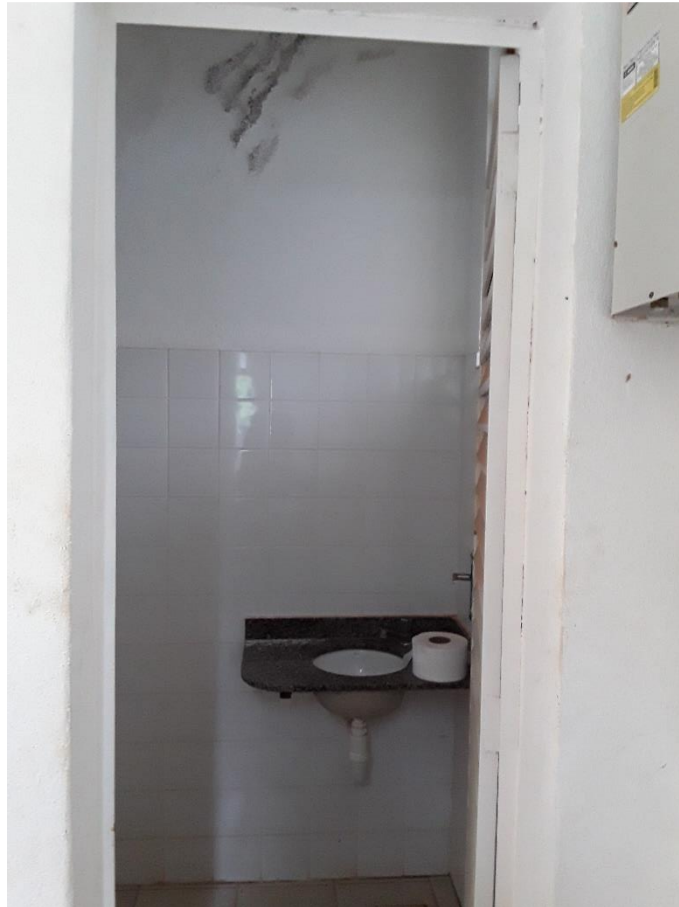
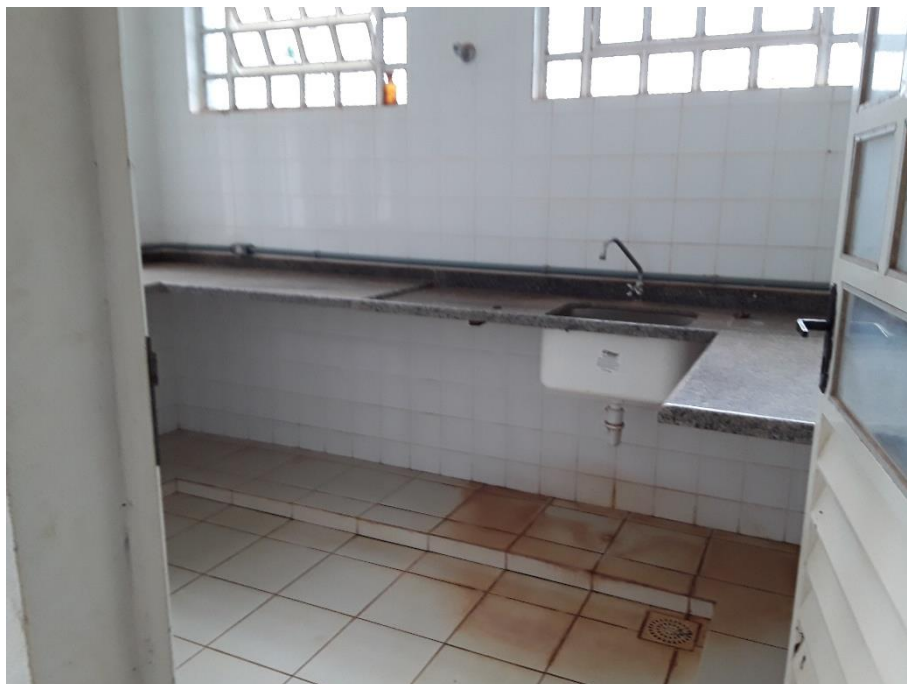
O Distrito de Cachoeira de Santa Cruz possui uma estrutura, que foi inaugurada em 1991 e reformada em 2003 (Figura 200), a qual foi projetada para funcionar como um posto de atendimento e laboratório (Figuras 201 a 203), contudo o local não está sendo utilizado para os fins ao qual foi projetado. Na referida estrutura é realizada apenas a desinfecção da água do poço tubular.

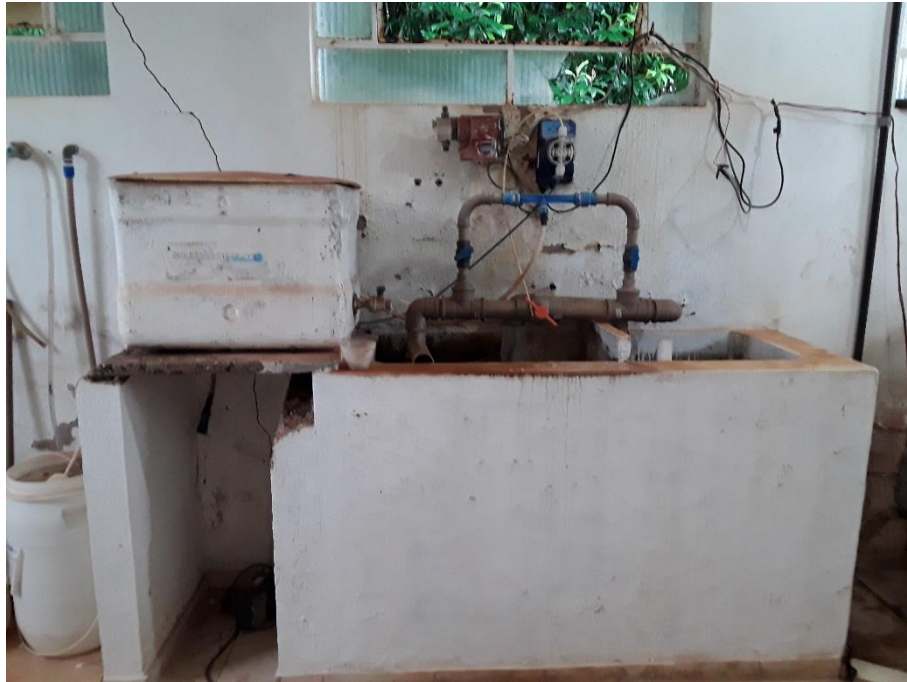
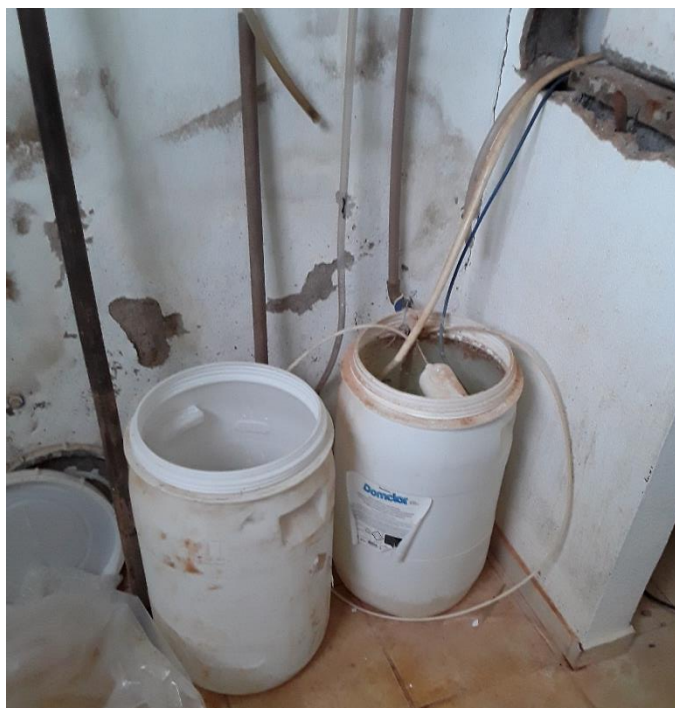
A água do poço tubular passa por um canal, onde é realizada a desinfecção (Figuras 205 e 207). Um funcionário local cuida do processo. Verifica-se que o espaço necessita de manutenção e limpeza, destaca-se a janela próxima a área de dosagem está com os vidros quebrados.

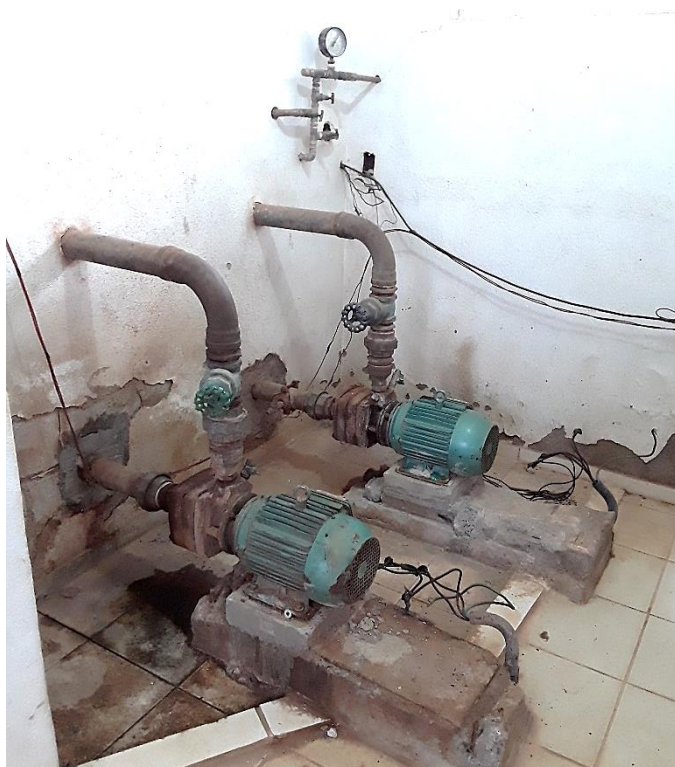
**Figura 208 – Conjuntos motobombas**

No mesmo ambiente do processo de desinfecção, há dois conjuntos motobombas, os quais são responsáveis por bombear a água tratada para o reservatório (Figura 208). Os cabos elétricos, aparentemente, não apresentam boas condições.

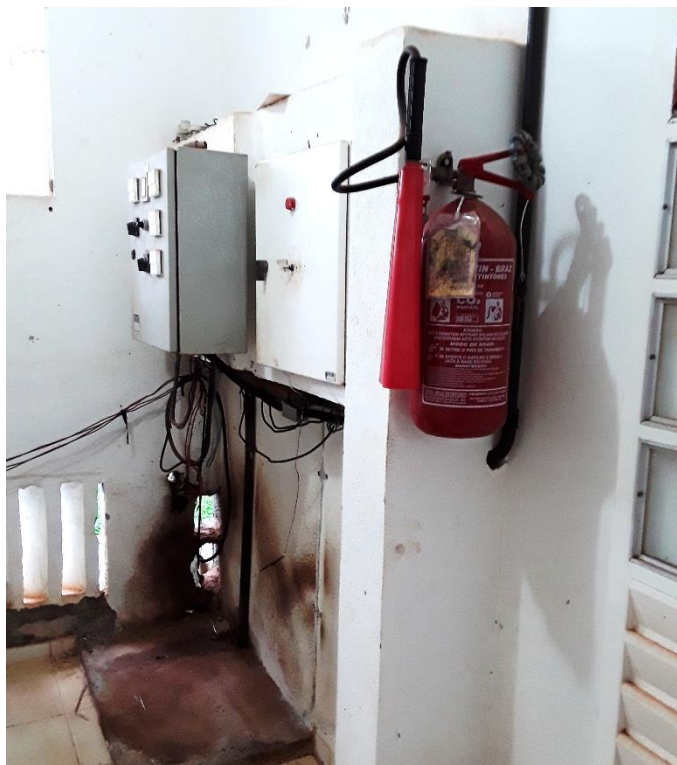
**Figura 209 – área dos painéis de controle**

O painel de controle fica próximo aos conjuntos motobomba, os cabos elétricos, aparentemente, não apresentam boas condições (Figura 209). Há um extintor de incêndio no ambiente, contudo está com a data de validade vencida desde 2017 (Figura 210).

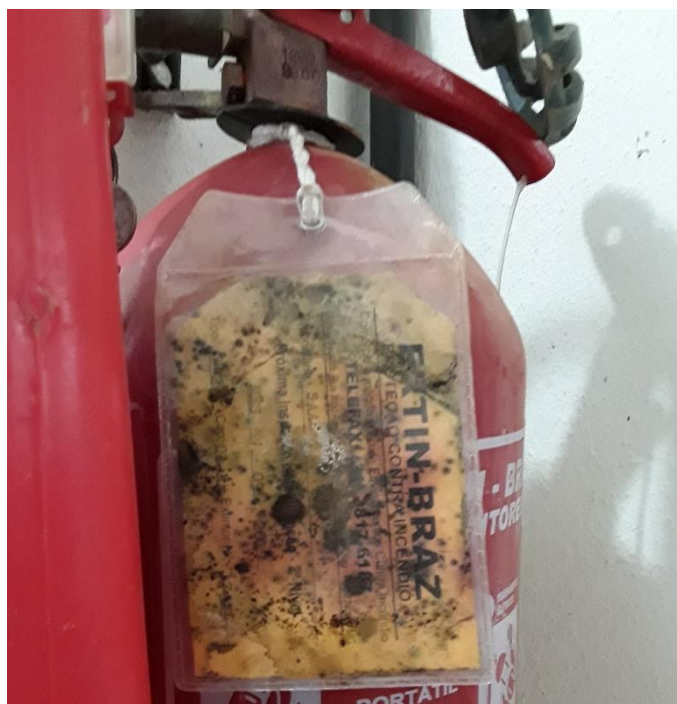
**Figura 210 – Extintor de incêndio com a data de validade vencida**

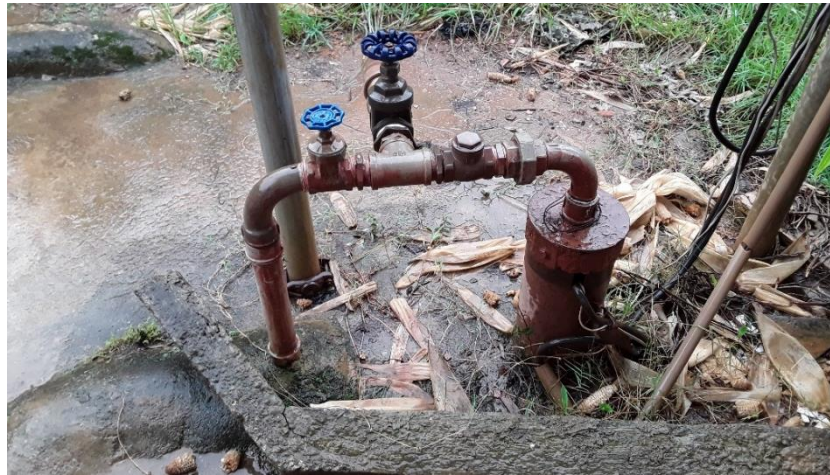
**Figura 211 – Poço Tubular**

O sistema de abastecimento de água de São José do Triunfo é abastecido por uma fonte de água subterrânea. A área não possui cercamento, identificação, proteção e necessita de manutenção e limpeza (Figura 211).

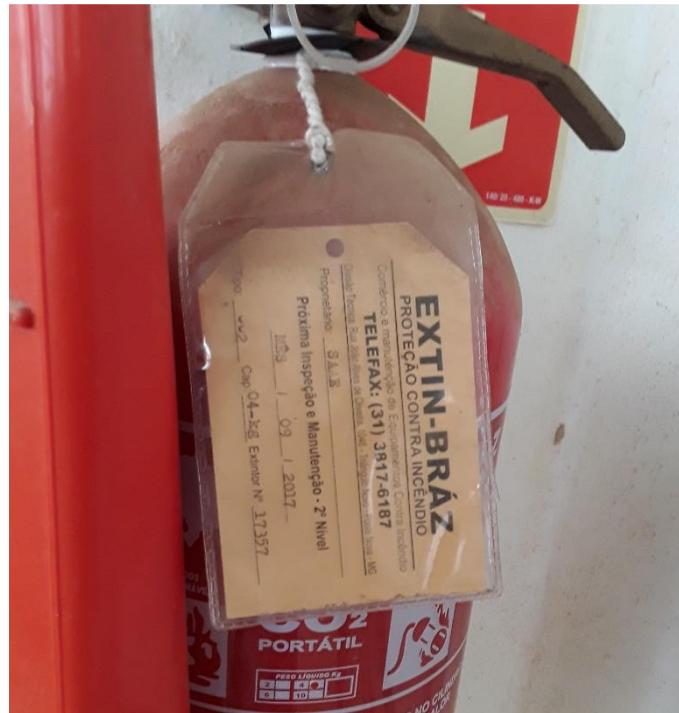
**Figura 221 – Extintor de incêndio**

Próximo a área de tratamento há dois conjuntos motobombas, os quais realizam o bombeamento da água para o reservatório de distribuição, os painéis de controle ficam ao lado (Figura 220). Próximo ao local há um extintor de incêndio, contudo com o prazo de validade vencido desde 2017 (Figura 221).

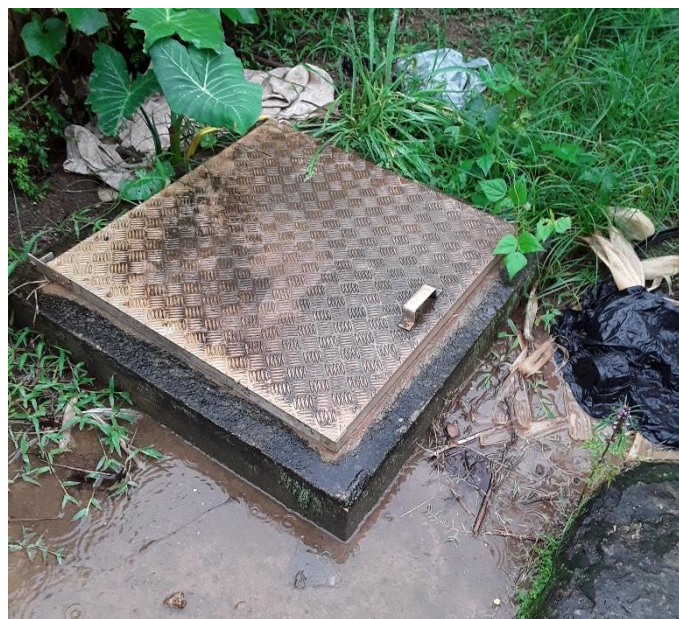
**Figura 222 – Tampa de inspeção do tanque de contato**

Na área externa da estrutura onde ocorre o tratamento, fica a tampa de acesso ao tanque de contato, a qual não possui cadeado (Figura 222). De forma geral a área necessita de manutenção, organização e limpeza (Figura 223).

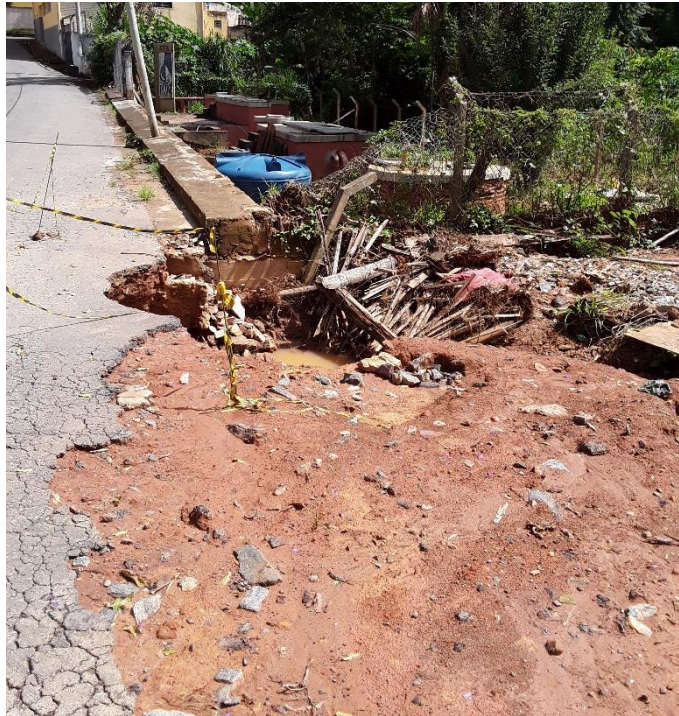
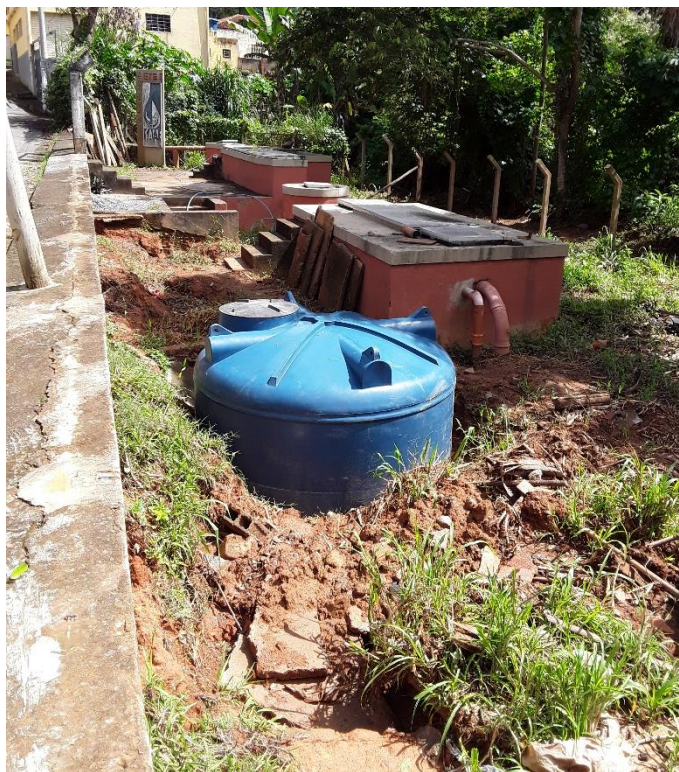
A área da ETE foi atingida por uma enchente, causada pelas fortes chuvas de janeiro de 2020, que gerou diversos prejuízos, destruindo o cercamento e danificando parte da estrutura da ETE (Figura 227 e 228).

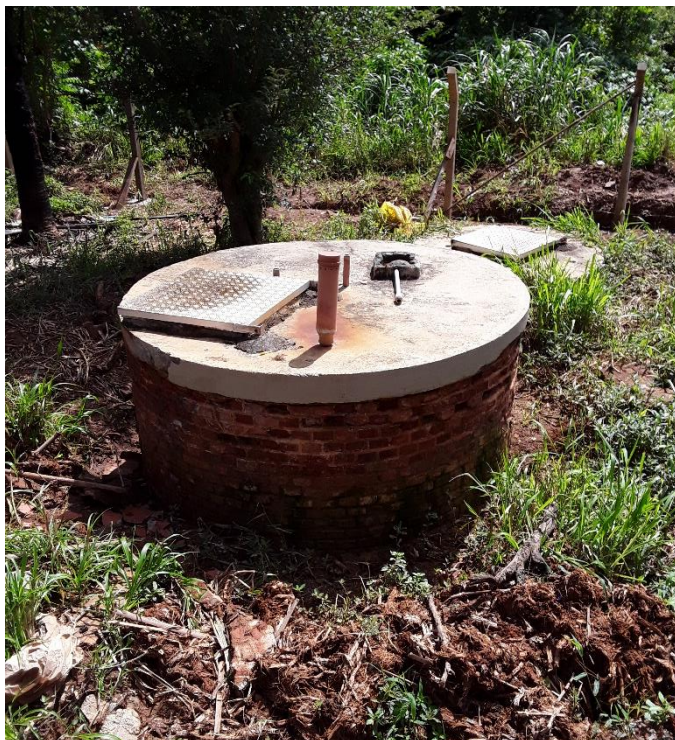
**Figura 230 – Filtro anaeróbio– Romão dos Reis**

A estrutura do filtro anaeróbio foi uma das estruturas mais prejudicadas com a enchente, necessitando de reparos. (Figura 230).

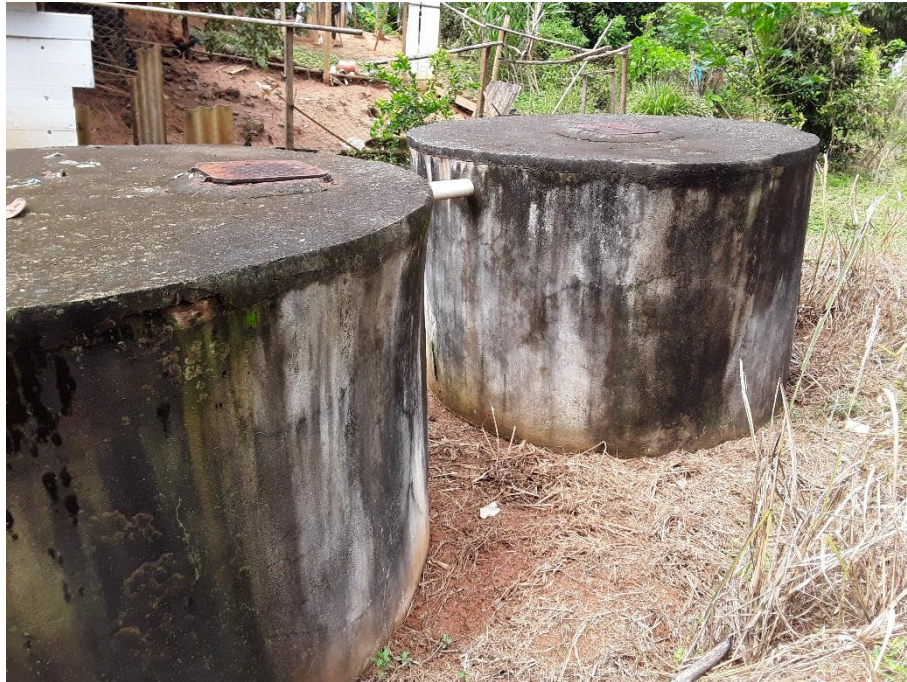
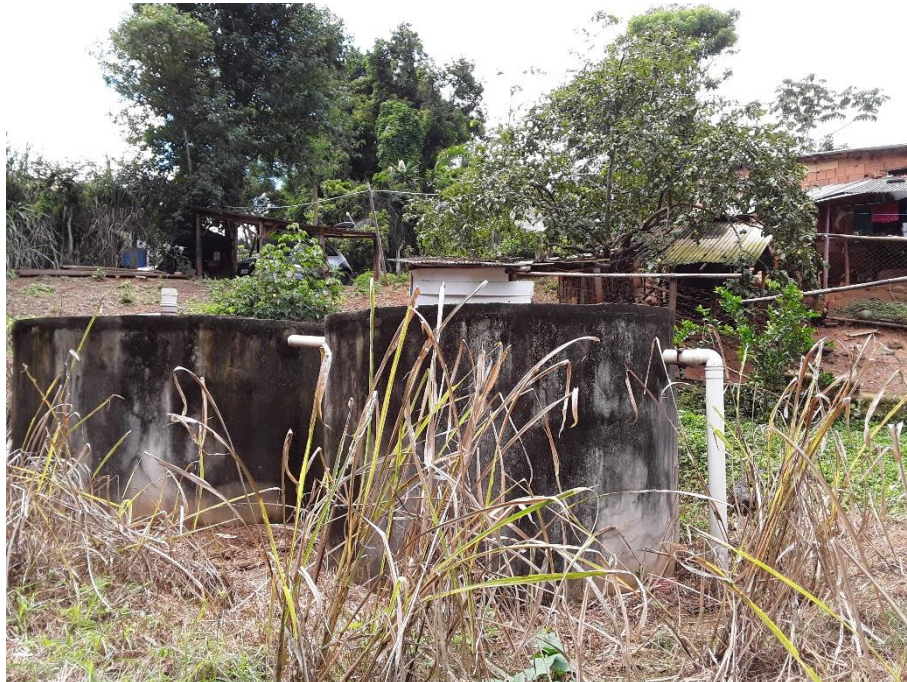
A área do sistema de tratamento não possui cercamento e identificação (Figuras 232 e 233). As análises do efluente bruto (entrada) e efluente tratado (saída) não foram disponibilizadas pela autarquia.

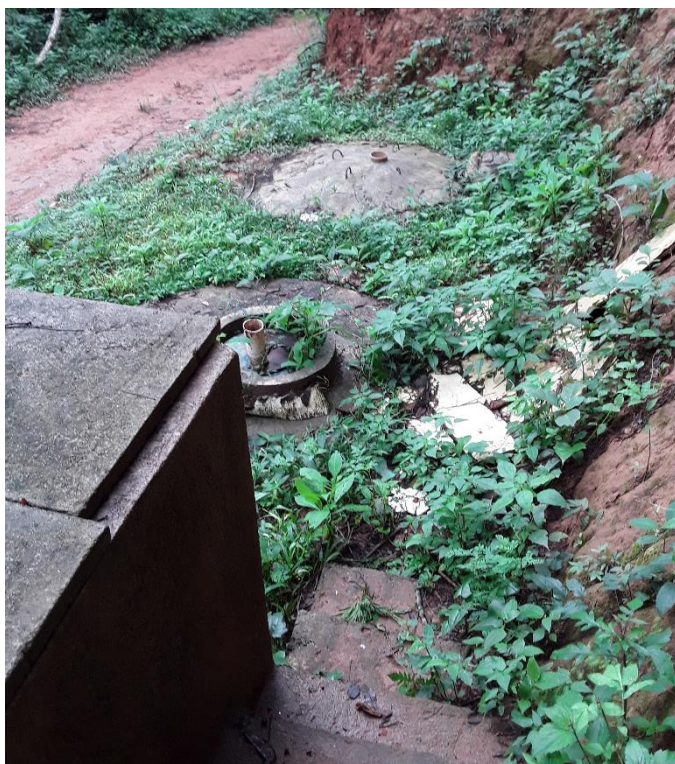
**Figura 237 – área do sistema de tratamento Santa Clara**

A área do sistema de tratamento, não possui cercamento, identificação ou placas de restrição de acesso e necessita de manutenção e limpeza (Figura 237).

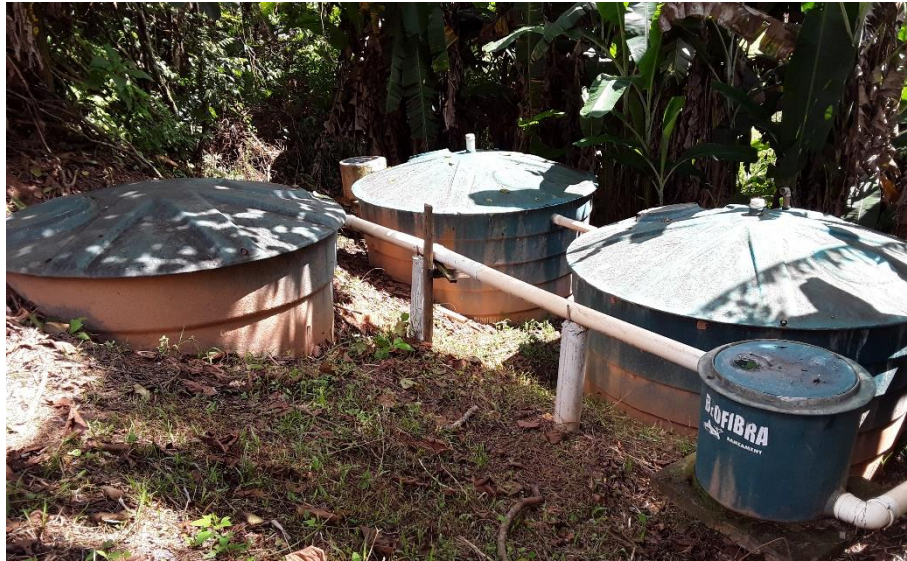
**Figura 238 – Sistema de tratamento São Francisco de Assis**

O bairro São Francisco de Assis possui um sistema de tratamento de esgoto composto por gradeamento, desarenadores, caixa de gordura, caixa de inspeção, tanque séptico, filtro anaeróbio, caixa de inspeção (Figuras 238 a 240). A área do sistema de tratamento de esgoto não possui cercamento, identificação ou placas de restrição de acesso.

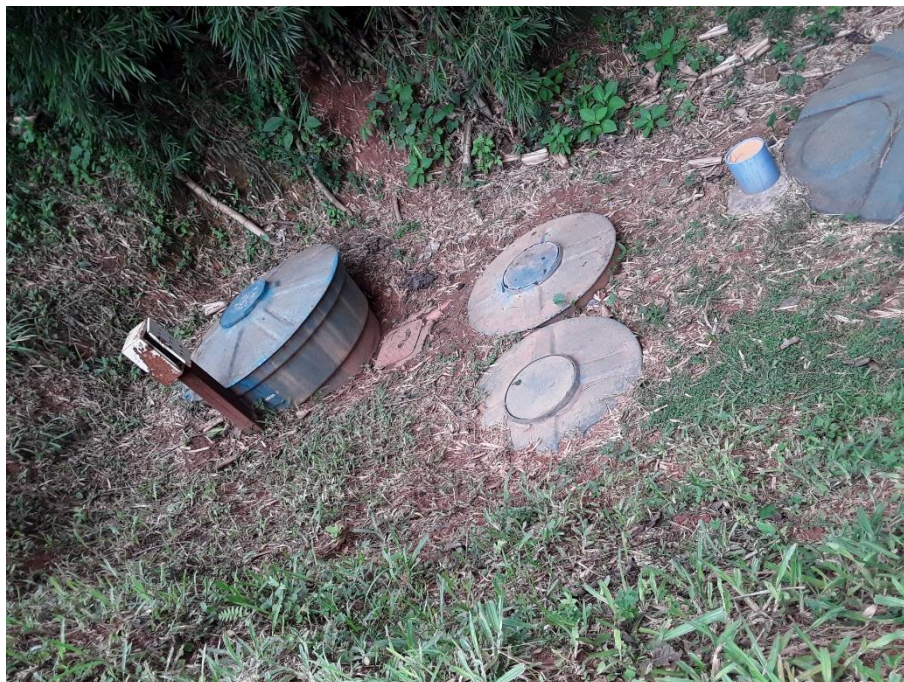
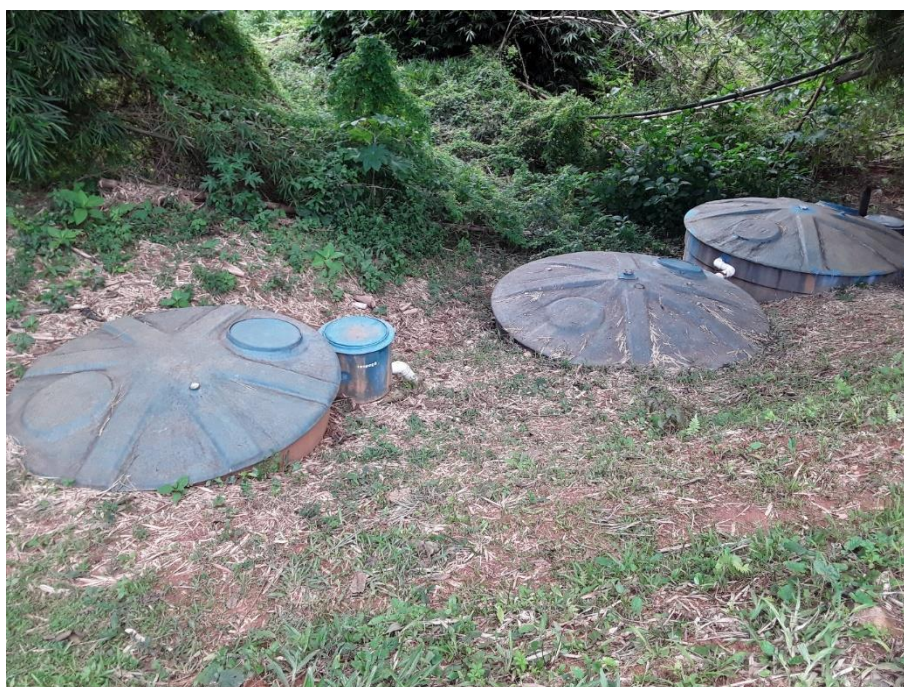
O bairro Sol nascente possui um sistema de tratamento de esgoto composto por gradeamento, desarenadores, caixa de gordura, caixa de inspeção, tanque séptico, filtro anaeróbio, caixa de inspeção. A área do sistema de tratamento de esgoto não possui cercamento, identificação ou placas de restrição de acesso. (Figuras 241 e 242).

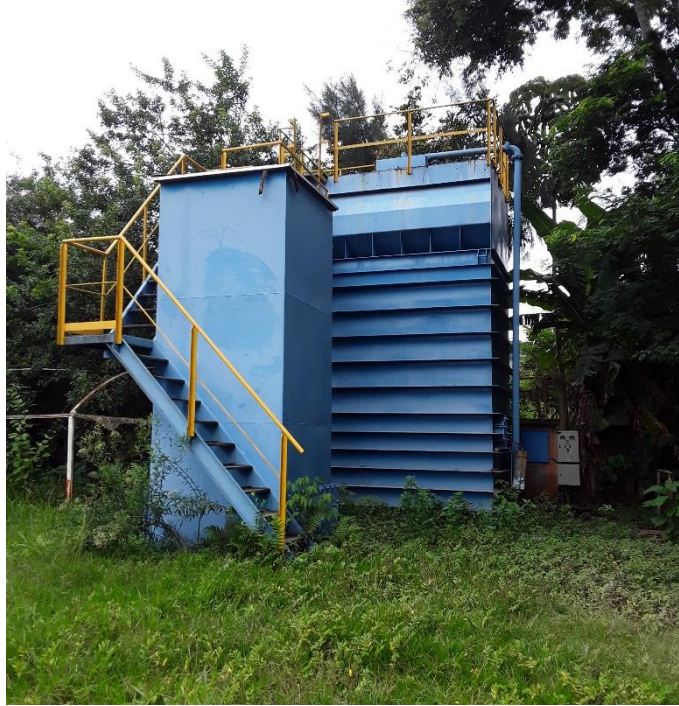
**Figura 243 – Estação De tratamento de água - Violeira**

O bairro Violeira possui uma estação de tratamento de esgoto pré-fabricada composta por um conjunto de reator UASB e biofiltro aerado submerso (Figura 243).

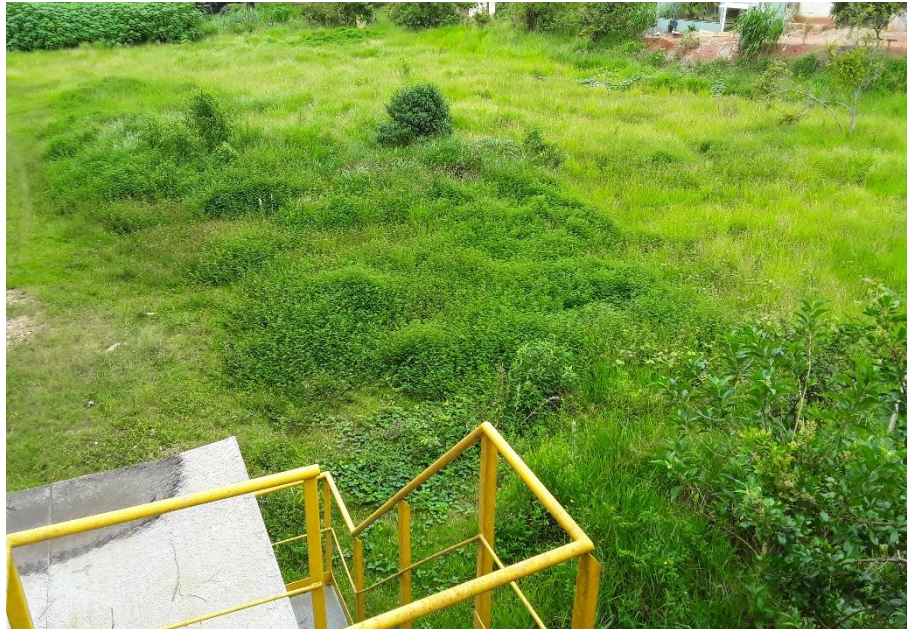
**Figura 244 – Área da ETE - Violeira**

A área da ETE não possui cercamento e identificação e necessita de manutenção e limpeza (Figura 244).

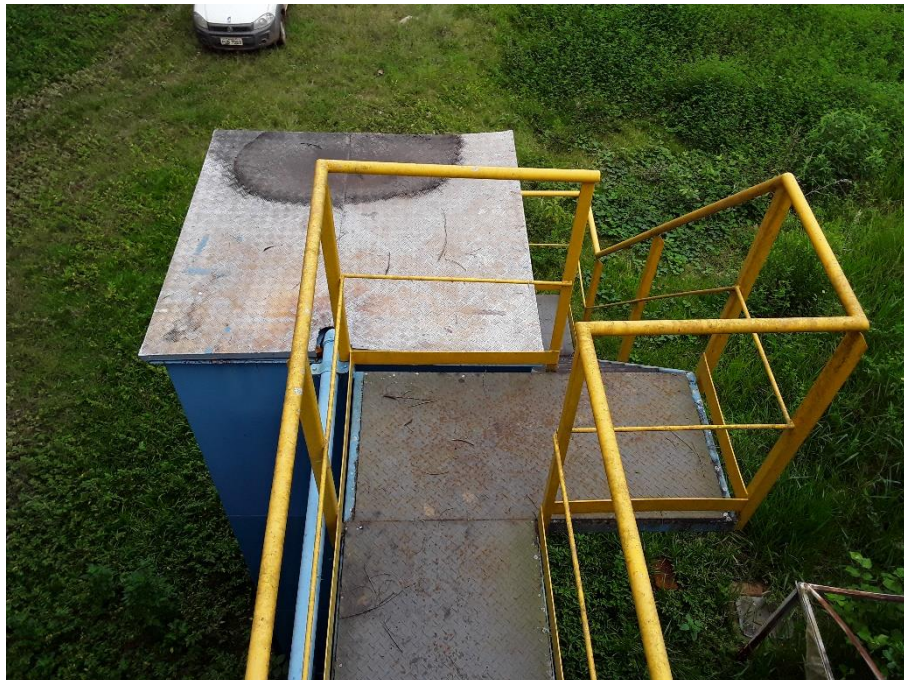
**Figura 245 – ETE Violeira**

A estrutura da ETE apresenta boas condições, contudo o local aparenta não estar sendo utilizado (Figura 245).

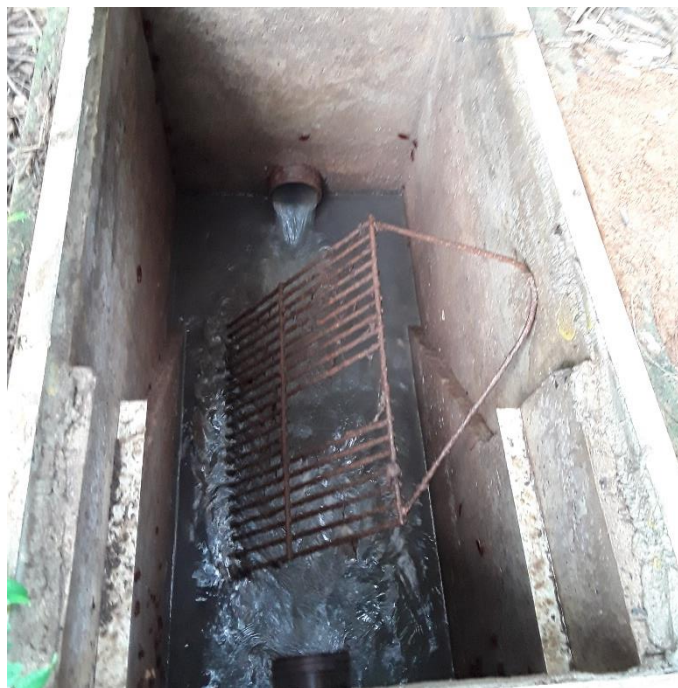
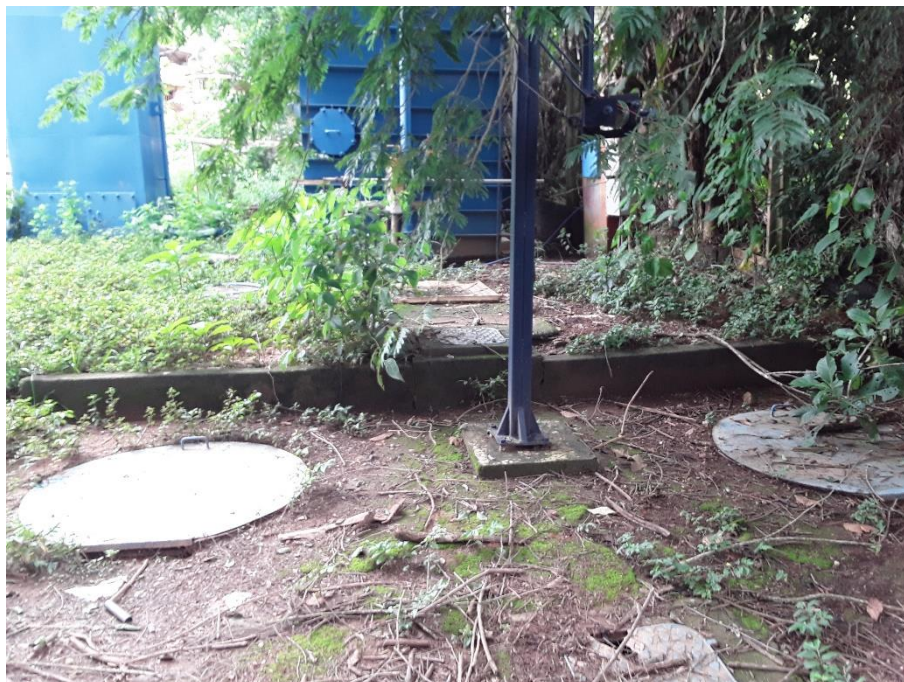
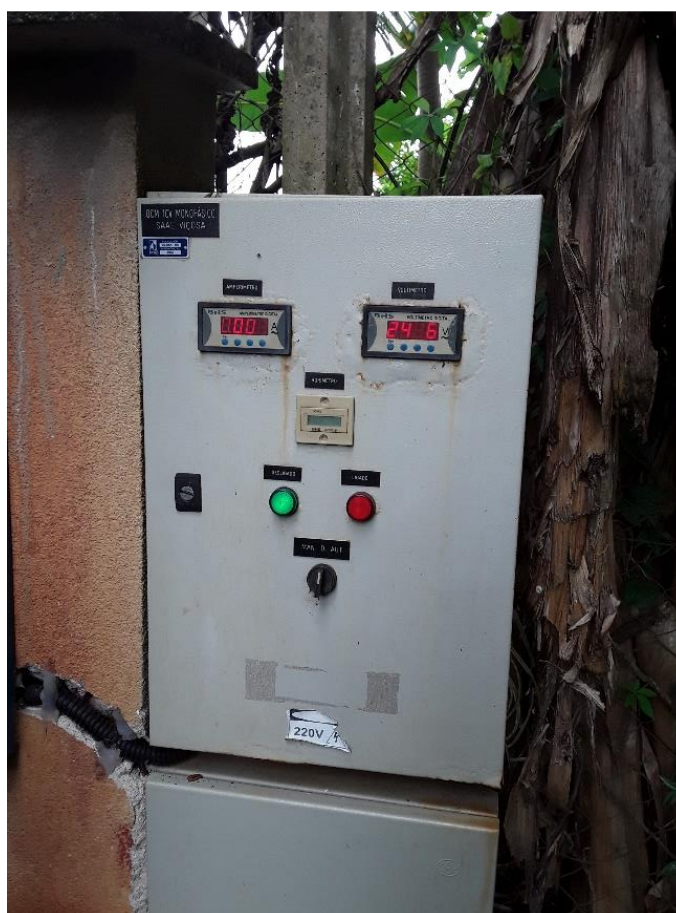
O sistema de gradeamento está danificado e não cumpre sua função, a área do poço de sucção e do painel de controle necessita de manutenção e limpeza (Figura 246 e 247).

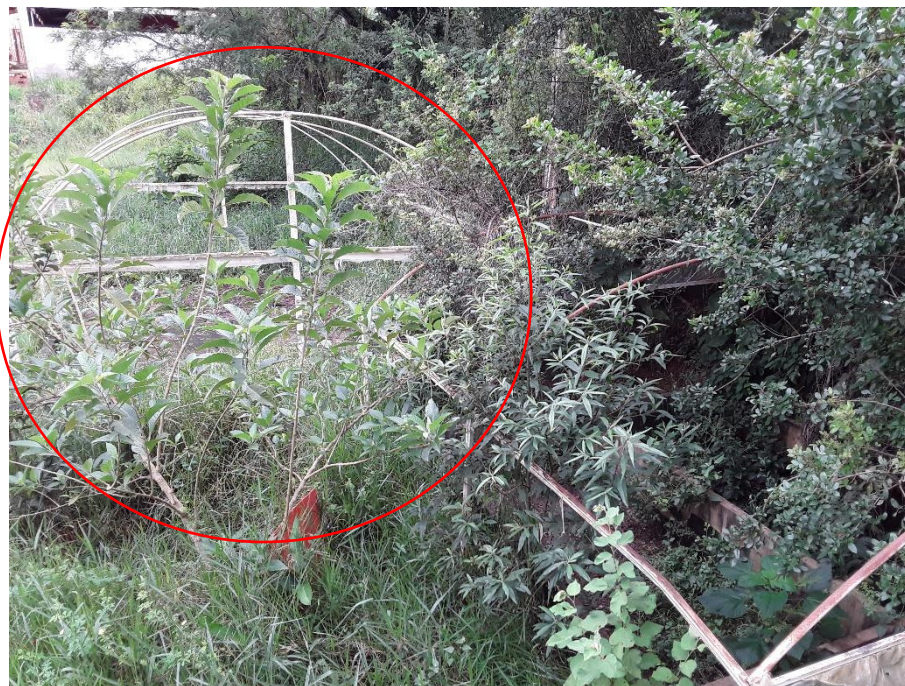
**Figura 249 - Leito de secagem - ETE Violeira**

O leito de secagem, composto por duas células em paralelo, e a estufa, estruturas destinadas ao tratamento do lodo, estão aparentemente abandonadas (Figura 249). O local está tomado pela vegetação.

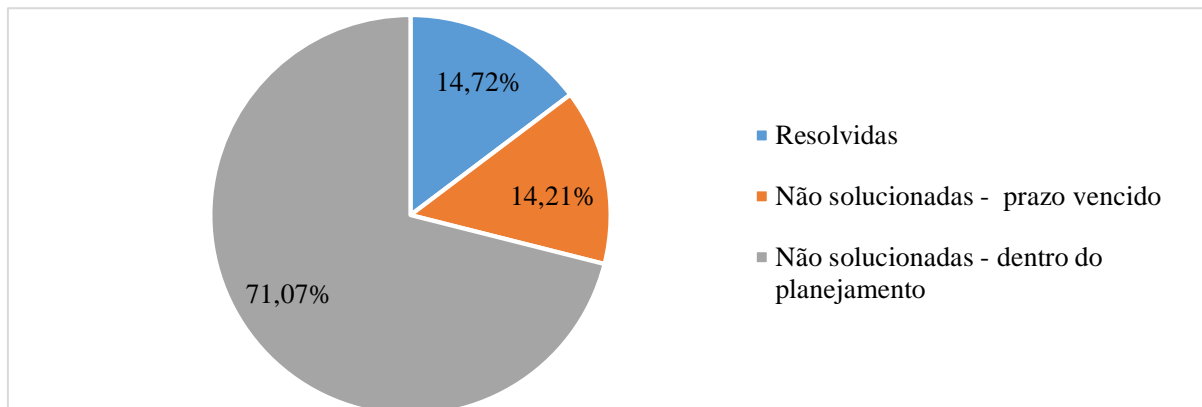
**Figura 250 – Situação das inconformidades Listadas em fiscalizações anteriores**

Após a fiscalização regular realizada, foi verificado que do total de 197 inconformidades listadas na fiscalização de acompanhamento, realizada em 2019, 29 (14,72%) foram resolvidas, 28 (14,21%) estão com o prazo vencido e 140 (71,06%) ainda não foram solucionadas, mas estão dentro do prazo acordado pela autarquia e órgão regulador (Figura 250).
