CONSÓRCIO INTERMUNICIPAL DE SANEAMENTO BÁSICO DA ZONA DA MATA
DE MINAS GERAIS – CISAB ZM

RELATÓRIO DA FISCALIZAÇÃO DIAGNÓSTICO

JEQUERI – MG

JUNHO/2021

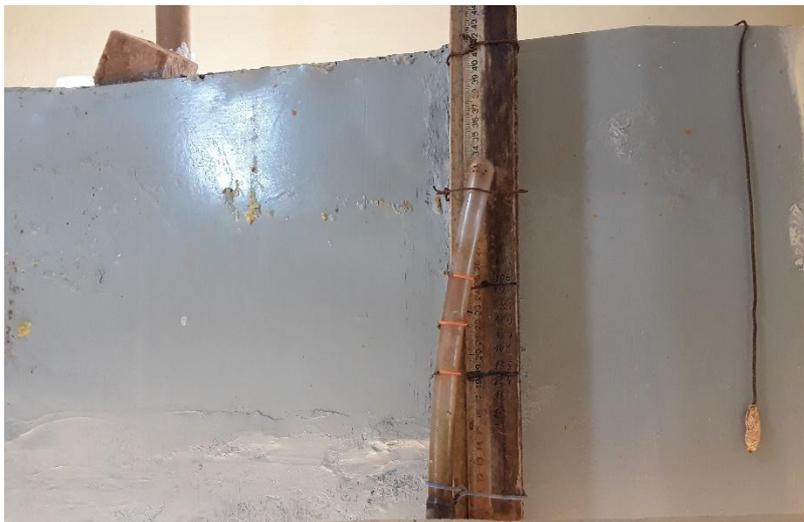
Figura 8 – Instrumento de medição de vazão

Há instrumentos de medição de vazão na saída do tratamento?	Não	NBR 12215 - 1/2017
Existe manutenção preventiva dos equipamentos de dosagem?	Não	NBR 12216/92
Há pré-cloração?	Não	Informação
Correção de pH?	Não	Informação
Qual o Coagulante usado?	Sulfato de Alumínio	Informação
Usa carvão ativado?	Não	Informação
Quantos floculadores estão instalados?	17	Informação
Quantos floculadores estão em operação?	17	Informação
A formação de flocos é visível?	Sim	Informação

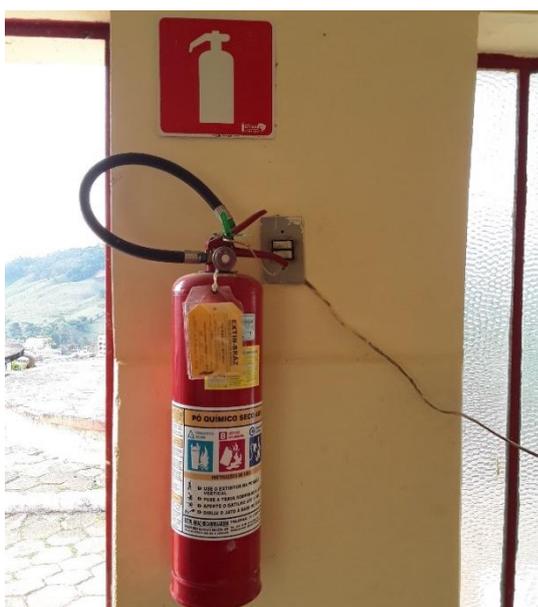
Figura 14 – Extintor de incêndio

Escadas e guarda-corpos existentes estão em boas condições?	Sim	Art. 5.21.1 da NBR 12216/1992
As condições gerais de higiene são adequadas?	Sim	NBR 13035/1993 e Art. 5.21 da NBR 12216/1992
As condições gerais de segurança são adequadas?	Não	NBR 13035/1993 e Art. 5.21 da NBR 12216/1992
Existe boa iluminação noturna?	Não	NR 22
Existem normas técnicas de segurança escritas ou ilustradas disponíveis na ETA?	Não	NR 26
Existem extintores de incêndio?	Sim	NR 10 e NR 23
Estão dentro da validade?	Sim	NR 10 e NR 23

Observação	Condições de acesso e segurança aos filtros inadequadas	NBR 13035/1993 e Art. 5.21 da NBR 12216/1992
-------------------	---------------------------------------------------------	----------------------------------------------

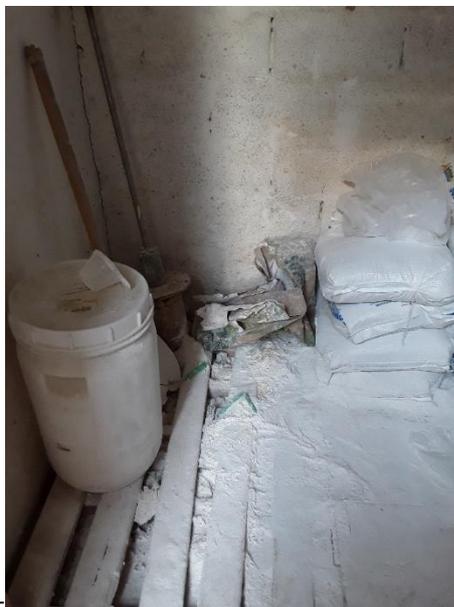
Figura 17 – Depósito de produtos químicos – Área interna

A estocagem de produtos químicos é adequada?	Sim	NBR 12216/92
As condições de limpeza da casa de química são boas?	Não	NBR 12216/92

Casa de química para ETAS com produção menor que 10000 m³/dia ou 115 L/s		
Os operadores possuem EPIs (óculos, luvas etc.)?	Sim	NBR 12216/92
É exigido dos fornecedores, o laudo de atendimento dos requisitos de saúde estabelecidos em norma técnica da ABNT para o controle de qualidade dos produtos químicos utilizados no tratamento de água?	Não	NBR 12216/92 - Portaria de consolidação nº5/2017 - MS
Observação	Depósito de produtos químicos sem ventilação	NBR 12216/92

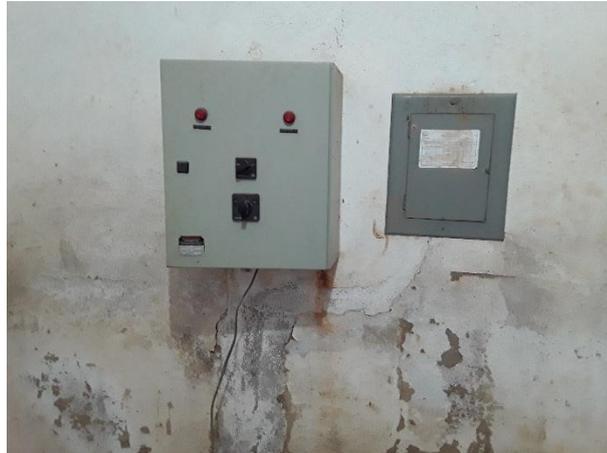
Figura 24 – Painel de controle

Existe boa iluminação na EE, inclusive natural?	Sim	NBR 12214/92
A EE permite livre circulação de ar?	Sim	NBR 12214/92
Há acesso para manutenção?	Sim	NBR 12214/92
Existe iluminação para trabalhos noturnos?	Sim	NBR 12214/92
A condições aparentes dos quadros e cabos elétricos são boas?	Não	Lei Federal 11.445/2007

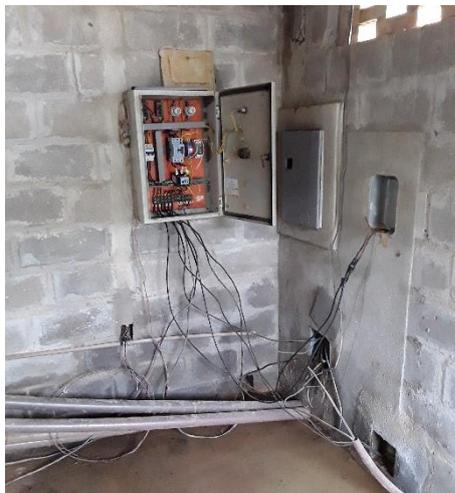
Figura 28 – Painel de controle

Existe boa iluminação na EE, inclusive natural?	Sim	NBR 12214/92
A EE permite livre circulação de ar?	Sim	NBR 12214/92
Há acesso para manutenção?	Sim	NBR 12214/92
Existe iluminação para trabalhos noturnos?	Sim	NBR 12214/92
A condições aparentes dos quadros e cabos elétricos são boas?	Não	Lei Federal 11.445/2007

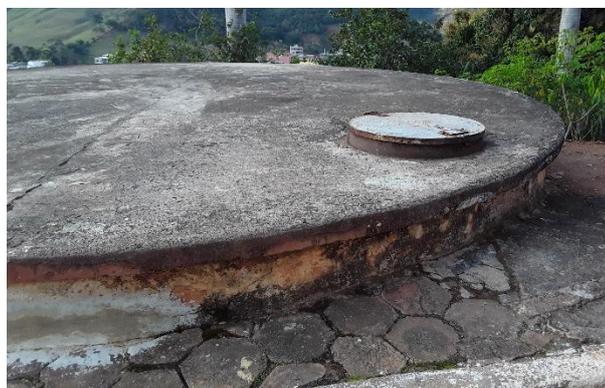
Figura 31 – Reservatório semienterrado - ETA

Compartimentação (nº de câmaras)	-	INFORMAÇÃO
Condições apresentadas	Com infiltrações	INFORMAÇÃO

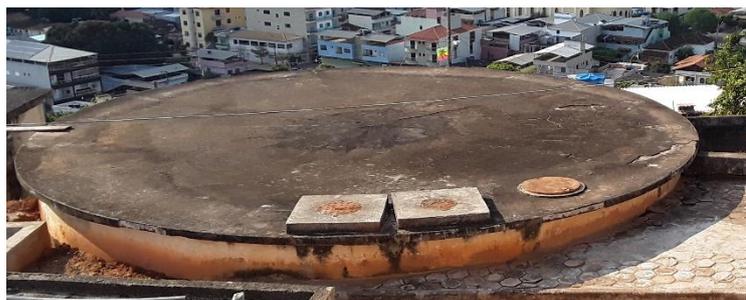
Figura 34 – Reservatório semienterrado

Reservatório		
Condições apresentadas	Com infiltrações	INFORMAÇÃO
Figura 35 - Infiltrações

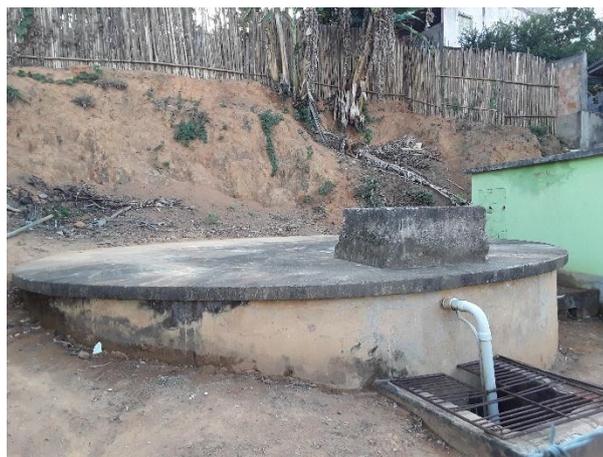
Figura 36 – Reservatório semienterrado

Compartimentação (nº de câmaras)	-	INFORMAÇÃO
Condições apresentadas	Com infiltração	INFORMAÇÃO
A área do reservatório possui identificação?	Não	Lei Federal 11.445/2007
A área do reservatório está cercada?	Sim	Lei Federal 11.445/2007

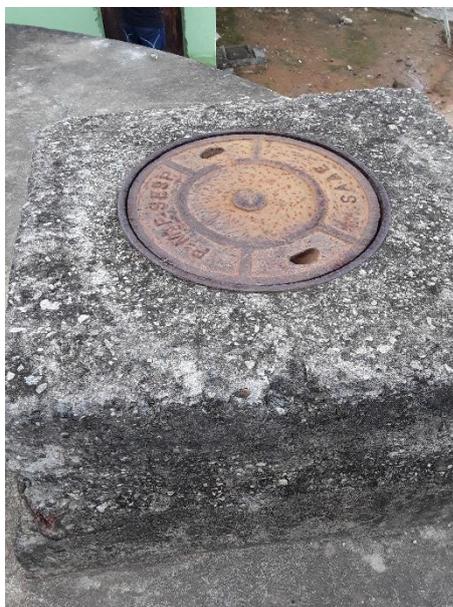
Figura 37 – Tampa de inspeção

O reservatório possui tampas de inspeção em boas condições?	Não	NBR 12217/94
A tampa de inspeção possui cadeado ou dispositivo que impeça sua abertura por pessoas não autorizadas?	Não	Lei Federal 11.445/2007

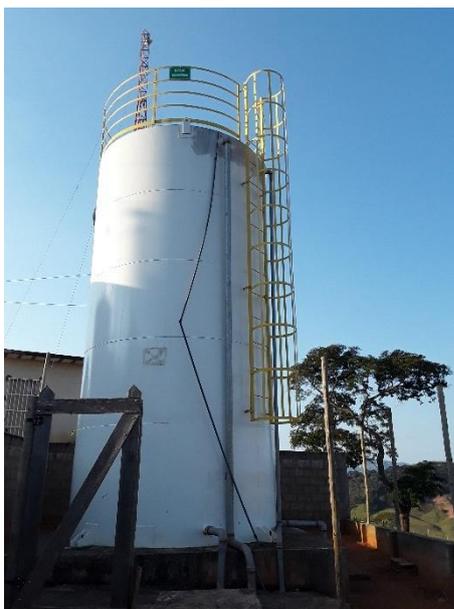
Figura 38 – Reservatório de estrutura metálica

Compartimentação (nº de câmaras)	-	INFORMAÇÃO
Condições apresentadas	Aparentemente boas	INFORMAÇÃO
A área do reservatório possui identificação?	Sim	Lei Federal 11.445/2007
A área do reservatório está cercada?	Não	Lei Federal 11.445/2007
Há portão de acesso com cadeado ou dispositivo que impeça a entrada de pessoas não autorizadas?	Não	Lei Federal 11.445/2007
São realizadas a limpeza e a desinfecção periódicas?	Não	INFORMAÇÃO
Realiza limpeza da área do reservatório?	Sim	INFORMAÇÃO
Qual a periodicidade?	Sob demanda	INFORMAÇÃO
Estrutura de controle e medição de vazão na entrada e/ou saída do reservatório?	Não	NBR 12217/94
Existe válvula de fechamento na entrada do reservatório?	Somente na bomba	NBR 12217/94

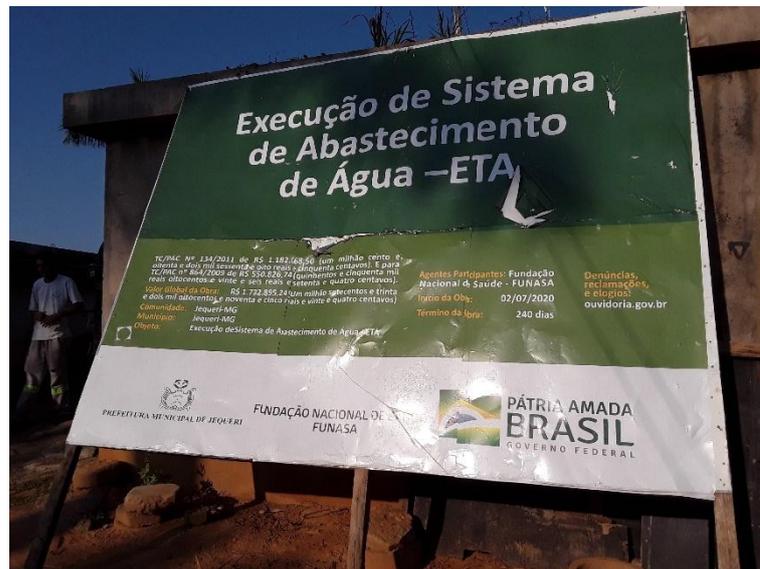
Figura 42 – Placa da execução da obra – Convênio FUNASA

Durante a fiscalização realizada pelo órgão de regulação nas estruturas do DEMAÉ no ano de 2019, foi informado que a obra estava paralisada, durante a fiscalização realizada em 2021, o diretor da autarquia municipal informou que a obra foi retomada em 2020, contudo paralisada novamente, pois a empresa está solicitando o reequilíbrio financeiro.

Destaca-se que a obra em questão abrange o sistema de captação e tratamento de água, sendo de grande importância para a cidade, a qual opera, atualmente, acima da capacidade de tratamento de água do seu sistema. Diversas inconformidades do sistema de abastecimento de água, seriam solucionadas com a entrega da obra em questão.

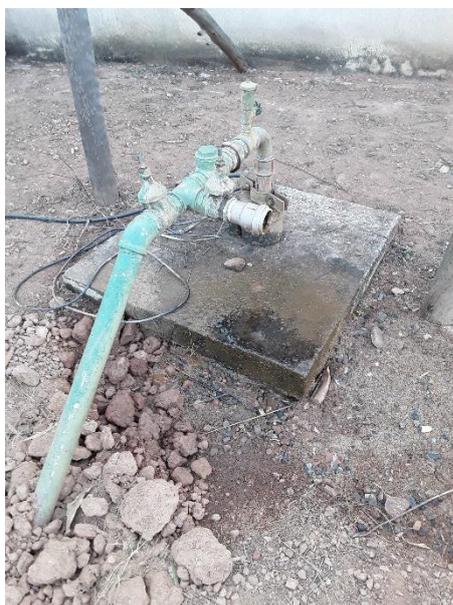
Figura 44 – Poço Patrimônio

Área está cercada?	Não	NBR 12212/2017
Há portão de acesso com cadeado ou dispositivo que impeça a entrada de pessoas não autorizadas?	Não	Lei Federal 11.445/2007
Tipo de cercamento em torno da captação	-	Informação
Possui placas de identificação e aviso?	Não	Lei Federal 11.445/2007
Possui iluminação para trabalhos noturnos?	Não	NBR 12214/92
Existe conjunto motobomba reserva?	Sim	Art. 5.3.2 da NBR 12214/1992
Existe facilidade para troca de bombas?	Sim	Informação
As bombas possuem manômetro individual?	Não	NBR 12214/92
As bombas possuem horímetro?	Não	PORTARIA IGAM Nº 48, DE 04 DE OUTUBRO DE 2019
As condições aparentes dos quadros e cabos elétricos são boas?	Não foi possível verificar	Lei 11.445/2007 e/ou Lei de Criação da autarquia
Existe extintor no local?	Não foi possível verificar	Art. 10.9 da NR 10 e Art. 23.1 da NR 23
A validade do extintor está em dia?	Não foi possível verificar	Art. 10.9 da NR 10 e Art. 23.1 da NR 23

Captação subterrânea		
Observação	Não há tratamento para a água captada	Portaria 888/2021
	Não há controle e monitoramento da qualidade da água bruta	Portaria 888/2021

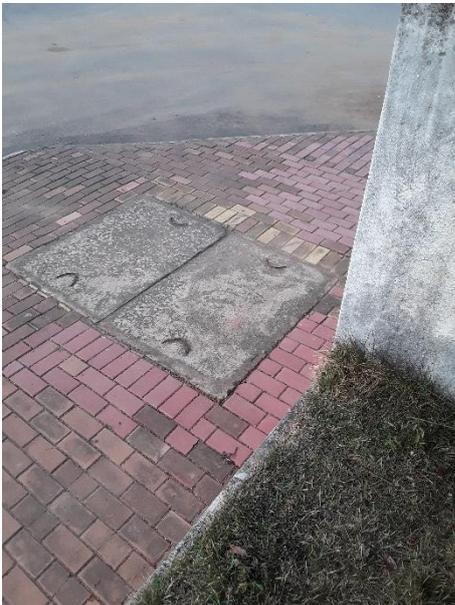
Captação subterrânea		
Coordenadas	20°25'52.57"S	42°43'6.15"O
Identificação da Captação	Poço da Praça	
Figura 45 – Área do Poço Piscamba

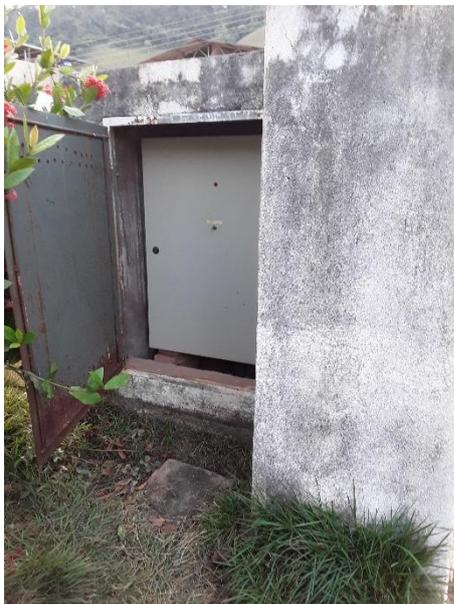
Figura 46 – Painel de controle do poço Piscamba

Existe extintor no local?	Não	Art. 10.9 da NR 10 e Art. 23.1 da NR 23
A validade do extintor está em dia?	-	Art. 10.9 da NR 10 e Art. 23.1 da NR 23
Observações	Não foi possível ter acesso ao poço devido à vedação da tampa de concreto que o protege	Informação
	O acesso ao poço encontra-se vedado por duas tampas de concreto, impedindo possíveis manutenções	NBR 12212/2017
	Não há tratamento para a água captada	Portaria 888/2021
	Não há controle e monitoramento da qualidade da água bruta	Portaria 888/2021

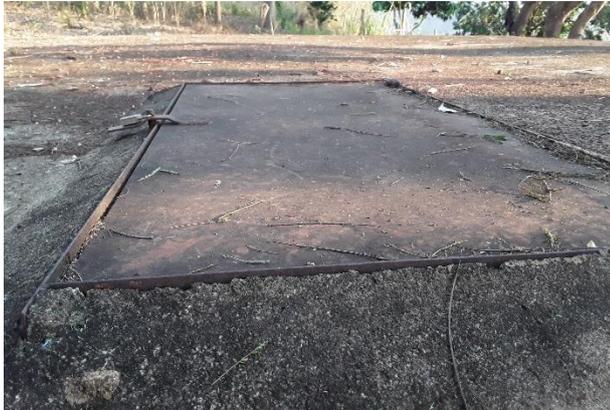
Reservatório		
Figura 48 – Tampa de inspeção

A cobertura do reservatório permite o escoamento das águas pluviais e impede a entrada de água, animais e corpos estranhos?	Sim	NBR 12217/94
O reservatório possui ventilação?	Não	NBR 12217/94
As tubulações de ventilação possuem telas de proteção com cobertura que impeça a entrada de água de chuva e limite a entrada de poeira?	-	NBR 12217/94
Quais análises são realizadas?	Não informado	INFORMAÇÃO
Existe estação de cloro no reservatório?	Não	INFORMAÇÃO
Há vazamento na estrutura do reservatório? (reservatório, válvula, registro, tubulação etc.)	Não identificado	NBR 12217/94
Há infiltração na estrutura do reservatório (reservatório, válvulas, conexões, tubos etc.)?	Sim	NBR 12217/94
Observações	-

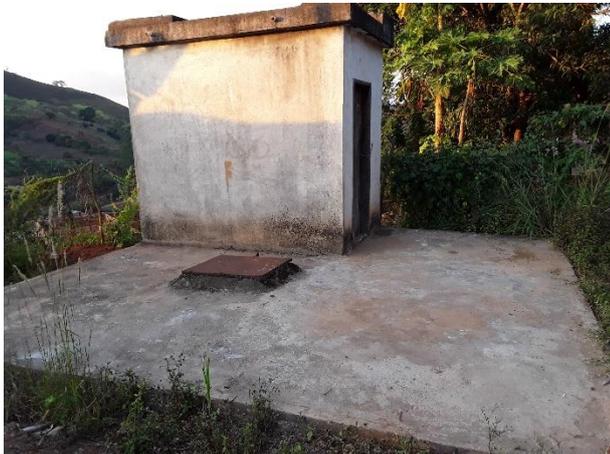
Reservatório		
Coordenadas	20°25'58.42"S	42°43'9.17"O
Identificação da Captação	Piscamba	
Pergunta	Resposta	Referência
Tipo	Enterrado	INFORMAÇÃO
Material	Concreto	INFORMAÇÃO
Figura 49 – Reservatório Piscamba

Compartimentação (nº de câmaras)	-	INFORMAÇÃO
Condições apresentadas	Armadura exposta em alguns pontos	INFORMAÇÃO
A área do reservatório possui identificação?	Não	Lei Federal 11.445/2007
A área do reservatório está cercada?	Não	Lei Federal 11.445/2007
Há portão de acesso com cadeado ou dispositivo que impeça a entrada de pessoas não autorizadas?	Não	Lei Federal 11.445/2007
São realizadas a limpeza e a desinfecção periódicas?	Não	INFORMAÇÃO
Realiza limpeza da área do reservatório?	Sim	INFORMAÇÃO
Qual a periodicidade?	Sob demanda	INFORMAÇÃO
Estrutura de controle e medição de vazão na entrada e/ou saída do reservatório?	Não	NBR 12217/94
Existe válvula de fechamento na entrada do reservatório?	Apenas no poço	NBR 12217/94
Existe válvula de fechamento na saída do reservatório?	Sim	NBR 12217/94
Existe tubo extravasor?	Sim	NBR 12217/94
Existe caixa de descarga para o tubo extravasor?	Não	NBR 12217/94
Figura 50 – Tubo extravasor

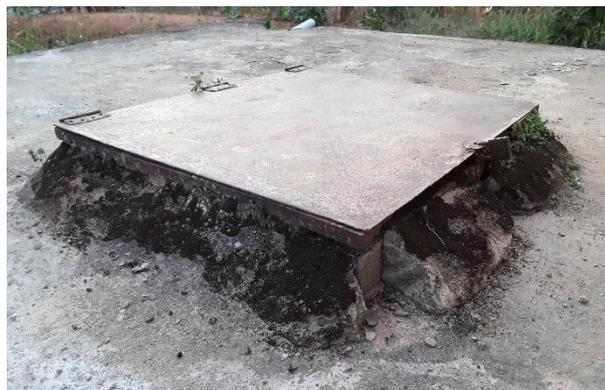
Figura 51 – Tampa de inspeção

Ocorre extravasamento do reservatório?	Aparentemente sim	INFORMAÇÃO
Existe dispositivo de indicador de nível de água?	Não	NBR 12217/94
É feito o acompanhamento e anotação das medidas dos níveis de reservação?	Não	INFORMAÇÃO
Existe tubo de descarga de fundo?	Sim	NBR 12217/94
O reservatório possui tampas de inspeção em boas condições?	Não	NBR 12217/94
A tampa de inspeção possui cadeado ou dispositivo que impeça sua abertura por pessoas não autorizadas?	Sim	Lei Federal 11.445/2007

A cobertura do reservatório permite o escoamento das águas pluviais e impede a entrada de água, animais e corpos estranhos?	Sim	NBR 12217/94
O reservatório possui ventilação?	Não	NBR 12217/94
As tubulações de ventilação possuem telas de proteção com cobertura que impeça a entrada de água de chuva e limite a entrada de poeira?	-	NBR 12217/94
Quais análises são realizadas?	Não informado	INFORMAÇÃO
Existe estação de cloro no reservatório?	Não	INFORMAÇÃO
Há vazamento na estrutura do reservatório? (reservatório, válvula, registro, tubulação etc.)	Sim	NBR 12217/94
Há infiltração na estrutura do reservatório (reservatório, válvulas, conexões, tubos etc.)?	Sim	NBR 12217/94
Observações

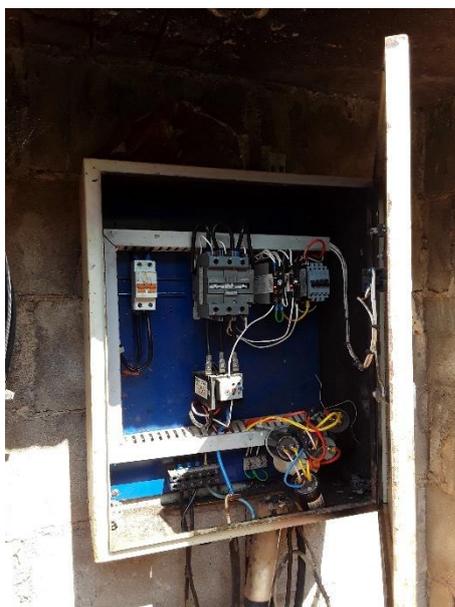
Figura 54 – Painel de controle

Captação subterrânea		
Existe conjunto motobomba reserva?	Sim	Art. 5.3.2 da NBR 12214/1992
Existe facilidade para troca de bombas?	Sim	Informação
As bombas possuem manômetro individual?	Não	NBR 12214/92
As bombas possuem horímetro?	Não	PORTARIA IGAM Nº 48, DE 04 DE OUTUBRO DE 2019
As condições aparentes dos quadros e cabos elétricos são boas?	Não	Lei 11.445/2007 e/ou Lei de Criação da autarquia

Existe extintor no local?	Não	Art. 10.9 da NR 10 e Art. 23.1 da NR 23
A validade do extintor está em dia?	-	Art. 10.9 da NR 10 e Art. 23.1 da NR 23
Observações	No passado, ocorreu incêndio no quadro elétrico	Informação
	Presença de resíduos sólidos no entorno do poço	NBR 12212/2017
	Vazamento na tubulação de recalque	NBR 12212/2017
	Cercamento existente não impede a entrada de pessoas não autorizadas	NBR 12212/2017
	Não há tratamento para a água captada	Portaria 888/2021
	Não há controle e monitoramento da	Portaria 888/2021

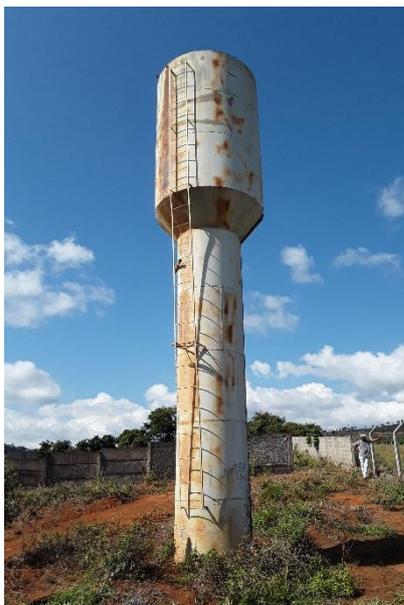
Reservatório		
Coordenadas	20°30'40.06"S	42°31'27.84"O
Identificação	São Vicente do Gramma	
Figura 63 – Reservatório elevado

Reservatório		
Condições apresentadas	Com pontos de oxidação	INFORMAÇÃO
Figura 64 – Reservatório elevado – Oxidação e ponto de vazamento		
A área do reservatório possui identificação?	Não	Lei Federal 11.445/2007
A área do reservatório está cercada?	Não	Lei Federal 11.445/2007
Há portão de acesso com cadeado ou dispositivo que impeça a entrada de pessoas não autorizadas?	Não	Lei Federal 11.445/2007
São realizadas a limpeza e a desinfecção periódicas?	Não	INFORMAÇÃO
Realiza limpeza da área do reservatório?	Sim	INFORMAÇÃO
Qual a periodicidade?	Sob demanda	INFORMAÇÃO
Estrutura de controle e medição de vazão na entrada e/ou saída do reservatório?	Não	NBR 12217/94
Existe válvula de fechamento na entrada do reservatório?	Apenas no poço	NBR 12217/94
Existe válvula de fechamento na saída do reservatório?	Sim	NBR 12217/94
Existe tubo extravasor?	Sim	NBR 12217/94
Existe caixa de descarga para o tubo extravasor?	Não	NBR 12217/94

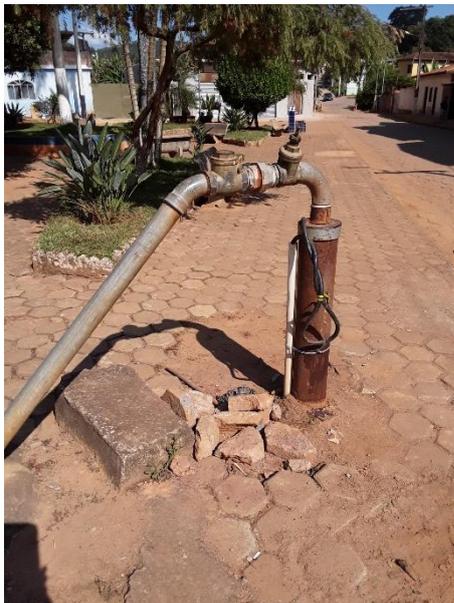
Figura 65 – Poço São Sebastião do Grota

Área está cercada?	Não	NBR 12212/2017
Há portão de acesso com cadeado ou dispositivo que impeça a entrada de pessoas não autorizadas?	Não	Lei Federal 11.445/2007
Tipo de cercamento em torno da captação	-	Informação
Possui placas de identificação e aviso?	Não	Lei Federal 11.445/2007
Possui iluminação para trabalhos noturnos?	Não	NBR 12214/92
Existe conjunto motobomba reserva?	Sim	Art. 5.3.2 da NBR 12214/1992
Existe facilidade para troca de bombas?	Não	Informação
As bombas possuem manômetro individual?	Não	NBR 12214/92
As bombas possuem horímetro?	Não	PORTARIA IGAM Nº 48, DE 04 DE OUTUBRO DE 2019
As condições aparentes dos quadros e cabos elétricos são boas?	Sim	Lei 11.445/2007 e/ou Lei de Criação da autarquia

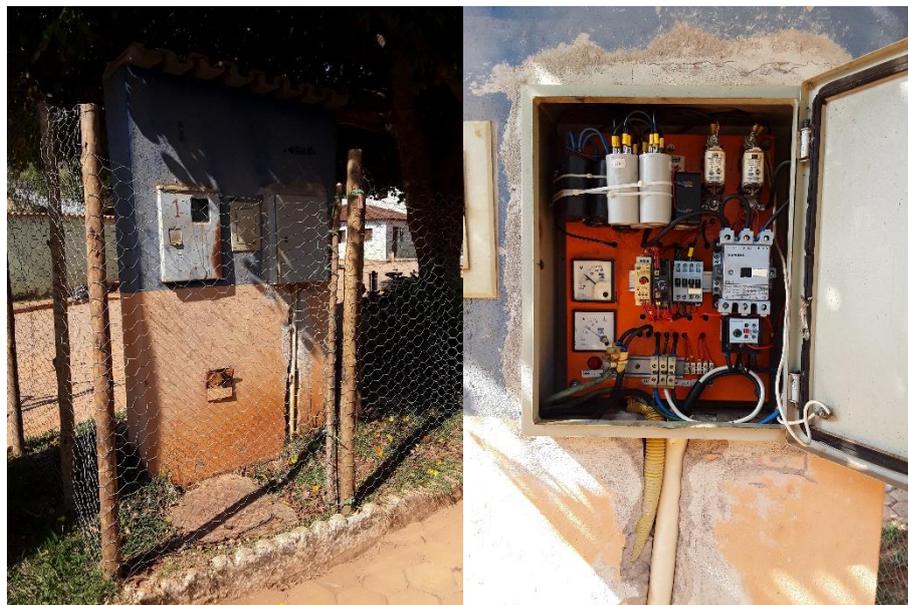
Figura 66 – Área do painel de controle

Existe extintor no local?	Não	Art. 10.9 da NR 10 e Art. 23.1 da NR 23
A validade do extintor está em dia?	-	Art. 10.9 da NR 10 e Art. 23.1 da NR 23
Observações	Não há tratamento para a água captada	Portaria 888/2021
	Não há controle e monitoramento da qualidade da água bruta	Portaria 888/2021

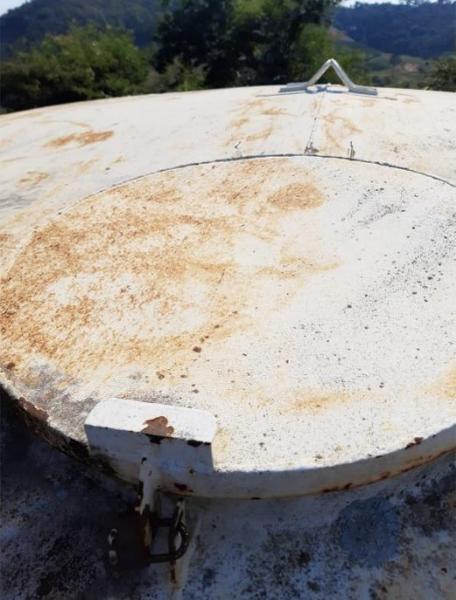
Reservatório		
Figura 68 – Tampa de inspeção

A cobertura do reservatório permite o escoamento das águas pluviais e impede a entrada de água, animais e corpos estranhos?	Sim	NBR 12217/94
O reservatório possui ventilação?	Não	NBR 12217/94
As tubulações de ventilação possuem telas de proteção com cobertura que impeça a entrada de água de chuva e limite a entrada de poeira?	Não	NBR 12217/94
Quais análises são realizadas?	Não informado	INFORMAÇÃO
Existe estação de cloro no reservatório?	Não	INFORMAÇÃO
Há vazamento na estrutura do reservatório? (reservatório, válvula, registro, tubulação etc.)	Não	NBR 12217/94
Há infiltração na estrutura do reservatório (reservatório, válvulas, conexões, tubos etc.)?	Sim	NBR 12217/94
Observações	Vandalismo	INFORMAÇÃO

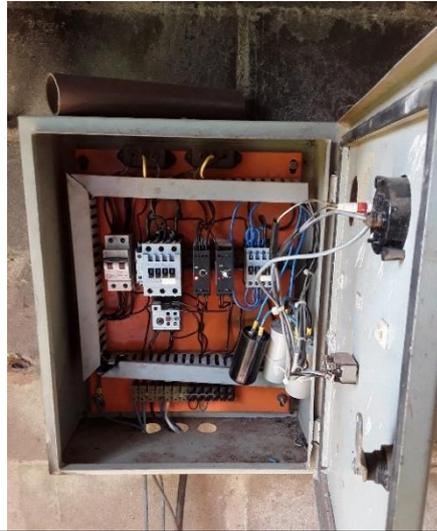
As bombas possuem manômetro individual?	Não	NBR 12214/92
As bombas possuem horímetro?	Não	PORTARIA IGAM Nº 48, DE 04 DE OUTUBRO DE 2019
As condições aparentes dos quadros e cabos elétricos são boas?	Não	Lei 11.445/2007 e/ou Lei de Criação da autarquia

Captação subterrânea
Figura 70 – Painel de controle

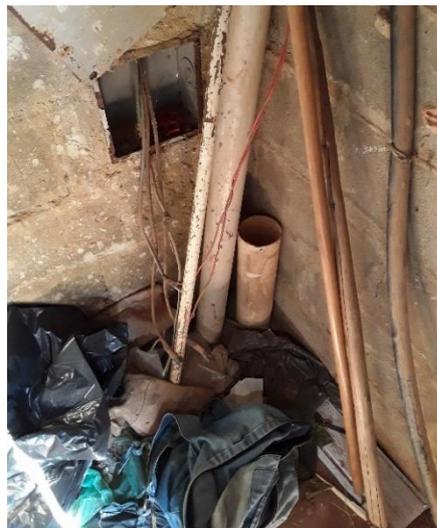
Existe extintor no local?	Não	Art. 10.9 da NR 10 e Art. 23.1 da NR 23
A validade do extintor está em dia?	-	Art. 10.9 da NR 10 e Art. 23.1 da NR 23
Observações	Pequeno vazamento na saída do poço	NBR 12212/2017
	Não há tratamento para a água captada	Portaria 888/2021
	Não há controle e monitoramento da qualidade da água bruta	Portaria 888/2021
	Material armazenado no abrigo do painel de controle	NBR 12212/2017

Figura 71 – Materiais extrínsecos ao sistema de bombeamento
