CONSÓRCIO INTERMUNICIPAL DE SANEAMENTO BÁSICO DA ZONA DA MATA  
DE MINAS GERAIS – CISAB ZM

RELATÓRIO DA FISCALIZAÇÃO DIAGNÓSTICO

JEQUERI – MG

SETEMBRO/2019

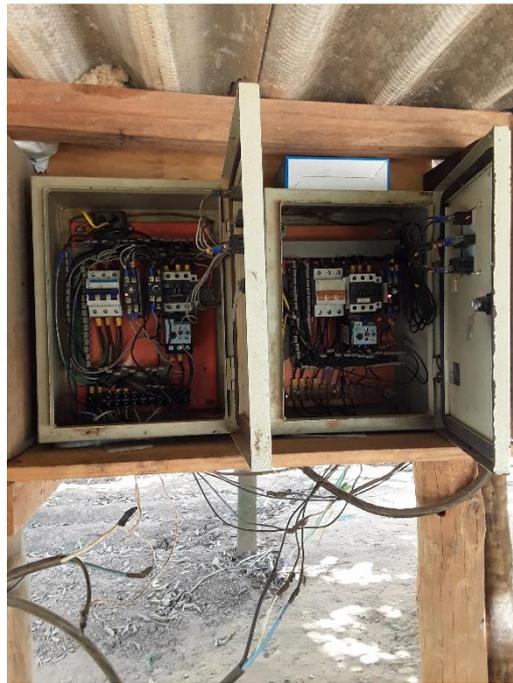
**Figura 8 – Painel de controle – Captação Sede**

A captação é realizada por duas bombas submersas, de 3 cv de potência, as quais, ficam dentro de duas bombonas (Figura 7), os quadros de comando das respectivas bombas, ficam em baixo de uma espécie de varanda, a qual não oferece proteção nas laterais (Figura 8).

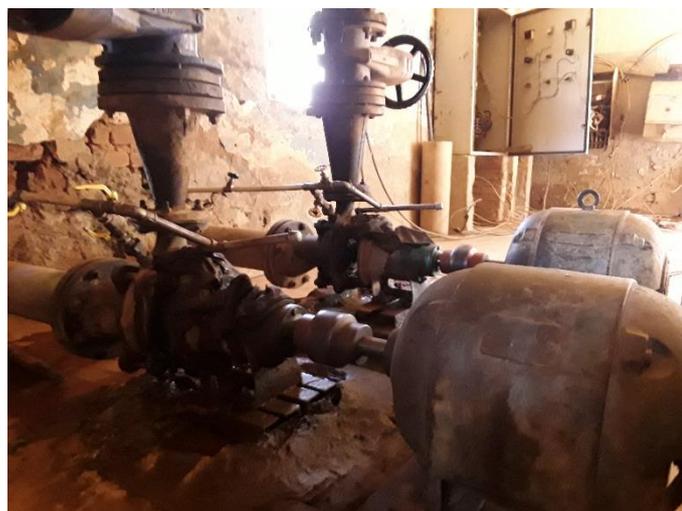
**Figura 12 – Conjunto moto - bomba – Captação Sede**

É crítica a condição da casa de bombas (Figuras 12 a 15), o sistema elétrico está inadequado, desprotegido e em ambiente muito úmido. O acoplamento do conjunto moto-bomba não está protegido e isolado, há excesso de graxa nas regiões de contorno, o que pode vir a contaminar a água, além do potencial de incêndio, indicando deficiências mecânicas no sistema.

Considerando as condições observadas, provavelmente há excesso de folga entre as peças, permitindo que a graxa saia, sinalizando que a manutenção não está adequada, visto que, deveria haver a troca dos componentes e limpeza do sistema.

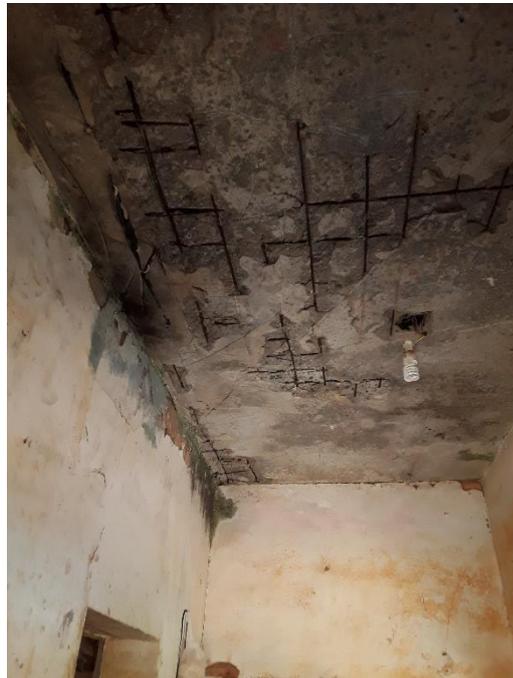
**Figura 16 – Teto da casa de bombas – Captação Sede**

Em relação a estrutura física do local, o teto e as paredes apresentam umidade, verifica-se que as ferragens estão expostas (Figura 16), os vidros das janelas estão quebrados, o banheiro não possui porta (Figuras 17 e 18).

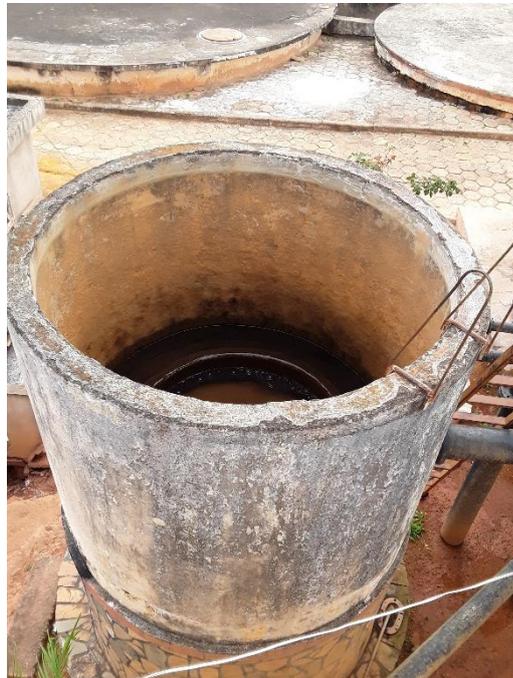
**Figura 30 - Filtro**

O sistema conta com 2 filtros, do tipo descendente (Figura 30), os quais são lavados a cada 12 horas. A água de lavagem dos filtros é destinada ao Rio Casca. Em relação a estrutura dos filtros, verificou-se vazamentos ao redor da tubulação (Figura 31).

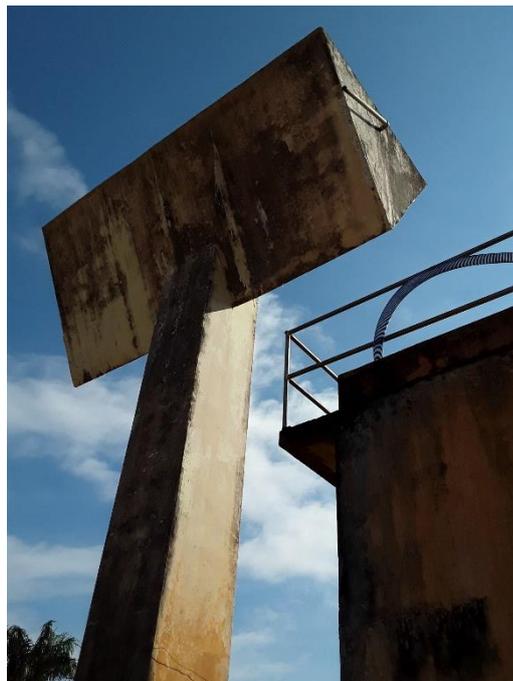
**Figura 32 – Reservatório de água tratada para lavagem dos filtros**

O reservatório elevado (Figura 32) é responsável pelo armazenamento da água de lavagem dos filtros e pelo abastecimento de algumas casas próximas a ETA. O reservatório não possui escada com proteção, há extravasor e ocorre regularmente extravasamento do mesmo, contudo, não há caixa de descarga para o tubo extravasor (Figura 33) e dispositivo de medidor de nível de água.

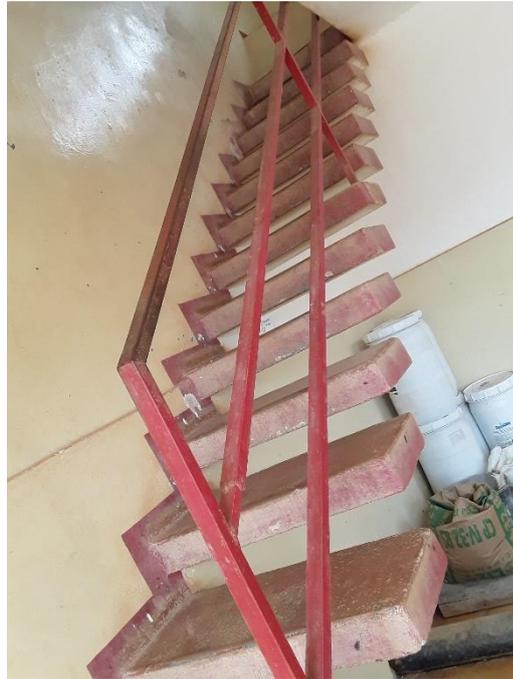
**Figura 35 – Escada de acesso ao Laboratório**

Verifica-se que falta um espaço para que os operadores de ETA realizem as refeições e uma melhor limpeza dos espaços utilizados (Figura 34). Observou-se também que a escada de acesso ao 1º andar do prédio está com o corrimão solto (Figura 35), que os registros apresentam vazamentos (Figura 36) e que as janelas estão com vidros quebrados.

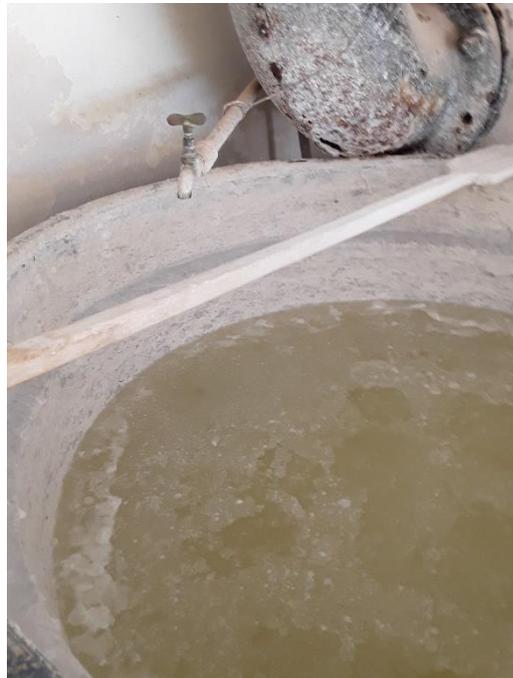
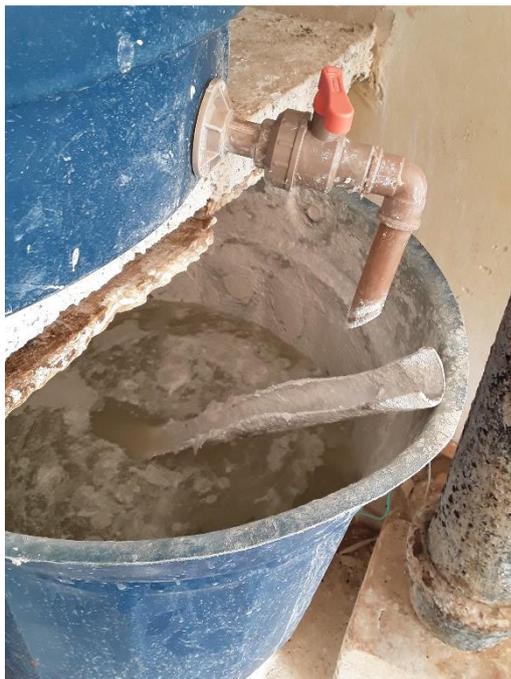
O preparo do cloro é feito de forma manual (Figuras 44 e 45), no primeiro andar do prédio. Não há extintor de incêndio, placas de sinalização e alerta sobre o material manuseado. Há um banheiro no local, mas não possui chuveiro de emergência (Figura 46).

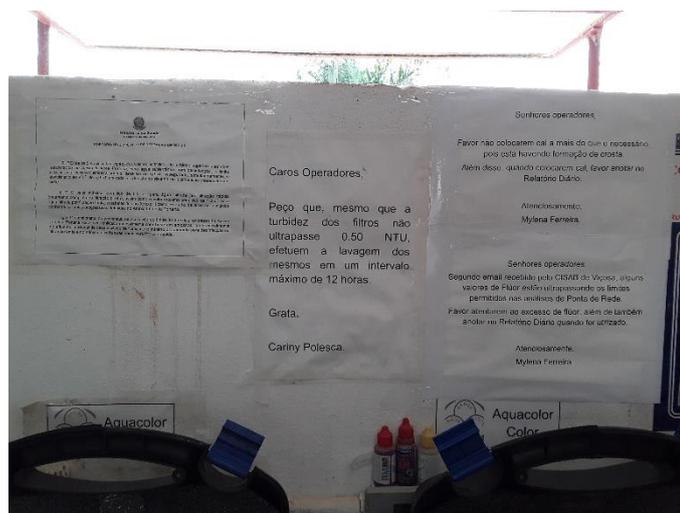
**Figura 56 – Recomendação do responsável técnico**

Nas paredes do laboratório há avisos sobre recomendações da lavagem dos filtros e sobre os valores de flúor (Figura 56), mas, não há procedimentos operacionais padrão e literatura disponível para consulta, em caso de dúvida.

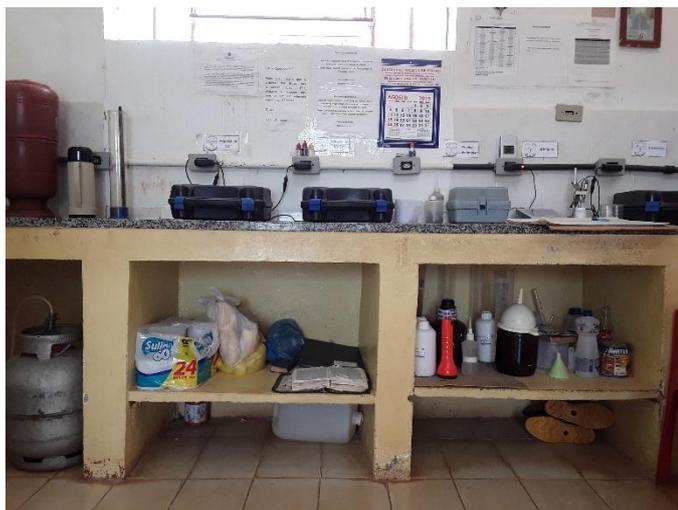
**Figura 57 – Vista da bancada do laboratório**

A bancada do laboratório funciona também como cozinha, nas prateleiras abaixo da bancada é possível visualizar produtos de higiene e alimentos armazenados (Figura 57). A base de apoio do laboratório fica com uma televisão (Figura 58).

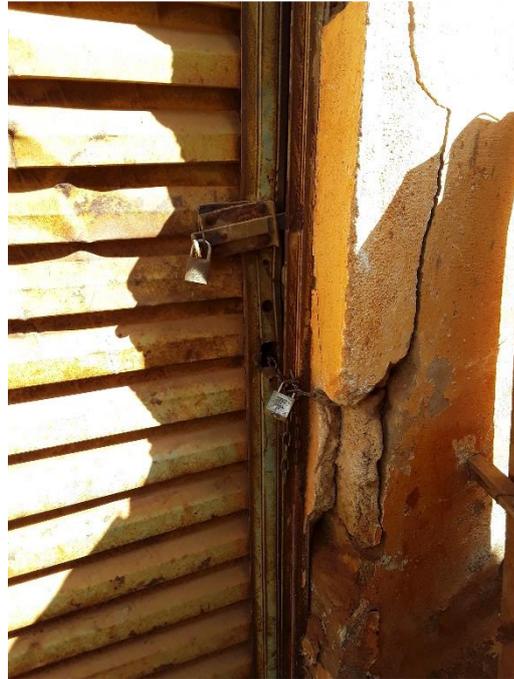
**Figura 60 – Cadeado – Casa de bomba 1**

A estrutura possui cadeado na porta de acesso (Figura 60), mas não há identificação.

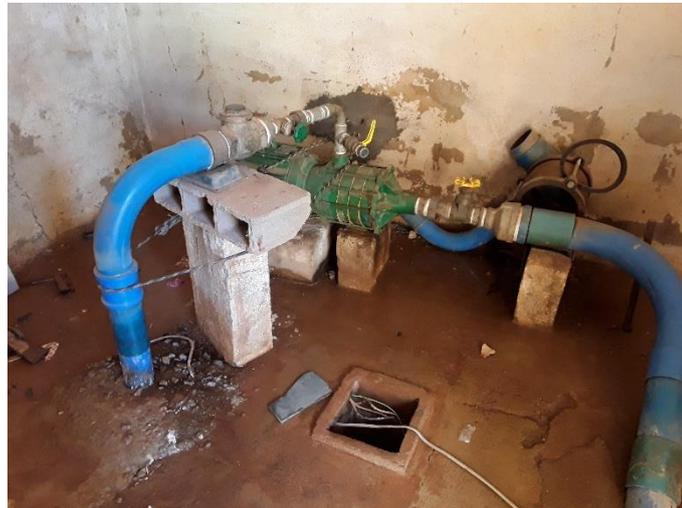
**Figura 61 - Conjunto moto bomba**

O conjunto moto bomba possui 7,5 cv de potência (Figura 61), não há manômetro, bomba reserva e extintor de incêndio no local.

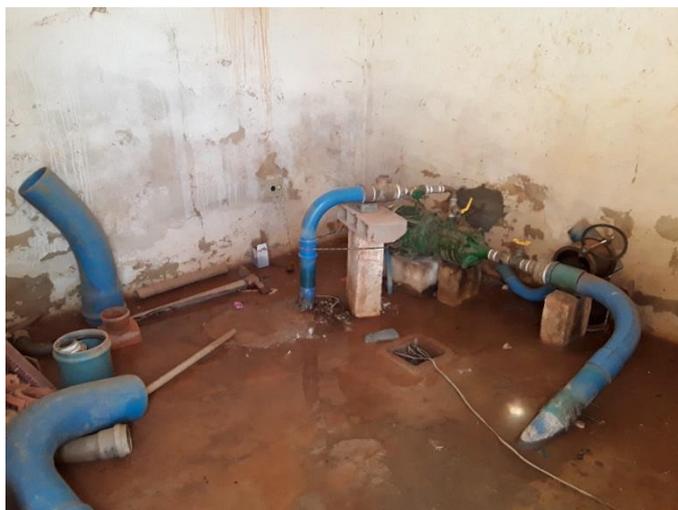
**Figura 62 – Área da casa de bomba**

Durante a visita da fiscalização o chão estava molhado devido a uma manutenção que foi realizada no sistema (Figura 62). Na casa de bombas são armazenados alguns materiais que são utilizados na manutenção das redes, como tubulações (Figura 63).

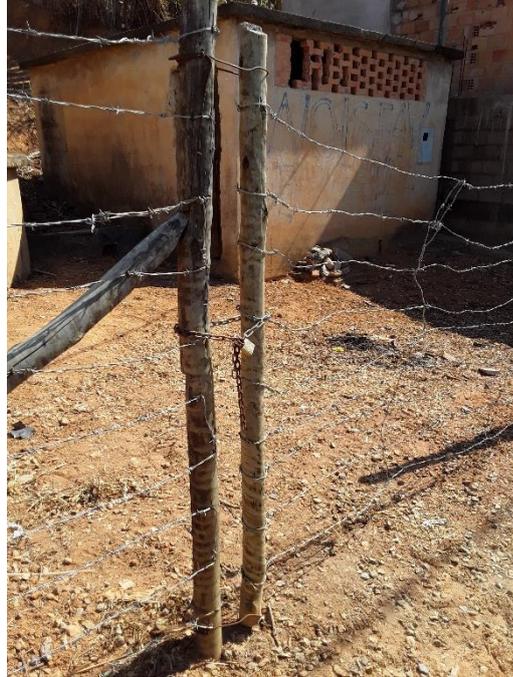
**Figura 66 – Vista externa casa de bomba 2**

A casa de bomba possui cercamento, cadeado na porta de acesso, mas não possui identificação.

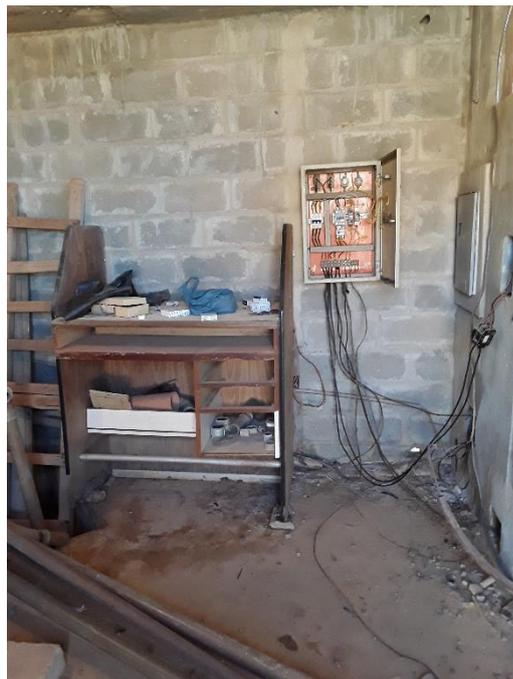
**Figura 69 – Condições do local do painel de controle**

A manutenção do quadro de comando é realizada por um servidor contratado, que possui capacitação na área (Figura 68). A área da casa de bombas precisa de limpeza e organização, alguns materiais próximos ao painel de controle podem servir de fomento para um possível incêndio e devem ser retirados do local (Figura 69).

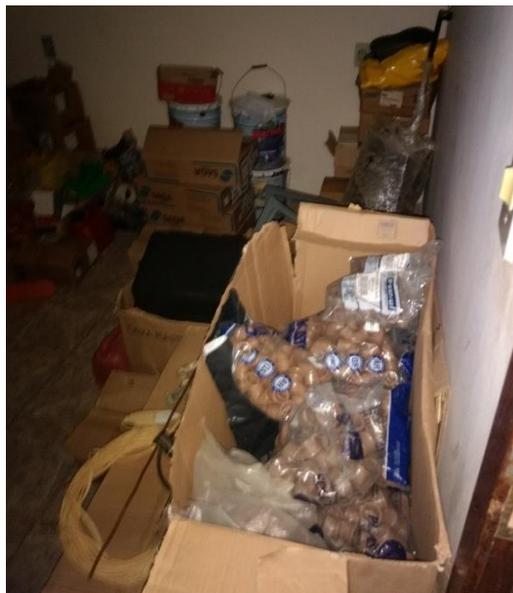
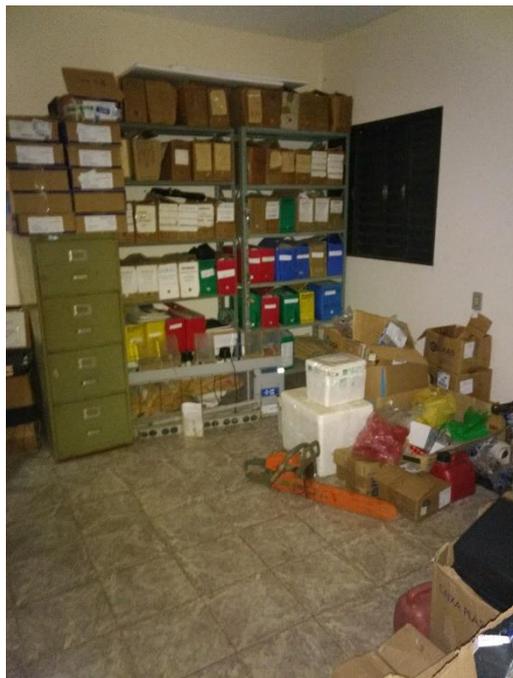
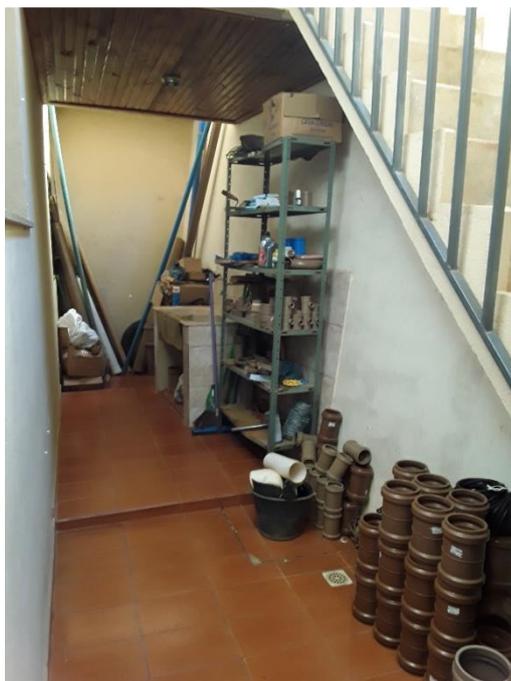
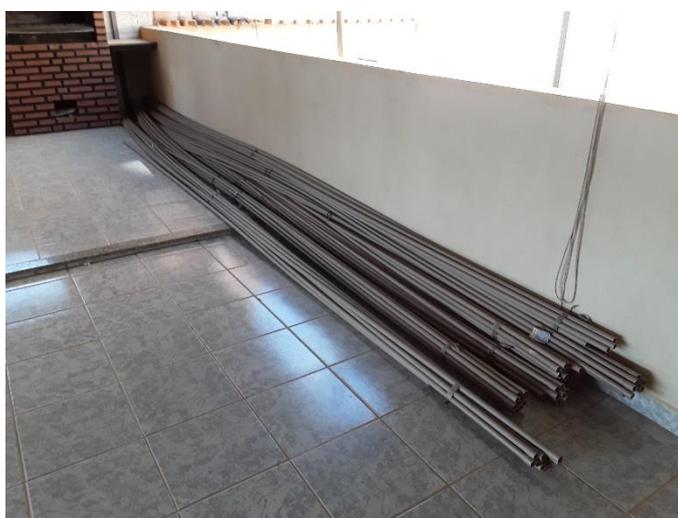
O almojarifado do DEMAÉ de Jequeri fica localizado no prédio administrativo (Figuras 70 a 73), uma sala, a área dos fundos e o terraço foram ocupados com materiais para manutenção de rede de água e esgoto. Não há uma separação específica dos materiais, não foi informado se há controle do estoque.

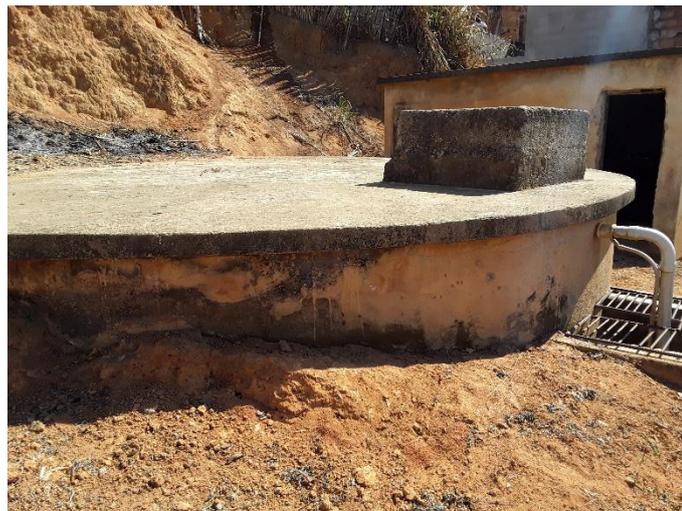
**Figura 84 – Reservatório R3**

O reservatório denominado R3 é de concreto, do tipo semienterrado, com capacidade de armazenamento de aproximadamente 30 m<sup>3</sup> (Figura 84). O reservatório possui tubo de descarga, tubo extravasor, caixa de descarga, contudo, não há estrutura de controle de vazão na entrada e/ou saída do reservatório e medidor de nível de água.

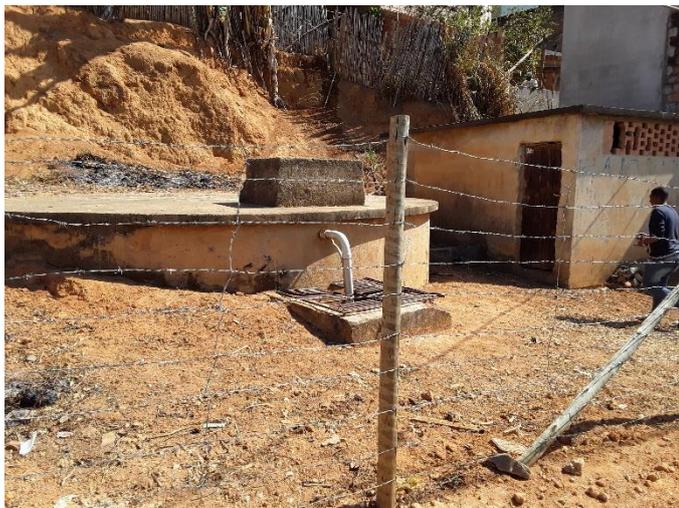
**Figura 85 – Área do reservatório R3**

A área do reservatório está cercada com mourão de eucalipto e arame farpado, com cadeado na tronqueira de acesso (Figura 85). Não há placa identificando a estrutura.

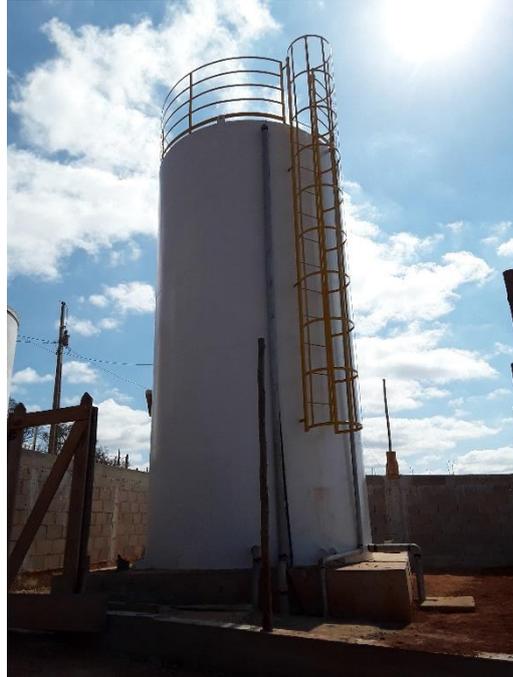
**Figura 87 – Área do reservatório R4**

O reservatório R4 ainda não possui cercamento, contudo, percebe-se que está em construção, visto que o reservatório foi instalado recentemente. O reservatório atende a NBR 12217/94 no quesito guarda-corpo e escada protegida.

O reservatório não possui estrutura de controle e medição de vazão e medidor de nível de água.

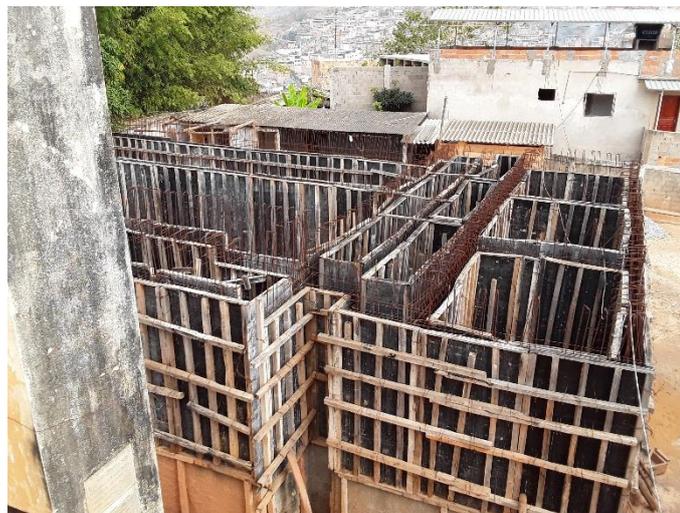
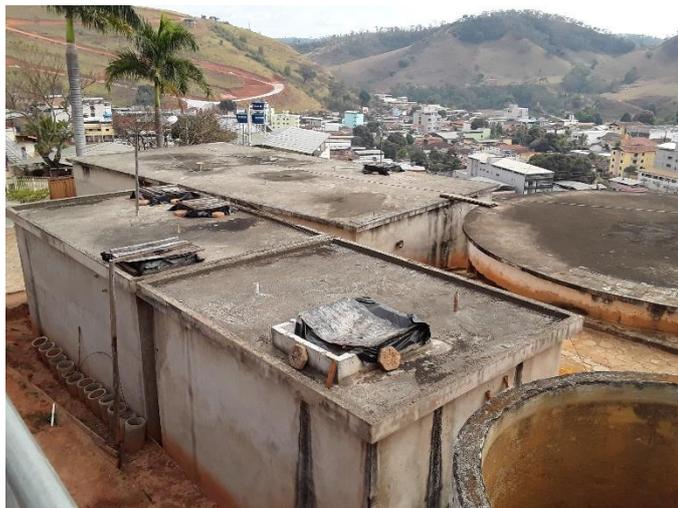
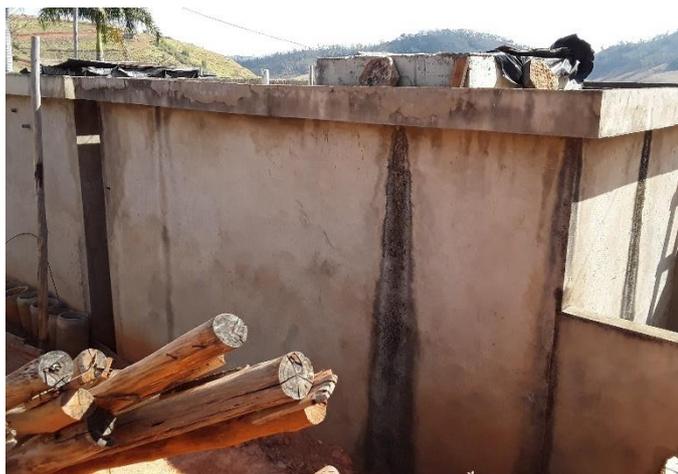
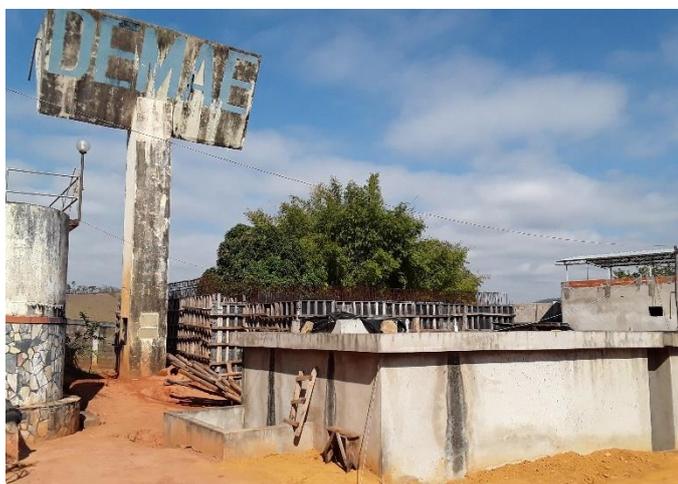
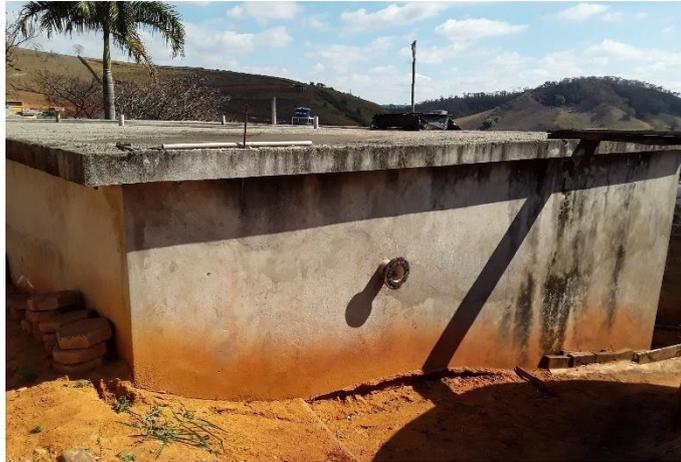
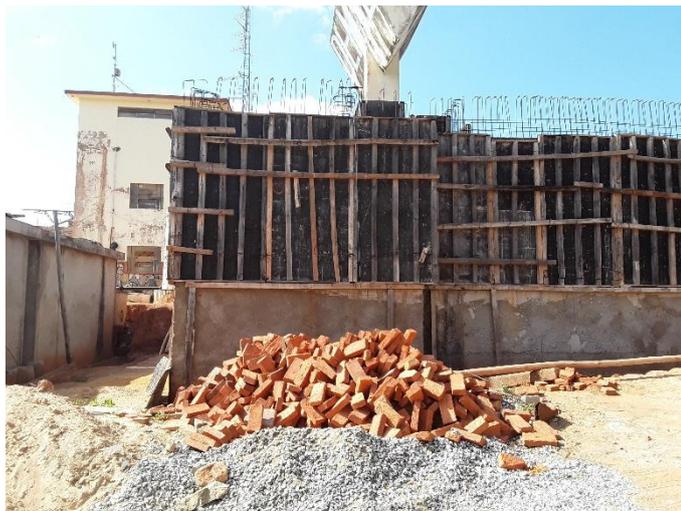
Contudo, a obra que tinha previsão de término no final de 2015, foi abandonada pela empresa executora, ficando paralisada (Figuras 90 a 95). A prefeitura de Jequeri está realizando os tramites legais para realizar uma nova licitação e dar andamento na obra, a qual é de grande importância para o sistema de abastecimento da cidade.

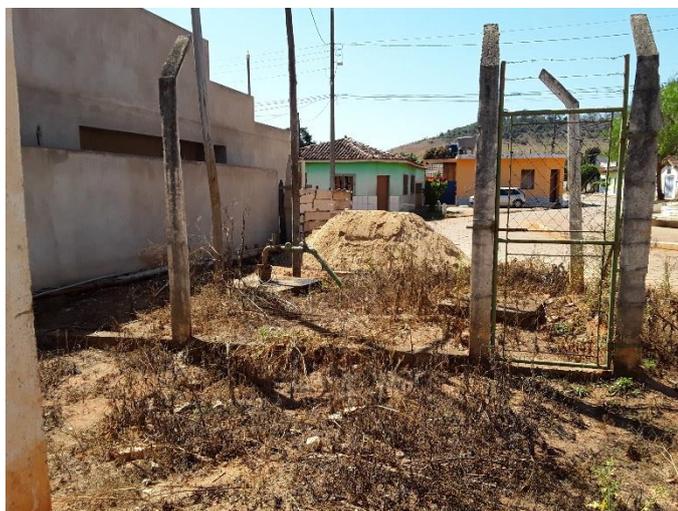
**Figura 97 – Área da captação subterrânea 1**

A área da captação subterrânea necessita de delimitação, limpeza e identificação (Figura 97), foi verificado também um vazamento na tubulação do poço (Figura 98).

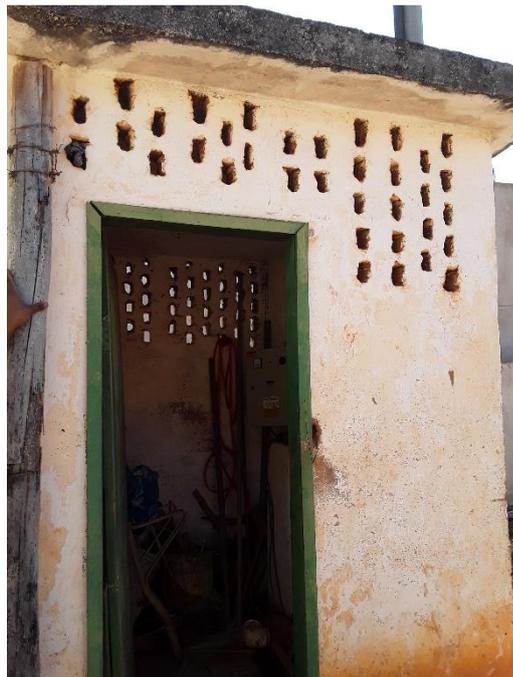
### Figura 99 – Estrutura que abriga o Painel de Controle

A estrutura que abriga o painel de controle (Figura 99), funciona como um depósito, o qual, necessita de organização e limpeza. Não há extintor de incêndio no local (Figura 100) e o quadro de comando está apoiado sobre um bloco de concreto.

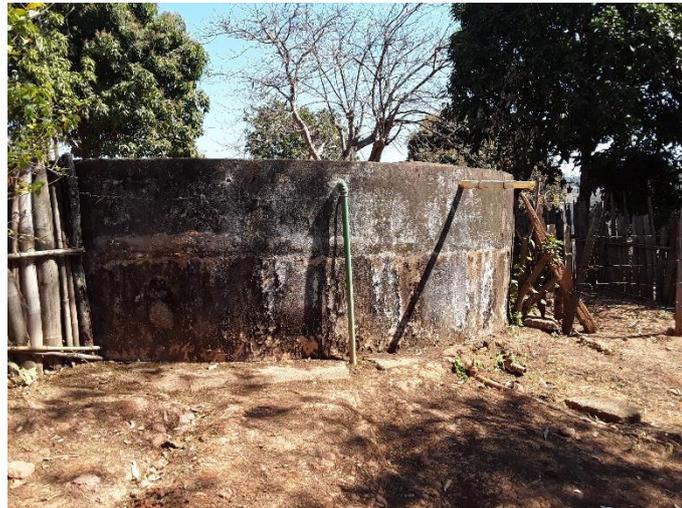
**Figura 101 – Reservatório R1**

O reservatório, aqui denominado R1, é do tipo apoiado, de concreto, com capacidade de armazenamento de aproximadamente 75m<sup>3</sup> (Figura 101).

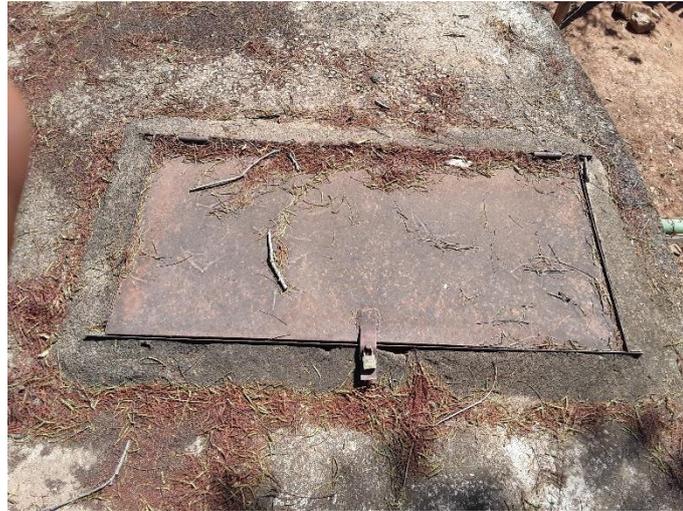
**Figura 102 – Tampa de inspeção do reservatório R1**

A área do reservatório não está delimitada e não há identificação da estrutura, a tampa de inspeção (Figura 102) não possui cadeado.

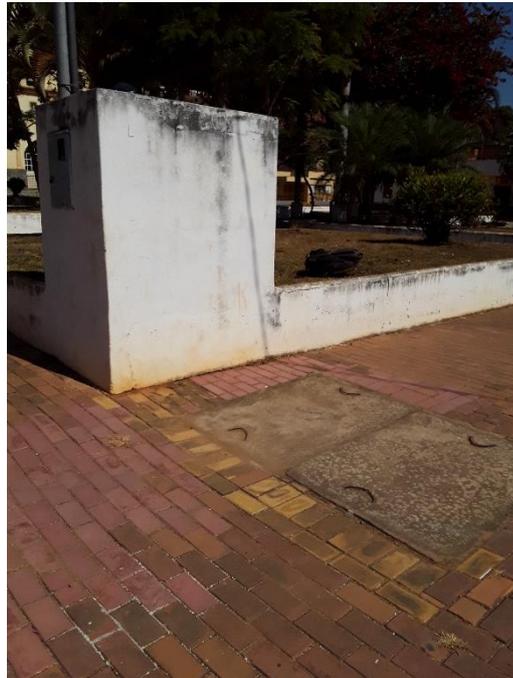
**Figura 103 – Captação subterrânea 2**

A captação subterrânea, denominada como poço 2, fica localizada na praça. Não há delimitação da área da captação e identificação do local (Figura 103).

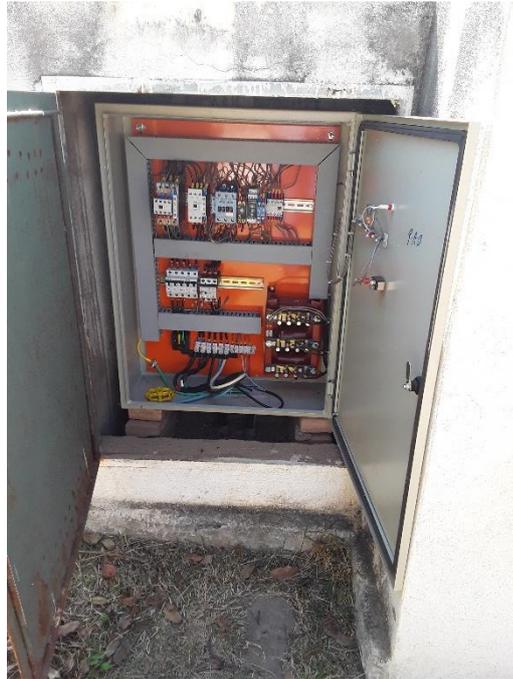
**Figura 104 – Painel de Controle da Captação subterrânea 2**

O quadro de comando fica ao lado da captação (Figura 104), não há extintor de incêndio próximo ao local.

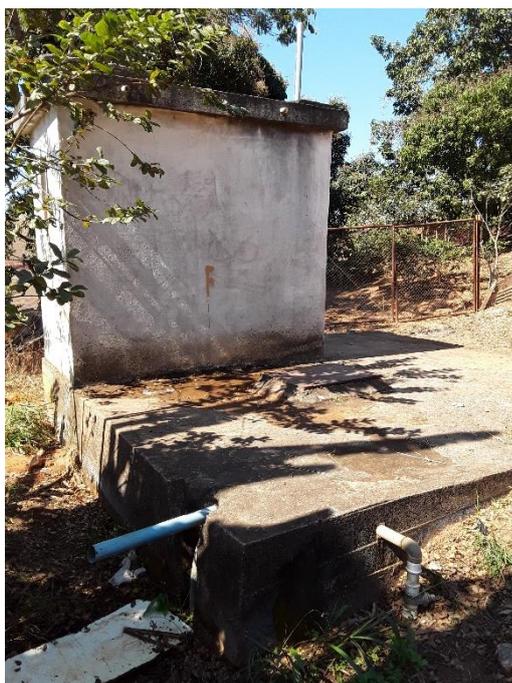
**Figura 107 – Reservatório R2**

O reservatório R2 é do tipo enterrado, de concreto, com capacidade de armazenamento de aproximadamente 50 m<sup>3</sup> (Figura 107). A tampa de inspeção do reservatório (Figura 108), encontra-se corroída pela ferrugem, permitindo a entrada de pequenos animais.

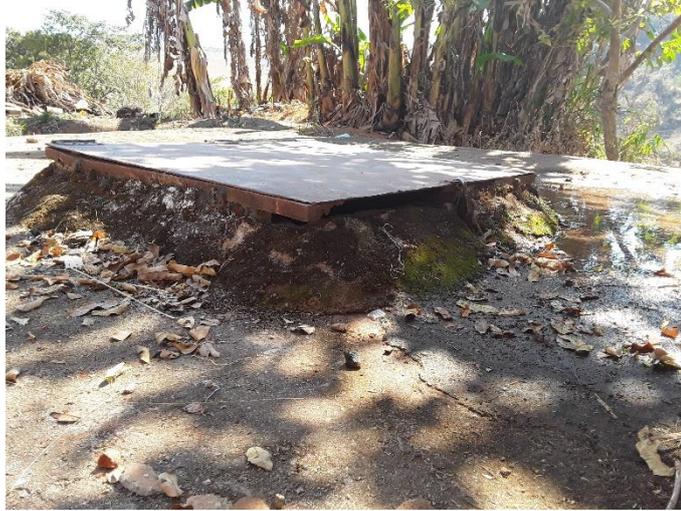
**Figura 108 – Tapa de inspeção reservatório R2**

ID	Inconformidade	SETOR	Referência
29	Proteger tubulação de água próximo ao reservatório 2	Distrito de Piscamba	Art. 2º da Lei Federal 11.445/2007
30	Providenciar a troca da tampa de inspeção do reservatório 2	Distrito de Piscamba	Art. 2º da Lei Federal 11.445/2007
31	Vazamento no registro do reservatório 2	Distrito de Piscamba	Art. 2º da Lei Federal 11.445/2007
32	Providenciar rotina de análises de potabilidade de água de acordo com a portaria de consolidação nº5/2017 do ministério da saúde	Distrito de Piscamba	Portaria de consolidação nº5/2017
33	Distribuição de água potável para 96% da população	Distrito de Piscamba	PMSB
34	Providenciar rotina de análises de potabilidade de água de acordo com a portaria de consolidação nº5/2017 do ministério da saúde	Distrito de Pouso Alegre da Mata	Portaria de consolidação nº5/2017
35	Apresentar outorga do poço	Distrito de Pouso Alegre da Mata	Art. 12 Lei 9.433/2001

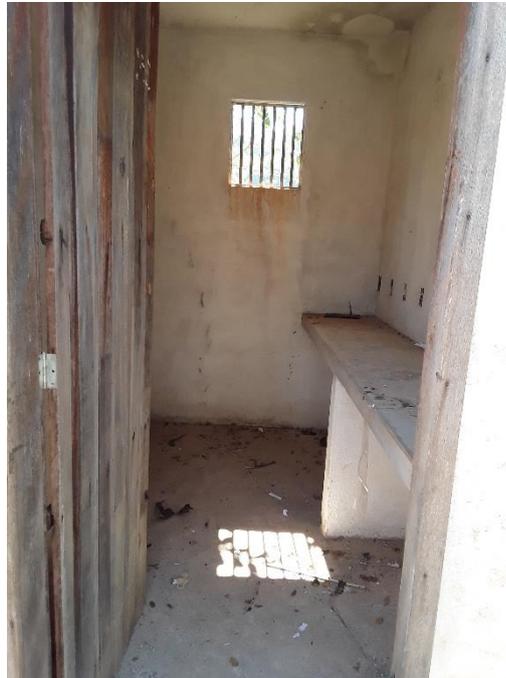
Acima do reservatório há uma estrutura que não é utilizada, mas poderia ser um local de apoio para abrigar materiais para manutenção da rede de água (Figura 108).

**Figura 109 – Estrutura sobre o reservatório R2**

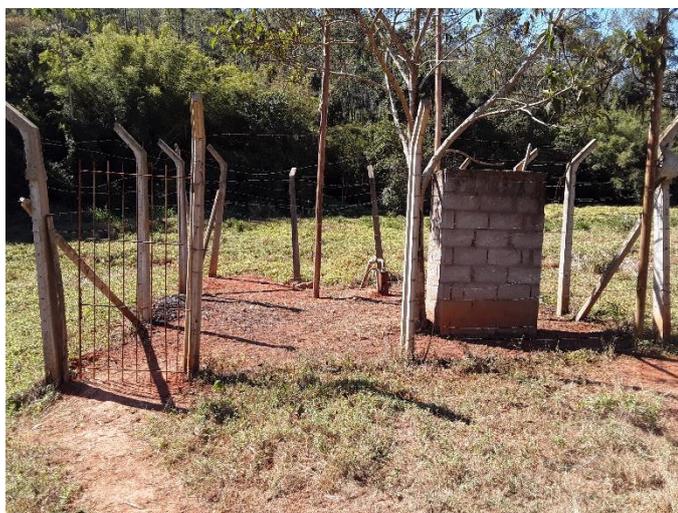
**Figura 111 – Área da captação subterrânea 1**

A captação subterrânea, denominada poço 1, encontra-se cercada e limpa, não há identificação e iluminação para trabalhos noturnos (Figura 111).

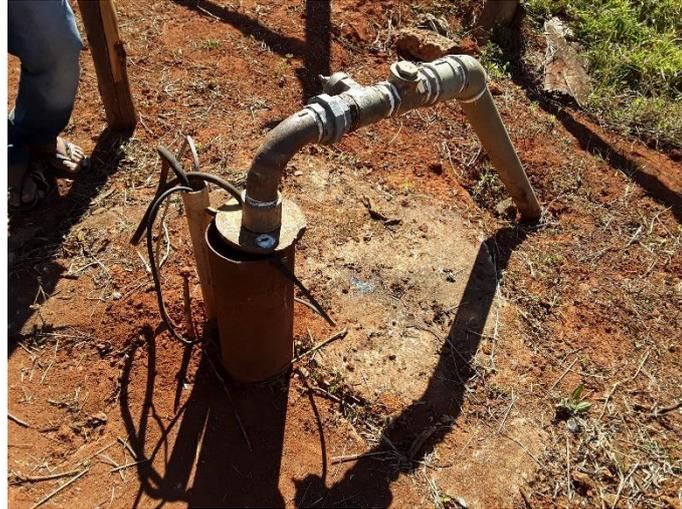
**Figura 112 – Captação subterrânea 1**

O poço não possui dispositivo para controle de vazão, não há base de alvenaria e não há laje sanitária de proteção (Figura 112).

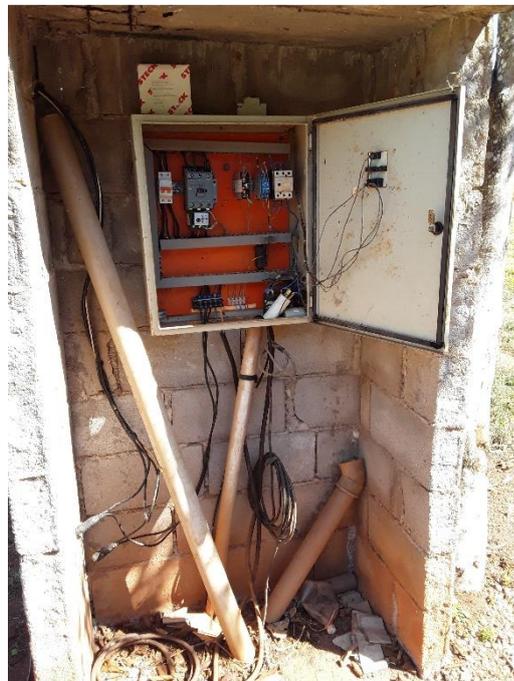
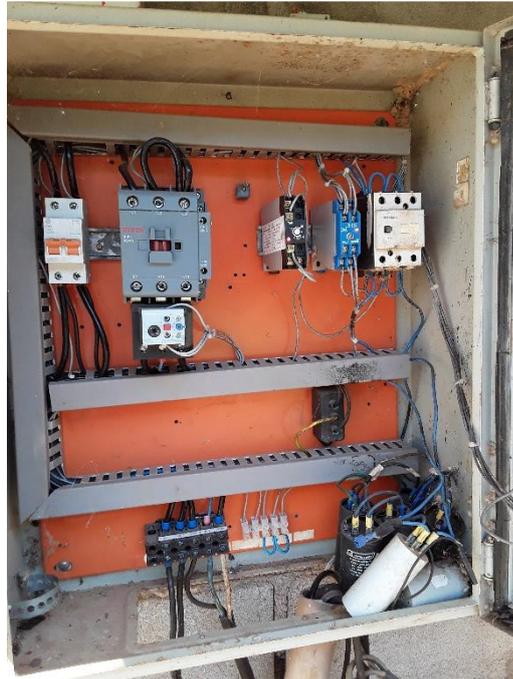
Não há extintor de incêndio próximo ao painel de comando, o local não oferece proteção para o equipamento em questão (Figuras 113 e 114).

**Figura 113 – Local do painel de controle - Captação subterrânea 1**

**Figura 114 – Painel de controle - Captação subterrânea 1**

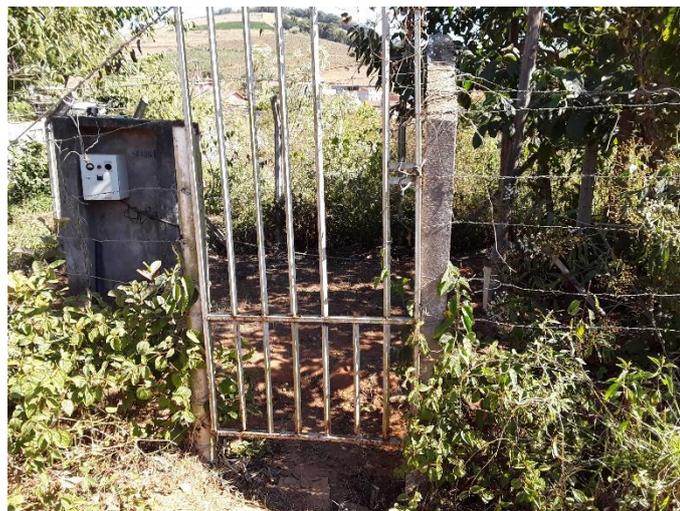
**Figura 115 – Área da captação subterrânea 2**

A captação subterrânea, denominada poço 2, está cercada, mas não possui identificação (Figura 115). O poço não possui dispositivo para controle de vazão, não possui alvenaria em concreto e não possui laje sanitária de proteção (Figura 116).

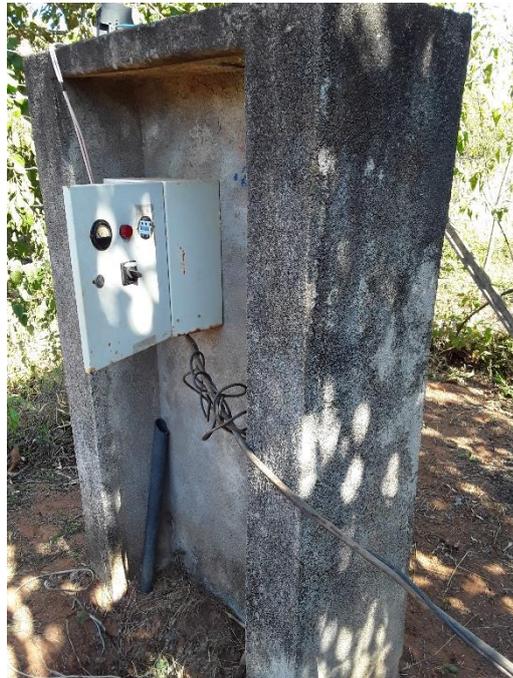
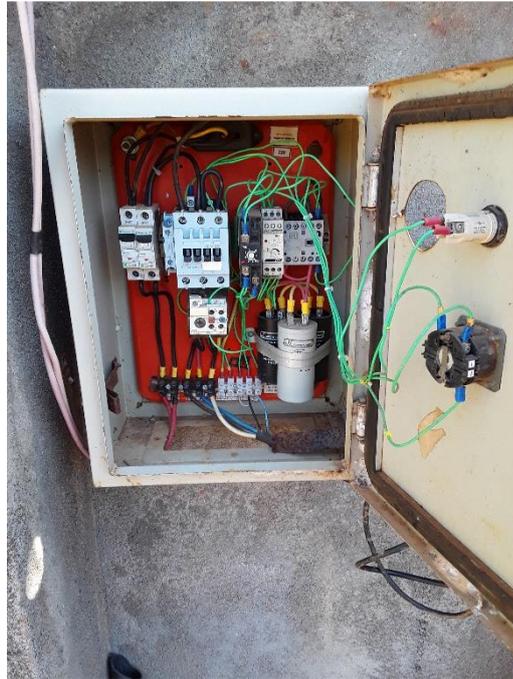
Não há extintor de incêndio próximo ao painel de comando, o local não oferece proteção para o equipamento em questão (Figuras 117 e 118).

**Figura 117 – Local do painel de controle - Captação subterrânea 2**

**Figura 118 –Painel de controle - Captação subterrânea 2**

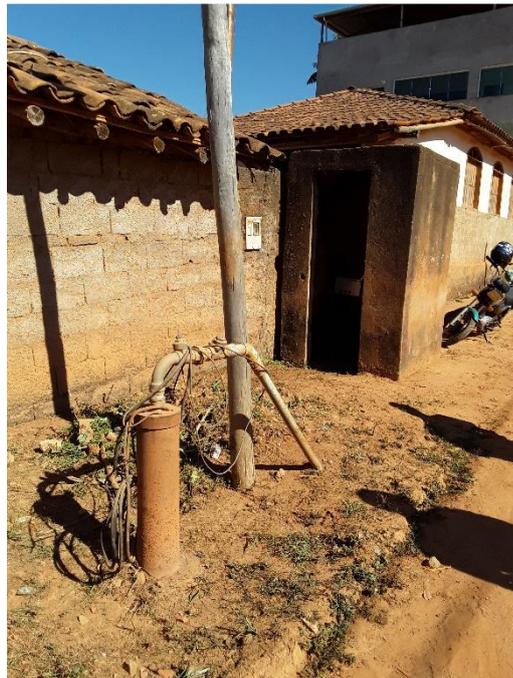
**Figura 119 – Área da captação subterrânea 3**

A captação subterrânea, denominada poço 3, não possui cercamento e identificação (Figura 119). O poço não possui dispositivo para controle de vazão, não possui alvenaria em concreto e não possui laje sanitária de proteção (Figura 120).

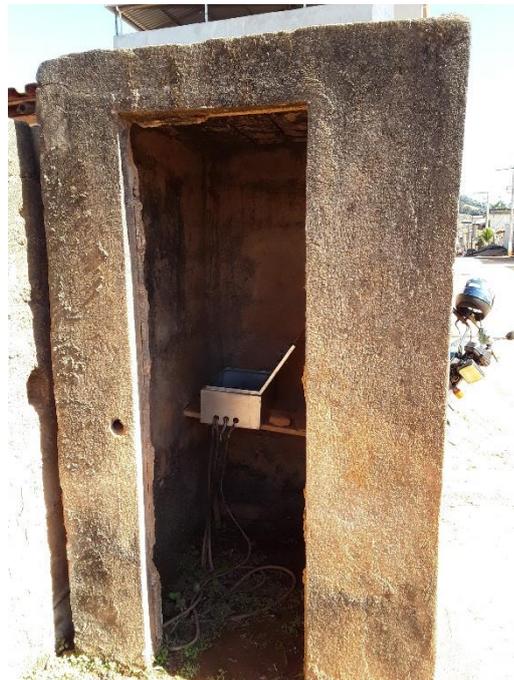
O painel de comando está sobre uma tábua, uma estrutura improvisada. Não há porta de acesso, proteção ao equipamento e extintor de incêndio próximo ao local (Figura 121).

**Figura 121 – Local do painel de controle - Captação subterrânea 3**

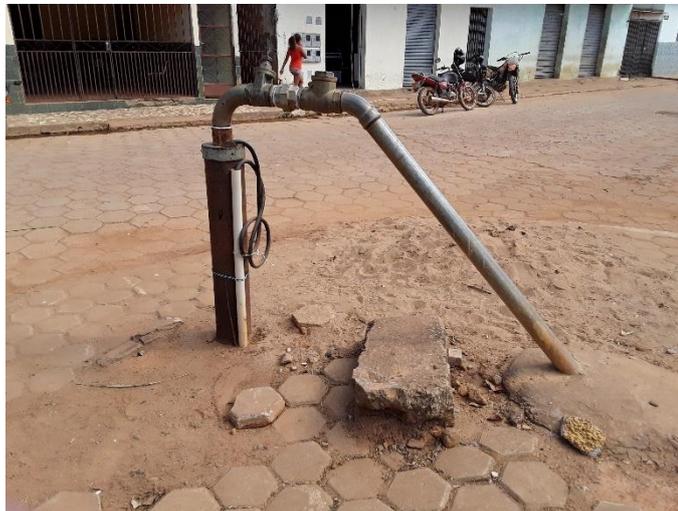
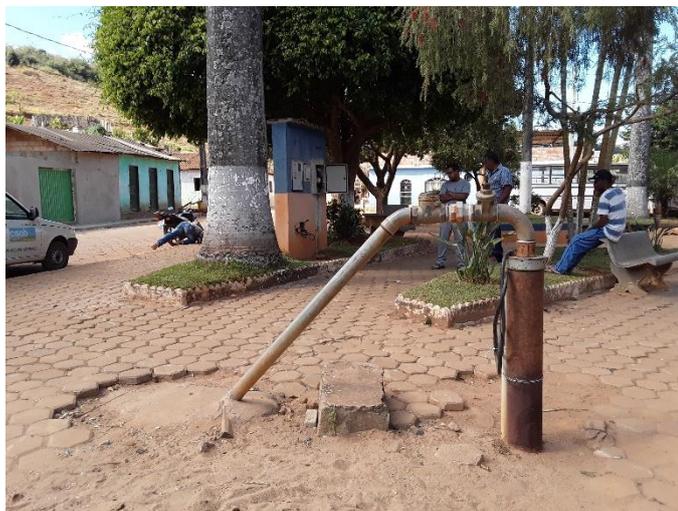
A captação subterrânea localiza-se na esquina de uma praça, o local não está cercado e identificado (Figuras 128 e 129). Não há dispositivo para controle de vazão, horímetro e manômetro.

**Figura 128 – Captação subterrânea**

**Figura 129 – Área da captação subterrânea**

36	Delimitar e Identificar área do poço	Distrito de Pouso Alegre da Mata	Art. 2º da Lei Federal 11.445/2007
37	Providenciar extintor de incêndio próximo ao painel de controle do poço	Distrito de Pouso Alegre da Mata	NR 23
38	Delimitar e identificar área do reservatório	Distrito de Pouso Alegre da Mata	Art. 2º da Lei Federal 11.445/2007
39	Vazamento no reservatório	Distrito de Pouso Alegre da Mata	Art. 2º da Lei Federal 11.445/2007
40	Distribuição de água potável para 96% da população	Distrito de Pouso Alegre da Mata	PMSB
41	Providenciar rotina de análises de potabilidade de água de acordo com a portaria de consolidação nº5/2017 do ministério da saúde	Distrito de São Vicente do Grama	Portaria de consolidação nº5/2017
42	Apresentar outorga do poço 1	Distrito de São Vicente do Grama	Art. 12 Lei 9.433/2001
43	Identificar área do poço 1	Distrito de São Vicente do Grama	Art. 2º da Lei Federal 11.445/2007

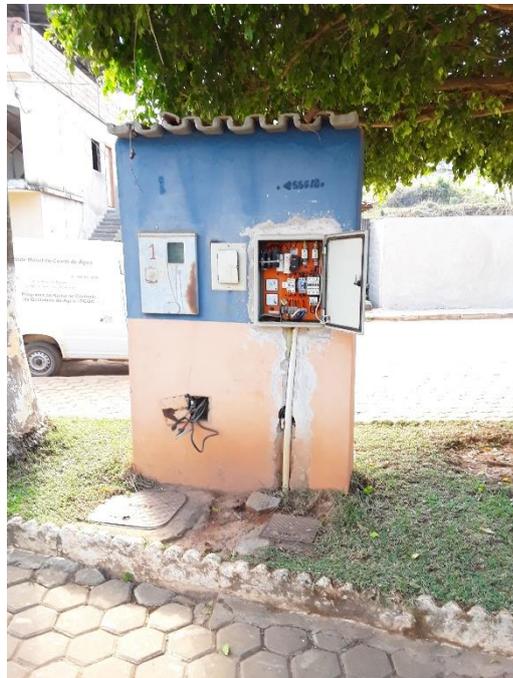
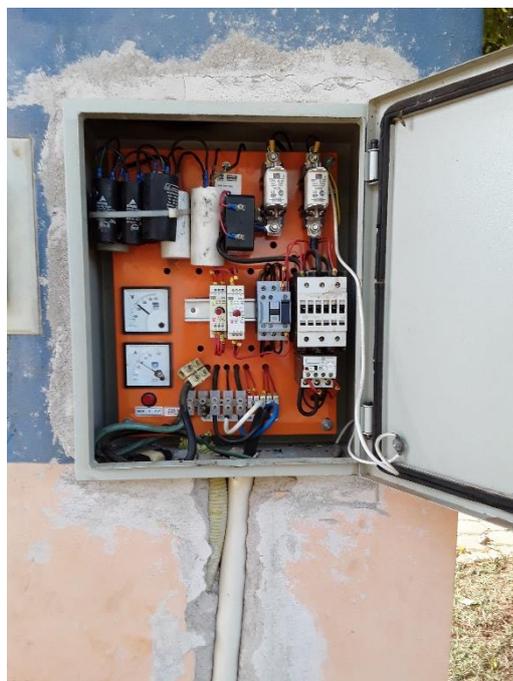
O Pannel de controle também não possui cercamento, placa de identificação, dispositivos de segurança e extintor de incêndio próximo (Figuras 130 e 131).

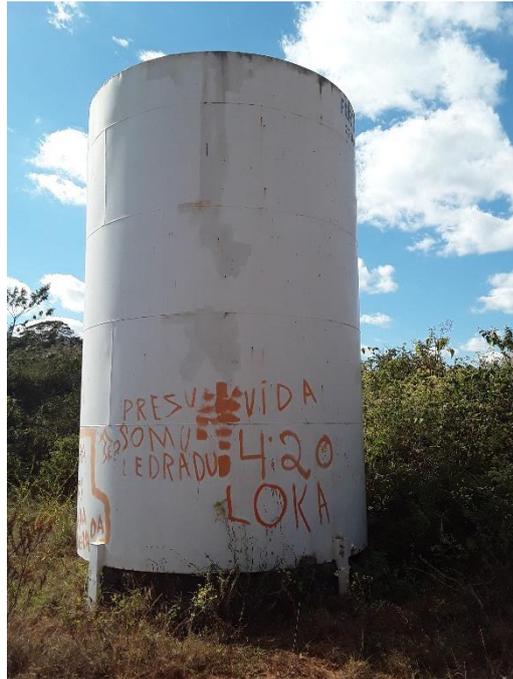
**Figura 132 – Reservatório**

O reservatório do distrito é do tipo apoiado, de estrutura metálica, com capacidade de armazenamento de aproximadamente 40m<sup>3</sup> (Figura 132). A área do reservatório não possui cercamento e identificação, o local precisa de limpeza.

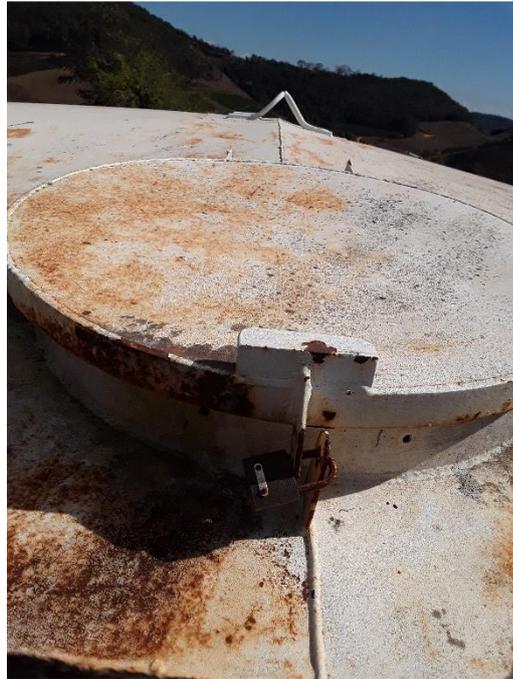
A tampa de inspeção (Figura 133) possui cadeado, mas há vários pontos de oxidação que devem ser verificados.

**Figura 133 – Tampa de inspeção do Reservatório**

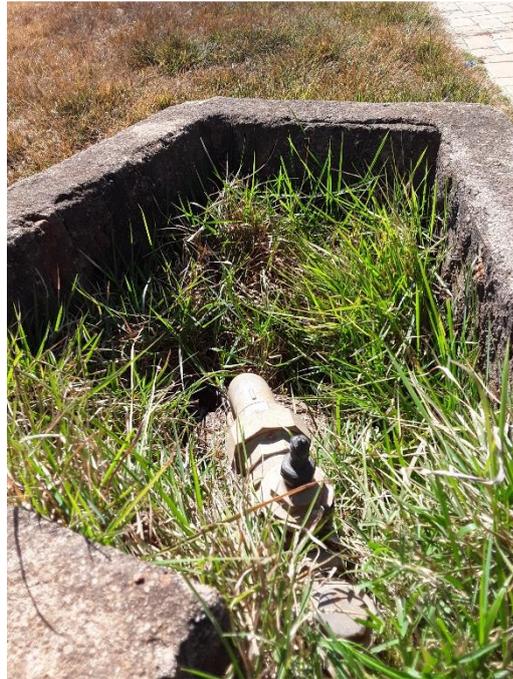
**Figura 134 – Captação subterrânea**

A captação subterrânea localiza-se na praça, o local não está cercado e identificado (Figuras 134). Não há dispositivo para controle de vazão, horímetro e manômetro.

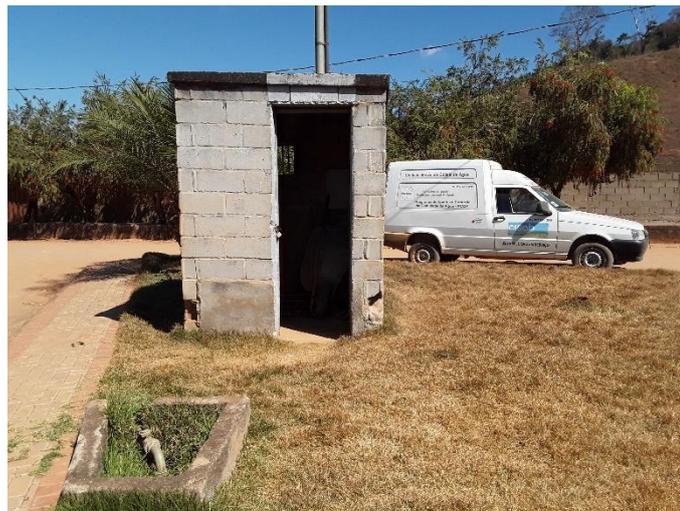
**Figura 135 – Área da captação subterrânea**

O painel de controle fica dentro de uma estrutura de alvenaria, a qual possui porta e cadeado, para evitar acesso de pessoas não autorizadas (Figura 135). O local também funciona como depósito de material (Figura 136), para o funcionário da prefeitura municipal que cuida do sistema no distrito. Não há extintor de incêndio no local.

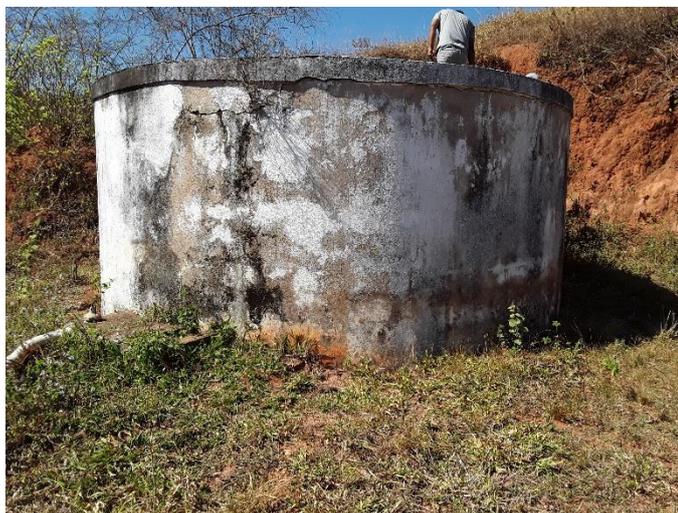
**Figura 138 – Reservatório – Pouso Alegre da Mata**

O reservatório do distrito é do tipo apoiado, de concreto, de aproximadamente 30m<sup>3</sup> (Figura 139). O local do reservatório não possui cercamento, identificação e é de difícil acesso.
