CONSÓRCIO INTERMUNICIPAL DE SANEAMENTO BÁSICO DA ZONA DA MATA  
DE MINAS GERAIS – CISAB ZM

RELATÓRIO DA FISCALIZAÇÃO DIAGNÓSTICO

JEQUERI – MG

SETEMBRO/2019

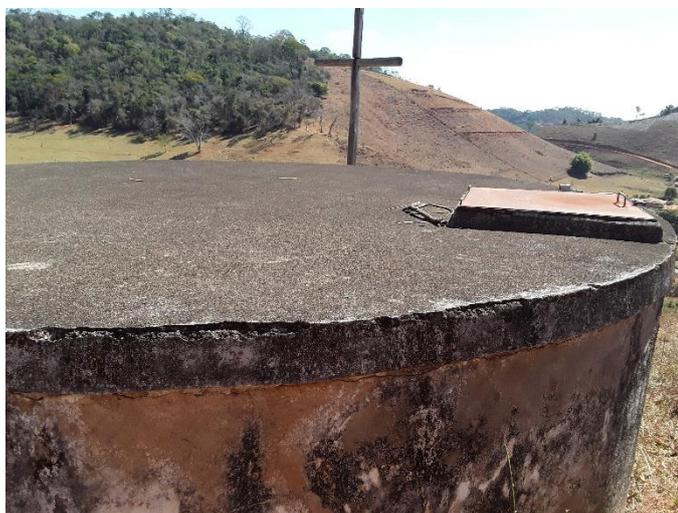
Foi verificado alguns pontos com vazamento na estrutura do reservatório, a tampa de inspeção estava fechada, com cadeado (Figura 140). O reservatório não passa por limpeza e desinfecção periódica, (Figura 141).

**Figura 139 – Cobertura e tampa de inspeção do reservatório de Pouso Alegre da Mata**

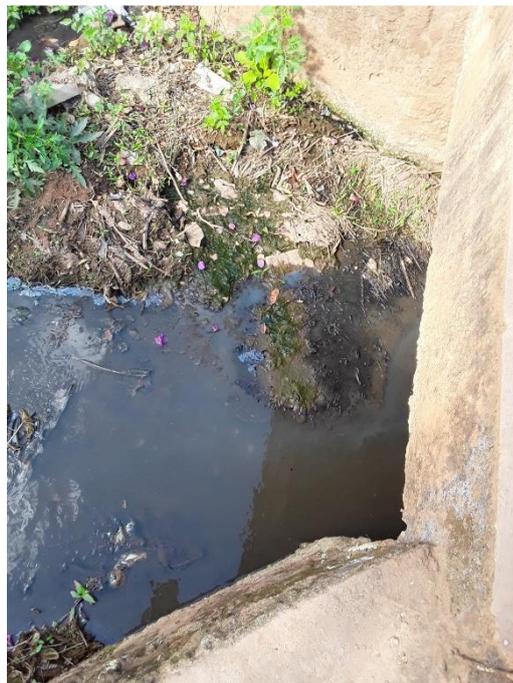
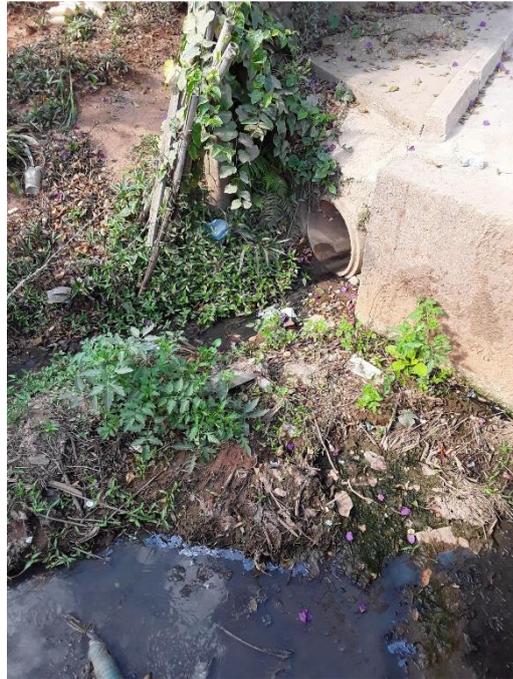
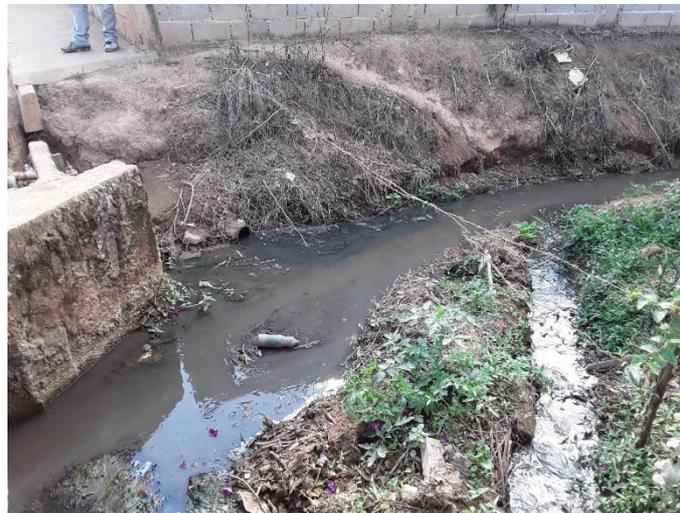
Os efluentes gerados nas residências são lançados *in natura* diretamente nos mananciais próximos a sede e distritos (Figuras 141 a 143), favorecendo a eutrofização dos cursos d'água, aumentando a possibilidade de disseminação de doenças de veiculação hídrica e ocasionando vulnerabilidade a população residente a esse tipo de doença.

**Figura 141 – Curso d'água do distrito de São Sebastião do Grota**

**Figura 142 – Lançamento de esgoto *in natura***

**Figura 143 – Curso d'água de São Sebastião do Grotá**
