CONSÓRCIO INTERMUNICIPAL DE SANEAMENTO BÁSICO DA ZONA DA MATA
DE MINAS GERAIS – CISAB ZM

RELATÓRIO TÉCNICO DE FISCALIZAÇÃO - ACOMPANHAMENTO
SENADOR FIRMINO – MG

OUTUBRO/2021

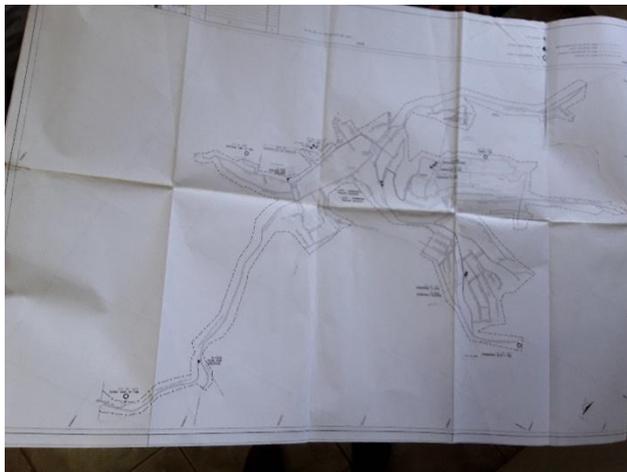
Croqui do sistema de abastecimento de água do Município.

<p>O prestador mantém atualizado um croqui geral do sistema de abastecimento de água contendo a localização esquemática das unidades com suas características principais? (Regulamento de serviços)</p>	<p>Não</p>	<p>Embora o prestador ainda não tenha o croqui atualizado, está previsto, através do convênio com a FUNASA, que ocorra a elaboração de um novo croqui.</p>
<p>O prestador possui um croqui geral do sistema de esgotamento sanitário contendo a localização esquemática das unidades com suas características principais? (Regulamento de serviços)</p>	<p>Sim</p>	
<p>O prestador mantém atualizado um croqui geral do sistema de esgotamento sanitário contendo a localização esquemática das unidades com suas características principais? (Regulamento de serviços)</p>	<p>Não</p>	<p>Embora o prestador ainda não tenha o croqui atualizado, está previsto, através do convênio com a FUNASA, que ocorra a elaboração de um novo croqui.</p>

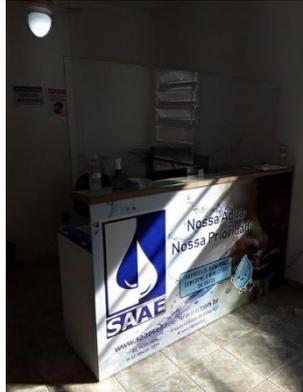
Atual ponto de atendimento do SAAE Senador Firmino.

Embora a estrutura de atendimento atual careça de acessibilidade, o SAAE está realizando a construção de uma nova estrutura para atendimento comercial, com objetivo, entre outros, de levar maior acessibilidade e conforto aos usuários.

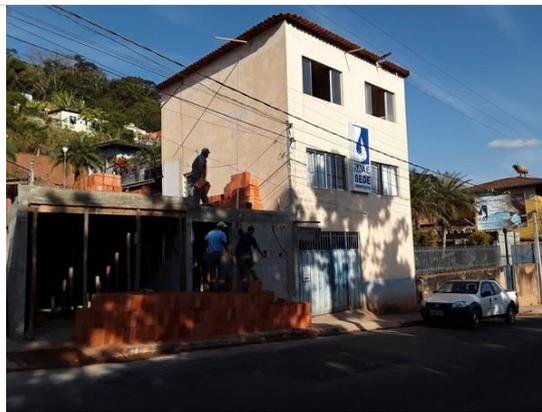
Obras da nova estrutura de atendimento do SAAE

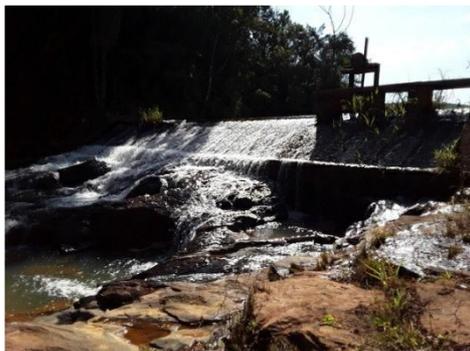
Barragem de captação no Córrego Samambaia

Tipo de captação Barragem de nível	
Possui identificação?	Não
Possui cercamento?	Não
Possui outorga de direito de uso de recursos hídricos?	Sim

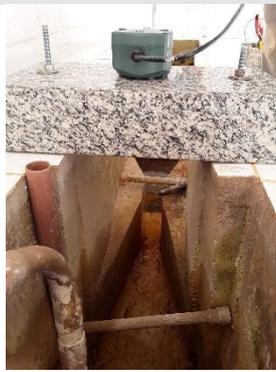
Há instrumentos de medição de vazão na entrada do tratamento? (NBR 12215 - 1/2017)	Sim	
Instrumento de medição de vazão apresenta boas condições? (Lei 11.445/2007)	Sim

Medidor ultrassônico de vazão instalado na entrada da ETA.

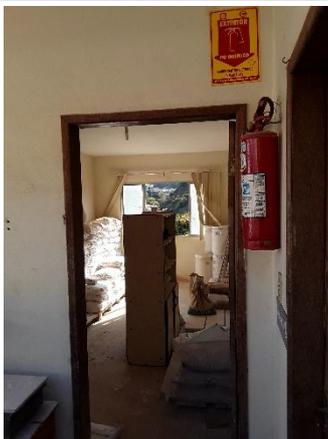
Como é realizada a dosagem dos produtos químicos? (INFORMAÇÃO)	Através de bomba dosadora	
Em caso de bombas dosadoras, há equipamentos reserva? (NBR 12216/92)	Sim	No entanto, há apenas uma única bomba dosadora para todas as demais em utilização.
Existe depósito para os produtos químicos? (NBR12216/92)	Sim	
A estocagem de produtos químicos é adequada? (NBR 12216/92)	Sim	Alguns pontos poderiam ser melhorados, como, por exemplo, a proteção contra luz solar, contudo o SAAE está migrando para produtos na forma líquida, sendo o atual depósito de produtos químicos gradativamente esvaziado até que seja desativado.
As condições de limpeza da casa de química são boas? (NBR 12216/92)	Sim	As condições de limpeza são adequadas, mas poderiam ser melhores

Depósito de produtos químicos, atualmente utilizado pelo SAAE.

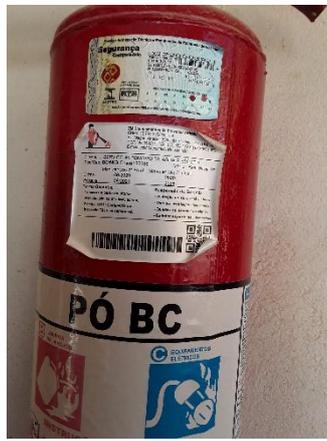
Como é feito o preparo dos produtos químicos? (INFORMAÇÃO)	De forma manual	
Existe extintor no local? (NR 10 e NR 23)	Sim	
A validade do extintor está em dia? (NR 10 e NR 23)	Não

Etiquetado extintor indicando necessidade de manutenção em junho de 2021

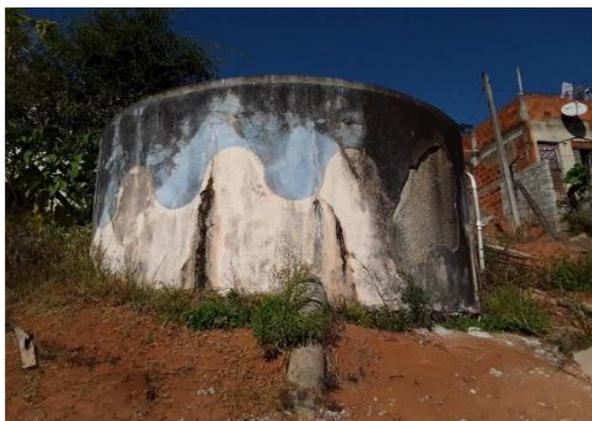
Reservatório para armazenamento de água de lavagem dos filtros

Qual o material do reservatório? (INFORMAÇÃO) Concreto		Qual o tipo do reservatório? (INFORMAÇÃO) Apoiado
Capacidade de reservação (m³)? (INFORMAÇÃO) 15		Quais as condições apresentadas? (INFORMAÇÃO) A estrutura do reservatório apresenta vazamentos
A área do reservatório possui identificação? (Lei Federal 11.445/2007)	Não	
A área do reservatório está cercada? (Lei Federal 11.445/2007)	Sim	Necessita de reparos
Há portão de acesso com cadeado ou dispositivo que impeça a entrada de pessoas não autorizadas? (Lei Federal 11.445/2007)	Não	Contudo, destaca-se que como o reservatório está na área da ETA, este já encontra-se protegido contra o acesso de pessoas não autorizadas
São realizadas a limpeza e a desinfecção periódicas? (INFORMAÇÃO)	Não se aplica	
Realiza limpeza da área do reservatório? (INFORMAÇÃO)	Sim	
Qual a periodicidade da limpeza da área? (INFORMAÇÃO)		Sob Demanda
Estrutura de controle e medição de vazão na entrada e/ou saída do reservatório? (NBR 12217/94)	Sim

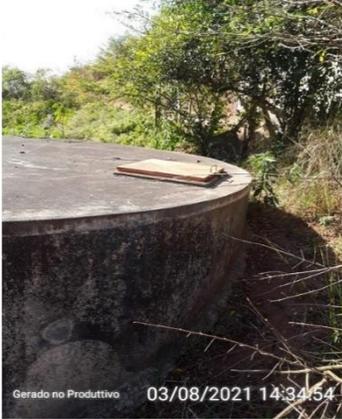
Tampa de inspeção		
A cobertura do reservatório permite o escoamento das águas pluviais e impede a entrada de água, animais e corpos estranhos? (NBR 12217/94)	Sim	
O reservatório possui ventilação? (NBR 12217/94)	Não	
As tubulações de ventilação possuem telas de proteção com cobertura que impeça a entrada de água de chuva e limite a entrada de poeira.? (NBR 12217/94)	Não se aplica

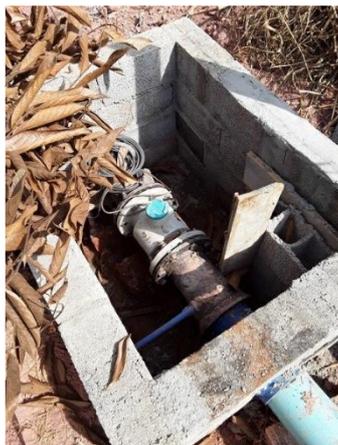
Estrutura de controle e medição de vazão na entrada/ou saída do reservatório? (NBR 12217/94)	Sim	Macromedidor na saída dos reservatório está sendo instalado.
---	-----	--

Instalação do macromedidor na saída dos reservatórios ETA I e ETA II

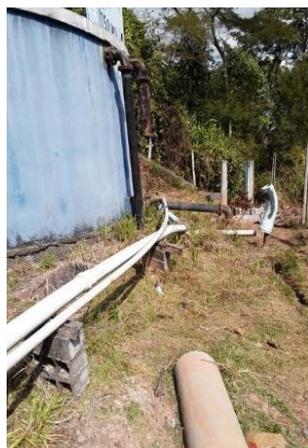
Existe válvula de fechamento na entrada do reservatório? (NBR 12217/94)	Não	Tubulação de entrada do reservatório está passando por manutenção, tendo sido instalado uma tubulação temporária, ainda assim, o controle da entrada de água no reservatório pode ocorrer por meio da estação elevatória.
--	-----	---

Tubulação de entrada temporária, sem válvula de fechamento.

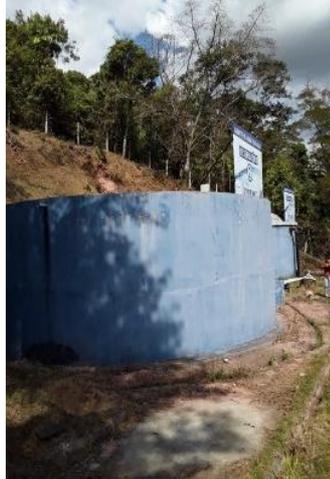
Reservatório ETA II

A tubulação de entrada esta passando por obras

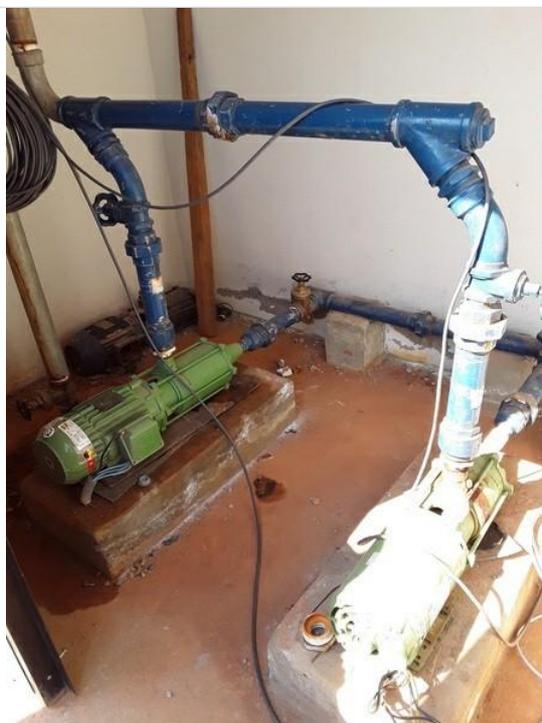
Conjuntos motobomba

Pequeno vazamento na tubulação de recalque

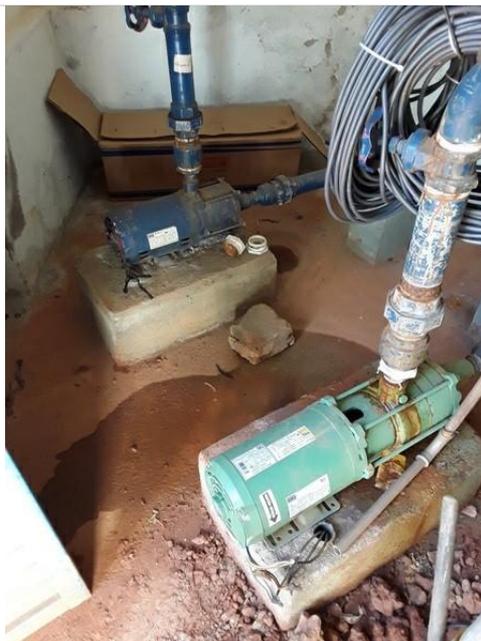
Conjuntos motobomba

Vazamento no conjunto motobomba

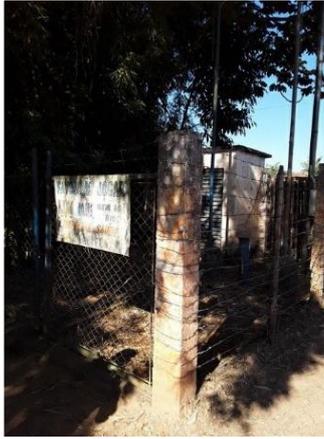
Possui placas de identificação e aviso?	Não	Apenas uma placa descrita "Favor não jogar lixo"
---	-----	--

Placa escrita "Favor não jogar lixo"

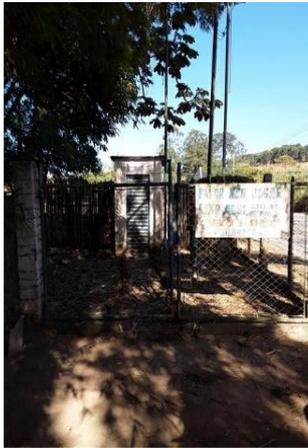
Cercamento da área do poço

Tipo de Cercamento Mourao de concreto com areme farpado		
Há portão de acesso com cadeado ou dispositivo que impeça a entrada de pessoas não autorizadas?	Sim	
Possui iluminação para trabalhos noturnos?	Não	
Existe conjunto moto-bomba reserva?	Não	No momento da fiscalização, o poço encontra-se sem nenhuma bomba instalada
Existe facilidade para troca de bombas?	Sim	
As bombas possuem manômetro individual?	Não	
As bombas possuem horímetro?	Não	Nao foi possivel identificar
As condições aparentes dos quadros e cabos elétricos são boas ?	Não se aplica	Nao foi oossivel identificar
Existe extintor no local?	Não	
A validade do extintor está em dia?	Não se aplica

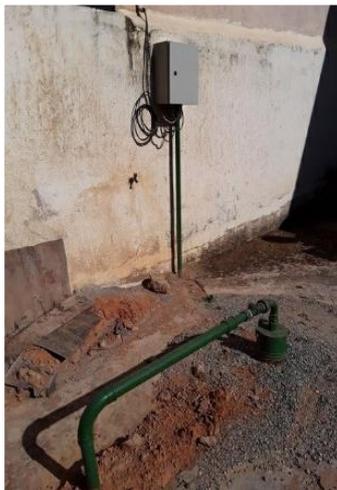
Poço da Escola

Há dispositivo para coleta de água?	Não	
Possui laje sanitária de proteção em concreto armado de 1,5 m x 1,5?	Não	
Possui placas de identificação e aviso?	Não

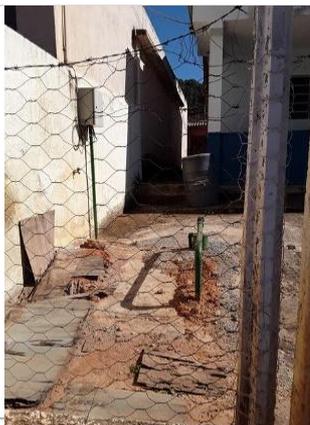
Área do Poço da Escola

Possui cercamento?	Não	Embora o poço esteja inserido dentro da área da escola, não possui proteção e cercamento específico. Além disso, a cercamento da escola permite o acesso de pessoas não autorizadas.
Tipo de Cercamento Mourão de concreto com tela		
Há portão de acesso com cadeado ou dispositivo que impeça a entrada de pessoas não autorizadas?	Não	O portão de acesso da escola não possui cadeado.
Possui iluminação para trabalhos noturnos?	Não	
Existe conjunto moto-bomba reserva?	Não	
Existe facilidade para troca de bombas?	Não	
As bombas possuem manômetro individual?	Não	
As bombas possuem horímetro?	Não	
As condições aparentes dos quadros e cabos elétricos são boas ?	Sim

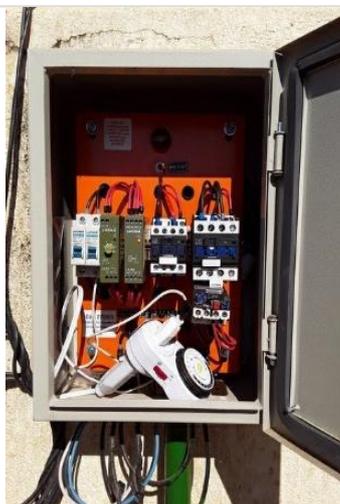
Quadro elétrico do Poço da Escola

Existe extintor no local?	Não	
A validade do extintor está em dia?	Não se aplica	
Observações não indicadas anteriormente	Sim	Durante a fiscalização, como o Poço do Bambuzal estava inoperante, todo o distrito estava sendo abastecido apenas pelo Poço da Escola.

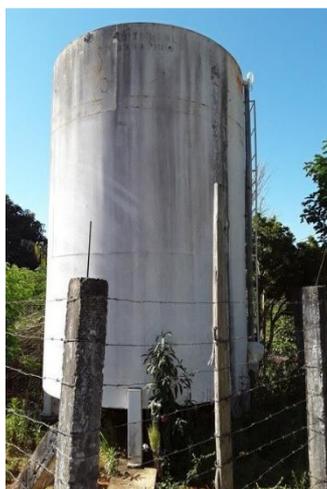
Há portão de acesso com cadeado ou dispositivo que impeça a entrada de pessoas não autorizadas? (Lei Federal 11.445/2007)	Sim	Difícil acesso devido ao armazenamento de restos de poda e/ou varrição.
--	-----	---

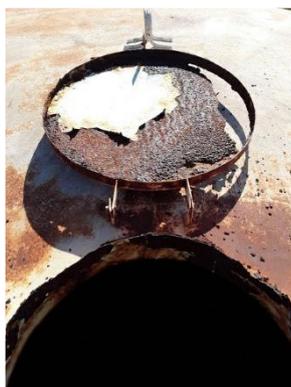
Existe caixa de descarga para o tubo extravasor? (NBR 12217/94)	Não	
Ocorre extravasamento do reservatório? (INFORMAÇÃO)	Não	Aparentemente não
Existe dispositivo de indicador de nível de água? (NBR 12217/94)	Não	
É feito o acompanhamento e anotação das medidas dos níveis de reservação? (INFORMAÇÃO)	Não	
Existe tubo de descarga de fundo? (NBR 12217/94)	Sim	
O reservatório possui tampas de inspeção em boas condições? (NBR 12217/94)	Não

Condições da tampa de inspeção do reservatório

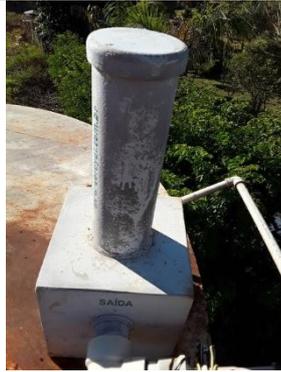
Clorador de pastilha no reservatório.

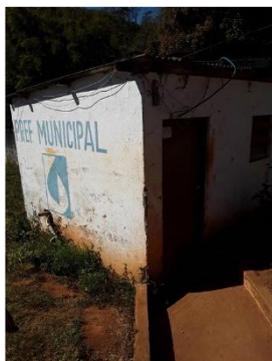
Apenas um logo do SAAE, com a inscrição "Pref Municipal" pintado na parede da estação elevatória.

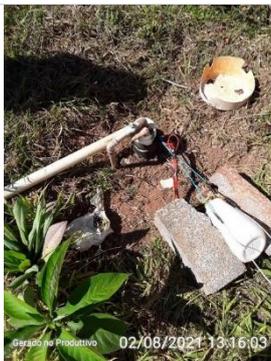
Poço de abastecimento de água do Povoado de São Manoel

Nº da outorga? 6709232	Vazão Outorgada 86.400 L/dia	Vazão captada Não informada
A vazão captada está acima da vazão outorgada?	Não se aplica	Não foi possível identificar a vazão captada.
Tempo de funcionamento outorgado (Horas/dia)? 16	Tempo de funcionamento (Horas/dia)? 4	
O tempo de captação está cima acima do tempo outorgado?	Não	
Principal uso da água a montante do ponto captação?	Uso doméstico e agrossilvipastoril	
Há dispositivo de Controle de Vazão?	Não	
Há dispositivo para coleta de água?	Não	
Possui laje sanitária de proteção em concreto armado de 1,5 m x 1,5?	Não

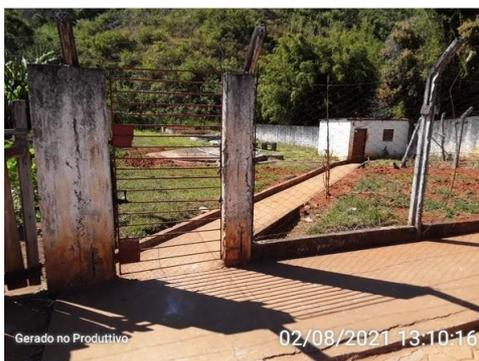
Portão de acesso e cercamento do poço de São Manoel

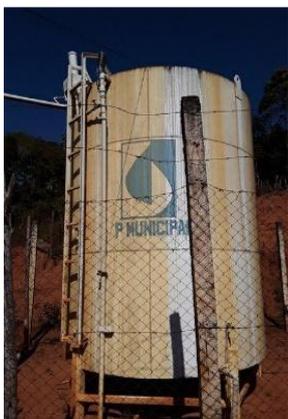
Reservatório de distribuição do Povoado de São Manoel

Apenas um logo do SAAE pintado no reservatório.
