CONSÓRCIO INTERMUNICIPAL DE SANEAMENTO BÁSICO DA ZONA DA MATA  
DE MINAS GERAIS – CISAB ZM

RELATÓRIO TÉCNICO DE FISCALIZAÇÃO – ACOMPANHAMENTO  
RAUL SOARES – MG

OUTUBRO de 2021

SISTEMA AUTÔNOMO DE ÁGUA E ESGOTO DE RAUL SOARES

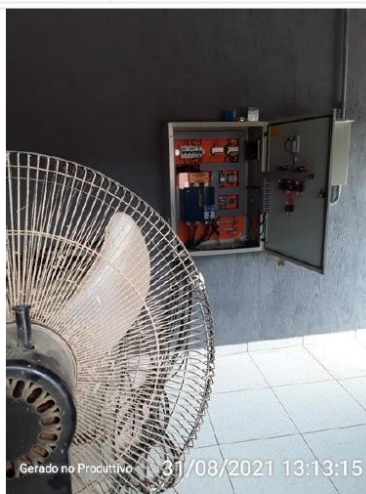
Ventilador para circulação do ar próximo ao painel de controle

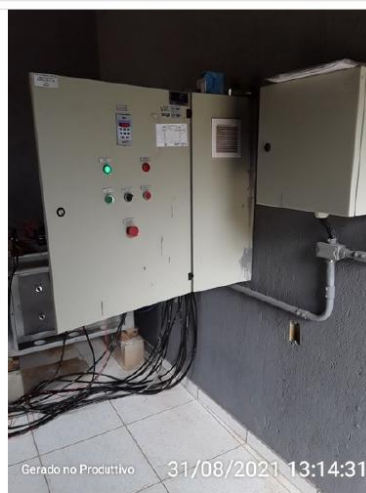
Painéis de controle

<b>para drenar a água de possíveis vazamentos das caixas de gaxetas ou outros vazamentos? ( Ex. Canaletas com grelhas) (NBR 12214/20)</b>	Não se aplica	
<b>Observações não identificadas anteriormente?</b>	Sim	Escada de acesso ao painel de controle sem guarda - corpo.

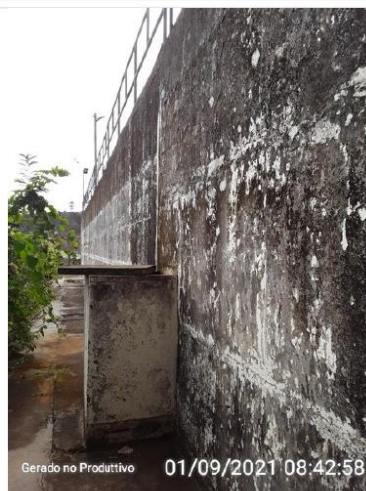
Área lateral da ETA

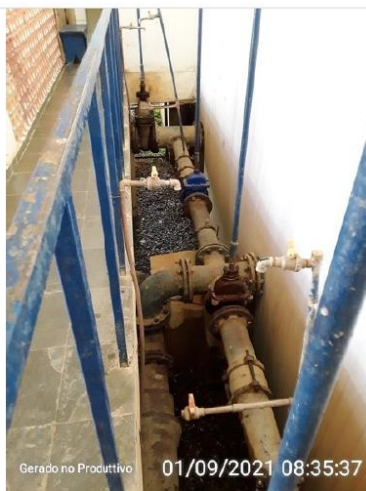
Área das válvulas dos filtros

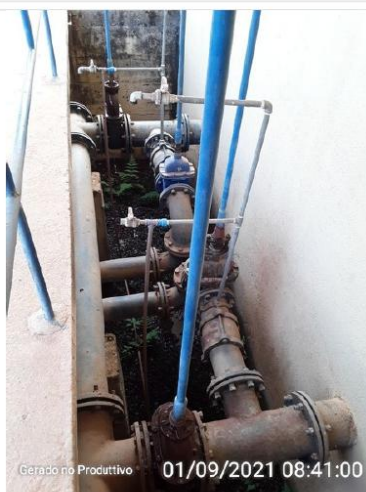
Área das válvulas dos filtros

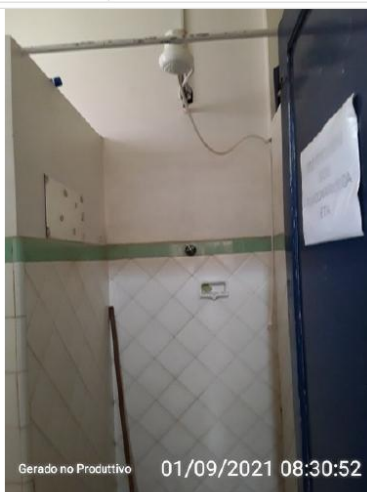
Existem chuveiros de emergência? (NBR 12216/92) Não Há um chuveiro convencional

Chuveiro no depósito de produtos químicos

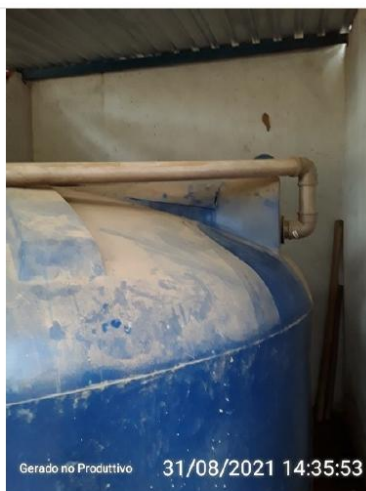
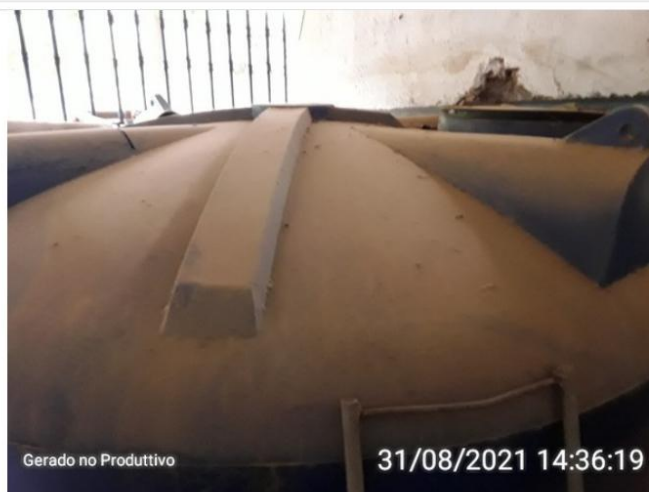
Gerado no Produttivo 31/08/2021 14:35:53  
Reservatório de sucção

<b>Existem vazamentos aparentes? (Lei Federal 11.445/2007)</b>	Não	
<b>É realizado o controle preventivo das bombas? (Lei Federal 11.445/2007)</b>	Sim	
<b>Há medidor ou controlador de pressão na estação de bombeamento ou elevatória? (NBR 12214/20)</b>	Não	
<b>As bombas possuem dispositivo de monitoramento do tempo de funcionamento individual? (PORTARIA Nº 490, DE 22 DE MARÇO DE 2021)</b>	Sim	Sistema de telemetria
<b>Há algum sistema de drenagem no piso, para drenar a água de possíveis vazamentos das caixas de gaxetas ou outros vazamentos? ( Ex. Canaletas com grelhas) (NBR 12214/20)</b>	Não	
<b>Observações não identificadas anteriormente</b>	Sim	A EEAT possui um reservatório de sucção de polietileno, do tipo apoiado, com capacidade de armazenamento de 5 m <sup>3</sup> . Há um vazamento no registro de saída.

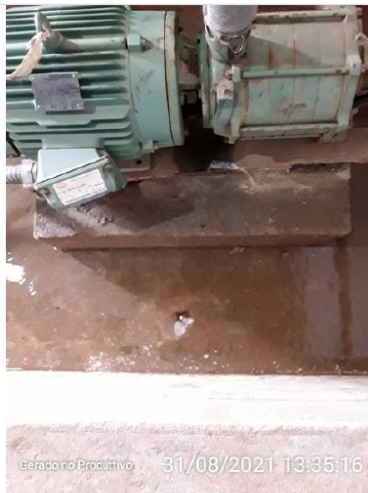
Piso da casa de bombas

Necessita de melhoras

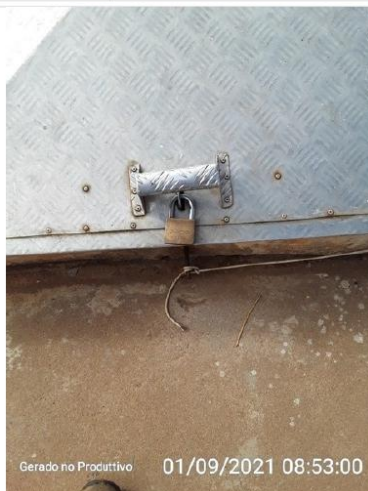
Cadeado na tampa de inspeção

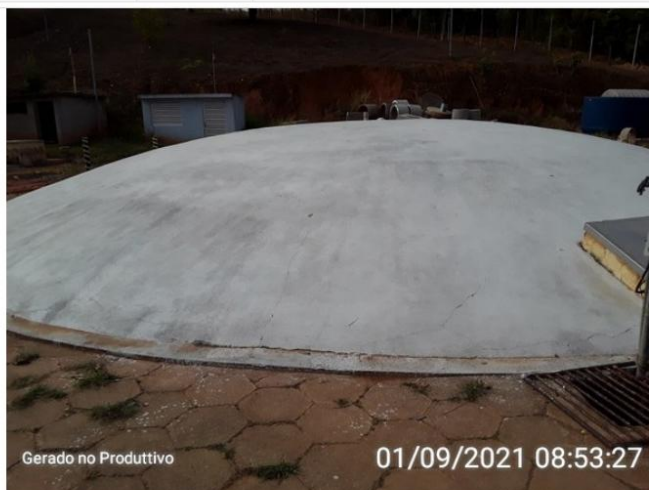
Cobertura do reservatório

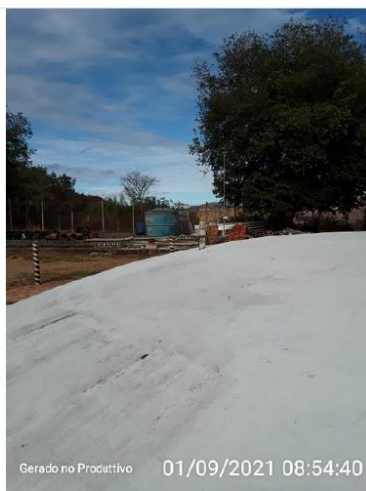
Tubulação de ventilação

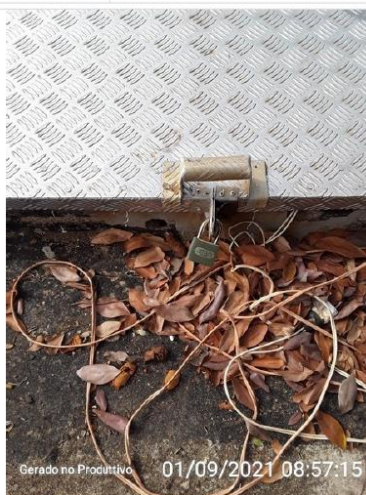
Cadeado na tampa de inspeção

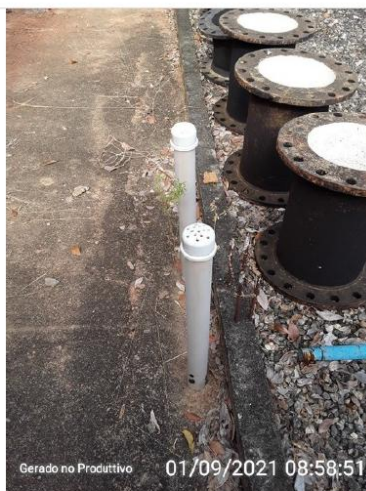
Tubulação de ventilação

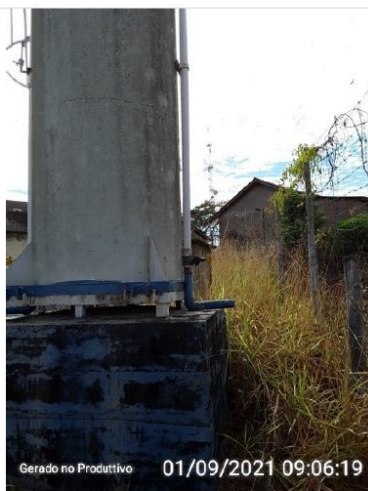
Tubo de descarga de fundo

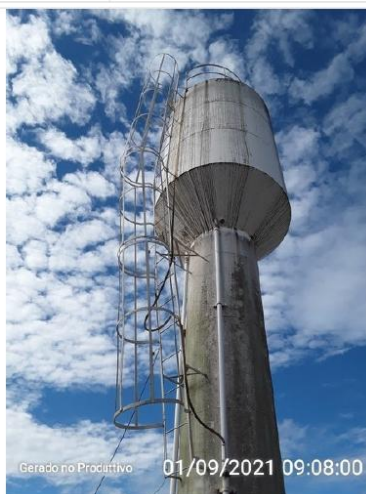
Escada para acesso a cobertura do reservatório

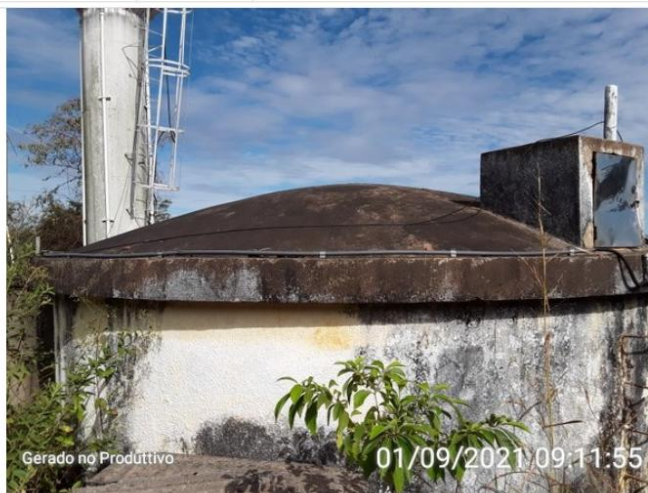
Cobertura do reservatório

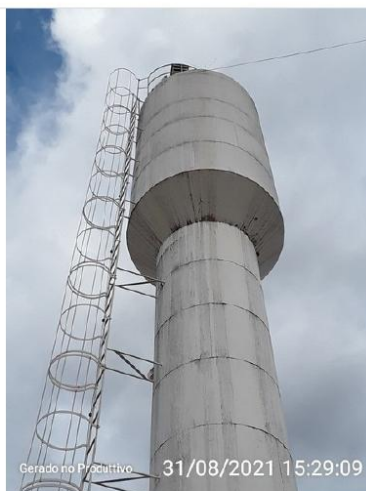
Guarda -corpo na cobertura do reservatório

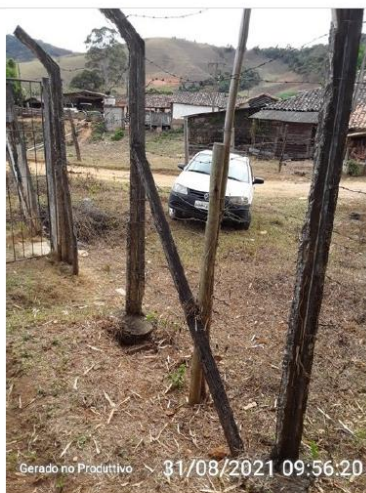
<b>Área está cercada? (NBR 12212/2017)</b>	Sim	No entanto, a cerca necessita de reparos.
--	-----	---

Cercamento da área do poço.

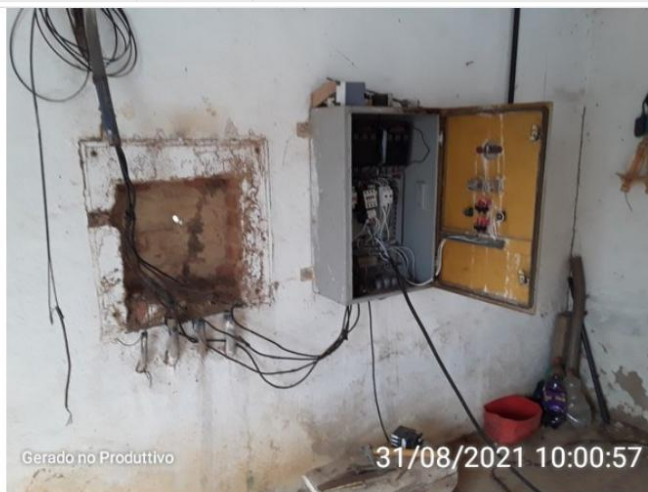
Não

Condições dos quadros e cabos elétricos.

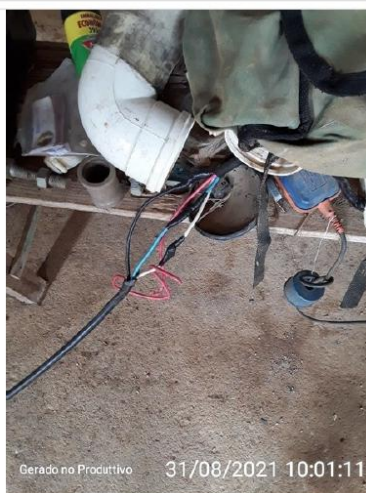
Condições dos cabos elétricos.

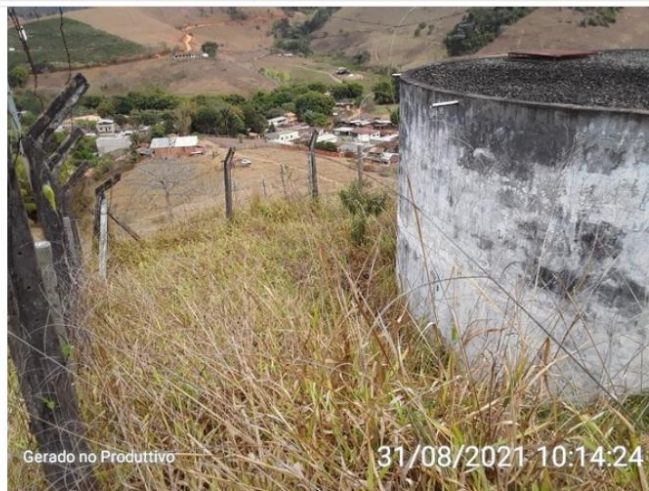
<b>peças não autorizadas? (Lei Federal 11.445/2007)</b>	Sim	violando uma cerca de arame farpado. Não foi possível identificar a existência de cadeado.
<b>São realizadas a limpeza e a desinfecção periódicas do reservatório? (INFORMAÇÃO)</b>	Sim	São realizadas limpezas, porém sem cronograma definido
<b>Realiza limpeza da área do reservatório? (INFORMAÇÃO)</b>	Não	A área do reservatório necessita de limpeza e manutenção.

Área do reservatório necessitando de manutenção e limpeza.

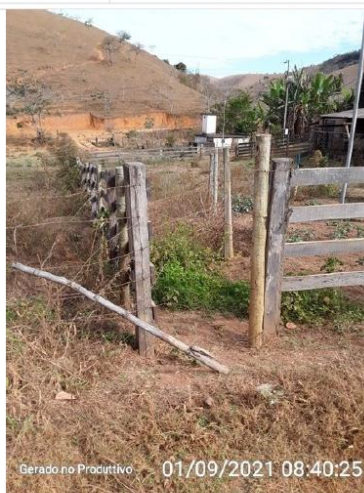
Acesso ao poço, sem portão

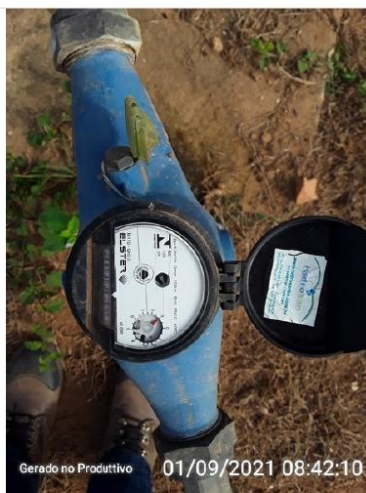
<b>Nº da Outorga (Informação)</b>		
Prc. 16389/2017		
<b>Vazão autorizada (Informação)</b>		
3 m³/h		
<b>Tempo de captação autorizado (Informação)</b>		
11h e 18 min		
<b>Vazão captada (Informação)</b>		
Não informado		
<b>A vazão captada está acima da vazão outorgada? (PORTARIA IGAM Nº 48, DE 04 DE OUTUBRO DE 2018)</b>	Não se aplica	Não foi possível identificar
<b>Número de Horas/dia de bombeamento (Informação)</b>		
Não informado		
<b>O tempo de captação está acima do tempo outorgado? (PORTARIA IGAM Nº 48, DE 04 DE OUTUBRO DE 2019)</b>	Não se aplica	Não possível verificar
<b>Há dispositivo de Controle de Vazão? (PORTARIA IGAM Nº 48, DE 04 DE OUTUBRO DE 2019)</b>	Sim	Porém, não são realizadas registros e medições diárias

Medidor de vazão instalado no poço

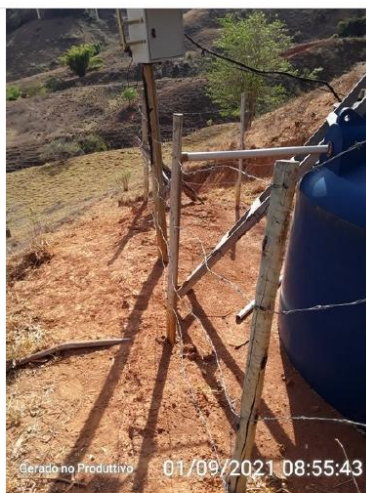
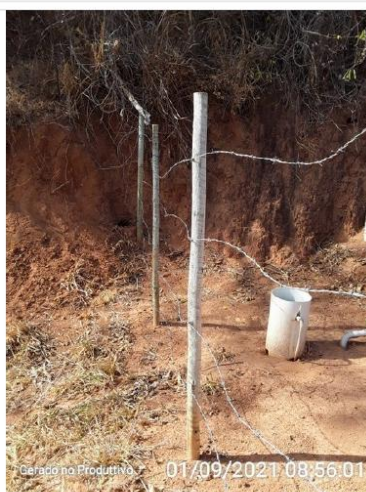
A área possui cercamento, no entanto, a estrutura não impede o acesso de pessoas estranhas e necessita de reparos

Cercamento do reservatório.

Cercamento do reservatório (2)

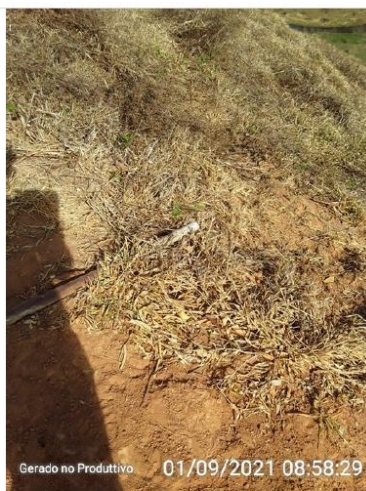
Ausência de caixa de descarga do tubo extravasor.

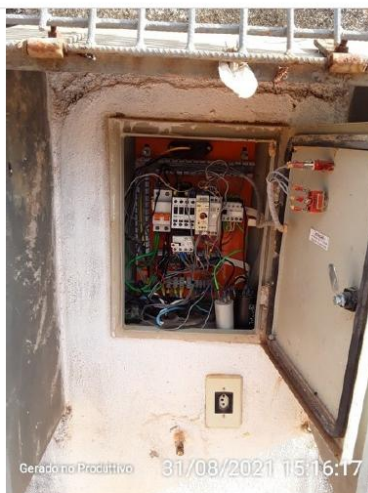
Condições dos cabos elétricos.

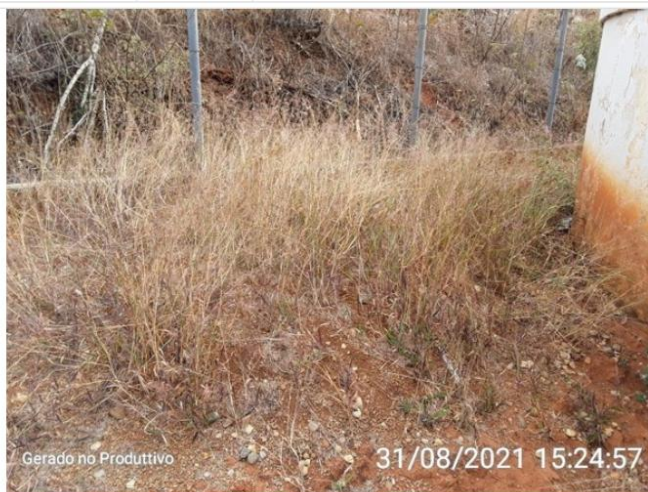
<b>São realizadas a limpeza e a desinfecção periódicas do reservatório? (INFORMAÇÃO)</b>	Sim	No entanto, não há cronograma definido.
<b>Realiza limpeza da área do reservatório? (INFORMAÇÃO)</b>	Não	Necessita de limpeza

Área do reservatório necessitando de limpeza.

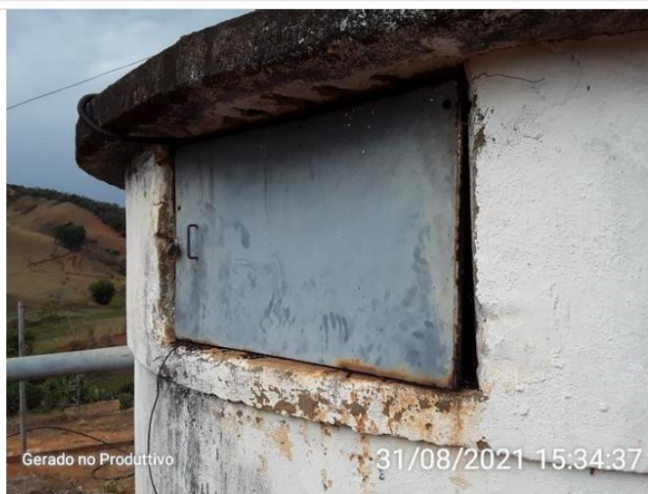
Uma das tampas de inspeção foi violada

Tampa de inspeção do reservatório violada

<b>A tampa de inspeção possui cadeado ou dispositivo que impessa sua abertura por pessoas não autorizadas? (Lei Federal 11.445/2007)</b>	Não	Possui cadeado, mas a tampa foi violada.
<b>A cobertura do reservatório permite o escoamento das águas pluviais e impede a entrada de água, animais e corpos estranhos? (NBR 12217/94)</b>	Não se aplica	Não foi possível identificar
<b>O reservatório possui ventilação? (NBR 12217/94)</b>	Não	
<b>As tubulações de ventilação possuem telas de proteção com cobertura que impeça a entrada de água de chuva e limite entrada de poeira.? (NBR 12217/94)</b>	Não se aplica	
<b>Quais análises são realizadas? (INFORMAÇÃO)</b> Não informada.		
<b>Existe estação de cloro no reservatório? (INFORMAÇÃO)</b>	Sim

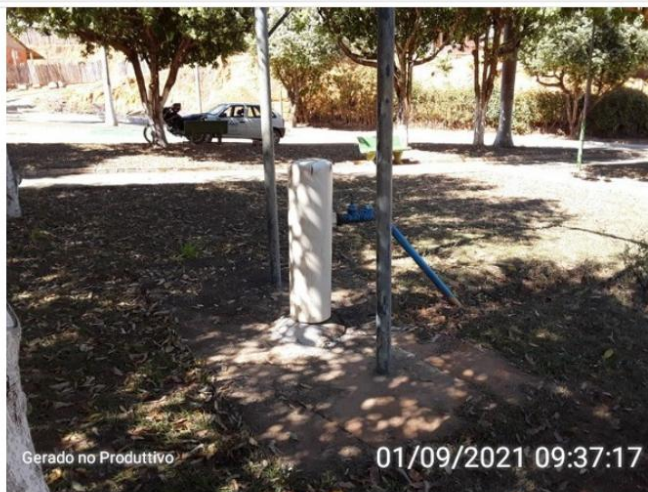
Área sem cercamento.

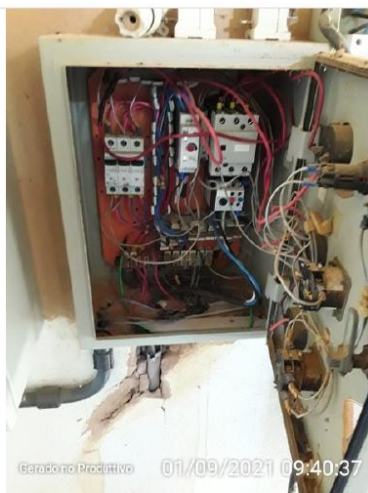
Condições do quadro elétrico.

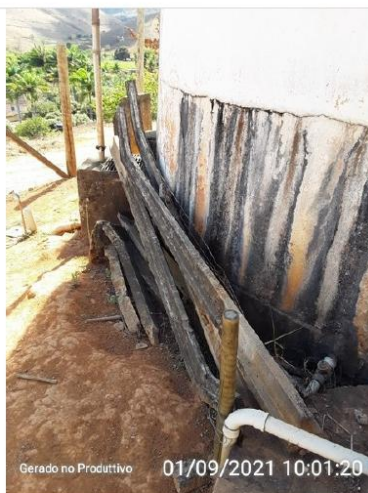
<b>São realizadas a limpeza e a desinfecção periódicas do reservatório? (INFORMAÇÃO)</b>	Não	Última limpeza ocorreu a mais de 5 anos
<b>Realiza limpeza da área do reservatório? (INFORMAÇÃO)</b>	Não

Entulho depositado na área do reservatório.

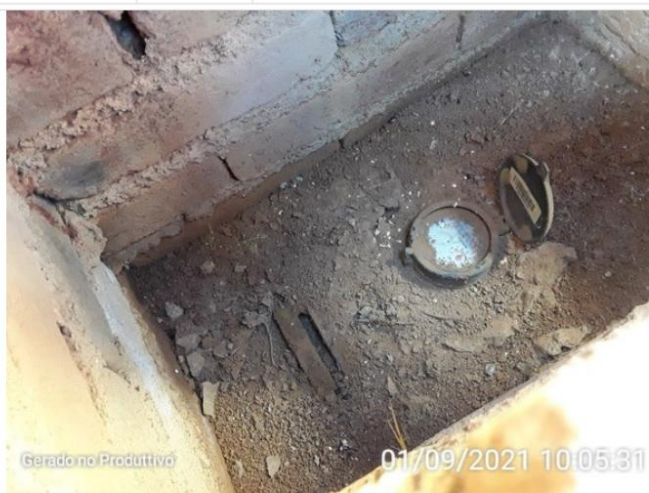
Existe um hidrômetro na entrada do reservatório, porém, não está em funcionamento

Hidrometro na entrada do reservatório.

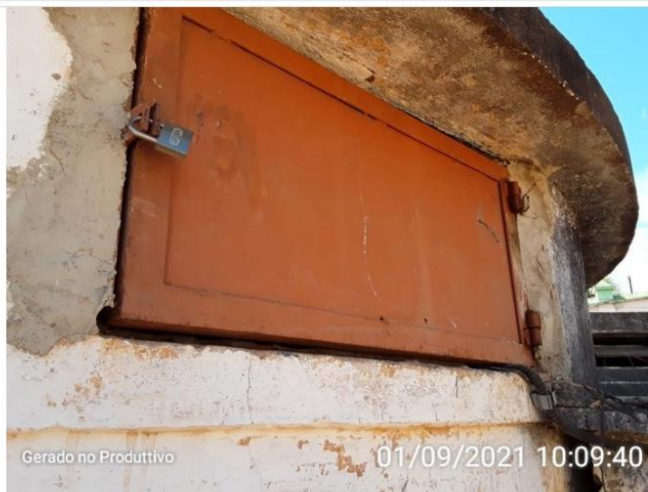
Existe caixa de descarga para o tubo extravasor? (NBR 12217/94)	Sim	
Ocorre extravasamento do reservatório? (INFORMAÇÃO)	Não	
Existe dispositivo de indicador de nível de água? (NBR 12217/94)	Sim	Sistema de Telemetria
É feito o acompanhamento e anotação das medidas dos níveis de reservação? (INFORMAÇÃO)	Sim	
Existe tubo de descarga de fundo? (NBR 12217/94)	Não	
O reservatório possui tampas de inspeção em boas condições? (NBR 12217/94)	Não

Tampa de inspeção do reservatório.

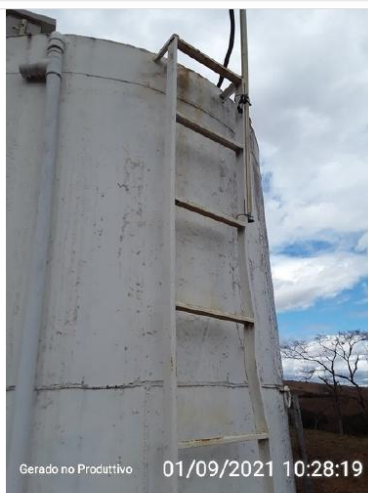
<p>Vazamento na estrutura do reservatório.</p>		
<b>Há infiltração na estrutura do reservatório (reservatório, válvulas, conexões, tubos, etc)? (NBR 12217/94)</b>	Não	
<b>A estrutura aparente do reservatório apresenta boas condições (sem oxidação, sem corrosão, etc) (NBR 12217/94)</b>	Não	O reservatório está amassado e possui alguns pontos de oxidação

Ponto de oxidação no reservatório.

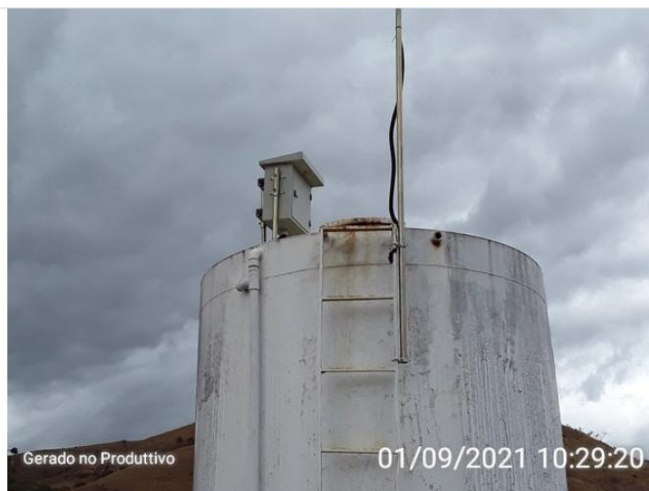
Não

Cobertura do reservatório sem guarda corpo.

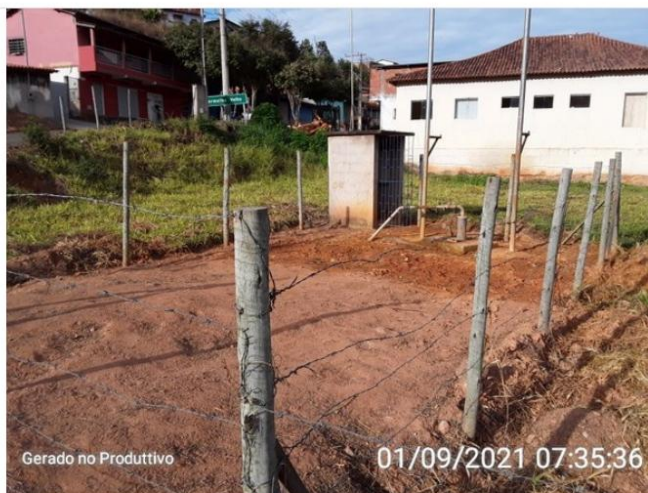
Área está cercada? (NBR 12212/2017) Sim O cercamento não impede o acesso de pessoas estranhas ao poço.

Cercamento da área do Poço

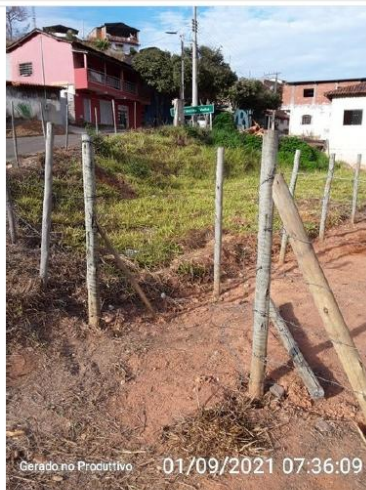
Não

Acesso à área o poço.

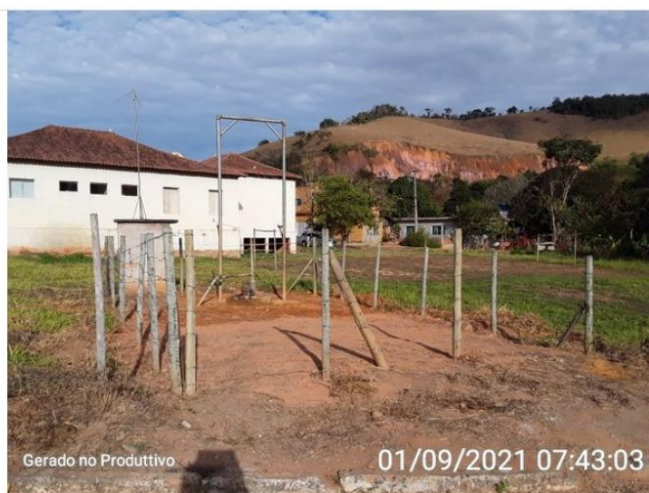
Vista da área do poço sem identificação.

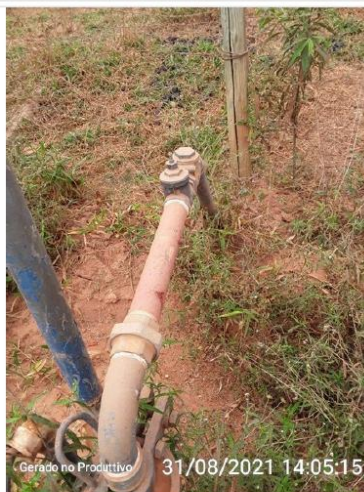
Ausência de dispositivo de controle de vazão.

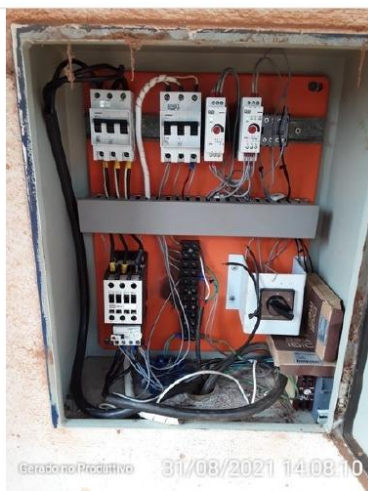
Possui laje sanitária de proteção em concreto armado de 1,5 m x 1,5? (NBR 12212/2017)	Não	
Possui iluminação para trabalhos noturnos? (NBR 12214/92)	Não	
Existe conjunto moto-bomba reserva? (Art. 5.3.2 da NBR 12214/1992)	Sim	A bomba reserva fica na sede do SAAE.
Existe facilidade para troca de bombas? (Informação)	Sim	
As bombas possuem manômetro individual? (NBR 12214/92)	Não	
As bombas possuem horímetro? (PORTARIA IGAM Nº 48, DE 04 DE OUTUBRO DE 2019)	Sim	
As condições aparentes dos quadros e cabos elétricos são boas ? (Lei 11.445/2007 e/ou Lei de Criação da autarquia)	Não	O quadro elétrico apresenta sinais de curto circuito e, ocorre o armazenamento de embalagens no interior do quadro.

Condições do quadro elétrico.

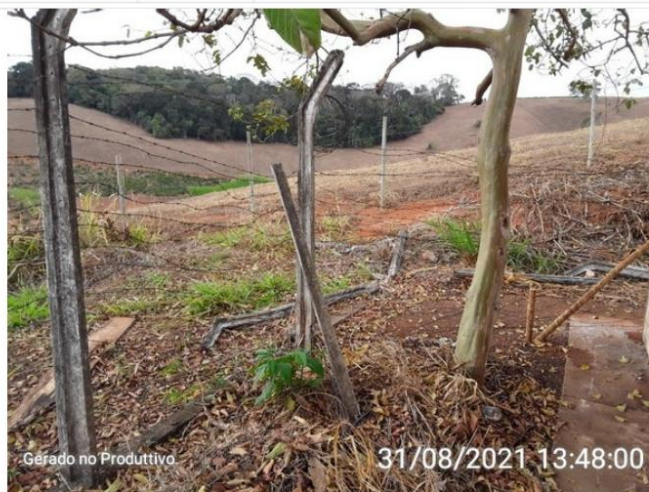
**A área do reservatório está cercada? (Lei Federal 11.445/2007)** Não Existe uma cerca em condições inadequadas.

Cercamento do reservatório.

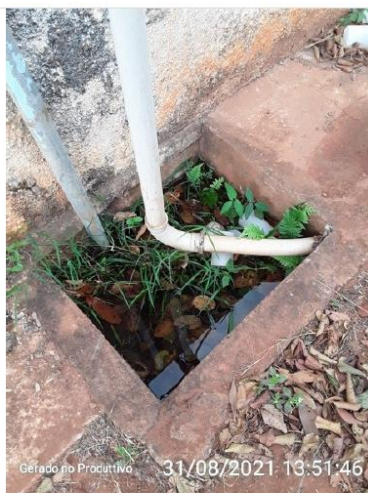
na entrada e/ou saída do reservatório? (NBR 12217/94)	Não	
Existe válvula de fechamento na entrada do reservatório? (NBR 12217/94)	Não	O controle ocorre no poço de captação.
Existe válvula de fechamento na saída do reservatório? (NBR 12217/94)	Sim	
  <p>Válvula de fechamento da saída do reservatório.</p>		
Existe tubo extravasor? (NBR 12217/94)	Sim	
  <p>Tubo extravasor do reservatório.</p>		
Existe caixa de descarga para o tubo extravasor? (NBR 12217/94)	Sim	Mas a caixa não apresenta boas condições.

Caixa de descarga do tubo extravasor.

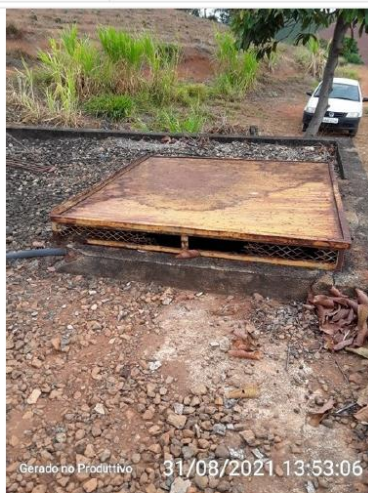
Ocorre extravasamento do reservatório? (INFORMAÇÃO)	Não	Aparentemente, não
Existe dispositivo de indicador de nível de água? (NBR 12217/94)	Sim	
É feito o acompanhamento e anotação das medidas dos níveis de reservação? (INFORMAÇÃO)	Sim	Através do sistema de telemetria.
Existe tubo de descarga de fundo? (NBR 12217/94)	Sim	
O reservatório possui tampas de inspeção em boas condições? (NBR 12217/94)	Não

Condições da tampa de inspeção.

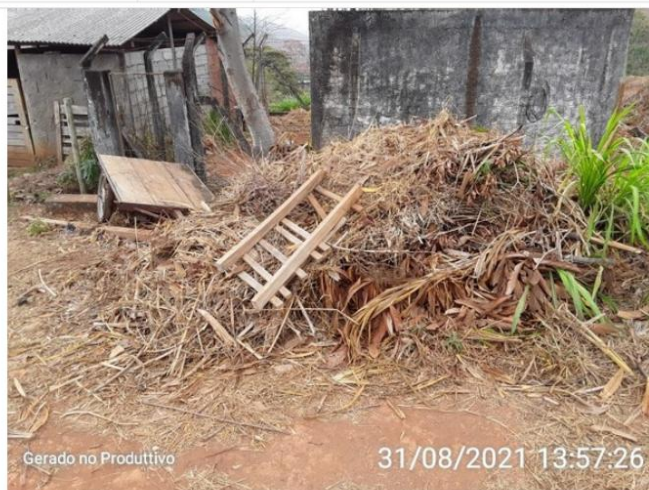
Necessidade de limpeza da área no entorno do reservatório.  
Armadura de concreto exposta.

Resíduos acumulados no entorno do reservatório.
