CONSÓRCIO INTERMUNICIPAL DE SANEAMENTO BÁSICO DA ZONA DA MATA
DE MINAS GERAIS – CISAB ZM

RELATÓRIO DA FISCALIZAÇÃO DIAGNÓSTICO

ACAIACA – MG

OUTUBRO/2019

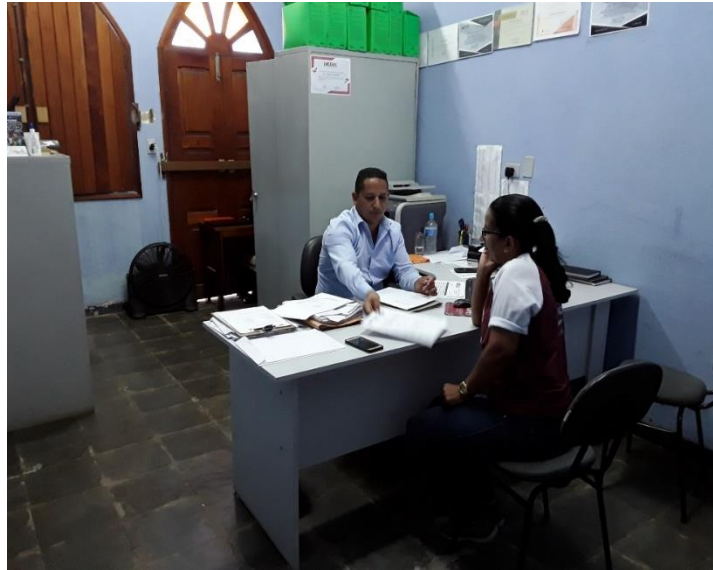
O atendimento presencial funciona no mesmo prédio que a sede administrativa da prefeitura municipal. Um servidor presta atendimento ao público (Figura 2).

Contudo, não há regulamento de serviços, cópia do anexo tarifário em vigor, cópia das tabelas sanções aplicáveis aos usuários, código de defesa do consumidor disponível em local de fácil visualização e informações sobre a qualidade da água aos consumidores como determina o Art. 36 do decreto 7.217/2010. Como não há um setor estruturado responsável pelos serviços de abastecimento de água e esgotamento sanitário o atendimento ao consumidor fica prejudicado.

Figura 2 – Atendimento Comercial - Acaiaca

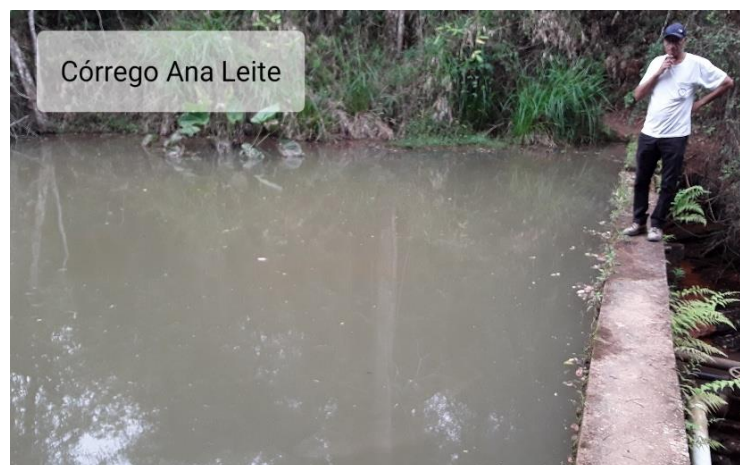
O sistema de abastecimento de água da do distrito sede de Acaiaca é alimentado pela captação no Córrego Ana Leite (Figura 3). O local da captação localiza-se na várzea do respectivo córrego, a área não é cercada e não há identificação do local. A captação é realizada por meio de barragem de nível e a adução é realizada por gravidade (Figuras 4).

Figura 3 – Captação no Córrego Ana Leite

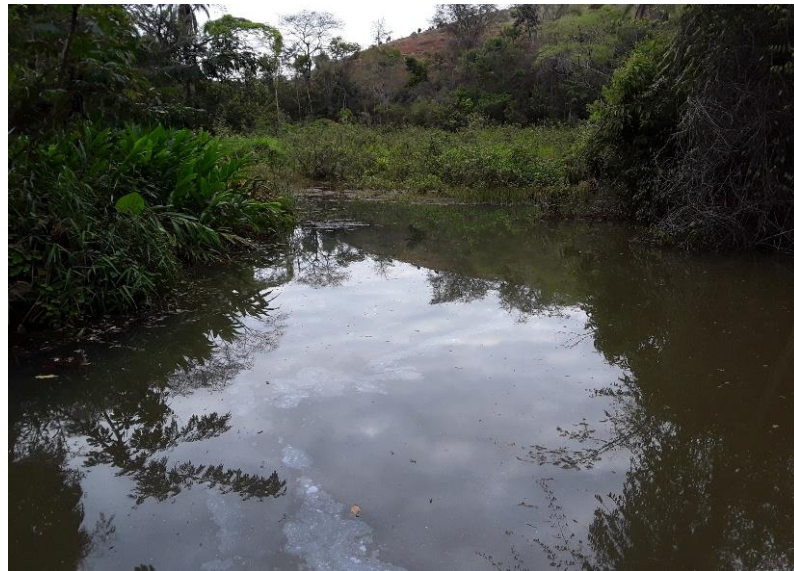
Observa-se que o manancial de captação, apresenta sinais de eutrofização, sendo necessário um controle rigoroso quanto ao nível de carga orgânica e a possibilidade de ocorrência de substâncias que possam depreciar a qualidade do tratamento de água na sede do município de Acaiaca (Figuras 5 e 6).

Figura 5 – Barragem de nível – Captação Sede

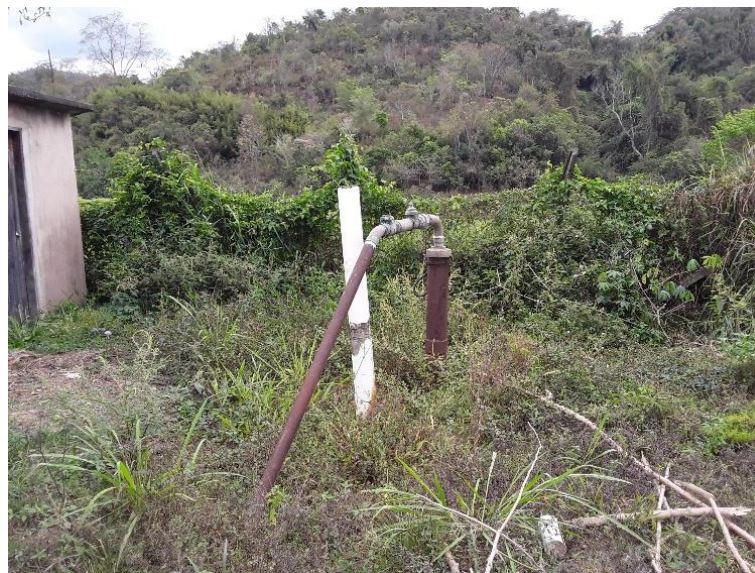
O Poço Nova esperança (Figura 9) capta água numa área onde não existe infraestrutura adequada, não possuindo laje sanitária, cercamento e identificação. Não existe macromedidor no local. No momento da visita técnica, o imóvel onde localiza-se o poço estava com resíduos sólidos acumulados na frente do lote, existindo também sacolas de resíduos colocadas para coleta de lixo local (Figura 10).

Figura 9 – Poço Nova Esperança

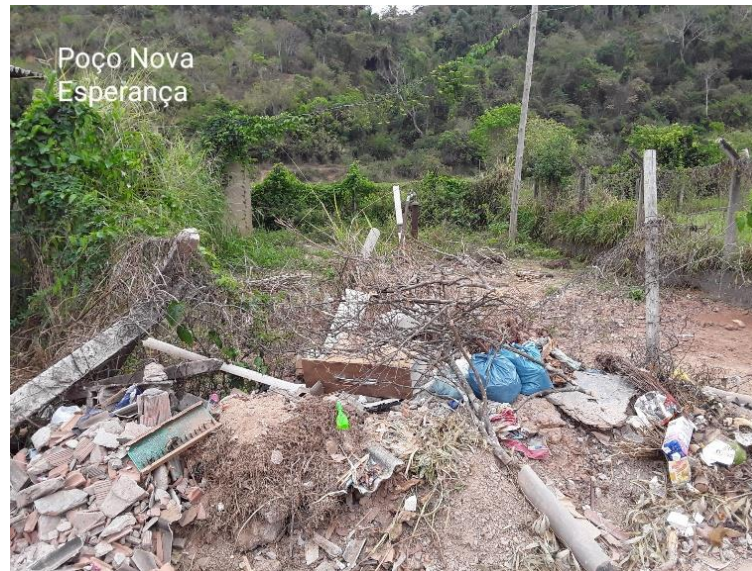
Figura 10 – Local onde localiza-se o Poço Nova Esperança

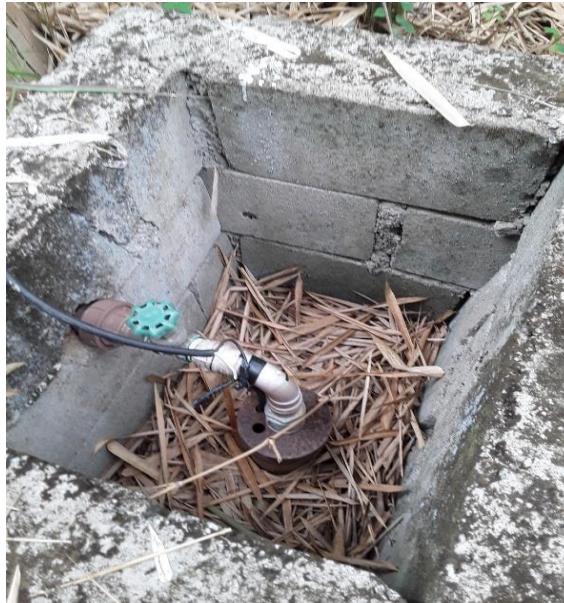
O Poço que abastece o conjunto habitacional união possui o mesmo nome que dá origem ao aglomerado urbano (Figura 12). O sistema capta água numa área onde não existe infraestrutura adequada, não possuindo laje sanitária, identificação e o cercamento é precário. Não existe macromedidor no local, como pode ser observado na Figura 18. O local necessita de manutenção e melhorias no acesso (Figura 13).

Figura 12 – Poço união

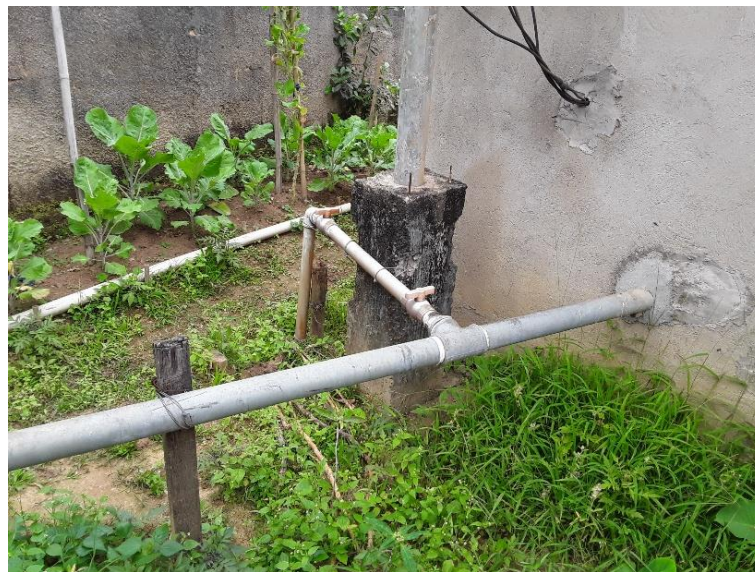
A água que abastece a localidade Bela Vista é proveniente de uma nascente que localiza-se na zona urbana, como informado pelo colaborador da Prefeitura Municipal de Acaiaca. O local é denominado Dario (Figura 14). Não foi possível acesso ao local exato onde o corpo d'água aflora.

A área possui cercamento, mas não há identificação. Não existe macromedidor no local. Como pode ser observado na 15, o local necessita de manutenção.

Figura 14 – Água na unidade Dario

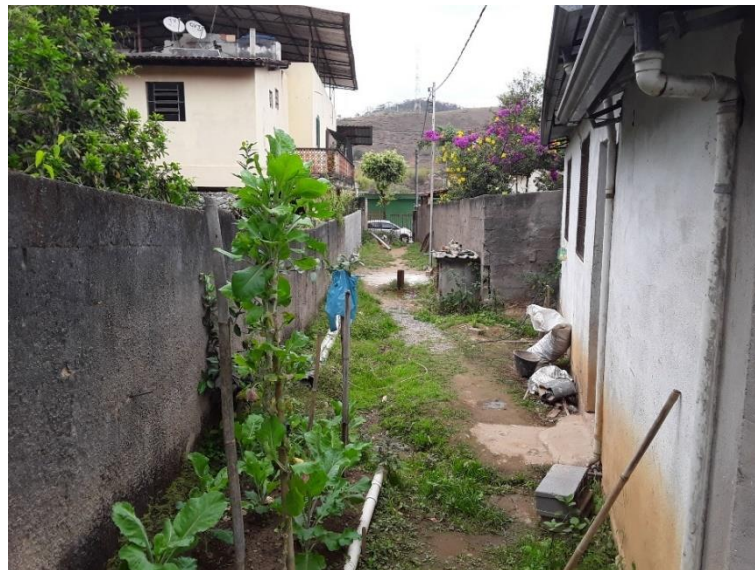
O Sistema de abastecimento de água da sede de Acaiaca conta com 1 estação elevatória de água bruta, possuindo neste caso uma bomba. A bomba localiza-se na localidade conhecida como Senhor Dario, e bombeia água para o reservatório de concreto, do tipo apoiado do bairro Bela Vista. A cloração da água é realizada próxima ao reservatório, como observado na Figura a seguir. A estrutura possui cadeado na porta de acesso, mas não há identificação (Figura 31).

Figura 31 – Vista externa casa de bomba

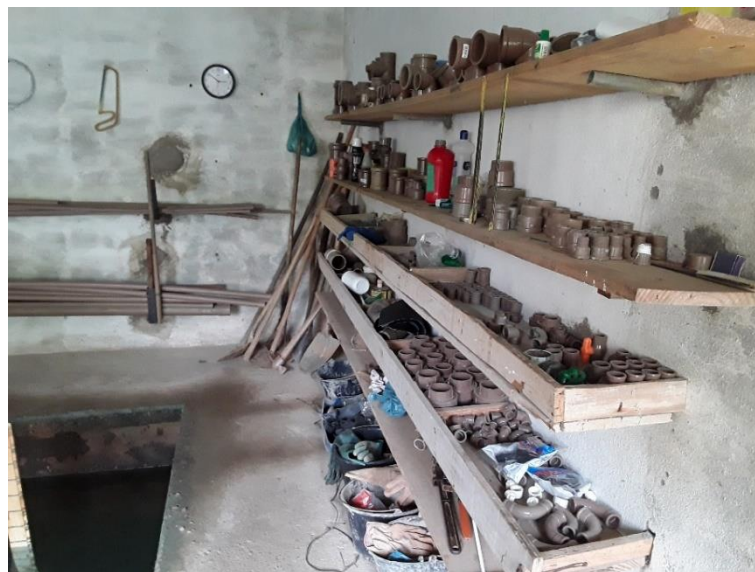
Durante a visita da fiscalização pôde ser observado que no local são armazenados materiais que são utilizados na manutenção das redes, como tubulações (Figura 33).

Figura 33 – Armazenamento de materiais na estação elevatória

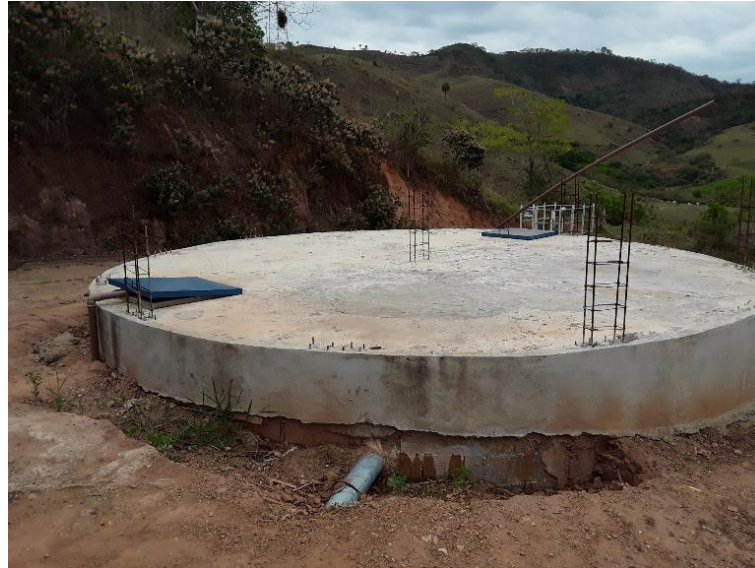
Na área da ETA há 2 reservatórios de concreto, um tipo apoiado e o outro enterrado. O reservatório R1, do tipo enterrado, é o reservatório recém construído, em ótimo estado de conservação, contudo não possui indicador de nível de água (Figura 34).

Figura 34 – Reservatório R1 na ETA de Acaiaca

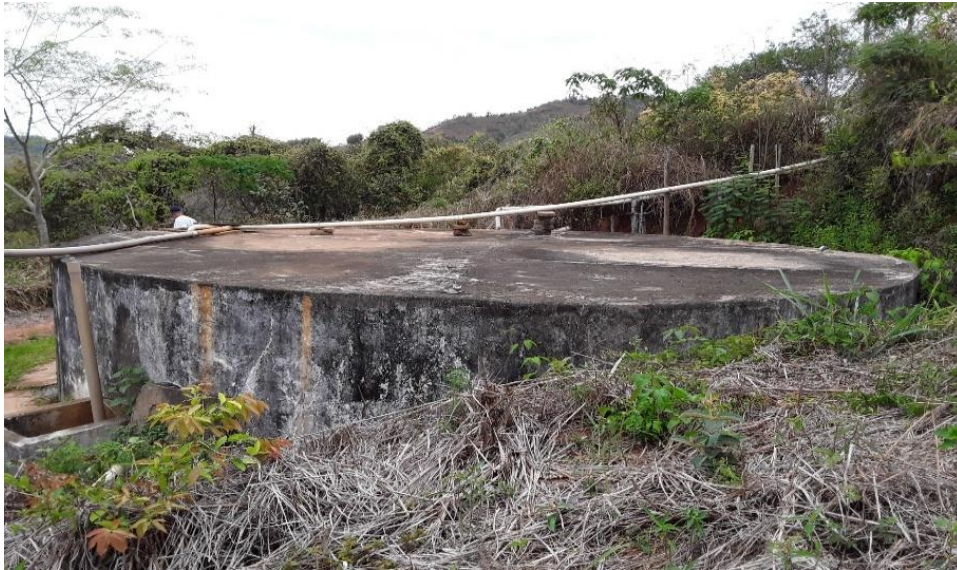
O R2 localiza-se na parte inferior da área da ETA (Figuras 35 e 36), não há controle e medição de vazão e dispositivo de indicador de nível de água. A unidade de armazenamento possui alguns vazamentos em sua estrutura (Figura 37). Apesar de existir tampa de inspeção, ela estava fora do local correto no momento da fiscalização (Figura 38).

Figura 36 – R2 possui capacidade de armazenamento de 300 m³

Verifica-se que o R2 é um reservatório com maior tempo de operação na localidade, possuindo neste caso rachadura por onde ocorre perda de água de forma considerável. No momento da visita a área do reservatório estava sem manutenção adequada. Ele localiza-se numa cota altimétrica menor que o ETA e o R1.

De acordo com os colaboradores que acompanharam a visita técnica, toda água tratada na ETA local, passa por este reservatório, sendo necessário neste caso, um maior cuidado no que tange estado de conservação e demais características que podem afetar de forma direta a qualidade de água. A cobertura do reservatório não permite o escoamento das águas pluviais, ficando água empoçada nos períodos de chuva, o que pode gerar infiltração e corrosão da armadura e comprometer a estrutura do reservatório.

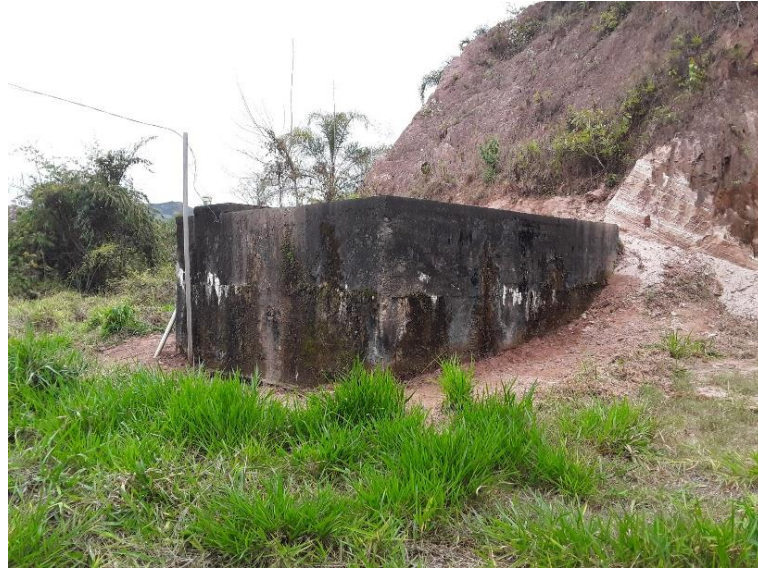
O reservatório denominado Nova Esperança é de concreto, do tipo semienterrado, com capacidade de armazenamento de aproximadamente 60 m³ (Figura 39).

O reservatório possui tubo de descarga, tubo extravasor, caixa de descarga, contudo, não há estrutura de controle de vazão na entrada e/ou saída do reservatório e medidor de nível de água. A tampa da área de inspeção está com cadeado e fechada de forma satisfatória. A área do reservatório não possui cercamento e nem identificação da estrutura.

Figura 39 – Reservatório Nova Esperança

ID	Inconformidade	Setor	Localidade	Referência
37	Cercamento e identificação do reservatório Nova Esperança	SAA	SEDE	Lei Federal 11.445/2007
38	Vazamentos na estrutura do reservatório Nova Esperança	SAA	SEDE	Lei Federal 11.445/2007
39	Cercamento e identificação do reservatório Bela Vista	SAA	SEDE	Lei Federal 11.445/2007
40	Identificação e limpeza da área do reservatório - Nova União	SAA	SEDE	Lei Federal 11.445/2007
41	Melhorar condições da tampa de inspeção do reservatório Nova União	SAA	SEDE	NBR12217/94

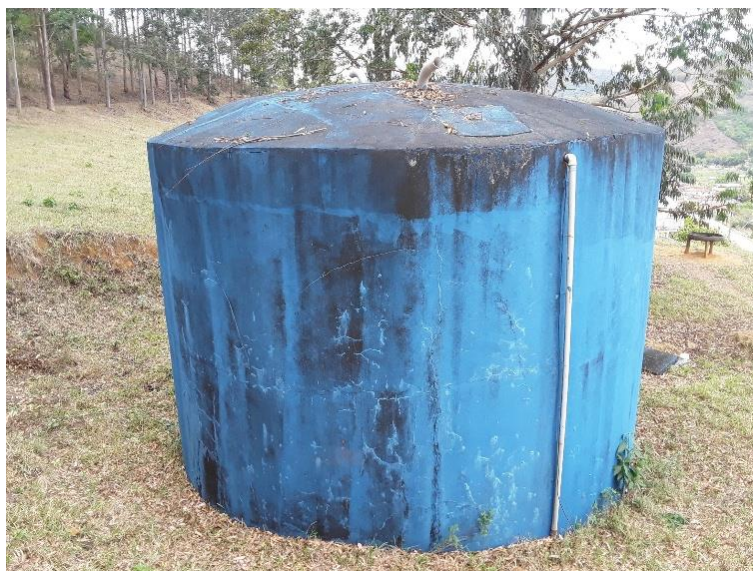
O reservatório denominado Bela Vista é de concreto, do tipo apoiado, com capacidade de armazenamento de aproximadamente 20 m³ (Figura 42). O reservatório não possui tubo de descarga, não possui tubo extravasor, caixa de descarga, não há estrutura de controle de vazão na entrada e/ou saída do reservatório e nem medidor de nível de água.

A tampa da área de inspeção está com cadeado e fechada de forma satisfatória. A área do reservatório não possui cercamento e nem identificação da estrutura. O reservatório possui uma estação de cloro (Figura 43).

Figura 42 – Reservatório Bela Vista

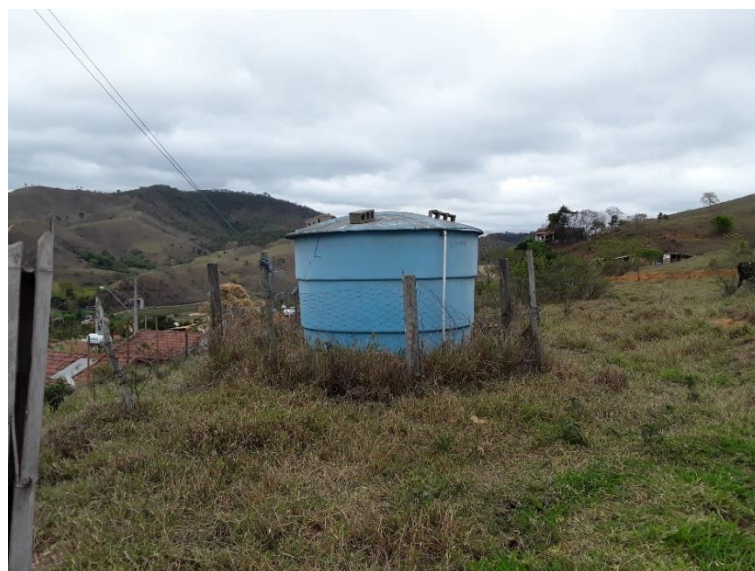
O reservatório denominado Nova União é de polietileno, do tipo apoiado, com capacidade de armazenamento de aproximadamente 10 m³ (Figura 44).

O reservatório não possui tubo de descarga, não possui tubo extravasor, nem caixa de descarga, não há estrutura de controle de vazão na entrada e/ou saída do reservatório e nem medidor de nível de água. A tampa da área de inspeção está fechada, mas não possui nenhum tipo de proteção, sendo colocada apenas uma pedra em cima da tampa (Figura 45). A área do reservatório não possui cercamento e nem identificação da estrutura.

Figura 44 – Área do reservatório Nova União

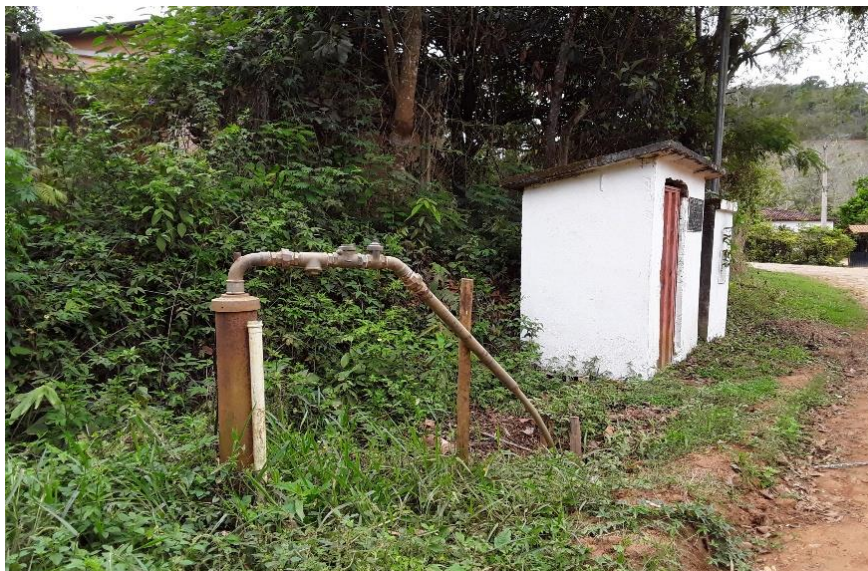
O poço artesiano do sistema de abastecimento de água do distrito Maracujá, foi inaugurado em 2000 (Figura 46). A área da captação subterrânea necessita de delimitação, limpeza e identificação (Figura 47).

Figura 47 – Área da captação subterrânea 1

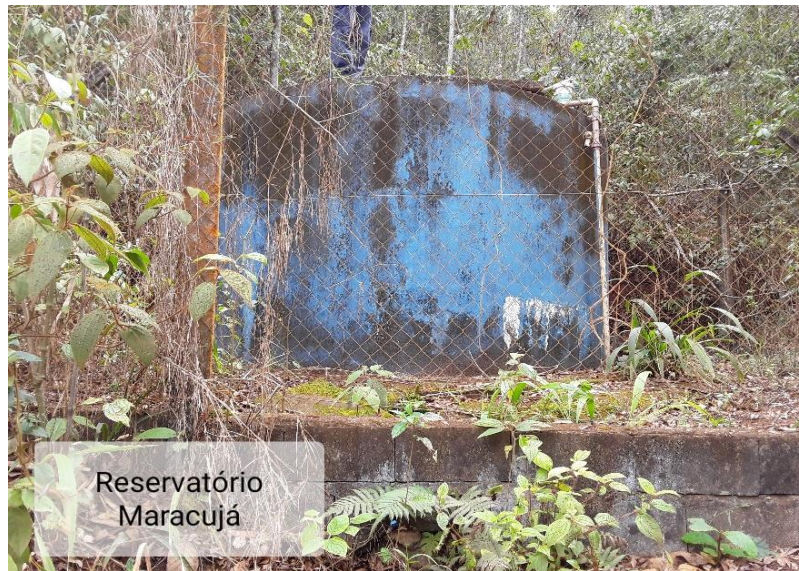
O reservatório da localidade é do tipo apoiado, de concreto, com capacidade de armazenamento de aproximadamente 20m³ (Figura 57).

Figura 48 – Reservatório do Maracujá

A área do reservatório está delimitada e não há identificação da estrutura, a tampa de inspeção não possui cadeado, apesar de estar lacrando de forma satisfatória a unidade (Figura 49).

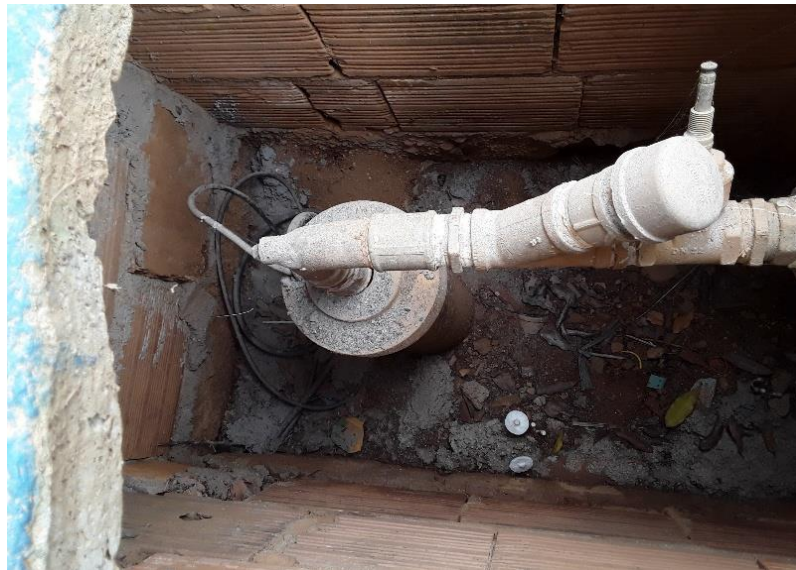
A captação subterrânea, denominada poço de Palmeiras, encontra-se dentro de uma estrutura numa praça pública. Não há cercamento, não há identificação e iluminação para trabalhos noturnos (Figura 50).

Figura 50 - Área da captação subterrânea Distrito de Palmeiras

O poço não possui dispositivo para controle de vazão, não há base de alvenaria e não há laje sanitária de proteção. Não há extintor de incêndio próximo ao painel de comando, não foi possível acesso a parte interna do local onde está o painel de controle.

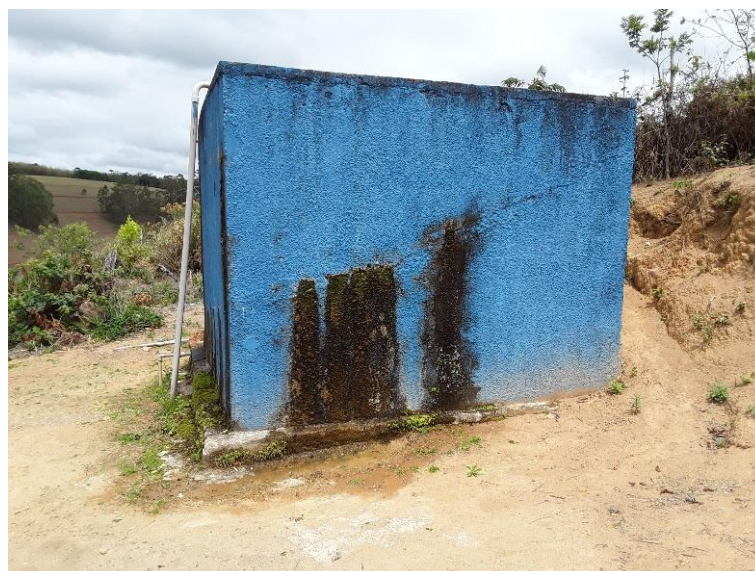
O reservatório da localidade é do tipo apoiado, de concreto, com capacidade de armazenamento de aproximadamente 20m³ (Figura 52). O reservatório apresenta diversos pontos de infiltração, não possui cercamento e identificação (Figura 53). Não ocorre extravasamento do reservatório e não há caixa de descarga.

Figura 52 – Reservatório do Distrito de Palmeiras

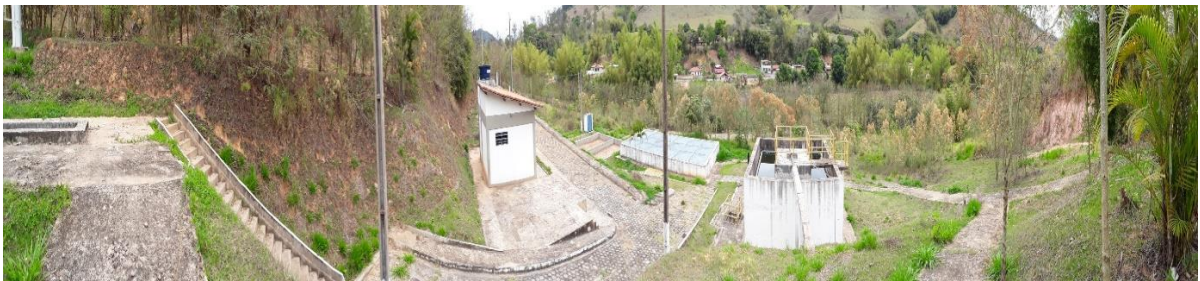
Os efluentes coletados na área urbana são destinados ao rio do Carmo. Contudo, já se encontra executada a Estação de Tratamento de Esgotos do município, como citado anteriormente. No dia da visita técnica, pode-se verificar que o local está construído, urbanizado e pronto para começar a operar (Figura 54).

Figura 54 – ETE na Sede de Acaiaca está construída e pronta para operar (Vista Panorâmica).

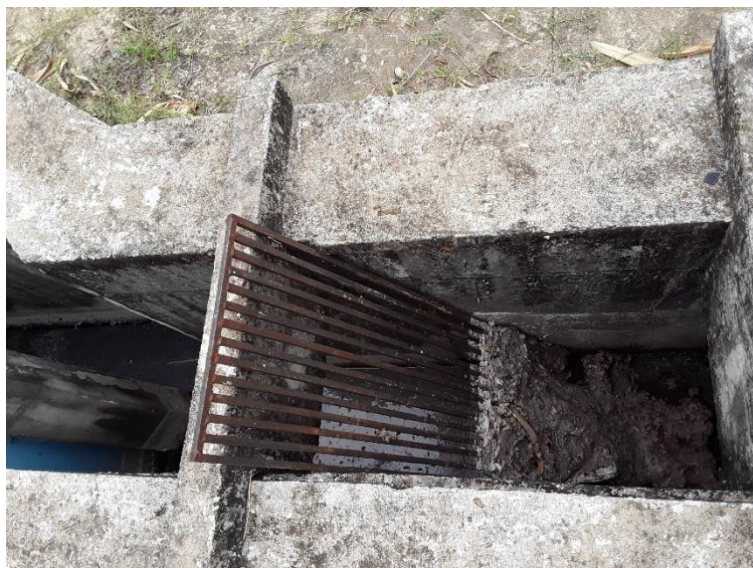
Figura 55 – Tratamento preliminar

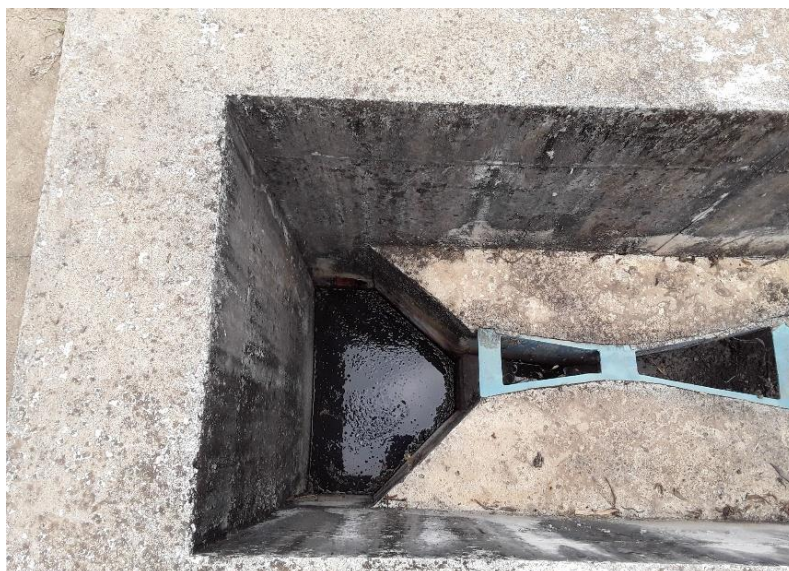
Figura 56 – Calha Parshall próxima ao tratamento preliminar

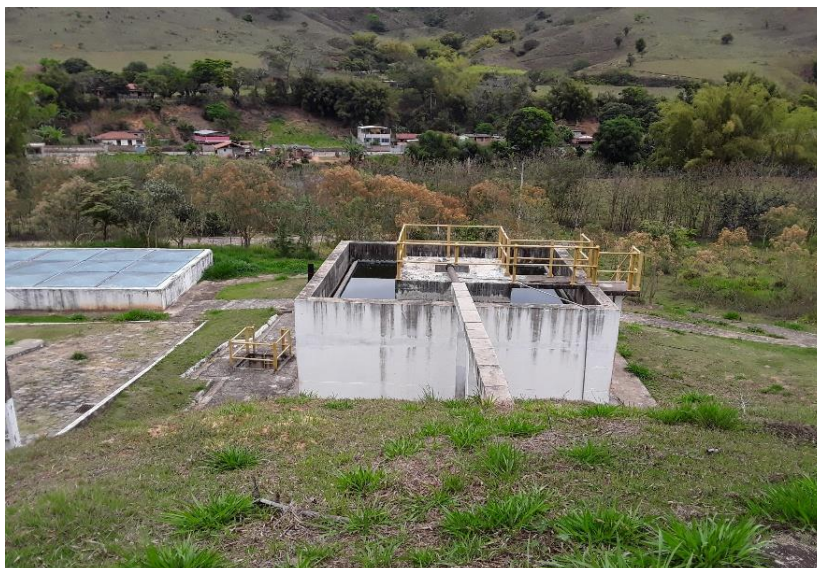
Figura 57 – Reator Anaeróbio DE fluxo ascendente

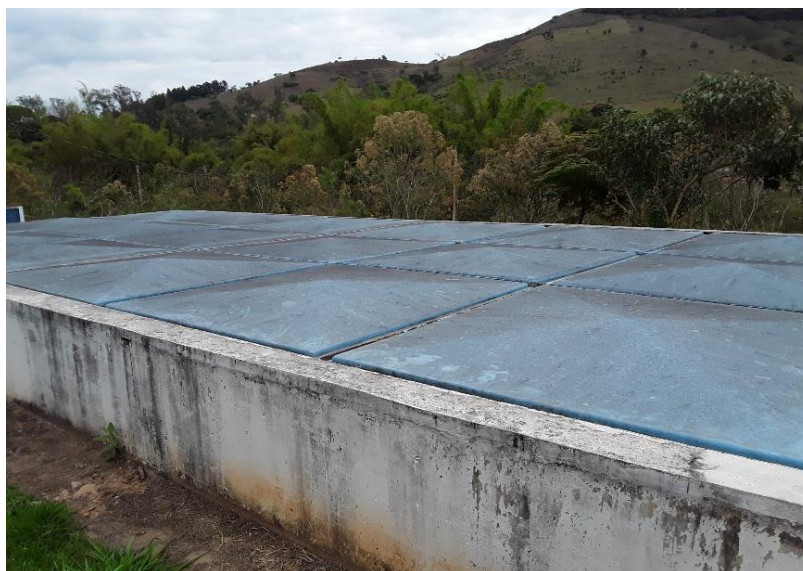
Figura 58 – Filtro Biológico

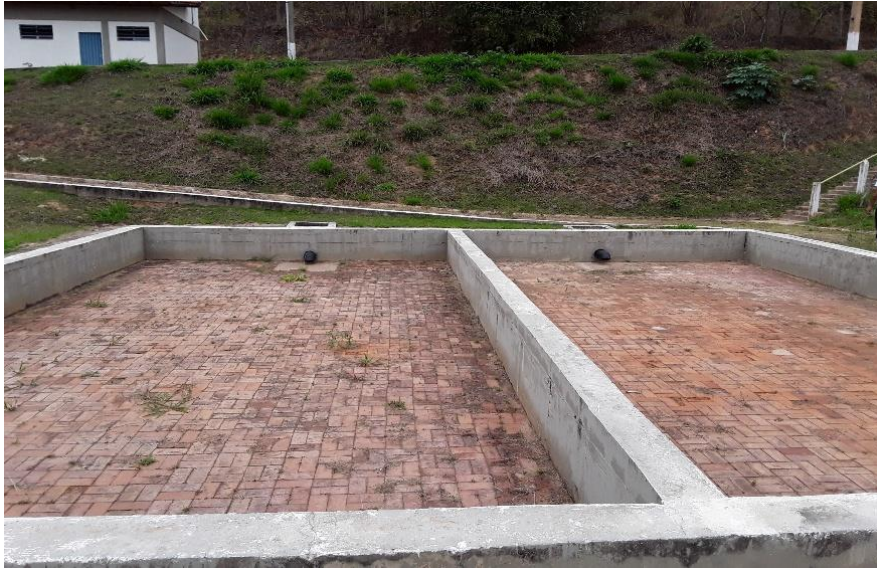
Figura 59 – Leito de secagem do lodo
