CONSÓRCIO INTERMUNICIPAL DE SANEAMENTO BÁSICO DA ZONA DA MATA
DE MINAS GERAIS – CISAB ZM

RELATÓRIO TÉCNICO DE FISCALIZAÇÃO - DIAGNÓSTICO

MANHUMIRIM – MG

NOVEMBRO/2020

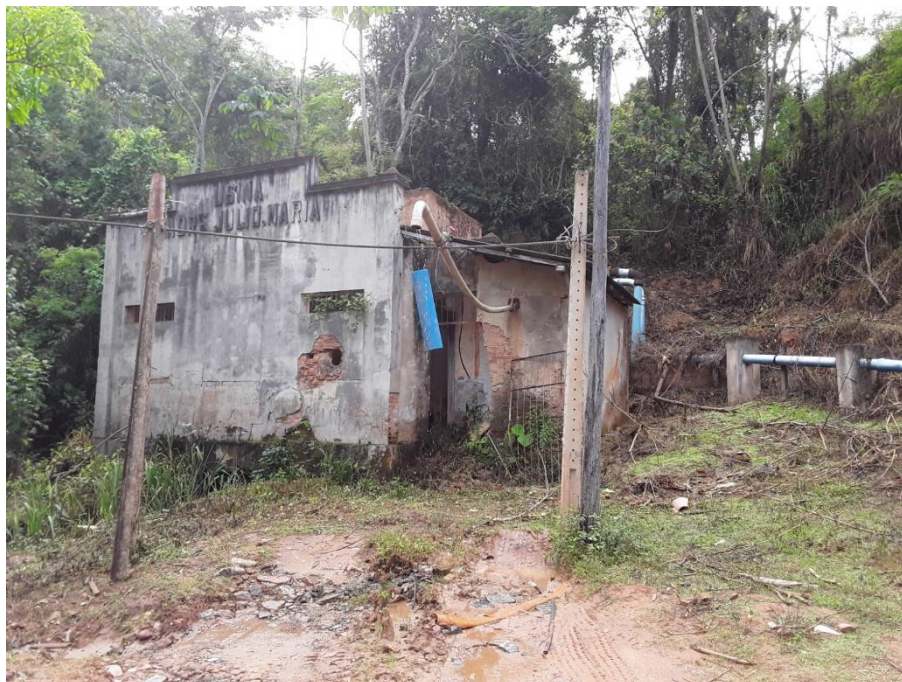
Figura – área da captação “Usina”

Não foi apresentada outorga de direito de uso da água captada e não há dispositivo de controle de vazão.

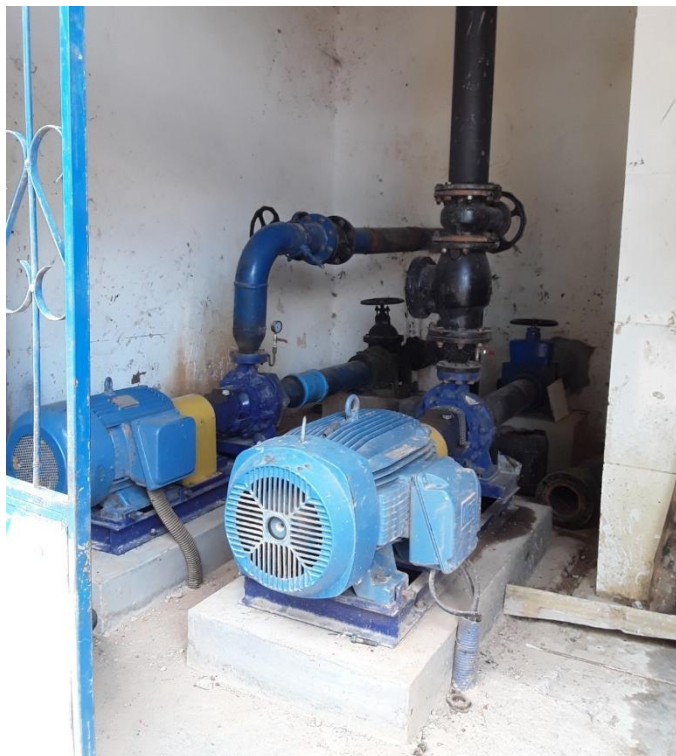
Figura – Conjuntos motobomba – EEAB Usina

A EEAB é composta por 3 conjuntos motobombas, 1 de 75 cv de potência e 2 com 100 cv de potência, e por seus respectivos painéis de controle, sendo que um conjunto de 100 cv funciona como reserva. Os conjuntos motobomba apresentam bom estado, possuem proteção no rotor, base de apoio em concreto, drenagem adequada das gaxetas, manômetros individuais e nenhum vazamentos aparentes (Figuras 29 e 30).

Os quadro elétricos e os cabos apresentam, aparentemente, boas condições, não há extintor de incêndio na EEAB.

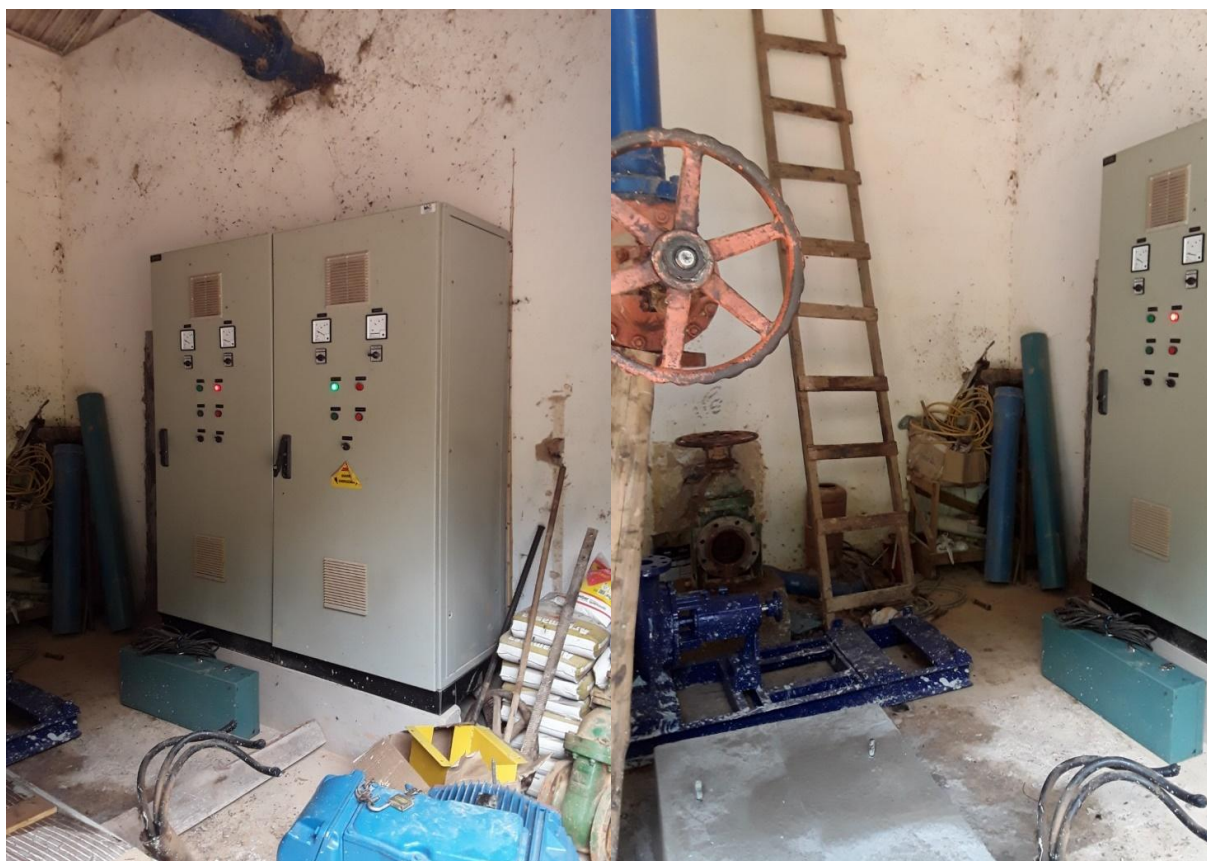
Figura – Equipamentos armazenados na EEAB Usina – EEAB Usina

A EEAT esta passando por reforma e de acordo com o servidor que acompanhou a fiscalização, há ações previstas para pintura e identificação do local. É possível visualizar na Figura 31, diversas ferramentas e materiais, os quais estão armazenados na EEAT em virtude da reforma. Cabe destacar, a importância de não armazenar materiais que não sejam pertinentes ao trabalho executado, na EEAB, uma vez que, em caso de incêndios elétricos, esses materiais podem servir como combustível.

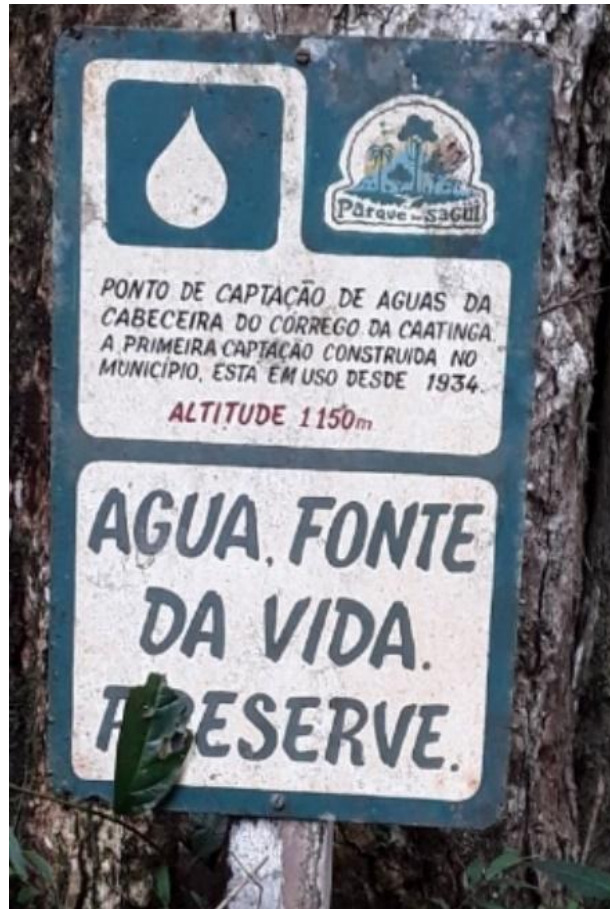
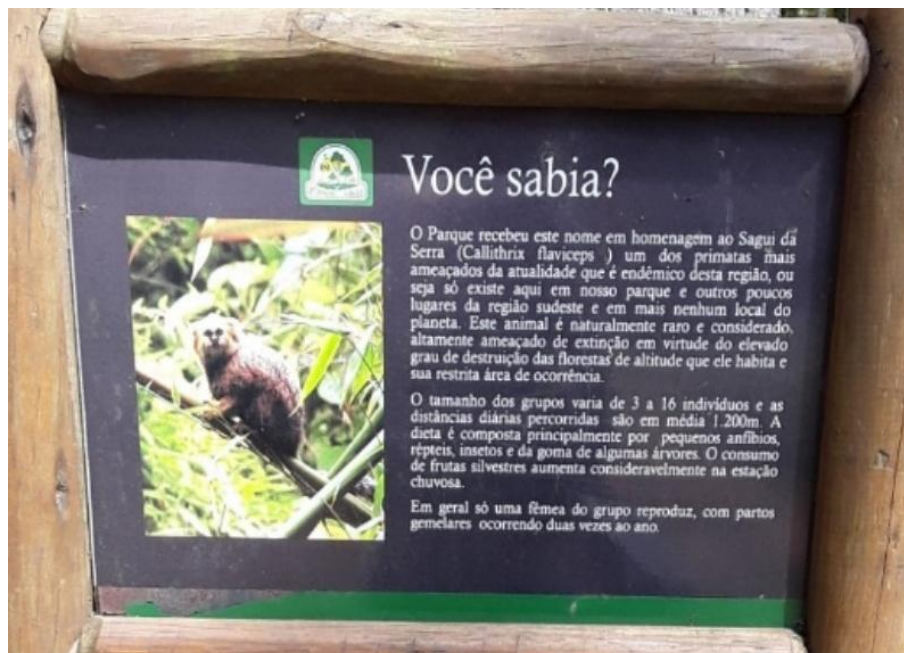
Como a cabeceira do córrego Caatinga, está inserida dentro do parque, o local recebe visitas frequentes de turistas, contudo, não há placas indicando sobre como deve ser a postura dos visitantes e se é permitido tomar banho no local ou não. De acordo com o servidor do SAAE quando o parque está aberto a visitas, o local conta com um vigia, o qual informa aos visitantes sobre a proibição da utilização do curso d'água para banho.

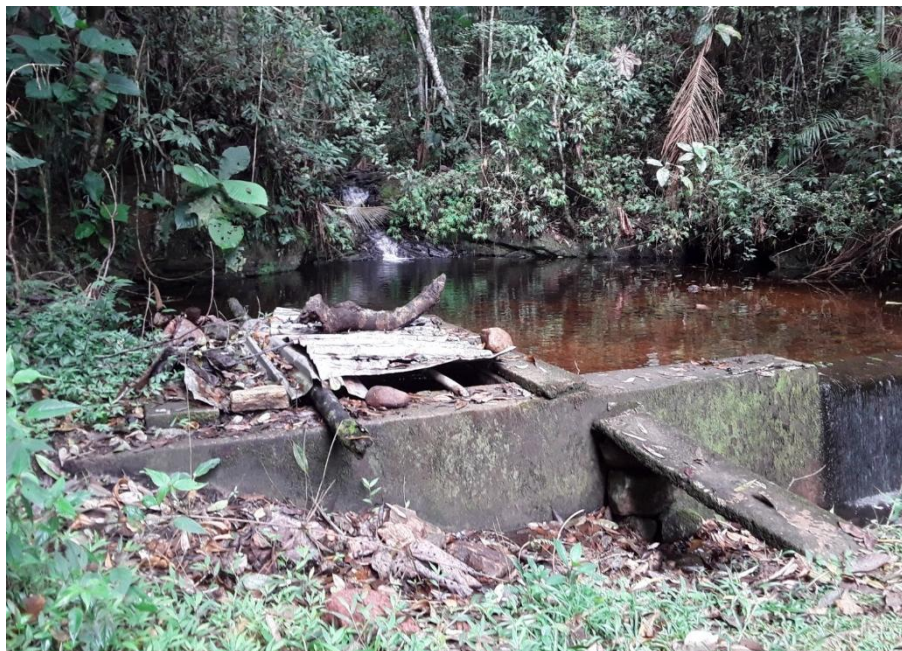
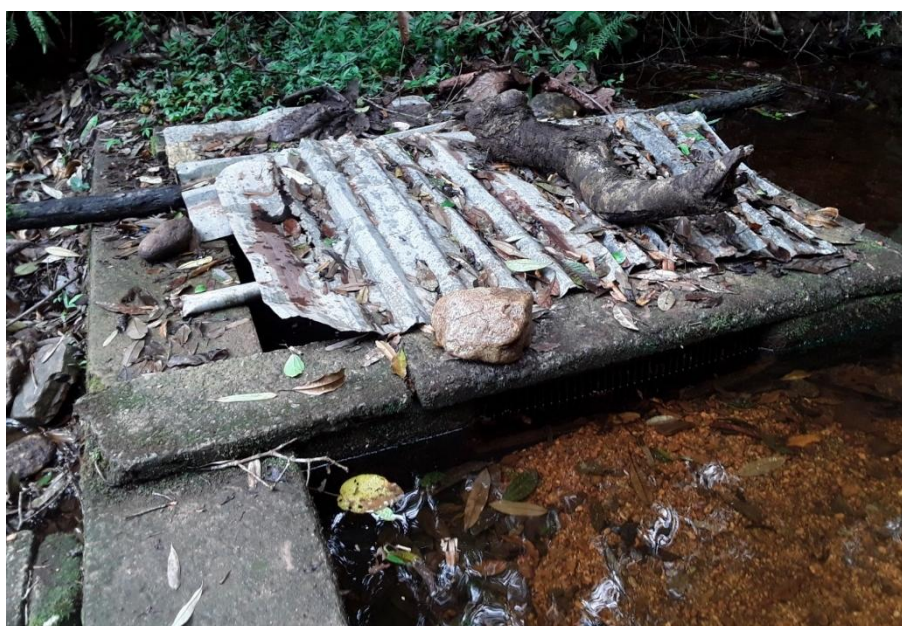
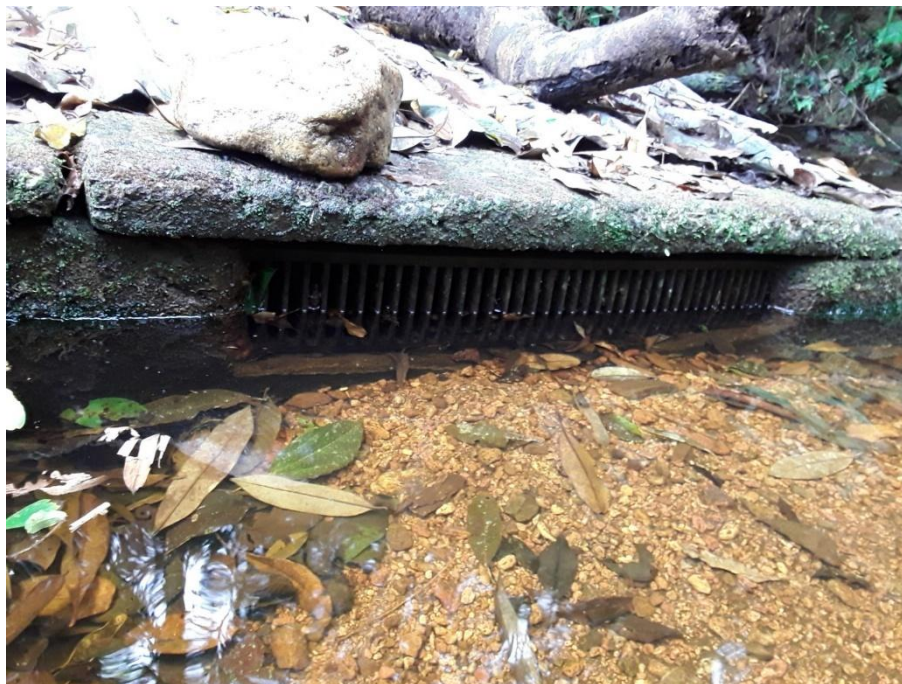
Na cabeceira do Córrego Caatinga, há uma pequena barragem de nível. Ao lado da barragem há uma caixa de tomada de água com gradeamento, a qual está coberta com um pedaço de telha de zinco e algumas madeiras, para evitar que as folhas entrem e obstruam a tubulação. Destaca-se a baixa turbidez da água, sendo possível visualizar o fundo da barragem (Figuras 35 a 37).

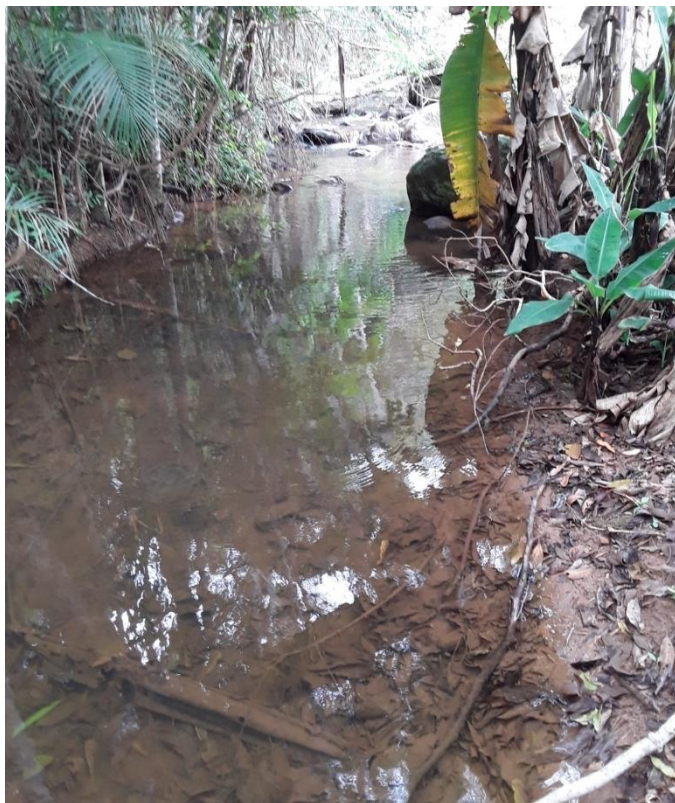
Figura – Córrego Caatinga

O local da captação não possui cercamento e não há dispositivos de controle de vazão. Periodicamente, de acordo com o servidor que acompanhou a fiscalização, é realizada uma limpeza no local, com a remoção de sedimentos que se depositam no fundo da barragem.

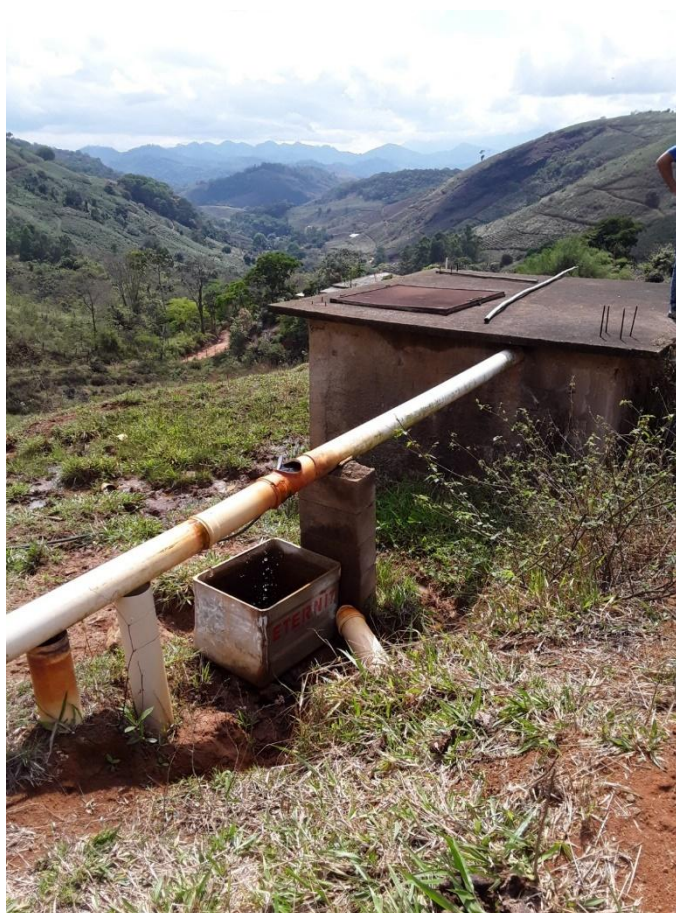
Figura – Reservatório de água bruta Captação Caatinga

Na adutora, próximo ao reservatório, há uma abertura na tubulação de onde sai um pena d'água, doada para a residência do dono do terreno, o qual cedeu a área, utilizada pra encher uma caixa d'água, usada para desetentação animal (Figura 41).

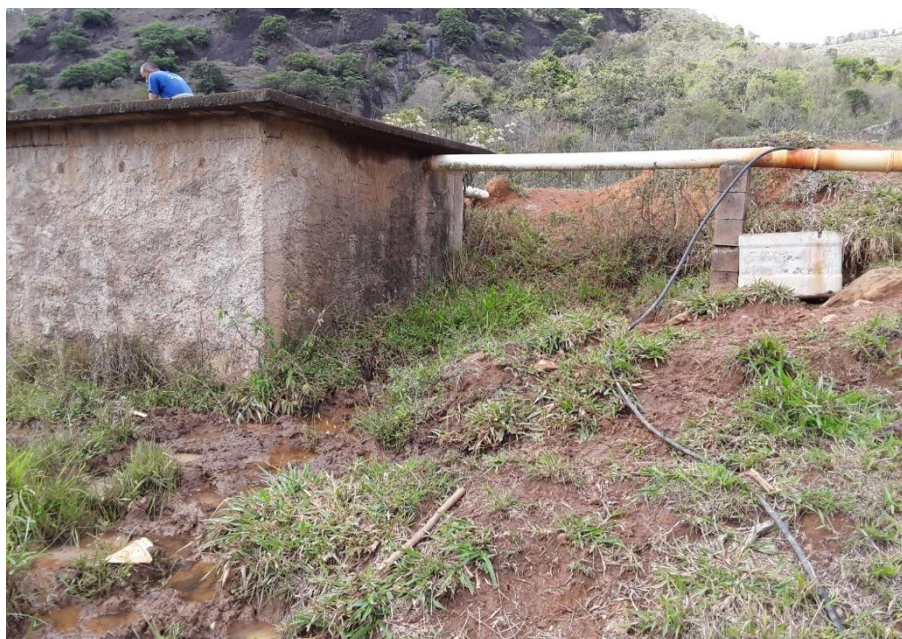
Figura – Área do Reservatório de água Bruta

O local não possui identificação e cercamento, ao redor do reservatório há muito umidade, aparentemente, em função da abertura na tubulação para desetentação animal (Figura 42).

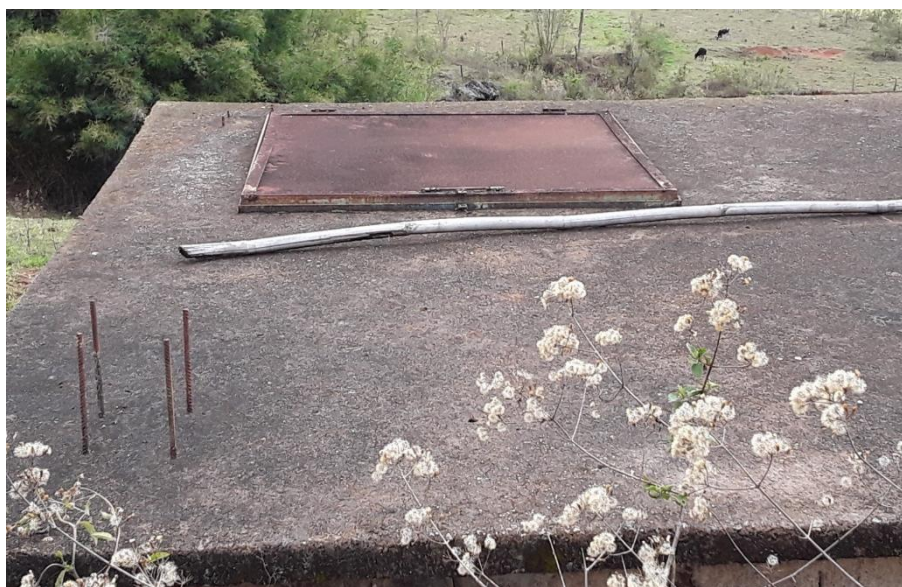
Figura – Cobertura do reservatório de água bruta

A tampa de inspeção está oxidada e não possui cadeado (Figura 43), para acessá-la os servidores da autarquia utilizam o tubo extravasor do reservatório como apoio. O reservatório possui registro na saída do reservatório (Figura 44), o qual possui uma caixa de proteção, contudo a mesma estava sem a tampa.

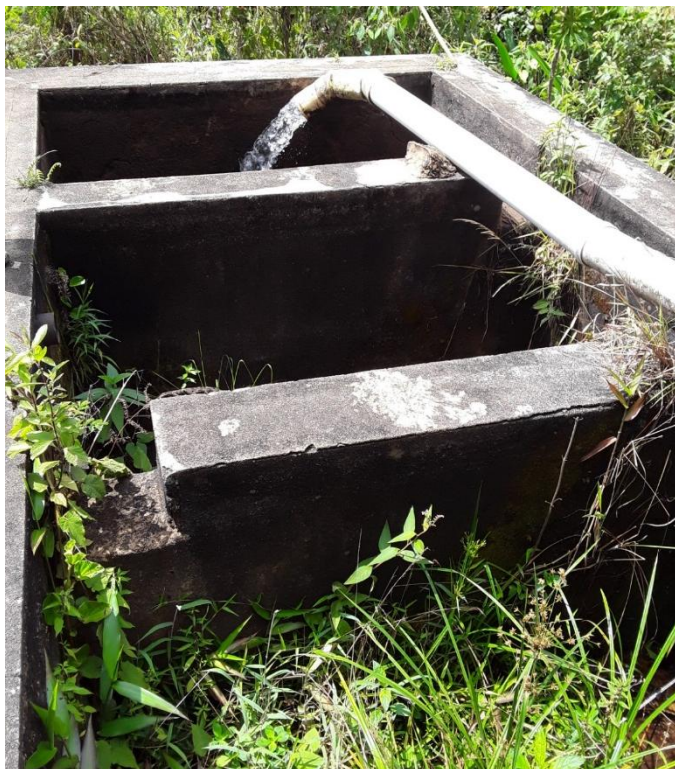
Figura – Antigo desarenador

A segunda estrutura trata-se de um desarenador, contudo, o mesmo não está sendo utilizado, uma tubulação foi instalada e apenas a última câmara do desarenador recebe água. De acordo com o servidor do SAAE que acompanhou a ação de fiscalização, a estrutura do desarenador não está sendo utilizada para a finalidade a qual foi projetada, pois estava apresentando vazamentos (Figura 51).

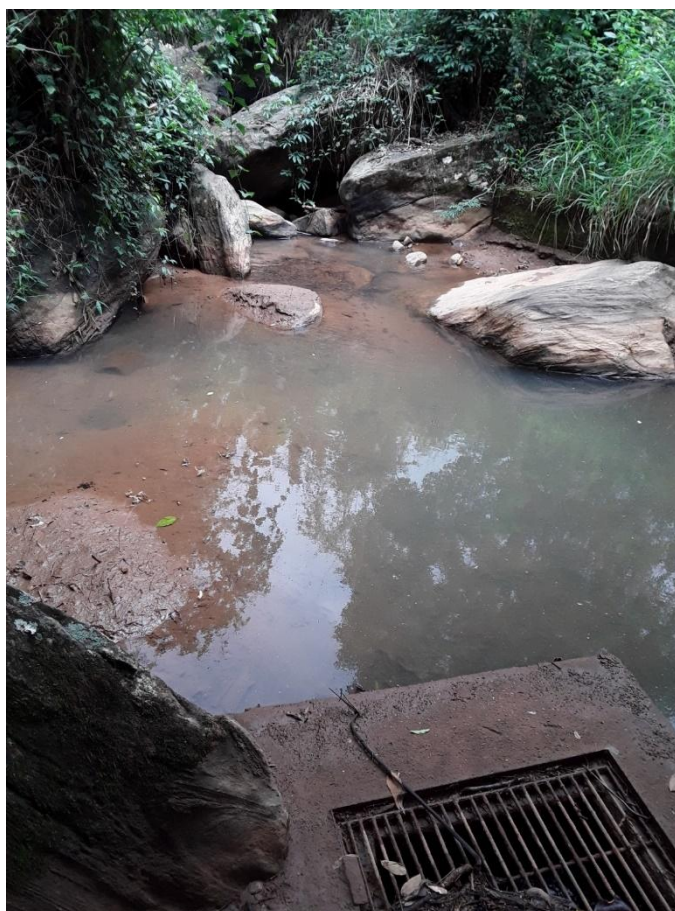
Figura – Área da captação Limeira

Na área de acumulação de água da barragem de nível, há concentração de sedimentos (Figura 53), de acordo com o servidor do SAAE, periodicamente é realizada a limpeza do local.

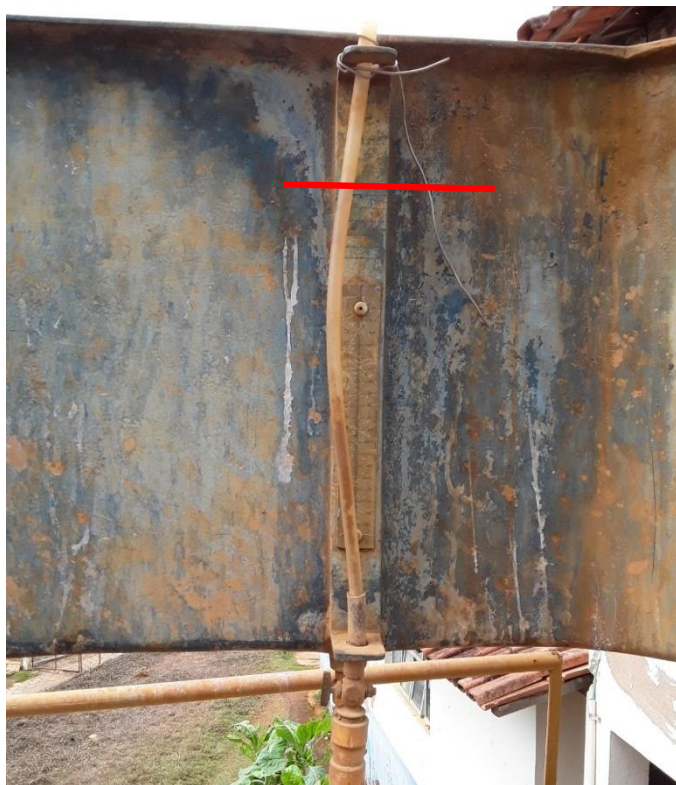
Figura – Régua graduada e medidor de nível

Cabe destacar que a régua graduada utilizada na calha Parshall encontra-se quebrada, para medir as vazões maiores, foi feito a mão na estrutura as demais marcações (Figura 63).

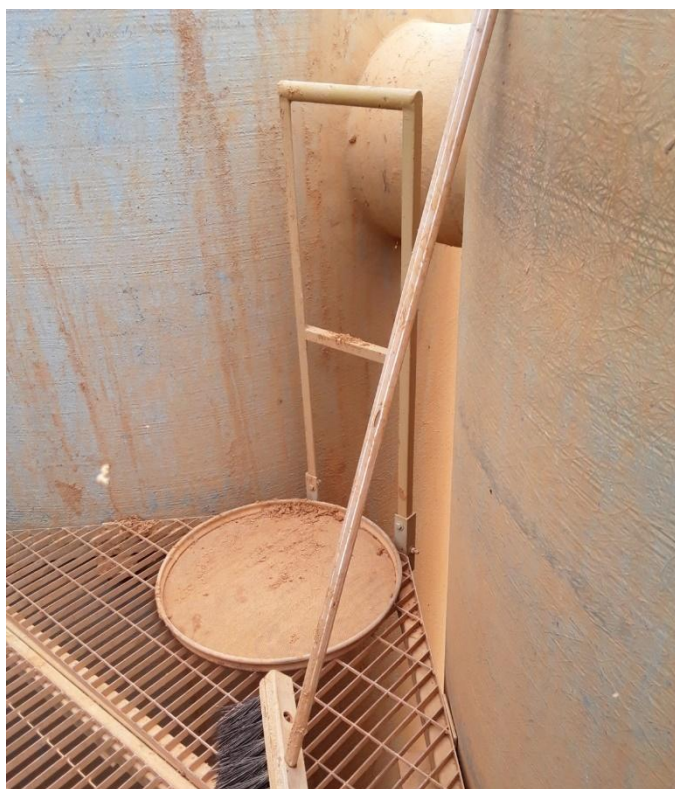
Figura – Estrutura da ETA

Em toda área do tratamento há guarda-corpos, as estruturas estão em boas condições, necessitando apenas de pintura aparentemente (Figura 66).

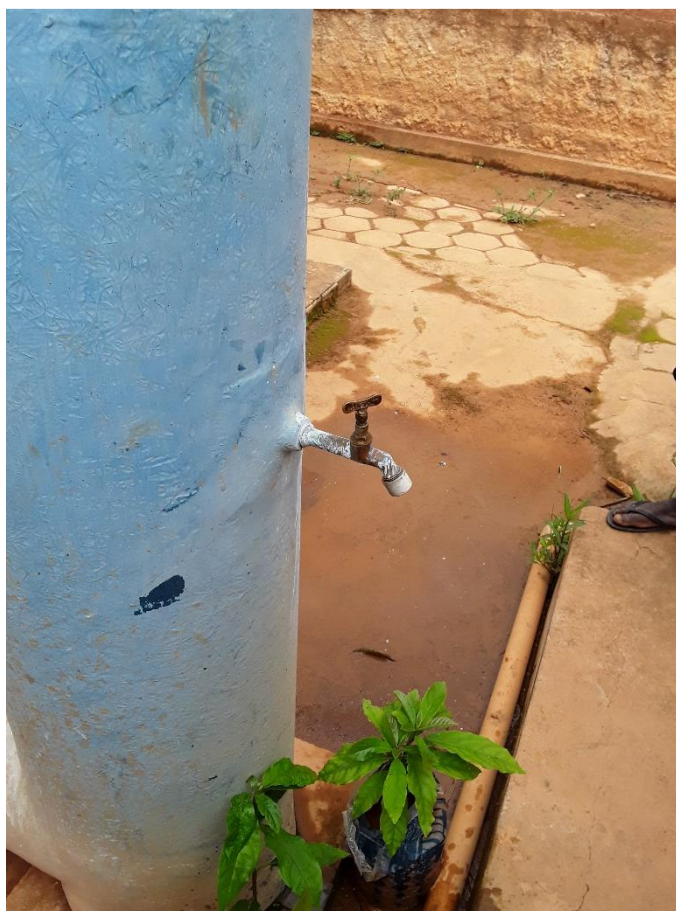
Figura – Torneira para coleta de água filtrada

Não há torneiras nos filtros para coleta da água filtrada de forma individual, a amostra é coletada em um ponto antes da aplicação do hipoclorito de cálcio (Figura 70).

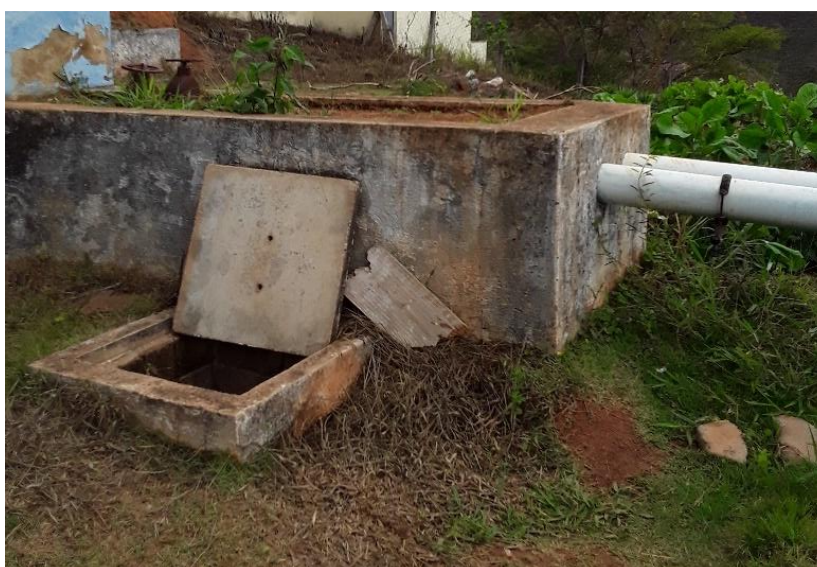
Figura – Caixa de registro e tubulação de água tratada para o reservatório

Após a desinfecção, a água passa para o tanque de contato, o qual tem a função de homogeneizar a ação do cloro (Figura 72). Após o tanque de contato há uma caixa de registros, que permitem a interrupção da água para o reservatório da ETA (Figura 73), destaca-se que não há um sistema de *by pass* que permita o desvio da água tratada diretamente para adutora, situação que dificulta a realização de limpeza e manutenção do reservatório.

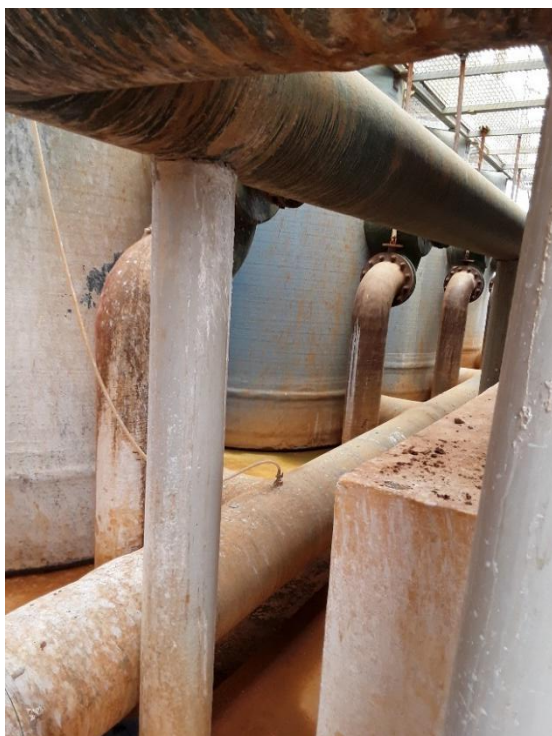
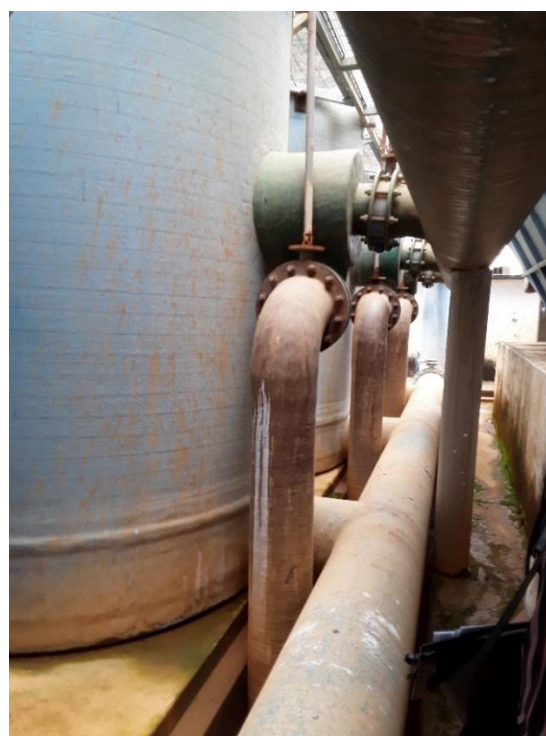
Figura – Tubulação da ETA

A estrutura da ETA apresenta, aparentemente, boas condições, não foram verificados vazamentos no decantador, filtros e válvulas (Figura 74). Contudo, em uma parte da estrutura, de uma tubulação da ETA, foram verificados alguns reparos realizados recentemente (Figura 75), de acordo com o químico responsável, houve o rompimento da tubulação, gerando a paralisação do tratamento de água.

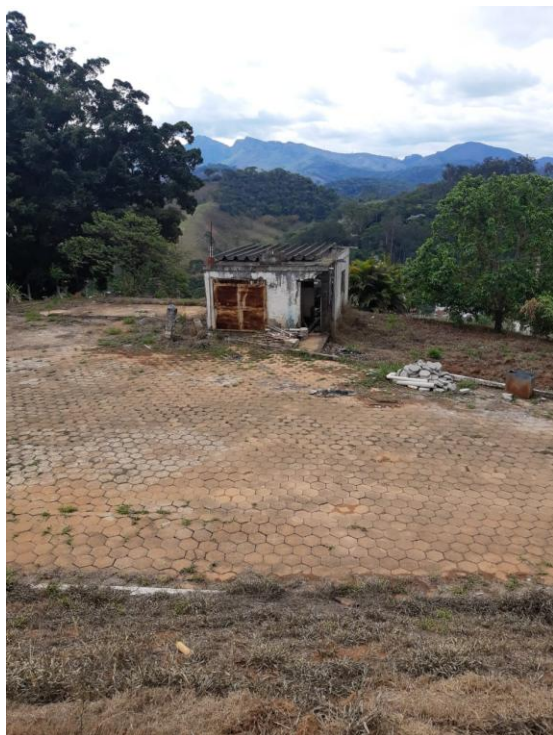
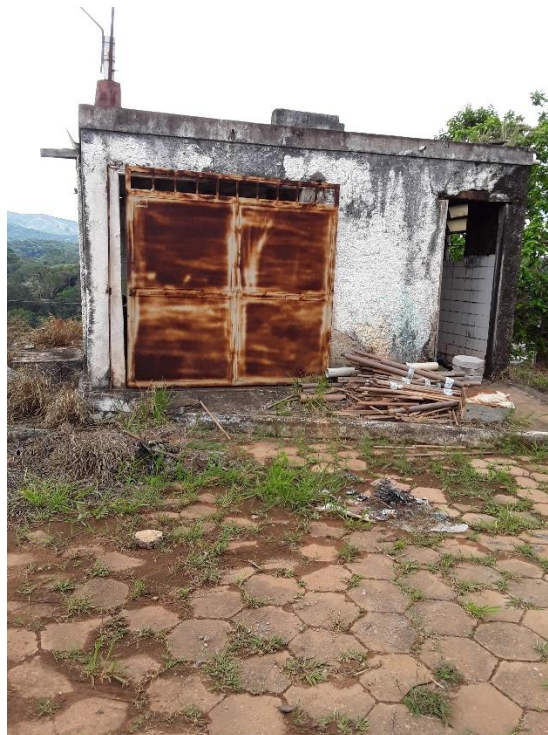
Figura – Área da ETA - Cantamissa

Na área da ETA há uma estrutura antiga, onde são armazenados entulhos, equipamentos e peças não utilizadas. O local não é utilizado e possui uma madeira servindo de apoio para o teto. Por questões de segurança é importante que tal estrutura seja reformada ou demolida e que o ambiente apresente condições de higiene e limpeza condizentes com as atividades realizadas na área (Figura 81 e 82).

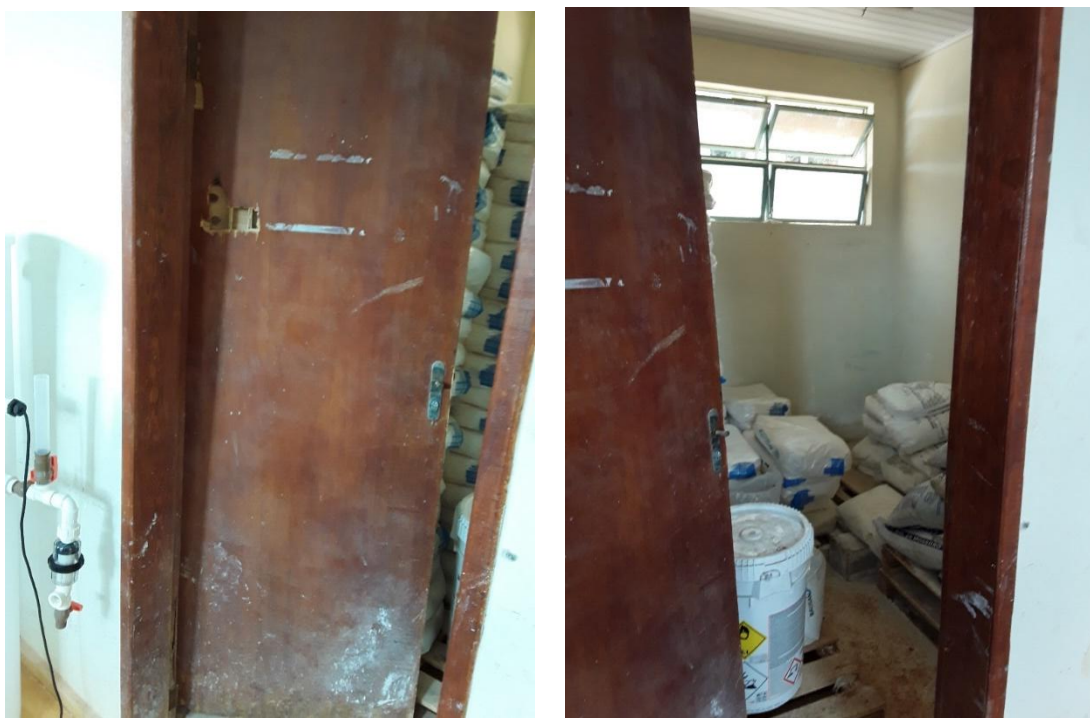
Figura – Porta de acesso aos produtos químicos

Os produtos químicos, são armazenados em uma sala ao lado do laboratório. A porta de acesso ao depósito está quebrada e não há nenhuma identificação informando sobre os produtos armazenados (Figura 83).

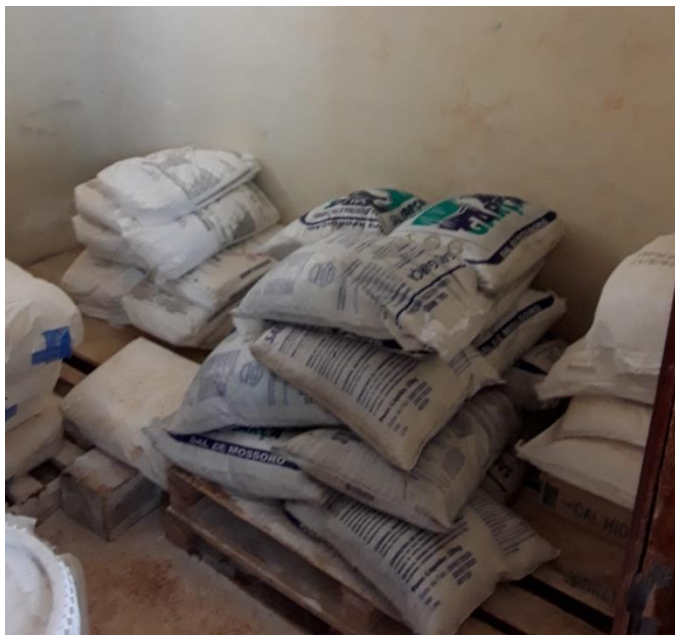
Figura – Pilha de sal grosso e fluossilicato

No depósito de produtos químicos são armazenados sal grosso, Fluossilicato, sulfato de alumínio e hipoclorito de cálcio (Figura 84 e 85). Os produtos químicos ensacados estão sobre estrado de madeira, não há espaço para circulação entre as sacarias e para a abertura total da porta de acesso. O ambiente possui uma janela, a qual permanece aberta para ventilação.

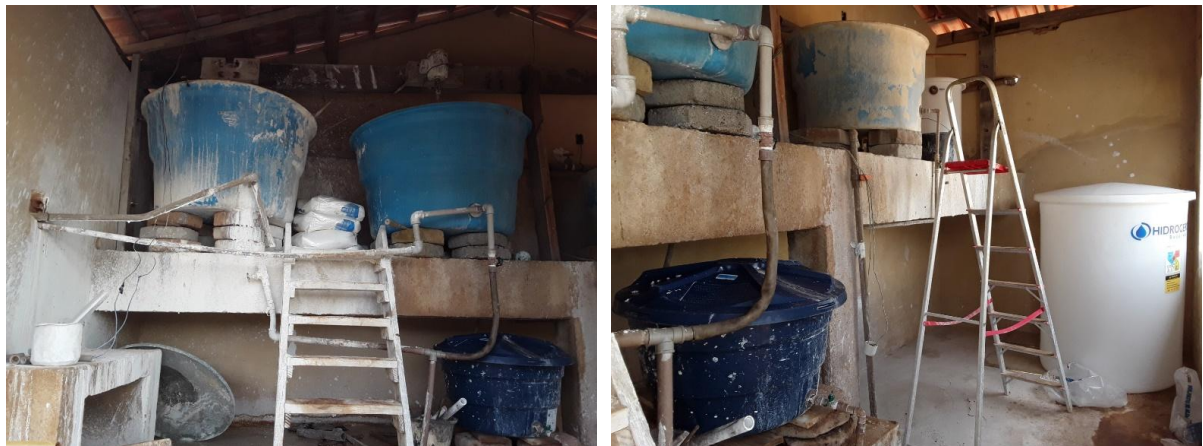
Figura – área de preparo e dosagem dos produtos químicos

A preparação dos produtos químicos ocorre em um local próximo a área de tratamento de água (Figura 86). Os servidores, precisam carregar os produtos químicos até a área citada, subindo uma escada e passando por trechos descobertos. Destaca-se que a transferência do produto armazenado deve ser feita, mesmo em período chuvoso, sem prejuízo para o produto, condição que fica comprometida devido as condições do trajeto citado.

Não há extintor de incêndio na área de preparo das soluções, os equipamentos de proteção individual disponibilizados são: botas, luvas e máscaras.

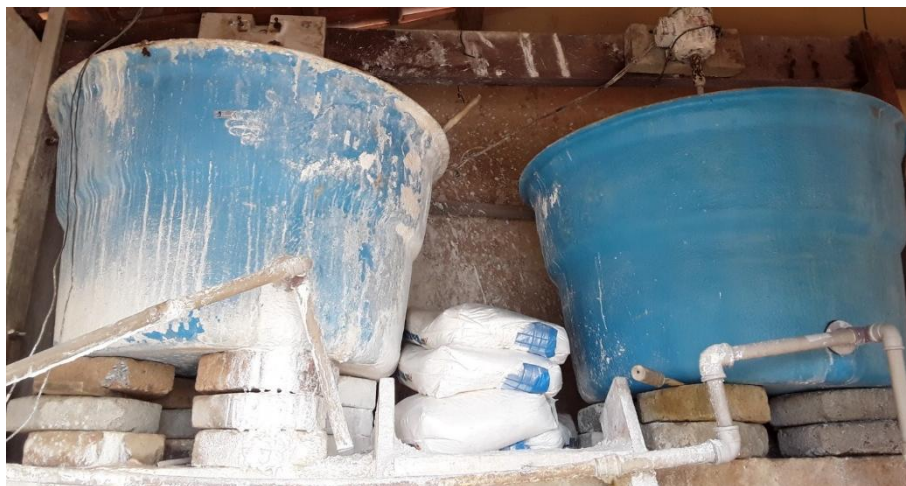
Figura – Tanques de preparo dos produtos químicos

O preparo dos produtos é realizado em caixas de fibra com agitadores, as quais estão instaladas em cotas mais altas e permitem a dosagem por gravidade (Figura 87). Para o preparo das soluções, os operadores precisam subir em escadas e utilizar do espaço entre os tanques, o qual é mínimo.

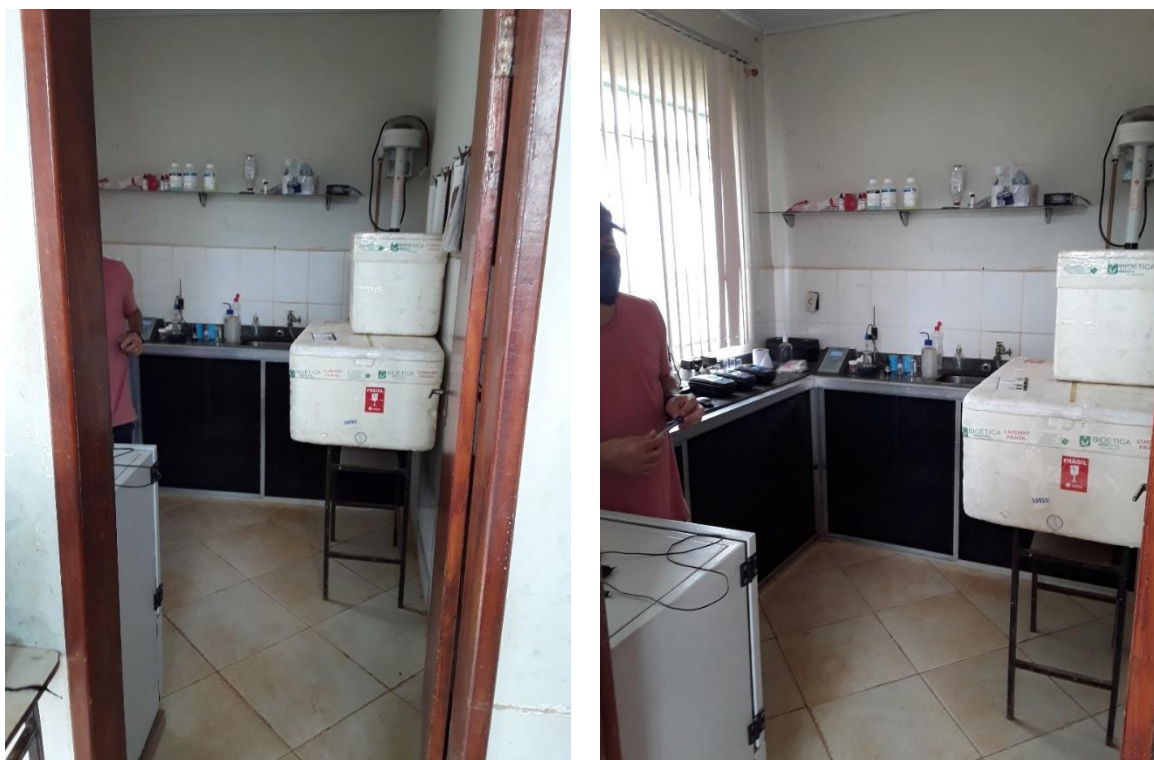
Figura – Porta de acesso ao laboratório

O laboratório físico-químico e microbiológico são no mesmo ambiente, o acesso é pelo interior da casa de química (Figura 88). Não há identificação no local e/ou avisos sobre restrição de acesso.

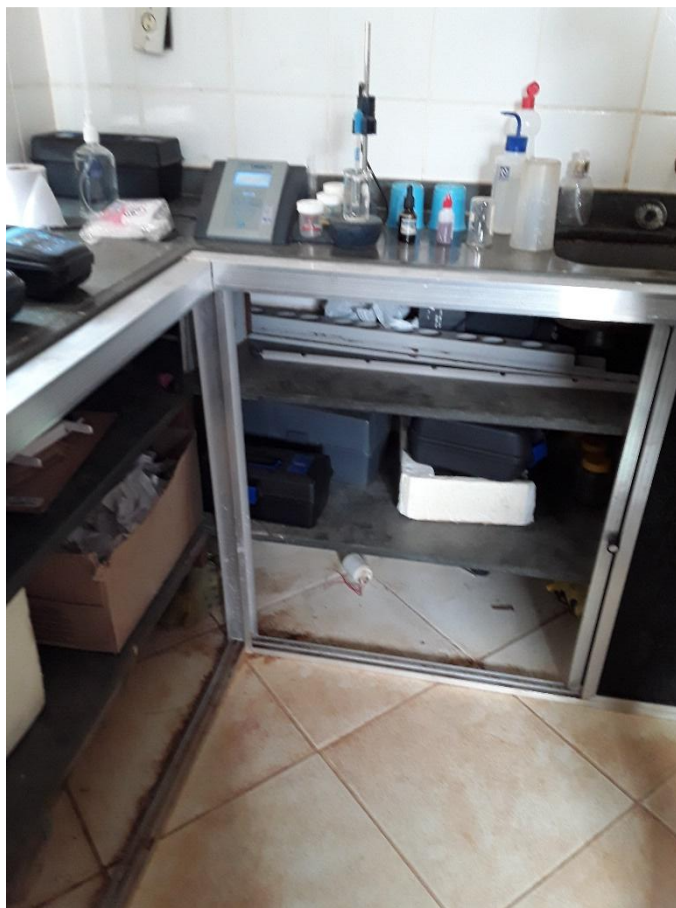
Figura – Armários sob as bancadas

O laboratório conta com pia, bancadas e armários. Os espaços sob as bancadas são usados para armazenamento de equipamentos e objetos não utilizados (Figura 89).

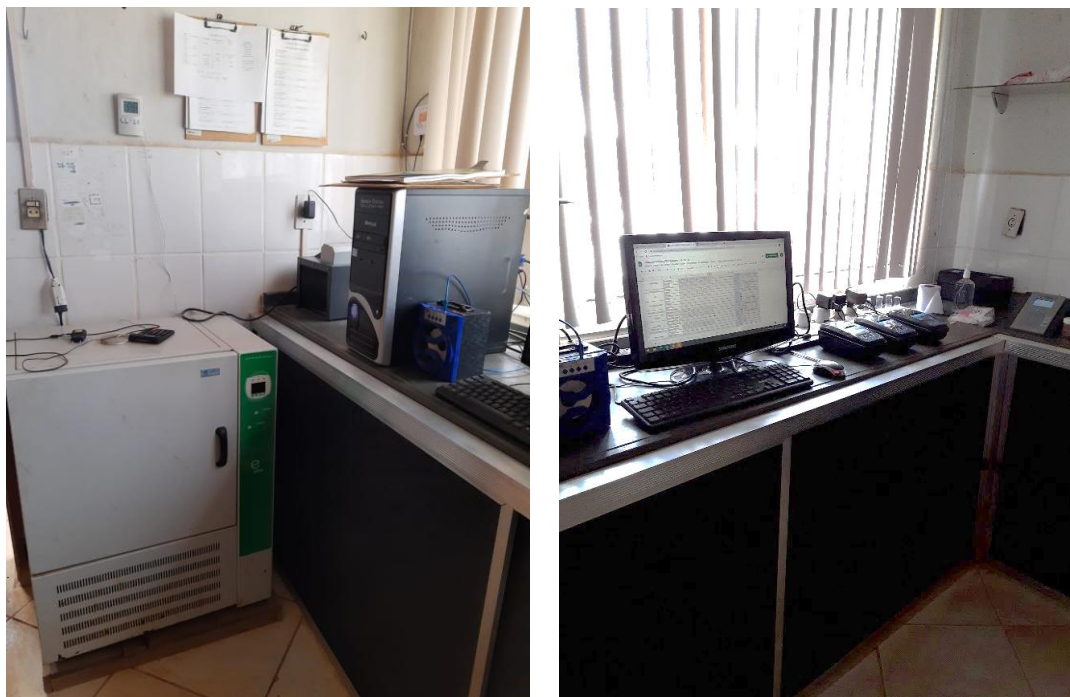
Figura -Estufa e área para registro das análises

O laboratório não possui mesa para serviços administrativos, o computador para registro das análises e resultados obtidos, fica em um espaço da bancada (Figura 90). O computador possui internet e pode ser utilizado para consultas a literatura técnica das atividades desenvolvidas.

O laboratório não possui estrutura para a realização de todas as análises estabelecidas no anexo XX da portaria de consolidação nº5/2017. Destaca-se a necessidade de maior espaço

de bancada, pontos de energia definidos para os equipamentos e melhoria no sistema elétrico (Figuras 90 a 93).

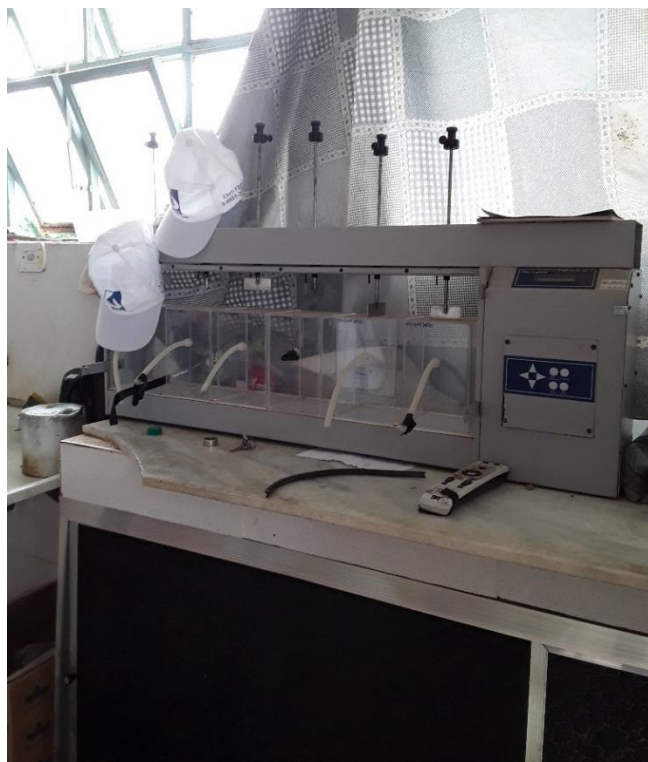
Figura – Equipamento de Jar test

O jar test é um equipamento utilizado para fazer ensaios de floculação, com a finalidade de definir dosagens ótimas dos reagentes, no caso, do sulfato de alumínio, e determinar o pH ótimo de floculação (Figura 98). A estação de tratamento de água Cantamissa, apesar de estar equipada com o equipamento, não possui registros de ensaios de floculação frequentes, de acordo com o químico responsável, os operadores da ETA possuem dificuldades para operar o equipamento.

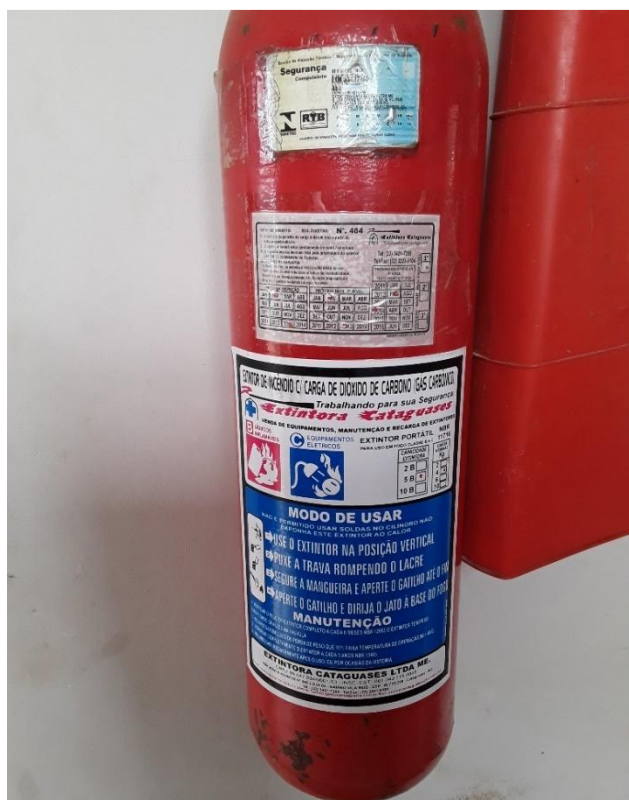
Figura – Extintor de incêndio

Próximo a entrada da casa de química há um extintor de incêndio, contudo, este encontra-se com a carga vencida (Figura 99).

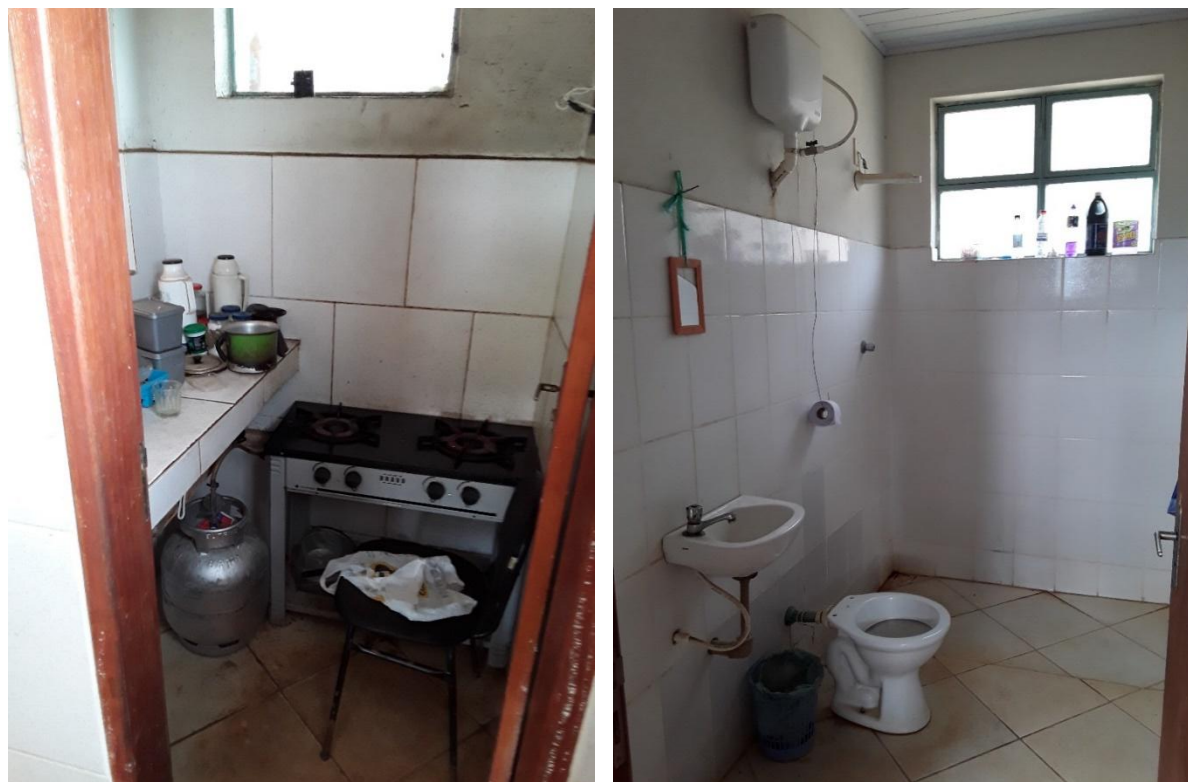
Figura – Cozinha e instalação sanitária

A casa de química conta com um pequeno espaço destinado a realização e preparo das refeições, o ambiente possui uma bancada e um fogão a gás, não há mesa para refeições, pia e armários (Figura 100).

Assim como previsto na NBR 12216/92, a casa de química possui uma instalação sanitária, contudo, não possui chuveiro, apesar de possuir estrutura para tal (Figura 100).

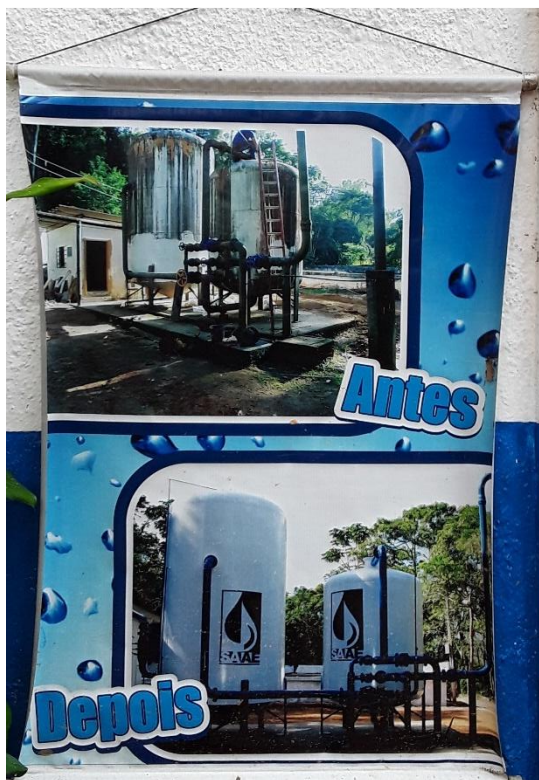
Figura – Antes e depois da reforma – Madre Beatriz

O sistema de tratamento passou por uma reforma no ano de 2017. De acordo com o PMSB a estrutura do floccodecantador e filtros estavam deterioradas devido ao tempo de uso e a eficiência no tratamento estava comprometida (Figura 103).
