CONSÓRCIO INTERMUNICIPAL DE SANEAMENTO BÁSICO DA ZONA DA MATA
DE MINAS GERAIS – CISAB ZM

RELATÓRIO TÉCNICO DE FISCALIZAÇÃO - DIAGNÓSTICO

MANHUMIRIM – MG

NOVEMBRO/2020

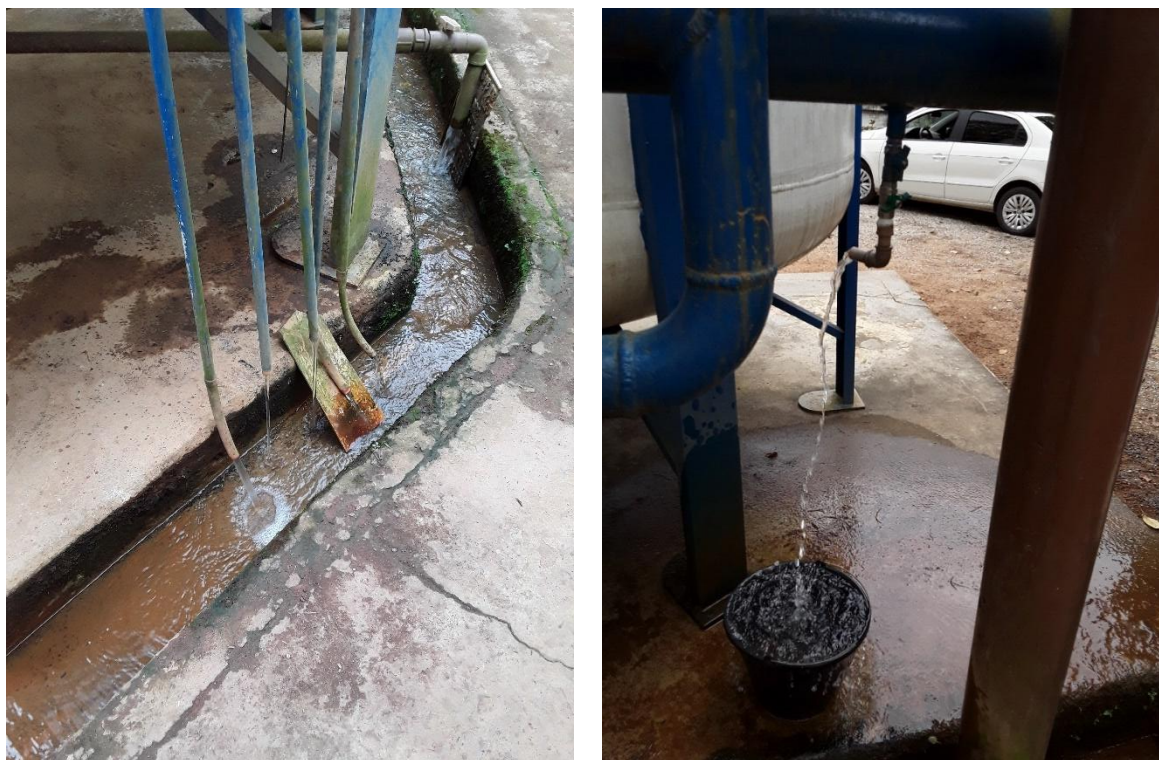
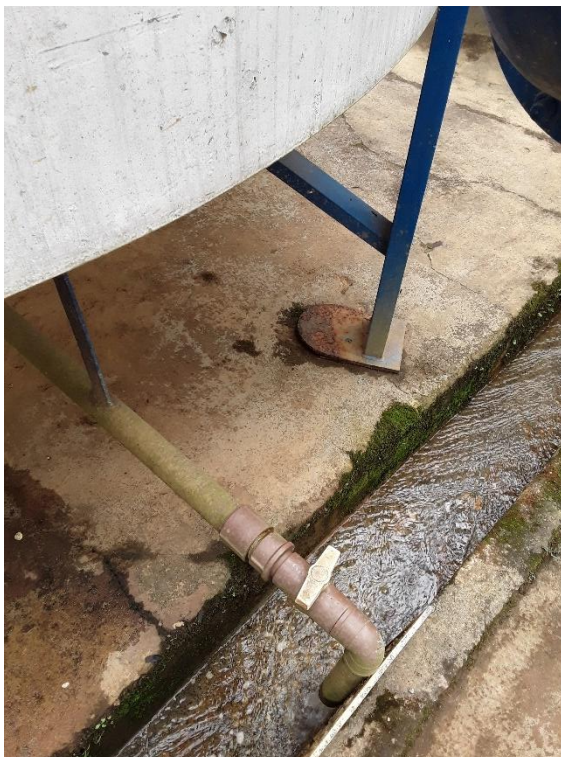
Durante a fiscalização, os pontos de amostras e a descarga do floccodecantador estavam abertos, de acordo com o operador da ETA, tal situação ocorre sempre que há “muita água” e o consumo é menor, sendo necessária a ação para reduzir a vazão de tratamento (Figura 106 e 107).

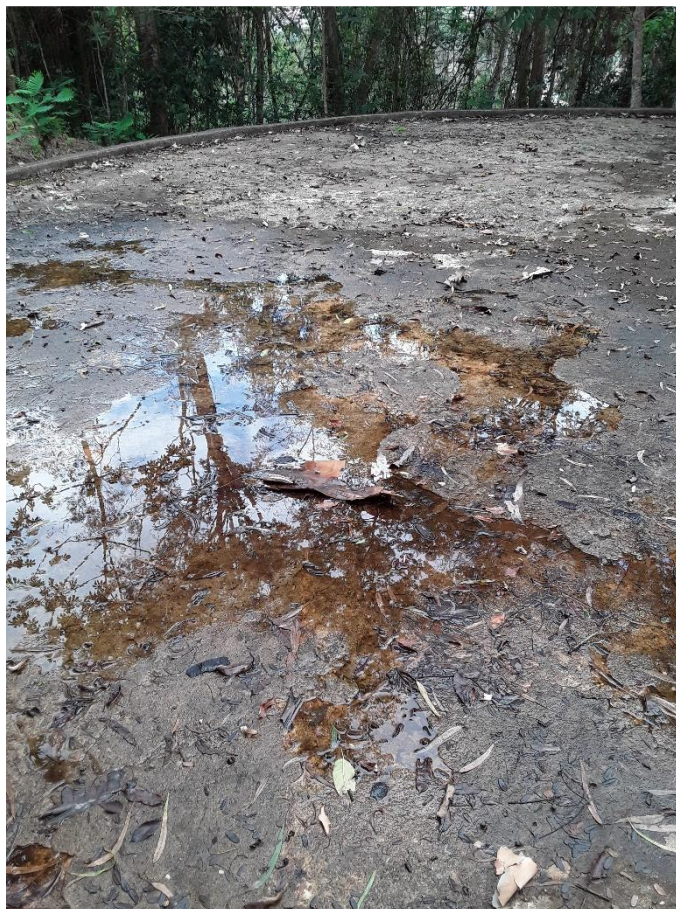
Figura – Cobertura do reservatório – Madre Beatriz

O reservatório apresenta pontos de infiltração em toda sua estrutura e sua cobertura não permite o escoamento da água pluvial (Figuras 108 e 109). A estrutura possui registro de entrada, registro de saída, tubo extravasor e caixa de descarga para o tubo, os extravassamentos são recorrentes no reservatório.

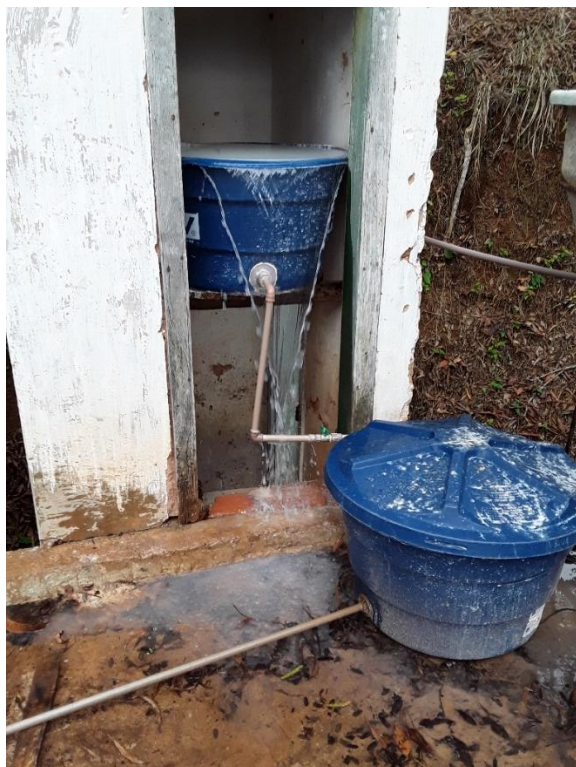
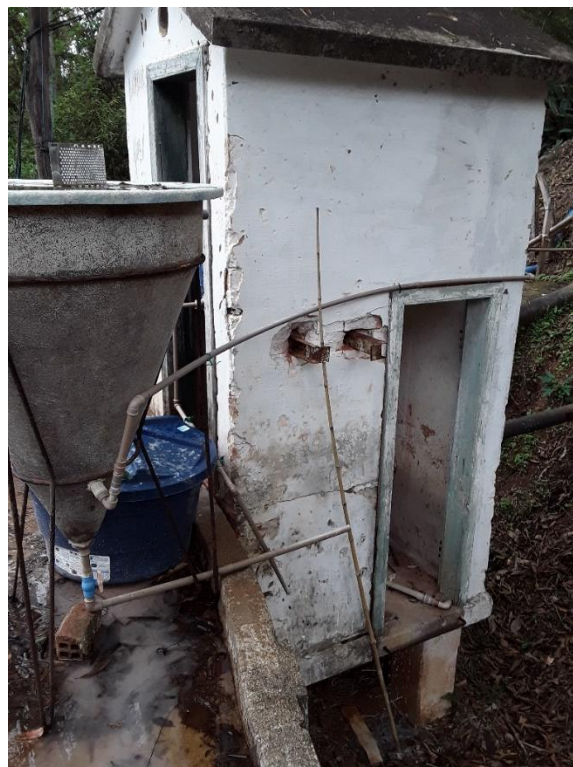
Figura – Extravassamento do tanque de solução de hipoclorito de cálcio

Durante a fiscalização, o operador mostrou como realiza o preparo da solução de cloro e abriu a torneira de água, contudo, durante o processo a torneira foi esquecida aberta, o que causou um extravasamento no local (Figura 111).

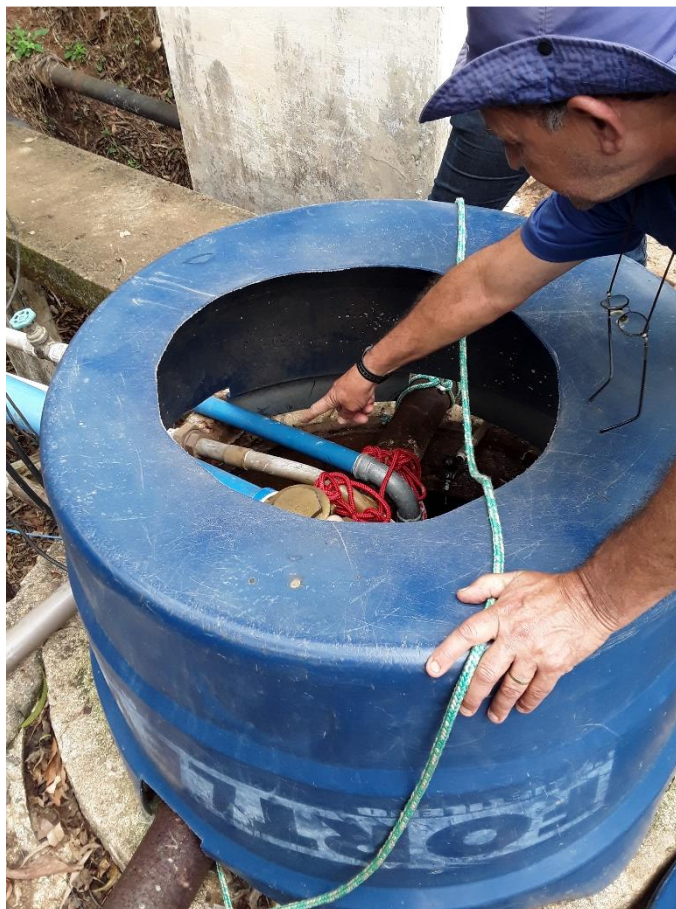
Figura – Dosagem do Hipoclorito de cálcio

Na área da tampa de inspeção, foi instalada uma caixa de polietileno para realizar a proteção da água reservada, mas há uma abertura na caixa que permite a entrada de água pluviais, de animais, insetos e folhas (Figura 112).

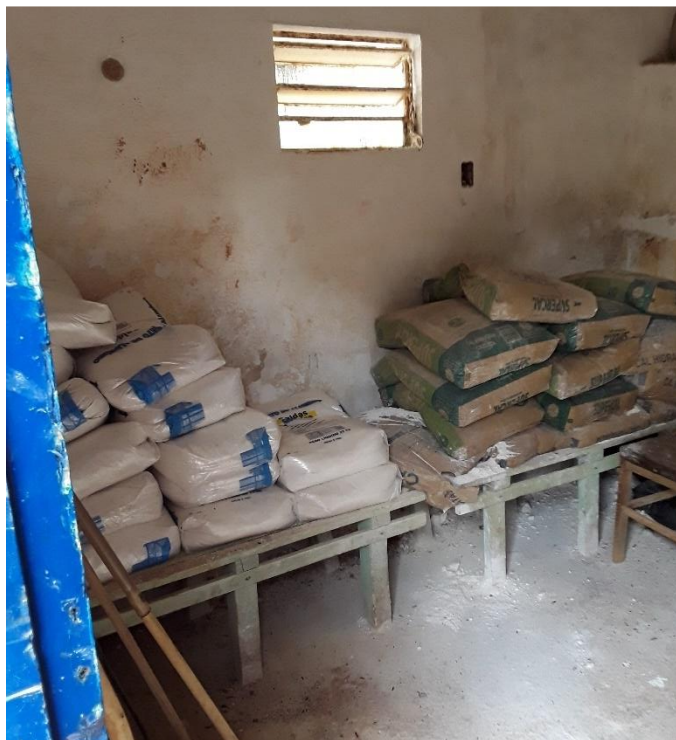
Figura – Depósito de produtos químicos

Os produtos armazenados em sacos ficam sobre uma estrutura de madeira. O local possui uma janela do tipo basculante. Não há identificação dos produtos armazenados, extintor de incêndio, ficha de informação de segurança do produto químico e informações sobre perigo e riscos que o podem ocorrer em caso de acidentes (Figura 115).

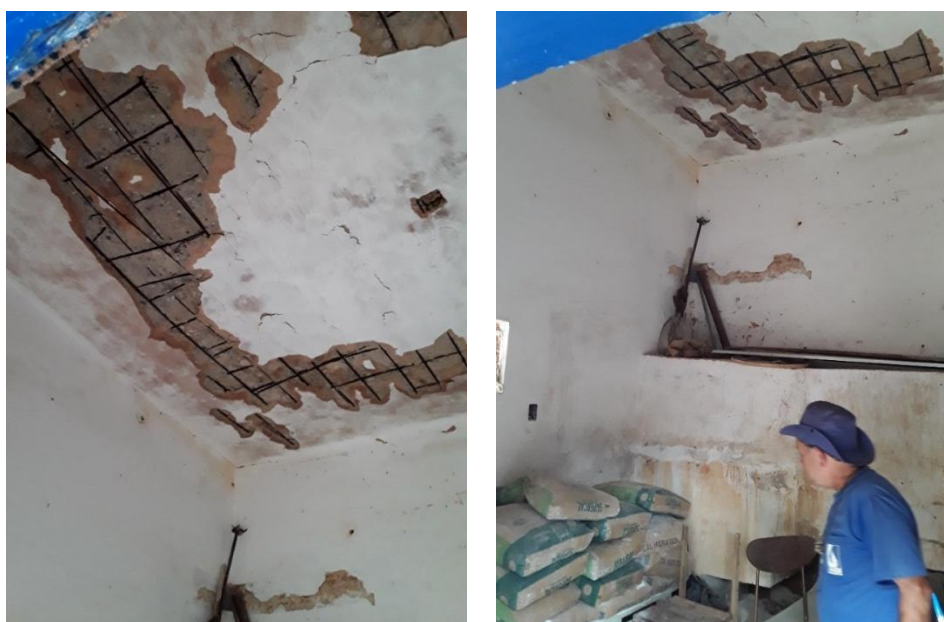
Figura – Cobertura do depósito de produtos químicos

A laje da área do depósito de produtos químico está com parte da ferragem exposta e em processo de corrosão. Algumas partes do concreto estão se soltando (Figura 117).

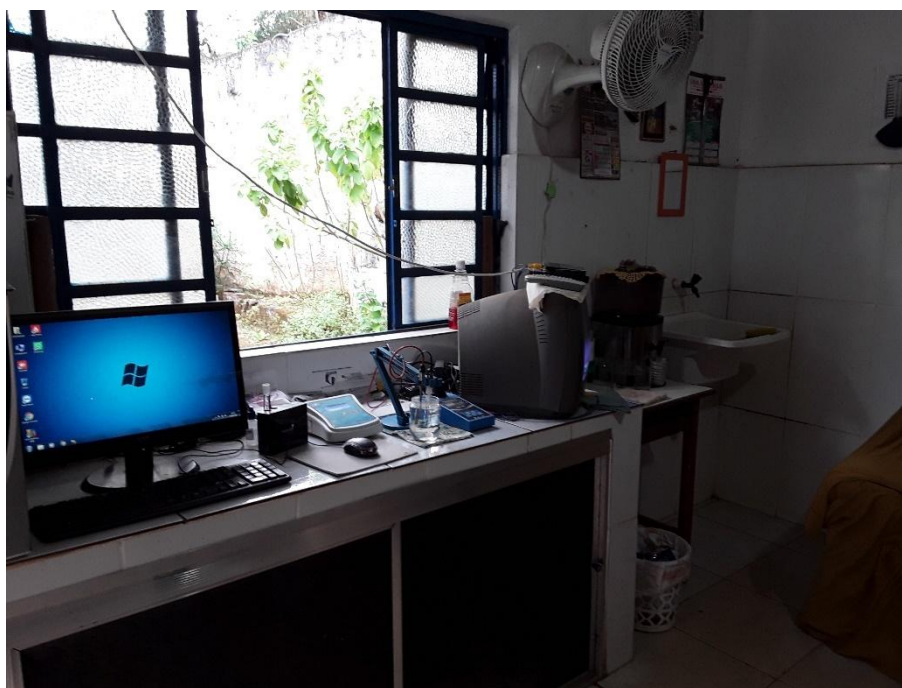
Figura – Área do laboratório físico - químico

A realização das análises físico – químicas, ocorre em uma bancada próximo a janela. No local há equipamentos acompanhamento dos parâmetros turbidez, pH e cloro. Na bancada ficam um computador, para registro das análises realizadas e uma TV, usada para entretenimento. Ao lado da bancada há um tanque (Figuras 118 e 119).

O local de realização das análises não está de acordo com as determinações da NBR 12215/92, a qual determina que para estações de tratamento de água com capacidade menor que 10.000m³ dia, a área mínima do laboratório deve ser de 8m² , podendo ser localizada na sala de dosagem, desde que isenta de pó ou vapores ácidos, as bancadas dos laboratórios devem ter 0,90m de altura, 0,60 m de profundidade e no mínimo 5,00 m de comprimento, as bancadas devem ter no mínimo uma pia com cuba de aço inoxidável e os pontos de energia devem ser bem definidos em função dos equipamentos previstos.

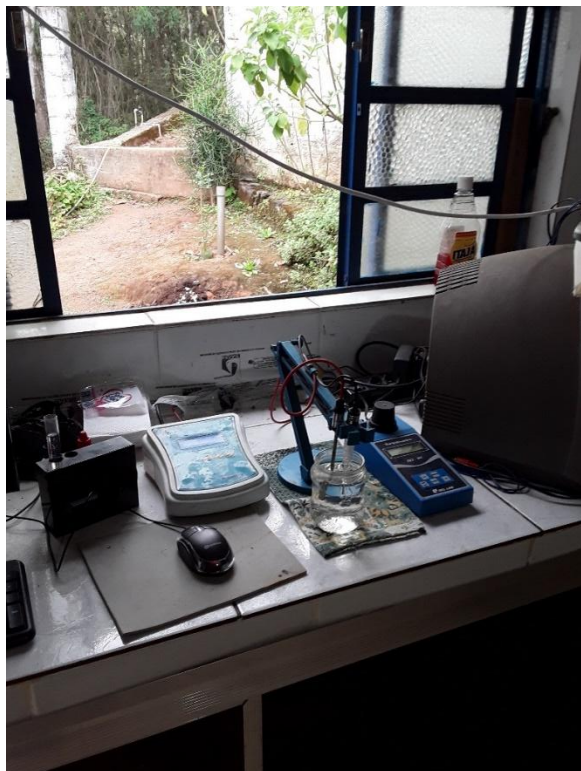
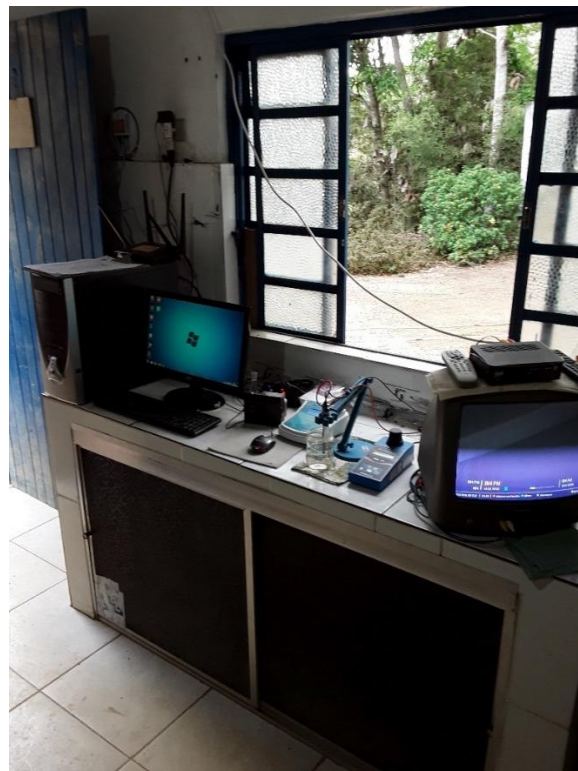
Figura – Equipamentos utilizados nas análises de rotina

Destaca-se que não são realizadas todas as análises de rotina previstas na portaria de consolidação nº5/2017 do ministério da saúde. O equipamento utilizado para análise do parâmetro cloro é uma célula comparadora e soluções de vermelho – fenol e orto-tolidina, tecnologia que pode dar margem para diversas interpretações e não possui um resultado preciso.

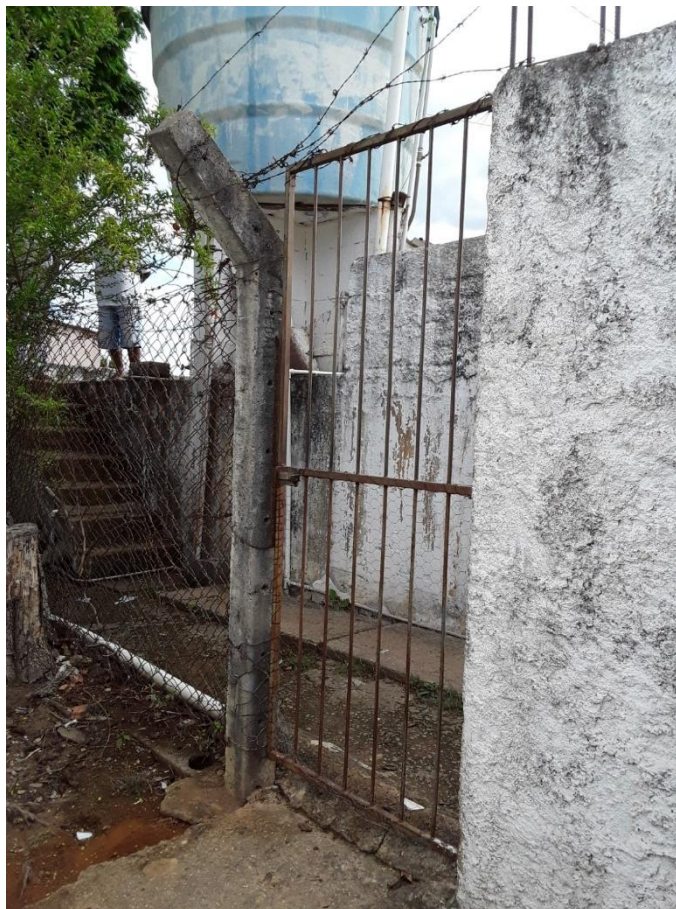
Figura – Portão de entrada da área de tratamento “Penha”

A ETA fica no em um bairro residencial, possui bom acesso, mas não possui identificação. O portão de acesso permanece fechado, mas não trancado e não há avisos indicando que o acesso é restrito a pessoas autorizadas (Figura 126).

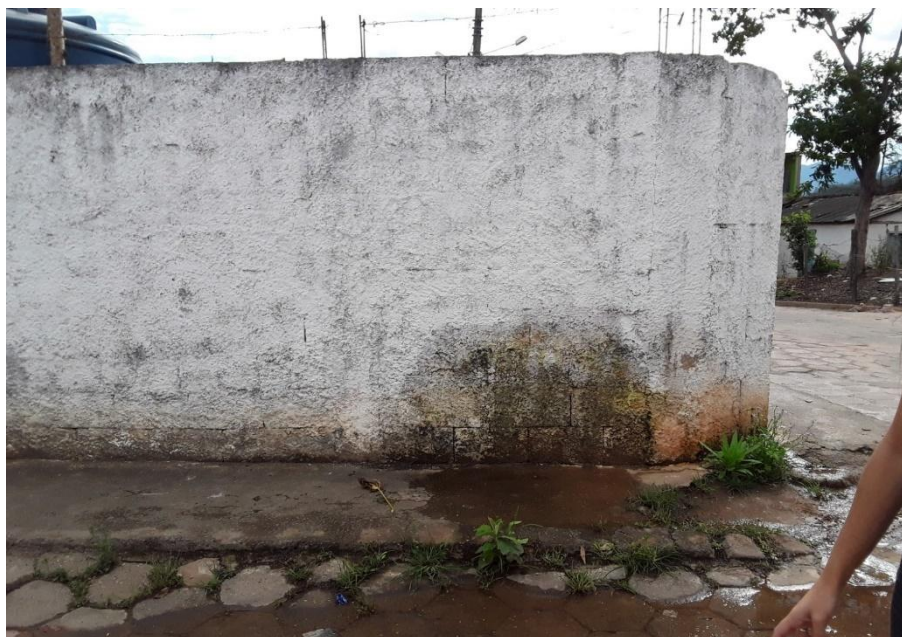
Figura – Muro que cerca a área de tratamento

O muro externo da área de tratamento está com infiltração em uma parte (Figura 127), situação causada por vazamentos nas tubulações dos reservatórios da área de tratamento.

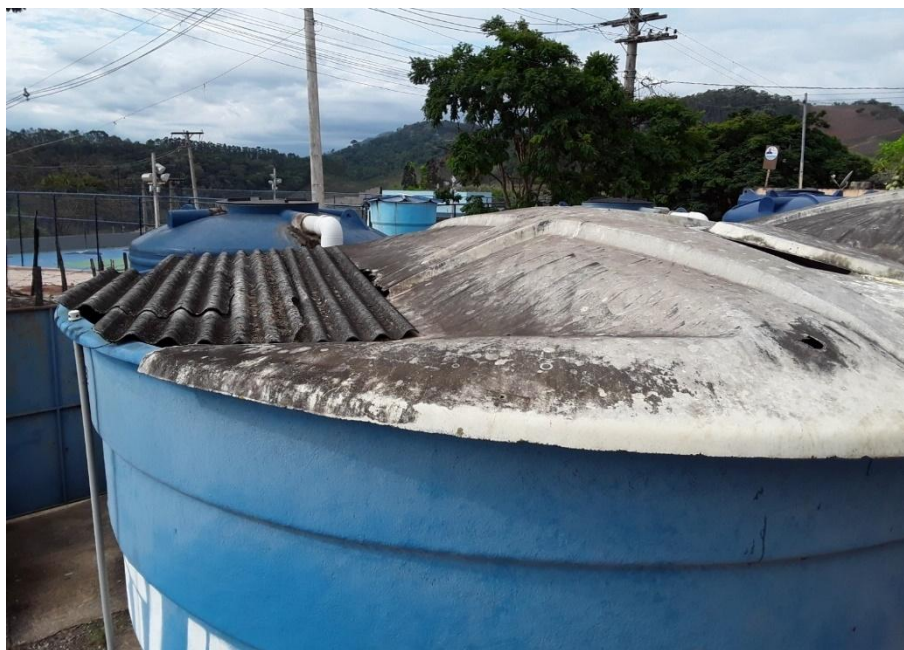
Figura – Cobertura dos filtros - Penha

Os filtros de Areia, são constituídos de reservatórios apoiados de fibra de vidro (Figura 130), 4 no total, a cobertura de alguns filtros encontra-se danificada. Na Figura 131, observa-se que em um dos filtros, está sendo utilizado um pedaço de telha para fazer a cobertura, a Figura 132 apresenta outro filtro que não possui tampa de inspeção.

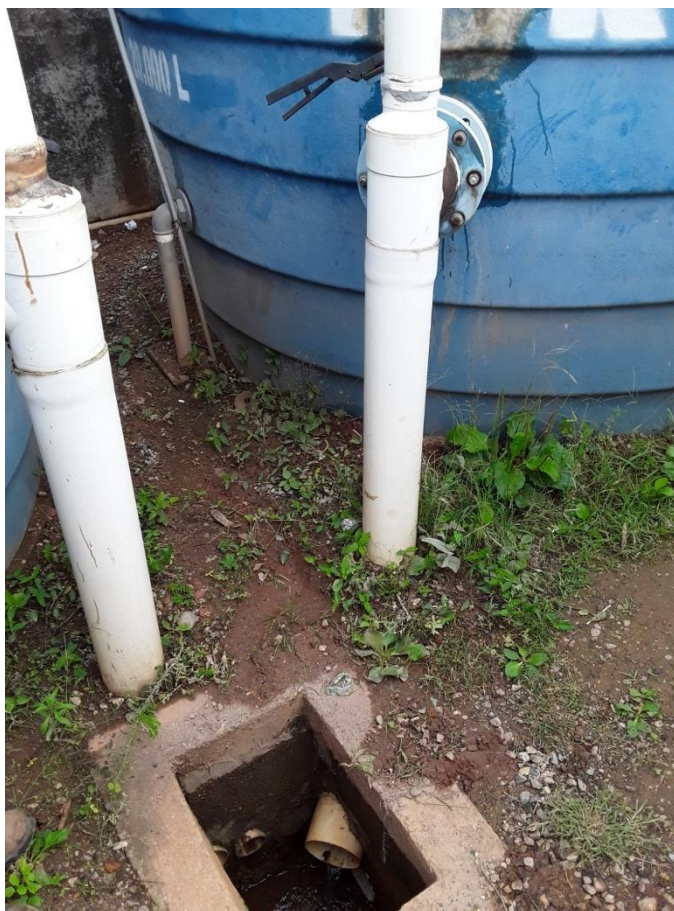
Figura – Caixa de descarga dos filtros - Penha

Entre os filtros há diversas tubulações, algumas apresentam vazamentos (Figura 133). Os registros de descarga dos filtros de areia não estão vedando bem e com isso há um vazamento de água pelas caixas de descarga (Figura 134).

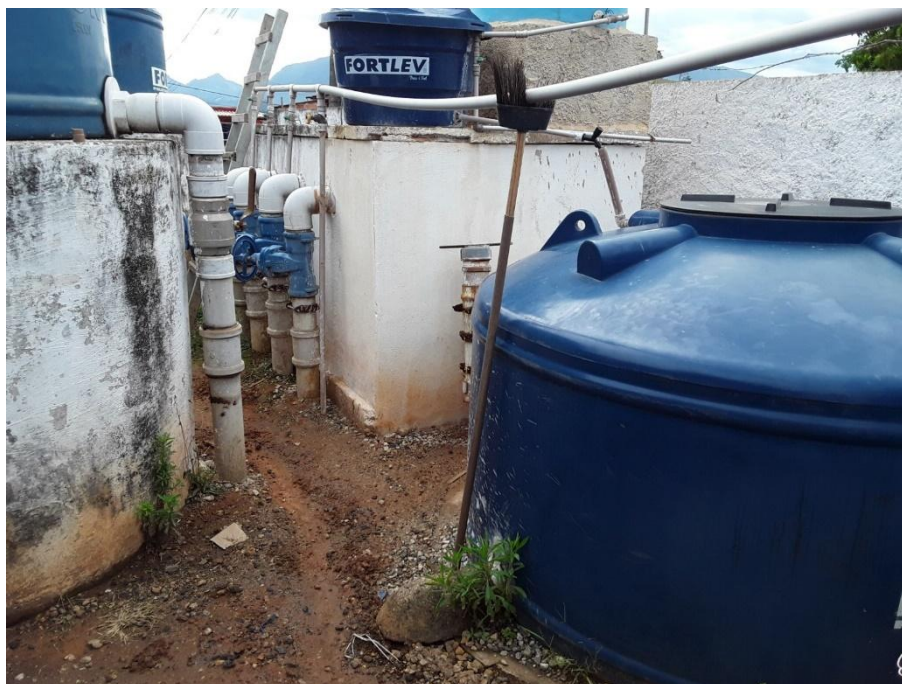
Figura – Tanque de contato - Penha

Após a filtração a água passa para o tanque de contato, onde é adicionado hipoclorito de cálcio, responsável pela desinfecção (Figura 135). O preparo da solução é feito de forma manual, sobre o tanque de contato há dois recipientes, onde é realizado o preparo e a dosagem, o local não possui nenhuma proteção contra as ações do sol e da chuva. Para acesso a cobertura do tanque de contato, há uma escada de madeira (Figura 136).

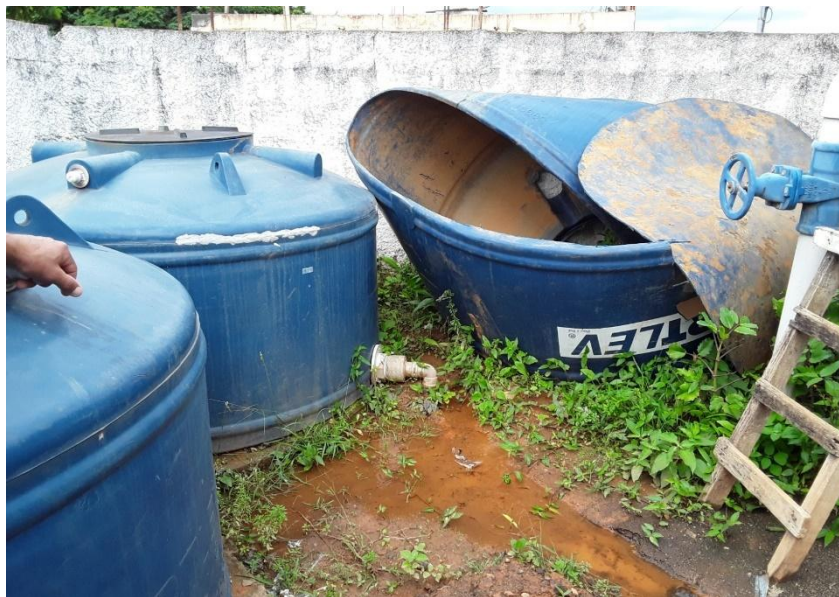
Figura – Caixa d’água danificada – Nossa Senhora da Penha

Na área dos tanques de contato, há um reservatório danificado, o qual foi substituído, contudo como ainda não foi descartado o mesmo permanece no local e está acumulando água, situação que pode gerar a proliferação de vetores (Figura 137).

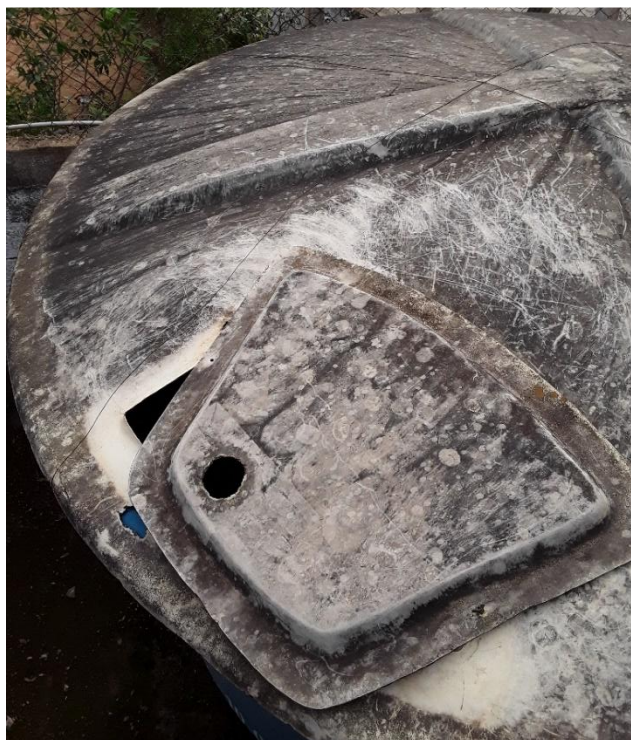
Figura – Cobertura do reservatório de água para lavagem dos filtros - Penha

A lavagem dos filtros é realizada de acordo com a demanada e para realizar tal ação, a ETA conta com um reservatório, do tipo apoiado, de fibra com capacidade de armazenamento de aproximadamente 10.000 L (Figura 138). Destaca-se que a tampa de inspeção não apresenta boas condições.

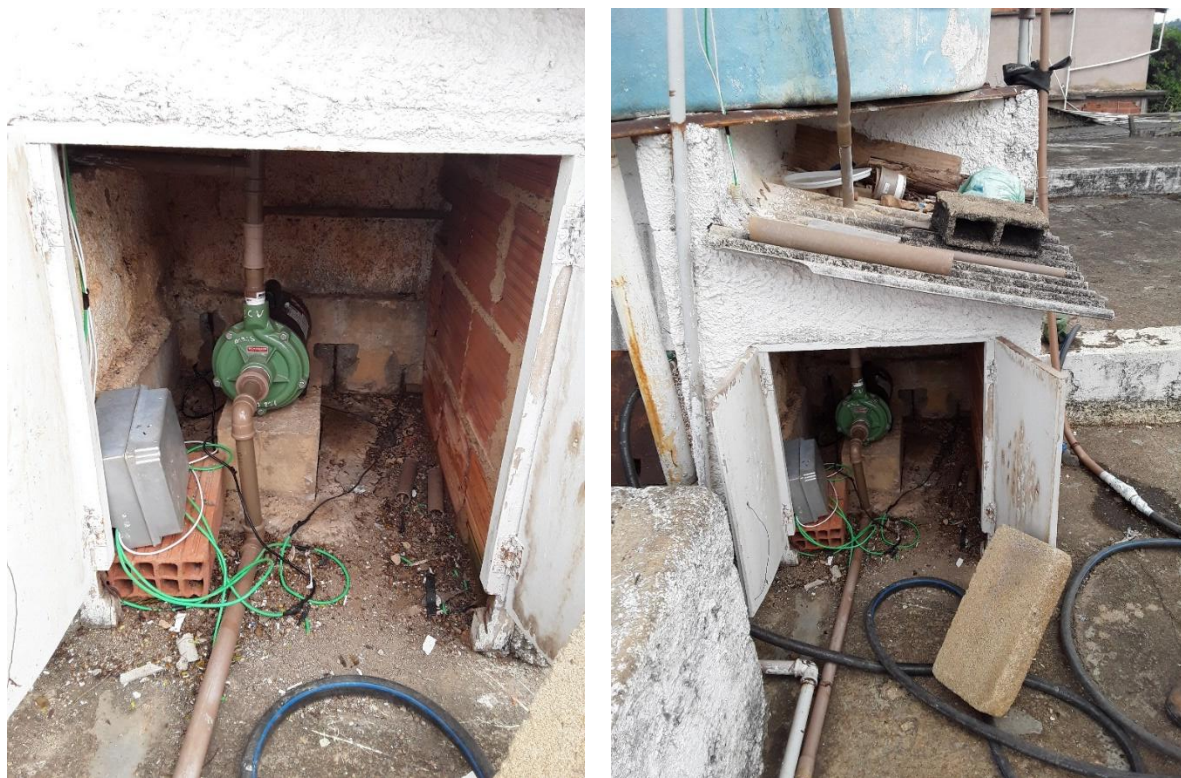
Figura – Conjunto motobomba – Nossa Senhora da Penha

A área do conjunto motobomba não está de acordo com as normas vigentes, o sistema elétrico está inadequado e desprotegido. Não há extintor de incêndio próximo ao local e não há bomba reserva (Figura 141).

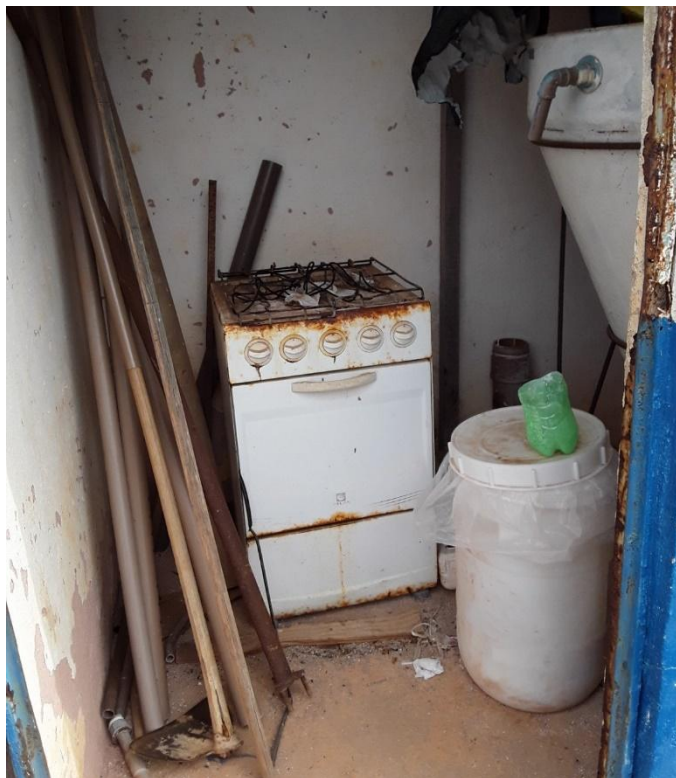
Figura – Área de depósito do hipoclorito de cálcio - Nossa Senhora da Penha

O depósito é utilizado para armazenar ferramentas, equipamentos não utilizados e o hipoclorito de cálcio. Não há identificação do local e nenhum aviso sobre o produto químico armazenado (Figura 143).

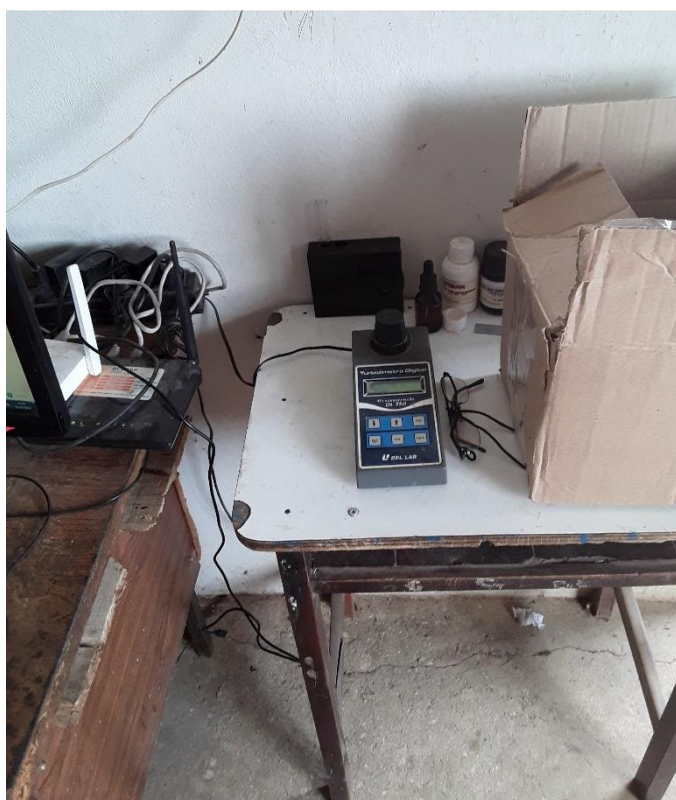
Figura – Área de realização das análises de rotina - Nossa Senhora da Penha

Não há laboratório físico-químico e não há estrutura para a realização das análises de rotina, exigidas pelas Portaria de Consolidação nº 05/2017 do ministério da saúde. Destaca-se que a portaria citada, determina que o prestador de serviços de abastecimento de água, mantenha e controle a qualidade da água produzida e distribuída

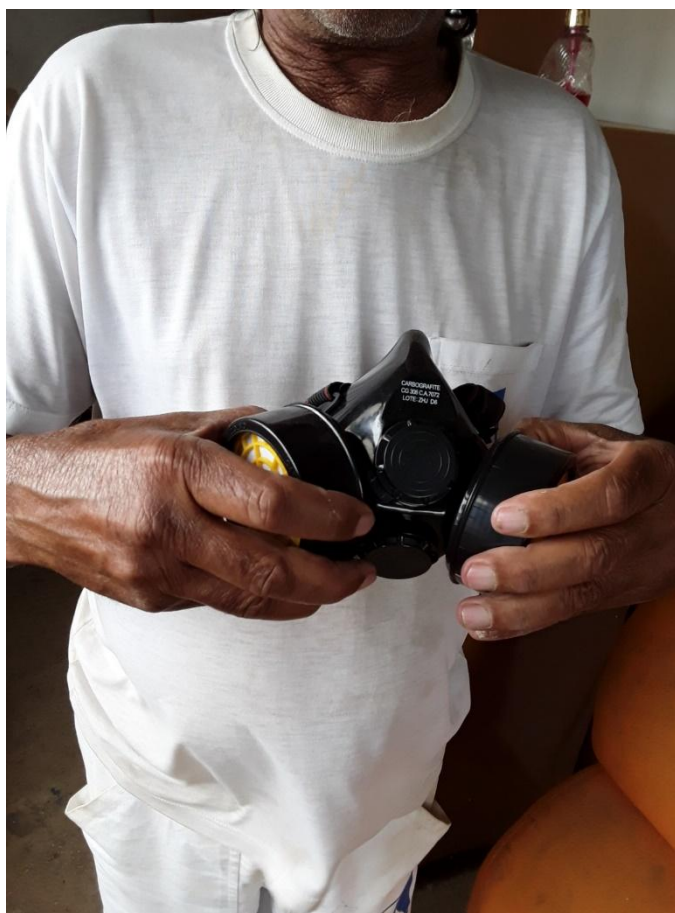
Figura – Equipamento de proteção individual

Como equipamento de proteção individual, os operadores de ETA possuem, luva, máscara e óculos (Figura 146), contudo, aparentemente os equipamento não são utilizados, visto que quando perguntado sobre, o operador apresentou uma máscara na caixa que não possui marcas de uso.

O mesmo operador informou que sofreu um acidente de trabalho por falta de EPI quando, ao abrir um recipiente de hipoclorito de cálcio que estava exposto à umidade, inalou o produto e foi acometido por uma perda momentânea de consciência. Dessa forma, ressalta-se a importância da correta utilização dos equipamentos de proteção e o devido treinamento e capacitação para lidar com produtos nocivos à saúde humana.

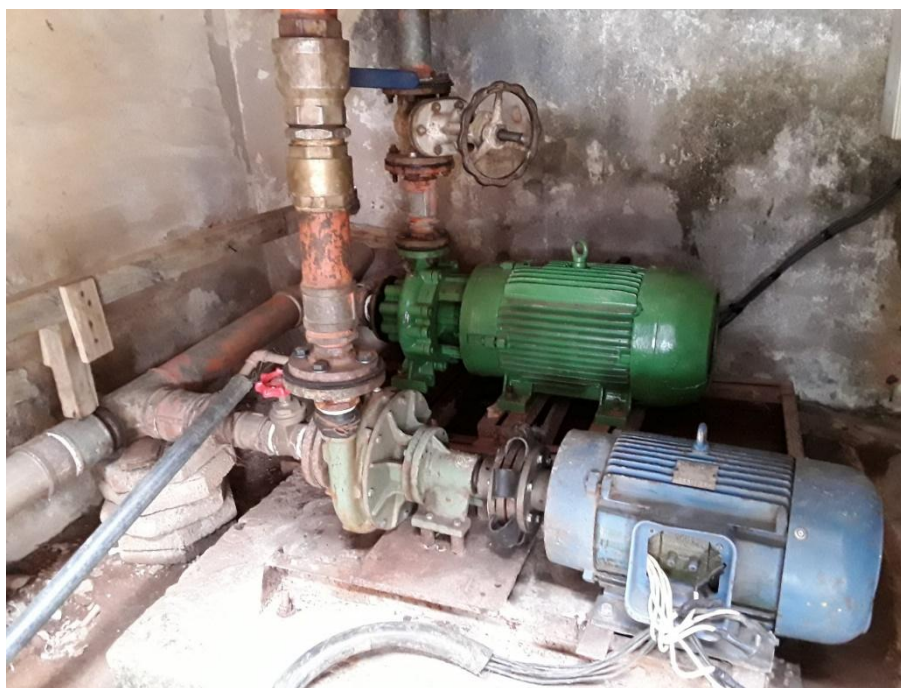
Figura – Área dos conjuntos motobombas – EEAT Escola

A elevatória da escola se localiza no interior da Escola Dra. Maria da Conceição em um local cercado e mantido trancado. A estrutura no entanto não se encontra identificada. Não há informações como potência, altura manométrica e vazão. O conjunto motobomba possui reserva e é utilizado para recalcar água para o reservatório da mangueira (Figura 147).

O local da elevatória, conforme pode ser verificado na figura anterior, não permite a livre circulação para realização de manutenções. A área apresenta diversas soluções improvisadas como o apoio da tubulação de recalque na figura 147 e também o apresentado na figura 148. Além disso, as condições aparentes dos fios e cabos elétricos não são boas (Figura 149) e o local contém diversos materiais utilizados em manutenções precisando assim de melhor organização e limpeza (Figura 150). Não foi possível verificar o interior do quadro elétrico pois no momento da fiscalização, o servidor não possuía a chave do local, sendo as fotos tiradas do exterior da grade.

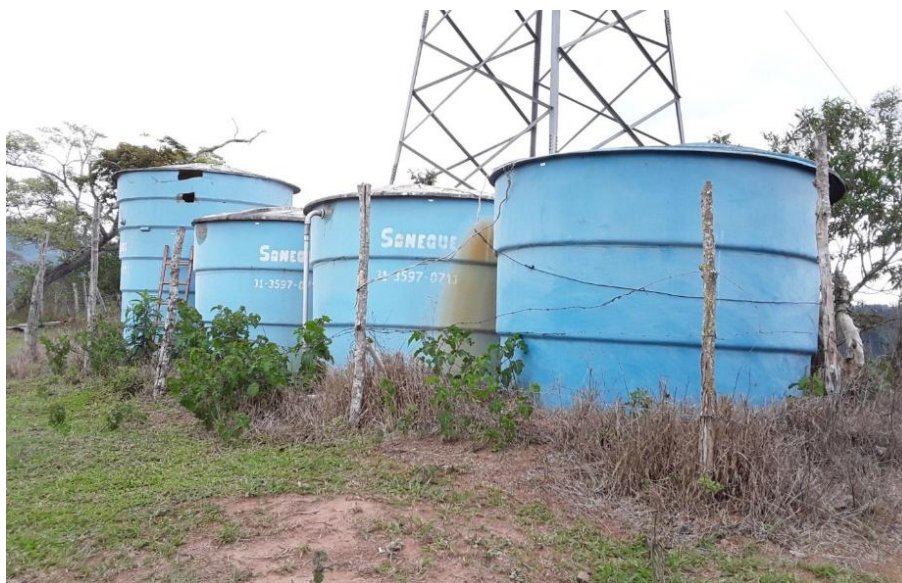
Figura – Área dos reservatório Madre Beatriz/Vila Verde

A área do conjunto de reservatórios se encontra cercada com arame farpado porém o cercamento não se encontra em boas condições (Figura 160). Além disso, o cercamento é contínuo, não havendo um portão de acesso. As estruturas não contam com identificação, e as quatro são caixas de fibra de vidro apoiadas. Com relação à capacidade de reservação, não havia informação oficial porém as caixas aparentavam ser três de 10m³ e uma de 15m³.

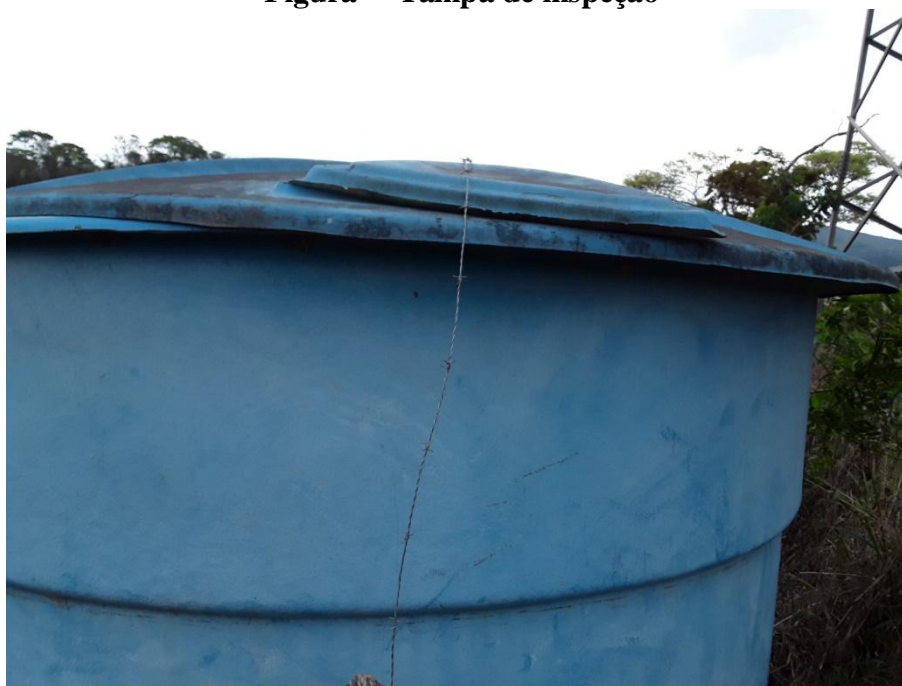
Figura – Tampa de inspeção

Os reservatórios não se encontram em condições adequadas para armazenamento da água tratada. Dos quatro, apenas um apresentava a tampa de inspeção, que é mantida fechada com arame (Figura 162). Apesar da tampa estar fechada, a mesma não impedia a entrada de pequenos animais ou insetos.

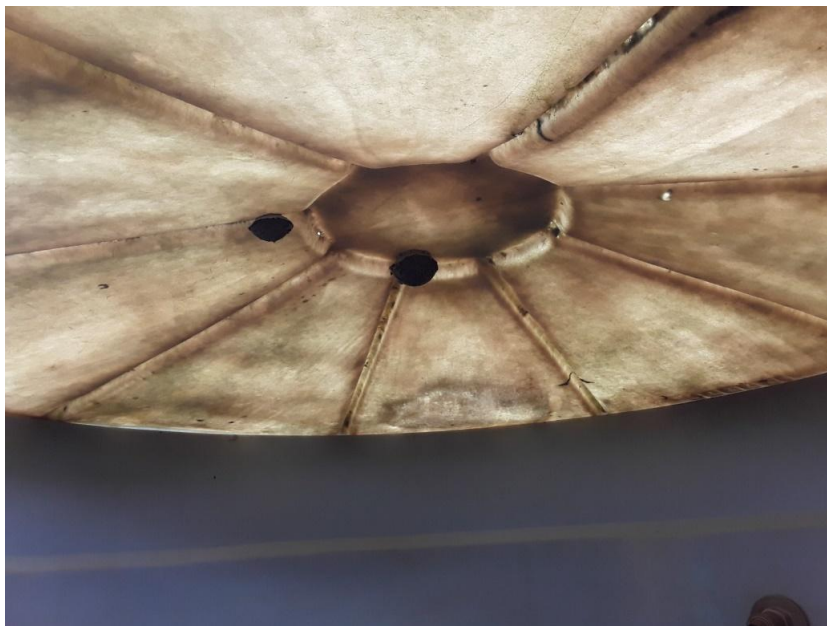
O reservatório maior não conta com tampa de inspeção, apresentando apenas uma abertura descoberta, o que permite a entrada de animais, água pluvial e outros corpos estranhos. Além disso, o reservatório possui aberturas em sua lateral e foi possível verificar em seu interior a presença de duas colmeias (Figura 163).

Figura – Visão interna da cobertura do reservatório

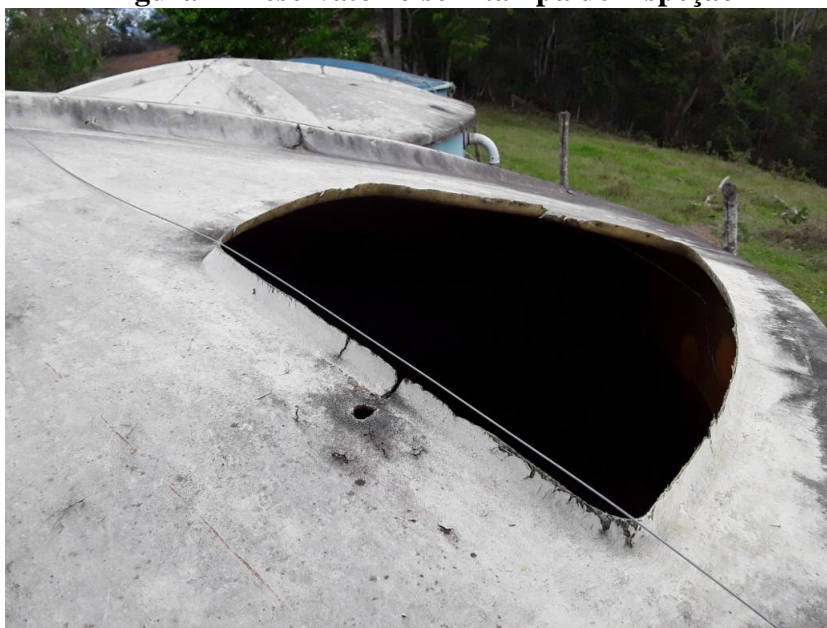
Dos outros dois reservatórios restantes, um apresentava a cobertura sem nenhuma abertura para a tampa de inspeção e o outro apresentava a abertura porém assim como no caso da caixa maior, a abertura não possuía a tampa (Figura 164).

Ressalta-se que nenhum dos reservatórios possui tubulações de ventilação. Além disso, para acesso às tampas de inspeção, havia apenas uma escada que não possui tamanho suficiente para alcançar a cobertura do reservatório maior.

Figura – Reservatório sem tampa de inspeção
