RELATÓRIO DA FISCALIZAÇÃO DE ACOMPANHAMENTO

LIMA DUARTE – MG

DEZEMBRO/2019

DEPARTAMENTO MUNICIPAL DE ÁGUA E ESGOTO DE LIMA DUARTE

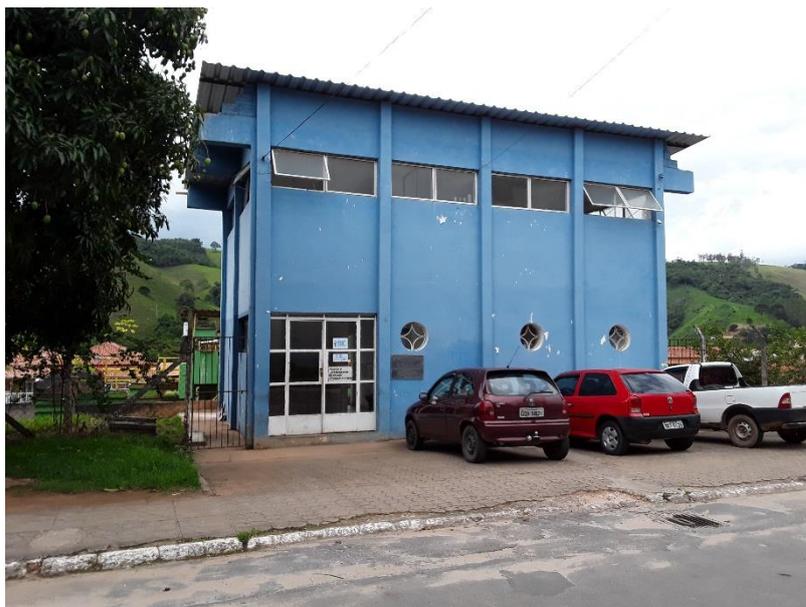
Figura 1 – Estação de tratamento de água da cidade de Lima Duarte

Como descrito anteriormente, foi realizada uma fiscalização de acompanhamento no município de Lima Duarte, especificamente na Estação de tratamento de água da Sede (Figura 1). A fiscalização foi acompanhada por um operador da ETA e pela química responsável, Joseana Aparecida de Oliveira.

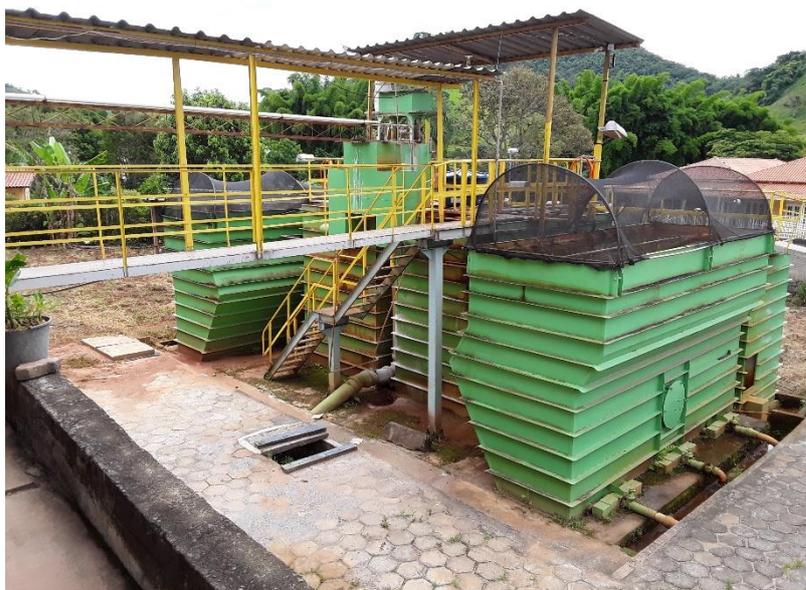
Figura 3 – Estação De Tratamento de água

Durante a fiscalização, foi verificado que falta identificação da estação de tratamento de água, contudo, as placas já foram confeccionadas, faltando apenas a instalação (Figura 2). Na área da ETA foi realizada a limpeza do espaço, como solicitado na fiscalização diagnóstico (Figuras 3 e 4).

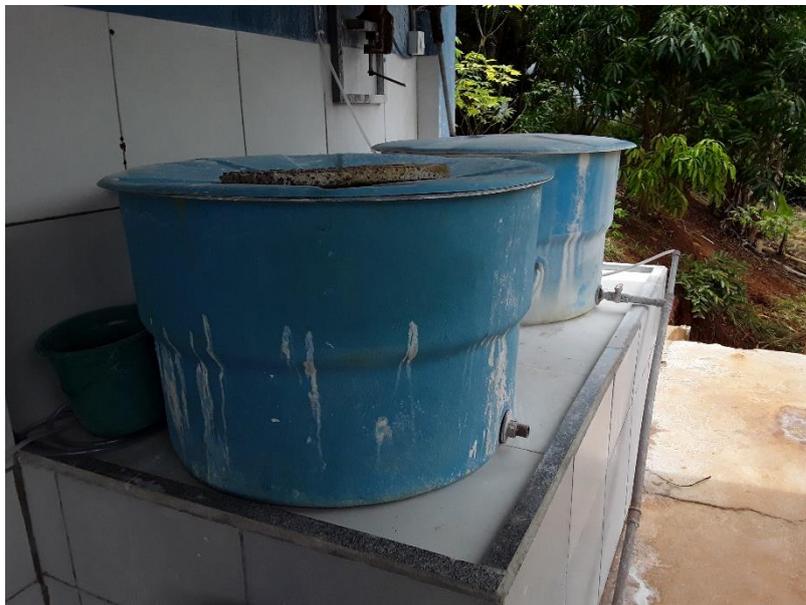
Figura 9 – Soluções preparadas

Outra mudança positiva, foi a alteração do local de preparo do hipoclorito de sódio e do sulfato de alumínio, que estão atualmente sendo preparados ao abrigo da luz solar (Figura 9).

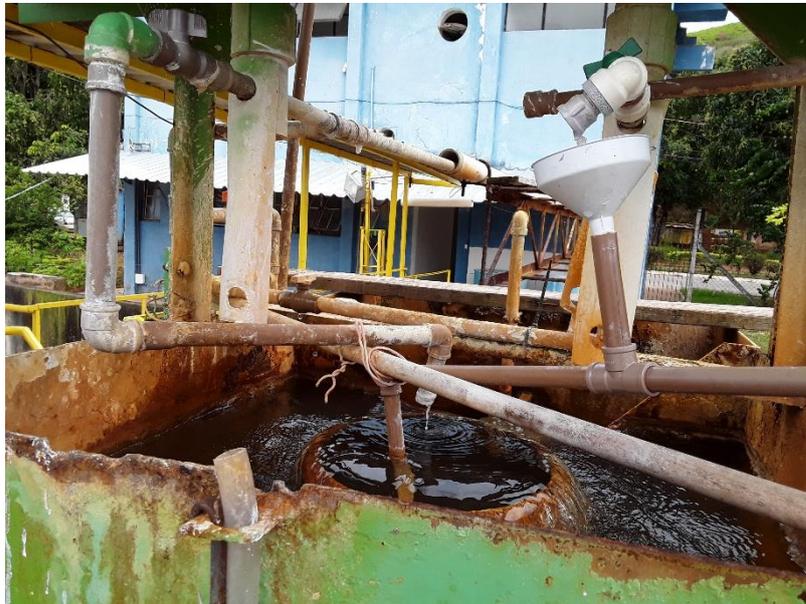
Figura 11 – Aplicação do coagulante

O sistema de medição da vazão de água (Figura 10), não oferece precisão e confiabilidade, o que pode prejudicar na determinação da quantidade de coagulante a ser aplicado no tratamento da água (Figura 11).

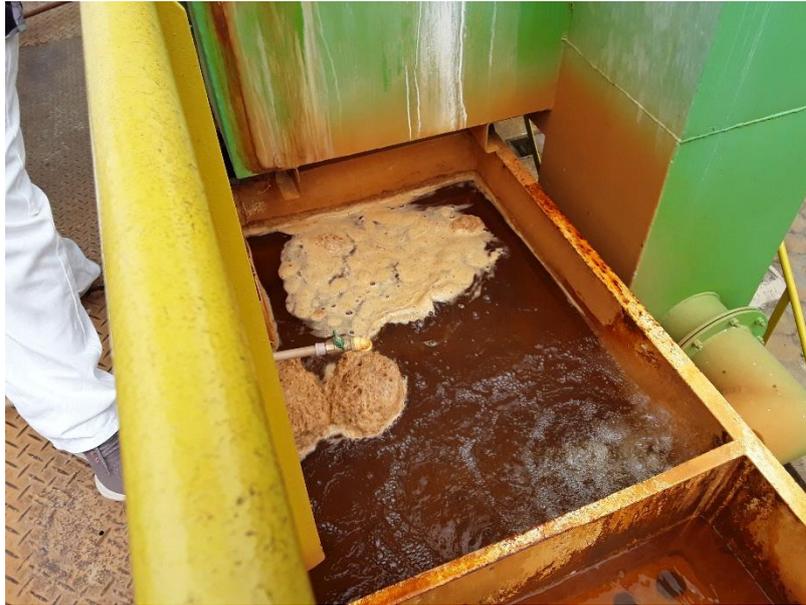
Figura 12 – Aplicação de polímero natural

Após a aplicação do coagulante, sulfato de alumínio, é adicionado a água um polímero natural, o qual de acordo com a química responsável, auxilia na coagulação e floculação (Figura 12), contudo, observou-se que nas câmaras de floculação, não há a formação dos flocos visíveis (Figura 13).

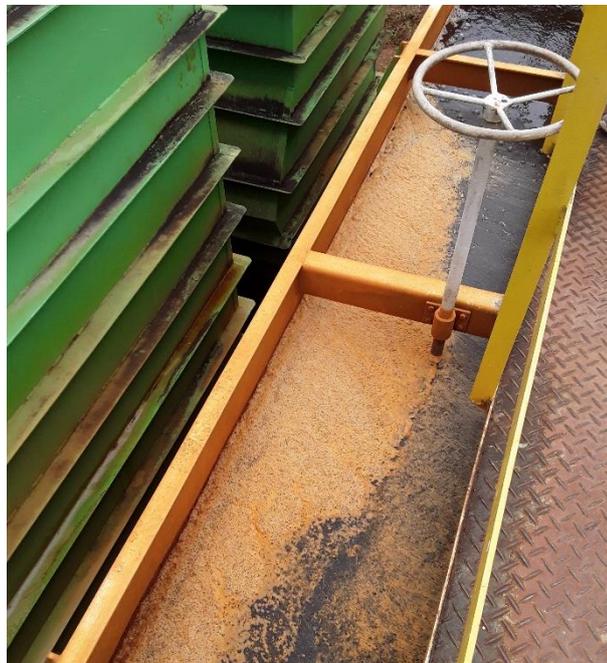
Figura 16 - Filtro

A ETA possui quatro filtros com filtração descendente, os filtros não são cobertos, mas possuem guarda corpos em toda a sua extensão (Figura 16). Em relação à lavagem, todos eles

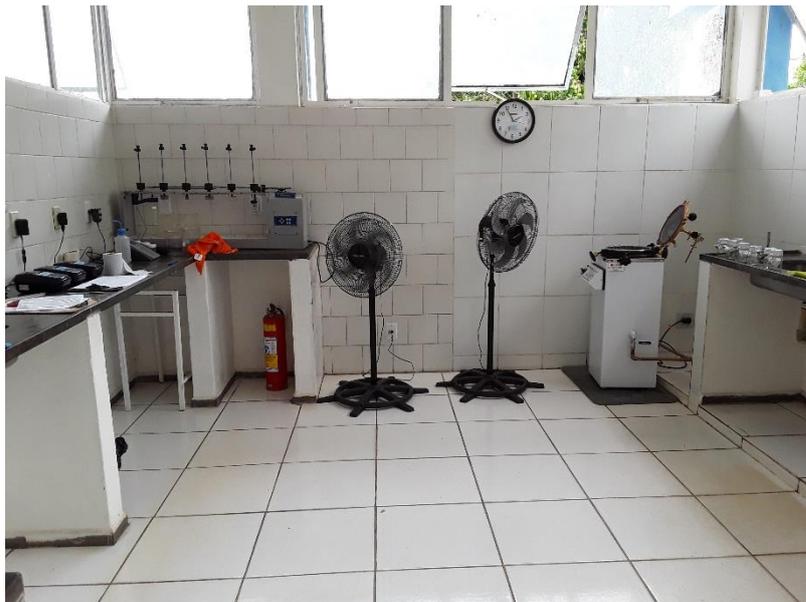
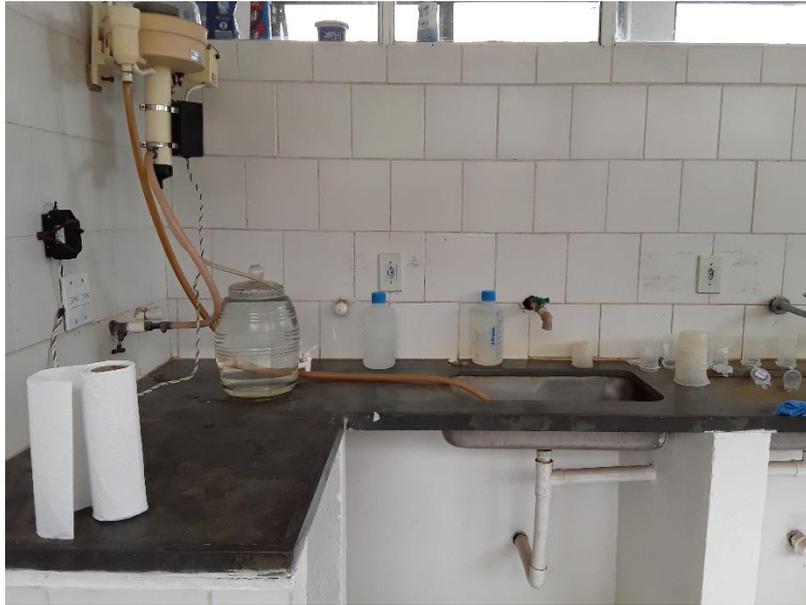
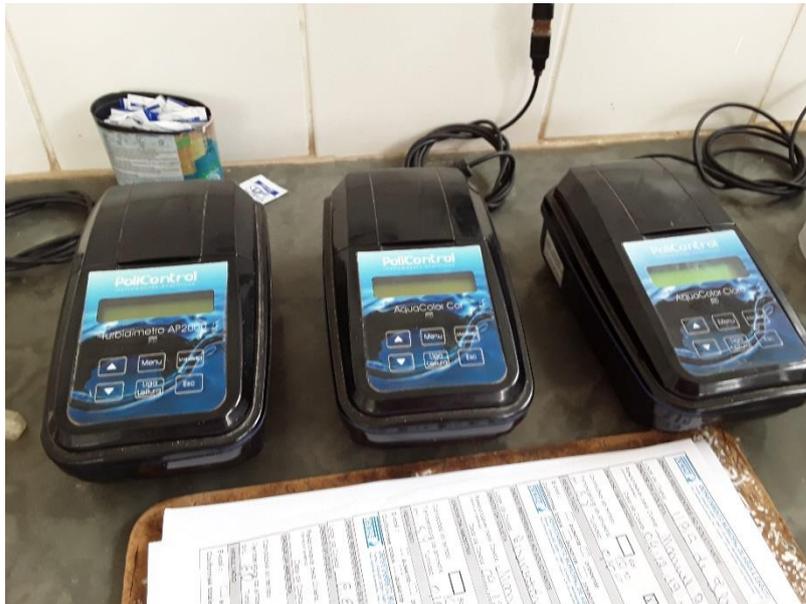
A ETA possui laboratório com bancadas, pias e demais condições de infraestrutura adequadas para a realização das análises de rotina exigidas pelo Anexo XX da Portaria de Consolidação nº 5 de 28 de setembro de 2017. Atualmente o laboratório tem capacidade e realiza os seguintes ensaios: turbidez, cloro residual livre, pH, cor aparente, coliformes totais e *E. coli* (Figuras 24 a 26).
