RELATÓRIO TÉCNICO DE FISCALIZAÇÃO - DIAGNÓSTICO

POCRANE – MG

DEZEMBRO/2020

SERVIÇO AUTÔNOMO DE ÁGUA E ESGOTO DE POCRANE

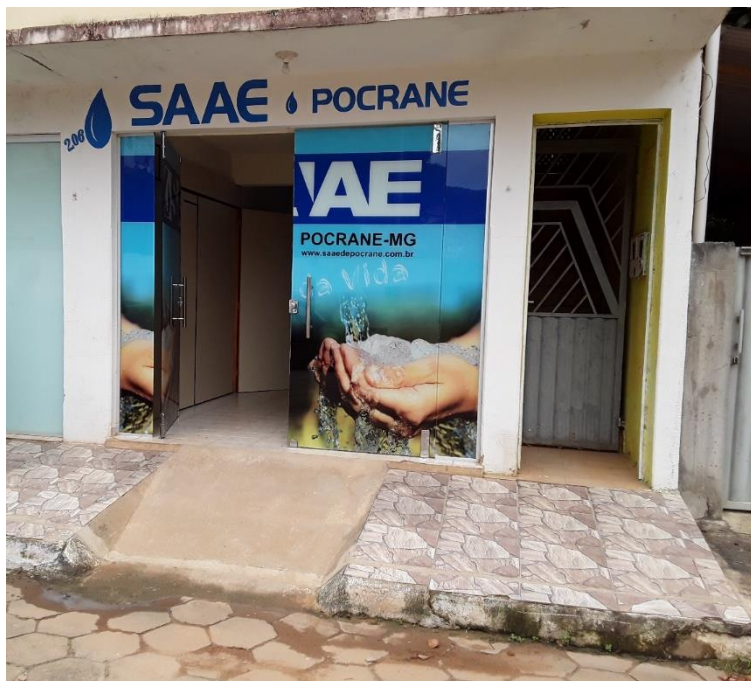
**Figura 16 – SAAE Pocrane**

O atendimento presencial ocorre no mesmo endereço da sede administrativa da autarquia. O local conta com uma rampa de acesso na calçada, contudo é importante verificar se a inclinação atende às normativas (Figura 16).

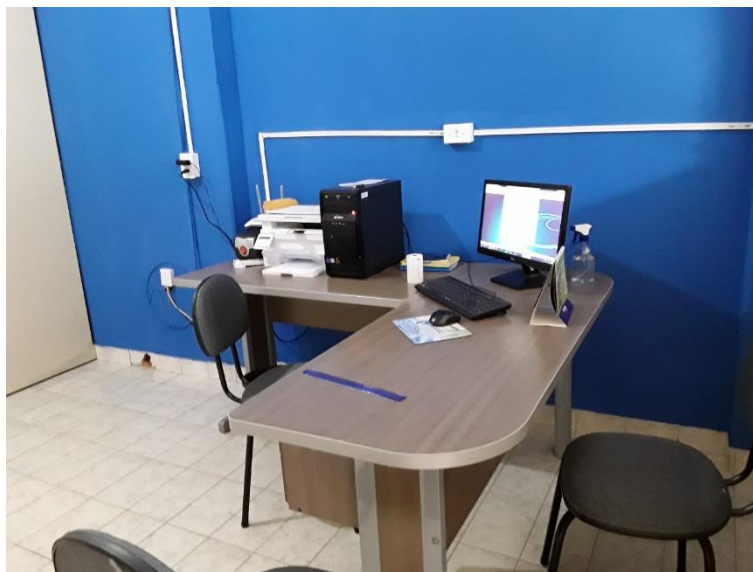
**Figura 18 – área de atendimento presencial**

Para atendimento aos usuários, dos serviços prestados pelo SAAE de Pocrane, há uma mesa, um computador e duas cadeiras (Figura 18). Recomenda-se, principalmente nesse período de pandemia, que haja uma barreira física durante o atendimento à população, verificando-se que no local já há uma divisória com uma janela de vidro, a qual poderia ser adaptada como um balcão de atendimento, podendo ainda o SAAE providenciar algumas cadeiras para espera do atendimento na área em que fica o mural de informações.

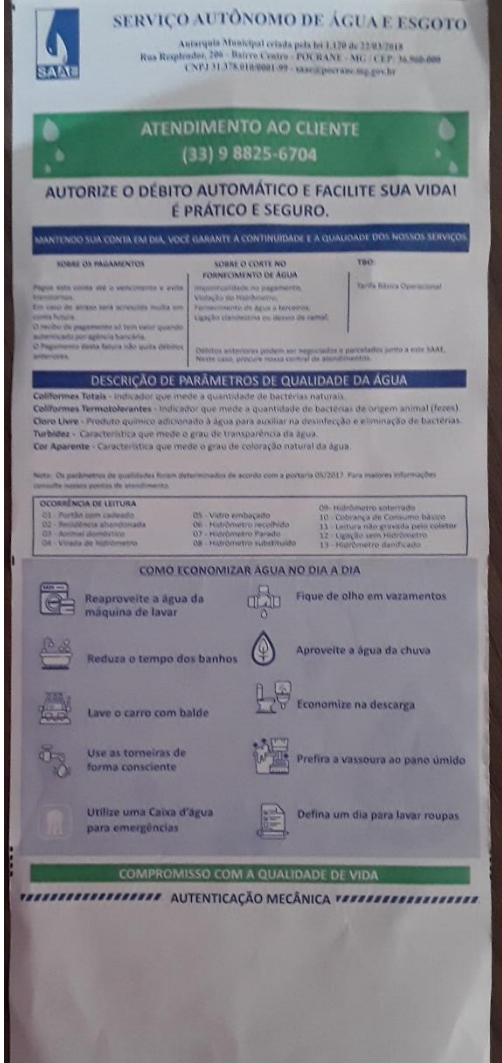
**Figura 22 – Tarifa de água**

O SAAE de Pocrane realiza apenas a cobrança pelos serviços de abastecimento de água, a Figura 22 mostra uma cópia de uma tarifa emitida pela autarquia. No verso do documento há dicas de como economizar água, o telefone de atendimento ao cliente é informado e são descritos os parâmetros de qualidade da água. Na parte da frente há informações mensais sobre a qualidade da água, assim como determina o Decreto 5.440/2005, necessitando apenas corrigir a forma de apresentação das informações na última coluna, informando o número de análises

fora do padrão e não apenas a média, e inserir a informação do parâmetro cor e flúor, sendo o último quando for inserida a aplicação no tratamento.

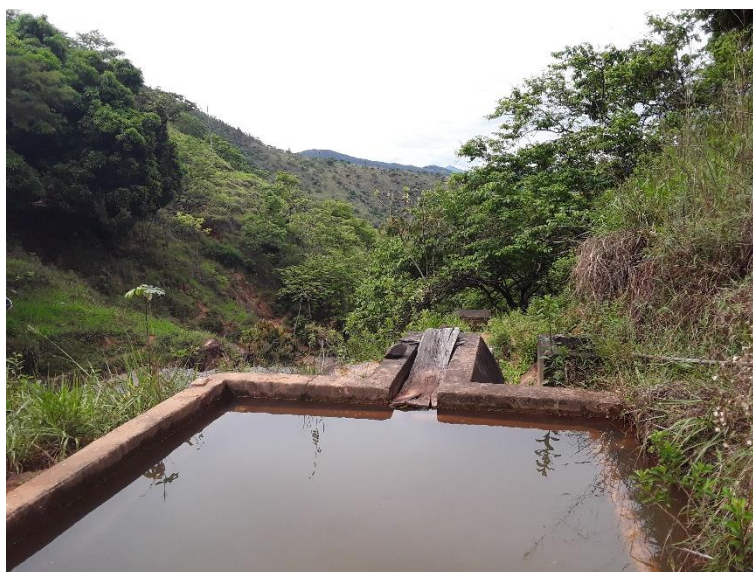
**Figura 25 - Desarenador**

Para realizar a captação de água foi feita uma pequena barragem em um queda d'água do Córrego Bom Retiro (Figura 24), no local há um desarenador onde uma quantidade significativa de areia é retida (Figura 25). A limpeza na estrutura é feita regularmente pelos servidores da autarquia (Figura 26).

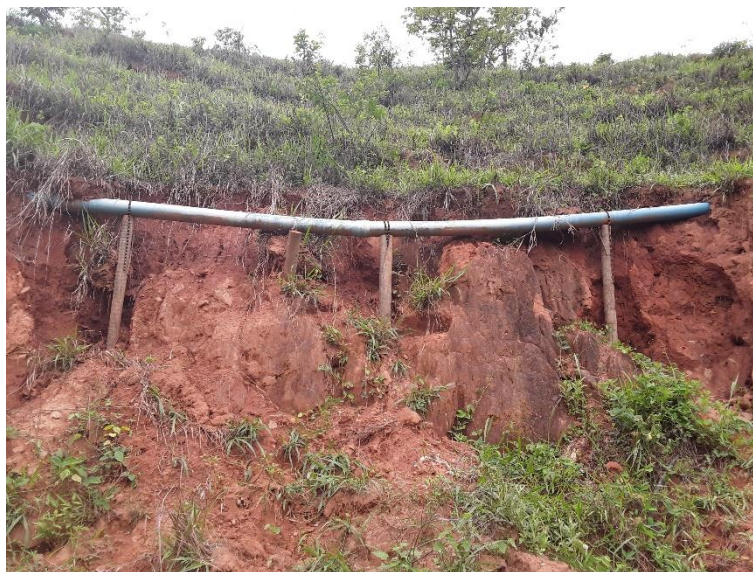
**Figura 29 – Adutora de água bruta – Captação Córrego Bom Retiro**

Em um trecho da adutora há um talude, onde há um deslizamento de terra, o qual pode comprometer a estrutura da adutora. Os serviores do SAAE fizeram uma ação para mitigar os efeitos, apoiando a tubulação em alguns mourões de madeira, contudo com a continuação da movimentação de terra, um dos mourões já não está apoiando mais a tubulação (Figura 29).

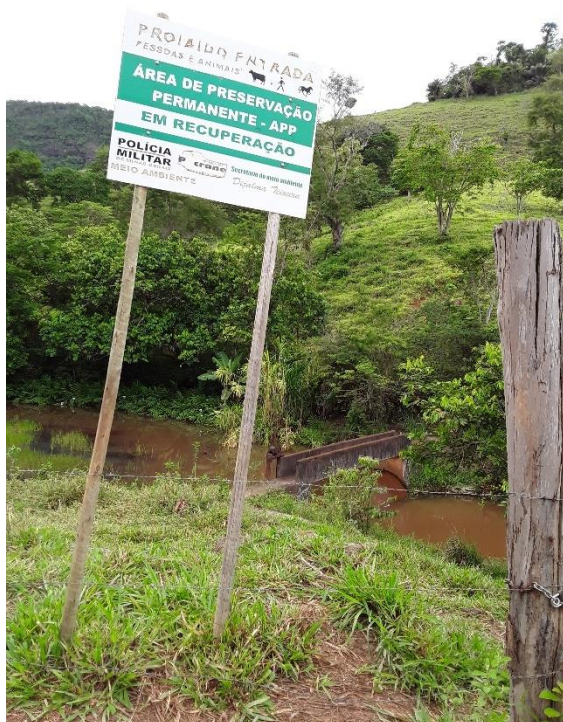
**Figura 30 – Área da captação do Ribeirão Pocrane**

A captação do Ribeirão Pocrane é realizada através de barragem de nível, a captação fica as margens de uma estrada rural, o local não possui identificação e cercamento, há apenas uma placa informando que se trata de uma área de preservação permanente – APP (Figura 30).

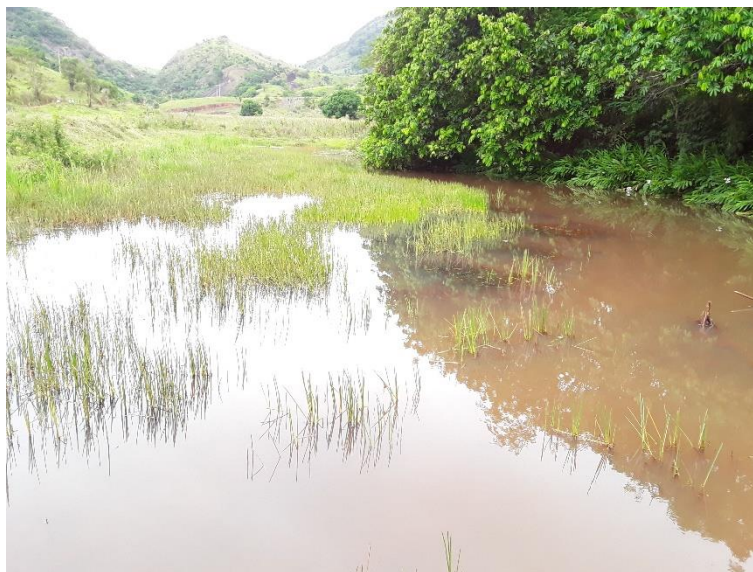
**Figura 31 – Área de acumulação de água**

A captação não possui outorga de direito de uso, mas o processo para regularização já foi iniciado através do processo 1370.01.0000240/2021-95 e aguarda avaliação do órgão ambiental competente. O principal uso do solo a montante é a pastagem para pecuária leiteira. Observando a área de acumulação de água, percebe-se que há processos de eutrofização e assoreamento do curso d'água (Figura 31).

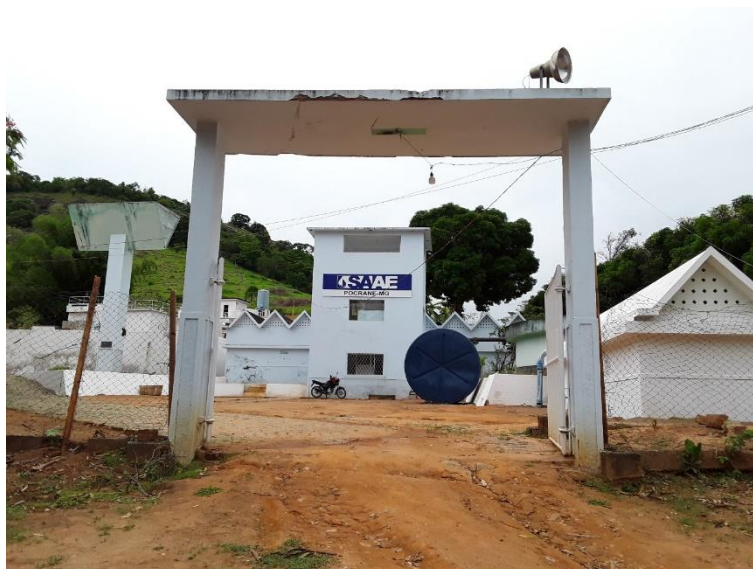
**Figura 34 – Entrada das ETAs da Sede de Pocrane**

A área da ETA possui cercamento, há identificação e portão de acesso, o qual permaneceu aberto durante a visita de fiscalização (Figura 34).

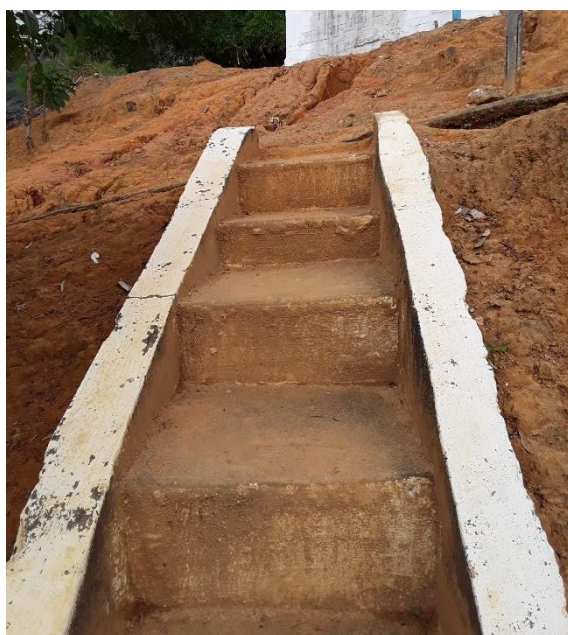
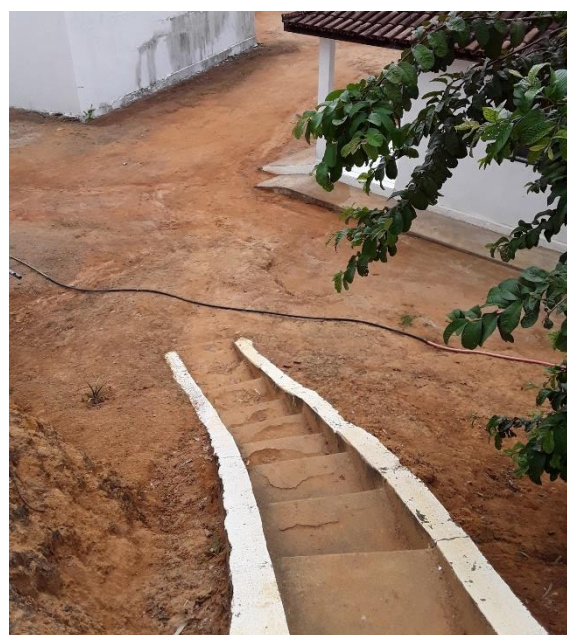
**Figura 35 – Escada de acesso a área de tratamento**

Na área próxima a entrada das ETAs ficam os reservatórios, para acessar a área de tratamento há uma escada e uma rampa. A escada, aparentemente, foi projetada para ser um dissipador de energia em função do escoamento das águas pluviais, pois suas dimensões não atendem as normas técnicas para escadas (Figura 35). Ao lado da rampa de acesso há um processo erosivo, o qual está comprometendo a estrutura citada (Figura 36).

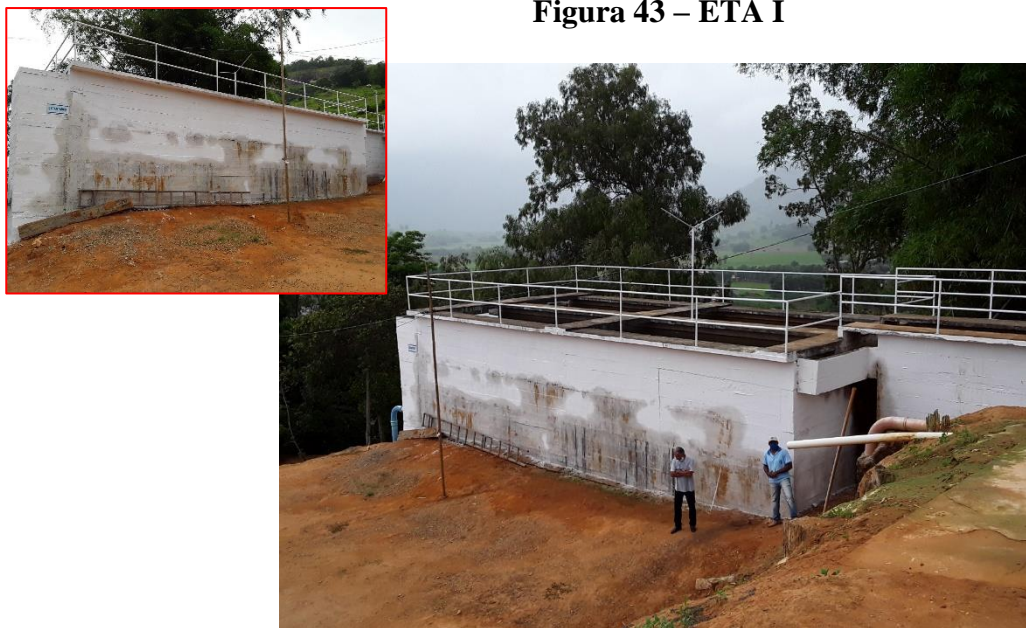
**Figura 43 – ETA I**

A ETA apresentada na Figura 43 trabalha, de acordo com a responsável técnica, com uma vazão média de operação estimada de 30m<sup>3</sup>/h. Há guarda-corpos entorno de toda a estrutura e na rampa de acesso (Figura 44), mas na parte interna não há proteção entre os flocladores e decantadores. Observa-se que na lateral da dos decantadores há infiltração, situação que deve ser observada com atenção, para que não haja comprometimento de toda a estrutura.

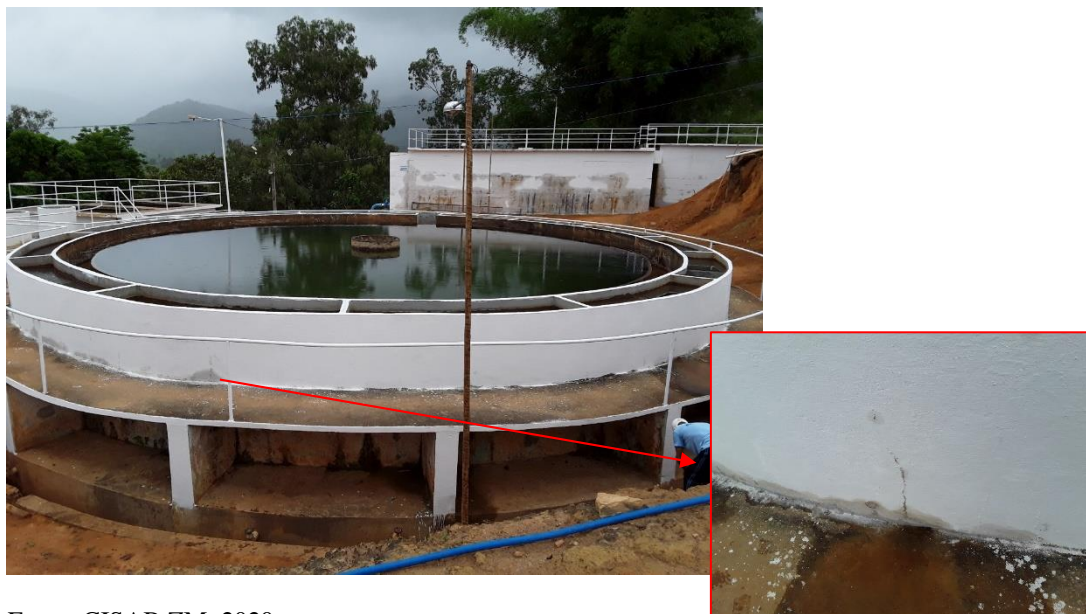
**Figura 56 - Decantador**

A ETA em questão, possui 1 decantador convencional em forma circular (Figura 56). A estrutura dos floculadores e decantador apresenta diversos pontos de infiltração (Figuras 57 e 58). Como já citado anteriormente, em relação a outras estruturas é importante que seja realizada manutenção na estrutura e reparo dos danos, para que não haja redução da vida útil da estrutura e comprometimento do tratamento, em função de tais vazamentos.

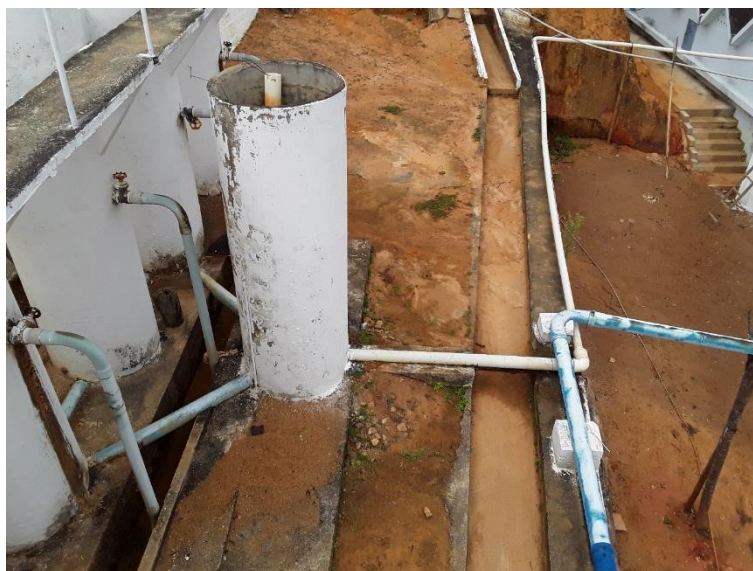
**Figura 63 – Reservatório para retrolavagem**

Para lavagem dos filtros há um reservatório próximo a estrutura em questão (Figura 63). Destaca-se que não há reaproveitamento da água de lavagem e que esta segue diretamente para o curso d'água mais próximo.

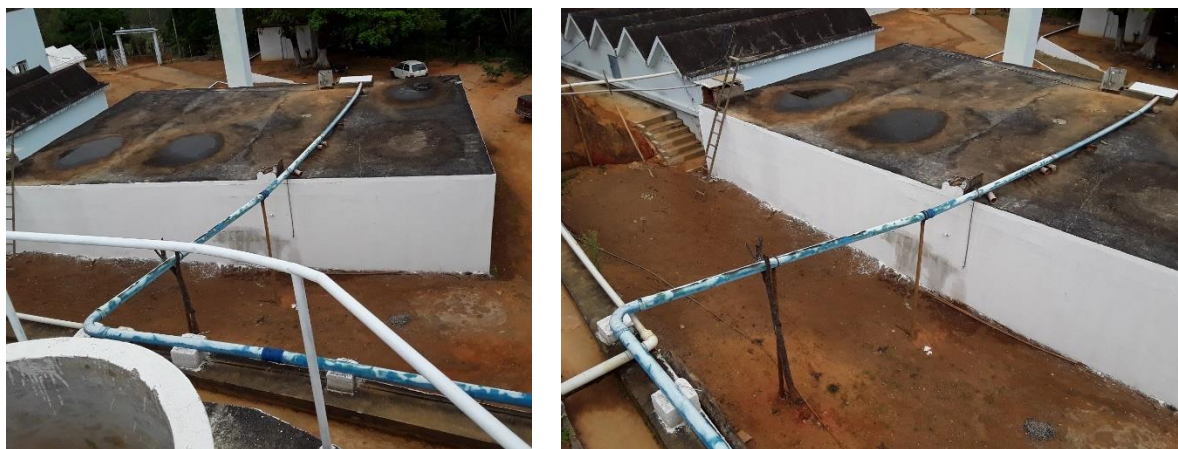
**Figura 65 – Tubulação de água filtrada**

Após a filtração, a água de ambas as ETAs seguem para o reservatório apresentado na Figura 65, onde recebem o hipoclorito de cálcio para a realização do processo de desinfecção. As estações de tratamento de água não possuem tanque de contato, o qual, tem a função de homogeneizar a ação do cloro na água, contudo, como a água ainda passa por mais dois outros reservatórios antes de ser distribuída havendo um tempo considerável de contato do hipoclorito de cálcio com a água.

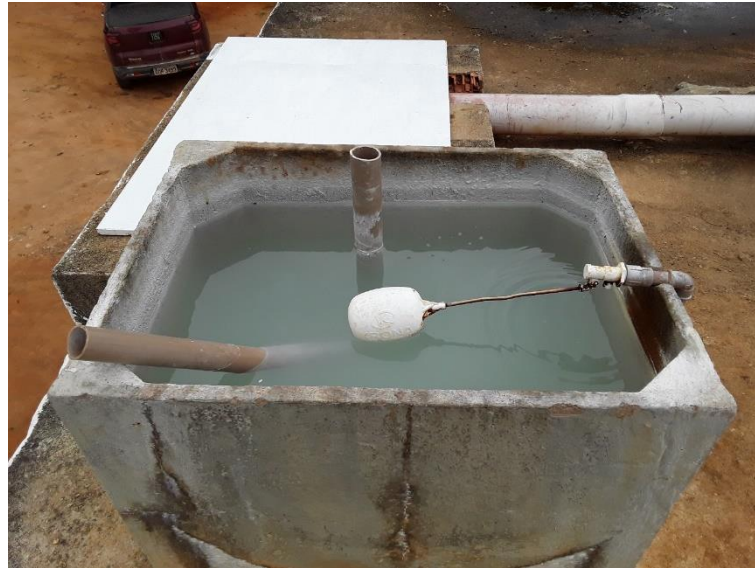
**Figura 66 – Reservatório da solução de hipoclorito de cálcio**

O preparo do produto (hipoclorito de cálcio) é realizado próximo à dosagem em uma caixa localizada em cima do reservatório, destaca-se que a caixa fica exposta à luz solar (Figura 66).

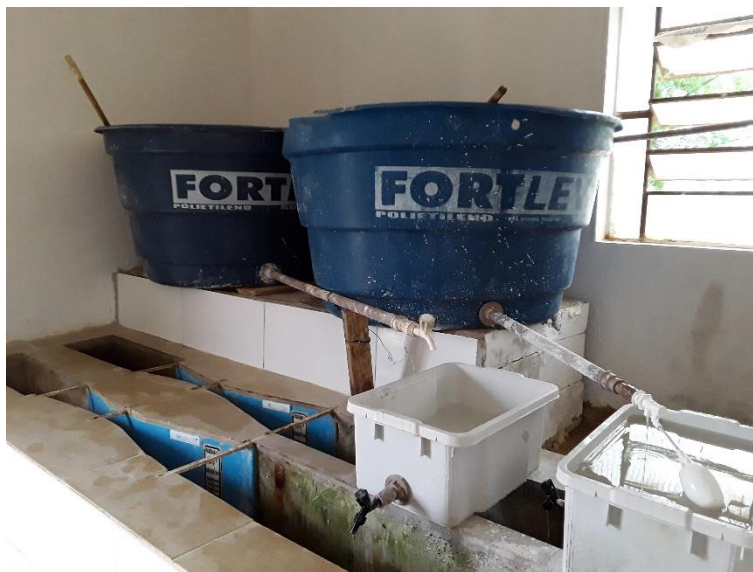
**Figura 68 – Área de preparo e dosagem do sulfato de alumínio e a cal**

Os preparos são realizados de forma manual em dois recipientes de polietileno, a dosagem é realizada por gravidade (Figura 68). Próximo ao local não há extintor de incêndio e chuveiro de emergência, há apenas um tanque instalado (Figura 69). A área é bem arejada e possui boa iluminação.

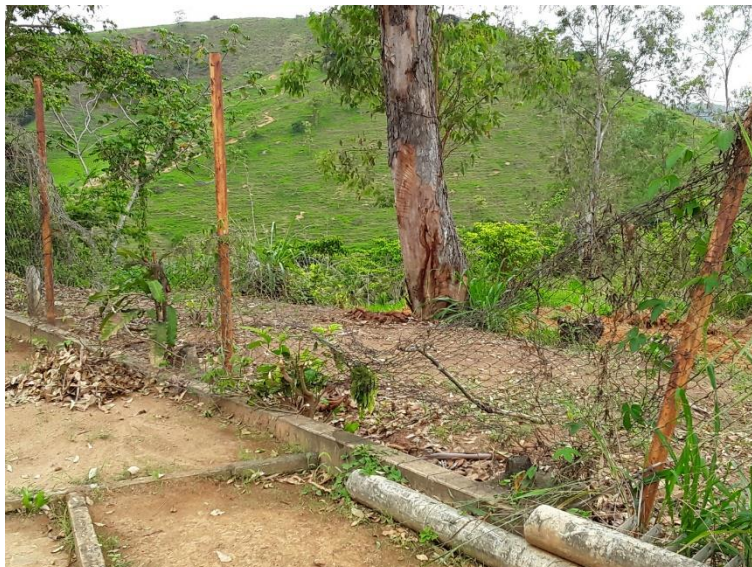
**Figura 99 – Cerca da ETA**

ilustradas, extintores de incêndios e reparos em algumas estruturas. Como citado anteriormente a ETA está cercada, contudo em uma parte da estrutura a cerca encontra-se aberta (Figura 99).

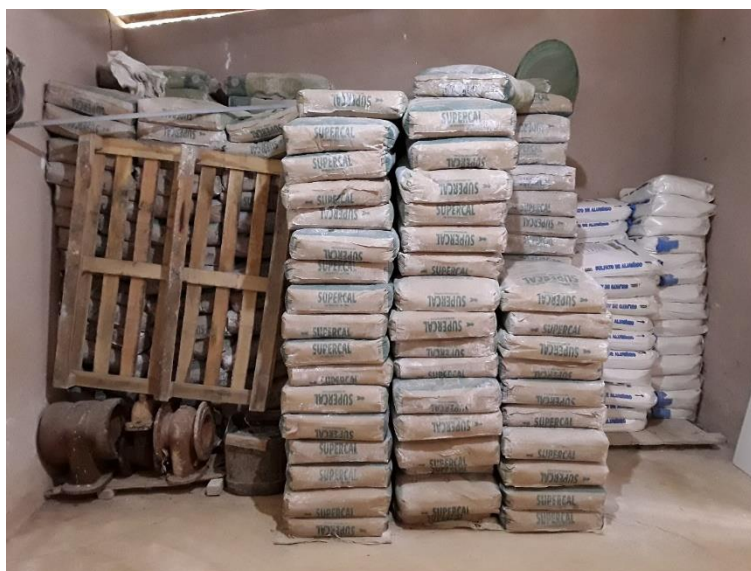
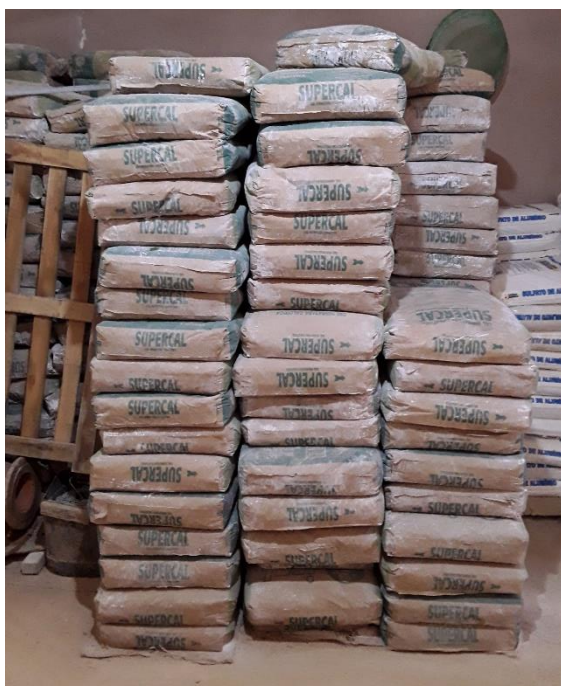
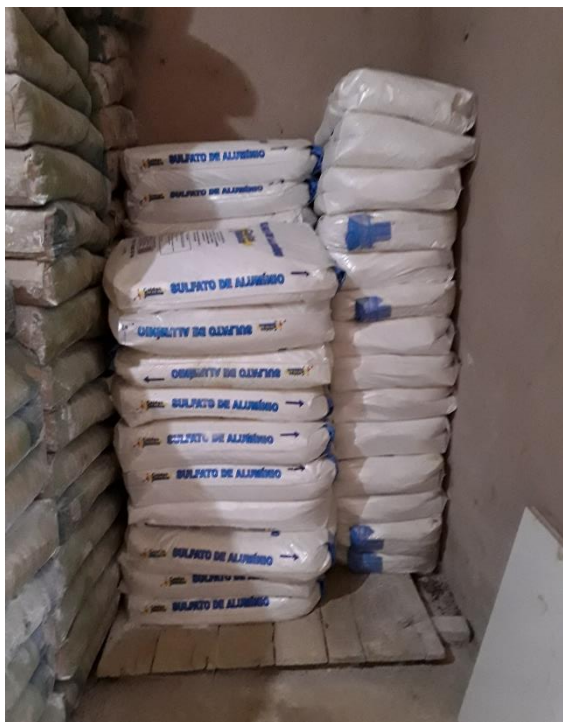
Os produtos químicos armazenados são a cal e o sulfato de alumínio. Os produtos ensacados estão organizados em pilhas, o sulfato de alumínio encontra-se sobre um estrado de madeira, bem como parte da Cal. Apesar de haver um estrado de madeira que não está sendo utilizado, parte dos sacos de cal estão apenas sobre um papelão (Figuras 101 a 103).

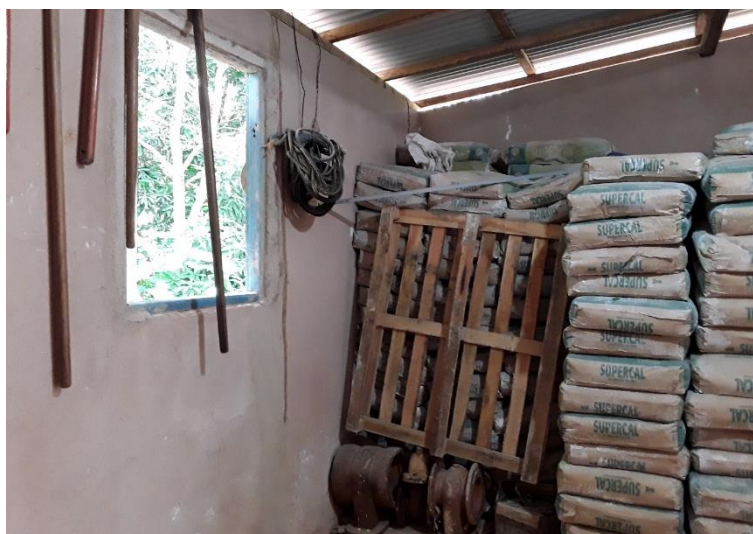
**Figura 104 – Janela do almoxarifado**

O local possui boa ventilação (Figura 104), não há próximo ao almoxarifado nenhum extintor de incêndio e nenhuma norma de segurança escrita, informando quais os cuidados que os servidores precisam ter em relação aos produtos químicos e qual ação devem tomar em caso de acidente.

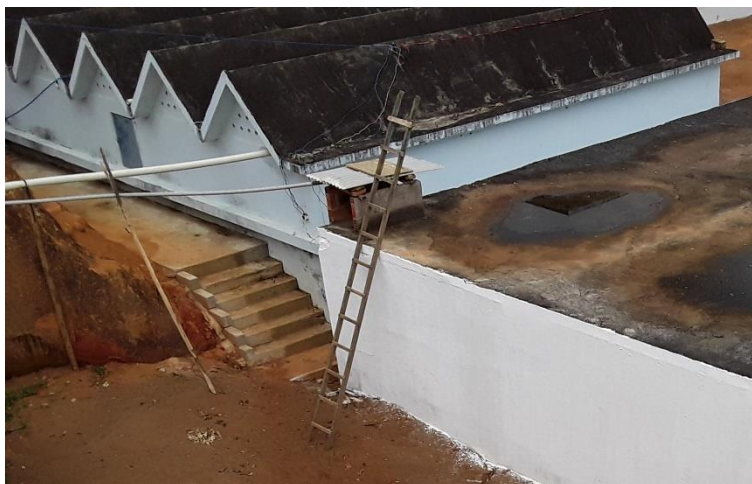
**Figura 110 – Escada de acesso a cobertura do reservatório**

No do reservatório em questão, ocorre o preparo e a dosagem do hipoclorito de cálcio, para acesso a cobertura do reservatório há uma escada vertical não fixa de madeira apresentada na Figura 110. A cobertura do reservatório não permite o escoamento da água pluvial, há desníveis em várias partes, os quais acumulam água (Figura 111) e não há guarda-corpos em seu entorno.

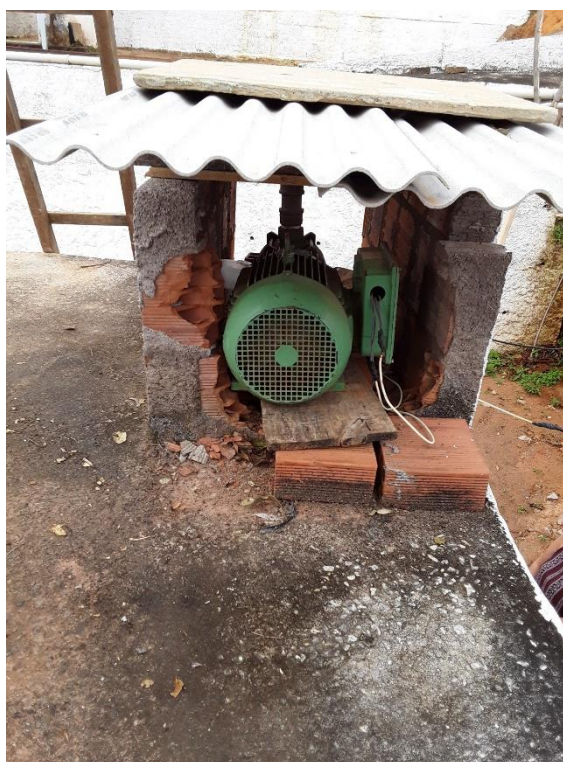
**Figura 114 – Conjunto moto bomba**

Na cobertura do reservatório está instalado um conjunto moto bomba responsável por abastecer o reservatório da ETA, o qual armazena água para lavagem dos filtros, este possui altura máxima de 103 m.c.a e vazão máxima de 24,5 m<sup>3</sup>/h. Destaca-se que não há equipamento reserva.

O conjunto moto bomba está sob uma cobertura de telha (Figura 114), não há extintor de incêndio próximo ao local, não há macromedidor, não há iluminação para trabalhos noturnos, os cabos elétricos não apresentam boas condições aparentemente e não há manômetro ou horímetro.

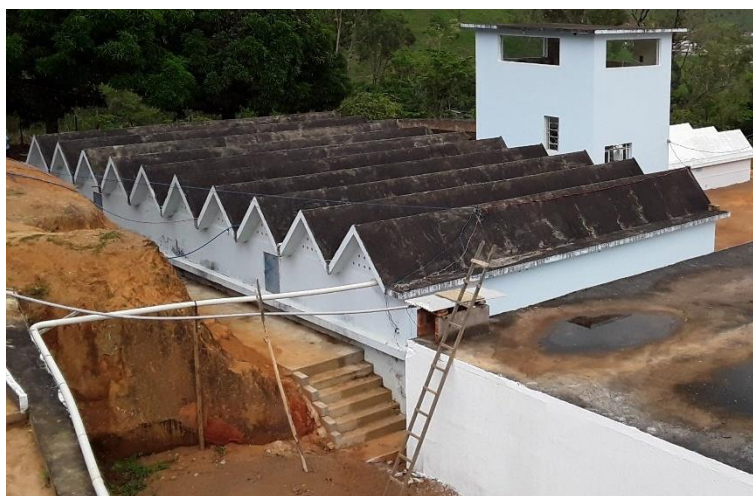
**Figura 115 – Reservatório II**

Destaca-se que as telas das aberturas de ventilação necessitam de reparos, pois estão em alguns pontos rasgadas.

O reservatório não possui dispositivo indicador de nível de água e conseqüentemente não é feito o acompanhamento e anotações das medidas dos níveis de reservação, não há medidor de vazão na entrada e/ou saída do reservatório e a área não conta com sistema de drenagem das águas pluviais.

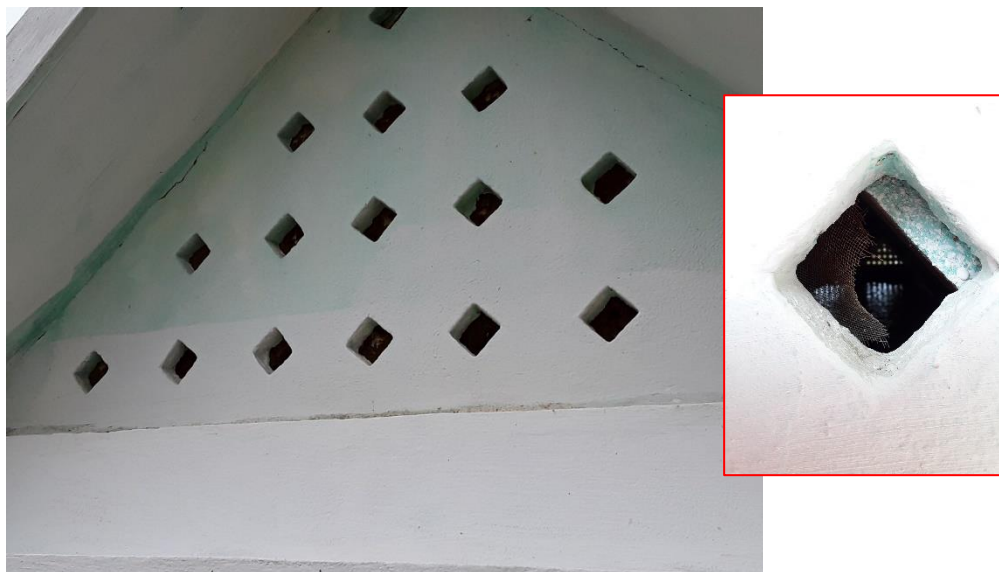
**Figura 117 – Abertura de ventilação do reservatório**

A estrutura possui identificação, tampa de inspeção em boas condições, válvula de fechamento na entrada e saída do reservatório, tubo extravasor, caixa de descarga para o tubo extravasor, tubo de descarga de fundo, cobertura que permite o escoamento das águas pluviais e aberturas de ventilação, as quais necessitam de reparos, pois estão em alguns pontos rasgadas (Figura 117).

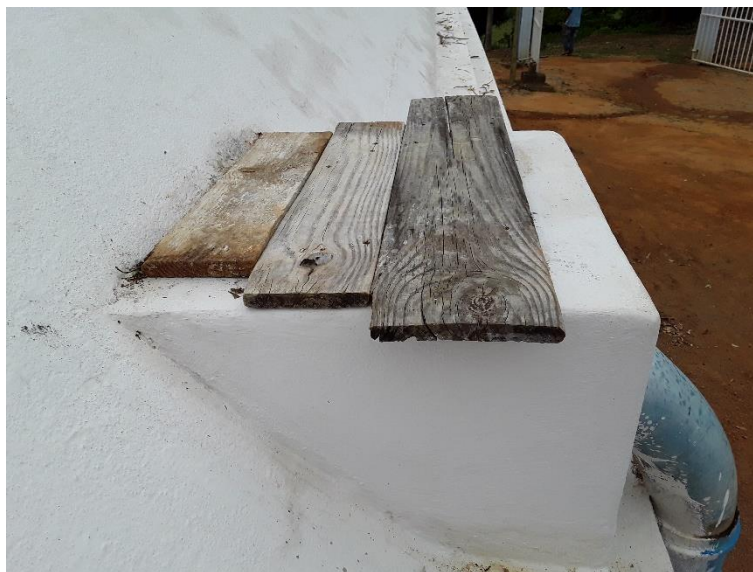
**Figura 118 – Tampa de inspeção**

O reservatório não possui dispositivo indicador de nível de água e conseqüentemente não é feito o acompanhamento e anotações das medidas dos níveis de reservação, não há medidor de vazão na entrada e/ou saída do reservatório, a tampa de inspeção foi adaptada com algumas tábuas (Figura 118) e a área não conta com sistema de drenagem das águas pluviais.

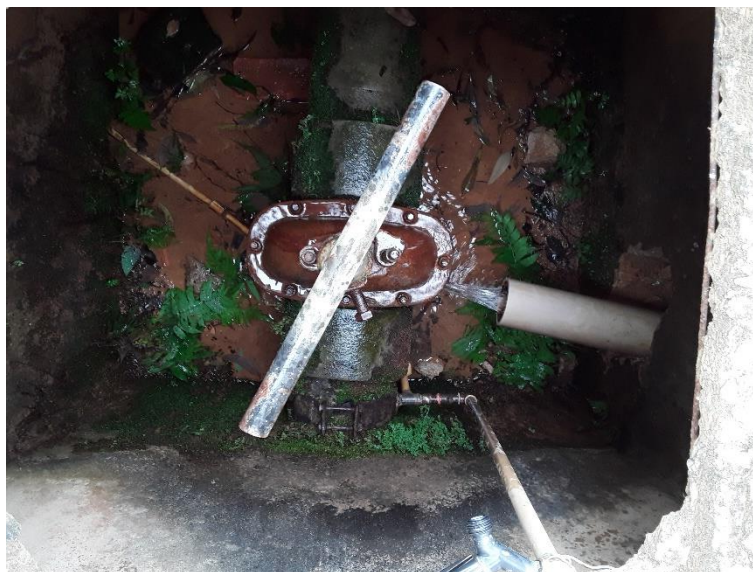
**Figura 120 – Válvula de Saída**

Indica-se a verificação de possíveis infiltrações no reservatório, visto que na lateral da estrutura, provavelmente na caixa de descarga, havia uma quantidade significativa de água passando, situação que pode ser devido a um vazamento ou extravasamento do reservatório (Figura 119). A válvula de saída do reservatório apresenta vazamento (Figura 120).

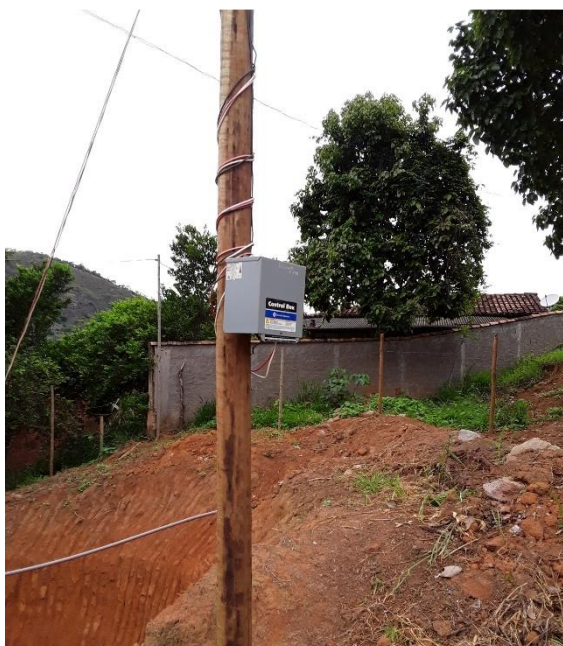
**Figura 122 – Painel de controle**

Ao lado do reservatório fica o painel de controle da bomba, o qual ainda precisa de proteção e de alguns itens de segurança de acordo com a legislação vigente (Figura 122).

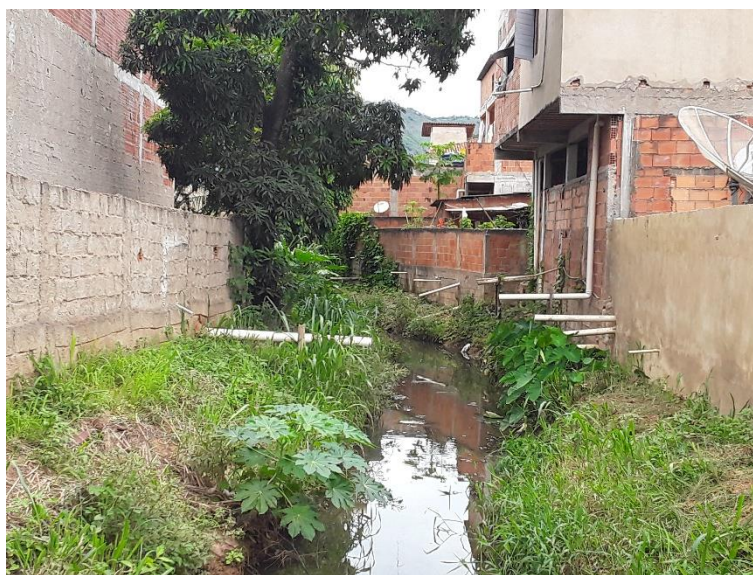
A etapa de tratamento ainda não é realizada e os efluentes gerados nas residências são lançados *in natura* diretamente nos mananciais próximos à sede, favorecendo a eutrofização dos cursos d’água, aumentando a possibilidade de disseminação de doenças de veiculação hídrica e ocasionando vulnerabilidade a população residente a esse tipo de doença (Figuras 125 e 126). O município conta com uma antiga estrutura do sistema de esgotamento sanitário que de acordo com o PMSB nunca chegou a ser utilizada (Figura 127).

**Figura 125 – Lançamento de efluente doméstico diretamente no curso d’água**

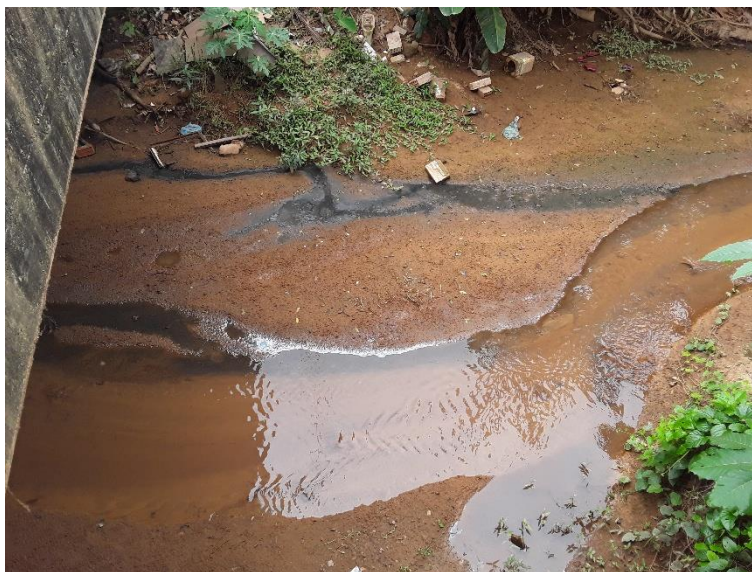
**Figura 126 – Ponto com despejo de efluente doméstico**

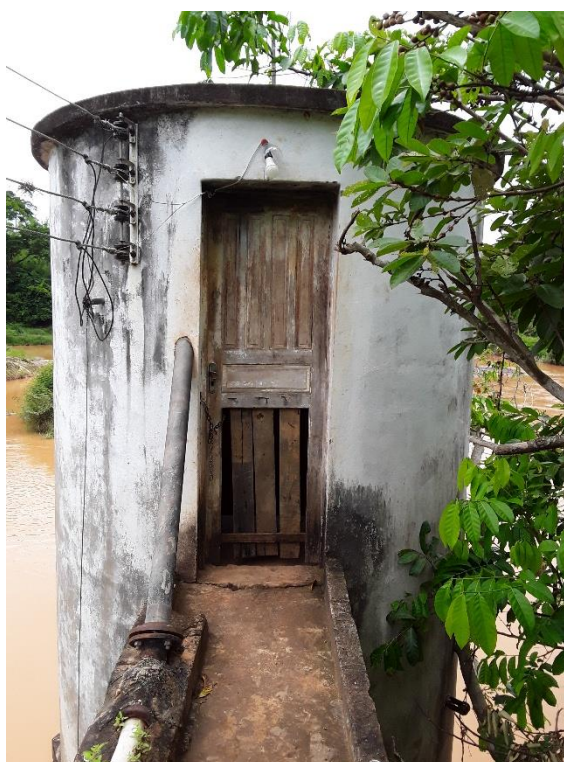
**Figura 129 – Casa de bombeamento para captação e adução**

A adução para a estação de tratamento de água é realizada por um conjunto motobomba que funciona aproximadamente 10 horas por dia, podendo variar de acordo com o consumo na localidade. O local é mantido fechado com cadeado porém não há identificação como local de captação para abastecimento público (Figura 129).

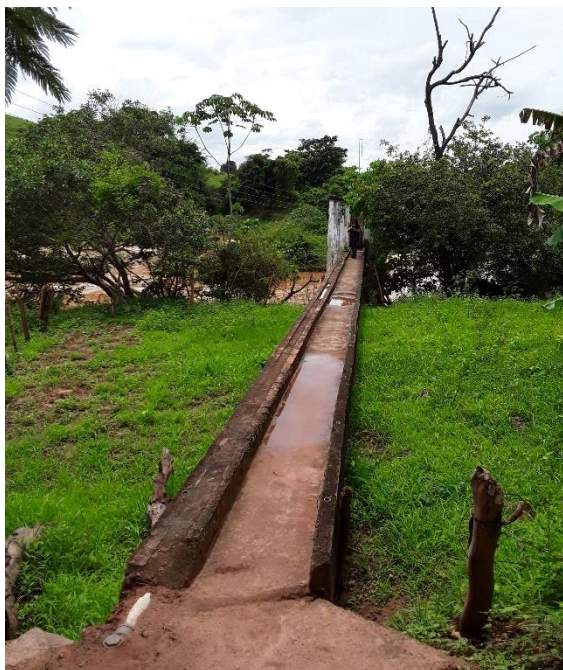
**Figura 130 – Acesso à casa de bombeamento**

O acesso até a casa de bomba é feito através de uma rampa sobre o rio que não possui corrimão ou guarda-corpo oferecendo assim risco de queda (Figura 130). De acordo com a NBR 12214/1992, os passadiços devem ser instalados em locais de circulação de pessoas com altura superior a 2 metros ou em locais potencialmente perigosos em casos de queda.

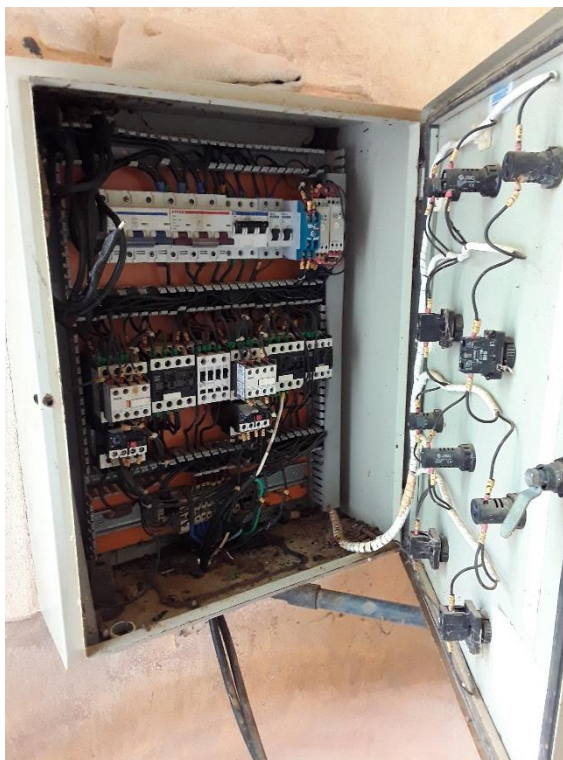
**Figura 132 – Pannel de comando**

A bomba utilizada para a adução possui uma potência de 12,5 CV e possui uma reserva de 10 CV (Figura 131). Ao lado das bombas há o painel de comando que aparentemente se encontra em boas condições, porém com alguns fios soltos, assim como na área próxima à bomba (Figura 132).

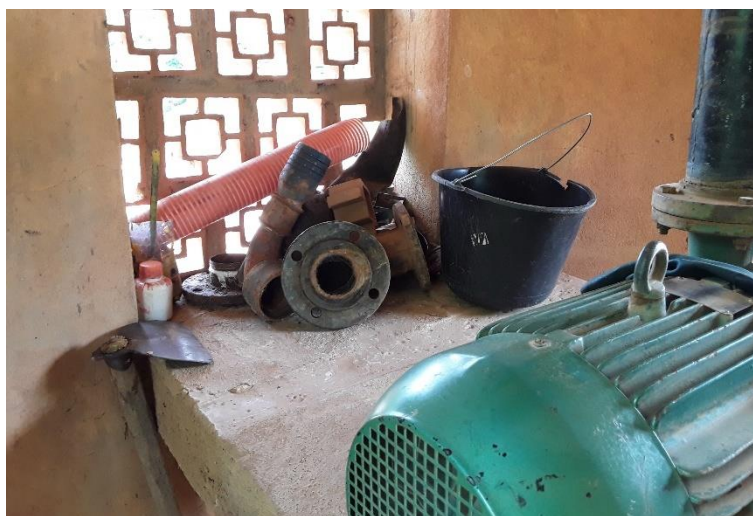
**Figura 133 – Materiais na casa de bomba**

O local não conta com extintor de incêndio e no interior da casa de bombas há diversos tipos de materiais que devem ser removidos melhorando assim a organização do local (Figura 133 e 134).

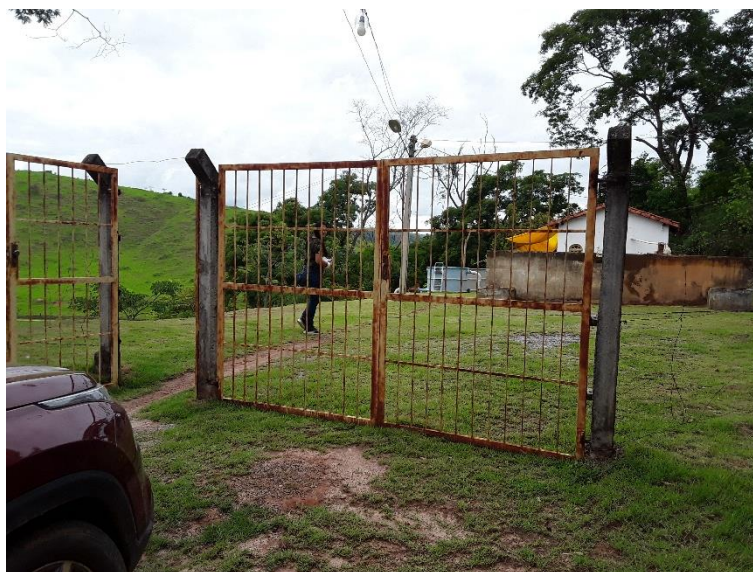
A Estação de Tratamento de Água de Assaraí possui um bom acesso e se encontra devidamente cercada. O portão, no entanto, se encontrava aberto e não há no local identificação da estação (Figura 135).

**Figura 135 – Portão da ETA mantido aberto**

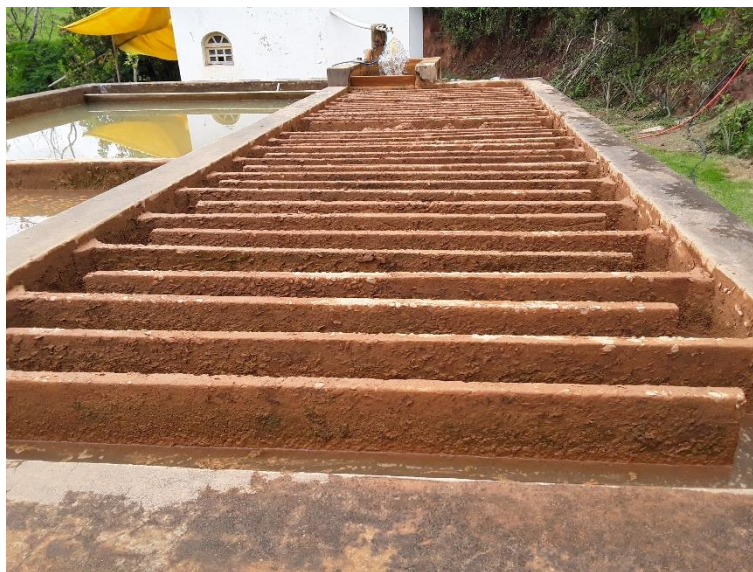
**Figura 137 – Flocculador**

A água chega à estação em uma caixa onde já é realizada a adição da cal e do coagulante (Figura 136). Com a alta turbulência e agitação, na própria caixa ocorre a mistura rápida. Em seguida ocorre a floculação em um floculador com chicanas de fluxo horizontal. A estrutura conta com 40 câmaras e é visível a formação de flocos (Figura 137). Uma das chicanas se encontrava quebrada em sua parte superior devendo então ser reparada para que a eficiência projetada para o floculador não seja alterada.

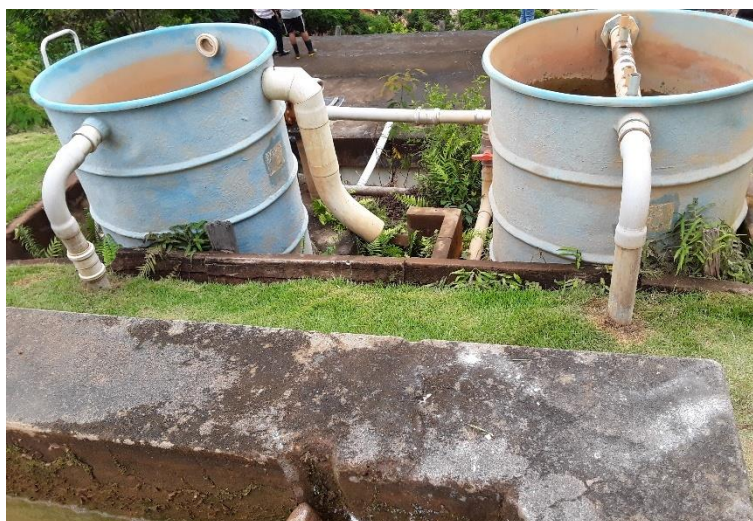
**Figura 139 – Filtros rápidos**

A estação possui dois filtros rápidos de fluxo descendente, porém apenas um está em funcionamento e o outro necessita de manutenção (Figuras 139 a 141). Nesse aspecto, ressalta-se que os filtros estão em funcionamento há aproximadamente 20 anos e nunca tiveram seu leito filtrante trocado, sendo necessária a realização da troca.

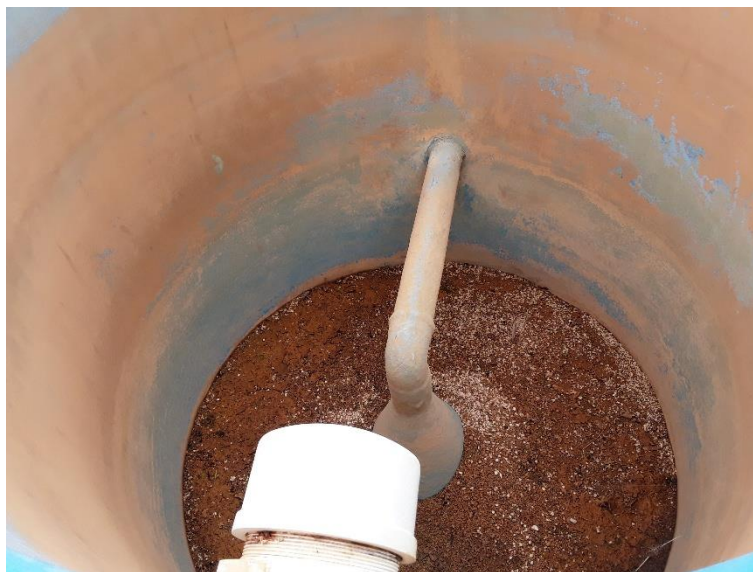
**Figura 141 – Filtro fora de operação**

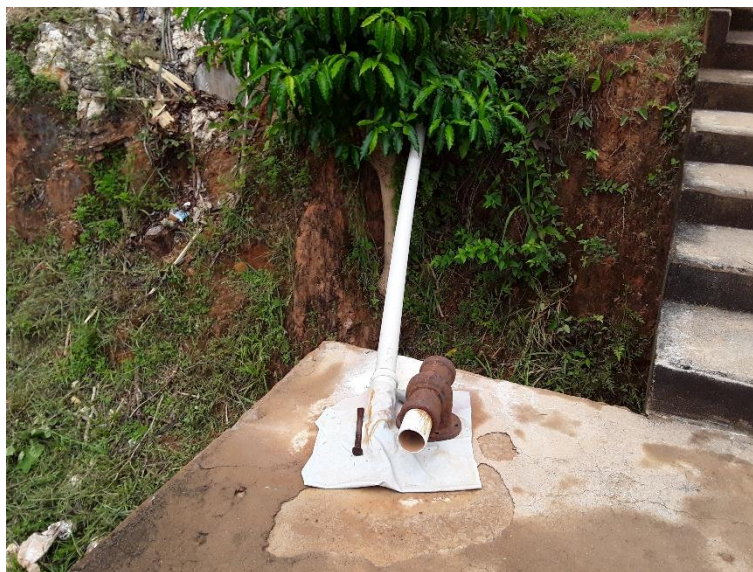
**Figura 142 – Local de aplicação do hipoclorito de cálcio**

Como última etapa do tratamento, há a desinfecção com o hipoclorito de cálcio. O produto é aplicado diretamente no reservatório da estação (Figura 142). A cobertura do local onde é realizada a dosagem foi feita de forma improvisada sendo recomendado que seja feita a vedação do local de entrada da tubulação adequadamente.

Além disso, é importante salientar que por se tratar de um reservatório de água tratada, o mesmo não possui as câmaras necessárias para a garantia de que o tempo de contato seja suficiente para uma eficiente desinfecção. Sendo assim, é necessário que seja verificado se o tempo de contato é suficiente e que as análises sejam feitas frequentemente garantindo a qualidade da água ofertada.

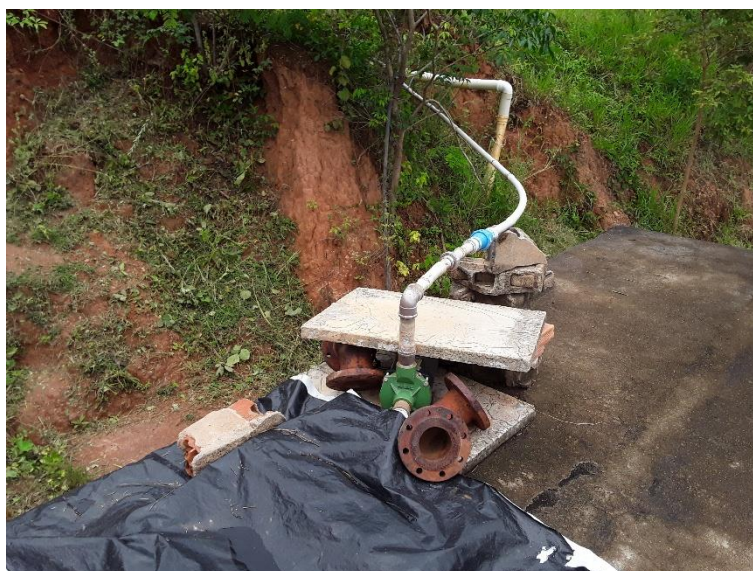
de uma bomba que é mantida sob o reservatório (Figura 144). A cobertura existente foi feita utilizando peças do sistema de abastecimento de água, tijolo como apoio e uma tampa de inspeção removida da abertura do reservatório (Figura 145). Na ausência da tampa de inspeção, foi utilizada uma lona para cobertura da abertura.

**Figura 145 – Proteção inadequada da bomba**

Ressalta-se que a bomba deve ser protegida de forma adequada assim como a abertura de inspeção que deve ter sua tampa devolvida ao local. A bomba não possui reserva.

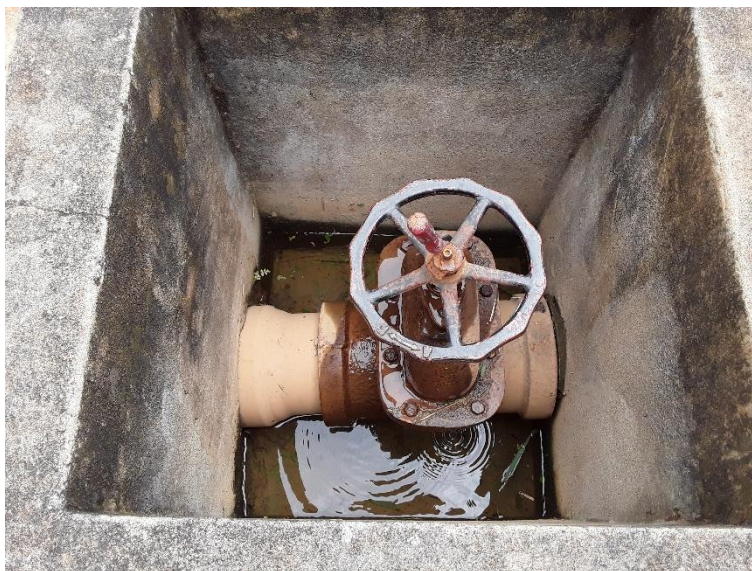
**Figura 147 – Registro de saída**

O reservatório apresenta rachaduras com vazamentos em sua lateral devendo ser avaliado o comprometimento da estrutura. O registro do início da rede de distribuição também apresenta um vazamento (Figuras 146 e 147).

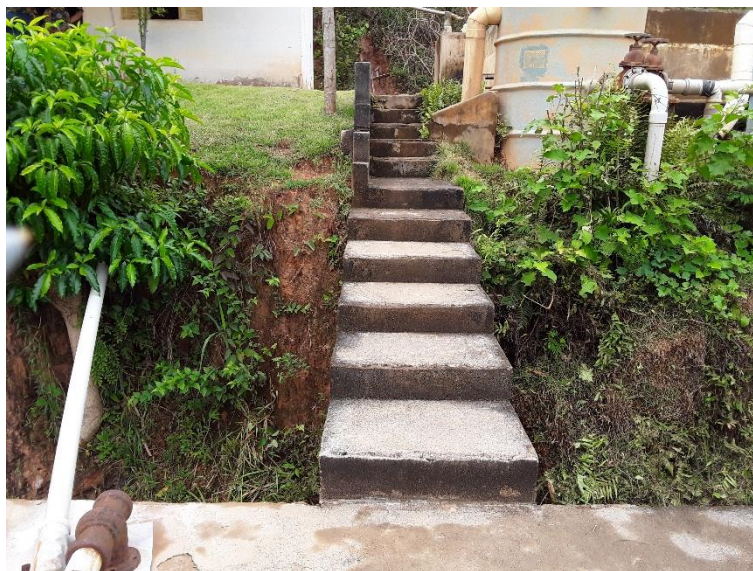
**Figura 148 – Escada de acesso à cobertura do reservatório**

O acesso entre os filtros e o reservatório é realizado através de uma escada que não possui guarda corpo (Figura 148). A estação possui boa iluminação noturna e a área externa se apresenta em boas condições de manutenção e organização.
