RELATÓRIO TÉCNICO DE FISCALIZAÇÃO - DIAGNÓSTICO

POCRANE – MG

DEZEMBRO/2020

SERVIÇO AUTÔNOMO DE ÁGUA E ESGOTO DE POCRANE

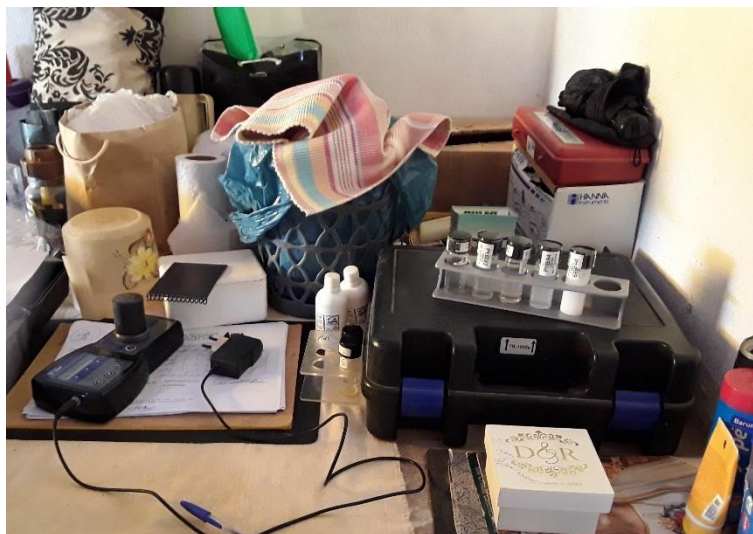
**Figura 149 – Mesa para realização de análises**

No local são realizadas as análises de cor, pH, turbidez e cloro e as análises microbiológicas são realizadas no laboratório da sede do município. Há uma mesa para realização das análises, porém a mesma necessita de organização, mantendo apenas os elementos referentes às análises (Figura 149).

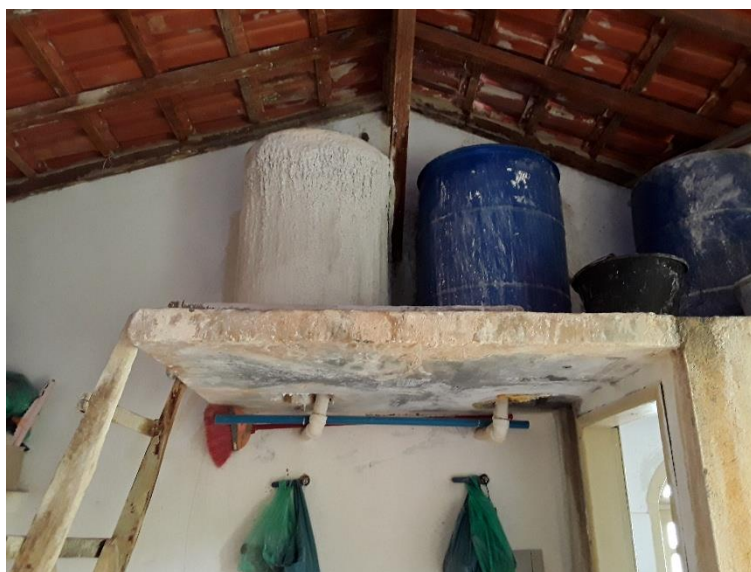
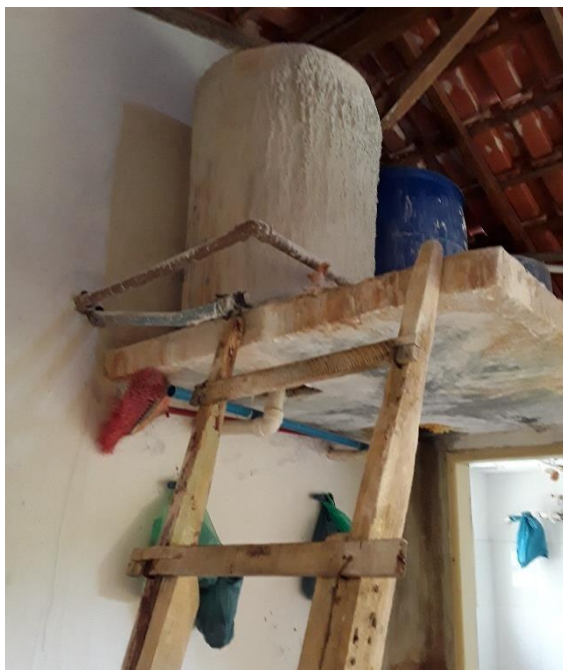
O preparo dos produtos químicos é realizado manualmente no mesmo local em um patamar elevado (Figuras 152 e 153). O local não apresenta medidas de segurança como guarda corpo e para acessar o local, os funcionários utilizam uma escada vertical de madeira. Além disso não há na casa de química lava-olhos ou um chuveiro de emergência. Foi informado inclusive que o banheiro da estação se encontra desativado.

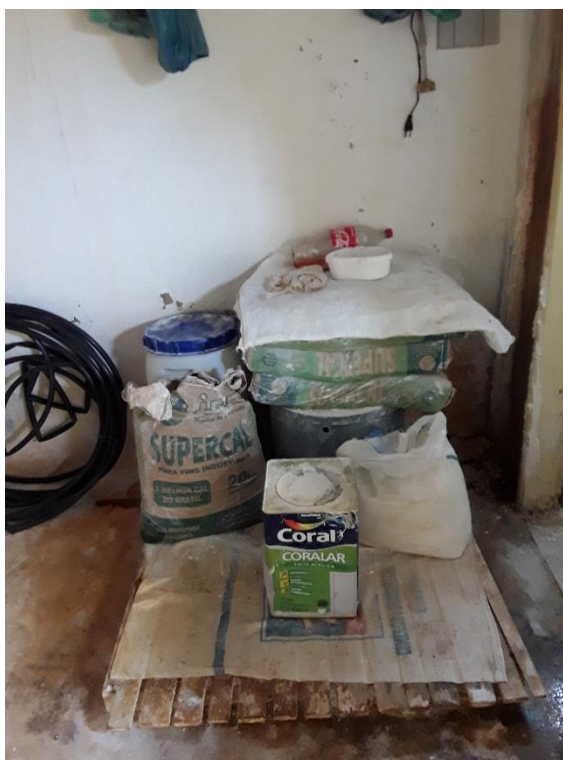
**Figura 155 – Armazenamento de produtos químicos**

O armazenamento dos produtos é realizado abaixo do local de preparo, sendo os mesmos mantidos sob um palete de madeira (Figura 155). Não há nenhum tipo de informe sobre os produtos ali armazenados ou sobre os cuidados e medidas a serem adotadas em caso de acidente.

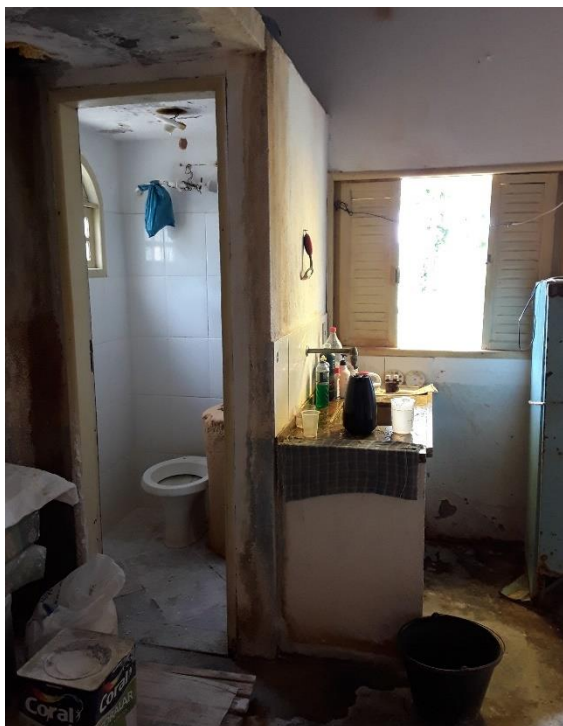
Como mencionado anteriormente, o ponto de apoio possui apenas um cômodo e o banheiro desativado (Figura 156). Dessa forma, bem próximo ao armazenamento dos produtos químicos, se localiza a cozinha utilizada para realizar refeições. Há no local uma pia e uma geladeira utilizada para armazenar apenas alimentos (Figuras 157 e 158). Na pia da cozinha foi verificado a presença de materiais utilizados para fazer as análises de qualidade da água como os discos comparadores de cloro e pH bem como alguns reagentes e tubo de ensaio (Figura 159).

Ressalta-se que de acordo com a NBR 12216/1992, as dependências mínimas da casa de química, para estações de menor porte são compostas por depósito de produtos químicos, depósito de cloro, sala de dosagem, laboratório com mesa para serviços administrativos e anotações pertinentes à operação e instalação sanitária com chuveiro.

**Figura 156 – Banheiro desativado**

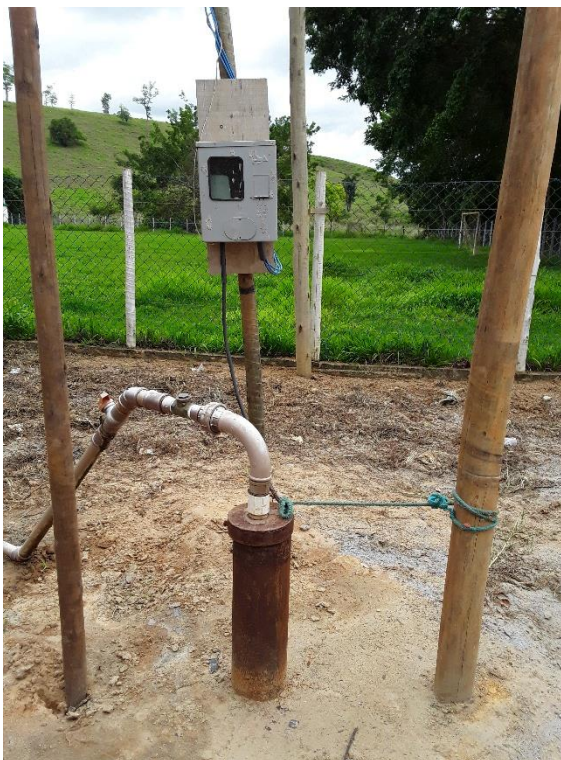
**Figura 162 – Captação subterrânea**

A captação subterrânea do distrito de Barra da Figueira se localiza próximo ao campo de futebol do distrito. Não há identificação ou cercamento do local (Figura 162). A estrutura também não possui outorga de direito de uso de águas estaduais.

Foi informado que o principal uso do solo na bacia de captação é para a pecuária. Não há dispositivo de medição de vazão ou manômetro e também não há a informação da vazão captada no poço. A estrutura não conta com laje sanitária de proteção de 1,5 m por 1,5 m e iluminação noturna. Também não há extintor de incêndio no local.

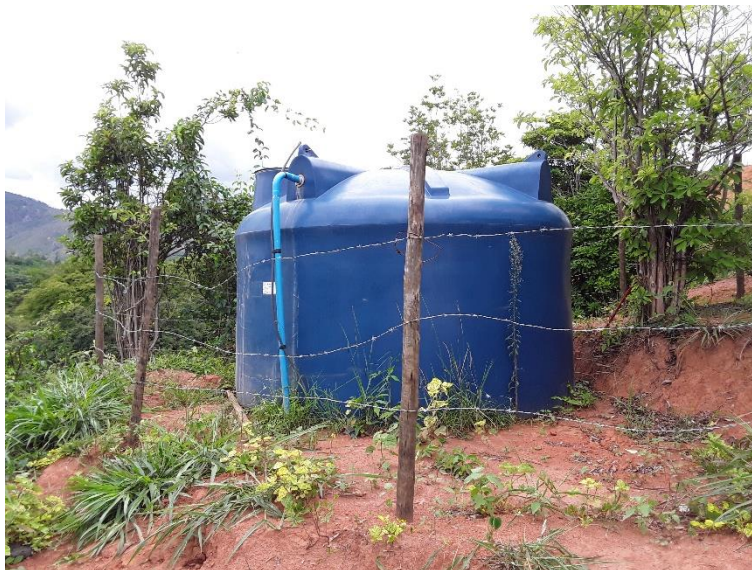
**Figura 163 – Reservatório**

O reservatório que recebe a água bruta é conhecido como reservatório do poço do campo, possui uma capacidade de armazenamento de 15 m<sup>3</sup> e seu material é o polietileno (Figura 163). O local não conta com identificação e possui um cercamento de arame farpado sem portão de acesso.

O reservatório não conta com tubulação de descarga de fundo com caixa de descarga e foi informado que no caso de descargas para limpeza, a tubulação de saída é desconectada para que a caixa seja esvaziada. Há uma boia automática para desativar a bomba e não há tubo

extravasor e tubulação de ventilação com telas. Há uma tampa de inspeção, porém a mesma não é mantida trancada.

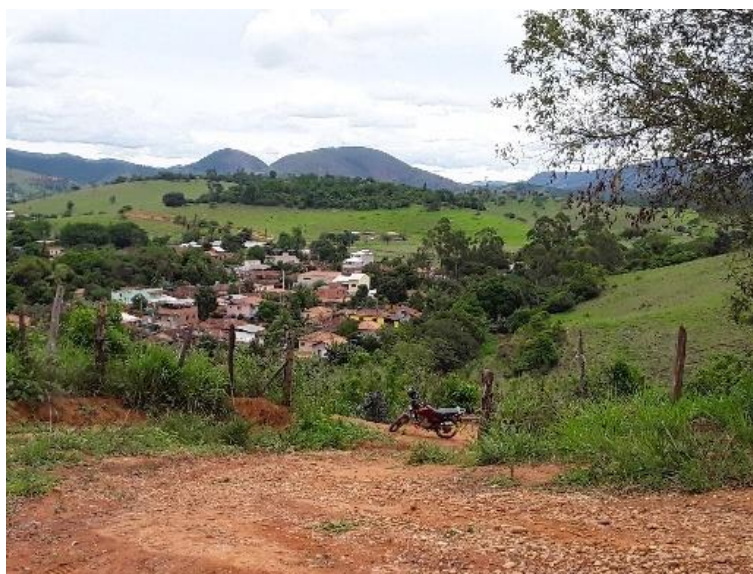
### **Figura 165 – Local de chegada à ETA**

A Estação de Tratamento de Água (ETA) é mantida cercada e possui uma tronqueira, porém não possui a área devidamente identificada (Figura 165).

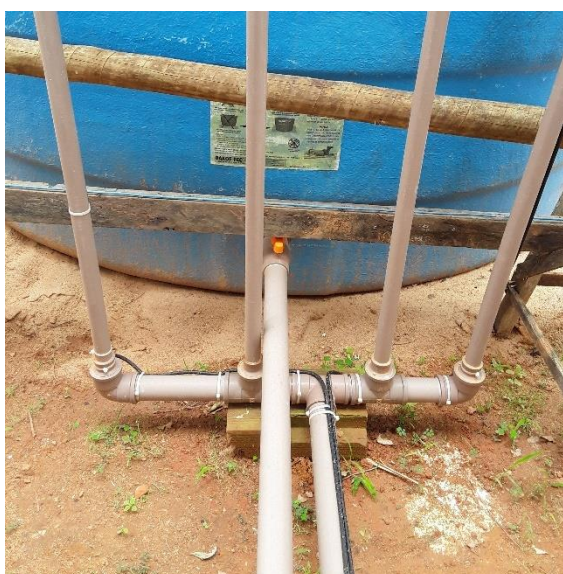
**Figura 167 – Ramificação da tubulação após aplicação de produtos**

Em seguida, a água é conduzida para uma tubulação que se ramifica em quatro e então é despejada em uma caixa de fibra de vidro de 15 m<sup>3</sup> (Figura 167). Na figura abaixo é possível verificar também a tubulação de saída que direciona a água para o filtro pressurizado.

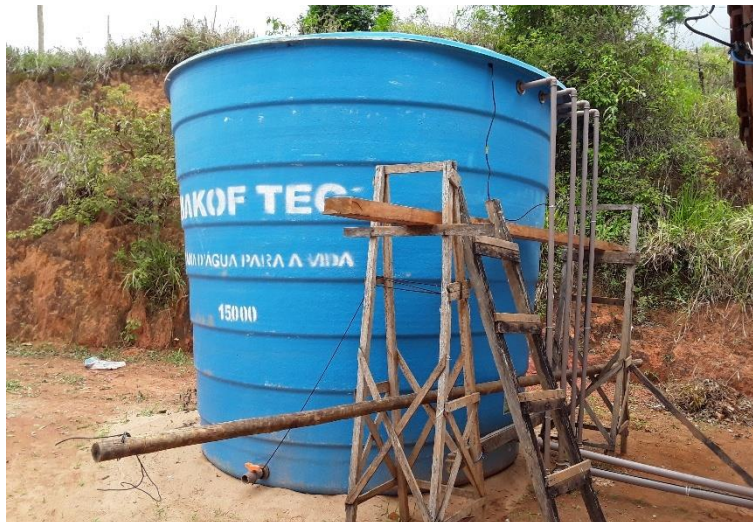
**Figura 168 – Andaime utilizado para verificar o interior da caixa**

Para verificar o interior da caixa, o operador de ETA conta com um andaime de madeira improvisado que não oferece nenhuma segurança às pessoas (Figura 168).

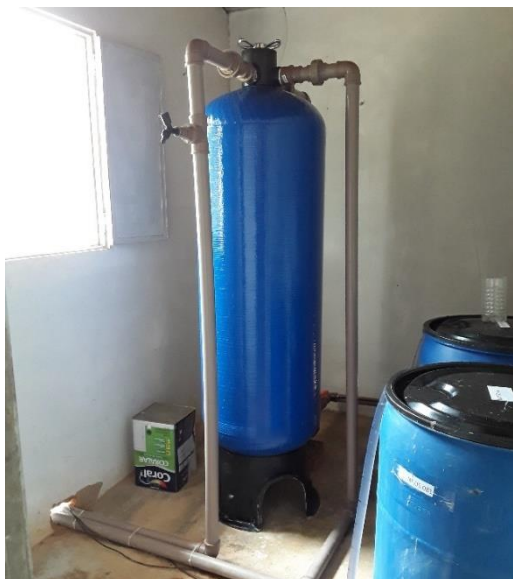
**Figura 169 – Filtro pressurizado**

Após a passada pela caixa, a água é filtrada em uma estrutura que recebe a água pressurizada por uma bomba mantida em conjunto (Figura 169). Após a filtração, há uma torneira na tubulação que manda a água para os reservatórios para realizar as análises de qualidade da água.

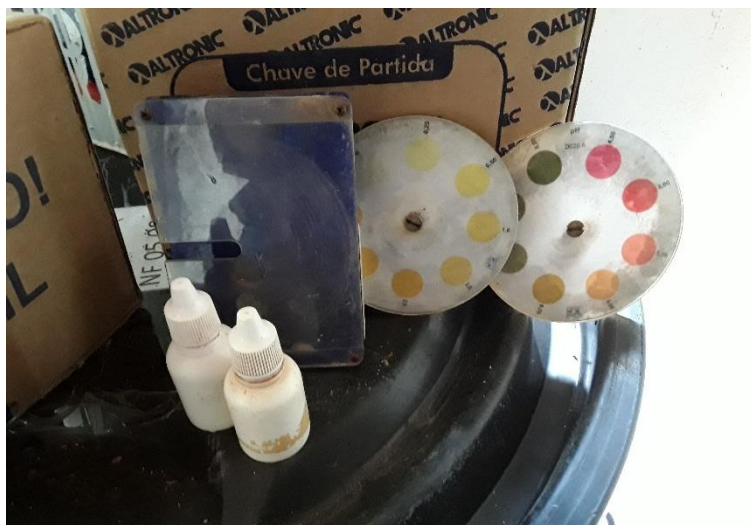
**Figura 170 – Discos comparadores de cloro e pH**

Além da necessidade de adequação do tratamento à classe do curso d'água, na estação não são realizadas todas as análises exigidas pela Portaria de Consolidação nº 5/2017 do Ministério da Saúde. No local, foi verificado que há apenas alguns instrumentos para medição de cloro e pH por comparação (Figura 170), porém foi informado que as análises físico-químicas de rotina não são realizadas sendo apenas as microbiológicas e as da rede de distribuição realizadas no laboratório da sede.

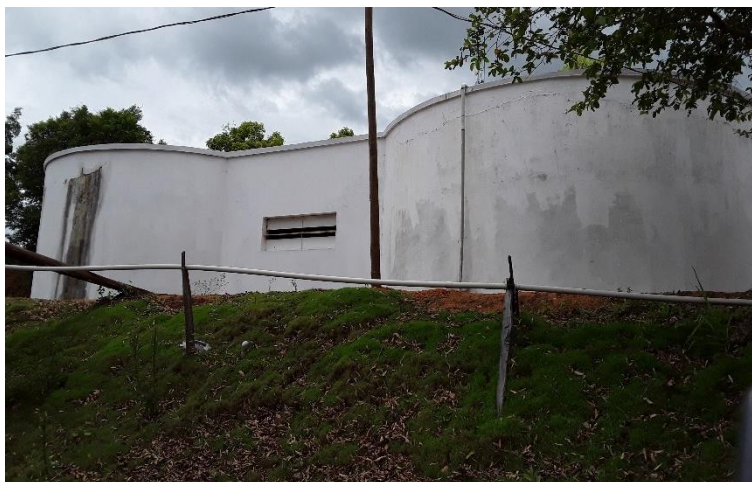
**Figura 171 – Reservatório de água tratada**

Após a passagem pelo filtro pressurizado, a água é direcionada para três reservatórios existentes na ETA. Dois deles estão posicionados lado a lado como uma só estrutura (Figura 171) e outro se localiza em uma cota mais baixa. De acordo com o PMSB, cada um dos reservatórios possuem 93 m<sup>3</sup> de capacidade de armazenamento. O conjunto de dois reservatórios apresentado na figura possuem registros na entrada e na saída que são abertos de acordo com a necessidade de enchimento do mesmo (Figura 172).

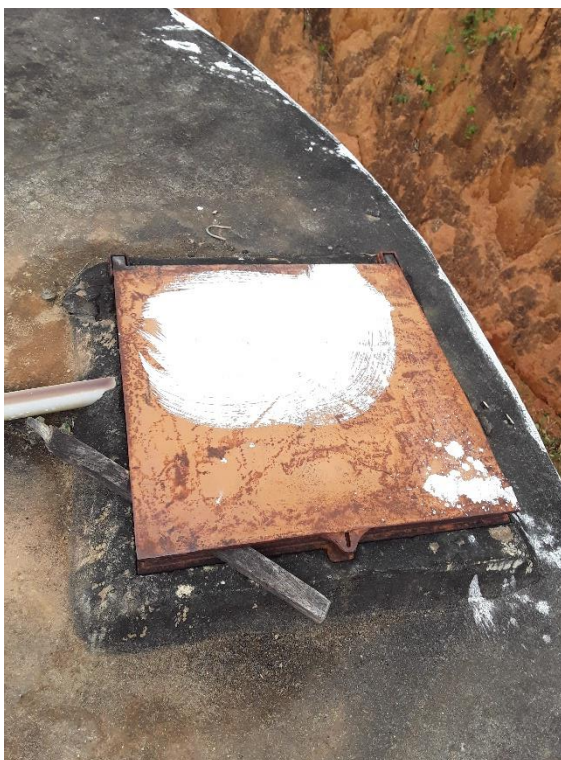
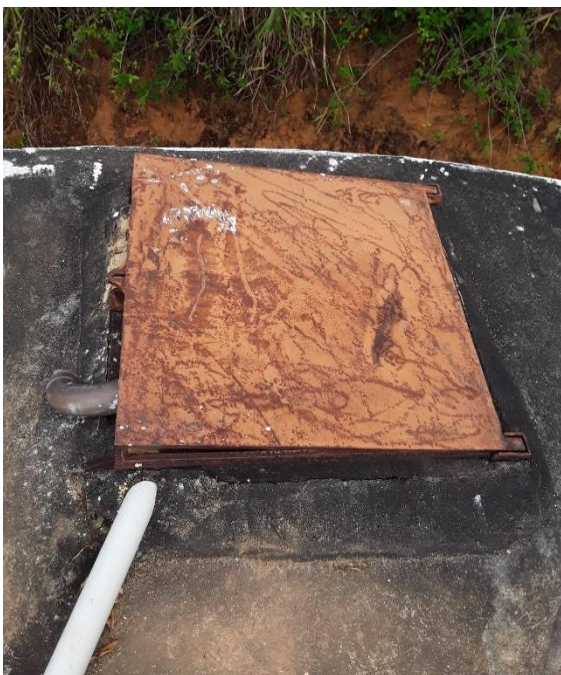
Não há macromedição ou dispositivo indicador de nível nos reservatórios. Também não foi identificado tubo extravasor com caixa de descarga. Para acessar a cobertura do reservatório é utilizada uma escada vertical de madeira e não há guarda-corpos na estrutura. As tampas de inspeção se encontram corroídas e não são mantidas vedadas pois há em cada uma dela um pedaço de madeira ou cano para que no fechamento da tampa não ocorra acidentes por serem muito pesadas (Figuras 175 e 176).

**Figura 175 – Tampa de inspeção mantida aberta com pedaço de madeira**

**Figura 176 – Tampa de inspeção mantida aberta com pedaço de cano**

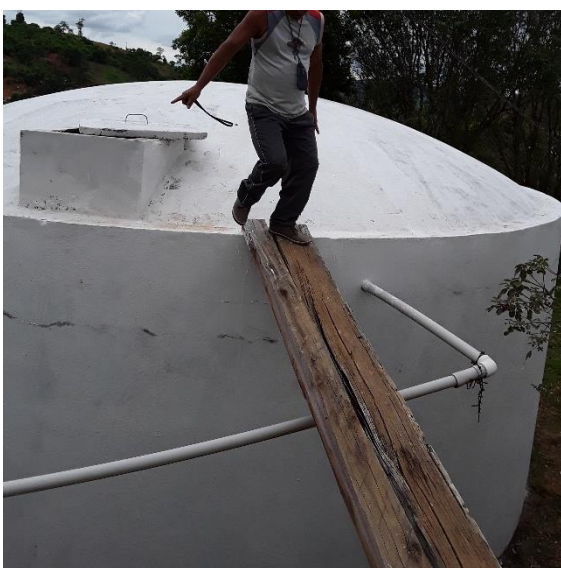
**Figura 177 – Acesso à tampa de inspeção**

O terceiro reservatório se localiza logo abaixo do primeiro conjunto e também é do tipo apoiado, de concreto. Também não há no local dispositivo de medição de vazão ou indicador de nível de água. Para chegar à tampa de inspeção o operador utiliza um passadiço de madeira que não apresenta condições adequadas de segurança (Figura 177).

A tampa de inspeção de concreto também é mantida aberta o que permite a entrada de água de chuva e pequenos insetos e/ou animais. Não há tubulação de ventilação com tela ou tubulação de descarga de fundo. Há registros de entrada e de saída.

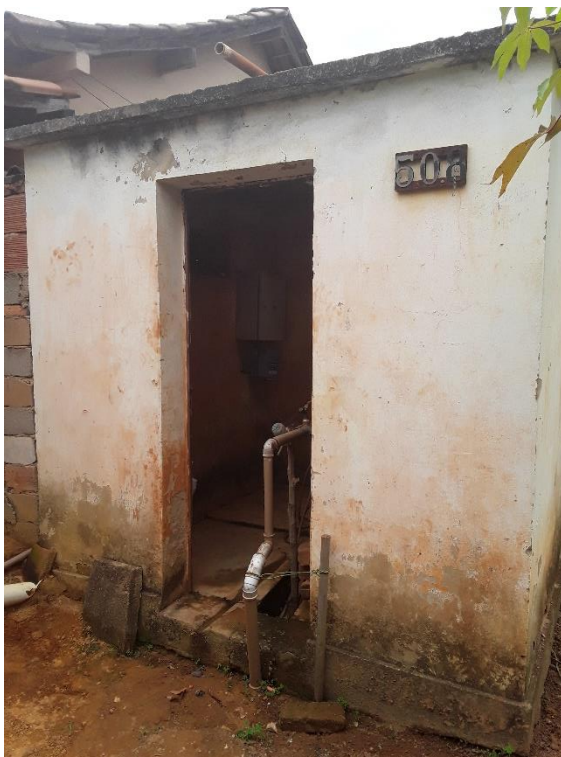
**Figura 178 – Área do poço I**

O poço I fica em uma área cercada (Figura 178). O local não possui identificação, outorga, dispositivo de controle de vazão, iluminação para trabalhos noturnos, manômetro, horímetro e extintor de incêndio.

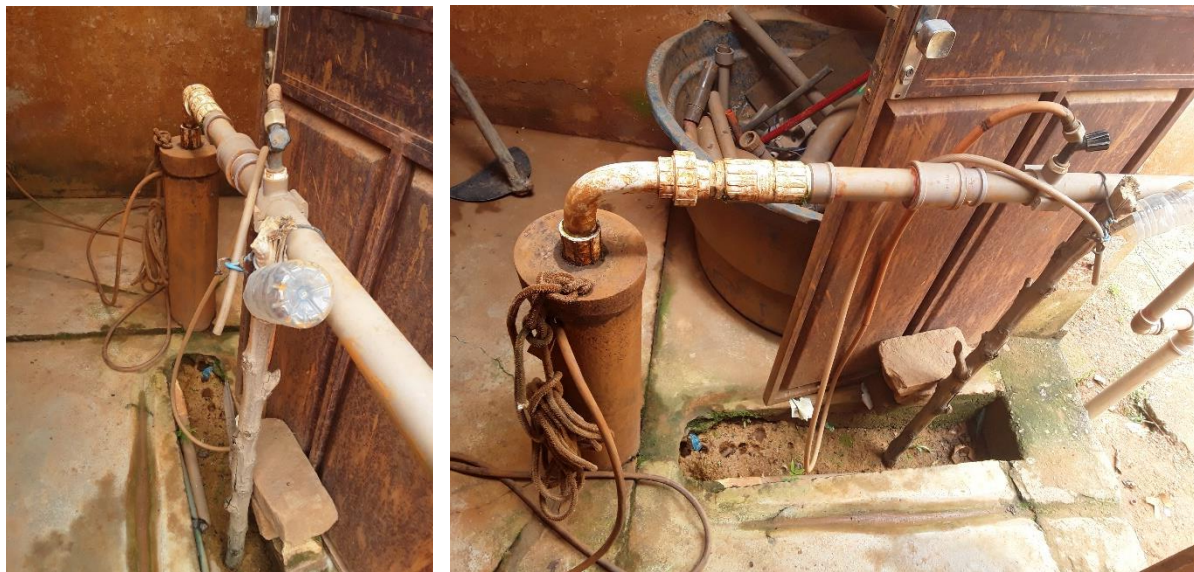
**Figura 179 – Poço I**

Apesar do poço estar dentro de uma estrutura de alvenaria, não é possível fechar a porta, pois a tubulação de recalque impede que tal ação ocorra, a referida tubulação está apoiada em um pedaço de madeira (Figura 179).

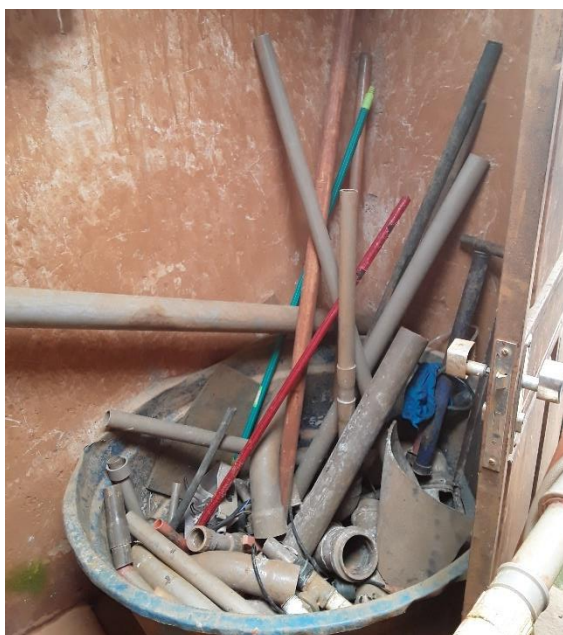
**Figura 180 – Materiais armazenados na área do poço I**

Dentro da área do poço são armazenados alguns materiais pertinentes a manutenção da rede de distribuição, como conexões e partes de tubos ( Figura 180). O painel de controle e os cabos elétricos, aparentemente, não possuem boas condições. Na Figura 181 é possível visualizar sinais da ocorrência de um pequeno incêndio.

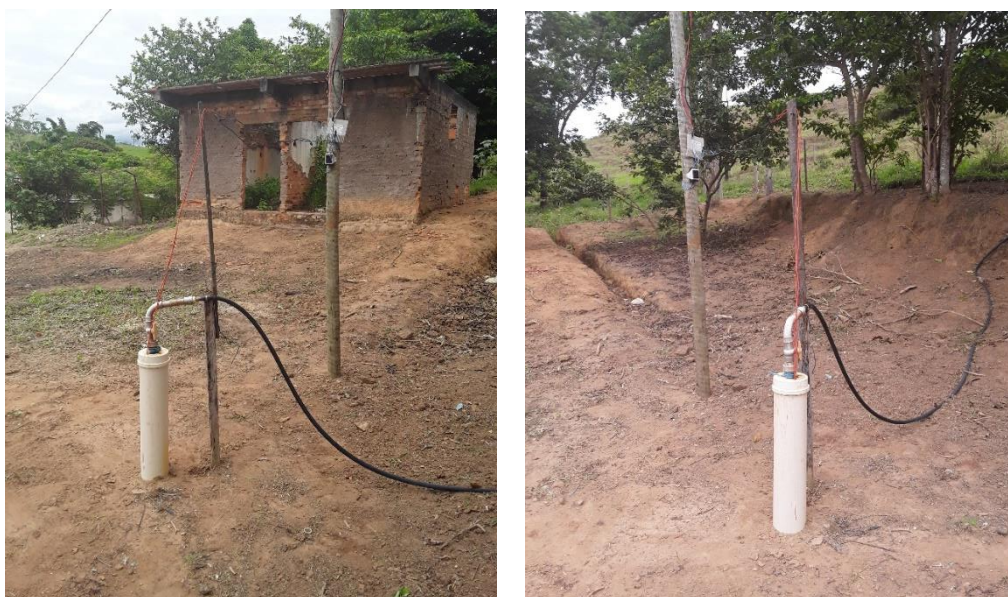
**Figura 182 – Poço II**

O poço II fica em uma área próxima ao campo de futebol. A estrutura não possui cercamento e identificação (Figura 182).

O poço não possui outorga, dispositivo de controle de vazão, base em alvenaria ou concreto, laje sanitária de proteção, iluminação para trabalhos noturnos, manômetro, horímetro e extintor de incêndio próximo.

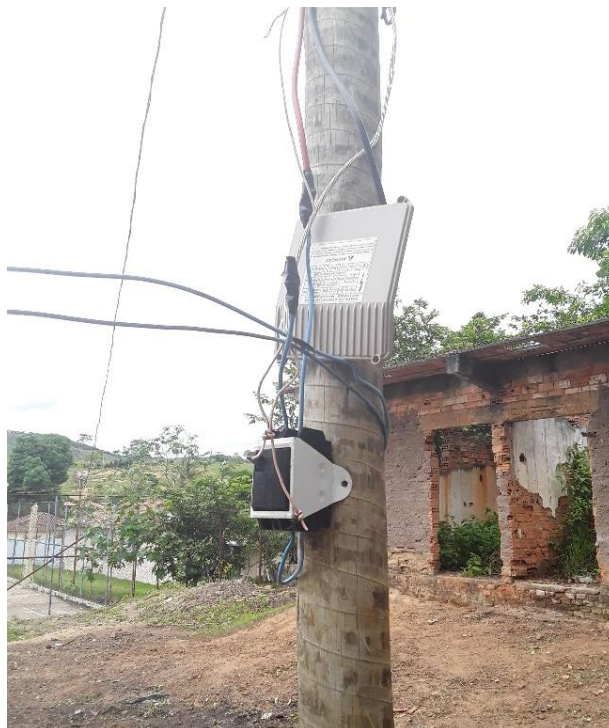
**Figura 183 – Painel de controle do Poço II**

O painel de controle fica fixado em um mourão de eucalipto próximo, não há nenhuma proteção para os dispositivos elétricos e as condições dos cabos, aparentemente, não são boas, sendo visível diversas emendas nos fios (Figura 183).

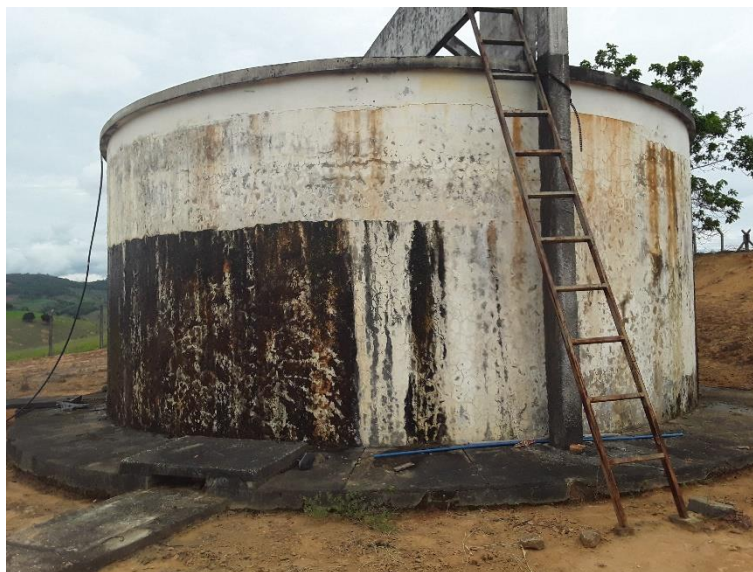
**Figura 184 – Reservatório do Povoado de Taquaral**

O reservatório do povoado é do tipo apoiado, de concreto, com capacidade de armazenamento de aproximadamente 110m<sup>3</sup> (Figura 184). A área do reservatório possui cercamento e boas condições de limpeza. Não há identificação.

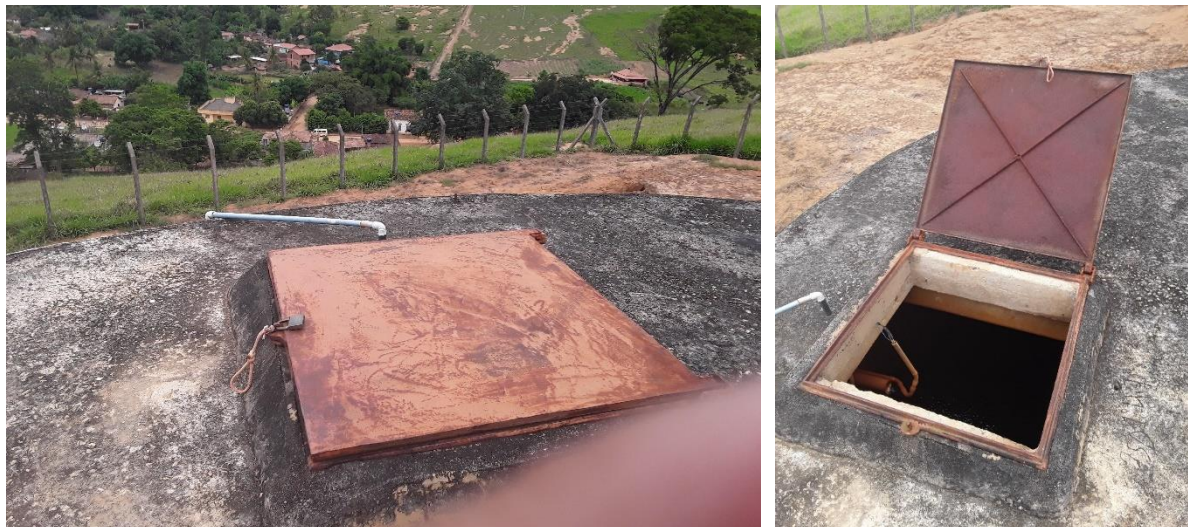
**Figura 186 – Tampa de inspeção do reservatório – Taquaral**

A tampa de inspeção do reservatório apresenta boas condições e possui cadeado, contudo está oxidada, devendo ser realizada a pintura com impermeabilizante ou tomada outra medida que o SAAE considere viável para prolongar a vida útil do dispositivo (Figura 186).

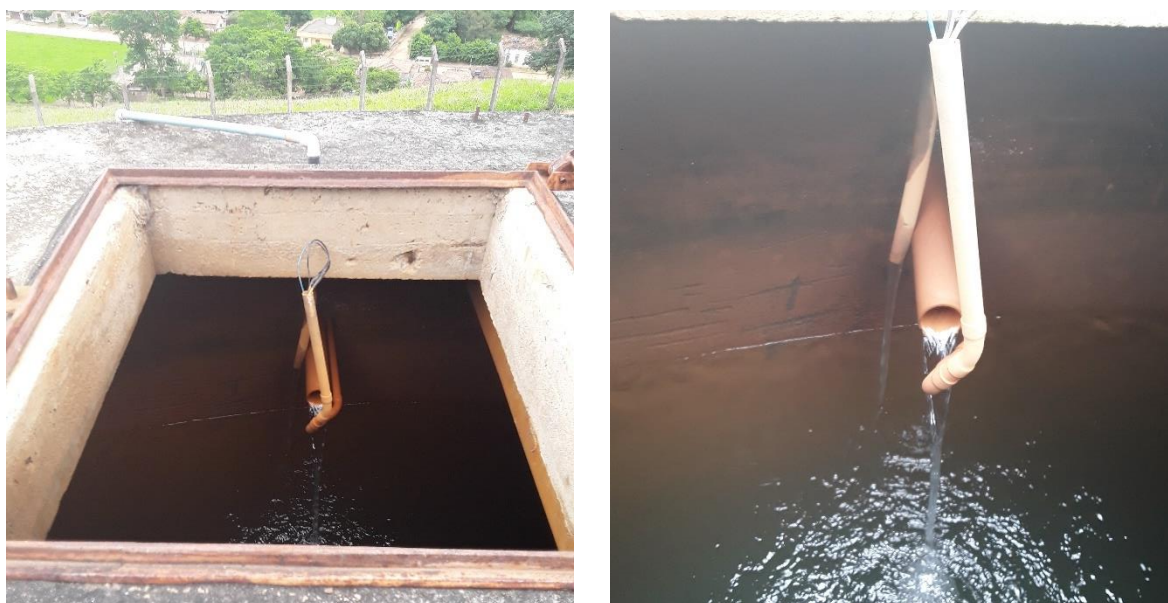
**Figura 187 – Área interna do reservatório - Taquaral**

De acordo com o servidor responsável pelo sistema, a limpeza do reservatório ocorre em média a cada 6 meses. A Figura 187 mostra a tubulação de ambos os poços chegando ao reservatório. Foram relatados problemas no abastecimento relacionados a escassez de água, de acordo com funcionário local, a população recebe água apenas de 5 as 7 horas da manhã, no restante do dia é necessário fechar o fornecimento para abastecer o reservatório de distribuição.

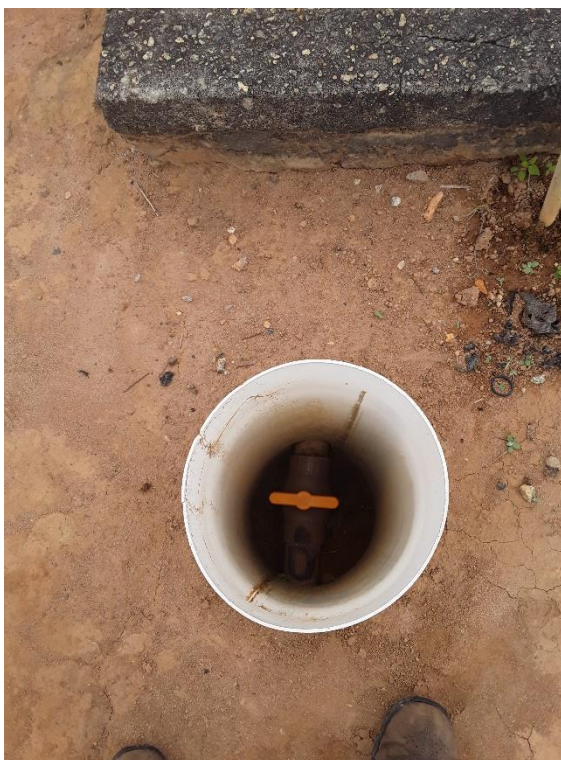
**Figura 188 – Registro – Reservatório de Taquaral**

A área do reservatório não possui drenagem para as águas pluviais, não há guarda-corpo na cobertura da estrutura, não há tubo extravasor, dispositivo indicador de nível de água e tubulações de ventilação. Há registro de fechamento na saída do reservatório (Figura 188).

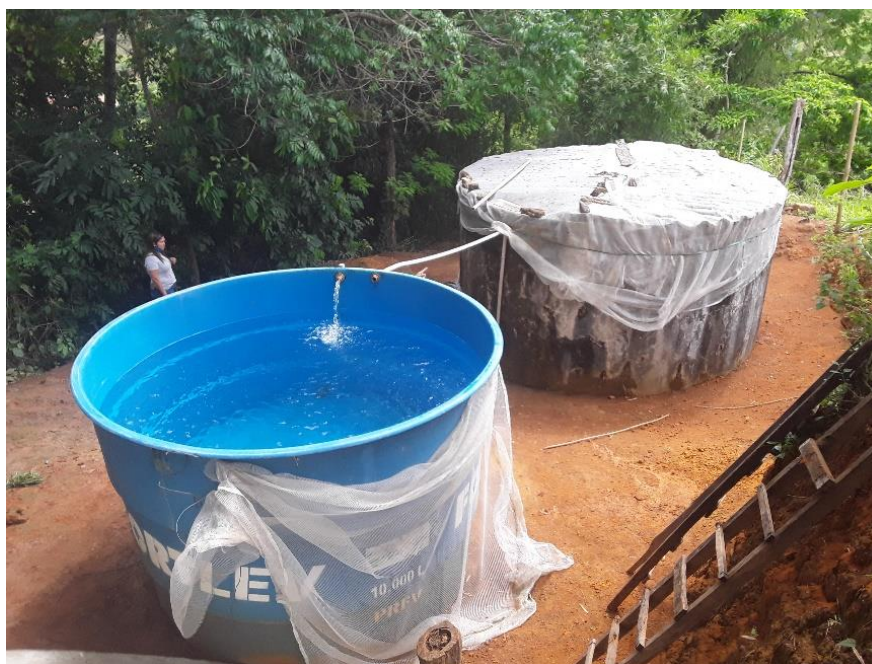
**Figura 189 – Reservatórios - Cachoeirão**

Os reservatórios ficam em uma área mais alta do povoado. São dois reservatórios do tipo apoiado, um de fibra com capacidade de reservação de aproximadamente 10m<sup>3</sup> e outro de concreto com capacidade de reservação de aproximadamente 25m<sup>3</sup> (Figura 189).

A área dos reservatórios não possui cercamento, não há placas de identificação e as estruturas não estão de acordo com o determinado pela BNR 12217/94. De acordo com o servidor responsável pelo sistema, a limpeza dos reservatórios é realizada mensalmente.

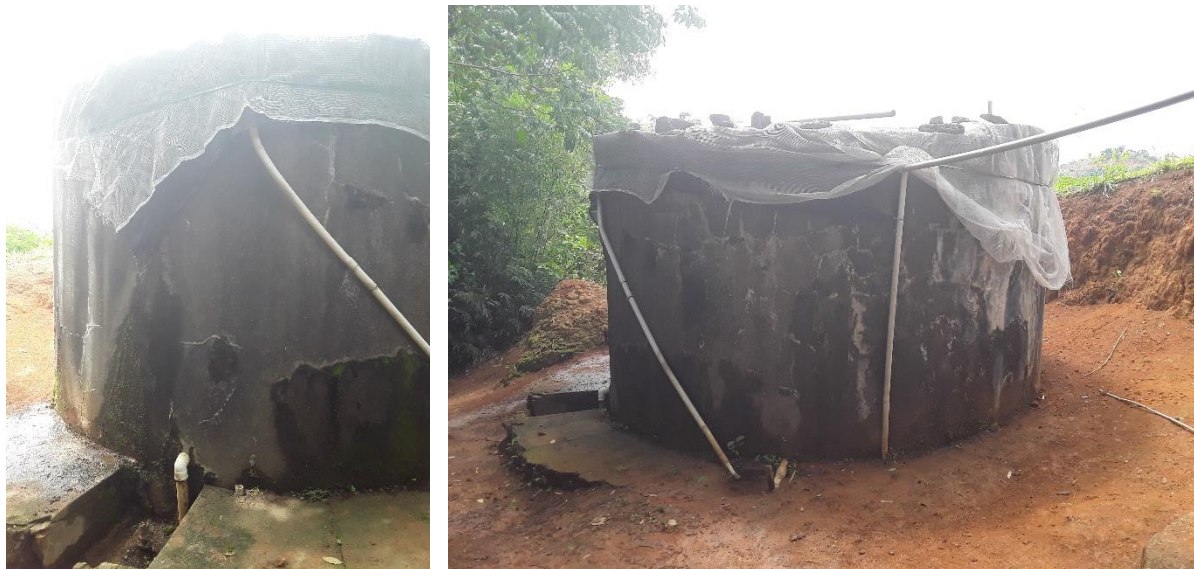
**Figura 191 – Reservatório de concreto**

O reservatório de concreto possui por cima de sua cobertura uma tela para proteção da água armazenada. (Figura 191 e 192) O reservatório possui diversas infiltrações, recomenda-se que seja realizada uma avaliação técnica para verificar a possibilidade de recuperação da estrutura ( Figura 193).

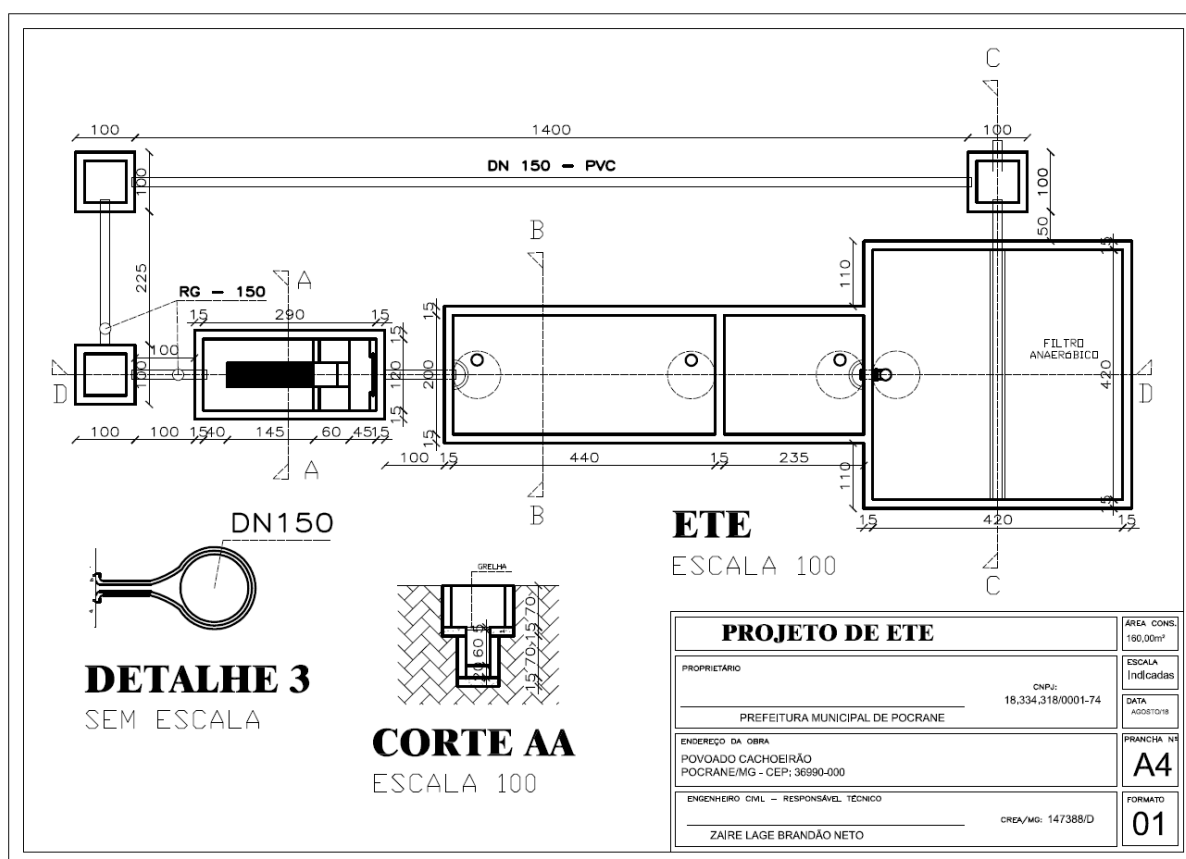
**Figura 194 – Projeto da ETE 1**

No Povoado de Cachoeirão há um sistema de tratamento de esgoto composto por gradeamento, tanque séptico e filtro anaeróbico (Figura 194). A estrutura foi construída recentemente, foi realizada a coleta das amostras de efluente e enviadas para laboratório específico, para verificar a eficiência do sistema, contudo os resultados ainda não foram obtidos.

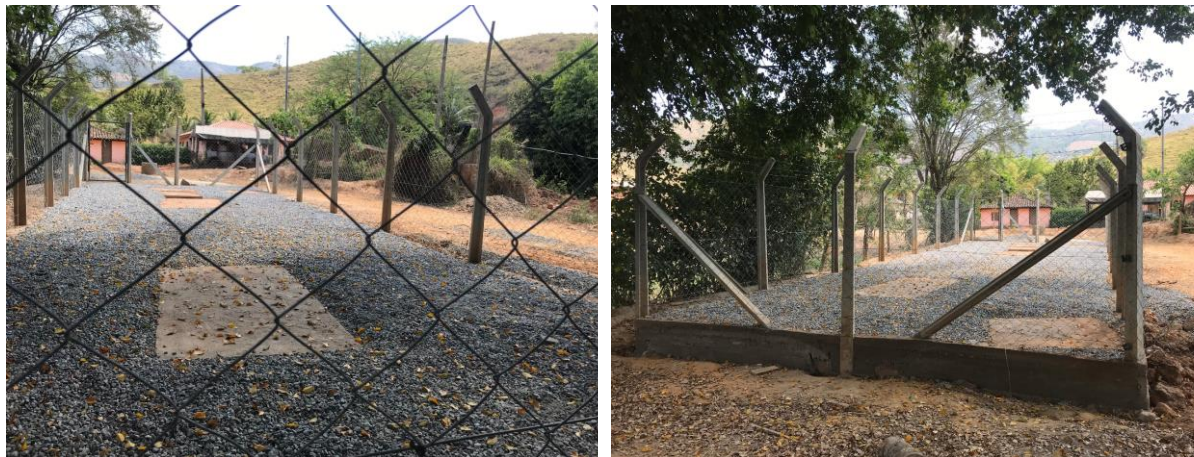
**Figura 195 – Área da ETE**

O sistema é subterrâneo e a área foi coberta com britas ( Figura 195). O local possui cercamento com mourões de concreto e telas. Como a estrutura é recente ainda não há cronograma de limpeza definido.

É importante que a autarquia municipal realize a manutenção da estrutura, realize as análises definidas pela legislação e acompanhe os índices de eficiência.
