CONSÓRCIO INTERMUNICIPAL DE SANEAMENTO BÁSICO DA ZONA DA MATA
DE MINAS GERAIS – CISAB ZM

RELATÓRIO TÉCNICO DE FISCALIZAÇÃO
IPANEMA – MG

Relatório nº 012/2021
Fiscalização de acompanhamento
Relatório R1

DEZEMBRO DE 2021
VIÇOSA/MG

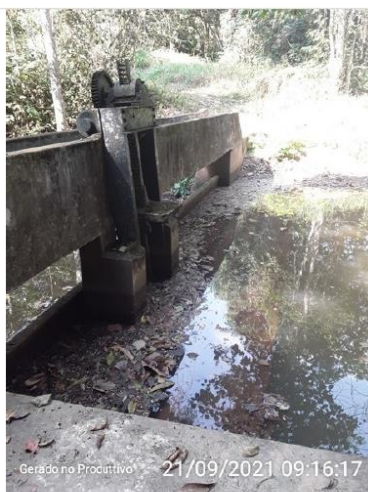
Barragem da captação Tabuleiro

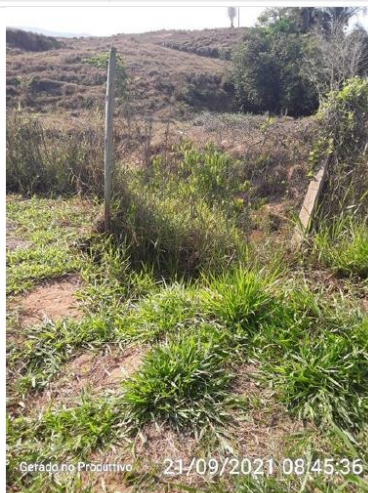
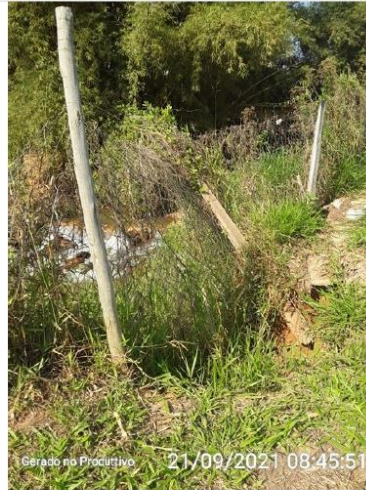
No manancial há indícios de assoreamento? (Informação)	Não	
No manancial há indícios de eutrofização? (Informação)	Não	
Há poluição no entorno? (Informação)	Não	
Há descarte de resíduos sólidos no local? (Informação)	Não	
Observações não identificadas anteriormente?	Sim	Barragem com sacos de areia. Processo erosivo próximo ao tanque de sucção. Falta de escada para acesso ao tanque de sucção.

Área próxima ao poço de sucção

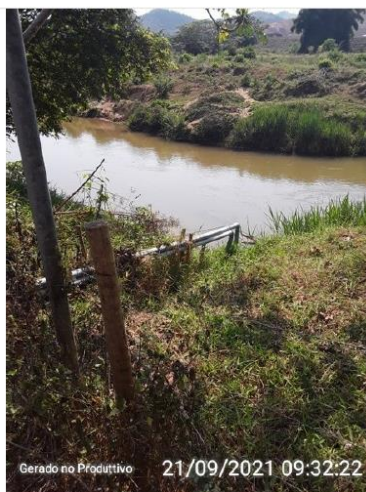
Captação no Rio José Pedro

Nº da outorga (Informação)		
Nº 2349/2019		
Vazão Autorizada (Informação)		
130 m³/h		
Vazão captada? (Informação)		
Atualmente a captação não está sendo utilizada		
A vazão captada está acima da vazão outorgada? (Lei nº 13199/1999)	Não	
Tipo de captação (Informação)		
Tomada Direta		
Há dispositivo de Controle de Vazão? (PORTARIA nº 490/2021 - Ministério do Desenvolvimento Regional)	Não	
A captação possui grades e telas? (NBR 12213/1992)	Não de aplica	
Principal uso da água a montante do ponto captação? (Informação)		
Pecuária Leiteira		
No manancial há indícios de assoreamento? (Informação)	Não	
No manancial há indícios de eutrofização? (Informação)	Não	
Há poluição no entorno? (Informação)	Não	
Há descarte de resíduos sólidos no local? (Informação)	Não	
Observações não identificadas anteriormente?	Sim	Captação não está sendo utilizada

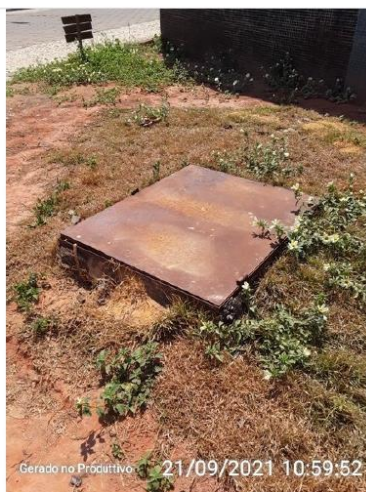
Área do Poço

Área está cercada? (NBR 12212/2017)	Não	
Há portão de acesso com cadeado ou dispositivo que impeça a entrada de pessoas não autorizadas? (Lei Federal 11.445/2007)	Não	
Tipo de cercamento em torno da captação (Informação) O poço é protegido por uma estrutura de alvenaria e uma tampa metálica		
Possui placas de identificação e aviso? (Lei Federal 11.445/2007)	Não	
Possui outorga de direito de uso de recursos hídricos? (Lei nº 13199/1999)	Não	
Vazão captada (Informação) Não Informado		
A vazão captada está acima da vazão outorgada? (PORTARIA IGAM Nº 48, DE 04 DE OUTUBRO DE 2018)	Não se aplica	Não há outorga
Número de Horas/dia de bombeamento (Informação) Não registrado		
O tempo de captação está acima do tempo outorgado? (PORTARIA IGAM Nº 48, DE 04 DE OUTUBRO DE 2019)	Não se aplica	
Há dispositivo de Controle de Vazão? (PORTARIA IGAM Nº 48, DE 04 DE OUTUBRO DE 2019)	Não	
Há dispositivo para coleta de água? (PORTARIA IGAM Nº 48, DE 04 DE OUTUBRO DE 2019)	Não

Possui laje sanitária de proteção em concreto armado de 1,5 m x 1,5? (NBR 12212/2017)	Não	
Possui iluminação para trabalhos noturnos? (NBR 12214/92)	Não	
Existe conjunto moto-bomba reserva?

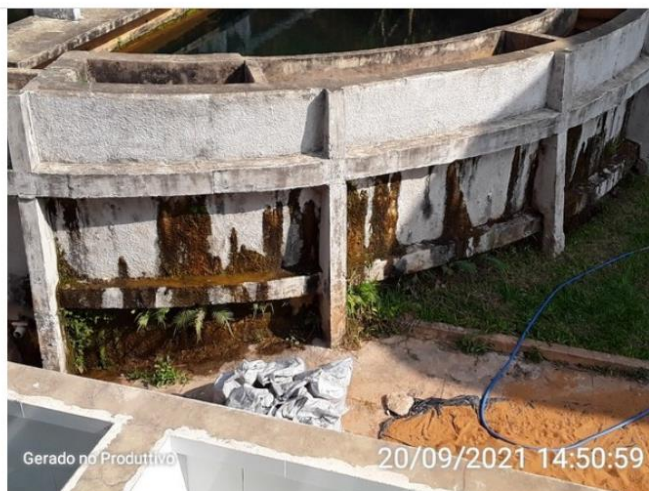
Há vazamentos aparentes nas tubulações dos filtros? (Lei Federal 11.445/2007)	Não	
Os filtros estão em boas condições de operação? (Lei Federal 11.445/2007)	Sim	
O material filtrante está sendo repostado está sendo repostado de acordo com as orientações de projeto? (Verificar individualmente)	Sim	
O lodo gerado na ETA é disposto conforme legislação vigente? (Lei 12.305/2010)	Não	
Há vazamentos e/ou infiltrações na estrutura da ETA? (Lei Federal 11.445/2007)	Sim	Decantador

Estrutura dos floculadores e decantador

- **Reforma na ETA** – A estação de tratamento de água, supre à demanda do sistema da sede e a água tratada atende aos padrões de potabilidade, mas a estrutura necessita de reparos, há infiltrações próximas aos floculadores/decantadores circulares e necessidade de reparos de uma forma geral na casa de química, para que haja melhores condições de trabalho e segurança aos servidores.

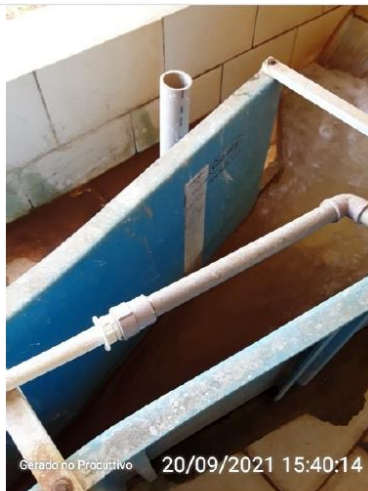
Não

Régua na calha Parshall

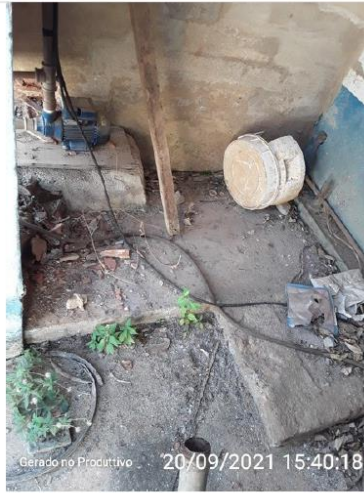
Existem vazamentos aparentes? (Lei Federal 11.445/2007)	Não	
É realizado o controle preventivo das bombas? (Lei Federal 11.445/2007)	Não	
Há medidor ou controlador de pressão na estação de bombeamento ou elevatória? (NBR 12214/20)	Não	
As bombas possuem dispositivo de monitoramento do tempo de funcionamento individual? (PORTARIA Nº 490, DE 22 DE MARÇO DE 2021)	Não	
Há algum sistema de drenagem no piso, para drenar a água de possíveis vazamentos das caixas de gaxetas ou outros vazamentos? (Ex. Canaletas com grelhas) (NBR 12214/20)	Não	Falta de limpeza e organização da área. Materiais extrínsecos ao funcionamento do conjunto motobomba

Casa de bomba

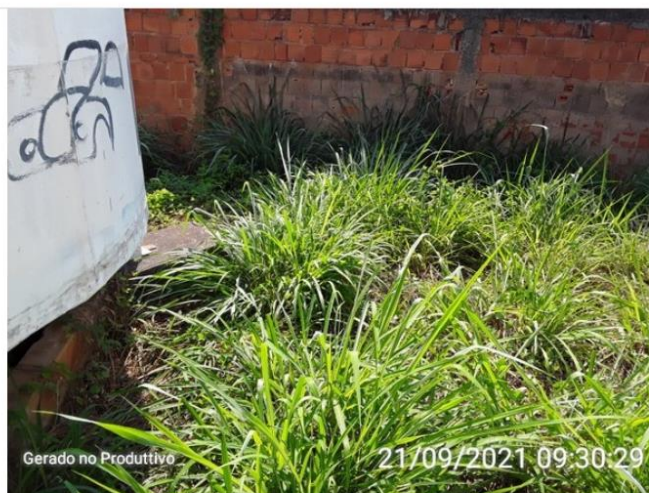
SAA - Reservatório - Ipanema

Realiza limpeza da área do reservatório? (INFORMAÇÃO)

Não

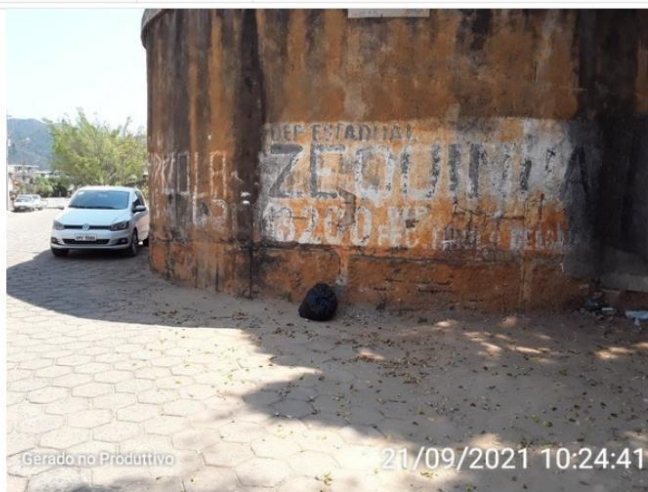
Reservatório Vila Vicentina

A área do reservatório está cercada? (Lei Federal 11.445/2007)

Não

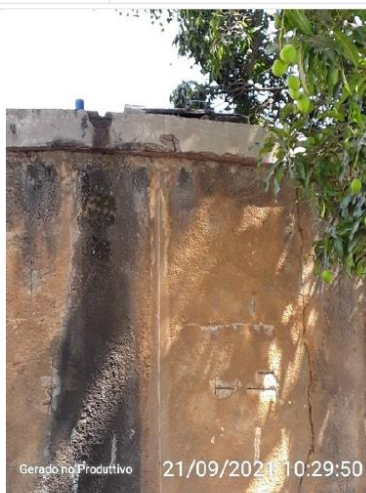
Tampa de inspeção

O reservatório possui tampas de inspeção em boas condições? (NBR 12217/94)

Não

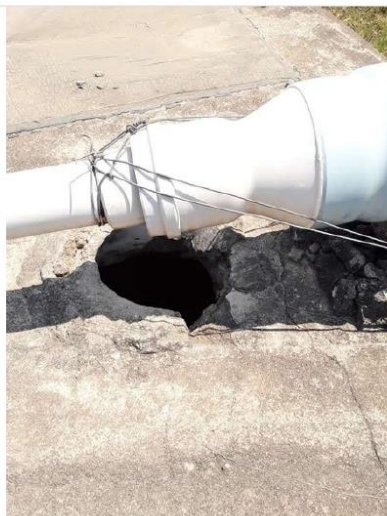
Tubulação de ventilação

<p>As tubulações de ventilação possuem telas de proteção com cobertura que impeça a entrada de água de chuva e limite a entrada de poeira.? (NBR 12217/94)</p>	<p>Não</p>	
<p>Existe estação de cloro no reservatório? (INFORMAÇÃO)</p>	<p>Não se aplica</p>	
<p>Há vazamento na estrutura do reservatório? (reservatório, válvula, registro, tubulação, etc) (NBR 12217/94)</p>	<p>Não</p>	
<p>Há infiltração na estrutura do reservatório (reservatório, válvulas, conexões, tubos, etc)? (NBR 12217/94)</p>	<p>Não</p>	
<p>A estrutura aparente do reservatório apresenta boas condições (sem oxidação, sem corrosão, etc) (NBR 12217/94)</p>	<p>Não</p>	<p>Rachaduras</p>

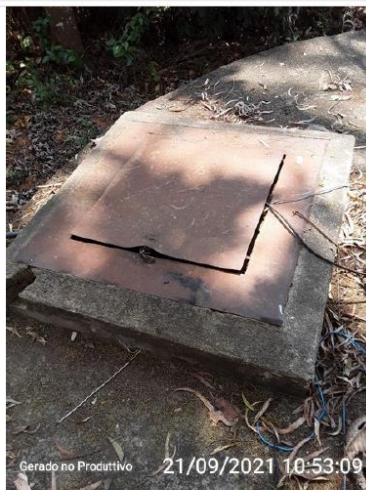
O reservatório possui tampas de inspeção em boas condições? (NBR 12217/94)	Sim	
A tampa de inspeção possui cadeado ou dispositivo que impessa sua abertura por pessoas não autorizadas? (Lei Federal 11.445/2007)	Não

Tampa de inspeção

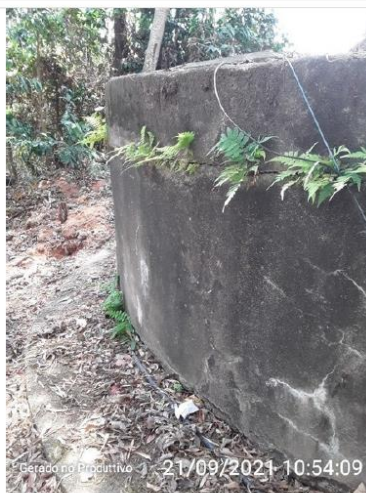
Rachadura na estrutura do reservatório
