CONSÓRCIO INTERMUNICIPAL DE SANEAMENTO BÁSICO DA ZONA DA MATA
DE MINAS GERAIS – CISAB ZM

RELATÓRIO TÉCNICO DE FISCALIZAÇÃO – ACOMPANHAMENTO - R1
RECREIO – MG

Relatório nº 014/2021

OUTUBRO DE 2021

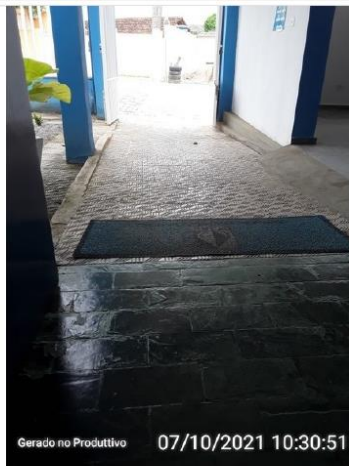
Há acessibilidade no atendimento aos usuários? (LEI FEDERAL 13146/ 2015) Não Embora o acesso ao ponto de atendimento ocorra por rampa, o ponto carece de outras estruturas, como corrimão e guarda-corpo.

Rampa de acesso ao ponto de atendimento.

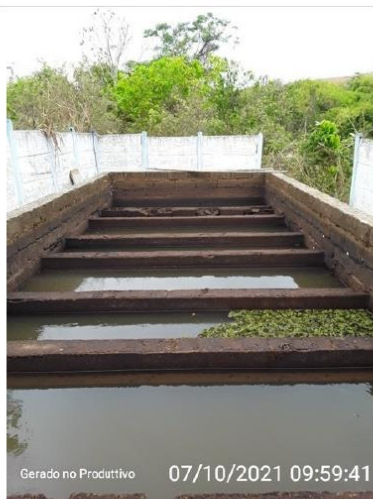
Desarenador da captação.

Possui identificação? (Lei Federal 11.445/2007)	Não	
Possui cercamento? (Lei Federal 11.445/2007)	Não	A captação possui cercamento, no entanto, a estrutura não impede a entrada de pessoas e animais à área. Sítiantes colocam bois na área para beber água.
Possui outorga de direito de uso de recursos hídricos? (Lei nº 13199/1999)	Sim

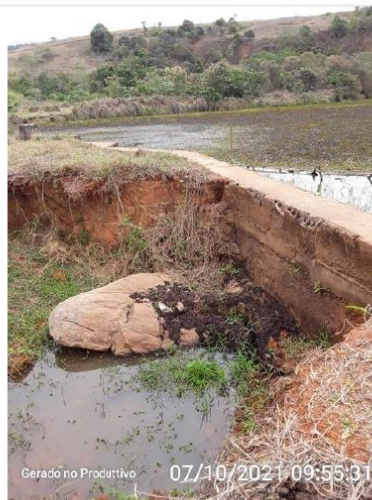
Ausência de vazão residual a jusante da barragem.

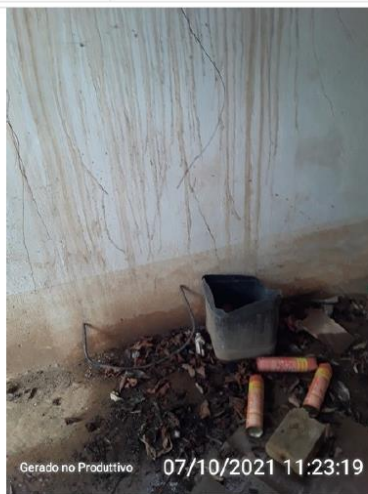
O acesso a sala de bombas esta situado acima da cota máxima de inundação? (NBR 12214/20)

Marcas d'água na parede, indicando inundações da área da EE.

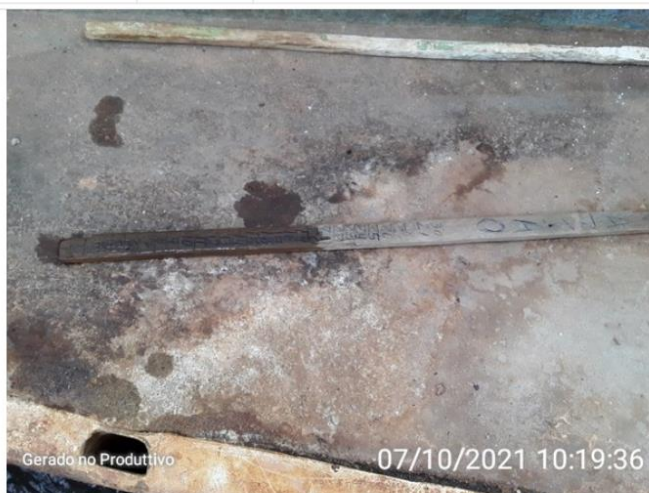
Instrumento de medição de vazão apresenta boas condições? (Lei 11.445/2007)

Não

Régua utilizada para a medição da vazão

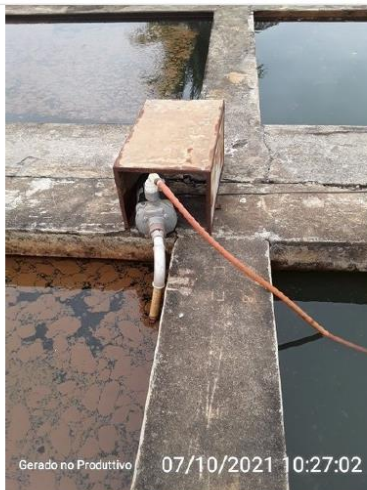
Em alguns momentos, a lavagem dos filtros ocorre com água decantada e não com água tratada.

Bomba utilizada para a lavagem dos filtros com água decantada.

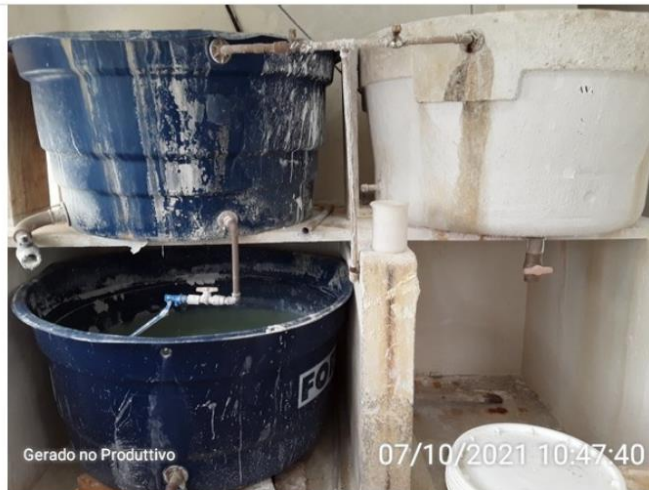
As condições de limpeza da casa de química são boas? (NBR 12216/92)

Não

Tanques de preparo de produto químico

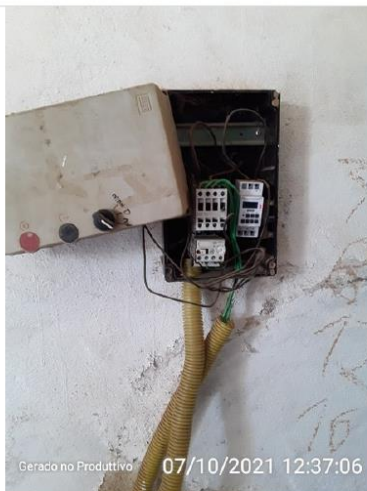
A condições aparentes dos quadros e cabos elétricos são boas? (Lei Federal 11.445/2007)

Não

Condições dos cabos elétricos.

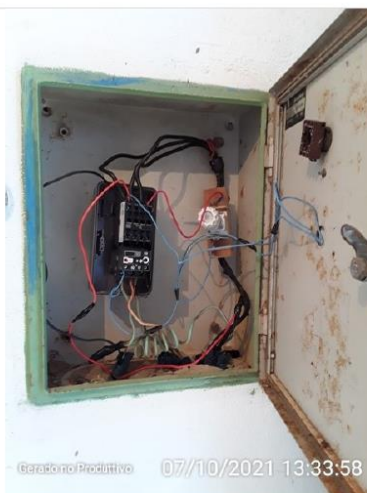
A condições aparentes dos quadros e cabos elétricos são boas? (Lei Federal 11.445/2007)

Não

Condições dos cabos e fios elétricos no quadro de comando.

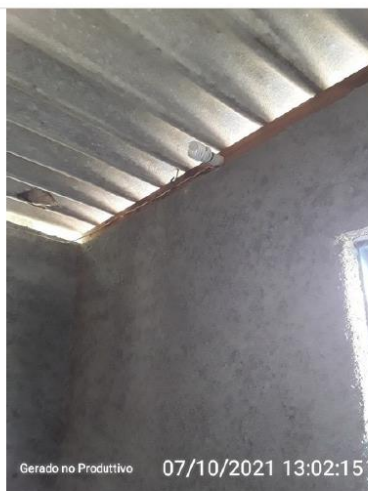
A área está devidamente cercada? (Lei Federal 11.445/2007)	Sim	
A área está devidamente identificada? (Lei Federal 11.445/2007)	Sim	
O acesso a sala de bombas esta situado acima da cota máxima de inundação? (NBR 12214/20)	Sim	
Os quadros de comando e os painéis estão acima da cota de inundação ou enchente? (NBR 12214/20)	Sim	
Existe dispositivo de controle de vazão? (NBR 12214/20)	Não	
Existe boa iluminação na EE, inclusive natural? (NBR 12214/20)	Não	
Há algum dispositivo na estação de bombeamento ou elevatória, que permita a ventilação e/ou renovação do ar? (Obs. Podem ser soluções arquitetônicas) (NBR 12214/20)	Não	
As dimensões da casa de bomba permitem a montagem, desmontagem, remoção, passagem e deslocamento de equipamentos por meio de estrutura de movimentação de carga? (NBR 12214/20)	Sim	
Existe iluminação para trabalhos noturnos? (Lei Federal 11.445/2007)	Sim	No entanto, a lâmpada do local não acende.

Iluminação para trabalhos noturnos.

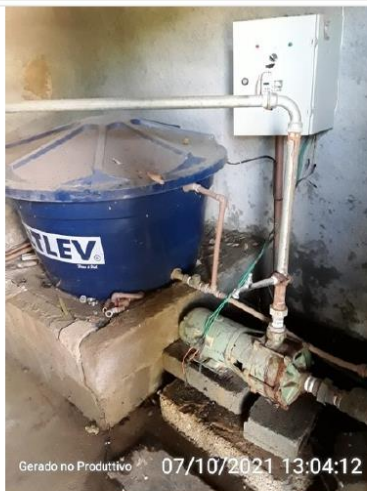
Reservatório de sucção anexo à bomba.

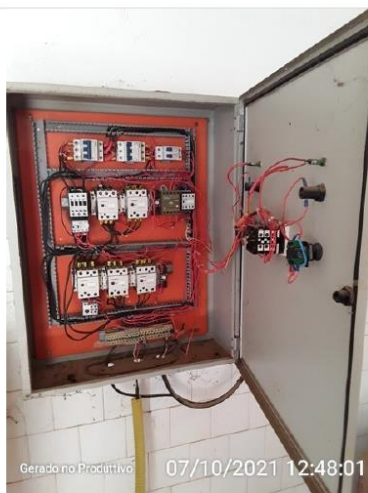
<p>Gerado no Produtivo 07/10/2021 12:47:20</p> <p>Iluminação interna.</p> </div>		
<p>A condições aparentes dos quadros e cabos elétricos são boas? (Lei Federal 11.445/2007)</p>	<p>Não</p>	
<div style="text-align: center;">

Condições aparentes do quadro de comando.

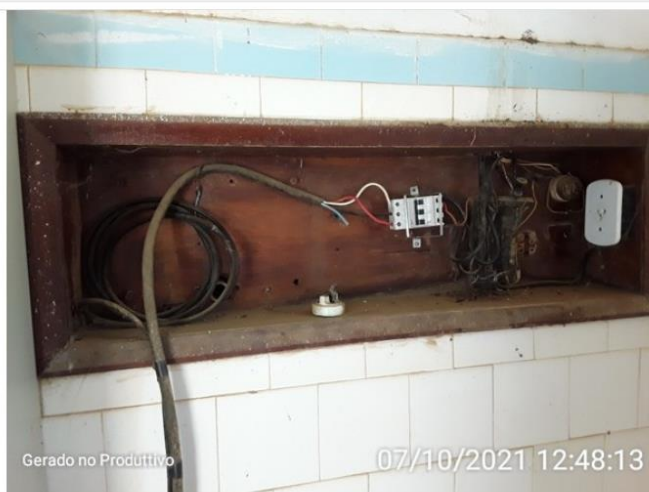
Condições dos cabos e fios elétricos.

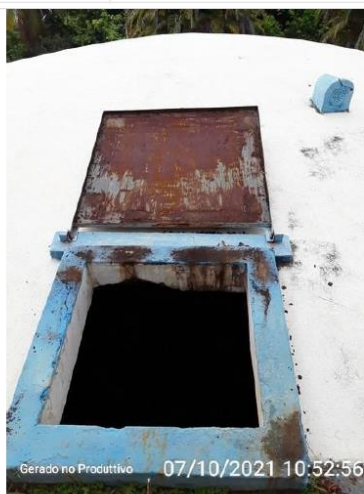
O reservatório possui tampas de inspeção em boas condições? (NBR 12217/94)	Não	
----------------------------------------------------------------------------	-----	--

Tampa de inspeção do reservatório.

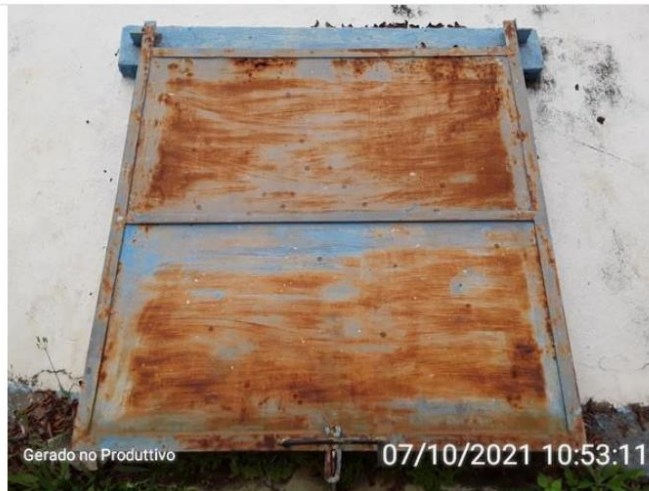
Tampa de inspeção do reservatório (2).

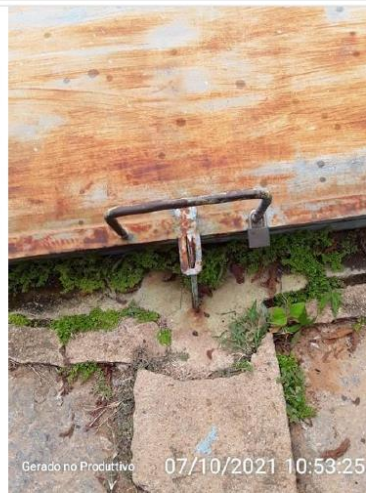
A tampa de inspeção possui cadeado ou dispositivo que impeça sua abertura por pessoas não autorizadas? (Lei Federal 11.445/2007)

Não

Tampa de inspeção sem cadeado.

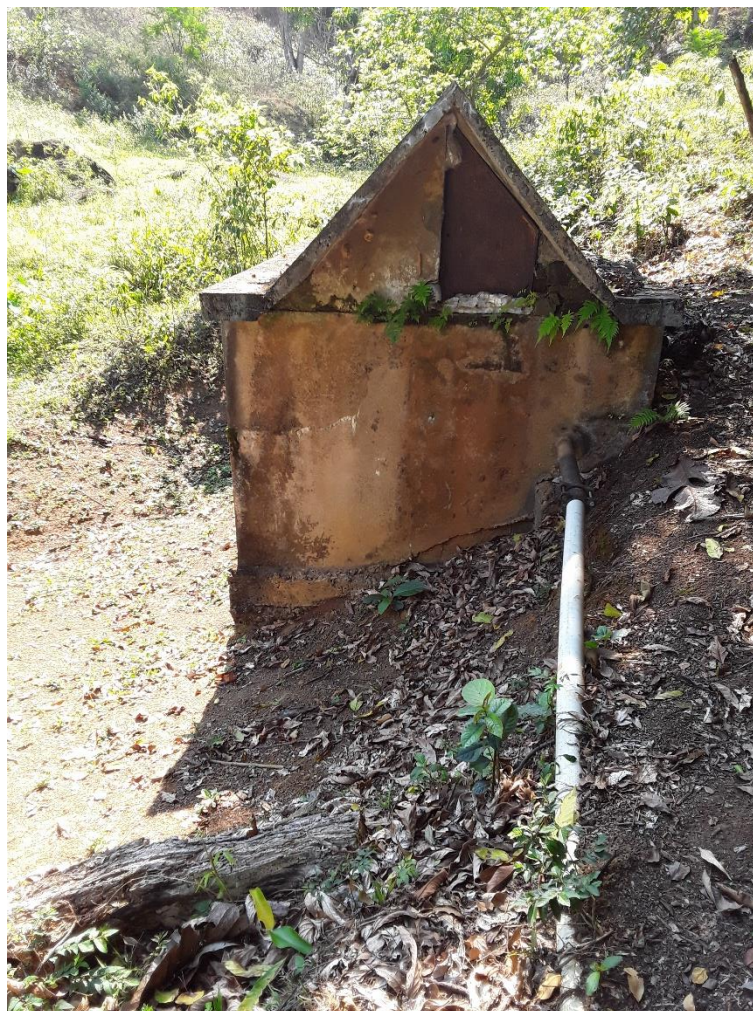
Figura 3 – Caixa de passagem a jusante da captação superficial.

Novamente, tratando-se de uma captação superficial, conforme parágrafo único do Art. 24 da Portaria GM/MS nº 888/2021, a água deve ser submetida à processo de filtração, o que não ocorre na localidade de Angaturama.

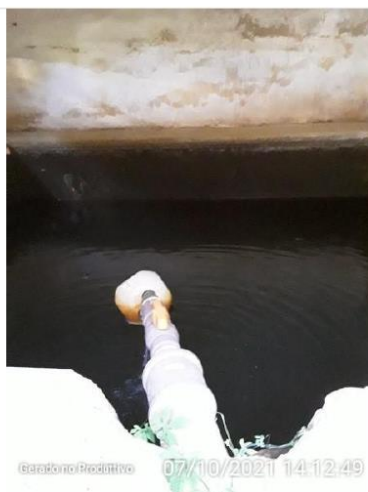
Interior do Reservatório.

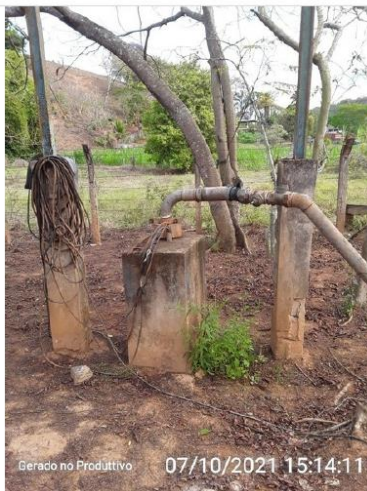
Vista do Poço

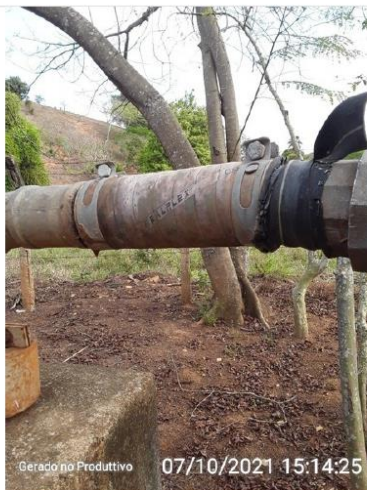
Conexão na tubulação de saída do poço.

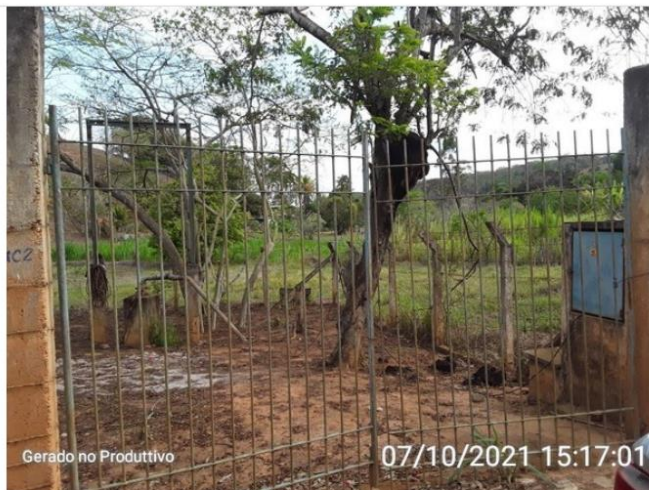
Portão de acesso à área do Poço.

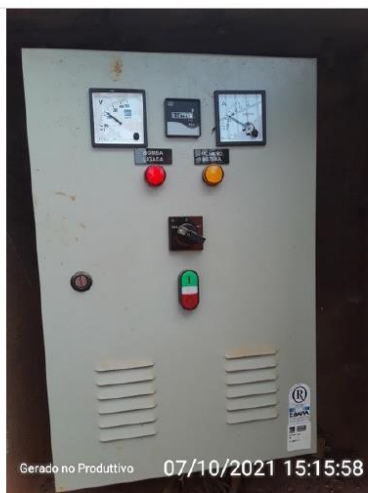
Caixa do painel elétrico.

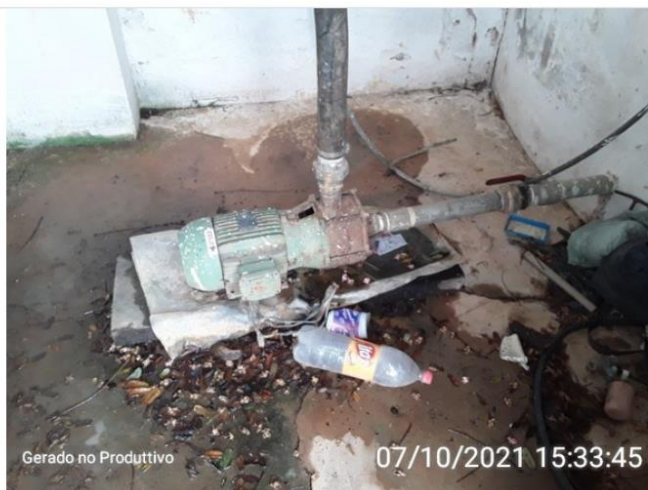
Conjunto motobomba da EEAT.

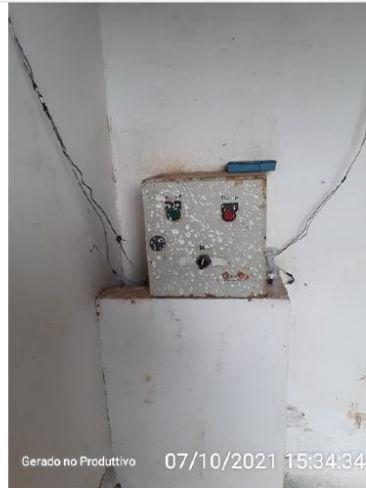
As dimensões da casa de bomba permitem a montagem, desmontagem, remoção, passagem e deslocamento de equipamentos por meio de estrutura de movimentação de carga? (NBR 12214/20)	Sim	
Existe iluminação para trabalhos noturnos? (Lei Federal 11.445/2007)	Não	
A condições aparentes dos quadros e cabos elétricos são boas? (Lei Federal 11.445/2007)	Não

Quadro de comando e controle.

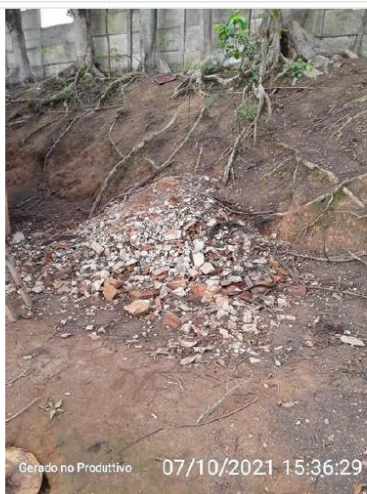
Resíduos da construção civil na área do reservatório.

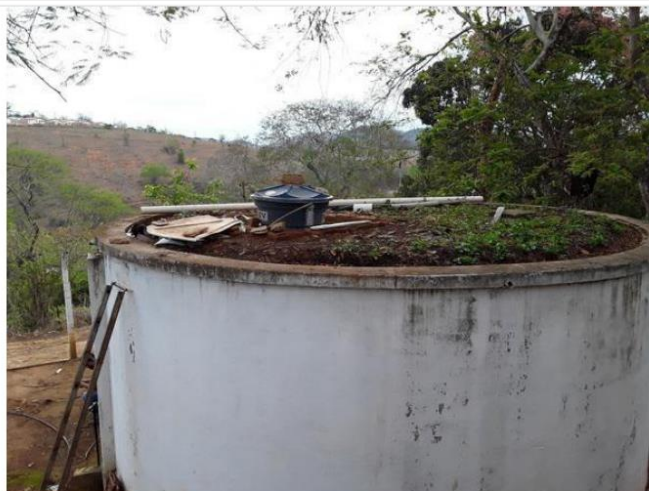
Ausência de tampa de inspeção no reservatório.

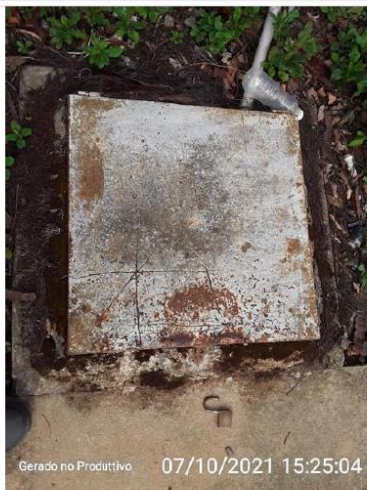
Tampas de inspeção oxidada.

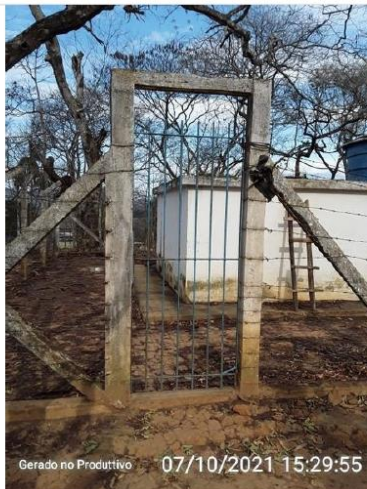
Possui portão, mas sem cadeado.

Portão de acesso sem cadeado.

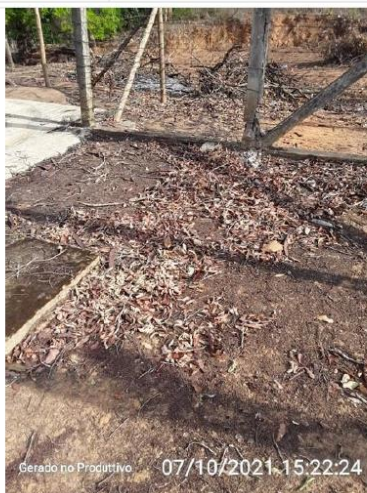
Necessidade de limpeza da área.

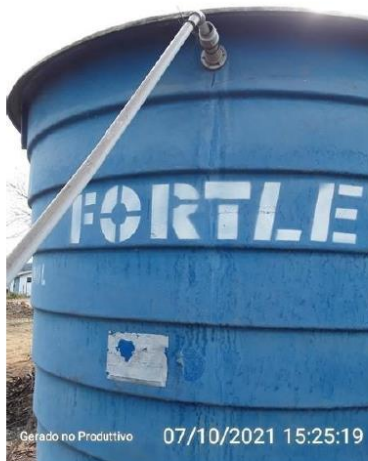
O tubo extravasor compartilha a estrutura com a tubulação de entrada do reservatório, o reservatório deve ter tubulações específicas para da uma das situações.

Tubo extravasor e tubulação de entrada.

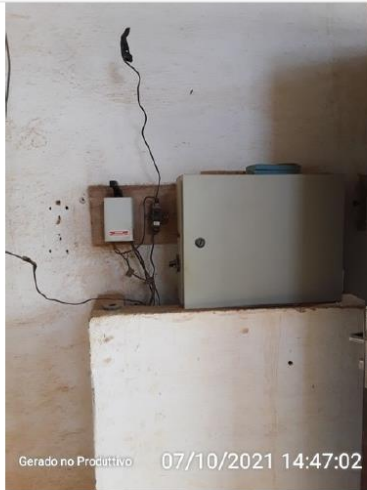
Quadro elétrico apoiado em mureta.

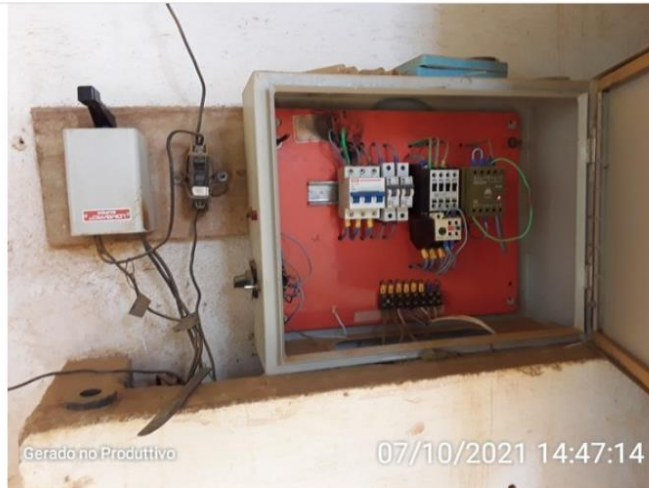
A condições aparentes dos quadros e cabos elétricos são boas? (Lei Federal 11.445/2007)

Não

Indícios de curto circuito no painel.

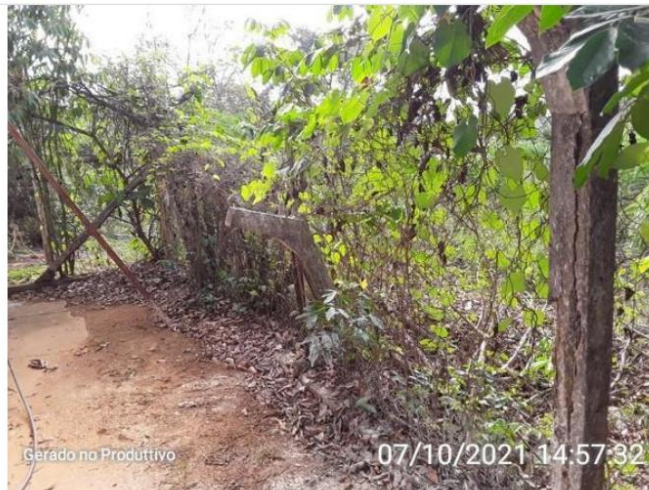
A área do reservatório está cercada, porém necessita de reparos.

Necessidade de manutenção na cerca.

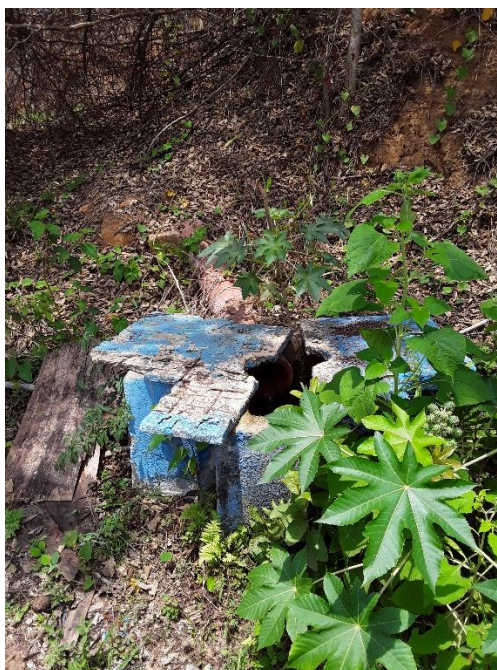
Figura 6 – Chegada do efluente na ETE.

Registra-se que na sede do município, há ainda, uma Estação de Tratamento de Efluentes (ETE), que recebe apenas uma pequena parcela do esgoto gerado na sede municipal, ainda assim, a estrutura não está em condições operacionais adequadas, carece de manutenção e, conforme informações do prestador, apresenta pouca ou nenhuma eficiência de tratamento. As imagens a seguir ilustram as condições da ETE existente no município.
