Relatório Técnico de Fiscalização

Fiscalização de Acompanhamento – R1

Relatório 022/2022

ARIS ZM - Agência Reguladora Intermunicipal dos Serviços de Saneamento da Zona da Mata de Minas Gerais e Adjacências.

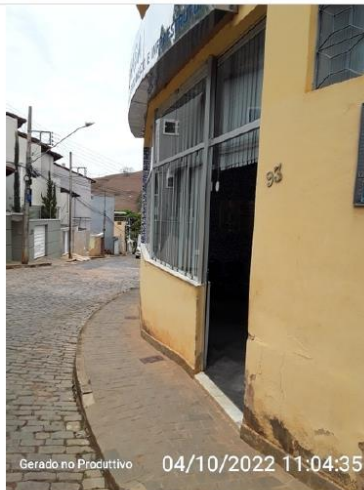
Atendimento ao Público	
A instituição mantém um serviço de atendimento ao público? (ART. 36 - DECRETO 7.217/2010)	Sim
  <p>Local de atendimento ao público</p>	
Coordenadas do ponto de atendimento (INFORMAÇÃO) Latitude: 20° 43' 58.30" S; Longitude: 42° 1' 35.59" O	
Se a resposta for "sim", indicar o serviço (INFORMAÇÃO) São realizados os serviços de solicitação de ligação, de água e esgoto, de alterações cadastrais, corte e reputação e de cancelamento da conta.	
Há acessibilidade no atendimento aos usuários? (LEI FEDERAL 13146/ 2015)	Não

Ausência de rampa de acessibilidade

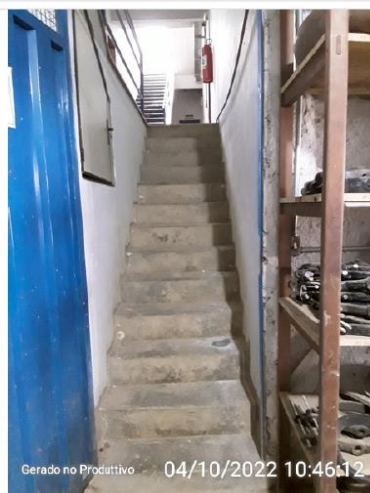
Escada de acesso sem guarda-corpo

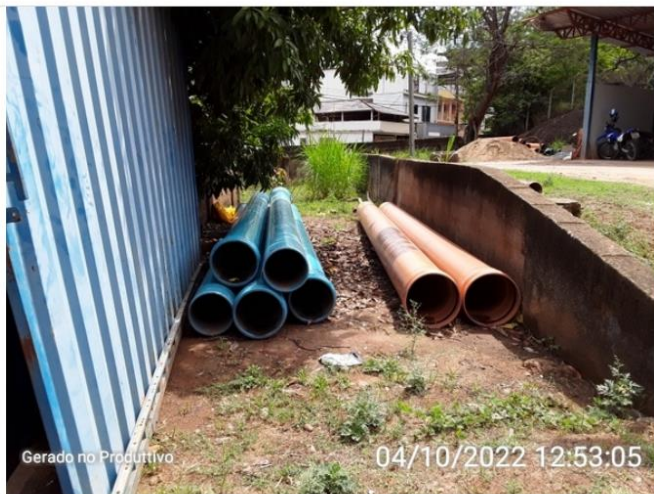
Tubos dispostos na área da garagem sem codificação

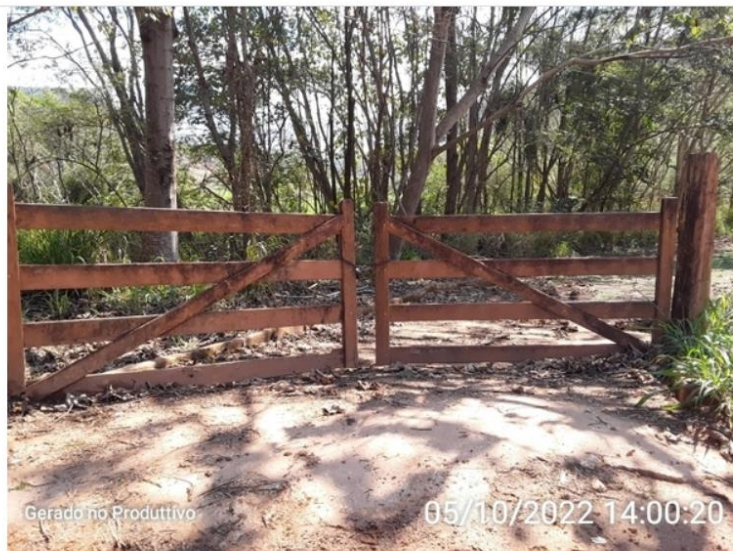
No momento da fiscalização não foi possível abrir o cadeado do portão.

Portão de acesso

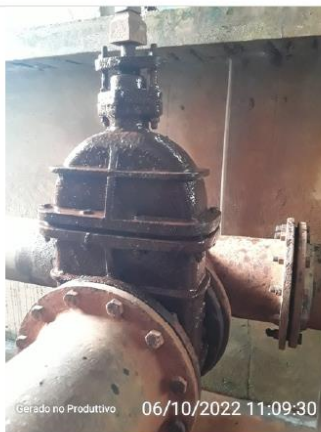
O lodo gerado na ETA é disposto conforme legislação vigente? (Lei 12.305/2010)	Não	
Há vazamentos e/ou infiltrações na estrutura da ETA? (Lei Federal 11.445/2007)	Sim	Na parte inferior dos filtros há muito vazamentos e infiltrações nas válvulas e estruturas destas unidades de tratamento.

Válvulas com vazamentos

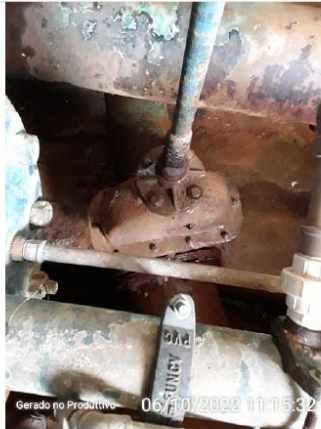
Vazamento na válvulas de descarga do filtro

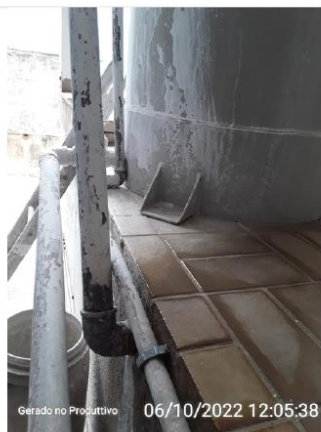
Dosagem do flúor e cloro

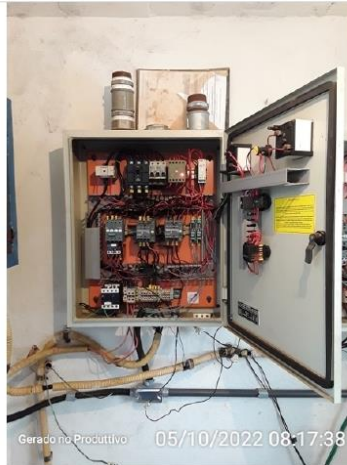
Fios elétricos emaranhados

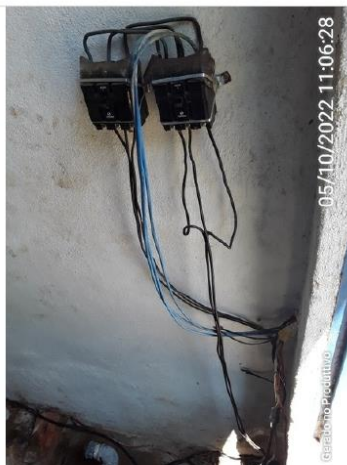
Não

Chaves elétricas e fios sem condutas

É preciso melhorias nas chaves elétricas ou até mesmo substituição das mesmas por chaves de partida direta proporcionando proteção ao circuito e motor.

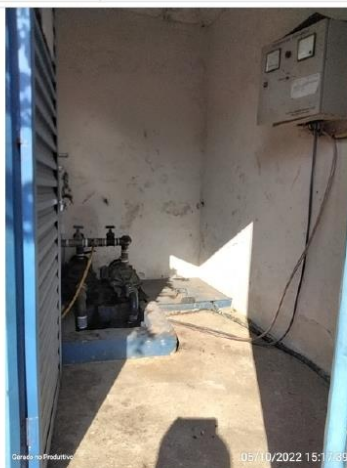
vazamentos das caixas de gaxetas ou outros vazamentos? (Ex. Canaletas com grelhas) (NBR 12214/20)

Não

Piso sem sistema de drenagem

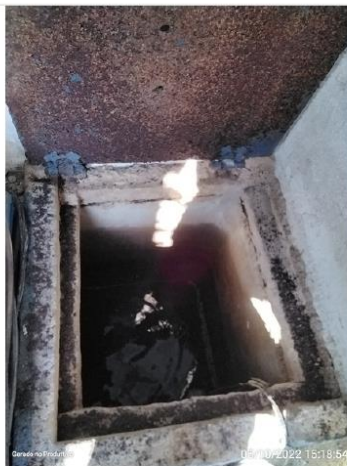
Tampa de inspeção oxidada

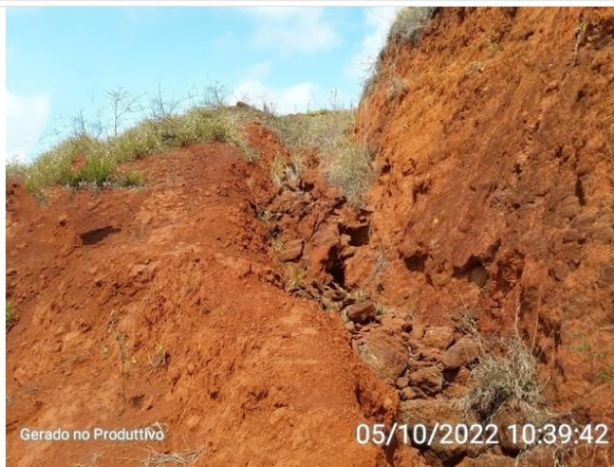
O local da EEAT é de difícil acesso logo se torna um impedimento para realizar as manutenções na estrutura. Deve-se criar uma estrada de acesso até o local e retirar as enxurradas por meio de caixas-seca.

Acesso a casa de bombas

Acesso restrito a área

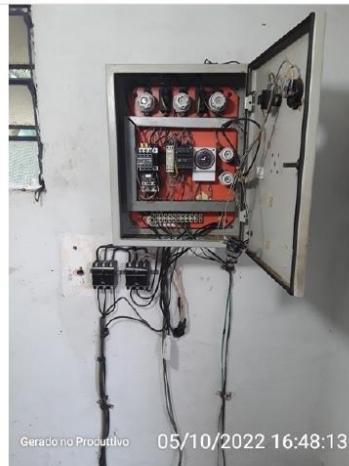
A condições aparentes dos quadros e cabos elétricos são boas? (Lei Federal 11.445/2007)	Sim	Porém precisa de melhorias
------------------------------------------------------------------------------------------------	-----	----------------------------

Cabos e fios elétricos expostos

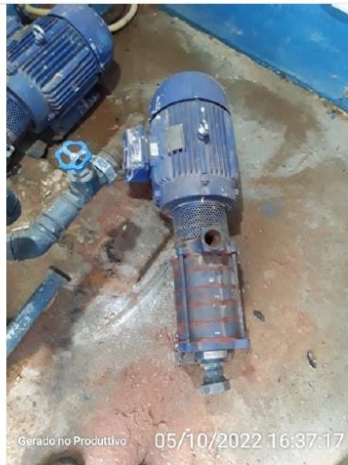
Não estava em funcionamento

Conjunto motobomba reserva

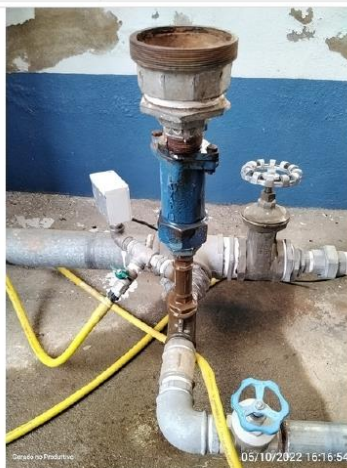
Vazamentos na ventosas

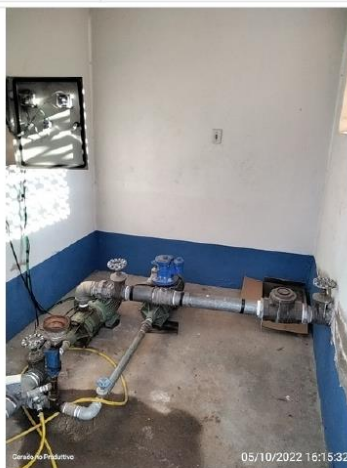
Piso sem drenagem

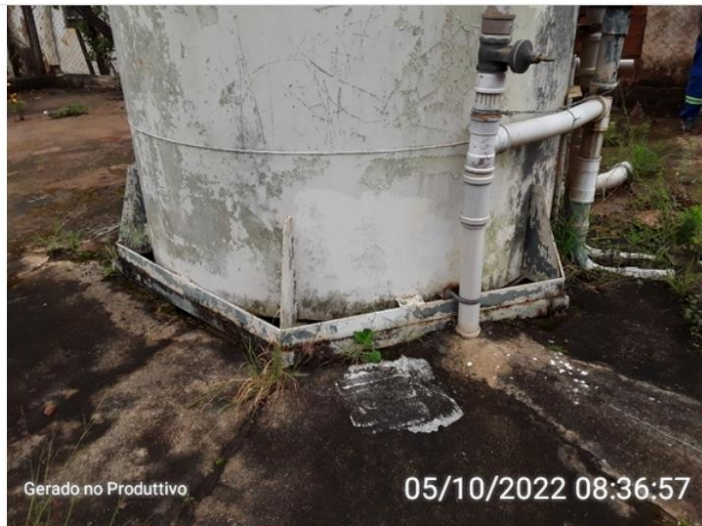
Estrutura do reservatório

Existe caixa de descarga para o tubo extravasor? (NBR 12217/94)	Não	
Ocorre extravasamento do reservatório? (INFORMAÇÃO)	Não	
Existe dispositivo de indicador de nível de água? (NBR 12217/94)	Sim	Por telemetria
É feito o acompanhamento e anotação das medidas dos níveis de reservação? (INFORMAÇÃO)	Não	
Existe tubo de descarga de fundo? (NBR 12217/94)	Não	
O reservatório possui tampas de inspeção em boas condições? (NBR 12217/94)	Não se aplica	
A cobertura do reservatório permite o escoamento das águas pluviais e impede a entrada de água, animais e corpos estranhos? (NBR 12217/94)	Não	
O reservatório possui ventilação? (NBR 12217/94)	Não	
Existe estação de cloro no reservatório? (INFORMAÇÃO)	Não	
Há vazamento na estrutura do reservatório? (reservatório, válvula, registro, tubulação, etc) (NBR 12217/94)	Não	
A estrutura aparente do reservatório apresenta boas condições (sem oxidação, sem corrosão, etc) (NBR 12217/94)	Não	É preciso realizar manutenções nas estruturas do reservatório.

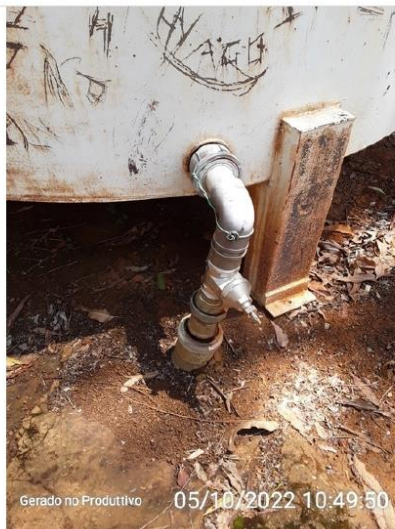
Válvula de fechamento na saída

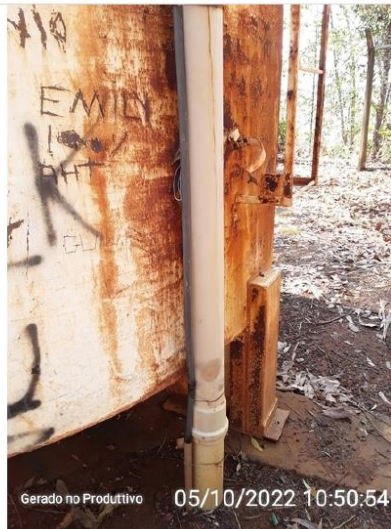
Sistema de boia de nível

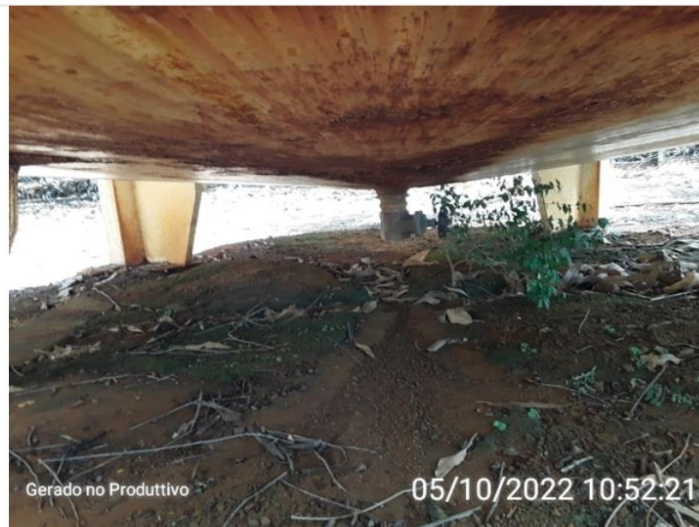
Tubo de descarga de fundo

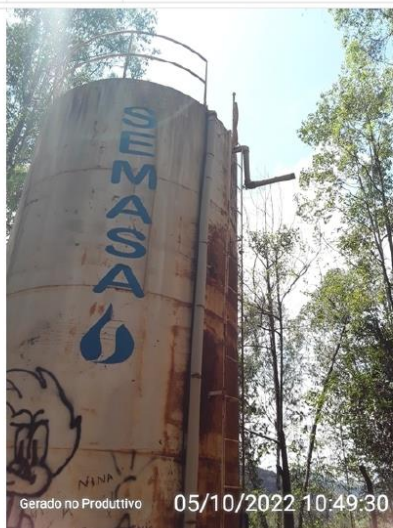
Escada sem guarda-corpo

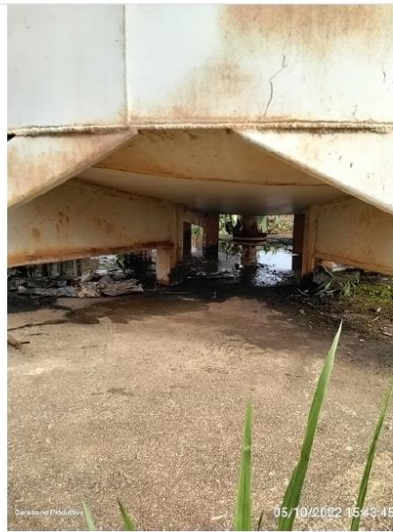
Tubo de descarga de fundo

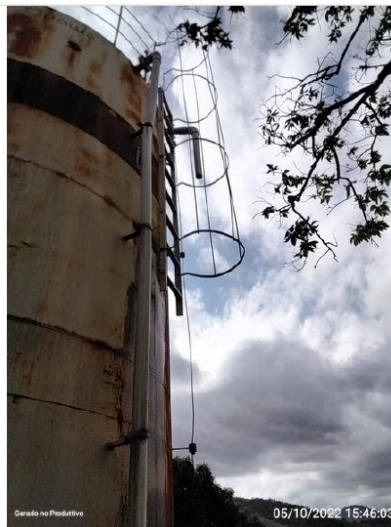
Escada de acesso

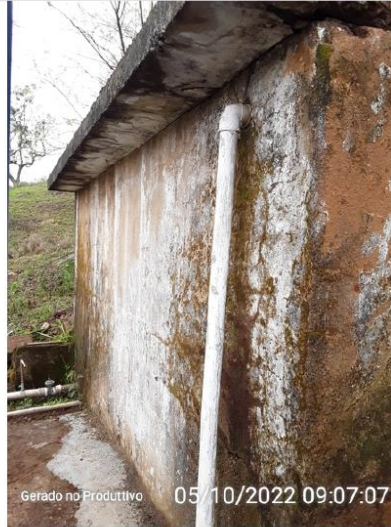
Existe válvula de fechamento na entrada
do reservatório? (NBR 12217/94) Não

Entrada de água no reservatório

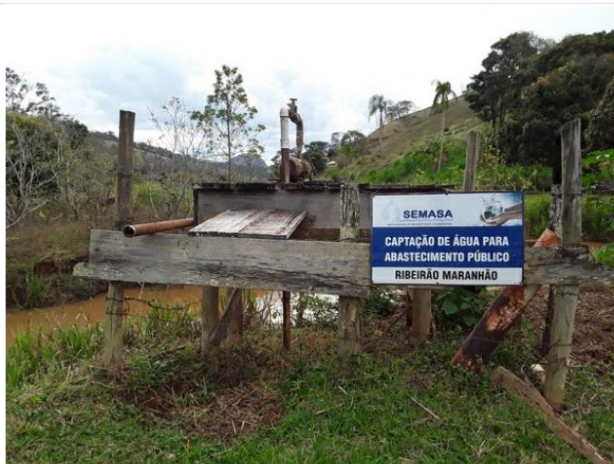
Estrutura da EEAB

Tipo Água Bruta		
A área está devidamente cercada? (Lei Federal 11.445/2007)	Não	
A área está devidamente identificada? (Lei Federal 11.445/2007)	Sim	
O acesso a sala de bombas esta situado acima da cota máxima de inundação? (NBR 12214/20)	Não	
Os quadros de comando e os painéis estão acima da cota de inundação ou enchente? (NBR 12214/20)	Não	
Existe dispositivo de controle de vazão? (NBR 12214/20)	Não	
Existe boa iluminação na EE, inclusive natural? (NBR 12214/20)	Sim	
Há algum dispositivo na estação de bombeamento ou elevatória, que permita a ventilação e/ou renovação do ar? (Obs. Podem ser soluções arquitetônicas) (NBR 12214/20)	Não se aplica	A EEAB não possui casa de bombas
As dimensões da casa de bomba permitem a montagem, desmontagem, remoção, passagem e deslocamento de equipamentos por meio de estrutura de movimentação de carga? (NBR 12214/20)	Sim	
Existe iluminação para trabalhos noturnos? (Lei Federal 11.445/2007)	Não

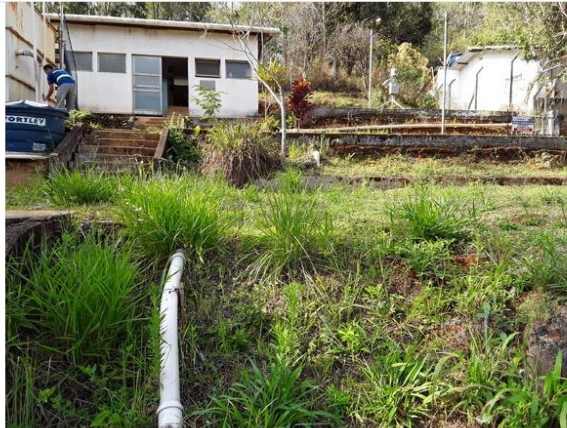
Vegetação alta no local da ETA

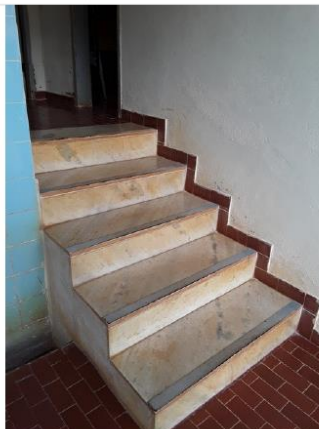
É aplicado o processo de fluoretação? (Lei Federal 6.050/1974)	Sim
Existe boa iluminação noturna? (NR 22)	Sim
Existem locais sem guarda-corpos ou escadas adequadas? (Art. 5.21.1 da NBR 12216/1992)	Sim

Escada sem guarda - corpo

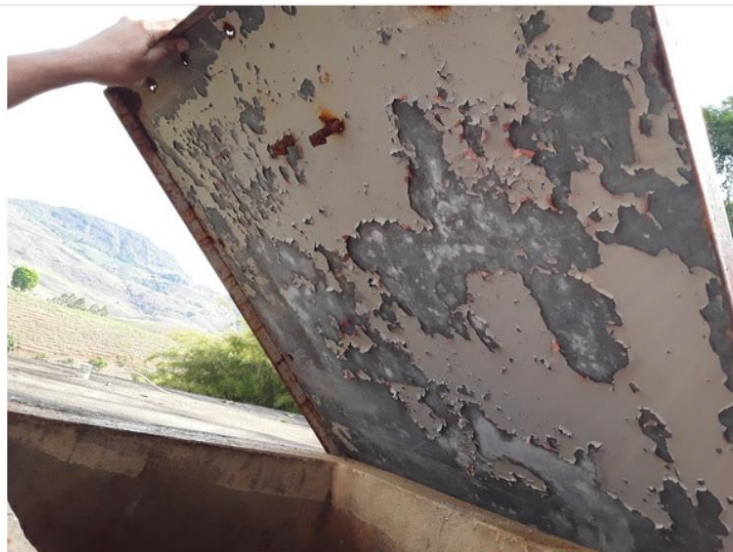
Existe tubo de descarga de fundo? (NBR 12217/94)	Não	
O reservatório possui tampas de inspeção em boas condições? (NBR 12217/94)	Sim	Precisa de manutenção

Parte interna da tampa de inspeção

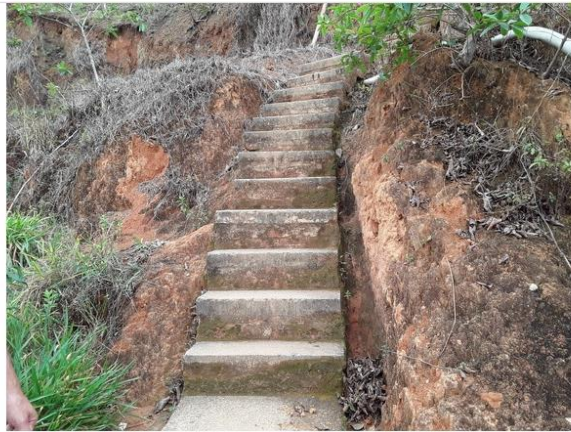
Vista frontal da ETA		
A ETA possui bom acesso? (NBR 12216/92)	Não	O local é bem íngreme e possui escada de acesso e não há estrada de acesso até o local.

Escada de acesso a ETA

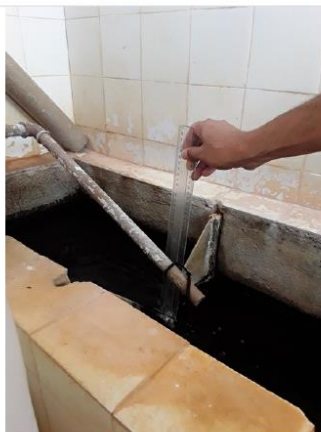
Medidor de vazão

O instrumento de medição de vazão apresenta boas condições? (Lei 11.445/2007)	Não	Precisa de melhorias para garantir uma melhor medição da vazão de entrada na ETA.
-------------------------------------------------------------------------------	-----	-----------------------------------------------------------------------------------

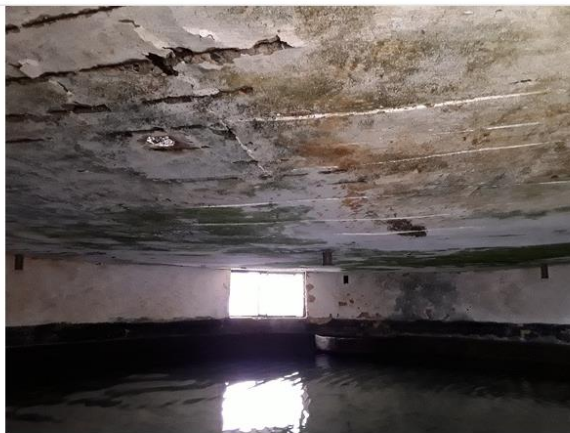
Patologias na estrutura interna do filtro lento

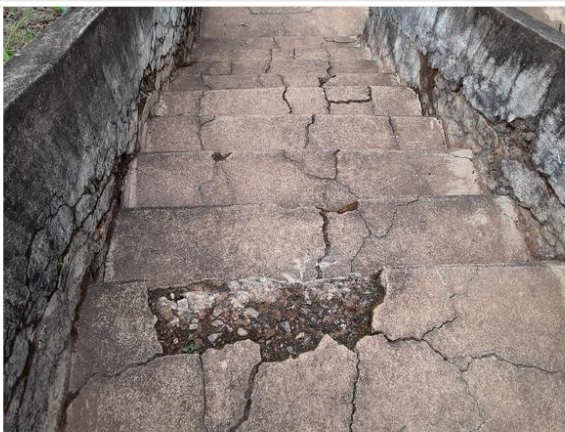
Patologias na estrutura da escada

Escadas e guarda-corpos existentes estão em boas condições? (Art. 5.21.1 da NBR 12216/1992)	Não	Precisam de manutenção
As condições gerais de higiene são adequadas? (NBR 13035/1993 e Art. 5.21 da NBR 12216/1992)	Sim	
As condições gerais de segurança são adequadas? (NBR 13035/1993 e Art. 5.21 da NBR 12216/1992)	Sim	
Existem normas técnicas de segurança escritas ou ilustradas disponíveis na ETA? (NR 26)	Não

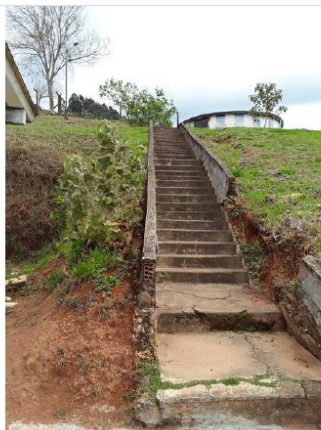
Existem locais sem guarda-corpos ou escadas adequadas? (Art. 5.21.1 da NBR 12216/1992) Sim

Escada sem guarda-corpo

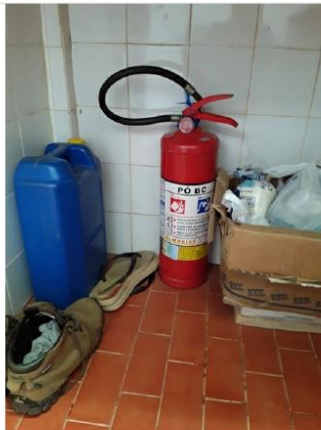
Existe depósito para os produtos químicos? (NBR 12216/92)	Não	
As condições de limpeza da casa de química são boas? (NBR 12216/92)	Sim	
Há vazamento aparente de produtos químicos? (NBR 12216/92)	Não	
Existe extintor no local? (NR 10 e NR 23)	Sim	Porém o extintor não estava com o suporte e com a sinalização de identificação

Extintor de incêndio

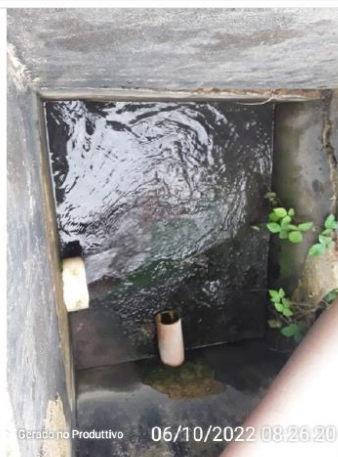
Vazamento no registro do desarenador

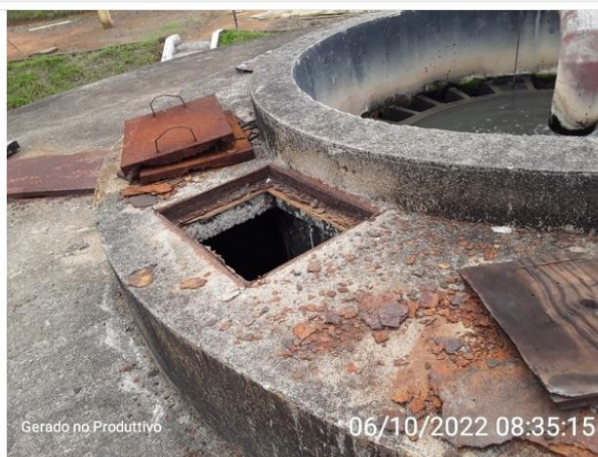
Tampas de inspeção oxidadas

As unidades de tratamento secundário apresentam boas condições de operação e limpeza? (Lei 11.445/2007)	Sim	Porém, é preciso de manutenção nas tampas de inspeção, nas escadas e tubos dos reatores que se encontram em processo de corrosão.
Há unidade(s) de tratamento terciário? Qual(is)? (INFORMAÇÃO)	Não	
Há leito de secagem para o lodo? (INFORMAÇÃO)	Sim

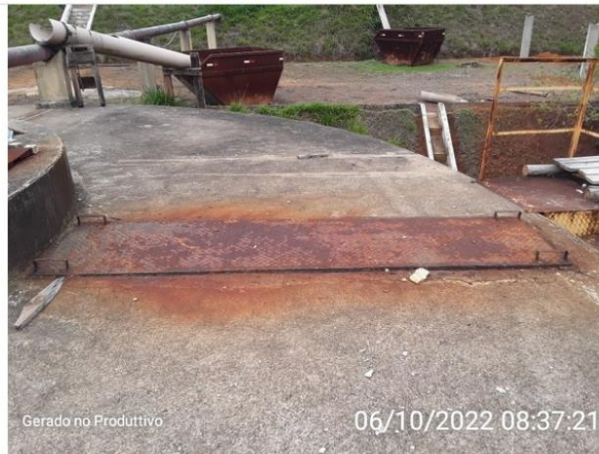
Tampa de inspeção oxidadas

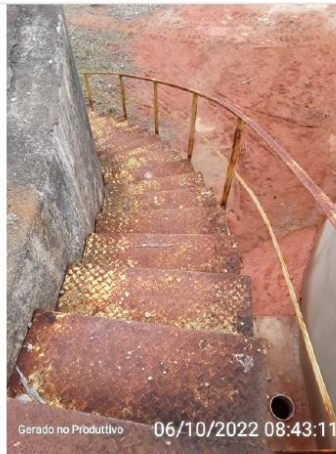
Escada de acesso oxidadas

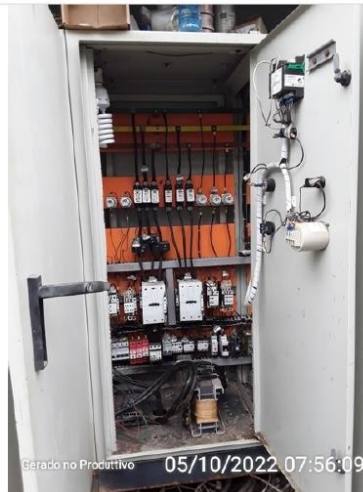
Painel elétrico da motobomba em funcionamento

Existe conjunto moto-bomba reserva? (ART. 4.2.3.4 DA NBR 12208/1992)	Sim	Porém no momento da fiscalização diagnóstico a motobomba reserva estava com defeito.
Existe facilidade para retirada e instalação de bombas? (NBR 12208/1992)	Sim	
Há estrutura para içamento para equipamentos? (NBR 12208/1992)	Sim
