# Relatório Técnico de Fiscalização

**Fiscalização de Acompanhamento – R1**

**Relatório 024/2022**

ARIS ZM - Agência Reguladora Intermunicipal dos Serviços de Saneamento da Zona da Mata de Minas Gerais e Adjacências.

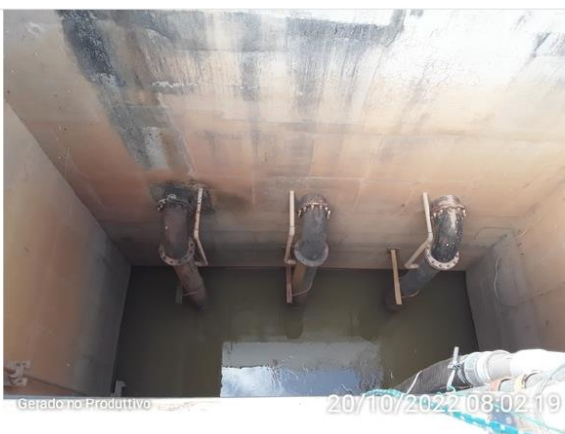
Tubulações de sucção

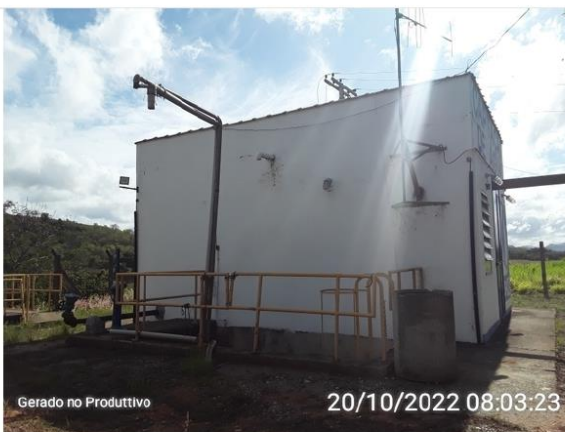
Casa de bombas

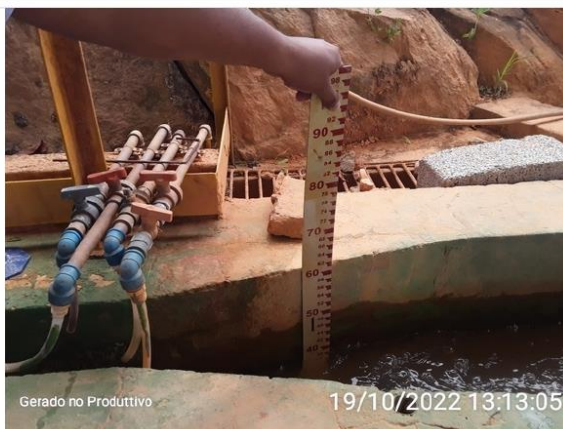
Medidor de vazão

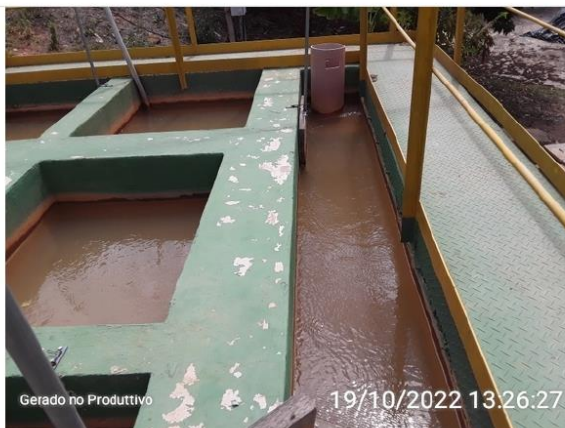
Canal de passagem da água floculada para os decantadores

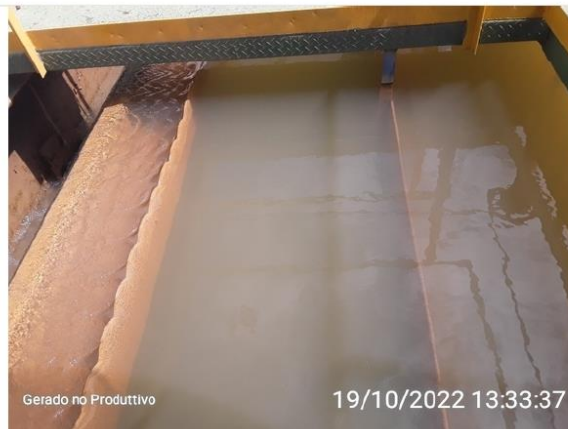
Saída do decantador para os filtros onde se tem a presença de sólidos suspensos na água.

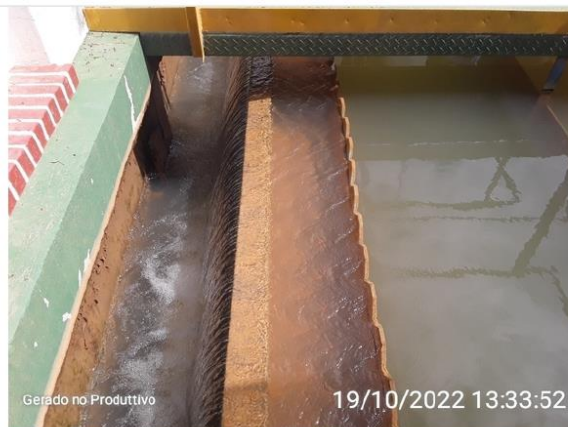
Calha de distribuição da água para os filtros

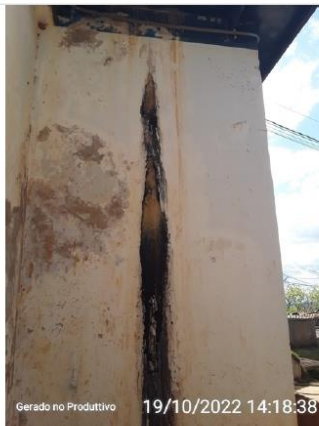
Há vazamentos e/ou infiltrações na estrutura da ETA? (Lei Federal 11.445/2007)	Sim	
--	-----	--

Patologias nas estruturas da ETA

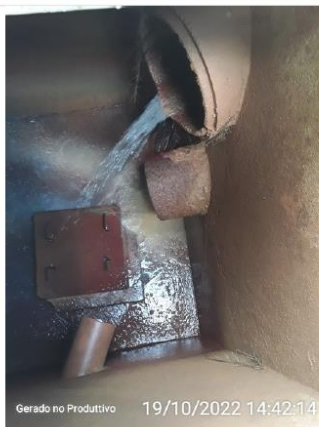
Há vazamentos nos registros e válvulas? (Lei Federal 11.445/2007)	Sim	
---	-----	--

Vazamentos nas válvulas dos filtros ,decantadores, e floculadores que são destinados a rede coletora de esgoto.

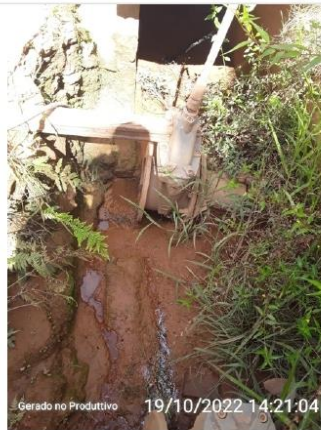
Vazamentos nas válvulas de descarga dos flocladores

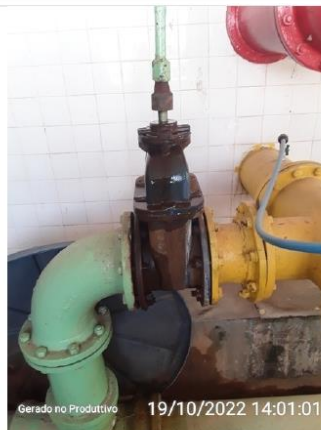
Vazamentos das válvulas de filtros

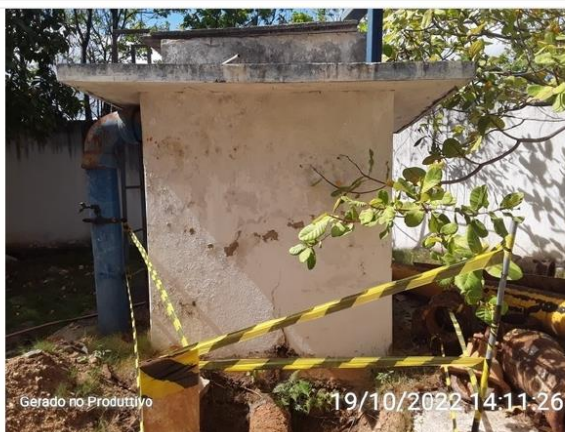
Tanque de contato em reforma

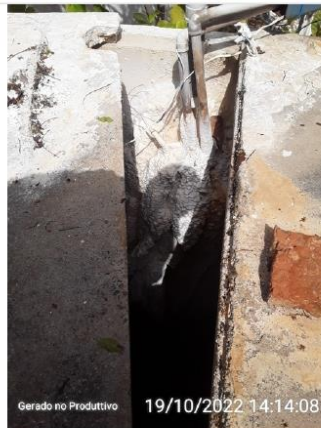
<p>Há tanque de contato? (Portaria de consolidação nº5/2017 - MS)</p>	<p>Sim</p>	<p>No momento da fiscalização foi verificado que esta ocorrendo processos de calcificação nas tubulações de chegada do produto de cal hidratada .Logo é preciso verificar a qualidade e a forma de preparo para diminuir esta calcificação e melhorar a eficiência dos processos de correção de pH.</p>
---	------------	---

Calcificação prejudicando os processos de desinfecção, correção de pH, clarificação e fluoretação.

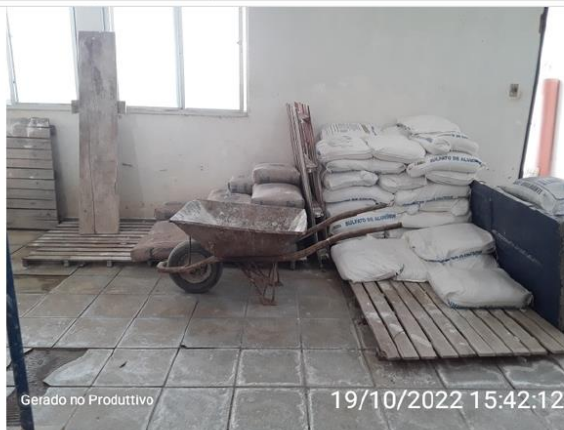
<p><b>Existe depósito para os produtos químicos? (NBR 12216/92)</b></p>	<p>Sim</p>	<p>Durante a fiscalização verificou-se que local de depósito dos produtos químicos fica junto a área de dosagem do coagulante e que não estão armazenados de maneira adequada. Assim já estão construindo um novo local para armazenagem dos produtos químicos.</p>
<p><b>A estocagem de produtos químicos é adequada? (NBR 12216/92)</b></p>	<p>Não</p>

Local de armazenagem dos produtos químicos

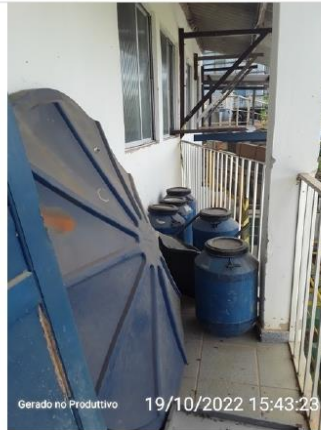
<p><b>As condições de limpeza da casa de química são boas? (NBR 12216/92)</b></p>	<p>Não</p>	<p>É preciso manter o local de preparo sempre limpo e organizado. Os tanques de preparo também precisam ser limpos pois se apresentaram com acúmulo de produtos químicos nas bordas. A área precisa de manutenção e pintura.</p>
---	------------	--

Materiais dispersos na área externa da casa de químicos

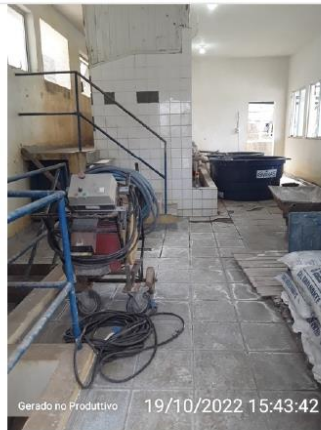
Equipamentos dispersos na casa de químicos

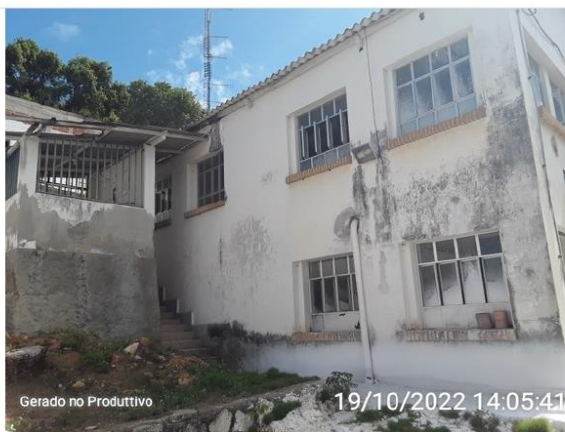
**Observações Casa de química** Sim O preparo do Cal é realizado próximo a área onde ficam os filtros. O agitador mecânico está com vazamentos na graxeta e ocasionando muito acúmulo de cal na área dos filtros .Nas fotos é possível verificar o descarte do produto ao solo na parte externa da ETA.

Descarte do Cal na parte externa da ETA.

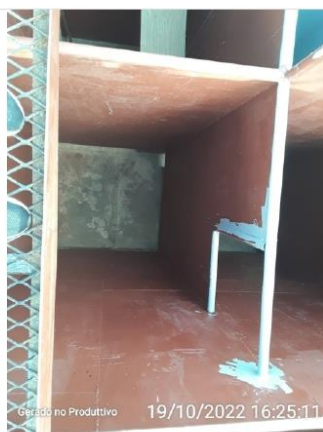
Parte interna do floculador sem impermeabilização

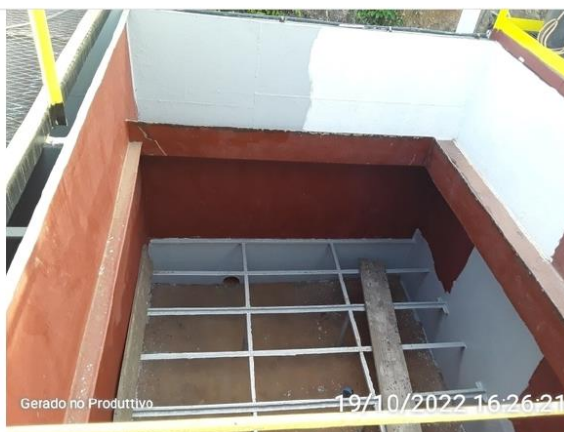
Impermeabilização dos decantadores

A ETA apresentava alguns pontos de infiltração e estavam realizando a impermeabilização da estrutura no momento da fiscalização.

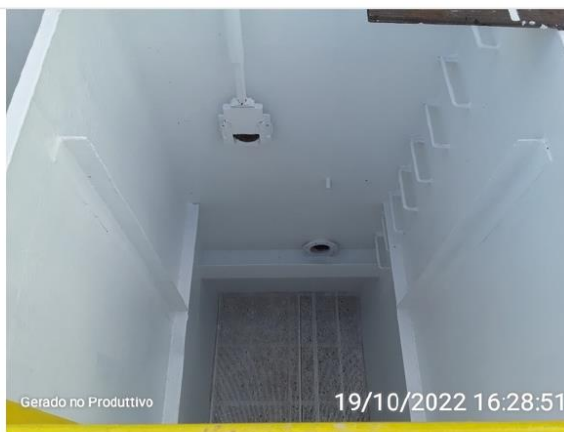
Impermeabilização e instalação de vigas para suporte na parte interna dos filtros.

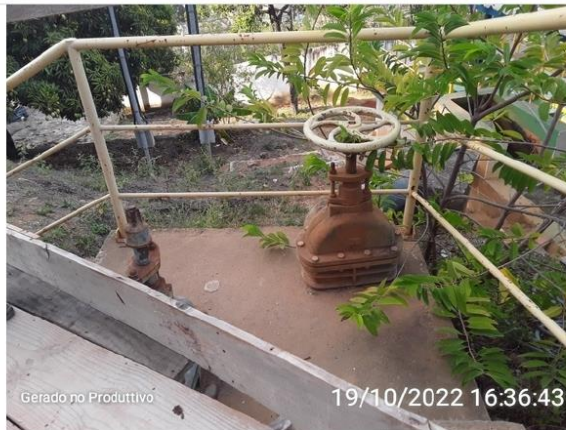
Válvulas de entrada da água bruta

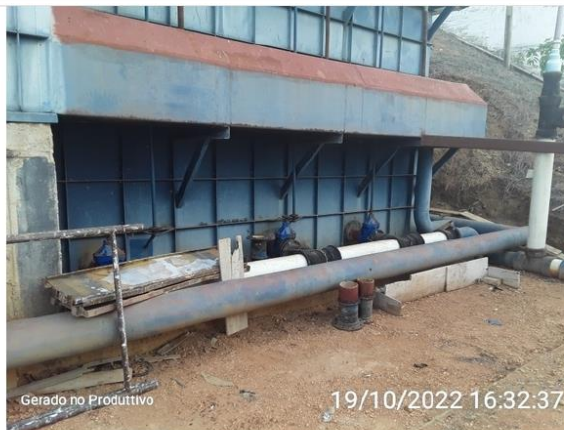
Válvulas dos filtros

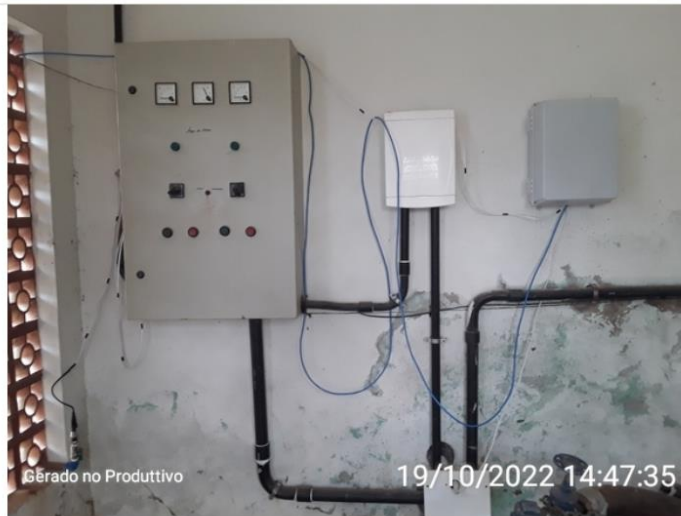
Painel de controle EEAT morro da caixa d'agua

<p>A condições aparentes dos quadros e cabos elétricos são boas? (Lei Federal 11.445/2007)</p>	<p>Sim</p>	<p>Precisa de melhorias.</p>
--	------------	------------------------------

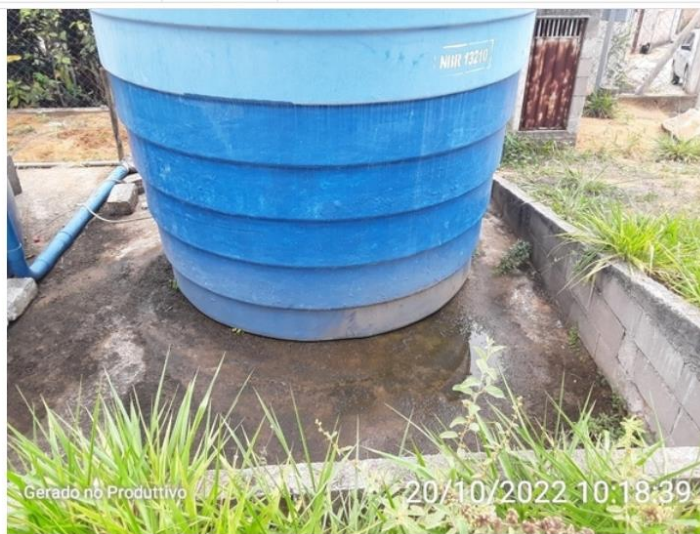
Existe tubo extravasor? (NBR 12217/94)	Não	
Existe caixa de descarga para o tubo extravasor? (NBR 12217/94)	Não	
Ocorre extravasamento do reservatório? (INFORMAÇÃO)	Sim	Durante a fiscalização foi possível verificar que há transbordamentos no local.

Transbordamento de água

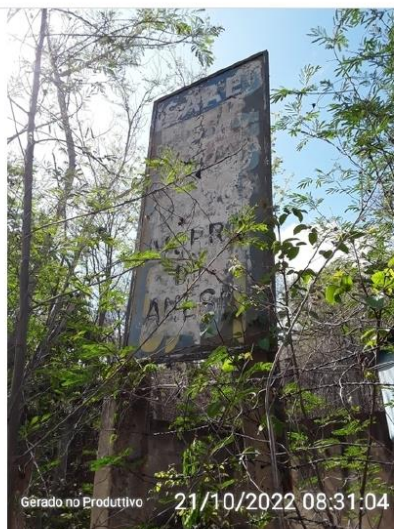
Reservatório		
<b>Tipo (INFORMAÇÃO)</b>		
Apoiado		
<b>Material (INFORMAÇÃO)</b>		
Polietileno		
<b>Capacidade de reservação (INFORMAÇÃO)</b>		
10 m <sup>3</sup>		
<b>A área do reservatório possui identificação? (Lei Federal 11.445/2007)</b>	Sim	Precisa de manutenção

Placa de identificação danificada

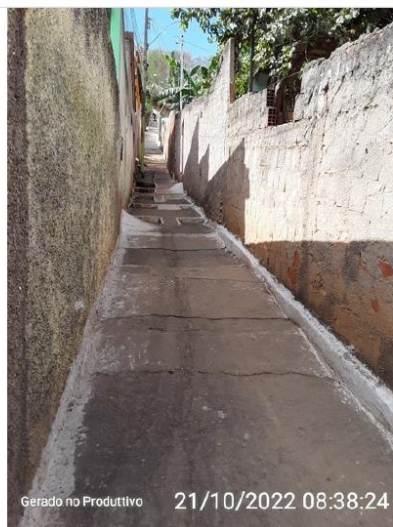
Existe estação de cloro no reservatório? (INFORMAÇÃO)	Não	
Há vazamento na estrutura do reservatório? (reservatório, válvula, registro, tubulação, etc) (NBR 12217/94)	Não	
Há infiltração na estrutura do reservatório (reservatório, válvulas, conexões, tubos, etc)? (NBR 12217/94)	Não	
Há escada para acesso a cobertura? (NBR 12217/94)	Não se aplica	
A cobertura do reservatório está protegida por guarda - corpo? (NBR 12217/94)	Não se aplica	
Observações não identificadas anteriormente (INFORMAÇÃO)	Sim	Nesta região há um alto índice de inadimplências e instalações clandestinas. Além disso o acesso ao reservatório é muito difícil e inadequado.

Escada de acesso

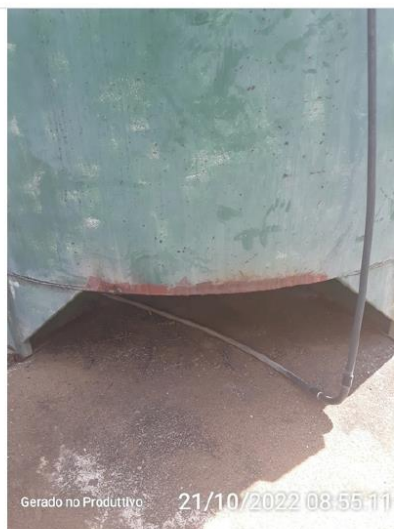
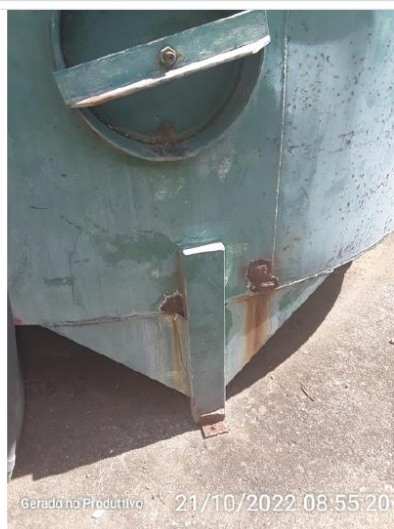
A tampa de inspeção possui cadeado ou dispositivo que impeça sua abertura por pessoas não autorizadas? (Lei Federal 11.445/2007)	Não	
A cobertura do reservatório permite o escoamento das águas pluviais e impede a entrada de água, animais e corpos estranhos? (NBR 12217/94)	Sim	
O reservatório possui ventilação? (NBR 12217/94)	Não	
Existe estação de cloro no reservatório? (INFORMAÇÃO)	Não	
Há vazamento na estrutura do reservatório? (reservatório, válvula, registro, tubulação, etc) (NBR 12217/94)	Não	
Há infiltração na estrutura do reservatório (reservatório, válvulas, conexões, tubos, etc)? (NBR 12217/94)	Não	
A estrutura aparente do reservatório apresenta boas condições (sem oxidação, sem corrosão, etc) (NBR 12217/94)	Não

Estrutura do reservatório

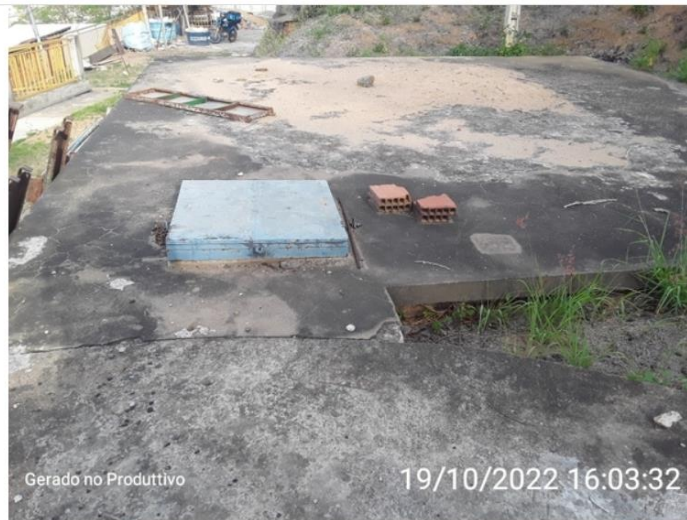
<b>Existe tubo extravasor? (NBR 12217/94)</b>	Não	Os reservatórios não possuem tubo extravasor
<b>Existe caixa de descarga para o tubo extravasor? (NBR 12217/94)</b>	Não	
<b>Ocorre extravasamento do reservatório? (INFORMAÇÃO)</b>	Não se aplica	
<b>Existe dispositivo de indicador de nível de água? (NBR 12217/94)</b>	Não	
<b>É feito o acompanhamento e anotação das medidas dos níveis de reservação? (INFORMAÇÃO)</b>	Não	
<b>Existe tubo de descarga de fundo? (NBR 12217/94)</b>	Não	
<b>O reservatório possui tampas de inspeção em boas condições? (NBR 12217/94)</b>	Não	As tampas dos reservatórios precisam de manutenção

Tampa de inspeção - Reservatório quadrado

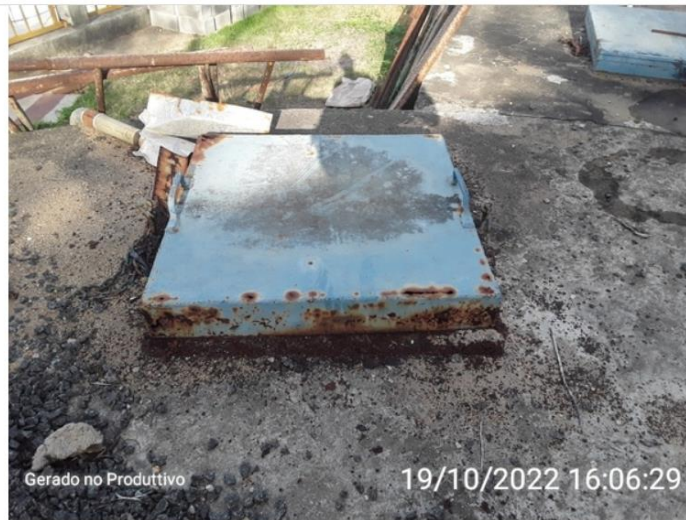
Tampa de inspeção - Reservatório redondo

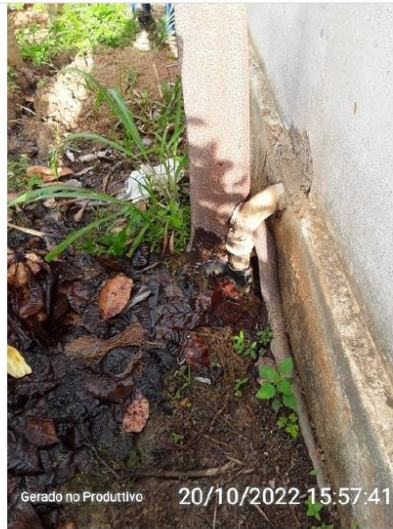
Cano com vazamento

<b>A cobertura do reservatório está protegida por guarda - corpo? (NBR 12217/94)</b>	Não	
<b>Observações não identificadas anteriormente (INFORMAÇÃO)</b>	Sim	Conforme os usuários da localidade já havia 1 mês que o vazamento no reservatório anterior a fiscalização.

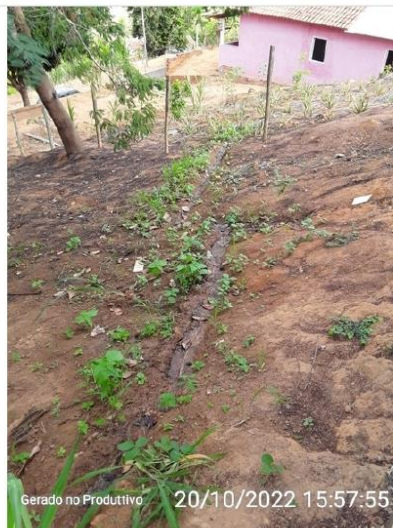
Perda água tratada no local

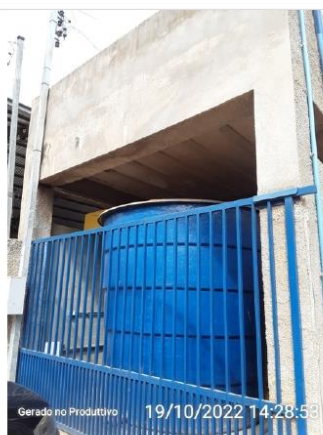
Unidade de tratamento

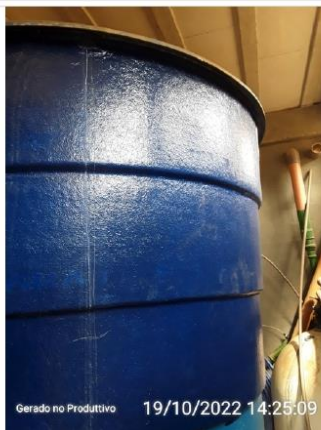
Tanque de contato

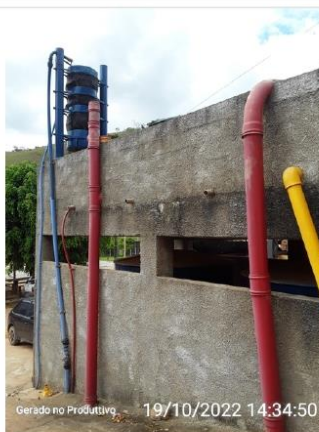
<p>NBR 12216/1992 ) Existem normas técnicas de segurança escritas ou ilustradas disponíveis na ETA? (NR 26)</p>	<p>Não</p>	
<p>Observações</p>	<p>Sim</p>	<p>A unidade de tratamento de água de Alto Capim é composta por aerador, dois filtros e desinfecção.  A área de tratamento está localizada em uma área na frente da capela mortuária do distrito. O local não possui cercamento adequado para inibir o acesso de pessoas não autorizadas.</p>

Área do local de tratamento da água

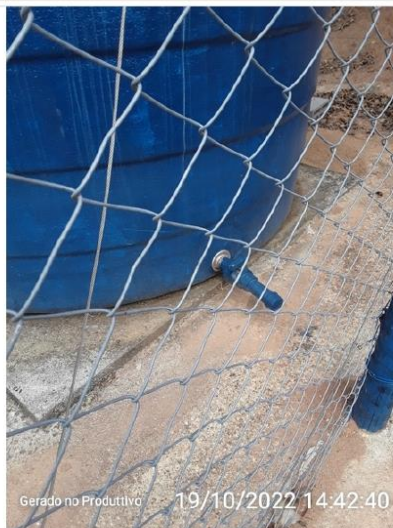
Tubo de descarga de fundo

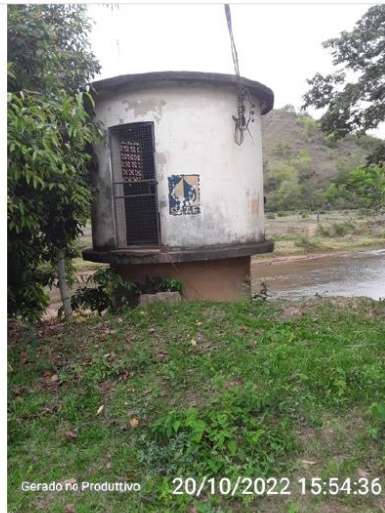
Torre de tomada inoperante

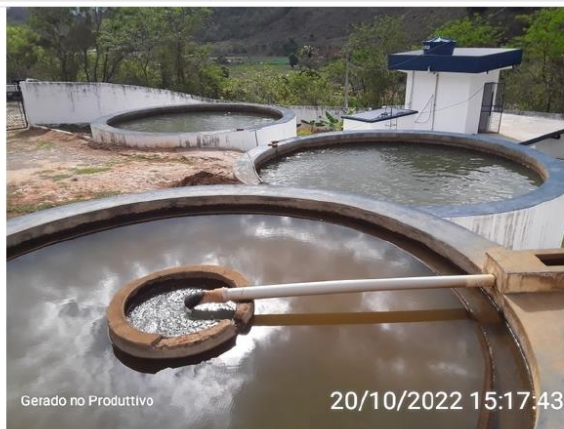
Área da ETA

É aplicado o processo de fluoretação? (Lei Federal 6.050/1974)	Não
Existe boa iluminação noturna? (NR 22)	Não
Existem locais sem guarda-corpos ou escadas adequadas? (Art. 5.21.1 da NBR 12216/1992 )	Sim

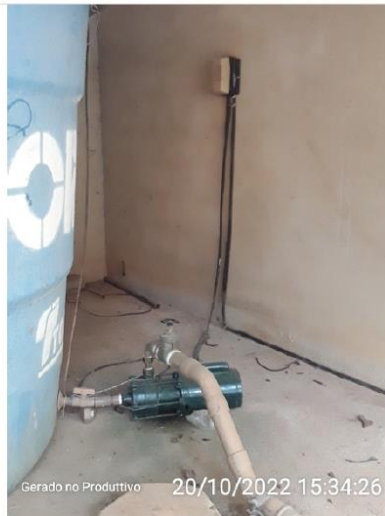
<b>A condições aparentes dos quadros e cabos elétricos são boas? (Lei Federal 11.445/2007)</b>	Não

Fios e cabos elétricos desprotegidos

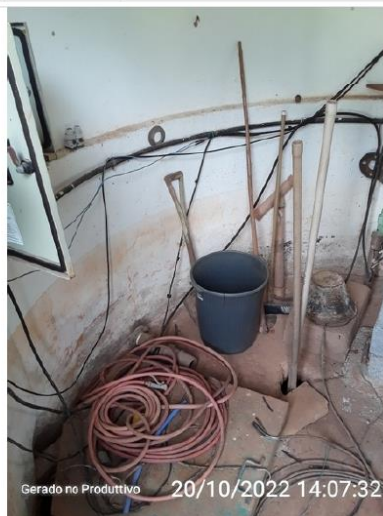
**O acesso a sala de bombas esta situado acima da cota máxima de inundação? (NBR 12214/20)**

Materiais e ferramentas na sala de bombas

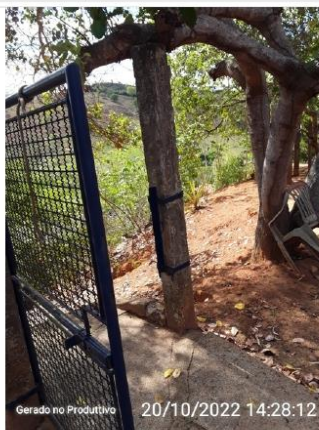
A ETA possui bom acesso? (NBR 12216/92)	Sim	
A área está devidamente identificada? (NBR 12216/92)	Não	
A área está devidamente cercada e protegida? (NBR 12216/92)	Não

Área da unidade de tratamento sem cerca

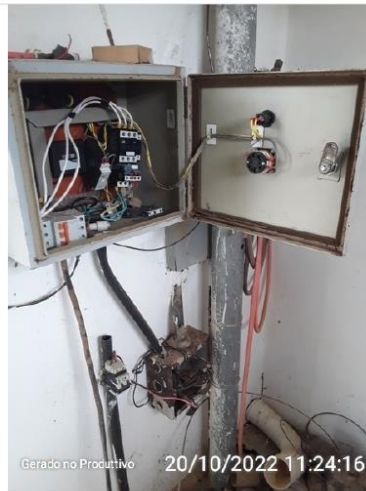
Quadro e cabos elétricos

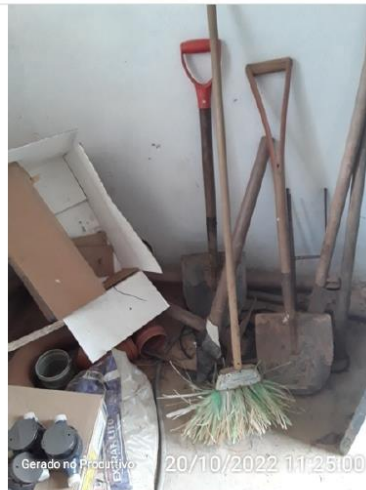
Ferramentas no local do abrigo do painel de controle

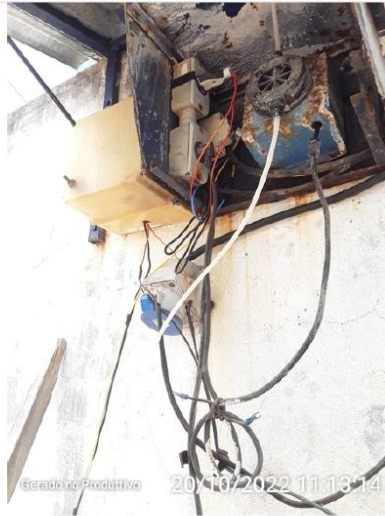
<b>A condições aparentes dos quadros e cabos elétricos são boas? (Lei Federal 11.445/2007)</b>	Não

Fios e cabos elétricos expostos

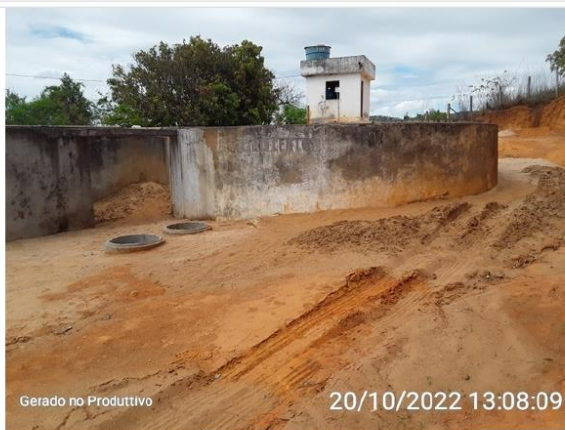
Areia retirada dos filtros

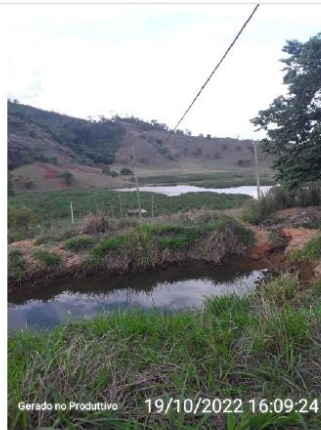
Vala de infiltração e lagoa ao fundo

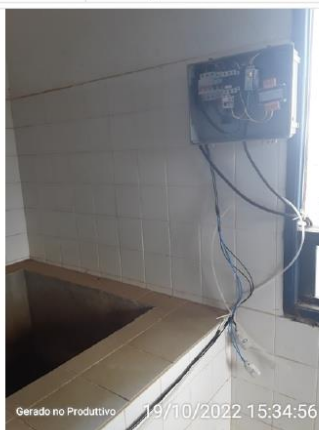
Fios e painel elétrico

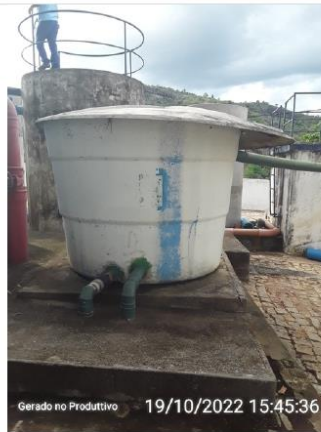
Caixa de fibra (Desativada)

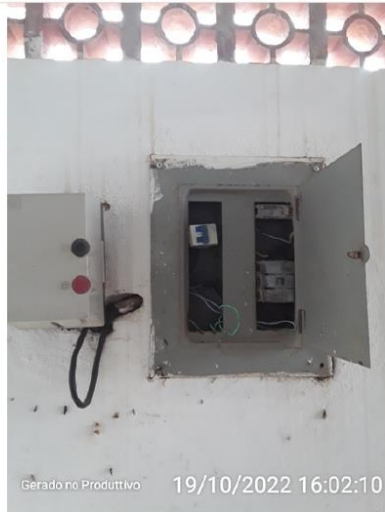
Fios elétricos expostos

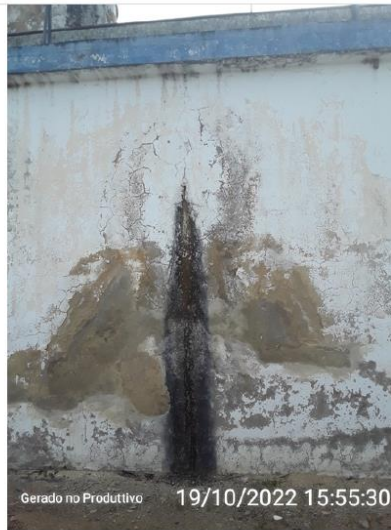
Infiltração na estrutura do reservatório

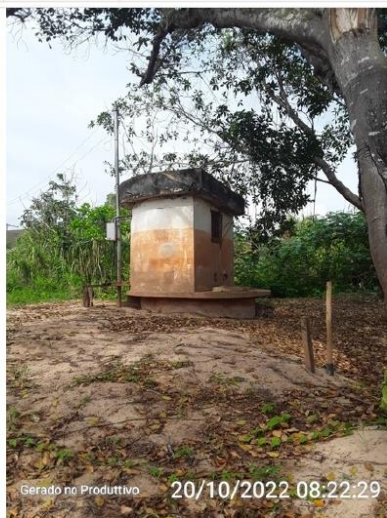
A área está devidamente cercada? (Lei Federal 11.445/2007)	Não	
A área está devidamente identificada? (Lei Federal 11.445/2007)	Não	
O acesso a sala de bombas esta situado acima da cota máxima de inundação? (NBR 12214/20)	Não	
Os quadros de comando e os painéis estão acima da cota de inundação ou enchente? (NBR 12214/20)	Não

Local exposto à inundações

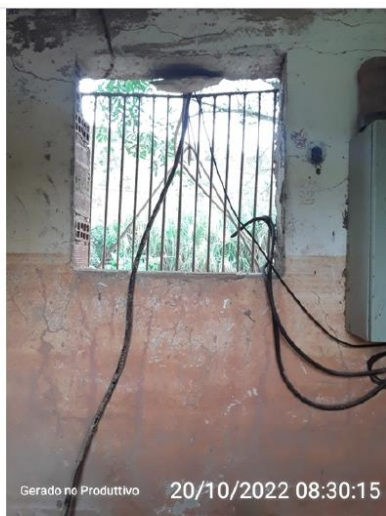
Cabos elétricos expostos

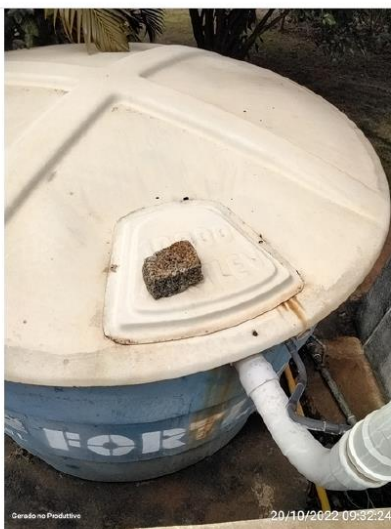
Existe válvula de fechamento na saída do reservatório? (NBR 12217/94)	Sim	
Existe tubo extravasor? (NBR 12217/94)	Sim	
Existe caixa de descarga para o tubo extravasor? (NBR 12217/94)	Não	
Existe dispositivo de indicador de nível de água? (NBR 12217/94)	Não	
É feito o acompanhamento e anotação das medidas dos níveis de reservação? (INFORMAÇÃO)	Não	
Existe tubo de descarga de fundo? (NBR 12217/94)	Não	
O reservatório possui tampas de inspeção em boas condições? (NBR 12217/94)	Sim	
A tampa de inspeção possui cadeado ou dispositivo que impeça sua abertura por pessoas não autorizadas? (Lei Federal 11.445/2007)	Não

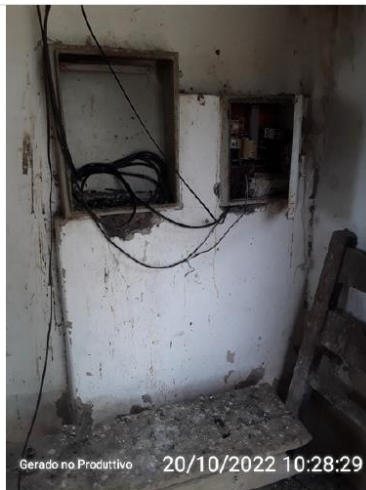
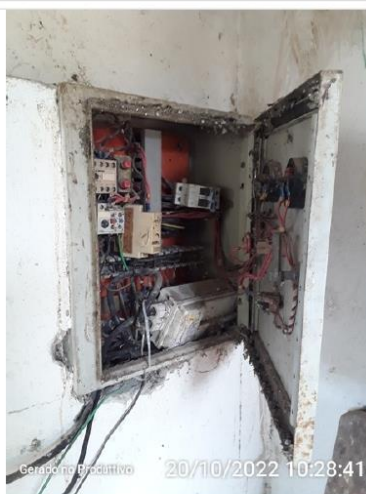
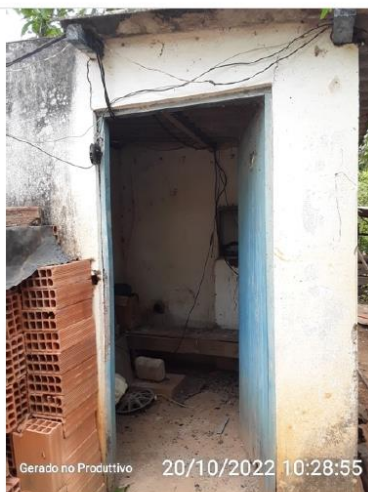
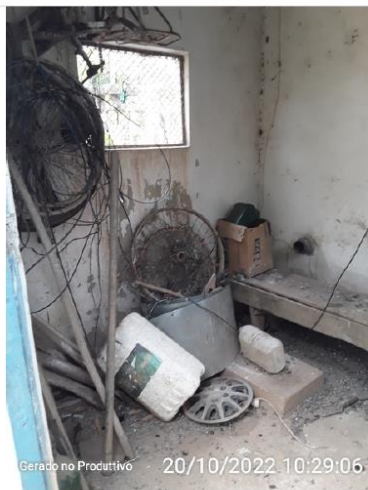
individual? (NBR 12214/92)	Não	
As bombas possuem horímetro? (PORTARIA IGAM Nº 48, DE 04 DE OUTUBRO DE 2019)	Não	
As condições aparentes dos quadros e cabos elétricos são boas ? (Lei 11.445/2007 e/ou Lei de Criação da autarquia)	Não	O local, aparentemente, serve como abrigo para galinhas.

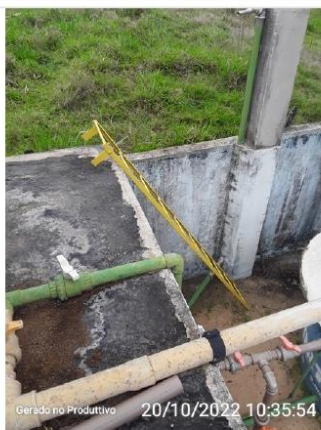
Local sem guarda - corpo e escada

Escadas e guarda-corpos existentes estão em boas condições? (Art. 5.21.1 da NBR 12216/1992 )	Não	
As condições gerais de segurança são adequadas? (NBR 13035/1993 e Art. 5.21 da NBR 12216/1992)	Não	
Observações	Sim	A unidade de tratamento de água de Santa Terezinha é composta por aerador, um decantador, dois filtros e pela etapa de desinfecção.

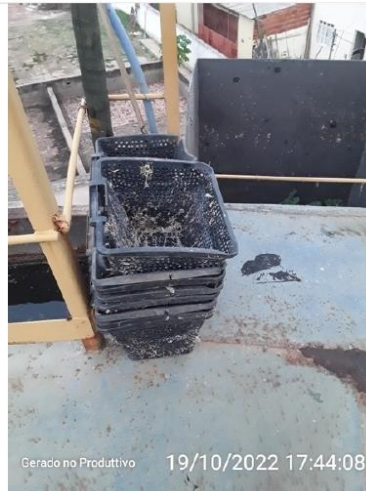
Cestos de remoção de sólidos

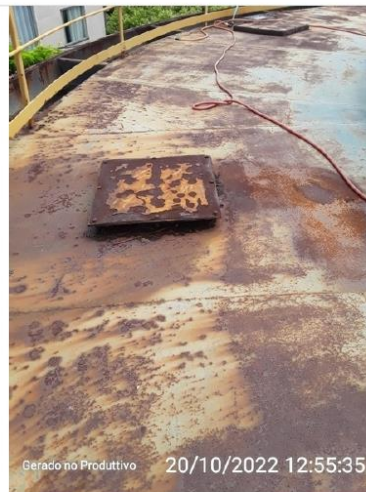
A estrutura da ETE precisa de manutenção devido aos processo corrosivos.

Corrosão na cobertura do Reator UASB

- **Monitoramento e acompanhamento dos padrões de lançamento de efluentes** – É importante que o SAAE elabore um plano de acompanhamento e monitoramento do tratamento de esgoto na sede para que atendam os padrões de lançamentos de efluentes exigidos pelos órgãos ambientais competentes e legislações. Além disso é preciso fazer reparos nas estruturas das EEE e da ETE que estão em processos corrosivos e realizar o controle de odores devido a localização da ETE na sede.

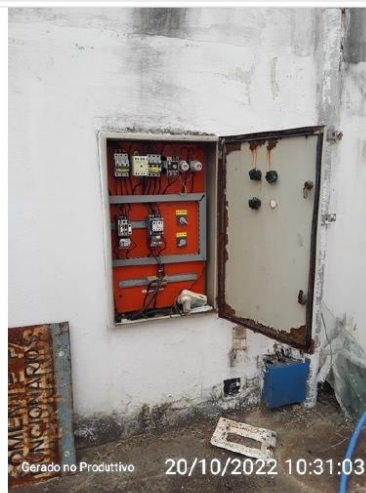
O painel elétrico esta em boas condições, porém esta em processo de corrosão devido a exposição de intempéries.

Parte interna do painel elétrico em oxidação

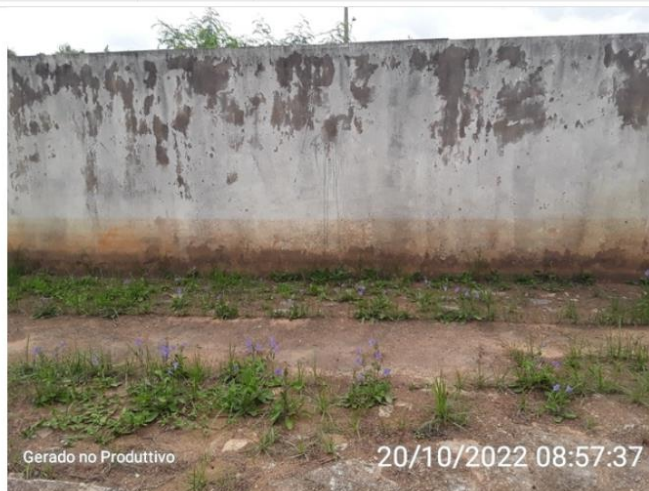
Marcas de inundação no local

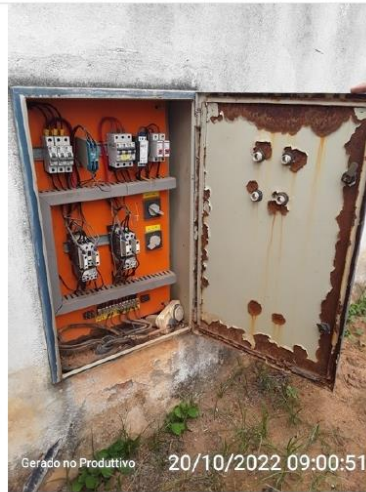
Painel elétrico com muita corrosão

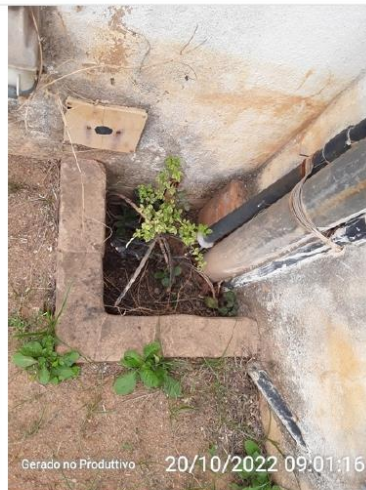
Cabos elétricos sem aterramento adequado

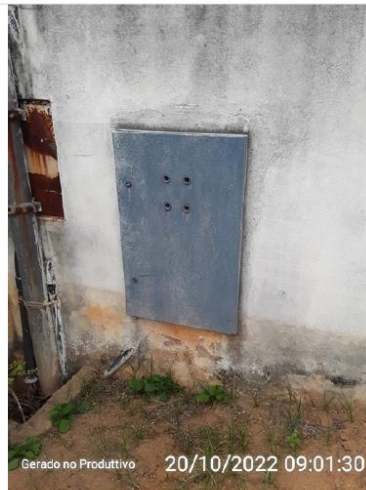
Painel elétrico exposto a intempéris

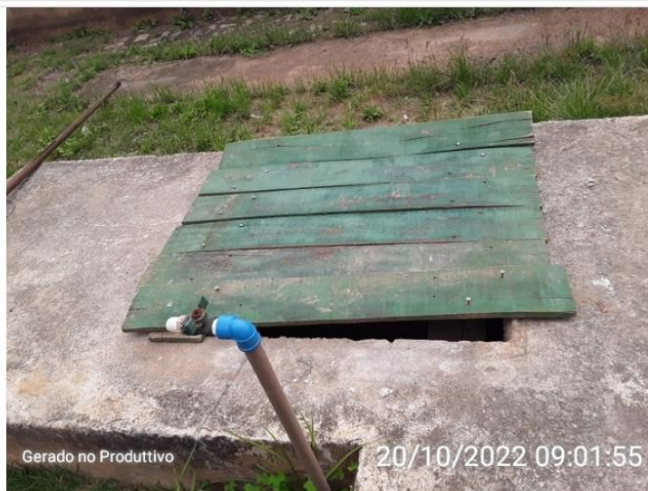
Existe facilidade para retirada e instalação de bombas? (NBR 12208/1992)	Não	
Há estrutura para içamento para equipamentos? (NBR 12208/1992)	Sim	Utilizam o cavalete móvel
Existem vazamentos aparentes? (ART. 2º DA LEI FEDERAL 11.445/2008)	Não	
Existe controle de vibração? (RECOMENDAÇÃO)	Não	
Observações não identificadas anteriormente? (INFORMAÇÃO)	Sim	As tampas precisam de manutenção.

Tampas de inspeção

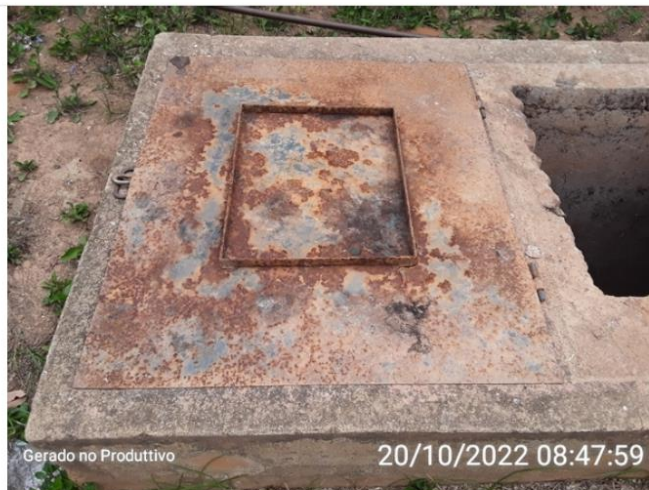
Tampa de inspeção parte externa

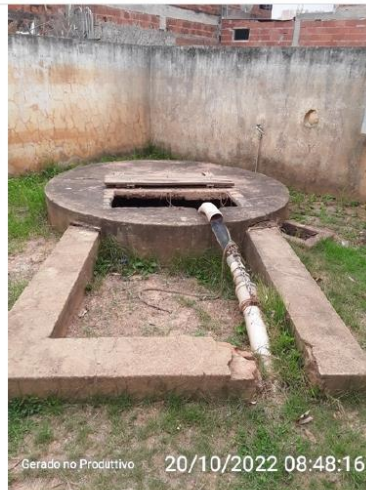
Ausência de tampa de inspeção

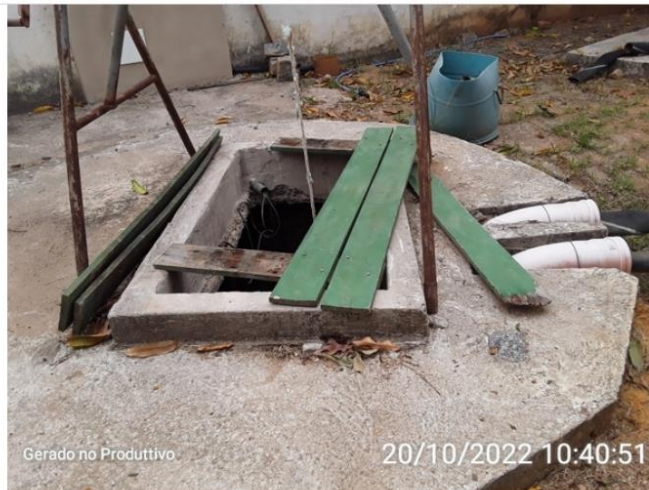
As tampas de inspeção estão danificadas.

Local sem tampa de inspeção

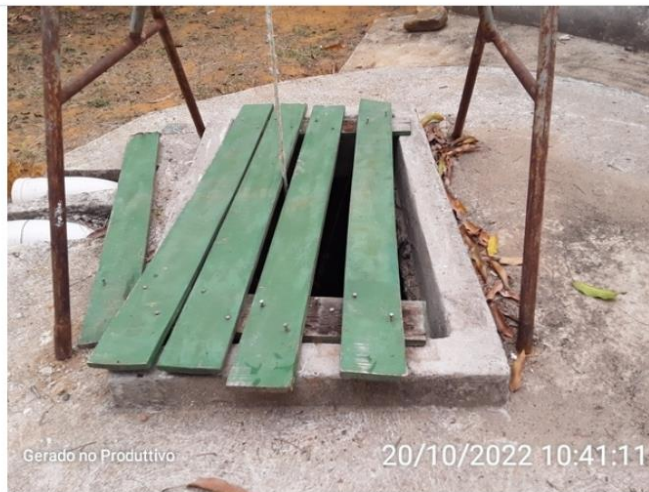
Tampa de inspeção danificada

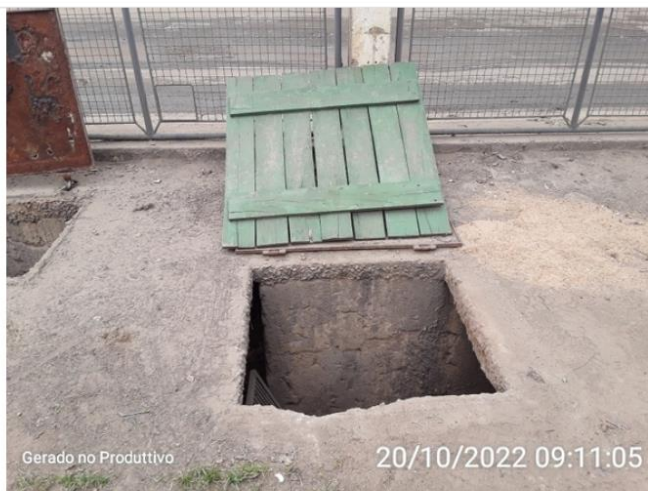
Tampas de inspeção com corrosão

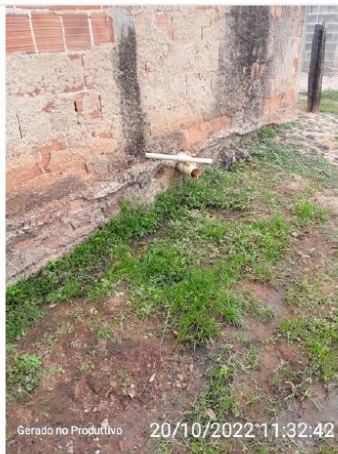
Esgoto a céu aberto

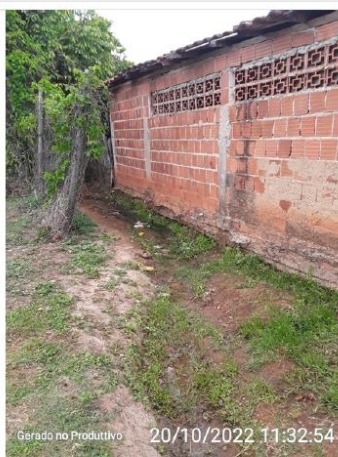
Esgoto a céu aberto

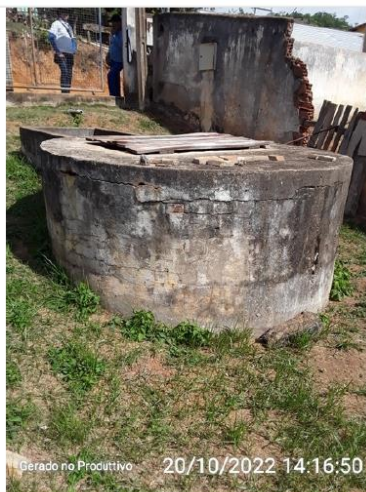
Patologias na estrutura do poço de sucção

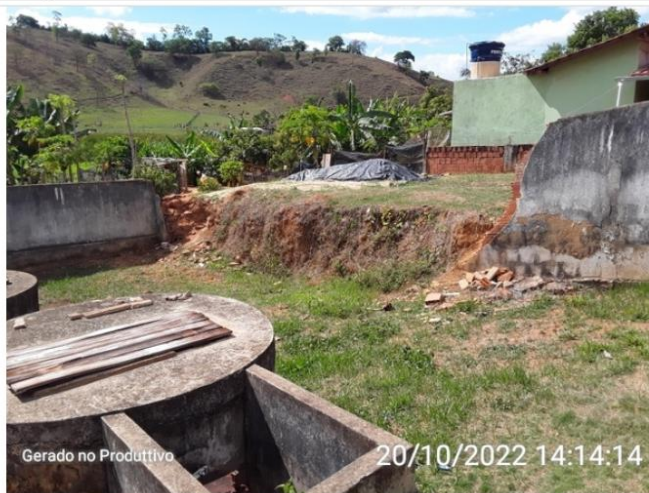
A área está devidamente identificada? (ART. 2º DA LEI FEDERAL 11.445/2007)	Sim	
A estação elevatória de esgoto possui licenciamento ambiental? (DELIBERAÇÃO NORMATIVA COPAM Nº 217, DE 06 DE DEZEMBRO DE 2017)	Não	
A área está devidamente cercada? (ART. 2º DA LEI FEDERAL 11.445/2007)	Não

Ausência de cercamento

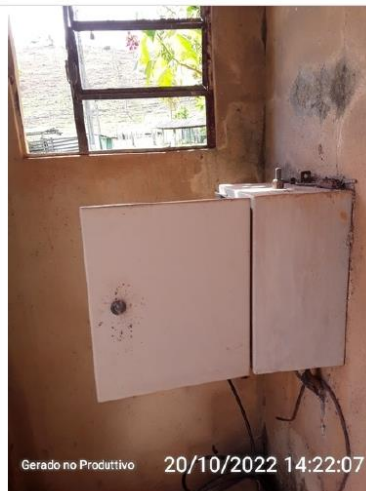
Painel elétrico aberto
