Relatório Técnico de Fiscalização

Fiscalização de Acompanhamento – R1

Relatório 010/2022

OUTUBRO/2022

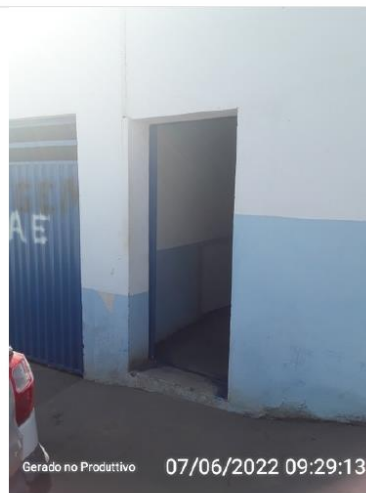
Porta sem a rampa de acesso a recepção.

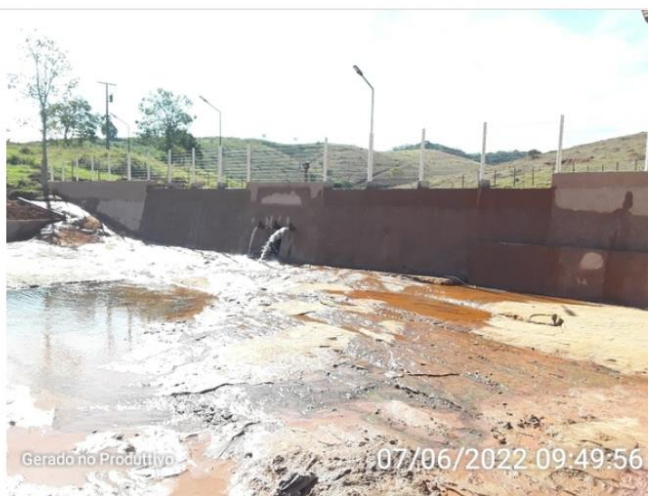
Imagem da captação

Tubo extravassor de água.

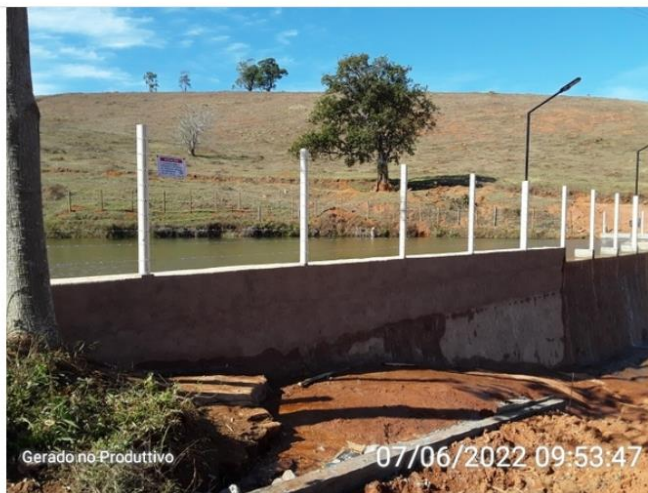
Imagem da captação

Barragem de captação de água bruta.

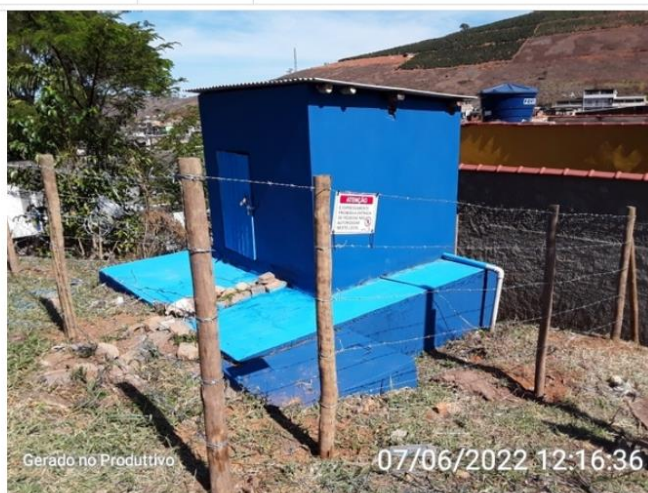
Cercamento da casa de bombas.

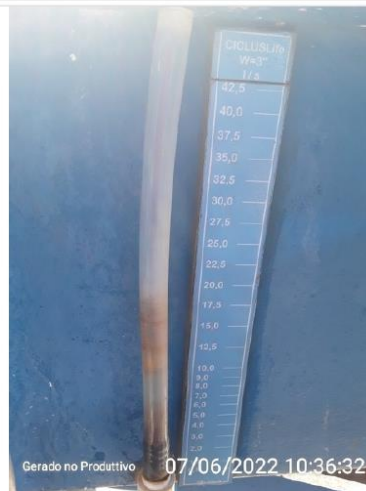
Medidores de vazão.

Porém recomenda-se melhorias no nível de mangueira.

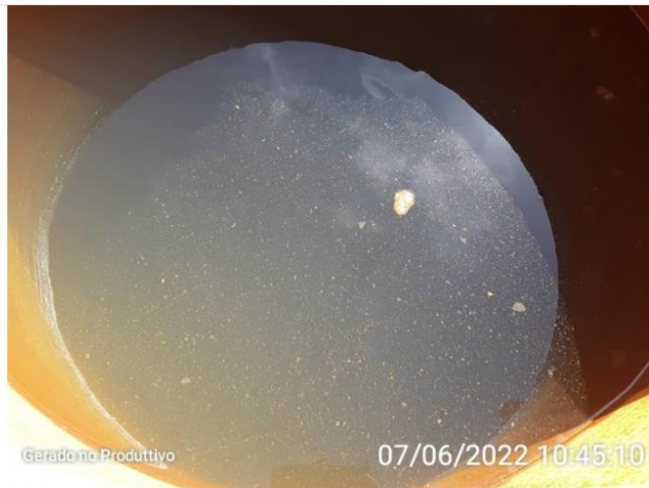
Filtros

Passagem de flocos para os filtros.

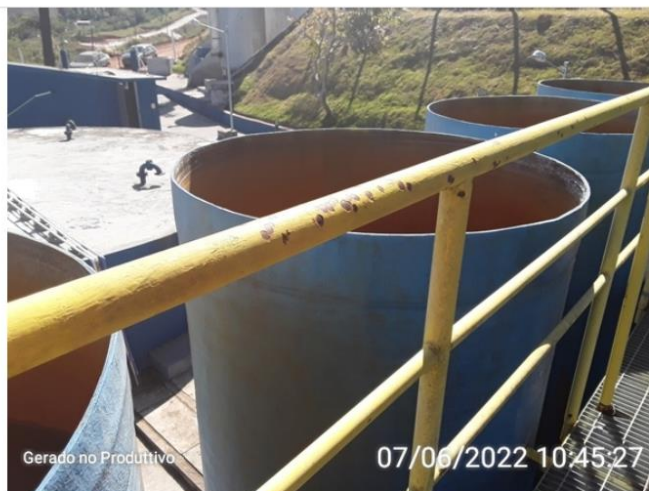
Filtros

Estruturas da ETA com guarda-corpo

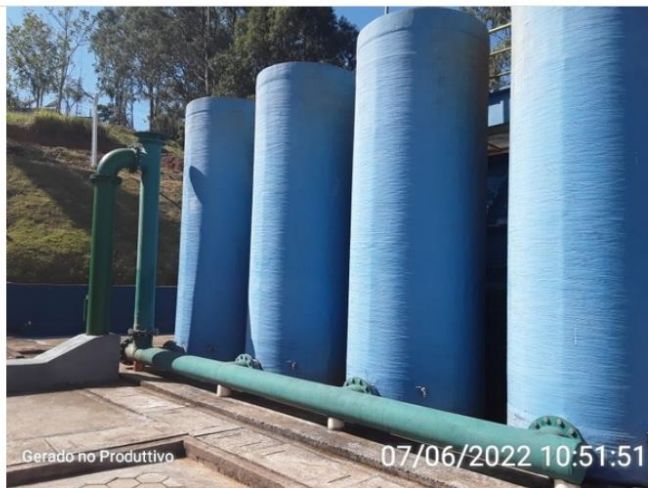
Filtros em boas condições.

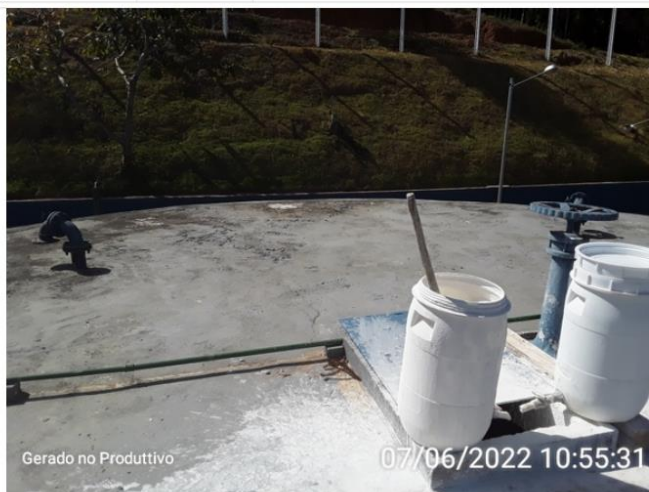
Tanque de contato.

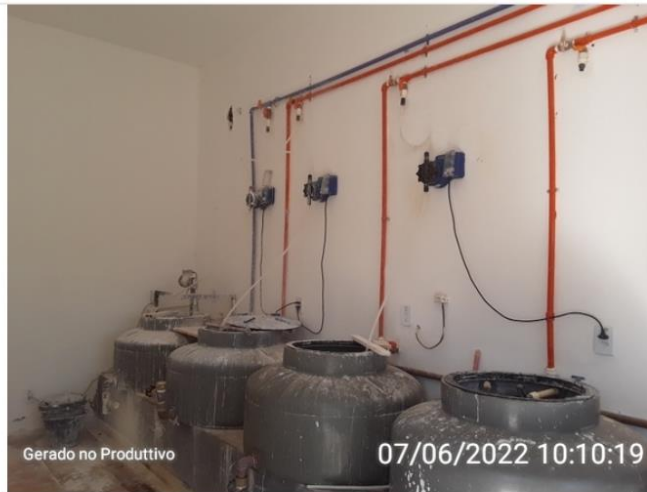
Bombas Dosadoras de produtos químicos.

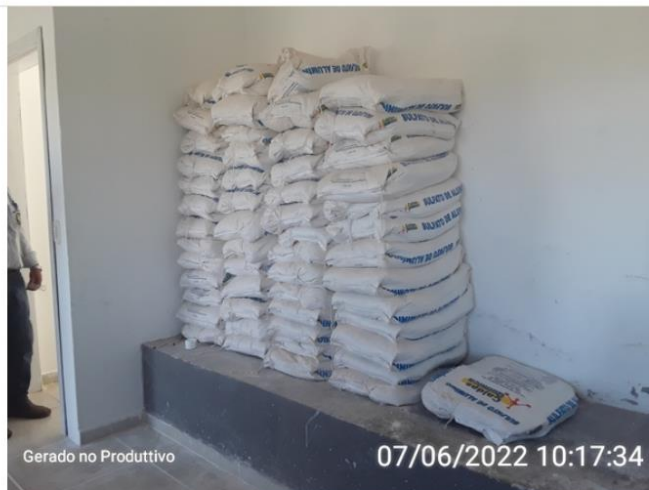
Estoque de Sulfato de alumínio.

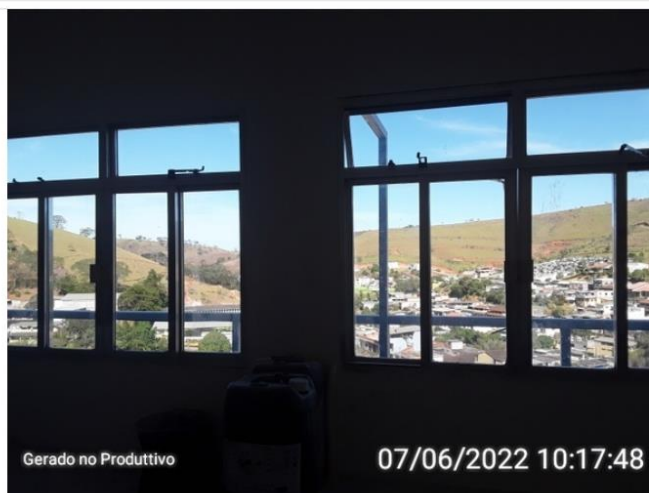
Ventilação na casa de química

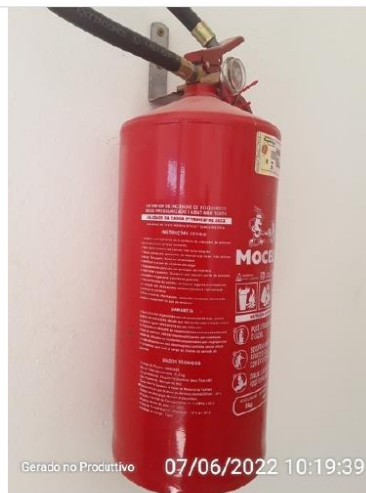
Extintor dentro do prazo de validade na data da fiscalização.

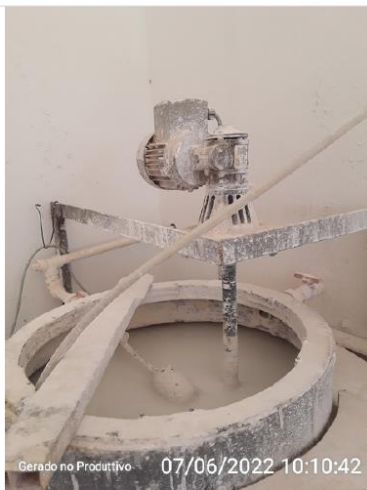
Preparo do cal manual, agitador mecânico não esta funcionando.

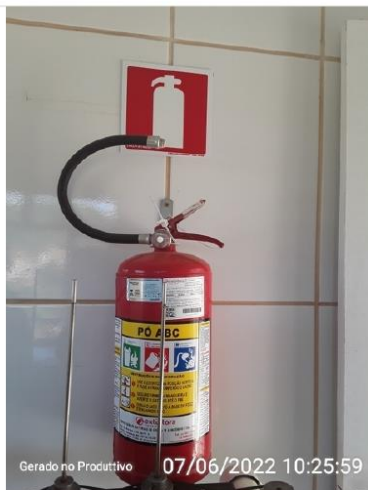
Extintor de incêndio na área do laboratório.

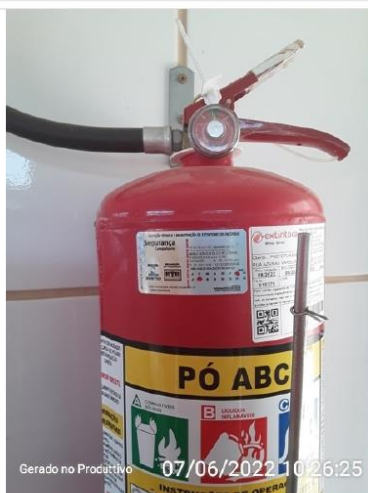
Extintor dentro da validade até o dia da fiscalização.

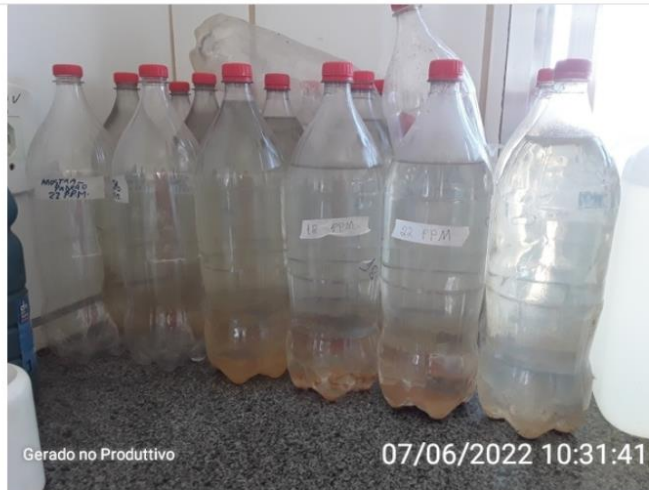
Amostras coletadas em garrafas pet para análise do pH e do Cloro.

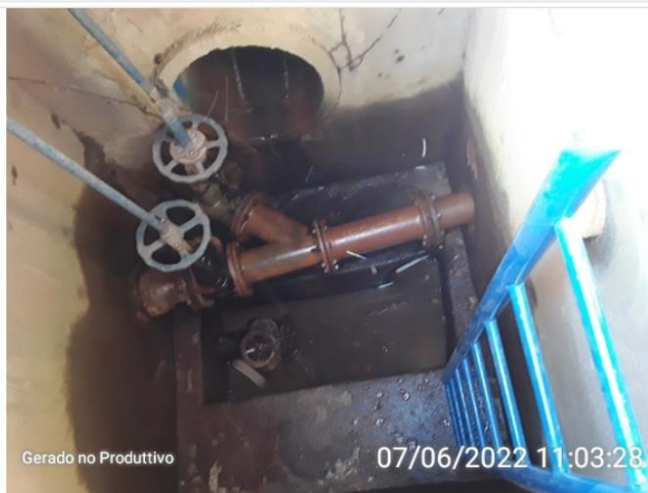
Válvulas de saída do reservatório.

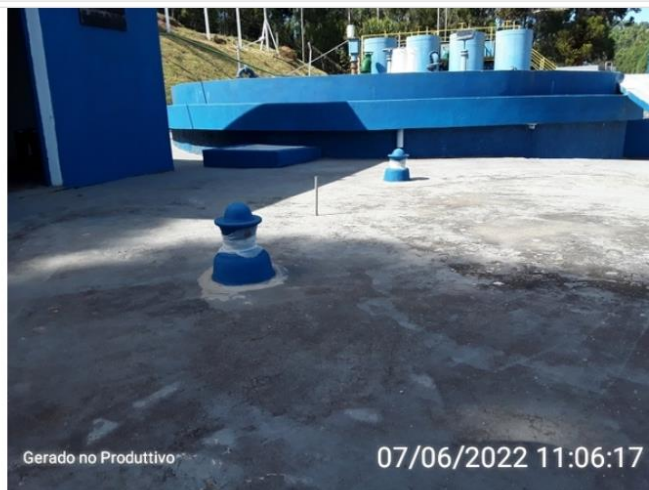
Tubos de ventilação

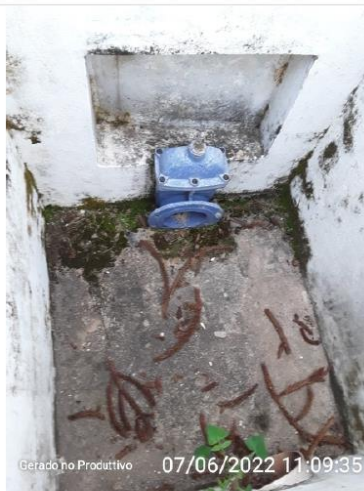
Tubo de descarga de fundo.

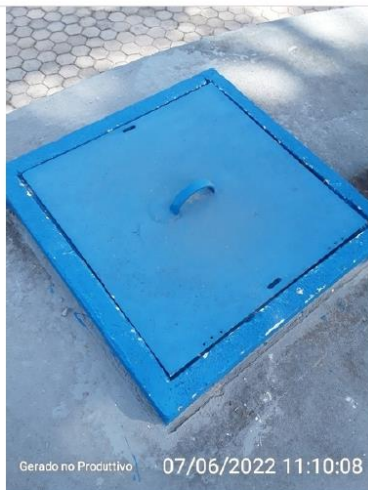
Tampa de inspeção.

Não

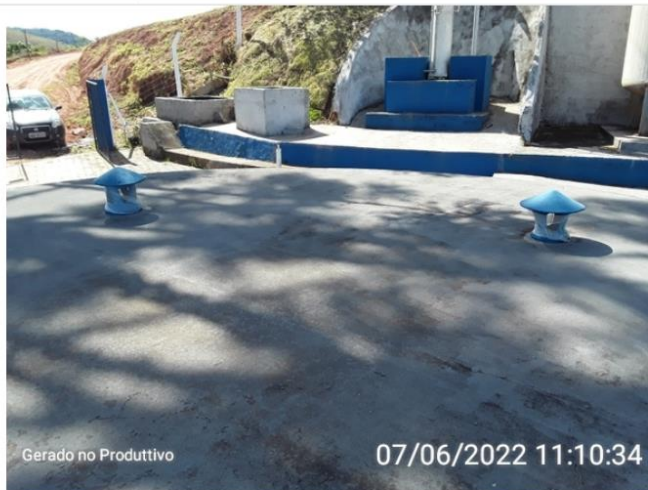
Tubos de ventilação.

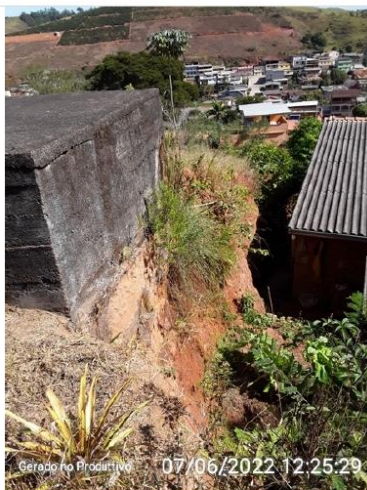
Talude onde se encontra o reservatório.

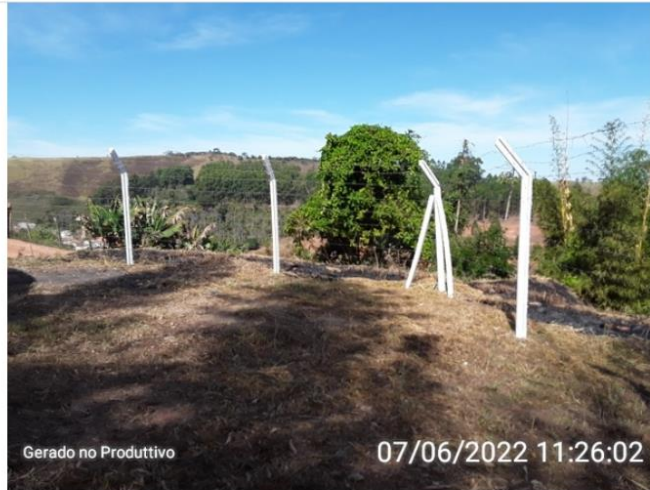
Cercamento do reservatório.

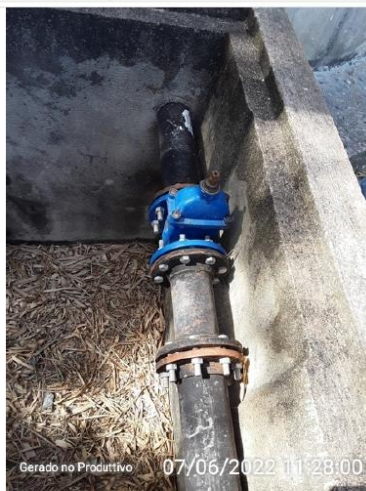
Válvula de fechamento na saída.

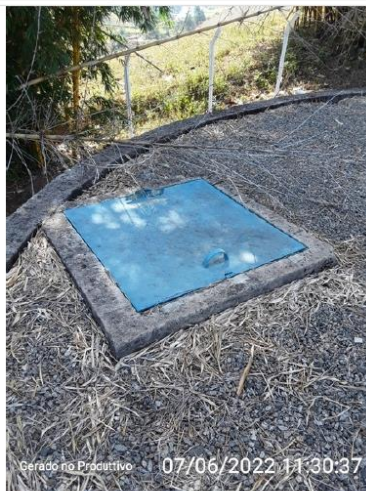
Tampas de inspeção

Não

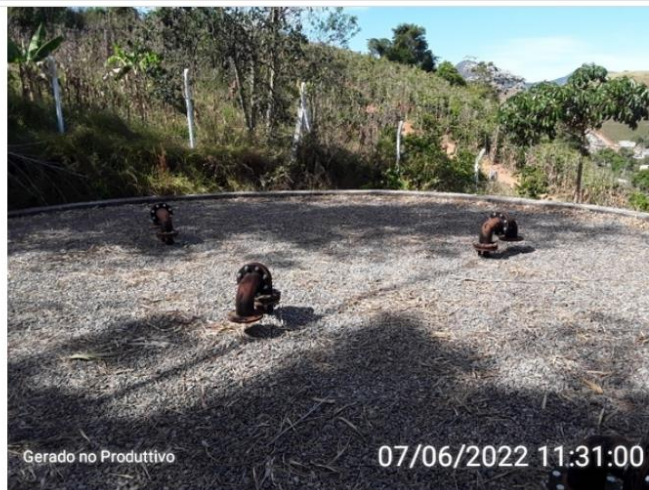
Tubos de ventilação.

As tubulações de ventilação possuem telas de proteção com cobertura que impeça a entrada de água de chuva e

Não

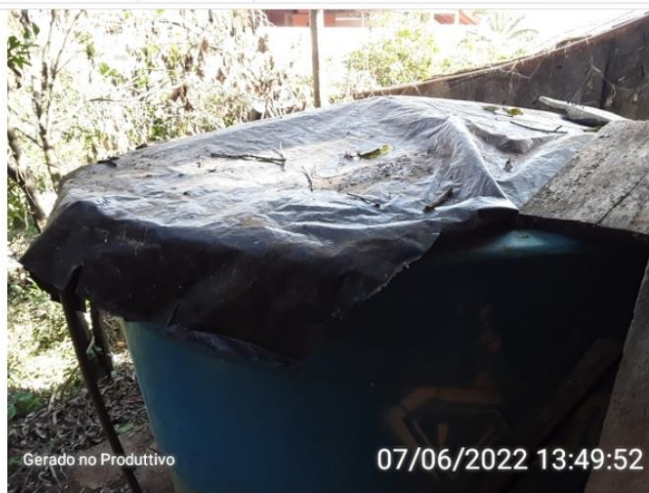
Tampa de inspeção.

A tampa de inspeção possui cadeado ou dispositivo que impeça sua abertura por pessoas não autorizadas? (Lei Federal 11.445/2007)	Não	
A cobertura do reservatório permite o escoamento das águas pluviais e impede a entrada de água, animais e corpos estranhos? (NBR 12217/94)	Sim	
O reservatório possui ventilação? (NBR 12217/94)	Não

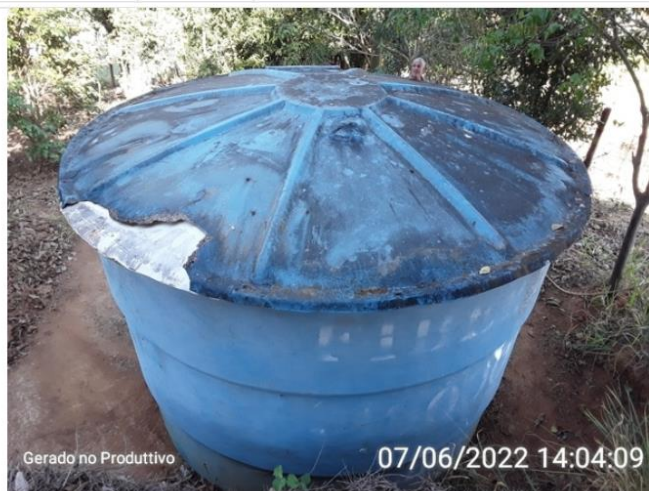
Tampa de inspeção.

A tampa de inspeção possui cadeado ou dispositivo que impeça sua abertura por pessoas não autorizadas? (Lei Federal 11.445/2007)	Não	
A cobertura do reservatório permite o escoamento das águas pluviais e impede a entrada de água, animais e corpos estranhos? (NBR 12217/94)	Sim	
O reservatório possui ventilação? (NBR 12217/94)	Não	
Existe estação de cloro no reservatório? (INFORMAÇÃO)	Não	
Há vazamento na estrutura do reservatório? (reservatório, válvula, registro, tubulação, etc) (NBR 12217/94)	Não	
Há infiltração na estrutura do reservatório (reservatório, válvulas, conexões, tubos, etc)? (NBR 12217/94)	Não

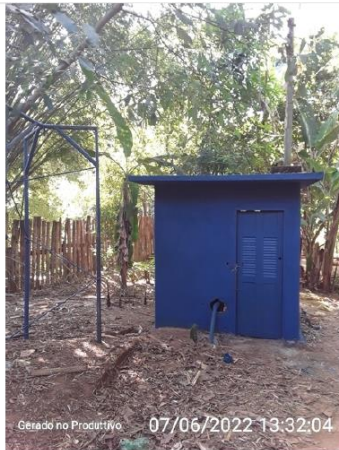
Estruturas em bom estado de conservação.

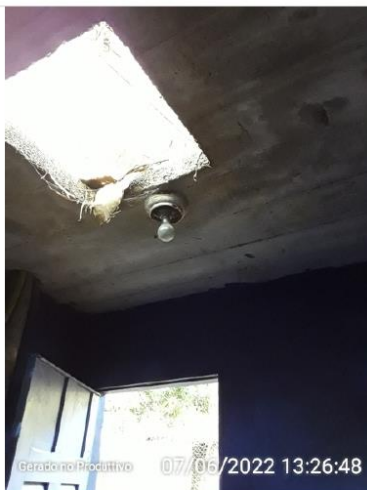
Iluminação noturna não esta funcionando. Apenas tem a iluminação do dia.

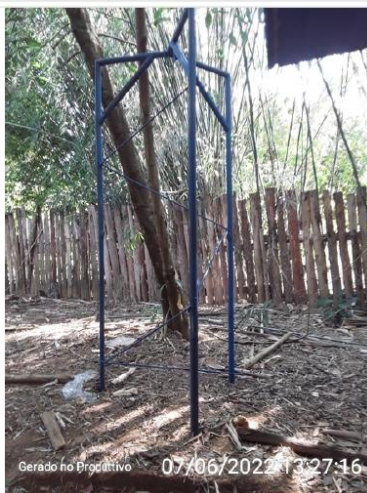
Guindaste para troca de bomba.

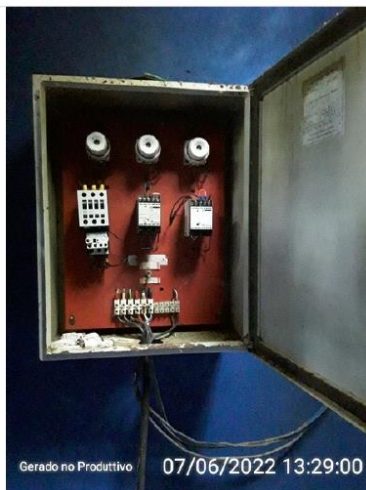
Fios elétricos em bom estado.

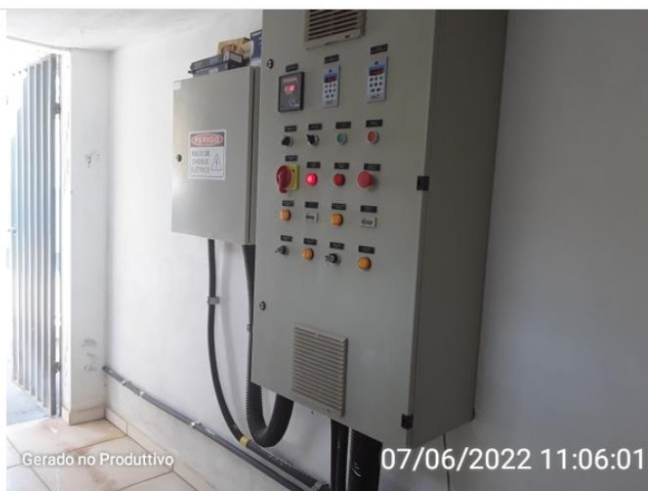
Painéis de controle em bom estado de conservação.

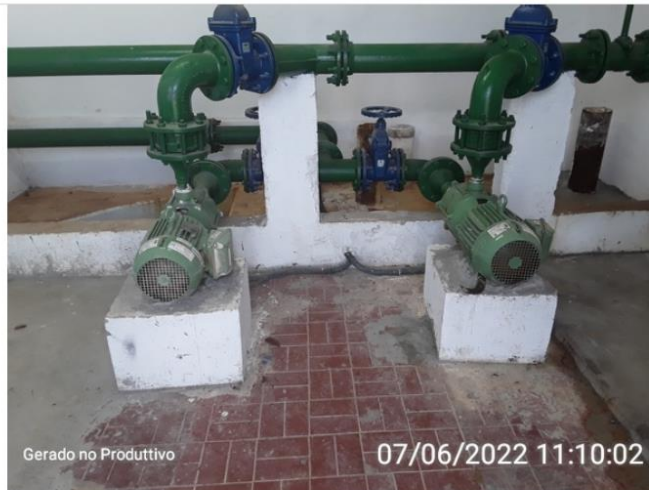
Dimensão permite a manutenção e troca do conjunto motobomba.

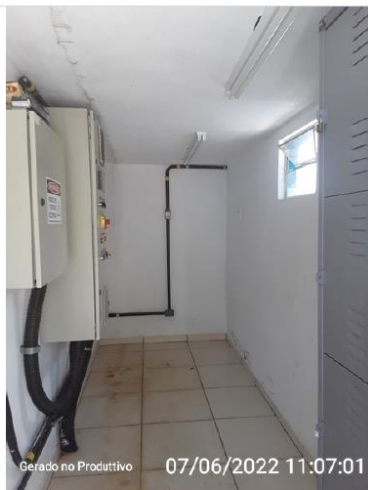
Estrutura elétrica adequada.

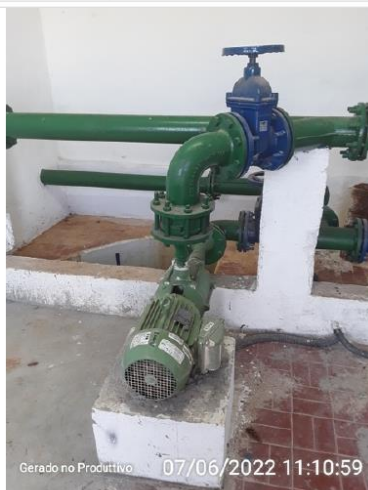
Moto bomba reserva.

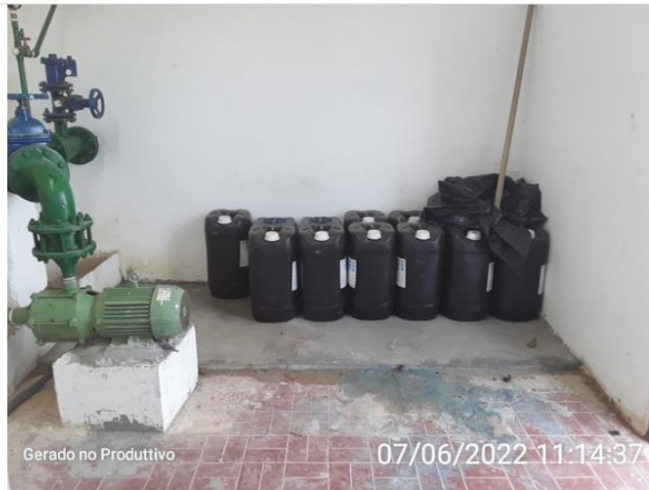
Foram estocados produtos químicos na casa de bombas.

Produto Químico no espaço da casa de bombas.

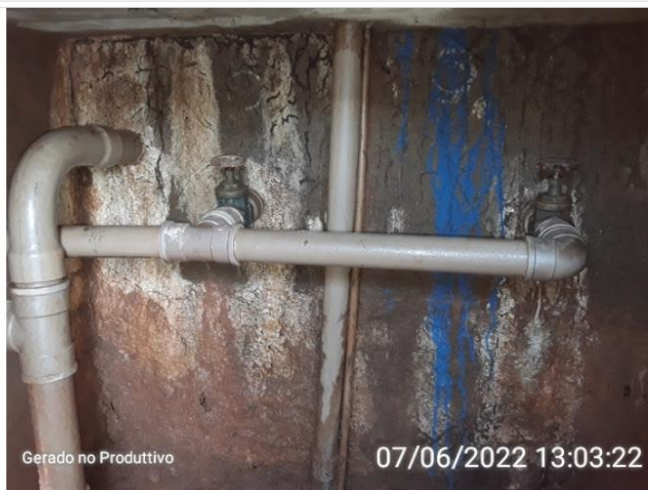
Válvula de fechamento na entrada do reservatório.

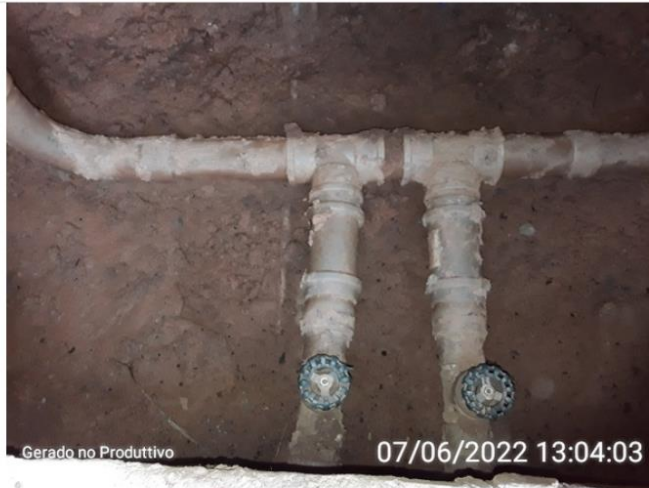
Válvulas de fechamento de entrada.

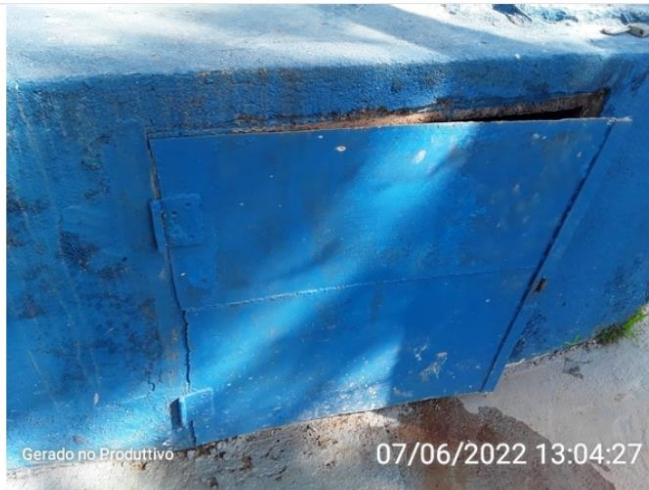
Local com porta de acesso as válvulas.

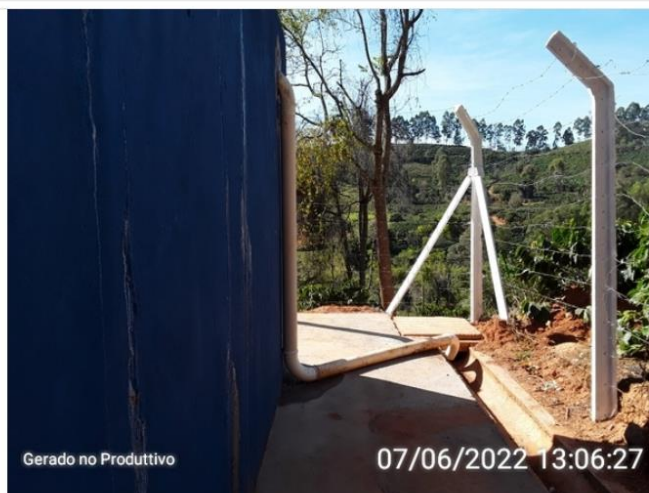
Caixa de descarga de fundo.

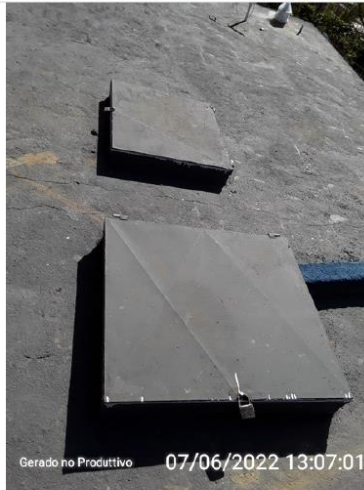
Tampas de inspeção em boas condições de uso.

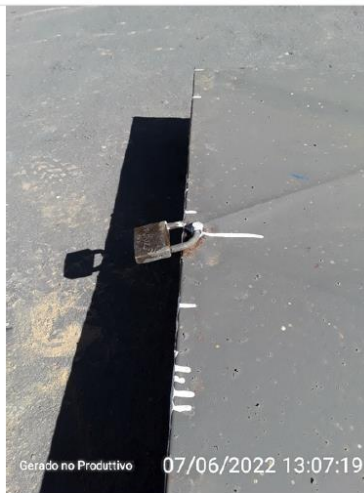
Cadeado usado para proteger a tampa de inspeção.

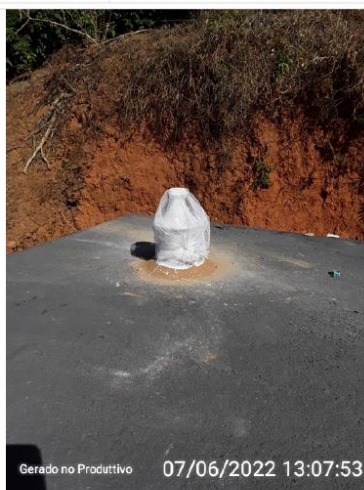
Dispositivo com ventilação e telas de proteção.

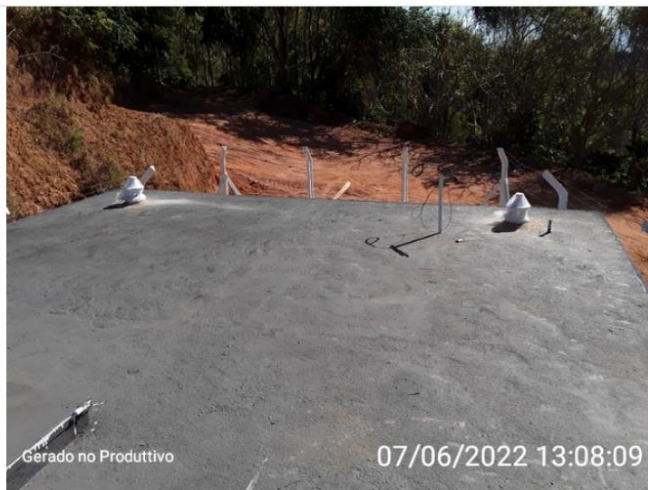
Ventilação do reservatório.

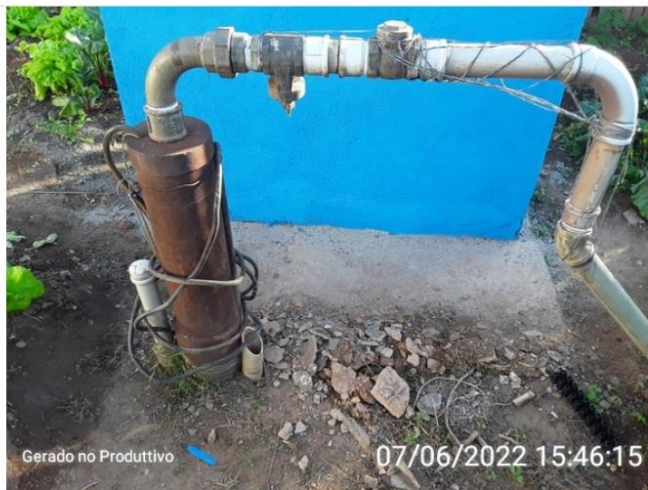
Ausência de laje sanitária no local do poço.

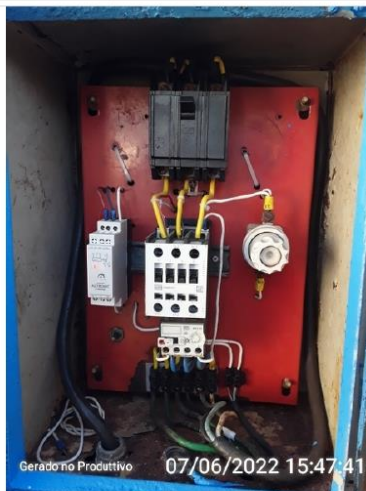
Cabos elétricos conservados.

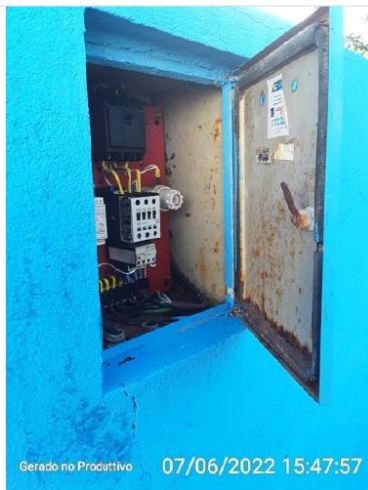
Painel com a parte interna oxidada.

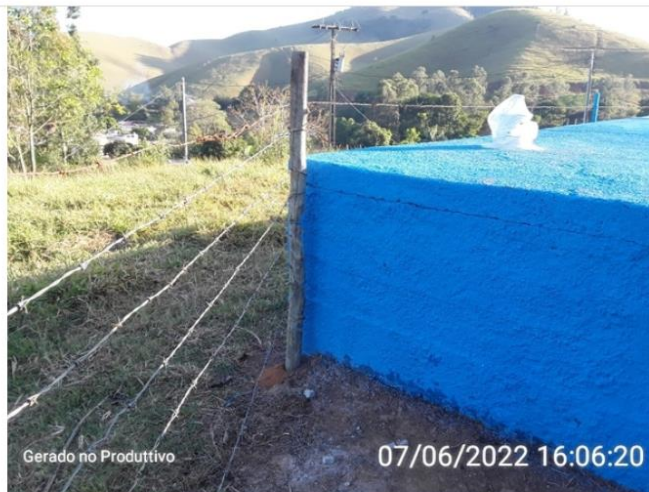
Cercamento em boas condições.
