Relatório Técnico de Fiscalização

Fiscalização de Acompanhamento – R2

Relatório 020/2022

ARIS ZM - Agência Reguladora Intermunicipal dos Serviços de Saneamento da Zona da Mata de Minas Gerais e Adjacências.

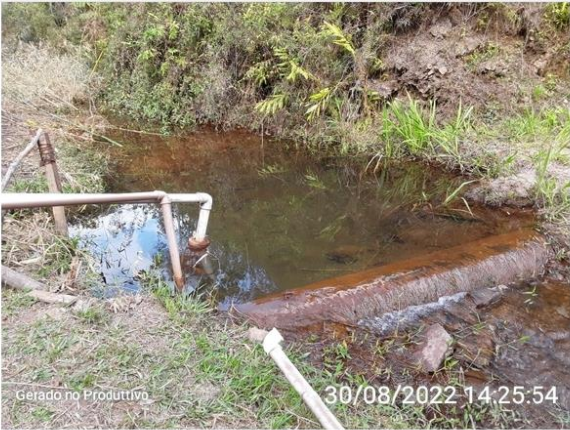
<p>Gerado no Produtivo 30/08/2022 14:25:54</p>		
Área da captação		
Imagem da captação		
  <p>Gerado no Produtivo 30/08/2022 14:27:23</p>		
Área da captação		
Possui identificação? (Lei Federal 11.445/2007)	Não	
Possui cercamento? (Lei Federal

11.445/2007)	Não	
Possui outorga de direito de uso de recursos hídricos? (Lei nº 13199/1999)	Não	Apenas protocolo 07990/2016 e 02623/2002
Vazão captada? (Informação)		
4 L/s		
Tipo de captação (Informação)		
Barramento		
Há dispositivo de Controle de Vazão? (PORTARIA nº 490/2021 - Ministério do Desenvolvimento Regional)	Não	
A captação possui grades e telas? (NBR 12213/1992)	Sim

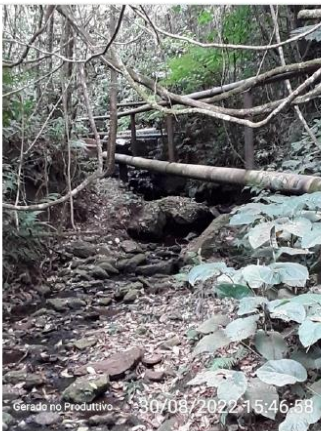
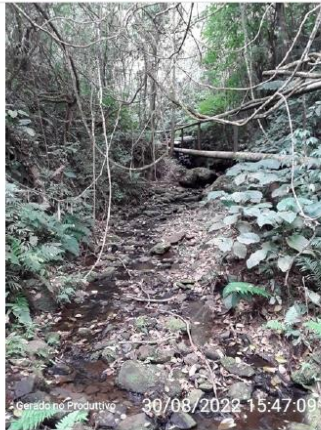
Área da Captação

Possui identificação? (Lei Federal 11.445/2007)	Não	
Possui cercamento? (Lei Federal 11.445/2007)	Não	
Possui outorga de direito de uso de recursos hídricos? (Lei nº 13199/1999)	Não	Apenas o protocolo nº 17234/2018
Vazão captada? (Informação) Não informado		
Tipo de captação (Informação) Barramento		
Há dispositivo de Controle de Vazão? (PORTARIA nº 490/2021 - Ministério do Desenvolvimento Regional)	Não	
A captação possui grades e telas? (NBR 12213/1992)	Sim	
No manancial há indícios de assoreamento? (Informação)	Não	
No manancial há indícios de eutrofização? (Informação)	Não	
Há poluição no entorno? (Informação)	Não	
Há descarte de resíduos sólidos no local? (Informação)	Não

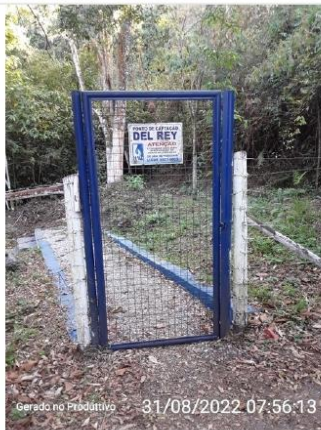
Acesso a captação Del Rey

11.445/2007)	Sim	
Possui outorga de direito de uso de recursos hídricos? (Lei nº 13199/1999)	Não	Há protocolo. Processo técnico n 11946/2011
Vazão captada? (Informação)	Não informado	
Tipo de captação (Informação)	Barramento	
Há dispositivo de Controle de Vazão? (PORTARIA nº 490/2021 - Ministério do Desenvolvimento Regional)	Não	
A captação possui grades e telas? (NBR 12213/1992)	Sim	Necessidade de limpeza
  <p>Área da Captação</p>		
No manancial há indícios de assoreamento? (Informação)	Não	
No manancial há indícios de eutrofização? (Informação)	Não	
Há poluição no entorno? (Informação)	Não	
Há descarte de resíduos sólidos no local? (Informação)	Não	
Observações não identificadas anteriormente?	Não	Na área há uma estrutura que abriga um conjunto de cloradores. A água bruta passa apenas por simples desinfecção.

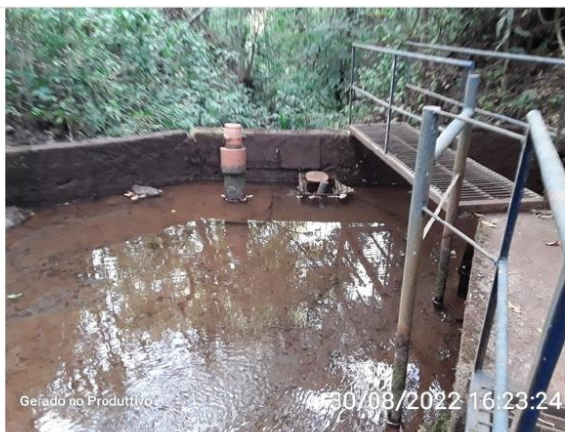
Área da captação

Possui identificação? (Lei Federal 11.445/2007)	Sim	
Possui cercamento? (Lei Federal 11.445/2007)	Sim	
Possui outorga de direito de uso de recursos hídricos? (Lei nº 13199/1999)	Sim	Processo técnico n 02811/2016
Vazão captada? (Informação) Não informado		
Há dispositivo de Controle de Vazão? (PORTARIA nº 490/2021 - Ministério do Desenvolvimento Regional)	Não	
A captação possui grades e telas? (NBR 12213/1992)	Sim	
No manancial há indícios de assoreamento? (Informação)	Não	
No manancial há indícios de eutrofização? (Informação)	Não	
Há poluição no entorno? (Informação)	Não	
Há descarte de resíduos sólidos no local? (Informação)	Não

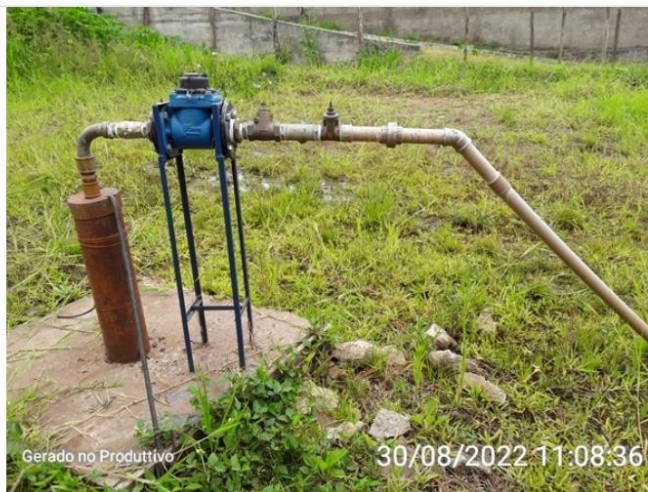
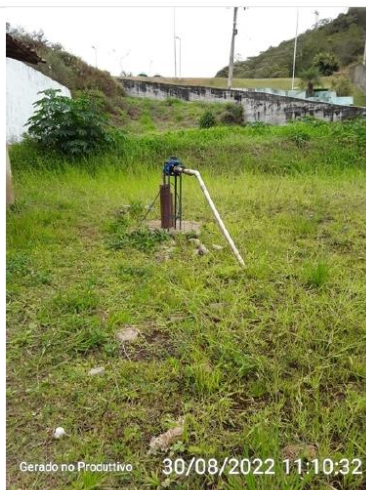
Área do poço Catete

Área está cercada? (NBR 12212/2017)	Não	
Há portão de acesso com cadeado ou dispositivo que impeça a entrada de pessoas não autorizadas? (Lei Federal 11.445/2007)	Não	
Tipo de cercamento em torno da captação (Informação) Não há cercamento		
Possui placas de identificação e aviso? (Lei Federal 11.445/2007)	Não	
Possui outorga de direito de uso de recursos hídricos? (Lei nº 13199/1999)	Não	
Vazão captada (Informação) Não informado		
Número de Horas/dia de bombeamento (Informação) Não informado		
Há dispositivo de Controle de Vazão? (PORTARIA IGAM Nº 48, DE 04 DE OUTUBRO DE 2019)	Sim

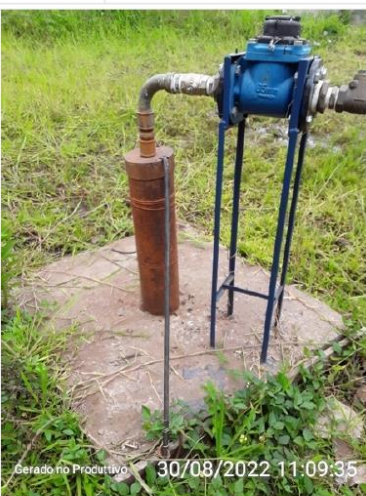
Laje sanitária do poço	
Possui iluminação para trabalhos noturnos? (NBR 12214/92)	Não	
Existe conjunto motobomba reserva? (Art. 5.3.2 da NBR 12214/1992)	Sim	
Existe facilidade para troca de bombas? (Informação)	Não	
As bombas possuem manômetro individual? (NBR 12214/92)	Não	
As bombas possuem horímetro? (PORTARIA IGAM N° 48, DE 04 DE OUTUBRO DE 2019)	Não	
	O poço foi perfurado próximo a uma área de um antigo poço jorrante, no	
Observações não identificadas anteriormente?	Sim	local há uma tubulação com a drenagem da água do antigo poço citado. A área de perfuração do poço é particular.

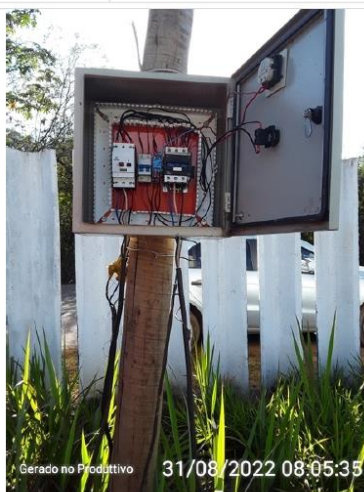
Quadros e cabos elétricos

Possui iluminação para trabalhos noturnos? (NBR 12214/92)	Não	
Existe conjunto motobomba reserva? (Art. 5.3.2 da NBR 12214/1992)	Sim	
Existe facilidade para troca de bombas? (Informação)	Não	
As bombas possuem manômetro individual? (NBR 12214/92)	Não	
As bombas possuem horímetro? (PORTARIA IGAM Nº 48, DE 04 DE OUTUBRO DE 2019)	Não	
As condições aparentes dos quadros e cabos elétricos são boas ? (Lei 11.445/2007 e/ou Lei de Criação da autarquia)	Não

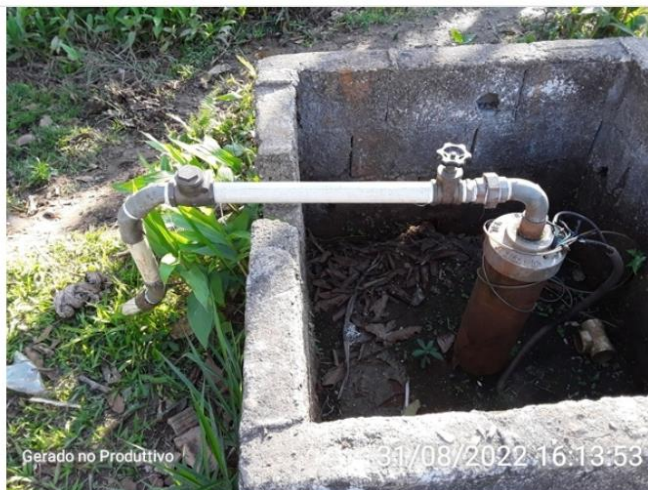
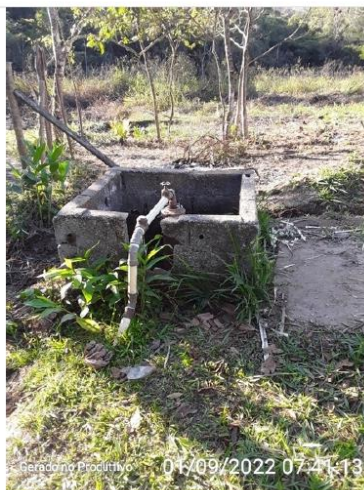
Poço Jardim Santana

Área está cercada? (NBR 12212/2017)	Não
Há portão de acesso com cadeado ou dispositivo que impeça a entrada de pessoas não autorizadas? (Lei Federal 11.445/2007)	Não
Possui placas de identificação e aviso? (Lei Federal 11.445/2007)	Não
Possui outorga de direito de uso de recursos hídricos? (Lei nº 13199/1999)	Sim

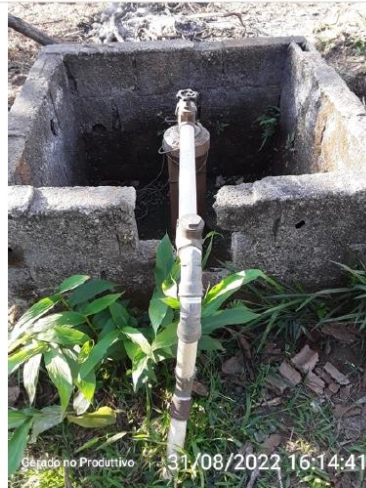
Poço Jardim Santana

Possui laje sanitária de proteção em concreto armado de 1,5 m x 1,5? (NBR 12212/2017)	Não	
Possui iluminação para trabalhos noturnos? (NBR 12214/92)	Não	
Existe conjunto motobomba reserva? (Art. 5.3.2 da NBR 12214/1992)	Sim	
Existe facilidade para troca de bombas? (Informação)	Não	
As bombas possuem manômetro individual? (NBR 12214/92)	Não	
As bombas possuem horímetro? (PORTARIA IGAM Nº 48, DE 04 DE OUTUBRO DE 2019)	Não	
As condições aparentes dos quadros e cabos elétricos são boas ? (Lei 11.445/2007 e/ou Lei de Criação da autarquia)	Não	
Observações não identificadas anteriormente?	Sim	Na área próximo ao poço estão sendo construídas moradias sem regularização.

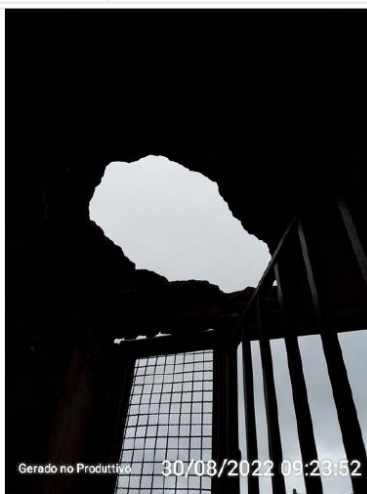
Abertura na laje

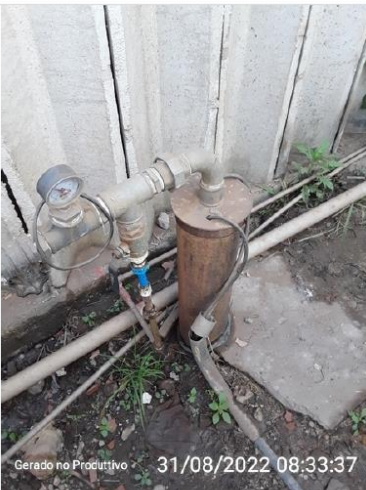
<p>Gerado no Produtivo 31/08/2022 08:33:37</p> <p>Área da captação</p>		
Possui iluminação para trabalhos noturnos? (NBR 12214/92)	Não	
Existe conjunto motobomba reserva? (Art. 5.3.2 da NBR 12214/1992)	Sim

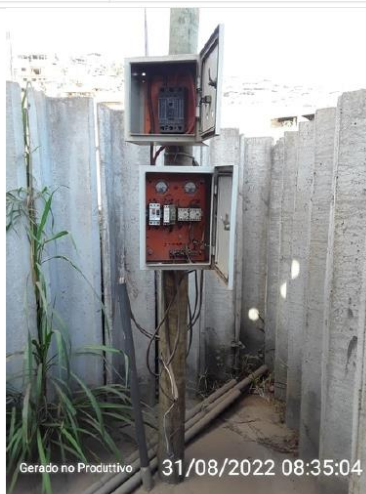
As bombas possuem horímetro? (PORTARIA IGAM Nº 48, DE 04 DE OUTUBRO DE 2019)	Não
As condições aparentes dos quadros e cabos elétricos são boas ? (Lei 11.445/2007 e/ou Lei de Criação da autarquia)	Não

Painel de controle

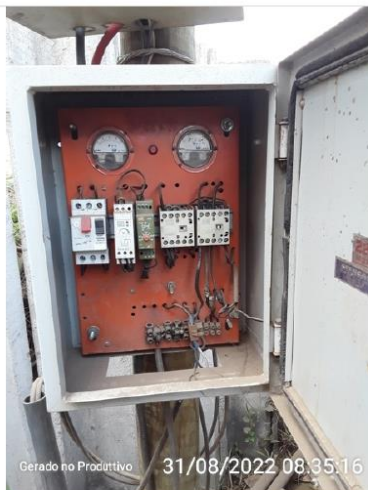
Painel de controle

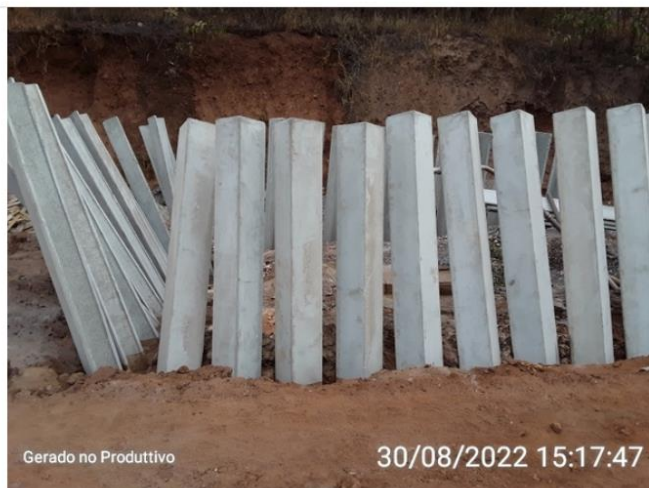
Área do Poço Nossa Senhora Aparecida

Área está cercada? (NBR 12212/2017)	Sim	Em processo de cercamento
Há portão de acesso com cadeado ou dispositivo que impeça a entrada de pessoas não autorizadas? (Lei Federal 11.445/2007)	Não	
Tipo de cercamento em torno da captação (Informação) Mourões de concreto		
Possui placas de identificação e aviso? (Lei Federal 11.445/2007)	Não	
Possui outorga de direito de uso de recursos hídricos? (Lei nº 13199/1999)	Não	Está em processo
Vazão captada (Informação) Em média 6 L/s		
Número de Horas/dia de bombeamento (Informação) 8 horas/dia		
Há dispositivo de Controle de Vazão? (PORTARIA IGAM Nº 48, DE 04 DE OUTUBRO DE 2019)	Não	
Há dispositivo para coleta de água? (PORTARIA IGAM Nº 48, DE 04 DE OUTUBRO DE 2019)	Sim

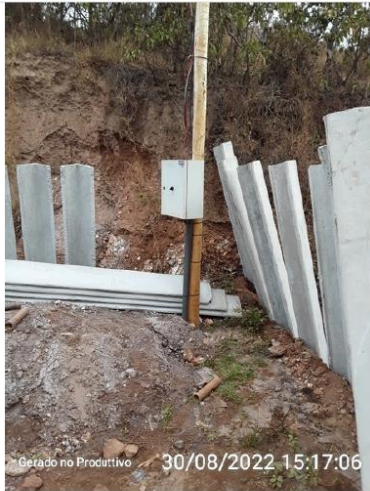
(PORTARIA IGAM Nº 48, DE 04 DE OUTUBRO DE 2019)	Não	
As condições aparentes dos quadros e cabos elétricos são boas ? (Lei 11.445/2007 e/ou Lei de Criação da autarquia)	Não

<p>30/08/2022 15:17:06</p>		
Quadros e cabos elétricos

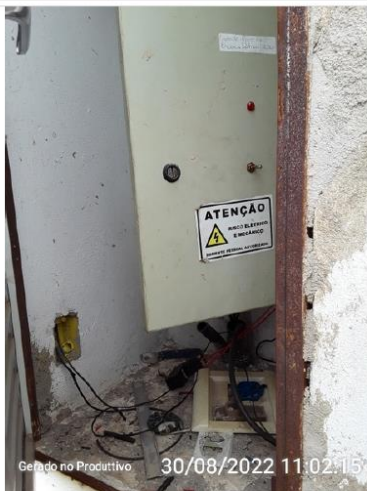
Possui iluminação para trabalhos noturnos? (NBR 12214/92)	Não	
Existe conjunto motobomba reserva? (Art. 5.3.2 da NBR 12214/1992)	Sim	
Existe facilidade para troca de bombas? (Informação)	Não	
As bombas possuem manômetro individual? (NBR 12214/92)	Não	
As bombas possuem horímetro? (PORTARIA IGAM Nº 48, DE 04 DE OUTUBRO DE 2019)	Não	
As condições aparentes dos quadros e cabos elétricos são boas? (Lei 11.445/2007 e/ou Lei de Criação da autarquia)	Não

Painel de controle

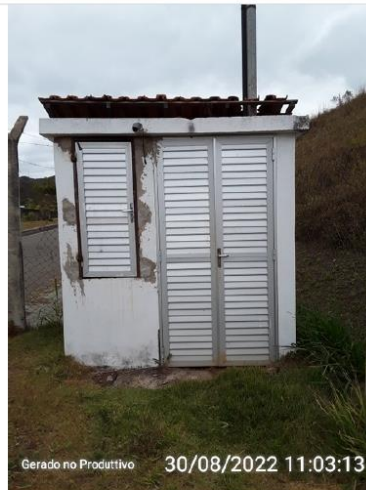
A área dos painéis de controle não possuíam cadeados.

Área dos painéis de controle

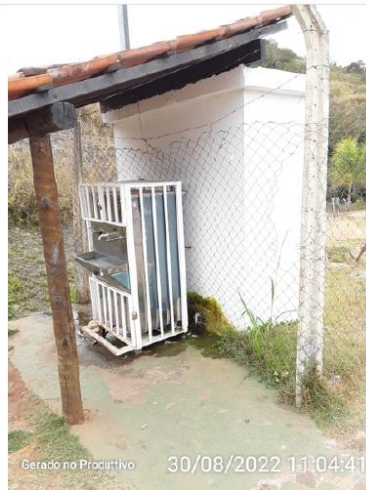
A água destinada ao bebedouro não é quantificada.

Bebedouro próximo ao poço

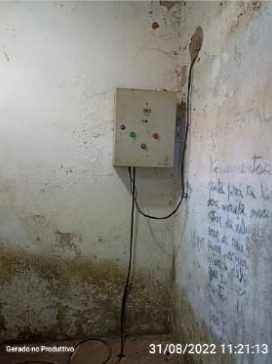
Iluminação para trabalhos noturnos			
A condições aparentes dos quadros e cabos elétricos são boas? (Lei Federal 11.445/2007)	Não

Quadros e cabos elétricos			
Existe conjunto motobomba reserva? (NBR 12214/20)	Não		
Existem vazamentos aparentes? (Lei Federal 11.445/2007)	Sim

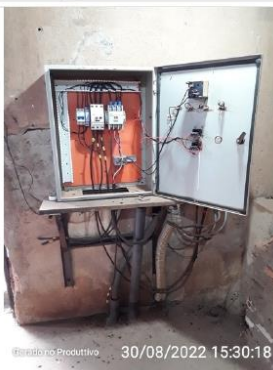
Quadros e cabos elétricos

A condições aparentes dos quadros e cabos elétricos são boas? (Lei Federal 11.445/2007)

Não

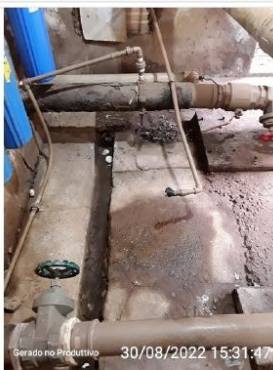
Piso da EEAB

bombas? (Lei Federal 11.445/2007)	Sim	
Há medidor ou controlador de pressão na estação de bombeamento ou elevatória? (NBR 12214/20)	Não	
As bombas possuem dispositivo de monitoramento do tempo de funcionamento individual? (PORTARIA Nº 490, DE 22 DE MARÇO DE 2021)	Não	
Há algum sistema de drenagem no piso, para drenar a água de possíveis vazamentos das caixas de gaxetas ou outros vazamentos? (Ex. Canaletas com grelhas) (NBR 12214/20)	Não	Apesar de haver uma canaleta no piso da EEAB, está não cumpre sua função de drenar a água.

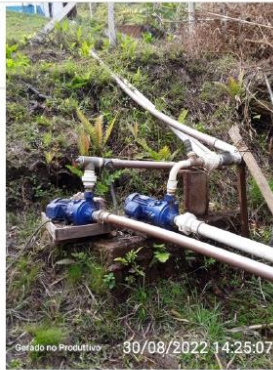
Conjuntos motobomba

movimentação de carga? (NBR 12214/20)		
Existe iluminação para trabalhos noturnos? (Lei Federal 11.445/2007)	Não se aplica	
A condições aparentes dos quadros e cabos elétricos são boas? (Lei Federal 11.445/2007)	Não	
Existe conjunto motobomba reserva? (NBR 12214/20)	Sim	
  <p>30/08/2022 14:24</p> <p>Conjuntos motobomba</p>		
Existem vazamentos aparentes? (Lei Federal 11.445/2007)	Não	
É realizado o controle preventivo das bombas? (Lei Federal 11.445/2007)	Não	
Há medidor ou controlador de pressão na estação de bombeamento ou elevatória? (NBR 12214/20)	Não	
As bombas possuem dispositivo de monitoramento do tempo de funcionamento individual? (PORTARIA Nº 490, DE 22 DE MARÇO DE 2021)	Não	
Há algum sistema de drenagem no piso, para drenar a água de possíveis vazamentos das caixas de gaxetas ou outros vazamentos? (Ex. Canaletas com grelhas) (NBR 12214/20)	Não	
Observações não identificadas anteriormente?	Sim	Os conjuntos motobombas não possuem um abrigo contra as intempéries.

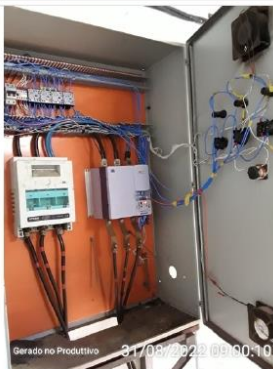
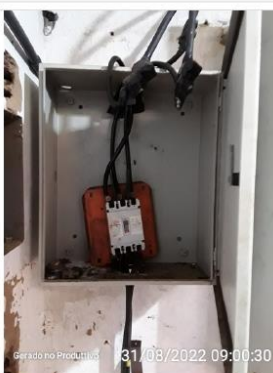
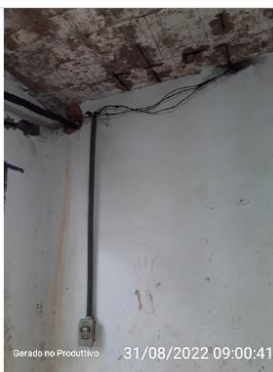
<p>Gerado no Produtivo 31/08/2022 08:59:22</p> <p>Iluminação para trabalhos noturnos</p>		
A condições aparentes dos quadros e cabos elétricos são boas? (Lei Federal	Não

11.445/2007)

Quadros e cabos elétricos

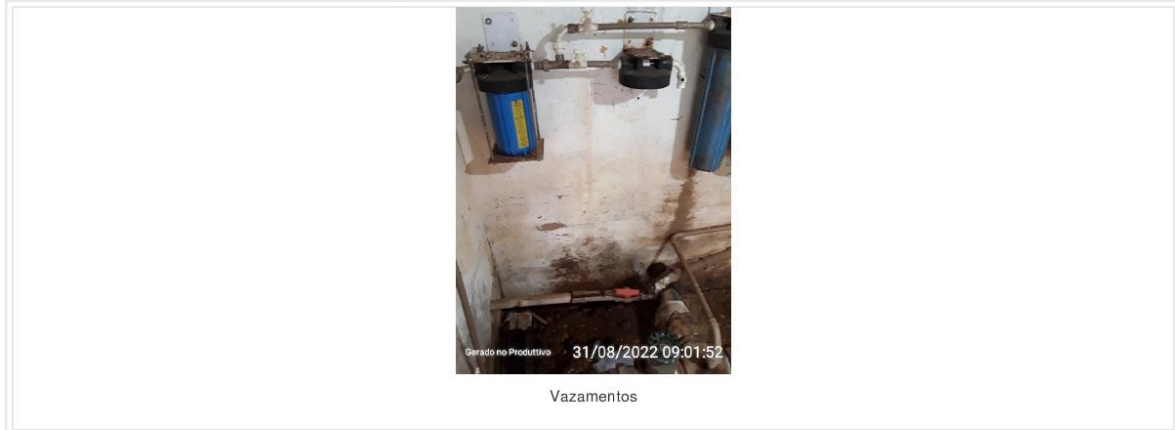
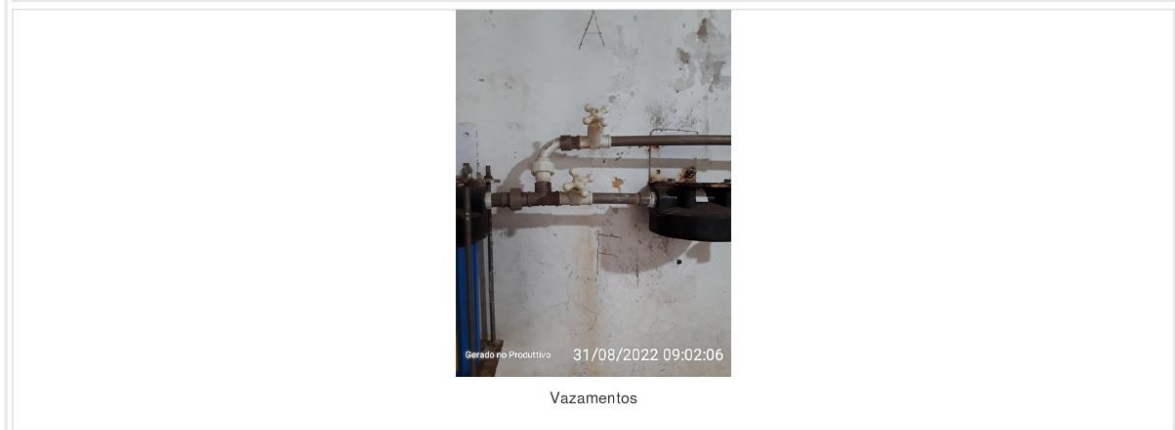
Existem vazamentos aparentes? (Lei Federal 11.445/2007)

Sim

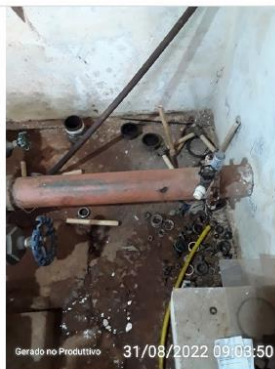
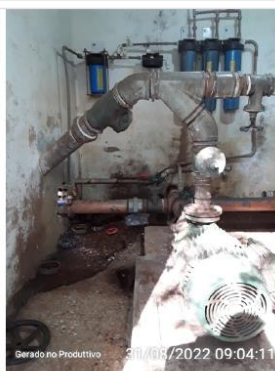
Materiais na área da EEAB

Há medidor ou controlador de pressão na estação de bombeamento ou elevatória? (NBR 12214/20)	Não	
As bombas possuem dispositivo de monitoramento do tempo de funcionamento individual? (PORTARIA Nº 490, DE 22 DE MARÇO DE 2021)	Não	
Há algum sistema de drenagem no piso, para drenar a água de possíveis vazamentos das caixas de gaxetas ou outros vazamentos? (Ex. Canaletas com grelhas) (NBR 12214/20)	Não	
Observações não identificadas anteriormente?	Sim	Patologia na laje - Ferragem exposta e oxidada. Materiais dispostos na área da EEAB de forma inadequada. Aparente movimentação de terra acima da EEAB

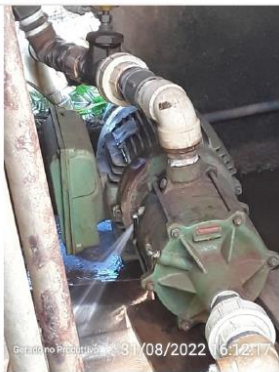
Existe conjunto motobomba reserva? (NBR 12214/20)	Sim	
Existem vazamentos aparentes? (Lei Federal 11.445/2007)	Sim

<p>Conjunto motobomba</p>		
É realizado o controle preventivo das bombas? (Lei Federal 11.445/2007)	Não	
Há medidor ou controlador de pressão na estação de bombeamento ou elevatória? (NBR 12214/20)	Não	
As bombas possuem dispositivo de monitoramento do tempo de funcionamento individual? (PORTARIA Nº 490, DE 22 DE MARÇO DE 2021)	Não	
Há algum sistema de drenagem no piso, para drenar a água de possíveis vazamentos das caixas de gaxetas ou outros vazamentos? (Ex. Canaletas com grelhas) (NBR 12214/20)	Não	
Observações não identificadas anteriormente?	Sim	Próxima a área da EEAB há diversas construções irregulares, conforme informado pelo SAAE, as quais não estão conectadas a rede de abastecimento. Durante a fiscalização, verificou-se uma ligação clandestina na linha de recalque do SAAE.

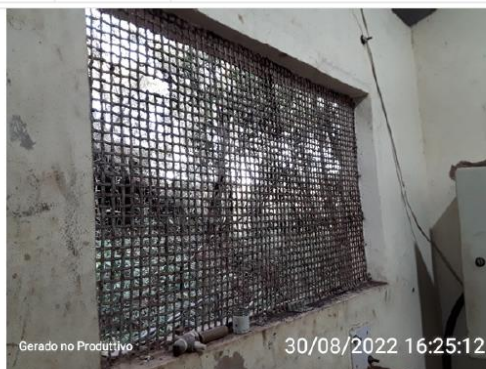
EEAB Máquina

As dimensões da casa de bomba permitem a montagem, desmontagem,		
---	--	--

remoção, passagem e deslocamento de equipamentos por meio de estrutura de movimentação de carga? (NBR 12214/20)	Não	
Existe iluminação para trabalhos noturnos? (Lei Federal 11.445/2007)	Sim	
<div style="text-align: center;">

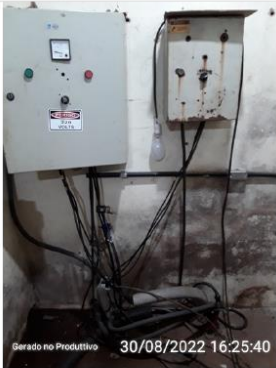
<p>Gerado no Produtivo 30/08/2022 16:25:40</p> <p>Quadros e cabos elétricos</p> </div>		
Existe conjunto motobomba reserva? (NBR 12214/20)	Sim	
<div style="text-align: center;">

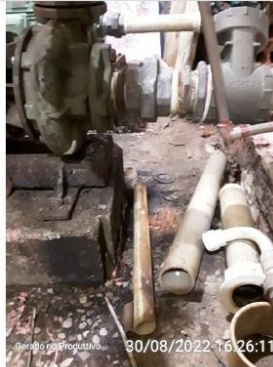
Existem vazamentos aparentes? (Lei Federal 11.445/2007)

Sim

Vazamentos

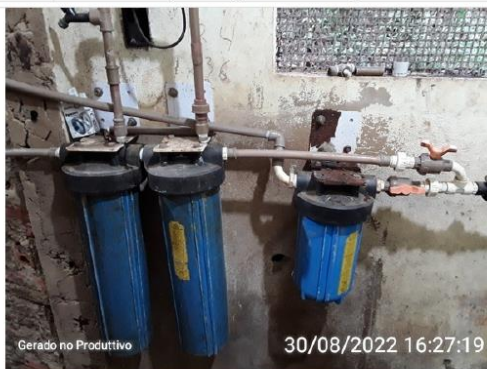
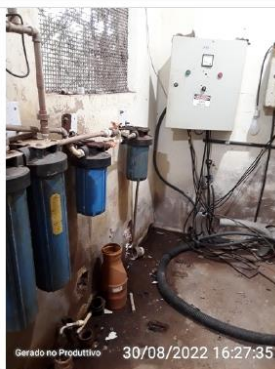
As bombas possuem dispositivo de monitoramento do tempo de funcionamento individual? (PORTARIA Nº 490, DE 22 DE MARÇO DE 2021)	Não	
Há algum sistema de drenagem no piso, para drenar a água de possíveis vazamentos das caixas de gaxetas ou outros vazamentos? (Ex. Canaletas com grelhas) (NBR 12214/20)	Não	
Observações não identificadas anteriormente?	Sim	Na área da EEAB estão instalados 4 cloradores. A água bruta passa apenas por simples desinfecção.

Cloradores

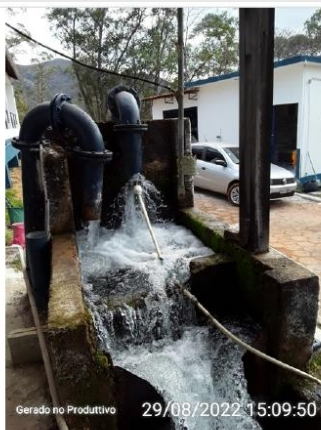
O regime da água é turbulento, o que pode prejudicar a precisão da medição.

vertedouro retangular e medidor de vazão Ultrassônico

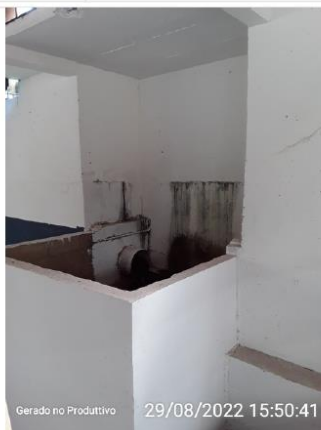
Há vazamentos e/ou infiltrações na estrutura da ETA? (Lei Federal 11.445/2007)

Sim

Descarga dos filtros

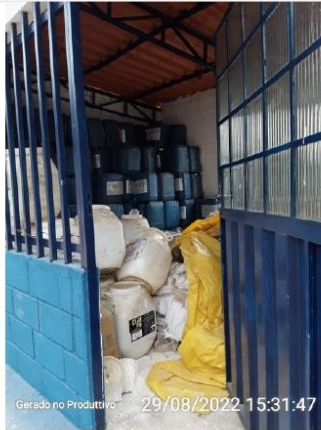
Depósito de embalagens vazias e sulfato de alumínio

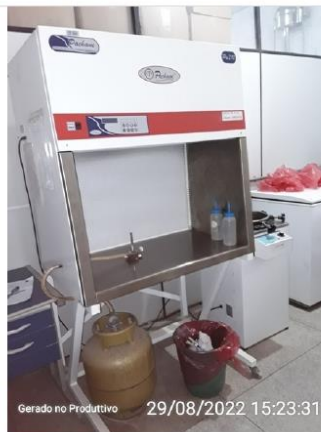
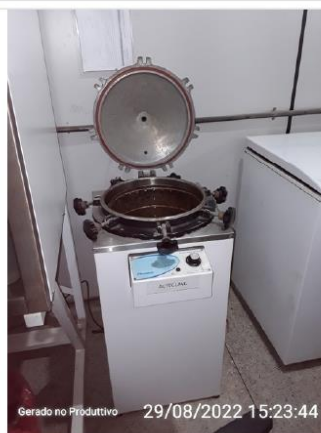
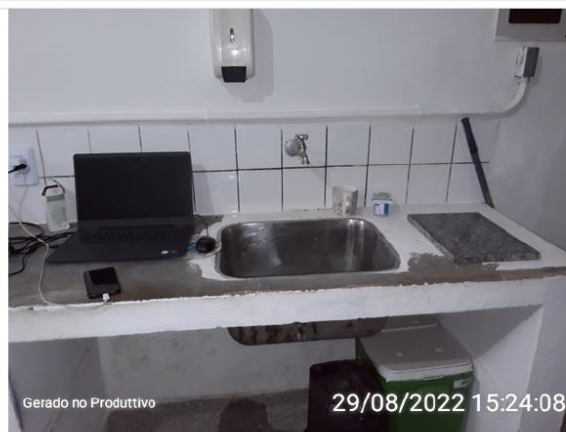
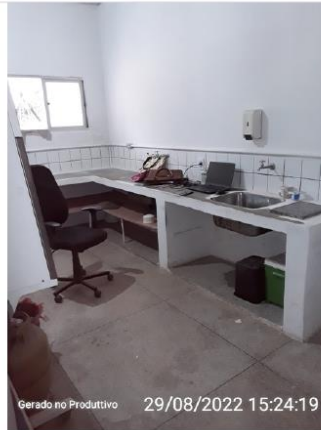
A ETA sul possui um laboratório físico químico e um laboratório microbiológico, onde são realizadas análises de coliformes e Escherichia coli presença e ausência e Escherichia coli quantitativa. Destaca-se que a área do laboratório está passando por reforma.

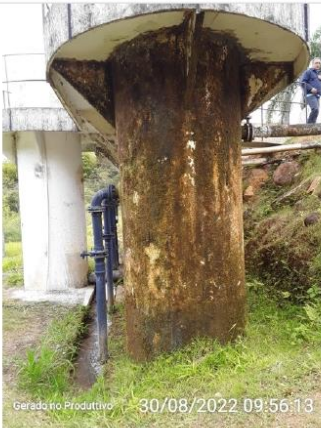
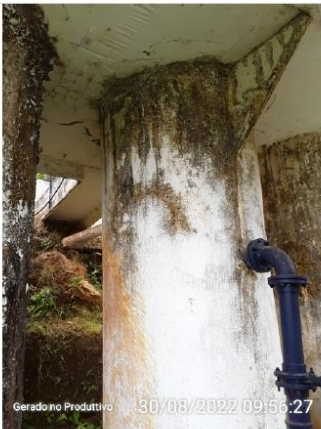
Qual o destino da água de lavagem de filtros? (Informação)	
Curso D'água	
Os filtros estão em boas condições de operação? (Lei Federal 11.445/2007)	Sim
O material filtrante está sendo repostado está sendo repostado de acordo com as orientações de projeto? (Verificar individualmente)	Sim
O lodo gerado na ETA é disposto conforme legislação vigente? (Lei 12.305/2010)	Não
Há vazamentos e/ou infiltrações na estrutura da ETA? (Lei Federal 11.445/2007)	Sim

<p>Gerado no Produtivo 30/08/2022 09:56:13</p> <p>Estrutura dos filtros</p>

<p>Gerado no Produtivo 30/08/2022 09:56:27</p> <p>Estrutura dos filtros</p>	
Há vazamentos nos registros e válvulas? (Lei Federal 11.445/2007)	Sim

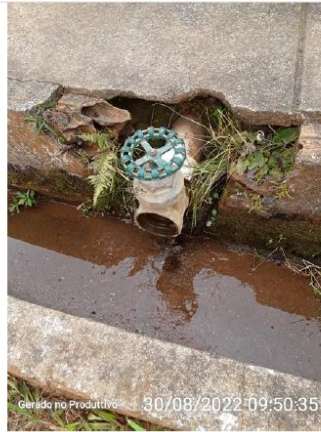
Registro do decantador

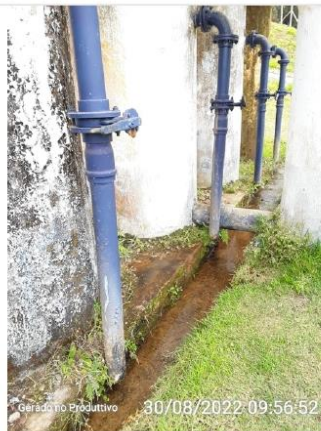
Registros de descarga dos filtros.

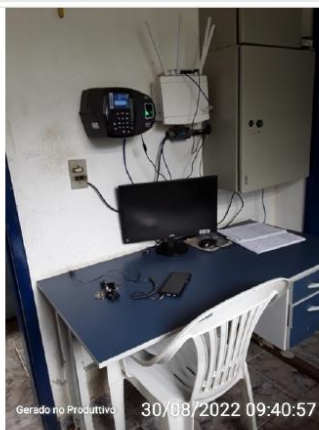
O laboratório possui espaço adequado para serviços administrativos? (NBR 12216/92)

Não

Área para serviços administrativos

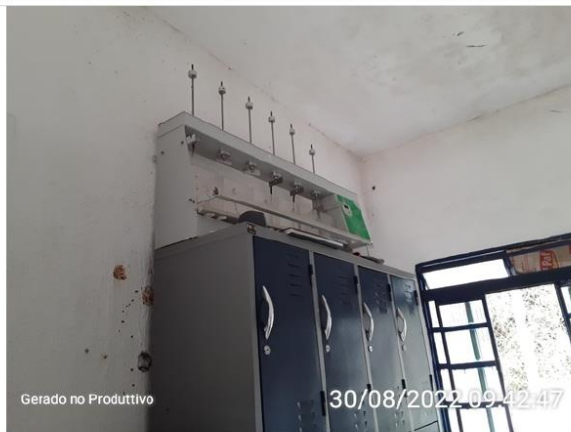
12216/92)		
São utilizadas metodologias que atendem normas nacionais ou internacionais para execução das análises? (Portaria de coconsolidação nº5/2017 - MS alterada pela Portaria nº888/2021)	Não	
O laboratório possui registrados todos os procedimentos para realização dos ensaios (Manual com os procedimentos operacionais - padrão),? Estão disponíveis para consulta? (INFORMAÇÃO)	Não	
Realiza Jar-Test periódicos? (INFORMAÇÃO)	Não

Jar test

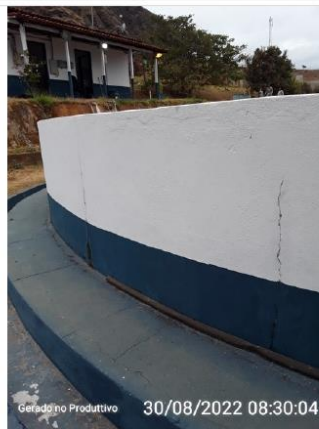
Há vazamentos e/ou infiltrações na estrutura da ETA? (Lei Federal 11.445/2007)

Sim

Trincas na estrutura do decantador

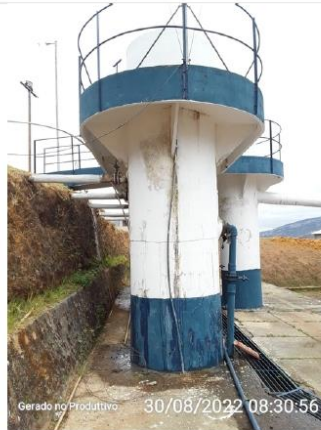
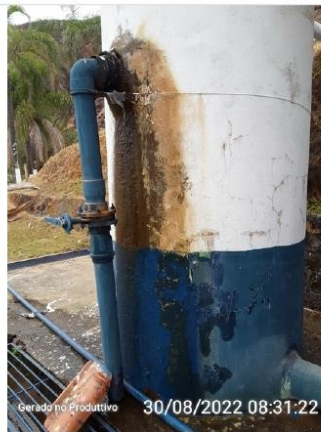
Estrutura dos filtros

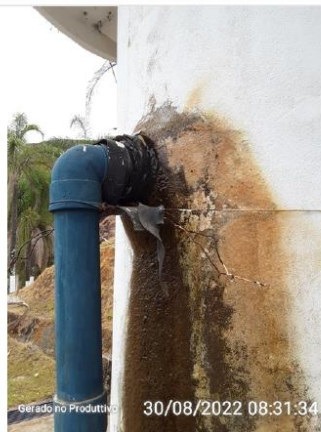
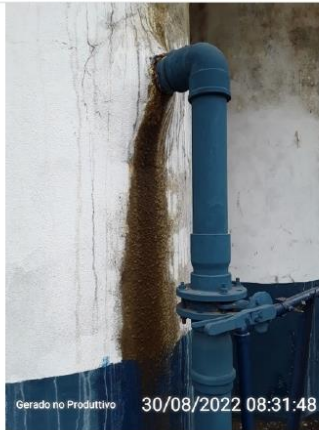
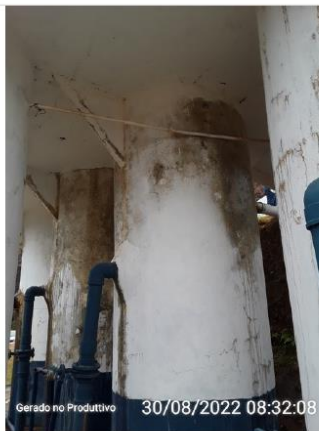
Tubulação de descarga dos filtros

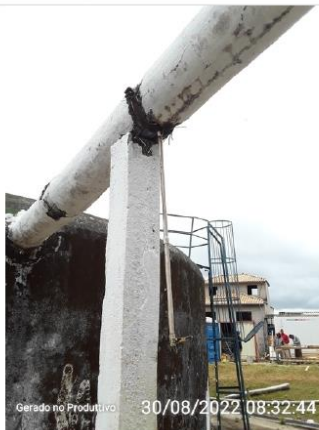
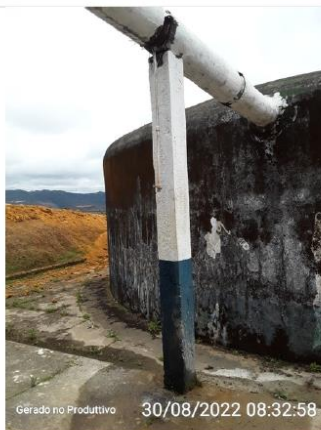
Há vazamentos nos registros e válvulas?
(Lei Federal 11.445/2007)

Sim

Tubulação entre os filtros e reservatórios

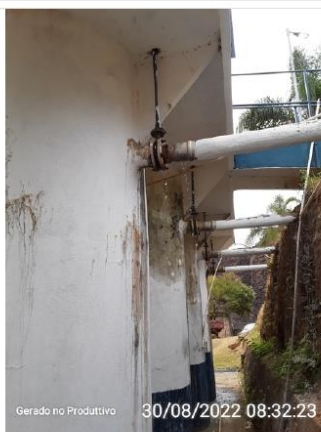
Registro dos filtros

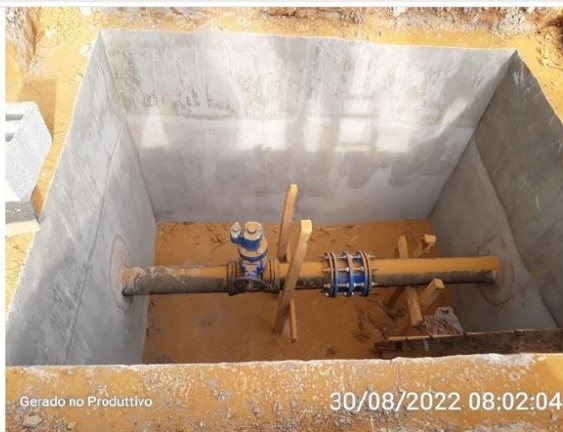
Existem locais sem guarda-corpos ou escadas adequadas? (Art. 5.21.1 da NBR 12216/1992)	Não	
Escadas e guarda-corpos existentes estão em boas condições? (Art. 5.21.1 da NBR 12216/1992)	Sim	
As condições gerais de higiene são adequadas? (NBR 13035/1993 e Art. 5.21 da NBR 12216/1992)	Sim	
As condições gerais de segurança são adequadas? (NBR 13035/1993 e Art. 5.21 da NBR 12216/1992)	Sim	
Existem normas técnicas de segurança escritas ou ilustradas disponíveis na ETA? (NR 26)	Não	
Observações	Sim	Acima da área da ETA há diversas habitações irregulares, conforme informado pelo SAAE. A autarquia não realiza o fornecimento de água na localidade e para acesso a água os moradores fizeram diversas ligações clandestinas na adutora de água bruta. Para minimizar o problema o SAAE está em fase final de construção de uma nova adutora, a qual terá outro trajeto e será envelopada.

Nova adutora

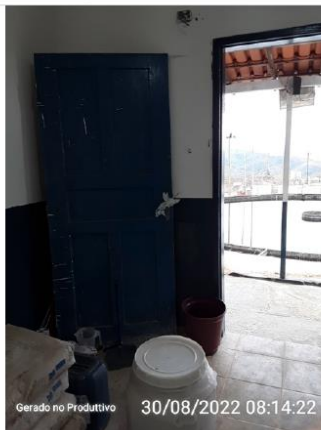
estabelecidos em norma técnica da ABNT para o controle de qualidade dos produtos químicos utilizados no tratamento de água? (NBR 12216/92 - Portaria de consolidação nº5/2017 - MS)	Sim	
Observações Casa de química	Sim	Área do preparo de produtos químicos sem a porta instalada. Materiais extrínsecos ao tratamento de água armazenados no depósito de produtos químicos.

Porta da sala de preparo de produtos químicos

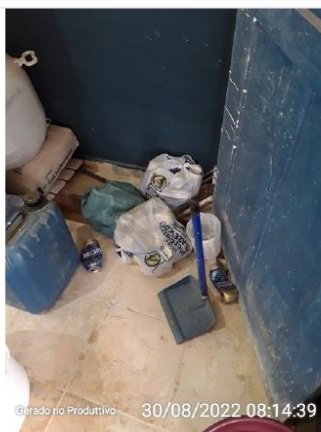
Materiais extrínsecos ao tratamento de água

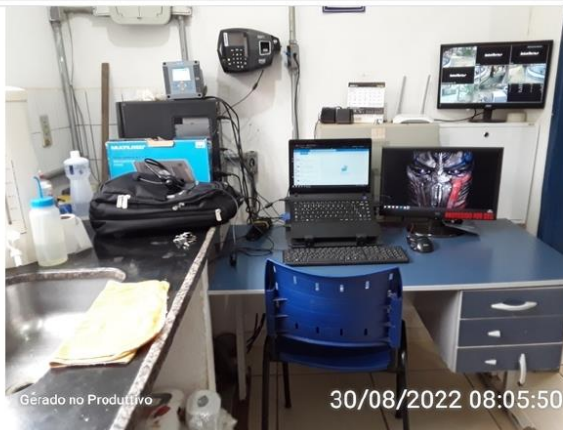
Possui extintor de incêndio? (NR 10 e NR 23)	Não
O laboratório possui bancadas, pias e demais condições de infraestrutura adequadas para a realização das análises? (NBR 12216/92)	Sim
O laboratório possui espaço adequado para serviços administrativos? (NBR 12216/92)	Não

Área de serviços administrativos

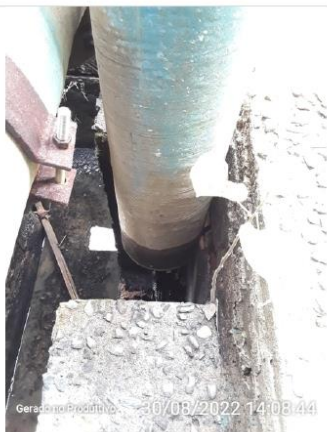
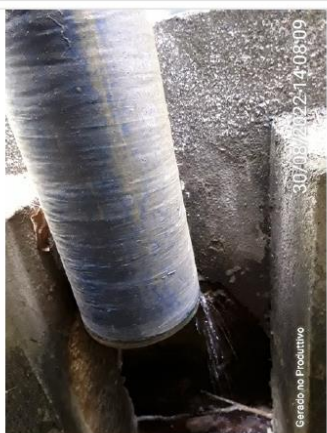
Os filtros estão em boas condições de operação? (Lei Federal 11.445/2007)	Sim	
O material filtrante está sendo repostado está sendo repostado de acordo com as orientações de projeto? (Verificar individualmente)	Não	Material filtrante nunca foi trocado
O lodo gerado na ETA é disposto conforme legislação vigente? (Lei 12.305/2010)	Não	
Há vazamentos e/ou infiltrações na estrutura da ETA? (Lei Federal 11.445/2007)	Não	
Há vazamentos nos registros e válvulas? (Lei Federal 11.445/2007)	Sim	Válvulas dos filtros filtros

Descarga dos filtros

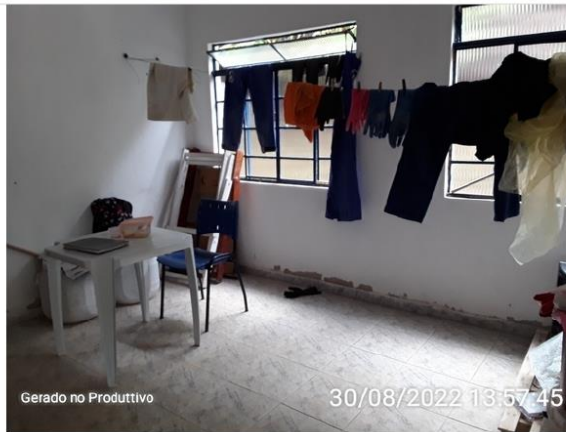
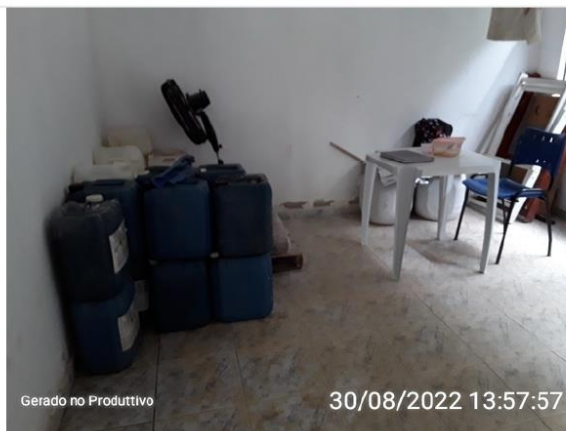
A área destinada ao armazenamento de produtos químicos também é utilizada como área para armazenar pertence dos operadores de ETA e como área de refeições

Área do depósito de produtos químicos

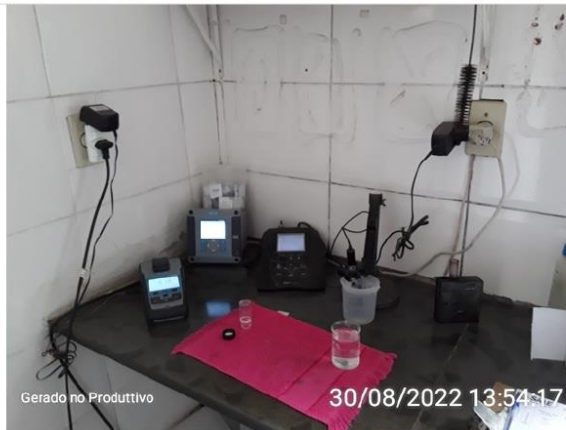
Realiza Jar-Test periódicos? (INFORMAÇÃO)	Não	
Observações laboratório	Sim	No relatório diários os operadores registram as atividades na ETA, como: preparo de produtos, lavagem de filtros e resultados das análises. A parte elétrica necessita de melhorias, há diversos aparelhos conectados em uma única tomada. Laboratório físico - químico e cozinha são no mesmo ambiente.

Diversos aparelhos conectados em uma única tomada

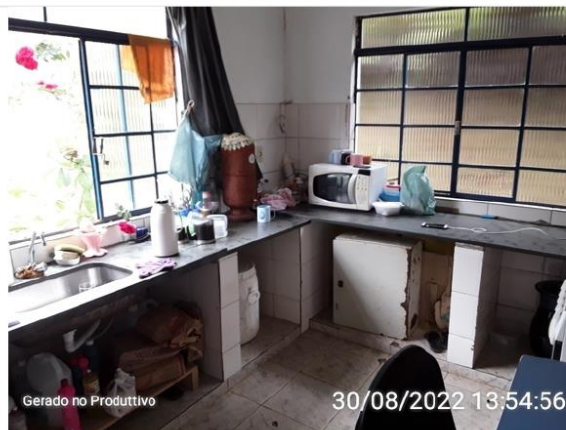
Área de análises e cozinha

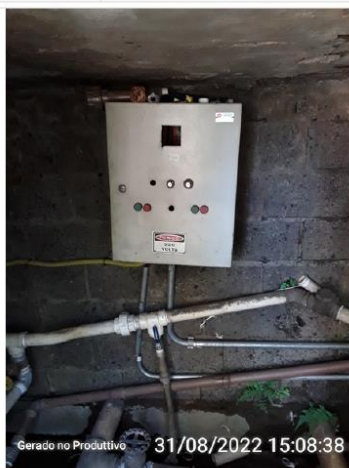
A condições aparentes dos quadros e cabos elétricos são boas? (Lei Federal 11.445/2007)

Não

Quadros e cabos elétricos

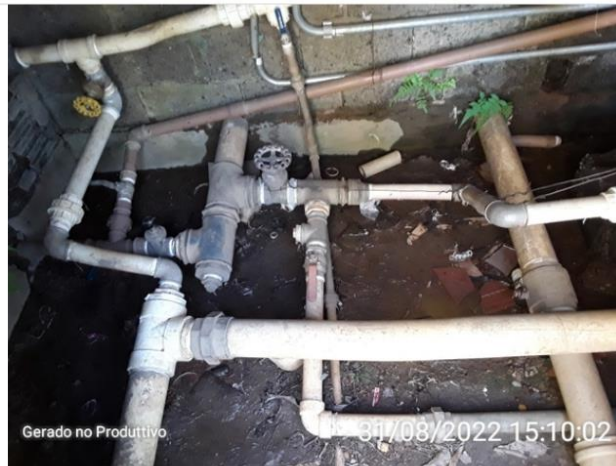
Piso da EEAT

É realizado o controle preventivo das bombas? (Lei Federal 11.445/2007)	Não	
Há medidor ou controlador de pressão na estação de bombeamento ou elevatória? (NBR 12214/20)	Não	
As bombas possuem dispositivo de monitoramento do tempo de funcionamento individual? (PORTARIA Nº 490, DE 22 DE MARÇO DE 2021)	Não	
Há algum sistema de drenagem no piso, para drenar a água de possíveis vazamentos das caixas de gaxetas ou outros vazamentos? (Ex. Canaletas com grelhas) (NBR 12214/20)	Não

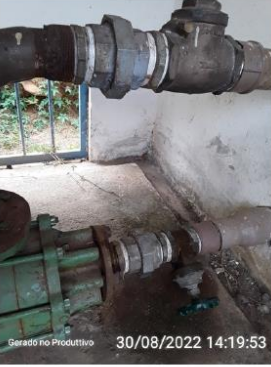
<p>Gerado no Produtivo 30/08/2022 14:19:53</p> <p>Vazamentos</p>

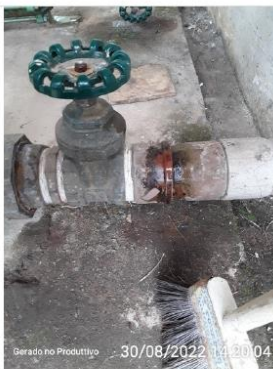
Vazamentos

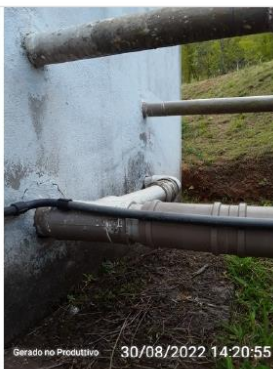
Vazamentos

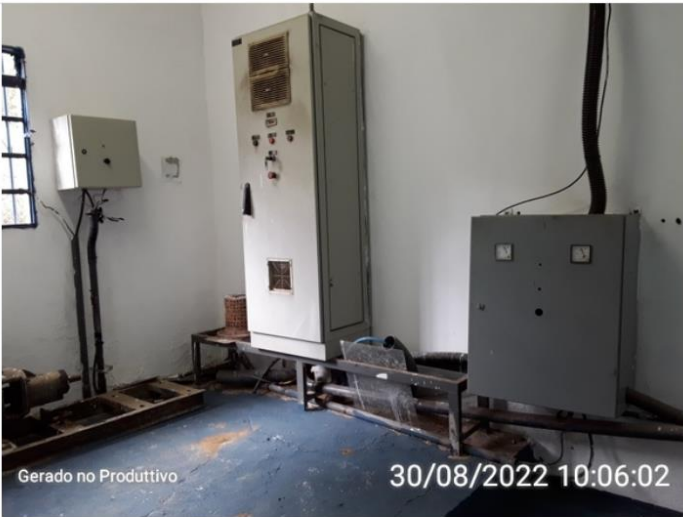
<p>Gerado no Produtivo 30/08/2022 10:06:02</p> <p>Quadros e cabos elétricos</p>		
Existe conjunto motobomba reserva? (NBR 12214/20)	Sim

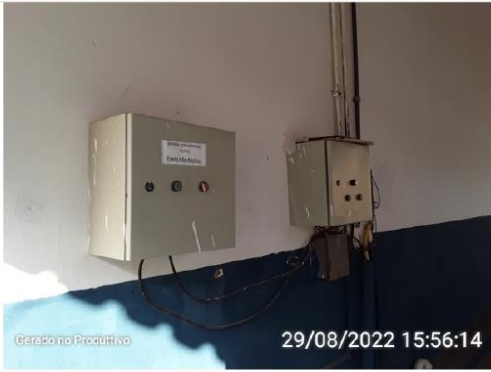
O acesso a sala de bombas esta situado acima da cota máxima de inundação? (NBR 12214/20)	Sim	
Os quadros de comando e os painéis estão acima da cota de inundação ou enchente? (NBR 12214/20)	Sim	
Existe dispositivo de controle de vazão? (NBR 12214/20)	Não	
Existe boa iluminação na EE, inclusive natural? (NBR 12214/20)	Sim	
Há algum dispositivo na estação de bombeamento ou elevatória, que permita a ventilação e/ou renovação do ar? (Obs. Podem ser soluções arquitetônicas) (NBR 12214/20)	Sim	
As dimensões da casa de bomba permitem a montagem, desmontagem, remoção, passagem e deslocamento de equipamentos por meio de estrutura de movimentação de carga? (NBR 12214/20)	Sim	
Existe iluminação para trabalhos noturnos? (Lei Federal 11.445/2007)	Sim	
A condições aparentes dos quadros e cabos elétricos são boas? (Lei Federal 11.445/2007)	Não

<p>Quadros e cabos elétricos</p>		
Existe conjunto motobomba reserva? (NBR 12214/20)	Não

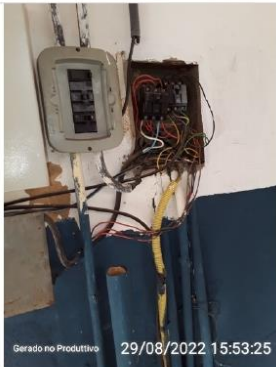
<p>peritem a montagem, desmontagem, remoção, passagem e deslocamento de equipamentos por meio de estrutura de movimentação de carga? (NBR 12214/20)</p>	Não se aplica	
<p>Existe iluminação para trabalhos noturnos? (Lei Federal 11.445/2007)</p>	Sim	
<p>A condições aparentes dos quadros e cabos elétricos são boas? (Lei Federal 11.445/2007)</p>	Não

<p>Quadros e cabos elétricos</p>

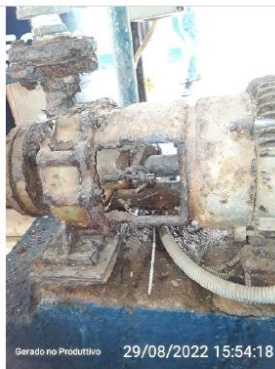
<p>Quadros e cabos elétricos</p>		
<p>Existe conjunto motobomba reserva? (NBR 12214/20)</p>	Não	
<p>Existem vazamentos aparentes? (Lei Federal 11.445/2007)</p>	Sim

Vazamento

É realizado o controle preventivo das bombas? (Lei Federal 11.445/2007)	Não	
Há medidor ou controlador de pressão na estação de bombeamento ou elevatória? (NBR 12214/20)	Não	
As bombas possuem dispositivo de monitoramento do tempo de funcionamento individual? (PORTARIA Nº 490, DE 22 DE MARÇO DE 2021)	Não	
Há algum sistema de drenagem no piso, para drenar a água de possíveis vazamentos das caixas de gaxetas ou outros vazamentos? (Ex. Canaletas com grelhas) (NBR 12214/20)	Não	
Observações não identificadas anteriormente?	Sim	Conjunto motobomba oxidado

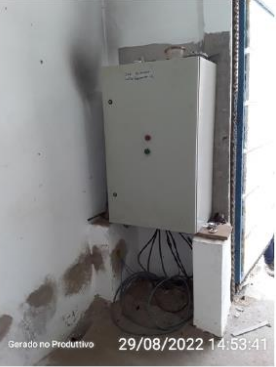
<p>Iluminação para trabalhos noturnos</p>		
A condições aparentes dos quadros e

cabos elétricos são boas? (Lei Federal 11.445/2007)	Não	Sinal de fumaça na parede

<p>Gerado no Produtivo 29/08/2022 14:53:41</p> <p>Quadros e cabos elétricos</p>		
Existe conjunto motobomba reserva? (NBR 12214/20)	Sim

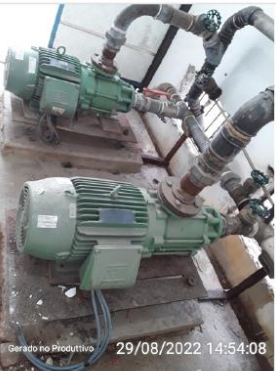
<p>Gerado no Produtivo 29/08/2022 14:54:08</p>		
Existem vazamentos aparentes? (Lei Federal 11.445/2007)	Sim

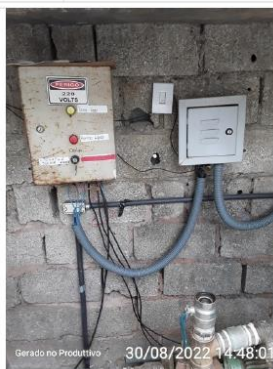
A condições aparentes dos quadros e cabos elétricos são boas? (Lei Federal 11.445/2007)	Não	
---	-----	--

Quadros e cabos elétricos

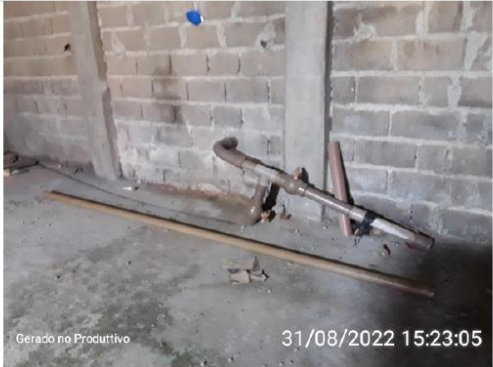
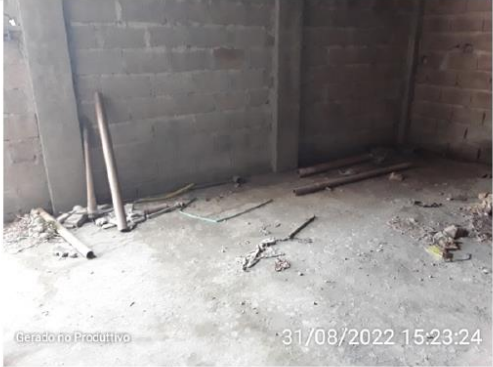
Existe conjunto motobomba reserva? (NBR 12214/20)	Sim	
Existem vazamentos aparentes? (Lei Federal 11.445/2007)	Não	
É realizado o controle preventivo das bombas? (Lei Federal 11.445/2007)	Não	
Há medidor ou controlador de pressão na estação de bombeamento ou elevatória? (NBR 12214/20)	Não	
As bombas possuem dispositivo de monitoramento do tempo de funcionamento individual? (PORTARIA Nº 490, DE 22 DE MARÇO DE 2021)	Não	
Há algum sistema de drenagem no piso, para drenar a água de possíveis vazamentos das caixas de gaxetas ou outros vazamentos? (Ex. Canaletas com grelhas) (NBR 12214/20)	Não	
Observações não identificadas anteriormente?	Sim	O conjunto motobomba fica em uma área sob um reservatório elevado, no local havia diversos pedaços de tubos e algumas conexões.

<p>Gerado no Produtivo 31/08/2022 15:23:05</p> <p>Área da EEAT</p>

<p>Gerado no Produtivo 31/08/2022 15:23:24</p> <p>Área da EEAT</p>

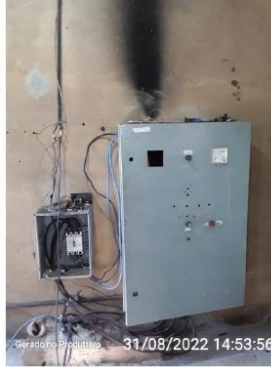
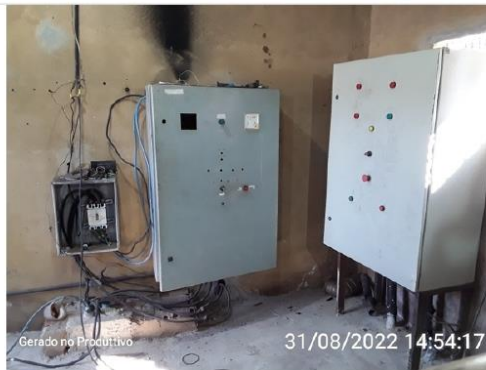
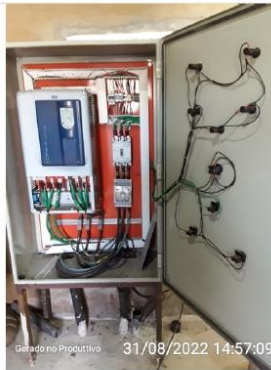
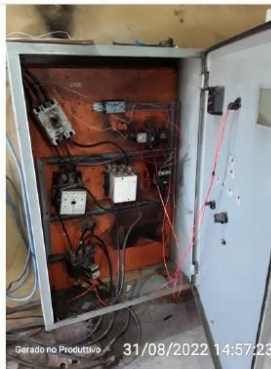
**cabos elétricos são boas? (Lei Federal
11.445/2007)** Não

quadros e cabos elétricos

Quadros e cabos elétricos

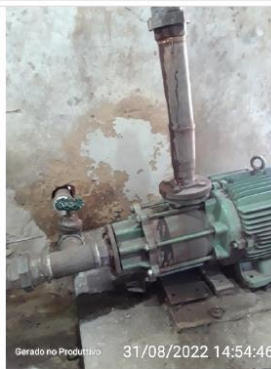
Existem vazamentos aparentes? (Lei
Federal 11.445/2007)

Sim

Vazamentos

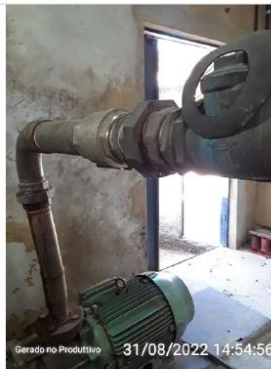
Vazamento

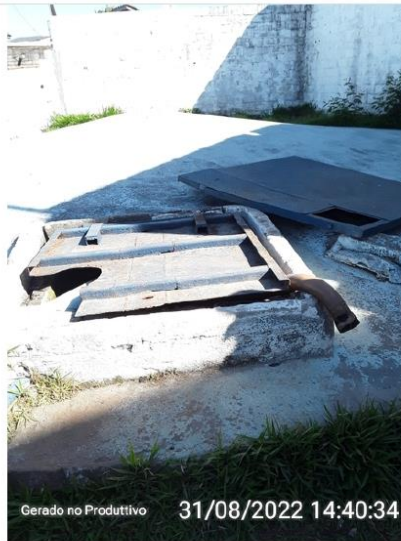
O reservatório possui tampas de inspeção em boas condições? (NBR 12217/94)

Não

Tampas de inspeção

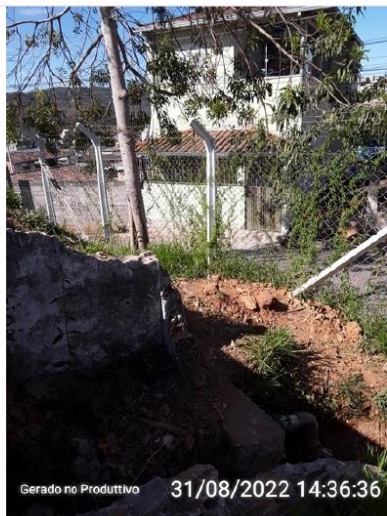
Reservatório Estrela do sul 2		
Tipo (INFORMAÇÃO)		
Semienterrado		
Material (INFORMAÇÃO)		
Concreto armado		
Capacidade de reservação (INFORMAÇÃO)		
210 m ³		
Compartimentação (nº de câmaras) (INFORMAÇÃO)		
1		
A área do reservatório possui identificação? (Lei Federal 11.445/2007)	Não	
A área do reservatório está cercada? (Lei Federal 11.445/2007)	Sim	A cerca precisa de reparos em alguns pontos

Área do reservatório

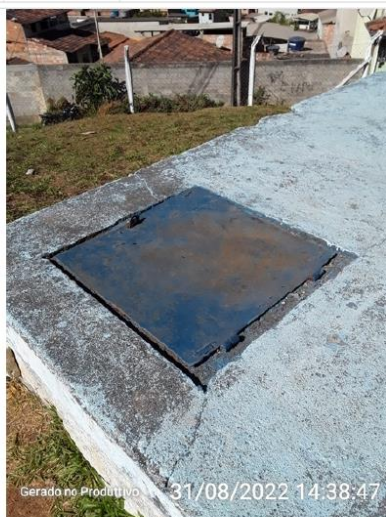
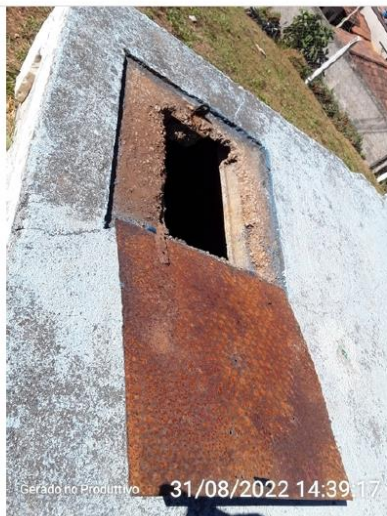
Existe caixa de descarga para o tubo extravasor? (NBR 12217/94)	Sim	
Existe dispositivo de indicador de nível de água? (NBR 12217/94)	Não	
É feito o acompanhamento e anotação das medidas dos níveis de reservação? (INFORMAÇÃO)	Não	
Existe tubo de descarga de fundo? (NBR 12217/94)	Sim	
O reservatório possui tampas de inspeção em boas condições? (NBR 12217/94)	Não

Tampas de inspeção

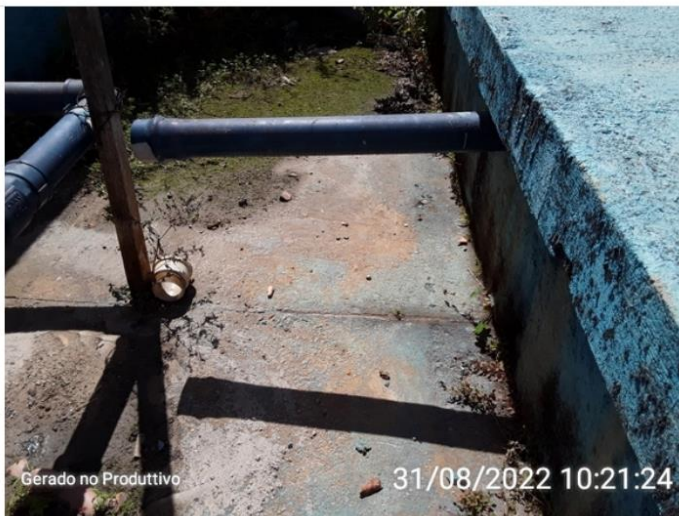
Tubo extravasor
