Relatório Técnico de Fiscalização

Fiscalização de Acompanhamento – R2

Relatório 020/2022

ARIS ZM - Agência Reguladora Intermunicipal dos Serviços de Saneamento da Zona da Mata de Minas Gerais e Adjacências.

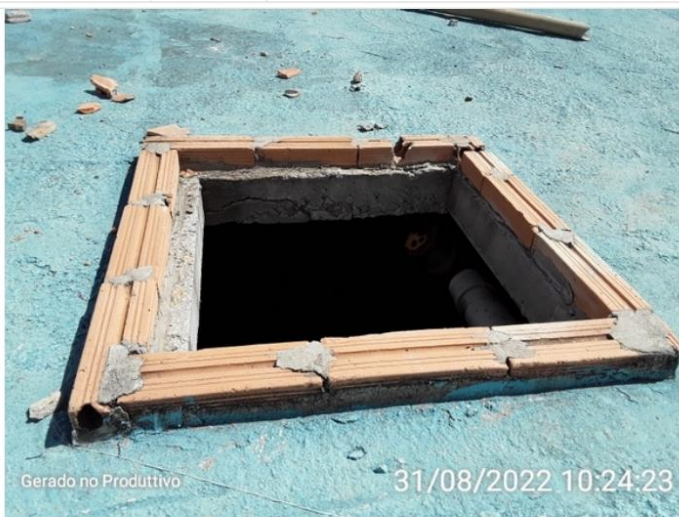
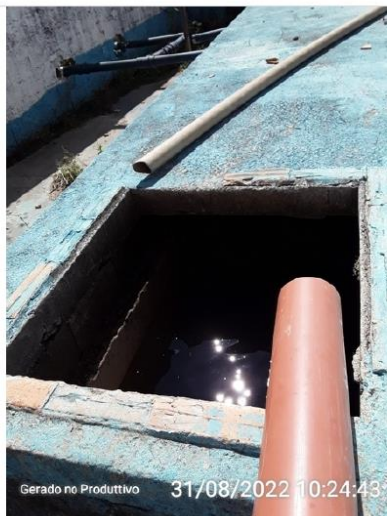
Existe caixa de descarga para o tubo extravasor? (NBR 12217/94)	Não	
Existe dispositivo de indicador de nível de água? (NBR 12217/94)	Não	
É feito o acompanhamento e anotação das medidas dos níveis de reservação? (INFORMAÇÃO)	Não	
Existe tubo de descarga de fundo? (NBR 12217/94)	Não	
O reservatório possui tampas de inspeção em boas condições? (NBR 12217/94)	Não

Abertura de inspeção

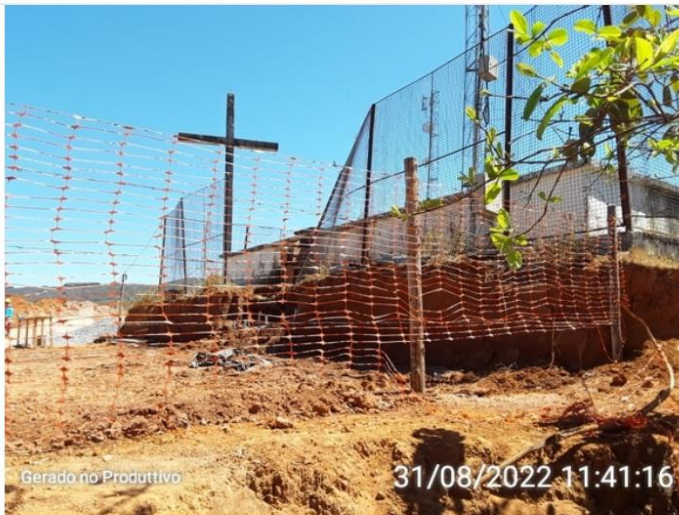
Res. Cruzeiro do Sul

Mas em uma das laterais há uma abertura na cerca.

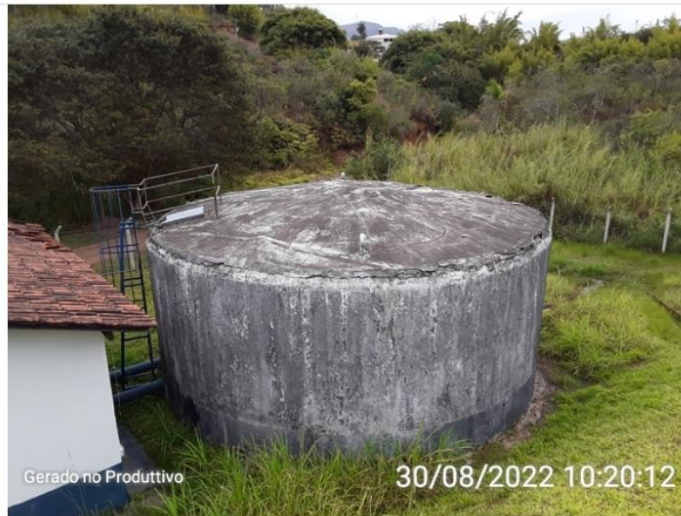
Res. ETA Seminário

O reservatório possui tampas de inspeção em boas condições? (NBR 12217/94)	Não	
--	-----	--

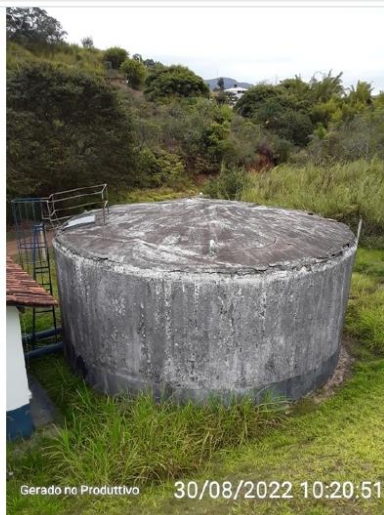
Res. ETA Seminário

A cobertura do reservatório apresenta patologias no concreto.

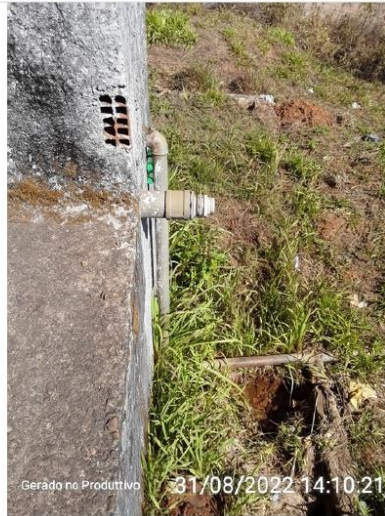
Tubo extravasor

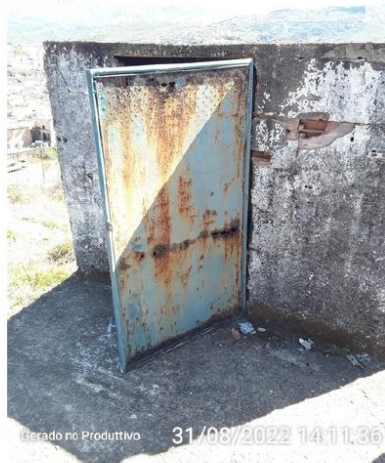
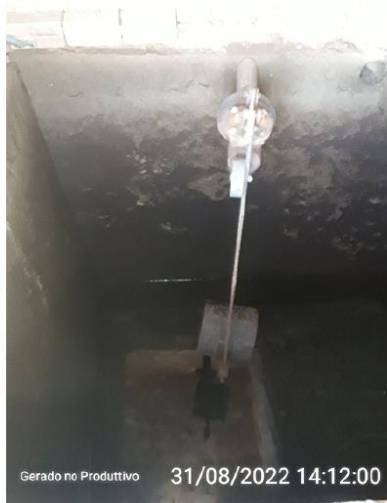
Existe caixa de descarga para o tubo extravasor? (NBR 12217/94)	Não	
Existe dispositivo de indicador de nível de água? (NBR 12217/94)	Não	
É feito o acompanhamento e anotação das medidas dos níveis de reservação? (INFORMAÇÃO)	Não	
Existe tubo de descarga de fundo? (NBR 12217/94)	Não	
O reservatório possui tampas de inspeção em boas condições? (NBR 12217/94)	Não

Tampas de inspeção

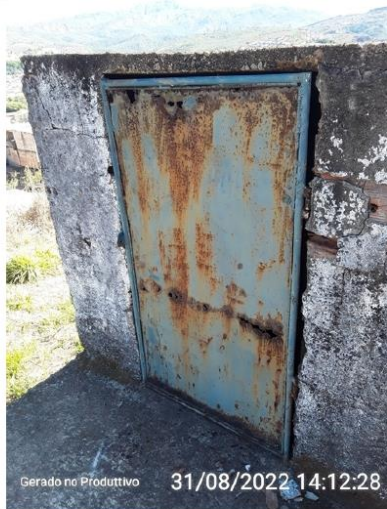
A tampa de inspeção possui cadeado ou dispositivo que impeça sua abertura por pessoas não autorizadas? (Lei Federal 11.445/2007)

Não

Tampas de inspeção

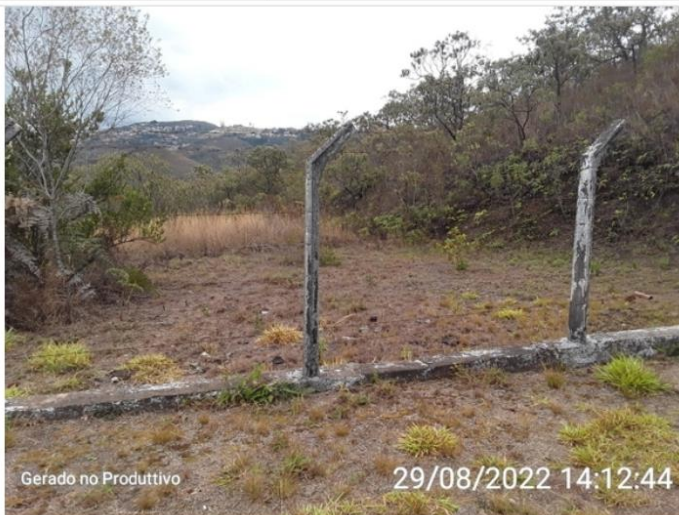
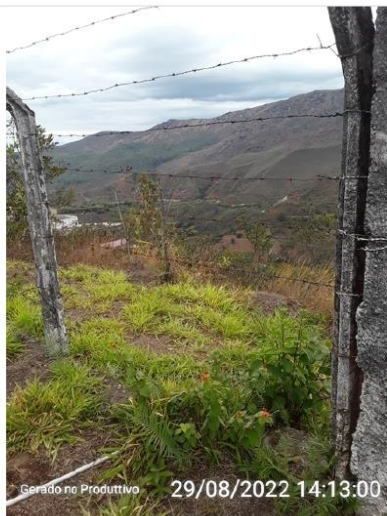
O cercamento necessita de reparos

Área do reservatório

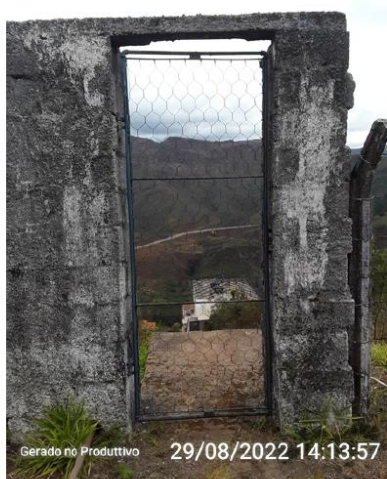
Há portão de acesso com cadeado ou dispositivo que impeça a entrada de pessoas não autorizadas? (Lei Federal 11.445/2007)

Não

Portão de acesso

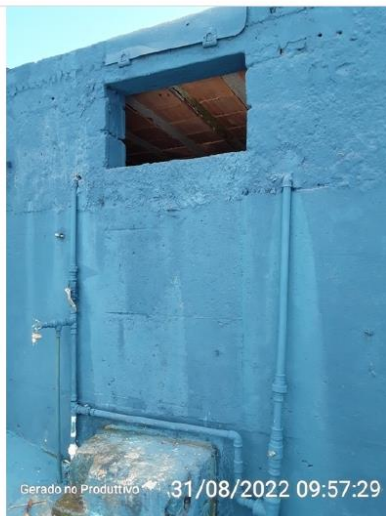
Existe tubo de descarga de fundo? (NBR 12217/94)	Não	
O reservatório possui tampas de inspeção em boas condições? (NBR 12217/94)	Não

Abertura do reservatório

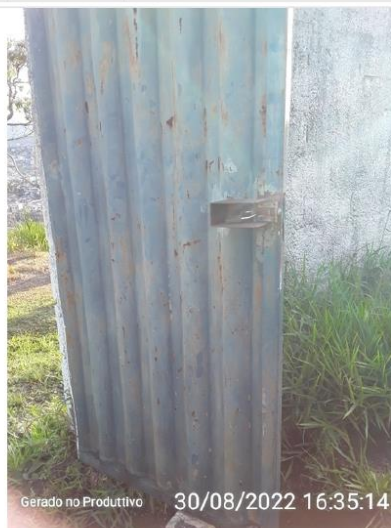
O cadeado do portão está com defeito.

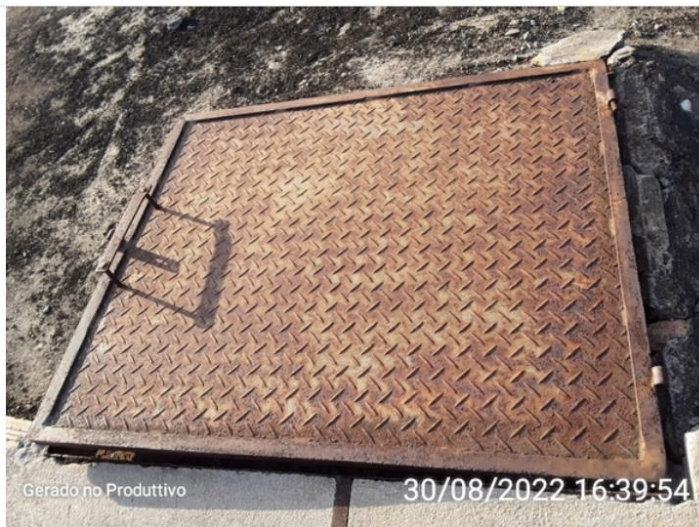
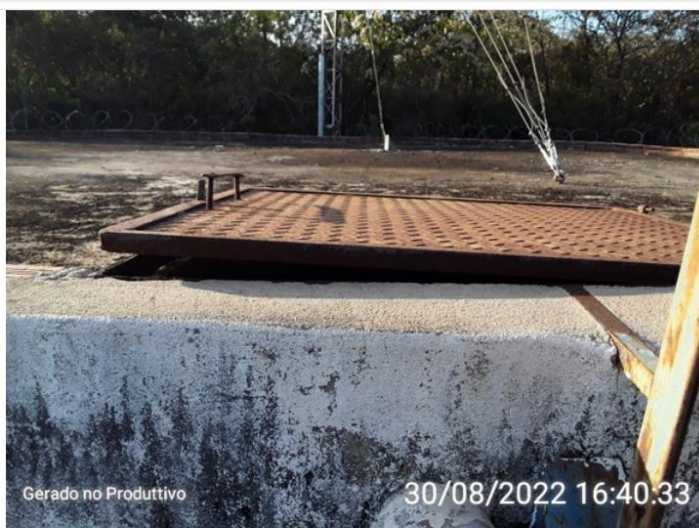
Existe caixa de descarga para o tubo extravasor? (NBR 12217/94)	Não	
Existe dispositivo de indicador de nível de água? (NBR 12217/94)	Não	
É feito o acompanhamento e anotação das medidas dos níveis de reservação? (INFORMAÇÃO)	Não	
Existe tubo de descarga de fundo? (NBR 12217/94)	Sim	
O reservatório possui tampas de inspeção em boas condições? (NBR 12217/94)	Não	
A tampa de inspeção possui cadeado ou dispositivo que impeça sua abertura por pessoas não autorizadas? (Lei Federal 11.445/2007)	Não

Tampa de inspeção

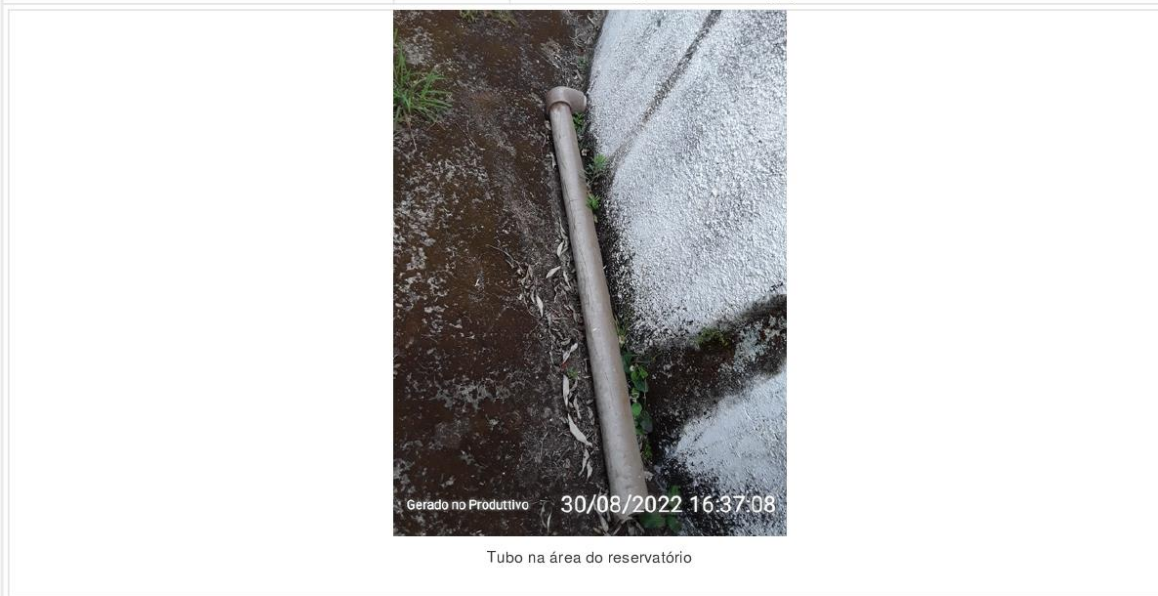
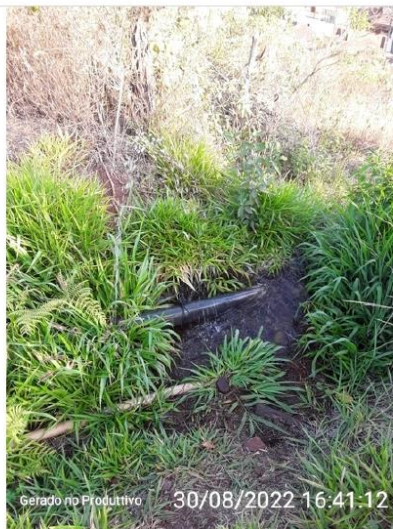
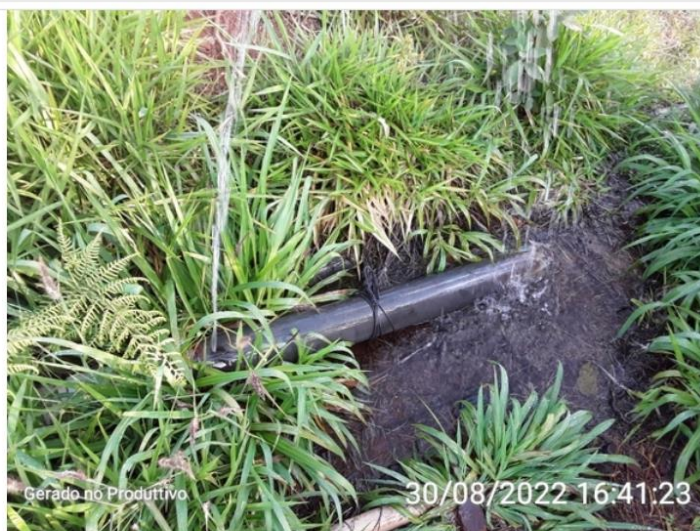
Observações não identificadas anteriormente (INFORMAÇÃO)	Sim	Parte de um tubo disposto de forma inadequada na área do reservatório. Furo na tubulação, fazendo o papel de uma ventosa.
--	-----	--

Furo na tubulação

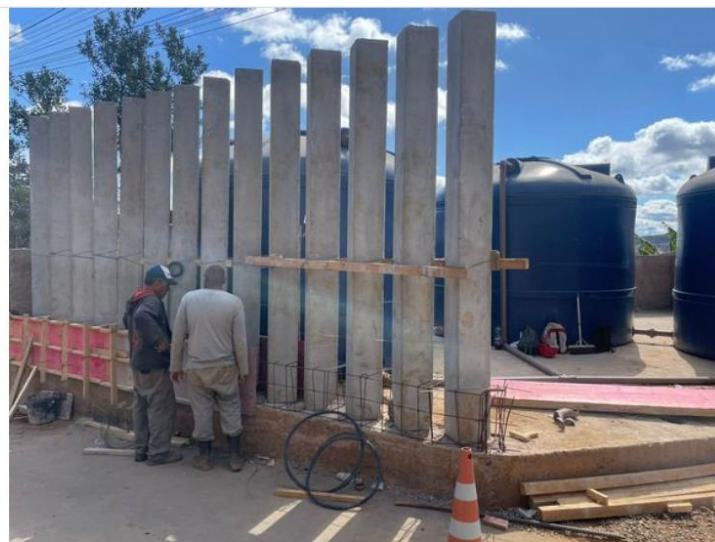
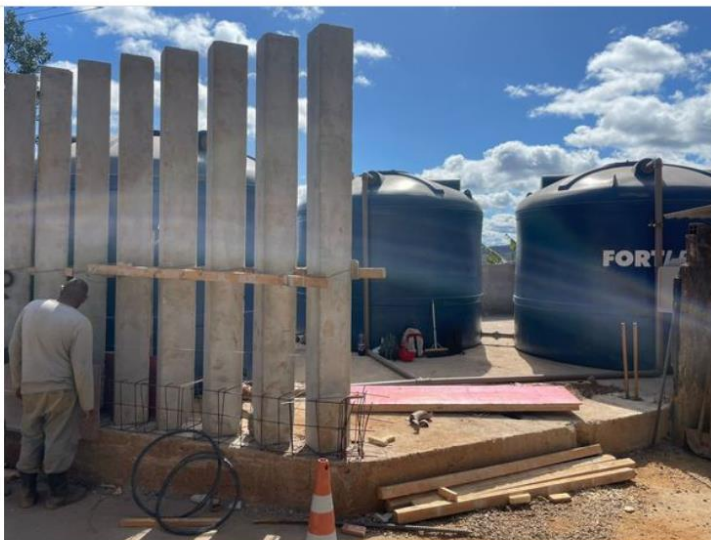
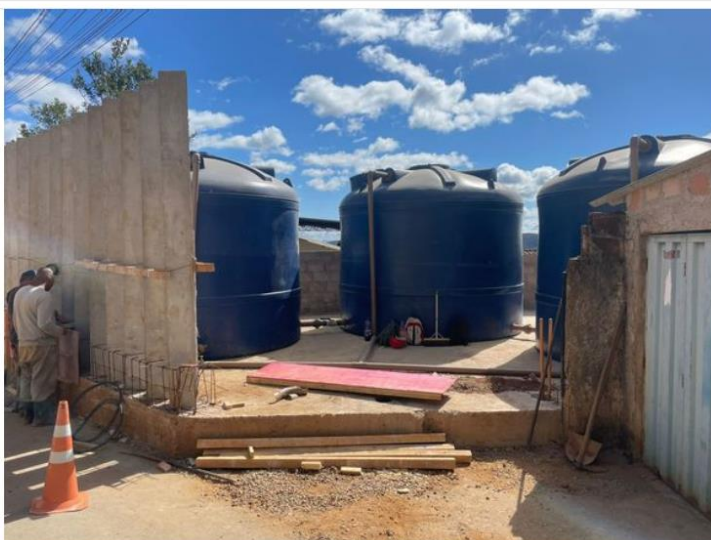
Durante a visita de fiscalização a área não possuía cercamento, contudo no dia seguinte já foi iniciado o cercamento da estrutura.

Cercamento do reservatório

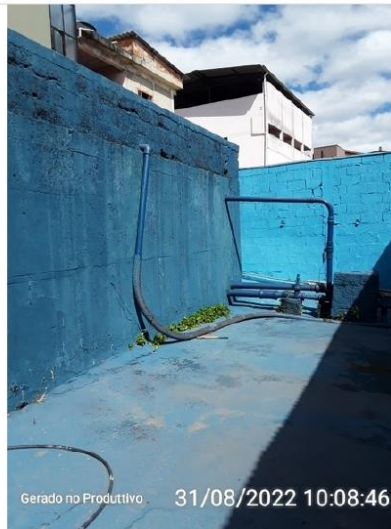
Tubo extravasor

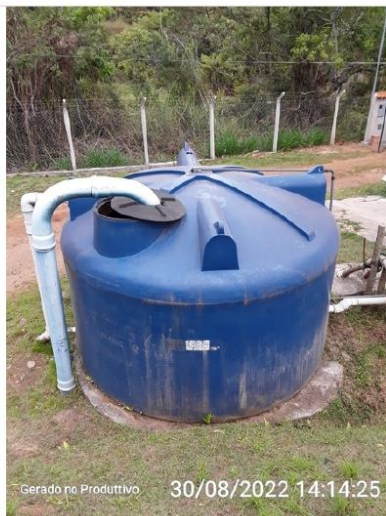
São realizadas a limpeza e a desinfecção periódicas do reservatório? (INFORMAÇÃO)	Não	
Realiza limpeza da área do reservatório? (INFORMAÇÃO)	Sim	
Qual a periodicidade? (INFORMAÇÃO)	Por demanda	
Estrutura de controle e medição de vazão na entrada e/ou saída do reservatório? (NBR 12217/94)	Não	
Existe válvula de fechamento na entrada do reservatório? (NBR 12217/94)	Não	
Existe válvula de fechamento na saída do reservatório? (NBR 12217/94)	Não	O controle é realizado no conjunto motobomba
Existe tubo extravasor? (NBR 12217/94)	Não	
Ocorre extravasamento do reservatório? (INFORMAÇÃO)	Sim	
Existe dispositivo de indicador de nível de água? (NBR 12217/94)	Não	
É feito o acompanhamento e anotação das medidas dos níveis de reservação? (INFORMAÇÃO)	Não	
Existe tubo de descarga de fundo? (NBR 12217/94)	Sim	
  <p>Tubo de descarga de fundo</p>		
O reservatório possui tampas de inspeção em boas condições? (NBR 12217/94)	Não

Tampa de inspeção

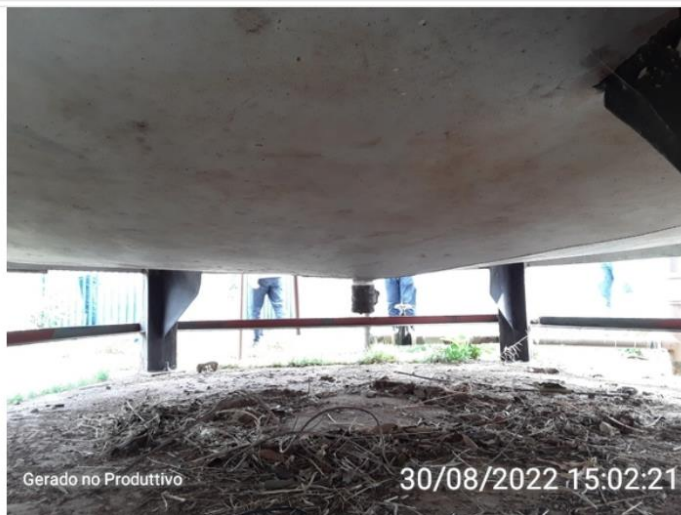
Tubo de descarga de fundo

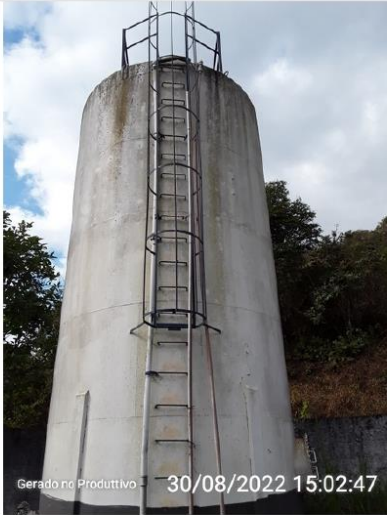
<p>Escada para acesso a cobertura</p>		
A cobertura do reservatório está protegida por guarda - corpo? (NBR 12217/94)	Sim	
Observações não identificadas anteriormente (INFORMAÇÃO)	Sim	Vazamento no registro

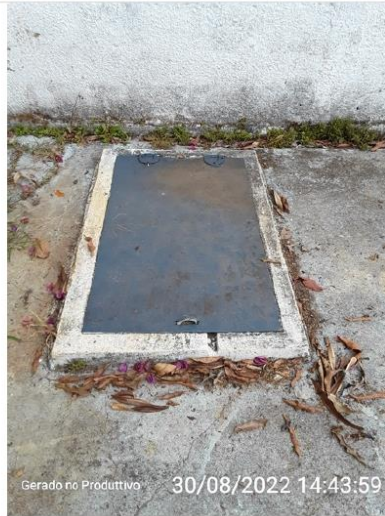
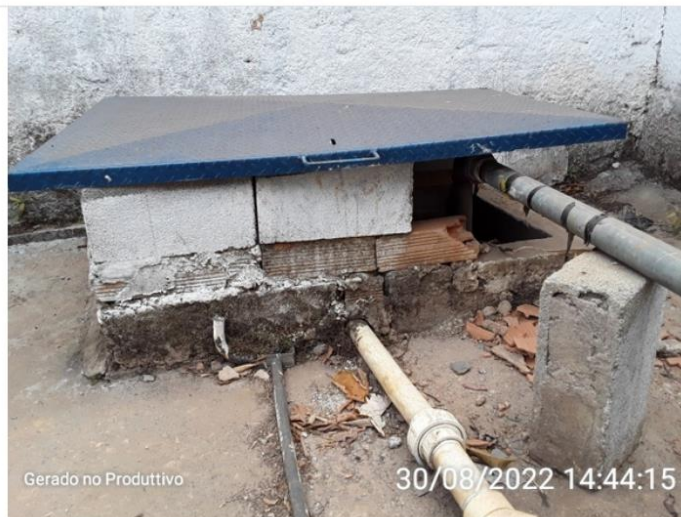
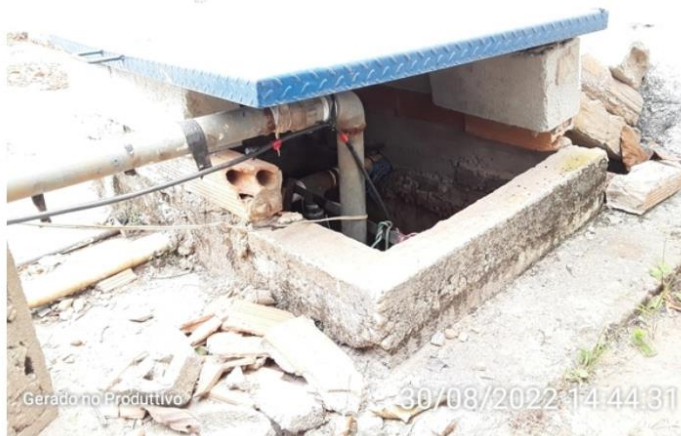
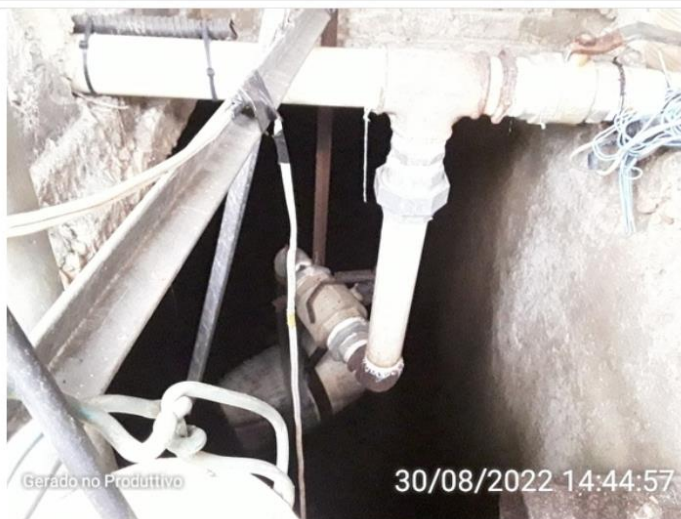
São realizadas a limpeza e a desinfecção periódicas do reservatório? (INFORMAÇÃO)	Sim	
Realiza limpeza da área do reservatório? (INFORMAÇÃO)	Sim	
Estrutura de controle e medição de vazão na entrada e/ou saída do reservatório? (NBR 12217/94)	Não	
Existe válvula de fechamento na entrada do reservatório? (NBR 12217/94)	Não	
Existe válvula de fechamento na saída do reservatório? (NBR 12217/94)	Não	Controle na bomba
Existe tubo extravasor? (NBR 12217/94)	Não	
Existe dispositivo de indicador de nível de água? (NBR 12217/94)	Não	
É feito o acompanhamento e anotação das medidas dos níveis de reservação? (INFORMAÇÃO)	Não	
Existe tubo de descarga de fundo? (NBR 12217/94)	Sim	
O reservatório possui tampas de inspeção em boas condições? (NBR 12217/94)	Não

Tampa de inspeção

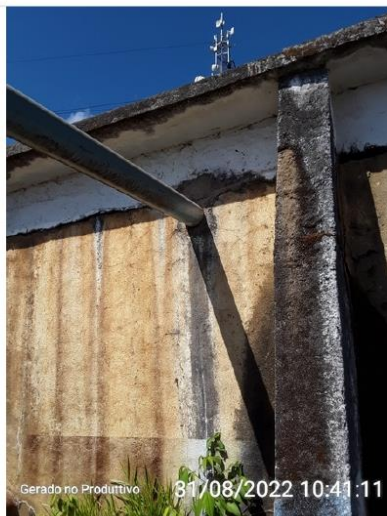
Tubo extravasor

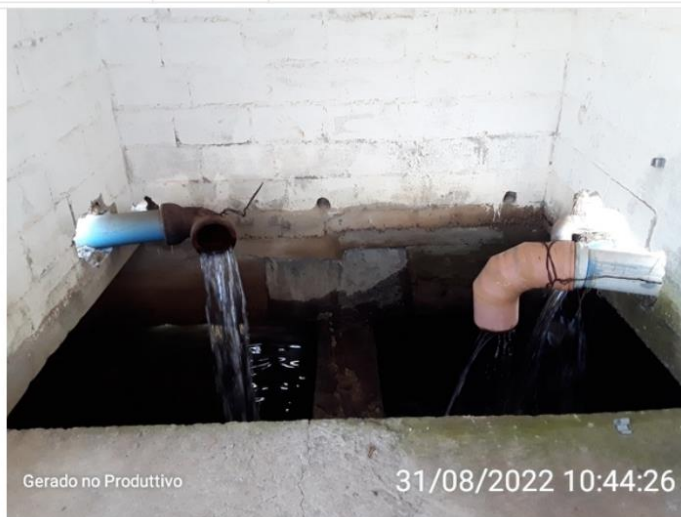
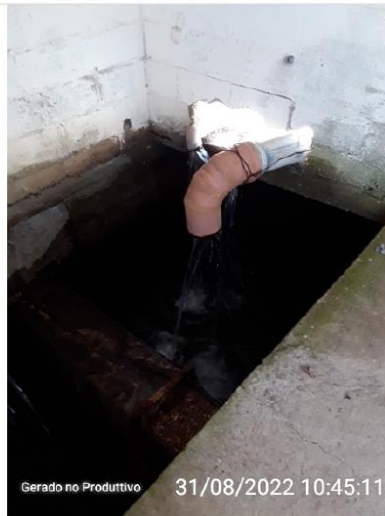
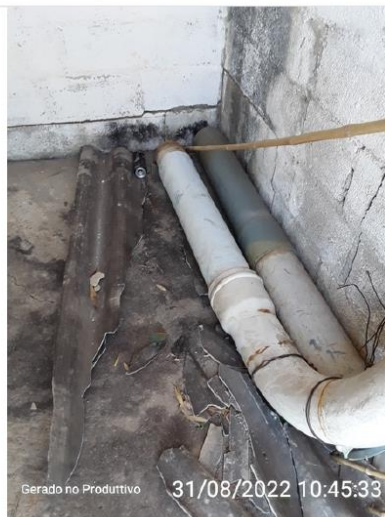
Existe caixa de descarga para o tubo extravasor? (NBR 12217/94)	Não	
Existe dispositivo de indicador de nível de água? (NBR 12217/94)	Não	
É feito o acompanhamento e anotação das medidas dos níveis de reservação? (INFORMAÇÃO)	Não	
O reservatório possui tampas de inspeção em boas condições? (NBR 12217/94)	Não

Abertura de inspeção do reservatório

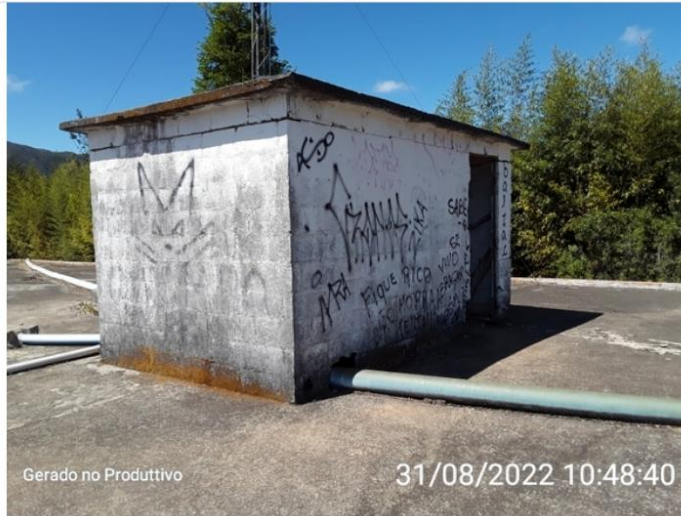
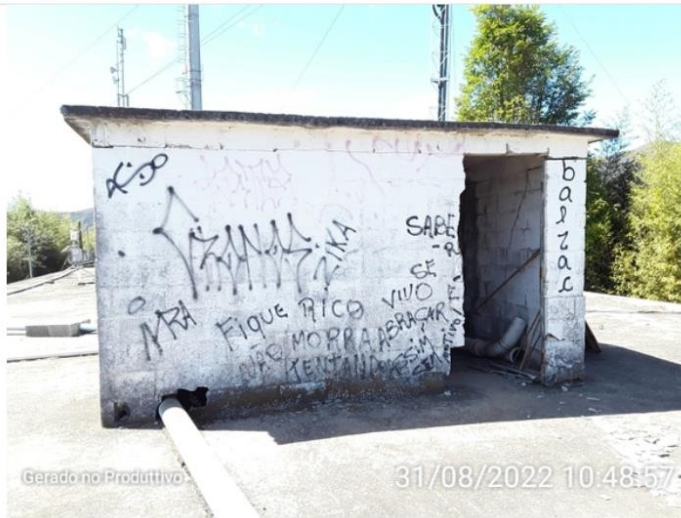
Acesso a área interna do reservatório

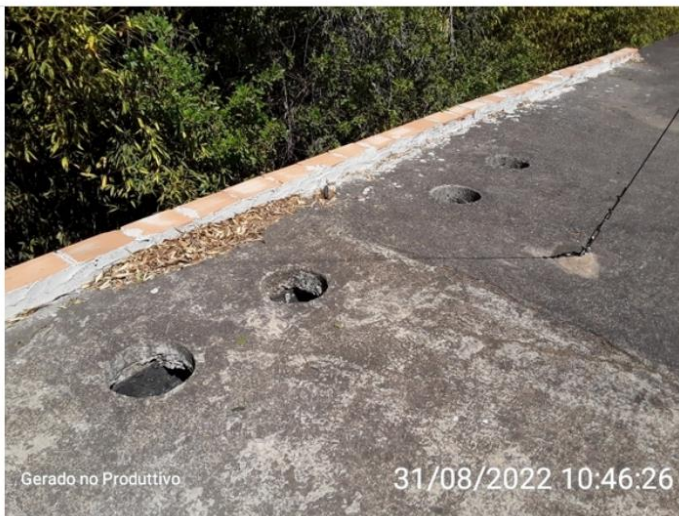
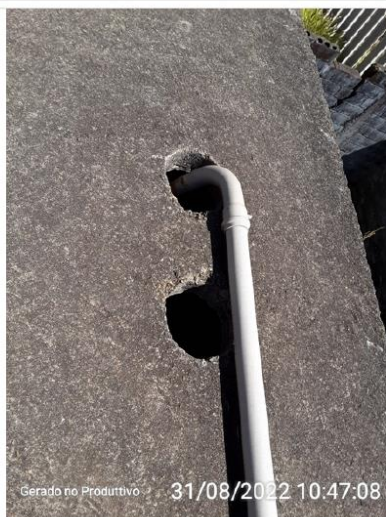
O reservatório possui ventilação? (NBR 12217/94)	Sim	
As tubulações de ventilação possuem telas de proteção com cobertura que impeça a entrada de água de chuva e limite a entrada de poeira.? (NBR 12217/94)	Não

Tubulações de ventilação

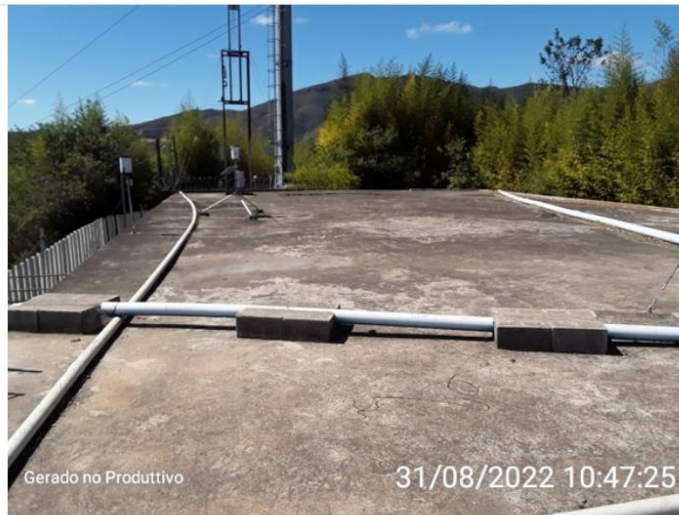
A cobertura do reservatório está protegida por guarda - corpo? (NBR 12217/94)

Não

Cobertura do reservatório

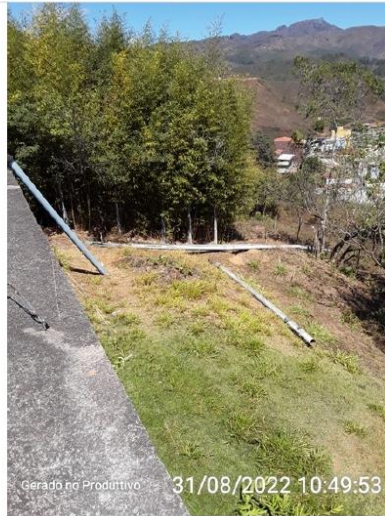
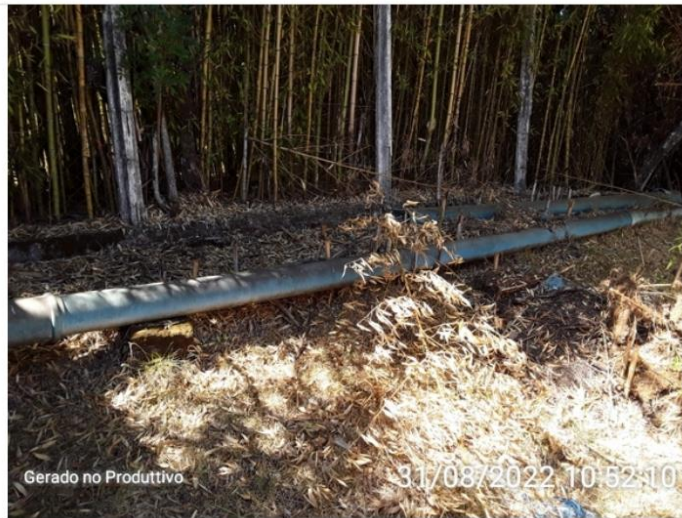
Na área do reservatório havia tubos dispostos, sem aparente utilização.

Área do reservatório

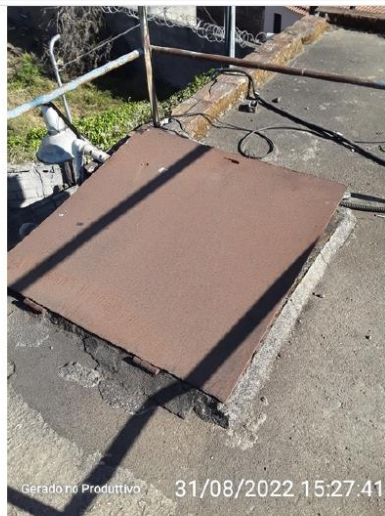
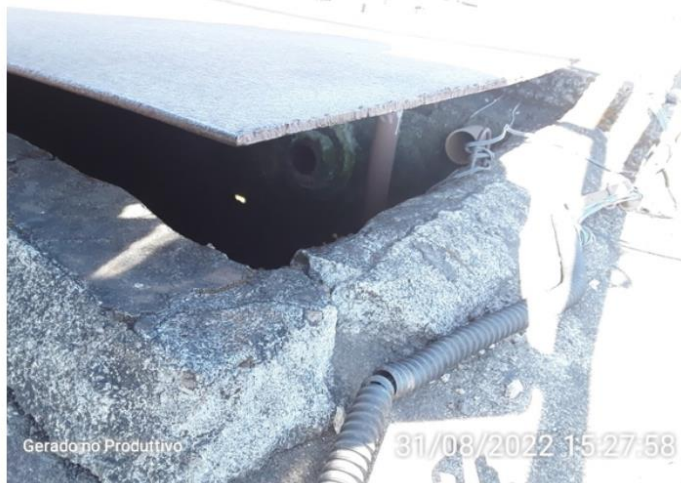
Existe caixa de descarga para o tubo extravasor? (NBR 12217/94)	Não	
Existe dispositivo de indicador de nível de água? (NBR 12217/94)	Não	
Existe tubo de descarga de fundo? (NBR 12217/94)	Não	
O reservatório possui tampas de inspeção em boas condições? (NBR 12217/94)	Não

Tampa de inspeção

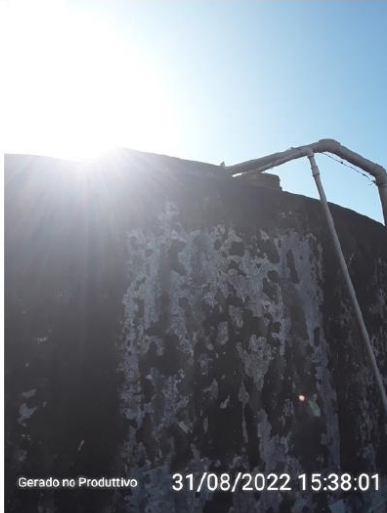
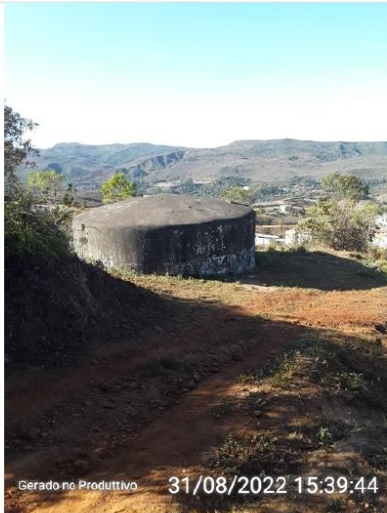
de água? (NBR 12217/94)		
É feito o acompanhamento e anotação das medidas dos níveis de reservação? (INFORMAÇÃO)	Não	
O reservatório possui tampas de inspeção em boas condições? (NBR 12217/94)	Não

<p>Tampa de inspeção</p>

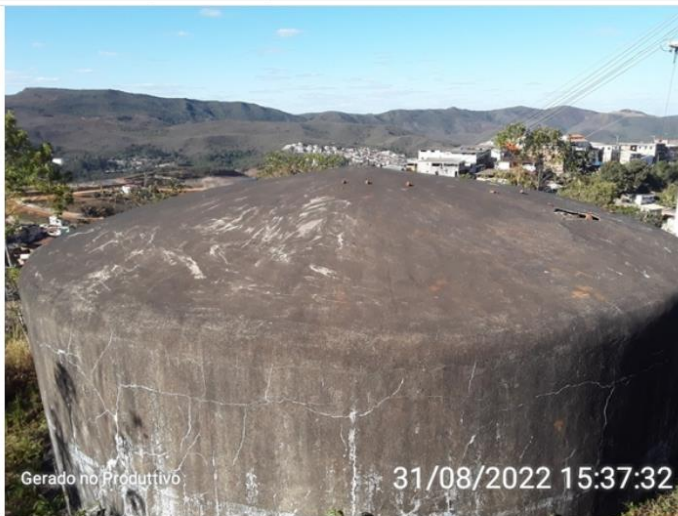
Cobertura do reservatório

Existe estação de cloro no reservatório? (INFORMAÇÃO)	Não	
Há vazamento na estrutura do reservatório? (reservatório, válvula, registro, tubulação, etc) (NBR 12217/94)	Não	
Há infiltração na estrutura do reservatório (reservatório, válvulas, conexões, tubos, etc)? (NBR 12217/94)	Não	
A estrutura aparente do reservatório apresenta boas condições (sem oxidação, sem corrosão, etc) (NBR 12217/94)	Não	
Há escada para acesso a cobertura? (NBR 12217/94)	Não	
A cobertura do reservatório está protegida por guarda - corpo? (NBR 12217/94)	Não	
Observações não identificadas anteriormente (INFORMAÇÃO)	Sim	A cobertura do reservatório apresenta patologias no concreto

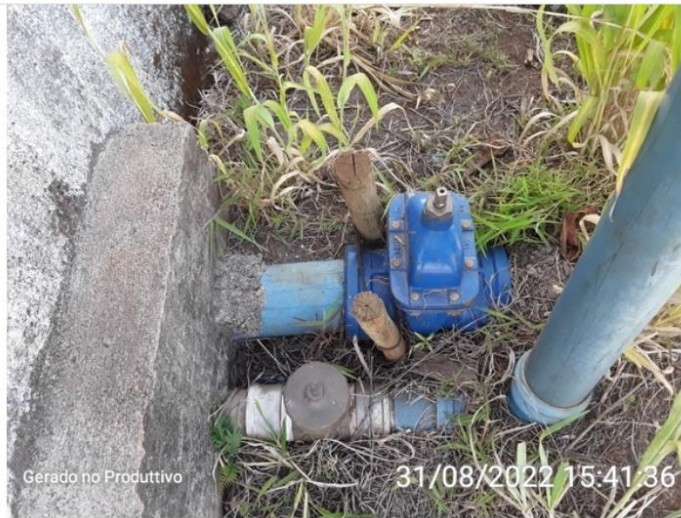
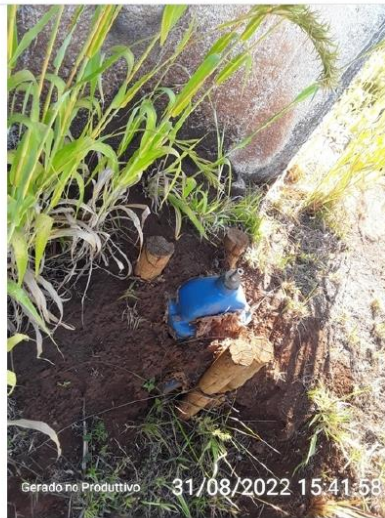
A área do reservatório possui identificação? (Lei Federal 11.445/2007)	Não
A área do reservatório está cercada? (Lei Federal 11.445/2007)	Não
Há portão de acesso com cadeado ou dispositivo que impeça a entrada de pessoas não autorizadas? (Lei Federal 11.445/2007)	Não
São realizadas a limpeza e a desinfecção periódicas do reservatório? (INFORMAÇÃO)	Sim
Realiza limpeza da área do reservatório? (INFORMAÇÃO)	Sim
Estrutura de controle e medição de vazão na entrada e/ou saída do reservatório? (NBR 12217/94)	Não
Existe válvula de fechamento na entrada do reservatório? (NBR 12217/94)	Não

Válvula de fechamento na entrada do reservatório

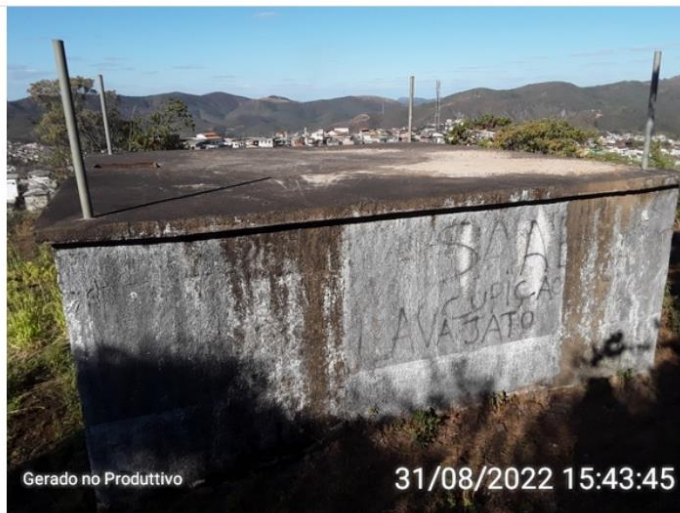
Existe caixa de descarga para o tubo extravasor? (NBR 12217/94)	Não	
Existe dispositivo de indicador de nível de água? (NBR 12217/94)	Não	
É feito o acompanhamento e anotação das medidas dos níveis de reservação? (INFORMAÇÃO)	Não	
Existe tubo de descarga de fundo? (NBR 12217/94)	Sim	
O reservatório possui tampas de inspeção em boas condições? (NBR 12217/94)	Não

Cobertura do reservatório

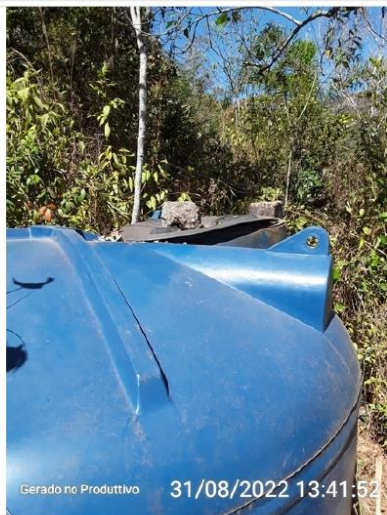
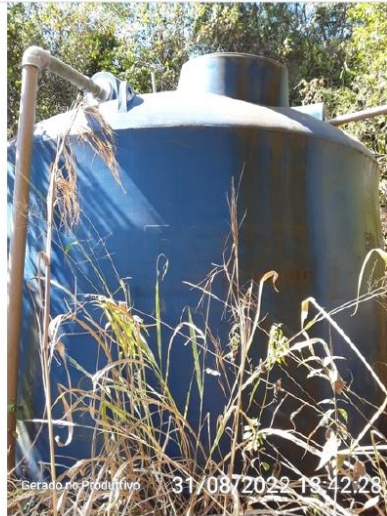
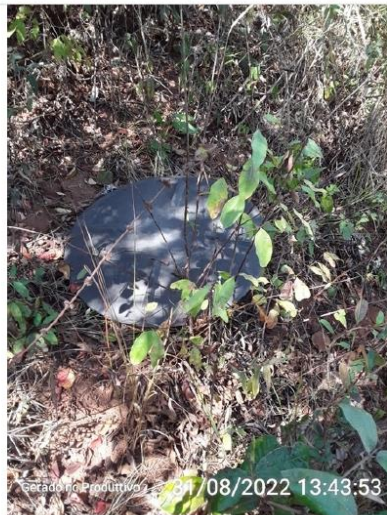
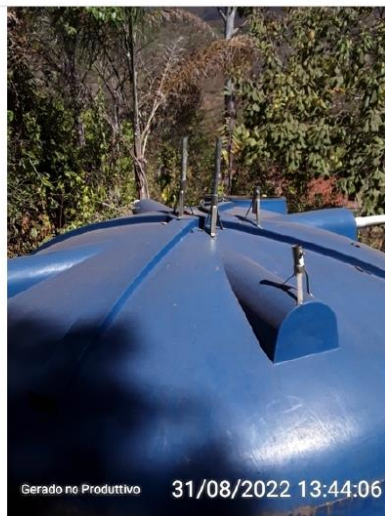
Existe tubo extravasor? (NBR 12217/94)	Não	
Existe dispositivo de indicador de nível de água? (NBR 12217/94)	Não	
É feito o acompanhamento e anotação das medidas dos níveis de reservação? (INFORMAÇÃO)	Não	
Existe tubo de descarga de fundo? (NBR 12217/94)	Não	
O reservatório possui tampas de inspeção em boas condições? (NBR 12217/94)	Não	Reservatório sem tampa

Cobertura do reservatório

Tampa do reservatório

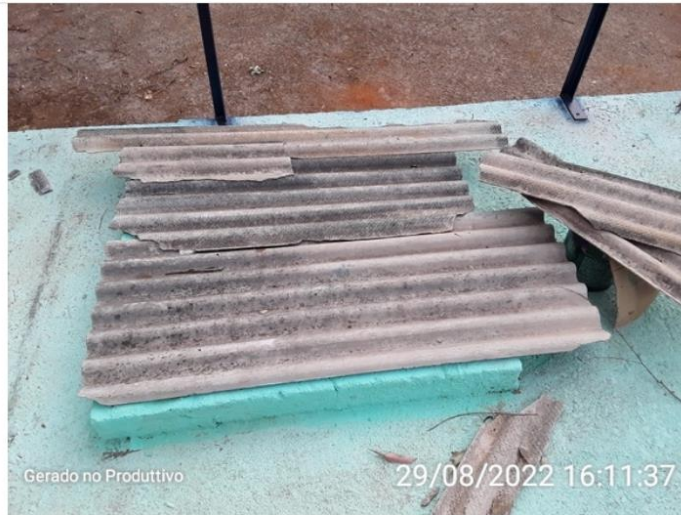
de água? (NBR 12217/94)	Não	
É feito o acompanhamento e anotação das medidas dos níveis de reservação? (INFORMAÇÃO)	Não	
Existe tubo de descarga de fundo? (NBR 12217/94)	Sim	
O reservatório possui tampas de inspeção em boas condições? (NBR 12217/94)	Não

Tampa de inspeção
