# Relatório Técnico de Fiscalização

Fiscalização de Acompanhamento – R2

Proc. Administrativo Fiscalização – 016/2023

IPANEMA/MG

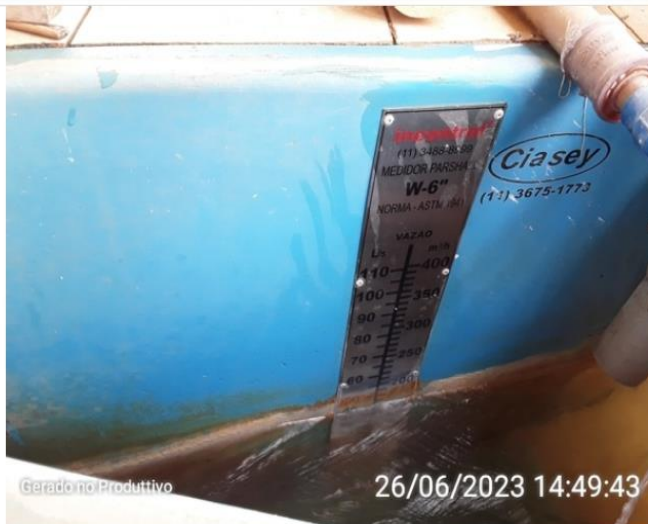
Medidor de vazão

Há instrumentos de medição de vazão na  
entrada do tratamento? (NBR 12215 - 1/2017) Sim

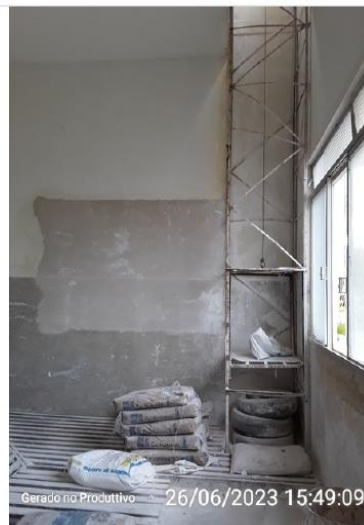
Elevador de produtos químicos

<b>Existem normas técnicas de segurança escritas ou ilustradas disponíveis na ETA? (NR 26)</b>	Não	Ausência de placa de sinalização de segurança e de iluminação de emergência .
<b>Existe boa iluminação noturna? (NR 22)</b>	Sim	
<b>Observações</b>	Sim	É utilizado guindaste para o transporte dos sacos de produtos químicos nos compartimentos para evitar o carregamento manual pelos operadores.

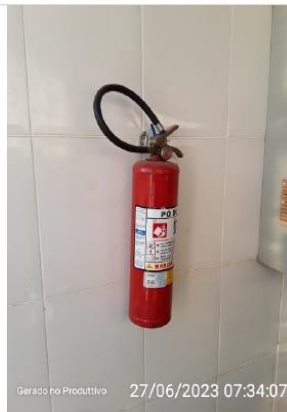
Extintor de incêndio no local

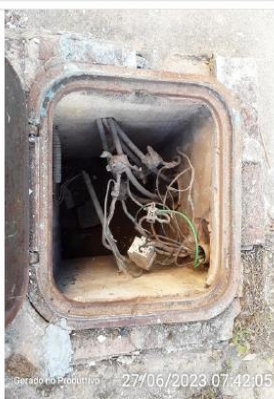
Existe iluminação para trabalhos noturnos? (Lei Federal 11.445/2007)	Sim	
Há algum sistema de drenagem no piso, para drenar a água de possíveis vazamentos das caixas de gaxetas ou outros vazamentos? ( Ex. Canaletas com grelhas) (NBR 12214/20)	Não	
A condições aparentes dos quadros e cabos elétricos são boas? (Lei Federal 11.445/2007)	Não

Fios elétricos emaranhados

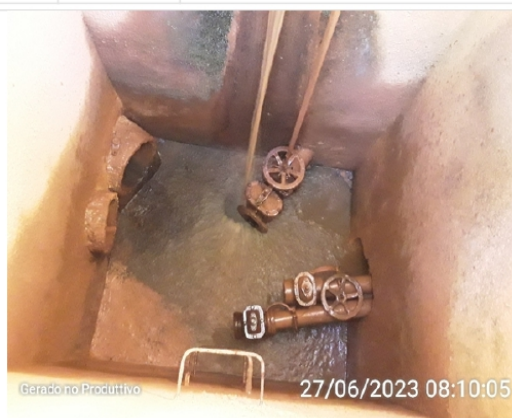
Descarga de fundo

Ocorre extravasamento do reservatório? (INFORMAÇÃO)	Sim	
Existe dispositivo de indicador de nível de água? Se sim, é feito o acompanhamento e anotação das medidas dos níveis de reservação? (NBR 12217/94)	Não	
Existe tubo de descarga de fundo? (NBR 12217/94)	Sim

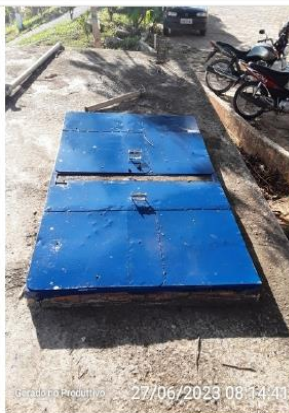
Tampas de inspeção

A tampa de inspeção possui cadeado ou dispositivo que impeça sua abertura por pessoas não autorizadas? (Lei Federal 11.445/2007)

Não

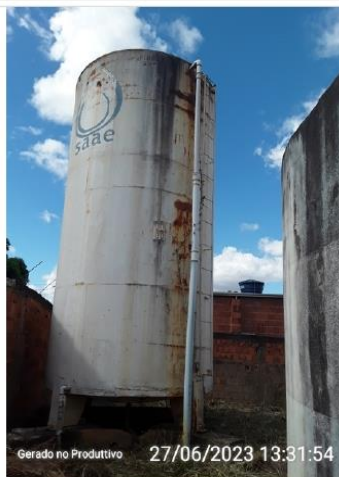
Tubulação da chegada de água

Se sim, qual a periodicidade? (INFORMAÇÃO)	Sim	
Estrutura de controle e medição de vazão na entrada e/ou saída do reservatório? (NBR 12217/94)	Não	
Existe válvula de fechamento na entrada do reservatório? (NBR 12217/94)	Não	Controle na bomba.

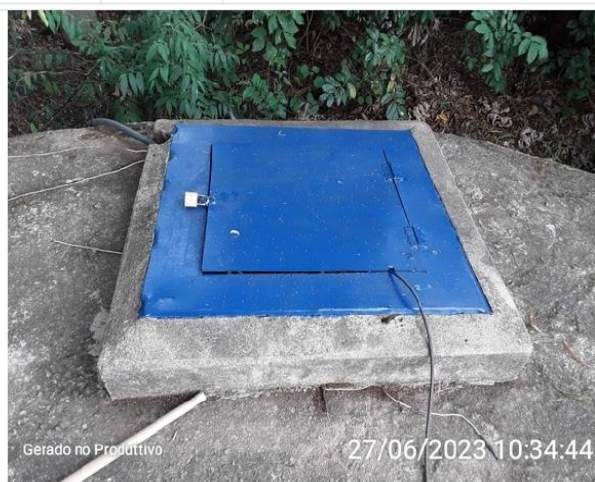
Tampa de inspeção

Realiza limpeza da área do reservatório? Se sim, qual a periodicidade? (INFORMAÇÃO)	Sim	
Estrutura de controle e medição de vazão na entrada e/ou saída do reservatório? (NBR 12217/94)	Não	
Existe válvula de fechamento na entrada do reservatório? (NBR 12217/94)	Não	Apenas controle pela boia de nível.
Existe válvula de fechamento na saída do reservatório? (NBR 12217/94)	Sim	
Existe tubo extravasor? (NBR 12217/94)	Não	
Existe caixa de descarga para o tubo extravasor? (NBR 12217/94)	Não	
Ocorre extravasamento do reservatório? (INFORMAÇÃO)	Não	Possuem o controle por meio de boia de nível.
Existe dispositivo de indicador de nível de água? Se sim, é feito o acompanhamento e anotação das medidas dos níveis de reservação? (NBR 12217/94)	Não	Apenas o controle de boia de nível.
Existe tubo de descarga de fundo? (NBR 12217/94)	Não	
O reservatório possui tampas de inspeção em boas condições? (NBR 12217/94)	Sim

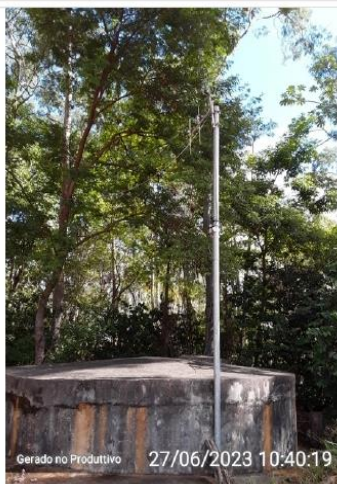
Antena de acionamento da boia de nível

telas de proteção com cobertura que impeça a entrada de água de chuva e limite a entrada de poeira.? (NBR 12217/94)	Não se aplica	
Existe estação de cloro no reservatório? (INFORMAÇÃO)	Não	
A estrutura aparente do reservatório apresenta boas condições? (Vazamentos, infiltrações, oxidação, corrosão, etc) (NBR 12217/94)	Sim	
Há escada para acesso a cobertura? (NBR 12217/94)	Não	
A cobertura do reservatório está protegida por guarda - corpo? (NBR 12217/94)	Não	
Observações não identificadas anteriormente (INFORMAÇÃO)	Sim
