CONSÓRCIO INTERMUNICIPAL DE SANEAMENTO BÁSICO DA ZONA DA MATA
DE MINAS GERAIS – CISAB ZM

RELATÓRIO DE FISCALIZAÇÃO SOB DEMANDA
VIÇOSA – MG

AGOSTO/2020
VIÇOSA/MG

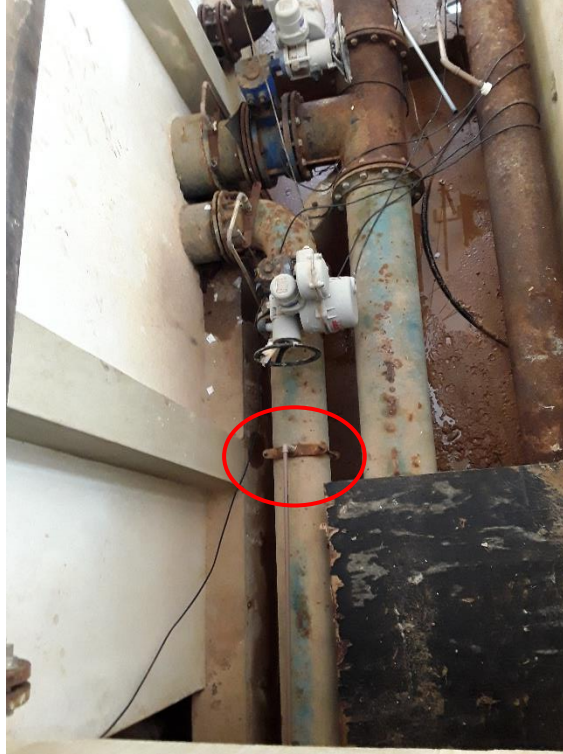
Figura 1 – Aplicação do ortopolifosfato na tubulação de saída dos filtros

Ainda de acordo com a consultoria contratada, para obtenção de melhores resultados, o ortopolifosfato deve ser aplicado em um ponto anterior à etapa de desinfecção. Dessa forma, a

aplicação do produto em ambas as ETAs está sendo realizada na tubulação que direciona a água filtrada para o tanque de contato (Figura 1).

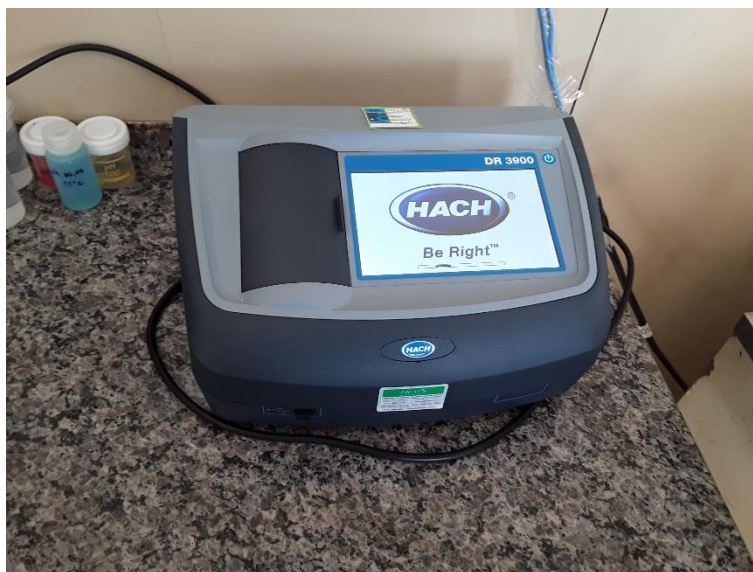
Figura 2 – Equipamento utilizado para realizar análises de ferro e manganês

Além das mudanças citadas, o SAAE voltou a realizar análises de ferro e manganês com o espectrofotômetro DR 3900 que promove resultados mais precisos (Figura 2).

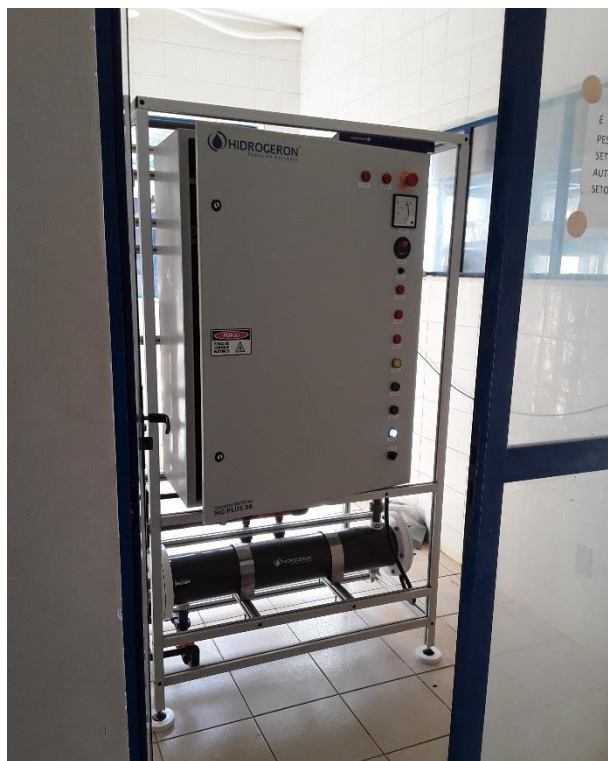
Figura 3 – Gerador de hipoclorito de cálcio na ETA I

Como ações complementares à melhoria contínua do processo de tratamento de água, o SAAE firmou recentemente um contrato de comodato para utilização de novos geradores de hipoclorito de sódio da marca Hidrogeron. Tal forma de contratação é mais vantajosa para a autarquia devido à realização das manutenções ser realizada pela própria empresa fornecedora do equipamento. Foram instalados um novo gerador na ETA I e dois na ETA II, sendo 1 mantido em utilização e outro como reserva (Figura 3 e 4).

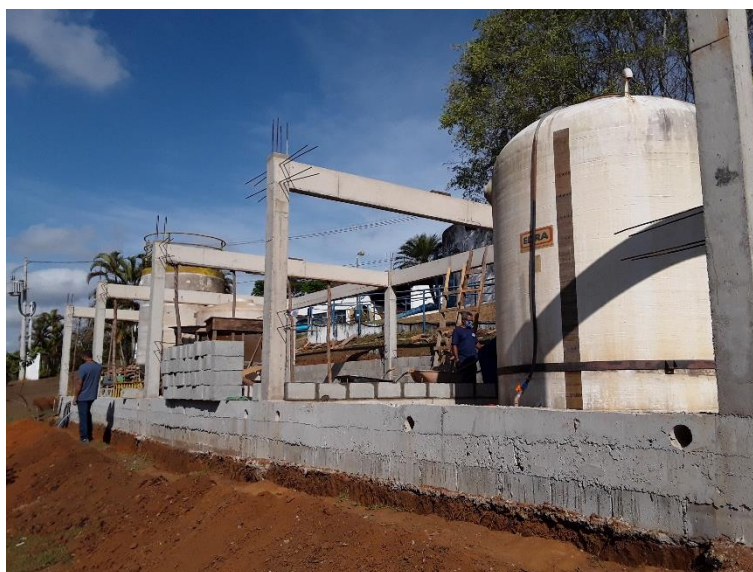
Figura 5 – Parque químico em construção

Além das mudanças operacionais e de procedimentos já citadas, a autarquia está realizando a construção de um parque químico na ETA I onde serão armazenados em quatro reservatórios os produtos utilizados no tratamento da água, sendo eles, o Policloreto de alumínio (PAC), o flúor e o geocálcio (Figura 5). Todos os produtos passarão a ser utilizados em sua forma líquida evitando assim problemas no transporte e manuseio oferecendo assim maior segurança aos operadores e ao sistema.
