CONSÓRCIO INTERMUNICIPAL DE SANEAMENTO BÁSICO DA ZONA DA MATA
DE MINAS GERAIS – CISAB ZM

RELATÓRIO DA FISCALIZAÇÃO DE ACOMPANHAMENTO

VIÇOSA – MG

AGOSTO/2019

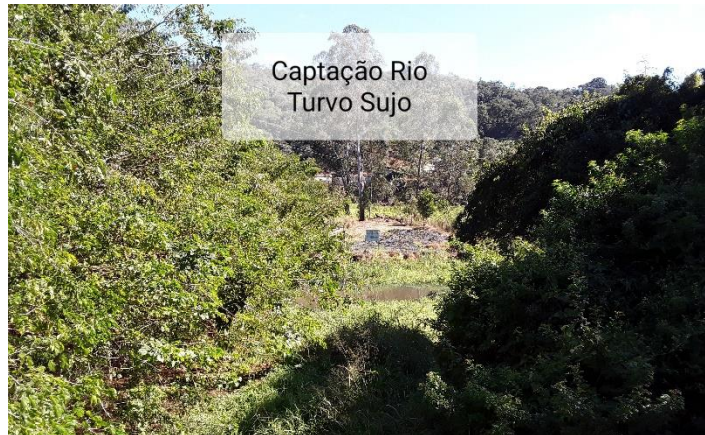
Figura 5 – Área de captação – Rio Turvo Sujo

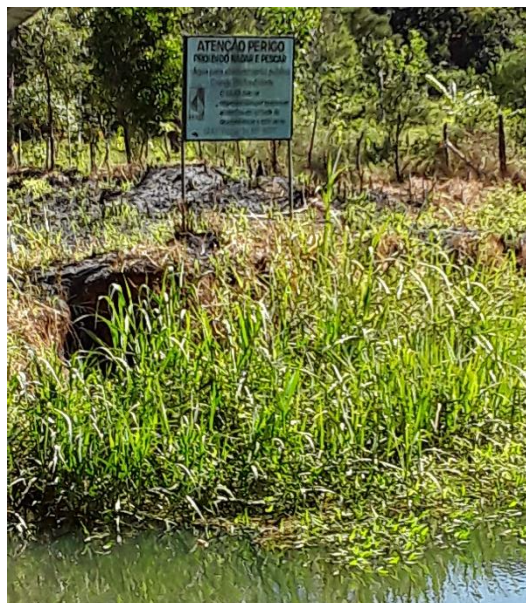
Figura 7 – Identificação da Captação Rio Turvo Sujo

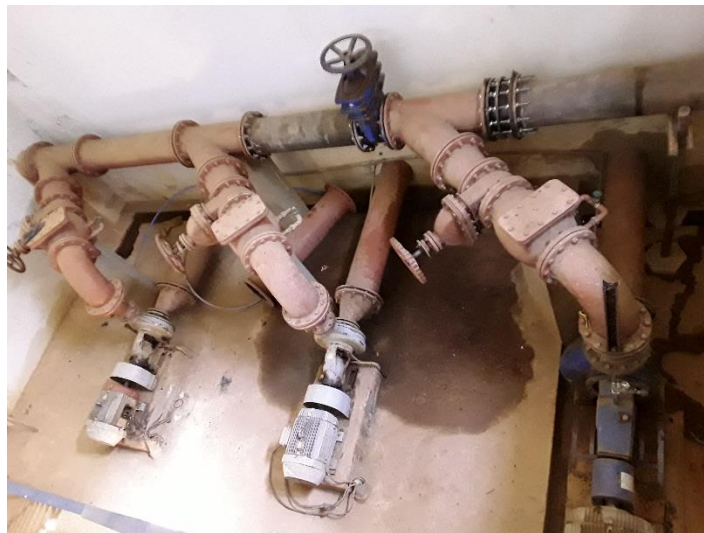
Figura 9 – Bombas – Rio Turvo Sujo

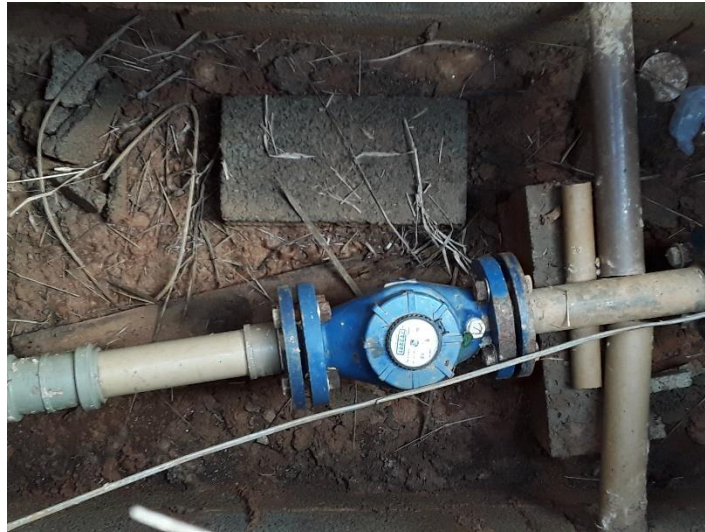
Figura 17 – Macromedidor - Buieié

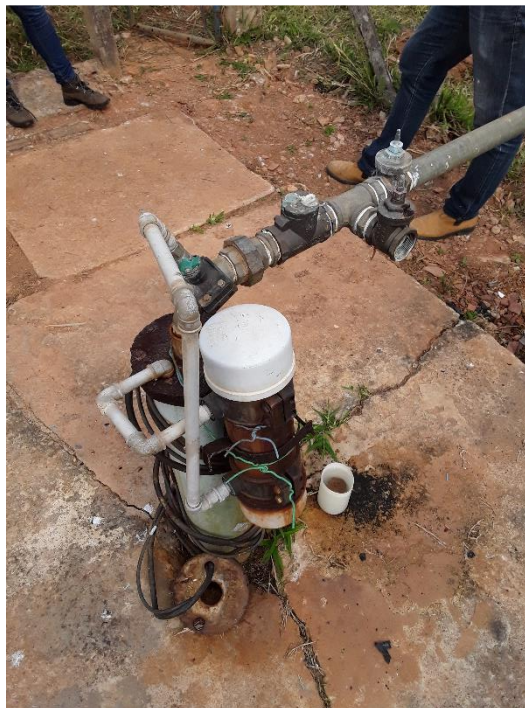
Figura 18 – Captação - Buieié

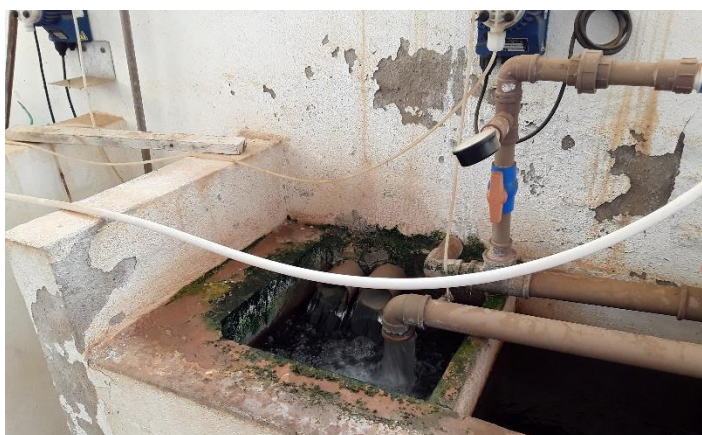
Figura 27 – Tanque de Contato – São José do Triunfo

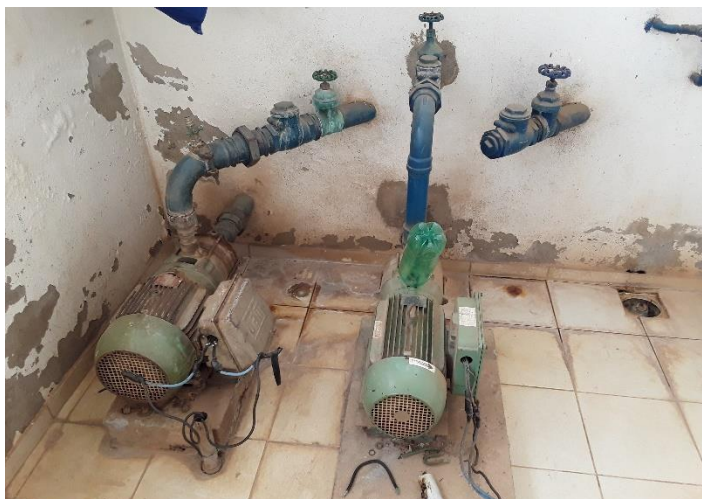
Figura 28 – Bombas – São José do Triunfo

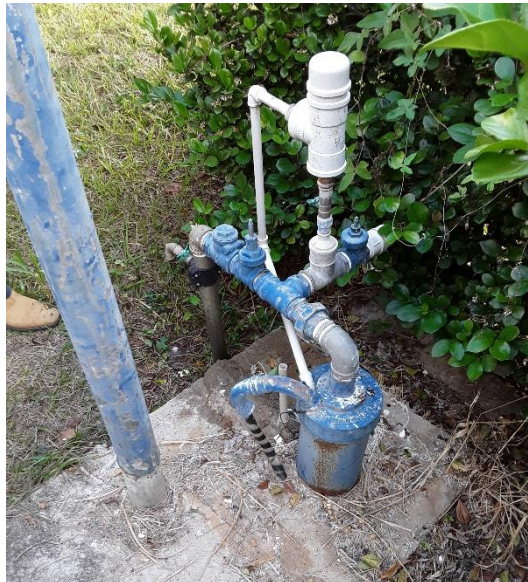
Figura 32 – Captação subterrânea – Octávio Pacheco

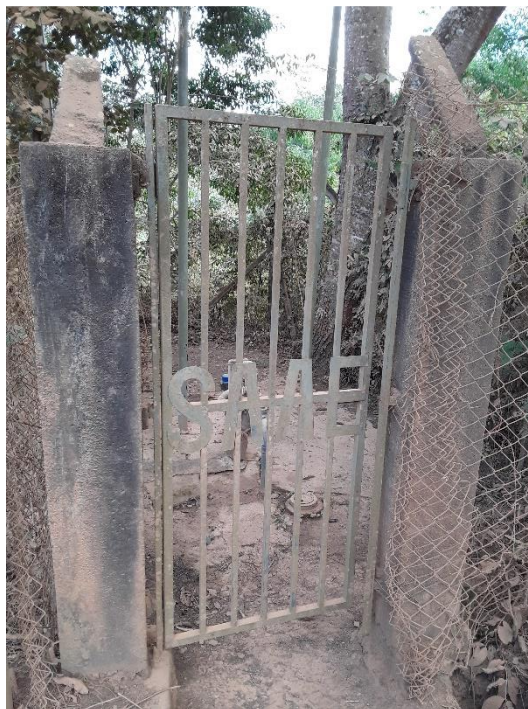
Figura 38 – Área da captação subterrânea – Novo Paraíso

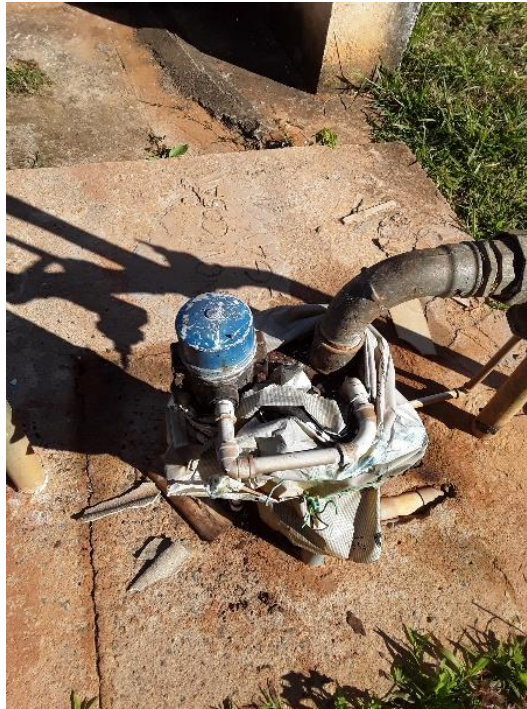
Figura 41 – Captação subterrânea – São Francisco de Assis

Foi verificado que 5 das 10 inconformidades listadas foram resolvidas, as Figuras 41 e 42 apresentam a atual situação da captação subterrânea de São Francisco de Assis.

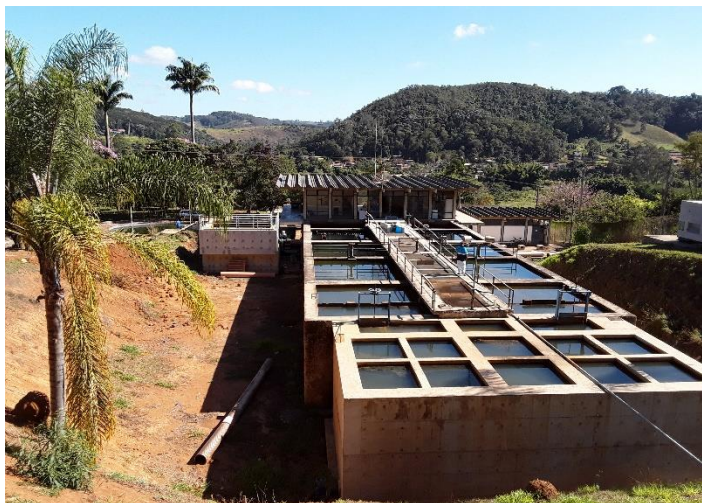
Foi verificado que 7 das 25 inconformidades listadas foram resolvidas, as Figuras de 63 a 72 apresentam a atual situação Estação de Tratamento de água – ETA II. É importante destacar que a ETA está reforma e que muitas das inconformidades estão em processo para serem sanadas.

Figura 67 – Vista da ETA II

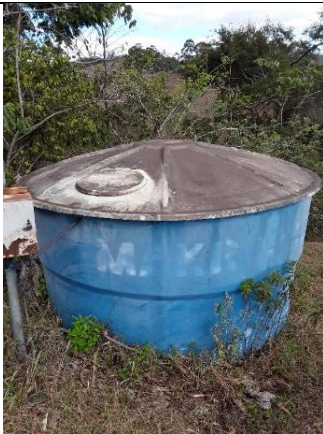
Identificação	Nova Viçosa
	Tipo	Semienterrado/elevado
	Material	Concreto/Polietileno
	armazenamento	700.000 L/10.000 L
	Observações	O reservatório de concreto possui 2 câmaras. Foi necessário a instalação de um reservatório menor de polietileno, para atendimento as casas com cotas mais elevadas. A cerca dos reservatórios necessita de reparos.
Reservatório	Informações

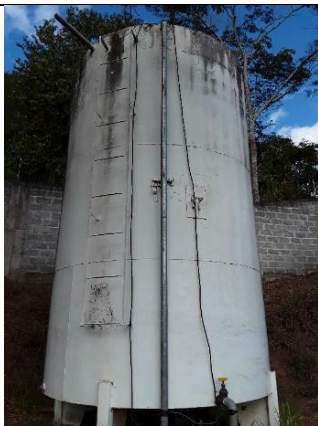
Identificação	Novo Paraíso
	Tipo	Apoiado
	Material	Fibra de vidro
	armazenamento	10.000 L
	Observações	O reservatório está localizado em local de difícil acesso, sem identificação, cercamento e proteção.
Reservatório	Informações

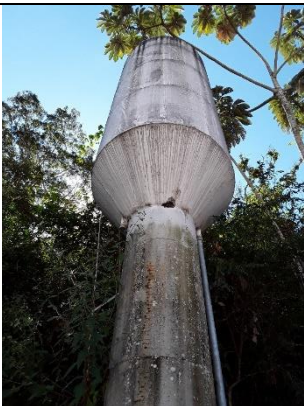
Identificação	Liberdade II	
	Tipo	Elevado	
	Material	Estrutura metálica	
	armazenamento	15.000 L	
	Observações	O reservatório não possui identificação, não há cadeado no portão, a área precisa de capina e limpeza.	
Reservatório		Informações

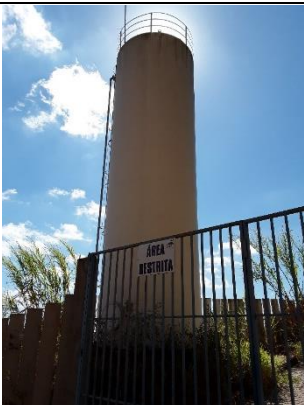
Identificação	Santo Antônio	
	Tipo	Apoiado	
	Material	Estrutura metálica	
	armazenamento	50.000 L	
	Observações	A área do reservatório precisa de capina e limpeza, o portão de acesso necessita de cadeado	
Reservatório		Informações

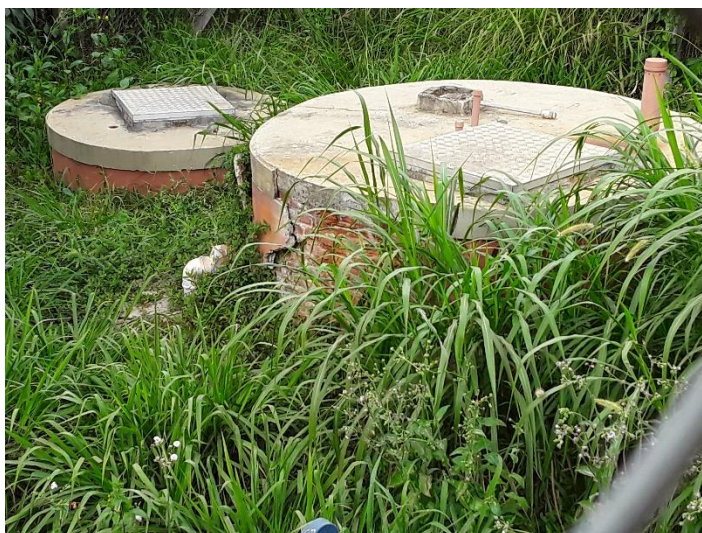
Figura 73 – Área da ETE Romão dos Reis

Foi verificado que 1 das 6 inconformidades listadas foram resolvidas, as Figuras 73 e 74 apresentam a atual situação ETE Romão dos Reis.

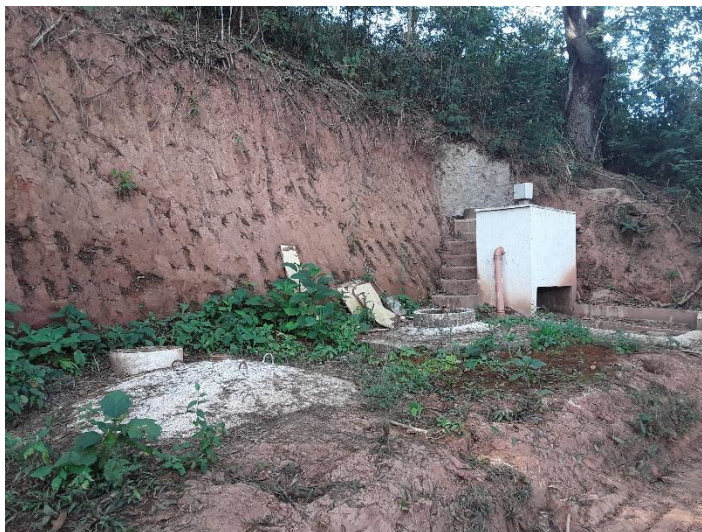
Figura 77 – ETE Santa Clara

Inconformidades – Relatório Diagnóstico	Relatório de Acompanhamento
Delimitar, trancar e sinalizar a área de forma a protegê-la contra acesso de estranhos e animais	A inconformidade ainda não foi solucionada
Providenciar para-raios - Sistema de proteção contra descargas atmosféricas (SPDA) (NBR 5419)	A inconformidade ainda não foi solucionada
Providenciar iluminação noturna do pátio externo da ETE	A inconformidade ainda não foi solucionada

Foi verificado que nenhuma das 3 inconformidades listadas foram resolvidas, as Figuras 77 e 78 apresentam a atual situação ETE Santa Clara.

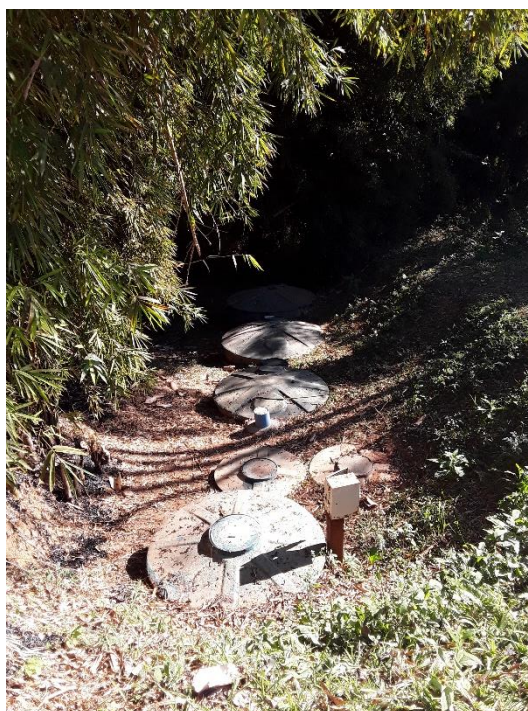
Figura 80 – ETE Sol Nascente

Inconformidades – Relatório Diagnóstico	Relatório de Acompanhamento
Delimitar, trancar e sinalizar a área de forma a protegê-la contra acesso de estranhos e animais	A inconformidade ainda não foi solucionada

Foi verificado que 1 das 5 inconformidades listadas foram resolvidas, as Figuras 80 e 81 apresentam a atual situação ETE Sol Nascente.

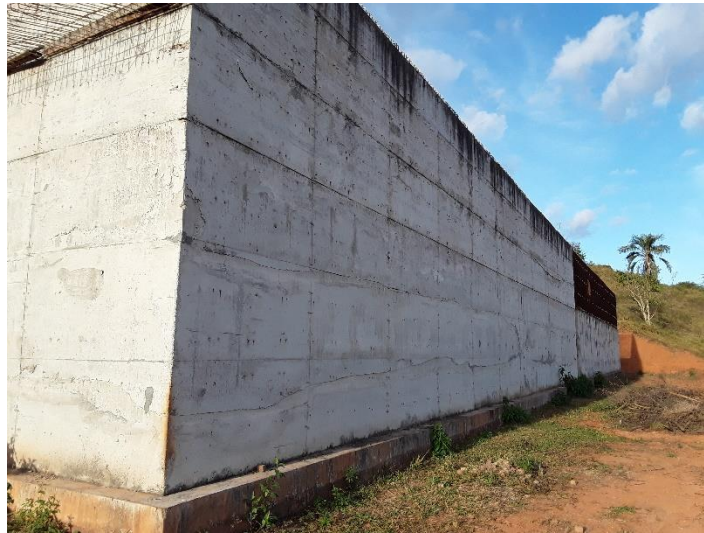
Figura 82 – ETE Barrinha

O local possui um funcionário do SAAE para vigilância. As Figuras abaixo, apresentam a situação da área.
