CONSÓRCIO INTERMUNICIPAL DE SANEAMENTO BÁSICO DA ZONA DA MATA  
DE MINAS GERAIS – CISAB ZM

RELATÓRIO TÉCNICO DE FISCALIZAÇÃO – ACOMPANHAMENTO  
RAUL SOARES – MG

OUTUBRO de 2021

SISTEMA AUTÔNOMO DE ÁGUA E ESGOTO DE RAUL SOARES

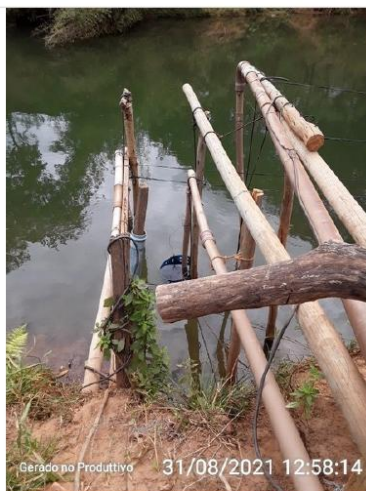
Captação no Rio Matipó

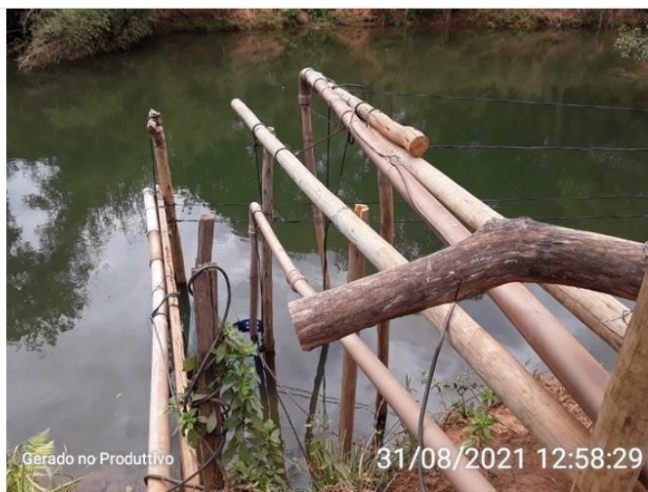
Captação no Rio Malipó

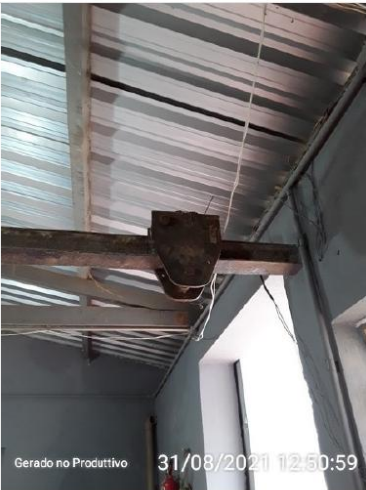
<p>Gerado no Produtivo 31/08/2021 12:50:59</p> <p>Dispositivo para remoção das bombas</p>		
Existe iluminação para trabalhos noturnos? (Lei Federal 11.445/2007)	Sim

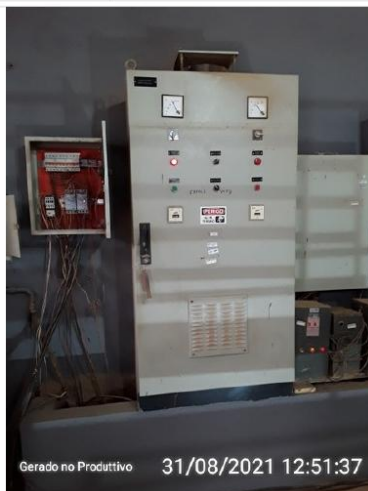
<p>Gerado no Produtivo 31/08/2021 12:51:18</p> <p>Iluminação</p>		
A condições aparentes dos quadros e cabos elétricos são boas? (Lei Federal	Não

Painel de controle

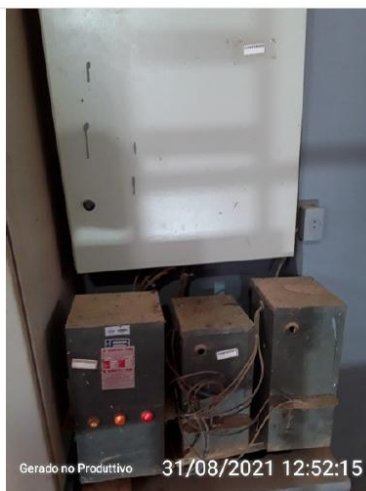
Painel de controle

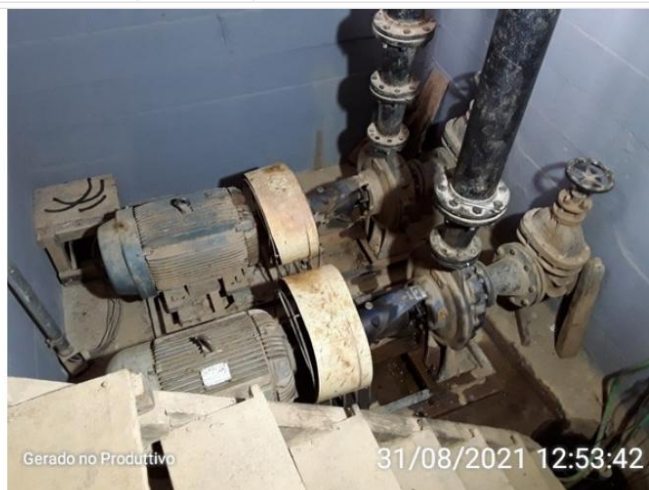
Conjunto motobomba

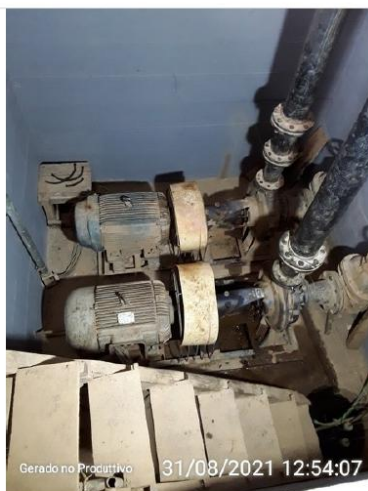
Conjunto motobomba

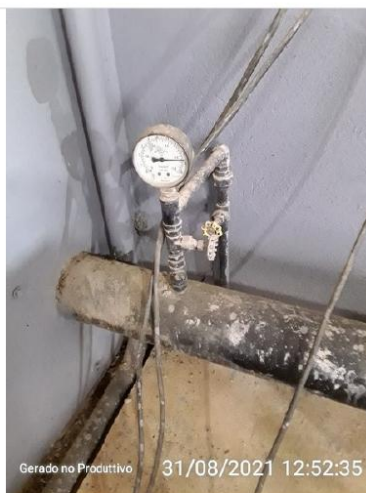
Manômetro

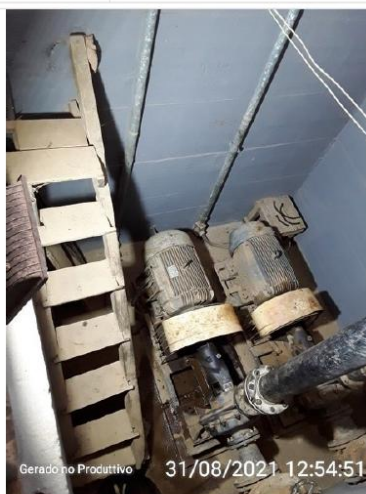
Conjunto motobomba

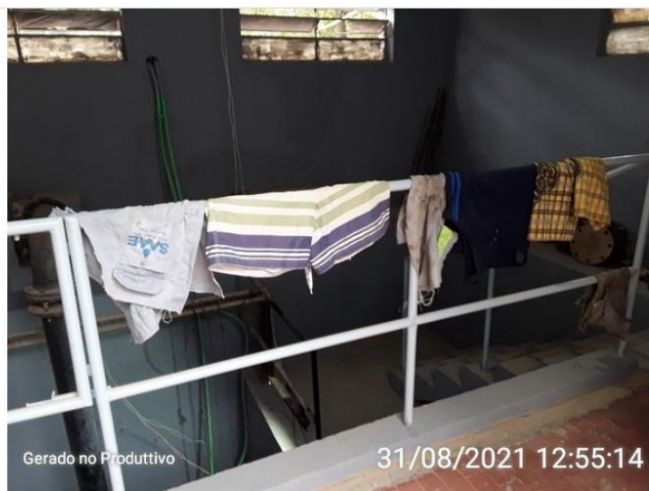
Roupas estendidas no guarda - corpo.

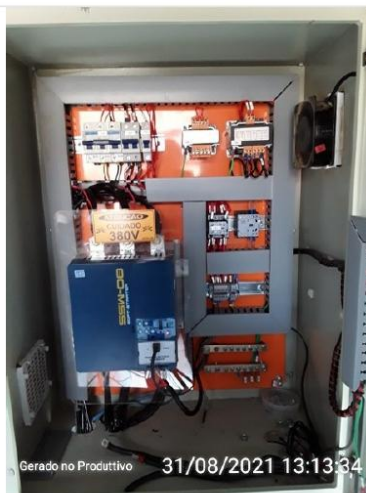
Painel de controle

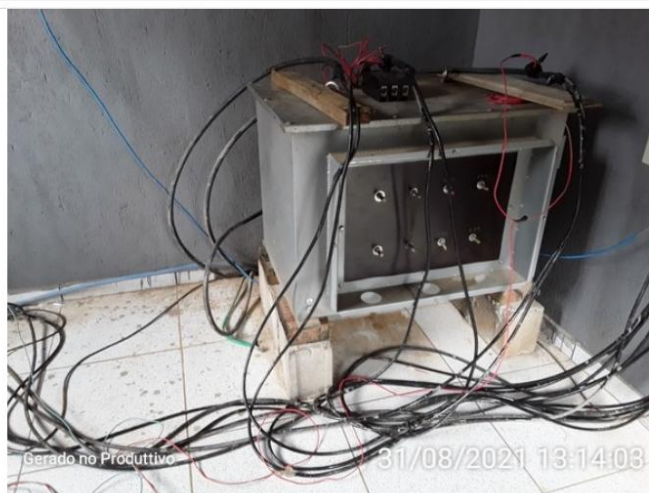
Transformador

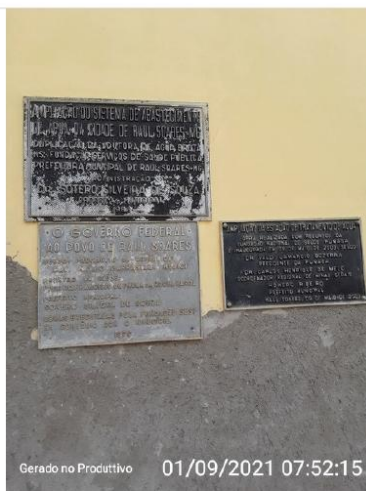
Placas de inauguração

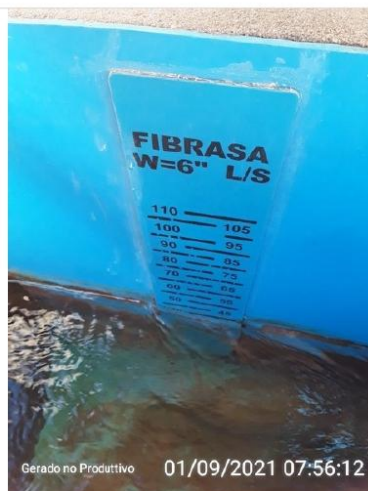
Régua graduada

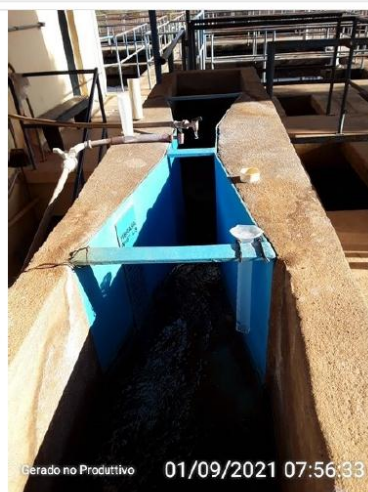
Calha parshall

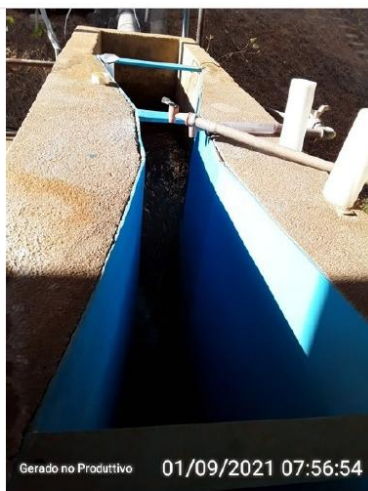
Calha parshall

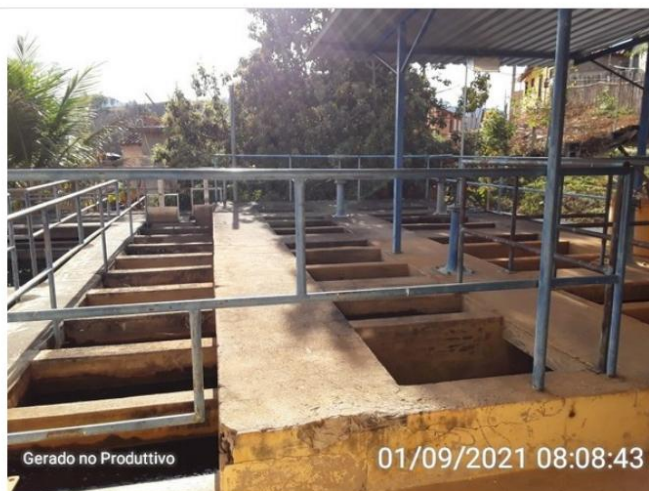
Existem locais sem guarda-corpos ou escadas adequadas? (Art. 5.21.1 da NBR 12216/1992 )

Área sem guarda - corpo

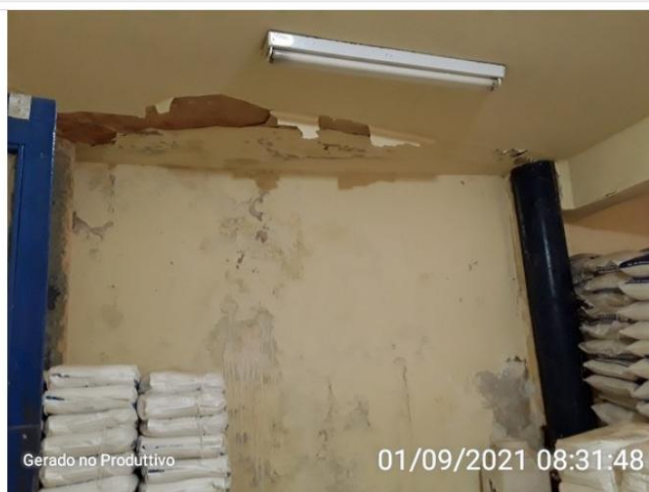
Teto do depósito de produtos químicos

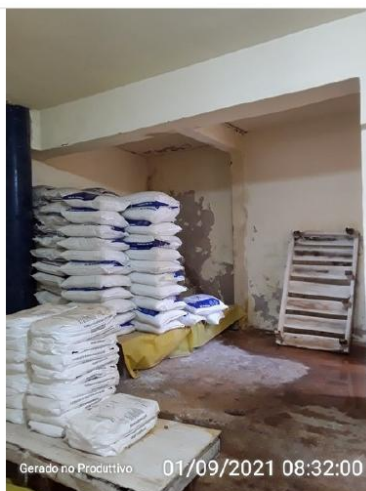
Parede do depósito de produtos químicos

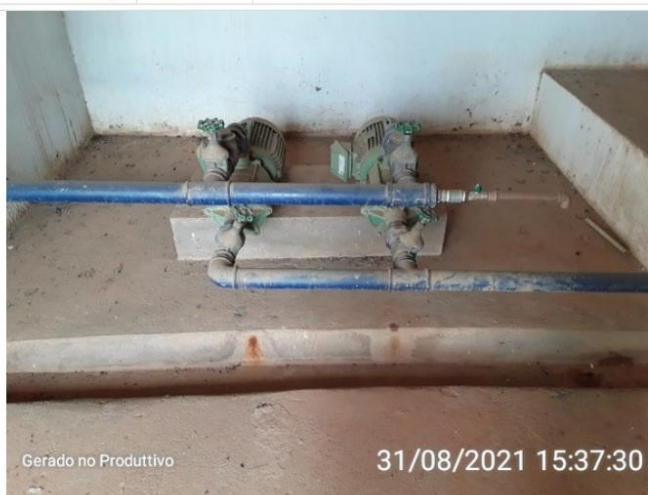
Piso da EEAT Alphaville

Existem vazamentos aparentes? (Lei Federal 11.445/2007)	Não	
É realizado o controle preventivo das bombas? (Lei Federal 11.445/2007)	Não	
Há medidor ou controlador de pressão na estação de bombeamento ou elevatória? (NBR 12214/20)	Não	
As bombas possuem dispositivo de monitoramento do tempo de funcionamento individual? (PORTARIA Nº 490, DE 22 DE MARÇO DE 2021)	Sim	Sistema de telemetria
Há algum sistema de drenagem no piso, para drenar a água de possíveis vazamentos das caixas de gaxetas ou outros vazamentos? ( Ex. Canaletas com grelhas) (NBR 12214/20)	Sim

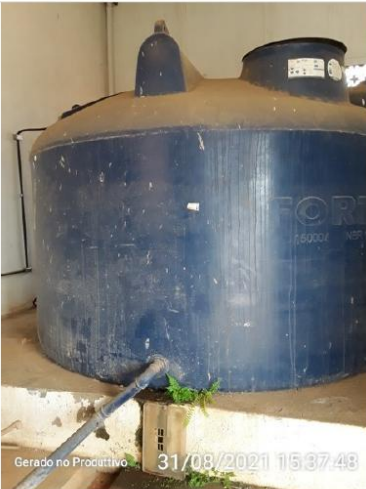
<p data-bbox="751 835 919 857">Reservatório de sucção</p>

<b>Observações não identificadas anteriormente</b>	Sim	A EEAT possui um reservatório de sucção, do tipo apoiado de polietileno de 5 m <sup>3</sup> . Há um pequeno vazamento na tubulação de saída do reservatório.

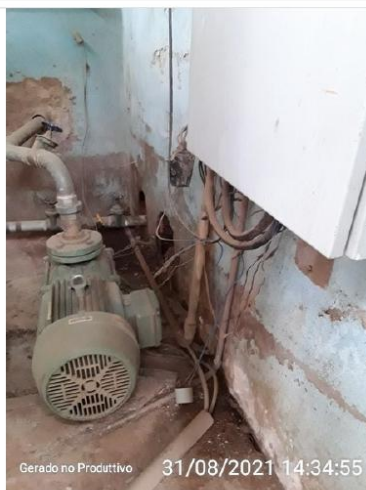
Cabos elétricos

bombeamento ou elevatória, que permita a ventilação e/ou renovação do ar? (Obs. Podem ser soluções arquitetônicas) (NBR 12214/20)	Sim	
As dimensões da casa de bomba permitem a montagem, desmontagem, remoção, passagem e deslocamento de equipamentos por meio de estrutura de movimentação de carga? (NBR 12214/20)	Sim	
Existe iluminação para trabalhos noturnos? (Lei Federal 11.445/2007)	Sim	Mas a lâmpada não acende
A condições aparentes dos quadros e cabos elétricos são boas? (Lei Federal 11.445/2007)	Não

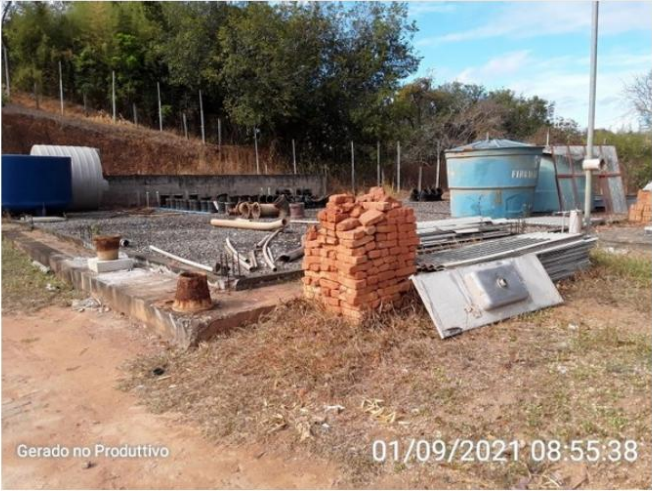
<p>Reservatório da área da ETA</p>	
<b>Tipo (INFORMAÇÃO)</b> Enterrado	
<b>Material (INFORMAÇÃO)</b> Concreto	
<b>Capacidade de reservação (INFORMAÇÃO)</b> 1000	
<b>Compartimentação (nº de câmaras) (INFORMAÇÃO)</b> 1	
<b>A área do reservatório possui identificação? (Lei Federal 11.445/2007)</b>	Não
<b>A área do reservatório está cercada? (Lei Federal 11.445/2007)</b>	Sim
<b>Há portão de acesso com cadeado ou dispositivo que impeça a entrada de pessoas não autorizadas? (Lei Federal</b>	Sim

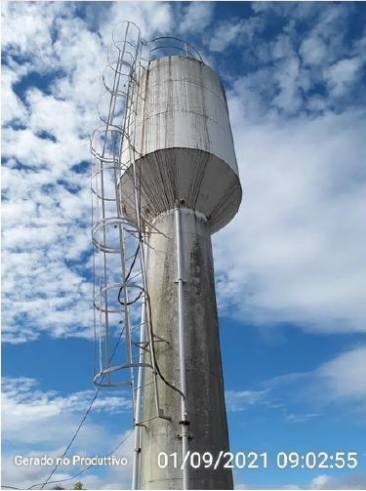
<p>Reservatório Elevado na área da ETA</p>	
<b>Tipo (INFORMAÇÃO)</b> Elevado	
<b>Material (INFORMAÇÃO)</b> Estrutura Metálica	
<b>Capacidade de reservação (INFORMAÇÃO)</b> 20 m <sup>3</sup>	
<b>Compartimentação (nº de câmaras) (INFORMAÇÃO)</b> 1	
<b>A área do reservatório possui identificação? (Lei Federal 11.445/2007)</b>	Não
<b>A área do reservatório está cercada? (Lei Federal 11.445/2007)</b>	Sim
<b>Há portão de acesso com cadeado ou dispositivo que impeça a entrada de pessoas não autorizadas? (Lei Federal</b>	Sim

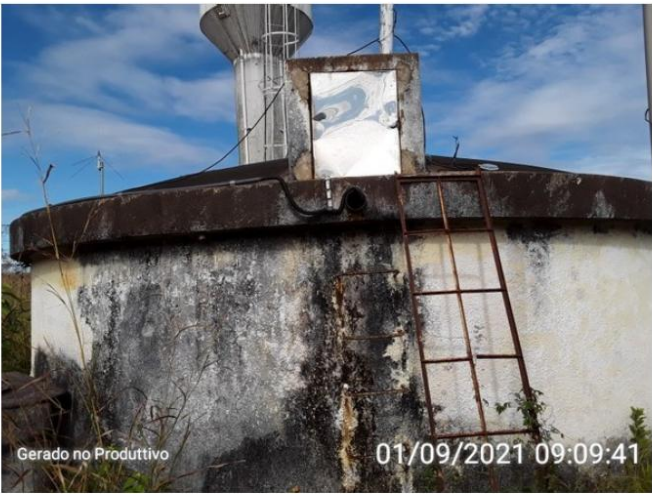
<p>Reservatório de armazenamento da água de lavagem dos filtros</p>	
<b>Tipo (INFORMAÇÃO)</b> Apoiado	
<b>Material (INFORMAÇÃO)</b> Concreto	
<b>Capacidade de reservação (INFORMAÇÃO)</b> 50 m <sup>3</sup>	
<b>Compartimentação (nº de câmaras) (INFORMAÇÃO)</b> 1	
<b>A área do reservatório possui identificação? (Lei Federal 11.445/2007)</b>	Não
<b>A área do reservatório está cercada? (Lei Federal 11.445/2007)</b>	Sim
<b>Há portão de acesso com cadeado ou dispositivo que impeça a entrada de pessoas não autorizadas? (Lei Federal</b>	Sim

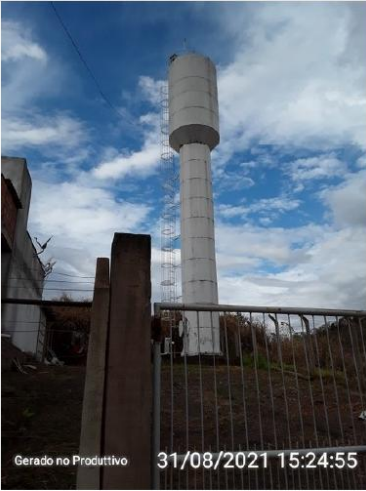
<p>Reservatório Alphaville</p>	
<b>Tipo (INFORMAÇÃO)</b> Elevado	
<b>Material (INFORMAÇÃO)</b> Estrutura Metálica	
<b>Capacidade de reservação (INFORMAÇÃO)</b> 80 m <sup>3</sup>	
<b>Compartimentação (nº de câmaras) (INFORMAÇÃO)</b> 1	
<b>A área do reservatório possui identificação? (Lei Federal 11.445/2007)</b>	Não
<b>A área do reservatório está cercada? (Lei Federal 11.445/2007)</b>	Sim
<b>Há portão de acesso com cadeado ou dispositivo que impeça a entrada de pessoas não autorizadas? (Lei Federal</b>	Sim

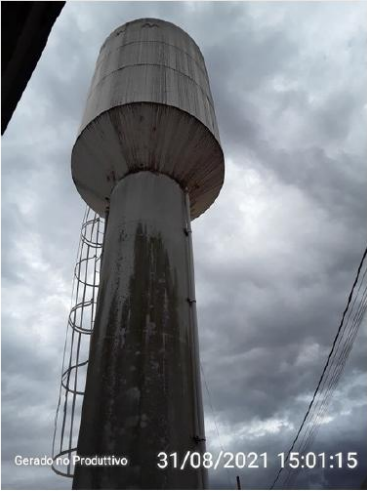
<p>Reservatório CEMIG/Engenheiros</p>
<b>Imagem do reservatório</b>

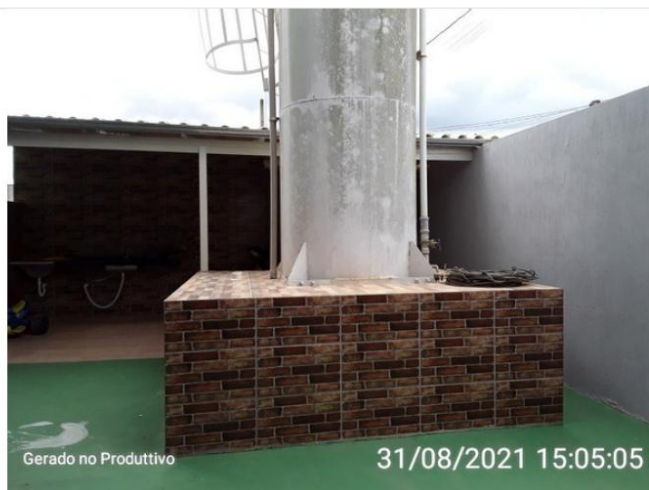
Área do reservatório CEMIG/Engenheiros

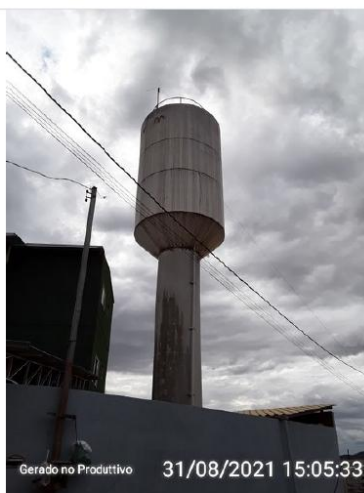
Reservatório CEMIG/Engenheiros

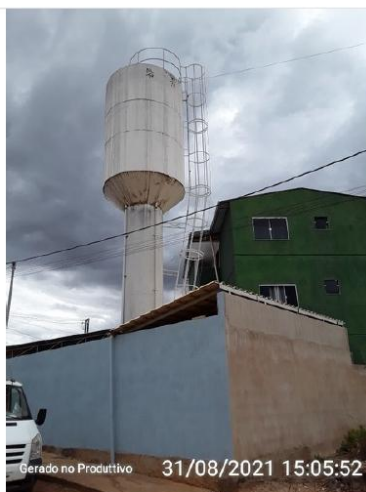
Reservatório Cemig/Engenheiros

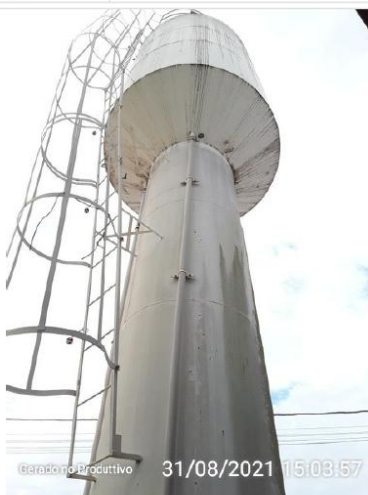
Tubo extravasor

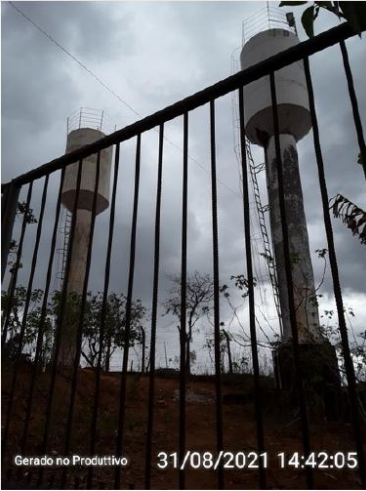
<p>Reservatórios Novos Tempos</p>	
<b>Tipo (INFORMAÇÃO)</b> Elevado	
<b>Material (INFORMAÇÃO)</b> Estrutura Metálica	
<b>Capacidade de reservação (INFORMAÇÃO)</b> 30 m <sup>3</sup>	
<b>Compartimentação (nº de câmaras) (INFORMAÇÃO)</b> 1	
<b>A área do reservatório possui identificação? (Lei Federal 11.445/2007)</b>	Não
<b>A área do reservatório está cercada? (Lei Federal 11.445/2007)</b>	Sim
<b>Há portão de acesso com cadeado ou dispositivo que impeça a entrada de pessoas não autorizadas? (Lei Federal</b>	Sim

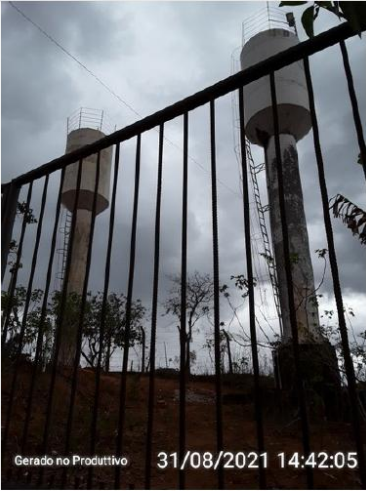
<p>Reservatórios Novos Tempos</p>	
<b>Tipo (INFORMAÇÃO)</b> Elevado	
<b>Material (INFORMAÇÃO)</b> Estrutura Metálica	
<b>Capacidade de reservação (INFORMAÇÃO)</b> 60 m <sup>3</sup>	
<b>Compartimentação (nº de câmaras) (INFORMAÇÃO)</b> 1	
<b>A área do reservatório possui identificação? (Lei Federal 11.445/2007)</b>	Não
<b>A área do reservatório está cercada? (Lei Federal 11.445/2007)</b>	Sim
<b>Há portão de acesso com cadeado ou dispositivo que impeça a entrada de pessoas não autorizadas? (Lei Federal</b>	Sim

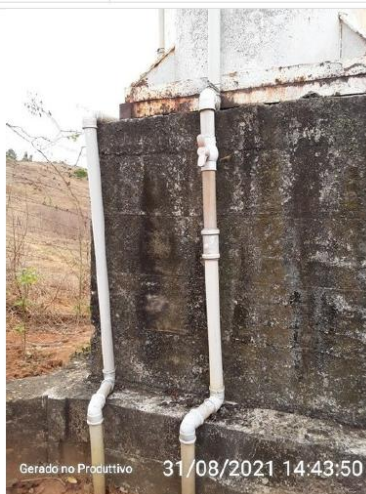
Registro de saída do reservatório

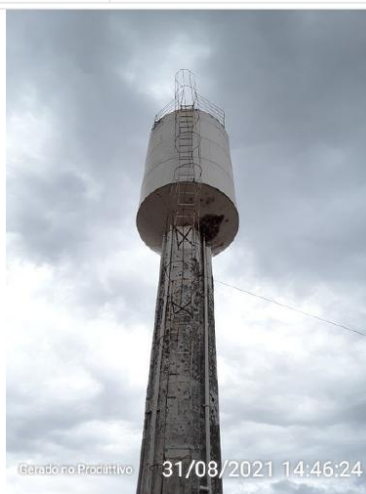
Tubo extravasor		
Existe caixa de descarga para o tubo extravasor? (NBR 12217/94)	Sim	
Ocorre extravasamento do reservatório? (INFORMAÇÃO)	Não	
Existe dispositivo de indicador de nível de água? (NBR 12217/94)	Sim	Sistema de telemetria
É feito o acompanhamento e anotação das medidas dos níveis de reservação? (INFORMAÇÃO)	Sim	Sistema de telemetria
Existe tubo de descarga de fundo? (NBR 12217/94)	Sim	
O reservatório possui tampas de inspeção em boas condições? (NBR 12217/94)	Não se aplica	Não foi possível verificar
A tampa de inspeção possui cadeado ou dispositivo que impessa sua abertura por pessoas não autorizadas? (Lei Federal 11.445/2007)	Não	
A cobertura do reservatório permite o escoamento das águas pluviais e impede a entrada de água, animais e corpos estranhos? (NBR 12217/94)	Não se aplica	Não foi possível verificar
O reservatório possui ventilação? (NBR 12217/94)	Não se aplica	Não foi possível verificar

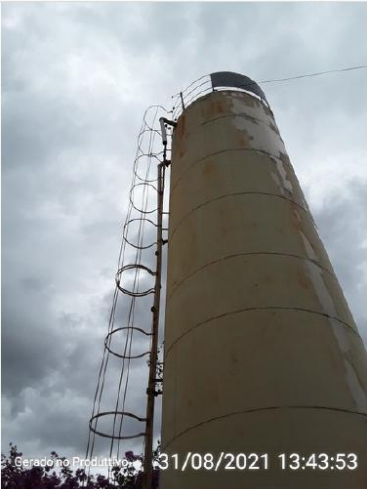
<p>Tubo extravasor</p>		
Existe caixa de descarga para o tubo extravasor? (NBR 12217/94)	Não	
Ocorre extravasamento do reservatório? (INFORMAÇÃO)	Não	
Existe dispositivo de indicador de nível de água? (NBR 12217/94)	Sim	Sistema de telemetria
É feito o acompanhamento e anotação das medidas dos níveis de reservação? (INFORMAÇÃO)	Sim	
Existe tubo de descarga de fundo? (NBR 12217/94)	Sim

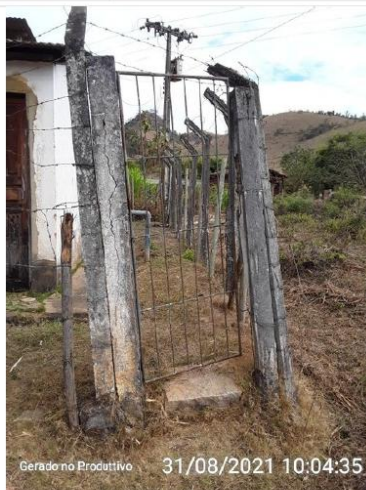
O portão de acesso não possui cadeado.

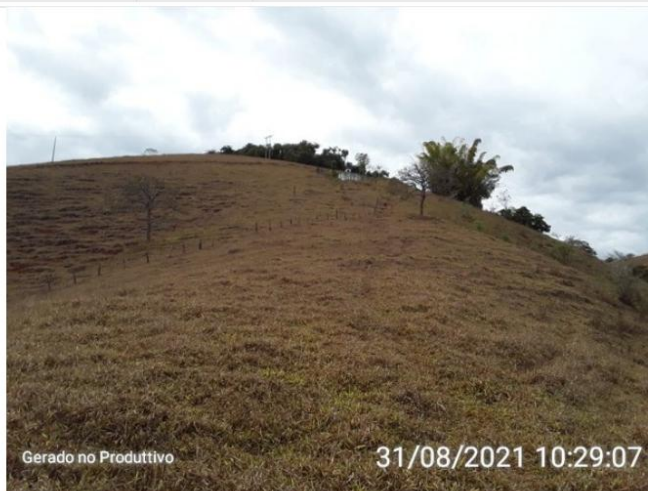
O acesso ao reservatórios é bastante difícil e necessita de limpeza e manutenção.

O reservatório encontra-se totalmente cercado, não sendo possível adentrar na estrutura, sem violar a cerca.

Acesso ao reservatório.

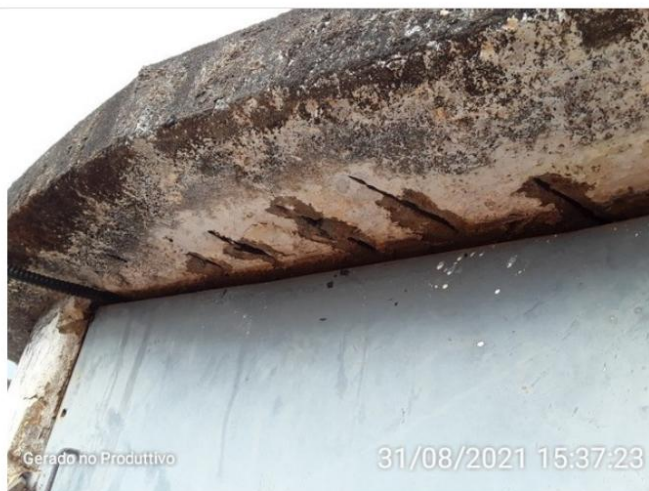
Armadura exposta.

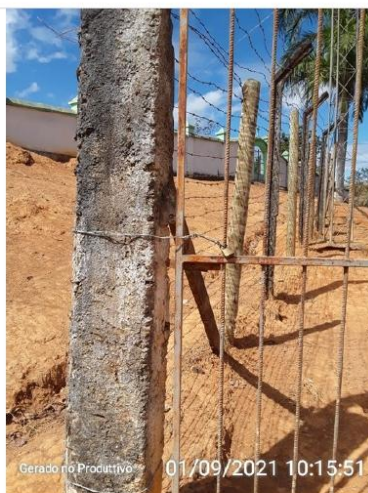
Existe cadeado, mas corrente foi violada, estando o cadeado preso a um arame.

Corrente violada

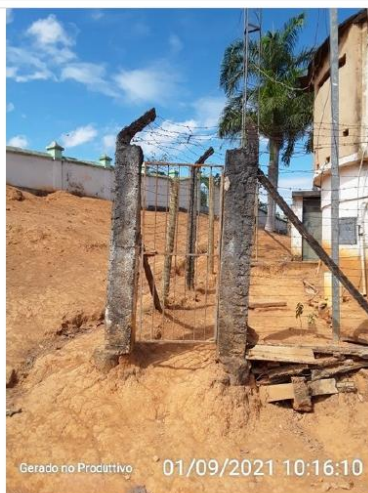
Portão de acesso ao reservatório.

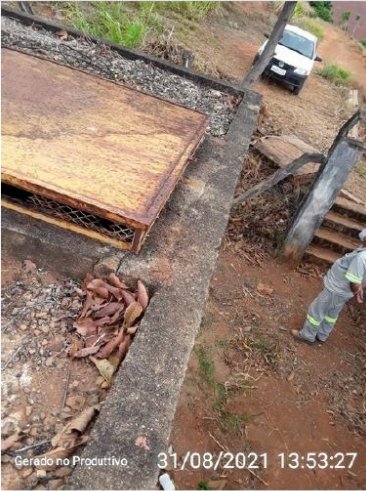
<p>Gerado no Produtivo 31/08/2021 13:53:27</p> <p>Tampa de inspeção sem cadeado.</p> </div>		
<p>A cobertura do reservatório permite o escoamento das águas pluviais e impede a entrada de água, animais e corpos estranhos? (NBR 12217/94)</p>	<p>Sim</p>	
<p>O reservatório possui ventilação? (NBR 12217/94)</p>	<p>Não</p>	
<p>As tubulações de ventilação possuem telas de proteção com cobertura que impeça a entrada de água de chuva e limite entrada de poeira.? (NBR 12217/94)</p>	<p>Não se aplica</p>	
<p><b>Quais análises são realizadas? (INFORMAÇÃO)</b> O responsável pelo acompanhamento da fiscalização não soube informar quais parâmetros são analisados, mas foi informado que as análises são realizadas de 15 em 15 dias.</p>		
<p>Existe estação de cloro no reservatório? (INFORMAÇÃO)</p>	<p>Sim</p>

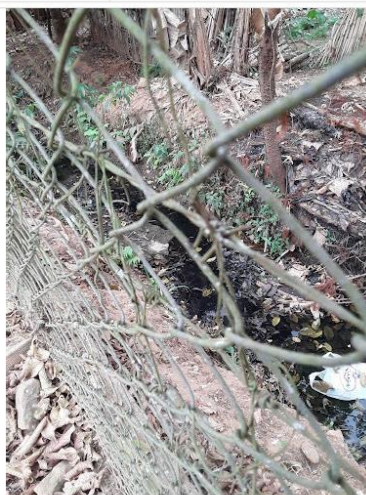
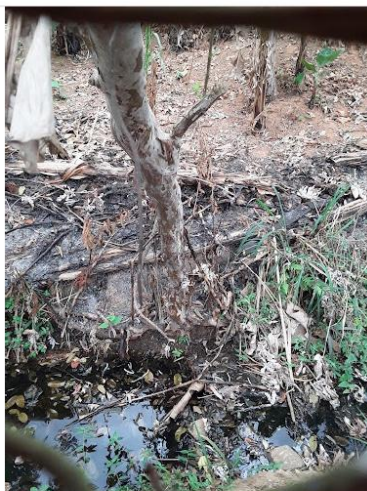
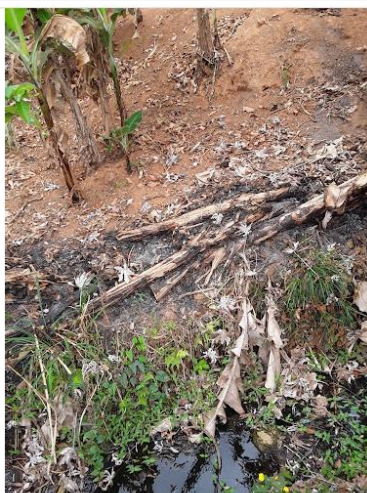
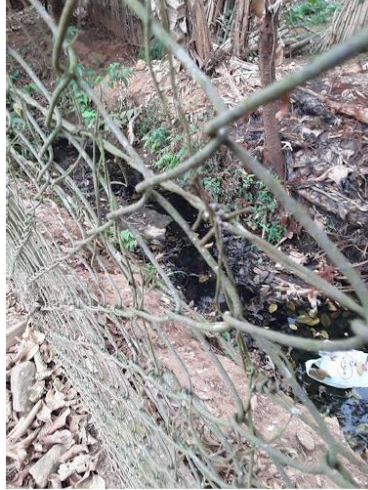
<b>Existe conjunto moto-bomba reserva? (ART. 4.2.3.4 DA NBR 12208/1992)</b>	Sim	
<b>Há estrutura para içamento para equipamentos? (NBR 12208/1992)</b>	Não	
<b>Existem vazamentos aparentes? (ART. 2º DA LEI FEDERAL 11.445/2008)</b>	Não	
<b>Existe controle de vibração? (RECOMENDAÇÃO)</b>	Não	
<b>Observações não identificadas anteriormente? (INFORMAÇÃO)</b>	Sim	O curso d'água que está localizado ao lado da EEE, está recebendo esgoto sanitário, por meio de ligações clandestinas.

Curso d'água ao lado da EEE
