CONSÓRCIO INTERMUNICIPAL DE SANEAMENTO BÁSICO DA ZONA DA MATA
DE MINAS GERAIS – CISAB ZM

RELATÓRIO TÉCNICO DE FISCALIZAÇÃO
IPANEMA – MG

Relatório nº 012/2021
Fiscalização de acompanhamento
Relatório R1

DEZEMBRO DE 2021
VIÇOSA/MG

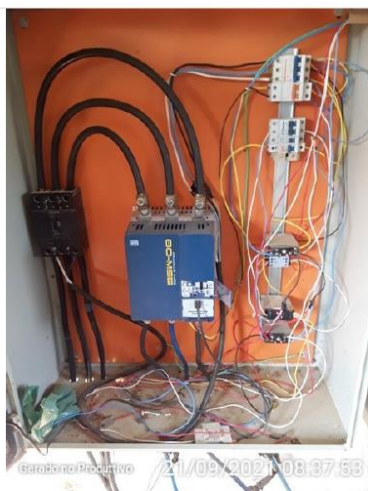
A condições aparentes dos quadros e cabos elétricos são boas? (Lei Federal 11.445/2007)	Não	
  <p>Gerado no Produtivo 21/09/2021 08:37:33</p> <p>Painel elétrico</p>

Painel elétrico

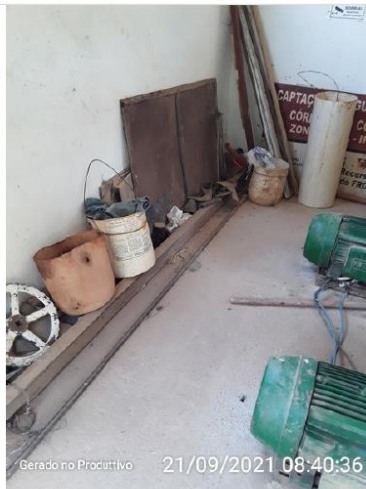
Teto com estrutura danificada

Materiais extrínsecos ao funcionamento da casa de bomba

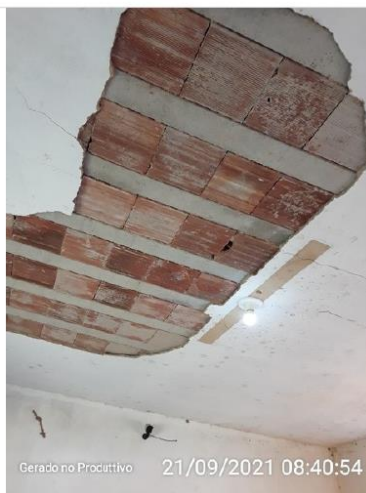
Reboco soltando do teto

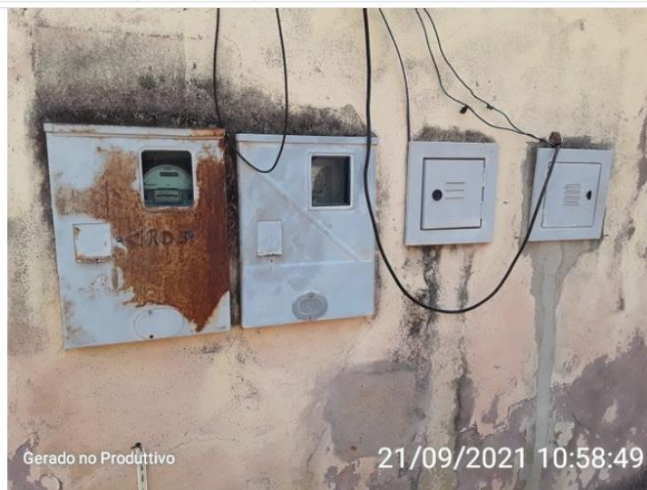
(Art. 5.3.2 da NBR 12214/1992)	Não	
Existe facilidade para troca de bombas? (Informação)	Não	
As bombas possuem manômetro individual? (NBR 12214/92)	Não	
As bombas possuem horímetro? (PORTARIA IGAM N° 48, DE 04 DE OUTUBRO DE 2019)	Não	
As condições aparentes dos quadros e cabos elétricos são boas ? (Lei 11.445/2007 e/ou Lei de Criação da autarquia)	Sim	Os painéis ficam expostos

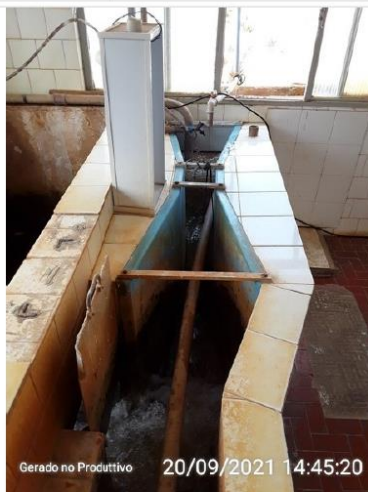
Calha Parshall

Não há régua na caixa d'água

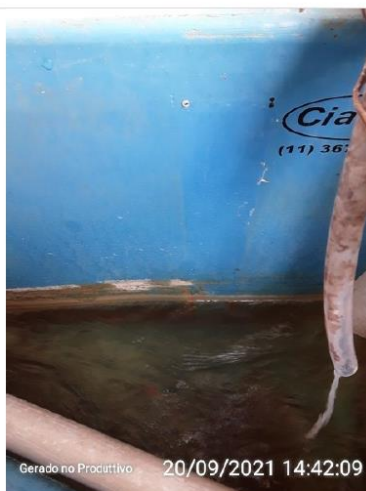
Área onde estava instalada a régua

Instrumento de medição de vazão apresenta boas condições? (Lei 11.445/2007)	Não	
Há instrumentos de medição de vazão na saída do tratamento? (NBR 12215 - 1/2017)	Não	
Existe manutenção preventiva dos equipamentos de dosagem? (NBR 12216/92)	Sim	
Qual o Coagulante usado? (Informação)	Sulfato de alumínio	
Usa carvão ativado? (Informação)	Não	
Quantos flocladores estão instalados? (Informação)	22 câmaras

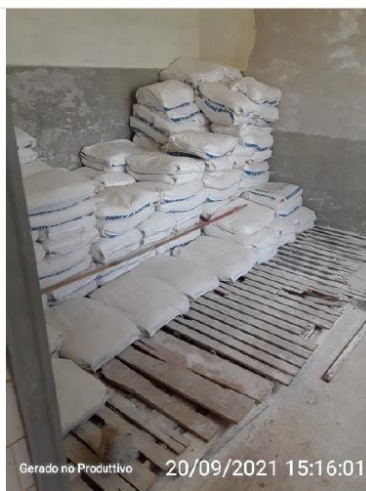
Em caso de bombas dosadoras, há equipamentos reserva? (NBR 12216/92)	Sim	
Existe depósito para os produtos químicos? (NBR 12216/92)	Sim	
A estocagem de produtos químicos é adequada? (NBR 12216/92)	Não	Sacos encostados na parede e necessidade de melhoria da limpeza

Armazenamento de produtos químicos

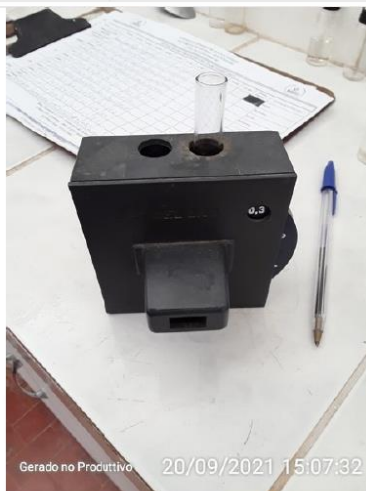
O equipamento não atende as normas nacionais ou internacionais previstas na Portaria GM/MS N° 888, de 4 de maio de 2021.

Equipamento para medir pH

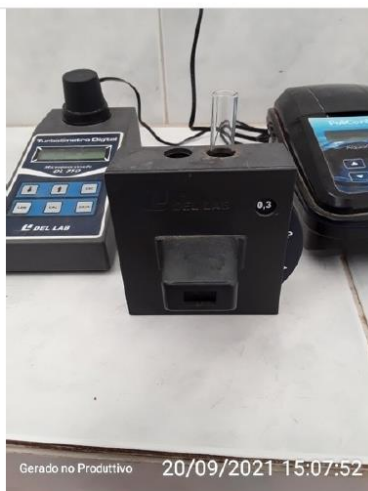
O equipamento não atende as normas nacionais ou internacionais previstas na Portaria GM/MS N° 888, de 4 de maio de 2021.

Equipamento para medir cloro

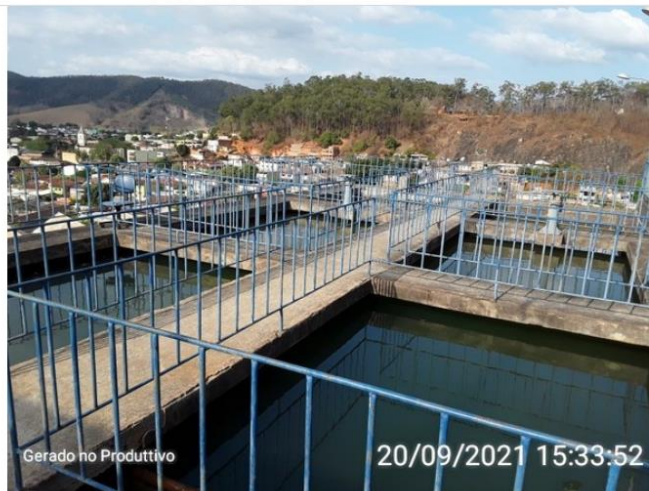
Decantadores

- **Reforma na ETA** – A estação de tratamento de água, supre à demanda do sistema da sede e a água tratada atende aos padrões de potabilidade, mas a estrutura necessita de reparos, há infiltrações próximas aos floculadores/decantadores circulares e necessidade de reparos de uma forma geral na casa de química, para que haja melhores condições de trabalho e segurança aos servidores.

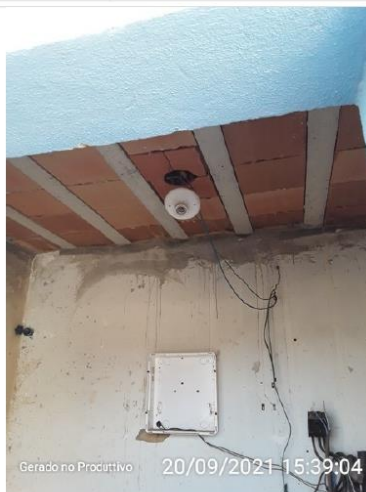
bombeamento ou elevatória, que permita a ventilação e/ou renovação do ar? (Obs. Podem ser soluções arquitetônicas) (NBR 12214/20)	Sim	
As dimensões da casa de bomba permitem a montagem, desmontagem, remoção, passagem e deslocamento de equipamentos por meio de estrutura de movimentação de carga? (NBR 12214/20)	Sim	
Existe iluminação para trabalhos noturnos? (Lei Federal 11.445/2007)	Não

Sistema de iluminação sem a lâmpada

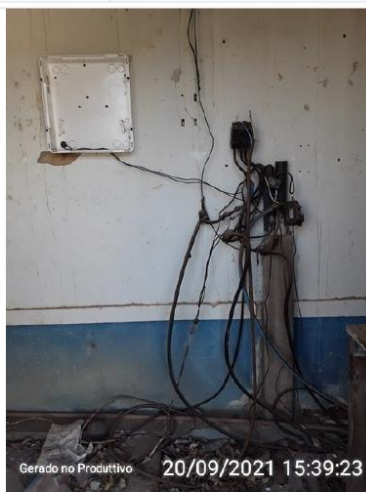
A condições aparentes dos quadros e cabos elétricos são boas? (Lei Federal 11.445/2007)	Não	
---	-----	--

Cabos elétricos

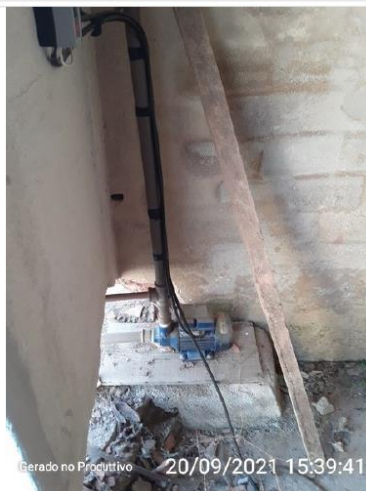
Existe conjunto moto-bomba reserva?		
-------------------------------------	--	--

Não

Conjunto motobomba

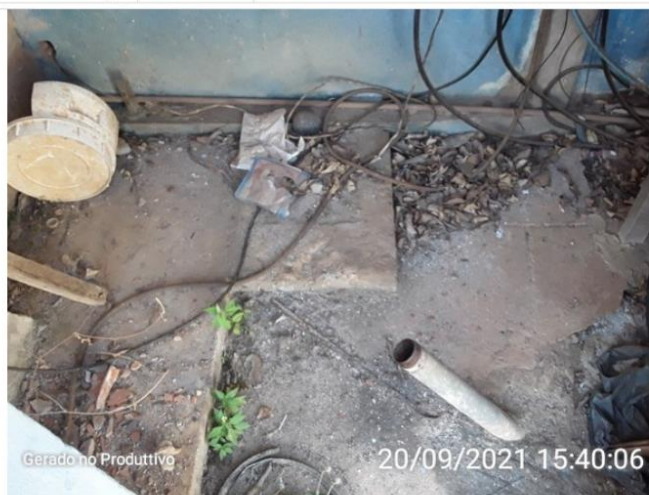
Existem vazamentos aparentes? (Lei Federal 11.445/2007)	Não	
É realizado o controle preventivo das bombas? (Lei Federal 11.445/2007)	Não	
Há medidor ou controlador de pressão na estação de bombeamento ou elevatória? (NBR 12214/20)	Não	
As bombas possuem dispositivo de monitoramento do tempo de funcionamento individual? (PORTARIA Nº 490, DE 22 DE MARÇO DE 2021)	Não	
Há algum sistema de drenagem no piso, para drenar a água de possíveis vazamentos das caixas de gaxetas ou outros vazamentos? (Ex. Canaletas com grelhas) (NBR 12214/20)	Não	Falta de limpeza e organização da área. Materiais extrínsecos ao funcionamento do conjunto motobomba

Cabos elétricos

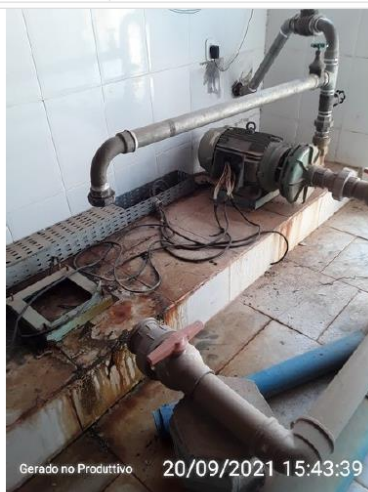
Conjunto motobomba reserva removido para manutenção

Conjunto motobomba

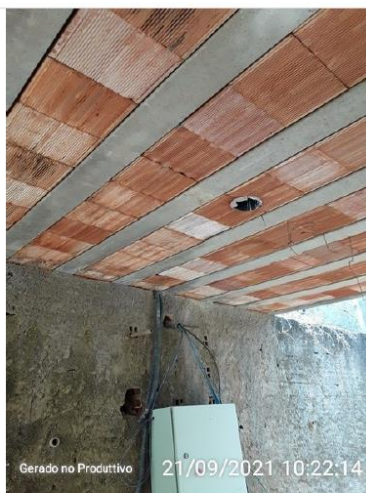
A área está devidamente cercada? (Lei Federal 11.445/2007)	Sim	
A área está devidamente identificada? (Lei Federal 11.445/2007)	Não	
O acesso a sala de bombas esta situado acima da cota máxima de inundação? (NBR 12214/20)	Sim	
Os quadros de comando e os painéis estão acima da cota de inundação ou enchente? (NBR 12214/20)	Sim	
Existe dispositivo de controle de vazão? (NBR 12214/20)	Não	
Existe boa iluminação na EE, inclusive natural? (NBR 12214/20)	Sim	
Há algum dispositivo na estação de bombeamento ou elevatória, que permita a ventilação e/ou renovação do ar? (Obs. Podem ser soluções arquitetônicas) (NBR 12214/20)	Sim	
As dimensões da casa de bomba permitem a montagem, desmontagem, remoção, passagem e deslocamento de equipamentos por meio de estrutura de movimentação de carga? (NBR 12214/20)	Sim	
Existe iluminação para trabalhos noturnos? (Lei Federal 11.445/2007)	Não

Cobertura da área do conjunto motobomba

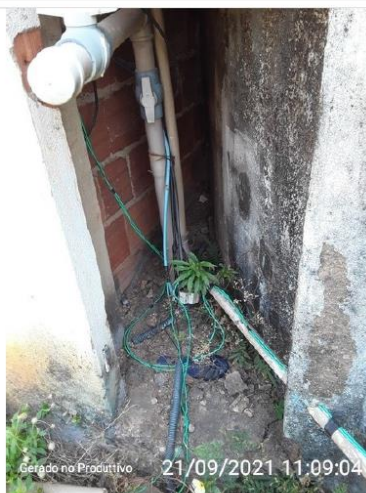
A condições aparentes dos quadros e cabos elétricos são boas? (Lei Federal 11.445/2007)	Não

Cabos elétricos

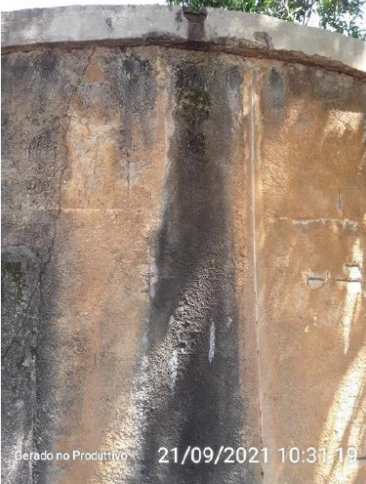
<p>As tubulações de ventilação possuem telas de proteção com cobertura que impeça a entrada de água de chuva e limite a entrada de poeira.? (NBR 12217/94)</p>	<p>Não se aplica</p>	
<p>Existe estação de cloro no reservatório? (INFORMAÇÃO)</p>	<p>Não</p>	
<p>Há vazamento na estrutura do reservatório? (reservatório, válvula, registro, tubulação, etc) (NBR 12217/94)</p>	<p>Não</p>	
<p>Há infiltração na estrutura do reservatório (reservatório, válvulas, conexões, tubus, etc)? (NBR 12217/94)</p>	<p>Sim</p>	
<div style="text-align: center;">

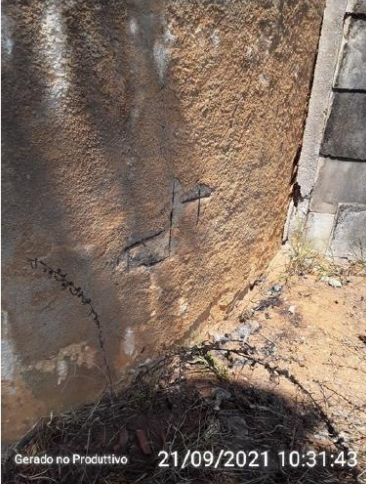
Ferragem exposta na armadura do reservatório

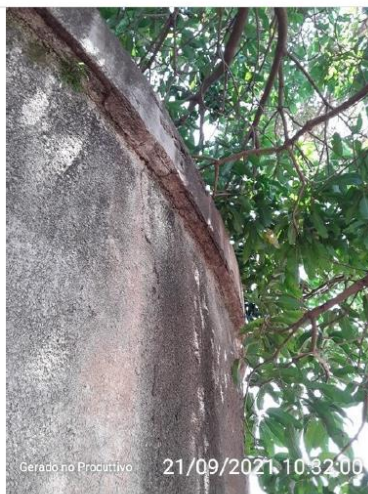
Rachaduras na estrutura do reservatório

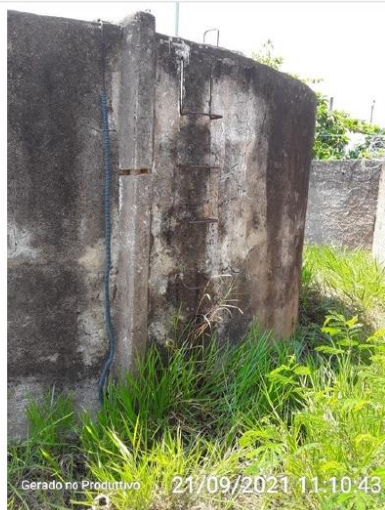
Mas não está em boas condições

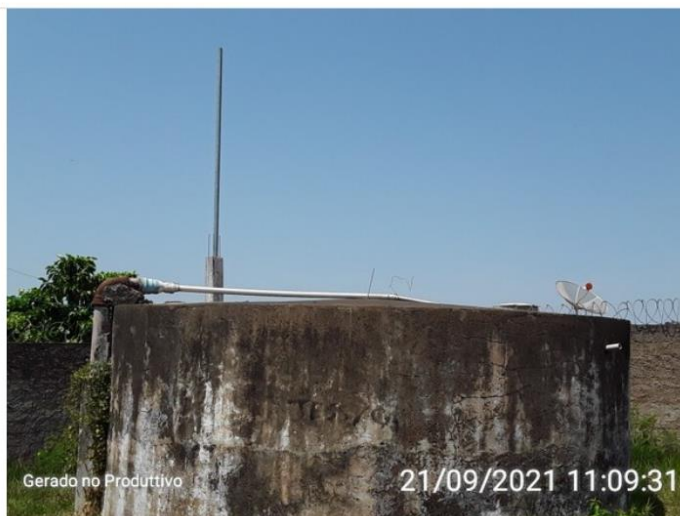
A cobertura do reservatório está
protegida por guarda - corpo? (NBR
12217/94)

Não
