CONSÓRCIO INTERMUNICIPAL DE SANEAMENTO BÁSICO DA ZONA DA MATA
DE MINAS GERAIS – CISAB ZM

RELATÓRIO TÉCNICO DE FISCALIZAÇÃO – ACOMPANHAMENTO - R1
RECREIO – MG

Relatório nº 014/2021

OUTUBRO DE 2021

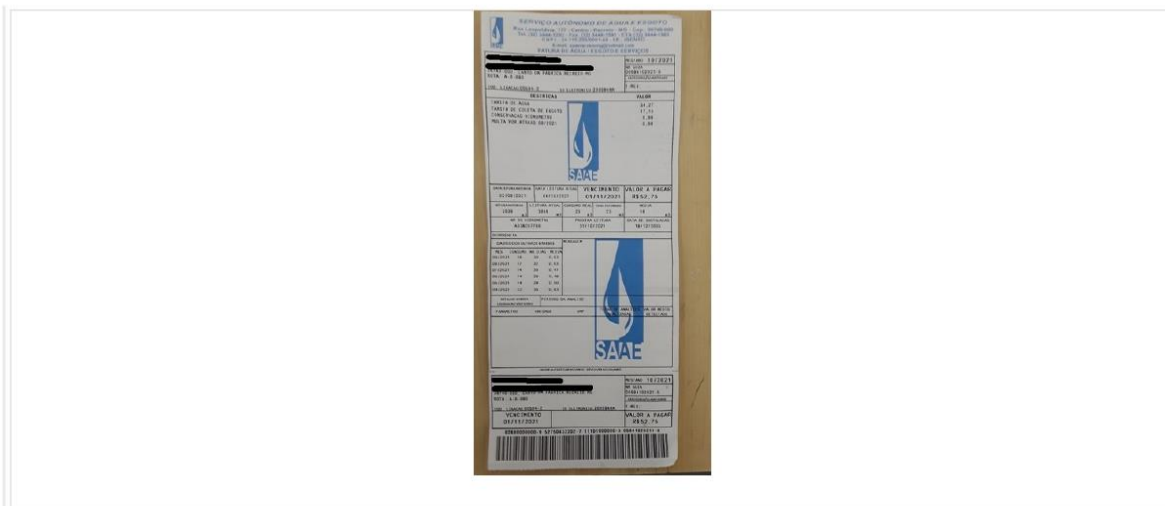
<p>As informações disponibilizadas na conta de água estão conforme determinado no Decreto 5440/2005? ((INCISO I DO ART. 50 DO ANEXO DO DECRETO NO 5.440, DE 4 DE MAIO DE 2005))</p>	<p>Não</p>	<p>É informado apenas a média dos resultados.</p>
<p>Possui base de dados dos usuários contemplados por benefício da tarifa social atualizado (INFORMAÇÃO)</p>	<p>Não</p>	
<p>Observações não identificadas anteriormente ?</p>	<p>Sim</p>	<p>Não possui procedimentos e padrões bem definidos, nem registro dos serviços prestados.</p> <p>O prestador possui aproximadamente 500 hidrômetros fora das condições de funcionamento, em um total de 4.024 ligações existentes.</p> <p>Segundo informações do prestador, a tabela de outros preços públicos está defasada e necessita de reajustes.</p>

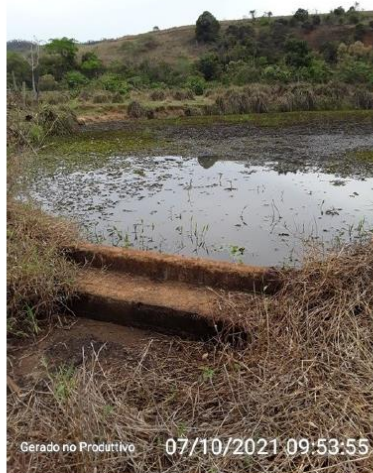
Indícios de eutrofização na barragem.

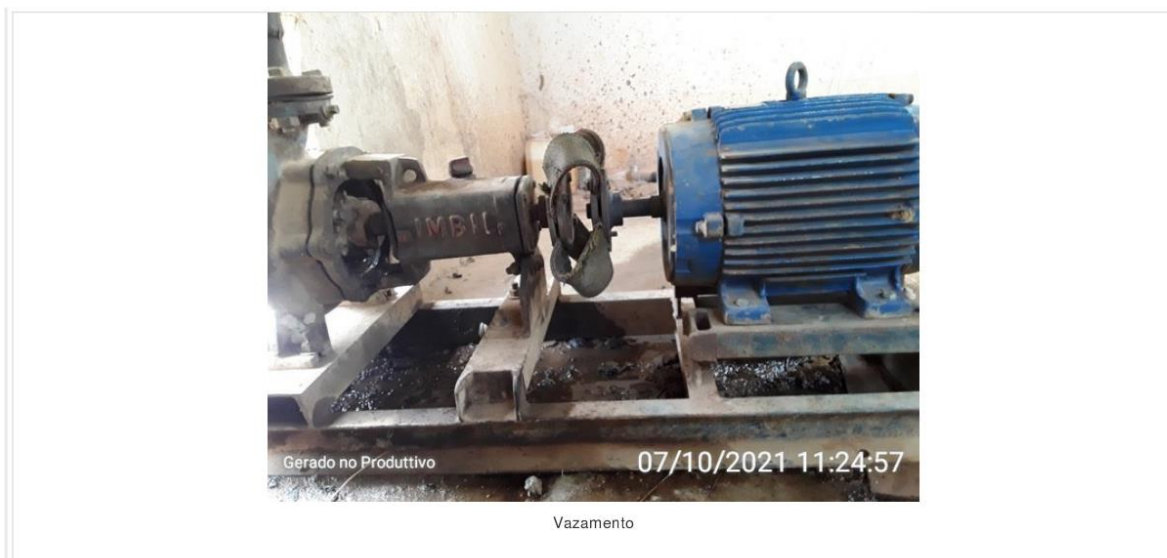
Existem vazamentos aparentes? (Lei Federal 11.445/2007)

Sim

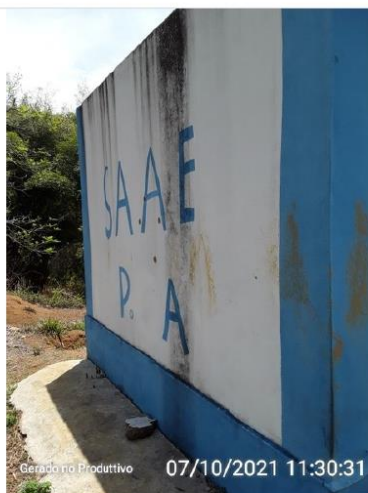
Vista da área do Poço		
Área está cercada? (NBR 12212/2017)	Sim	
Há portão de acesso com cadeado ou dispositivo que impeça a entrada de pessoas não autorizadas? (Lei Federal 11.445/2007)	Sim	
Tipo de cercamento em torno da captação (Informação)		
Muro		
Possui placas de identificação e aviso? (Lei Federal 11.445/2007)	Não	Há apenas uma escritura a tinta na parede do muro que cerca o poço com a sigla do SAAE.

Escritura na parede com a sigla do SAAE.

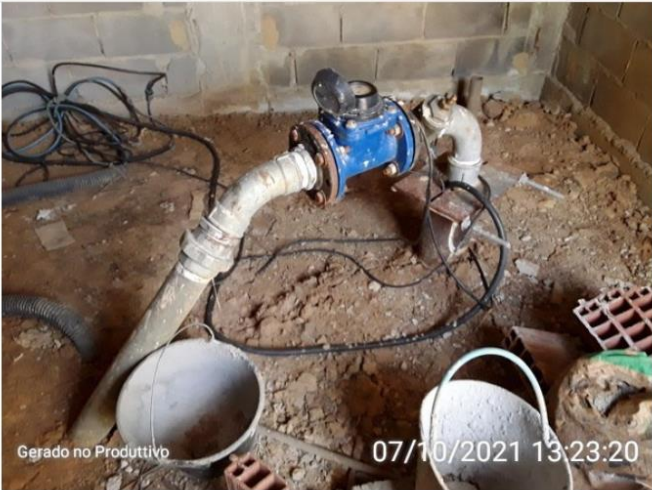
<p>Ausência de laje sanitária de proteção.</p>

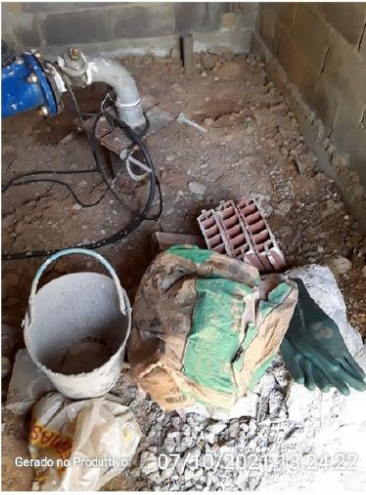
<p>Gerado no Productivo 07/10/2021 13:23:45</p> <p>Estrutura que auxilia a retirada da bomba.</p>		
As bombas possuem manômetro individual? (NBR 12214/92)	Não	
As bombas possuem horímetro? (PORTARIA IGAM Nº 48, DE 04 DE OUTUBRO DE 2019)	Não	
As condições aparentes dos quadros e cabos elétricos são boas ? (Lei 11.445/2007 e/ou Lei de Criação da autarquia)	Sim	
Observações não identificadas anteriormente?	Sim	A área do poço continha diversos materiais extrínsecos, como tijolos e outros materiais de construção.

Materiais de construção armazenados junto ao poço.

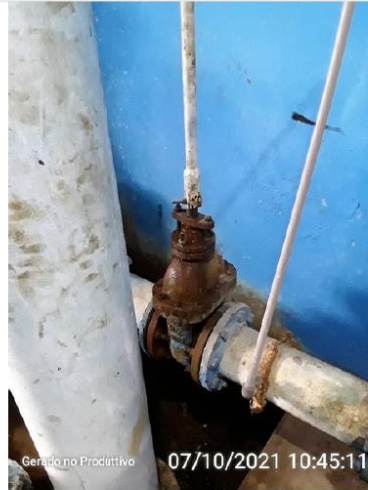
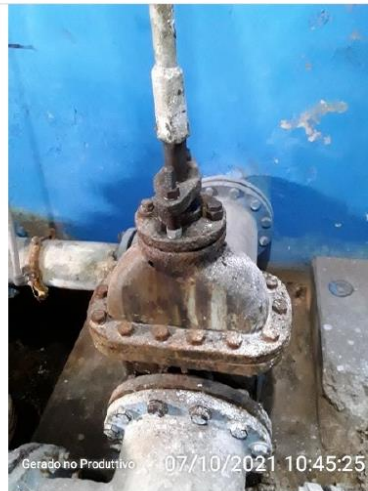
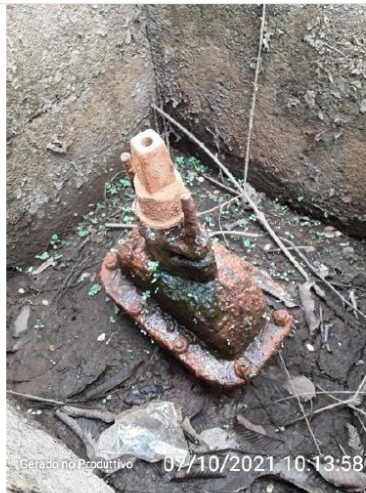
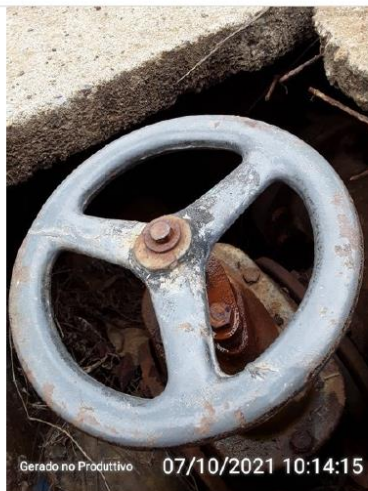
<p>Infiltrações na estrutura da ETA</p> </div>		
<p>Há vazamentos nos registros e válvulas? (Lei Federal 11.445/2007)</p>	<p>Sim</p>

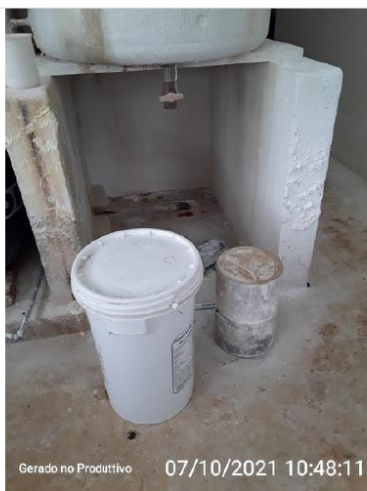
Há vazamento aparente de produtos químicos? (NBR 12216/92)

Sim

Área de preparo dos produtos químicos

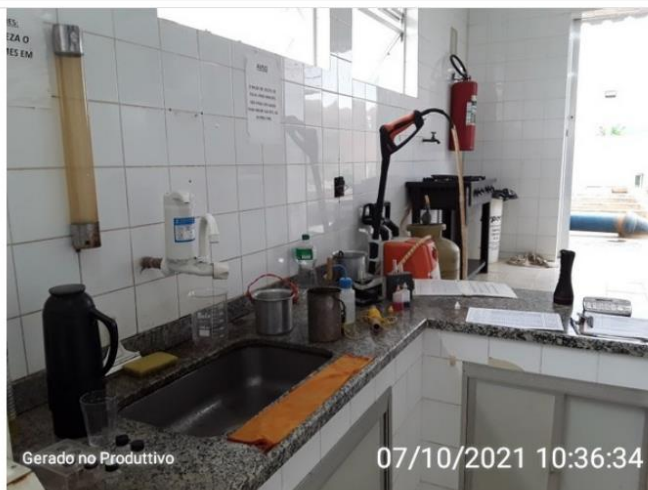
Bancada do laboratório e área onde é preparado café

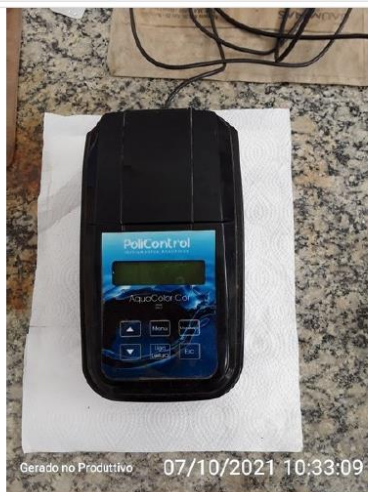
Equipamento para análise de cor

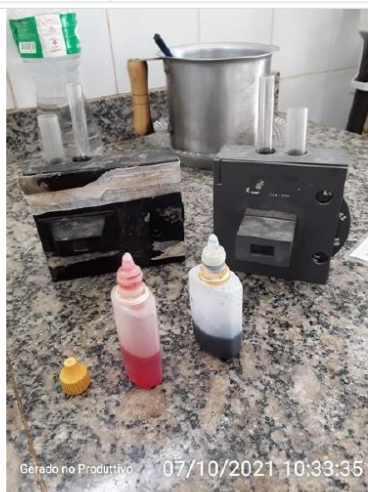
Equipamentos para análise de pH

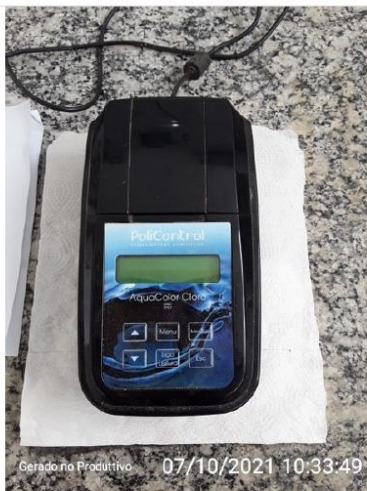
Equipamento para análise de cloro

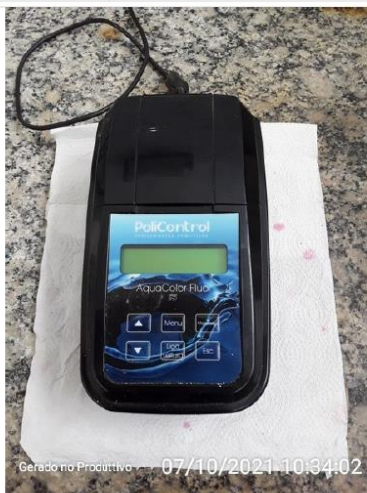
Equipamento para análise de flúor

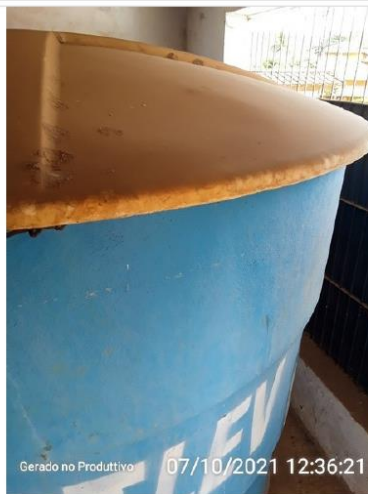
Na EEAT existem diversos pontos de vazamento/infiltrações.

Reservatório de sucção.

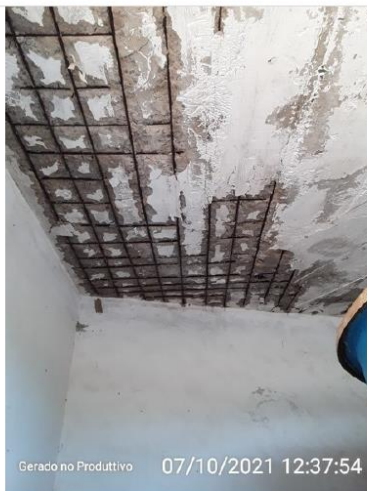
A estrutura da laje da casa de bomba não está em boas condições, estando com a armadura exposta.

Armadura exposta na laje da casa de bomba.

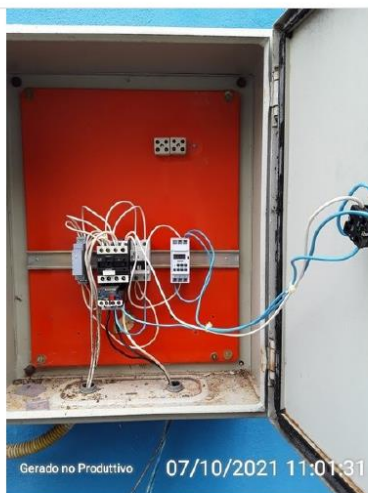
Condições aparentes dos fios.

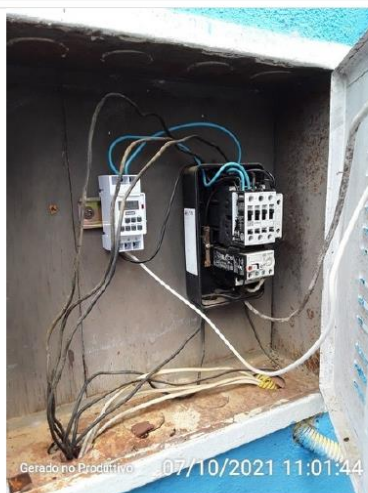
Condições aparentes dos fios (2).

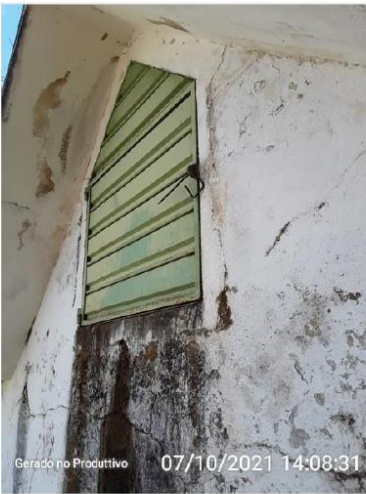
<p>A tampa de inspeção possui cadeado ou dispositivo que impeça sua abertura por pessoas não autorizadas? (Lei Federal 11.445/2007)</p>	<p>Não</p>	
<p>A cobertura do reservatório permite o escoamento das águas pluviais e impede a entrada de água, animais e corpos estranhos? (NBR 12217/94)</p>	<p>Sim</p>	
<p>O reservatório possui ventilação? (NBR 12217/94)</p>	<p>Não</p>	
<p>As tubulações de ventilação possuem telas de proteção com cobertura que impeça a entrada de água de chuva e limite a entrada de poeira.? (NBR 12217/94)</p>	<p>Não se aplica</p>	
<p>Existe estação de cloro no reservatório? (INFORMAÇÃO)</p>	<p>Não</p>	<p>Segundo informações do prestador, são colocadas pastilhas de cloro no interior do reservatório. No entanto, não foi possível avaliar a eficiência da aplicação, principalmente em relação a manutenção do tempo de contato mínimo exigido pela Portaria GM/MS n° 888/2021.</p>
<p>Há vazamento na estrutura do reservatório? (reservatório, válvula, registro, tubulação, etc) (NBR 12217/94)</p>	<p>Sim</p>	<p>Na descarga de fundo.</p>

<p>07/10/2021 14:07:24</p> <p>Vazamento na descarga de fundo.</p>		
<p>Há infiltração na estrutura do reservatório (reservatório, válvulas, conexões, tubos, etc)? (NBR 12217/94)</p>	<p>Sim</p>

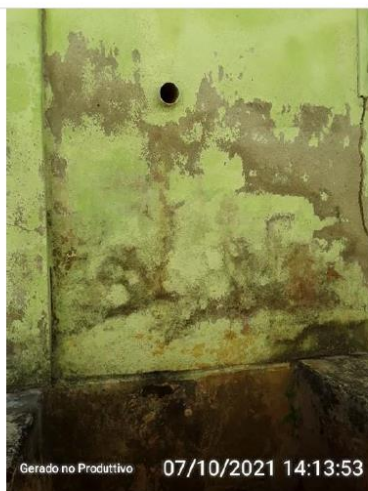
Tubo extravasor.

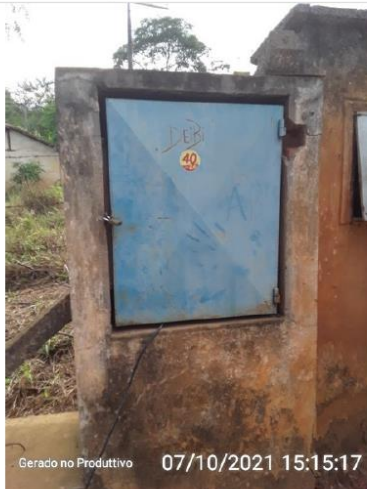
Proteção do quadro elétrico.

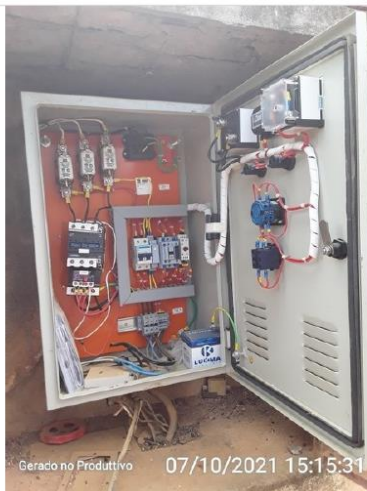
Condições do quadro e fios.

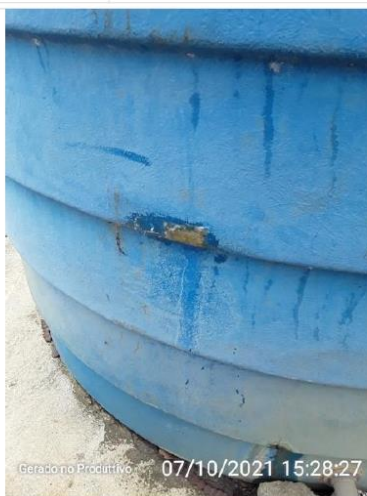
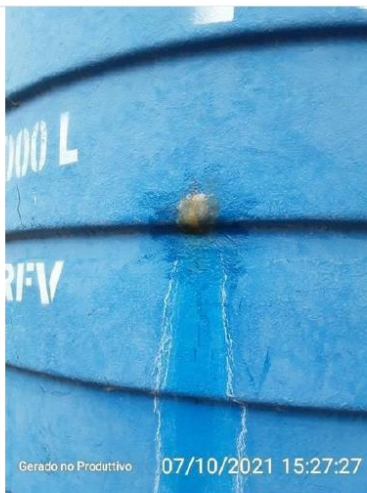
<p>peças não autorizadas? (Lei Federal 11.445/2007)</p>	<p>Sim</p>	
<p>O reservatório possui ventilação? (NBR 12217/94)</p>	<p>Não</p>	
<p>As tubulações de ventilação possuem telas de proteção com cobertura que impeça a entrada de água de chuva e limite a entrada de poeira.? (NBR 12217/94)</p>	<p>Não se aplica</p>	
<p>Existe estação de cloro no reservatório? (INFORMAÇÃO)</p>	<p>Não</p>	
<p>Há vazamento na estrutura do reservatório? (reservatório, válvula, registro, tubulação, etc) (NBR 12217/94)</p>	<p>Não</p>	<p>Há indícios de vazamento frequentes, no entanto, no momento da fiscalização, todos os vazamentos haviam sido reparados.</p>

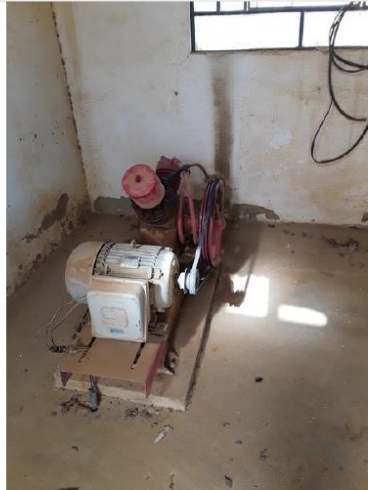
As bombas possuem manômetro individual? (NBR 12214/92)	Não	
As bombas possuem horímetro? (PORTARIA IGAM Nº 48, DE 04 DE OUTUBRO DE 2019)	Não	
As condições aparentes dos quadros e cabos elétricos são boas ? (Lei 11.445/2007 e/ou Lei de Criação da autarquia)	Não	
Observações não identificadas anteriormente?	Sim	A retirada da água do poço ocorre por meio de um compressor.

Compressor.

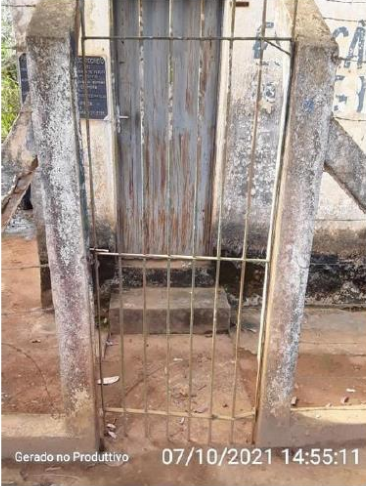
<p>Portão de acesso ao reservatório.</p>		
São realizadas a limpeza e a desinfecção periódicas do reservatório? (INFORMAÇÃO)	Não	
Realiza limpeza da área do reservatório? (INFORMAÇÃO)	Não	
Qual a periodicidade? (INFORMAÇÃO) Não se aplica		
Há estrutura de controle e medição de vazão na entrada e/ou saída do reservatório? (NBR 12217/94)	Não	
Existe válvula de fechamento na entrada do reservatório? (NBR 12217/94)	Não	O controle ocorre no poço.
Existe válvula de fechamento na saída do reservatório? (NBR 12217/94)	Sim	Na estação elevatória.
Existe tubo extravasor? (NBR 12217/94)	Sim

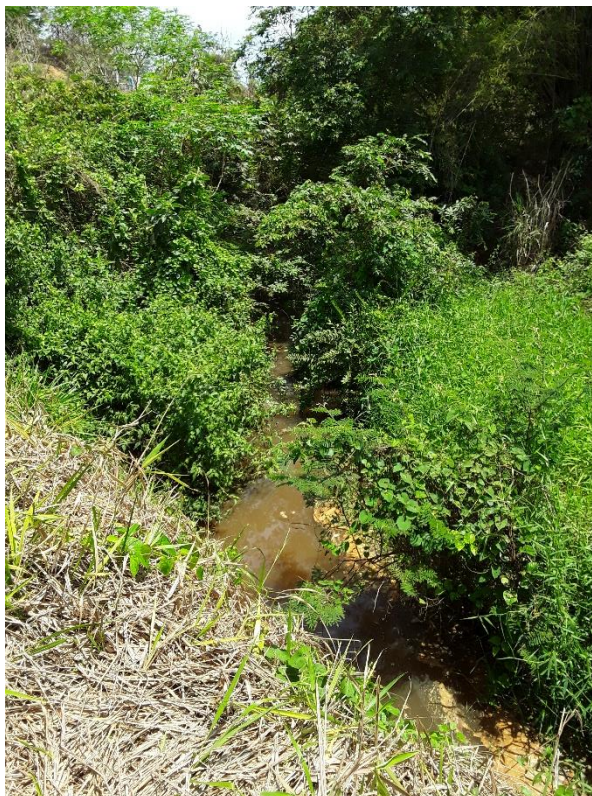
Figura 9 – Ponto de lançamento do efluente após a passagem pela ETE.

Destaca-se que o ponto de lançamento do efluente após a passagem pela ETE apresenta fortes indícios de poluição, inclusive com grande quantidade de espuma no curso d'água.
