Relatório Técnico de Fiscalização

Fiscalização de Acompanhamento – R1

Relatório 022/2022

ARIS ZM - Agência Reguladora Intermunicipal dos Serviços de Saneamento da Zona da Mata de Minas Gerais e Adjacências.

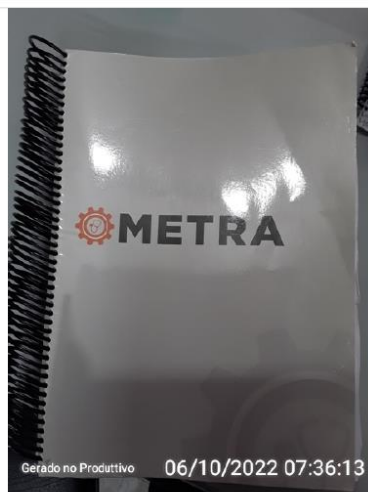
<p>Existe Plano de Gerenciamento de Riscos - PGR? (Norma Regulamentadora 1)</p>	<p>Sim</p>	<p>É preciso atualizar este documento conforme as novas normas técnicas de segurança e saúde do trabalho.</p>
----------------------------------------------------------------------------------------	------------	---------------------------------------------------------------------------------------------------------------

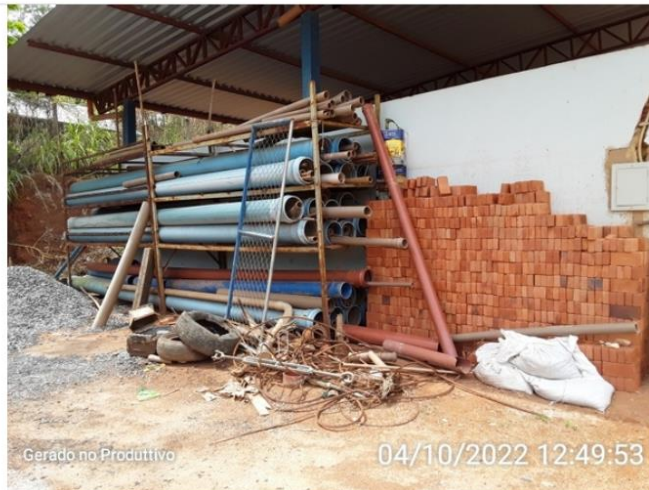
Almojarifado		
O prestador possui almojarifado?	Sim	O SEMASA conta com três almojarifados na sede Almojarifado I,II e III. Além disso na garagem ficam armazenados algumas tubulações, porém não há codificação nestes equipamentos.

Materiais dispostos na garagem sem codificação

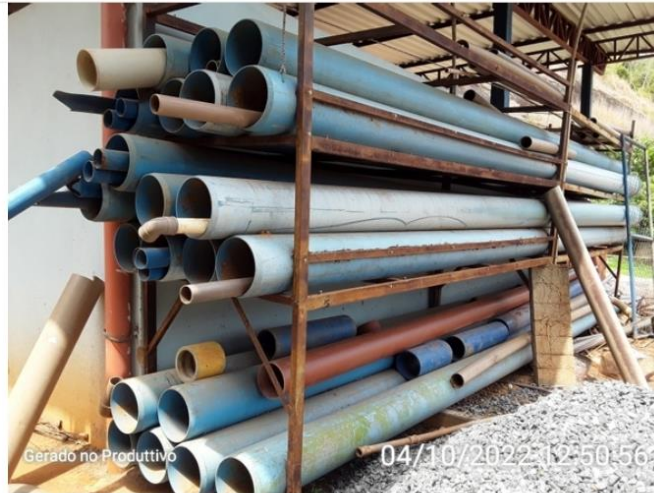
Tubos e canos dispostos na garagem

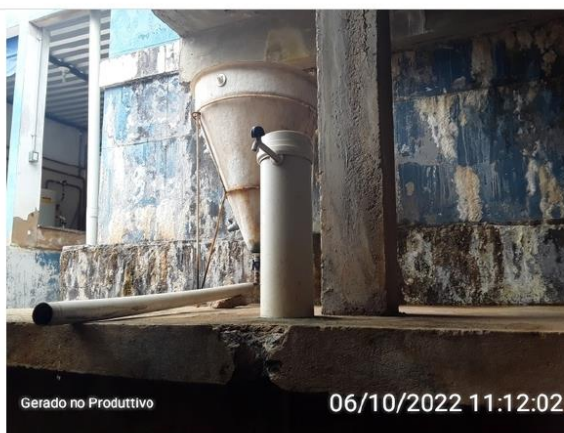
Porém a parte inferior dos filtros possuem muita infiltração e vazamentos.

Local de coleta dos filtros

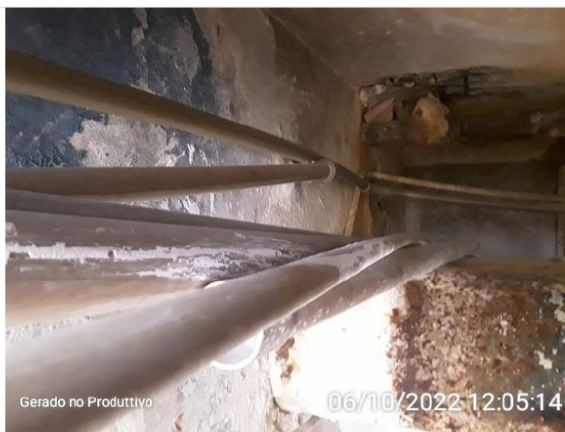
Dosagem do cal no tanque de contato

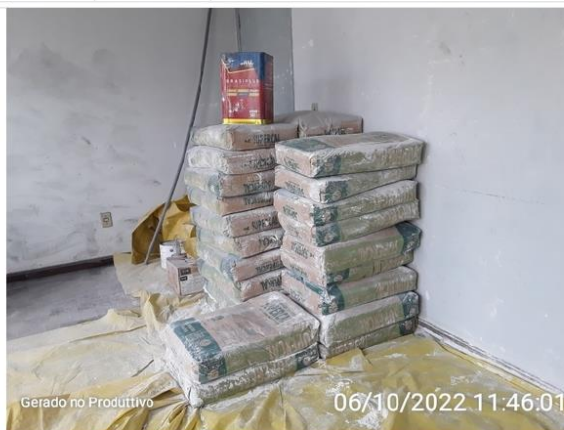
Em caso de bombas dosadoras, há equipamentos reserva? (NBR 12216/92)	Sim	
Existe manutenção preventiva dos equipamentos de dosagem? (NBR 12216/92)	Sim	
Existe depósito para os produtos químicos? (NBR 12216/92)	Sim	
A estocagem de produtos químicos é adequada? (NBR 12216/92)	Não	Há dois locais de estocagem dos produtos químicos próximos entre si.

Estocagem

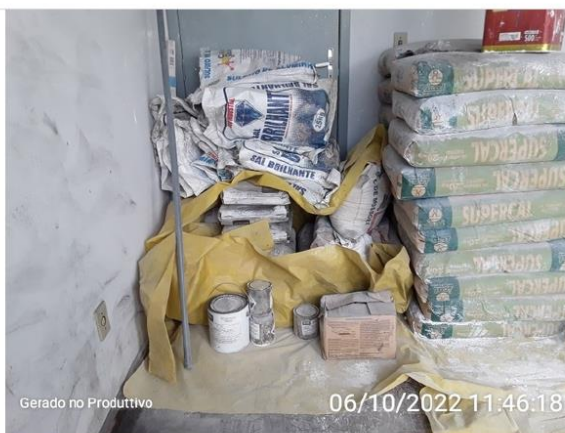
Estocagem

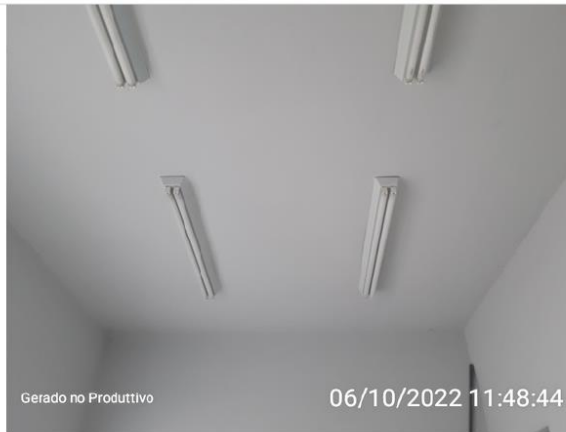
Lâmpadas queimadas

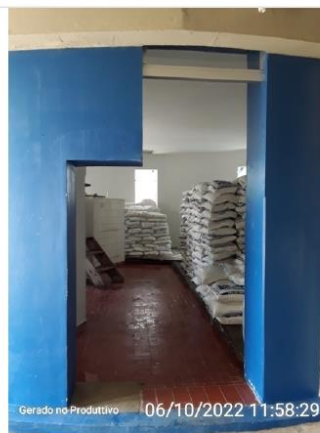
Local sem portão

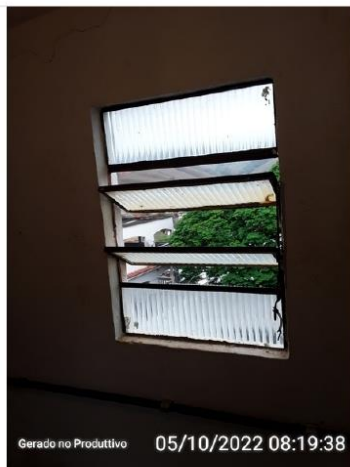
<p>Sistema de ventilação e iluminação</p>		
Há algum dispositivo na estação de bombeamento ou elevatória, que permita a ventilação e/ou renovação do ar? (Obs. Podem ser soluções arquitetônicas) (NBR 12214/20)	Sim	Porém insuficiente

Ventilação

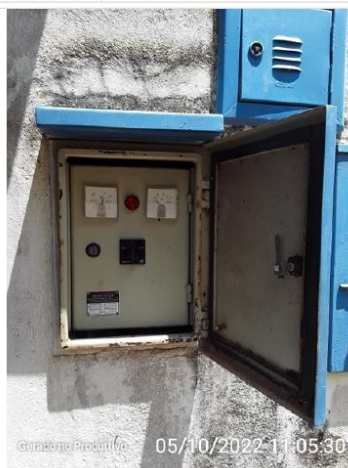
Painel de controle

Não

É preciso melhorias nas chaves elétricas ou até mesmo substituição das mesmas por chaves de partida direta proporcionando proteção ao circuito e motor.

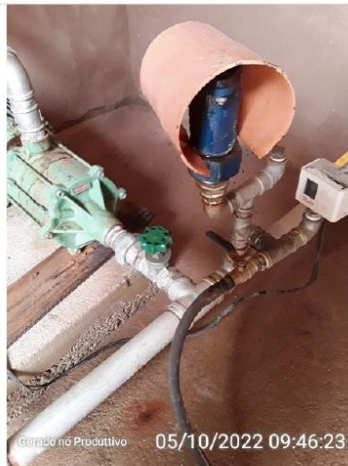
Existem vazamentos aparentes? (Lei
Federal 11.445/2007)

Sim

Na ventosa de sucção

Vazamentos

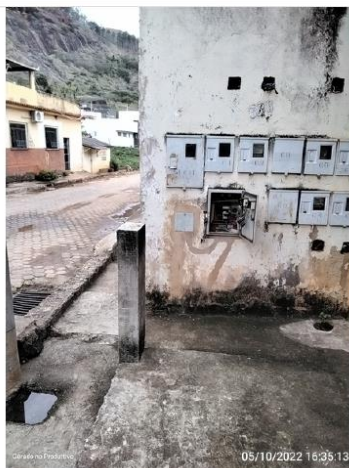
A área está devidamente cercada? (Lei Federal 11.445/2007)

Não

Local do booster

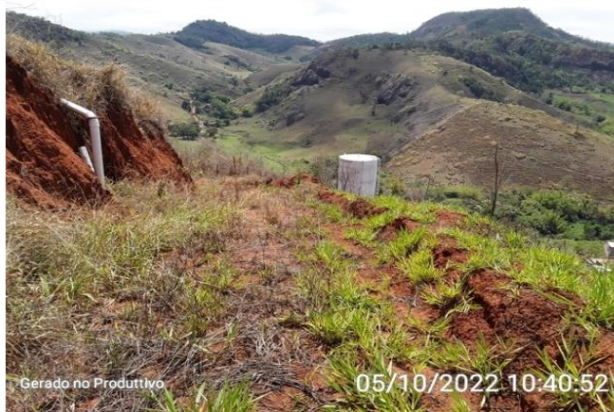
O local da EEAT é de difícil acesso logo se torna um impedimento para realizar as manutenções na estrutura. Deve-se criar uma estrada de acesso até o local e retirar as enxurradas por meio de caixas-seca.

Acesso a casa de bombas

Acesso restrito a área

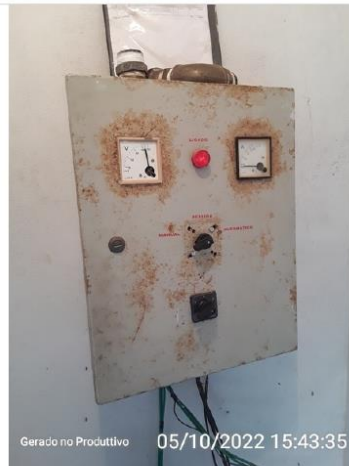
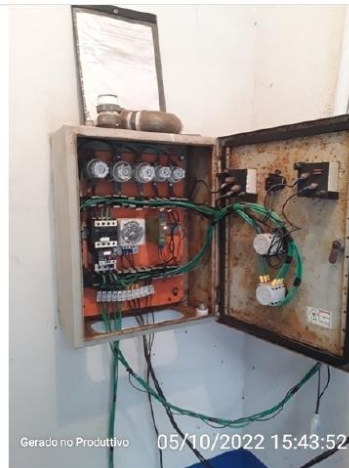
A condições aparentes dos quadros e cabos elétricos são boas? (Lei Federal 11.445/2007)

Não

Precisa de manutenção

Painel elétrico

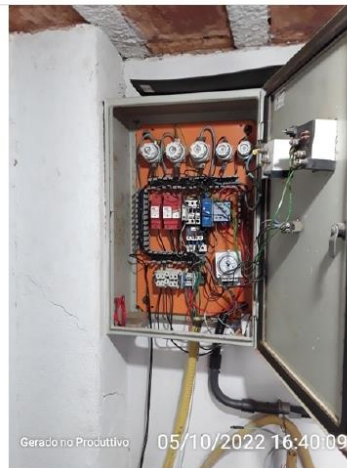
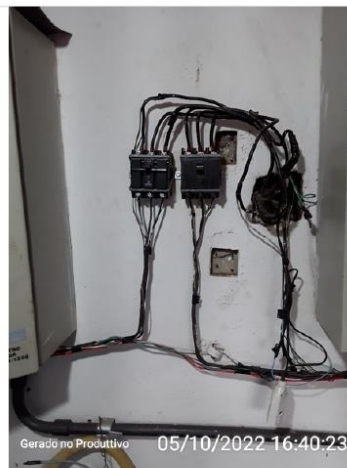
Isolamento elétrico com fita isolante

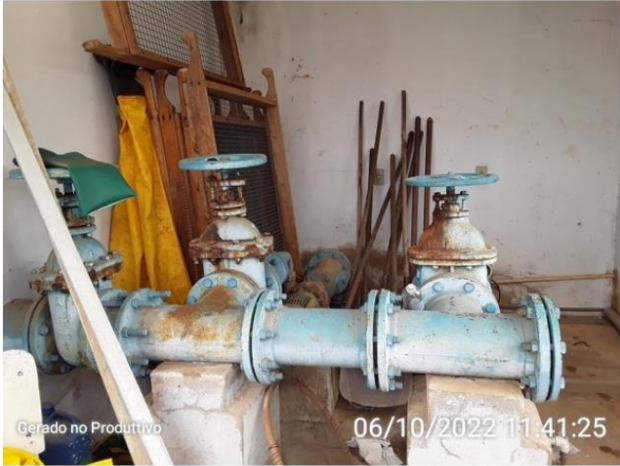
Tipo Água Tratada		
A área está devidamente cercada? (Lei Federal 11.445/2007)	Sim	
A área está devidamente identificada? (Lei Federal 11.445/2007)	Não	
O acesso a sala de bombas esta situado acima da cota máxima de inundação? (NBR 12214/20)	Sim	
Os quadros de comando e os painéis estão acima da cota de inundação ou enchente? (NBR 12214/20)	Sim	
Existe dispositivo de controle de vazão? (NBR 12214/20)	Não	
Existe boa iluminação na EE, inclusive natural? (NBR 12214/20)	Sim	
Há algum dispositivo na estação de bombeamento ou elevatória, que permita a ventilação e/ou renovação do ar? (Obs. Podem ser soluções arquitetônicas) (NBR 12214/20)	Sim	
As dimensões da casa de bomba permitem a montagem, desmontagem, remoção, passagem e deslocamento de equipamentos por meio de estrutura de movimentação de carga? (NBR 12214/20)	Sim	Porém no local havia muitos equipamentos e materiais ocupando o espaço.

<p>Equipamentos e materiais no local</p>

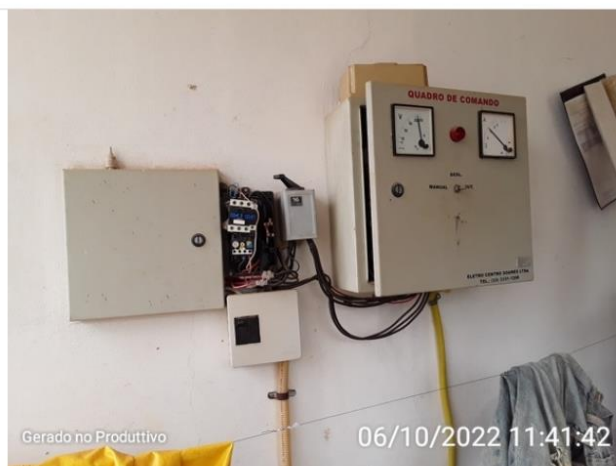
Painel de controle

A condições aparentes dos quadros e cabos elétricos são boas? (Lei Federal 11.445/2007)	Não

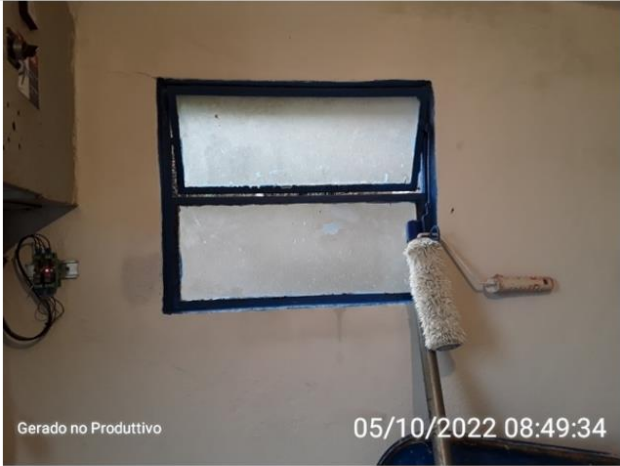
Tipo Água Tratada		
A área está devidamente cercada? (Lei Federal 11.445/2007)	Sim	
A área está devidamente identificada? (Lei Federal 11.445/2007)	Não	
O acesso a sala de bombas esta situado acima da cota máxima de inundação? (NBR 12214/20)	Sim	
Os quadros de comando e os painéis estão acima da cota de inundação ou enchente? (NBR 12214/20)	Sim	
Existe dispositivo de controle de vazão? (NBR 12214/20)	Não	
Existe boa iluminação na EE, inclusive natural? (NBR 12214/20)	Não	
Há algum dispositivo na estação de bombeamento ou elevatória, que permita a ventilação e/ou renovação do ar? (Obs. Podem ser soluções arquitetônicas) (NBR 12214/20)	Sim	Porém insuficiente

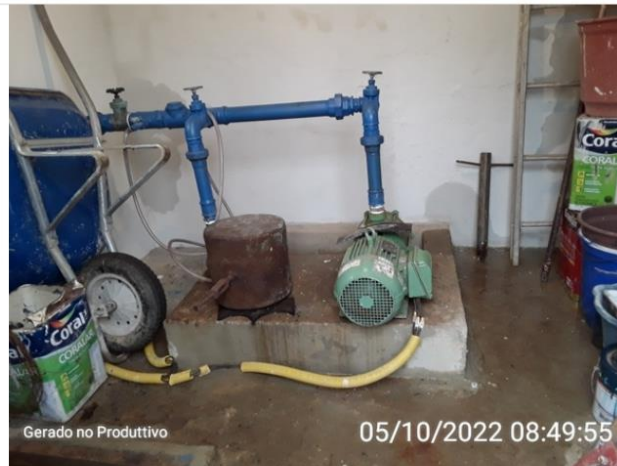
Área interna

<p>Gerado no Produttivo 05/10/2022 08:49:34</p> <p>Sistema de ventilação</p>		
As dimensões da casa de bomba permitem a montagem, desmontagem, remoção, passagem e deslocamento de equipamentos por meio de estrutura de movimentação de carga? (NBR 12214/20)	Sim	Porém o local estava com muitos equipamentos e materiais ocupando o espaço interna da EEAT.

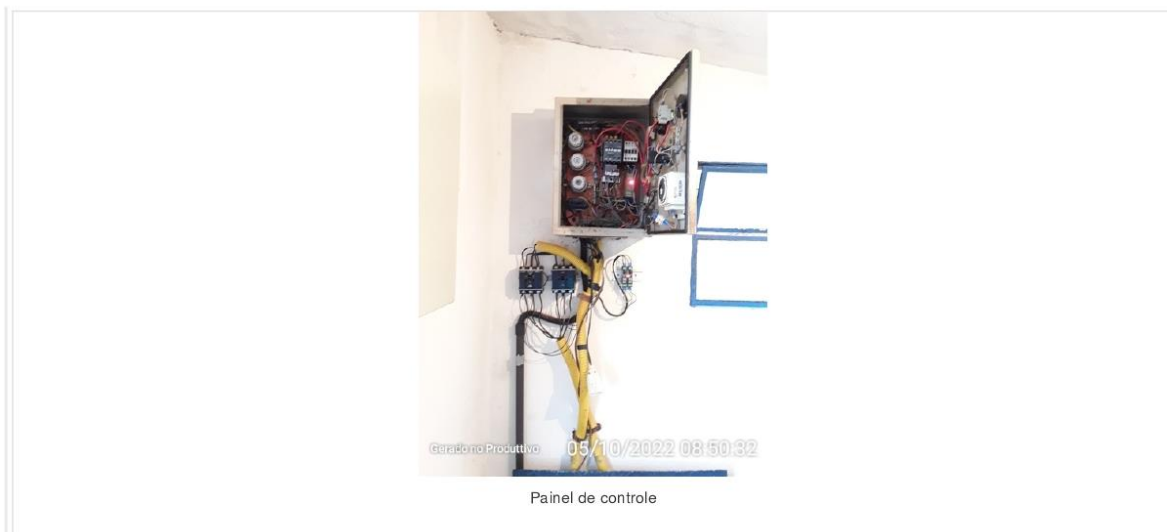
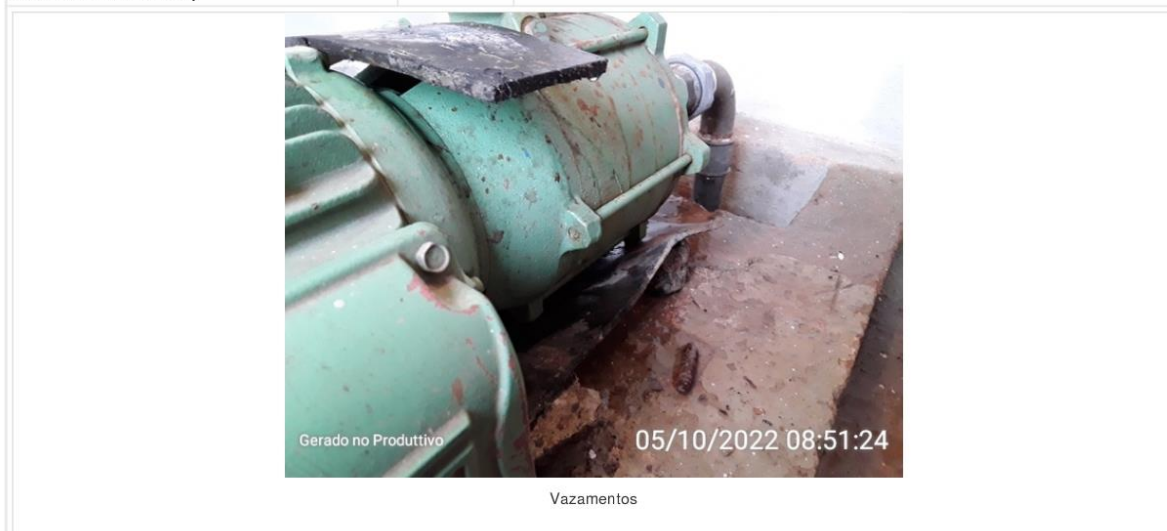
Existe conjunto motobomba reserva? (NBR 12214/20)	Sim	Em manutenção
Existem vazamentos aparentes? (Lei Federal 11.445/2007)	Sim

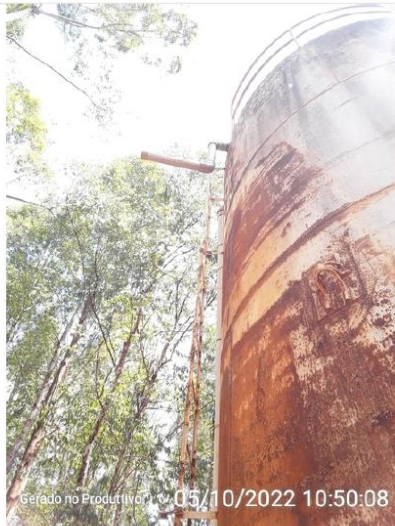
Tubo extravasor

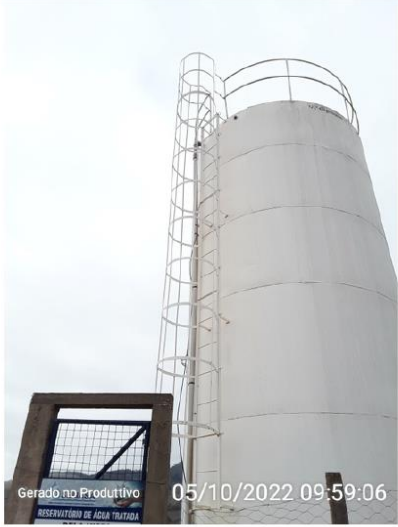
<p>Cobertura protegida com guarda-corpo</p>		
Observações não identificadas anteriormente (INFORMAÇÃO)	Não

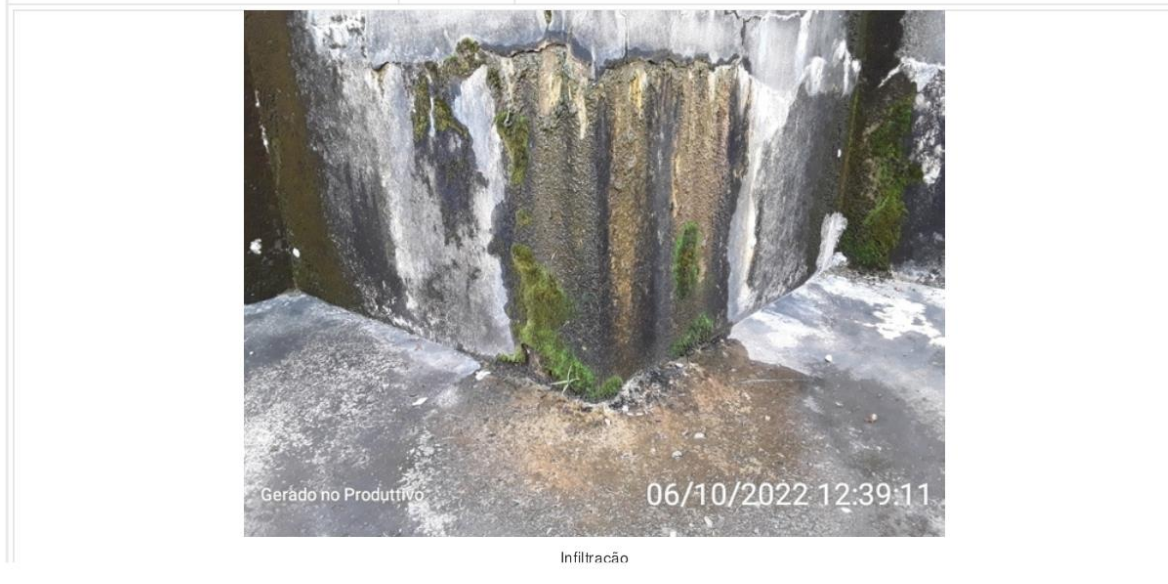
Há infiltração na estrutura do reservatório (reservatório, válvulas, conexões, tubos, etc)? (NBR 12217/94)	Sim	
------------------------------------------------------------------------------------------------------------	-----	--

Infiltração

A estrutura aparente do reservatório apresenta boas condições (sem oxidação, sem corrosão, etc) (NBR 12217/94)	Não	Precisa de manutenção na estrutura do reservatório que está com muita infiltração.
Há escada para acesso a cobertura? (NBR 12217/94)	Não	
A cobertura do reservatório está protegida por guarda - corpo? (NBR 12217/94)	Não se aplica	
Observações não identificadas anteriormente (INFORMAÇÃO)	Não

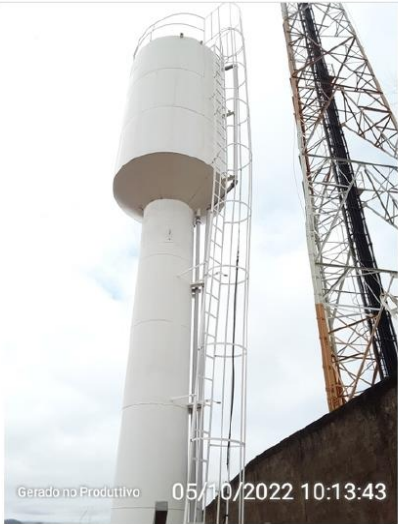
<p>Gerado no Produtivo 05/10/2022 10:13:43</p> <p>Escada de acesso a cobertura</p>		
A cobertura do reservatório está protegida por guarda - corpo? (NBR 12217/94)	Sim	
Observações não identificadas anteriormente (INFORMAÇÃO)	Não	
Reservatório Elevado		
No topo do reservatório elevado há para-raios? (NBR 12217/94)	Não

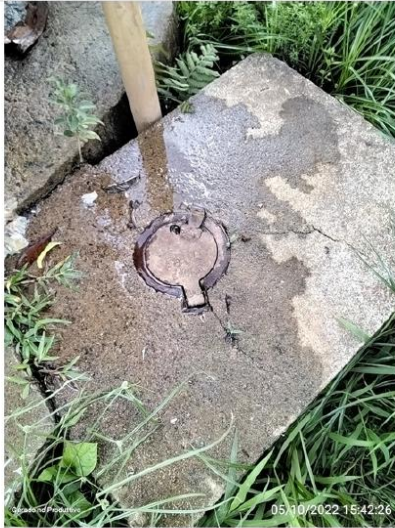
Válvula de fechamento na saída		
Existe tubo extravasor? (NBR 12217/94)	Sim	
Existe caixa de descarga para o tubo extravasor? (NBR 12217/94)	Não	
Existe dispositivo de indicador de nível de água? (NBR 12217/94)	Sim	Por telemetria
É feito o acompanhamento e anotação das medidas dos níveis de reservação? (INFORMAÇÃO)	Sim	
Existe tubo de descarga de fundo? (NBR 12217/94)	Sim

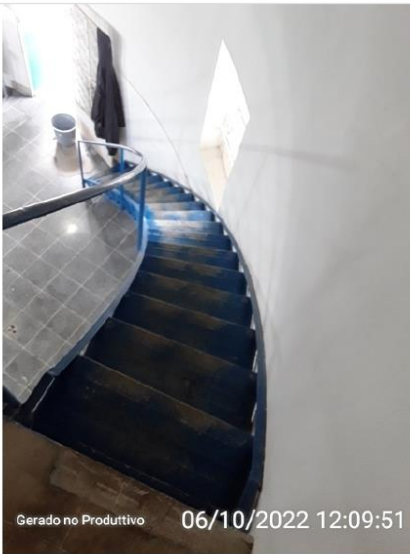
<p>Escada de acesso pela ETA</p>		
Observações não identificadas anteriormente (INFORMAÇÃO)	Sim	O reservatório elevado esta dentro da área da ETA e possui difícil acesso com risco de queda por isso não foi possível verificar mais informações.

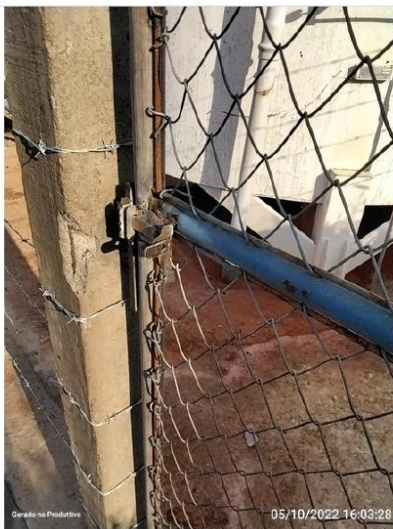
<p>Reservatório Santa Maria</p>		
Tipo (INFORMAÇÃO) Elevado		
Material (INFORMAÇÃO) Estrutura metálica		
Capacidade de reservação (INFORMAÇÃO) 50m ³		
A área do reservatório possui identificação? (Lei Federal 11.445/2007)	Não	
A área do reservatório está cercada? (Lei Federal 11.445/2007)	Sim	
Há portão de acesso com cadeado ou dispositivo que impeça a entrada de pessoas não autorizadas? (Lei Federal 11.445/2007)	Não	Não possui cadeado

Portão sem cadeado

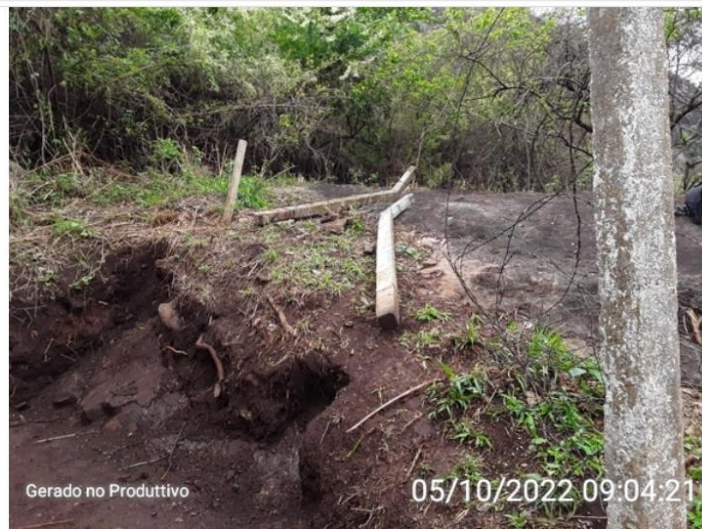
Não

Área desprotegida

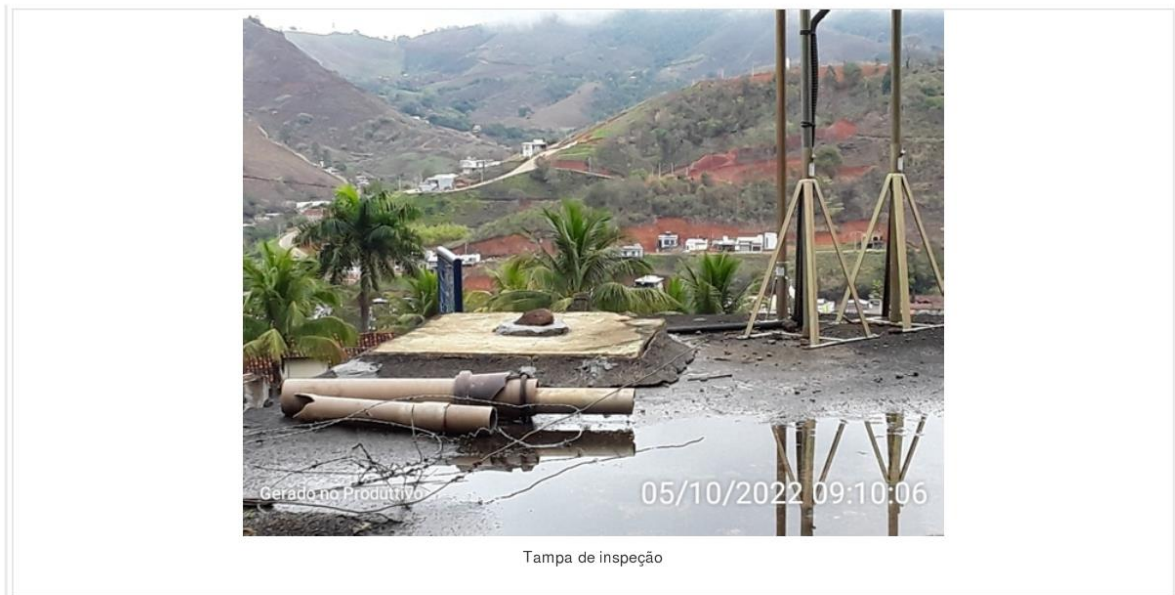
Existe tubo de descarga de fundo? (NBR 12217/94)	Não	
O reservatório possui tampas de inspeção em boas condições? (NBR 12217/94)	Não

<p>A tampa de inspeção possui cadeado ou dispositivo que impeça sua abertura por pessoas não autorizadas? (Lei Federal 11.445/2007)</p>	<p>Não</p>	
<p>A cobertura do reservatório permite o escoamento das águas pluviais e impede a entrada de água, animais e corpos estranhos? (NBR 12217/94)</p>	<p>Não</p>

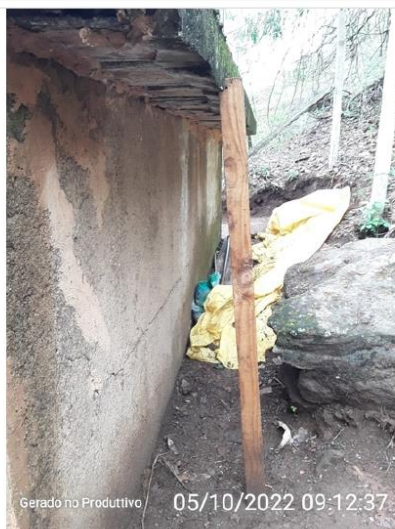
Ancoramento da parte superior do reservatório

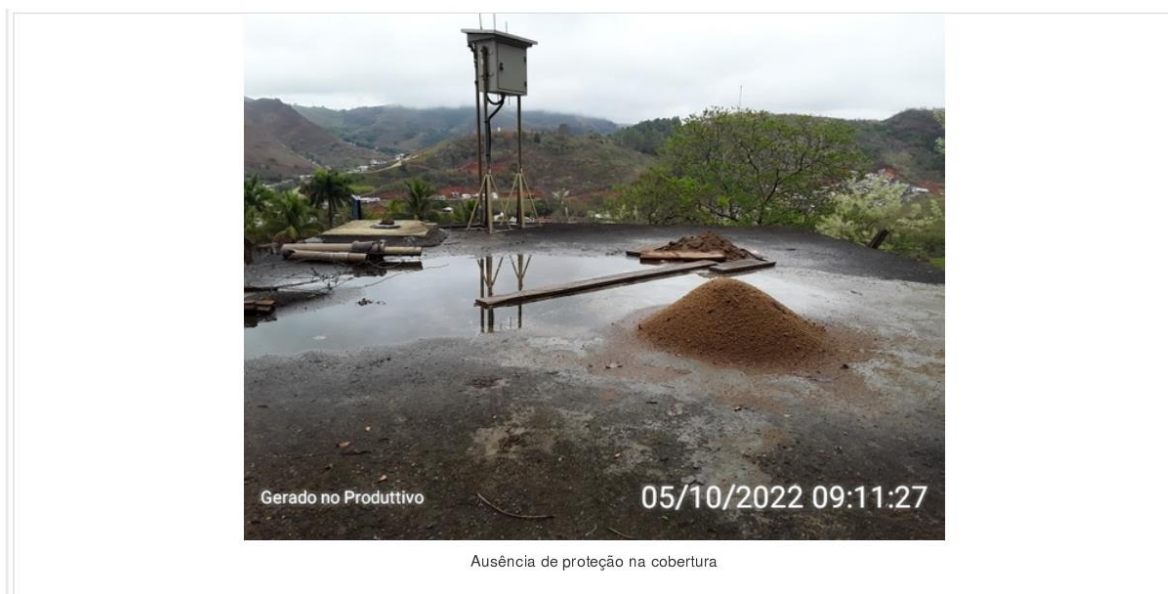
Não

<p>Observações não identificadas anteriormente (INFORMAÇÃO)</p>	<p>Sim</p>	<p>Durante a fiscalização de acompanhamento verificou-se que reservatório possui várias patologias nas estruturas e também que estavam realizando manutenções no momento.</p>
------------------------------------------------------------------------	------------	-------------------------------------------------------------------------------------------------------------------------------------------------------------------------------

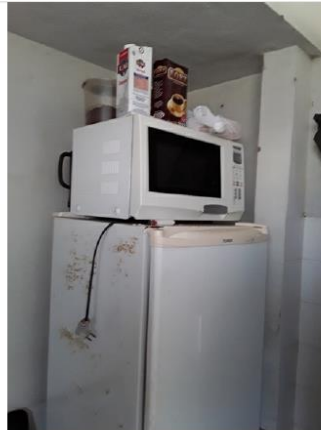
Os operadores não possuem local para refeição. A área da cozinha é no mesmo local do laboratório e da parte administrativa.

Eletrodomésticos

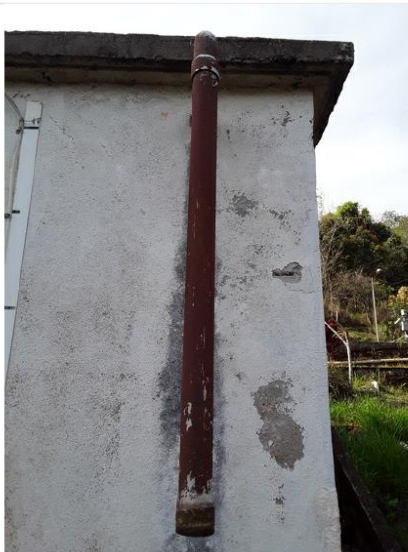
Tubo extravasor

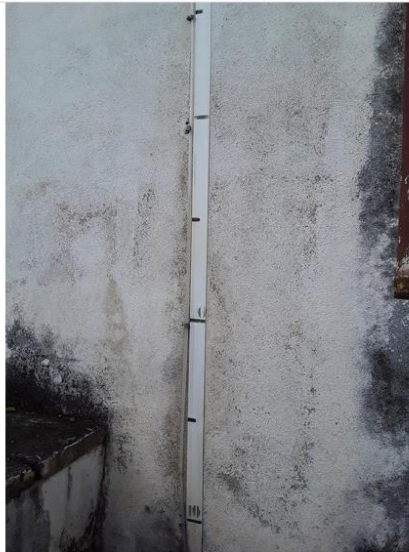
Existe caixa de descarga para o tubo extravasor? (NBR 12217/94)	Não	
Existe dispositivo de indicador de nível de água? (NBR 12217/94)	Sim	Precisa de manutenção.

Mangueira de nível

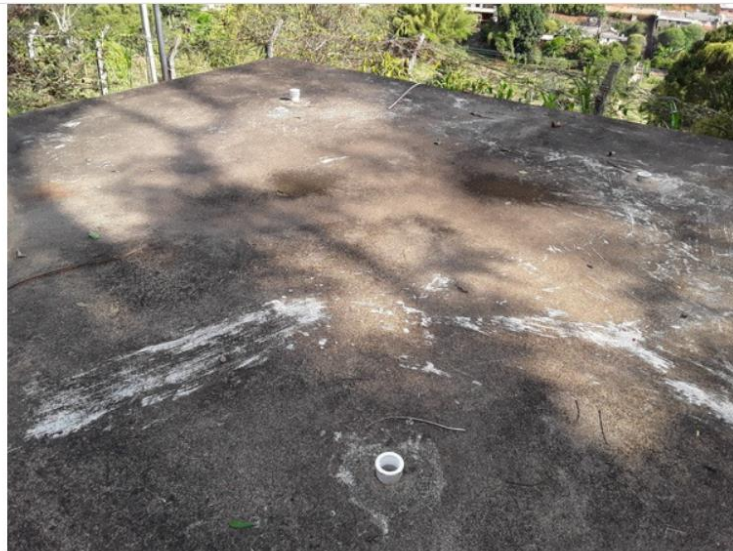
A cobertura do reservatório permite o escoamento das águas pluviais e impede a entrada de água, animais e corpos estranhos? (NBR 12217/94)

Não

Cobertura

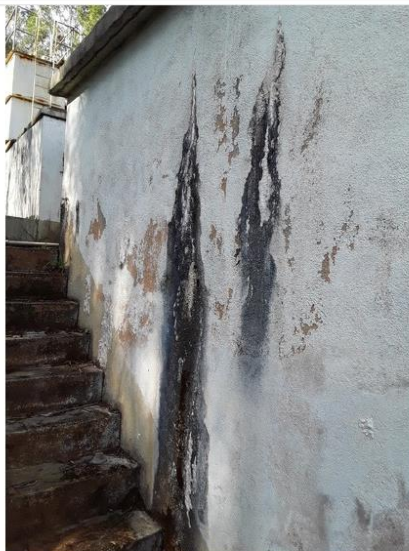
Há infiltração na estrutura do reservatório (reservatório, válvulas, conexões, tubos, etc)? (NBR 12217/94)

Sim

A estrutura aparente do reservatório apresenta boas condições (sem oxidação, sem corrosão, etc) (NBR 12217/94)	Sim	Precisa de manutenção.
Há escada para acesso a cobertura? (NBR 12217/94)	Não	
A cobertura do reservatório está protegida por guarda - corpo? (NBR 12217/94)	Não

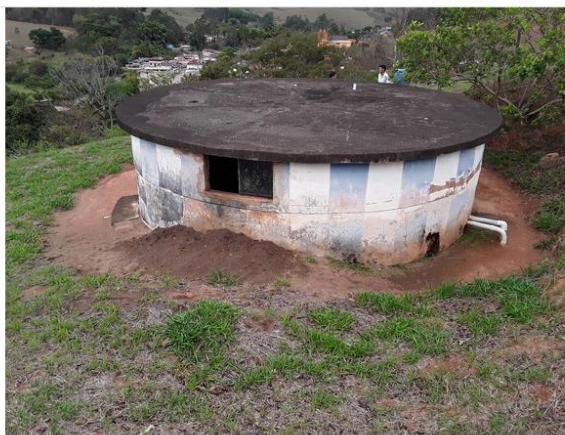
Filtro lento

Os filtros estão em boas condições de operação? (Lei Federal 11.445/2007)	Não	É preciso realizar manutenções no filtro lento
---------------------------------------------------------------------------	-----	------------------------------------------------

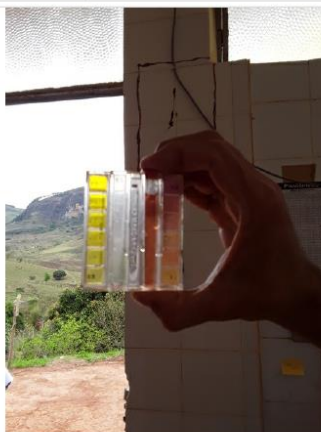
O equipamento para medição do parâmetro pH não atende as normas vigentes.

Medidor de pH

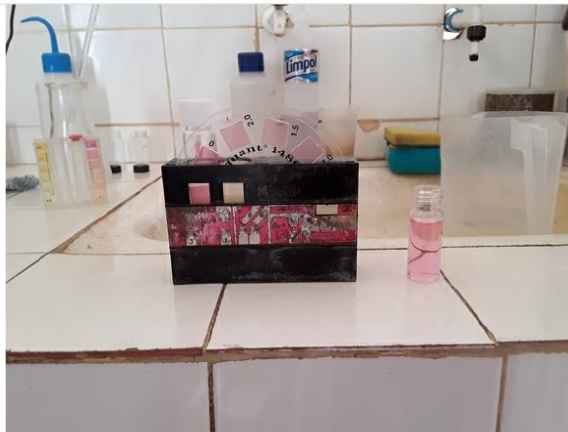
O equipamento para medição do parâmetro Cloro Residual não atende as normas vigentes.

Cloro residual

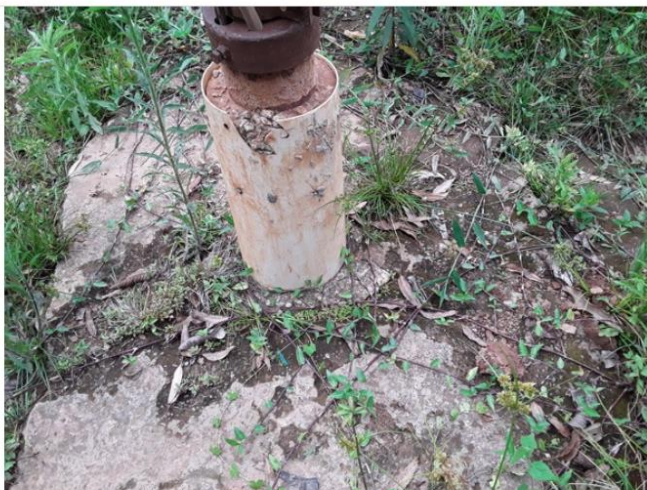
Placa de identificação		
Possui outorga de direito de uso de recursos hídricos? (Lei nº 13199/1999)	Não	
Número de Horas/dia de bombeamento (Informação)		15h
Há dispositivo de Controle de Vazão? (PORTARIA IGAM Nº 48, DE 04 DE OUTUBRO DE 2019)	Não	
Há dispositivo para coleta de água? (PORTARIA IGAM Nº 48, DE 04 DE OUTUBRO DE 2019)	Não	
Possui laje sanitária de proteção em concreto armado de 1,5 m x 1,5? (NBR 12212/2017)	Sim	Precisa de manutenção e melhorias

Laje sanitária

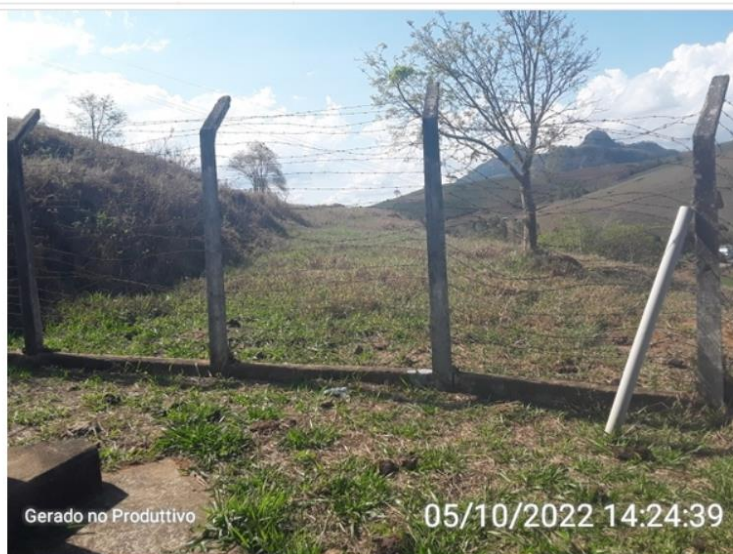
A cerca precisa de manutenção

Cercamento da área

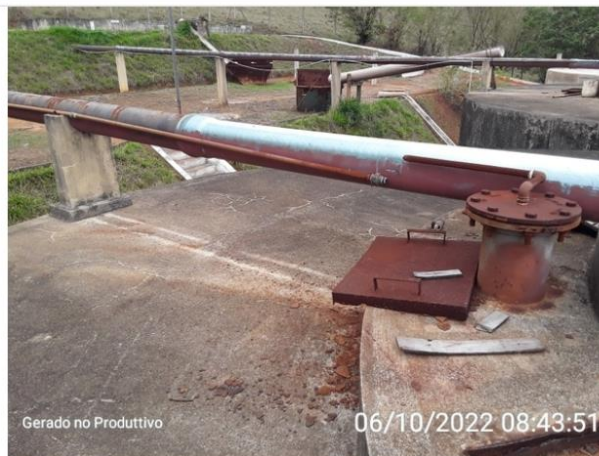
Saída de gases inativo

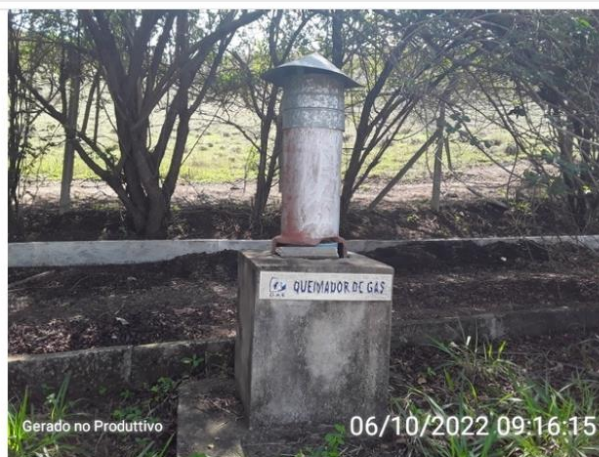
Queimador de gás inativo
