# Relatório Técnico de Fiscalização

**Fiscalização de Acompanhamento – R1**

**Relatório 024/2022**

ARIS ZM - Agência Reguladora Intermunicipal dos Serviços de Saneamento da Zona da Mata de Minas Gerais e Adjacências.

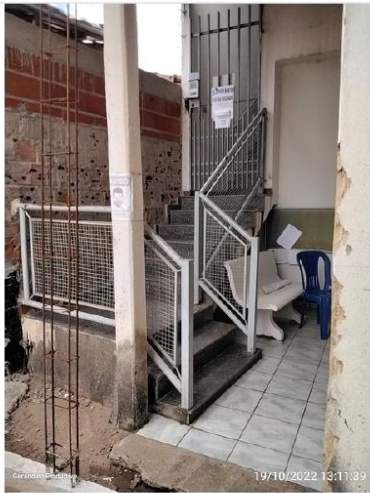
<p>Escada de acesso</p>	
<b>Coordenadas do ponto de atendimento (INFORMAÇÃO)</b> -19°29'42.704"S -41°4'37.391"W

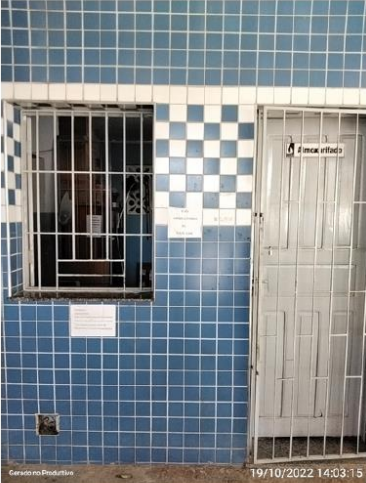
Portaria

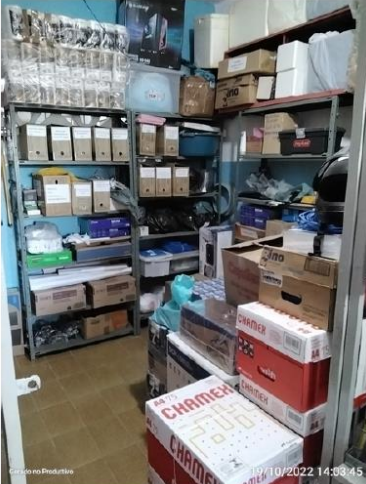
Materiais de escritório

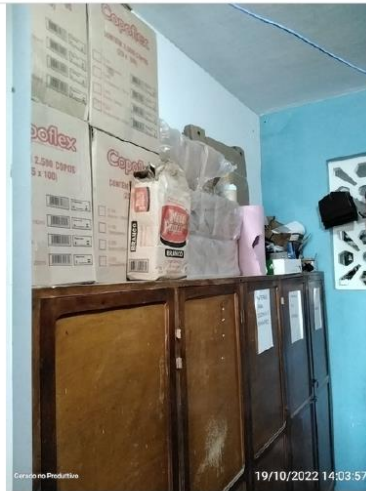
Materials de escritório

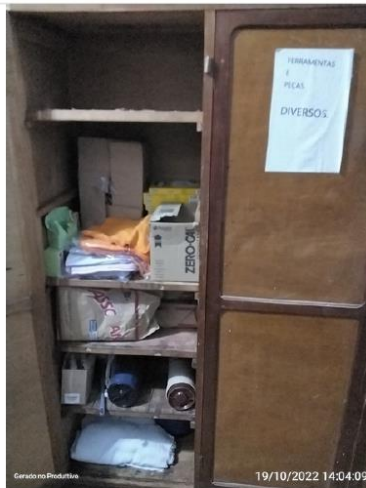
Separação por armário

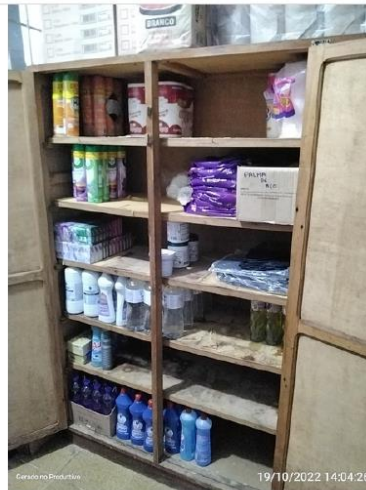
Produtos de limpeza

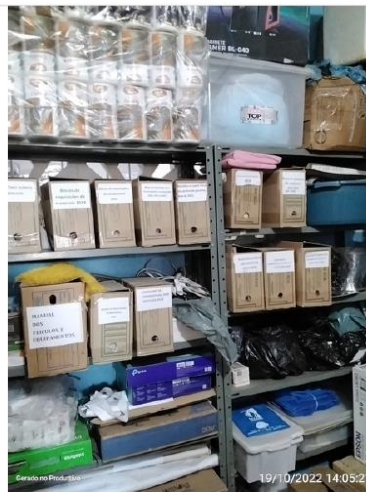
Requisições

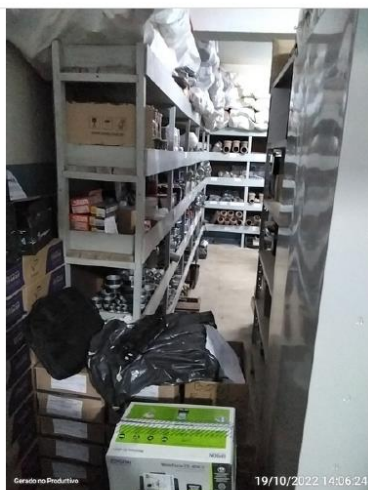
Bancadas de separação das peças

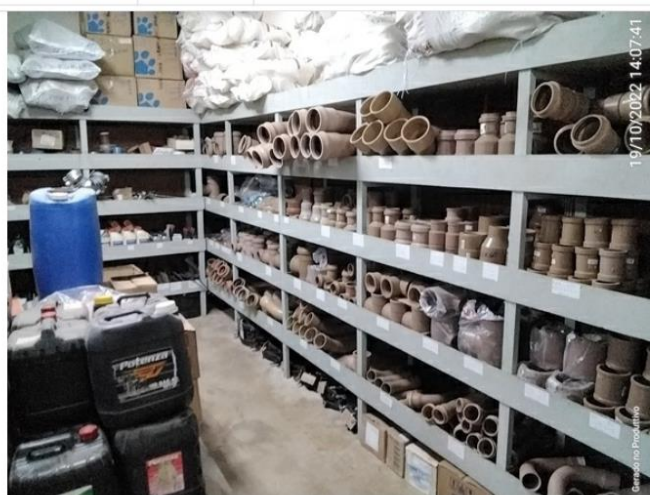
Organização do espaço

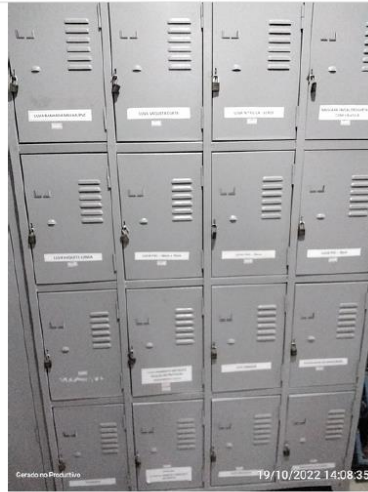
Armários para armazenagem

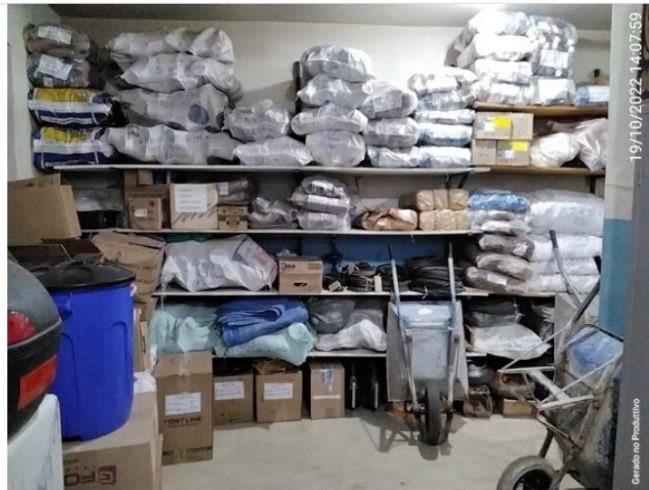
Prateleiras

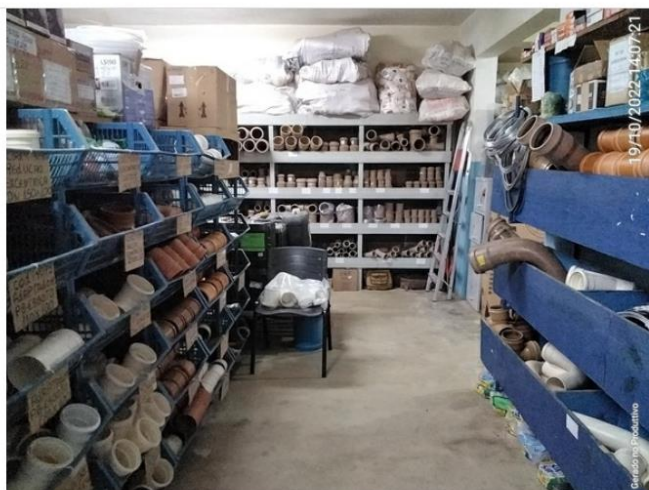
Ambiente limpo e organizado

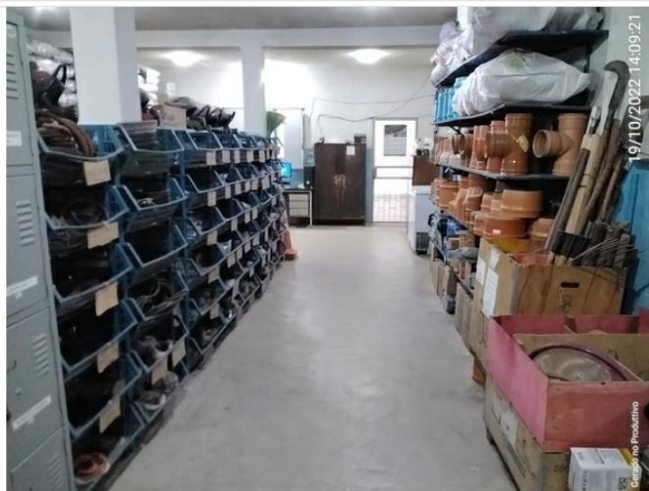
Corredores

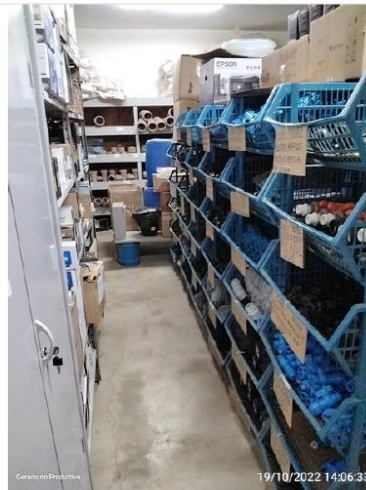
Corredores limpos

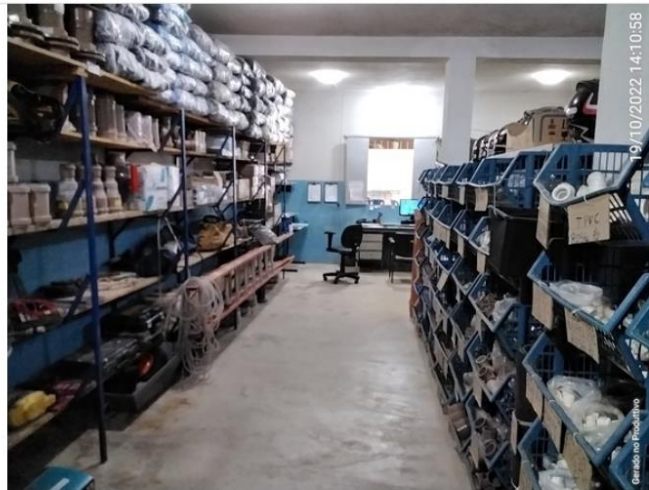
Corredores

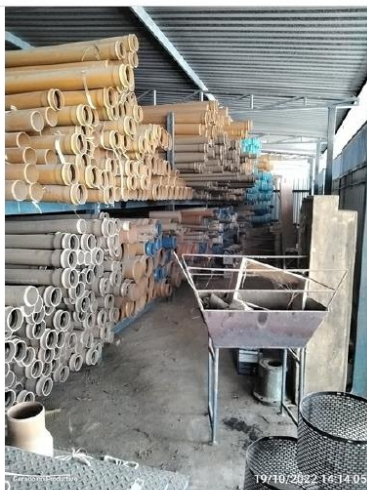
Corredores

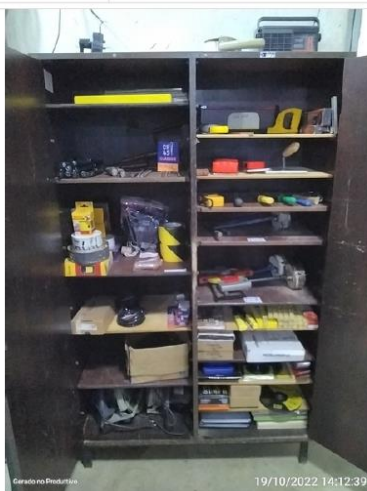
Separação de materiais em armários

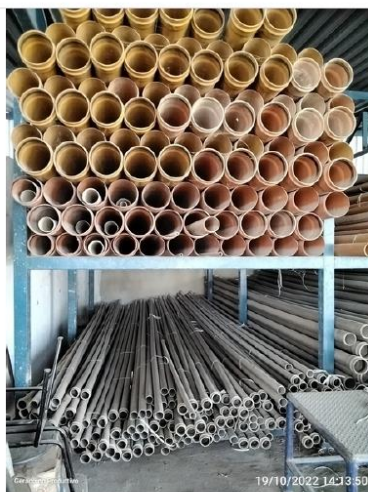
Tubos

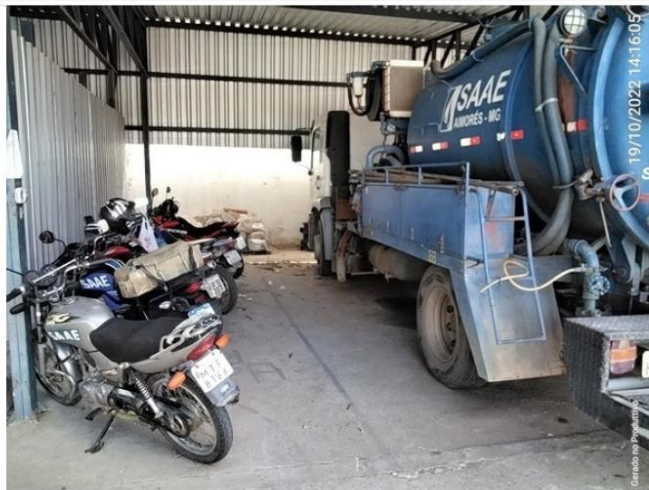
Garagem para os veículos

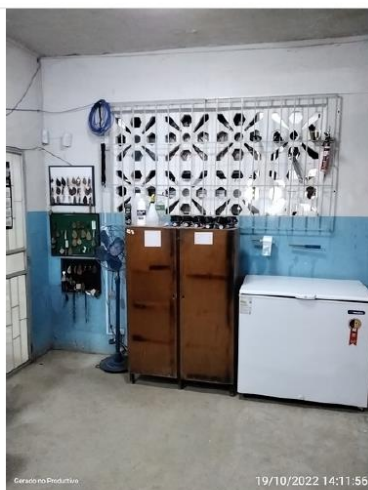
Chaves dos veículos

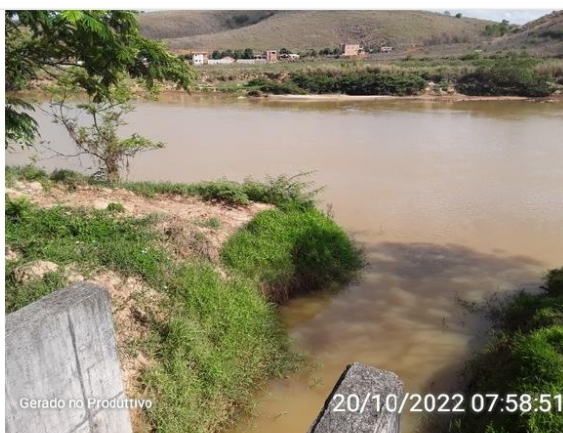
Rio Manhuaçu

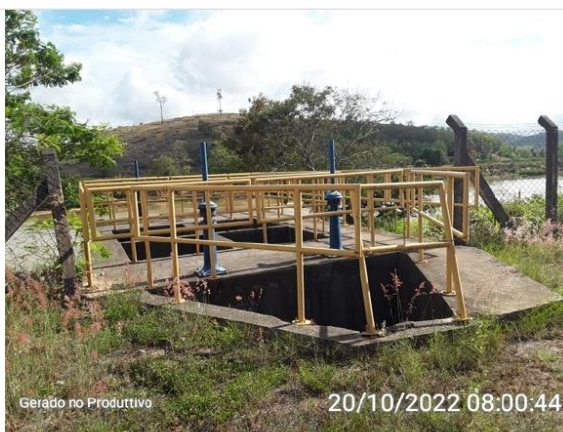
Desarenador

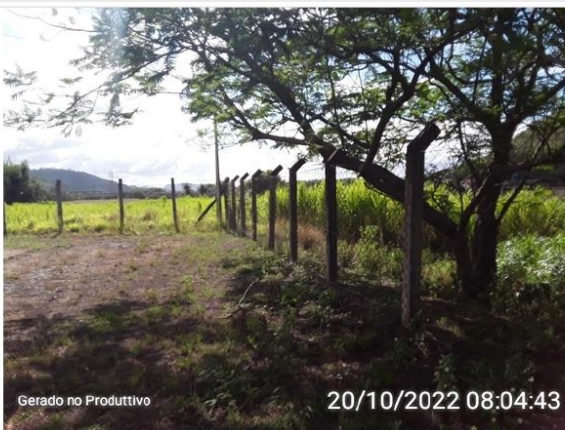
Cercamento no entorno		
Possui outorga de direito de uso de recursos hídricos? (Lei nº 13199/1999)	Sim	
Tipo de captação (Informação) Bombeamento		
Há dispositivo de Controle de Vazão? (PORTARIA nº 490/2021 - Ministério do Desenvolvimento Regional)	Não	
A captação possui grades e telas? (NBR 12213/1992)	Sim	
  <p>Gradeamento</p>		
  <p>Grades</p>		
Principal uso do solo a montante do ponto captação? (Informação) Pastagens e áreas urbanas		
No manancial há indícios de assoreamento? (Informação)	Sim

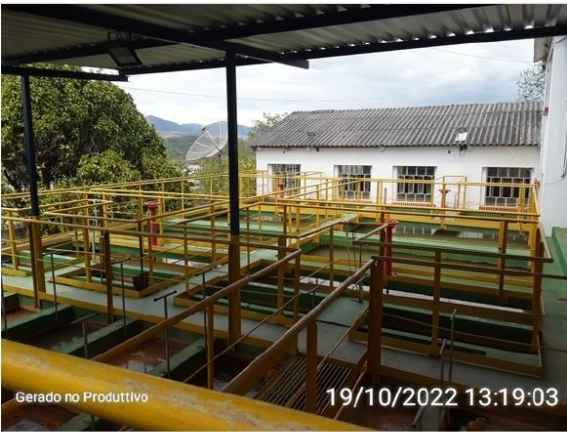
<p>Gerado no Produtivo 19/10/2022 13:19:03</p>		
ETA Principal		
<b>A ETA possui bom acesso? (NBR 12216/92)</b>	Sim	
<b>A área está devidamente identificada? (NBR 12216/92)</b>	Sim	
<b>A área está devidamente cercada e protegida? (NBR 12216/92)</b>	Sim	
<b>Possui Técnico responsável? (Portaria de consolidação nº5/2017 - MS)</b>	Sim	
<b>Possui manual de operação e manutenção da ETA? (NBR 12216/92)</b>	Não	
<b>Tipo de Tratamento (Informação)</b> Convencional		
<b>Operações e processos unitários aplicados ao tratamento de água de abastecimento (Informação)</b> Correção de pH, Coagulação, Floculação, Decantação, Filtração, Desinfecção, Fluoretação		
<b>Vazão média de operação (L/s) (Informação)</b> Vazão de 55L/s até 86L/s		
<b>Tempo de funcionamento (h/dia) (Informação)</b>

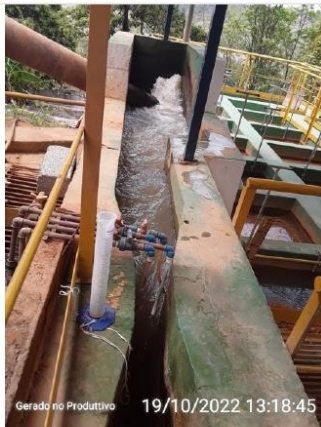
Calha Parshall

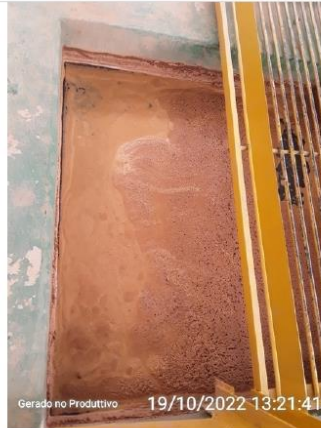
Floculadores

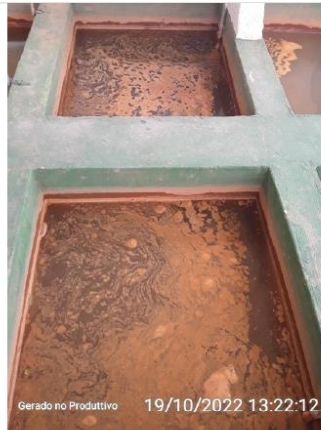
Formação de flocos

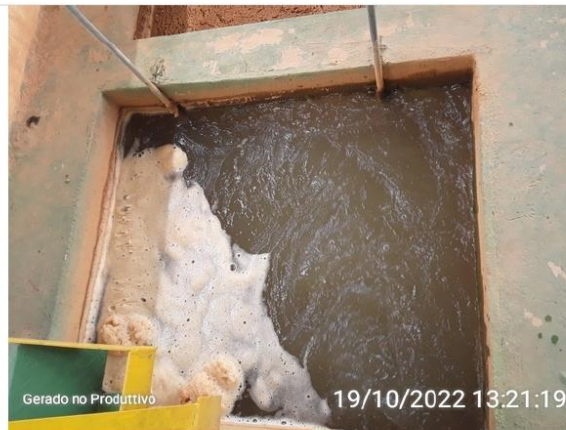
Água turbulenta durante o processo de floculação.

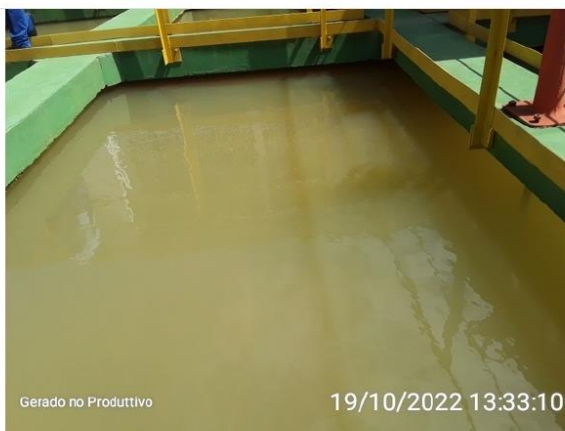
Decantadores

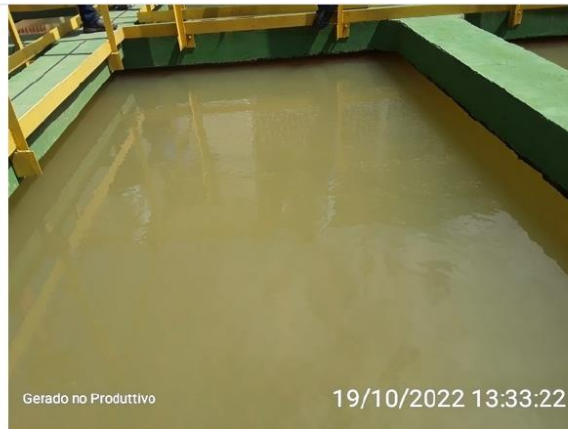
Decantadores

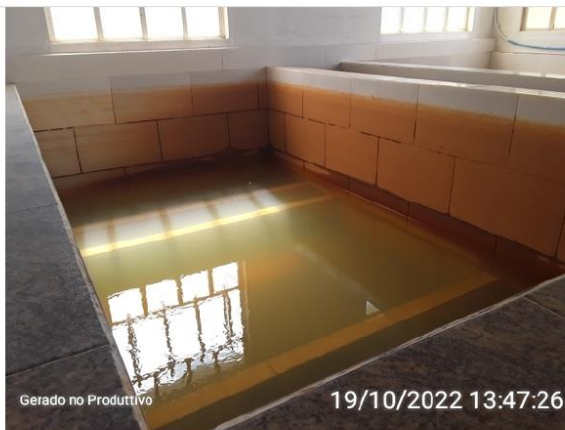
Filtros

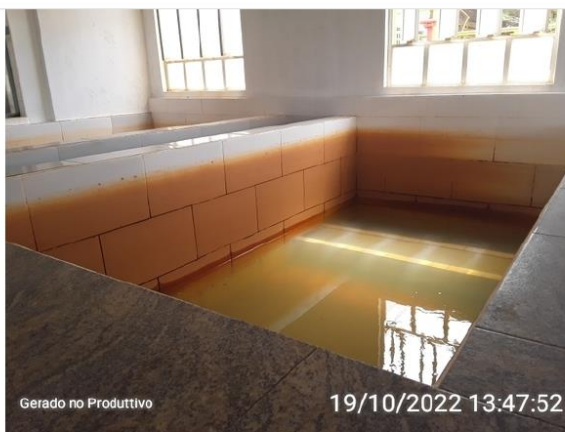
Filtros

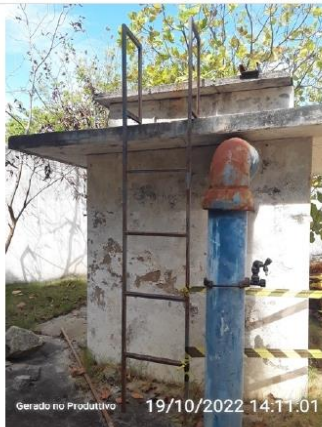
Tanque de contato em reforma

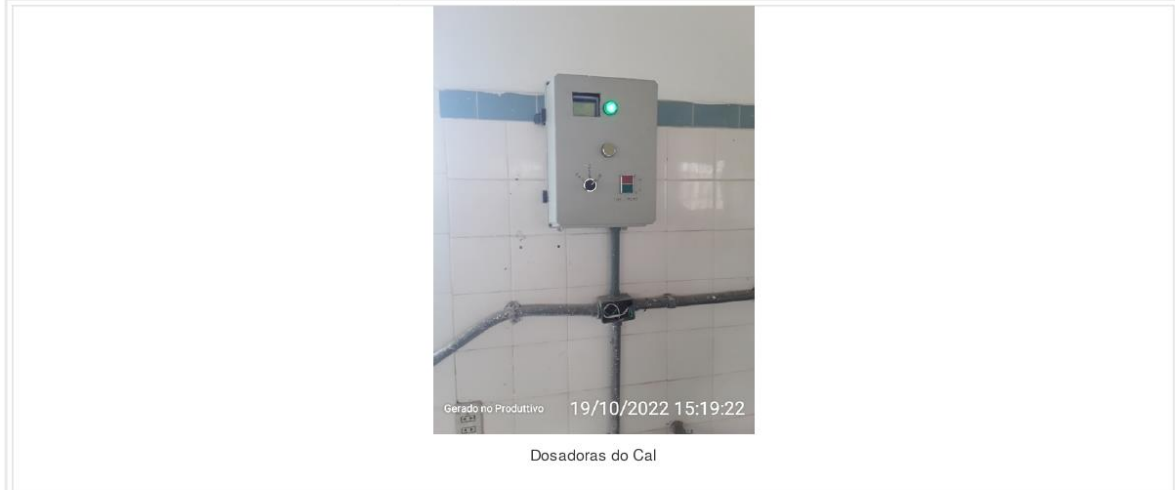
**Observações Casa de química** Sim O preparo do Cal é realizado próximo a área onde ficam os filtros. O agitador mecânico está com vazamentos na graxeta e ocasionando muito acúmulo de cal na área dos filtros .Nas fotos é possível verificar o descarte do produto ao solo na parte externa da ETA.

Dosadoras do Cal

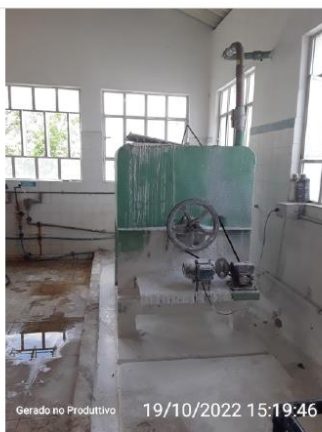
Vista Lateral - Agitador de Cal

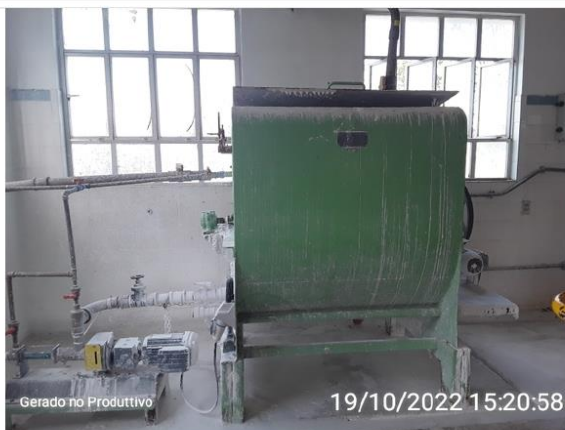
Vista Frontal - Agitador de Cal

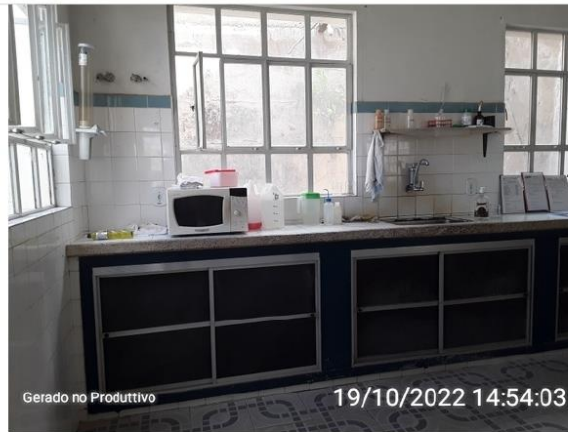
No local a pia de descarte do laboratório é utilizada para outros fins. Assim é preciso que os equipamentos e matérias do laboratório não se misturem com os materiais do administrativo e cozinha.

Bancada do laboratório físico químico com utensílios da cozinha

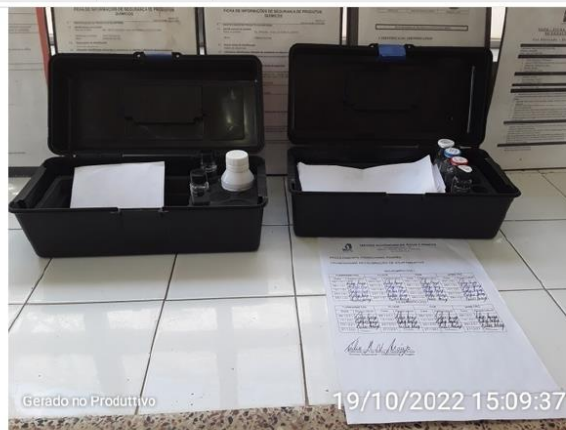
As instalações do laboratório são adequadas às atividades e ao volume de trabalho a ser executado? (NBR 12216/92)	Sim	
O laboratório tem pessoal suficiente e devidamente treinado para executar os ensaios necessários? (NBR 12216/92)	Sim	São 4 operadores e o responsável técnico.
Existe programa de manutenção preventiva dos equipamentos? (NBR 12216/92)	Sim	O responsável técnico realiza as aferições nos aparelhos e registra. Porém não são realizadas periodicamente as calibrações por laboratório credenciado.

Calibradores dos aparelhos

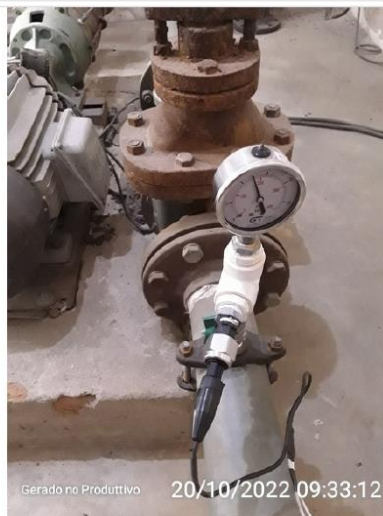
Manômetro

Há apenas a medição da pressão, ainda não tem o acionamento automático.

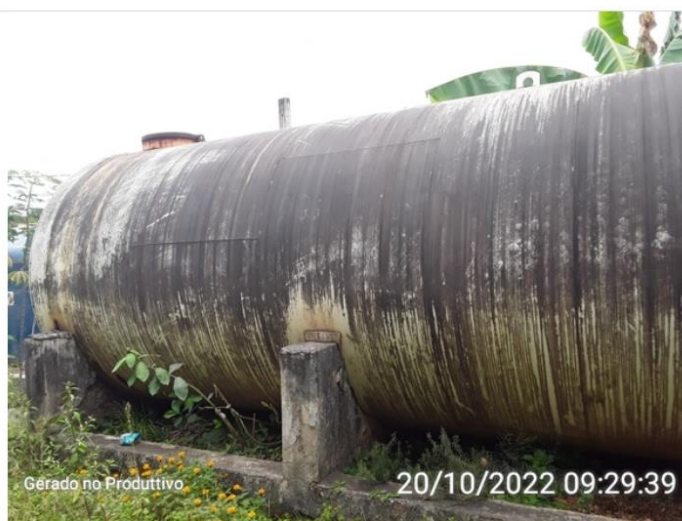
Reservatório

<p>para drenar a água de possíveis vazamentos das caixas de gaxetas ou outros vazamentos? ( Ex. Canaletas com grelhas) (NBR 12214/20)</p>	<p>Não</p>	
<p>Observações não identificadas anteriormente?</p>	<p>Sim</p>	<p>No local há um reservatório de água tratada que por bombeamento envia água para o reservatório Betel principal. E também possuem o dispositivo de Telemetria que faz o acompanhamento do nível de água.</p>
<div style="text-align: center;">   <p>Identificação</p> </div>		
<div style="text-align: center;">   <p>Área do reservatório com vegetação</p> </div>

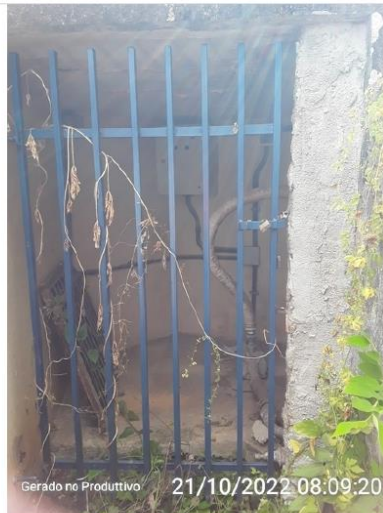
Portão de entrada

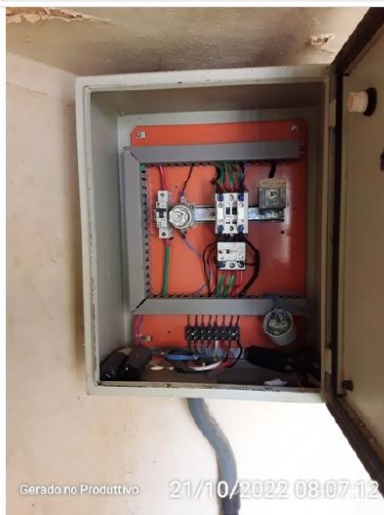
Cabos elétricos

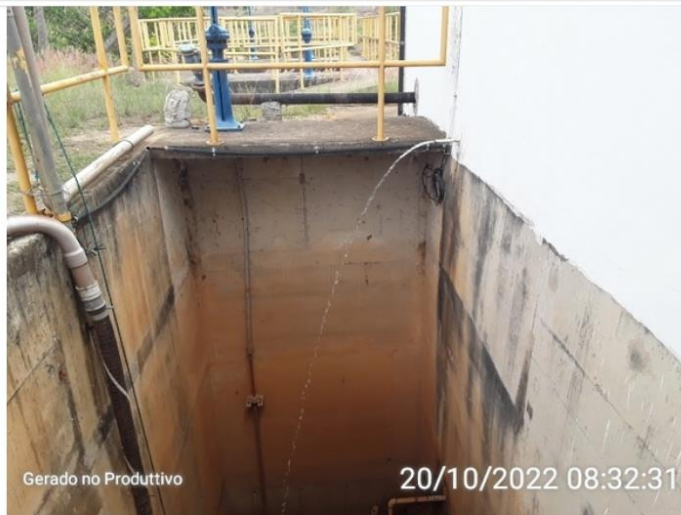
É realizado o controle preventivo das bombas? (Lei Federal 11.445/2007)	Não	Apenas controle corretivo
Há medidor ou controlador de pressão na estação de bombeamento ou elevatória? (NBR 12214/20)	Não	
As bombas possuem dispositivo de monitoramento do tempo de funcionamento individual? (PORTARIA Nº 490, DE 22 DE MARÇO DE 2021)	Sim	
Há algum sistema de drenagem no piso, para drenar a água de possíveis vazamentos das caixas de gaxetas ou outros vazamentos? ( Ex. Canaletas com grelhas) (NBR 12214/20)	Sim	Por meio de um motobomba submersa é feita a drenagem da água que vaza da graxetas. Durante a fiscalização verificou-se um grande acúmulo de água que pode levar até 2h para drenar e quando não acumula é só 5 min.

Água drenada

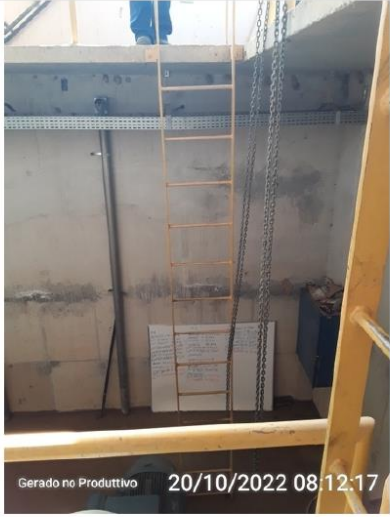
<p><b>Observações não identificadas anteriormente?</b></p>	<p>Sim</p>	<p>As imagens a seguir ilustram a área da casa de bombas da captação principal. O local possui alarmes de segurança, extintor de incêndio e escadas sem guarda corpo para ter acesso ao conjunto motobombas.</p>

<p>Escada de acesso</p>

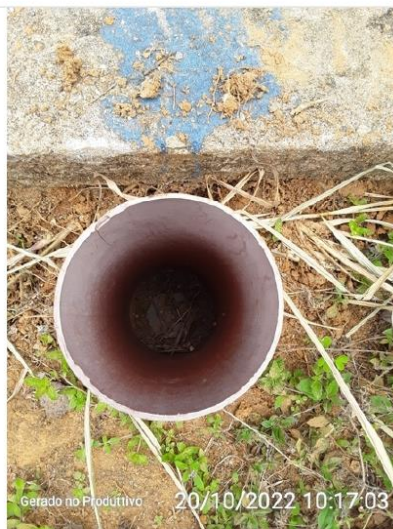
Válvula para evitar que de problemas na entrada e saída pois entra na mesma rede

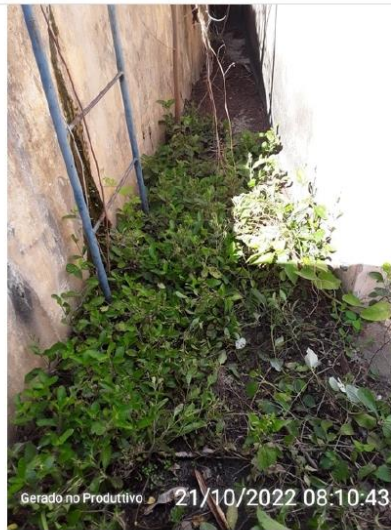
Realiza limpeza da área do reservatório? (INFORMAÇÃO)

Área exterior com muita vegetação

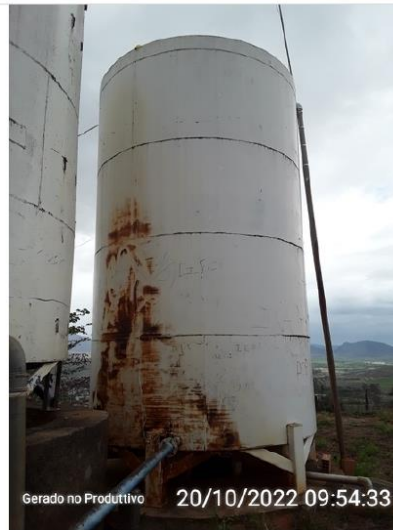
Corrosão

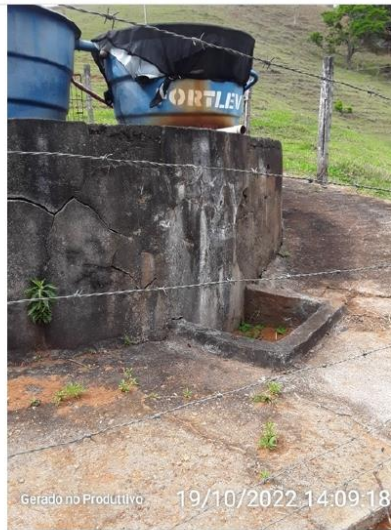
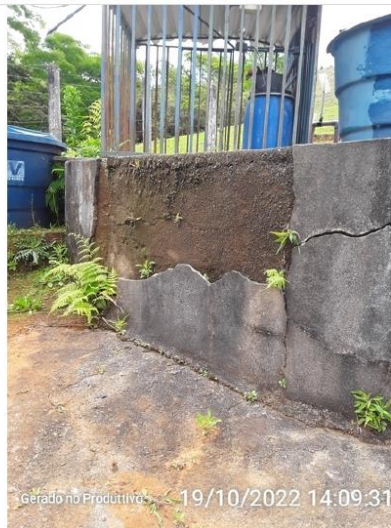
O reservatório possui ventilação? (NBR 12217/94)	Não	
Existe estação de cloro no reservatório? (INFORMAÇÃO)	Não	
Há vazamento na estrutura do reservatório? (reservatório, válvula, registro, tubulação, etc) (NBR 12217/94)	Não	
Há infiltração na estrutura do reservatório (reservatório, válvulas, conexões, tubos, etc)? (NBR 12217/94)	Sim	
A estrutura aparente do reservatório apresenta boas condições (sem oxidação, sem corrosão, etc) (NBR 12217/94)	Não

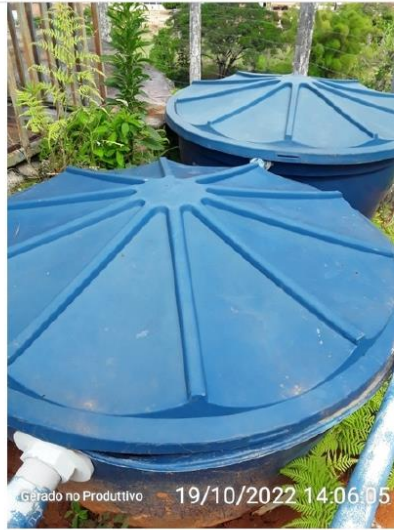
Decantador

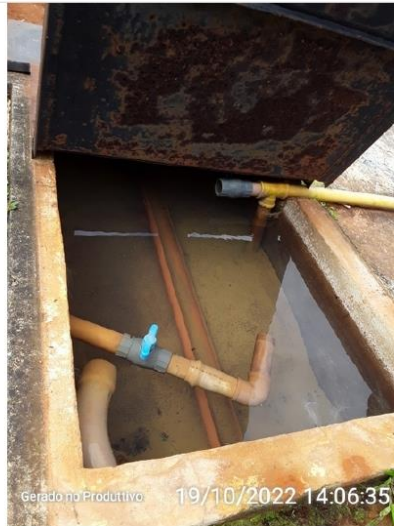
Desarenador

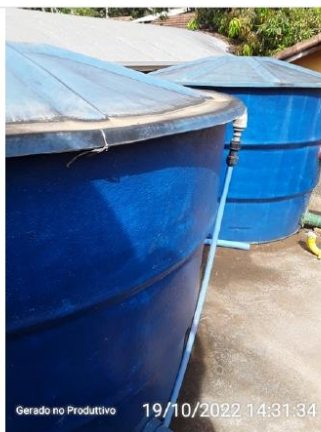
Filtros

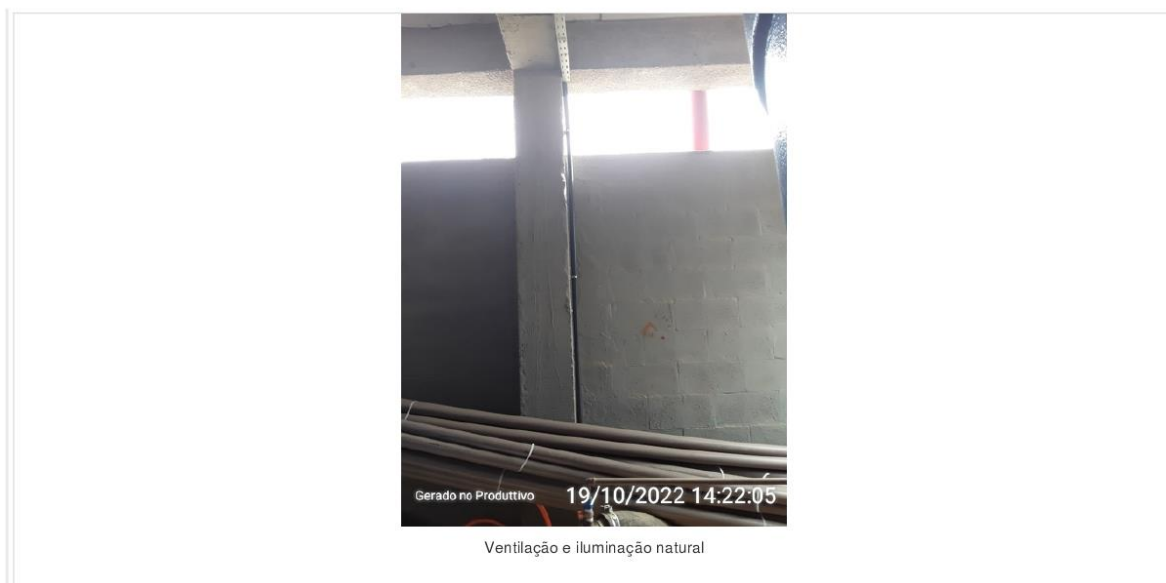
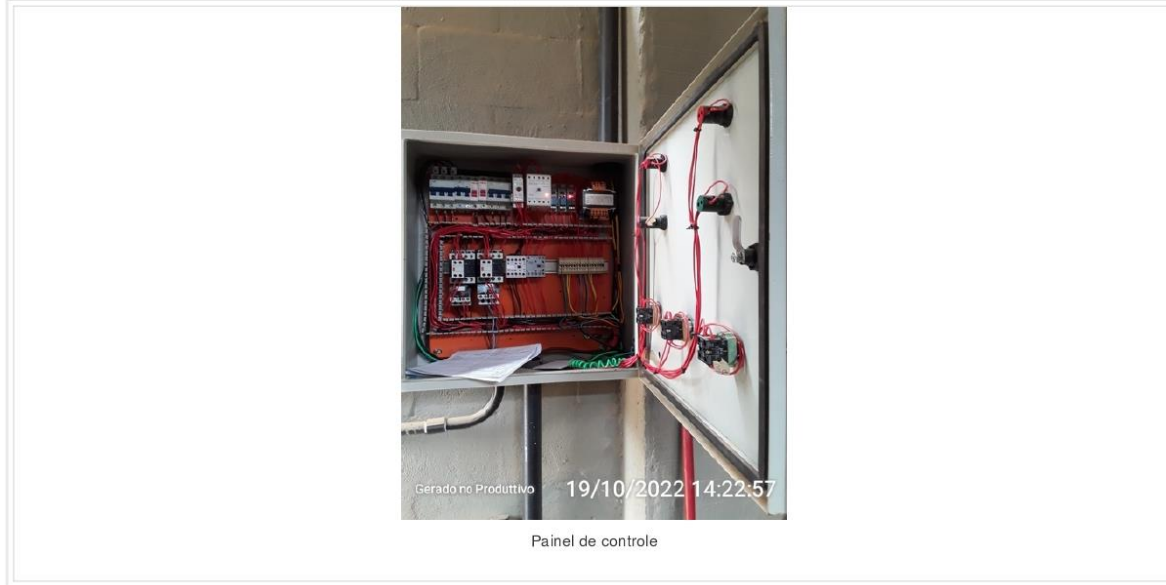
As dimensões da casa de bomba permitem a montagem, desmontagem, remoção, passagem e deslocamento de equipamentos por meio de estrutura de movimentação de carga? (NBR 12214/20)	Sim	
Existe iluminação para trabalhos noturnos? (Lei Federal 11.445/2007)	Não	
A condições aparentes dos quadros e cabos elétricos são boas? (Lei Federal 11.445/2007)	Sim

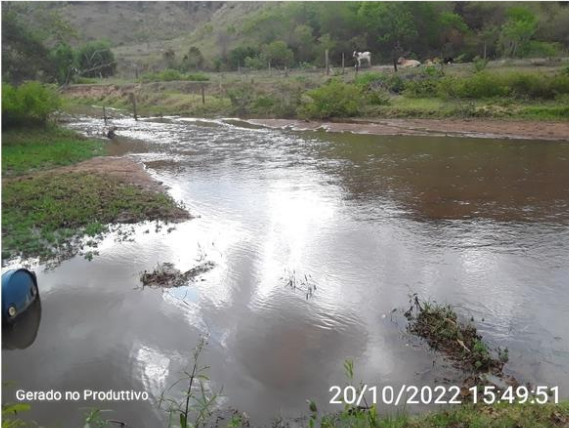
<p>Manancial assoreado</p>		
No manancial há indícios de eutrofização? (Informação)	Não	
Há poluição no entorno? (Informação)	Não	
Há descarte de resíduos sólidos no local? (Informação)	Não

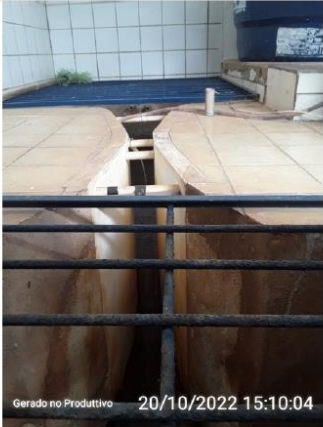
<b>Copam nº 217 /2017)</b>	
<b>Vazão média de operação (L/s) (Informação)</b> 5,0 L/s	
<b>Tempo de funcionamento (h/dia) (Informação)</b> 6 horas/dia	
<b>Há instrumentos de medição de vazão na entrada do tratamento? (NBR 12215 - 1/2017)</b>	Não A ETA possui calha parshall, mas não possui macromedidor e/ou régua graduada

<p>Gerado no Produtivo 20/10/2022 15:10:04</p> <p>Calha Parshall</p>

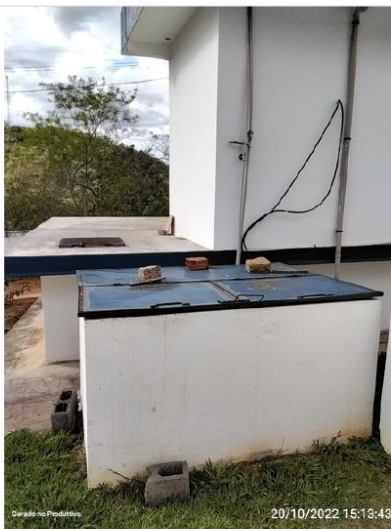
Tampa de inspeção

A tampa de inspeção possui cadeado ou dispositivo que impeça sua abertura por pessoas não autorizadas? (Lei Federal 11.445/2007)	Não	
A cobertura do reservatório permite o escoamento das águas pluviais e impede a entrada de água, animais e corpos estranhos? (NBR 12217/94)	Sim	
O reservatório possui ventilação? (NBR 12217/94)	Sim	
As tubulações de ventilação possuem telas de proteção com cobertura que impeça a entrada de água de chuva e limite a entrada de poeira.? (NBR 12217/94)	Sim	
Existe estação de cloro no reservatório? (INFORMAÇÃO)	Sim	
Há vazamento na estrutura do reservatório? (reservatório, válvula, registro, tubulação, etc) (NBR 12217/94)	Não	
Há infiltração na estrutura do reservatório (reservatório, válvulas, conexões, tubos, etc)? (NBR 12217/94)	Não	
A estrutura aparente do reservatório apresenta boas condições (sem oxidação, sem corrosão, etc) (NBR 12217/94)	Sim	
Há escada para acesso a cobertura? (NBR 12217/94)	Sim

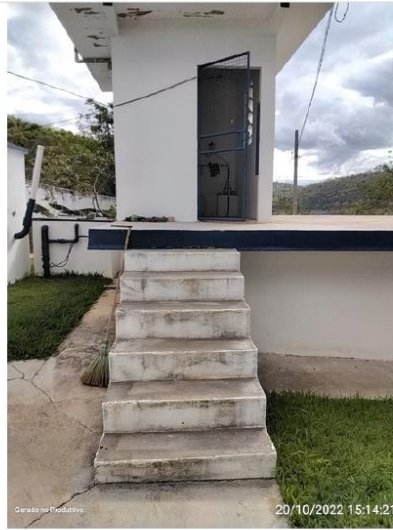
A cobertura do reservatório está protegida por guarda - corpo? (NBR 12217/94)

Não

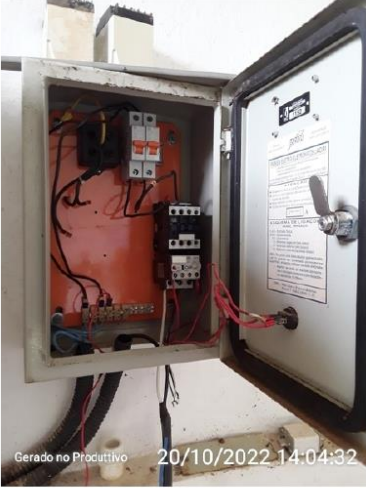
<p>Painel elétrico</p>

<b>As bombas possuem horímetro? (PORTARIA IGAM Nº 48, DE 04 DE OUTUBRO DE 2019)</b>	Não	
<b>As condições aparentes dos quadros e cabos elétricos são boas ? (Lei 11.445/2007 e/ou Lei de Criação da autarquia)</b>	Não

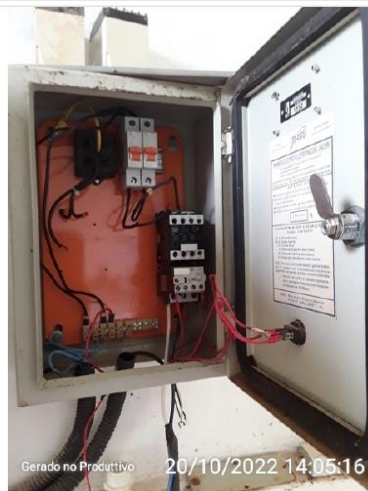
Quadro elétrico

As condições aparentes dos quadros e cabos elétricos são boas ? (Lei 11.445/2007 e/ou Lei de Criação da autarquia)

Não

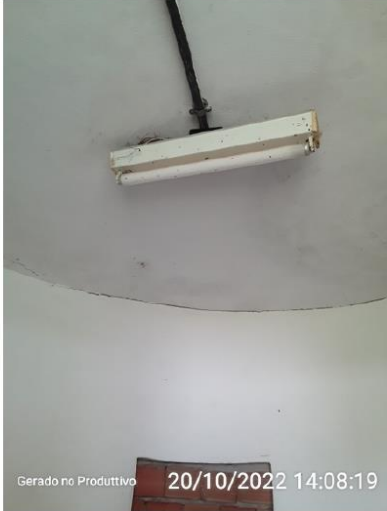
<p>Lâmpada não funciona</p>		
A condições aparentes dos quadros e cabos elétricos são boas? (Lei Federal 11.445/2007)	Não

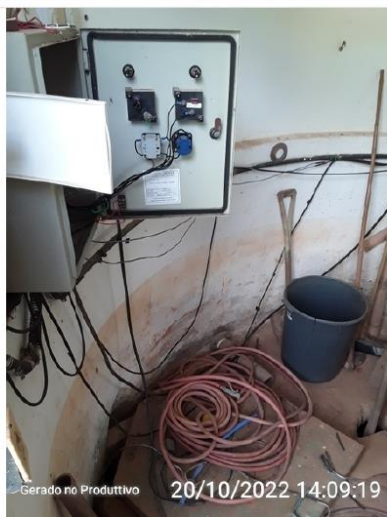
Fios expostos

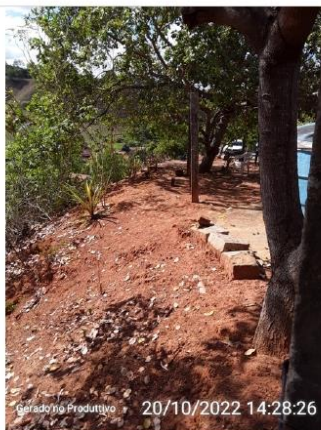
Área da unidade de tratamento sem cerca

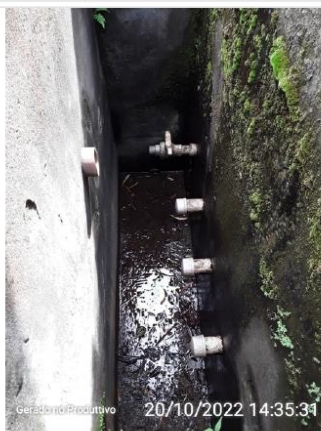
**Há vazamentos nos registros e válvulas? (Lei Federal 11.445/2007)**

Vazamentos

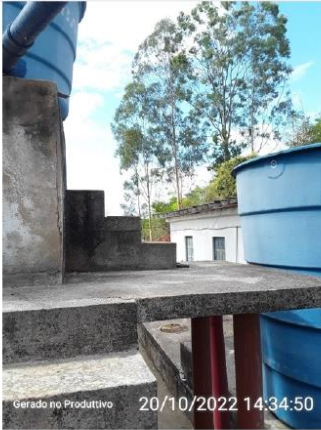
<p>Existem locais sem guarda-corpos ou escadas adequadas? (Art. 5.21.1 da NBR 12216/1992 )</p>	<p>Sim</p>	
<div style="text-align: center;">

<p>Gerado no Produtivo 20/10/2022 14:34:50</p> <p>Local sem guarda-corpo</p> </div>		
<div style="text-align: center;">

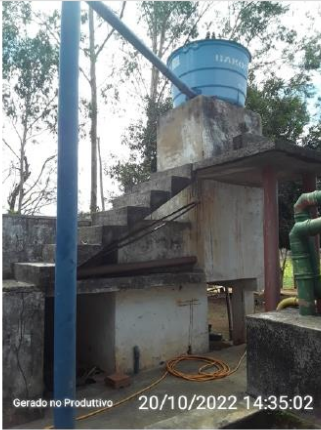
<p>Gerado no Produtivo 20/10/2022 14:35:02</p> <p>Escada sem corrimão</p> </div>		
<p>As condições gerais de segurança são adequadas? (NBR 13035/1993 e Art. 5.21 da NBR 12216/1992)</p>	<p>Não</p>	
<p>Existem normas técnicas de segurança escritas ou ilustradas disponíveis na ETA? (NR 26)</p>	<p>Não</p>	
<p>Observações</p>	<p>Sim</p>	
<div style="height: 100px;"></div>

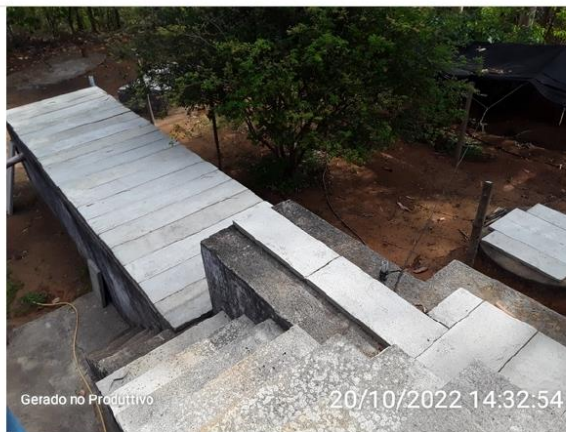
Estrutura desativada

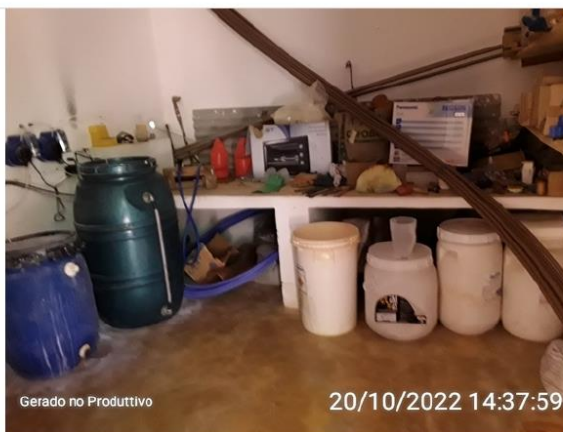
A estocagem de produtos químicos é adequada? (NBR 12216/92)	Não	
Observações Casa de química	Sim	A casa de química é utilizada como um pequeno almoxarifado e ferramentaria.

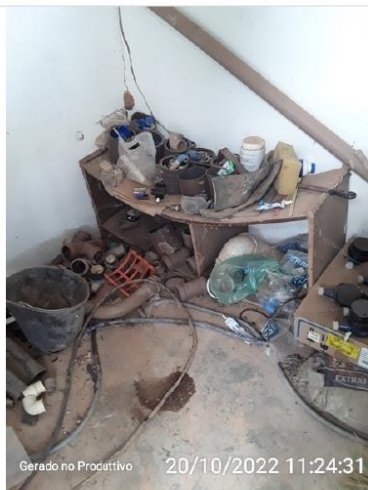
Próximo ao poço há uma estrutura que abriga o painel de controle. No local há diversos materiais e equipamentos. A área necessita de limpeza e organização.

Materiais no local do abrigo do painel de controle

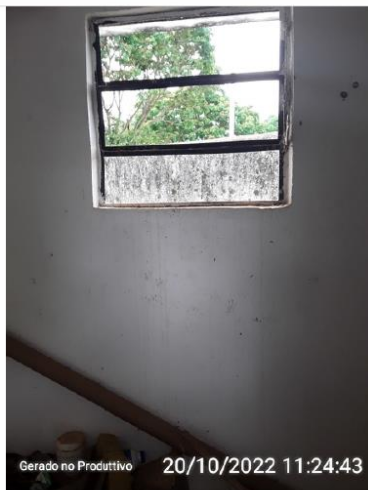
Janela sem vidro

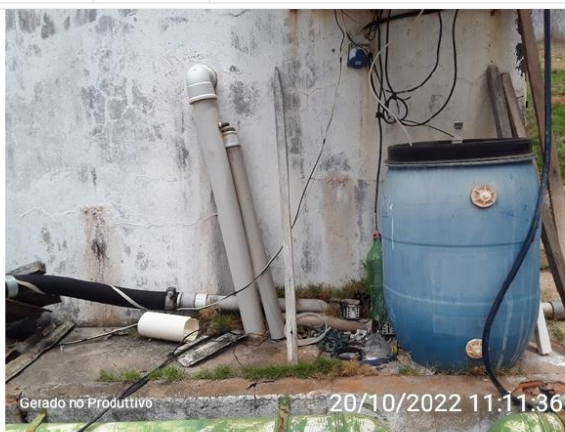
Falta de abrigo adequado para o tanque de solução de hipoclorito de cálcio

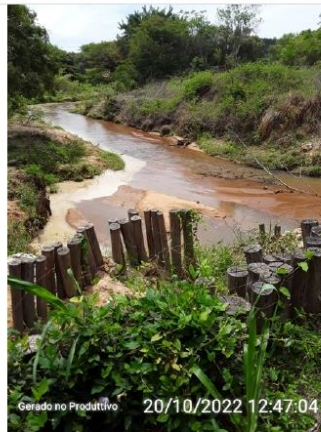
Manancial assoreado

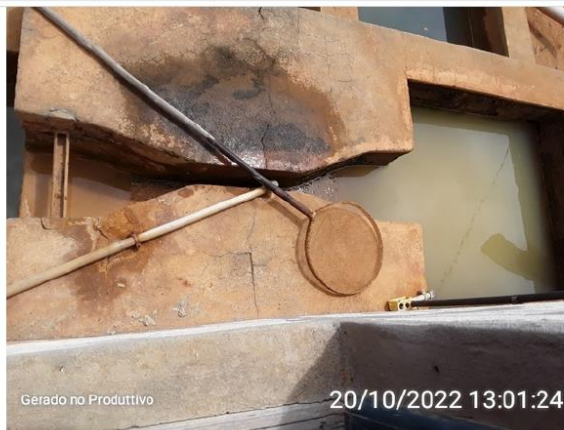
<b>Possui Técnico responsável? (Portaria de consolidação nº5/2017 - MS)</b>	Sim	
<b>Possui manual de operação e manutenção da ETA? (NBR 12216/92)</b>	Não	
<b>Operações e processos unitários aplicados ao tratamentode água de abastecimento (Informação)</b> Coagulação, Floculação, Decantação, Filtração, Desinfecção		
<b>Vazão do projeto (L/s) (Informação)</b> Não informado		
<b>Caso a vazão de projeto seja maior que 20 L/s, a ETA possui licenciamento? (DN Copam nº 217 /2017)</b>	Não se aplica	
<b>Vazão média de operação (L/s) (Informação)</b> 5,0 L/s		
<b>Tempo de funcionamento (h/dia) (Informação)</b> 6 horas/dia		
<b>Há instrumentos de medição de vazão na entrada do tratamento? (NBR 12215 - 1/2017)</b>	Não	A ETA possui calha parshall, mas não há régua graduada e/ou macromedidor.

Calha Parshall

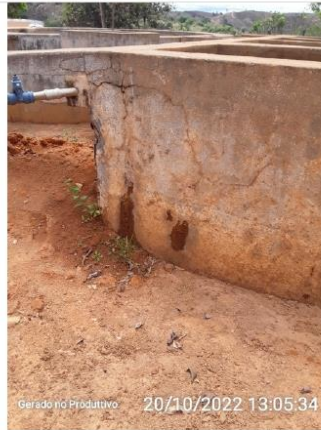
**Há vazamentos e/ou infiltrações na estrutura da ETA? (Lei Federal 11.445/2007)**

Infiltração

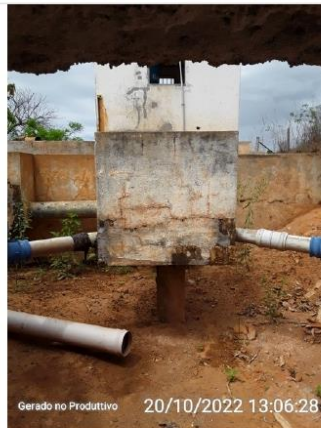
Infiltração

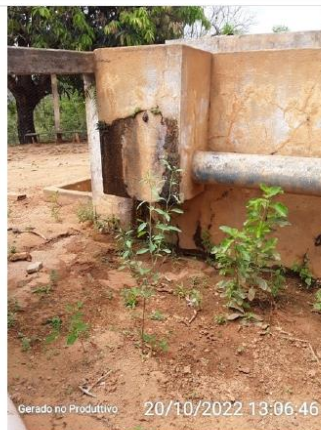
Infiltração

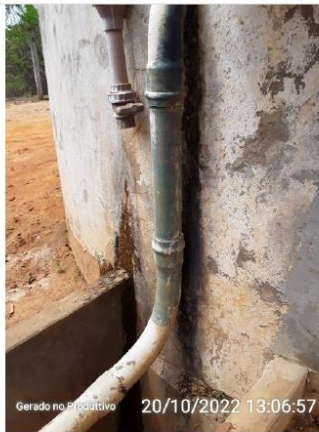
Infiltração

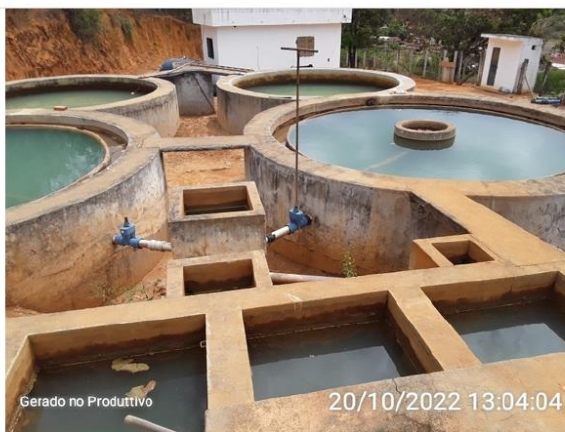
É aplicado o processo de fluoretação? (Lei Federal 6.050/1974)	Não	
Existe boa iluminação noturna? (NR 22)	Não	
Existem locais sem guarda-corpos ou escadas adequadas? (Art. 5.21.1 da NBR 12216/1992 )	Sim

Área de tratamento

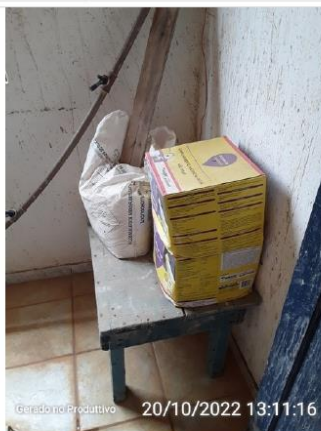
Existe depósito para os produtos químicos? (NBR 12216/92)

Não

Produtos químicos

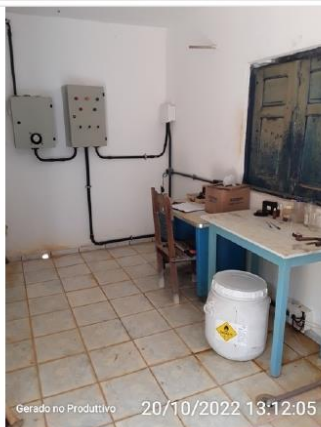
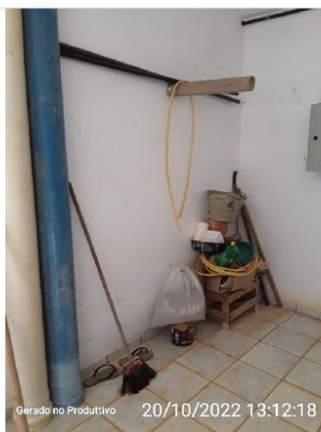
A ETA possui laboratório físico-químico? (NBR 12216/92)

Não

Local onde são realizadas as análises de cloro e pH.

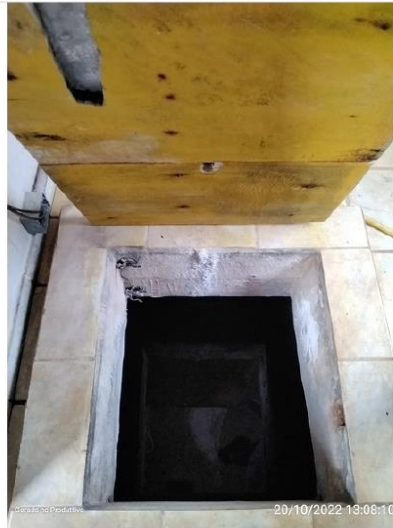
Válvula de fechamento na saída do reservatório		
Existe tubo extravasor? <b>(NBR 12217/94)</b>	Sim	
Existe caixa de descarga para o tubo extravasor? <b>(NBR 12217/94)</b>	Sim	
Ocorre extravasamento do reservatório? <b>(INFORMAÇÃO)</b>	Não	
Existe dispositivo de indicador de nível de água? <b>(NBR 12217/94)</b>	Sim	
É feito o acompanhamento e anotação das medidas dos níveis de reservação? <b>(INFORMAÇÃO)</b>	Não	
Existe tubo de descarga de fundo? <b>(NBR 12217/94)</b>	Sim	
O reservatório possui tampas de inspeção em boas condições? <b>(NBR 12217/94)</b>	Não

Tampa de inspeção

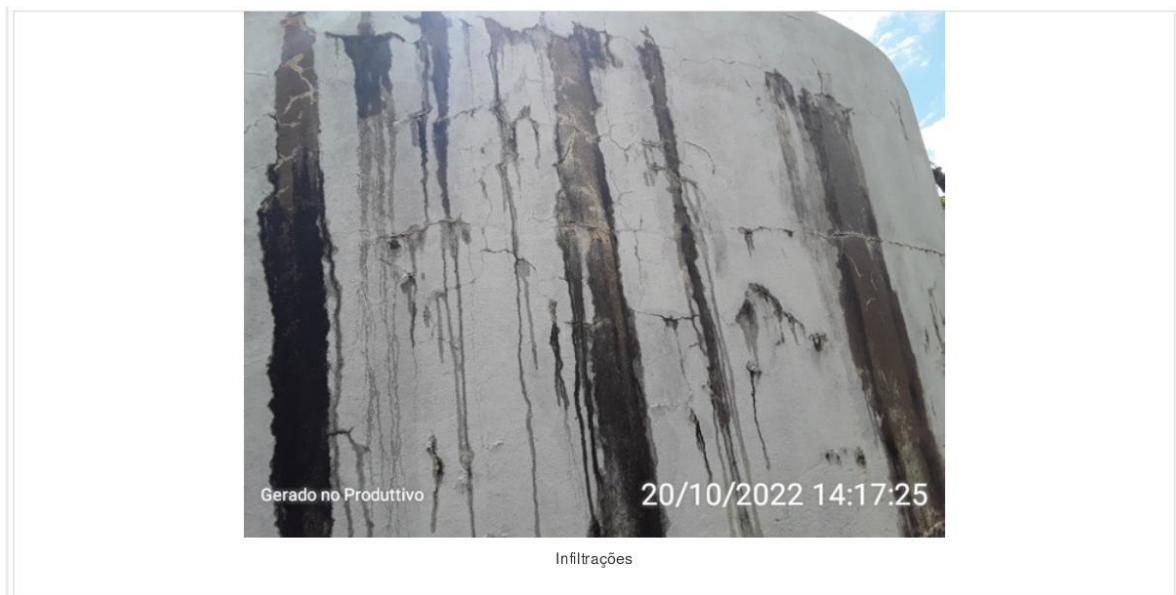
Existe dispositivo de indicador de nível de água? (NBR 12217/94)	Não	
É feito o acompanhamento e anotação das medidas dos níveis de reservação? (INFORMAÇÃO)	Não	
Existe tubo de descarga de fundo? (NBR 12217/94)	Sim	
O reservatório possui ventilação? (NBR 12217/94)	Sim	
Existe estação de cloro no reservatório? (INFORMAÇÃO)	Sim	
Há vazamento na estrutura do reservatório? (reservatório, válvula, registro, tubulação, etc) (NBR 12217/94)	Não	
Há infiltração na estrutura do reservatório (reservatório, válvulas, conexões, tubos, etc)? (NBR 12217/94)	Sim

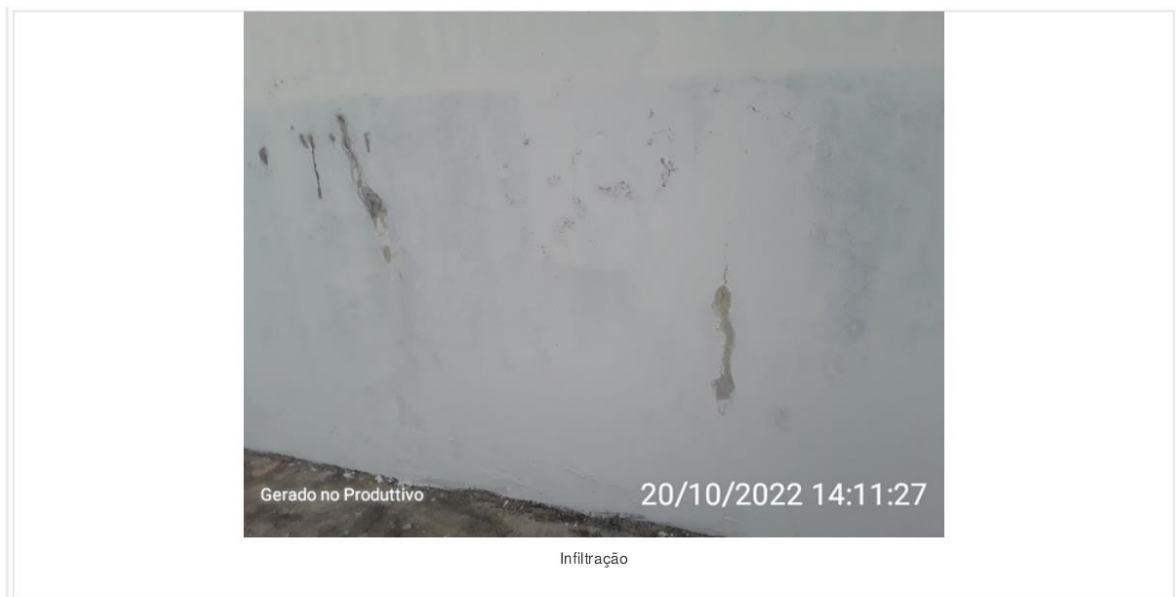
O reservatório possui ventilação? (NBR 12217/94)	Não	
Existe estação de cloro no reservatório? (INFORMAÇÃO)	Sim	
Há vazamento na estrutura do reservatório? (reservatório, válvula, registro, tubulação, etc) (NBR 12217/94)	Não	
Há infiltração na estrutura do reservatório (reservatório, válvulas, conexões, tubos, etc)? (NBR 12217/94)	Sim
