# Relatório Técnico de Fiscalização

**Fiscalização de Acompanhamento – R1**

**Relatório 024/2022**

ARIS ZM - Agência Reguladora Intermunicipal dos Serviços de Saneamento da Zona da Mata de Minas Gerais e Adjacências.

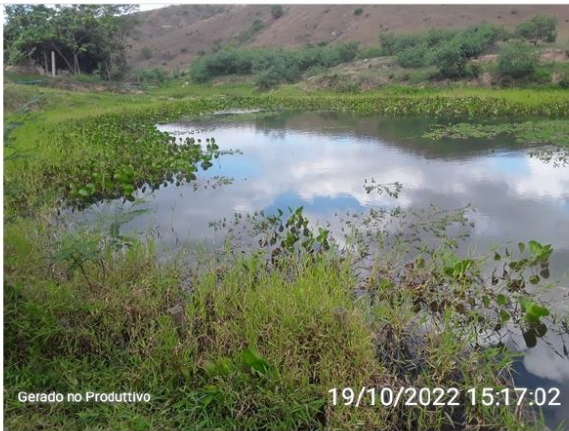
<p>Gerado no Produtivo 19/10/2022 15:16:41</p> <p>Grades de proteção</p>		
<b>Principal uso do solo a montante do ponto captação? (Informação)</b> Pecuária		
<b>No manancial há indícios de assoreamento? (Informação)</b>	Não	
<b>No manancial há indícios de eutrofização? (Informação)</b>	Sim

<p>Gerado no Produtivo 19/10/2022 15:17:02</p> <p>Processos de eutrofização</p>		
<b>Há poluição no entorno? (Informação)</b>	Não	
<b>Há descarte de resíduos sólidos no local? (Informação)</b>	Não

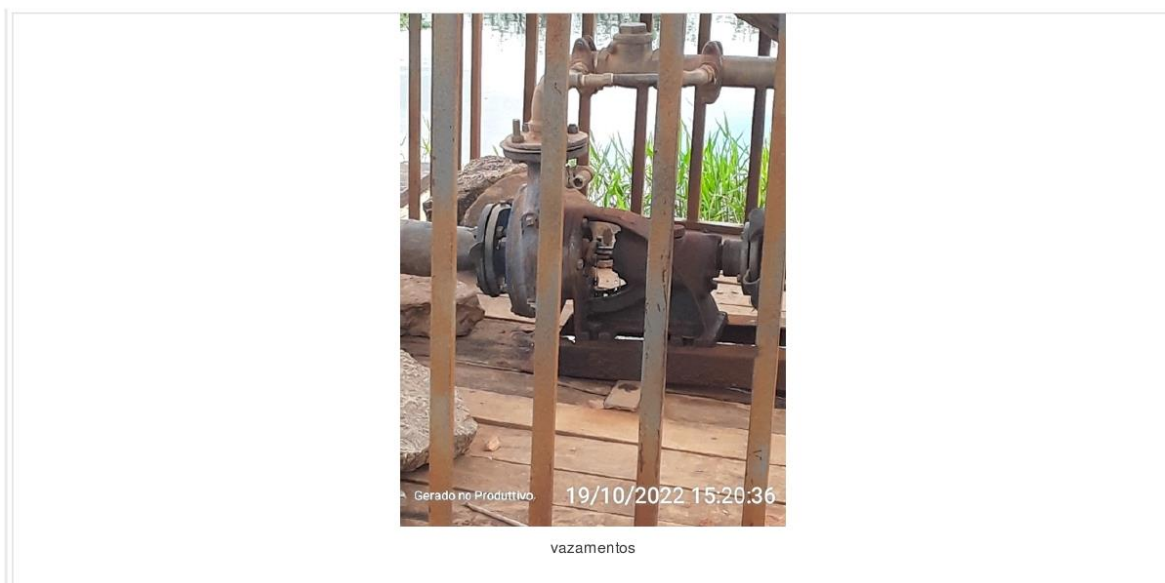
Existem vazamentos aparentes? (Lei  
Federal 11.445/2007)

Sim

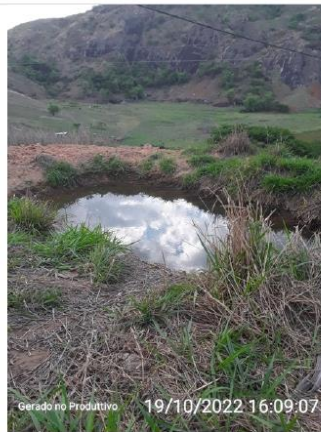
**O lodo gerado na ETA é disposto conforme legislação vigente? (Lei 12.305/2010)**

Não

Vala de infiltração

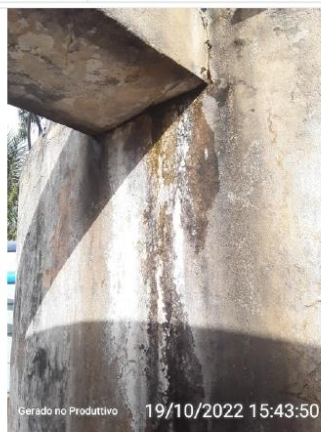
Decantador

Há vazamentos e/ou infiltrações na estrutura da ETA? (Lei Federal 11.445/2007)

Infiltração

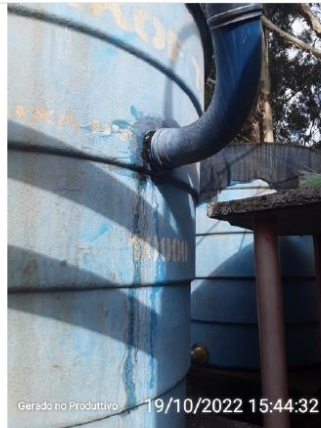
Vazamento

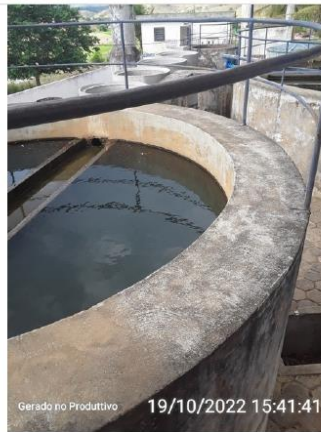
Escadas e guarda-corpos existentes  
estão em boas condições? (Art. 5.21.1 da  
NBR 12216/1992 )

Não

Guarda - corpo

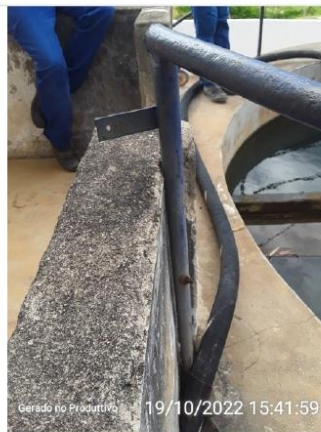
Guarda - corpo

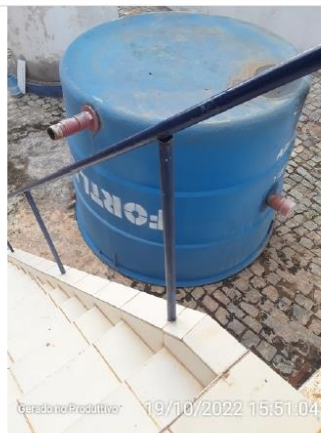
Corrimão

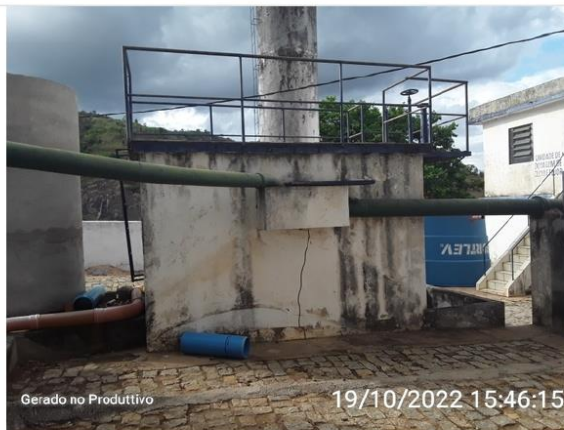
Filtro parado

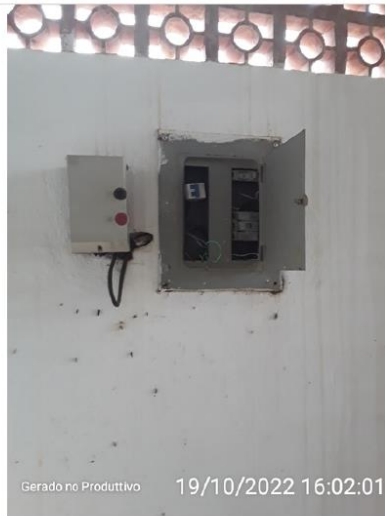
As dimensões da casa de bomba permitem a montagem, desmontagem, remoção, passagem e deslocamento de equipamentos por meio de estrutura de movimentação de carga? (NBR 12214/20)	Sim
Existe iluminação para trabalhos noturnos? (Lei Federal 11.445/2007)	Sim
A condições aparentes dos quadros e cabos elétricos são boas? (Lei Federal 11.445/2007)	Não

Chaves elétricas

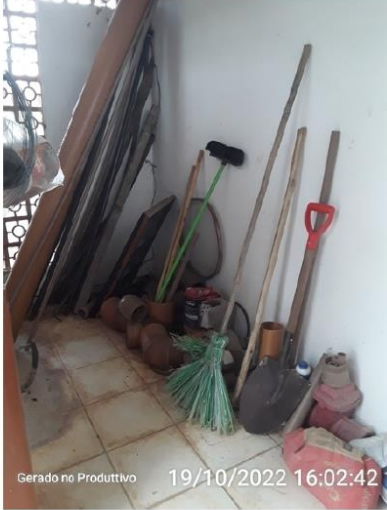
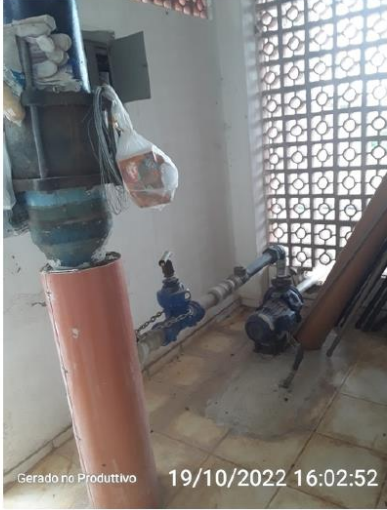
<p>Nº 490, DE 22 DE MARÇO DE 2021)</p>		
<p>Há algum sistema de drenagem no piso, para drenar a água de possíveis vazamentos das caixas de gaxetas ou outros vazamentos? ( Ex. Canaletas com grelhas) (NBR 12214/20)</p>	<p>Não</p>	
<p>Observações não identificadas anteriormente?</p>	<p>Sim</p>	<p>O local possui equipamentos e materiais armazenados</p>
<div style="text-align: center;">

<p>Gerado no Productivo 19/10/2022 16:02:42</p> <p>Equipamentos e materiais</p> </div>		
<div style="text-align: center;">

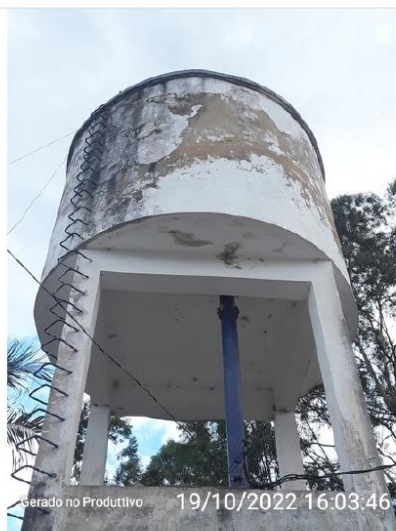
Existe caixa de descarga para o tubo extravasor? (NBR 12217/94)	Não	
Ocorre extravasamento do reservatório? (INFORMAÇÃO)	Sim	
Existe dispositivo de indicador de nível de água? (NBR 12217/94)	Não	
É feito o acompanhamento e anotação das medidas dos níveis de reservação? (INFORMAÇÃO)	Não	
Existe estação de cloro no reservatório? (INFORMAÇÃO)	Não	
Há vazamento na estrutura do reservatório? (reservatório, válvula, registro, tubulação, etc) (NBR 12217/94)	Não	
Há infiltração na estrutura do reservatório (reservatório, válvulas, conexões, tubos, etc)? (NBR 12217/94)	Não	
A estrutura aparente do reservatório apresenta boas condições (sem oxidação, sem corrosão, etc) (NBR 12217/94)	Não

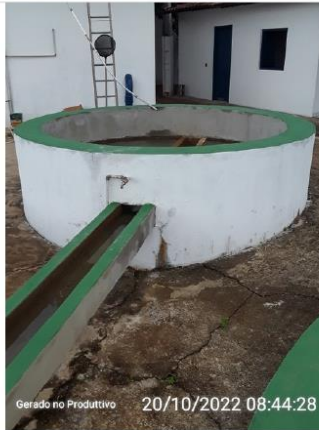
Infiltrações

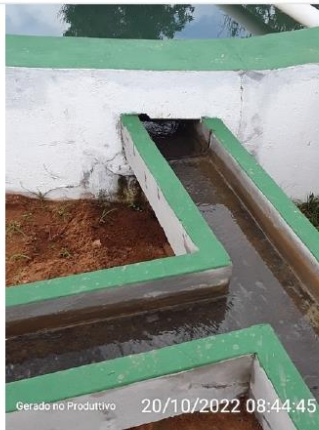
Infiltrações

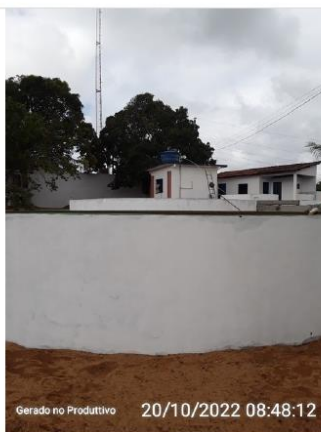
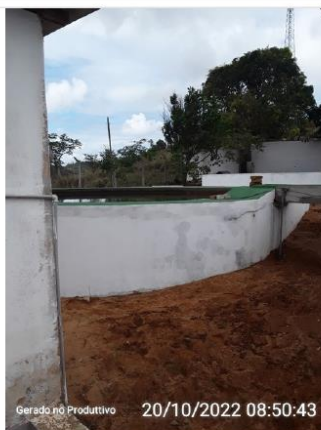
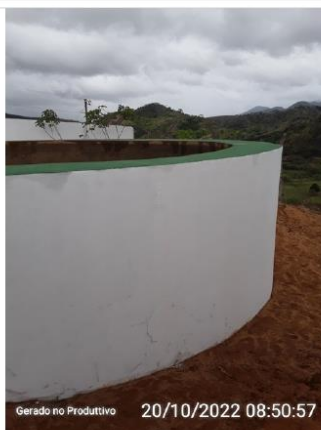
**Existem locais sem guarda-corpos ou escadas adequadas? (Art. 5.21.1 da NBR 12216/1992)**

Locais sem guarda - corpo

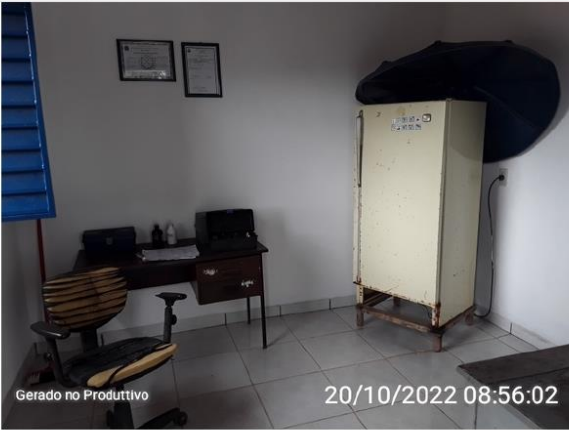
Existe manutenção preventiva dos equipamentos de dosagem? (NBR 12216/92)	Não	
Existe depósito para os produtos químicos? (NBR 12216/92)	Não	
<b>Laboratório</b>		
A ETA possui laboratório físico-químico? (NBR 12216/92)	Não

<p style="text-align: center;">Área onde são realizadas as análises</p>		
<b>As análises listadas abaixo são feitas no laboratório próprio? (INFORMAÇÃO)</b> pH, Cloro residual		
<b>A ETA possui laboratório microbiológico? (INFORMAÇÃO)</b> Não		
<b>As demais análises microbiológicas são realizadas por quem? (INFORMAÇÃO)</b> Laboratório da sede		
O laboratório possui equipamento para medição do parâmetro Turbidez, conforme Portaria n° 05/2017 - MS (Portaria de coconsolidação nº5/2017 - MS alterada pela Portaria nº888/2021)	Não	
O laboratório possui equipamento para medição do parâmetro Cor conforme Portaria n° 05/2017 - MS (Portaria de coconsolidação nº5/2017 - MS alterada pela Portaria nº888/2021)	Não

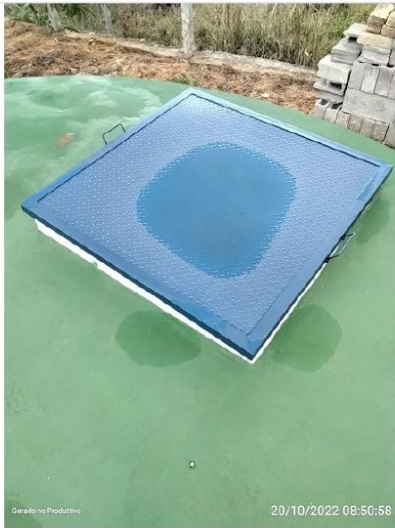
<p>Tampa de Inspeção</p>

A tampa de inspeção possui cadeado ou dispositivo que impeça sua abertura por pessoas não autorizadas? (Lei Federal 11.445/2007)	Não	
A cobertura do reservatório permite o escoamento das águas pluviais e impede

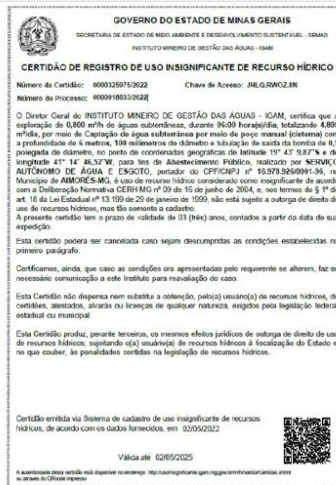
Certidão de Registro de uso insignificante de Recursos Hídrico

<b>Nº da Outorga (Informação)</b>		
Número do Processo: 000018633/2022		
<b>Vazão autorizada (Informação)</b>		
0,800 m³/h		
<b>Tempo de captação autorizado (Informação)</b>		
06:00 hora(s)/dia		
<b>Vazão captada (Informação)</b>		
Não informado		
<b>Número de Horas/dia de bombeamento (Informação)</b>		
Não informado		
Há dispositivo de Controle de Vazão? (PORTARIA IGAM Nº 48, DE 04 DE OUTUBRO DE 2019)	Não	
Há dispositivo para coleta de água? (PORTARIA IGAM Nº 48, DE 04 DE OUTUBRO DE 2019)	Não	
Possui iluminação para trabalhos noturnos? (NBR 12214/92)	Não	
Existe facilidade para troca de bombas? (Informação)	Não	
As bombas possuem manômetro individual? (NBR 12214/92)	Não

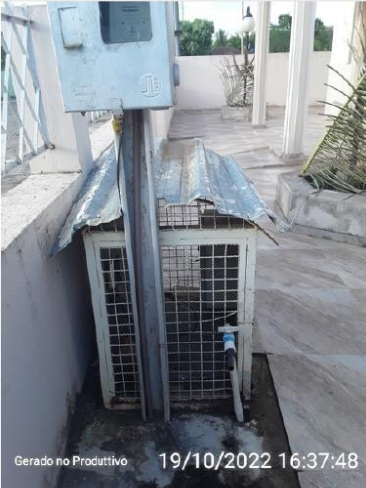
<p>Abrigo do painel de controle</p>

<b>As bombas possuem horímetro? (PORTARIA IGAM Nº 48, DE 04 DE OUTUBRO DE 2019)</b>	Não	
<b>As condições aparentes dos quadros e cabos elétricos são boas ? (Lei 11.445/2007 e/ou Lei de Criação da autarquia)</b>	Sim	
  <p>Painel de controle</p>

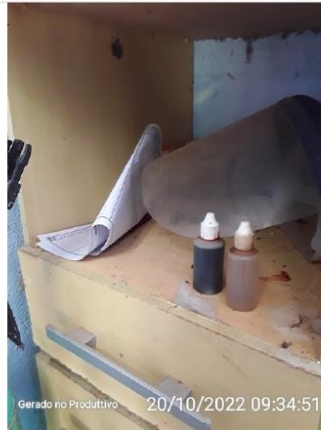
Há um relatório mensal para preenchimentos das análises realizadas. Contudo, não há equipamentos de análises no local e registro de apenas 3 análises entre os dias 01 e 18 de outubro.

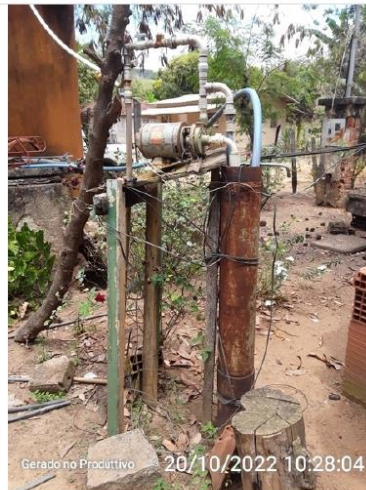
A captação fica em um quintal de um usuário.

Junto a tubulação do SAAE há um conjunto motobomba do morador local.

Conjunto motobomba do morador local

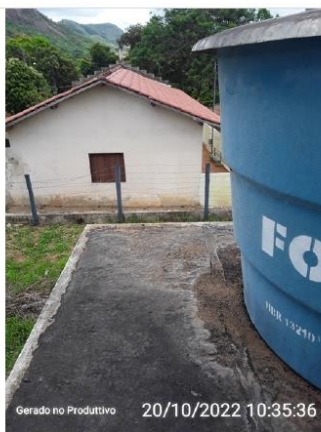
Local sem guarda - corpo

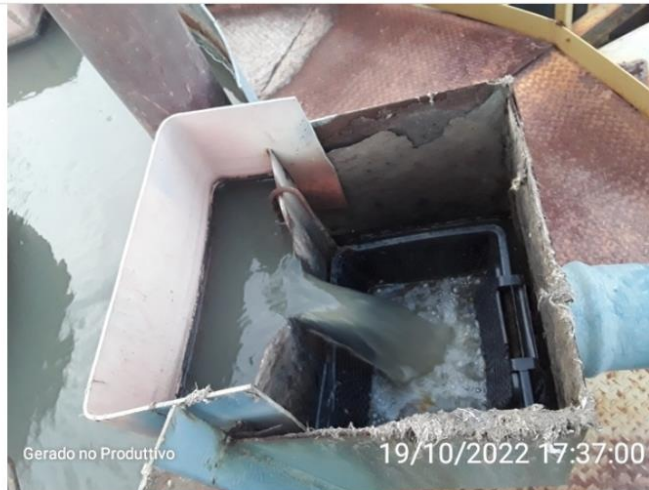
Peneiras

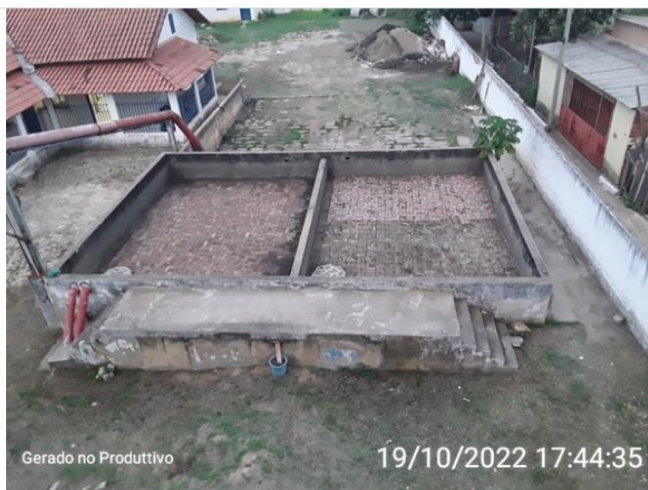
Leito de secagem

<b>A destinação do lodo é adequada? (INFORMAÇÃO)</b>	Não	É enviado para a aterro controlado do município
<b>O líquido separado do lodo retorna ao tratamento? (INFORMAÇÃO)</b>	Sim	É enviado para a EEE de esgoto próximo a ETE
<b>Ocorre a desinfecção do efluente? (INFORMAÇÃO)</b>	Não	
<b>Há dispositivo de controle de vazão na saída? (RECOMENDAÇÃO)</b>	Sim	Porém não realizam as medições

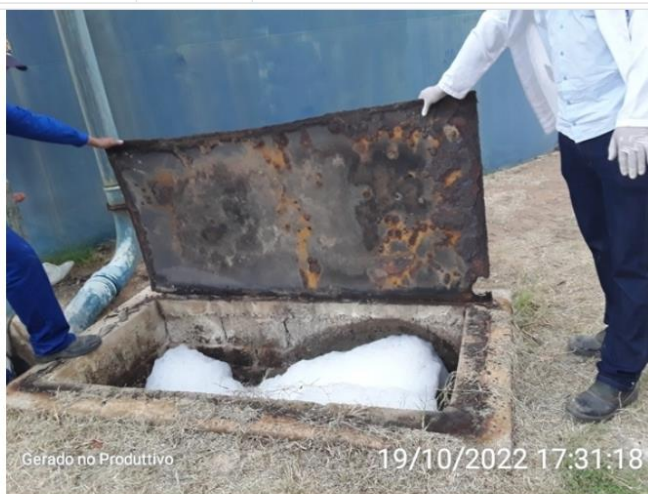
Calha parshall

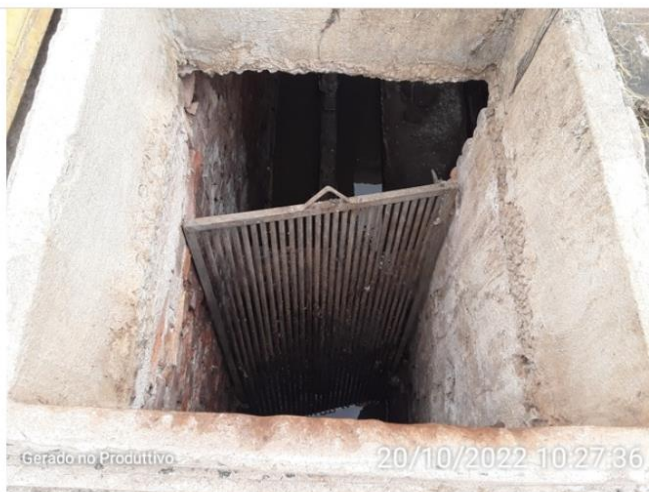
Gradeamento

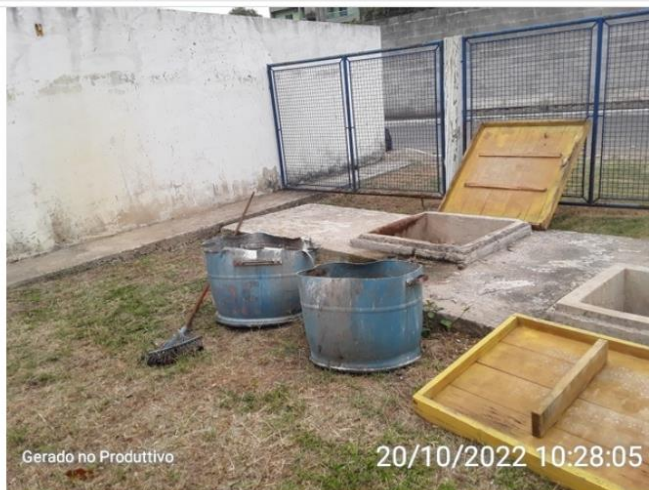
Retirada de sólidos grosseiros diariamente

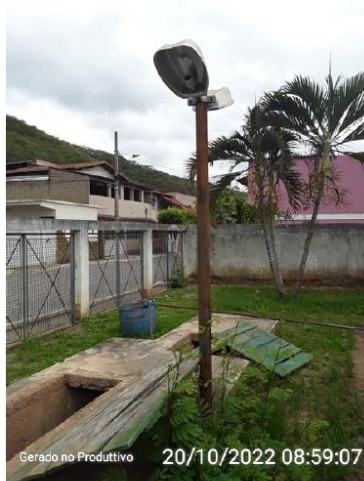
Iluminação

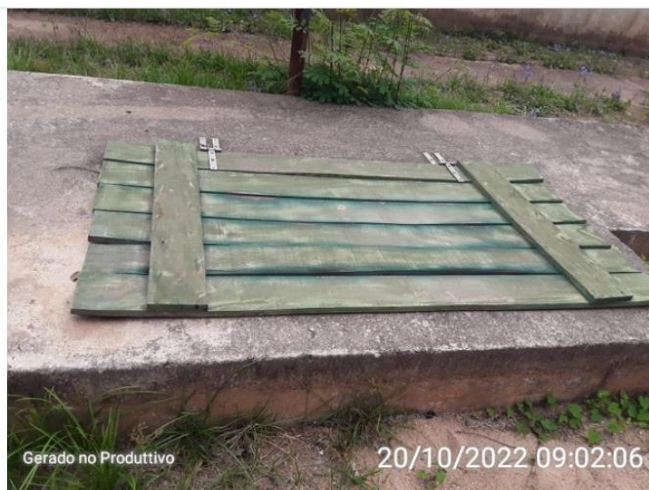
Tampa de madeira

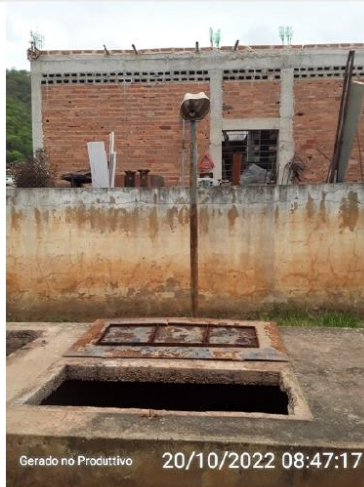
Poste inativo

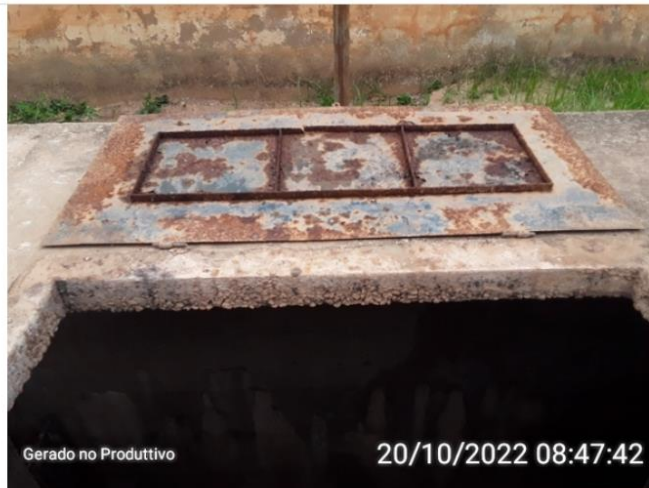
<b>Os quadros e cabos elétricos apresentam boas condições? (ART. 2º DA LEI FEDERAL 11.445/2007)</b>	Sim	
<b>Existe facilidade para retirada e instalação de bombas? (NBR 12208/1992)</b>	Sim	
<b>Há estrutura para içamento para equipamentos? (NBR 12208/1992)</b>	Sim	Possuem içador móvel.
<b>Existem vazamentos aparentes? (ART. 2º DA LEI FEDERAL 11.445/2008)</b>	Não	
<b>Existe controle de vibração? (RECOMENDAÇÃO)</b>	Não	
<b>Observações não identificadas anteriormente? (INFORMAÇÃO)</b>	Sim	As tampas de inspeção precisam de manutenção.

Tampa de inspeção

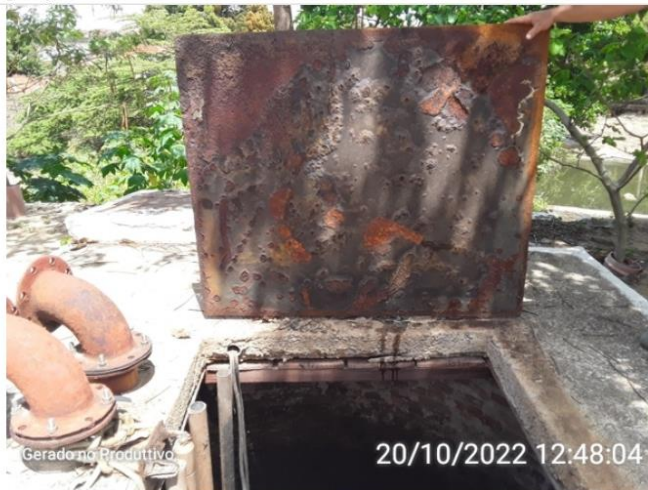
Tampa de inspeção em processo de oxidação

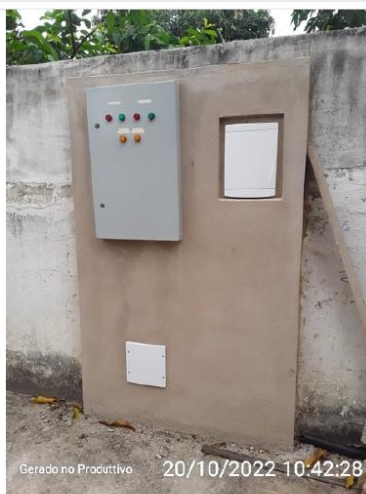
Local sem proteção contra intempéries.

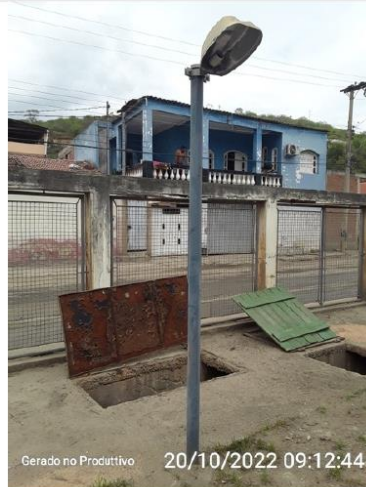
Lâmpada furtada

<b>Os quadros e cabos elétricos apresentam boas condições? (ART. 2º DA LEI FEDERAL 11.445/2007)</b>	Não	
---	-----	--

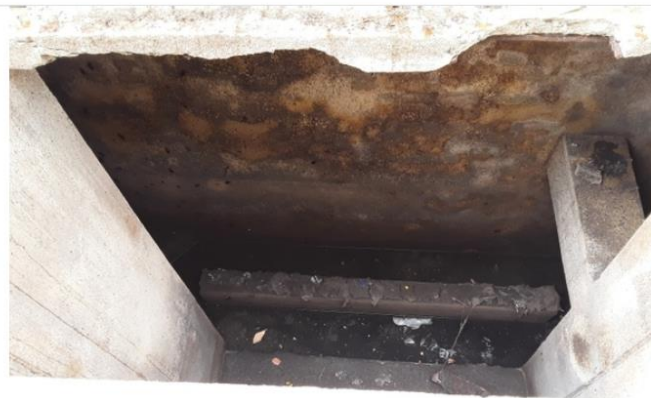
Possui desarenador? (RECOMENDAÇÃO)	Sim
O desarenador condições adequadas de operação? (RECOMENDAÇÃO)	Sim
O desarenador está em condições adequadas de limpeza? (RECOMENDAÇÃO)	Não

Desarenador

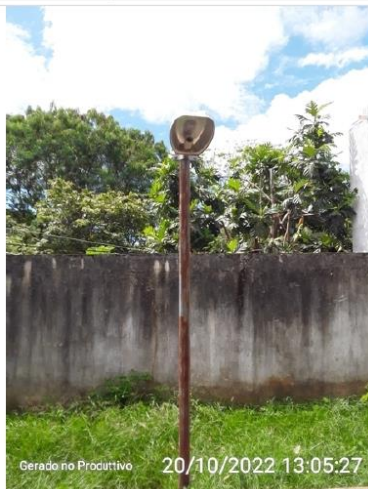
Existe iluminação para trabalhos noturnos? (NBR 12208/1992)

Não

Iluminação

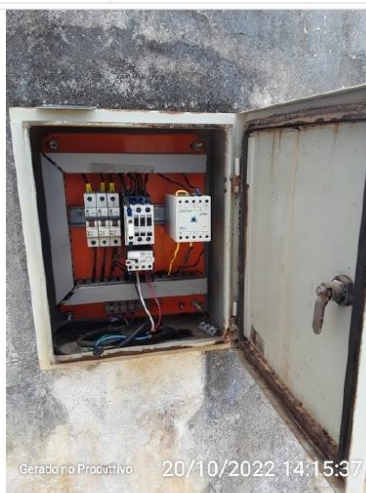
Quadros elétricos

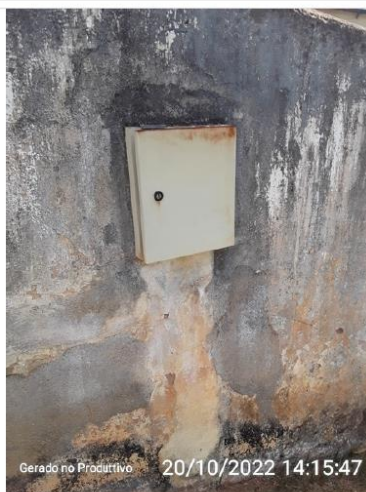
Painel elétrico exposto a intempéries

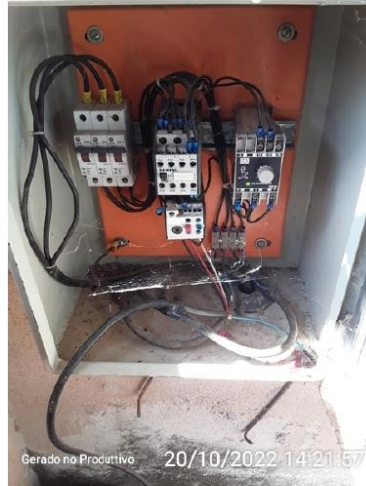
Quadros elétricos
