Relatório Técnico de Fiscalização

Fiscalização de Acompanhamento – R1

Relatório 010/2022

OUTUBRO/2022

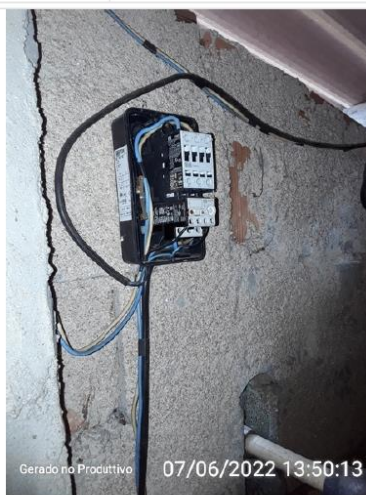
A condições aparentes dos quadros e cabos elétricos são boas? (Lei Federal 11.445/2007)	Não

Cabos elétricos.

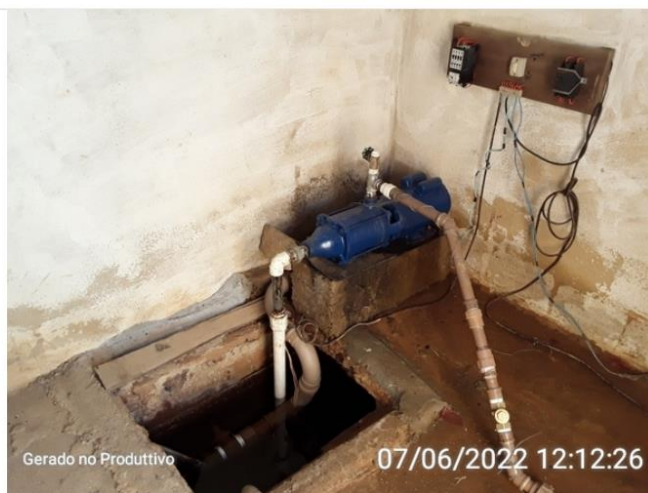
Imagem da elevatória

Moto-bomba

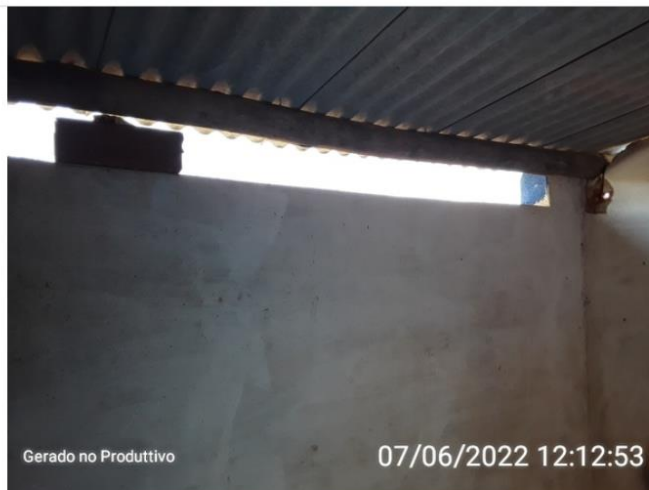
Ventilação.

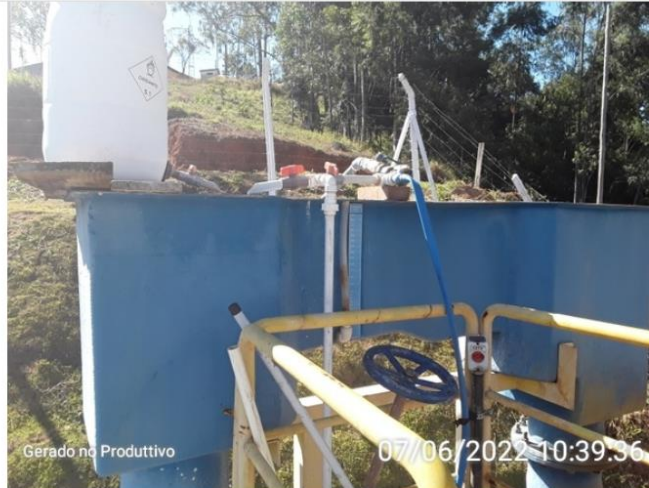
Calha Parshal

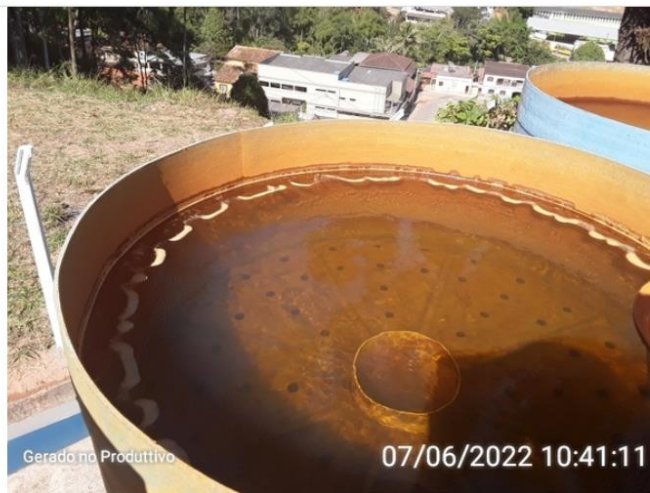
Floculadores

Formação de flocos.

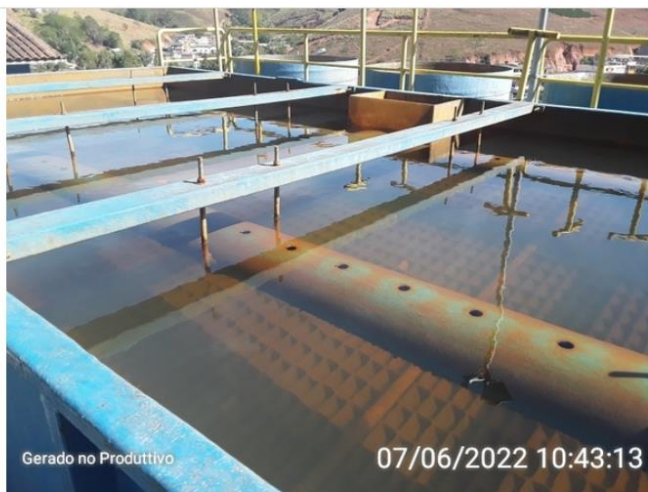
Decantadores

Decantador com colmeias.

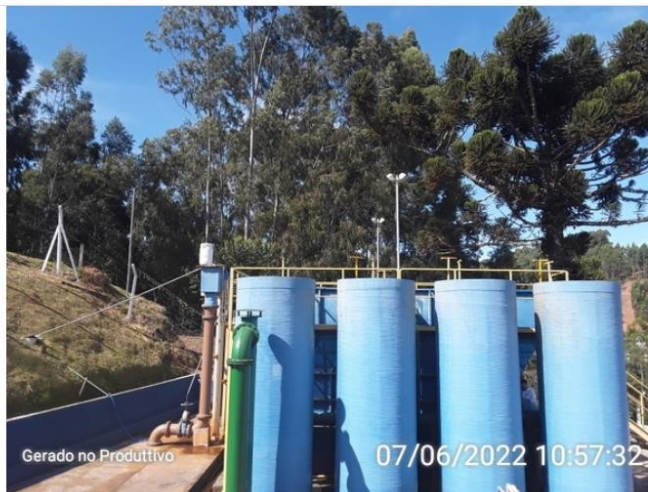
Iluminação.

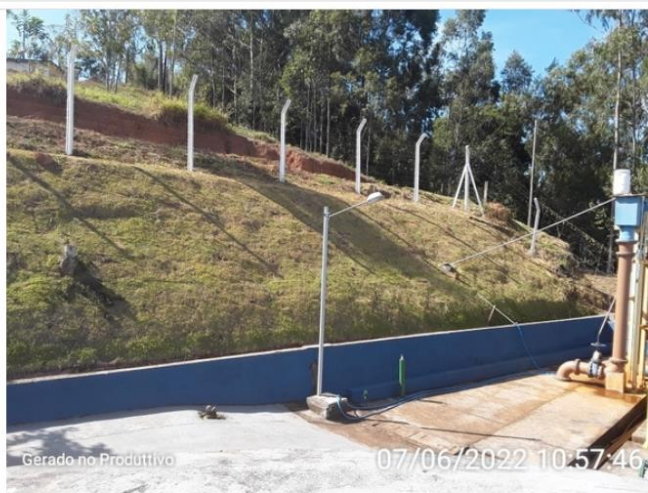
Iluminação

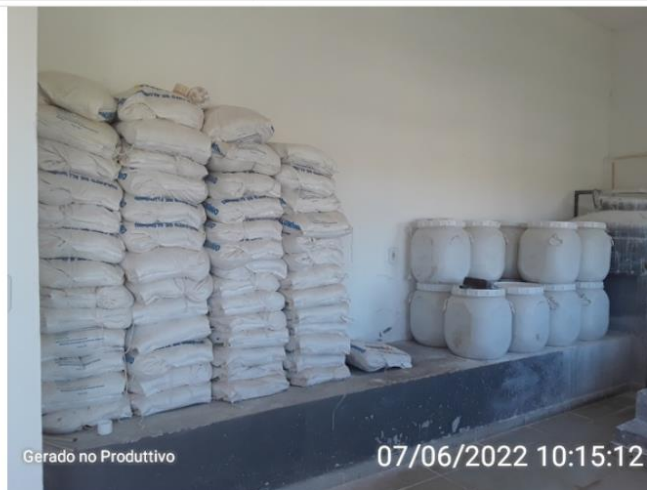
Estocagem de produtos químicos.

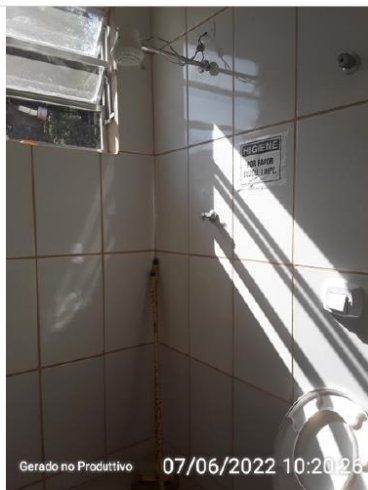
Há chuveiro comum na área próxima ao laboratório.

Banheiro comum

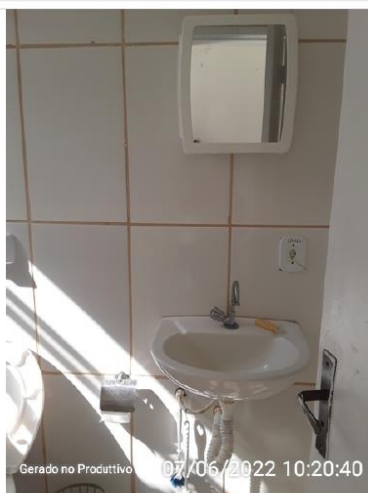
Instalações sanitárias.

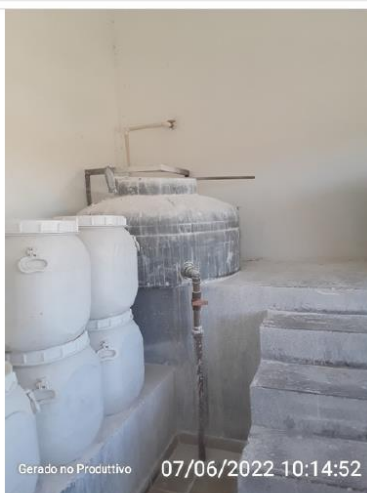
Local de preparo do cal.

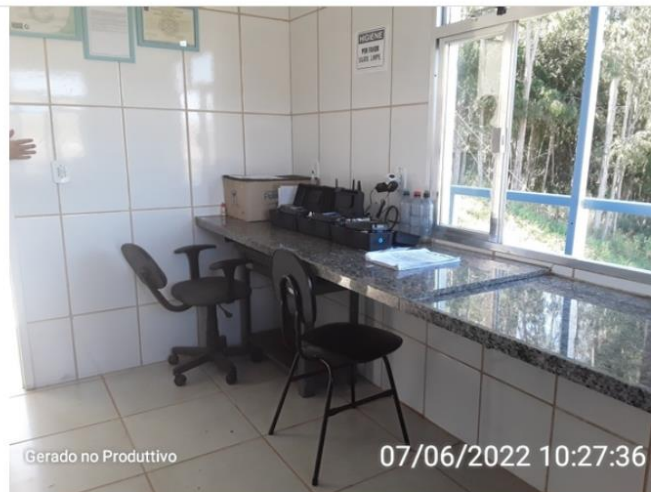
Bancada do laboratório.

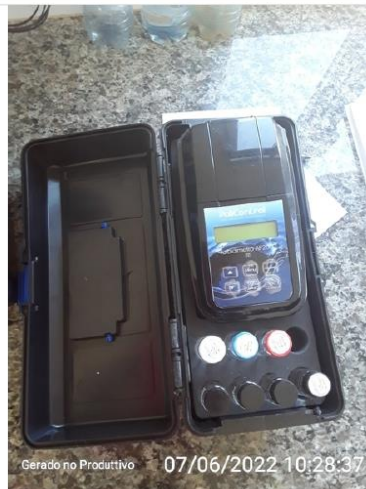
O laboratório possui espaço adequado para serviços administrativos? (NBR 12216/92)	Não	
O laboratório possui equipamento para medição do parâmetro Turbidez, conforme Portaria n° 05/2017 - MS (Portaria de coconsolidação n°5/2017 - MS alterada pela Portaria n°888/2021)	Sim	Equipamento não é utilizado.

Turbidímetro

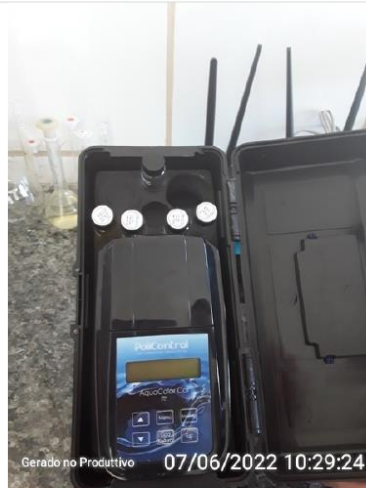
O laboratório possui equipamento para medição do parâmetro Cor conforme Portaria n° 05/2017 - MS (Portaria de coconsolidação n°5/2017 - MS alterada pela Portaria n°888/2021)	Sim	Equipamento não é utilizado.
---	-----	------------------------------

Colorímetro em desuso

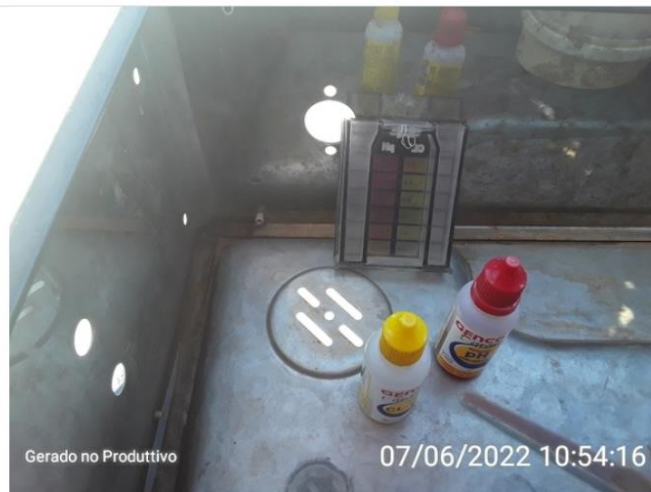
Realizam as análises de Ph e Cloro com este Kit teste.

Kit teste PH e Cloro

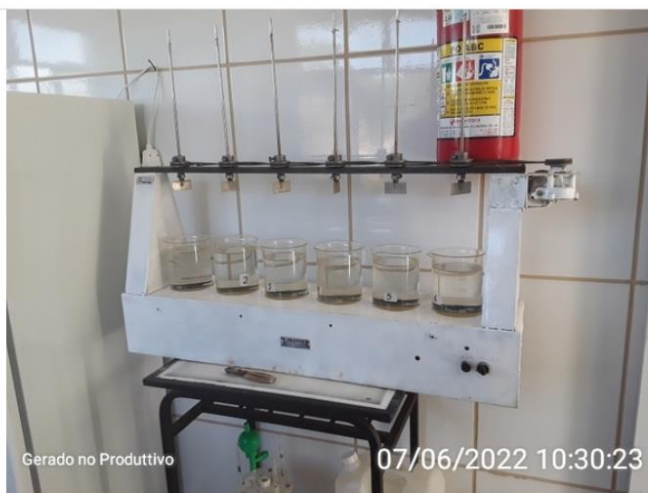
Jar-test

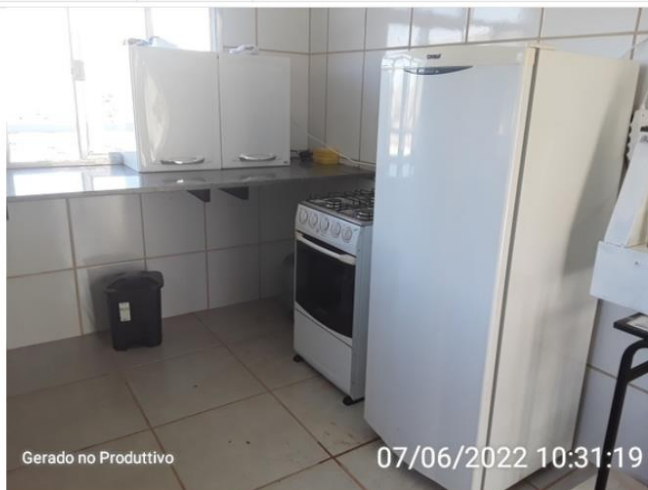
A cozinha esta no mesmo espaço do laboratório.

Armários, fogão e geladeira no espaço do laboratório.

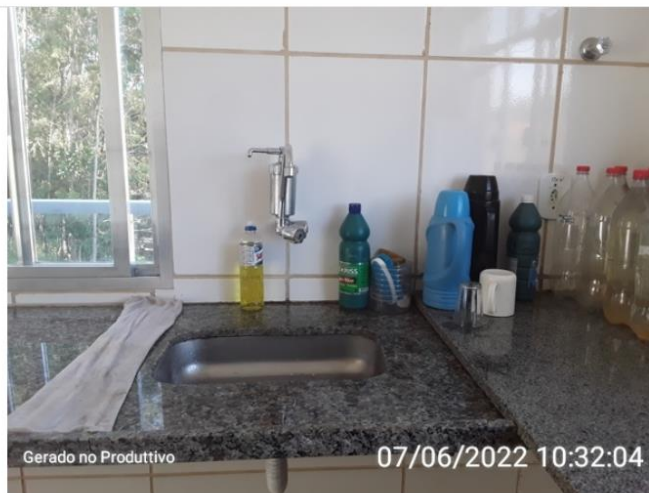
Pia.

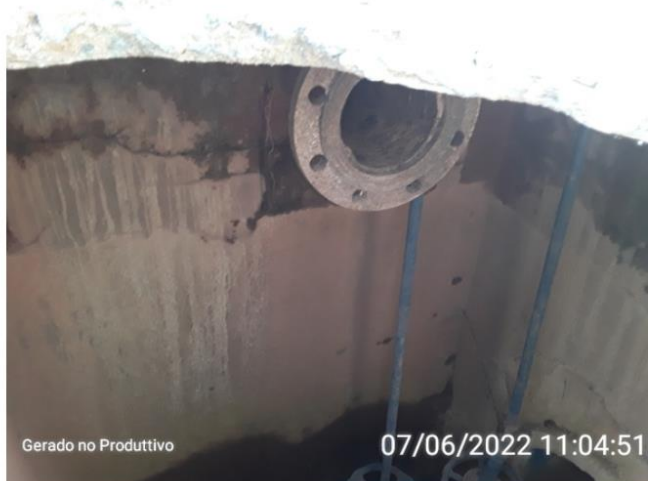
Tubo extravasor.

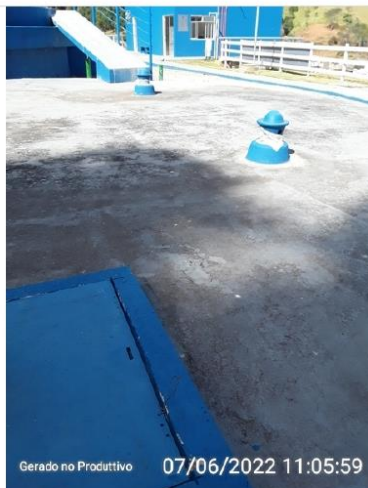
Cobertura com piso impermeável.

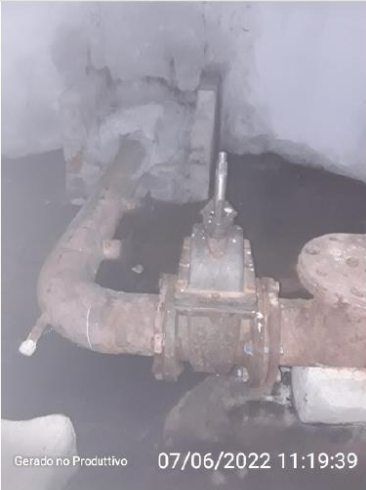
<p>Válvulas do reservatório.</p>

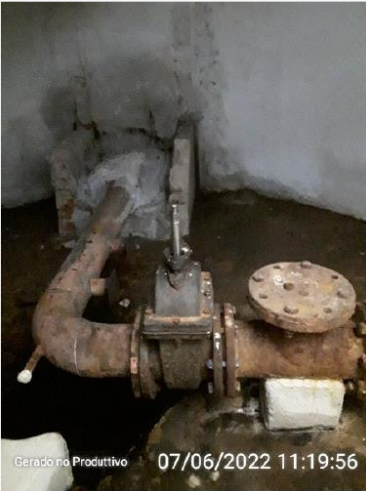
<p>Válvulas do reservatório sem vazamentos.</p>		
Existe tubo extravasor? (NBR 12217/94)	Sim	A quantidade que extravasa vai para o reservatório R1.

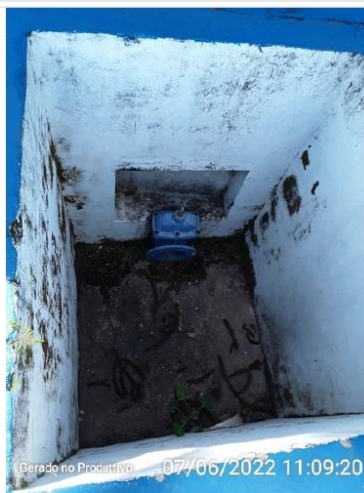
Tubo de descarga.

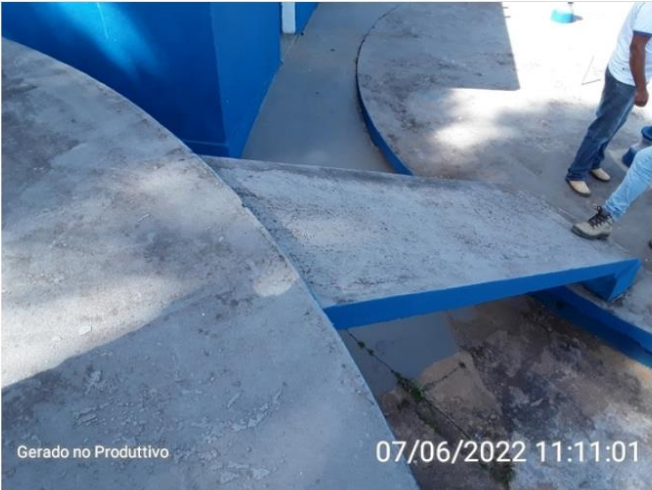
<p>Gerado no Produtivo 07/06/2022 11:11:01</p>		
Rampa de acesso.		
A cobertura do reservatório está protegida por guarda - corpo? (NBR 12217/94)	Não se aplica	
Reservatório Elevado ()		
No topo do reservatório elevado há luz de sinalização de obstáculo elevado? (NBR 12217/94)	Não se aplica

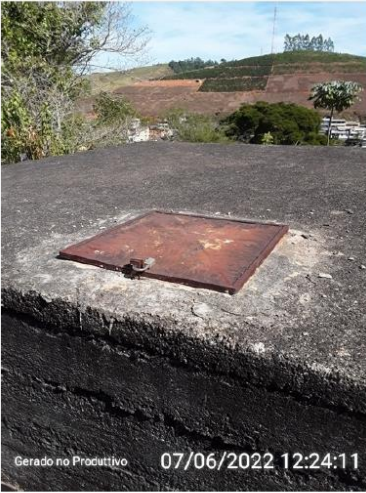
<p>Gerado no Produtivo 07/06/2022 12:24:11</p> <p>Tampas de inspeção com cadeados.</p>		
A tampa de inspeção possui cadeado ou dispositivo que impeça sua abertura por pessoas não autorizadas? (Lei Federal 11.445/2007)	Sim

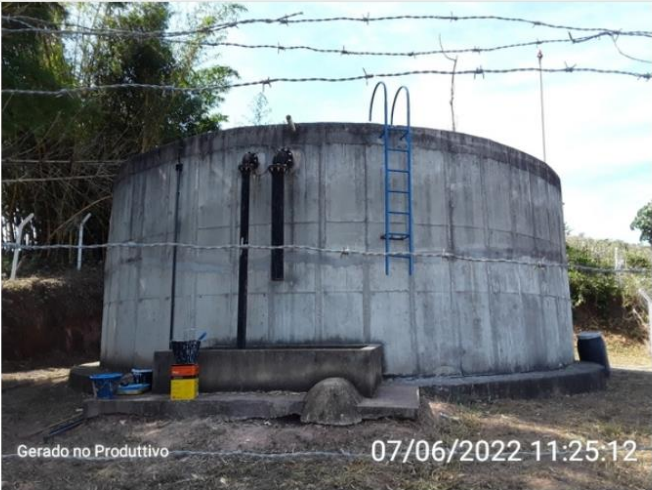
Reservatório		
Identificação do reservatório		
RAP 200		
Coordenadas		
Latitude: -20.788898° / Longitude: -42.265090°		
Imagem do reservatório

Reservatório RAP 200		
Tipo (INFORMAÇÃO)		
Apoiado		
Material (INFORMAÇÃO)		
Concreto		
Capacidade de reservação (INFORMAÇÃO)		
200 m ³		
Compartimentação (nº de câmaras) (INFORMAÇÃO)		
1		
A área do reservatório possui identificação? (Lei Federal 11.445/2007)	Não	
A área do reservatório está cercada? (Lei Federal 11.445/2007)	Sim

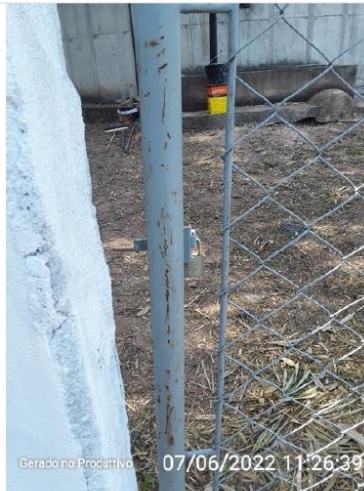
Porém no momento da fiscalização ele estava aberto.

Portão possui cadeado .

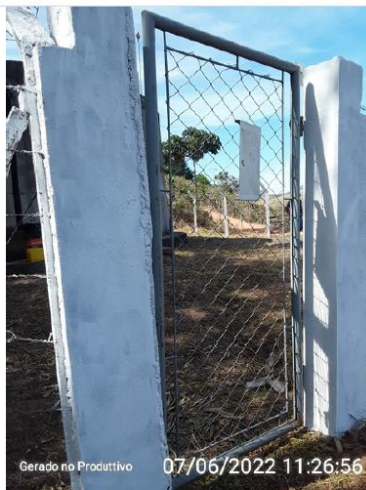
Portão de acesso.

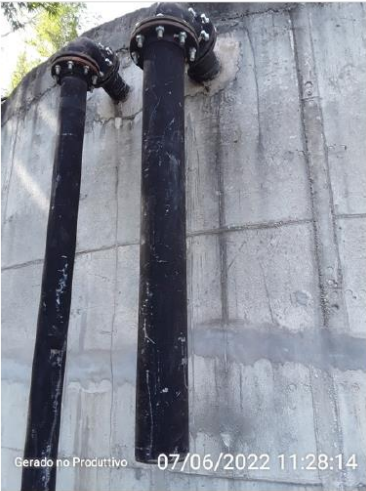
<p>Gerado no Produtivo 07/06/2022 11:28:14</p> <p>Tubo extravasor.</p>		
Existe caixa de descarga para o tubo extravasor? (NBR 12217/94)	Sim	
Ocorre extravasamento do reservatório? (INFORMAÇÃO)	Não	
Existe dispositivo de indicador de nível de água? (NBR 12217/94)	Não	
É feito o acompanhamento e anotação das medidas dos níveis de reservação? (INFORMAÇÃO)	Não	
Existe tubo de descarga de fundo? (NBR 12217/94)	Sim

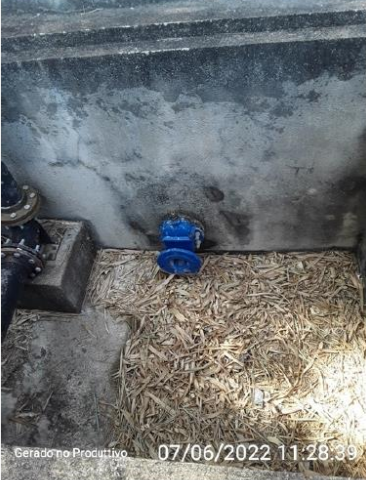
<p>Gerado no Produtivo 07/06/2022 11:28:39</p> <p>Tubo de descarga de fundo.</p>		
O reservatório possui tampas de

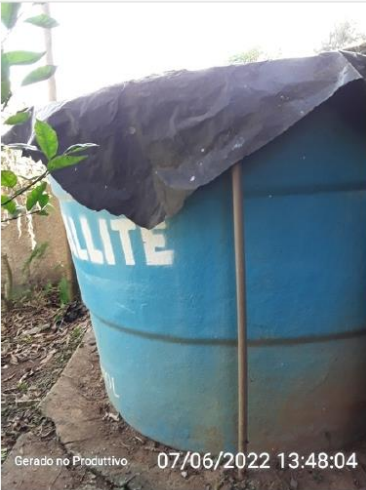
<p>Reservatório Vista Panorâmica.</p>		
Tipo (INFORMAÇÃO) Apoiado		
Material (INFORMAÇÃO) Fibra		
Capacidade de reservação (INFORMAÇÃO) 5 m ³		
Compartimentação (nº de câmaras) (INFORMAÇÃO) 1		
A área do reservatório possui identificação? (Lei Federal 11.445/2007)	Não	
A área do reservatório está cercada? (Lei Federal 11.445/2007)	Sim	
Há portão de acesso com cadeado ou dispositivo que impeça a entrada de pessoas não autorizadas? (Lei Federal 11.445/2007)	Sim	Fica nos fundos da residência do senhor Juca.
São realizadas a limpeza e a desinfecção

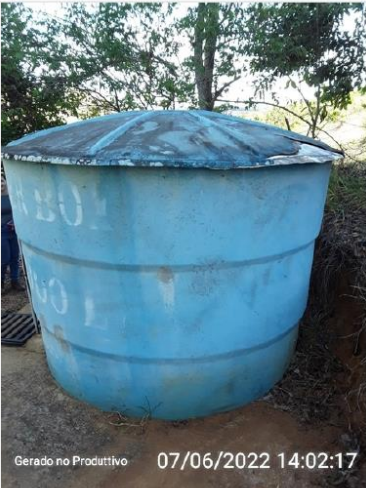
<p>Gerado no Produtivo 07/06/2022 14:02:17</p> <p>Reservatório em boas condições de uso.</p>
Imagem do reservatório

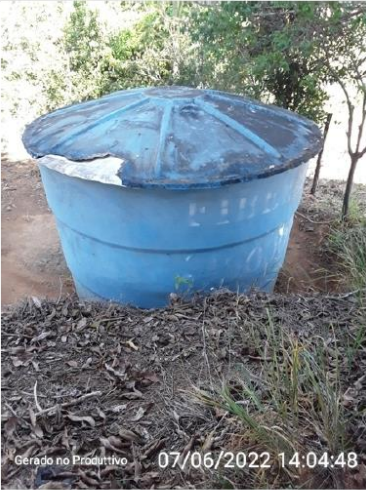
Tampa do reservatório.

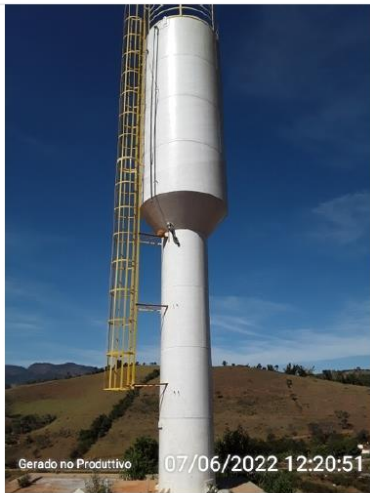
<p>Gerado no Produtivo 07/06/2022 12:20:51</p> <p>Reservatório Tulipa.</p>		
Tipo (INFORMAÇÃO) Elevado		
Material (INFORMAÇÃO) Metálica, não tem registro		
Capacidade de reservação (INFORMAÇÃO) 35 m ³		
A área do reservatório possui identificação? (Lei Federal 11.445/2007)	Não	
A área do reservatório está cercada? (Lei Federal 11.445/2007)	Não	
Há portão de acesso com cadeado ou dispositivo que impeça a entrada de pessoas não autorizadas? (Lei Federal 11.445/2007)	Não se aplica	
São realizadas a limpeza e a desinfecção periódicas do reservatório? (INFORMAÇÃO)	Não se aplica	
Realiza limpeza da área do reservatório? (INFORMAÇÃO)	Não se aplica

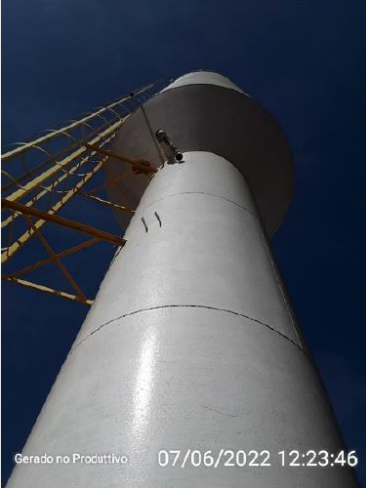
<p>Gerado no Produtivo 07/06/2022 12:23:46</p> <p>Tubo extravasor na parte superior.</p>		
Existe caixa de descarga para o tubo extravasor? (NBR 12217/94)	Não	
Ocorre extravasamento do reservatório? (INFORMAÇÃO)	Não se aplica	
Existe dispositivo de indicador de nível de água? (NBR 12217/94)	Não se aplica	
É feito o acompanhamento e anotação das medidas dos níveis de reservação? (INFORMAÇÃO)	Não se aplica	
Existe tubo de descarga de fundo? (NBR 12217/94)	Não se aplica	
O reservatório possui tampas de inspeção em boas condições? (NBR 12217/94)	Não se aplica	
A tampa de inspeção possui cadeado ou dispositivo que impeça sua abertura por pessoas não autorizadas? (Lei Federal 11.445/2007)	Não se aplica

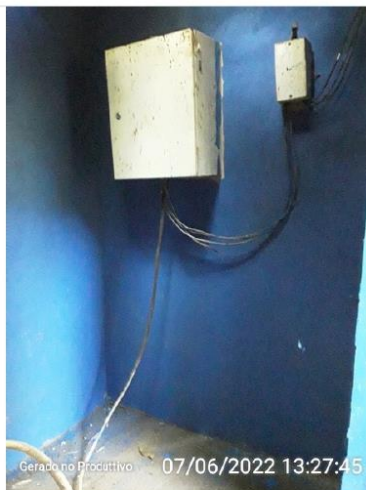
As condições aparentes dos quadros e cabos elétricos são boas ? (Lei 11.445/2007 e/ou Lei de Criação da autarquia)	Sim	Os quadros e fios elétricos se apresentaram em bom estado de conservação.
---	-----	---

Quadro elétrico.

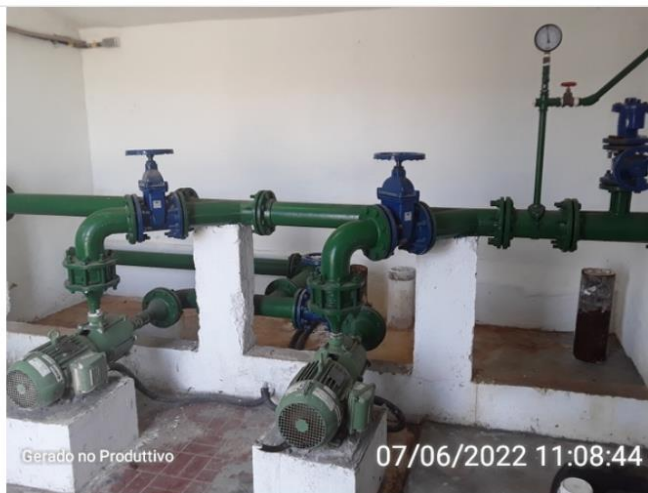
Conjunto motobomba.

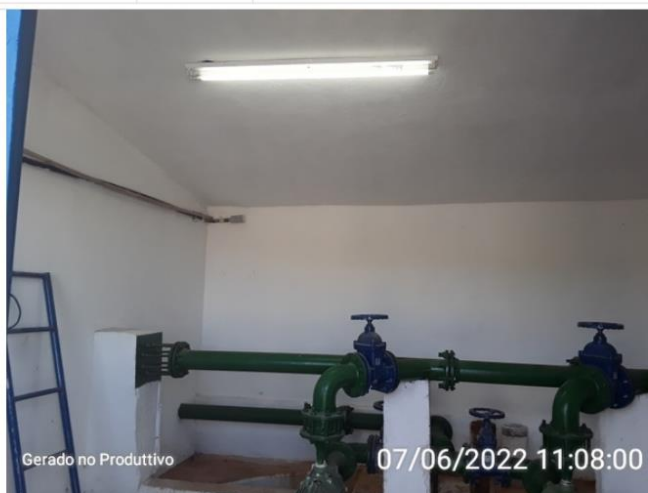
Iluminação.

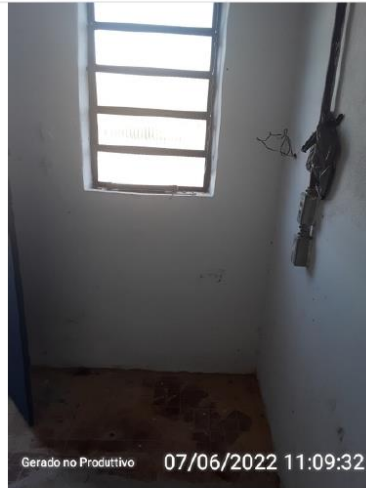
Ventilação local.

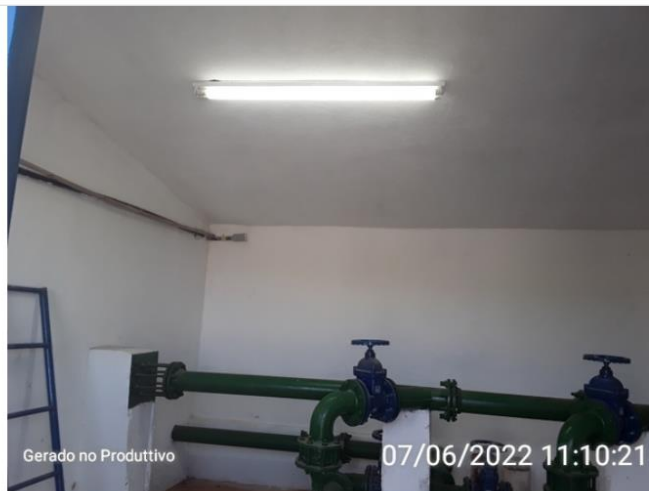
Iluminação noturna.

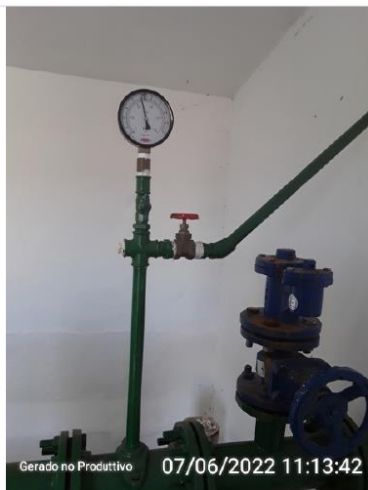
Manômetro.

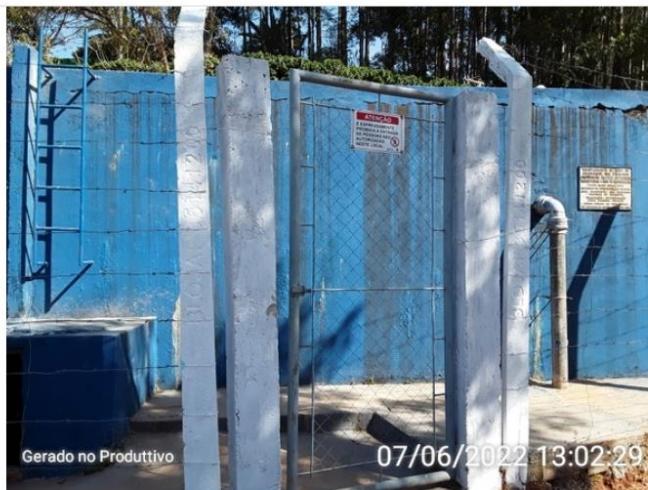
Portão de Acesso.

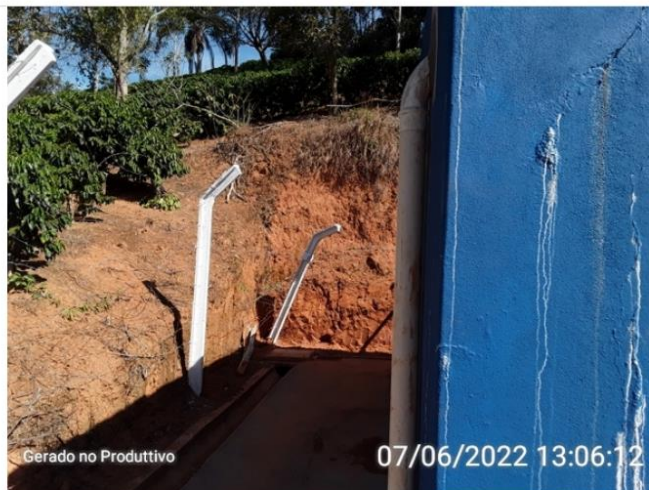
Tubo extravasor.

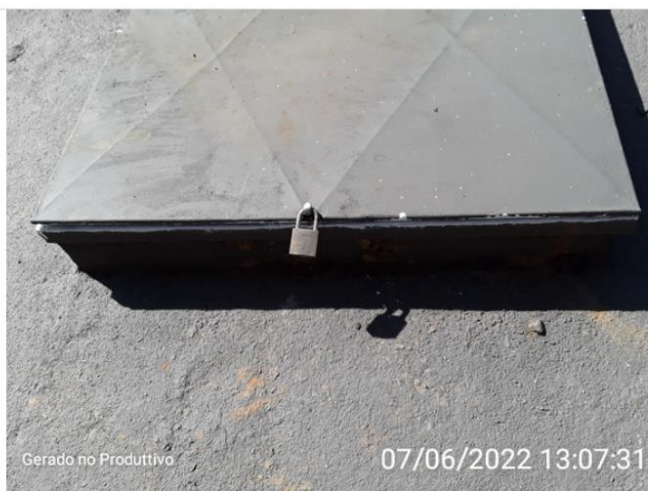
Tampa com cadeado.

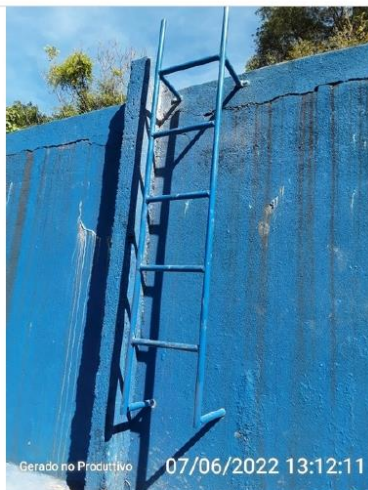
Escada de acesso ao reservatório.

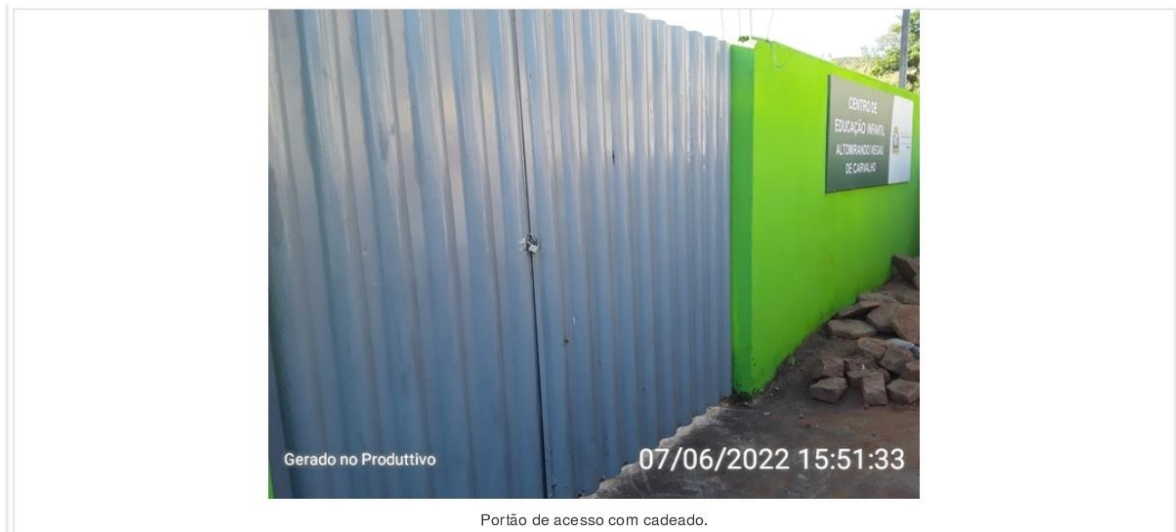
Portão de acesso com cadeado.

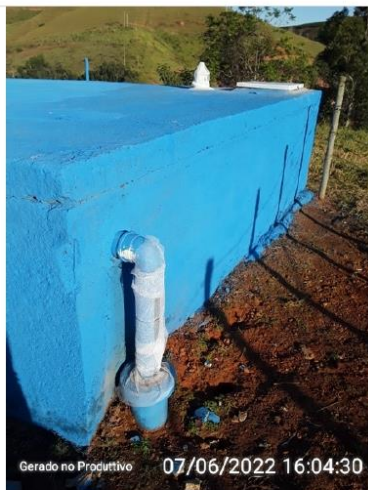
Tubo extravassor.

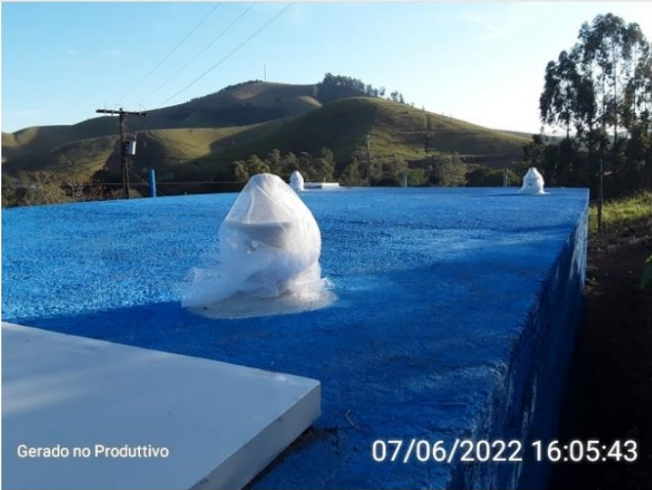
<p>Ventilação.</p>		
As tubulações de ventilação possuem telas de proteção com cobertura que impeça a entrada de água de chuva e limite a entrada de poeira.? (NBR 12217/94)	Sim	
Existe estação de cloro no reservatório? (INFORMAÇÃO)	Sim	
Há vazamento na estrutura do reservatório? (reservatório, válvula, registro, tubulação, etc) (NBR 12217/94)	Não	
Há infiltração na estrutura do reservatório (reservatório, válvulas, conexões, tubos, etc)? (NBR 12217/94)	Não	
A estrutura aparente do reservatório apresenta boas condições (sem oxidação, sem corrosão, etc) (NBR 12217/94)	Sim
