# Relatório Técnico de Fiscalização

Fiscalização de Acompanhamento – R2

Proc. Administrativo Fiscalização – 016/2023

IPANEMA/MG

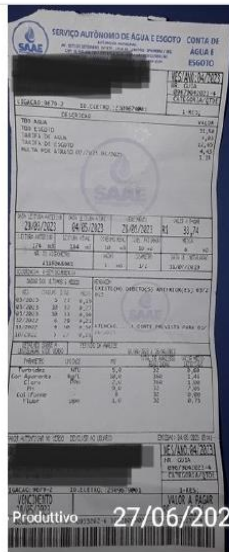
Conta de água

O prestador de Serviços disponibiliza na conta de água informações mensais Não sobre a qualidade da água conforme determinado no Decreto nº 5440/2005?

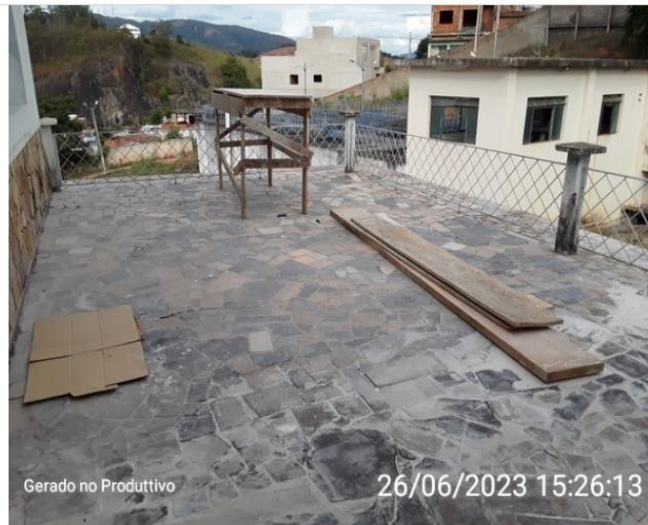
Parte externa

Há controle do tempo de contato do desinfetante com a água?(Portaria GM/MS nº 888/2021)	Não	
É aplicado o processo de fluoretação? (Lei Federal 6.050/1974)	Sim	
Existem locais sem guarda-corpos ou escadas adequadas? (NBR12216/1992 )	Sim	
Escadas e guarda-corpos existentes estão em boas condições? (NBR12216/1992 )	Sim	
As condições gerais de higiene são adequadas? (NBR 13035/1993 e NBR 12216/1992)	Não	No momento da fiscalização estavam realizando reforma do piso da ETA e o local se apresentou insalubre.
As condições gerais de segurança são adequadas? (NBR 13035/1993 e Art. 5.21 da NBR 12216/1992)	Não	No segundo piso da ETA há locais sem guarda corpo apresentando risco eminente de queda. A altura mínima do guarda-corpo deve ser igual ou maior do que 1,10 m conforme ABNT NBR 14.718/2019.

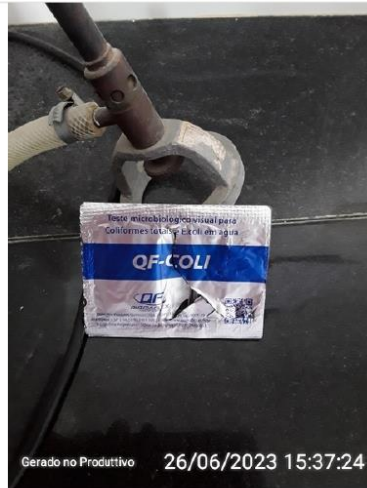
Reagentes vencidos

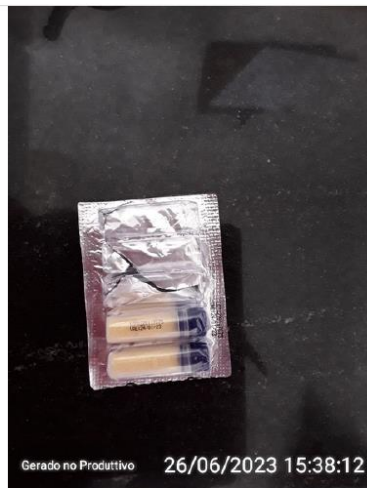
Reagente vencido

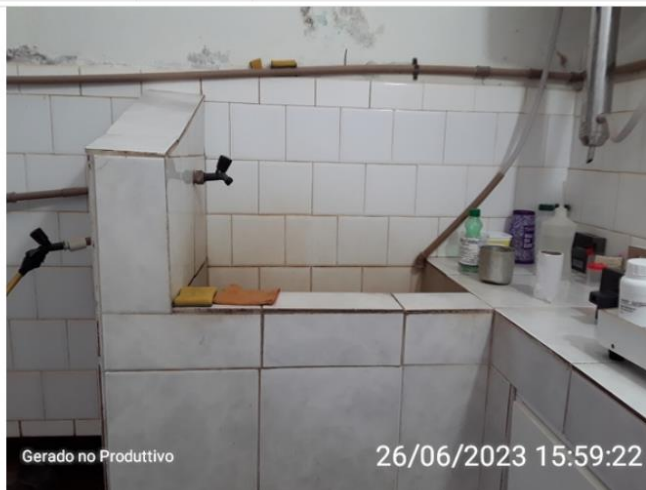
Pia do laboratório

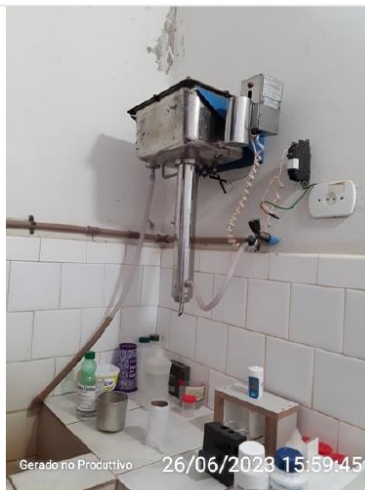
Destilador

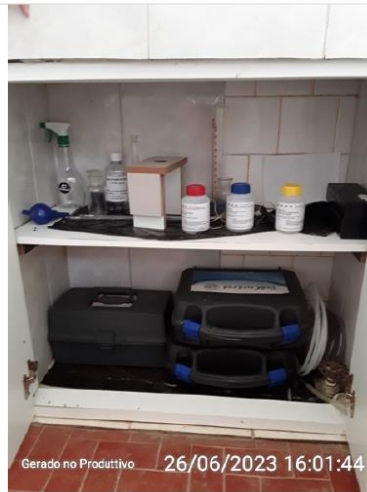
Parte interna dos armários

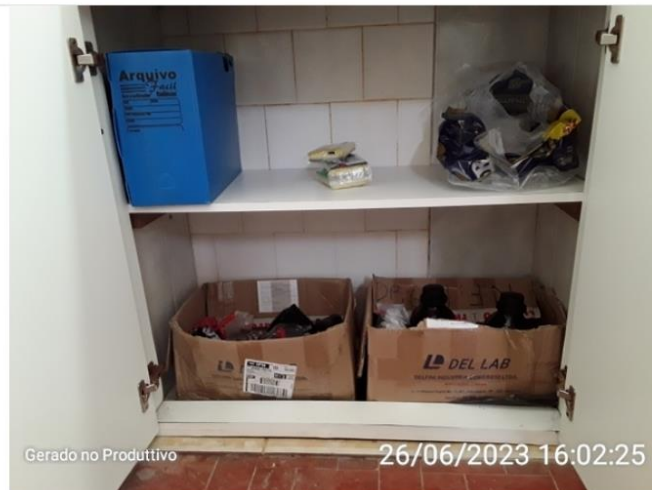
Parte interna dos armários

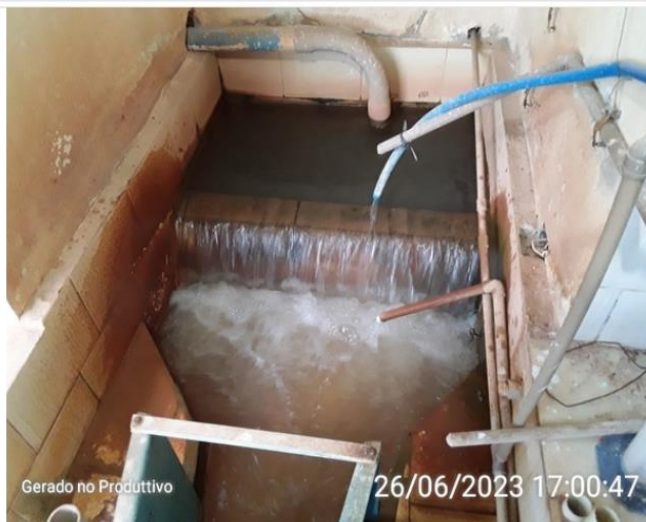
**Os equipamentos de dosagem dos produtos químicos estão em boas condições? (Lei Federal 11.445/2007)**

Não

Dosagem dos produtos químicos

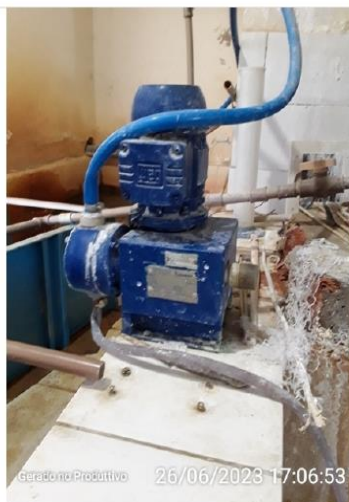
Bomba dosadora

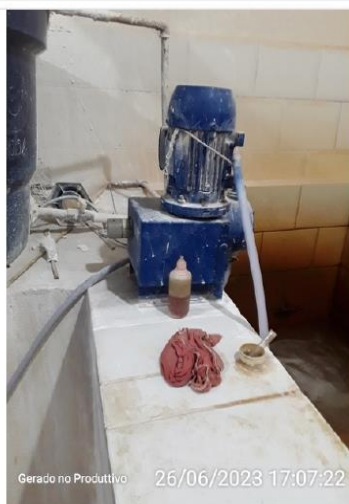
Bomba dosadora

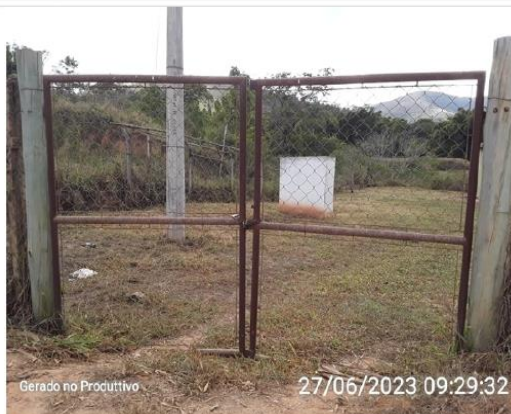
A área está devidamente cercada? (Lei Federal 11.445/2007)  Sim

Cercamento

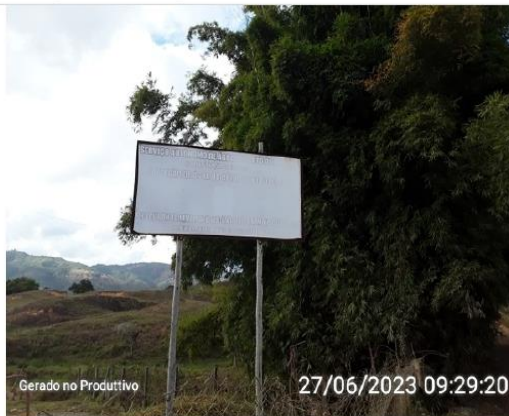
A área está devidamente identificada?  
(Lei Federal 11.445/2007) Não

Placa apagada

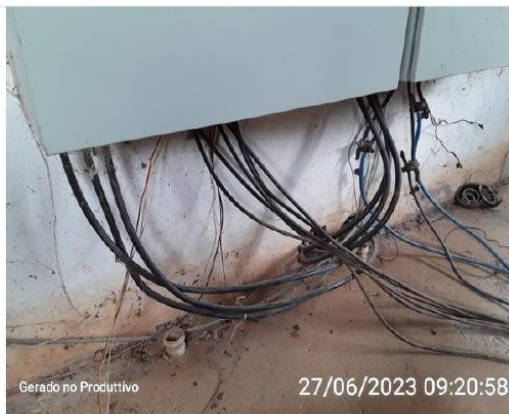
Fios elétricos

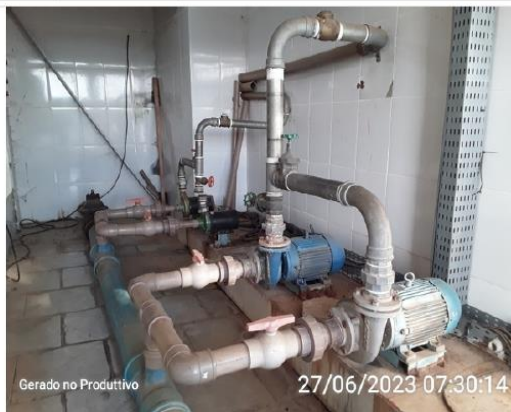
Conjunto motobomba

Sim

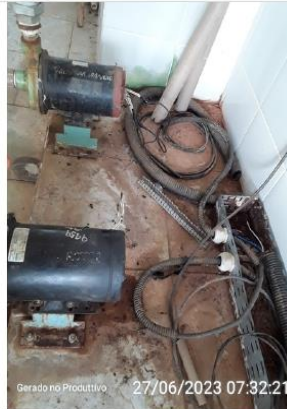
Fios emaranhados

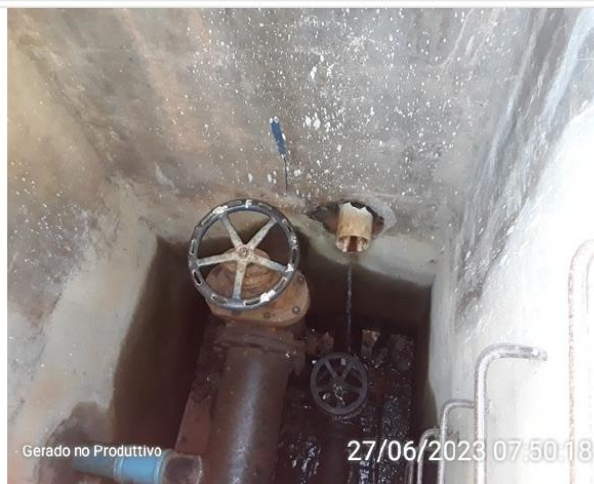
Tubo extravasor

Ocorre extravasamento do reservatório? (INFORMAÇÃO) Sim

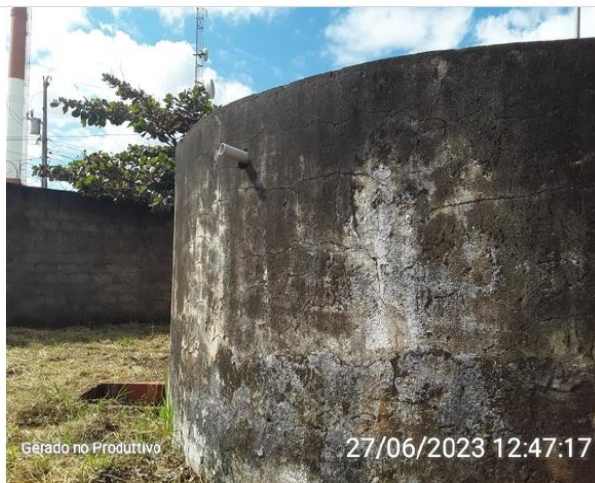
Tubo extravassor

Existe caixa de descarga para o tubo extravassor? (NBR 12217/94)	Não	
Ocorre extravasamento do reservatório? (INFORMAÇÃO)	Não	
Existe dispositivo de indicador de nível de água? Se sim, é feito o acompanhamento e anotação das medidas dos níveis de reservação? (NBR 12217/94)	Não	Há apenas o controle da boia de nível.

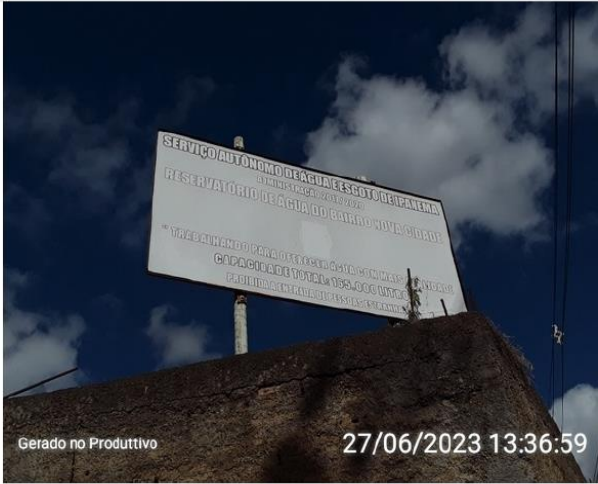
<p>Gerado no Produtivo 27/06/2023 13:37:38</p> <p>Portão com cadeado</p> </div>		
<p>A área do reservatório possui identificação? (Lei Federal 11.445/2007)</p>	<p>Sim</p>	<p>Precisa de melhorias</p>
<div style="text-align: center;">

<p>Gerado no Produtivo 27/06/2023 13:36:59</p> <p>Placa de identificação</p> </div>		
<p><b>Tipo (INFORMAÇÃO)</b> Apoiado</p>		
<p><b>Material (INFORMAÇÃO)</b> Estrutura metálica</p>		
<p><b>Capacidade de reservação (INFORMAÇÃO)</b> 50 m<sup>3</sup></p>		
<p><b>Compartimentação (nº de câmaras) (INFORMAÇÃO)</b> 1</p>		
<p>São realizadas a limpeza e a desinfecção periódicas do reservatório? (INFORMAÇÃO)</p>	<p>Sim</p>	
<p>Realiza limpeza da área do reservatório?</p>

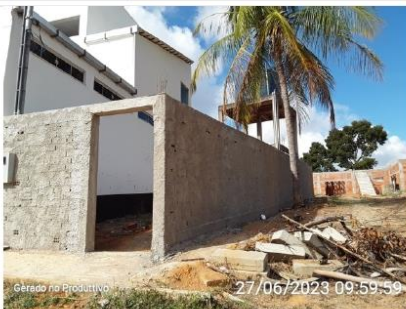
<p>Cercamento</p>		
Há portão de acesso com cadeado ou dispositivo que impeça a entrada de pessoas não autorizadas? (Lei Federal 11.445/2007)	Não	
A área do reservatório possui identificação? (Lei Federal 11.445/2007)	Não	
<b>Tipo (INFORMAÇÃO)</b>

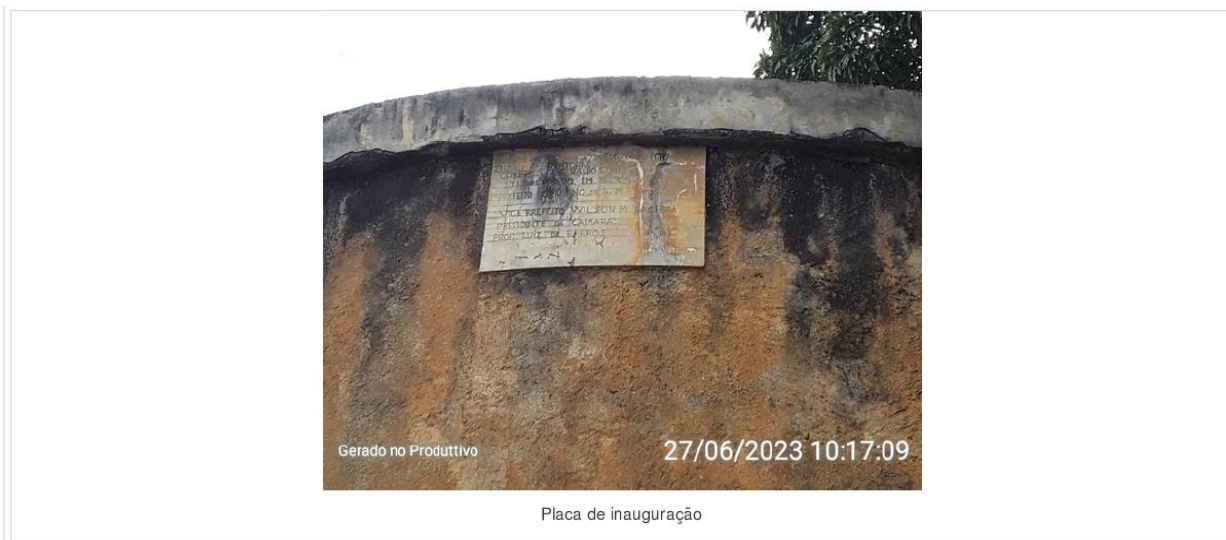
Reservatório		
O reservatório possui bom acesso? (Lei Federal 11.445/2007)	Sim	
A área do reservatório está cercada? (Lei Federal 11.445/2007)	Não	
Há portão de acesso com cadeado ou dispositivo que impeça a entrada de pessoas não autorizadas? (Lei Federal 11.445/2007)	Não	
A área do reservatório possui identificação? (Lei Federal 11.445/2007)	Não	Apenas placa de inauguração
